中城御殿跡

— 県営首里城公園 中城御殿跡発掘調査報告書(6) —

沖縄県立埋蔵文化財センター調査報告書 第95集

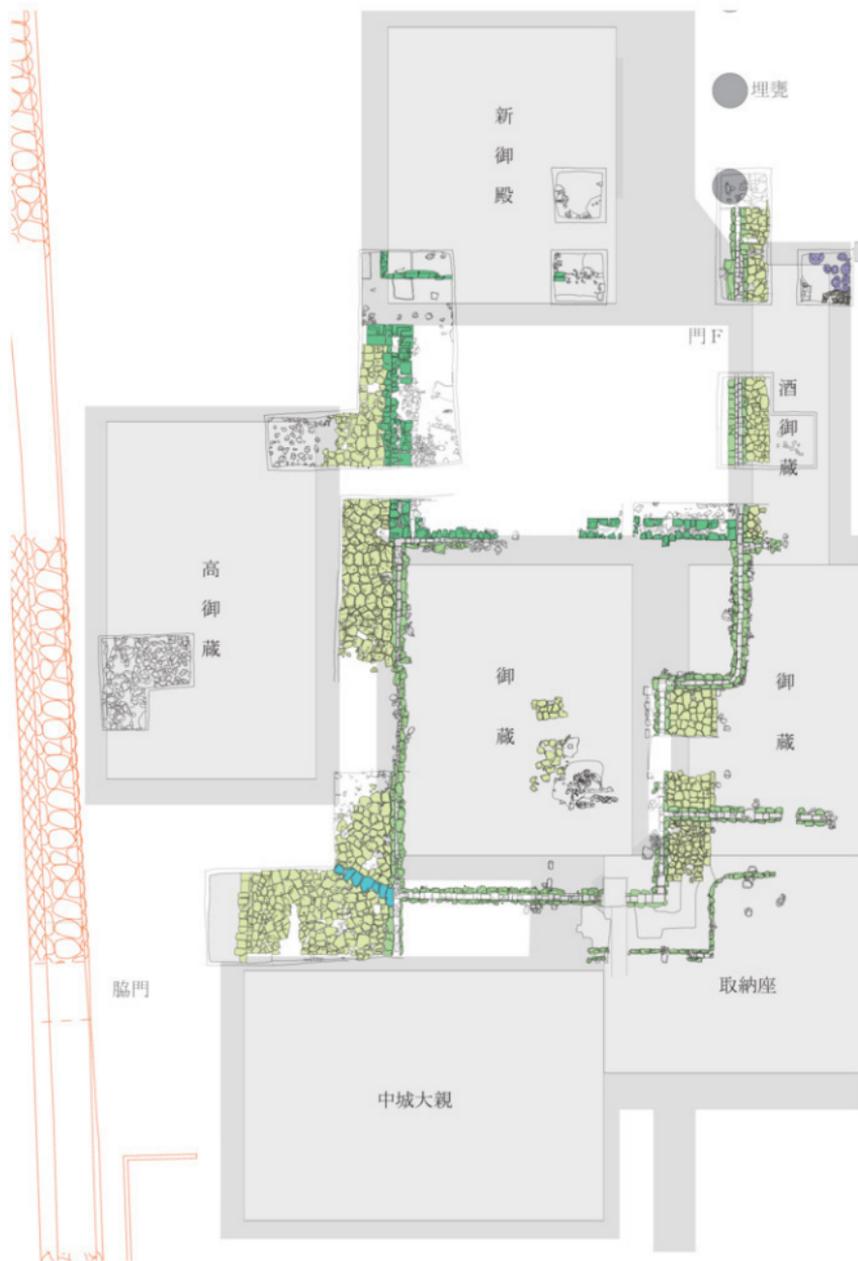
第12図 主要検出遺構と屋根伏せ位置

一方で2種類の基壇もそれぞれ「間取り図」との照合によって概ねその機能を把握することができた。基壇1・2は蔵区画と大御庭や御寝所・新御殿といった住居区画を区切る漆喰壁の基壇であることが推定される。基壇3は「間取り図」との整合性が判然としなかったために機能の推定には至らなかったが、これも門F付近の中庭と住居区画とを仕切る壁の基壇と想定される。

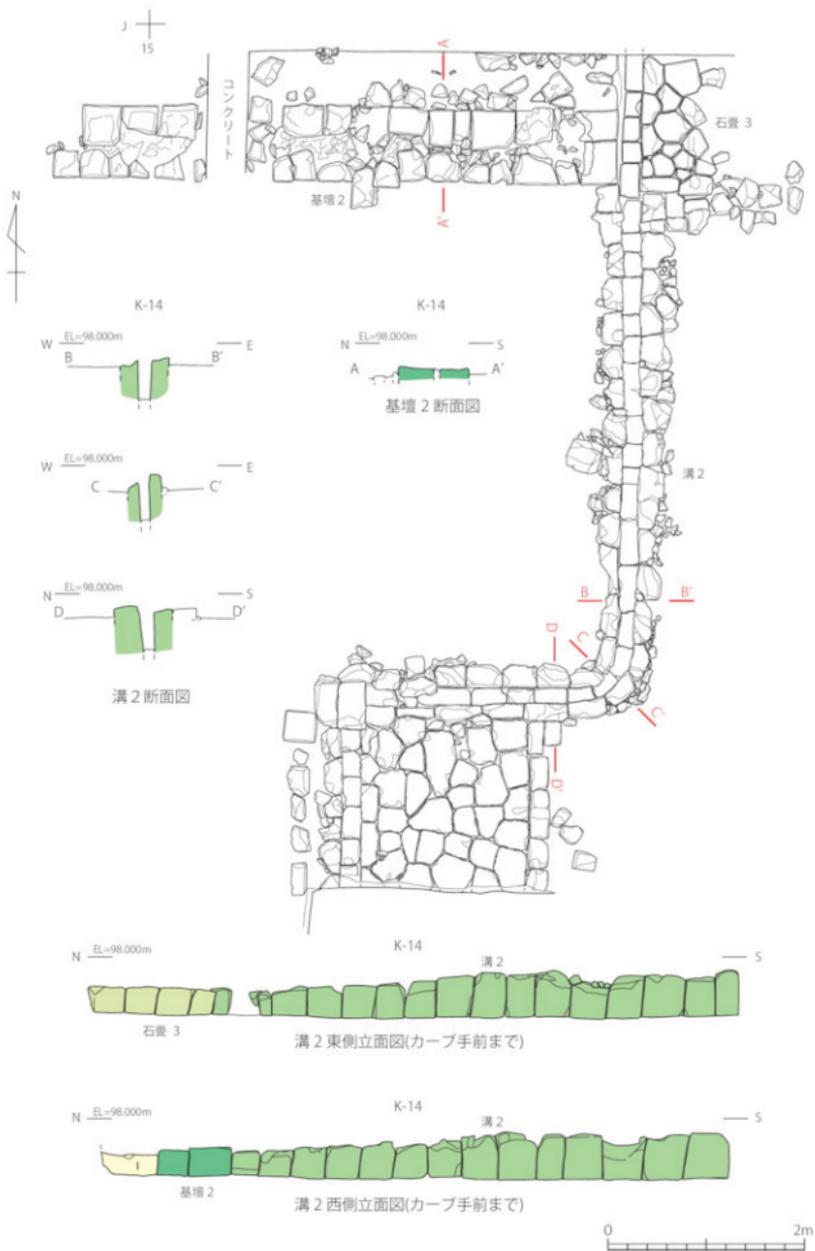
第 18 図 K-14 溝 2、石畳 3、基壇 2

遺構 K-14は2つの御蔵の中間部分に当たる。ここからは溝2と基壇2が検出された。溝2はK-14南側でS字状に曲がるが、この箇所は水流が止まらないように底石が斜めに設置され、縁石にも高低差が作られている(C-C)。今次調査で検出された溝のうち、直角でないカーブはこの箇所のみである。覆土中からは多種多様な遺物が出土した。陶磁器には中国産白磁・色絵・染付・褐釉陶器、本土産色絵・染付・陶器、沖縄産施釉・無釉陶器、西洋陶器が得られた。また陶磁器以外では煙管や陶管、漆製品などが出土している。これらの中には有田焼の色絵や西洋陶器といった上級の製品が含まれているが、その背景には御蔵が隣接していることが考えられる。また基壇2・石畳3と接する箇所でも右に分岐するが、破壊を受けており詳細は不明である。

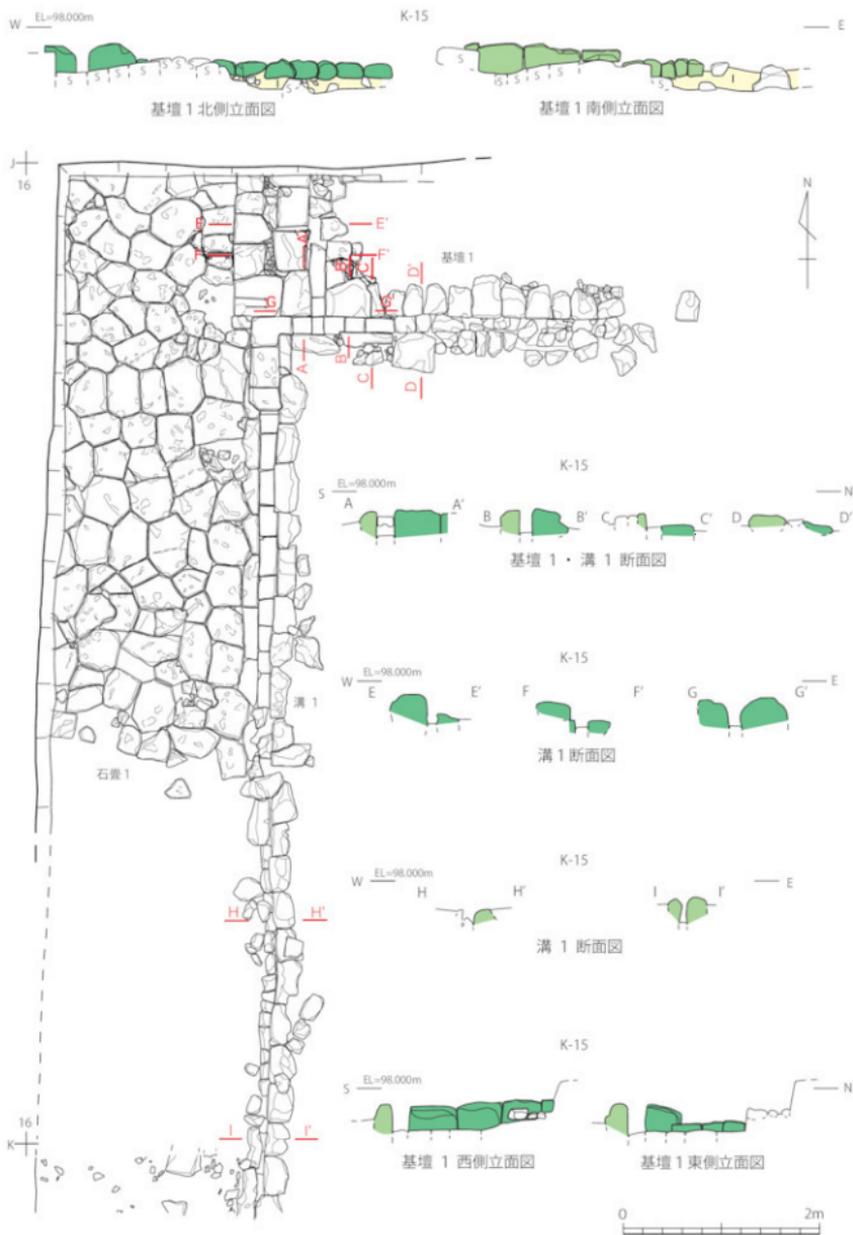
第19图 K-15 溝1、基壇1、石畳1

遺構 K-15は御蔵と、高御蔵の中間部分に当たる。ここからは溝1、石畳1、基壇1が検出されている。溝1は屈曲部にのみ蓋石が確認され、構造は蓋石3類が用いられる。そのすぐ東側で北方向と東方向へ分岐する。北方向へ分岐した溝は、TP6で確認できないため短い溝とみられる。西側縁石は階段状になっており、東側縁石と高さが一致することから蓋を受けるための構造とみられる(F-F)。一方、東方向の溝は西側に下傾する構造となっているが、戦災で東側が破壊されているため、中城御殿往時の構造かどうか判然としない。L-15と同様、溝1の西側に石畳1が伴うが、K-15南側にかけて西側縁石と石畳がなく底石も傾いている状況になっている。おそらく溝1東側分岐部分と同様に、戦災で破壊されたものとみられる(H-H)。

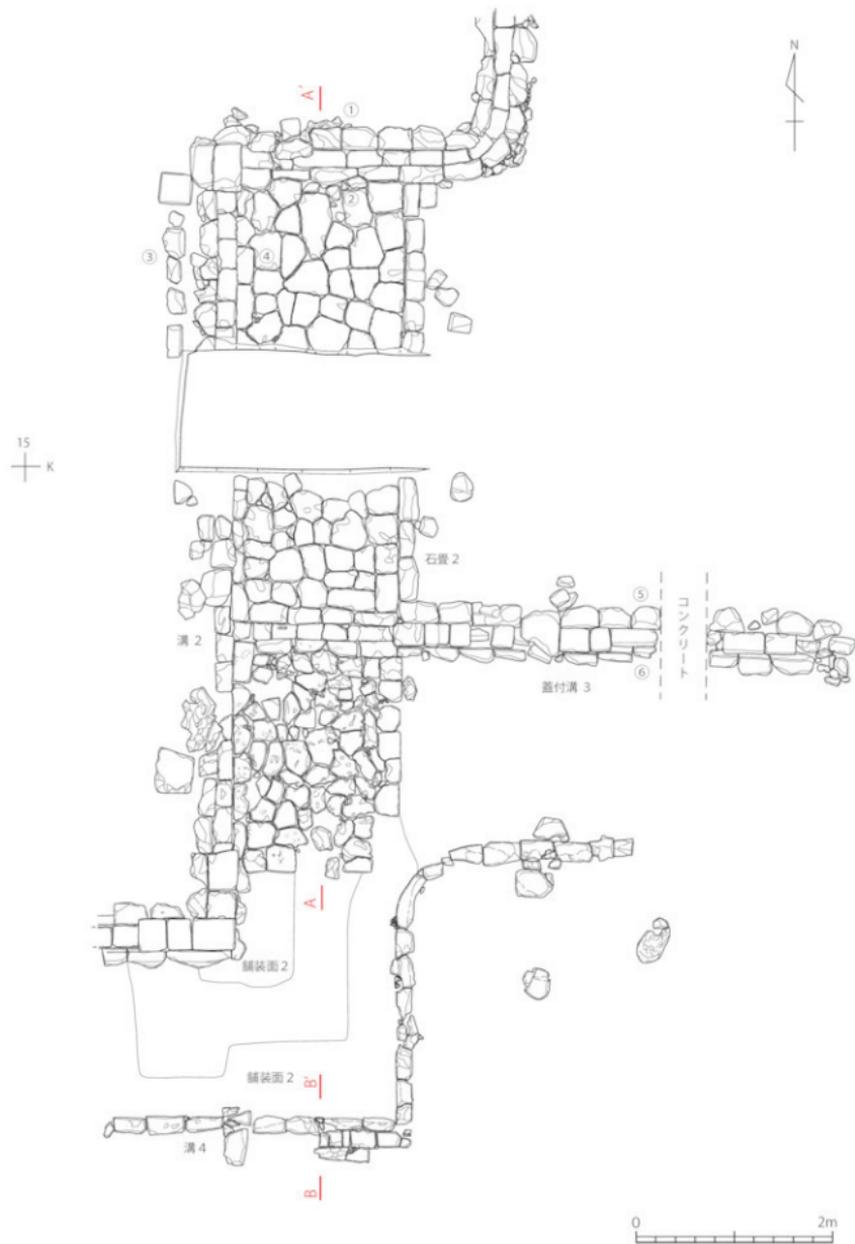
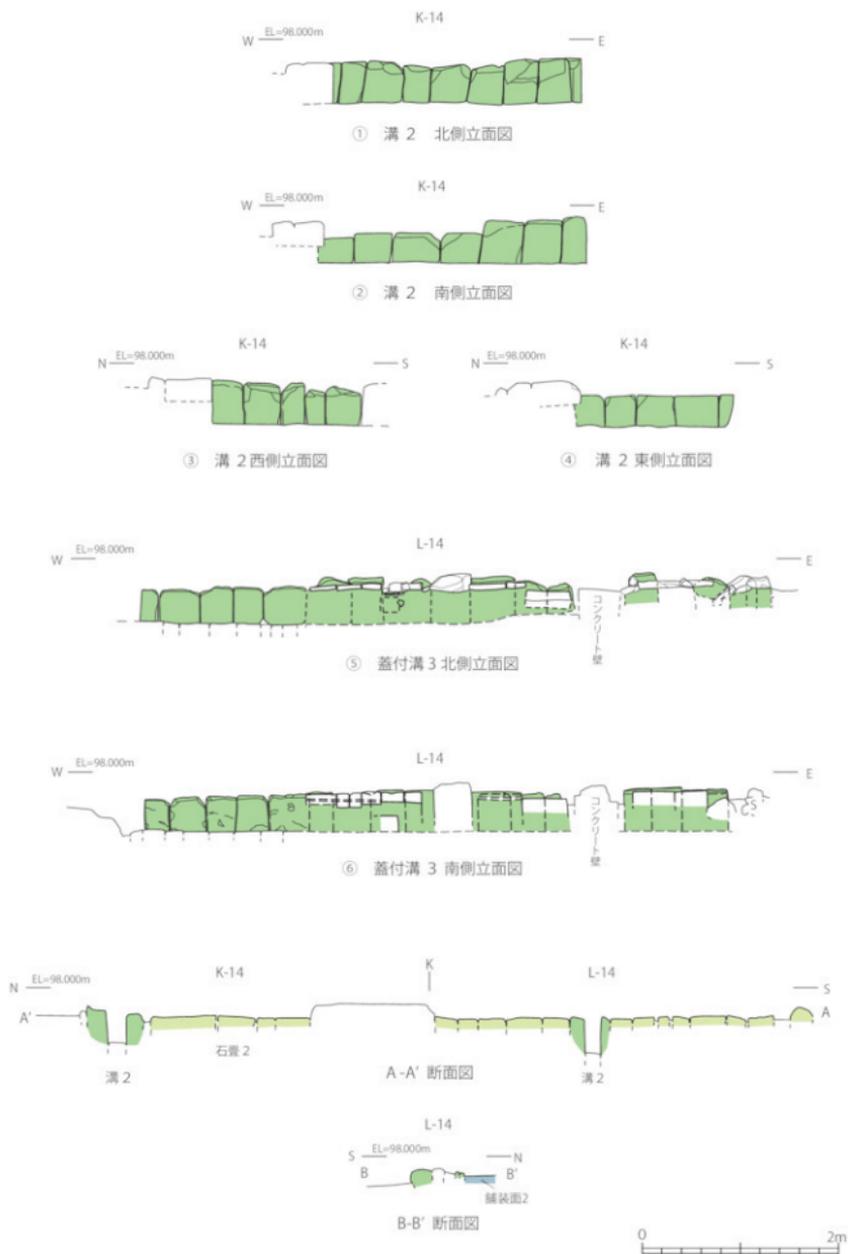
第20図 K・L-14 溝2・4、蓋付溝3、石畳2、舗装面2

蓋付溝3は溝2から東に分岐した溝の途中から出現する。蓋の構造は2類が用いられる(第9図)。戦後のコンクリート壁建設によって一部が破壊されているが、蓋石・側溝ともに保存状態は良好である。注目されるのは蓋付溝が石畳2の範囲外より始まることで、側溝と石畳との構造上の関係性を窺わせる箇所である。蓋付溝3は御蔵と取納座の間に位置しており、蓋が付いて暗渠となるのは両建物の通用の邪魔にならないことを意図したものである。

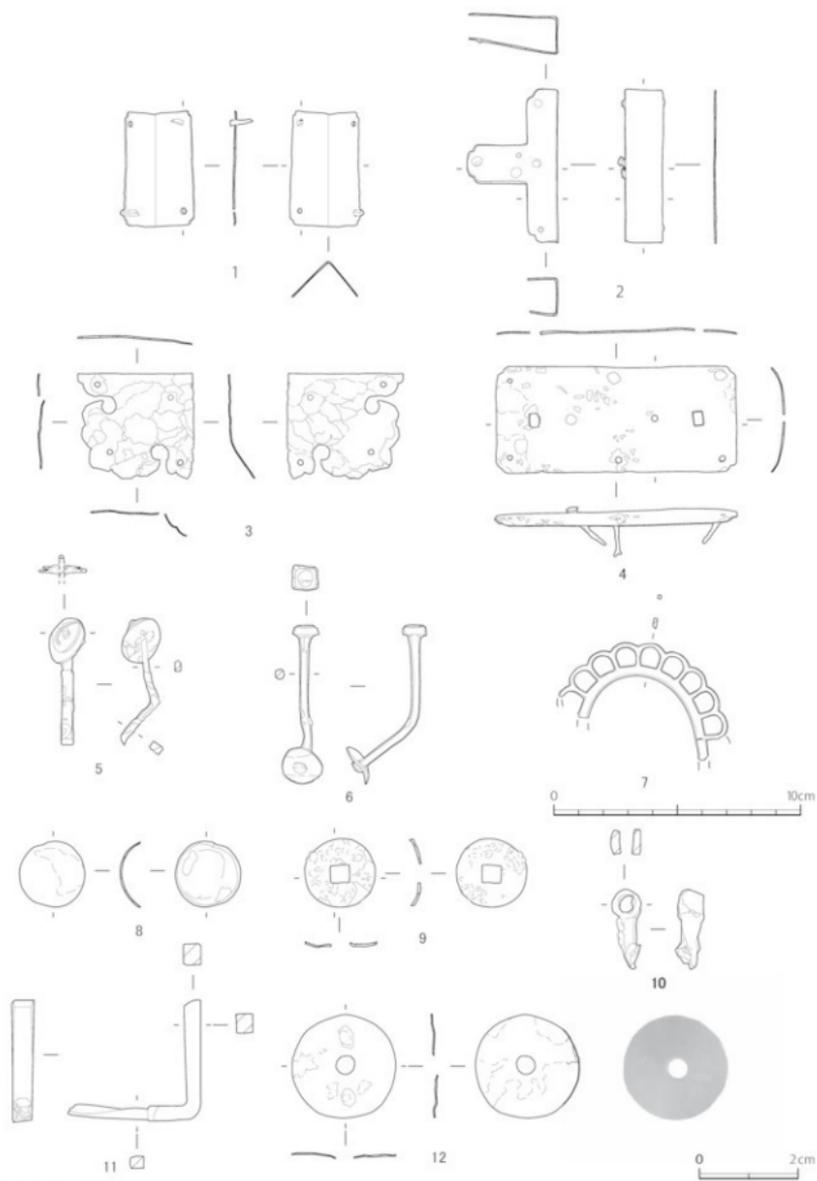
第34图 建具

探検番号 採取番号	番号	材質	器種	重量(g)	グラッド・層	所見
第34区 図収32	1	銅製品	緑金具	10.5	K-14 II層溝2内	角部が角欠きされた板状の銅板を十字に折り曲げている。また、銅を透す小孔が四隅に開けられている。芯部が方柱状となる縁が2か所の孔に残っている。文様は見られない。
第34区 図収32	2	銅製品	留め具	17.44	K-14 I層	板材等を繋ぐための留め具。十字に折り曲げた銅板を十字状に曲げ、十字状となる。銅を留める孔が裏表面には2か所開けられている。角部は2つの円弧をモチーフとした角欠きがなされている。厚さ約1mm。
第34区 図収32	3	銅製品	緑金具	7.5	K-14 II層溝2内	床飾りや襖などの調度品の端部に取り付く緑金具か。板状製品を花形に縁取り、4か所の小孔が開けられている。文様は見られない。厚さ約1mm。
第34区 図収32	4	銅製品	板状製品	37.3	L-16 I層 I層	襖子に取り付く板状製品か。方孔が2か所、円孔が6か所開けられる。円孔には縁が3か所残る。角部は角欠きがなされる。文様は見られず、縁部は弓形状に屈曲する。縦約4.4cm、横約9.8cm、厚さ約3mm。
第34区 図収32	5	銅製品	軸釘	10.5	L-15 I層	折れ曲がっているがほぼ、定形である。径の異なる2枚の座金具が付属している。端部は外側へ大きく反る。
第34区 図収32	6	銅製品	吊り具	8.2	L-15 I層	端部は方形状の芯が見られ、もう一方の端部は円盤状の芯となり、打痕が見られる。厚さ約1mmの座金具が附属している。芯部の断面形は楕円状となる。
第34区 図収32	7	銅製品	引手金具	6.7	K-15 I層	引手金具の菊形。花弁は透かしとなり、内側の引手部は楕円形状となる。厚さ約3mm。
第34区 図収32	8	銅製品	円盤状製品	0.7	L-14 I層	円盤状製品。文様は見られない。銅の芯部か。直径約1.2cm。
第34区 図収32	9	銅製品	座金	0.7	K-14 I層	中央に正方形の孔が見られる。文様は見られず、断面形は弓形状となる。直径約1.4cm。

第34区 図収32	10	銅製品	吊り金具?	0.9	L-15 II層溝2内	吊り金具若しくは取っ手に付属する釘か。断面は楕を取り付けるための孔が開けられる。
第34区 図収32	11	銅製品	軸釘	4	L-14 II層溝内	十字状に折れており、端部には反りが見られる。
第34区 図収32	12	銅製品	座金	1.3	K-14 I層石敷	文様は見られず、中央に真円形の孔が開けられている。直径約2.1cm、厚さ約1mm。

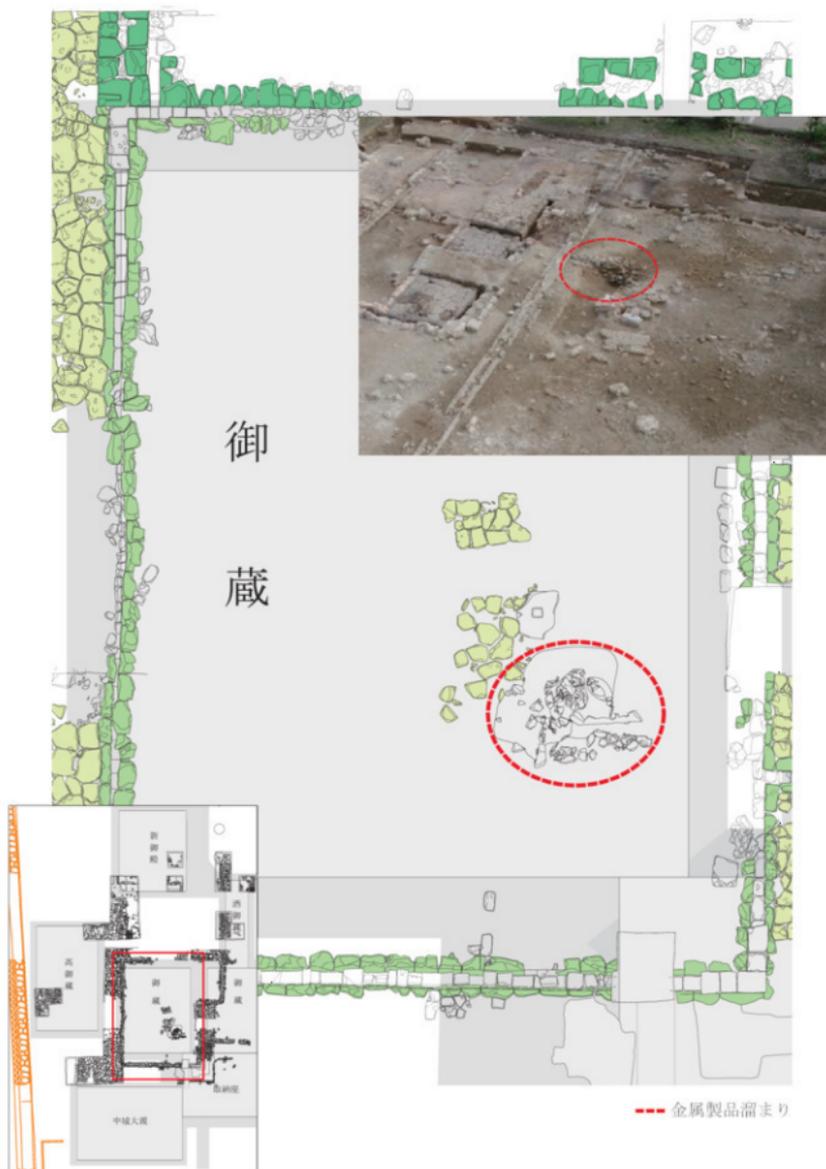
第75図 金属製品溜まり検出状況

金属製品溜まりはL-15の北東側にある土坑状の穴に、複数の大形金属製品が折り重なった状態で出土したものである。土坑内覆土は1層のものであることから、戦時中に形成された穴に廃品となった製品を投げ込んだものと考えられる。付近には石畳4が検出されるが、破壊を受けており全容は不明な状態となっている。

K-15のグリッド交点付近で検出され、土坑状の穴から銅製の香炉や花瓶などがまとまって出土している。この穴からは他の1層と同様に瓦片なども多く出土していることから、意図的な掘り込みではなく爆弾などによって形成された穴に、周囲に散らばる破損品を一括して廃棄したものと考えられる。

調査を実施したJ～L・14・15区の一帯には、かつて御蔵と呼ばれる蔵があったとされており、発掘調査によりこれにともなう石畳や石列などの遺構が確認されている。出土遺物は18世紀から近代の陶磁器や飾り金具、耳盃、釣り灯籠などの金属製品が出土している。さらに金属製品を一括廃棄したと考えられる土坑と考えられる金属製品溜りからは、多数の大型金属製品が折り重なった状態で出土している。出土した金属製品はすべて(青)銅製で、長柄付銚子、香炉、花瓶、壺といった製品で構成される。このような大型の金属製品は、移転前の中城御殿(現首里高校)からはほとんど出土していないことから、琉球処分以降に首里城や複数の御殿から宝物などが持ち込まれたとする関係者の証言に由来すると考えられる(沖縄タイムス1975)。これらの金属製品はいずれも高熱を受け破損しており、また遺構の覆土は周辺の1層と同様に瓦片等も多く出土していることから、戦時中に形成された被弾痕に、周辺に散乱する破損品や瓦礫を一括して投棄したものと考えられる。
