平成 28 年度 企画展 II

熊本県の装飾古墳

熊本県

北の装飾古墳

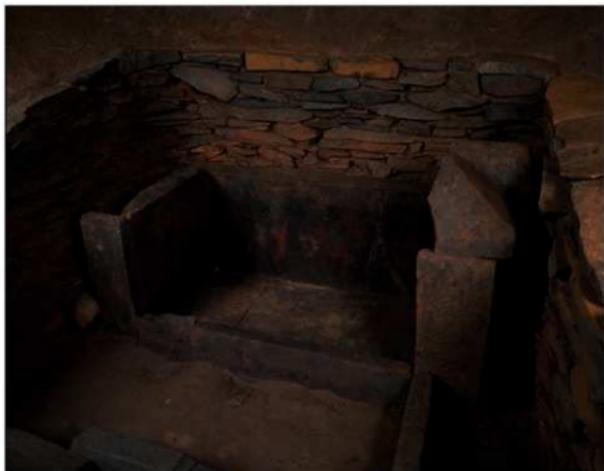
第2図 塚坊主古墳の石室

調査成果によれば、全長43・4mの前方後円墳であったと考えられ、墳丘の南側に横穴式石室があり、奥壁に沿つて、石屋形が設置されています。横穴式石室に石屋形が用いられる古い事例の一つと考えられ、6世紀初頭ごろに築造された菊池川流域最古の装飾古墳と位置付けられます。また、石室内からは、

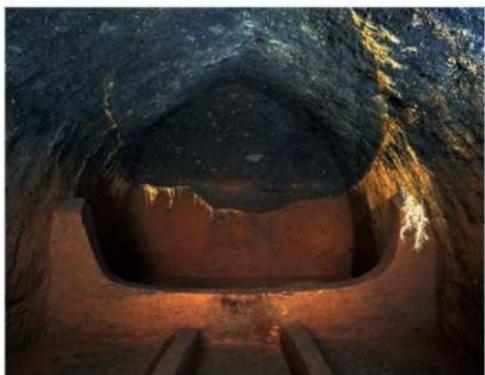
第4図 桜ノ上 I—1号墓

これらの内、I—1～5号横穴墓は複室構造です。I—1号横穴墓の玄室内

部は「コ」字屍床であり、装飾がみられます。I—6号墓も装飾が確認されています。装

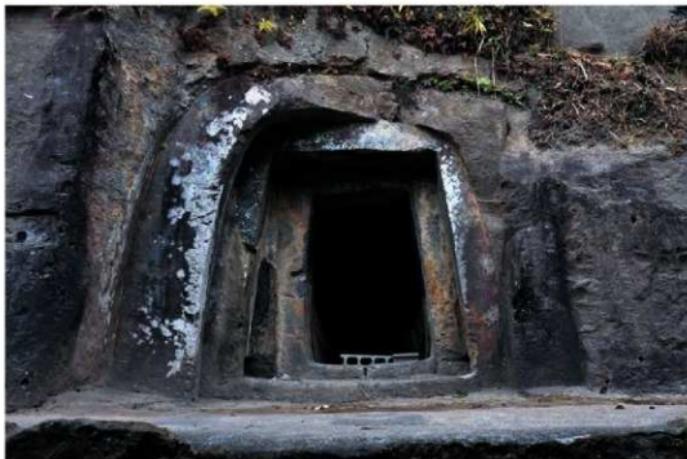
第5図 石貫穴観音横穴 2号墓
(玉名市教育委員会 提供)

2号横穴墓は、装飾が飾り線と玄室の仕切り石・底・奥壁にみられます。
3号横穴墓は、玄室内の仕切り石が赤く彩色され、ゴンドラ船を表現している
かに思われます。また、渓門の外面から飾り線にかけても全面が赤く彩色され
ています。

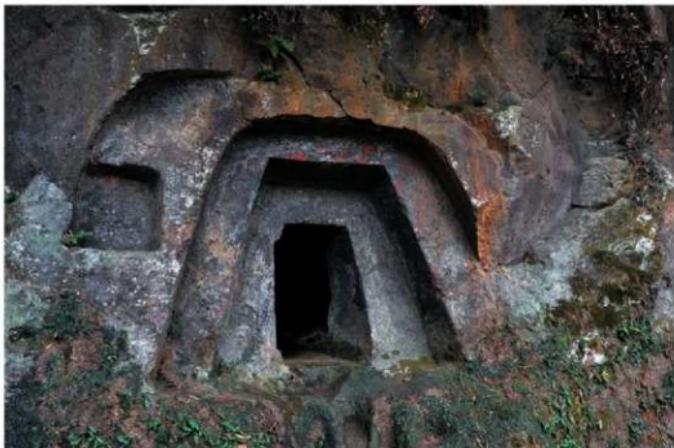
第6図 石貫ナギノ横穴群 8号墓
(玉名市教育委員会 提供)

8号横穴墓は、装飾が渓門部、第一飾り線、玄室の石床、奥床の石屋
形前面と奥壁にみられます。9号横穴墓は、装飾が飾り線と石床の仕切り石、
石屋形の前面にあります。12号横穴墓は、装飾が石屋形の数か所にあります。
17号横穴墓は、装飾が左右の仕切り石と奥壁にあります。

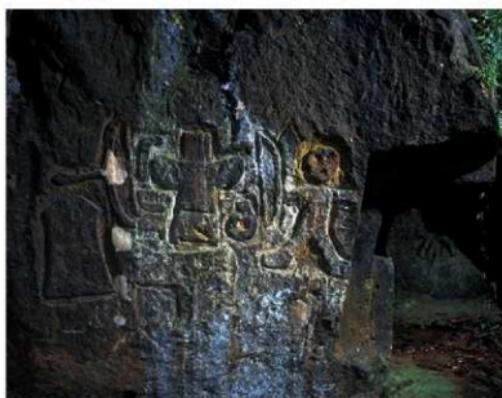
第7図 鍋田27号横穴墓

外壁や玄室内部

の装飾は、浮彫と線刻によるものですが、赤で彩色されたものもあります。

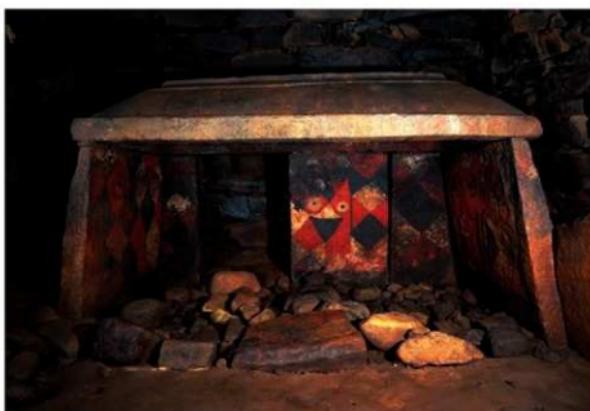
第8図 チブサン古墳の石室

県教育委員会による発掘調査が行われています。後円部中央に横穴式石室があり、石室は狭道・前室、玄室からなりますが、羨道はほとんど失われています。

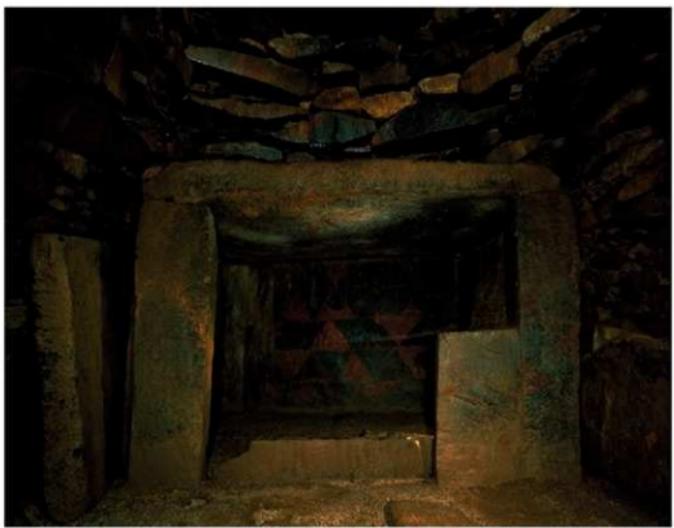
第 12 図 大坊古墳の石室

後円部中央に横穴式石室があり、石室は羨道、前室、玄室からなります。玄室の奥壁には石屋形が設置されており、装飾は、第一・二羨門の扉石、第二羨門の支柱石、石屋形に描かれています。石室内部からは、須恵器、土師器、馬具、直刀、鉄劍片、鉄鋒、鐵鍔、鐵斧、耳飾、玉類等が出土しました。

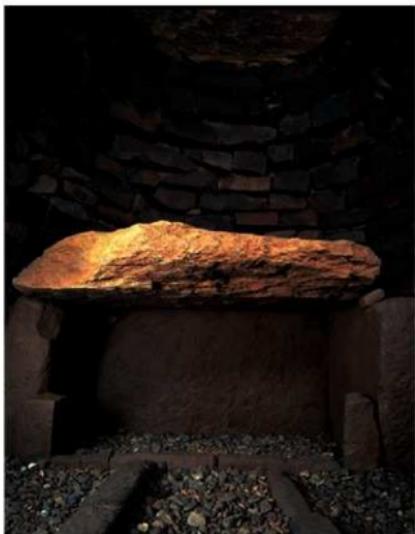
第13図 袈裟尾高塚古墳の石室

菊池川の支流、迫間川中流の右岸、高塚台地の頂上（標高38m）に立地しています。直径約18m、高さ4mの円墳です。横穴式石室内部は、羨道、前室、玄室からなり、玄室には石屋形があります。装飾は、石屋形奥壁にあります。昭和5年（1930）に盗掘され、須恵器、土師器、刀子片、馬貝、ガラス玉、金環が出土しました。昭和49年（1974）、熊本県教育委員会が実施した装飾古墳総合調査では、須恵器、馬貝、ガラス玉が出土しました。

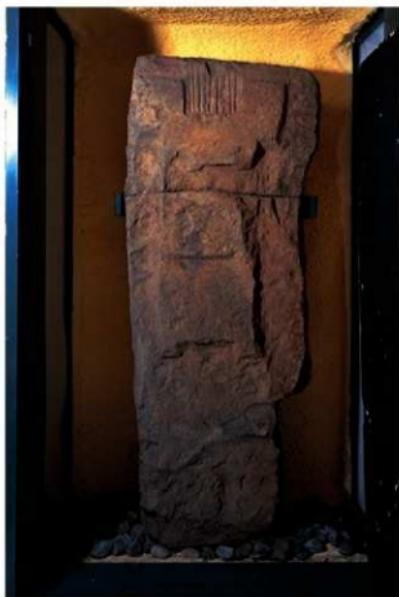
第14図 袈裟尾高塚古墳の装飾石材

昭和50年（1975）、県指定史跡となりましたが、その後、昭和56年（1981）、保存整備工事の際、羨門の盾石の一枚に輪を彫り込んだ石材が確認されています。写真はこの石材です。これが古墳建造に伴い製作されたのか、別の古墳から石材を転用したものかは明らかではありません。

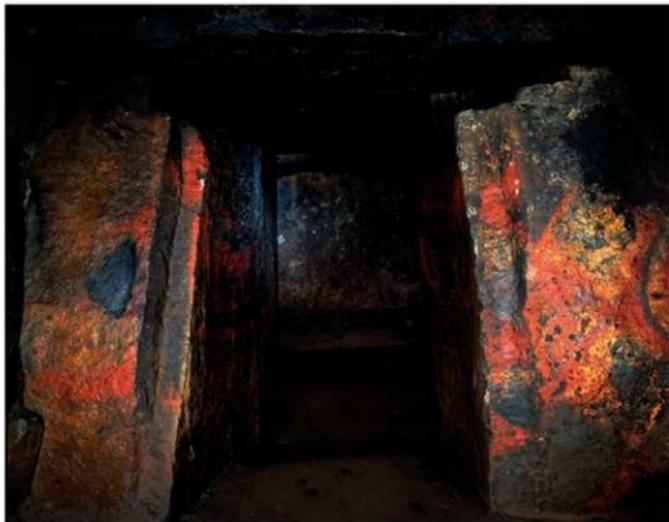
第15図 弁慶ヶ穴古墳の石室

標高4.16mの震岳から舌状に突出した熊入台地の西端、標高40mの地点にあります。近世以降、周囲は墓地が営まれており、現状では円墳と考えられます。横穴式石室内部は、羨道、前室、玄室からなり、玄室には石屋形があります。昭和31年（1956）に史跡指定されました。装飾は、石屋形両袖石の小口、前室、羨道の左側壁などにあります。元来は石室の側壁全面にあつたと考えられます。石室内部からは、馬貝、刀装貝、鐵鍼、耳飾が出土しました。

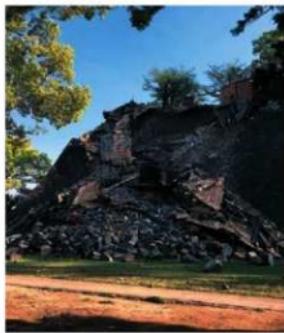
第20図 倒壊した東十八間櫓

国特別史跡熊本城では、再建された天守閣は多くの屋根瓦が落下し、平成28年8月現在、天守閣内部の被害状況は不明のままである。また石垣の崩落は各所で発生しており、熊本市役所前の崩が約100メートルにわたり倒壊した。また16日の本震で、築城当初から残っていた重要文化財の東十八間櫓・北十八間櫓も倒壊している（第20図）。
