秋田城跡歴史資料館年報 2017

## I 調査の計画と実施状況

## II 第 108 次調査報告

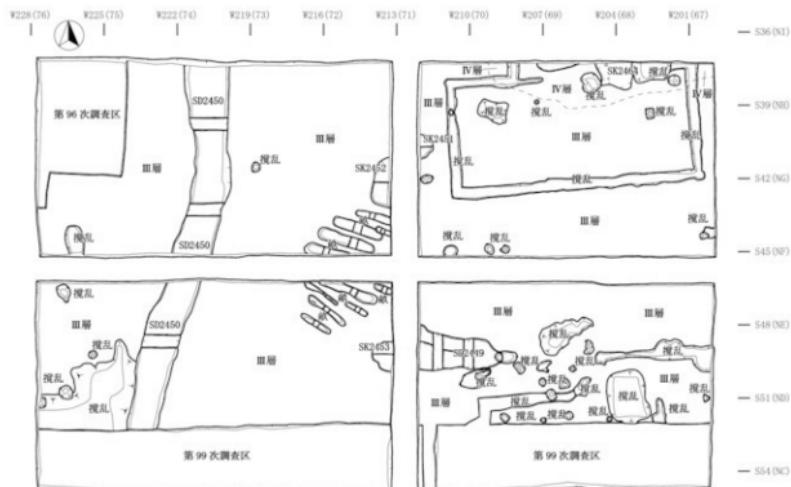
第3図 第108次調査地III層面検出遺構全体図

第 II 層の除去後、第 III 層の精査・遺構検出を行った（5 月 24 日～6 月 5 日）。第 III 層面において SK2453、SK2451、SD2449、SD2450、畝跡を検出し（6 月 6 日～6 月 9 日）、これらを掘り下げ・半裁と記録化を行った（6 月 9 日～6 月 16 日、第 3 図）。半裁の結果、出土遺物からこれらの遺構は近世以降のものと判断した。

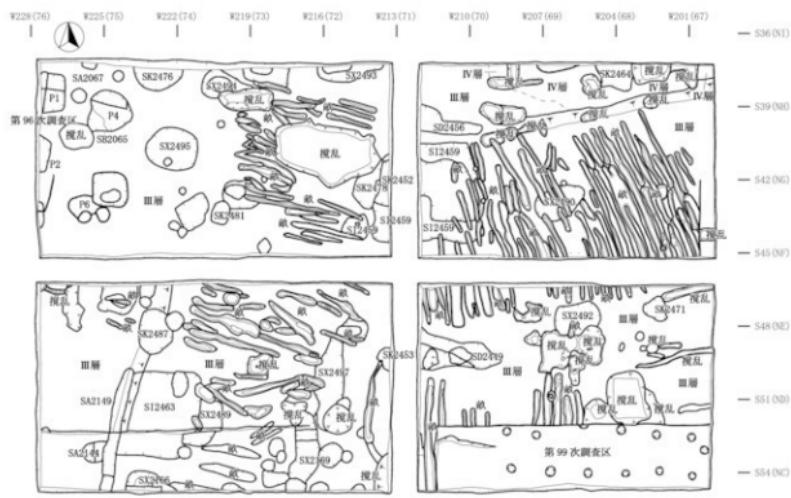
第4図 第108次調査地III層下部検出遺構全体図

調査地全体の第 III 層を除去していくと、第 III 層下部において、畝跡が多数検出された（6 月 19 日～7 月 14 日、第 4 図）。これらの第 III 層下部で検出された畝跡を掘り下げ・記録化を行った（7 月 14 日～7 月 20 日）。第 III 層は耕作土であり、耕作がくり返されたことにより下層の第 IV 層の上部は削平を受けて

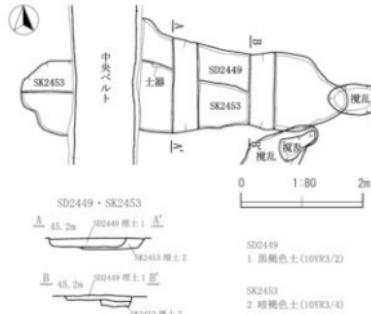
第7図 SD2449 溝跡

調査区南東区のⅢ層面で検出された。幅1.4m、長さ3.5m以上、深さ14cmの溝跡で、方位は東西方向である。

SK2453と重複し、これより新しい。

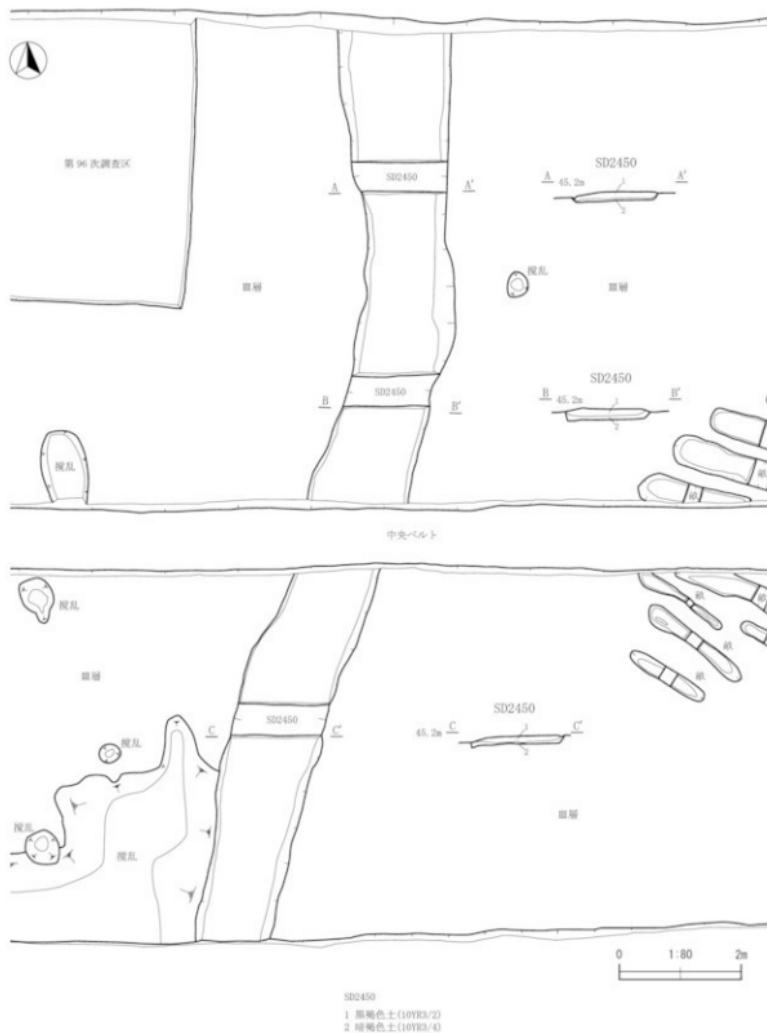
第8図 SD2450溝跡

調査区の西側のⅢ層面で検出された。幅1.2～1.8m、長さ15m以上、調査区外の南北へ延びる深さ15cmの溝跡で、北で東に14°振れる。

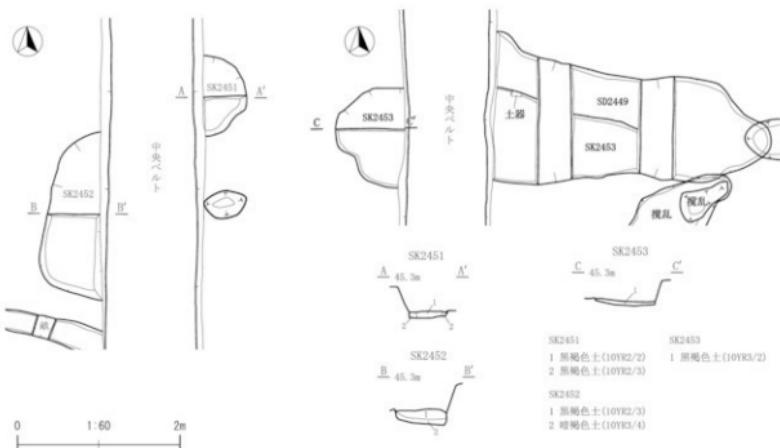
第10図 SK2451 ~ SK2453土坑

調査区の北東区のIII層面で検出された。幅50cm以上、長さ100cm、深さ8cm、円形を呈する。

調査区の北西区のIII層面で検出された。幅72cm以上、長さ205cm、深さ20cm、隅丸方形を呈する。

調査区の南側のⅢ層面で検出された。幅1.7m、長さ4.3m、深さ18cm、方位は東西方向である。

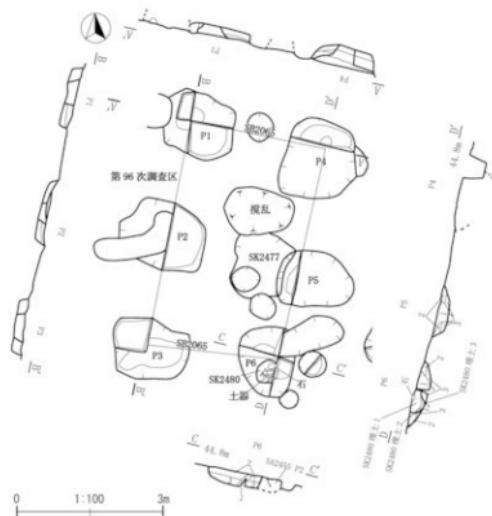
第12図 SB2065 掘立柱建物跡

調査区の北西区の第IV層面で検出された。南北2間（2.5m+2.5m）、東西1間（2.7m）、柱掘り方は一邊1.3m～1.5mの歪んだ方形を呈し、深さ20cm～45cmである。柱痕跡は直径18～20cmである。桁行東側柱筋が北で10°東に振れる。

SB2065  
1 積き取り理土：暗褐色土(10YR3/4)に炭化物混じる  
2 堀り方理土：にぶい黄褐色砂質土(10YR4/3)  
3 堀り方理土：にぶい黄褐色砂質土(10YR5/4)

SK2477・SK2480・SA2455 と重複し、SK2477 より新しく、SK2480・SA2455 より古い。

第IV層面以下検出の遺構では、掘立柱建物跡SB2065柱掘り方からは、今回の調査において直接時期比定の根拠となる遺物は出土しなかった。しかし、第96次調査では、柱掘り方理土から9世紀以降の頸部に段や沈線を有しない土師器の長胴甕が出土しており、また、柱の抜き取り部分からは、底径が縮小し口縁部が外反した9世紀第4四半期の赤褐色土器杯Aが出土している（註4）。SB2454掘立柱建物跡は柱穴の半裁を行っていないため、遺物から年代を特定することは難しい。しかし、方位規制からSB2065掘立柱建物跡や後述の焼土遺構、材木列堆跡といった城内区画施設の一部を構成していた可能性がある。SA2149材木堆跡は第99次調査において、9世紀代2四半期のもので、区画施設の拡張以前とされていた。しかし、後述する堅穴建物跡との切り合い関係からこれよりも新しく、城内区画施設との関連性は認められないことが分かった。SD2456溝跡埋土からは口径13cmの赤褐色土器杯A（第18図1）が出土しており、9世紀第2四半期以降と考えられる。SI2459堅穴建物跡には、カマド構築の際の補強材として口縁部が退化した赤褐色土器砲弾型長胴甕（第23図5、第24図1）が用いられており、これらは9世紀第4四半期以降の特徴を有していると考えられる。また、この堅穴建物跡埋土からは、小型化した赤褐色土器の杯A（第23図2・3）が出土してお

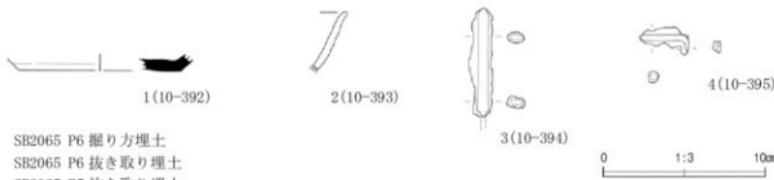
第14図 SB2065・SB2454 挖立柱建物跡出土遺物

須恵器（第14図1）：P 6 挖り方埋土出土である。壺の底部破片で、底部の切り離しは不明である。

赤褐色土器（第14図2）：P 6 抜き取り埋土出土である。壺の口縁部破片である。

鉄製品（第14図3）：P 5 抜き取り埋土出土である。鉄鏃で、残存長66.8mm、茎部分が欠損している。

鉄製品（第14図4）：P 5 埋土出土の不明鉄製品である。

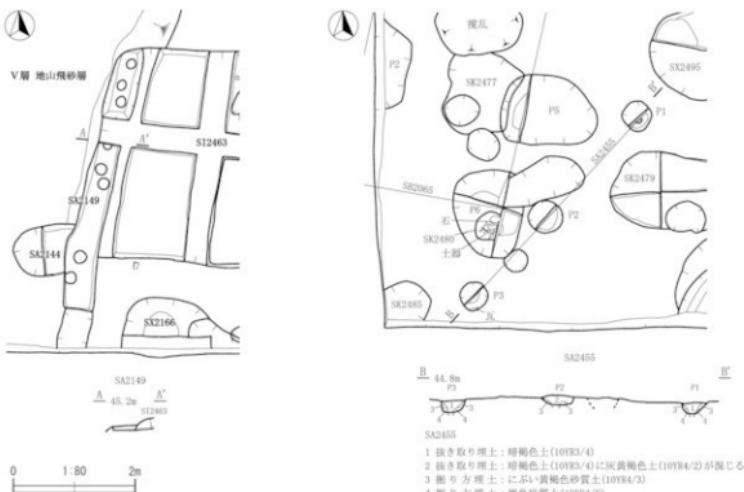
第15図 SA2149 材木堀跡、SA2455 柱列跡

調査区の南西区の第V層面で検出された、布掘り溝を伴う材木堀跡である。布掘り溝は上幅50cm～70cm、下幅42cm～58cm、深さ3cm～22cm、99次調査確認の分も含め長さ5.0m以上で、断面形はU字状を呈し、直径20cm～25cmの柱痕跡が伴う。北で東に13° 振れる。

SA2144・SI2463 と重複し、これらより新しい。

調査区の北西区の第IV層面で検出された。南北2間（1.7m+1.7m）、柱掘り方は40～60cmの円形を呈し、深さ16～20cmである。柱痕跡直径7～10cmで、北で44° 東に振れる。

SB2065 と重複し、これらより新しい。

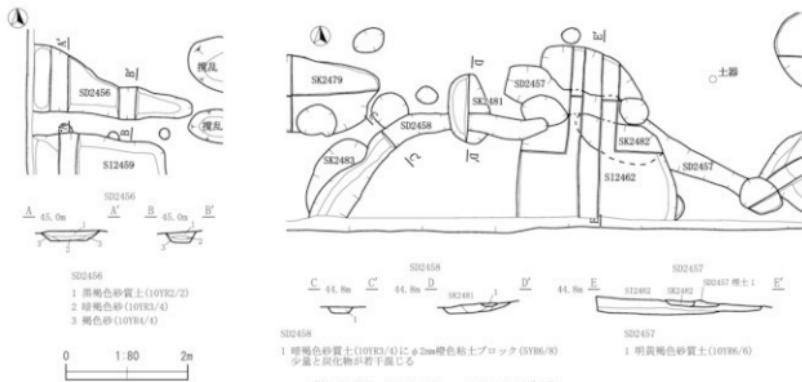
第17図 SD2456～SD2458溝跡

調査区の北東区の第IV層面で検出された。幅40～110cm、長さ2.5m、深さ18cmの溝跡で、方位は東西方向である。

調査区の北西区の第IV層面で検出された。幅10～90cm、長さ4.4m以上、深さ11cm、断面皿状、西で30°北側に振れる。

SI2462・SD2458・SK2482と重複し、SI2462より新しく、SD2458・SK2482より古い。

調査区の北西区の第IV層面で検出された。幅30～50cm、深さ10cmの溝跡である。

SD2457・SK2481・SK2483・SI2462と重複し、これらより新しい。

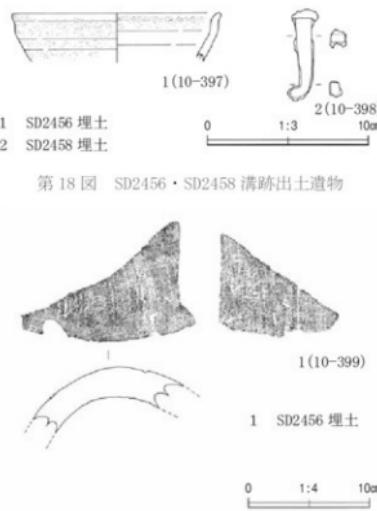
第19図 SD2456 溝跡出土瓦

瓦（第19図1）：丸瓦で、凸面にナデ調整を施し、凹面に布目压痕がみられる。橙色で軟質、焼成はやや不良である。

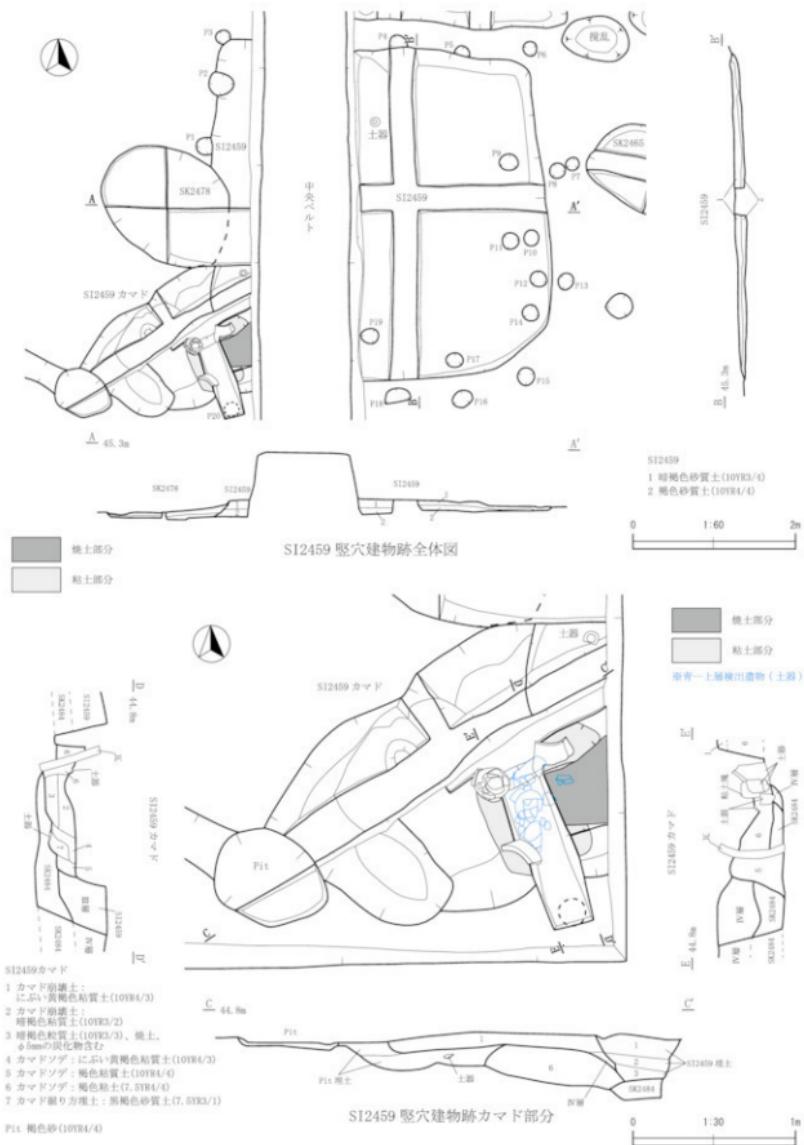
第20図 SI2459 竪穴建物跡

調査区の北側の第IV層面で検出された。幅 3.9m 以上、長さ 4.1m、壁高は 15cm で、方形を呈する。方位は真北方向で、南西隅にカマドを確認した。床面と周囲に柱穴が認められる。

SK2484・SK2478 と重複し、SK2484 より新しく、  
SK2478 より古い。

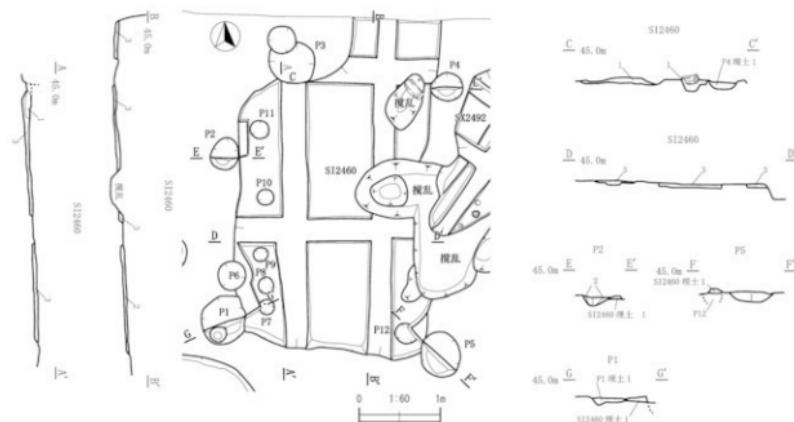
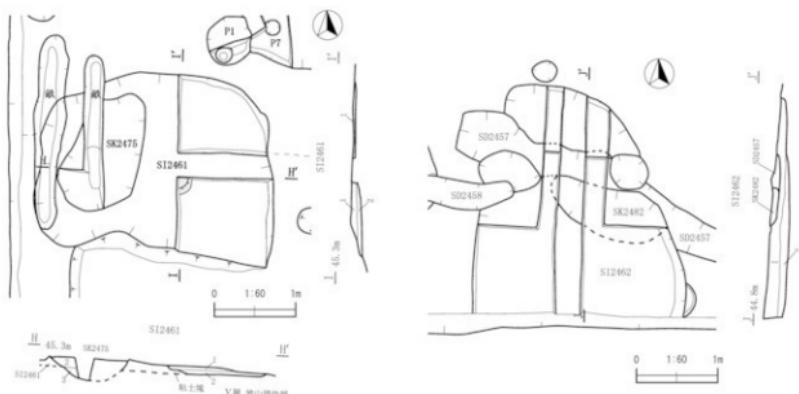
第21図 SI2460～SI2462 竪穴建物跡

1 明褐色粘土(7, SYR5/6)に褐色砂(7, SYR4/6)と炭化物粒(最大3mm)少量が混じる  
2 棕色粘土上(7, SYR6/8)に暗褐色砂(10TR3/4)と炭化物粒(最大3mm)少量が混じる  
3 細褐色砂(10TR4/4)

1 褐色砂(10TR4/6)に±1cmの明褐色粘土ブロック(7, SYR5/8)と  
±1cmの炭化物粒混じる  
2 褐色砂(10TR4/4)

1 黒褐色土(10TR3/2)  
2 黄褐色砂質土(10TR5/6)に黒褐色土(10TR3/2)

調査区の南東区の第IV層面で検出された。突出部をもつ長方形を呈し、幅2.3m、長さは突出部無しで3.3m、突出部を入れて4.2m以上、壁高は6cmである。真北に軸を取る。カマドの有無は不明である。床面と周間に柱穴様小ピットが認められる。

調査区の南東区の第IV層面で検出された。幅1.2m、長さ1.4m、壁高12cm、方形を呈する。方位は真北方向で、カマドの有無は不明である。

調査区の北西区の第IV層面で検出された。幅1.3m以上、長さ1.4m以上、壁高は22cm、歪な隅丸長方形を呈する。方位はほぼ真北方向である。

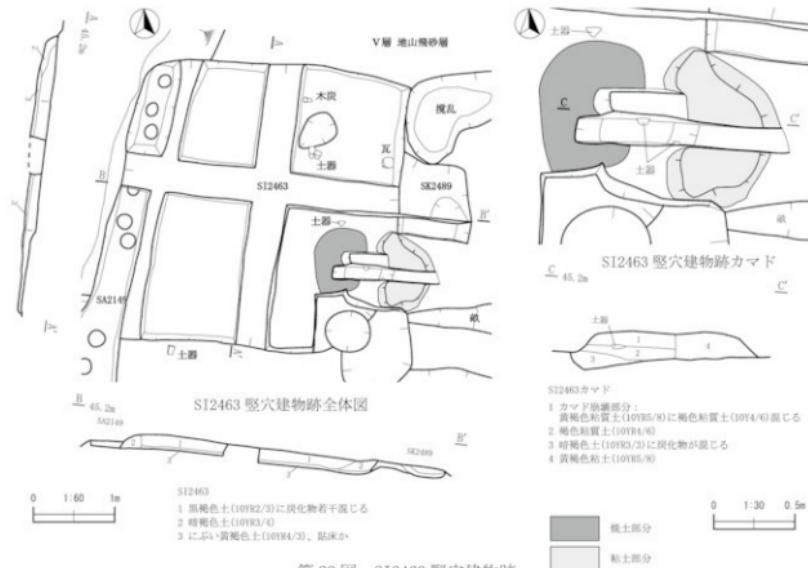
第22図 SI2463 壓穴建物跡

調査区の南西区の第V層面で検出された。幅2.9m、長さ3.4m、壁高22cm、方形を呈し、東壁が北で東に10°振れる。東壁にカマドを確認した。

SK2489・SA2149と重複し、SK2489より新しく、SA2149より古い。

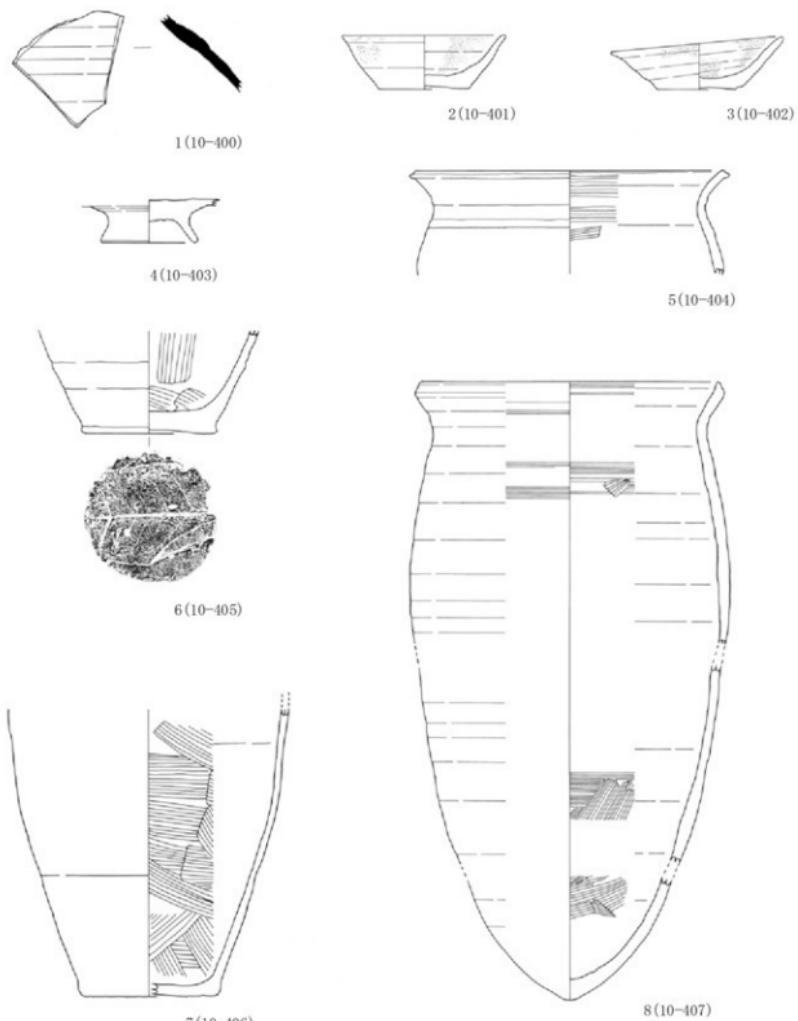
第23図 SI2459 壓穴建物跡出土遺物

須恵器（第23図1）：壺の頸部破片である。

赤褐色土器（第23図2～4）：2・3は坏で、いずれも糸切り無調整の坏で完形であり、内外面に煤状炭化物が付着している。4は台付皿である。

以下はいずれもカマドからの出土である。カマド構築土出土のもの（第23図5～7、第24図1、第25図1・2）とカマド埋土出土のもの（第23図8）がある。

土器師(第23図5~7): 第23図5~7はいずれも甕で、被熱した粘土塊の周りに破片を貼り付け、外面に2条の沈線、内面にハケメ調整を施す。6は7は体部内外面にハケメ調整を施す。

赤褐色土器（第23図8、第24図1）：第23図8、第24図1はいずれも丸底砲弾型長胴甕である。第23図8はカマドの埋土から出土した。体部内外面にロクロ利用のカキ目調整を施し、内面体部下半にハケメ調

整を施す。第24図1はカマドのソデ部分の補強材として使用されており、外面にケズリ調整と内外面の上半部にロクロ利用のカキ目調整、下半部にハケメ調整を施す。

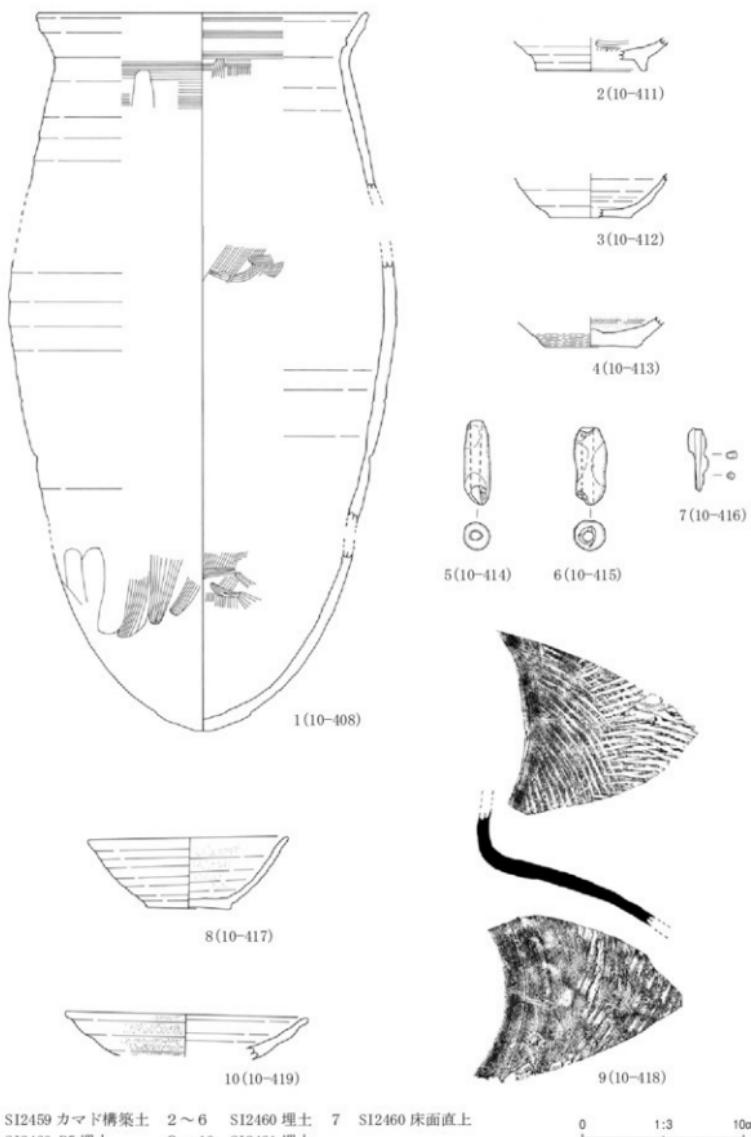
第24図 SI2459～SI2461 壁穴建物跡出土遺物

土師器（第24図2）：埋土出土である。台付壺の底部破片である。内面を黒色処理し、ミガキ調整を施す。底部に菊花状工具痕がみられる。

赤褐色土器（第24図3・4）：いずれも埋土出土である。3は糸切り無調整の壺である。4は平底の小型甕である。糸切り無調整で、底部外面立ち上がり部分にケズリを施す。内外面に煤状炭化物が付着している。いずれも埋土から出土した。

土製品（第24図5・6）：いずれも埋土出土である。管状の土錘である。

鉄製品（第24図7）：床面直上の出土である。鉄鎌の茎部分である。

赤褐色土器（第24図8）：埋土出土で、糸切り無調整の壺である。被熱しており、内面に煤状炭化物が付着している。

須恵器（第24図9）：埋土出土で、甕の頸部破片である。内面に平行當て具、外面に平行叩き痕がみられる。

赤褐色土器（第24図10）：埋土出土で、皿の口縁部破片である。外面に煤状炭化物が付着している。

り、10世紀前葉の廃絶と考えられる。SI2460 壁穴建物跡からは、柱穴埋土から底径 5.1cm、口径 11.6cm の赤褐色土器壺 A（第 24 図 8）が出土しており、10世紀前葉のものである。SI2461 壁穴建物跡埋土からは赤褐色土器皿（第 24 図 10）が出土しており、9世紀第 3 四半期以降であり、かつ、方位が真北方向であることも考えると、城内区画施設廃絶後の 9世紀第 4 四半期以降である可能性がある。SI2463 壁穴建物跡埋土からは小型化した 10世紀前葉の赤褐色土器壺 A（第 26 図 6）が出土している。

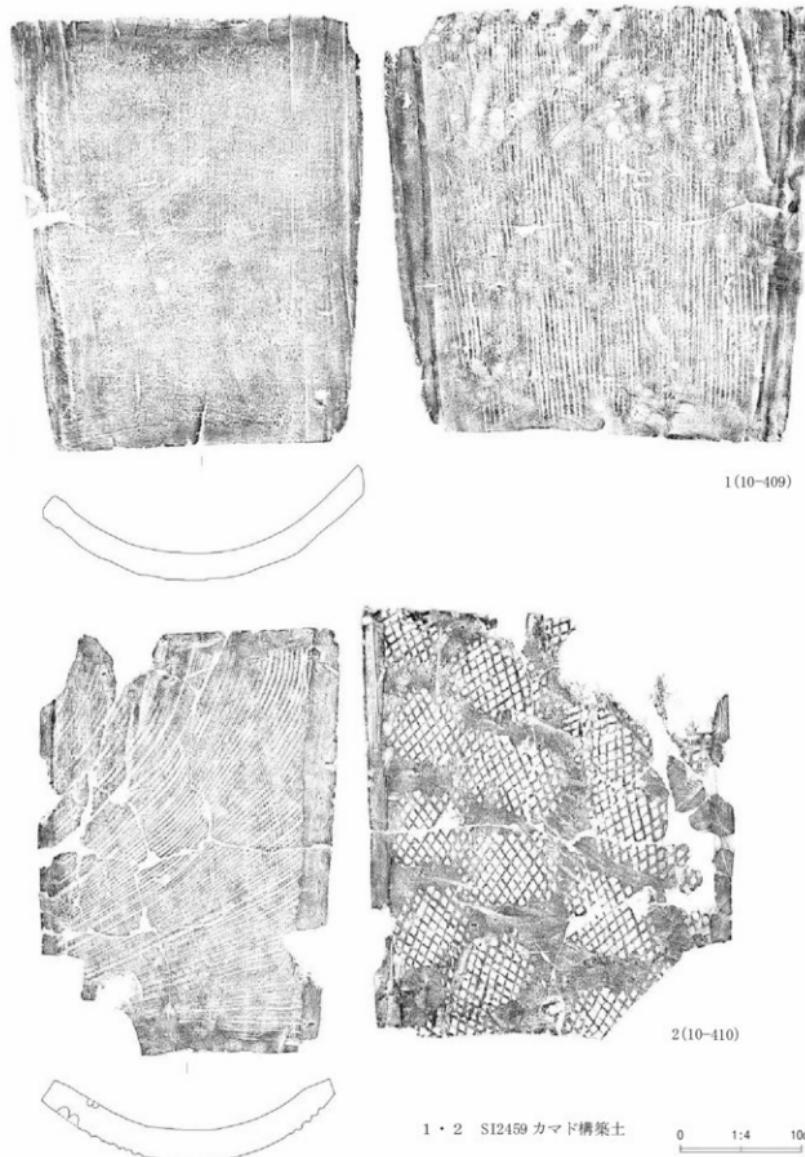
第25図 SI2459 壁穴建物跡出土瓦

瓦（第25図1・2）：いずれもカマドのソデ部分の補強材として使用されていた。1は一枚作りの平瓦である。凸面には縄目の叩き痕、凹面には布目压痕がみられる。暗灰色で硬質、焼成は堅緻である。2は平瓦である。凸面は格子目の叩き痕、凹面は布目压痕がみられる。黄灰色で硬質、焼成は堅緻である。

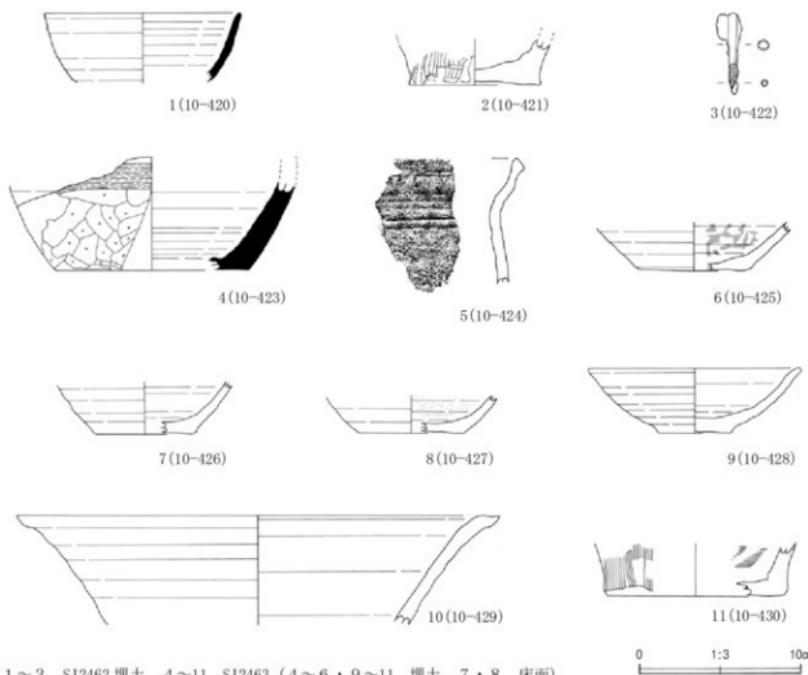
第26図 SI2462・SI2463 竪穴建物跡出土遺物

須恵器（第26図1）：埋土出土で、壺の口縁部破片である。

土師器（第26図2）：埋土出土で、甕の底部破片である。底部外面の立ち上がり部分にカキ目調整を施す。

鉄製品（第26図3）：埋土出土で、鉄鎌の茎部分である。

須恵器（第26図4）：埋土出土で、壺の底部である。体部下半に手持ちヘラケズリ調整を施した後、体部中央にケズリ調整を施す。

土師器（第26図5）：甕の口縁部破片である。

赤褐色土器（第26図6～10）：6・9・10は埋土から、7・8は床面から出土した。6から9は糸切り無調整の坏である。6は内面に漆が付着している。8は内外面に煤状炭化物が付着している。10は鍋である。

土師器（第26図11）：カマド埋土出土である。甕の底部破片である。内外面にハケメ調整を施す。

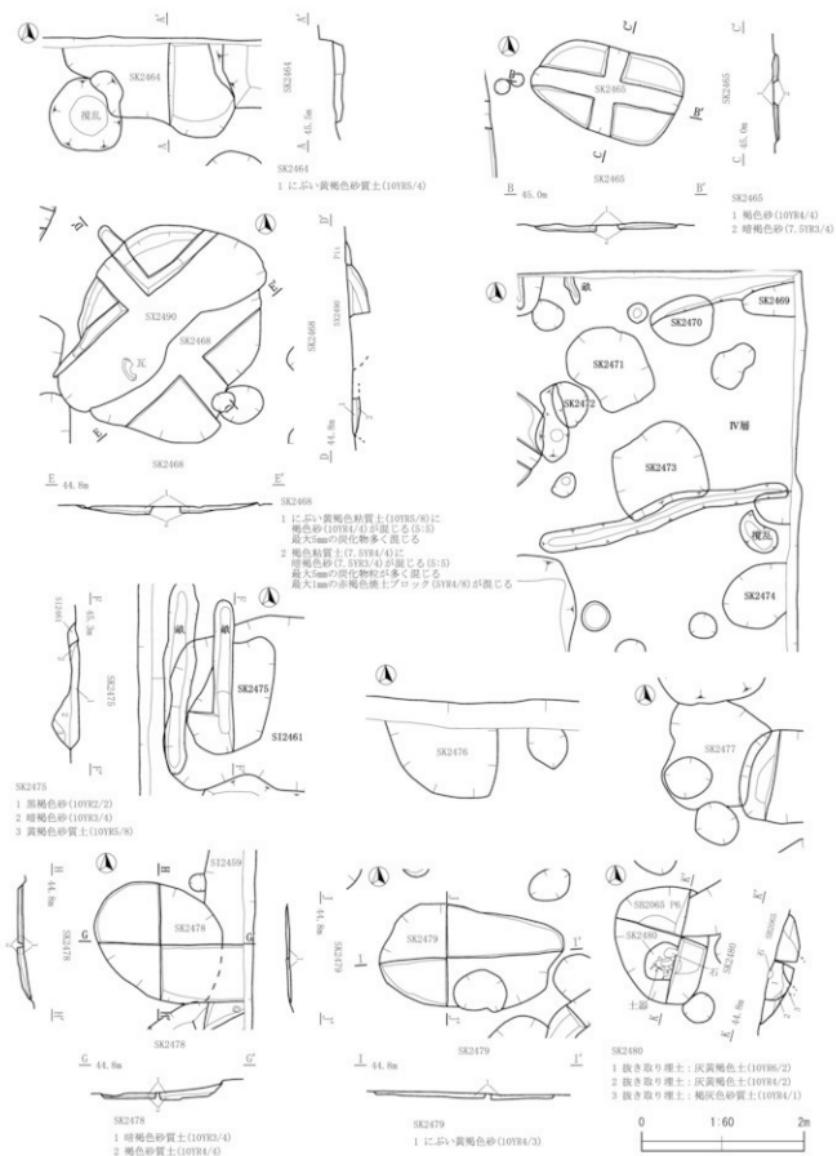
第27図 SK2464～SK2480 土坑

調査区の北東区の第IV層面で検出された。幅50cm、長さ100cm以上、深さ20cm、不整形を呈する。

調査区の北東区の第IV層面で検出された。幅110cm、長さ170cm、深さ10cm、不整形を呈する。西で12°北側に振れる。

調査区の北東区の第IV層面で検出された。幅100cm以上、長さ290cm、深さ10cm、不整形を呈し、北で東に52°振れる。

調査区の南東区の第IV層面で検出された。幅40cm、長さ60cm以上、楕円形を呈する。

調査区の南東区の第IV層面で検出された。幅60cm、長さ80cm以上、歪な楕円形を呈する。

調査区の南東区の第IV層面で検出された。幅100cm、長さ110cm、不整形を呈する。

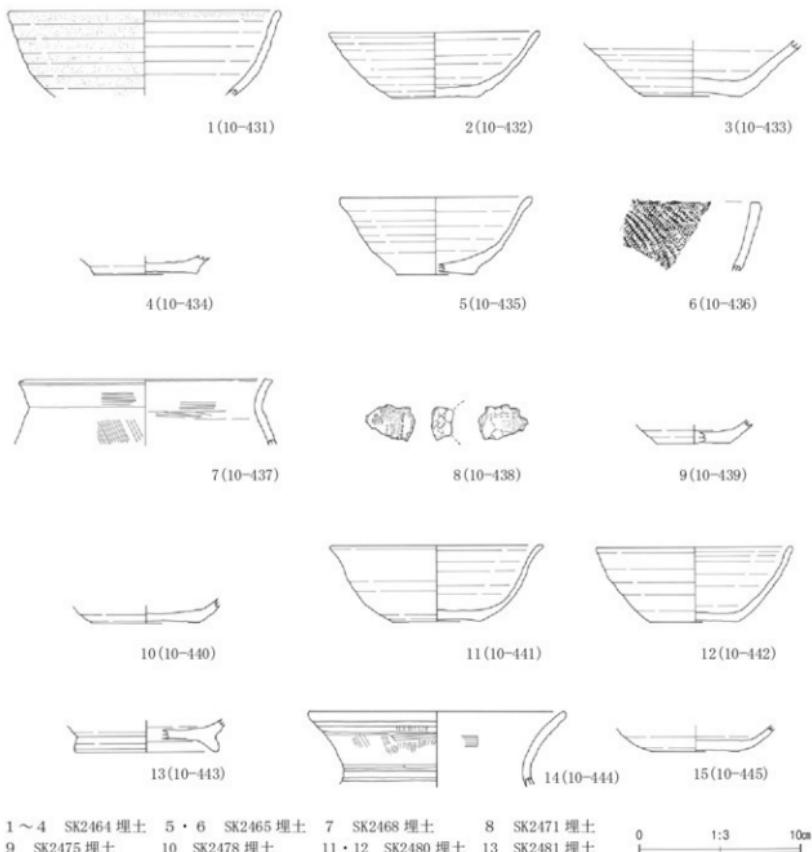
第29図 SK2464～SK2484 土坑出土遺物

赤褐色土器（第29図1～4）：いずれも埋土出土である。1から4は糸切り無調整の坏である。1は被熱しており、内外面に煤状炭化物が付着している。

赤褐色土器（第29図5）：埋土出土で、糸切り無調整の坏である。

縄文土器（第29図6）：埋土出土で、粗製の深鉢形土器の破片である。L R 単節縄文を施す。

土師器（第29図7）：埋土出土で、甕の頸部破片である。外面にハケメ調整を施す。

土製品（第29図8）：埋土出土で、フイゴの羽口の破片である。

赤褐色土器（第29図9）：埋土出土で、糸切り無調整の壺である。

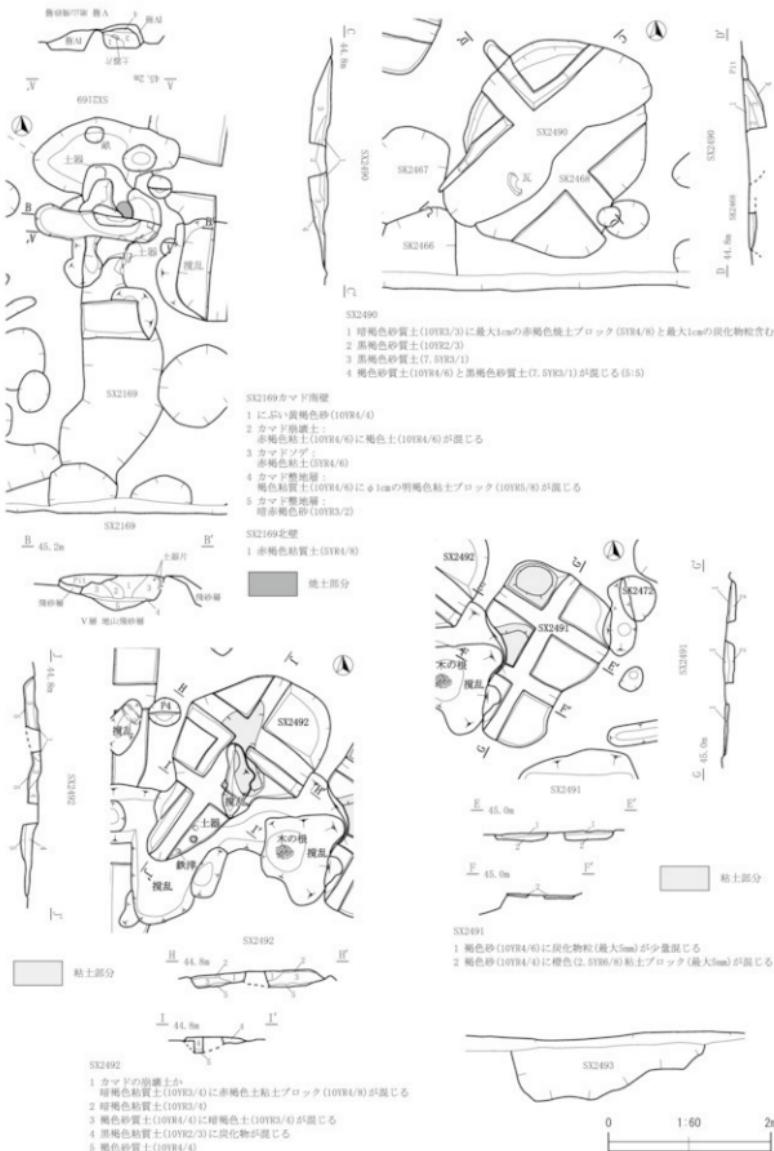
第31図 SX2169・SX2490～SX2493 焼土遺構

今回の調査で検出された焼土遺構は、SX2169、SX2490～SX2497 である。これらは埋土に焼土粒や粘土ブロック・炭化物を含み、不整形の平面プランをもつという点で共通している。ただし、このうち SX2169 は出土遺物の時期や方位規制から城内区画施設に付随しない可能性がある。また、その形状も、他の例に比べ細長い平面プランを呈する。構造に關しても、深く掘り込んで基底部を粘質土で整地し、その壁面を須恵器の破片で補強した上で本体の粘土部分を構築しており、他の例と異なる。

SX2169 以外の焼土遺構に関しては、先述の通り城内区画施設の一部であると考えられ、いずれも概ね同様の歪んだ梢円形ないしはダルマ形の平面プランで、深さも類似している。このなかで、SX2494 は底部構造が概ね良好に遺存しており、歪なダルマ形の掘り込みの底部に粘土で馬蹄形の盛土をしている。また、おそらく最低 1 回以上造り直したと考えられ、盛り土の窪みの部分に瓦を立て補強しつつ粘質土で埋め立てた痕跡が認められる。そして、馬蹄形の粘土は、著しく被熱はないものの、その形状や埋土の炭化物からこの遺構が炉としての機能をもっていた可能性が考えられる。加えて、先述の通り、他の焼土遺構についても埋土に粘土ブロックが含まれることを踏まえれば、本来はそれらも同様の構造を有していた可能性がある。

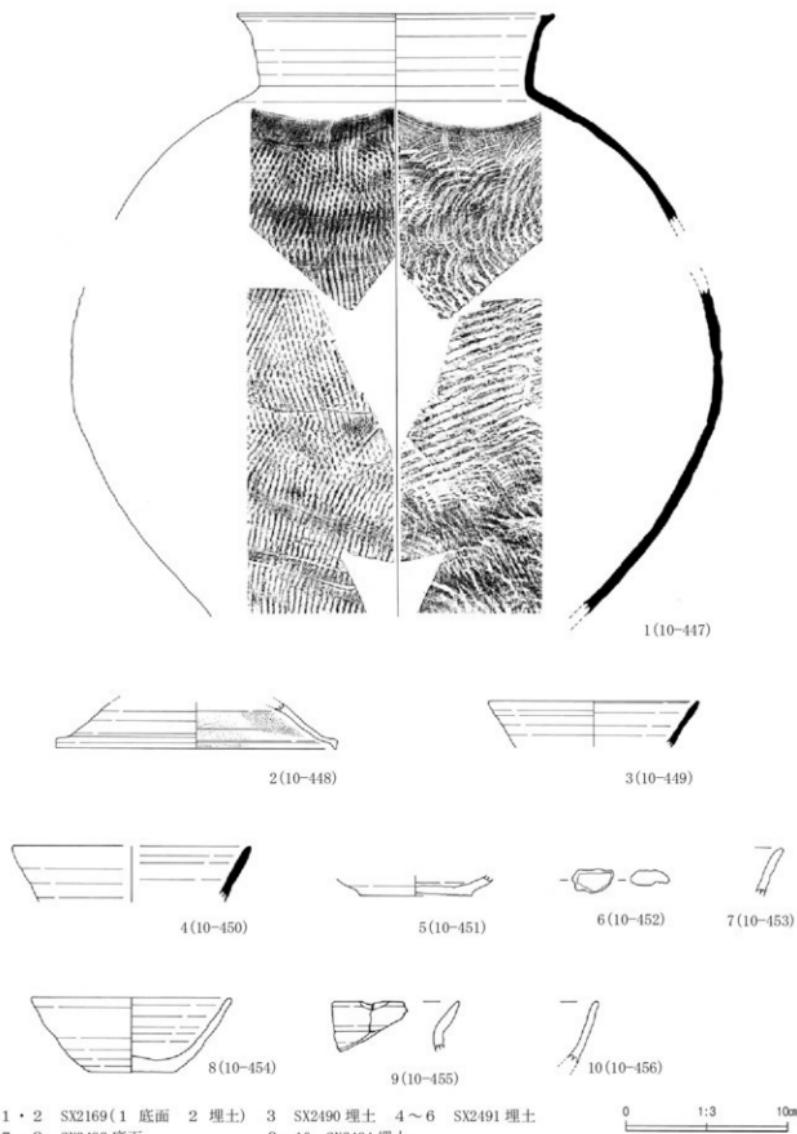
第34図 SX2169・SX2490～2494焼土構造出土遺物

須恵器（第34図1）：底面出土で、大甕である。破片を用いて焼土遺構の補強材としていた。内面に同心円当て具痕、外面平行叩き痕がみられる。

須恵器（第34図3）：埋土出土で、坏の破片である。

須恵器（第34図4）：埋土出土で、坏の口縁部破片である。

土師器（第34図7）：底面出土で、坏の口縁部破片である。内面に黒色処理、ミガキ調整を施す。

赤褐色土器（第34図8）：底面出土で、糸切り無調整の坏である。

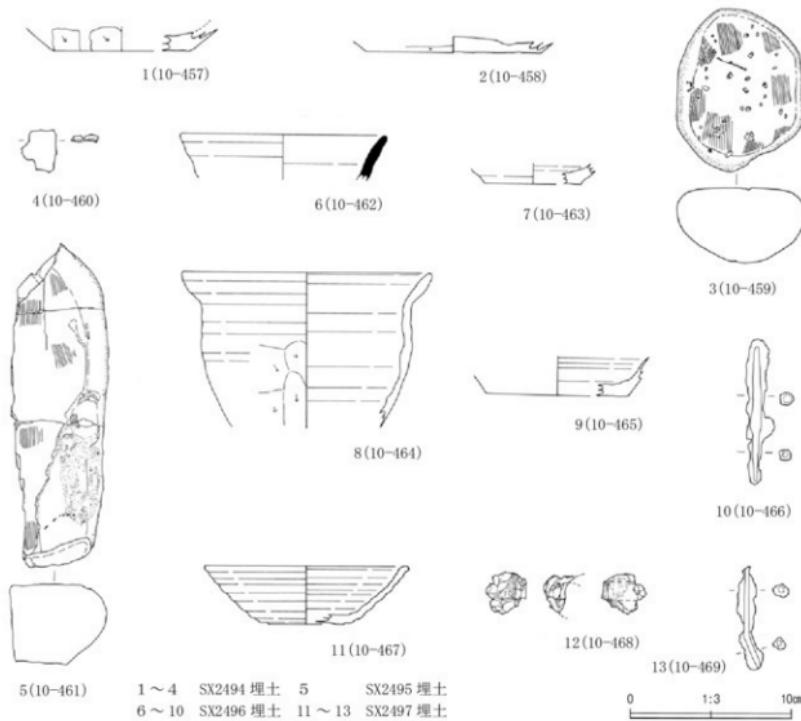
第35図 SX2494～SX2497 焼土構出土遺物

赤褐色土器（第34図10、第35図1・2）：いずれも埋土出土である。第34図10は壺の口縁部破片である。第35図1・2は平底小型甕の底部破片である。1は体部下半横方向に手持ちヘラケズリを施す。2は底部立ち上がり部分手持ちヘラケズリを施す。

石製品（第35図3）：埋土出土で、泥岩製の磨石である。表面が研磨されている。

鉄製品（第35図4）：埋土出土で、不明鐵製品である。

須恵器（第35図6）：埋土出土で、壺の口縁部破片である。

赤褐色土器（第35図7～9）：いずれも埋土出土である。7は糸切り無調整の壺の底部破片である。8と9は平底小型甕である。8は体部下半縦方向に手持ちヘラケズリを施す。9は底部破片で被熱している。

鉄製品（第35図10）：埋土出土で、鉄鏃である。先端部分が欠損している。

土製品（第35図12）：埋土出土で、フイゴの羽口の破片である。

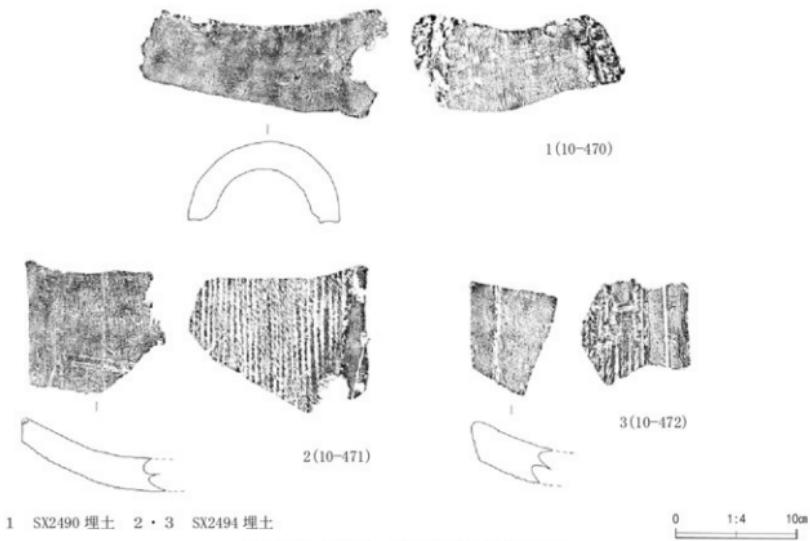
第36図 SX2490・SX2494 焼土遺構出土瓦

瓦（第36図2・3）：いずれも埋土出土である。いずれも平瓦で、凸面には縄目の叩き痕、凹面には布目圧痕がみられる。灰黄色でやや硬質、焼成は良好である。いずれも被熱している。

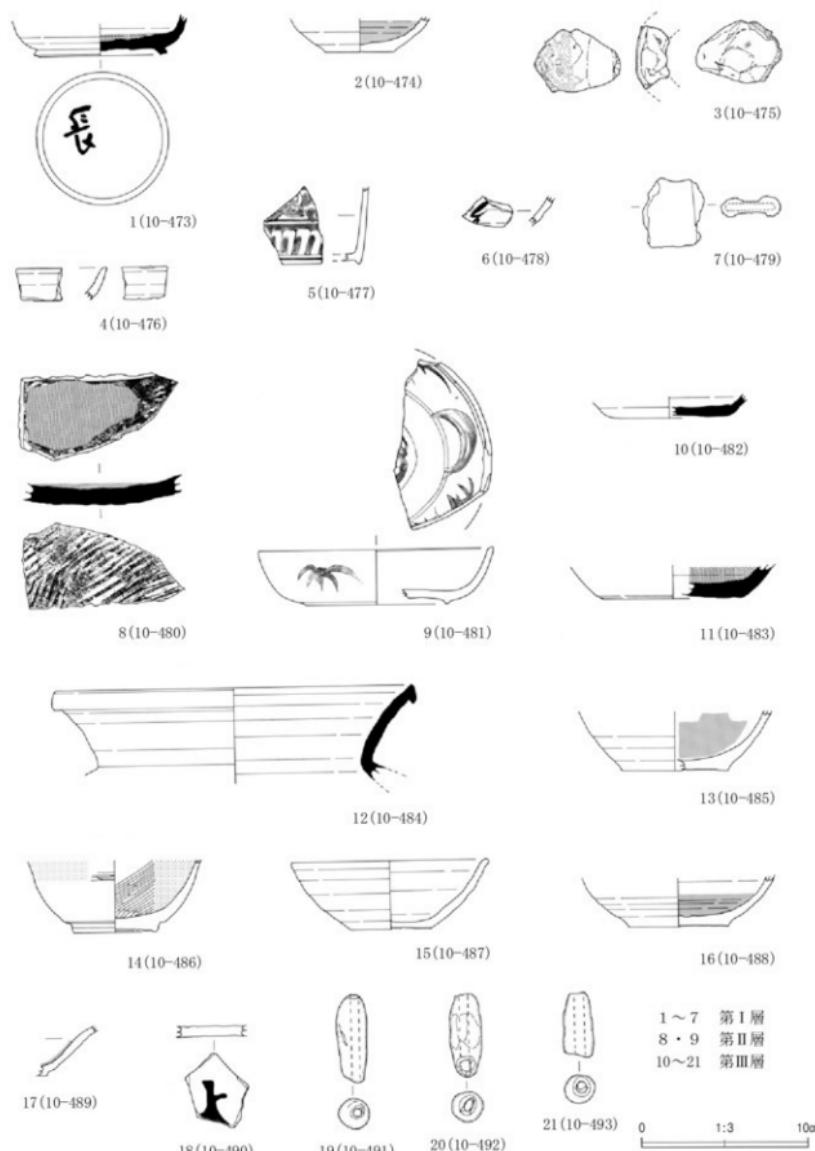
第38図 第108次調査地第I～III層出土遺物

土製品（第38図3）：フイゴ羽口の破片である。

赤褐色土器（第38図6）：坏の体部破片である。部外面に判読不明の墨書がある。

須恵器（第38図8）：甕の胴部破片である。内面を硯に転用している。

土製品（第38図19～21、39図1）：19～21は土錘である。19は被熱している。第39図1はフイゴの羽口の破片である。

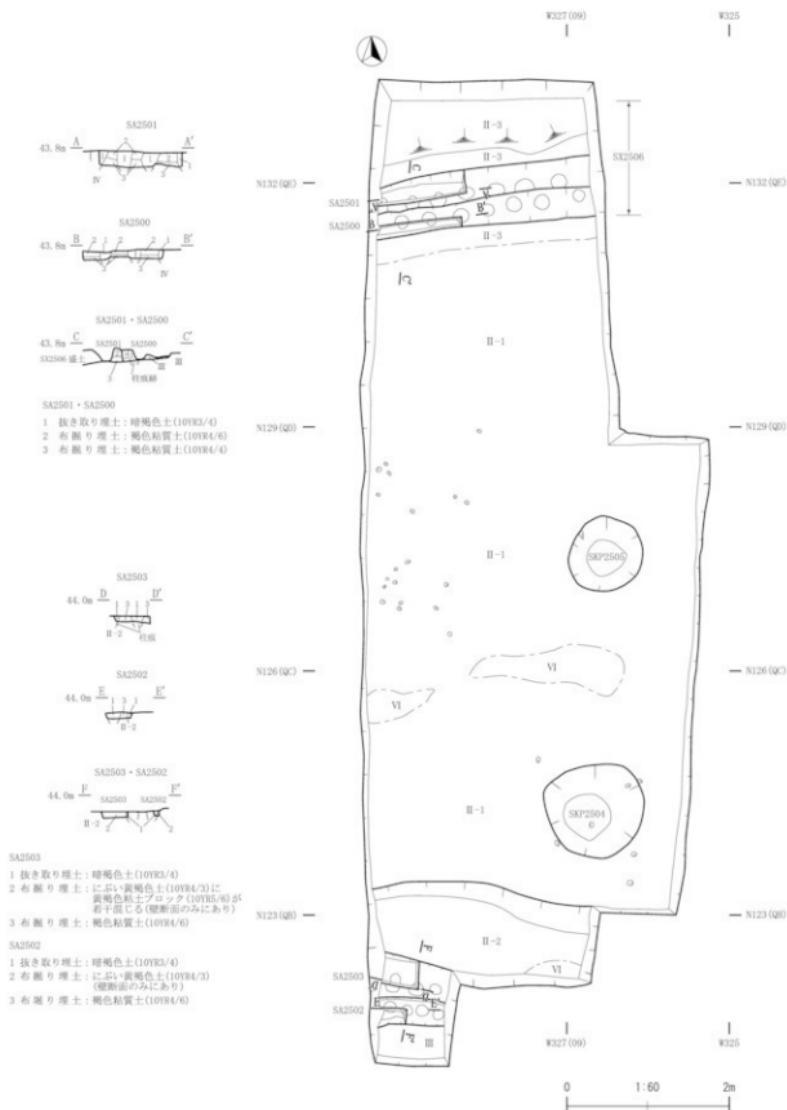
第44図 第109次調査地第II層面検出遺構全体図

調査区中央部の第II-1層面で検出された柱掘り方である。直径90cmの円形を呈する。柱抜き取り痕が認

められるため、柱掘り方と認定した。

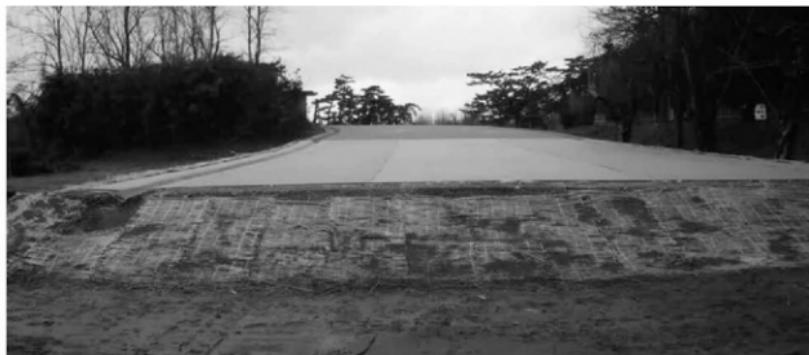
今年度は、これまで整備を進めてきた外郭東門地区や政庁地区、水洗廻舎を復元した鶴ノ木地区を面的に結ぶため、平成 22 年度から進めている城内東大路復元を行った。舗装材については、当初一次材を主体とした土系セメントを使用していたが、経年劣化による傷みが激しいことから、見学者に対する説明を十分におこなうことを前提に、現在は透水性の樹脂舗装としている。なお、復元は大路周辺の調査が全て終了していないことから、大路部分のみの復元にとどめている。

城内東大路完成(東から)

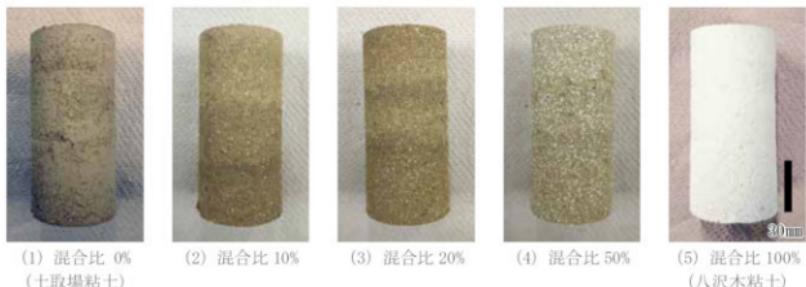
写真2 土取場粘土に八沢木粘土を混合した試験片

八沢木粘土を多く混合した低強度の混合粘土を用いても、互層にすれば、試験片の圧縮強度は、あまり低下しないことがわかった。このことから、版築構造は、弱い層を強い層で挟む互層とするため、全体の強度は、概ね強い層の値に近くなると考えられる。この原因として、圧縮による破壊（割れ）は、せん断方向（斜め）に進むため、圧縮方向に垂直な方向に弱面が存在しても、強度への影響は小さいと考えられる。
