# 京都橘大学 歴史遺産調査報告 2017

山科大塚・小山石切丁場、二条城東側堀川石垣

2018年3月  
京都橘大学 文学部

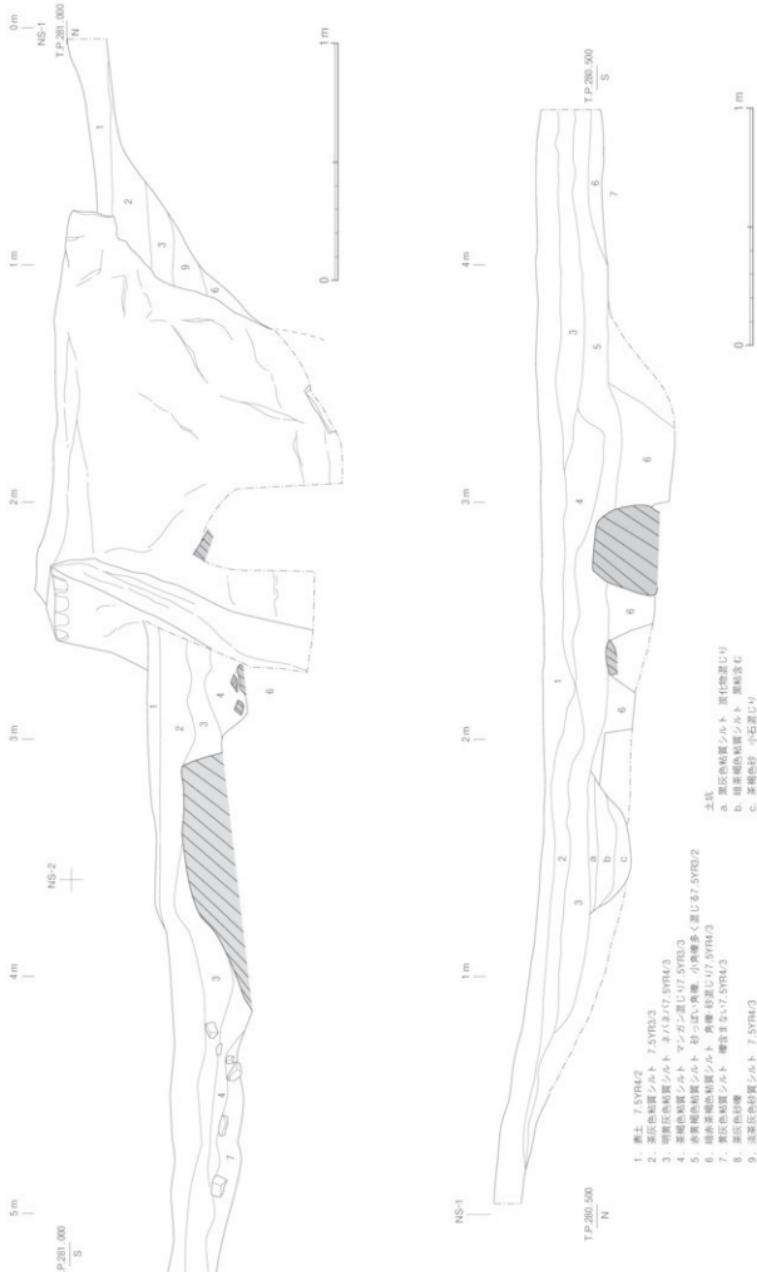
図4 クレーター状平場トレンチ土層断面図

東壁は、第1～7層まである。第1～3層は1m地点までは緩やかに傾斜しているが、その後は南にかけて水平に堆積する。1m50cm地点の土坑は黒灰色粘質シルトの炭化物まじりのa層と暗茶褐色粘質シルトの黒粒を含むb層が堆積する。第4層は茶褐色粘質シルトのマンガン混じりで最大で16cmに広がる。第5層は赤黄褐色粘質シルトで砂質に、角礫、小角礫が多く混じる。最大で17cmの厚みの広がりをみせる。第6層は、暗赤茶褐色粘質のシルトに角礫の砂が混じっている。

西壁では第7層は黄灰色粘質なシルトで礫は含まれて

いない。第8層は地山で茶灰色砂礫である。第9層は淡茶灰色砂質のシルトであり、何も含まれない。

南にある幅1mの石を中心に西壁2m70cmの矢穴石の終わりの地点から5cm台のコッパが南にかけてみられはじめる。また、4m付近から、大きさが10cm台のコッパが散らばっている様子がみられはじめる。

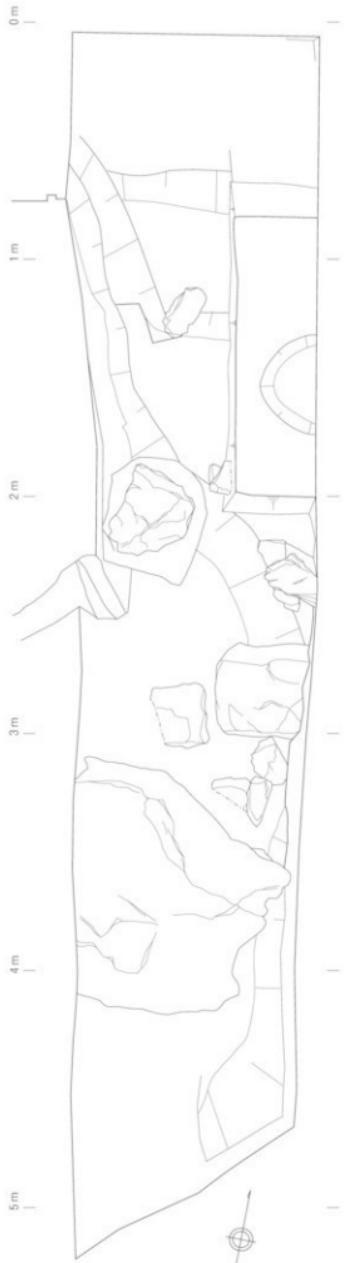
図5 クレーター状平場トレンチ平面図

ンチを人力で掘削し、石の状態を確認した。トレンチは南北に5m、東西に1mの大きさで、深さは117cmの大きさである。深さは、まだ50cmは下がると見込まれることから、石の全体の大きさは少なくとも160cmはあると考えることができる。また、この矢穴石より南へ70cm程の場所に幅1mほどの石があることが確認できた。さらに、石の東側へ90cmの地点では、土坑も確認することができた。

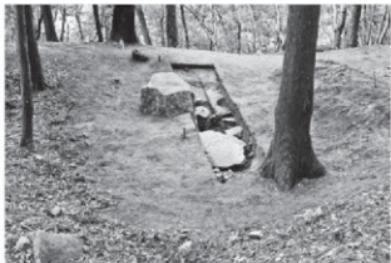
写真6 クレーター状平場トレント下面（南より）

クレーター状平場矢穴石がある地点を中心としてすり鉢状土坑を掘っている。この矢穴石は異った場所で石を逐次割り、ここへ運んできたのではなく、おそらく最終的には2m以上あった巨石を、この平場で削っていた可能性が高まった。そのことを示すように、矢穴石周辺ではコッパが大量に出土する。すり鉢状土坑は、3m近く採石のために深く掘った可能性がある。また、このすり鉢状の土坑を掘削した際に発生した掘削残土は土坑周囲にかきあげたために、ドーナツ状の土堤のようなものが形成されたと考えられ、その掘削土量と対比できよう。

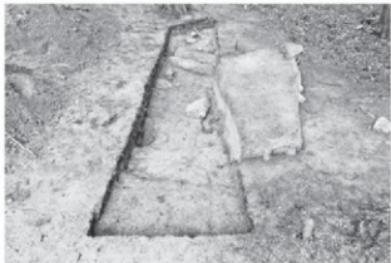
写真8 クレーター状平場トレント上面（北より）

ドーナツ状の土の盛り上がりもみられる。このクレーター状の平場では、自然石が数石あるだけで、矢穴石は1石しか見つかっておらず、矢穴石周辺は丘陵を切り崩して平場が作られている。その中央にあるくぼみに、形状の異なった矢穴が掘られている石がある。矢で少なくとも

も3回は石を切った痕が残る。長辺が190cm、短辺が105cmの石英斑岩である。一昨年の報告では近世城郭の石垣石材として粗削りされたものが仮置き後に放置されたものと推測した<sup>3)</sup>。

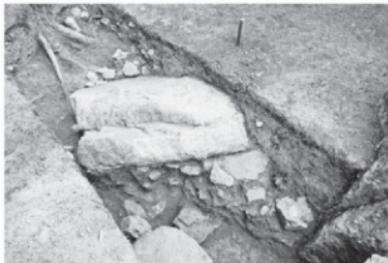
写真9 クレーター状平場トレント南半断面（北東より）

のことからもわかるように、矢穴石より周辺50cm周辺では5cm、10cm、15cm台のコッパが大量に出土する（写真9）。

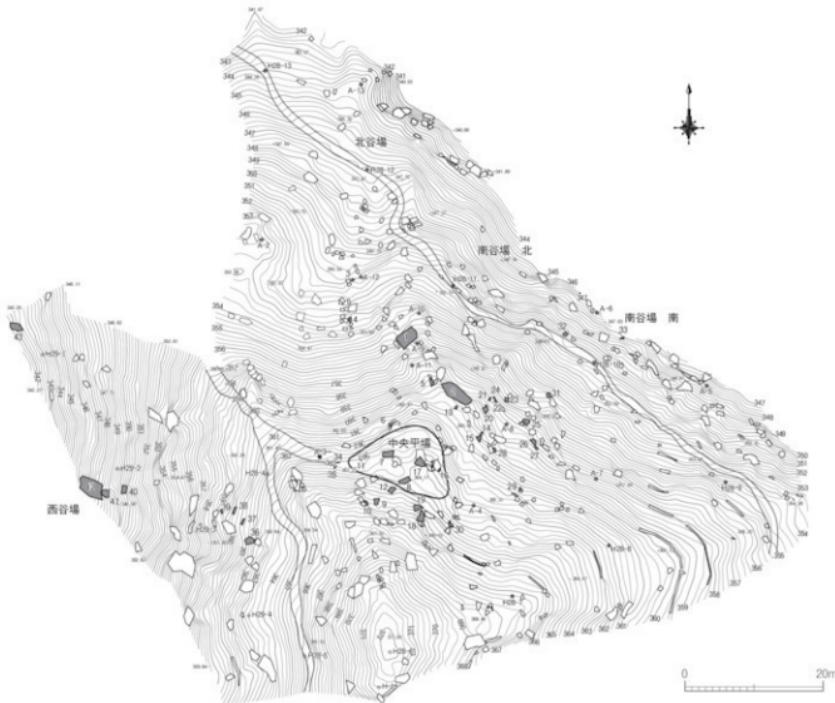
図6 藪ヶ谷A地区の地形図刻印・矢穴石の分布

今回の調査では、昨年の調査地から西側の範囲において地形測量を行い、石材の分布状況を確認した（図6）。調査地の周辺は、葭ヶ谷A地区内の刻印石や矢穴石が多く分布する東斜面と今回の調査地である西斜面をわける尾根が南東から西北方向にのびる。その尾根の頂部には山道が通り、小ピークとなる山頂手前のT.P.361～362m付近で二股となる。その山道の一方は昨年の調査地である東斜面の中央平場につながり、もう一方は行者ヶ森山頂へと向かうハイキングコースとなっている。また、小ピーク付近は自然石が路頭するだけであったが、尾根より西側の斜面には、およそ40石以上の石材が分布し、その内の8石が矢穴石である。

西側の地形測量の追加の結果、昨年はわからなかったこの地区的ピーク（T.P.372.09m）から北西方向にの

びる尾根や西側の谷地形の状況が明らかとなった。尾根を境とした西斜面は、東斜面に較べ急峻な傾斜となっており、矢穴石がまとまって分布する地点（No.36～39）付近はやや崖地となっており、石材の採掘坑の可能性が考えられる。そこから10m程下がったところにあるNo.42の巨石に向かって、谷状の地形となっている。また、そこから少し離れた位置にもNo.43の矢穴石が見られるが、基本的にはこの谷状の地形に向かって石材を落としていたと考えられる。

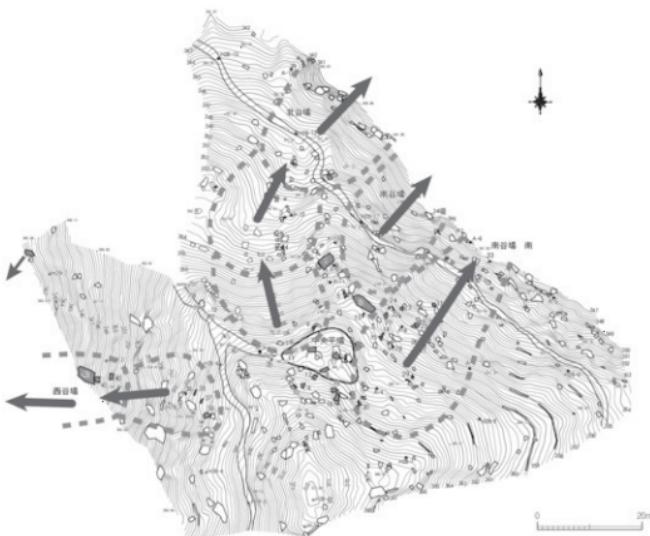
図7 蘿ヶ谷A地区的地形からみた採石状況

矢穴の横断面形状は、おそらく矢底1列タイプ、矢底2列タイプ、矢底幅広タイプの順に新しくなると想定され、西斜面の採石は、No.36~39付近とNo.43付近から採石をはじめ、No.40~42付近へと移っていったと考えられる。

以上のような分布状況から、この付近の採石は北谷場から中央平場と西谷場の北半からはじまり、中央平場南と西谷場へと移行する。さらに東斜面では南西平場付近、西谷場では西谷場下方での採石が盛んとなる。東斜面は下から上へ、西斜面は上から下へと採石・採掘する範囲が移行していく様子が窺える。

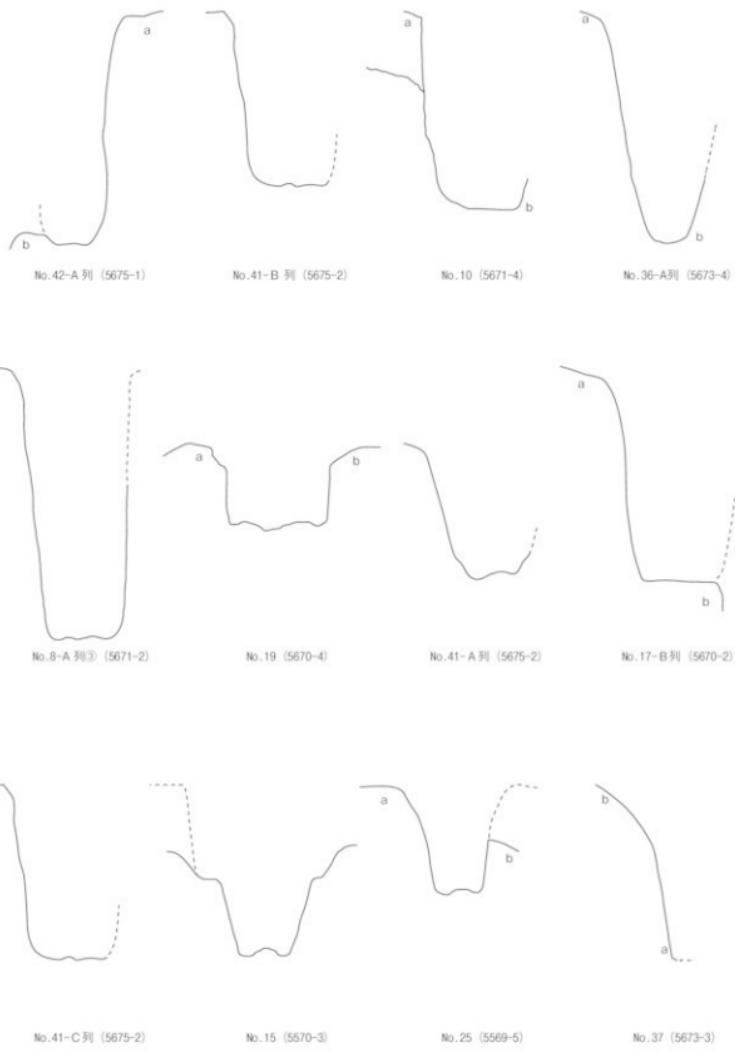
図8 矢穴：山科Ⅲ型断面図（1）

### 山科Ⅲ型=（類型1）矢穴大+（類型2）矢底幅広

（No.7・10・19・32・41・42など）（図8・9）

森岡・藤川分類のAタイプ。さらに大型の矢穴で、上辺は11~15cm×5~7cmである。縦断面形状は角のある逆台形状で、横断面は矢底が3cm前後もあるコの字形状を呈する。

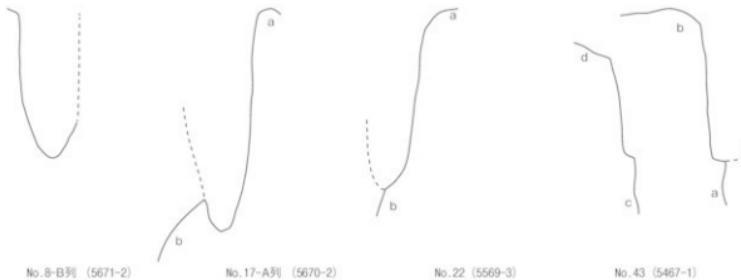
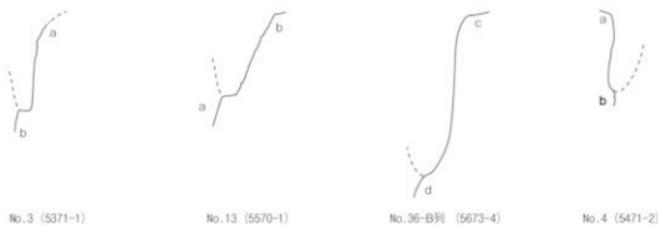
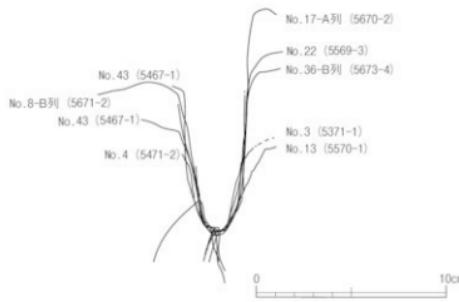
図11 矢穴：山科Ⅰ型断面図

### 山科Ⅰ型=（類型1）矢穴小+（類型2）矢底1列

（No.8矢穴列B、No.17矢穴列Aなど）（図11）

森岡・藤川分類の古Aタイプ。縦断面形状は矢底がUの字状のもの（I-a型）と隅丸台形のもの（I-b型）がある。I-a型は横断面形状もUの字状であり、中世石造物などに見られる先Aタイプの矢穴からの派生と考えられる。蔵ヶ谷A地区には見られないが、大塚・小山石切丁場内には存在が窺える。山科I-b型の横断面形状はVの字に近い形状を呈する。

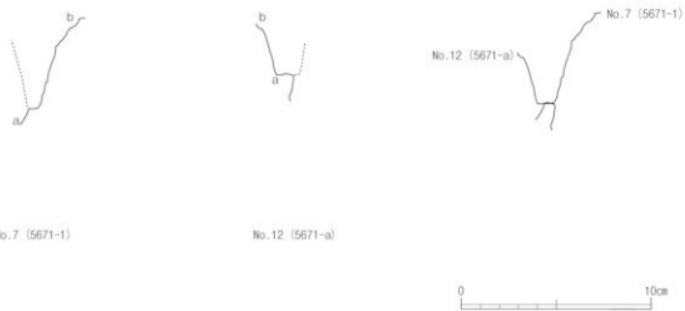
図12 矢穴：山科V型断面図

### 山科Ⅴ型=（類型1）矢穴小+（類型2）矢底1列 (No.7・12)（図12）

森岡・藤川分類のCタイプ。江戸時代中期以降の採石に伴うものである。

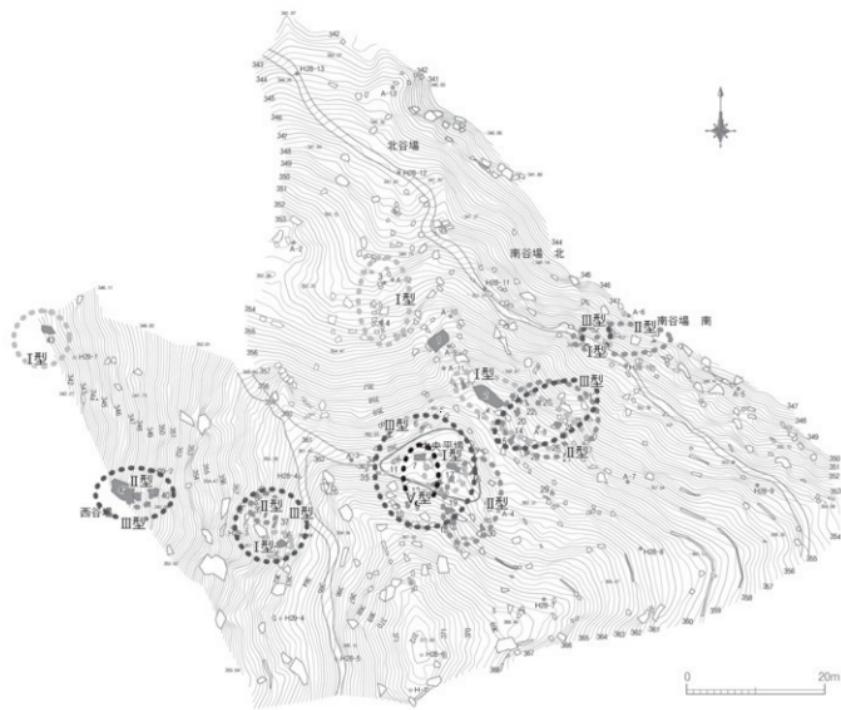
図13 蘭ヶ谷A地区の分類からみた刻印・矢穴石の分布

山科大塚・小山石切丁場の蔵ヶ谷A地区における矢穴の形状は、おむねこの分類に当てはまると考えられる。この分類をもとに、蔵ヶ谷A地区全体の矢穴石の分布を確認してみると、図13のようになる。

山科Ⅰ型の矢穴は東西両斜面に見られる。数は少ないものの、東斜面の北谷場から中央平場に分布する。続く山科Ⅱ型では東斜面では本調査区での石切がピークに達するのである。南谷場南から中央平場に多く分布し、西斜面も西谷場の上方に見られる。山科Ⅲ型は主に中央平場付近と西谷場下方に限られる。山科Ⅴ型は東斜面の北谷場上方に点在する。割れ石材の2次の石切の可能性もある。

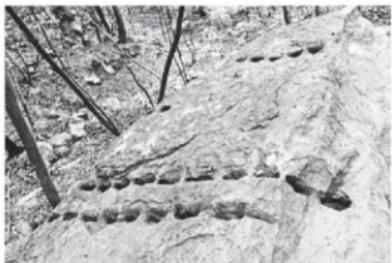
写真17 矢穴石No.42 (5675-1) その1

次に石材の特徴を見てみると、葭ヶ谷A地区の矢穴石の大半は古相を思わせる二分割する石割りによって残されたものである。西斜面の石材も同様の技法のもので構成されるが、No.42の石材は長辺約4.5m、短辺約2.5mの規模で、大型の矢穴で平坦面を作り出した後、規格石材に切り分ける近世城郭の石割技法が用いられている。そして、この石材には2種類の矢穴形状をもつ矢穴列が掘られており、この付近で2回以上の採石があったことを窺わせる。

西斜面では、No.36～39のまとまりとNo.40～42のまとまりには矢穴大と矢穴中大が見られた。特にNo.41とNo.42には2種類の矢穴列が入っており、縦断面形状を時期差と捉えるならば、2時期の採石が考えられる。一方、No.43は矢穴中小であり、他の矢穴石とは様相が異なる矢穴が用いられている。

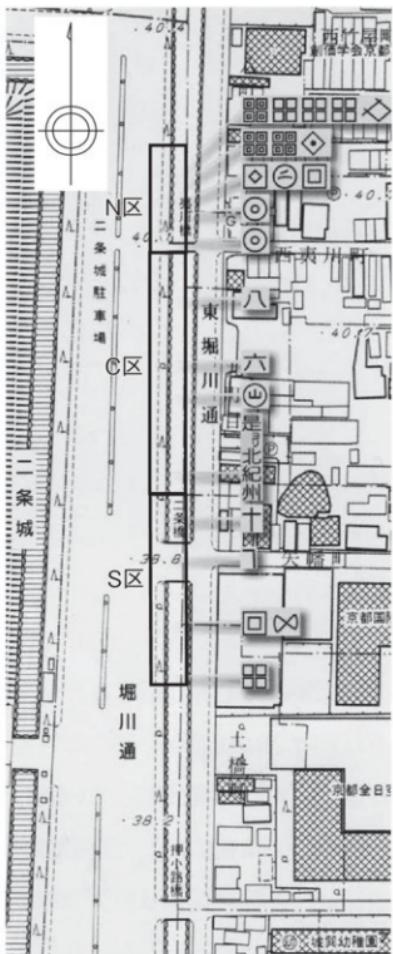
図21 二条城東側堀川石垣調査区域設定図  
(京都市理文2010より加筆)

調査は、堀川の東側石垣の内、刻印の多く残る夷川通の北側から二条通までの約160mの範囲で実施した。調査にあたっては、夷川橋の北側をN地区、夷川橋から「是れより北紀州」刻印(京都市2010)までをC地区、「是れより北紀州」刻印の南側から二条橋までをS地区として3地区を設定し、それぞれの地区内を遊歩道の舗装単位であった5m前後で区分けを行った。そのため、調査区は北からN 1~8区、C 1~21区、S 1~15区とした。

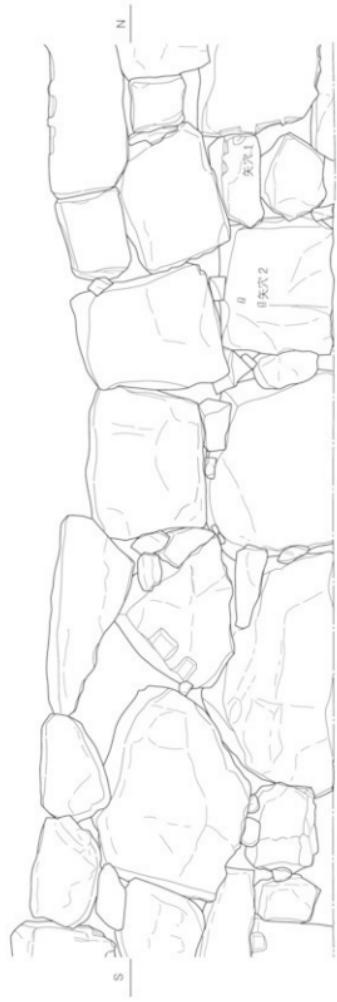
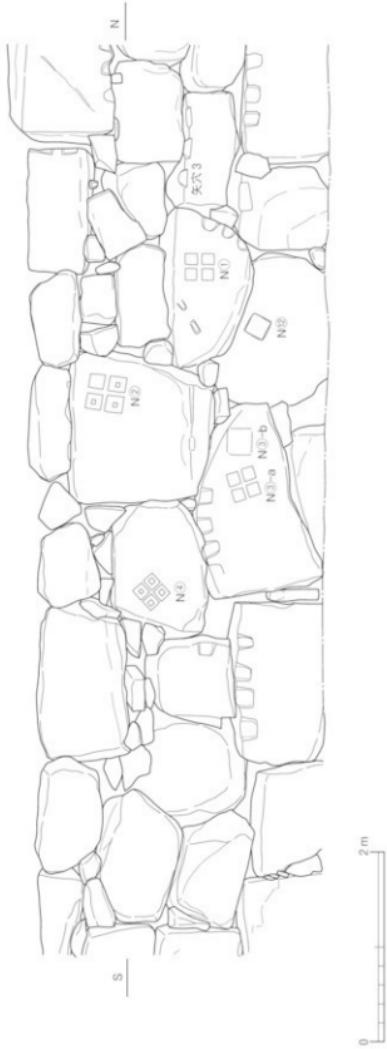
図22 二条城東側堀川石垣N区（1）

ックに分かれる。北側のN 1～5区の下段には自然石や二分割された石材を主体とした石材で石垣が構築されている。その上段は、特にN 2～4区に限って、30～50cm程度に加工された切石が地面に対して水平ではなく、下段の石材に合わせて積まれている。一方、南側の夷川橋付近の石垣は最も残りがよく、100cm×70cm前後の石材や130cm×50cm前後の石材を布積みした状況が見られる。また、両石垣の間には2ヶ所の土管暗渠があり、その付近は石積みが乱れている。

現在、N地区には12個の刻印が確認でき、N 2～3区には平四つ目結刻印や四角刻印、N 4～5区には丸刻印、四角に菱形刻印、N 5区と7区には二重丸刻印が含まれ、刻印はそれぞれの石材調達を担当した大名家の印とされ、平四つ目刻印は山科小山・大塚石切丁場に見られるものと類似している。

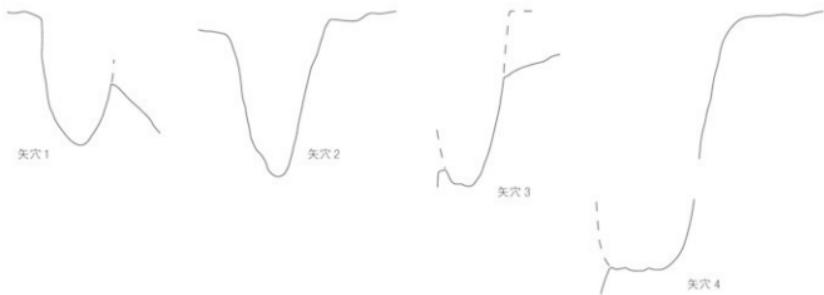
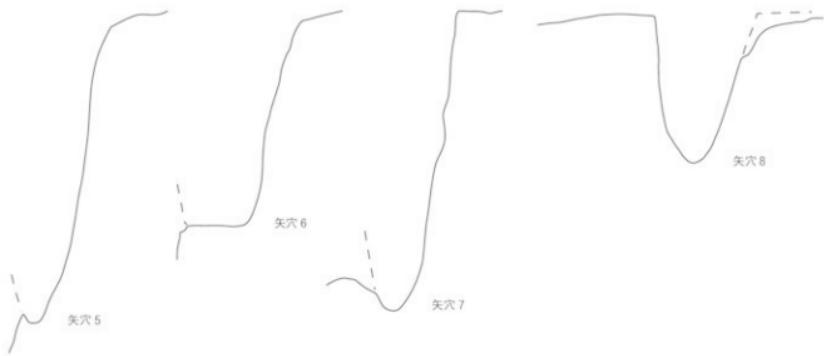
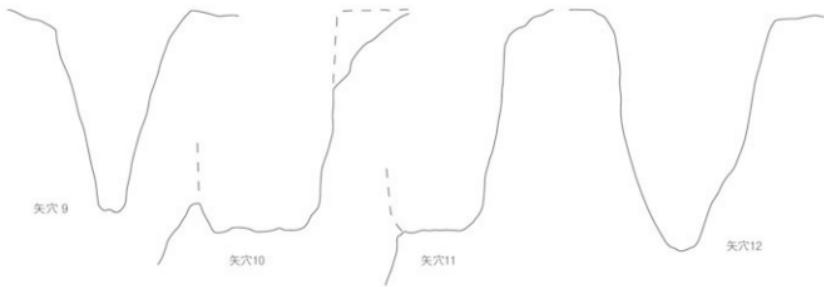
図27 二条城堀川石垣矢穴断面図

矢穴は、N 1区に江戸時代中期以降の小形のものも見られるが、多くは豊臣期から近世初期のものである。矢底の横断面形状は、V字形に近い形状やコの字形状のものが混在している。
