# 恵解山古墳

—第10次調査の概要—

長岡京市教育委員会

編集 財団法人長岡京市埋蔵文化財センター

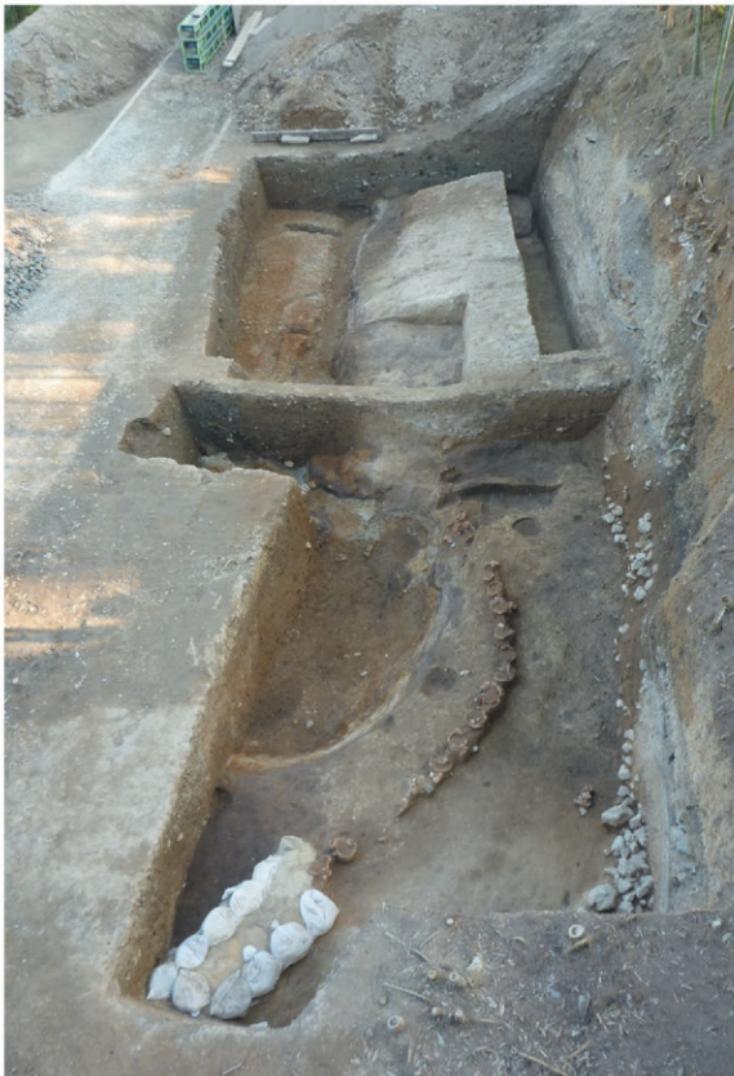
第1図 10・2 調査区 くびれ部の埴輪列と転落石（北西から）

拡張後の調査では、初めに近世以後の井戸掘形に辛うじて破壊を免れた円筒埴輪列の一部を発見した。これ以後、崩落した土砂と石の除去を進め、埴輪列がくびれ部に当たることが確認された。後円部の埴輪列は、昨年度の調査分 13 個体と合わせて 23 個体あり、さらに前方部側に 5 個体並ぶ。樹立した埴輪列は一旦ここで終息しており、当初はこれに続く南側の埴輪列は破片が遊離した状態で出土したことから崩れた可能性が高いと思われた。埴輪の個体は小破片も含めて 8 個体分と推測した。しかし、その後の調査でこの中には樹立した状態を保つものが二三あり、一部で掘形を確認したことからくびれ部の埴輪と同列ではない一段低い位置に埴輪を据えたものと判断した。また、この付近から南側は地山と古墳築造時の地表面に想定される黒色土が一段落ち込んだ状態で延びており、造り出しの築造に伴い整地されたことを示唆している。一方、東造り出しと前方部の納まり方については井戸に搅乱されて明らかでないが、前方部の埴輪列と後述する 10・3 調査区の東西方向の石列がほぼ直交すること、東造り出しが取り付く位置はくびれ部にかなり近いことが明らかとなった。

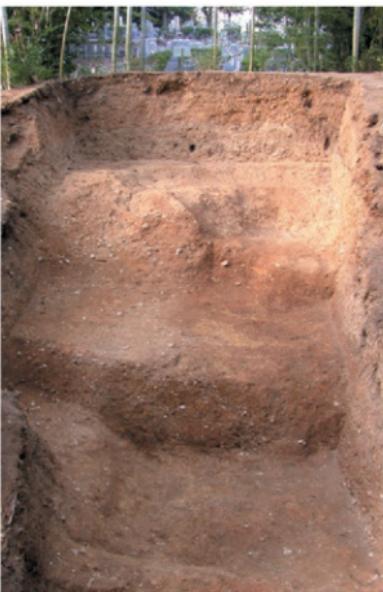
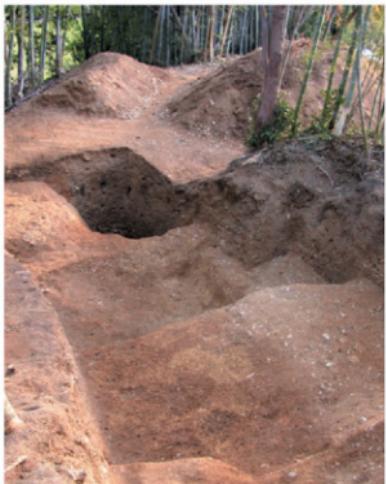
第5図 10-1調査区全景（南東から）

第6図 10-1調査区全景（北から）

10-1調査区は、長さ14m、幅4mある。竹の伐採と根起こし後に表土の除去を始めた。緩やかに傾斜する斜面は、竹の根が張る表土と竹やぶ客土に覆われており、これを取り除くと北から南へ下る階段状の段差が3ヶ所検出される。各段は1~1.5mの高低差があり、そのまま東西方向に延びるようである。さらに、調査区南端では深さ約2mの落ち込みとなっており、底には小さな石礫が投棄されている。落ち込みの底と階段状の段差の上段は、約4mの高低差がある。底面は南側が高くなり石礫も少なくなるが、終息せずにそのまま南へ延びている。遺物は、客土層から近世の陶磁器片、石礫内から埴輪片が少量出土しただけであり、階段状の段差と壠状の落ち込みの時期を示す遺物は無かった。

本地点では、前方部の墳丘盛土層を切り込む階段状の段差によって前方部は大きく改変されており、新たな埋納施設は確認することができなかった。鉄器埋納施設と階段状の段差上段の高さは、現況では本地点が0.7m程高くなっている。墳丘の盛土層は、

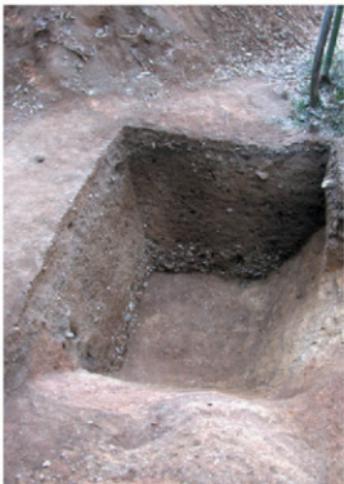
第7図 10-1調査区の落ち込み（北東から）

黄白色系の粘質土と橙色系の小さな石礫を含む土で構成されており、深い落ち込みの壁面には縦状に堆積する古墳盛土層が観察できる。

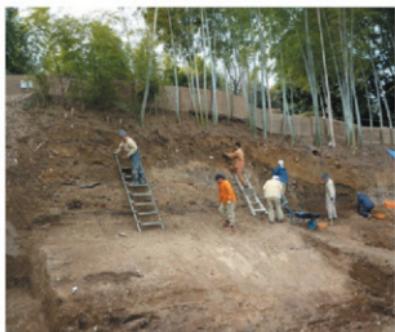
第9図 10-2調査区拡張部（東から）

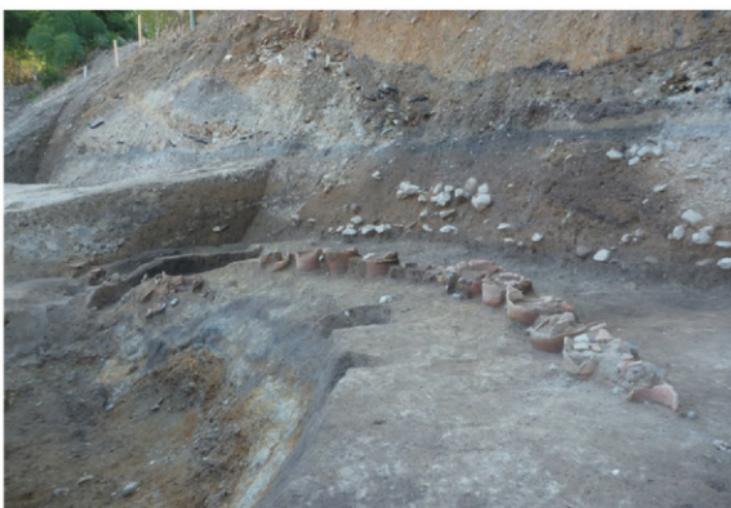
第 11 図 10・2 調査区くびれ部の埴輪列（北から）

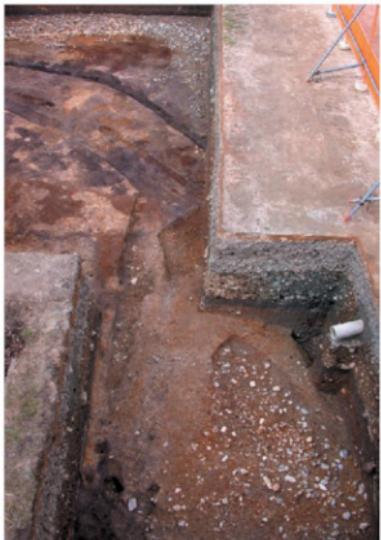
第12図 10・3調査区全景（南東から）

整地土以下、水田耕作関連の堆積層を除去すると、東西方向に一列に延びる石列と、周塙底に下る緩やかな斜面に細かな石を散らしたような石敷が現われる。部分的に石列の内側にも石敷はみられるが、拳より小さな石が大半であり、葺石のように貼付けた石ではない。石敷の東側では、耕作時に脱落した石がありやや疎らになるが、西側はほぼ旧状を保っているようである。石敷の輪郭は、石列が残らない東側でも盛土との違いから、西から南に折れる角隅が明瞭である。断割りによると、調査区南部の石礫は地山の一部が現われたものであり、造り出しの石敷とは異なる。

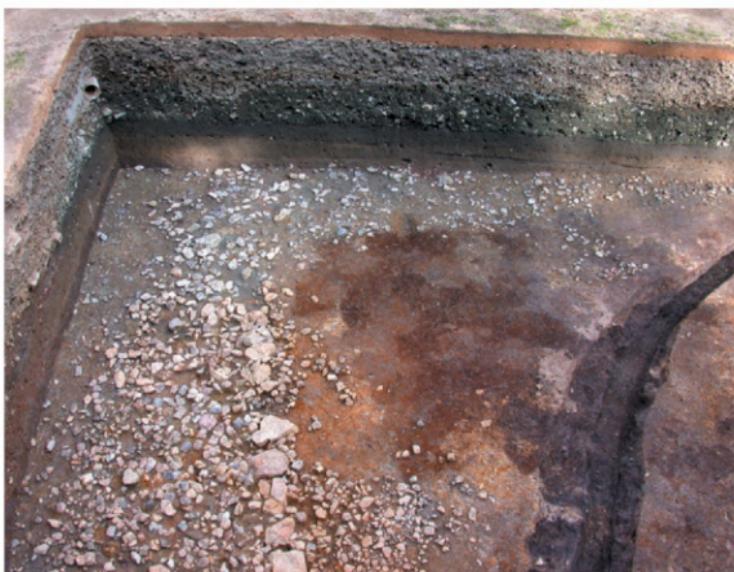
第13図 10・3調査区の東側造り出しの列石と石敷（南西から）

東造り出しへは、西造り出しへと同じく地山を整地した後に盛土を行なっているが、東側では周壕と接する斜面に石敷が巡り、石列内側の石敷付近で平坦となる。これより上面は耕作により削平されているが、石列内側の石敷は疎らであるが斜面の石敷と変わらない状態であることから露出していたと想定される。すでに石は失われているが、区画する石列を境にして壇状の高まりが設けられたものと推測される。

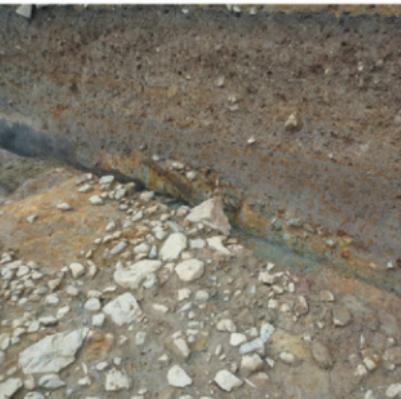
第14図 10・3調査区石敷の断割り（北東から）

また、造り出しへは地山を整形した後に盛土を行なっており、石列の内側に黄灰色系、褐色系と黒色系などの土を盛り、部分的に作業単位とみられる小さな土の固まりがわかる。石列外側の石敷面は、砂礫を含む土で周壕底まで傾斜を付け、その上に石をのせている。南辺については明らかにできなかつたが、10・4 調査区の東端に堆積する黒色粘土層は、造り出しの盛土に類似する点がやや気掛かりである。10・3 と 10・4 調査区では転落した石が見当たらない状況は、造り出しに当たることを暗示するのかもしれない。なお、造り出しの上を通る東へ曲がる溝と南北方向の溝は、近世以降に属する。遺物は、埴輪片が少量出土した程度である。

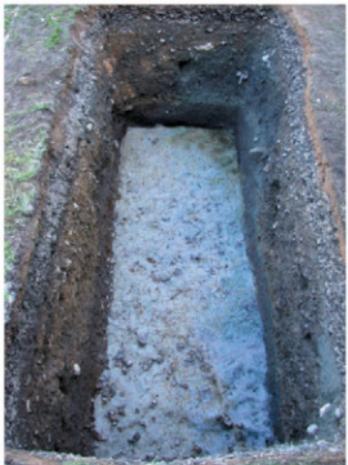
第 16 図 10・4 調査区全景（南西から）

グランドの整地土を含む現代の盛土層が約 1.4 m あり、その下に耕作土が残る。地山である青灰色粘土層の直上には、部分的に細かな石と砂礫が堆積するが、転落石などは皆無であった。東壁には、造り出しの盛土に類似した暗灰色系粘土が堆積しており、盛土が順に重なる様子が確認できる。

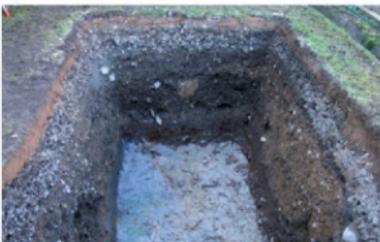
第 17 図 10・4 調査区細部（北東から）

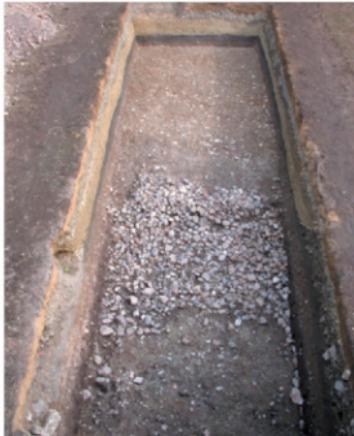
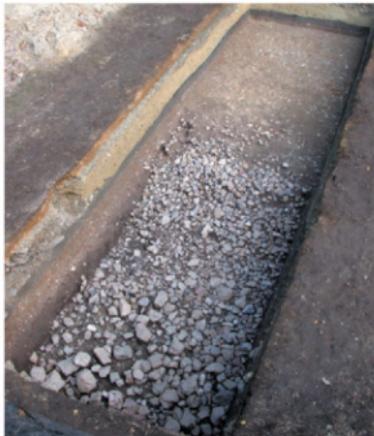
第 18 図 10・5 調査区全景（西から）

第 19 図 10・5 調査区全景（南西から）

調査と同じく、後円部の墳丘は段丘疊層の地山面まで削平されており、周塙内には人頭大ほどの石が調査区西端まで延びている。緩やかに立ち上がる地山斜面に残る石は、大きなものでもこぶし大程度であり、検出状況は部分的に崩れた残り方をしている。明確な基底石は確認できなかった。遺物は、形象埴輪を含む埴輪片が少量出土している。

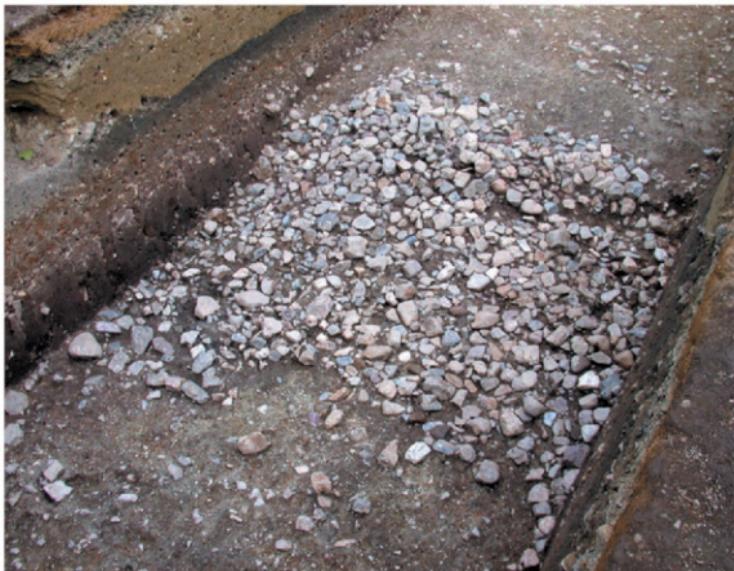
第20図 10・5調査区の葺石（南西から）

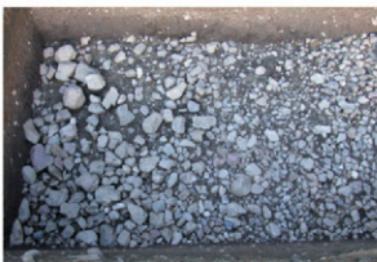
第21図 10・5調査区周塙内の転落石（南から）

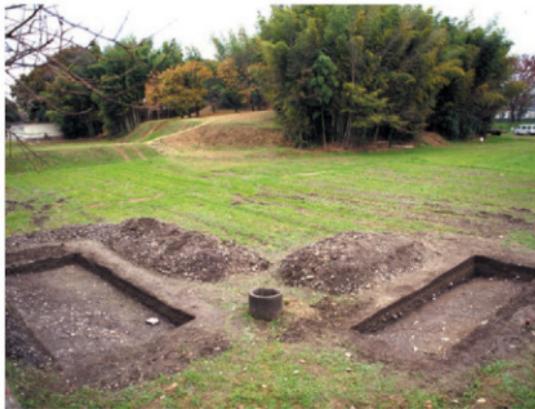
第22図 10・6調査区全景（南から）

両調査区では、水田耕作土と床土層の下からこぶし大ほどの小さな疊が密集する疊層と、周塙内に堆積する黄灰色系の粘質土を検出した。東調査区では、小さな疊が疎らに点在する段丘疊層が、弧を描いて第8次調査の第5調査区に延びており、周塙の外周斜面がやや北に曲がるのがわかる。周塙内から土師器、須恵器、埴輪片が出土した。一方、北調査区では地山である段丘疊層に盛土された多量の疊を含む堆積層からは、埴輪片と結晶片岩のほかに長岡京期を中心とする須

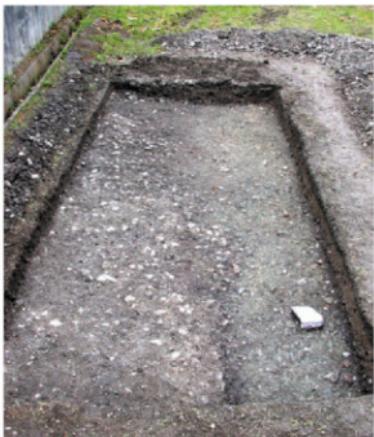
第23図 10・6北調査区全景（南東から）

恵器や瓦が出土しており、周壕が一部埋め戻されたことが判明した。本来の周壕外周部はこれより西側に想定される。

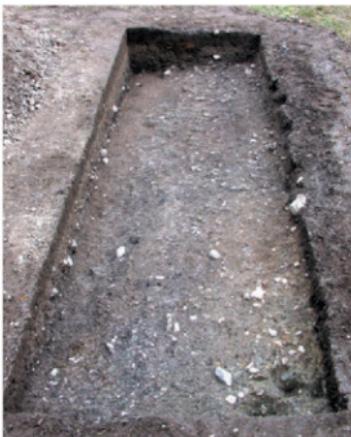
第24図 10・6南調査区全景（南西から）
