長岡京市文化財調査報告書

第 66 冊

長岡京市教育委員会

編集 公益財團法人 長岡京市埋蔵文化財センター

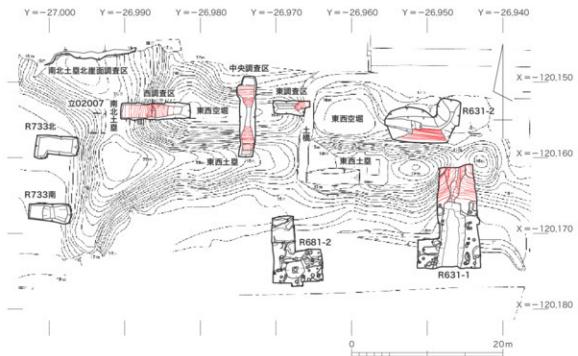
第3図 勝龍寺城北東区画南西部付近の調査位置図 (1/500)

今回の調査は、勝龍寺城北東区画南辺が、北接する神足公園に取り込まれて整備されるのに伴い、遺跡の保存と活用を視野に入れた整備を行う上で必要なデータを得ることを主な目的として実施した。そこで、勝龍寺城関連施設と考えられる遺構群の具体的な規模や構造を明らかにするため、4か所に調査区を設定した（第3図）。その一つは、対象西辺にある南北土塁の北端崖面で断面観察を行った。この調査区を南北土塁北崖面調査区とした（図版一下）。2か所目は、同南北土塁のほぼ中央部東斜面に調査区を設け、西調査区とした（図版二上）。3か所目は、東西空堀を横断する方向に勝龍寺城北東区画南辺の東西土塁北斜面から同区画平坦地にかけての調査区を設け、中央調査区とした（図版二上）。4か所目は、東西空堀を横断する土橋推定施設の西側面に調査区を設け、東調査区とした（図版五上）。

当調査区では、南北土壙構築以前に段丘疊層よりも掘り下げられた掘り込みSD02を検出した（同図三上）。この掘り込みは、深さは約2mを測る。検出範囲は掘り込みのおよそ北半分と思われるが、断面形状は逆台形と考えられる。この掘り込みSD02は、平成17年度立会02007次調査検出の溝と繋がり、南北土壙上層構築以前の東西方向空堀と考えられる（第3図）。南北土壙頂部の低まりは、この土壙上層構築以前の空堀推定位置と重なることから、南北土壙上層構築以前の空堀を埋めたことに起因しているものと考えられる。

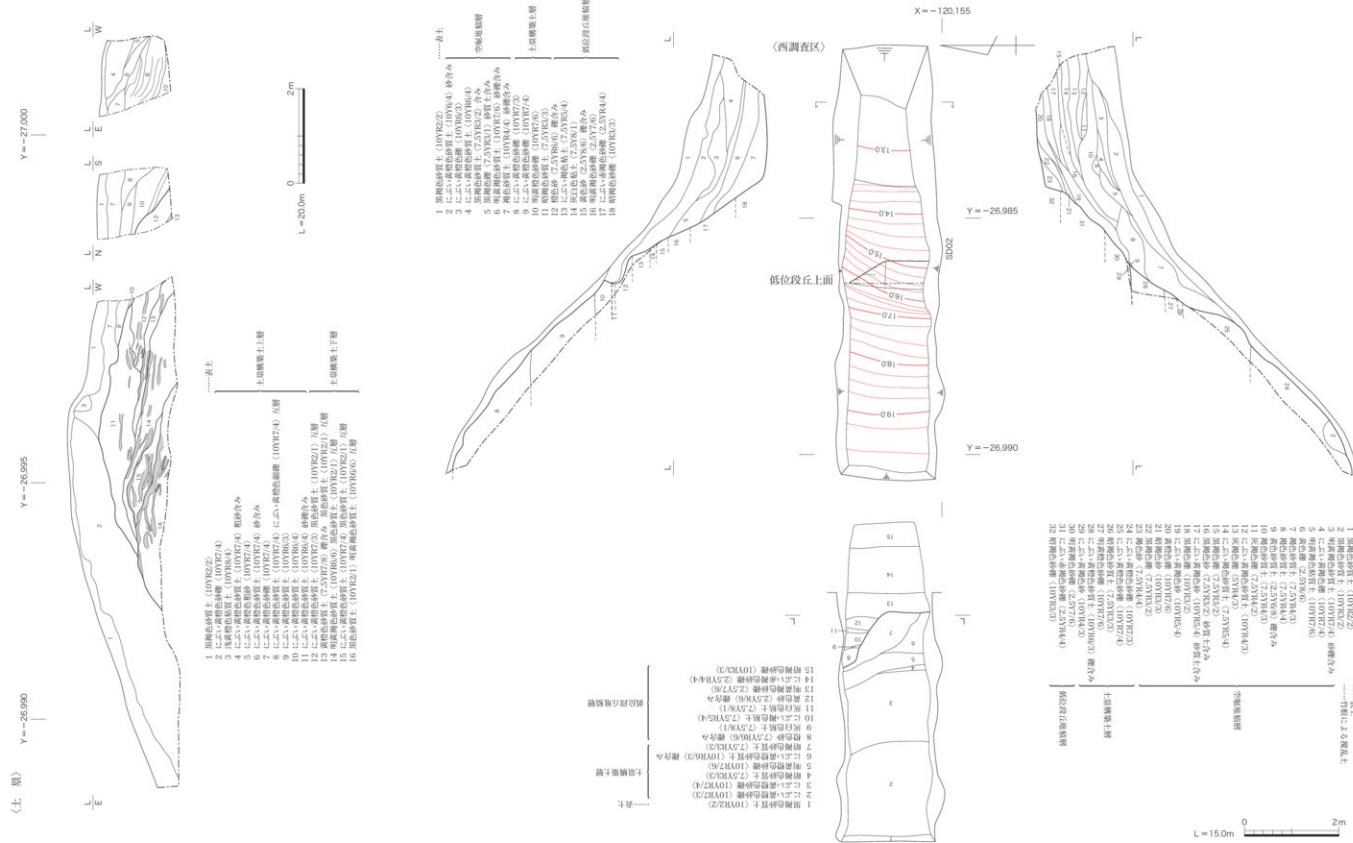
第4图 北区西面南北土梁北崖面上剖图、西调查区平面图·土层图(1/80)

当調査区（第4図左）は、勝龍寺城北東区画西辺にある南北方向土塁の北端崖面であり、土塁の構造を考察する目的がある。土塁構築盛土は、土質の特徴から、黄色系と黒色系の互層からなる下層（同土層図第12～16層）と、細分が困難な疊層からなる上層（同図第2～11層）の2層に大きく分けることが出来る。この違いは、一時期の土塁構築における時間的な差とする見方がある。また、この上層は、西調査区で検出した土塁構築以前の掘り込み SD02 を埋めた上層の土質と極めて類似している（同図右西調査区土塁側面図第2・3層）ことから、構築時期の違いとも考えられる。すなわち、下層の土塁構築盛土からなる低い土塁が構築された後、何らかの都合で上層が盛土されて現在に残る規模と形状に変更されたと類推する考え方である。その根拠は、東西土塁に關係する過去の調査との比較による。構築時期は、出土遺物がないため明確でない。このような上・下層からなる土塁の残存高は、周辺部で検出した土塁構築面から約 5 m を測る。現状の当土塁の高さは、現存土塁頂部付近の表土の厚さが 10 cm 以下しかないことから、本来の高さより幾分かは低くなっていると察せられる。

第2～11 層は、土質と土色の特徴から、当所周辺の基盤層になっているにぶい黄橙色の低位段丘疊層を掘削し、土塁として盛土した土層と考えられる。この土塁構築土は、土塁構築盛土下層の上を覆うように、東斜面を中心に、厚さ約 1 m 盛られ、西側には厚さ約 10～20 cm の積み重ねが観察できた。西側の薄い積み重なりからなる土層（第8～10層）は、この南北土塁の東に平行して掘られた空堀の掘削土を、土塁構築盛土下層からなる土塁上に撒きあげ、土塁西傾斜面に撒き落とされたことに起因しているものと考えられる。

礫や小石をあまり含まない。互層に盛られた土層観察から、東側に並走する南北空堀側から築き始めていることがわかる。黒色土は、土壙構築面の表土層に酷似し、黄橙色土は、低位段丘を覆う土層に近いことや、砂礫をあまり含まないことから、この土層を当土壙の東に沿う空堀の掘削土とした場合、その空堀の掘削深度は1.5m前後と考えられる。構築された高さは、周辺部の土壙構築面標高から換算して、約4mと考えられる。

当調査区（第4図右）は、今回の調査範囲の西邊にある南北土壙のほぼ中央部東斜面に設定した。当調査区東端は、調査範囲内所在の東西空堀の西端である。

当調査区内の南北土壙は、土壙構築基盤層の段丘疊層上面から高さ約3.5mの盛土で構築されている。東西空堀の底から当調査区南北土壙頂部までの比高は、約6.5mである。斜面傾斜角は、約45度の急斜面である。この土壙は、当調査区から北約5m地点（北岸面調査区付近）で最も高くなってしまい、土壙構築基盤層上面からの高さは、約5mを測る。また、当調査区から南約5mの東西土壙が取り付く地点では、土壙構築基盤層上面からの高さは、約4.5mである。このように、当調査区は、残存する南北土壙の最も低まった部分の東斜面にあたる。

南北土壙構築土は、次に記す掘り込みSD02の埋め土と考えられる下層と、その上に厚く盛られた上層に分けることが出来る。下層は、礫の少ない砂質土からなる（同図の南北土壙図第26～29層、同土壙側面図第4～7層）。この下層を細分層した土層のあり方から、掘り込みSD02は、一気に埋め戻されたと考えられる。南北土壙北岸面で観察した土壙構築盛土下層の在り方は全く異なる。上層は、その土質や土色などの特徴から、段丘疊層を掘削して厚く盛られたものと推察され、南北土壙北岸面で観察した土壙構築盛土上層の疊層に酷似している。掘り込みSD02を埋め、南北土壙を築いた時期は、出土遺物がないため時期の確定は困難であるが、勝龍寺城史の大好きな画期点と言える細川藤孝改築期が有力な候補と言える。

当調査区東端部は、東西空堀の西端部である。この南北土壙東側の空堀堆積（同図の北壁土層

図第4～7層、南北土壙図第11～23層、同版二下）は、堀底まで近世～近代の遺物を含み、16世紀代の遺物は2点だけであった。空堀の深さは約3.5mあり、掘り込みSD02の深さより約2m深いことから、西辺の南北土壙上層構築時に掘り足されたと考えられる。

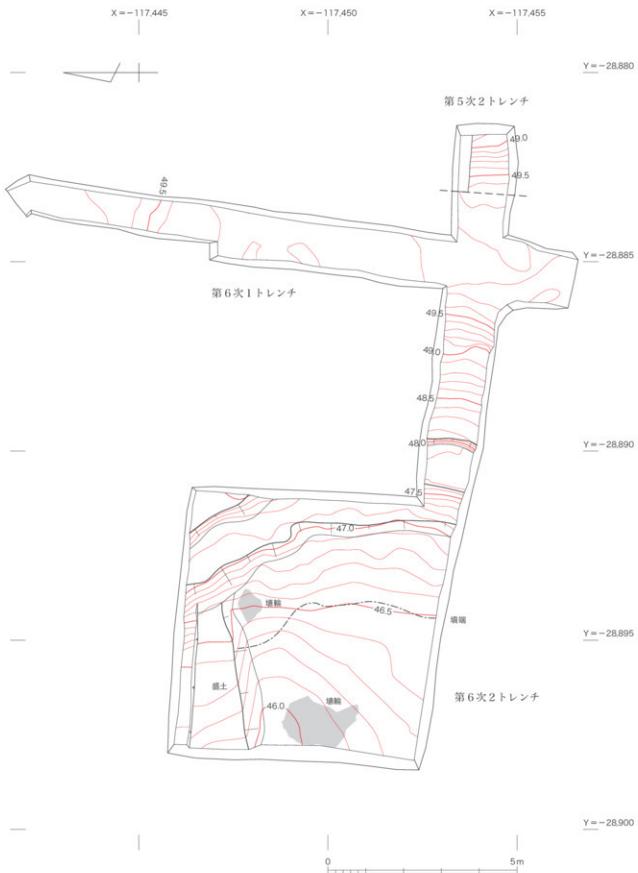
第8図 第6次調査平面図 (1/100)

今回の第6次調査は、これまでの調査成果を踏まえ、引き続き基礎的な情報を得る目的で、墳頂部と西側くびれ部の2箇所に調査区を設定して行ったものである。調査にあたっては、まず8月9日より調査対象地に生い茂っていた孟宗竹や樹木を伐採し、それらを搬出することから開始した。そして、8月19日より重機で竹と樹木などの抜根作業を行った後、人力で掘り下げを行って調査を進めた。調査の結果、1トレンチでは墳頂部における盛土の構築状況を確認し、また2トレンチでは西側くびれ部とその裾部に樹立されたと考えられる埴輪片がまとまって出土した他、後円部に盛土で付設された造り出しの可能性がある高まりを検出するなど、予期せぬ大きな成果を得ることができた。そして、遺構の実測作業と写真撮影を行った後の9月30日から埋め戻しを行い、10月2日に現地での調査を終了した。

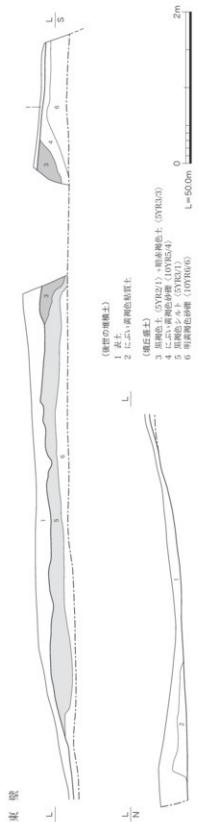
第9図 1トレンチ上層図（1/50）

1トレンチ 後円部から前方部にかけての墳頂部に設定した調査区で、埋葬施設の痕跡や埴丘の盛土の堆積状況などの確認を目的とした。調査区は、長さ（南北）約15m、幅（東西）が1～1.5mの規模で、調査区心の国土座標値はX=-117,450、Y=-28,884である。

厚さ0.5～20cm程度の表土層を除去すると、竹藪の客土の堆積は認められず、すぐ埴丘の盛土面であることを見確認した。埴丘に使用された盛土は、黒褐色系のシルト層や黄褐色系の砂礫層で構成されており、細かい単位ではなく、比較的大きな単位で積み上げたものである。トレンチの範囲では、埋葬施設に関係すると見られる土質の相違を認めることはできず、出土した遺物も皆無であった。ただし、トレンチ付近の埴丘表面において須恵

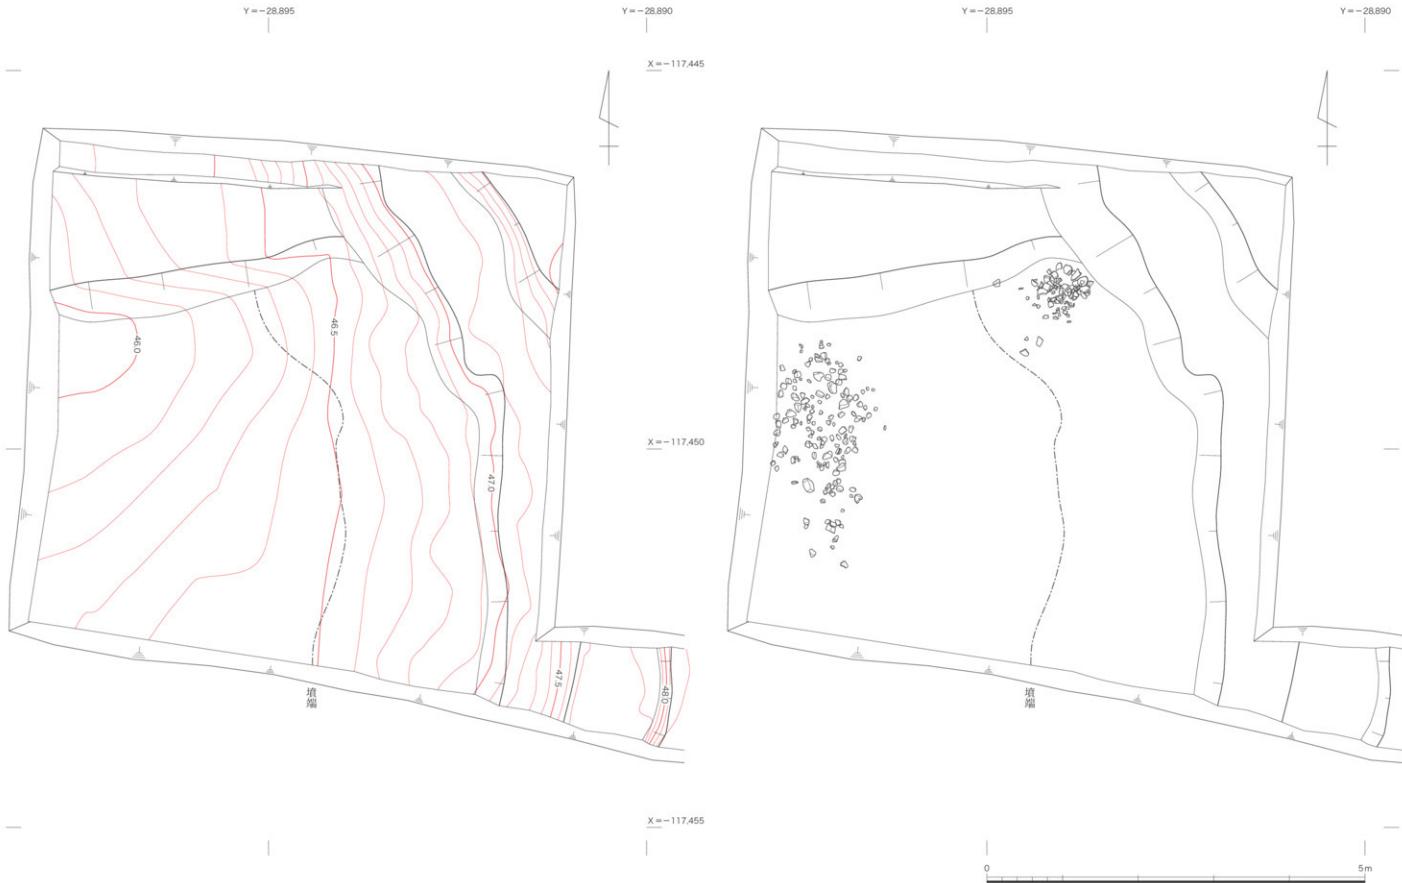
第10図 2トレンチ平面図 (1/50)

2トレンチ 墳丘西側のくびれ部を確認する目的で設定した調査区である。おおむね7m四方の正方形調査区と、その南東隅部から東に向かって幅2m、長さ約8mの細長い調査区を付加したもので、先端は1トレンチと直交して第5次調査の2トレンチに接続している。調査区心の国土地標値は、X=-117.450、Y=-28.894である。

このトレンチでは、当初に予想したとおり墳丘西側のくびれ部を確認することができた。くびれ部は、地山を削り込んで形成されており、墳端での標高は46.5m前後で、墳丘東側の墳端高と大差はなかった。さらに、トレンチ北部の後円部において、盛土で構成される高まりを確認することができた。この高まりは、後円部から直交するよう西側に向かって延びており、全容は不明であるが、南北が1.8m以上、東西に3.8m以上、高さは1.05m程度の規模がある。盛土は、暗褐色系や黒褐色系、黃色系などのシルト層で構成され、それらの土層が厚さ10～20cm程度の小単位で交互に積み上げられていることを、トレンチ北辺を断ち割ることによって確認することができた。この盛土による構築物は、後円部に付設された造り出し、あるいは墓道などの施設

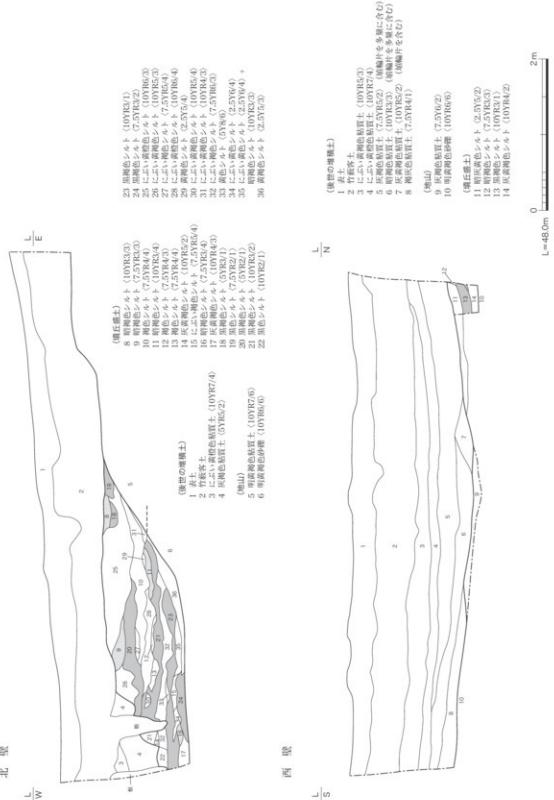
第11図 2トレント上層図(1/50)

まず、このトレンチの層序を西壁でみると、上から表土（第1層）、竹藪の客土（第2層）、にぶい黄褐色粘質土（第3層）、にぶい黄橙色粘質土（第4層）、灰褐色粘質土（第5層）、暗褐色粘質土（第6層）、灰褐色粘質土（第7層）、褐灰色粘質土（第8層）の順で堆積しており、その下が灰褐色粘質土（第9層）および明黄褐色砂礫（第10層）の地山面であった。にぶい黄褐色粘質土（第3層）は、墳丘の東側においても類似する土層が認められており、埴輪片とともに土師器や瓦器など中世の遺物を包含していたが、今回の調査では出土していない。第5～7層には、大量の埴輪片をはじめ、綠釉陶器や白磁など平安時代と考えられる土器片が混在した状態で出土している。

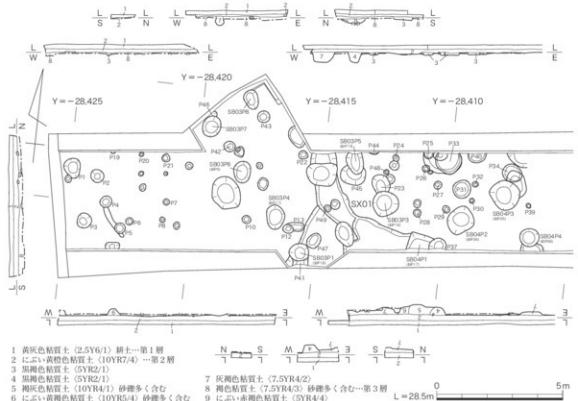
第14図 調査区椟出遺構図・土壙図 (1/150)

今回の調査では、小穴などの遺構が多数椟出された（第14図、図版一二）。これらの遺構の埋土は、黒色、黒褐色、褐色に分けることができた。黒色土を埋土とする遺構からは、飛鳥時代や奈良時代の土器片が出土し、黒褐色の埋土を持つ遺構からは、縄文土器が出土し、土色の違いは、時期差と考えられる。これらの遺構群を、時代ごとに概観する。

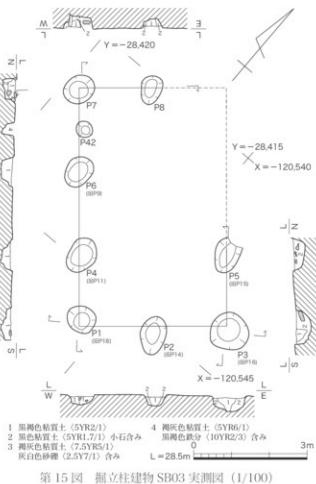
第15図 掘立柱建物SB03実測図 (1/100)

掘立柱建物SB03（第15図、図版一三上）は、北西～南東方向に棟をもつ建物である。建物の規模は、梁行2間（約3.9m）、桁行3間（約6.3m）で復元できる。柱間は、梁行1間か約1.95m等間、桁行1件が約2.1m等間に配置されている。棟方向は、N=40°～Wを指す。北西隅の柱穴（SB03PT）から飛鳥時代須恵器杯Gが出土した。各柱穴の柱根は明らかにできなかった。掘形が、基本的に隅円形であるが、南東方向へ張り出した形状をなすものがであることから、解体時に柱を抜き取っているものと思われる。

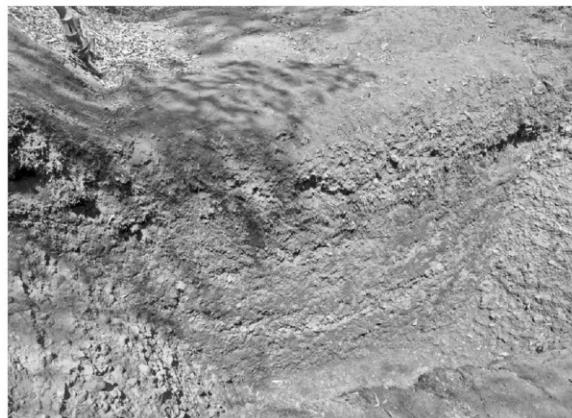
(2) 中央調査区中央部東西空堀堆積土層（南東から）

空堀SD01（同版三下）は、土壙構築面になる旧表土（同図土壙側面図第8層、西壁土壙図第23層）から段丘疊層（同図土壙側面図第9層以下、西壁土壙図第24層以下）を掘り込んで作られている。規模は、幅約7.5m、深さ約3.5mを測る。空堀堆積層（同図西壁土壙図第5～16層）は、近世以降の堆積だけで、構築時期を示す遺物は出土しなかった。空堀の北斜面は、約50度の傾斜がある。空堀の底は、西調査区の空堀の底とはほぼ同じ標高で、ほぼ水平に掘られている。断面形状は、逆台形で、箱型状を呈す。

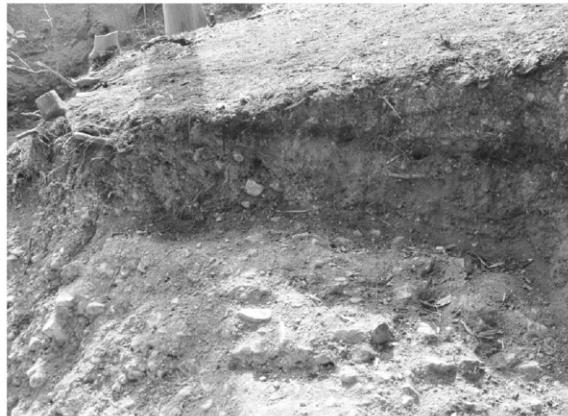
(1) 中央調査区北端平坦面堆積層（東から）

当調査区の北端にある平坦面では、北西方向へのわずかな傾斜が観察できたが、明確な遺構は確認できず、現地表面から段丘疊層直上まで近現代の堆積で、旧表土も残っていなかった（同版四上）。

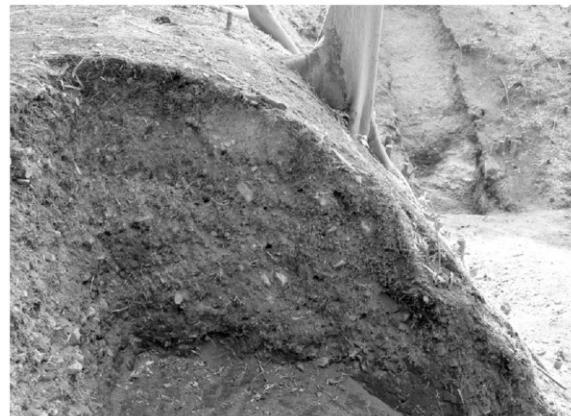
(2) 中央調査区南端東西土壌構築土層（東から）

当調査区南端にある東西土壙には、厚さ約1mの土壙構築盛土が残っていた（同版四下）。土壙構築土は、土壙構築面の表土層と思われる黒色土の上に第5・6層（同図土壙側面図第2～7層、西壁土壙図第17～22層）が確認できた。この高さは、土壙構築土がかなり崩落した状態と考えられる。土壙構築盛土からは、14世紀の瓦器碗や羽釜などが出土した。空堀の底から土壙の残存頂部までは、比高約5mを測る。この東西土壙の北斜面は、約50度の傾斜がある。

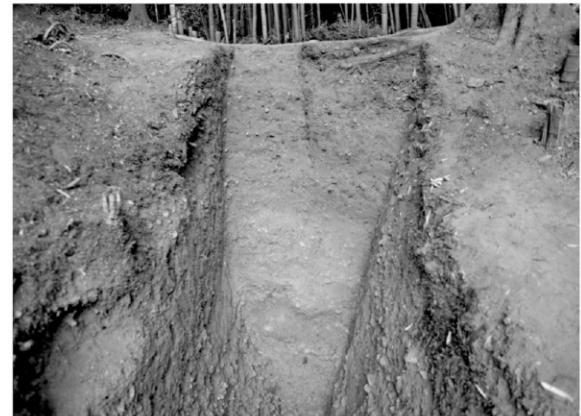
(1) 東調査区土橋構築土層（西から）

東西空堀を掘り抜いた後、空堀の底から盛土して（第5図右調査区土橋面図第7～26層）、約3mの高さに構築している（同版五上）。構築土は、空堀堆積土と異なり、堅く締まっている。構築時期は、土橋構築土が近世以後の堆積と異なり、東西土壙・空堀構築と一連で築かれたと解せる。長岡京跡右京第681次調査2トレチでは、この土橋で空堀を渡り、東西土壙を南に抜けたところの正面で、井戸や根石を持つ門構造と思われる柱穴が検出されており、興味深い。

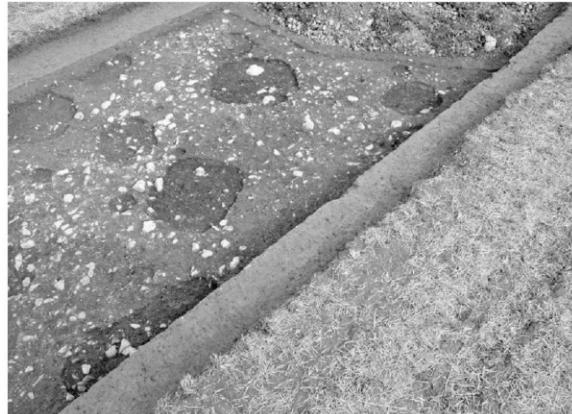
(2) 掘立柱建物 SB04（南西から）

掘立柱建物SB04（第16図、図版一三下）は、掘立柱建物SB03と同じ方向に棟をもつ同規模の建物と考えられる。梁行2間（3.9m）、桁行1間（約2.1m）を椟出した。梁行の柱間は、約1.95m等間である。

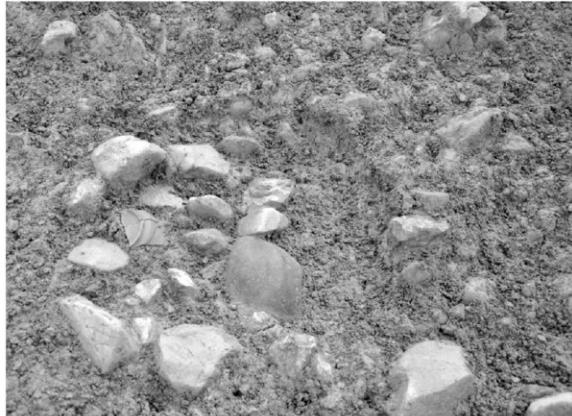
(1) 小穴 P3 須恵器杯 B 出土状況（北から）

小穴P3（図版一四上）は、I辺約0.5mの隅円方形で、深さ約0.2mを測る。埋土に20cm大の礫を含む。椟出面直下から、奈良時代の須恵器杯Bが出土した。埋土は、出土遺物がほとんどない小穴群に類似する。

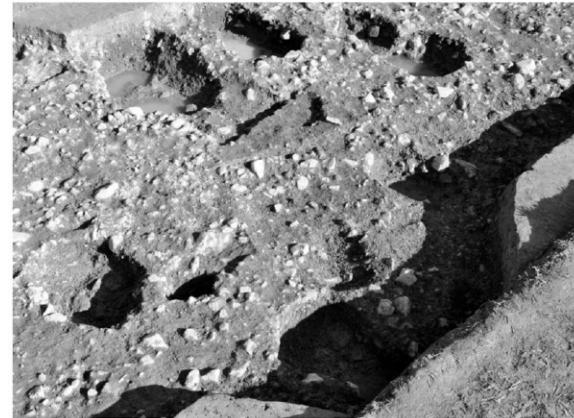
(1) 落ち込み SX01・溝 SD05 完掘状況（南西から）

縄文時代中期後半の遺構には、調査区のほぼ中央で検出した浅い窪みSX01と、そこから北に延びる溝状遺構SD05がある（第19図、図版一五（1））。

溝SD05は、幅1mを測り、浅い窪みSX01との重複部では深さ約0.1mと浅く、調査区北端では深さ約0.4mと深くなる。北に向かって深さが増すと思われるが、溝底傾斜個所に縄文後期の土坑SK07があり、この土坑より北と南が別の遺構である可能性も考えられる。
