京都府埋蔵文化財調査報告書

平成 29 年度

京 都 府 教 育 委 員 会

1 ^{くにきゅうせき} 恭仁宮跡平成 29 年度保存活用調査報告

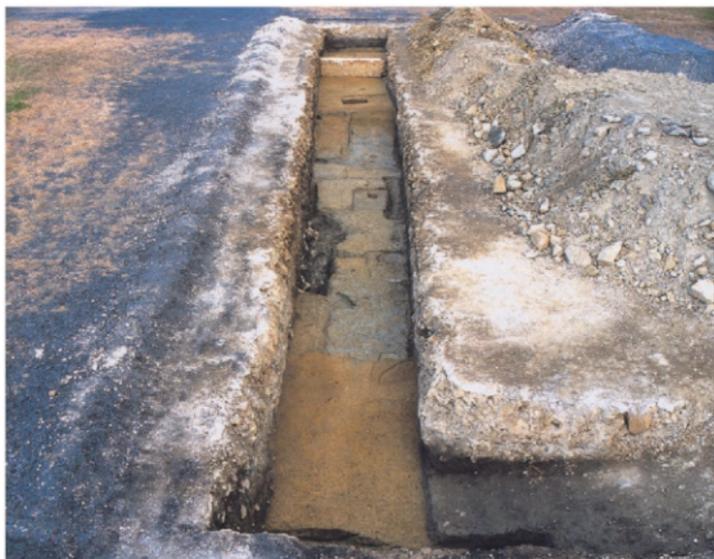
(1) 朝堂院東面掘立柱罫 S A 5501 検出状況 (南から)

トレンチ中央部から東寄りで南北の柱穴列を検出した。既往の調査成果との照合から、朝堂院東面掘立柱塚 SA5501 であることは確実である。SP 17301 と 17302 の間に柱穴が存在するはずだが、削

S P 17301 より南は攪乱の影響により遺構面が削平されているが、S A 5501 を構成する柱穴 S P 17302 ~ 17305 が検出された。一方、S P 17301 より北は、遺構面の残存状況が良好にも関わらず、柱穴は確認されない。I L 06 U-s トレンチ以北のトレンチでも同様である。したがって、仮に掘立柱塼が特殊な構造で一部が礎石立でもない限り、S P 17301 が S A 5501 の北端柱穴と考えられる。

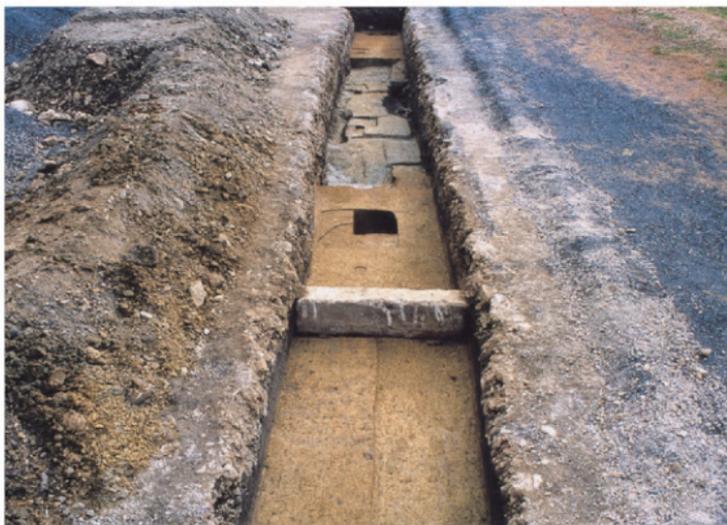
(2) 朝堂院東面掘立柱罫 S A 5501 検出状況 (北から)

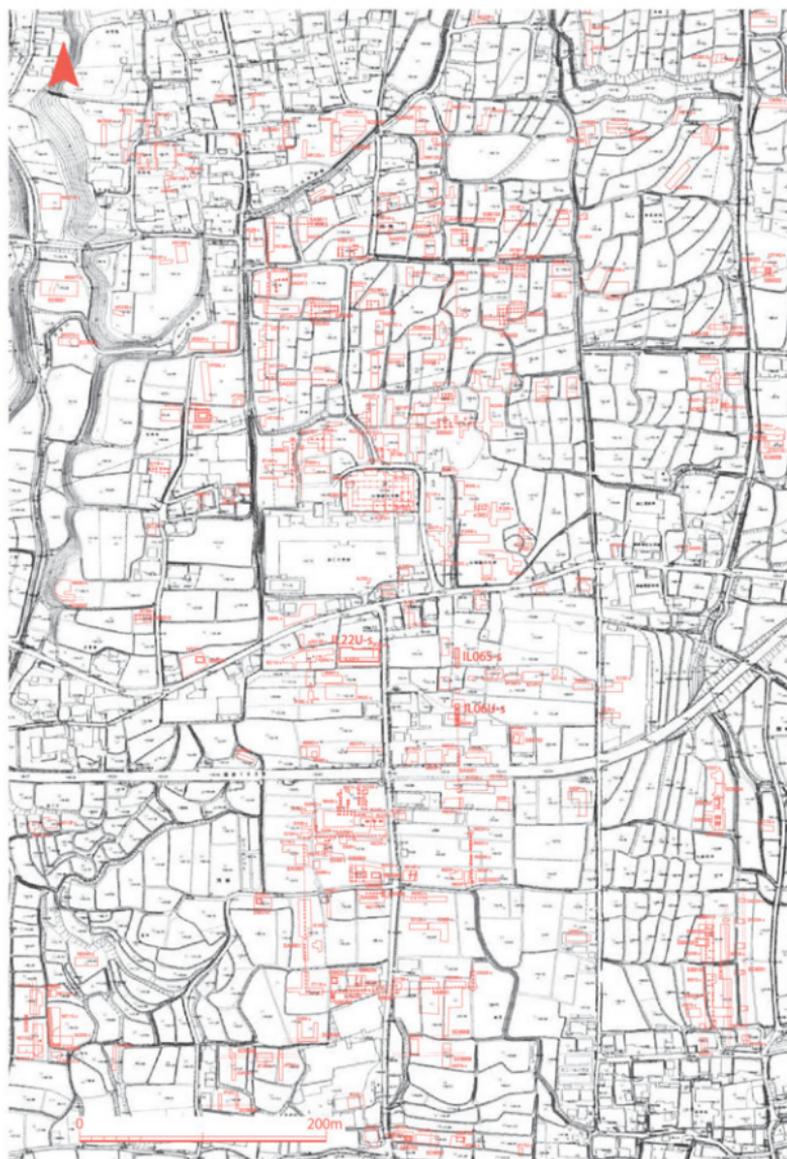
第3図 恭仁宮跡主要遺構図（1/4,000）

平成9年度の調査により、大極殿院の北方に、東西に並ぶ2つの区画施設の存在を確認した。他の宮都では、内裏が存在する位置にあるこれらの区画施設については、現時点ではその性格等の把握が十分ではないため、暫定的に両者を含め「内裏地区」とし、両者を区別する場合には、「内裏西地区」、「内裏東地区」とそれぞれ呼称している。

「内裏西地区」は、東西約97.9m（約330尺）、南北約127.4m（約430尺）の範囲を掘立柱塼で区画するものである。区画内部の建物配置は、中心建物と思われる四面庇の東西棟建物S B 5303のほかに2棟の存在が確認されている。

「内裏東地区」は、中心建物と見られる2棟の東西棟庇付き建物が南北に並び、東・西・南の3辺を築地、北辺を掘立柱塼で区画する。東西約109.3m（約370尺）、南北約138.9m（約470尺）の規模に復元することができる。

大極殿院地区では、昭和51年度に大極殿基壇S B 5100を調査し、13基の礎石痕跡と階段等を検出し大極殿の規模が確定した。また、昭和53年度には、大極殿の東方で南北に2列に並んだ柱列S A 5301・5302を検出し、回廊構築に伴う足場杭列との判断がなされた。しかし、これら以外には、大極殿院地区に係る施設（築地回廊や後殿の配置等）についての手がかりは得られていなかった。

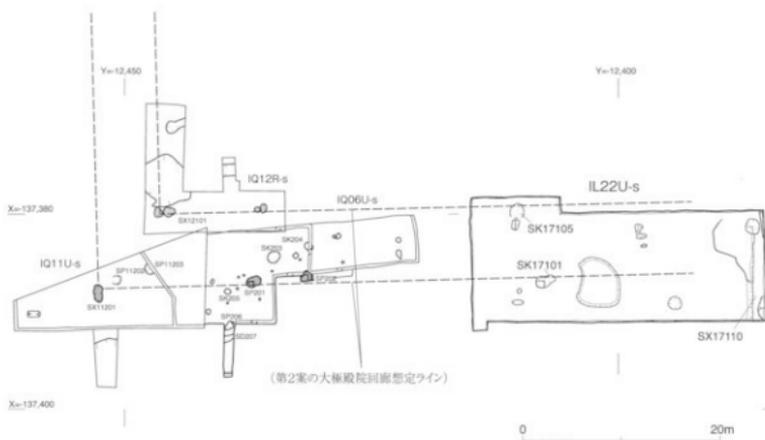
第4図 I L 22 U -s トレンチ・周辺トレンチ平面図 (1/500)

遺構面直上の遺物包含層からは大量の遺物が出土した。出土遺物整理作業の途中であるが、遺物の概略を述べると、恭仁宮及び山城国分寺所用の古代瓦が多数を占める。瓦は摩耗が著しく、廃棄後の二次的な移動が想定される。また、ごく少量ながら瓦器椀片や白磁片などの中世遺物が共伴する。

遺物包含層の直下で地山面を検出した。遺構面はトレンチ東部で台状 (S X 17110) に高くなる。S X 17110 の位置は山城国分寺南門の真北にあたることから、山城国分寺参道遺構の可能性がある。しかし、S X 17110 以外には顕著な遺構は確認されていない。土坑状遺構 (S K 17101、17105) が散在するが、どの遺構も非常に浅く、埋土は上層の遺物包含層と近似する。人為的な遺構ではなく、自然の窪地が埋没したものである可能性が高い。

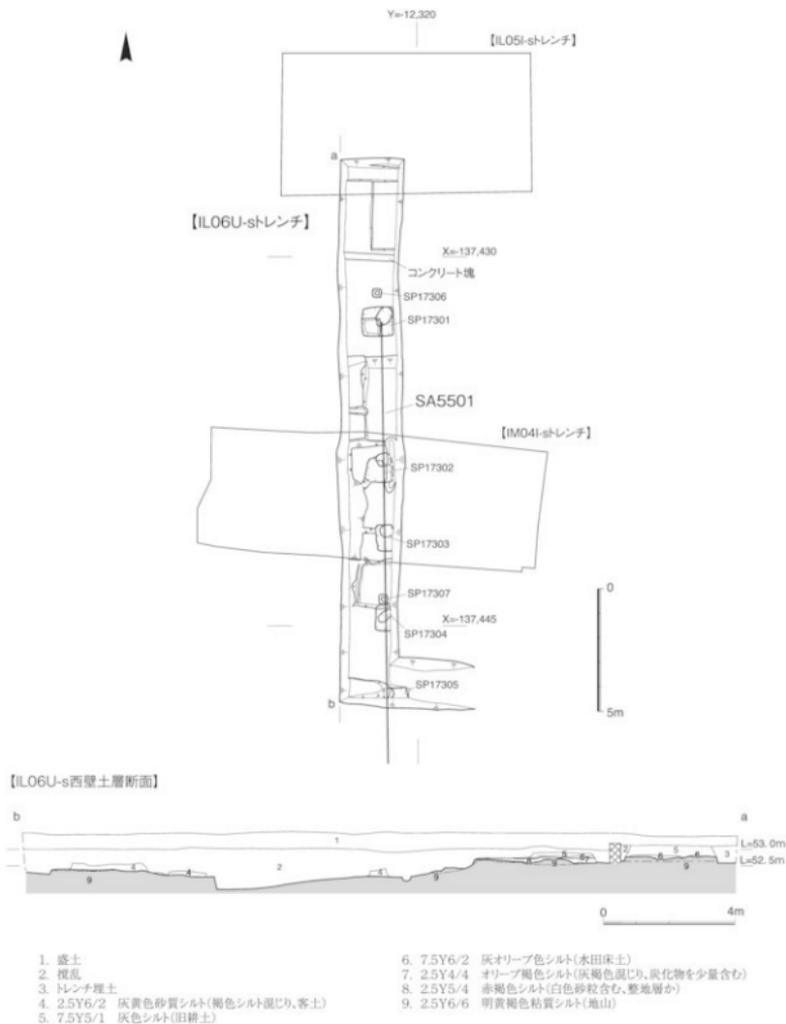
第 5 図 I L 06 U -s トレンチ平面・土層断面図 (1/100・1/150)

遺構が検出されていない I L 05 I -s トレンチと一部重複させてトレンチを設定した（第 5 図）。

平のため検出されなかった。また、S P 17301 及び 17304 の北に隣接して小柱穴 S P 17306、17307 を検出した。S A 5501 に伴う足場穴の可能性はあるが、性格は不明である。

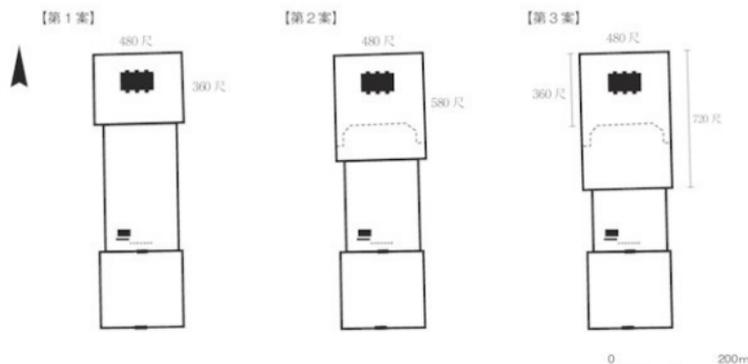
第 7 図 恭仁宮中心部の復元案（第 1～3 案）

平成 29 年度の調査では、朝堂院東面掘立柱塼 S A 5501 の北端柱穴が、従来の第 1・2 案の想定よりも南に位置することが判明した。したがって、I L 06 U - s トレンチ S P 17301 付近に大極殿院南限を想定する第 3 案を新たに提示する（第 7 図）。

第 3 案の大極殿院は、第 2 案よりさらに長く、南北全長 720 尺となる。東西全長は 480 尺と確定しているため、東西と南北の比率は 2 : 3 となる。また、第 1 案で大極殿院南限とされた段差は、第 2 案の想定を踏襲し龍尾壇に比定するが、第 3 案の龍尾壇の位置は、大極殿院北辺及び南辺からの距離が各 360 尺で等しく、大極殿院を均等に二分する位置にあたる。

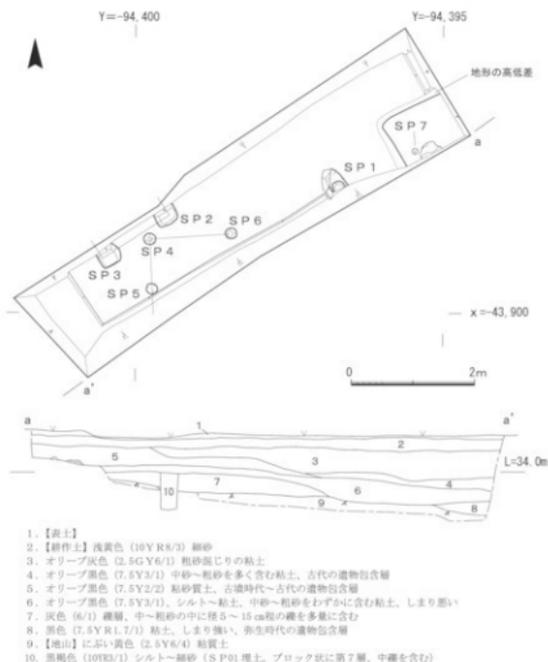
第11図 第6トレンチ平面・南壁土層断面図 (1/80)

水路部分の掘削範囲に合わせ、幅2m、長さ8mの調査区を設定し、バックホーにより第7層まで掘削を行った。第4～6層はオリブ黒色を呈する遺物包含層であり、古代以降の遺物がわずかに含

まれる2次包含層であると考えられる。その下層には、部分的には厚さ30cmほどにもなる礫層（第7層）が調査区北東側を中心に堆積している。この層中の礫は径10cmを超える大礫も含まれており、同様の堆積が、過去の京丹後市教育委員会の調査でも東側の丘陵でも確認されており、土石流による堆積層であると考えられる。その礫層を除去したところで、シルト質の安定地盤（第9層）を検出した。この安定地盤面は東から西に向かって傾斜しており、調査区の西端で落ち込むような地形となる。

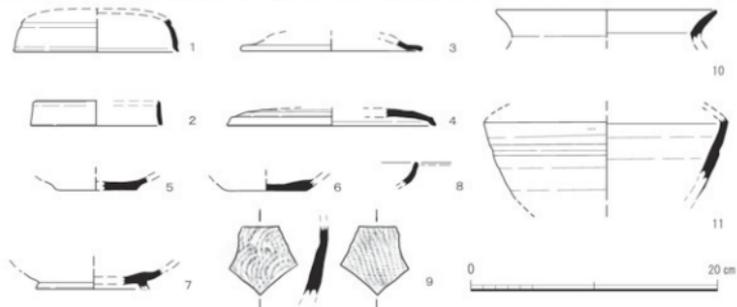
1・8 SP2 第1層、2・3・5～7・11 重機掘削中、4・9・10 南壁5・6層

第13図 出土遺物実測図 (1/4)

1、8はSP 2から出土した須恵器である。1は小片ながら口縁端部に沈線をもつ杯蓋の可能性が高い。MT15～TK10並行期だが、混入品である可能性が高い。8は杯ないし碗の口縁部と考える。

それ以外の遺物は重機掘削中ないしトレンチ壁面清掃中に、主に5、6層から出土した。2から4は須恵器蓋である。2は天井部を欠くが、屈曲部から判断すると壺蓋の可能性が高い。3はやや新相を示す遺物で、9世紀代に下る可能性がある。4は鋭く屈曲するかえり部をもち、外面にケズリが施された天井部はやや平坦となる。5から7は杯・碗類である。5は内黒の黒色土器である。11・12世紀のものであろう。6は須恵器底部である。外面にはへら切りの痕跡が残る。7は貼り付け高台をもつ須恵器杯の底部である。9は須恵器甕の体部である。外面には縦方向のタキ目が残る。焼成が甘く、断面は浅黄色を呈する。11は長頸壺の体部と思われる。体部中位には1条の沈線がめぐり、体部上位にはケズリが認められる。10は土師器甕の口縁部である。頸部内面にはケズリが施され、口縁部と胴部の間の稜は明瞭である。

今回図示した遺物は、8世紀代を中心とするものであり、検出した遺構も主にこの時期のものである可能性が高い。また、図化しえなかったが、弥生土器と思われる破片も数点出土したほか、1や5のように、古墳時代及び中世の遺物もわずかながら出土した。

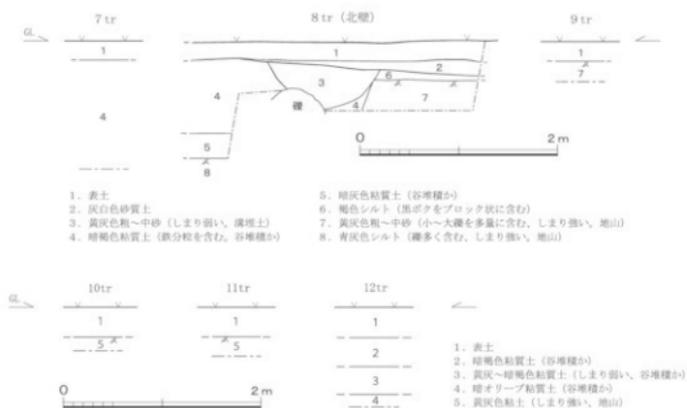
第14図 第7～12トレンチ土層断面図（1/50）

第7・8・9トレンチ 京丹後市教育委員会が実施した第5次調査G2・3の北側に設定した調査区である。第7トレンチでは湿地状の堆積、第9トレンチでは安定地盤を検出した。また、中央に設定した第8トレンチでは、調査区中央部で西側に傾斜するように地山の落ちを検出した。第8トレンチ

で近代以降のものと考えられる溝を確認したが、顕著な遺物は出土していない。

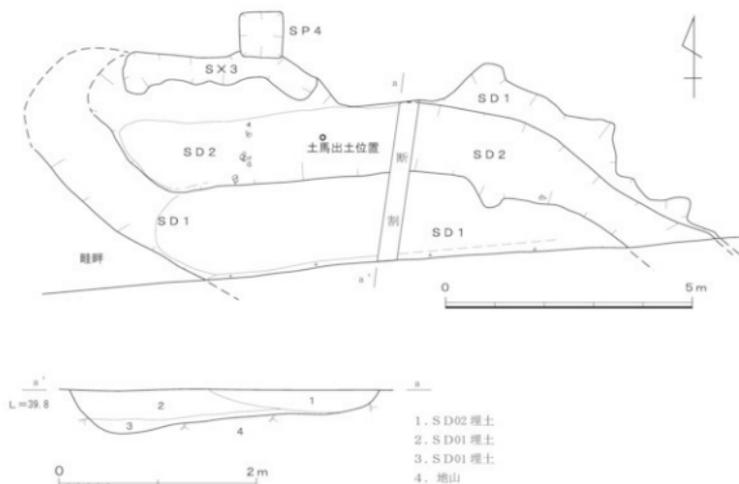
第 16 図 地点 B 検出遺構平面・土層断面図 (1/100・1/50)

地点 B（第 16 図） 賣布神社北側の工事地内において調査を行った。工事中に遺構と考えられる黒色の土色変化を確認したため、調査を行い、急速平面的な記録の作成と掘削を行った。特に遺物の散布が顕著であった地点を中心に遺構の平面的な検出を試みた結果、溝状遺構 2 条と方形の柱穴 1 基、不整形の溝状遺構 1 条を検出した。

SD 2 は SD 1 に切り合うようにして検出した、最大幅 1.3 m を測る溝状遺構である。遺構の南肩は平面的に認識することができたが、北肩は SD 1 とほぼ共有しており、SD 1 と同様、北西端にかけて次第に浅くなる。精査することができなかったが、切合関係ではなく、SD 1 の一部である可能性も残る。上層から須恵器大甕や土馬の頭部等が出土した。

SX 3 は、SD 1、2 の北東端で検出した幅 0.5 m、長さ 4.0 m の溝状遺構である。埋土はしまりのない黄褐色の砂質土であり、地山のブロックを多く含む。埋土中より遺物は出土しなかったため、詳細な時期は不明である。SP 4 は SX 3 を切り込むようにして検出した一辺 0.8 m を測る隅丸方形のピットである。

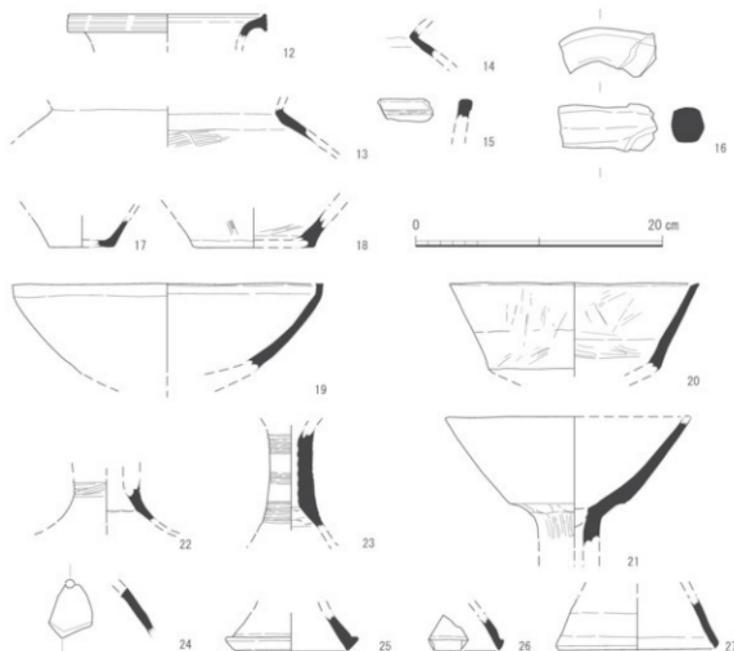
第18図 地点A出土遺物実測図（1/4）

地点A（第18図12～27） 第18図は地点Aで出土した弥生土器である。器種には甕、壺、高杯、水差しがある。先述のように水路取り外しの際に出土した遺物であり、出土層位の記録作成等を行うことができなかったが、すべての資料は黒色粘質層から出土しており、時間的にも一定のまとまりが

12は、甕ないし壺の口縁部である。口縁端部を上下に拡張し、端面には3条の凹線がめぐる。14も甕の口縁から肩部と考えられるが、端部を欠く。体部内面のケズリは屈曲部まで及んでおらず、屈曲部直下は板ナデが認められる。

壺は多くの破片が出土しているものの、図化しえたものはほとんどない。口縁端部の形状がわかるものは認められず、頸から胴部の破片が多く得られている。いずれも浅黄色を呈し、器面はやや粗いハケで仕上げられる。13は壺の肩部であろう。外面は摩滅は著しいが、内面はハケで仕上げられている。16は壺、ないし水差しの把手である。半輪状の芯に粘土板を巻き付けることによって成形したものであり、楕円形ないし五角形の断面形状を持つ。

21は口縁部を欠損するがほぼ杯部から脚部の形をうかがうことができるものである。杯部は単純な鉢形を呈しており、脚部につながる。脚部から杯部までは一体で製作されており、欠損しているものの杯底部はあとから充填されたものと思われる。20もa類の杯部であり、内外面に粗いミガキが認められる。端部には明瞭な面を持たせるように整形する。19はb類としたものである。杯部は脚部から直線的に口縁部に延び、口縁部直下で緩く屈曲して立ち上がる。杯部の端面は面を持たせるように整形する。

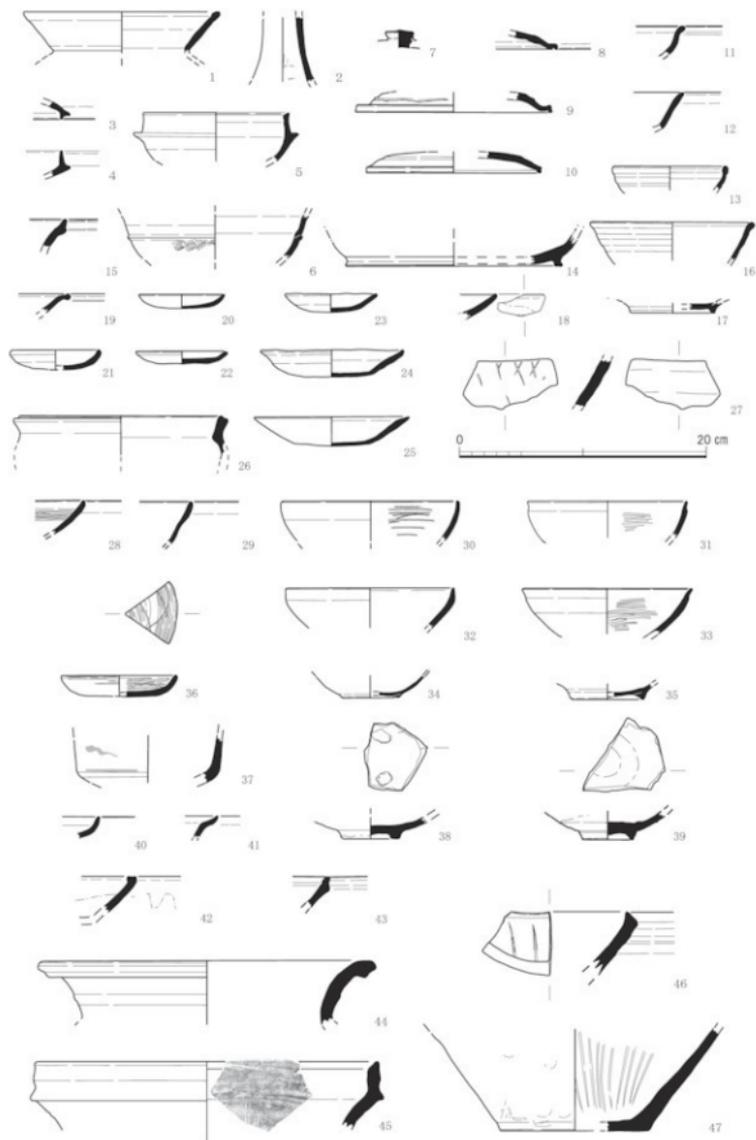
第27図 第29次調査出土遺物実測図1 (1/4)

4～6はいずれも第6トレンチから出土した古墳時代の須恵器である。5はT K 23～47並行期の杯身、4はTK209並行期の杯身とみられる。6は波状文をもつ体部小片であり、後期の無蓋高杯の可能性が考えられる。

7～10は須恵器蓋、11～14は須恵器杯・碗である。9は蓋天井部に重ね焼きの痕跡を残す。14は底部径18cmを超す大形の杯Bの底部である。16、17はいずれも第5トレンチから出土した緑釉陶器である。須恵質の素地に淡緑色の釉がかかる。17は貼付け高台を持つ底部である。色調等から、

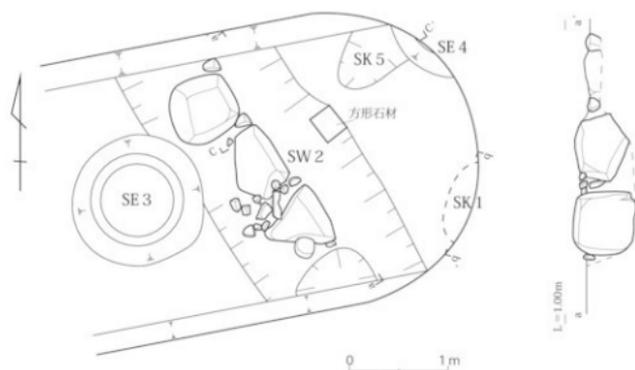
第38図 遺構平面・SW 2見透図 (1/50)

なお、この方形の石材の下部は斜めに切断されている。掘方埋土の上面は締まりのよい灰黄褐色砂質土層で覆われるが、この灰黄褐色砂質土層は薄い層が複数重なった土層（第 39 図第 4 層）である。整地層と考える。

SW 2 の断面観察からは、石列の構築方法が判明した。まず灰黄色砂質土を掘削して溝状の掘方を

作り、そこに多量の礫混じりの土を入れながら石列の石材を設置する。その後、灰黄褐色砂質土で掘方上面を叩き締めながら整地して面を形成する。SK5はこの整地面から掘削している。

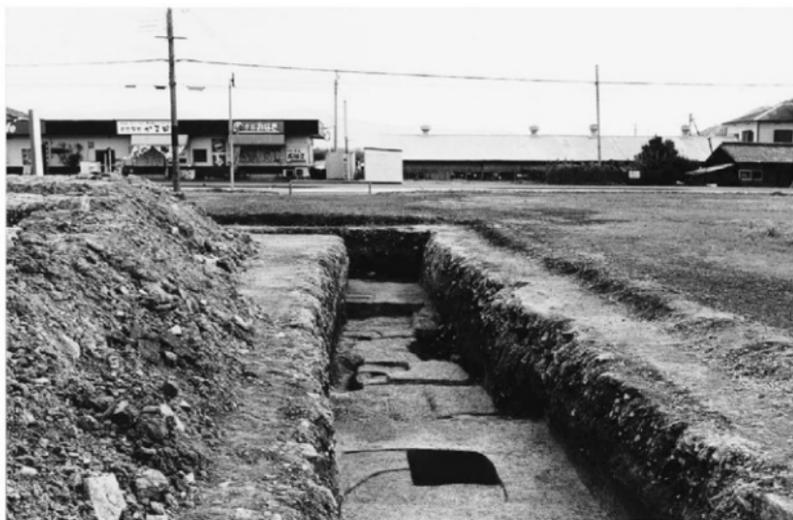
(2) I L 06 U-s トレンチ SA 5501 近景 (北から)

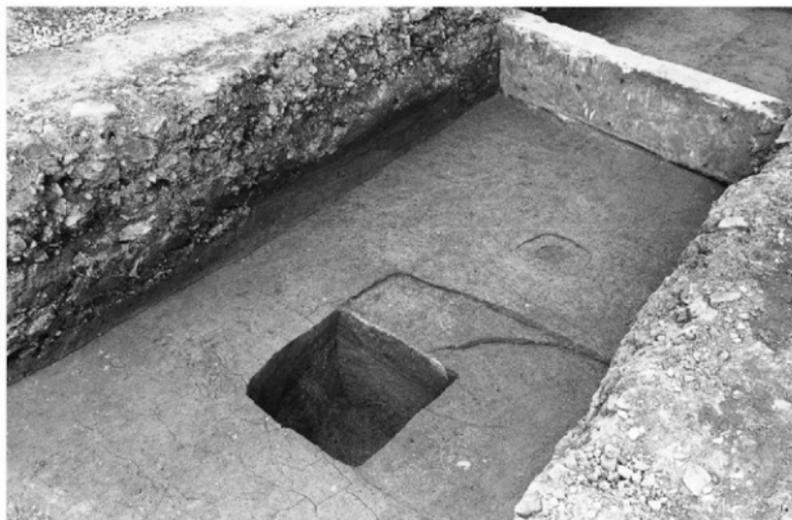
(1) I L 06 U-s トレンチ S P17301 (南東から)

S P 17301 (第6図) の平面規模は南北1.2 m、東西1.25 mでほぼ正方形である。柱は北東方向に抜き取られている。遺構深度及び柱中心の位置の確認を目的として南西部を掘削したところ、遺構面から柱穴底までの深さは0.85 mを測ることが判明した。柱穴底で確認した柱当りの検出位置から推定される柱中心の座標は、X=-137.4327、Y=-12.3215である。

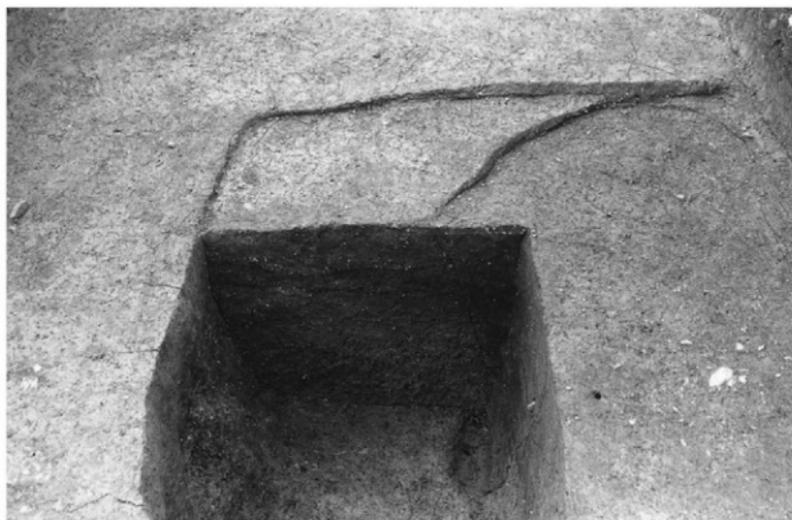
(2) I L 06 U-s トレンチ S P17301 東西土層断面 (南から)

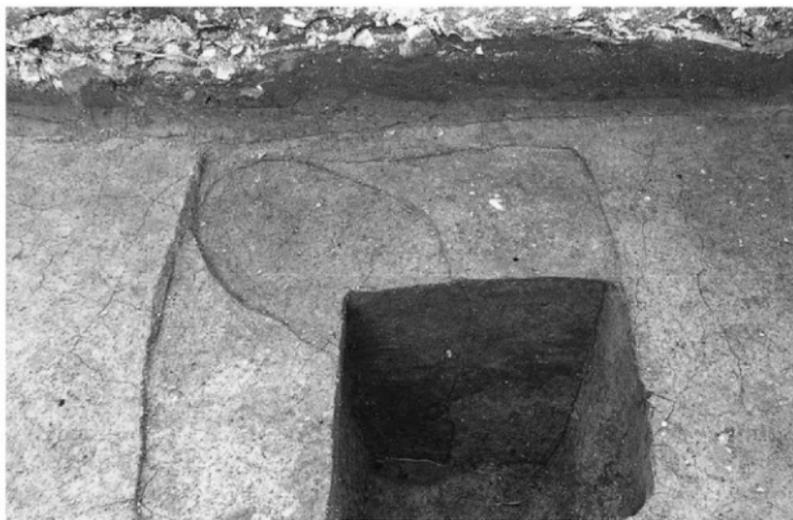
(1) I L 06 U-s トレンチ S P17301 南北土層断面 (西から)
