## 第IV章 整備概要

### 第1節 尼塚古墳

## 第2節 行者塚古墳

## 史跡西条古墳群保存整備事業報告書

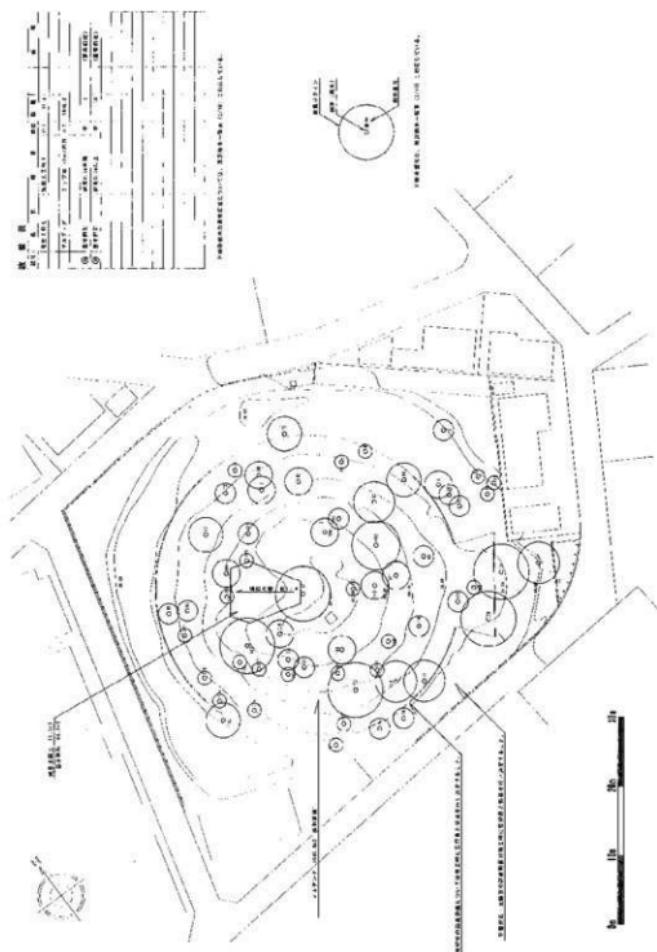
第145图 尼雅古址造成平面图

**樹木の伐採** 尼塚古墳は、整備前には205本の中高木とその他の幼木・低木類に覆われうっそうとした場所であった。見通しや風通しが非常に悪く、ゴミの不法投棄などもされており、墳丘の形状はまったくわからない状態であった。整備では、敷地内に生育する樹木のうち、近隣住宅への日照を遮るような樹高の高い樹木、住宅地や道路に落葉などの問題を起こす樹木、樹高に比べ幹が細く倒木の危険が伴う樹木、樹勢が弱く生長が見込めない樹木、墳丘の形状が分かりにくくなる樹木などを中心に伐採を行った。最終的に中高木145本の伐採と幼木・低木類を含む下草刈りを行った(第145図)。

**盗掘坑への盛土** 墳頂北西側に盗掘坑と考えられる不自然な窪みがあるため、周辺の勾配に合わせて盛土により墳丘形状を整えた。盛土の範囲は約67m<sup>2</sup>、総土量約12m<sup>3</sup>であった(第145図)。

**墳丘への木チップ敷設** 下草の繁茂によって墳丘形状が不鮮明になることを防止するため、また、エコロジーと循環型社会の構築、経済性の観点から、伐採を行った樹木をチップ化し墳丘全体に敷設した。敷設の範囲は、発掘調査によって得られた墳丘裾部までの約1,647m<sup>2</sup>で、3cm内外の厚みで行った(第145・147・151図)。

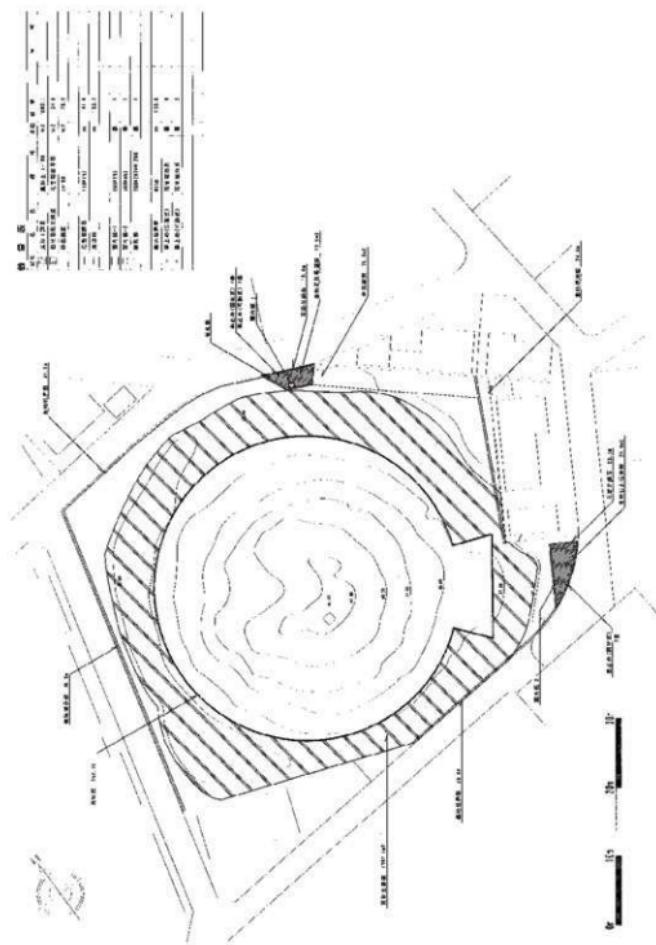
第146図 尼塚古墳測量・施設平面図

**周濠内の真砂土舗装** 周濠の範囲を明示するため、周濠内を真砂土舗装した。整備前の周濠部は凹凸があったため、碎石を厚さ10cm程度敷設し、その上に10cm厚の真砂土舗装を施工した。真砂土は不純物を含まない均一なものを使用し、表層には安定剤として塩化マグネシウムを混入した。真砂土舗装の範囲は約1,092m<sup>2</sup>である(第146・147図)。

**エントランス整備** 北東側と南東側にエントランスを設置した。エントランスの床面は平石による乱張舗装とし、車両の進入を防ぐため車止めを設置した。人塚古墳からのルート上に位置する北東側エントランスには、西条古墳群全体の配置などを明示した説明板と、史跡の指定年月日等を陰刻した標識(石柱)を設置した。説明板の土台や石柱、床面や車止めに使用した素材は、エントランスの統一感を演出するためすべて花崗岩製とした。南東側のエントランスは、墳丘突出部(造り出し)の前面に位置しているため、造り出しを解説した説明板を設置した。また、北東側の周濠内には、尼塚古墳の基礎情報や発掘成果を解説した説明板を設置した(第146~148・152・153図)。

**敷地境界の明示** 史跡の境界を明示するため、敷地境に境界壁を設置した。車両の進入を防止しつつ、見学者の視界を遮らないよう配慮し、地表からの高さ20cmのコンクリート製境界壁を設置した(第146・148・154図)。

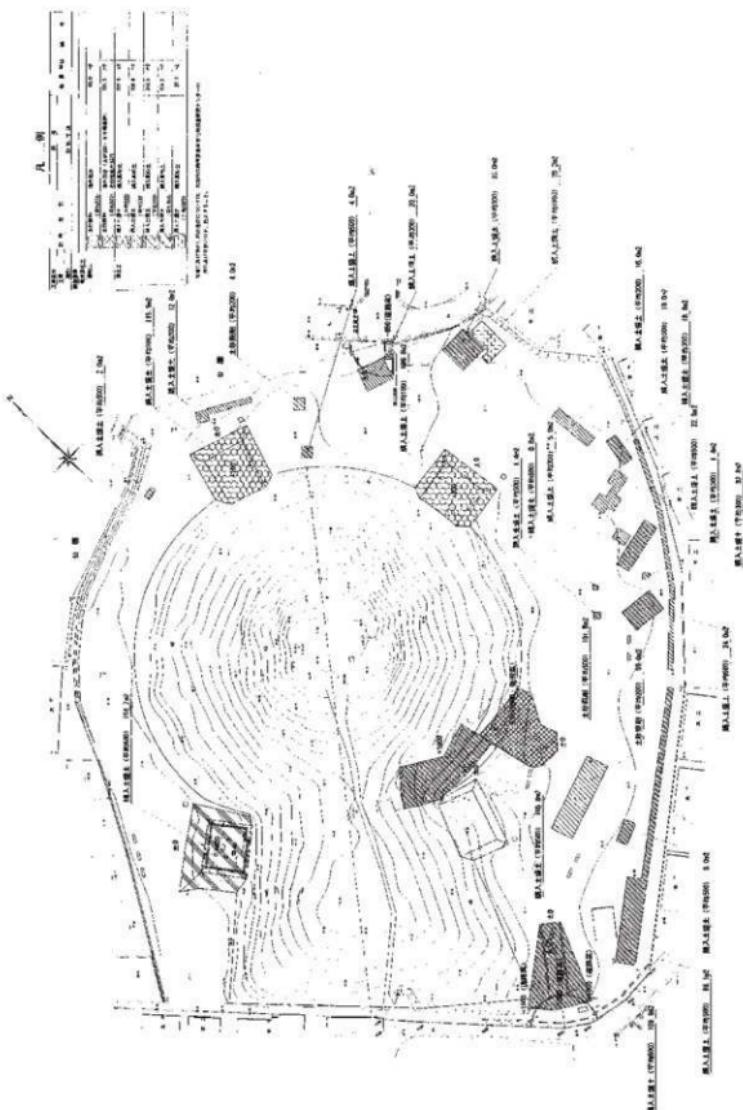
第155図 行者塚古墳造成平面図

**盛土整備** 敷地内の周濠部やその外側には、後世の畑作などにより各所に窪地などが存在した。そのため、極端な高低差がある場所については現況地形に合わせて盛土を行った。また、復元展示をする西造り出しについては、発掘調査で確認された造り出しの形状に合わせて現況から60cm程度盛土し、復元の土台とした。北西造り出しと北東造り出しについては、造り出しの存在を強調するため、現況より10cm程度盛土し形状を整えた。東造り出しについては、比較的の形状が残っているため現状維持とした。南東側エントランスは、園路となる周濠部との高低差が1m程度あるため、車椅子や管理車両が進入できるようスロープ状に盛土を行いエントランス整備の土台とした。他に、東側くびれ部は平成7(1995)年の発掘調査範囲が窪地となっていたため、平均50cmほど盛土し旧状に復した。調査範囲の横に仮置きされていた調査時の残土はネザサに覆われていたため撤去した。これらの作業は平成20年度に実施した(第155図)。

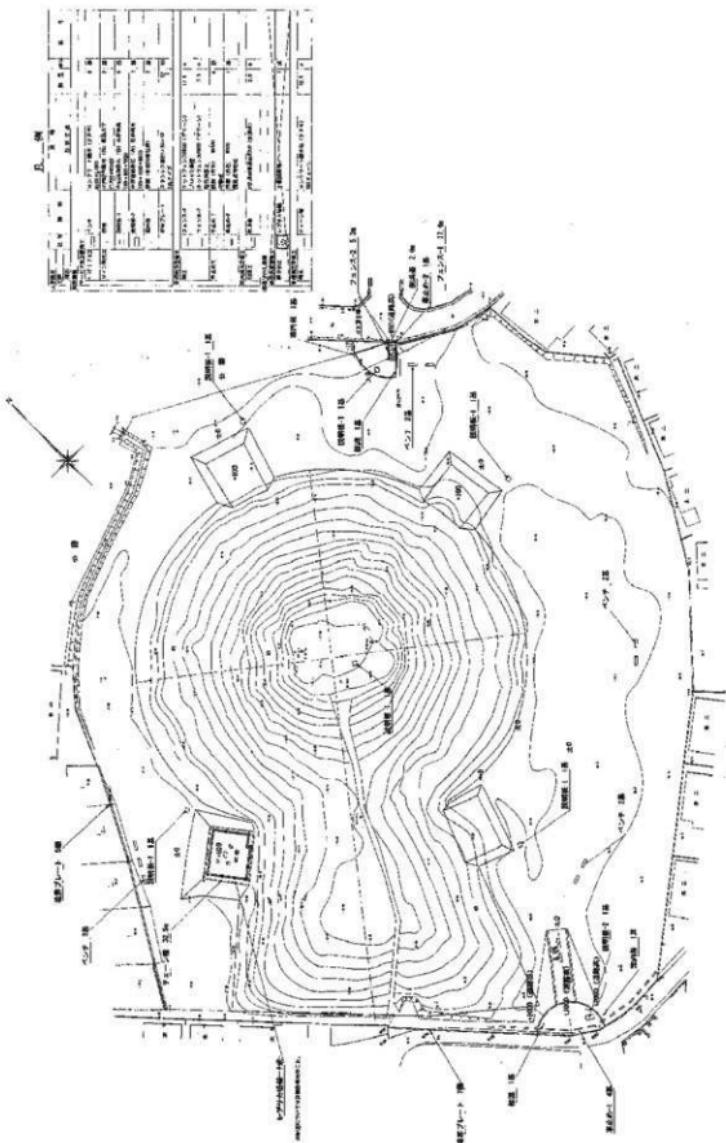
第157図 行者塚古墳施設平面図

**敷地境界の明示** 史跡との境界が不明確になっていた南東エントランス周辺と敷地西側の民有地境界に境界縁石を設置した。南東側エントランス周辺の境界縁石は、前面道路と段差を設けないよう、地先境界ブロックを埋め込んで明示した。西側民有地との境界では、コンクリート製の縁石を地表から20cmの高さに揃えて設置した。これらの作業は平成20年度に実施した(第157・194図)。

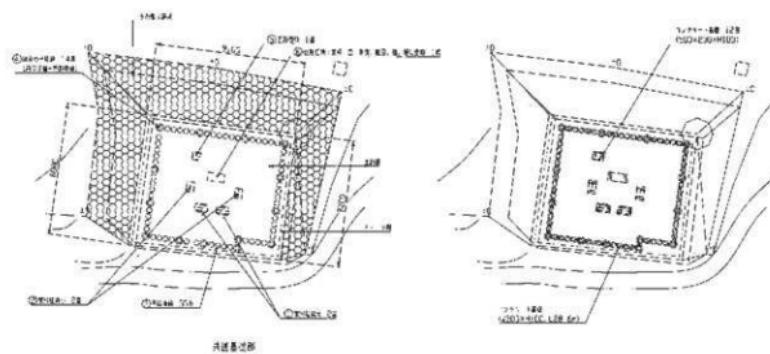
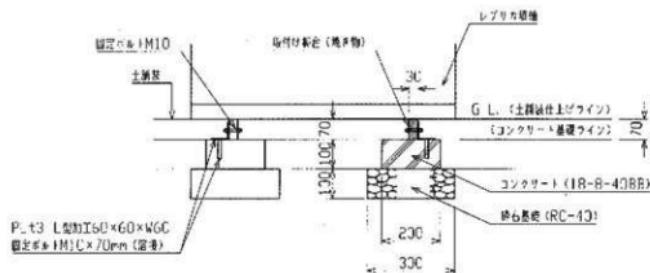
第158図 西造り出し詳細図

**西造り出し復元整備** 発掘調査によって判明した形状に合わせて盛土を行った後、調査で判明した造り出しでの祭祀の様子を復元した。造り出しの斜面は、調査結果と同様に流紋岩質凝灰岩(竜山石)を中心とした葺石を再現した。盛土上に透水性の混合土を厚さ7cmほど敷設し、径10cm内外の竜山石を埋め込んで固定した。混合土は、良質のふるい真砂土(砂)、セメント、炭酸カルシウムや珪石粉などを高濃度に溶解した液状の混和剤をミキサーにてかくはんしたものである。造り出しの平坦面上は、埴輪を設置する部分にコンクリート製の基礎土台を設置し、それ以外の範囲を土舗装した。土舗装では、盛土上に厚さ10cmの碎石路盤を敷設し、その上を厚さ7cmの混合土で固めた。混合土の仕様は葺石復元の際と同様である。また、平坦面上の外縁部には復元展示範囲への立ち入りを制限するためチェーン柵を設置した。コンクリート製の擬木柱をステンレスの鎖でつないだもので、造り出しの円筒埴輪列外側を囲むように設置した。葺石の復元と平坦面上の碎石敷設、チェーン柵設置までは平成20年度に実施し、混合土による舗装は平成21年度に実施した(第156・158・170・171図)。

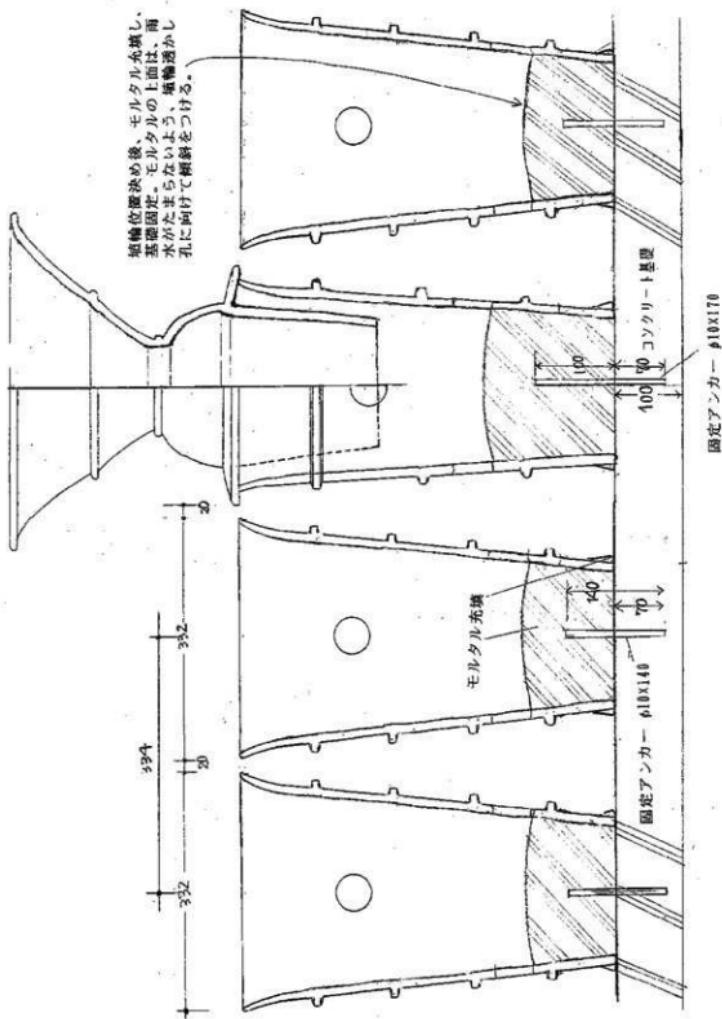
第159図 レプリカ埴輪設置図

平坦面上に展示する埴輪や土器製品のレプリカ製作については、「行者塚古墳レプリカ埴輪製造設置業務」として専門の業者へ委託し実施した。発掘調査で出土した円筒埴輪、壺形埴輪、家形埴輪、圓形埴輪、供物形土製品等について、合計128個の埴器素材のレプリカを焼成し設置した。埴輪の配置は、発掘調査成果を参考に、祭祀の様子がイメージできるよう配慮した。各埴輪の設置は、事前に設置されたコンクリート基礎に固定ボルトを取り付け、埴輪をモルタルで固めて固定した。供物形土製品については、木目調に仕上げた盤をボルトとモルタルで固定した後、あらかじめ疑似食物を接着しておいた器類をボルトにて盤に固定した。これらの作業は平成21年度に実施した(第157~162・166~185

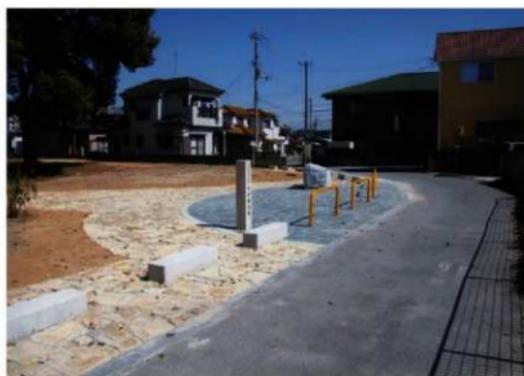
第186図 南東エントランス

**エントランス整備** 南東側と北東側にエントランスを設置した。メインエントランスとなる南東側は、床面を平石による乱張舗装とし、エントランス周辺の敷地境界付近と園路へと続くスロープ部分は竜山石を用いた玉石張り舗装とした。入口部は車両の進入を防ぐため車止めを設置し、入口周辺の道路と接している部分には幅25cm、長さ1m、地表からの高さ20cmのコンクリート製縁石を配置した。入口の脇には、行者塚古墳の基礎情報を盛り込んだ説明板と史跡の指定年月日等を陰刻した標識(石柱)、敷地内の注意事項や禁止事項を明記した案内板を設置した。北東側のエントランスは、既設のブロック塀を撤去し、新たに階段を設置して入口とした。小範囲の平石による乱張り舗装を施し、南東エントランスと同様の説明板、標識、案内板を設置した。説明板は、エントランスのほか、各造り出しと墳頂部に設置し、それぞれの場所における発掘調査の成果を解説した。これらの作業は平成20年度に実施した(第156・186~191図)。

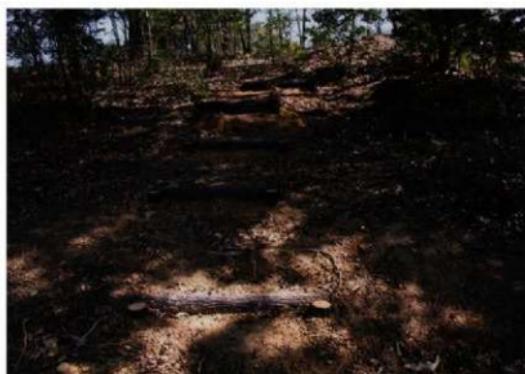
第193図 前方部への擬木階段

**園路整備** 敷地内には園路と墳丘上へ上の階段を設置した。園路は、南東エントランスから西造り出しにかけての周濠内に設定し、真砂土舗装とした。西造り出しの南側には、前方部へ上がるコンクリート製の擬木階段を設置し、後円部まで散策できるよう配慮した。園路の脇4箇所には、合計9基のコンクリート製擬木ベンチを設置し、様々な角度から古墳を観察できるようにした。これらの作業は平成20年度に実施した(第156・192~194図)。

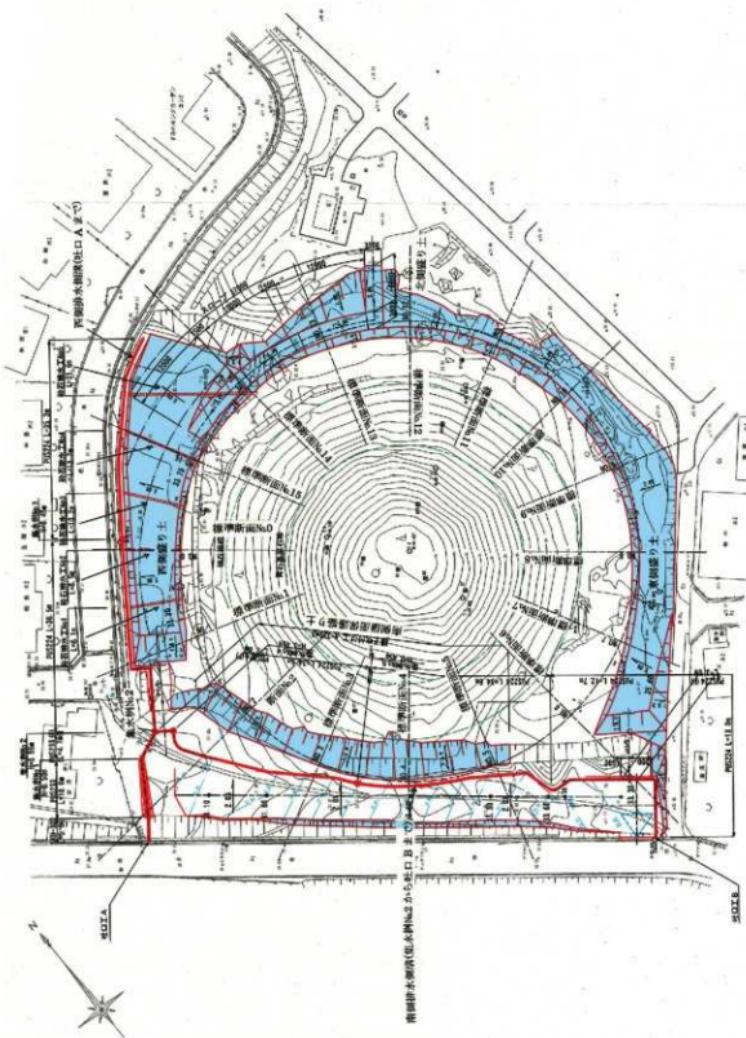
第195図 人塚古墳造成平面図

**墳丘への保護盛土** 墳丘南西側に存在したとされる突出部(前方部)は、過去の土取り行為によってすでに失われており、その部分は崖面となって風雨に晒されていた。墳丘の流出も懸念されることから、この場所へ保護のための盛土を行った。盛土の勾配は、上部の墳丘勾配を考慮して1:2とした。また、盛土後の法面には安定を図るために種子の吹付を行った。これらの作業は平成25年度に実施した(第195・197・210~212図)。

**周濠範囲の明示** 人塚古墳は、周濠の外側斜面が後世の改変により著しく変形していたため、発掘調査の成果に基づいて盛土することで外側斜面を再現し周濠範囲を明示した。明示した範囲は、突出部の取りつく南西側以外の範囲で、発掘調査の北西調査区から南東くびれ部調査区を結ぶ範囲である。盛土の勾配は、標準のり勾配である1:1.5とした。高さは、周辺の現況地盤に合わせて設定し、盛土上を歩いて周遊できるようにした。なお、敷地の北東側入口付近に設置した説明板には、周濠の範囲は調査結果に基づいているものの、盛土の高さは築造当時の復元ではないことを明記した。作業は平成25年度に実施した(第195・198~200・215~217図)。

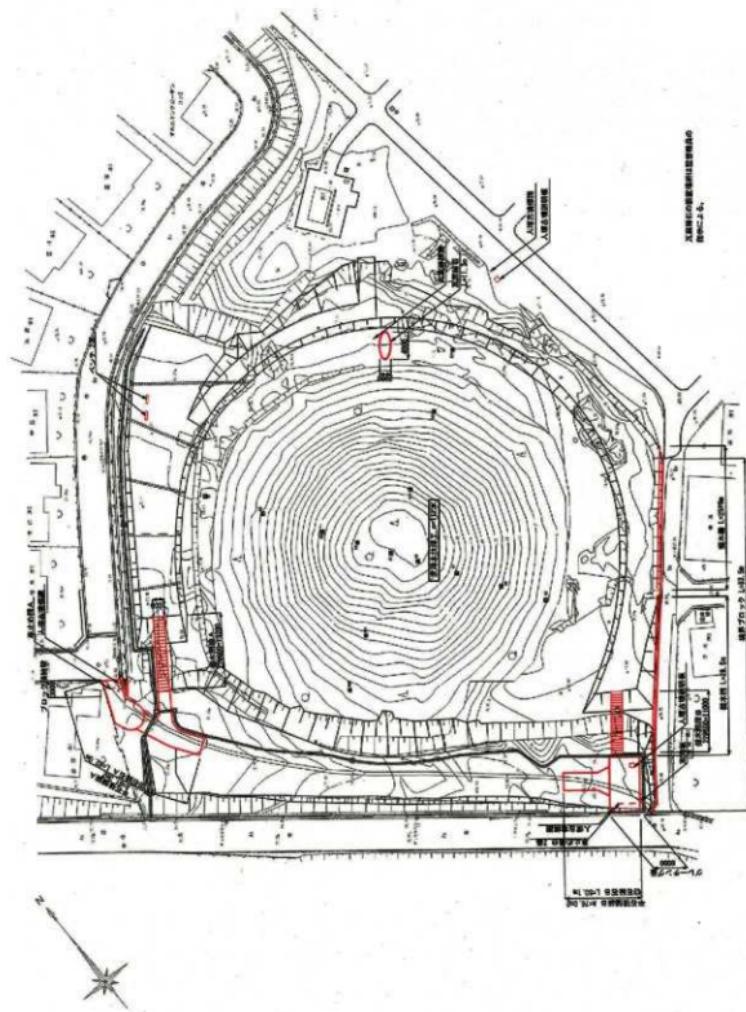
第196図 人垣古墳調査・施設平面図

**樹木の伐採** 人塚古墳は、整備前には100m<sup>2</sup>あたりおよそ32本の樹木が生育しており、古墳の形状はまったく見ることができなかった。整備では、古墳の形状を見やすくするために81本の樹木を伐採した。伐採の対象となった樹木は、倒木の危険があるもの、立ち枯れや病害を受けているもの、古墳の見通しを悪くしているものなどである。作業は平成27年度に実施した(第196・209図)。

**瓦窯跡の表示** 平成20年度の発掘調査において、周濠外側斜面を利用した瓦窯跡が検出された。整備では、この窯跡の検出位置と範囲を平面表示した。盛土により復元された周濠外側斜面に、発掘調査で検出された位置を投影し、検出時の外形を縁石にて囲い、内部には混合土を充填した。縁石は、幅10cm、高さ20cm、長さ30cmの花崗岩製で、周囲が草で覆われた際に隠れてしまわないよう地表から10cm盛り上げて設置した。なお、この縁石は園路として利用されている周濠上の平坦面では、転倒防止のため地表面と同じ高さに揃えて設置した。また、発掘調査の結果から、窯の上部は削平されていたことが判明していたため、園路上に延びている上端部については縁石を用いず、土中で縁切りの処理を施して削平された状況を再現した。縁石で開かれた内部に充填した混合土は、良質のふるい真砂土(砂)に石灰とマグネシウムを配合し突き固めたものである。さらに、赤色粉を配合することで窯跡の焼土をイメージできるよう工夫した。配合の割合は、複数の配合パターンで作製したサンプ

**エントランス整備** 南側と西側にエントランスを設置した。メインエントランスとなる南側は、行者塚古墳や尼塚古墳と同様に床面を平石による乱張舗装とし、入口部は車両の進入を防ぐため車止めを設置した。入口の脇には、西条古墳群全体についての概要説明や敷地内での注意事項、周辺の地図を盛り込んだ案内板と、史跡の指定年月日等を陰刻した標識(石柱)を設置し、エントランスの中央には人塚古墳の発掘調査成果を解説した説明板を設置した。また、墳丘の東側園路へと続く緩やかな階段を設置した。西側エントランスでは、南東側と同様に平石による舗装、車止めの設置、指定年月日等を刻んだ石柱設置を行い、墳丘西側園路へと昇る階段を設置した。これらの作業は平成26年度、27年度に段階的に実施した(第196・201~204・223~227図)。

**敷地境界の明示** 史跡との境界が不明確になっていた南側開拓道路との境に境界ブロックを設置した。この開拓道路は、現在地元住民の生活道路として活用されていることから、車両の通行に配慮し道路部分と段差を設けないように地先境界ブロックを設置した。また、第三者の敷地内への車両の進入を防ぐ必要があったため、境界ラインから50cmほど内側にコンクリート製の擬木柵を設置した。擬木柵には1.3mほどの空間を1箇所設け、歩行者が通行できるよう配慮した。これらの作業は平成28年度に実施した(第196・207・230・231図)。

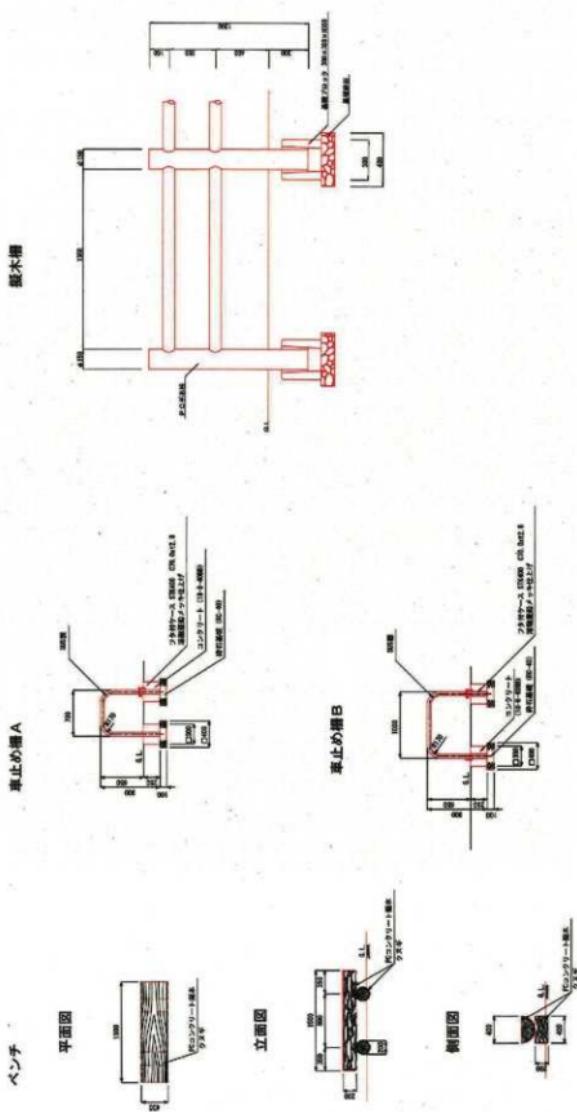
第207図 ベンチ等詳細図

**園路整備** 先述したとおり、周濠の外側を盛土により復元し、その盛土上を園路とした。また、保護の盛土を施した大型突出部の南側は以前から歩行者の通路となっていたため、引き続き園路として活用することとし、園路脇には新たに排水施設を設置した。北側の園路上には、擬木コンクリート製のベンチを2基設置し、古墳を見ながら休憩できるようにした。排水施設の設置を平成25年度、ベンチの設置を平成28年度に実施した(第195・196・205~207・228・229図)。

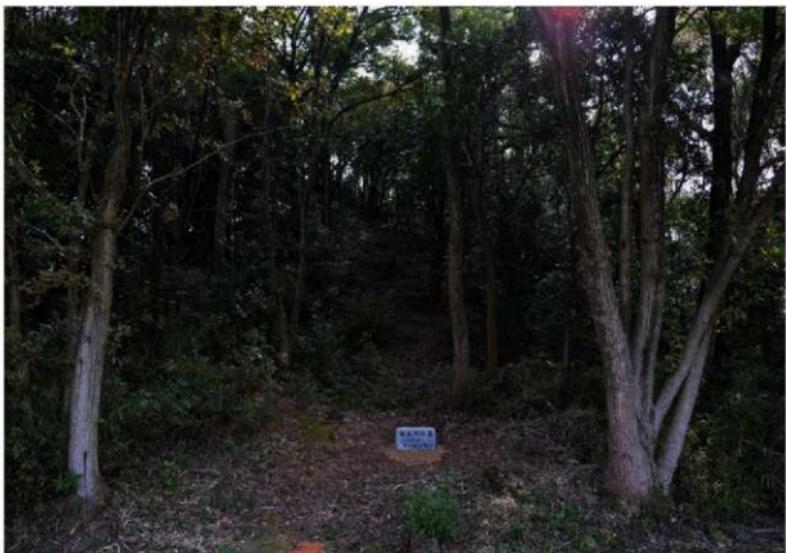
第213図 墳丘裾表示石①

**墳丘裾位置の表示** 現況の墳丘裾付近や周濠内は、後世の耕作等によって地形が変化している場所があるため、発掘調査によって判明した墳丘裾の想定位置を表示石によって明示した。表示石は、高さ33cm、長さ55cmの花崗岩製とし、発掘調査でおよその位置がとらえられた3箇所に設置した。作業は平成28年度に実施した(第204・213・214図)。

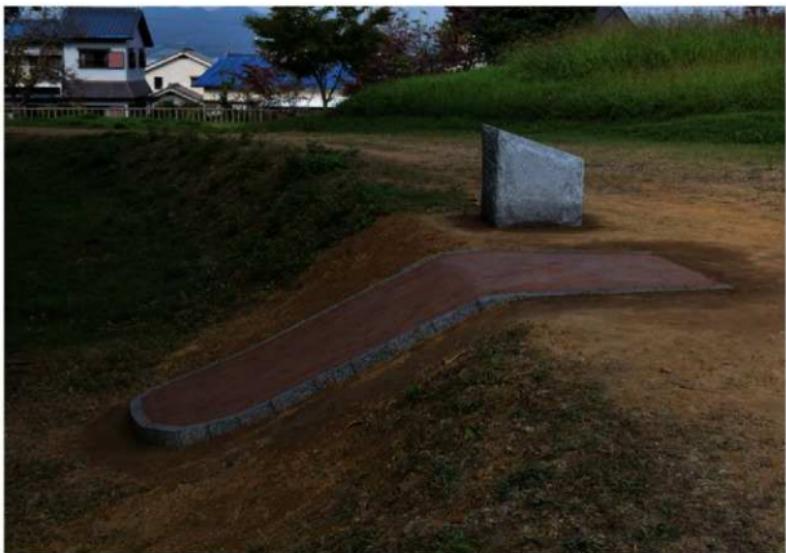
第218図 瓦窯跡の表示

ルの中から最適なものを決定した。窓跡表示の脇には、発掘調査の様子と調査結果を解説した説明板を設置した。これらの作業は平成28年度に実施した(第196・204・218~222図)。
