盛南地区遺跡群発掘調査報告書Ⅸ

—盛岡南新都市開発整備事業関連遺跡平成22～24年度発掘調査②—

細谷地遺跡

矢盛遺跡

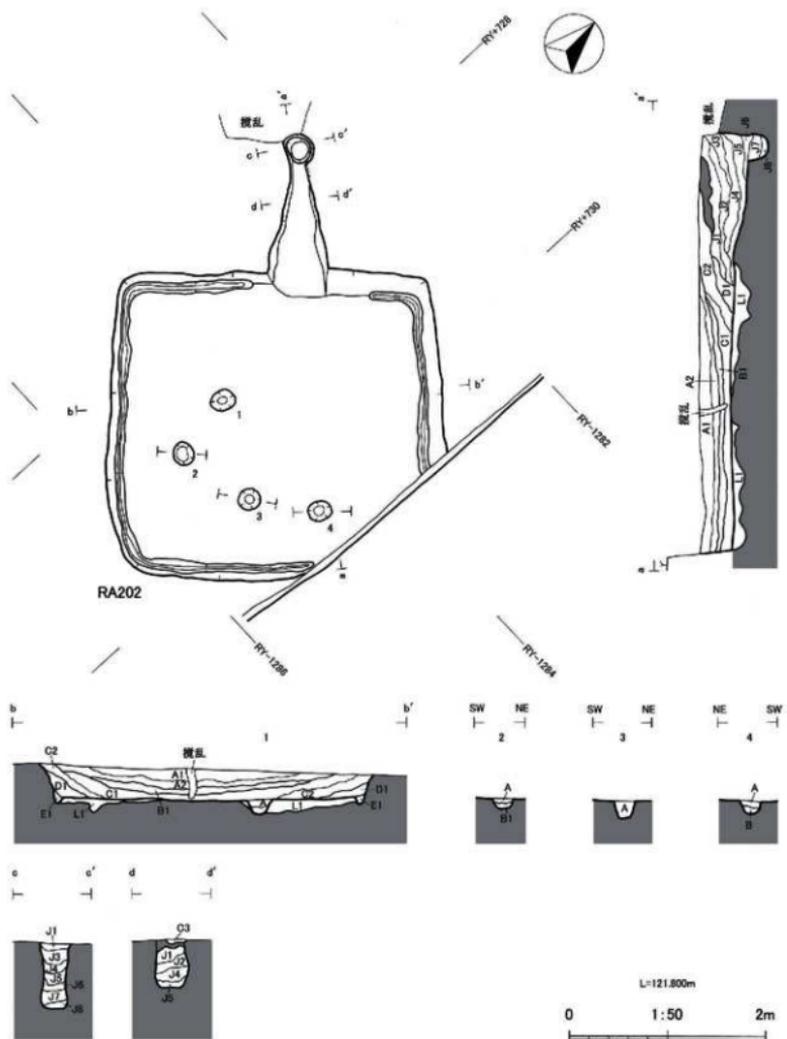
第10図 細谷地遺跡第28次調査Ⅰ区RA202竪穴建物跡

Ⅰ区の南部に検出された古代の堅穴建物RA202は、一辺3.15～3.35mの中型住居。北西カマドで煙道がトンネル状、煙出しはピット状に深くなっている。床面に主柱穴はないが、壁際全周に周溝がめぐる。出土土器が土師器・須恵器の破片のみではっきりしないが、北西カマドであることから、年代的に8世紀後葉～9世紀前葉の可能性がある。

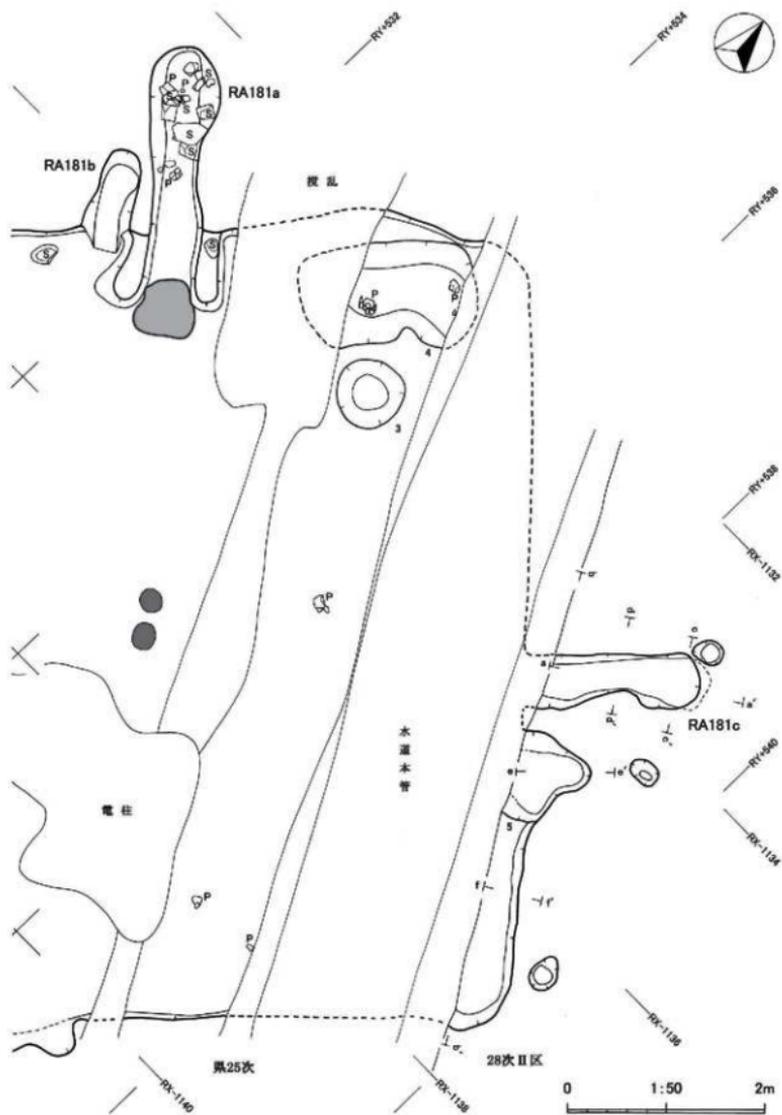
第13図 細谷地遺跡第28次調査Ⅱ区RA181竪穴建物跡 (1)

古代の竪穴建物RA181は、Ⅱ-北1区に全体の南東端部と北東カマドの煙道・煙出し部分のみを検出したもので、西側の大部分は埋理文センター第25次調査で精査されている。全体形を見ると、一辺80~84mの特大住居である。カマドは3時期の煙道が検出されたこととなり、古い順にc (北東カマド:28次)→b (北西カマド:25次)→c (北西カマド:25次)との変遷が考えられる。床面にはカマド脇に貯蔵穴があるほか、主柱穴が3口検出されており、水道管本管敷設の攪乱範囲にもう1口あったと推定されることから、4本柱であったと考えられる。第25次調査では埋土の一部に十和田a火山灰 (To-a, 915年降下) が混じることが確認されている。出土遺物は、第28次調査でロクロ成形の土師器内黒環 (003, 刻書「卍」) があるほか、第25次調査で土師器高台付杯、あかやき土器杯 (黒書「寸」)、須恵器甕・大甕破片がみられ、9世紀中葉~後葉の年代が考えられる。

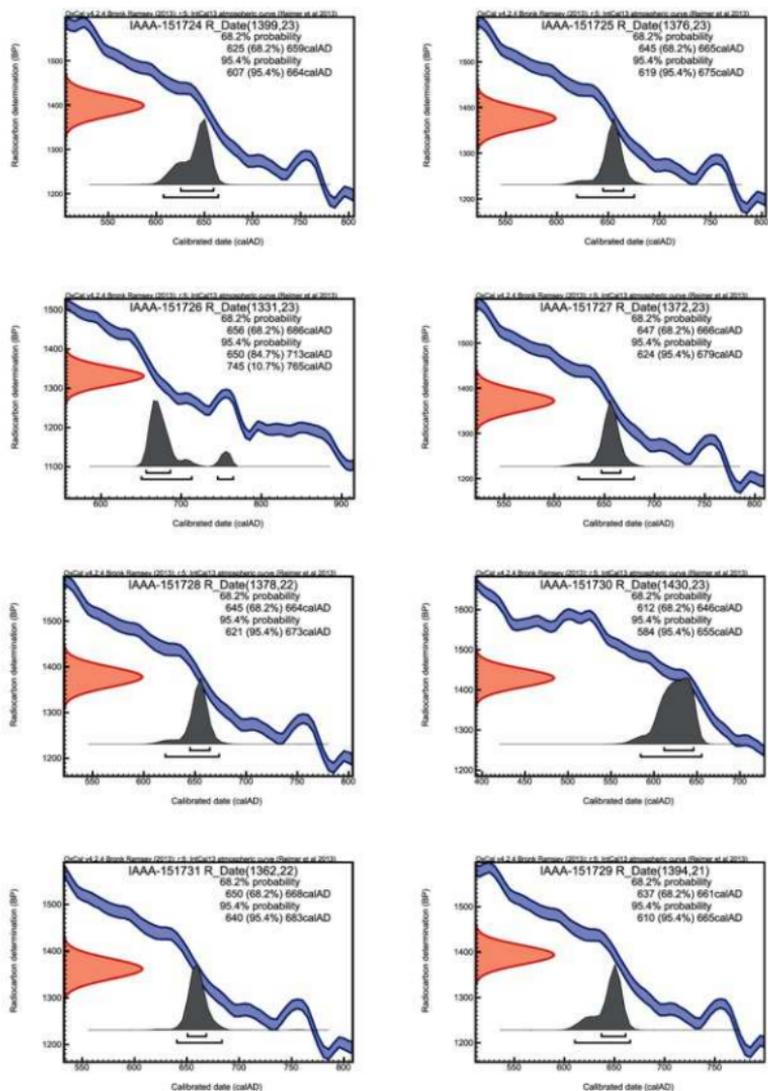
図 1 (1) 暦年較正年代グラフ

測定番号	採取位置 (最外年輪から)	暦年校正用 (yrBP)	1 σ 暦年代範囲	2 σ 暦年代範囲
IAAA-151726	1～5年輪	1,331 \pm 23	666calAD - 680calAD (68.2%)	659calAD - 688calAD (95.4%)
IAAA-151727	20～24年輪	1,372 \pm 23	647calAD - 661calAD (68.2%)	640calAD - 669calAD (95.4%)
木炭No.2の最外年輪年代			668calAD - 682calAD (68.2%)	661calAD - 690calAD (95.4%)
IAAA-151731	1～5年輪	1,362 \pm 22	656calAD - 669calAD (68.2%)	646calAD - 676calAD (95.4%)
IAAA-151729	17～21年輪	1,394 \pm 21	640calAD - 653calAD (68.2%)	630calAD - 660calAD (95.4%)
木炭No.10の最外年輪年代			658calAD - 671calAD (68.2%)	648calAD - 678calAD (95.4%)
