浜松城跡 11

浜松市教育委員会

HAMAMATSU CASTLE

The 14<sup>th</sup> excavation report

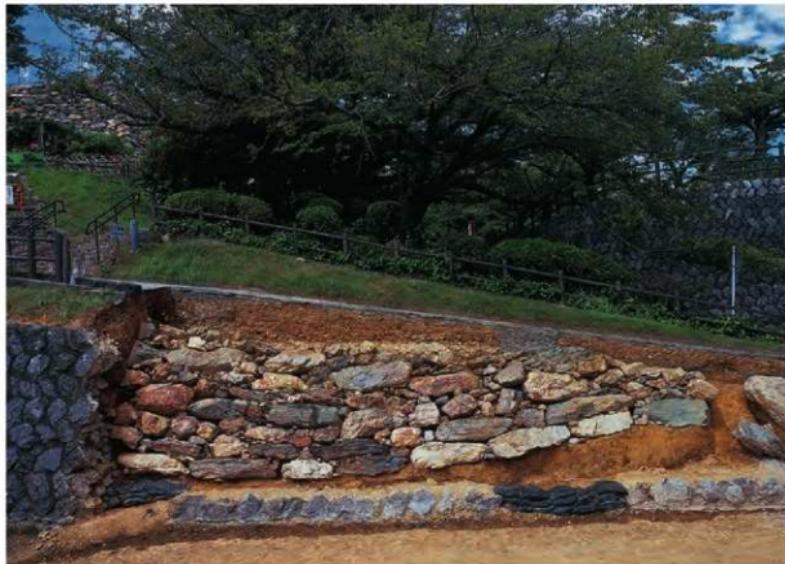
1 8 トレンチ 本丸南側石垣 (SL02) 全景 (南より)

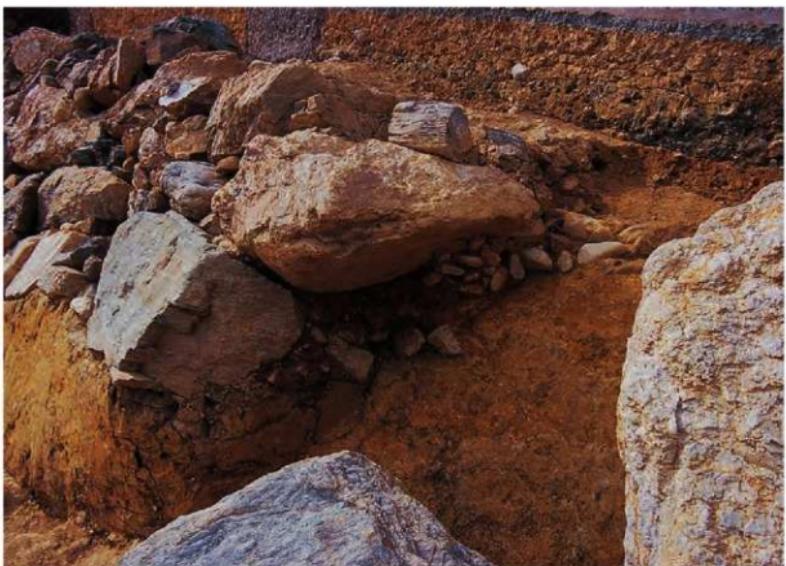
2 8 トレンチ 本丸南側石垣 (SL02) の東端断面 (東より)

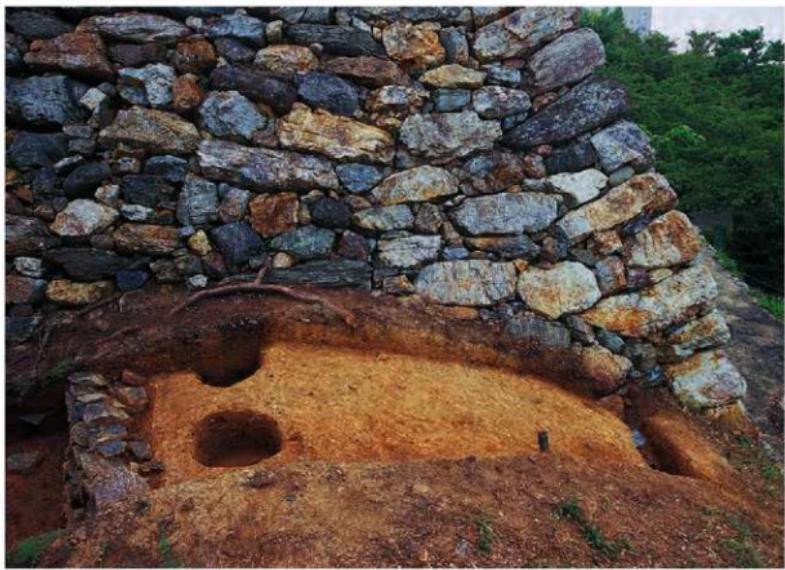
2 4 トレンチ 登り堀跡西側石垣 (SL03)、柱穴 (SP01・02)、土塁跡 (SL03) の完掘状況 (南より)

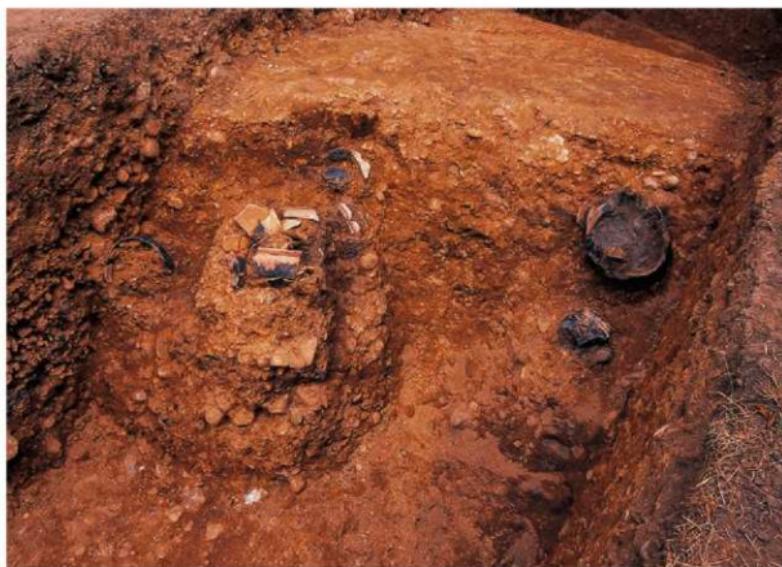
3 2 トレンチ 溝状構造 (SX01) 北東岸の遺物出土状況 (南から)

銭「政和通宝」(31)、巻貝のアカニシ2個(32・33、PL. 14-32・33)が出土している。中層の4-7層からは、古瀬戸の擂鉢(20)、土師器の内彎形内耳鍋(27)・内彎形羽釜(25・26)・くの字形内耳鍋(28~30)・かわらけ(21・22)等が出土した。このうち北東岸の斜面には、巻頭図版6-3の様に完全に近いくの字形内耳鍋(29・30)・内彎形羽釜(25)や、二つに大きく分かれたくの字形内耳鍋(28)、重なったかわらけ(21・22)が、押し潰された状態で出土した。

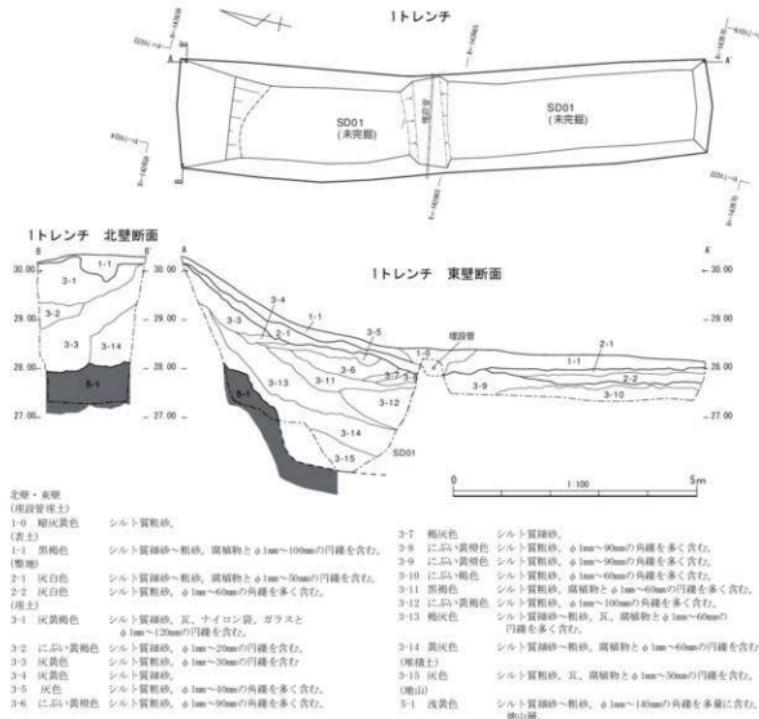
Fig. 12 1トレンチ実測図

**堀跡（SD01）** (Fig. 12) 検出したSD01の北岸は、トレンチ北側断面の下部にその斜面の一部である地山層（5層）を検出したもので、土塁や土橋状の通路を確認したものではない。この地山層の

斜面の変化を等高線等で詳細にみると、トレンチ北側が通路に平行な傾斜であるのに対し、トレンチ東側へは腰巻土壌上端の延長線上に平行な傾斜となっていて、このトレンチ北側周辺部が傾斜面の変換点となっているようである。

SD01の埋土には、現代の表土層（1-1層）及び整地層（2-1・2層）の下に、3-1～14層のシルト質細砂～粗砂に礫を多量に含む埋土層が見られた。この埋土層は、断面の堆積状況から、全て天守曲輪側である北東側から入り込んでおり、現況の平場を作るための公園造成工事による埋め立て層と考えられる。3-15層は地山層（5層）の上に堆積するシルト質粗砂に腐食物と礫を含む層で、SD01の堆積物と考えられる。

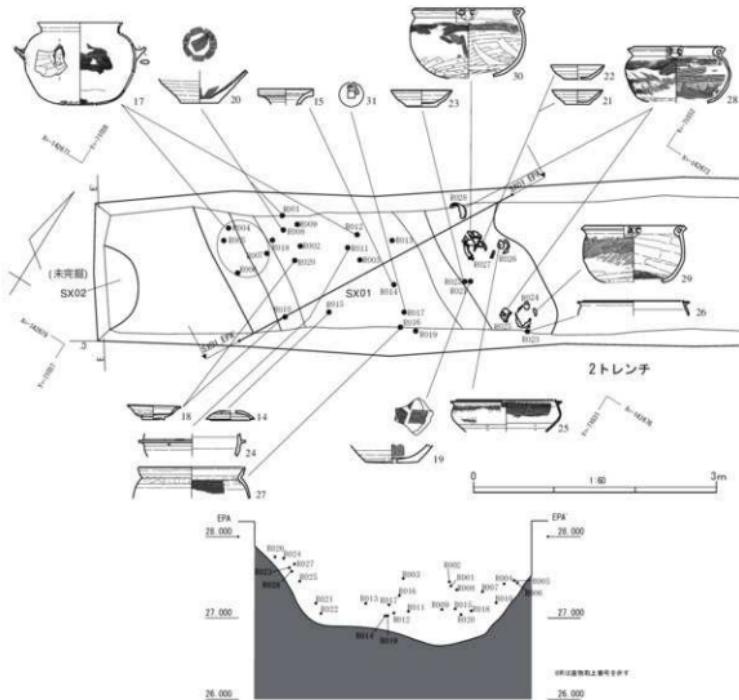
Fig. 14 2トレンチSX01遺物出土状況図及びエレベーション図

**SK01遺物出土状況** (Fig. 14, PL. 3) 遺物が出土したのは、下層上部の4~8層と中層の4~5・7層からで、上層からの遺物の出土は無い。下層の4~8層からは、須恵器の壺蓋(14)・壺(15・16)、土師器の把手付鉢(17)・かわらけ(23)・羽付鍋(24)、古瀬戸の灰釉軸折皿(18)・擂鉢(19)、銅

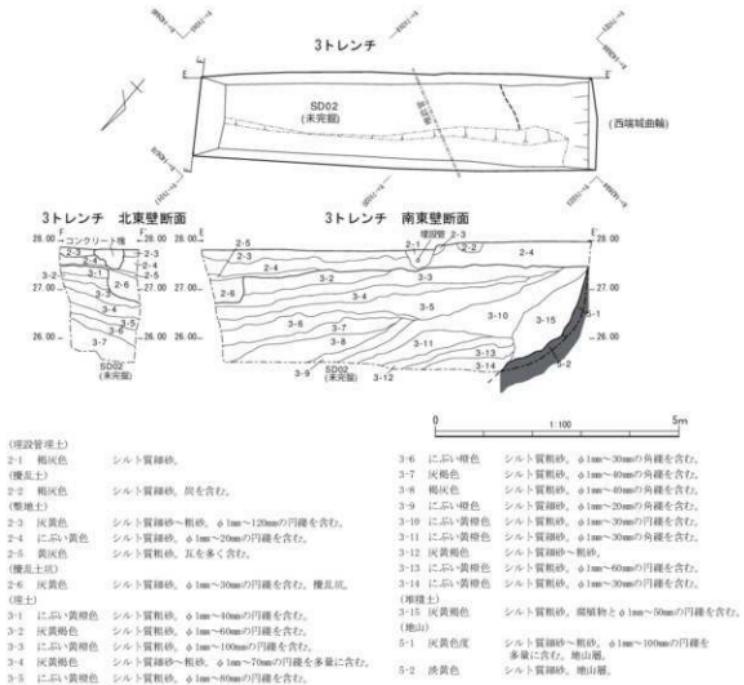
Fig. 15 | 3トレンチ実測図

SD02の埋土には、整地層(2-3~6層)の下に3-1~14層のシルト質細砂~粗砂に円礫や角礫を含む埋土層が見られた。この層は2トレンチ同様、西端城曲輪側である南西~西側方向から埋められており、現況の平場を作るための造成工事によるものと考えられる。しかし、北東岸斜面の3-15層は、腐食物に円礫を含むシルト質粗砂で、堆積層と考えられるものであった。3-15層から遺物は出土しなかつた。

**遺物出土状況** (Fig. 18) 出土遺物には埋土層(3-1~14層)から、近世~近現代の陶磁器や平瓦(34・35)、飾り瓦(36)等の多量の瓦が出土した。

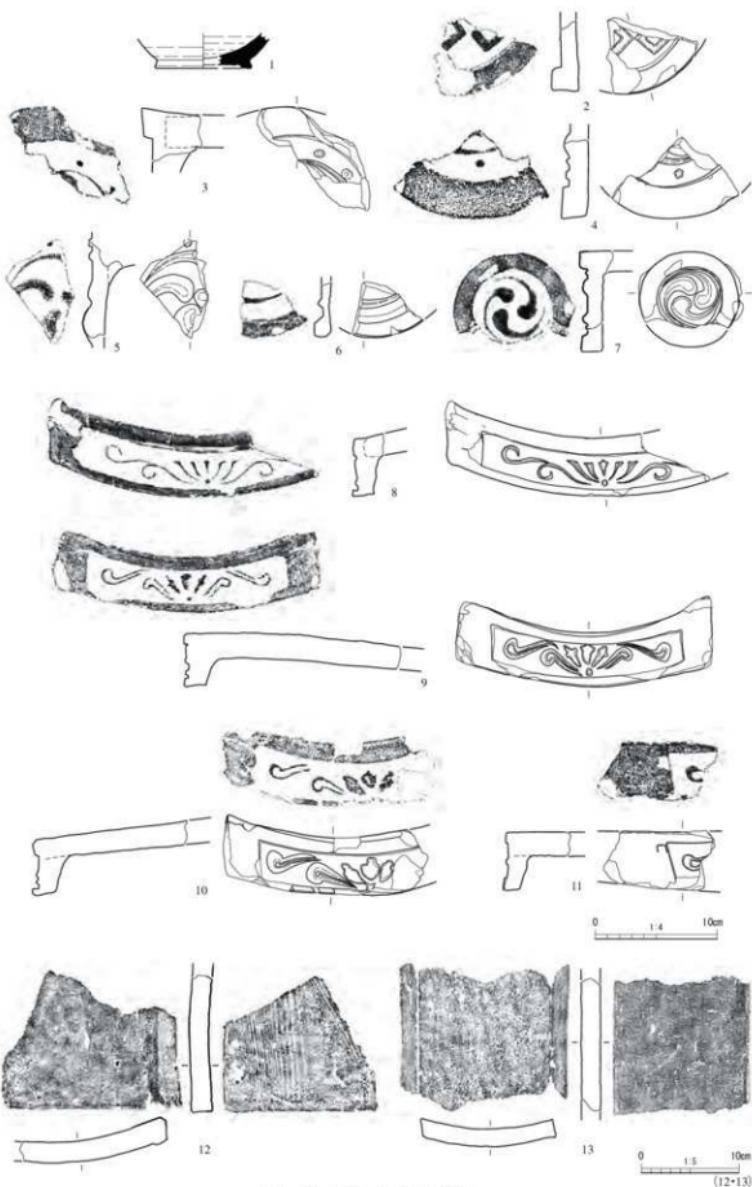
Fig. 16-1 トレンチ出土遺物

2～6は、3層出土の軒丸瓦である。2は繋ぎ九つ目結い紋の軒丸瓦で、本庄(松平)氏在城期(1702～1729年、1749～1758年)のものと考えられる。3～5は連珠左巻巴紋の軒丸瓦で、3は巴の尾が接して圓線となるもの、4・5は連珠と巴紋の間に圓線が巡らないものである。6は連珠をもたない左巻巴紋で、小形で瓦当厚が薄いことから飾り瓦の一部である可能性がある。7は3層から出土した軒桿瓦丸瓦部で、巴頭部の大きい左巻三巴紋である。瓦当径は8.2 cmである。

8～11は、軒平瓦である。8は3-15層から出土した五葉紋の下上2反転均整唐草紋である。中心飾りは点珠に劍菱形の中央と、先端が外に屈曲する脇、への字状の萼が各2単位によって構成される。唐草は単線で、巻き込み先端に丸みをおびる。9・10は、3層から出土した三葉紋の下上2反転均整唐草紋である。9の中心飾りは点珠に先端が膨らむ中央と、脇に十文字状の子葉がはさんだ形態である。唐草は重線で、外線は巻き込みが深く、内線は浅い。上弦幅は20.3 cm、瓦当厚4.4 cmである。10は9と同じ紋様構成であるが、中心飾りは点珠に達磨状の中央と子葉からなり、唐草も丸みを帯び直線的となり肥大化している。11は3層出土の右周縁近くの破片で、単線か重線の唐草

12は3層出土の平瓦で、凸面に縦方向のハケ(板ナデ)調整がみられる。13は3層出土の熨斗瓦で、幅13.6cm、厚さ2.0cmである。

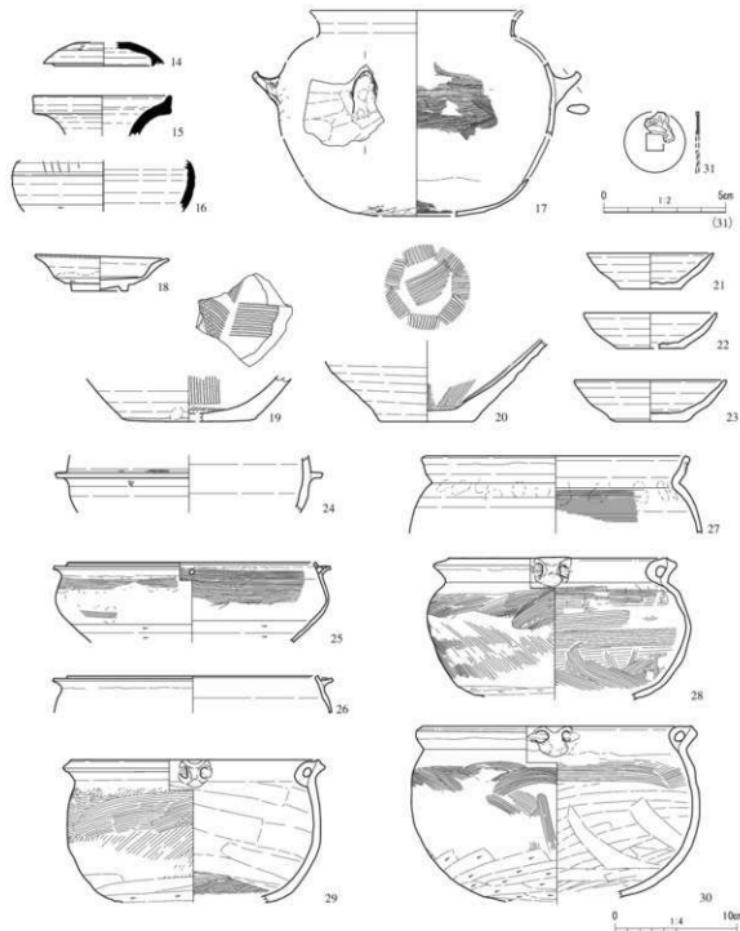
Fig. 17 2 トレンチ出土遺物

2 トレンチ出土遺物 (Fig. 17) 14～31はSX01の出土遺物で、20～22・25～30は中層下部の4-7層から、14～19・23・24・31は下層上部の4-8層から出土した。このうち14～17は、古代の遺物である。14は須恵器の坏蓋か有蓋長頸壺の蓋で、僅かに擦み痕を残す。15・16は須恵器の長頸壺の口縁部と胴部である。17は土師器の把手付鉢である。14は7世紀末、15・16は8世紀初、17

も7世紀末～8世紀初頃のものとみられる。

この他に4～8層から、銅貨と巻貝が出土している。31は北宋錢で、初鑄が政和元年(1111年)の「政和通宝」の破片である。32・33は巻貝のアカニシで、2個体分(PL. 14-32・33)がある。

この18～30の遺物は、古瀬戸や土師器の年代から、15世紀後葉頃のものと捉えられる。

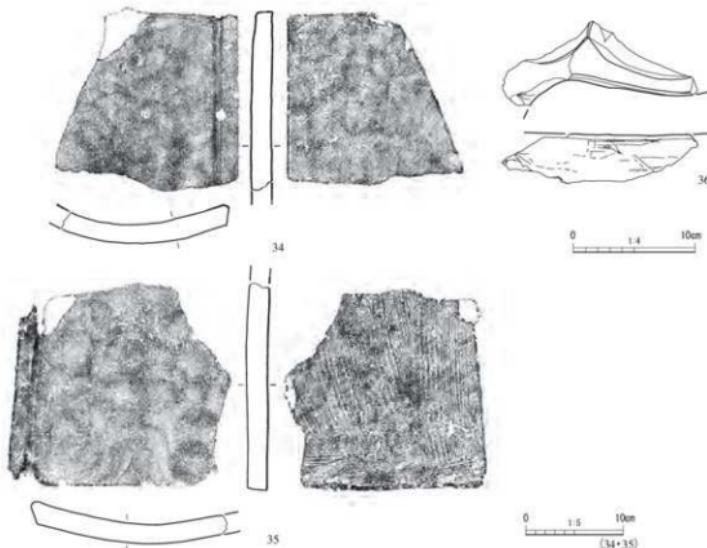
Fig. 18 3 トレンチ出土遺物

**3 トレンチ出土遺物** (Fig. 18) 34～36は、3層から出土した。34・35は平瓦で、凸面に縦方向のハケ(板ナデ)調整を行う。36は飾り瓦の一部と考えられる。

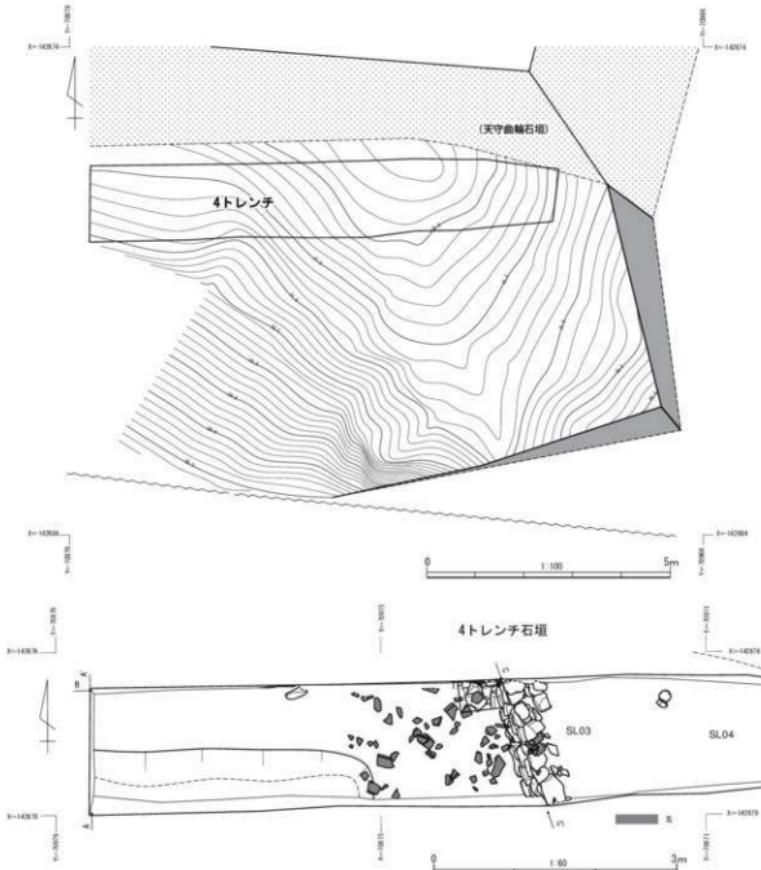
Fig. 19 4トレンチの現況図及び3-1層上面遺物出土状況図

**SL03遺物出土状況** (Fig. 19・25) 出土遺物には、SL03西側の1・2層から出土した堀瓦（38～40）などの多数の瓦と近現代の陶磁器がある。

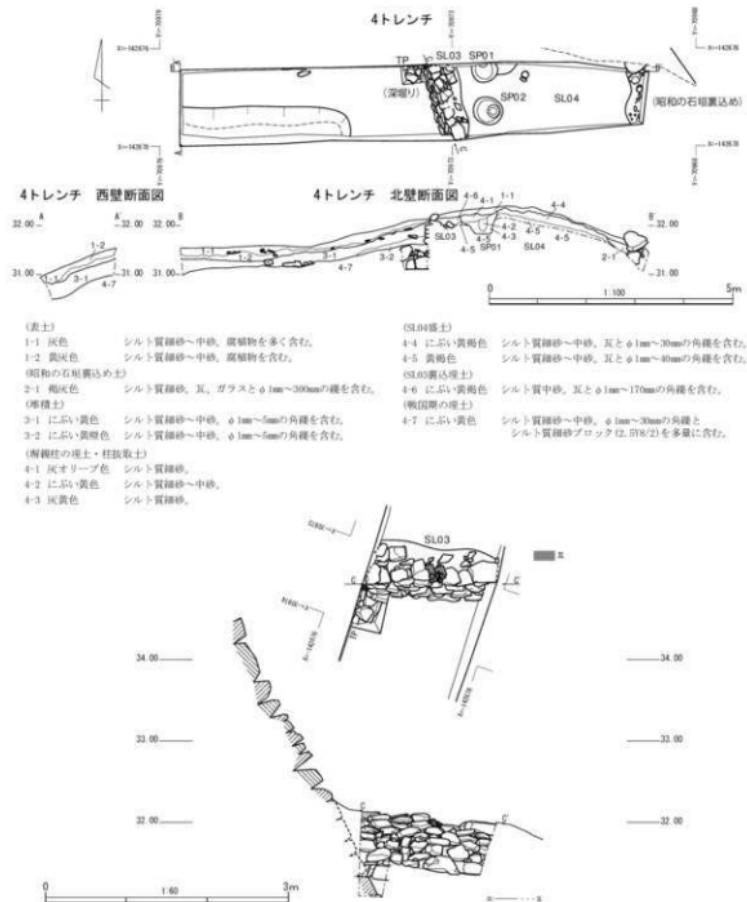
Fig. 20 4トレンチ実測図及びSL03詳細図

柱穴 (SP01・02) (Fig. 20) SL03と直接係わるか不明ではあるが、2基の柱穴を検出した。SL01側のSP01は、SL03地付面の石面より1.2 m奥に柱芯がある柱穴で、直径0.53～0.75 mの楕円形掘方に、残存深0.45 m余りを掘り、直径0.17 m余りの丸柱を据えたものである。SP02は、SP01柱芯から南東に1.02 mのところで検出した。地付面の石面よりSP01と同じ1.2 m奥に柱芯がある柱穴で、直径0.55～0.62 mの楕円形掘方に、残存深0.52 m余りを掘り、直径0.16 m余りの丸柱を据える。堆積層も同じ4-1～3層であり、同時期の柱穴と考えられる。主軸はN15°W前後であるが、SL03と同時の遺構であると解すると、石垣の高さが高い場合は土塀の親柱とも考えられるが、石垣が低い場合は板塀または骨組みのある土塀の控え柱である可能性が高い。

**土壙跡（SL04）(Fig. 20)** 登り堀跡西側石垣（SL03）の下には、盛土層（4-4～5層以上）からなるSL04があり、本丸の西側を成していた。残存する構造の規模は、東側や南側を改変されているため明確ではないが、幅7m以上と考えられる。この盛土層内には、多くの瓦と僅かに土器が含まれていて、当初の土壙でないことは明らかである。

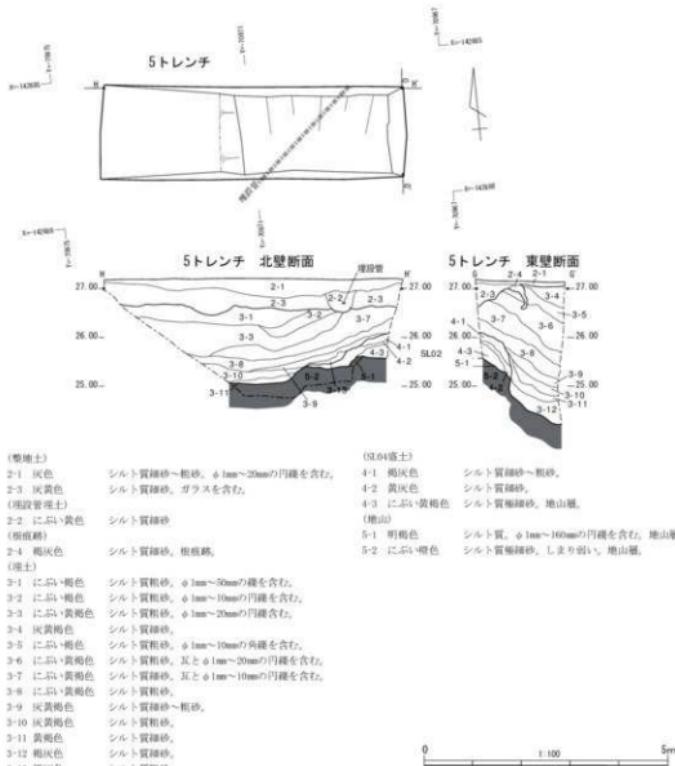
Fig. 21 5トレンチ実測図

**土塁跡 (SL04)** (Fig. 21) 12次調査で砂場西側の平場に設けた8-3トレンチは、規模の大きい堀跡 (SD03) 内に設定したため、地山層は確認できなかった。今回の5トレンチでは、トレンチの北東端を最高所とする南側へ約34度、西側へ約22度の傾斜で下がる盛土層 (4-1-3層) とその下の地山層 (5-1・2層) を検出した。この4層と5層は、6トレンチでこの層が検出されなかったことを考えるならば、この部分が土塁跡 (SL04) 上であることを確認することができる。SL04の幅は、トレンチ底幅からいうならば3.3 m以上である。5トレンチの北東隅部の盛土層最上部は、斜面の途

中ではあるが標高26.1mで、4トレンチの天守曲輪石垣(SL01)下北壁の4層上面が標高32.2m前後であるから、6.1mもの高低差が生じている。これは、5トレンチ上部が激しい削平を受けていたため、東壁面はその状況を良く示す。北壁西側でも既に標高25.0mとなっているが、これは現況の本丸平場の高さと同じである。本来であればこの上に、地山層の削り出しと大きな時期不明の盛土層があったものが、そのままに埋土層(3層)が堆積することから、造成工事の際に大きな削平を受けて削り残された結果であると推測することができる。

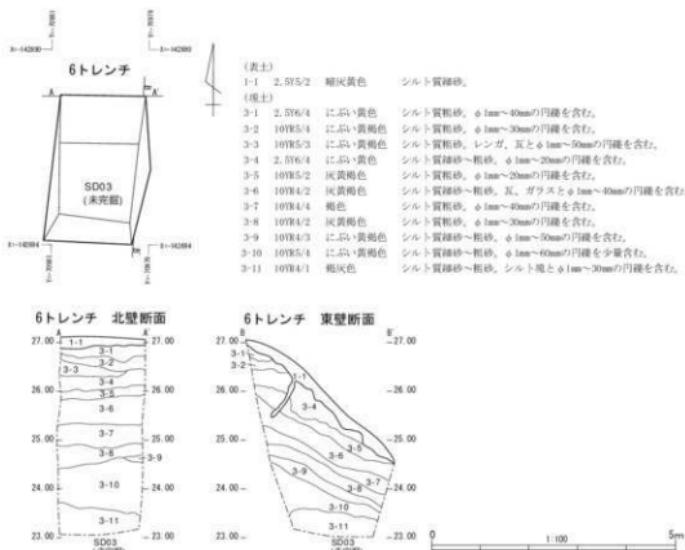
Fig. 22 6トレンチ実測図

**堀跡(SD03) (Fig. 22)** 12次調査8-2-3トレンチがその規模を明らかに出来なかつたのと同じように、その規模が大きいため堀底や南岸は今回も検出できなかつた。さらに南側に拡大していると

みられる。堀底については、12次調査では標高24.8 mまでしか掘削を行えなかった。今回も標高23.0 mまで下げたものの、堀底は確認できなかった。12次調査の成果を踏まえるならば、天守曲輪腰巻土塁の肩部から裾への傾斜が58度余りの急勾配で下がっていたため、これに近い勾配で清水曲輪にまで達し、その裾下に空堀が存在しているものと推測される。

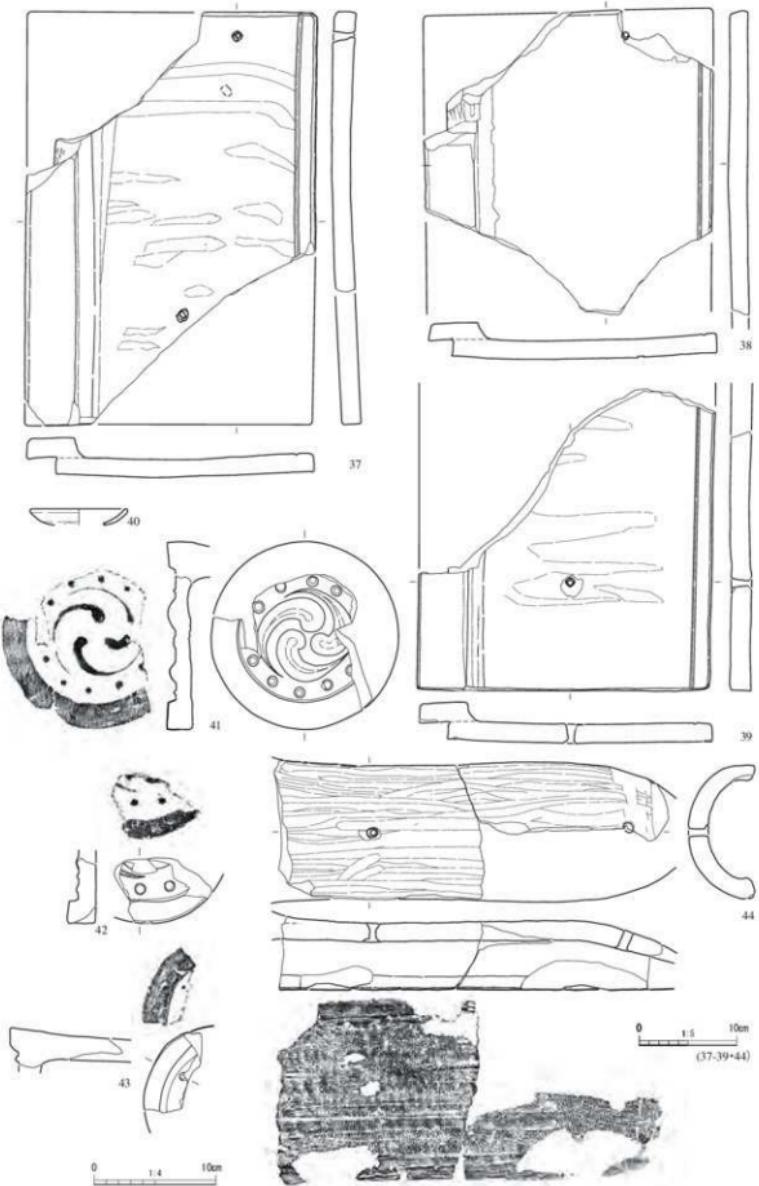
Fig. 25 4 トレンチ出土遺物1

40～47はSL04の盛土層である4-4・5層から出土した。40は4-4層から出土した、非クロコ成形の橙色の土師器かわらけで、口径は7.6 cm、器高は1.5 cmである。

41～43は軒丸瓦である。41は連珠左巻三巴紋で、巴と連珠の間に圓線がめぐらなもので、復元される瓦当径は15.3 cm、珠紋数は推定で12である。42も41と同じ範の連珠左巻巴紋である。43

の瓦当紋様は分からぬが、珠紋が残る。

44は瓦当を欠く無段式の丸瓦で、全長は40.5cm以上と長く、幅は14.5cmで、釘穴が2穴みられる。調整は、凸面が丁寧な縦方向の板ナデ（磨き）で、凹面が粗い布目、棒状叩きの痕跡を残す。屏瓦37の全長や釘穴の位置が合うことから、本瓦葺屏瓦の（軒）丸瓦と考えられるが、隅瓦や棟瓦の可能性も残る。

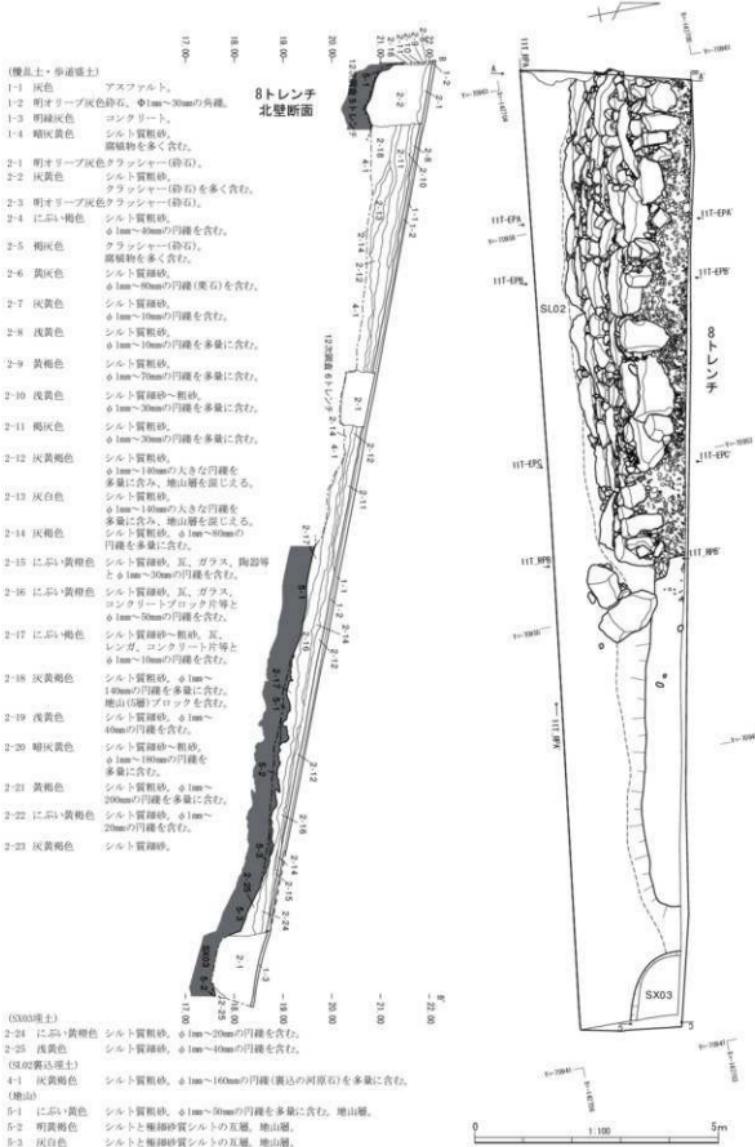
Fig. 30 8トレンチ実測図

調査の結果、本丸南側石垣(SL02)を延長約10mを検出したが、歩道工事による削平のために、トレンチ中央より東側には歩道の形に削り残された地山が残るのみで石垣は残存していなかった。今回の調査では8トレンチ西側の7トレンチにおいてもSL02の石垣を検出しており、途中検出していない部分もあるが、西端切り土面から総延長18.7m石垣が残存していることを明らかにした。なお、石垣の東端には、石垣に使われていた2石の大型石材が、撤去されずに斜めに取り残されていた。

**本丸南側石垣(SL02)(Fig. 30～32)** SL02の石積みは自然石の小口面か長側面を石面とした、野面積である。その主軸は、根石端に出入りがあり、天端も一様でないので確定的ではないが、N79°W前後とみられる。残存するSL02の石面規模は、延長10.1m、石垣幅が0.5～1.42m、石垣高が0.65～2.52mで、布積の2～8段分を確認した。根石は下面から0.2～0.6mの高さに全て露出している状態で検出した。これはSL02の南側が、工事により本来の遺構面を削り取られていたためで、構築時の根石は地山層(5-2層)に据えられていたと考えられる。残存していた根石は、全て長側面を石面として使っていて、8石が確認できた。根石が据えられた下面の高さは、検出した約10mの間でも異なり、西壁断面(標高18.92m)より左から3石目(標高18.77m)までが

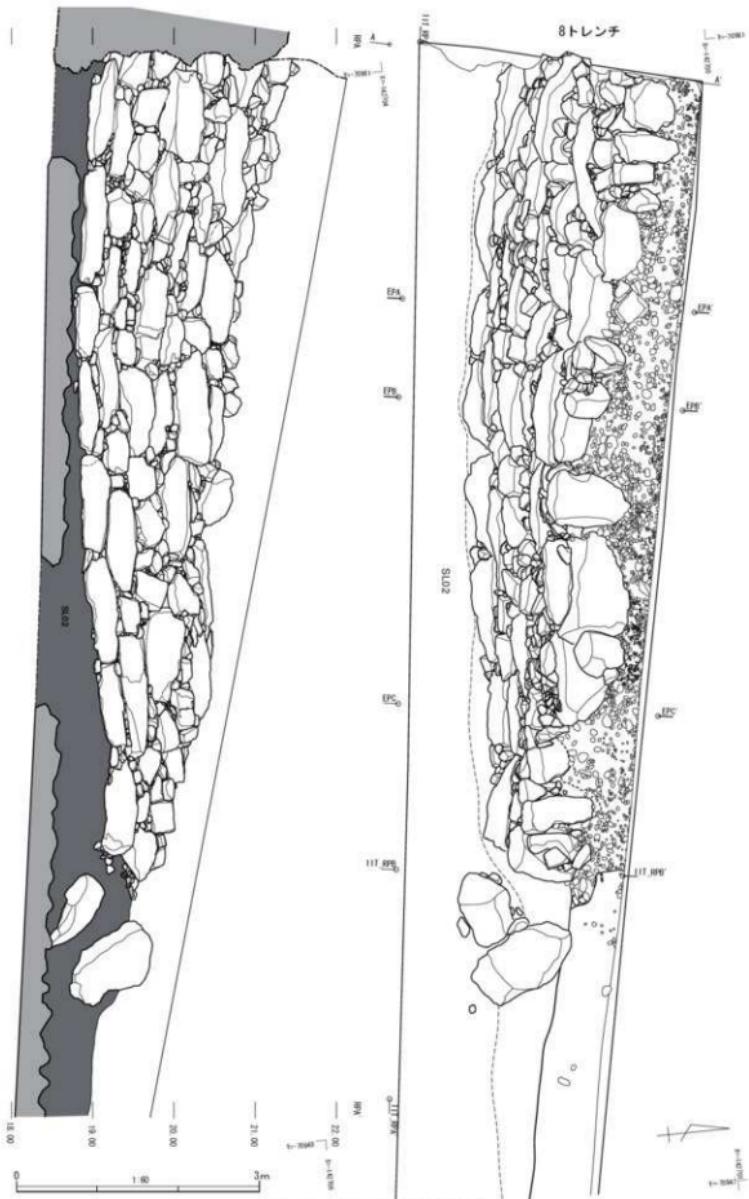
Fig. 31 8 トレンチSL02実測図

東側に下がり、ここから7石目（標高19.15m）まで順次高さを上げ、8石目（標高19.13m）で水平にしているようにみえる。この根石下面の高低差は、二段目以降に石積みの段を増やすか、築石の厚みで次第に解消させている。ここでは、左から4石目より西側に一段増やしているのが、Fig. 31立面図からうかがえる。この曖昧ともみえる根石基礎の構造は、SL02東端の断面Fig. 32RPB - RPB'から判断すると、地山層を掘り込んだ幅0.8m以上（石面より前面は擾乱により不明）、深さ0.3m余りの底の平らな溝（以下、「根石設置溝」という。）に、石材の底である胴に20cm代の大きな栗石を胴飼石として直接敷き、側面長0.9～1.5m×厚さ0.25～0.4mの石材を、飼石（胴飼石・舗介石・迫飼石等）で石面の勾配を調整しながら小口繋ぎに横に置き並べるものであった。これには、胴木等の基礎構造材は使用していない。次に二段目（一番）からは、小口面か長侧面を石面とする奥行き（控）の長い石材が使われている。根石設置溝に裏込石を敷いて埋め、石面を合わせ上下の石材の設置端である合端合せを行いながら、石尻（櫓）は切り土底の22度前後の前傾斜の斜面に置き、飼石で調整し安定させて横に置き並べている。この二段目から上段の石垣背後の地山切り土の状況は、今回の調査では確認できていない。しかし、Fig. 32西壁断面から推測すると、高さ2.5mで石面より約1m奥にはほぼ同じ角度の切り土面があることから、これが階段状でないとした場合、石面と同じ62度前後の勾配とみられることから、石垣背後底面に奥行きが1.3～1.4m

ものに相当する。今回検出した石垣の位置は、本丸南側の主要な門である鉄門の西側であり、この上には多聞櫓（桁行22間×梁行3間）が設けられるなど、視覚的にも重要視された石垣と考えられる。にもかかわらず、根石設置溝の溝底の高低差を全て解消するような地山掘削を行っていない。むしろ、地山の大規模な掘削が行えなかつたため、地山の高低差を残しつつ地形に合わせた「根切」を行っていたとみられる。この石垣下段の高低差は、段数や石面の高さや前面の整地により調整され、石垣中段以上ではその様子をうかがい知る事は出来ない。

この根石設置溝による石垣の構築方法が明らかとなつたことは、極めて重要な成果であったといえる。

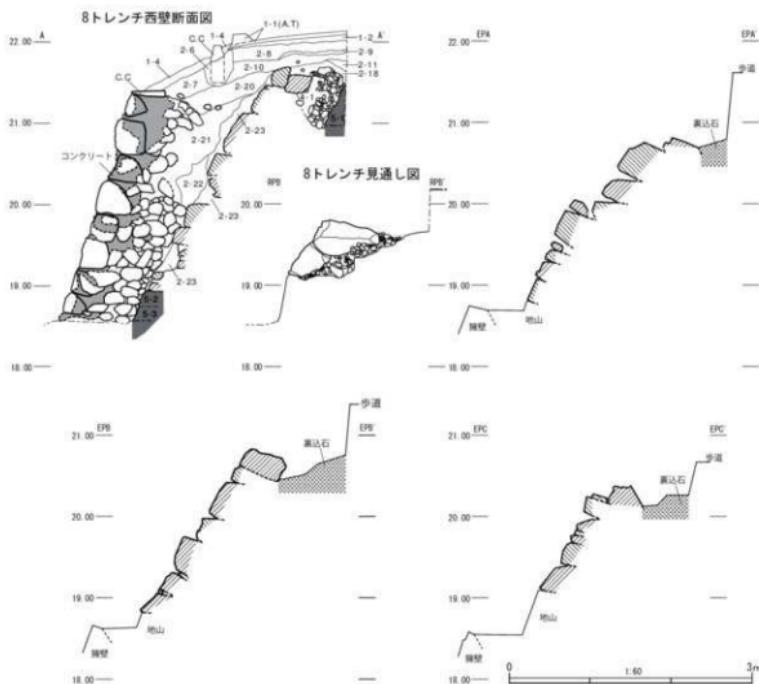
Fig. 32 8 トレンチ西壁断面・見通し図

程度の狭い空間が生まれるものと思われる。さらに、この切り土底面は水平ではなく、緩やかな前傾斜であることから、控えの長い石材が用いられた場合は、三段目(二番)の石尻(軸)はこの斜面に置かれた可能性がある。これに裏込石が入れられ、四段目(三番)以降の石垣構築と背面排水が設けられたと考えられる。石面の勾配(矩)は、現状では一様ではない。Fig. 32の5箇所の凡そ勾配は、西壁RPA-A'が62度、EPA-A'では根石から4段目までが約67度、これより上が約45度、RPB-B'が57度、RPC-C'が58度、東端断面RPB-RPB'が2石ではあるが55度であった。天守曲輪石垣SL01では、12次調査の石垣高5.24mの8-1トレーナーで、根石から天端石までに雨落しもない反りの無い直線的な62度の勾配であった。このことを考えると、EPA-A'周辺の幅3m余りで上段の勾配が変わるのは、下段の牟みで上段が後ろに倒れこんでいるためではないかと思われる。このことから、SL02の平均的な勾配は、直線的な57~62度前後の勾配で、天守曲輪石垣SL01とほぼ同じかこれに近い勾配であったと考えられる。築石の最大のものは、根石左から2石目と3石目の間6段目の幅11.65m×高さ0.56m、根石左から4石目5段目の幅1.55m×高さ0.58m等がある。奥行き(控え)の長さが分かる最大のものは、根石左から6石目と7石目の最上段の2石で、幅1.32m×高さ0.18m×奥行き(控え)1.05m、幅1.2m×高さ0.28m×奥行き(控え)0.86mである。使用石材は、珪岩を主体に緑色岩を含む。また、築石の間には、河原石や割り石を用いた間詰石が多数残存していた。石尻(軸)には、裏込4-1層内に栗石として直径3~16cm余りの円錐多数と川砂利が使われ、硬く叩き閉められていた。

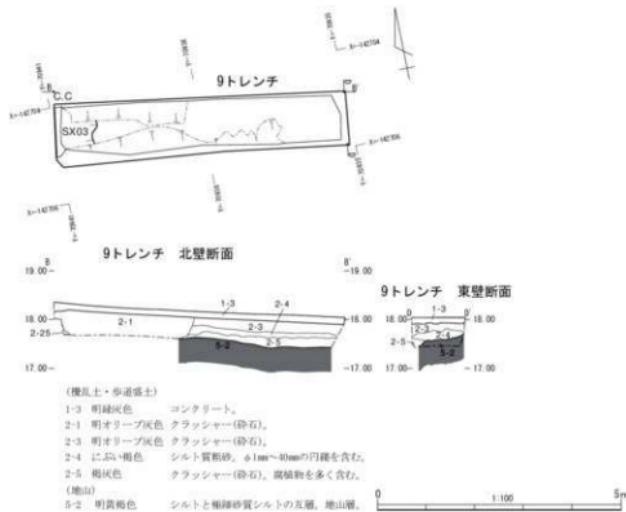
Fig. 34 9トレンチ実測図

調査の結果、2-1層の集水枡掘り方が北壁面にまでおよび、上部は全て歩道の掘削で標高17.65～17.46mまで5層が削平を受け、その上に2-2～5層の歩道路盤盛土が行われていた。遺構は9トレンチ東側のSX03底部の東端が辛うじて確認できた以外、遺構は検出できなかった。

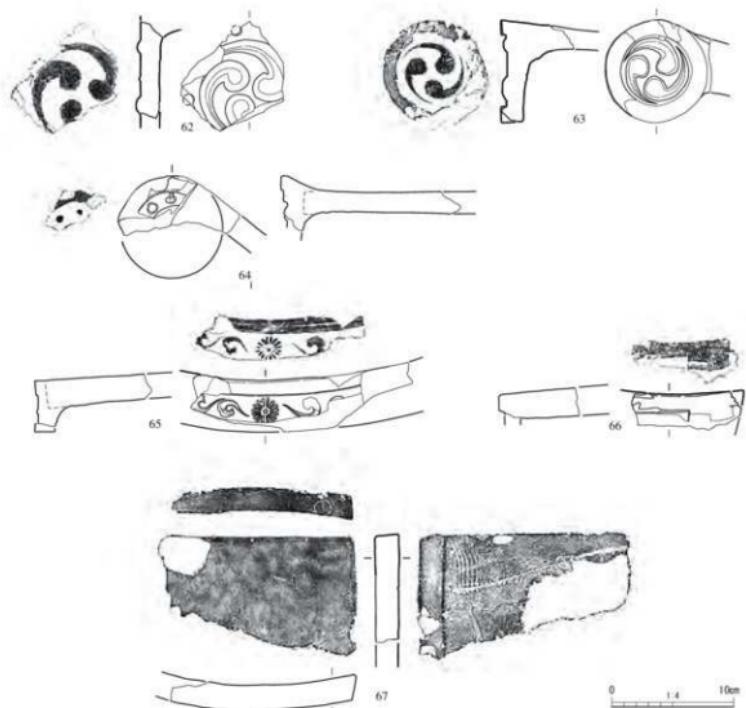
Fig. 37 10トレンチ出土遺物

10トレンチ出土遺物 (Fig. 37) 62~66は2層から出土した。62は軒丸瓦で、連珠左巻三巴紋の中央部の破片である。63・64は軒棟瓦の丸瓦部で、63は左巻三巴紋で瓦当径8.3cm、64は連珠巴紋である。

65・66は軒平瓦である。65は菊紋の唐草紋で、棟瓦平瓦部の可能性がある。中心飾りは点珠に16弁を配す菊紋とする。唐草は単線で巻き込み先端を肥大化し雲状にしたもので、中心飾りから右は下上に左は上下に唐草を配す。66は軒平瓦の破片で、紋様は不明である。

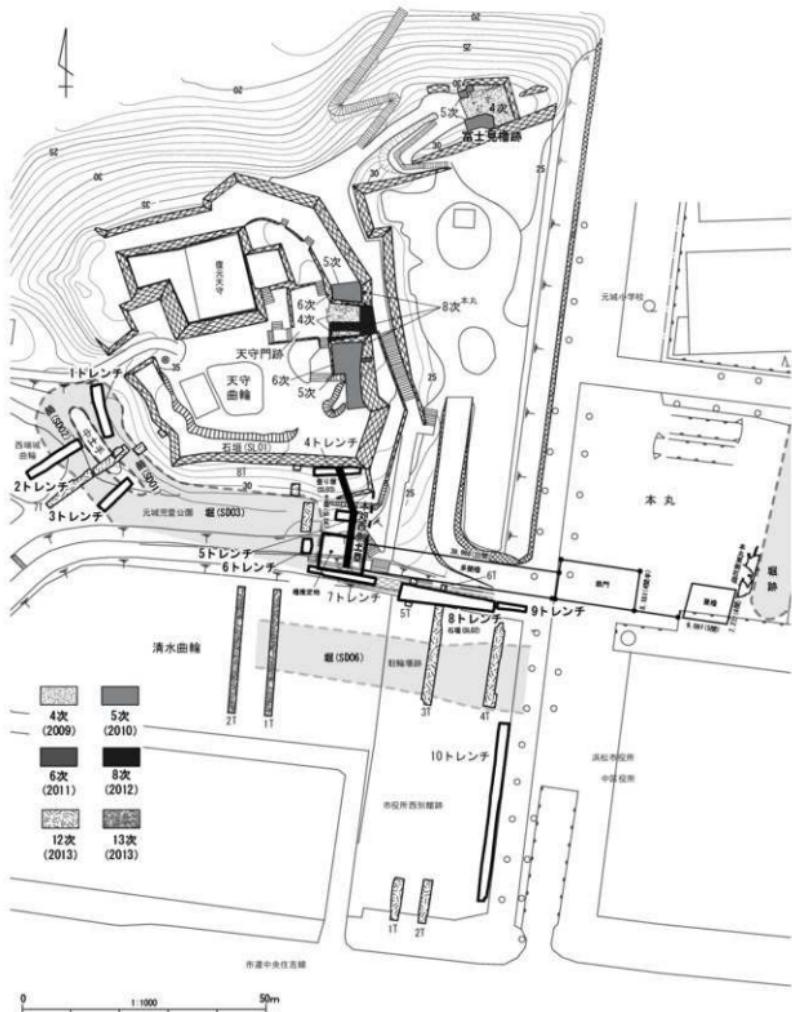
Fig. 38 浜松城跡推定遺構配置図

石垣の成果、1979年市役所西館北地下駐車場建設工事で検出された本丸東側石垣の位置、本丸の現況の高さを基準に石垣高を想定してFig.38推定遺構配置図を作成した。なお、石垣の範囲は、旧地盤高が不明なため記入していない。

以上の成果から、Fig. 39 安政元年（1854）『浜松城絵図』に記載された建物や堀の規模（多聞櫓（桁行22間×梁行3間）、鉄門（桁行9間×梁行4間半）、菱櫓（桁行5間×梁行4間））と、本丸南側
