# 井相田C遺跡9

— 井相田C遺跡第10次調査報告 —

福岡市埋蔵文化財調査報告書第1179集

福岡市教育委員会

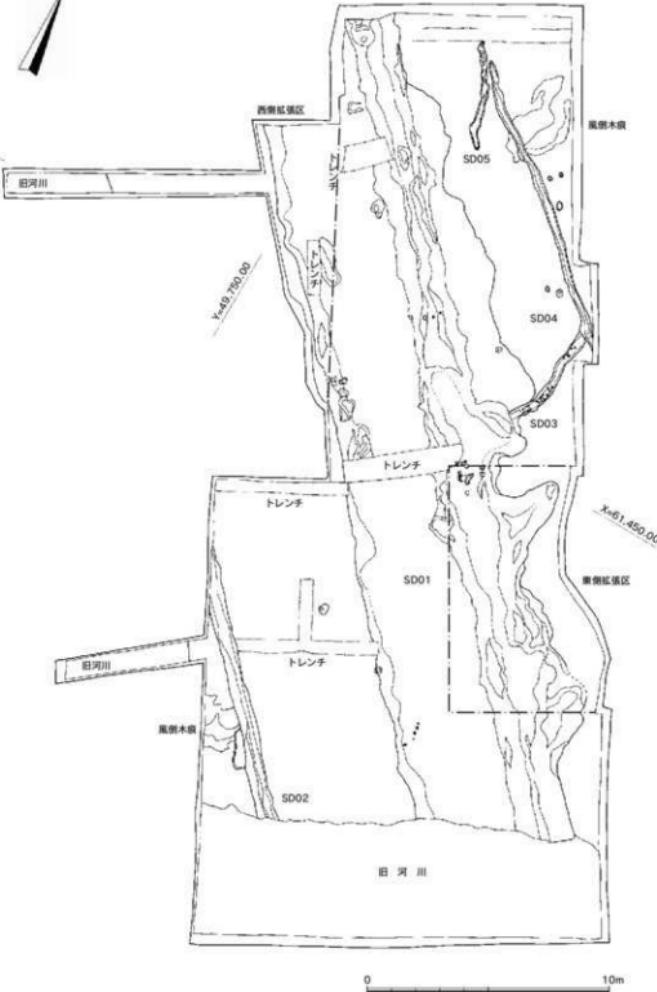
Fig. 4 調査区全体図 (1/200)

今回の調査地は、那珂古川の北岸に広がる沖積微高地に位置する。遺構は現地表面下-50cm、暗黄褐色～黃白色シルト質土上で検出した。遺構面はおむね平坦で、遺構の遺存状況からも遺構面は大きく削られていると推測される。調査区南部は那珂古川の旧流路で遺構面のシルト層自体失われている。

今回の調査で検出された主な遺構は溝5条である。その他ビットを検出したが大半は木の根痕である。

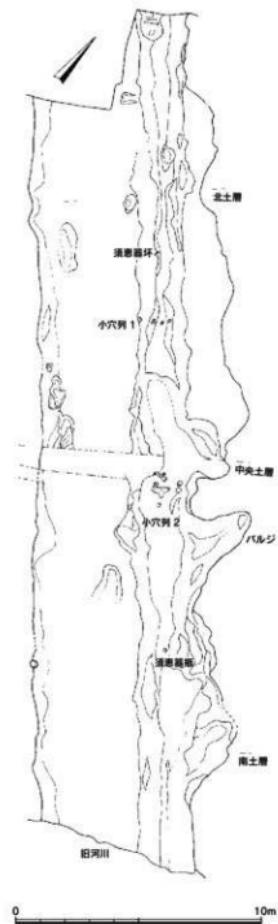
Fig. 6 SD01実測図 (1/200)

調査区中央を南北に貫流する溝である。南端は那珂古川旧流路に切られる。方位は座標北から約40度西偏し、幅8m前後を測る。平面プランは、西辺が概ね直線的で掘りこみが明瞭であるのに対し、東辺は浅くなり出入りが顕著で、SD03のように小溝が分岐する箇所もある。

SD01の深さは浅いところで30cm、深いところでは60cmを測る。底面は南から北に向けゆるやかながら標高を漸減させ、水は南から北に流れるよう構築されている。

底面には鉄分が沈着し溝の方位に平行してゆるい凹凸が認められるほか、内部に砂礫が堆積したピット状のくぼみがあるため、一定の期間つねに多くの水がいきおいよく流れの状況であったことがわかる。

溝SD01は座標北から約40度西偏してほぼ直線的に伸びる。幅8m、最も深い地点で60cmを測る。複数回の掘り直しがなされており、砂礫で埋まっていること、分岐する小溝があること、流れに直交する杭列がみられることから最終的に水路として利用されたものと推測される。出土遺物は溝からのものが主で、7世紀～8世紀代の須恵器が主体だが底面直上から黒色土器A類碗が出土し、9世紀の早い段階に埋没はじめたものと推測される。

今回の調査で検出した溝SD01は、東岸は出入りが多く不整だが西岸は概ね直線的で、遺構面の削平が大きく路面など決定的な遺構は検出できなかったが、周辺の調査例で検出された同種の溝から水城東門ルート東側溝と推測される。西側溝は当初設定された調査区内では検出されず（SD02は前述の通り道路側溝の可能性は低い）、調査区西側に2本のトレンチを設定し確認をおこなったところ、調査地西側の1/4以上は那珂古川旧流路となり遺構面自体が失われていた。ただし調査地西縁の地割りはここだけ周囲と異なって官道の方位に沿っており、既往の調査で検出された道路幅は12～18mを測ることから調査地西縁付近に西側溝があった可能性が高い。

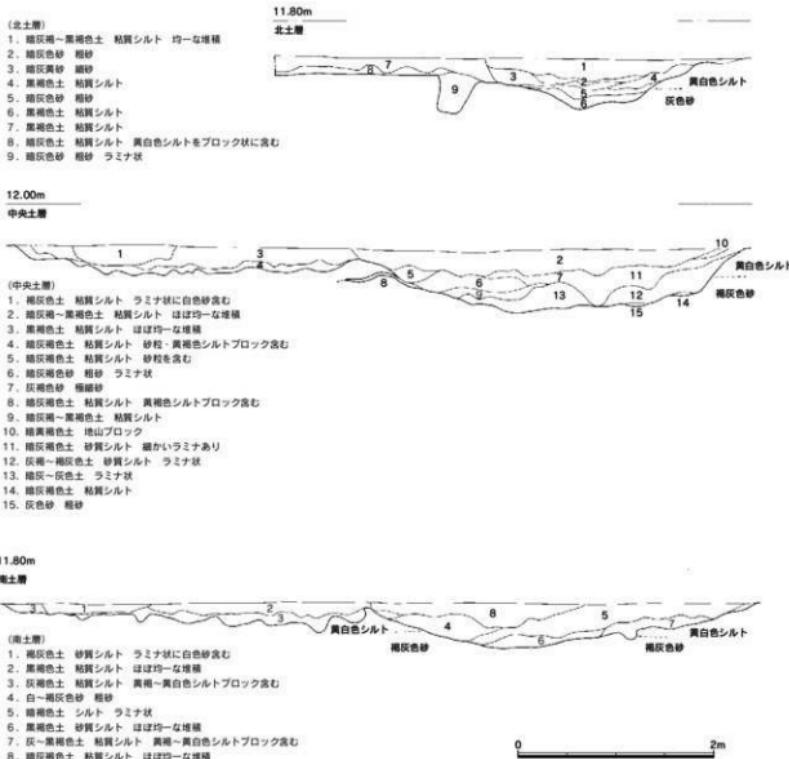
Fig. 7 SD01 土層断面実測図 (1/50)

土層断面図をFig.7に示す。埋土は上部の黒褐色土層と下部の砂礫層に大別できるが、溝の断面形から東部の深い部分と西部の浅く概ね平坦な部分で埋土の堆積に差異がみられる。何れの土層断面においても東側の深い部分では下部に砂礫の堆積がみられるのに対し、西側の浅い部分では砂礫の堆積はなく、黒褐色土の下層には遺構面の黄褐色シルトがブロック状に混じる黒色土が堆積し、すくなくとも西側部分を1回は人為的に埋めているものと推測される。

さらに観察を進めると東側の深い部分の埋土が西側の浅い部分の埋土を切っており、西側の浅い部分埋没後、東側に新たに深い溝を掘り直したことがわかる。掘り直しとしてはこれがもっとも顯著なものだが、土層からは掘り直しが疑われる不整合が複数観察され、たびたび埋没と掘りなおしが繰り返された状況が見て取れる。

SD01の出土遺物は7世紀後半～8世紀後半頃までの須恵器が主体だが、底面直上で黒色土器A類塊が出土している。出土位置は西側の浅い部分で、土層断面からはこの部分埋没後東側に深い溝を掘りなおしていることがわかる。したがってこの黒色土器は西側の浅い部分埋没の時期を指し示すもので9世紀初頭～前半とみられる。この前後が側溝が機能していた時期となろう。

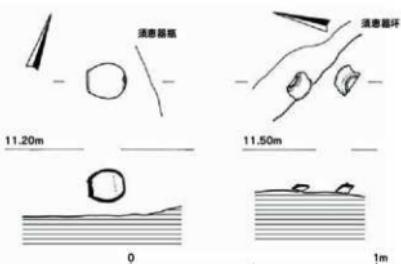
Fig. 8 SD01須恵器出土状況実測図 (1/20)

遺物は主に下部の砂礫層から出土した。7～8世紀代の須恵器が主体で土師器は少ない。Fig.8に示すように頸部を打ち欠いた須恵器瓶が砂礫層から出土しており、流水があった時期に何らかの祭祀をおこなっていた可能性がある。

Fig.12は東側下部の砂礫層および底面直上から出土した土器を示す。1～6は須恵器壊である。1は出土状況をFig.8右に示す。底面直上にて出土。ほぼ完形に復元できた。口径11.3cm・器高4.4cm・底径7.7cmを測り、高台はにぶい山形をなす。焼成はやや不良で器壁は摩滅する。2は1/4個体残存する破片で口径12.2cm・底径7.4cmに復元され、器高4.8cmを測る。3～6は小片。3は器壁薄く口径13.2cm・底径8.4cmに復元され、器高4.6cmを測る。4は口径14.2cm・底径10.6cmに復元され器高6.2cmを測る。焼成はやや不良で器壁は摩滅する。5は底部を欠き口径14.6cmに復元され残存高は4.2cmを測る。6は口径等復元するに至らず、器高6.0cmを測る。7は土師器壊である。底部の小片で大形品。底径13.0cmに復元され、残存高2.1cmを測る。器壁は薄く内面はミガキを施す。8は須恵器短頸壺。残存高2.5cmを測る。9～12は須恵器蓋である。9～11は天井部を欠く小片。9は口径13.4cmに復元され、

15はFig.8左に出土状況を示す。須恵器瓶である。胴部はほぼ完存しており底径7.2cm・残存高14.0cmを測る。頸部はなく、接合できる破片もなかったことから意図的に頸部を折り取り、胴部のみSD01に投げ込んだものと推測される。16は須恵器平瓶である。底面直上にて出土。2/3個体残存し口径6.8cm・底径9.9cm・器高14.6cmを測る。成型後の天井部に穿孔し頸部を取り付けている。胴部下半

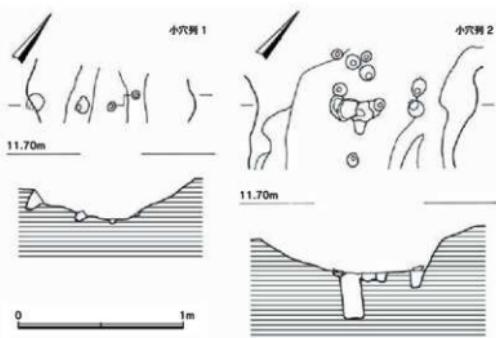
Fig. 9 SD01小穴列実測図 (1/30)

底面からは木の根痕なども多く検出されたが、Fig.9に示すように溝の方向と直交して小ピットが並ぶ状況が2箇所検出された。SD01の東岸には北に向かう小溝SD03が派生している。上記の列状ピットはその下流（北側）に位置しており、後に水路として利用された際に小規模な井堰を構築した痕跡と推測される。なお、SD03派生箇所の3m南に顯著なバルジがみられ、埋土が水成の堆積状況を示すこと、北側に小ピット群を検出したことからここにも小溝が派生していた可能性がある。

SD01は複数回の掘りなおしがなされている。個別の掘りなおしの時期は明らかにできなかったが、もっとも顯著なものは上記した東側への掘りなおしである。この部分は下部に砂礫が堆積しており常に一定量の水が流れる状況であった。底面から流れに直交する小ピット群が2箇所検出されており、付随する小溝に導水するための井堰の痕跡と推測される。つまりSD01は用水路の機能をも有していたわけで、現在の那珂古川から北に広がる水田へ水を供給していたのだろう。用水路となったのが官道廃絶の前後いずれであったのかはわからない。しかし上記の通り現在の地割からも廃絶後かなり後まで水城東門ルートの痕跡に土地の区割りが規制されていたことは明らかである。

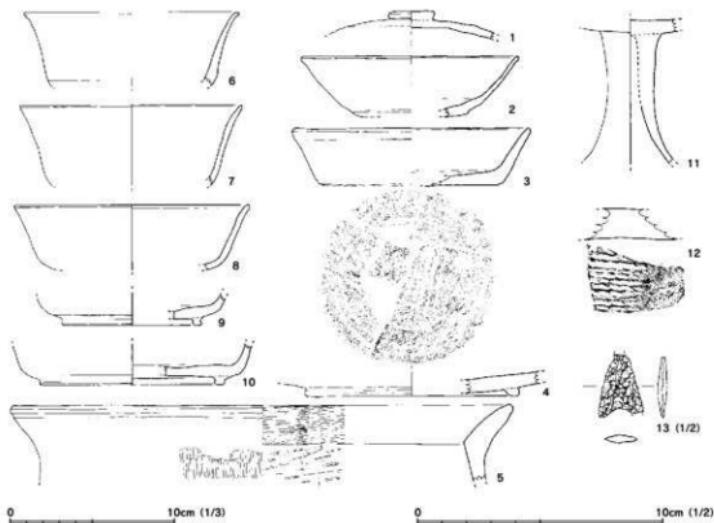
Fig.10 SD01上層出土遺物実測図 (1/3)

Fig.10には上部の黒褐色土層出土の遺物をまとめた。

1～5は土師器である。1は蓋である。天井部の小片で、低くつぶれた形のつまみを有する。残存高18cmを測る。2・3は壺である。2は底部を欠損し1/4個体残存する破片で、口径12.9cm・底径6.4cmに復元され、器高4.7cmを測る。口縁部は丸く收める。外底はヘラ切り、板压痕はない。3は1/2個体

残存する破片で、口径14.2cmに復元され、器高3.5cm・底径10.4cmを測る。外底面はヘラ切り、板状痕を有する。口縁部外面一帯は灰黒色を呈し、重ね焼きした状況が窺われる。4は壊ないし皿。大形の底部である。小片で底径12.4cmに復元され、残存高1.5cmを測る。5は壺である。口縁部の小片で、口径30.0cmに復元され、残存高4.7cmを測る。口縁直下の外面に沈線上のくぼみを一周させる。今次調査出土土器は一般に摩滅が著しいなか、器壁の残りは良好で調整は明瞭である。

6～11は須恵器である。6～10は壺。うち8までは底部を欠く小片である。6・7は外反する口縁部を有する。6は口径12.8cmに復元され、残存高4.5cmを測る。7は口径12.4cmに復元され、残存高4.9cmを測る。8の外面は暗灰色～赤褐色を呈する。二次的な被熱痕跡ではない。口径14.0cmに復元され、残存高4.9cmを測る。9・10は底部の小片である。9は底径8.2cmに復元され、残存高2.0cmを測る。10は底径10.8cmに復元され、残存高2.5cmを測る。11は高杯である。脚部の破片で、残存高8.8cmを測る。

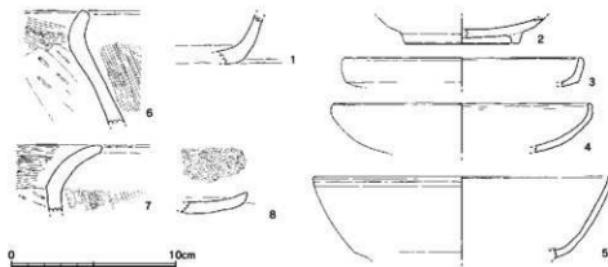
Fig.11 SD01下層出土遺物実測図1 (1/3)

Fig.11には東側下部の砂礫層および底面直上から出土した遺物で須恵器以外の土器を集めた。

1は瓦器である。これのみ時期が新しく混入の可能性がある。坏の小片で、残存高3.0cmを測る。2は黒色土器A類である。塊底部の小片で、西側の浅い部分の底面直上から出土し、これがSD01埋没の時期を示す遺物であろう。底径6.1cmに復元され、残存高1.6cmを測る。高台まわりのエッジは明瞭で陶磁器に似る精製品である。

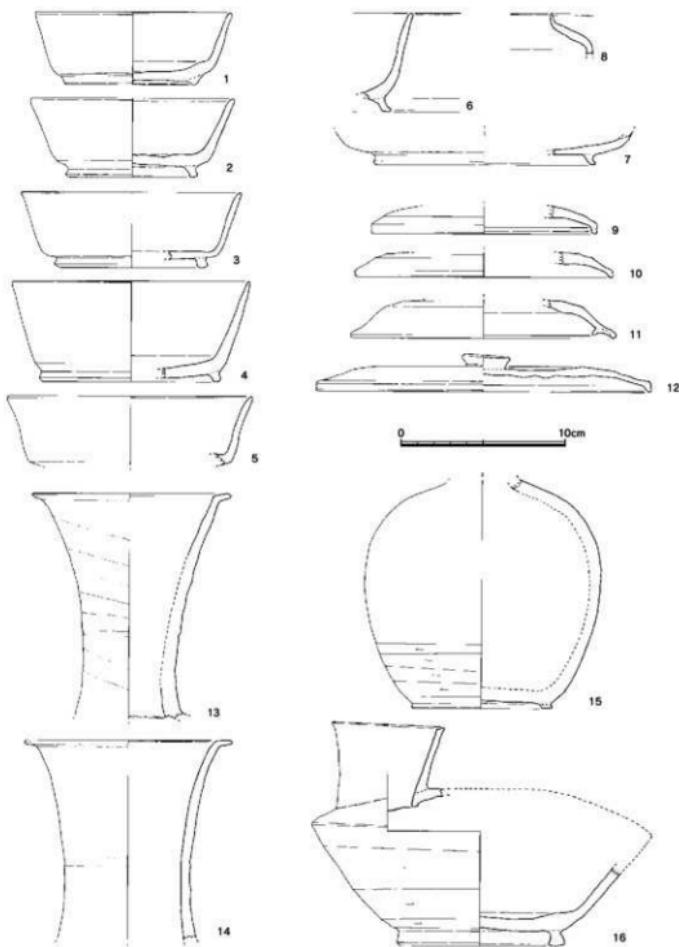
Fig.12 SD01下層出土遺物実測図2 (1/3)

残存高1.7cmを測る。天井部外面に不定方向のヘラケズリを施す。10は口径15.4cmに復元され、残存高1.5cmを測る。焼成はやや不良で軟質である。11は口縁部内面にかえりを有する。口径15.8cmに復元され、残存高2.4cmを測る。焼成は不良で土師器に似る。12は1/4個体残存する破片である。口径20.0cmに復元され、器高2.3cmを測る。天井部に焼けひずみがあるが焼成は良好で堅致である。

13・14は須恵器長頸壺または瓶の頸部である。13は口縁付近以外は概ね残存。外面に薄く自然釉がかかる。口径11.8cmに復元され、残存高13.8cmを測る。14は小片である。口径12.2cmに復元され残存高も同じ数値。焼成はやや不良である。

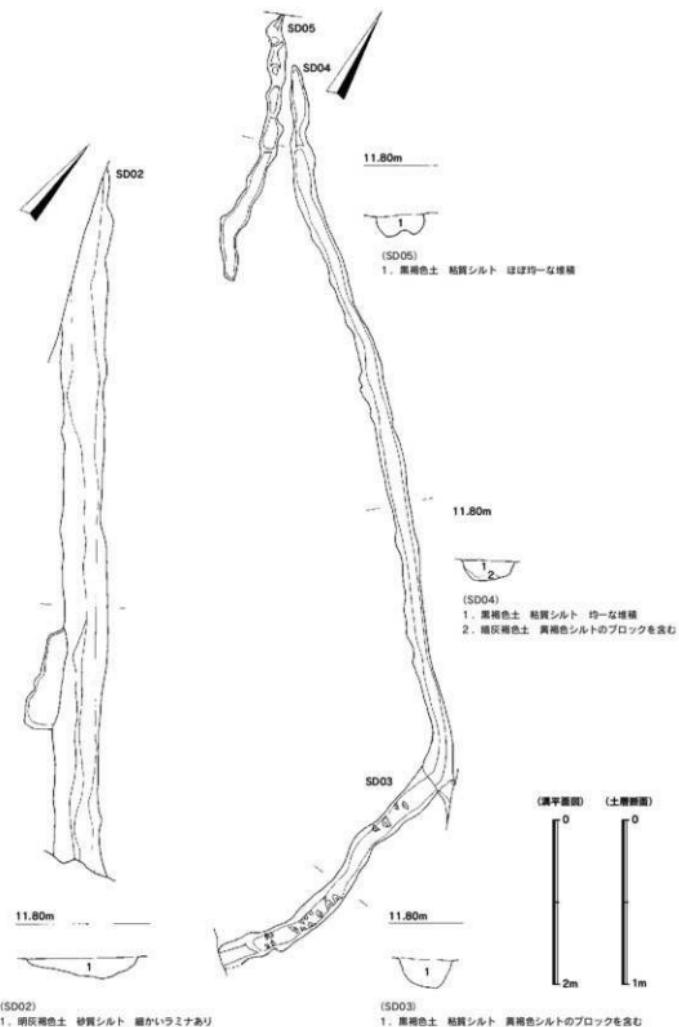
Fig.13 SD02・03・04・05実測図・土層断面実測図 (1/60、1/30)

SD02の幅は70～80cm、深さ5～10cmを測る。底面の標高は北に向けてわずかに低くなる。埋土は明灰褐色シルト質土で、流水していたことを示す。道路廃絶後に構築された水路であろう。

調査区北部にて検出した。概ね南北方向に延びる溝である。SD01との切り合いは明瞭でなく、SD01の項で述べたように後にSD01から派生させた水路と推測される。幅30～50cm・深さ15～20cmを測る。底面には三日月形のくぼみが2列にならび、溝掘削時の鏝の刃痕と推測される。埋土は遺構面の黄褐色シルトをブロック状に含む黒褐色土で、人為的に埋めている可能性がある。

調査区北部にて検出した。南東～北西方向に延びる溝である。SD03を切る。ただし底面はSD03と連続しており、これを一部埋め立てた後、南側に新たな溝を掘削しSD04に付け替えたものと推測される。幅25～30cm、深さ10～15cmを測る。埋土は黒褐色粘質シルトでほぼ均一に堆積し、自然堆積の状況を示す。

調査区北部にて検出した。SD04に隣接し南東～北西方向に延びる溝である。遺構面が削平を受けているためさらに南北方向に延びるものと推測される。幅20～35cm・深さ3～10cmを測る。底面には凹凸が多く断面は皿状となる。埋土は黒褐色の粘質シルトでほぼ均一に堆積し、自然堆積の状況を示す。

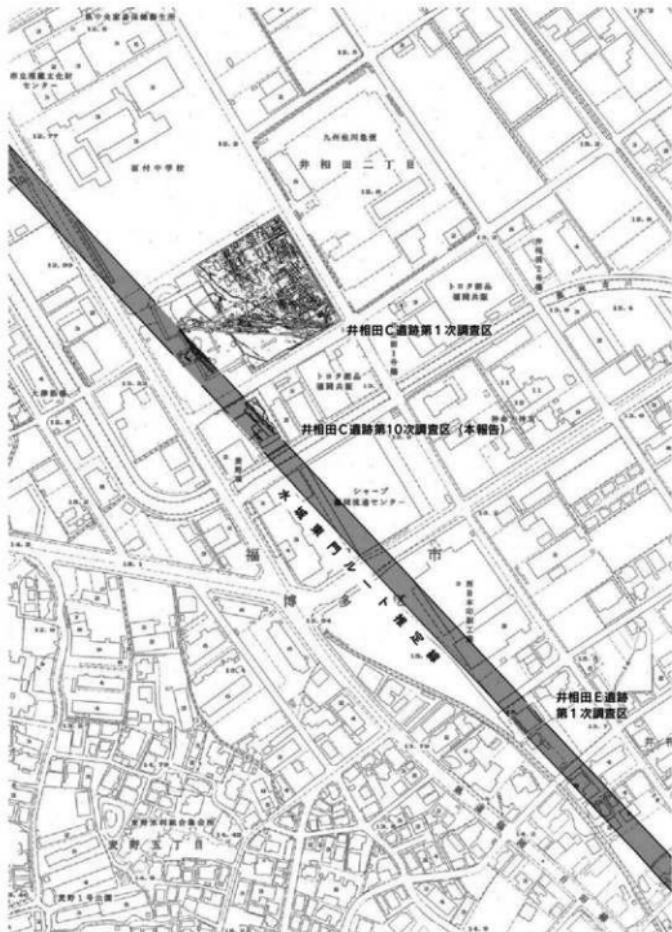
Fig.15 井相田C道跡第10次調査検出の官道側溝と他地点の状況

本調査区の北隣接地では井相田C遺跡第1次調査時にSD01に連続する溝SD293・294が検出されており、9世紀代～10世紀初頭頃の遺物が出土している。本調査区の南東約240m地点では井相田E遺跡第1次調査が実施された。南東～北西方向に延びる2条の並行する溝が検出されており内法12mを測り、遺物は溝の底面直上から8世紀代の須恵器が出土している。これらの溝を延長すると、東側の溝が今回の調査で検出されたSD01につながってくる。他に水城東門ルートの側溝とみられる溝を検出した事例では8世紀段階で道路が整えられ、12世紀段階で再整備が行われたとされている。

水城東門ルートとは、水城東端に設けられた門を経由し山陽道と交差、大宰府から現在の博多遺跡群へと向かう古代官道である。方位は真北から40°強西に偏し、概ね直線を維持している。古代山陽道と西海道はこのルートを経て大宰府へと至るものであり、九州全域で最も重要な幹線のひとつであったと推測される。
