加古川市所在

## 石 守 廃 寺

(一) 大久保平荘線交通安全施設等整備事業に伴う埋蔵文化財発掘調査報告書

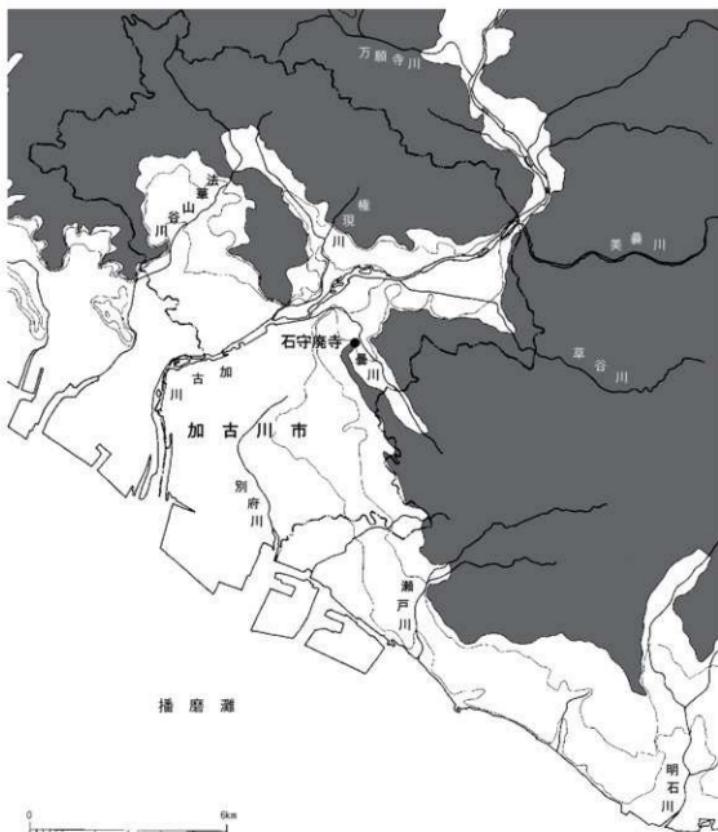
第5図 加古川周辺の地形

石守庵寺の所在する加古川市は、旧播磨国の東南部に位置し、東西約16km、南北約18km、面積約138,51㎢の規模をもち、北側を加西市・小野市、東側を加古郡、西側を高砂市・姫路市と接する。市域の中央には県下最大の河川で、市名の由来にもなった加古川が南流し、播磨灘へ注ぐ。

市域東部は高位段丘の裾部である。開析谷を加古川支流の草谷川、曇川が流れる。段丘上の開発はおくれ、近世に新田開発が進み、今日では新興住宅地が広がりつつある。北部から西部は標高100~200m級の山地となる。この山地の基盤となるのは流紋岩質凝灰岩であり、多くの箇所で岩盤が露頭し植生は貧弱である。この流紋岩質凝灰岩は竜山石と通称され、古墳時代以降今日まで石材に利用される。南部の瀬戸内海沿岸には砂州が続く。かつては景勝地として知られ、海水浴場などとしても親しまれたが昭和40年代より埋め立てが進み、今日ではその面影もない。この埋め立て地へ大規模工場が建設されたことにより加古川は工業都市の様相を呈するようになる。加古川沿いは氾濫原や三角州から形成された低地であり、米どころ播州平野の一角を形成するとともに市街地化がすむ地域である。

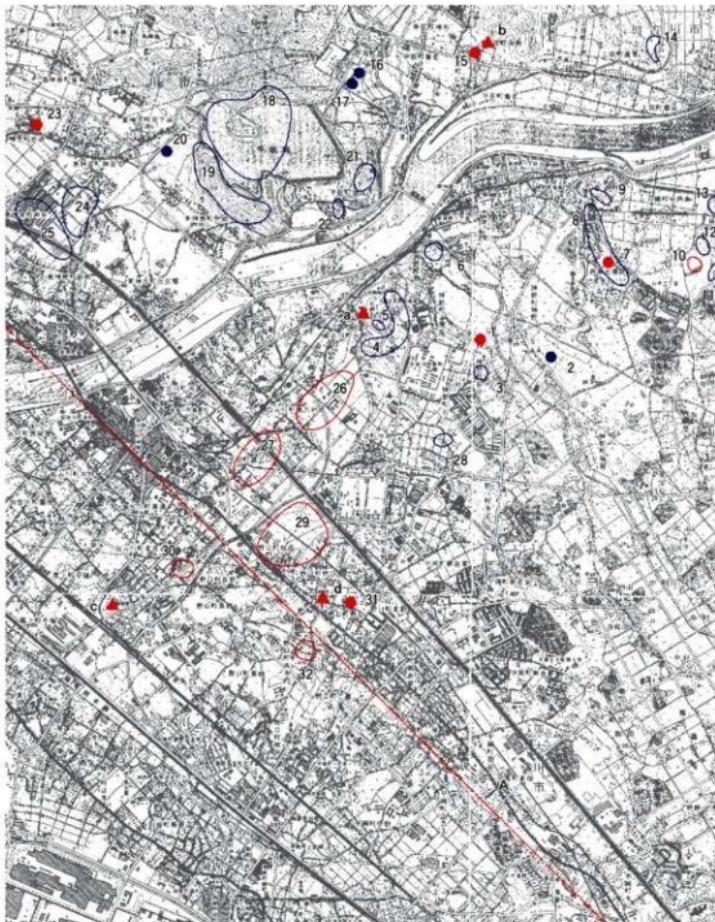
第6図 周辺の遺跡

1. 石守磨寺 2. 神野大林窯跡 3. 石守古墳群 4. 日岡古墳群 5. 日岡山遺跡 6. 二塚古墳群  
7. 西条廃寺 8. 西条古墳群 9. 城山遺跡 10. 古壺廃寺 11. 上村池遺跡 12. 成福寺古墳群  
13. 宮山古墳群 14. 長慶寺山古墳群 15. 山角廃寺 16. 里古墳 17. 西山大塚古墳 18. 平莊湖古墳群  
19. 升田山古墳群 20. 天下原古墳 21. 地藏寺古墳群 22. 平山遺跡 23. 中西廃寺 24. 砂部遺跡  
25. 東神吉遺跡 26. 美乃利遺跡 27. 濑之口遺跡 28. 水足古墳群 29. 坂元遺跡 30. 北在家遺跡  
31. 野口遺跡 32. 古大内遺跡 a. 常樂寺 b. 報恩寺 c. 鶴林寺 d. 教信寺 A. 推定古代山陽道

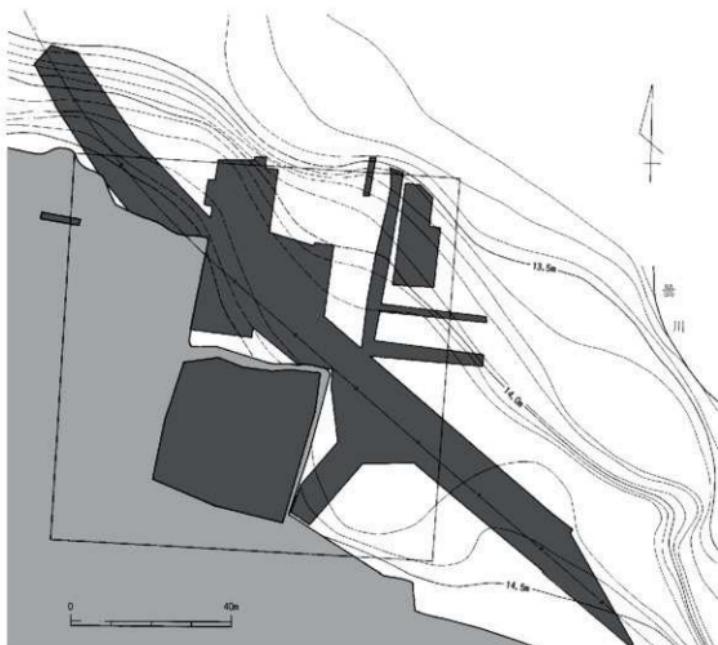
第7図 石守磨寺周辺の地形

調査区北・南壁の断面観察では、調査区東半部は地形改変の影響が少なく、比較的旧状を保っている。この部分の基本的な層序は、現耕土・床土の下に旧耕土面が数面確認でき、ほぼ水平な堆積をみせる。旧耕土面下にしづい褐色シルト質極細砂層があり、次いで地山となる。地形は東端付近をピークとして中央付近へとゆるやかに傾斜する。寺城の中心ともいえる中央付近から西は、上位段丘面から派生した高まりになる。現状では塔・金堂の検出された水田（現在は盛土・整地される）と本調査区とは1m程度の比高差をもつが、この部分は段丘崖として当初よりある程度の段差があったものと推定する。塔・金堂北側の水田1筆は土取りにより周囲の水田よりも0.3~0.4m掘り下げられ、西半部は地山面が現地表面に露頭する箇所や造構面の削平された箇所が随所に見られる。

寺城西半部には塔・金堂が所在する水田と同じレベルで張り出す高まりがあり、当初は自然地形か、寺院造宮に伴う盛土と考えていたが、圃ち割りしたところ、地山上に2時期にわたって盛土を行ってい

ることが判明した。調査区西端は遺構面の地下げが行われているとみられ、部分的には場整備前の耕土層が残存するのみである。

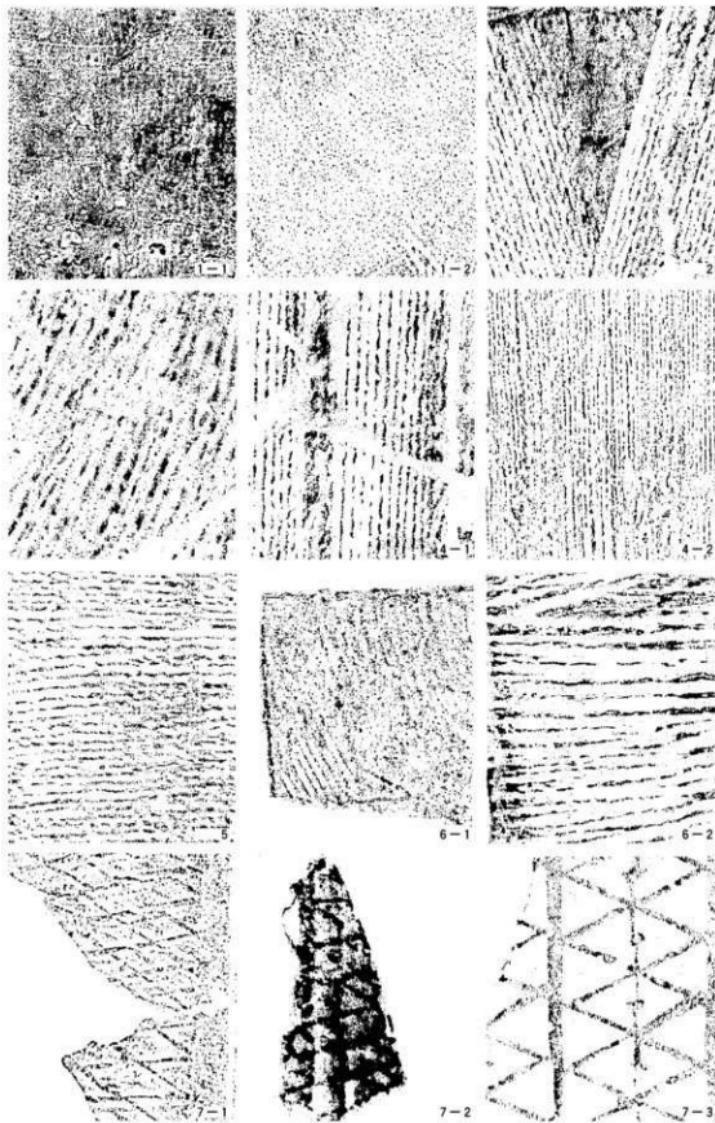
第11図 平瓦凸面の調整

7-2種 1.0cm×1.0cmの正格子。

7-3種 各辺が3cm程度の斜格子。斜格子により形作られる平行四辺形は縦方向の直線により2分され、中央に珠文をおく。珠文の形状から原体はすべて同じと思われる。また叩板は重複を避け、線刻された平行四辺形が横方向に並ぶよう意識して叩いている。

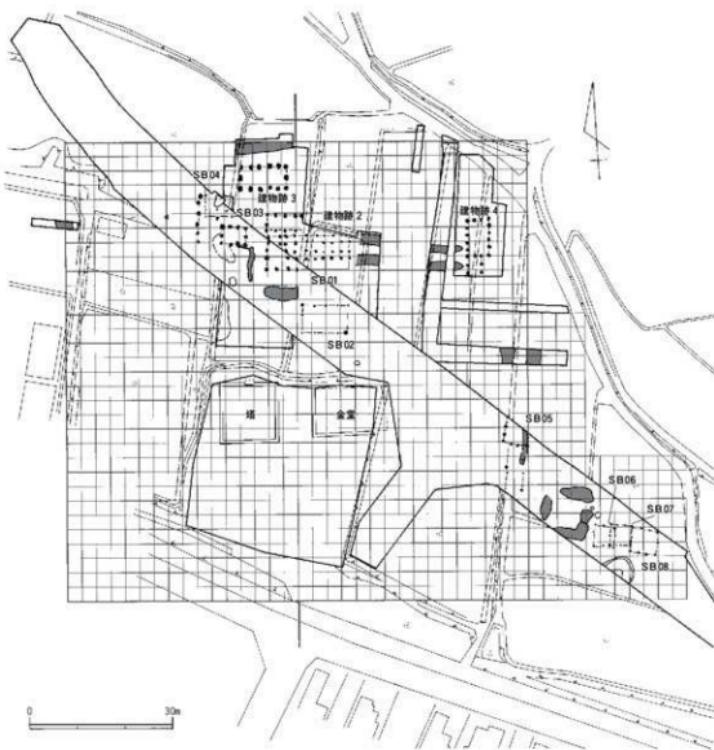
第14図 石守庵寺寺域と主な遺構

SB01は建物の一部を検出しただけだが、第3次調査で検出分と合わせると、東柱を伴う梁間4間×桁行9間の東西建物を復元することができる。建物の中軸は寺城の中軸よりやや東にずれるが、西から3列目の柱穴の並びは寺城中軸線と合致し、西側梁柱の通りは寺城中軸線より西へ20尺の線と合致する。また南辺は寺城南北の中軸線よりも北へ70尺の線と合致する。梁間柱列のうち最南部の1間分は柱間が他よりもかなり広い造りとなり、この部分が通路と想定する。このような構造や検出した位置からSB01は僧坊と推定する。僧坊の場合、部屋に採光を得る必要から通路は北側に設けられるが、本遺跡の場

合には南に向かって地形が高くなるため、採光を得やすい北側に部屋を配し、柱穴の配置から4室前後の房に分けられていたと考えられる。

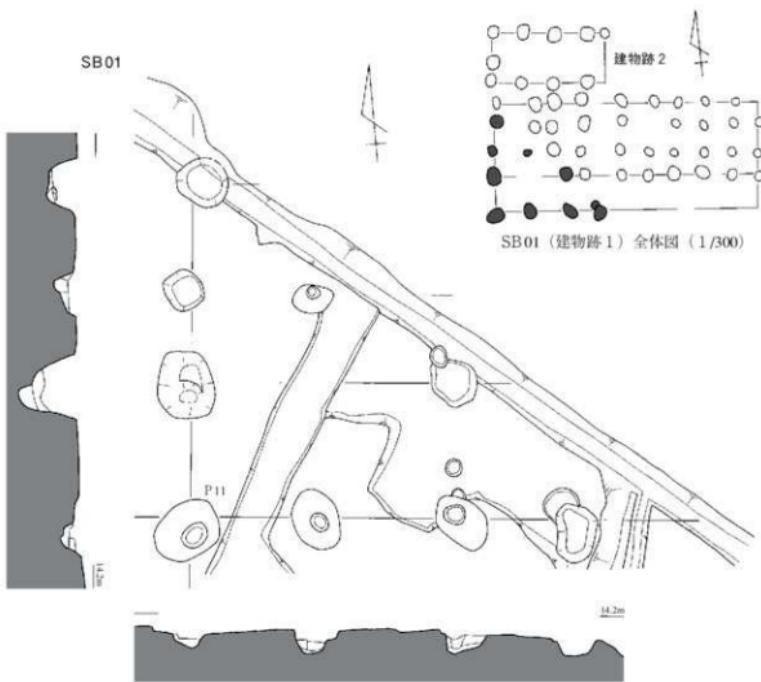
寺域内の遺構(1)

検出状況 第3次調査で検出された建物跡1と同一の建物である。今回の調査では南西隅部分を検出したのみで、建物の大半は北東調査区外へ続く。北側に付属建物と考えられる2間×4間の側柱建物（建物2）が検出される。搅乱や削平により遺構の残存状況は良好ではない。

形状・規模 今回検出したのは2間×3間分で、柱穴5基を再検出した。さらにその南側で東西方向に並ぶ柱穴を新たに4基検出し、梁間4間、桁行9間の純柱建物となることが判明した。これにより、本建物の規模は16.2m、6.5mを測り、調査された掘立柱建物の中では最大規模となる。方位はN 5° Eを示す。柱穴の芯々間距離は1.5~2.0mであるが、南辺の柱穴はやや柱穴間距離が開く。

##### SA01 (図版5 写真図版10)

**規模・形態** 南北方向に直線的に並ぶ6基の柱穴により構成され、検出長は約10m、方向はN 6° Eを示す。柱穴の芯々間距離は1.7~2.3mとばらつきがあるものの、2m程度をとるものが多い。

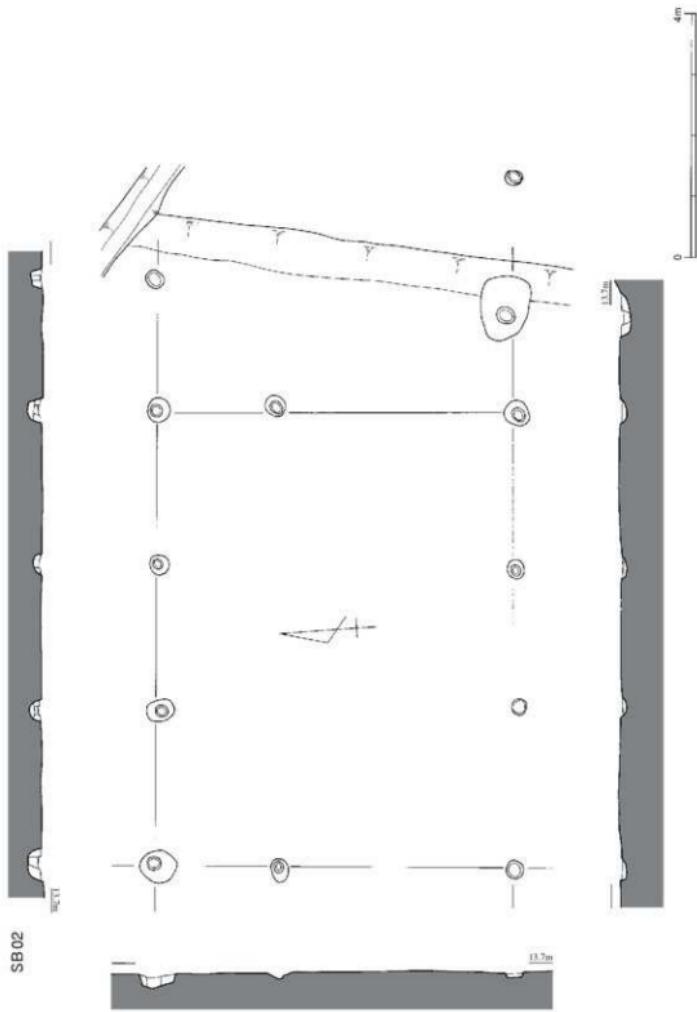
寺域内の遺構(2)

##### SB02 (図版6 写真図版9)

形状・規模 現状では南北に2間、東西に3ないし4間であり、さらに東西に1間分ずつ延びる可能性がある。また南北方向についても、柱穴間距離が2mと4mを測ることから、北側に庇をもつか、消失した柱穴があり、梁間は3間となるかもしれない。東西方向の柱穴間は2.5m前後であるが、東端は2mとなり、東側にも庇が巡る可能性がある。建物の規模は、南北5.8m、東西7.5mあるいは9.5mを測り、SB01に次ぐ規模である。方位はN 4° Eを示す。

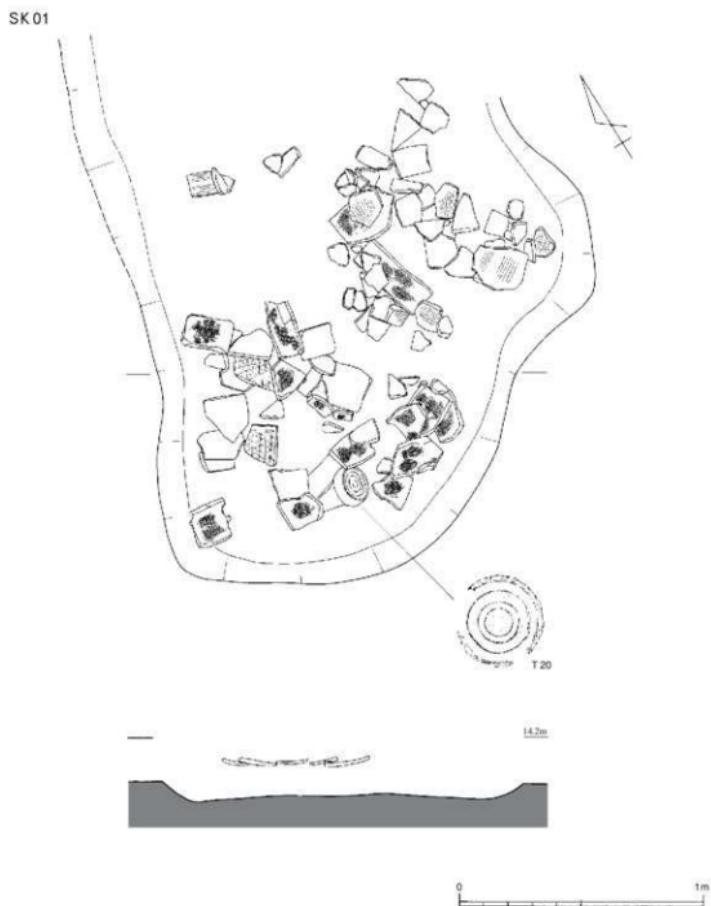
寺域内の遺構(4)

##### SK01 (図版8 写真図版11)

**規模・形態** 本来の形狀は明らかにしえないが、検出した部分から南北方向に主軸をもつ不整梢円形を考える。長辺2.0m、短辺1.8mを測る。断面は浅い皿状を呈し、検出面からの深さは0.1m程度である。
