愛知県埋蔵文化財センター調査報告書 第113集

東 端 城 跡
御 船 城 跡
矢 並 下 本 城 跡

財団法人愛知県教育サービスセンター

東端城跡

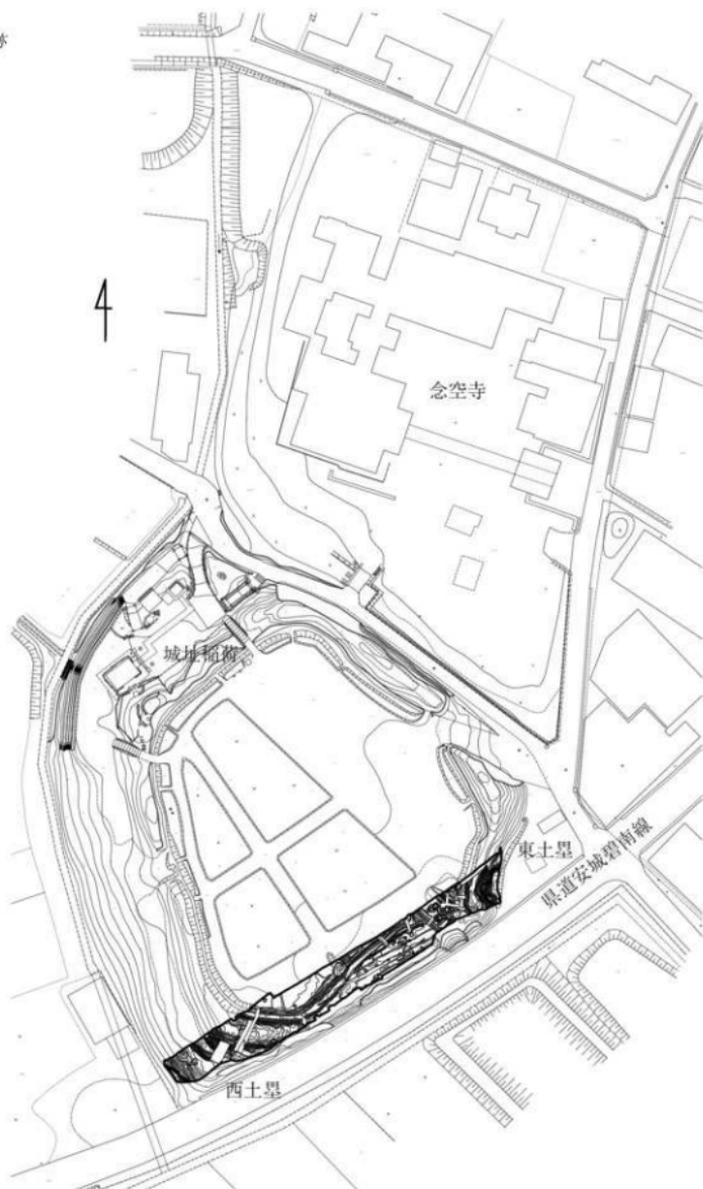
第1図 調査区位置図 (S-1/1000)

調査地点は、城の規模は約70×70mを測り、現状では三方に土塁が巡り隅丸方形・台形の平面形態をしている東端城跡の南東部分の一边に沿った場所になる。

遺跡の現況は、高さ約1.2mの土塁が郭周辺を巡り、北東に車などの進入路、南西と北に通路によって途切れてはいるが、良好な状態で遺存していた。この途切れ部については虎口の可能性があり、そこから内側の郭内は耕作地と駐車場所になっており、土塁沿いに溝が掘られている。土塁外側については、西から北の「城址稲荷」付近にかけては帯曲輪が巡り、さらにその外側は田及び湿地になっている。南側は碧海台地の段丘となり、低地部との比高は3～4mを測る。東側は、北東に所在する念空寺との間を、堀切状に比高1～2mで道路が走っている。

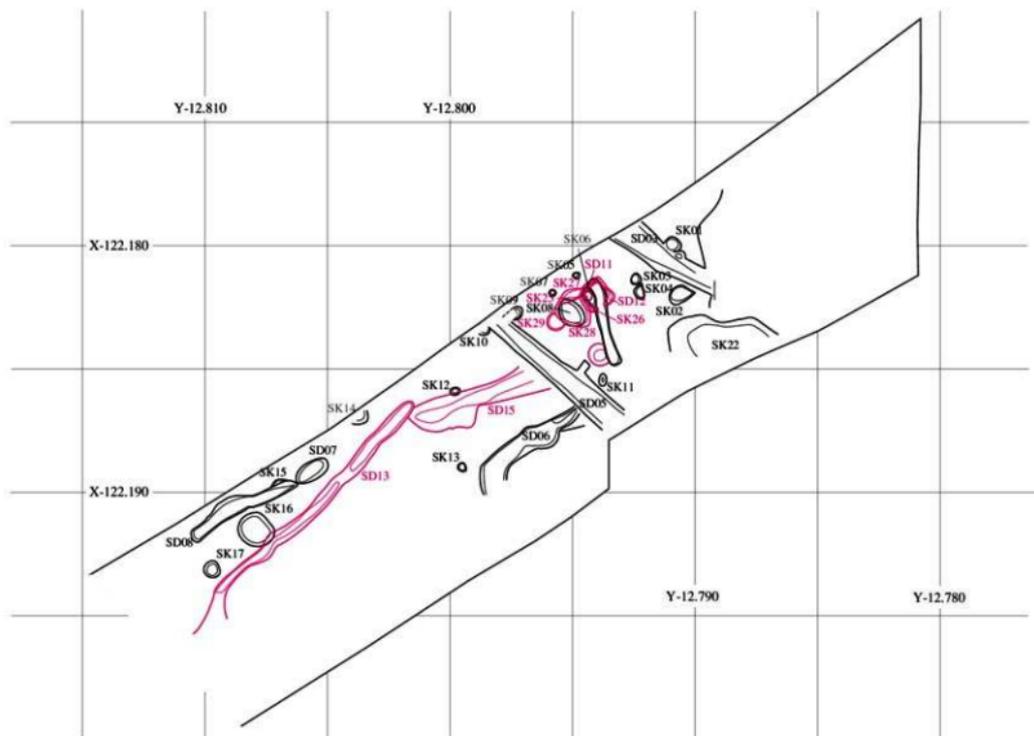
第3図 上層で検出された遺構 (S=1/200)

※赤色線は上層下位で検出された遺構

調査は、まず重機で表土部分と土塁の内側を巡る溝(SD01・02)の上部部分を掘削した。さらにこの時点で、葡萄畑になっていた時に設けられた多くの補強ワイヤーの土台も除去している。次に、固い面として認識された、黄褐色砂ブロックを含む明赤褐色砂が堆積している層の上面を、上層として最初の検出を行い、部分的には2面にわたって遺構を確認している。さらに10～20cmを人力で掘り下げて、基盤である明赤褐色砂面でSD16・SD23・SX01などの遺構を確認している。土塁は、上部の堆積がほとんどみられなかったため、表土部分を人力で除去し、その後断ち割りを行っている。また土塁の盛土については、重機で除去し、下位の遺構の確認をおこなった。

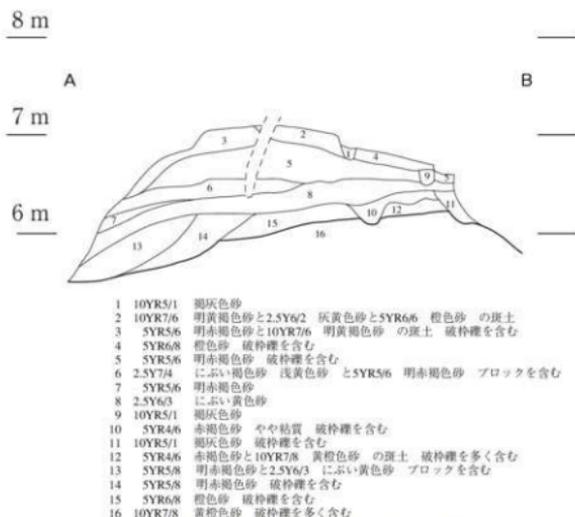
第6図 東土壘セクション図 (S=1/50)

東土塁は、上端幅約1.5m・下端幅約3.9m、高さが内郭から約1.3m・外道路面から約3mを測る。土塁の全面は大きな攪乱もなく、表土・腐植土を除去すると、遺存している盛土が検出できる状況であった。また東側面に関しては、削平されているようで、抉れた状態となっており、底面部分も現代の攪乱が激しく堀等の施設の存在は確認されていない。また西側も後世の溝SD02によって裾部が削られている。

土塁の構築は、東に落ちる斜面肩に破砕礫を多く含む地山砂を敷き平坦面を作り出した後、その上に郭側から破砕礫を含む地山砂を20～80cmの厚さで積み重ねている。ただ、明瞭な異質層や版築面などは確認されなかった。

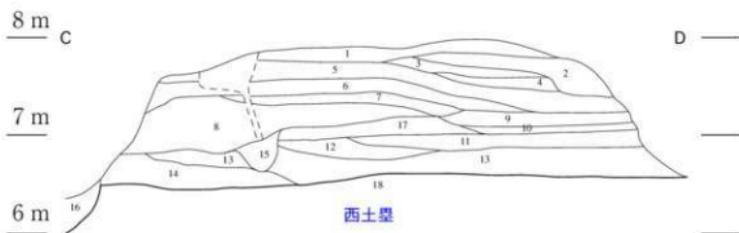
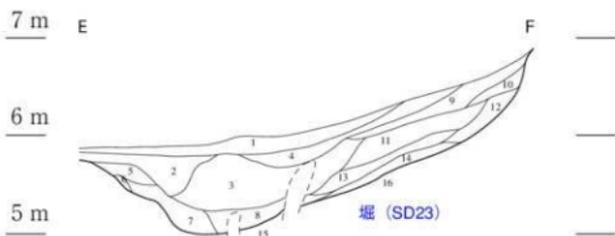
第7図 西土壘・堀 (SD23) セクション図 (S=1/50)

西土塁は、上端幅約4m・下端幅約6m、高さが内郭から約1.6m・堀(SD23)底面から約4mを測る。調査区中央部では、表面観察上は破壊前の状態と変わらないように埋め戻された部分以外の土塁の全面は大きな攪乱もなく、表土・腐植土を除去すると、遺存している盛土が検出できる状況であった。土塁の西側は堀(SD23)に落ち込んでいき、東側は東土塁同様、後世の溝SD01によって裾部が削られている。

土塁の構築は、盛土予定地を平坦に均した後、郭外から破砕礫を含んだ地山砂を20～50cmの厚さで積み重ねている。ただ土塁の北側においてのみ、平坦面地直上のやや凹んだ部分に、他の地山土とは異質な浅黄色の細砂層がみられた。

西土塁の西で、郭の外側になる地点において、幅約4.3m・深さ約1.4mを測り、断面が逆台形を呈する堀が確認された。土塁に接する側の角度は、堀部分で約50度、土塁部分で約30度となる。SD23は西土塁に沿って北西から東方向に走るが、東側で次第に浅くなっており、E-Fセクション部分で約90cmとなる。さらに東側部分は樹木のため調査が困難であったが、部分的に確認したところによると地山面付近まで底面が上がってきており、東に側で収束すると思われる。

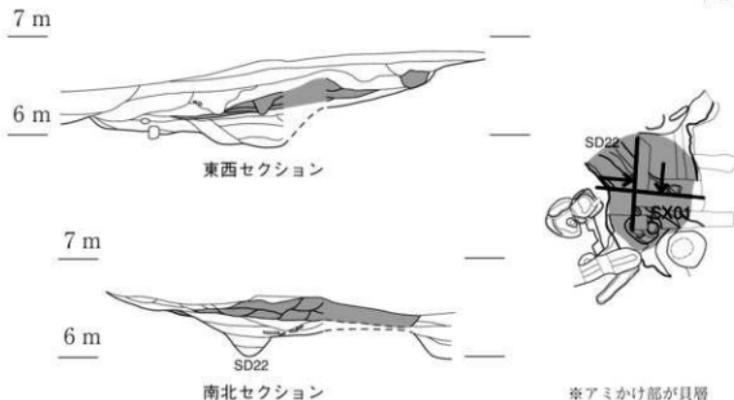
第9図 SX01セクション図 (S=1/50)

東土塁の西側で検出された、北西から南東に延びる溝状の不定形な落ち込みで、南東側はSD01に切られている。大きさは東西約2m・深さ70cmを測り、中位には貝を含む層が堆積していた。貝を含む層は混土貝層と認識できるもので、上下に地山土や地山の珪土が

堆積している。貝層は、土嚢袋71袋分を分析し、その結果は「第4章自然科学分析」に詳しいが、アサリを主体として、ウミミナ・イボウミナ・マガキ・オキシジミ・シオフキガイなどの貝が出土しており、哺乳類・鳥類・魚類の骨は確認されていない。貝を含む層はほぼまとまっており、長年にわたって多回数廃棄されたという状況ではなく、比較的短期間に堆積したものと考えられ、このことは、食材とした後に廃棄したのではなく、食材と選別した後には不要なものを捨てたものとされた分析の結果とも合致する。

遺物は、上位より上層一貝層一層として取り上げ、貝層部分はさらに平面的な区分を加え、セクションベルトを挟んで北東-A・北西-B・南西-C・南東-D、として取り上げた。陶磁器類は破片が12点出土しているが、11点が上層出土となる。また土師質土器類は破片数524点出土しており、上層が約40%、貝層A区出土のものが約40%をしめ、下層からも15点(約3%)出土している。また支脚も10点出土し、うち6点が上層、3点が貝層、1点が下層から出土している。出土遺物のみからみた時期は、上層が江戸期以降、貝層以下が16世紀代になる。

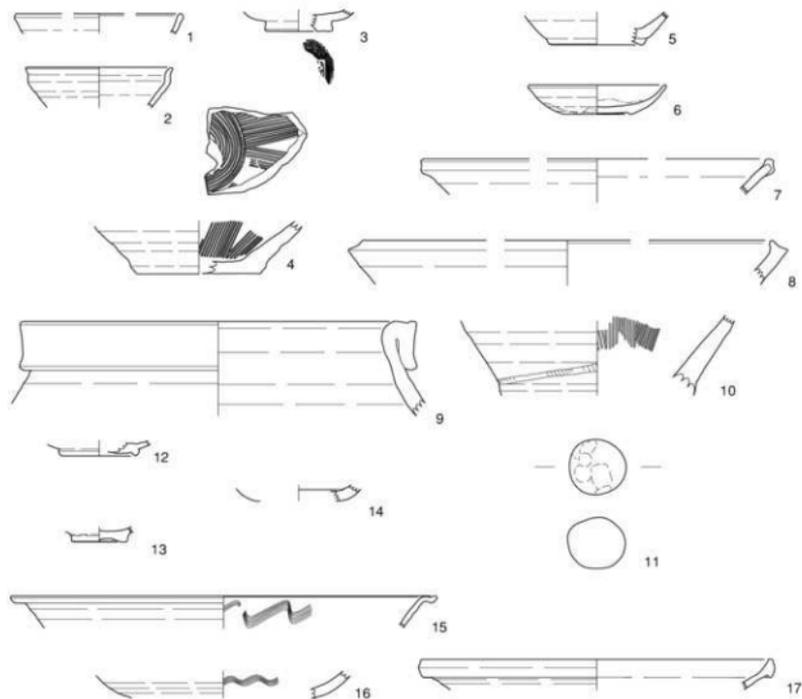
第10図 SD16出土土器(1) (S=1/4)

1は南部系のお茶碗の口縁部になり、内外面に自然釉が付着している。2は内外面に鉄釉がかかる天目茶碗で、口縁部が上方に延びて上外方向に屈曲する。時期は大窩第2段階になる。3は内面に灰釉、外面と高台部内面に鉄釉が施される腰銘碗で、時期は18後半～19世紀になる。高台部底面には刻印がみられる。4は大窩期の播鉢で、内外面に鉄釉がかかる。5は南部系お茶碗の体部下半から高台部で、13世紀前半から中葉の南部系第6～7型式になる。6は大窩第2段階の皿で、銘軸後に黒褐色の鉄釉がかけられている。底面には円形の重ね焼き痕が2カ所、高台部内面にはリング状に陶器片が付着する重ね焼き痕が見られる。7・8は播鉢の口縁部で、7は銘軸、8は鉄釉が施されている。7は口縁端部外面が凹面となって上方に延びるもので、大窩第1段階になる。8は口縁端部は内外方向に拡張し、凹面をもつもので、銘軸がかけられている。時期は16世紀代か。9は常滑産物の口縁部で、折り返された口縁部が頸部に接触してやや凹面を作り、全体に自然釉が付着している。時期は16世紀前半になる。10は鉄釉がかかる大窩期の播鉢下半部になる。外面にある斜位の条痕状の沈線は、連続して直交するかすかな沈線が確認され、縄の痕跡であると考えられた。11はユビ押圧によって整形された陶丸で、自然釉が付着する。12は古代の鉄釉陶器碗の高台部で、内面に灰釉、底部外面に回転糸切りがみられる。時期は10世紀後半～11世紀のH-72窯式になると思われる。13は天目茶碗の高台部で、外面と高台部内面に銘軸、内面に黒褐色の鉄釉が施されている。14は青磁碗で、14～15世紀の龍泉窯産になると考えられる。15・16は口縁端部が横外方向に延び、6～7条の波状文が内面に施される黄瀬戸鉢になる。内外面ともやや剥落した灰釉がかけられており、16の内面には円形の緑色釉が1カ所みられる。時期は両者とも、17世紀前葉～中葉になる。17は、口縁端部がやや拡張されて膨らみながら上方に延びる銘軸の播鉢口縁部で、大窩第2段階の後半期になる。

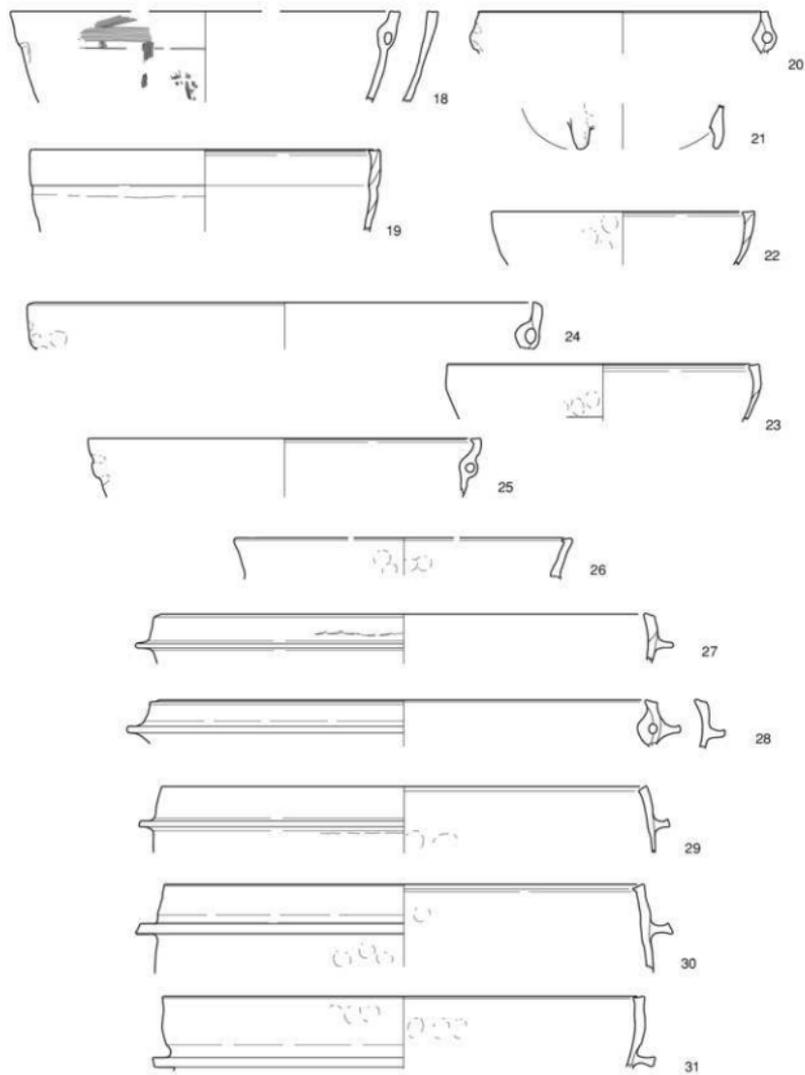
第11図 SD16出土土器(2) (S=1/4)

18・19は口縁部が、外面にわずかな段をもち内湾する、内耳鍋になる。18は外面の有段部下に不明瞭な横位の沈線が巡り、ハケが施されている。20～25は半球形を呈する内耳鍋の口縁部と脚部(21)になる。25は口縁端部が内横方向に拡張されており、特徴的である。26も25と同様に口縁端部が拡張されており、羽付釜と思われる。27・29～31は羽付鍋、28は羽付内耳鍋になる。

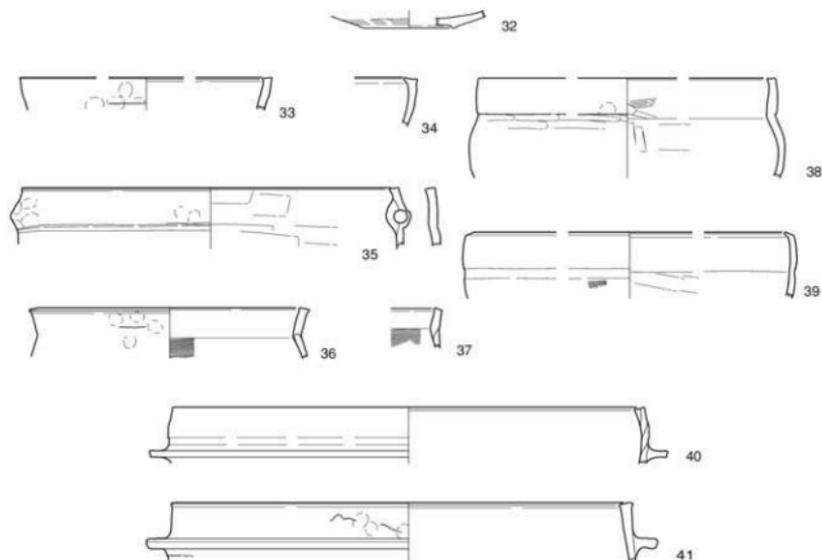
第12図 SX01出土土器(1) (S=1/4)

陶磁器 陶磁器類で図示できるものは32のみであった。32は、浅黄色の灰軸がかかる土瓶または皿の底部で削りだした断面三角形の低い高台部が付く。時期は18世紀以降になると思われ、混入遺物の可能性がある。

上層出土うち、33・34は半球形を呈するもの、35・38・39は有段の内湾する口縁部をもつもの、36・37はく字状に屈曲する口縁部をもつ内耳鍋になる。特に34・36の端部は内外両方向に、39は内方向に拡張されている。また、36・37の体部内面にはハケが施されている。40・41は羽付鍋の口縁部で、40はやや内湾し、41はやや内側に直線的に立ち上がる。

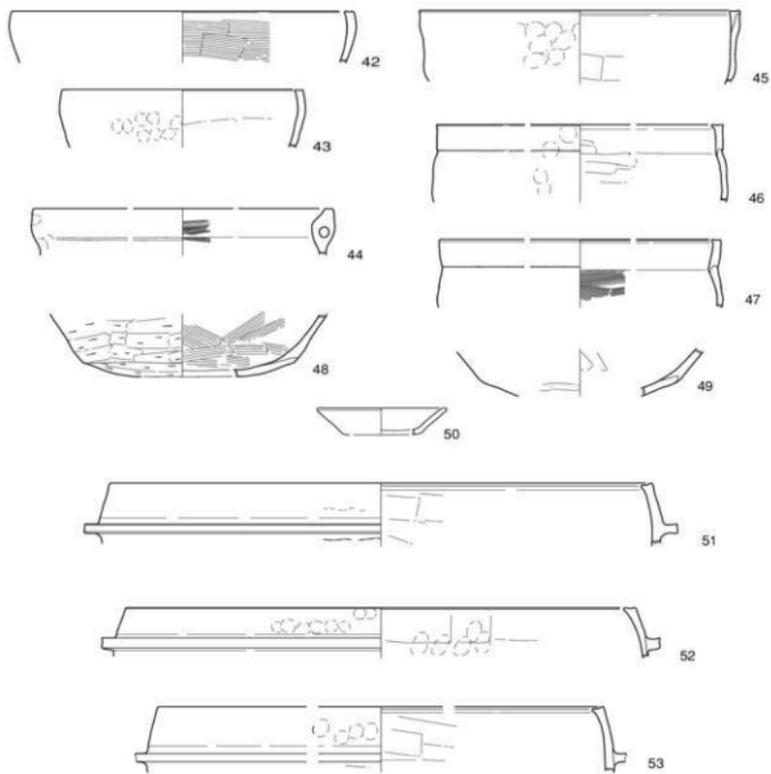
第13図 SX01(2)・SD22出土土器(1) (S=1/4)

貝層出土のうち、42・43は半球形を呈するもの、44～47は有段の内湾する口縁部をもつ内耳鍋になる。このうち42の内面・44の口縁部内面・47の体部内面にはハケが施されてい

る。また43は口径の小さな、小型の内耳鍋になる。48・49は底部になるもので、48の外面にはヘラケズリ・内面にはハケ、49はナデ調整されている。51～53は羽付鍋になる。50はヨコナデ及びナデ調整された皿になる。

54は溝肩部より破片の状態でもとまって出土した内耳鍋で、今回の調査中もっとも遺存状況が良好であったものである。体部は半球形を呈し、口縁端面はヨコナデにより内傾する凹面を形成する。外面中位から上半にかけてはユビ押圧及びユビナデ、下位にはヘラケズリ調整がなされ、内面中位から上半にかけては横位のハケ、下半はイタナデ調整されている。外面全体にススが、内面にはパッチ状になる有機物が付着している。また内面には、器面の剝離がみられる。

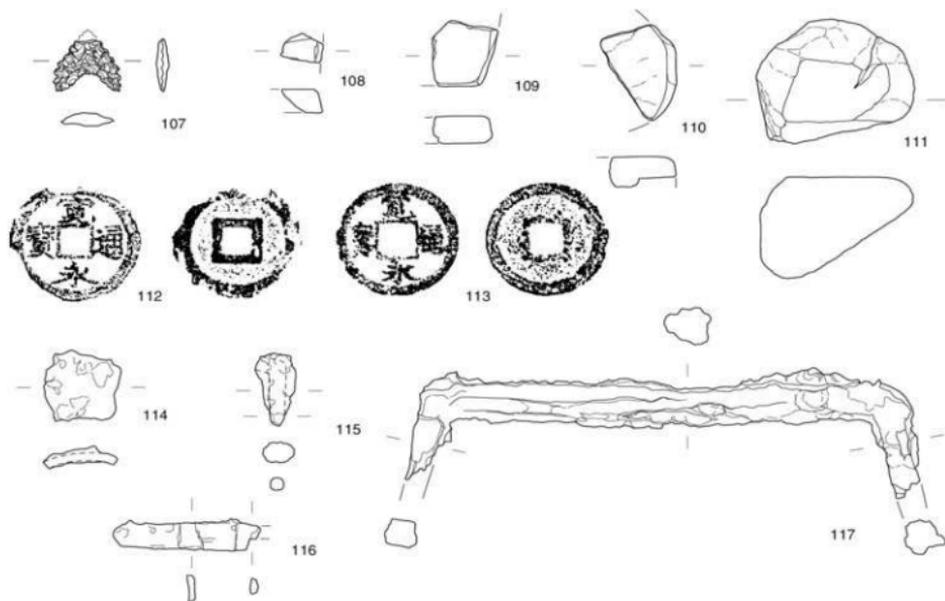
第17図 石製品・金属製品 (S=108・112・113は1/1、114～117は1/2、他は1/4)

107は黒曜石製の凹基の石鏃で、先端部が欠損している。108～111は砥石で、108～110は砂岩製、111は花崗岩製である。

112・113は表採された銭貨で、「寛永通宝」になる。114～117は鉄器で、115は釘、116は刀子、117は鉈となり、114は不明である。

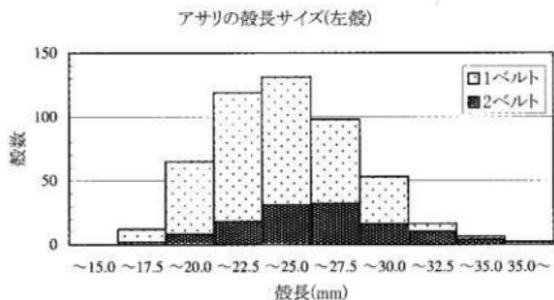
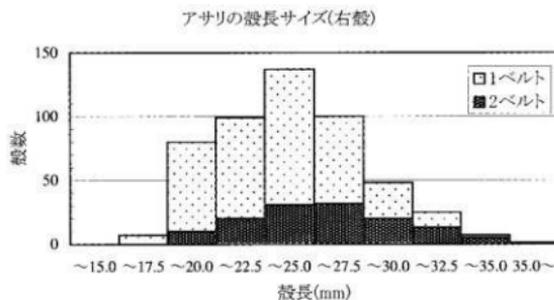
第18図 東端城跡におけるアサリの殻長サイズ

アサリは出土した貝類の中でもっとも多く、全体の 84.6% を占める。それらの殻長値は 15～37mm 程度、平均値は1ベルトで 24.0mm、2ベルトで 24.1mm となる。殻長 20～27.5mm の個体が多く、アサリ全体の約 68% を占め、比較的大きなサイズのアサリである。オキシジミは全体の 1.1% で、殻長は 28～48mm 程度、40mm 前後の殻長をもつ個体が多い。

アサリ(左殻)			アサリ(右殻)		
	1ベルト	2ベルト	合計	1ベルト	2ベルト	合計
計測個数	379	123	502	372	132	504
最小値(mm)	15.5	17	15.5	16	18	16
最大値(mm)	35	37	37	33.5	36	36
平均値(mm)	23.5	25.6	24.0	23.5	25.7	24.1

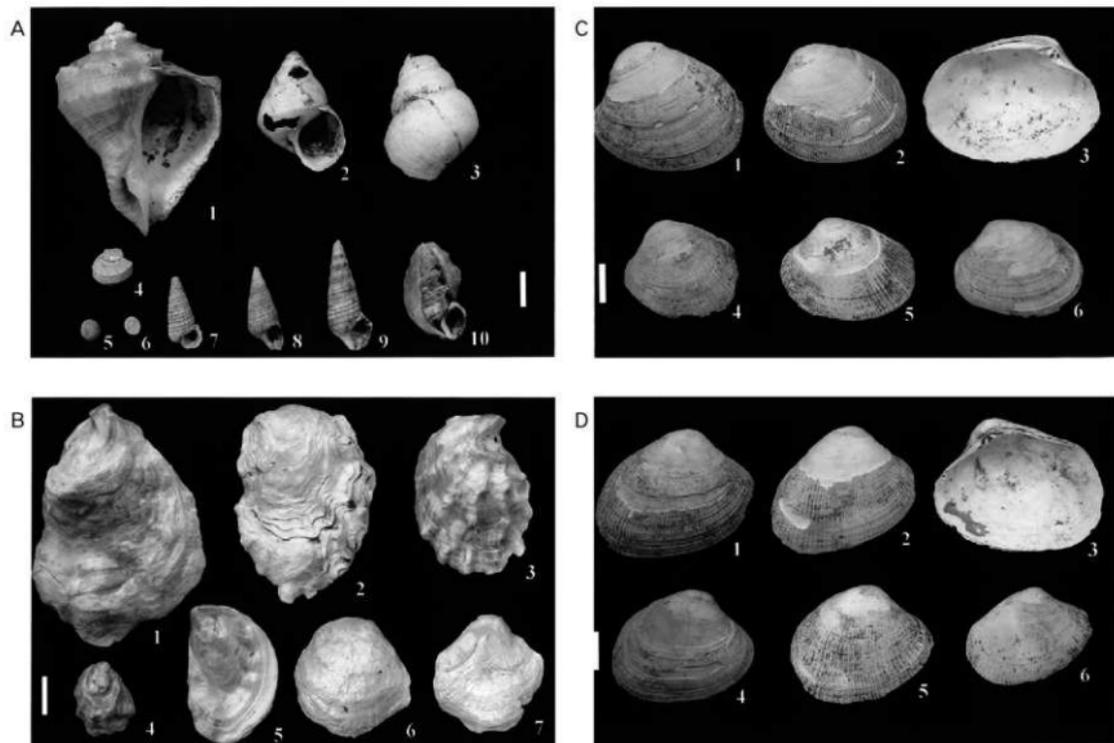
写真1 出土貝類 *スケールはすべて1cm

A 1.アカニシ 2・3.バイ 4～6.スガイ(殻と蓋) 7.ヘナタリ
 8.ウミニナ 9・10.イボウミニナ
B 1～5.マガキ 6・7.ナミマガシワ
C 1～6.アサリ(左殻)
D 1～6.アサリ(右殻)

今回分析した試料は 10,906 点であり、その内容を表2に示した。アサリが最も多く出土し、ウミナナ、イボウミナナ、マガキ、オキシジミ、シオフキガイが次いで出土する特徴を持つ。以下に主要な分類群について説明する。なお、殻長や殻高のデータは、アサリについては計測可能な試料すべてについて計測し、そのほかの試料は任意に選び出し、計測した結果である。また、個体数については、二枚貝は殻頂の残存する個体を、巻貝は芯が2巻以上残存する個体をカウントした。

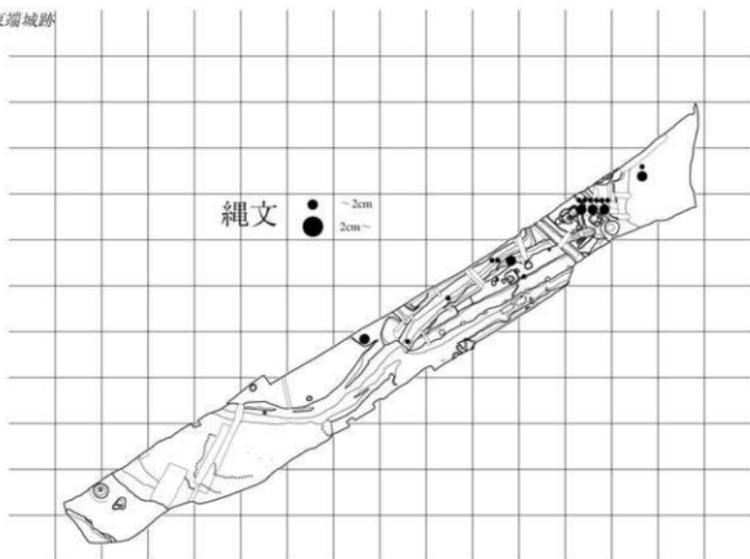
第21図 縄文土器分布図

(個数はグリッドごとに集計している)

東端城跡では確実に15世紀以前に遡る遺構は確認されていない。ただ、縄文土器と思われる粗い砂粒を含む土器片や石畿、古代の灰釉陶器・製塩土器、13～14世紀の山茶碗片が少量出土している。第21図では縄文土器と思われる土器片の分布を示したが、土器片は16世紀以降の土器が集中する場所で出土しており、別の場所に生活域が存在するのか、城の整地とともに削平されてしまっているものと思われる。

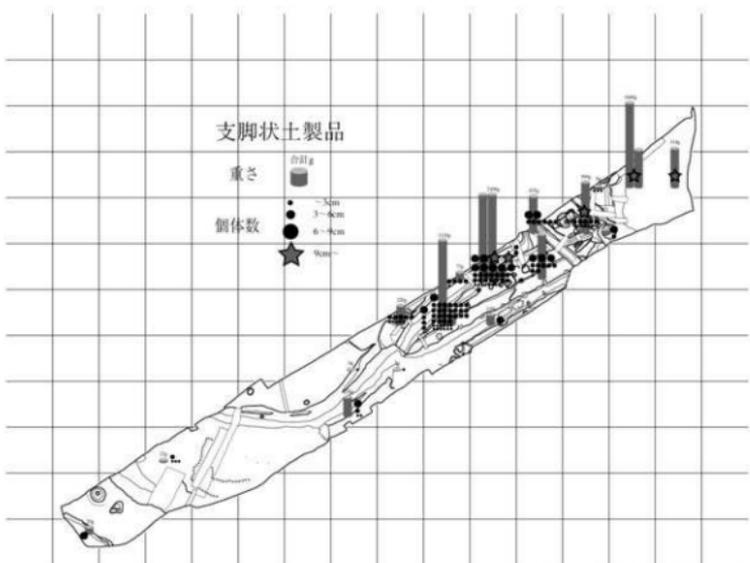
第22図 支脚状土製品分布図

(個数はグリッドごとに集計している)

手捏ね状に整形された土製品で、ユビ押圧により簡単に調整されている。断面形は四角及び多角形をなし、全体に強い火を受けており、やや脆くなっている。長径を計測できるものは出土しなかったが、短径は6～8cmを測る。101はSD16の2層から、102は3層から、103はSX01の貝層から、104はSD14から、他は包含層から出土している。102・106は端部で、丸く収束しているが、同じく端部となる105は平坦面をもち、中央に凹みがみられる。また断面形も105のみ四角形となり、今回出土したものの中では異質なものとなる。

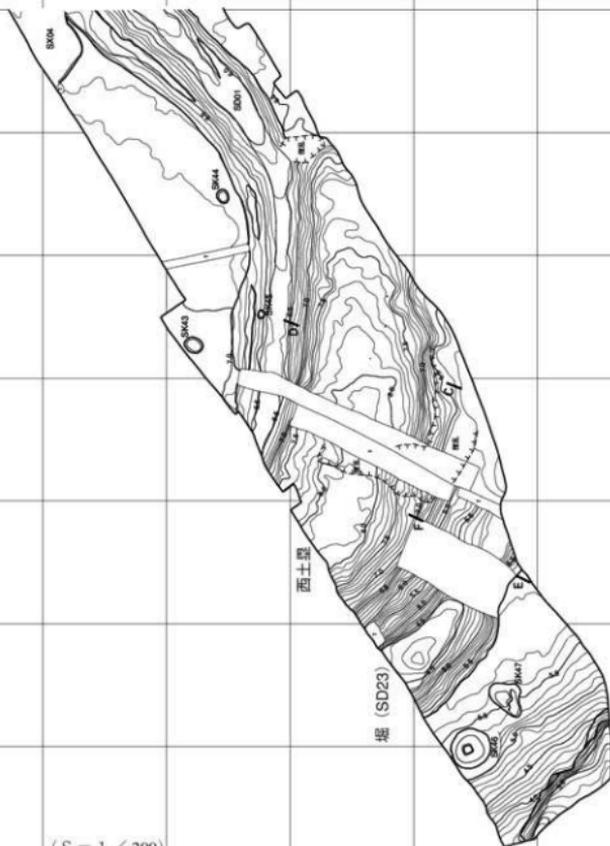
上段

西土塁・堀 (SD23)

西壁セクション (南から)

東土塁A-Bセクション

(西から)

SD16 I-Jセクション

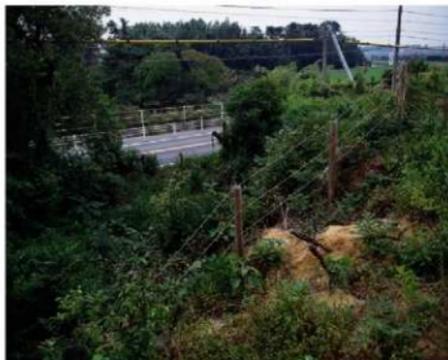
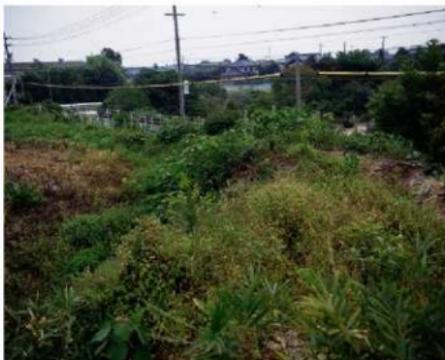
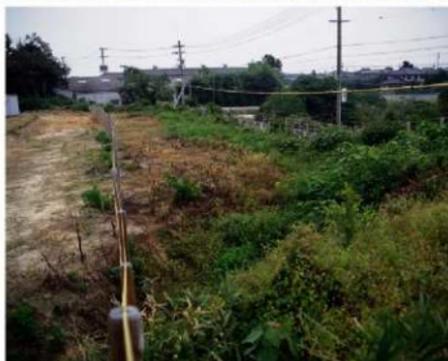
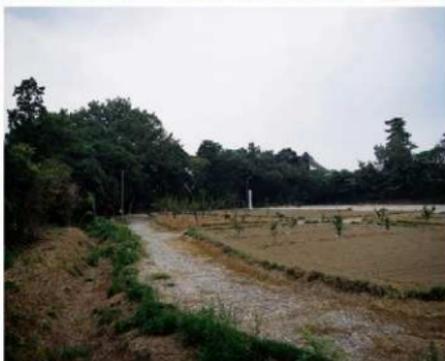
調査前風景・東土壁
(北から)

調査区全景・北東
(南西から)

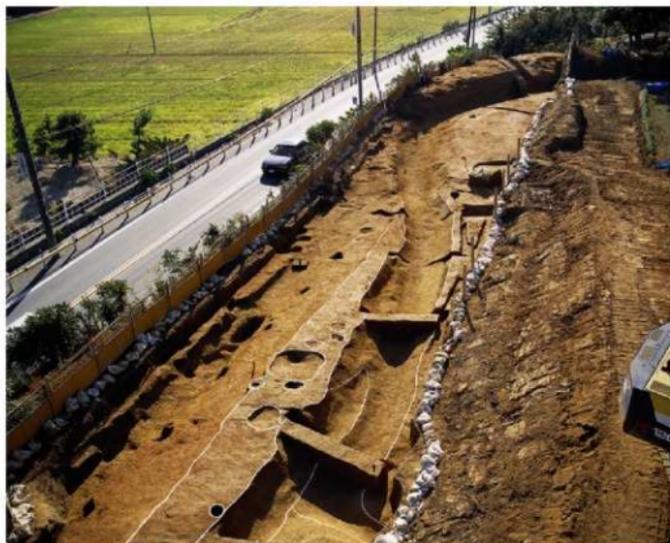
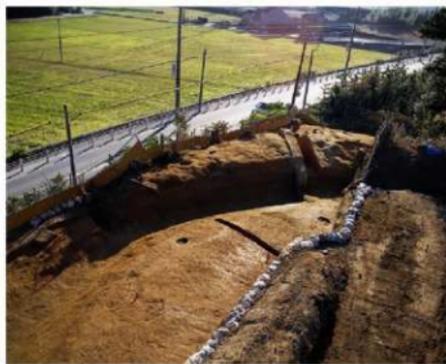
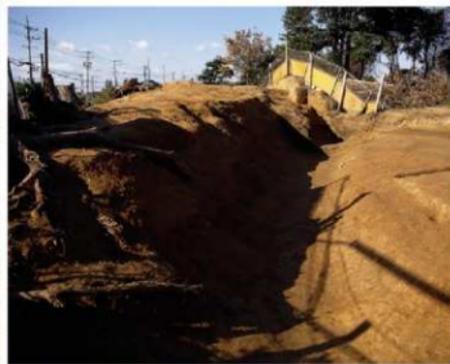
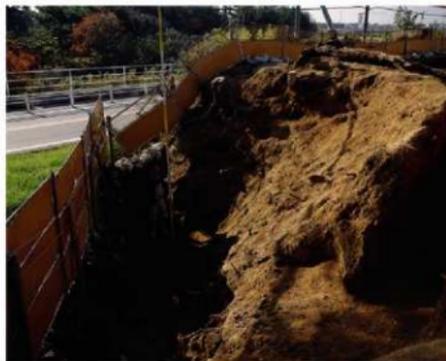
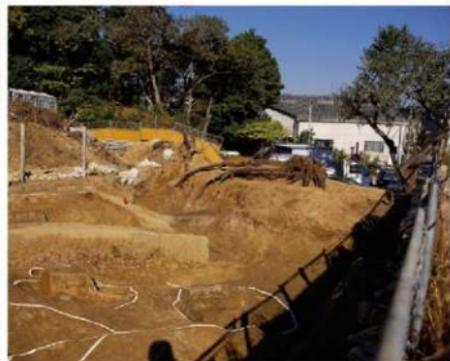
上段
調査区全景・南西
（北東から）
中段左
西土壘付近
（北東から）
中段右
西土壘・SD01
（東から）
下段左
東土壘
（北から）
下段右
東土壘
（南西から）

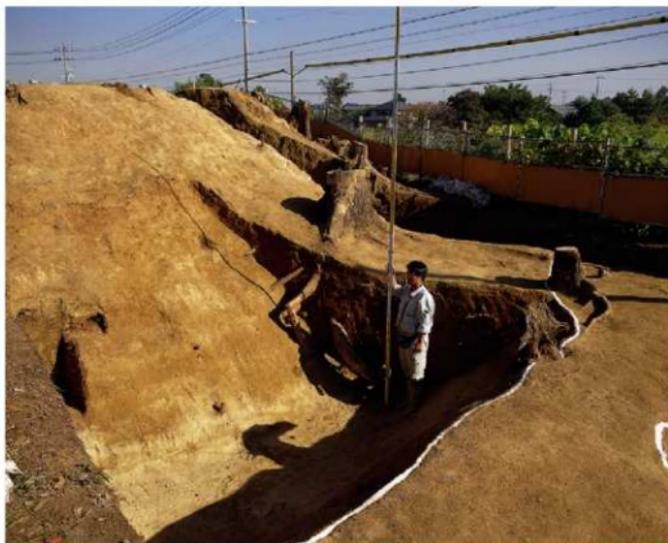
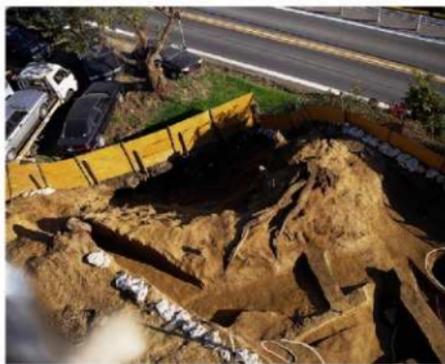
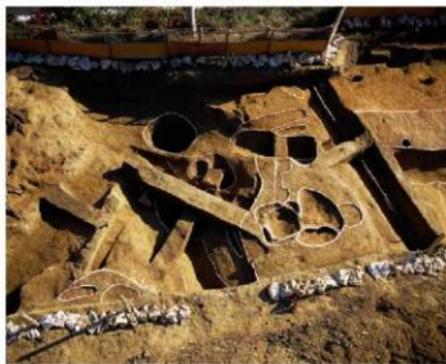
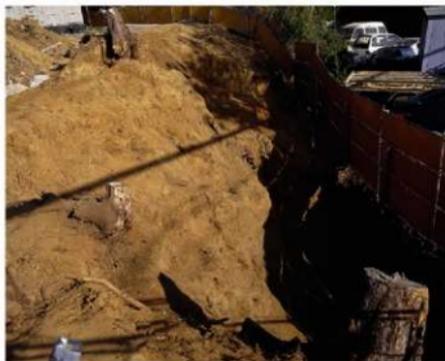
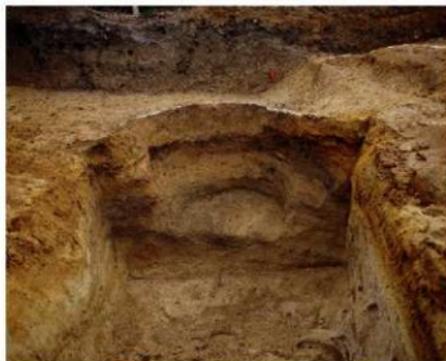
- 上段
堀 (SD23)・中央部
(西から)
- 中段左
東土塁付近
(北西から)
- 中段右
SX01 付近
(北から)
- 下段左
東土塁
(南から)
- 下段右
SK32 断ち割り
(北西から)

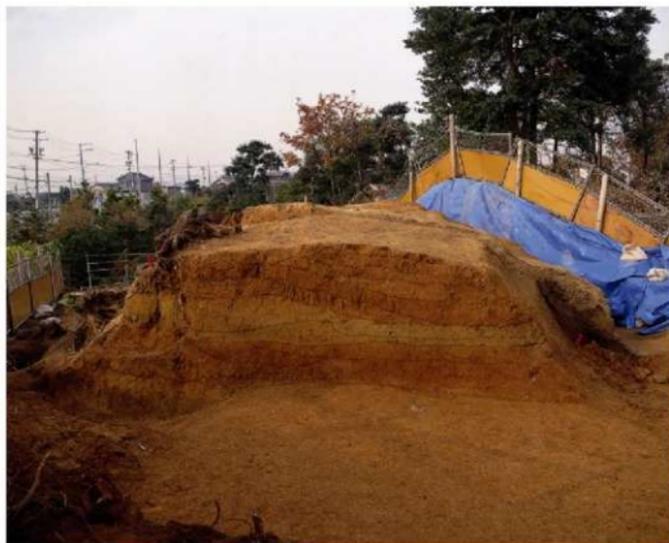
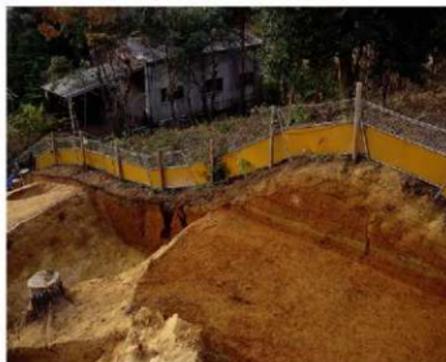
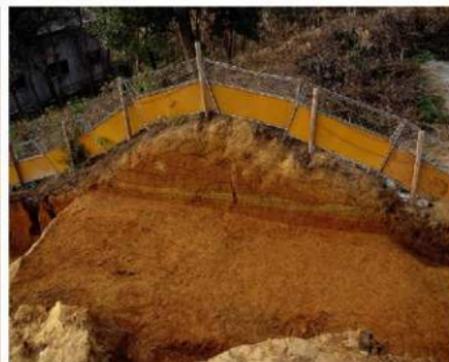
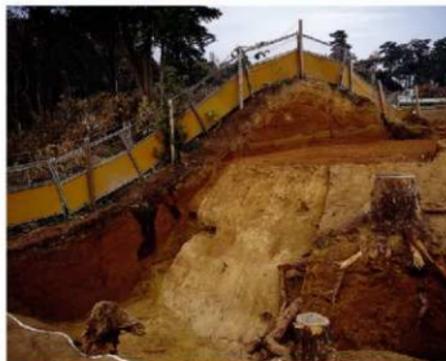
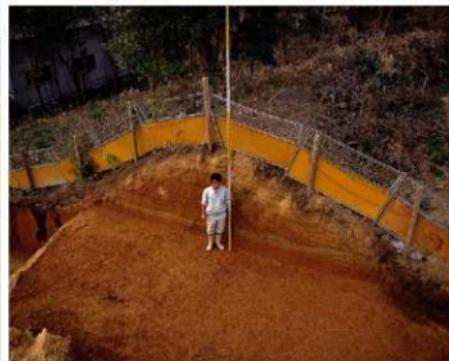
西土塁C-Dセクション
(東から)

西土塁西壁セクション
(東から)
