花巻市埋蔵文化財発掘調査報告書 第24集

花巻市内遺跡発掘調査報告書

馬頭遺跡・花巻城跡

岩手県 花巻市教育委員会

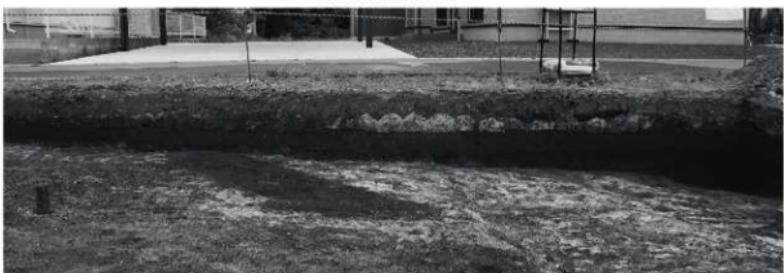
基本土層 断面（東から）

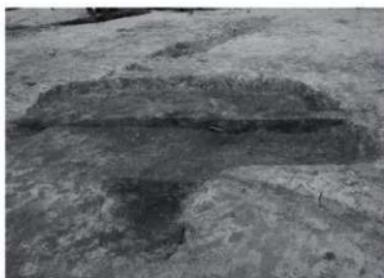
4B 竪穴状遺構 断面（南西から）

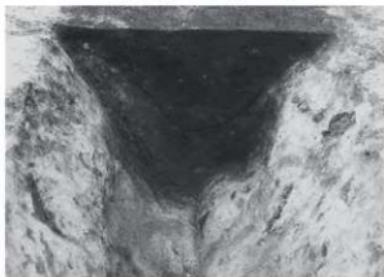
2A 土坑 断面（東から）

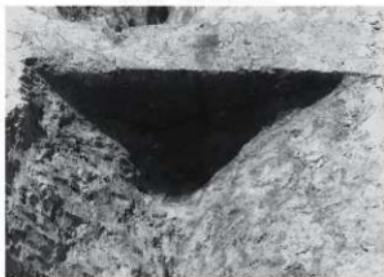
2B 土坑 断面（東から）

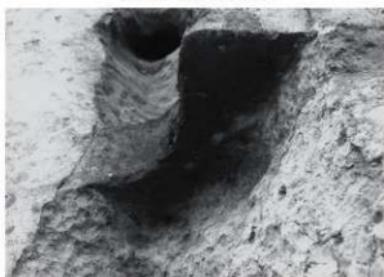
3B 土坑 断面（東から）

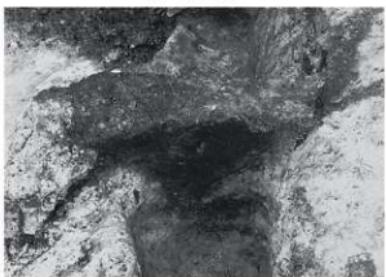
30-2 土坑 断面（西から）

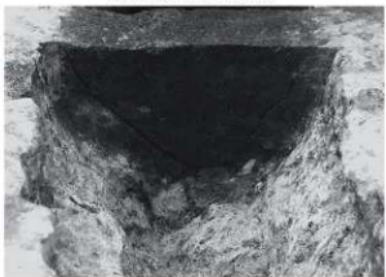
4A 土坑 断面（東から）

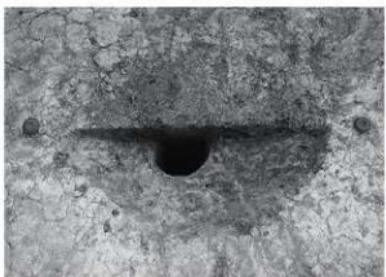
2B ピット 断面（南西から）

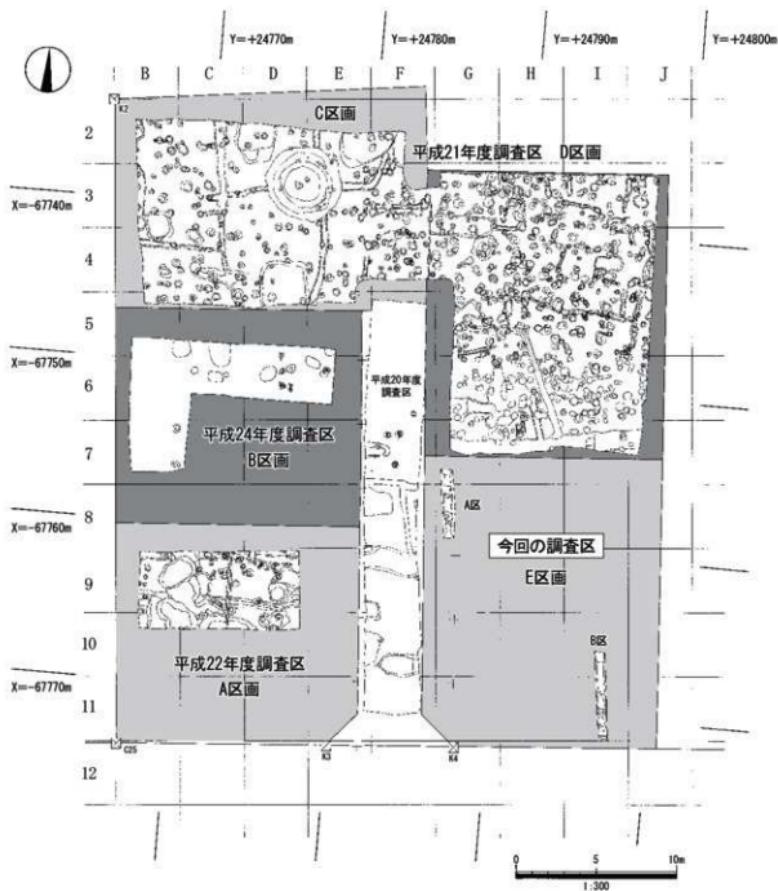
第9図 花巻城跡三之丸 旧戸田本藏屋敷造構配置図

（2）調査区設定（第9図）

今回は、調査範囲が限定され面積も少なかったため、グリッドの設定は行わないこととした。また、標高値等記録のため、近隣地にある標高成果値を利用してレベルの移設を行った。

なお、便宜上、北西側の調査区をA区、南東側の調査区をB区とそれぞれ呼称し区別している。

今回の調査区は、平成20～22年度及び平成24年度に調査を実施した江戸後半期（19世紀代）の戸田本蔵屋敷跡（嘉永3年及び安政3年「花巻城図」に記載）の敷地内東南部（E区画と呼称、第8・9図参照）にある。これまでの調査により敷地北半はほぼ完掘しているが、不明であった南半の様相を知る上で、今回の調査は部分的ではあるものの以下の示唆を与えてくれた。すなわち、北側のA区では柱穴群が分布し、南側のB区では柱穴が一切検出されなかったことである。これは、敷地北半で実施した平成21年度調査において、江戸期の武家屋敷本体を含むとみられる密度の濃い柱穴群（D区画）及び大井戸跡（C区画）などを検出したこと、それとは対照的に同22年度調査及び今回の調査では柱穴配置が前述の北半に比較してやや疎となり、しかも旧館小路に面した部分では柱穴が皆無であったため、敷地内の南半部分はいわば「前庭」若しくは「付属建物」で占められていた可能性が指摘できる。出土遺物は今回は全て江戸期の遺物が出土したのみであり、中世期まで遡る遺物は一切出土しなかった。

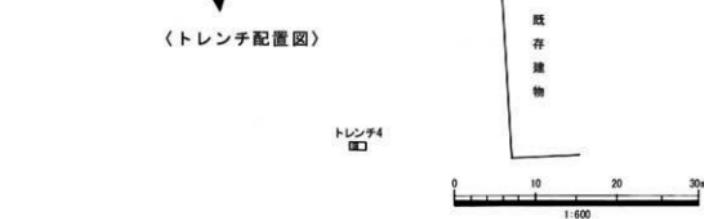
第13図 花巻城跡下堀 試掘調査成果

〔トレント1〕（第13図：トレント1断面略測図、写真図版10）

下堀の東縁と推測される位置に設定した。掘削の結果、トレント東端では表土から30cmの深さでコンクリート側溝が検出されたため、掘り込み面の確認はできなかった。ただし、壁面と堀底は検出された。すなわち、壁面の傾斜角度は、底に対して約48°で外傾していた。

また、堀底には黒褐色を呈する粘性のある自然堆積層があり、植物遺存体（苔のようなもの）を含んでいた。埋土は1.8m程度の厚い盛り土で一様に被われているので、一度に埋め立てられたことが分かる。

さて、試掘で得られたデータを基にして、下堀の断面形状を推定したのが第 13 図(三之丸~下堀高低図)である。トレンチ 1・2・3 付近から三之丸内に鎮座する鳥谷崎神社にかけて、堀底から段丘面上までの高低差を示したものである。堀の東壁は底面から約 48° の角度で外傾し、堀底は平坦であると推測される。これだけ見ると箱堀の形態を呈するものと考えられるが、試掘規模が狭いことから、底面形状に関してはごく一面しか見ていない可能性もあり、これをもって下堀跡全体に当てはめて推測している訳ではない。規模については、上幅が約 32m、深さは 2.8 ~ 2.9m となる。

(2) 出土遺物 (第 13 図)

遺物はトレンチ 3 にて、盛り土（埋め立て土）中から近現代の磁器破片が 2 点出土したのみで、近世の遺物は確認されなかった。

第 13 図 1 は内外面に染付で草花文を施した鉢とみられる。第 13 図 2 は小型の鉢で、外面に染付で天橋立の絵などが型刷りされている。

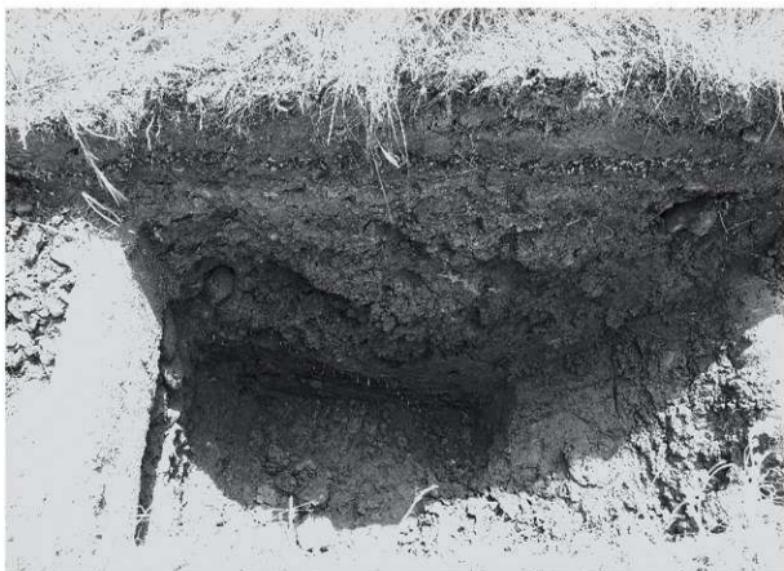
トレンチ1 東側断面（北から）

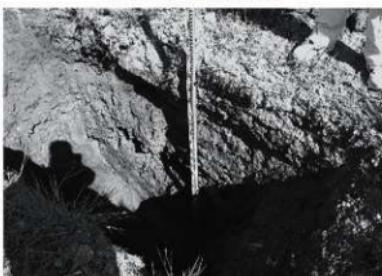
トレンチ5 断面（南から）

最後に、トレンチ 2 の南側約 26 m の位置にてトレンチ 5 を掘削した。堀底までの深度は、どこでも一様なかどうか調査するためである。掘削の結果、現況グランドレベルからおよそ 27 m で堀底が検出され、トレンチ 1 ~ 3 の状況とはほぼ変化の無いことが確認できた。

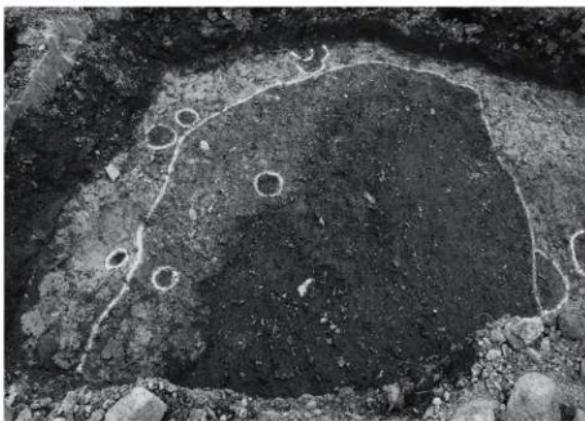
トレンチ③
竪穴状遺構 検出（南から）

また、トレンチ西端付近にて方形気味の形状を呈する遺構を検出した（写真図版 12 下段）。規模は東西方向が約 22 m、南側はトレンチ外に延びるが、約 2.4 m を検出した。検出状況では、埋土の東側部分は黒褐色を呈し、西側部分は黄褐色を呈する。東側の黒褐色土の方が埋土の上位で、黄褐色土に被っている。この堅穴状の遺構は、形態からみて堅穴建物跡の可能性があるが、詳細な時期は不明である。柱穴状土坑との重複関係は、柱穴に先行する場合と先行しない場合とがあり、一様ではない。なお、埋土からは平安時代の須恵器壺の体部破片 1 点が出土している（第 17 図）。

このほか、トレンチ③では竪穴建物跡の可能性がある遺構が検出されており、また平安時代の須恵器壺の破片が出土して古い時期の埋蔵文化財が残存することが明らかとなつた。

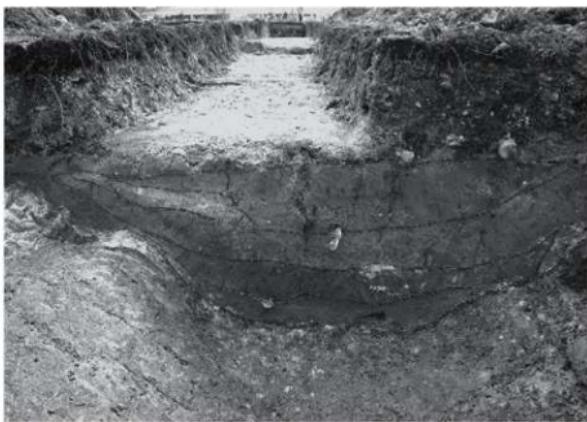
トレンチ⑨・⑩ 交差部分
堀跡 断面（北から）
