# 史跡天然記念物屋島

— 史跡天然記念物屋島基礎調査事業調査報告書Ⅲ —

2019 年 3 月

高松市教育委員会

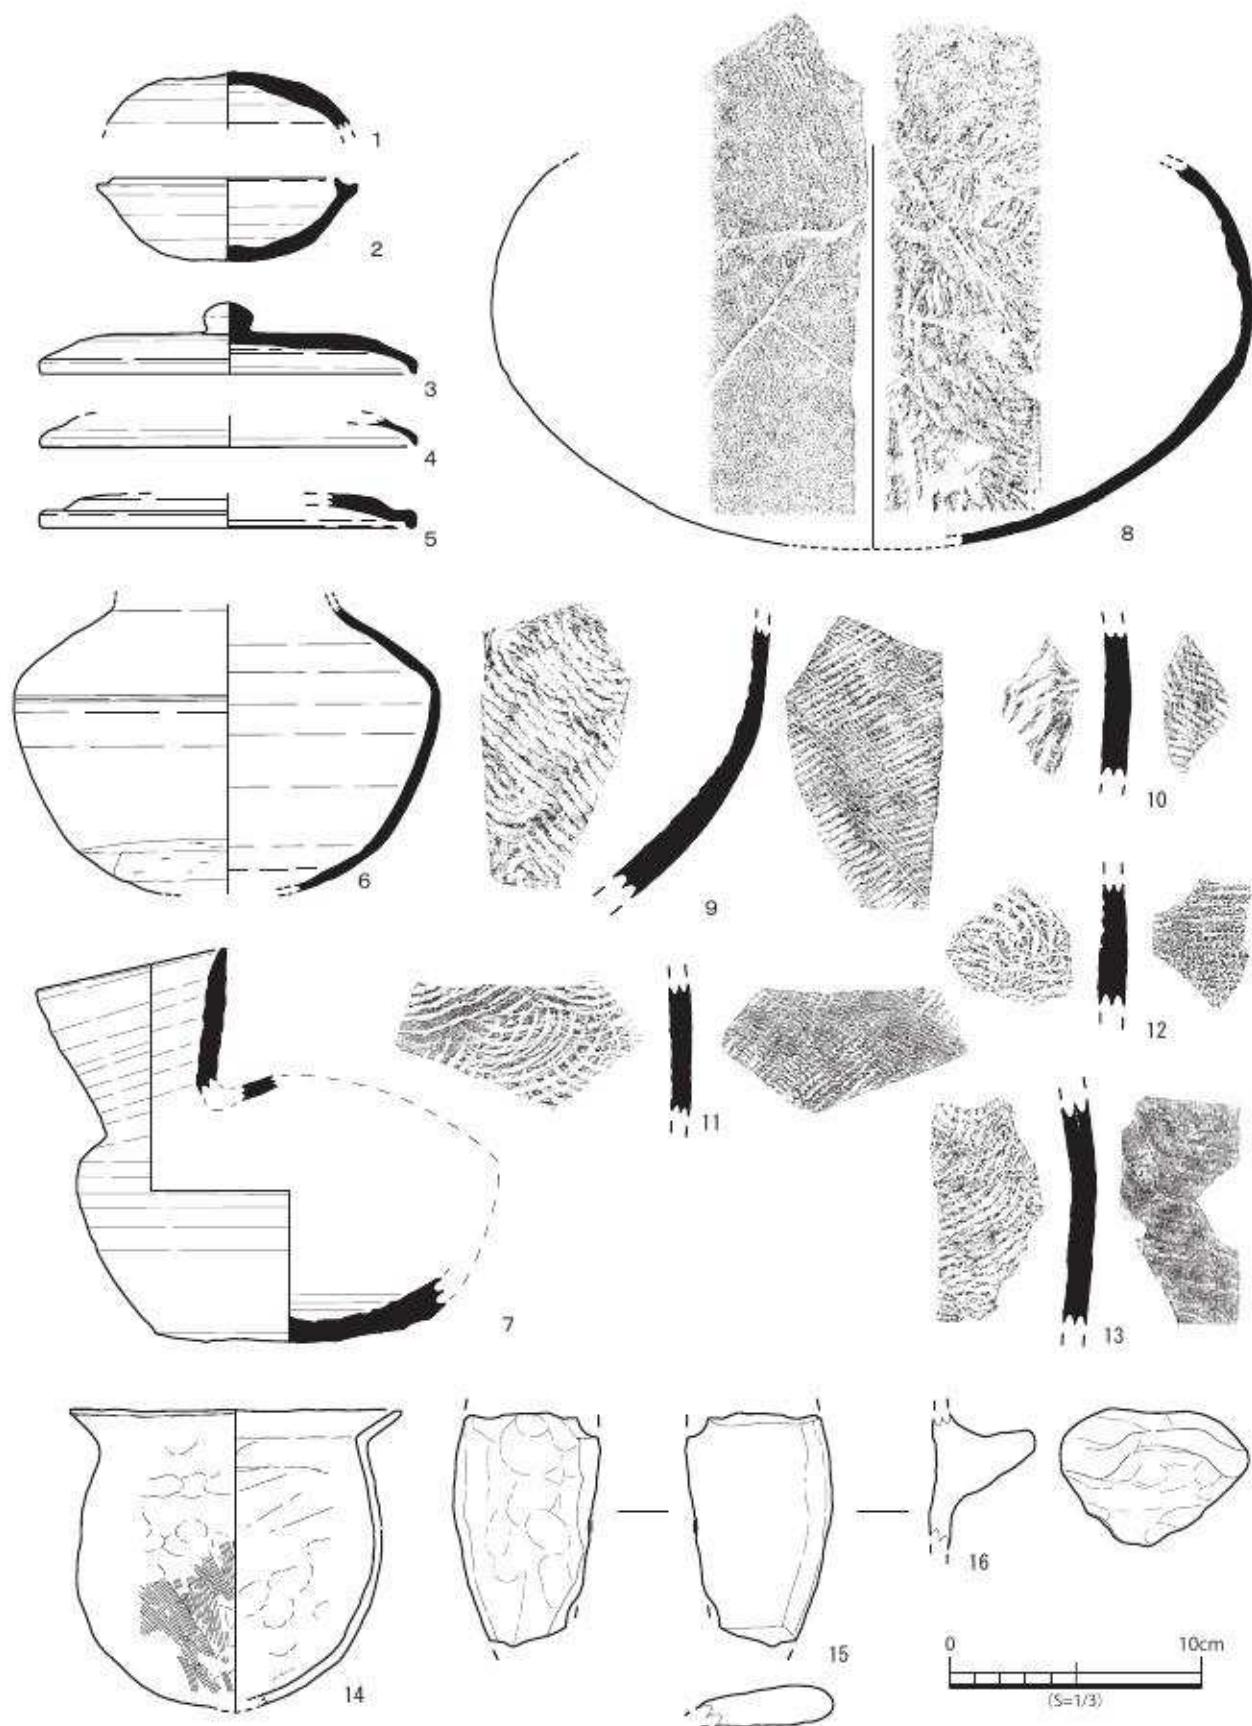
第95図 屋島城跡及び屋島山上出土7世紀後半から8世紀代の可能性のある遺物 (S= 1 / 3)

2～5：屋島寺出土（高松市教育委員会 2006）6・8・14：城門地区出土（高松市教育委員会 2008・2016）7：浦生地区出土（本書）  
1・9・10：北嶺山上出土（1：高松市教育委員会 2005、9・10：本書）11～13・15・16：南嶺山上出土（高松市教育委員会 2005）  
(なお、既報告資料（『史跡天然記念物屋島』I 及び『屋島寺』掲載）については再実測（拓本）及び再トレースを行っている)

これまでに屋島城から出土した遺物は第9・5図の6～8、14である。今回報告した平瓶を含めて量的には非常に少ないが、ほぼすべてが完形に近い残存状況であることは特徴的で、基本的には地山直上で出土する点は、山城が機能していた段階の廃棄等によって現在に至っていることを示している。その意味では、8世紀前葉以降の遺物が認められない点は注目される。分布から述べると、屋島寺周辺で供膳具、城門や城壁周辺で貯蔵具（須恵器壺や瓶）や調理具（土師器甕）が出土しており、機能によって分布域が異なるように見える点も今後検討が必要である。
