芝古墳（芝1号墳）調査総括報告書

～乙訓における後期首長墓の調査～

2018年3月

京 都 市 文 化 市 民 局

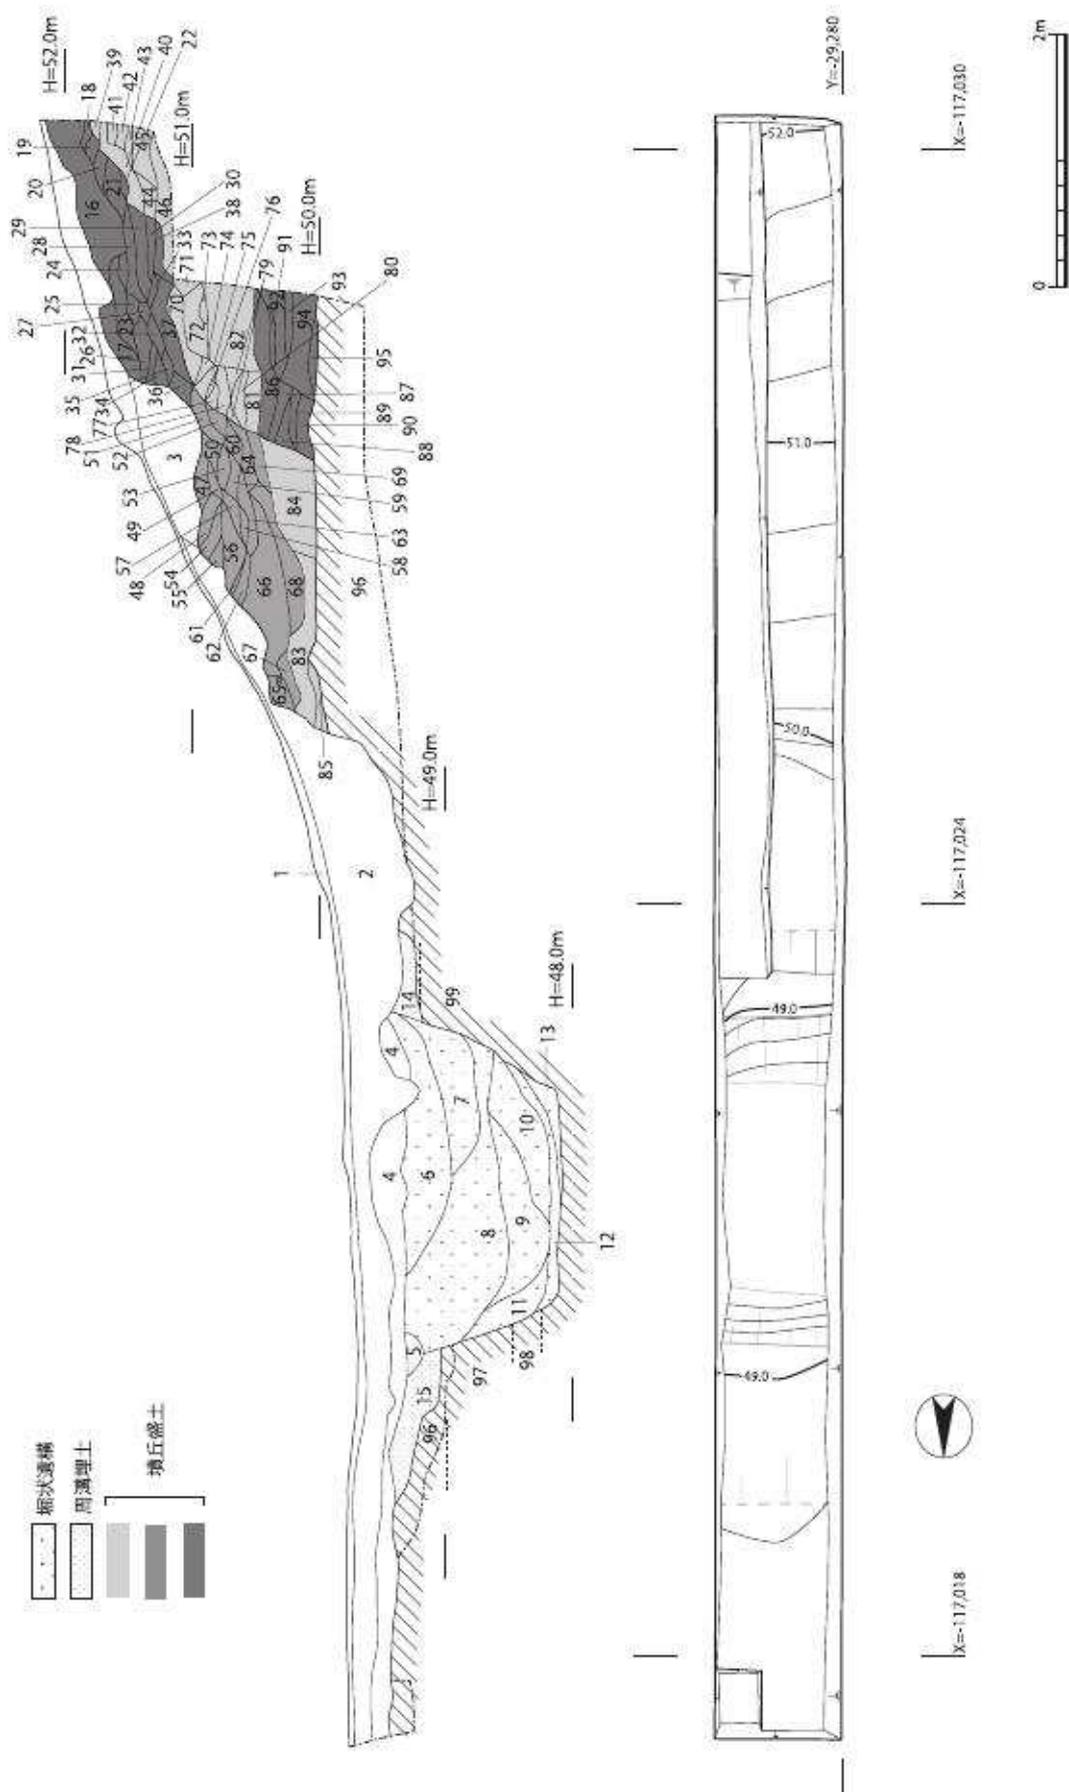
图8 1区平・断面图(1:60)

墳丘 墳丘盛土は、標高52.2m～50.0mの範囲で確認できる。50.0m以下は地山となり、それ以下は地山を削り出して墳丘を形成したと考えられる。墳丘盛土の直下の地山は、おおむね水平であり土壌化が認められることから、墳丘構築以前の地表面と考えられる。この古墳に使用されている盛土は、大きく2種類存在する。地山由来の黄色系の土と旧表土由来の黒色系の盛土である。これらの盛土はその堆積状況から、大きく6つの単位に分けられる。ここでは、盛土1A(86～95層)、

盛土1B(83~85層)、盛土1C(70~82層)、盛土1D(47~69層)、盛土1E(39~46層)、盛土1F(16~38層)とする。層位的な関係から盛土1Aから1Fまで順次盛られていったものと考えられる。断面をみると、盛土は0.5mごとにおおよそ平坦な面が認められるが、これは盛土の各単位の厚さに対応している。この断面の状況からは、後円部の中心から外側に向かって盛土を積んだこと、そして盛土を厚さ約0.5mずつ積む小工程を繰り返すことで墳丘を構築したことが伺える。

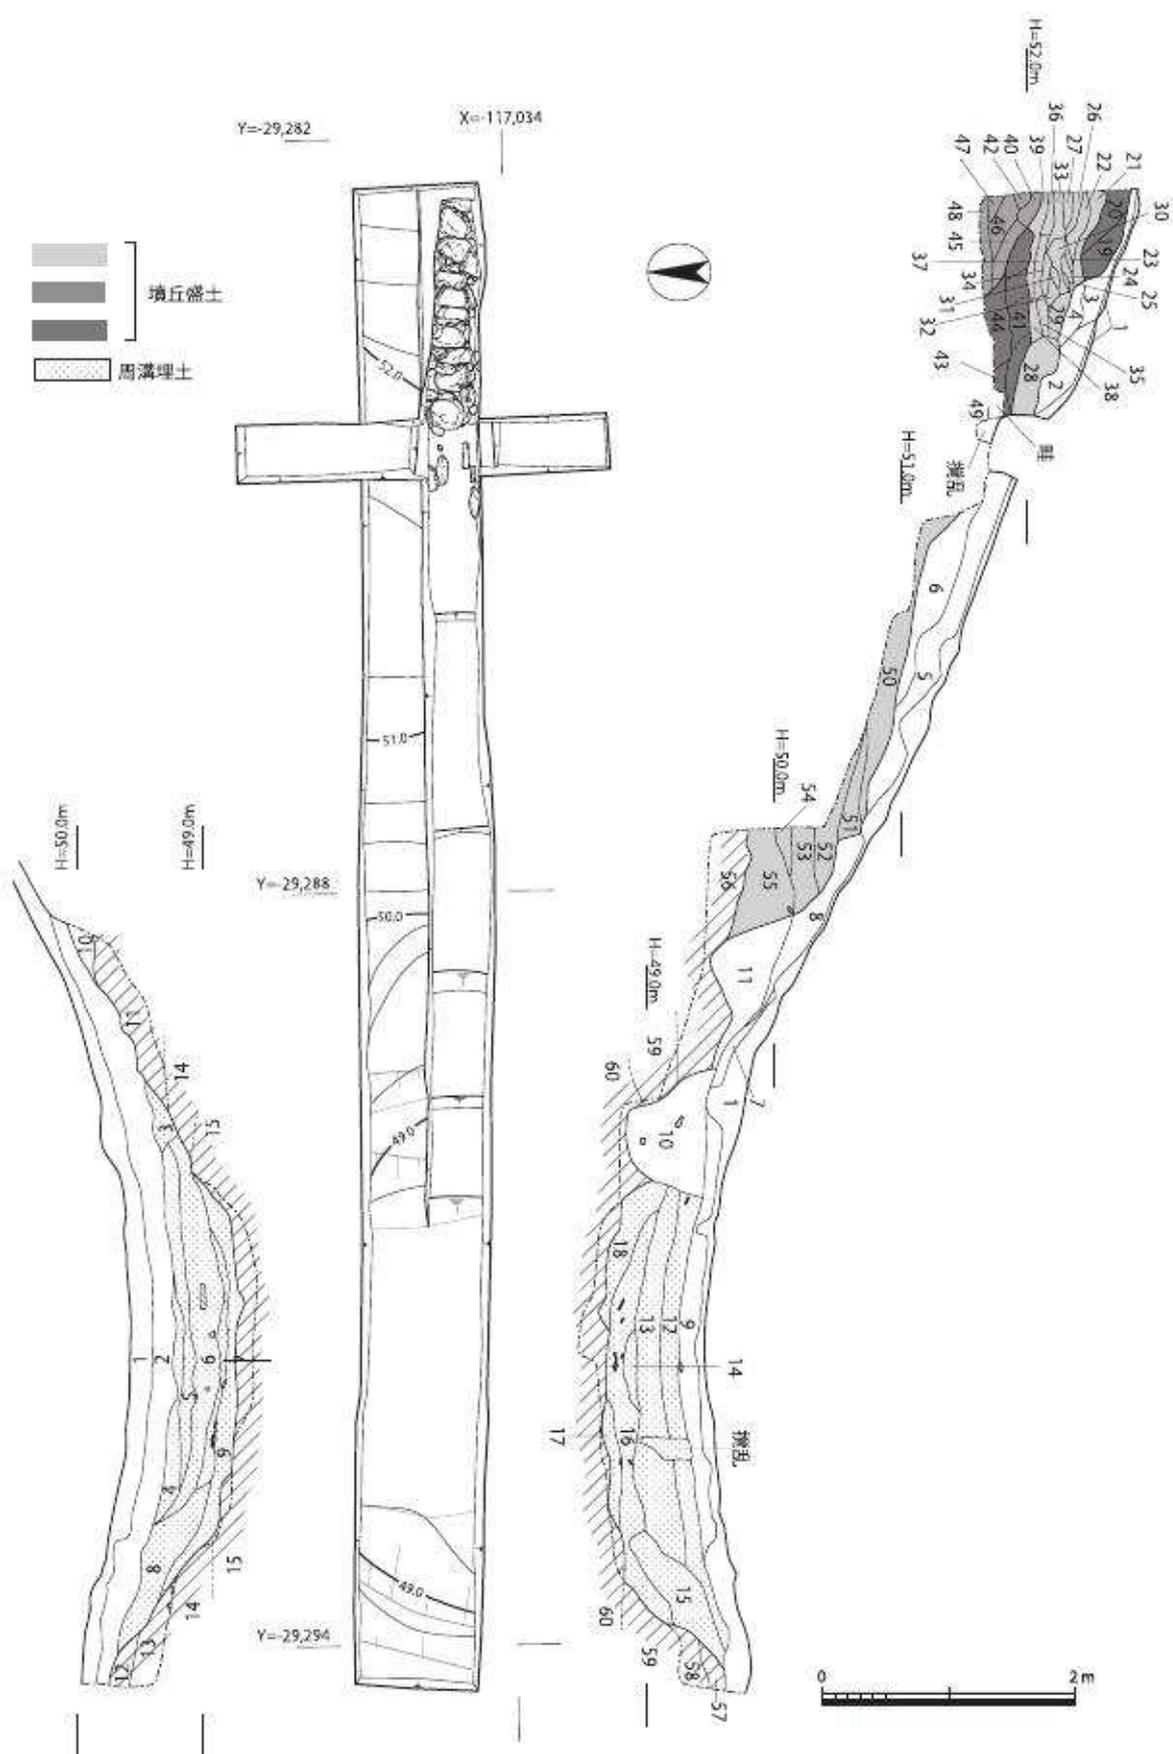
图10 2区平·断面图(1:60)

石材の平坦な面を利用して構築しており、断面は「口」字形を呈する。石材は、人頭大程度の大きさの角の丸い河原石を使用している。西から数えて2・6・9石目の蓋石を取り上げ内側の構造の確認を行った結果、底石の上面と蓋石の下面の間隔は数cm程しかないことを確認した。拡張部の東壁断面から、この石組み溝は標高51.8m付近まで墳丘を築造した段階で構築されたものと考えられる。構築にあたっては、まず墳丘盛土に幅1.5mで深さ0.3mほどの溝を掘り、その底に固く締

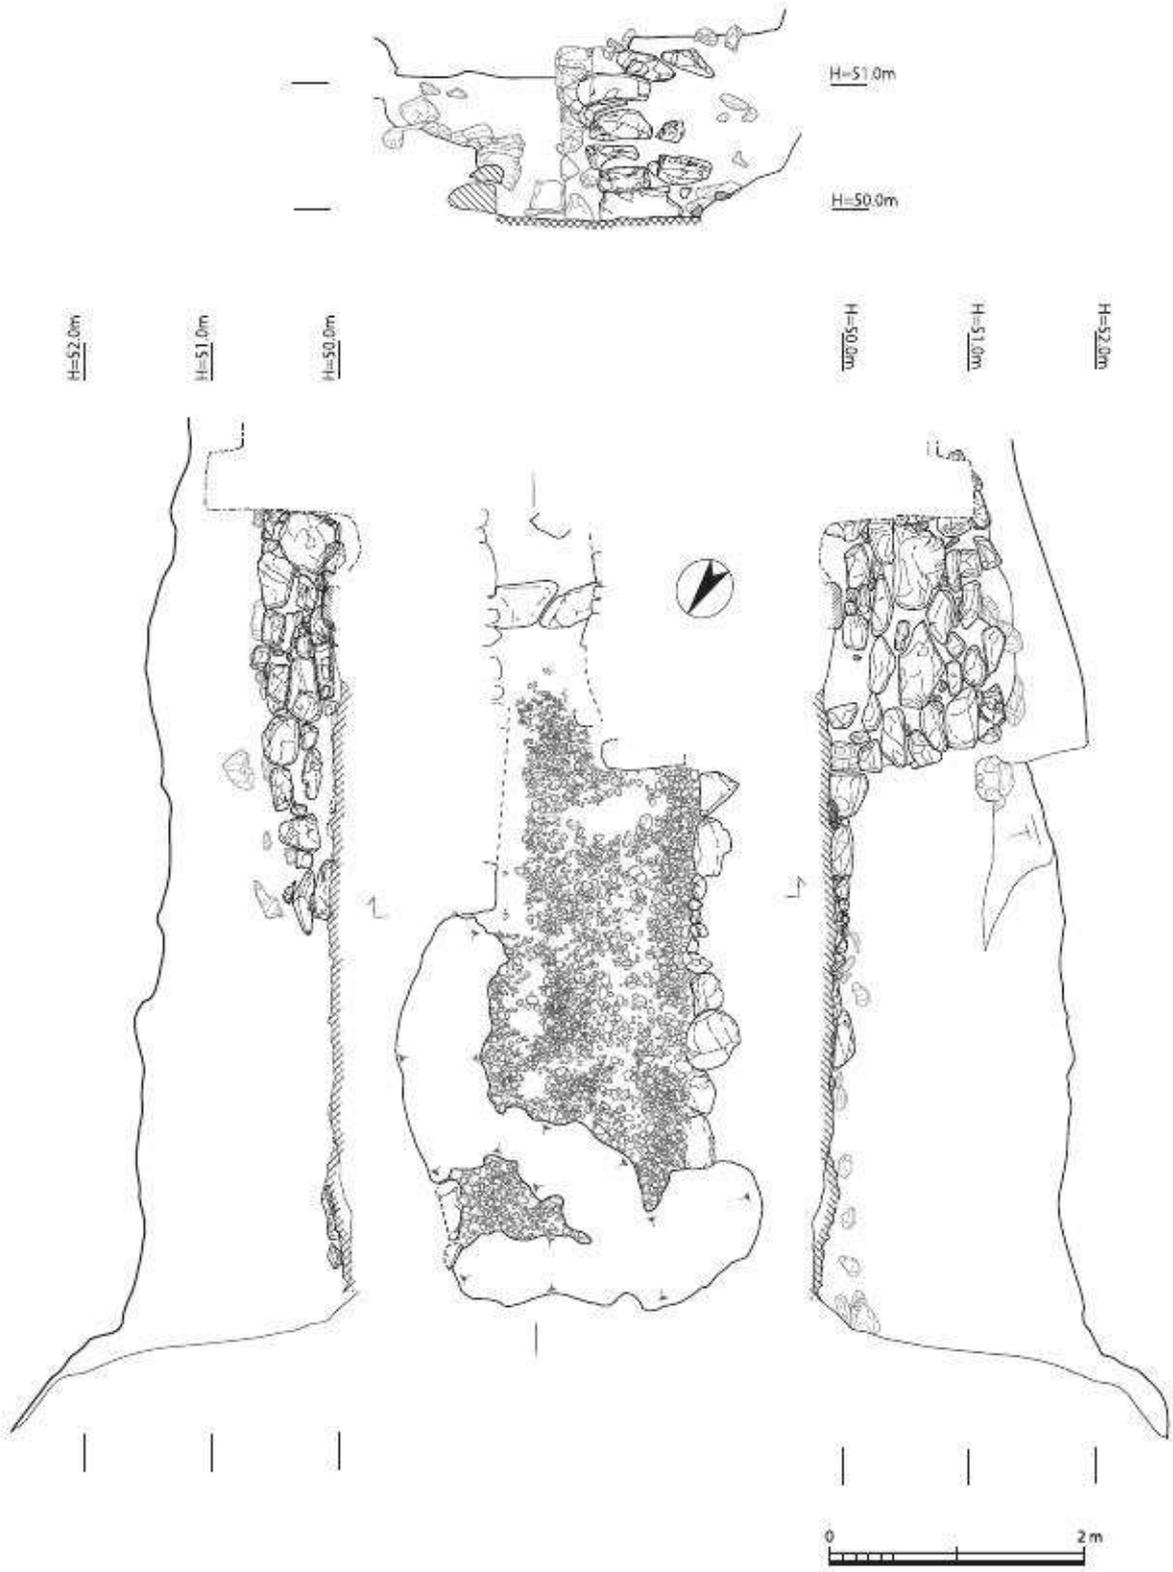
图 20 横穴式石室实测图 (1:60)

袖部から羨道部にかけては比較的良好に遺存している。袖部は石材を7段以上積み上げて構築しているのが確認できる。最下段のみ0.7m程の大きな石材1石で築いているが、それより上部は各段2石で構築している。1～2段目までは玄室側に石材の長辺が向くように据えられているのに対して、それより上段では玄室と羨道側に石材の長辺が交互に向くよう積み重ねられている。これは、石室の持送りに伴い積み方を変化させている可能性がある。

羨道部では0.1m～0.7m程度の石材を使用して構築しているが、使用されている石材の大きさは袖部のものと比較しても顕著な差は見られない。確認できる中で最も大きな石材を4段目に配している。羨道西壁をみると、下から2段目の標高50.4m付近、そして下から3～4段目の標高50.8m付近で水平に目地が通る。羨道東壁は、西壁に比べて遺存状況が良くないため判然としないが、現在遺存している2～3段目の石材上面の高さが揃うことから、この付近に目地が通る可能性が高い。そのレベルは標高50.4mほどとなり、西壁の目地と対応する。また、その他には羨道東壁で榎石付

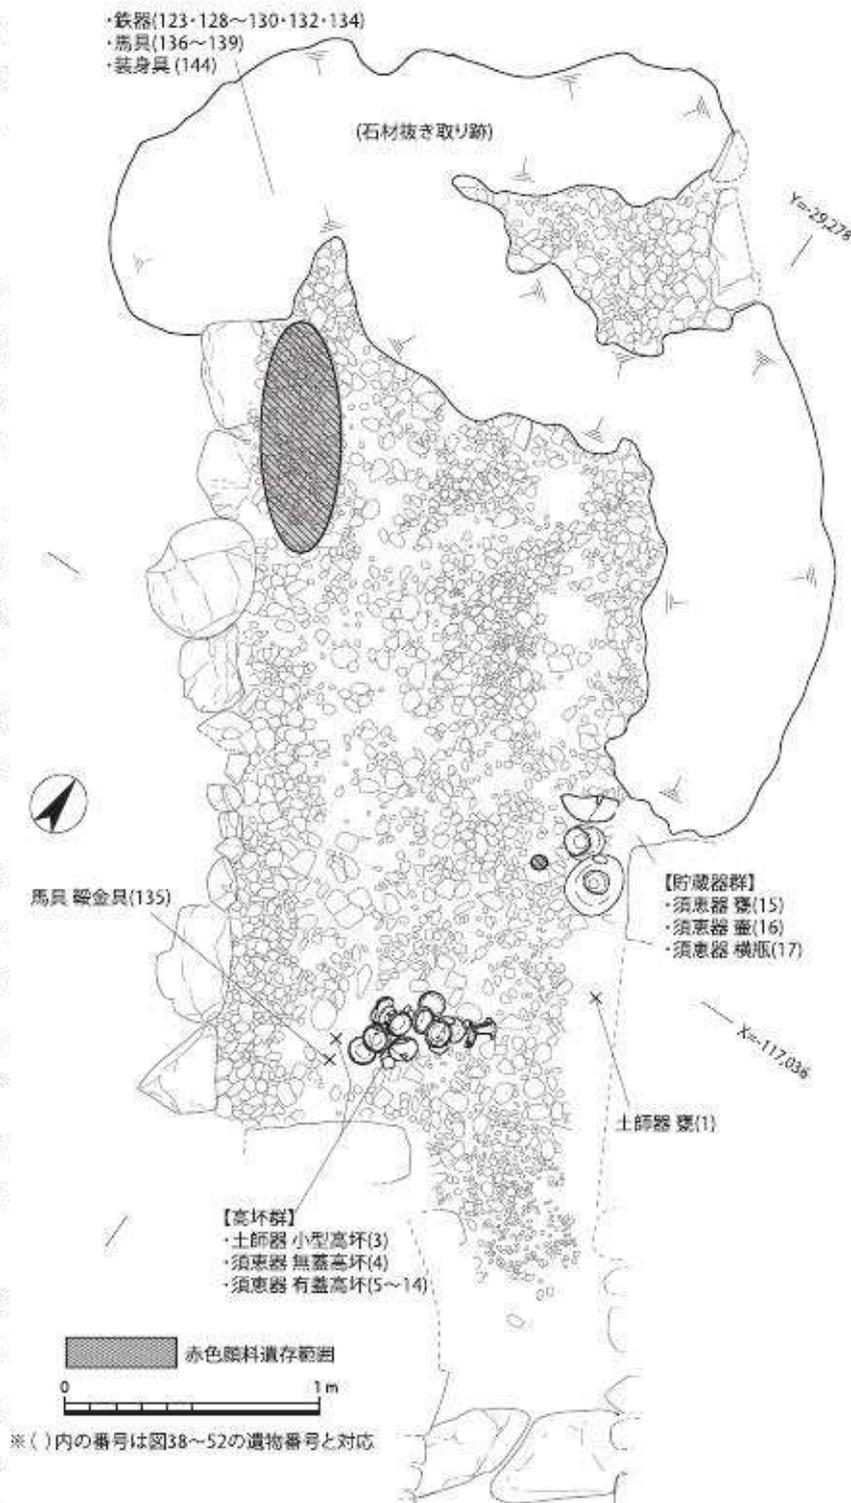
図22 横穴式石室出土の遺物分布図 (1:30)

副葬品(図22～23) 横穴式石室からは、副葬品として土師器、須恵器、白玉、鉄器、馬具などが出土した。しかしながら、原位置もしくはそれに近い状態と考えられるものは、玄室で検出した須恵器と土師器からなる土器群のみである。これ以外のものは、破片の状態で石室床面や石材抜き取り土坑などから出土した。この土器群は出土位置から2つのまとまりに分けられる。以下、高環

高環群は、袖部の0.5mほど北からまとまって出土した。須恵器11点と土師器1点からなる。転落した石室石材の下敷きになって出土した。転落石の除去の際、土師器の小型高環は原型を保つことができなかつたため、出土状況図に図化できていない。有蓋高環が5組、無蓋高環と小型高環が1個体からなる。無蓋高環(4)が最も東側に単独であり、そこから0.2mほど西に5組の有蓋高環(5~14)がまとまって配されていたものと想定される。土師器高環は有蓋高環群の0.1mほど西から出土した(3)。有蓋高環は出土位置から、5と10、6と11、7と12、8と13、9と14が副葬時のセット関係にあったものと考えられる。

貯蔵器群は、玄室東壁に沿うよう配された3個体の須恵器からなる。南から横瓶(17)、壺(16)、甕(15)の順に並べられていた。このうち、甕の体部には部分的に赤色顔料が付着しているのを確認している。

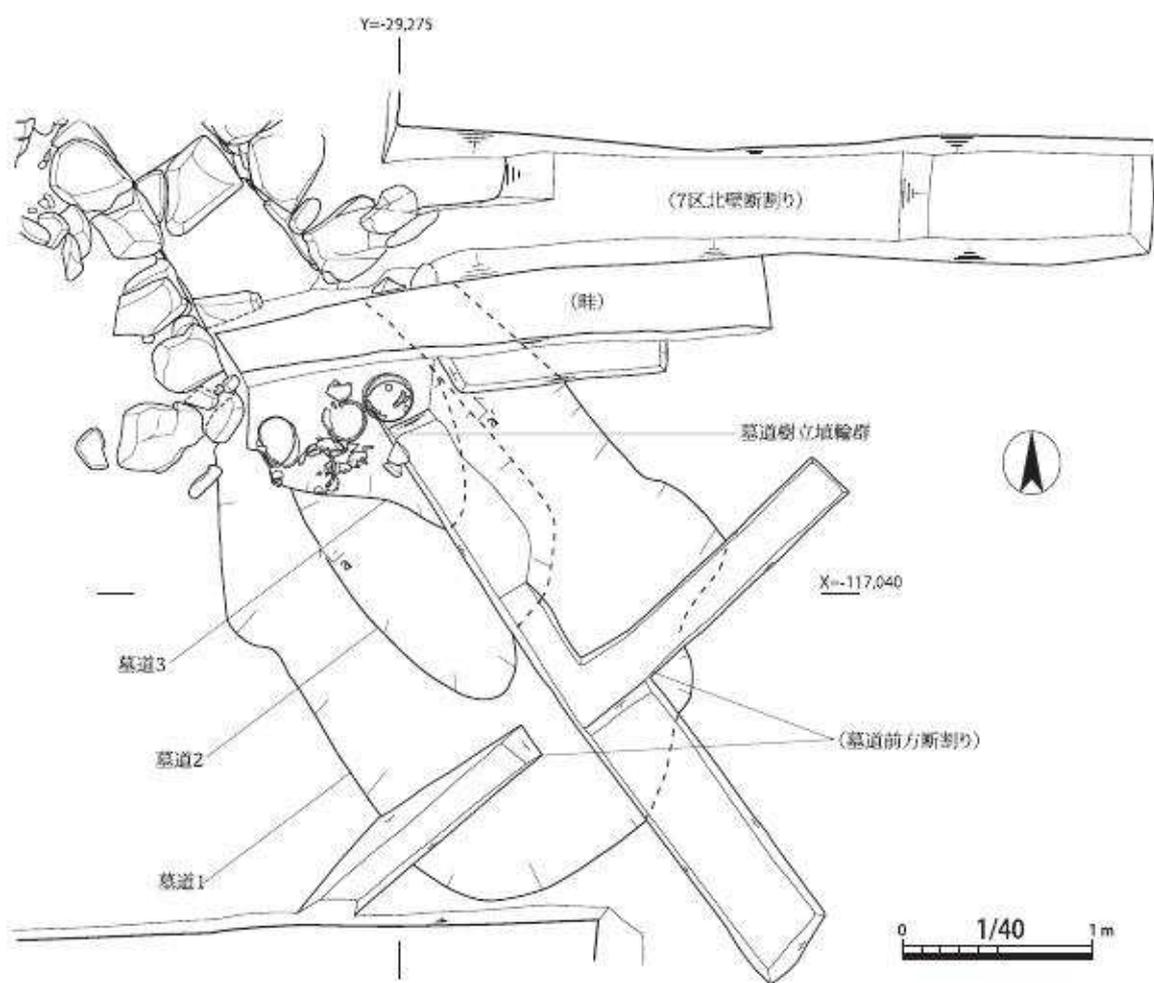
図25 墓道平面図および墓道樹立埴輪群出土状況図 (1:20, 1:40)

据えられている埴輪はいずれも円筒埴輪もしくは朝顔形埴輪と考えられる。この内、一番東側の1個体のみサンプルとして取り上げた(埴輪A, 47)。取り上げた埴輪には底部がなく、胴部下半が欠損した状態で据えられていた。また、これらの埴輪は表面の風化が進んでいる。なお、墓道3の埋土からも埴輪片が出土しており、ハケの比較から樹立された埴輪群と同一個体のものと考えられる。墓道の埴輪群は形態や調整方法等を見る限り、芝古墳出土の他の埴輪と時期的な差は認められない。埴輪の状況や時期、そして同一個体のものと思われる埴輪片が墓道2・3の埋土から出土していることを踏まえるならば、樹立された埴輪は当初から墓道に樹立されており、追葬に伴う墓道の再掘削および埋戻しの後にも再利用されて樹立された可能性が高い。この埴輪群が樹立された理由については、追葬を見越して埋戻した墓道の位置を示すための目印として据えられた可能性や、出土状況から石室への出入り口を塞ぐための精神的な意味合いが含まれていた可能性がある。

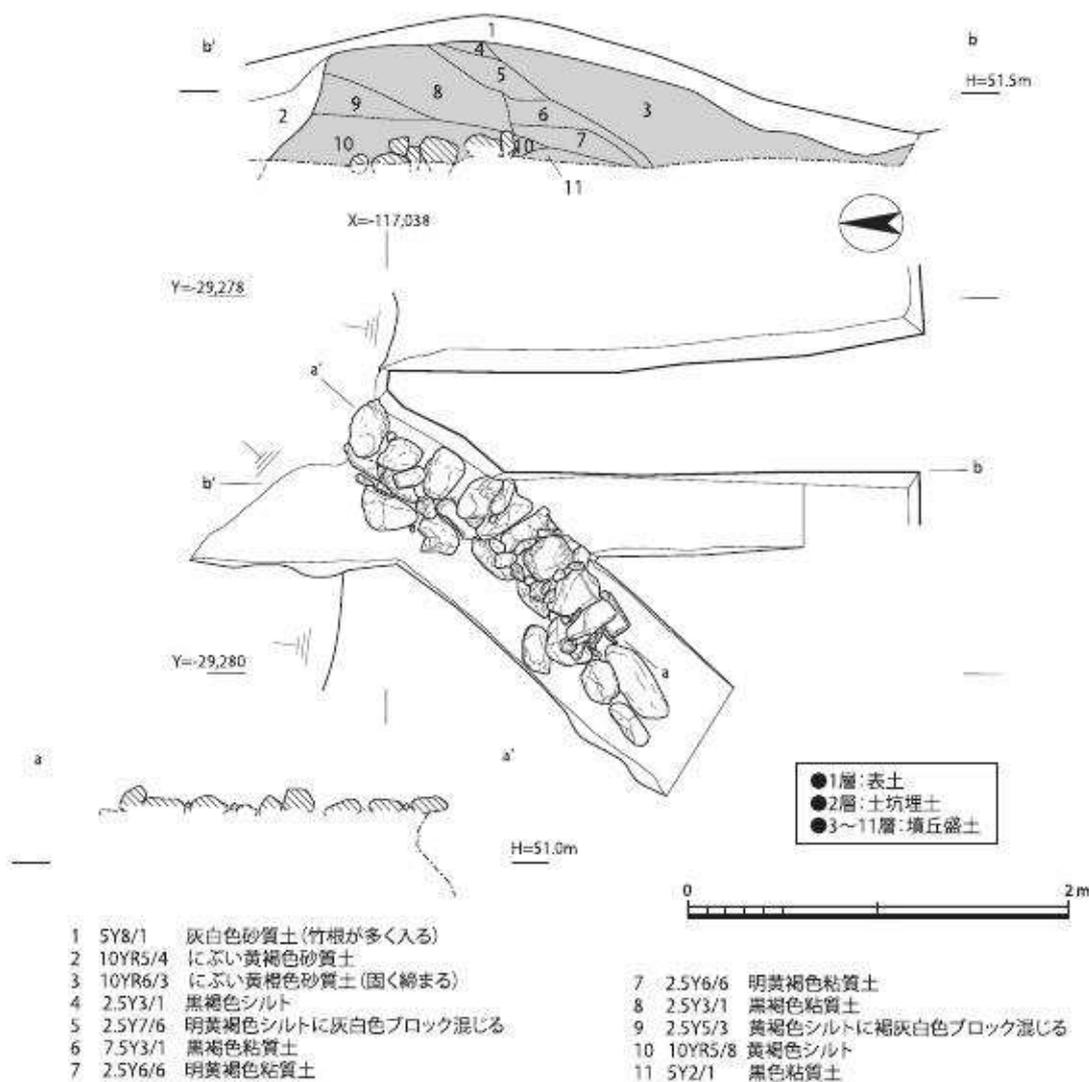
図29 石組み溝2平・断面図(1:40)

石組み溝2(図29) 後円部中央から南西にむかってのびる石組み溝である。横穴式石室の床面より1.35mほど高い場所に位置しており、長さ2.35m以上で幅0.5mの規模を有する。玄室の南西隅に取りつくような位置関係にある。蓋石は9石目まで確認できるが、南端は遺存しておらず、北端についても横穴式石室の石材抜き取りにともなう土坑によって破壊されている。

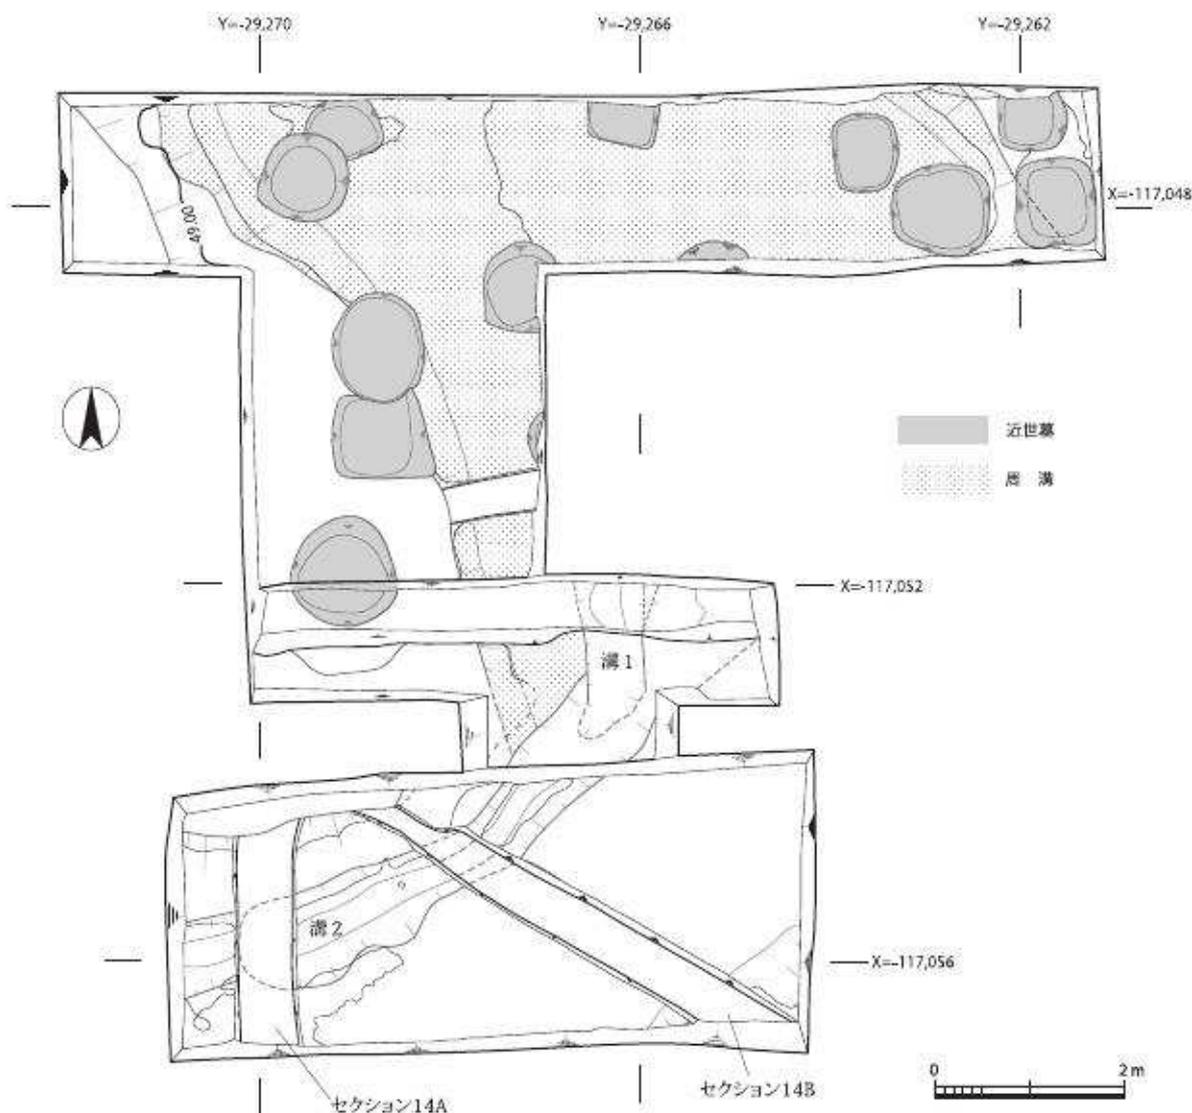
図31 6・10・13・14区平面図(1:80)

墳丘 この調査区では墳丘盛土は遺存しておらず、いずれも地山を削りだして墳丘を形成している。地山は最も高い場所で標高49.45mで確認できる。13区南壁では、調査区の西端から1.6mほど東、おおよそ標高48.6m付近で地山の傾斜変換点が認められ、以東は平坦となることから、この部分が墳丘裾と考えられる。墳丘裾の平面形はいびつで整った形にはならないものの、おおむね南東に向かって開く。前方部東側面の平面形は理解しやすいものの、前方部南東隅から前方部前面にかけては6・14区で検出した溝2によって墳丘裾が削平を受けており判然としない。ただし、この溝2は墳丘裾に沿ってのびているが、これが築造当初の前方部の形状をある程度留めていると考えれば、前方部南東隅は隅丸形もしくは隅切り形であった可能性もある。

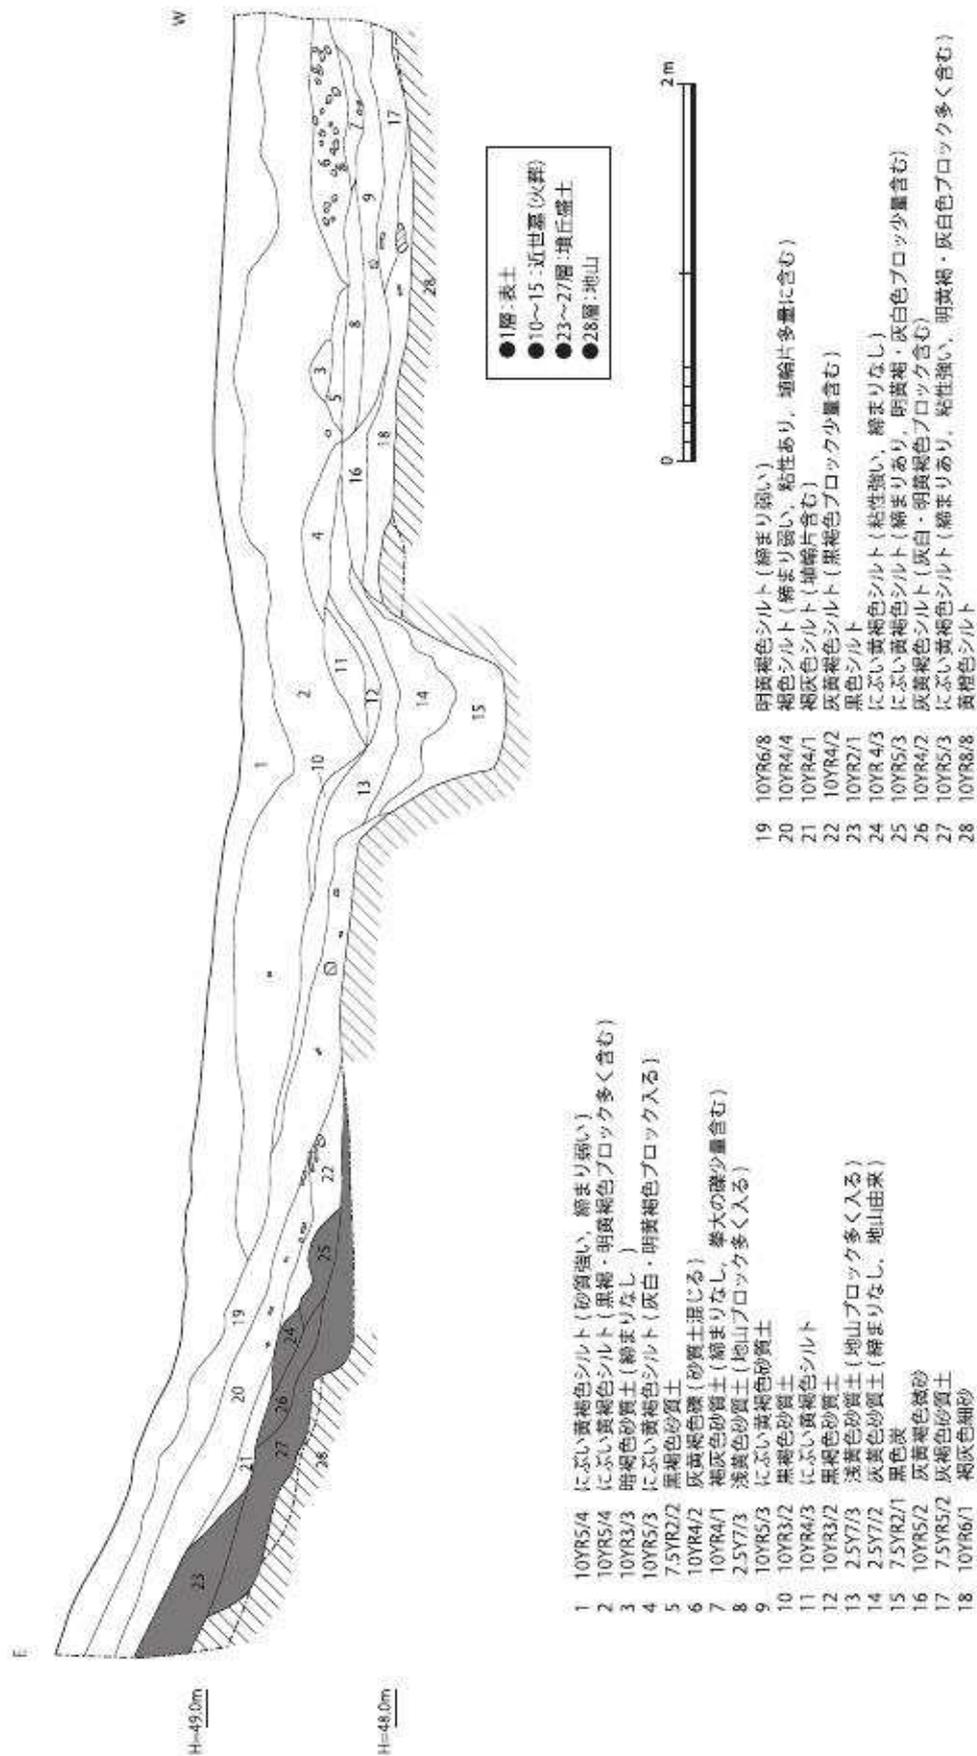
图 34 8区南壁断面図 (1:40)

墳丘盛土は基本的に水平に積まれている。ただし、盛土は標高49.5mを境に上下で2つの単位に大別でき、それぞれ様相が若干異なる。標高49.5m以上では墳丘盛土の1つ1つの土層は薄く細かいが、それ以下では単一の土層が厚く積まれている。各盛土単位は0.3～0.4mの厚みを有しており、その点は後円部の盛土の様相と一致する。

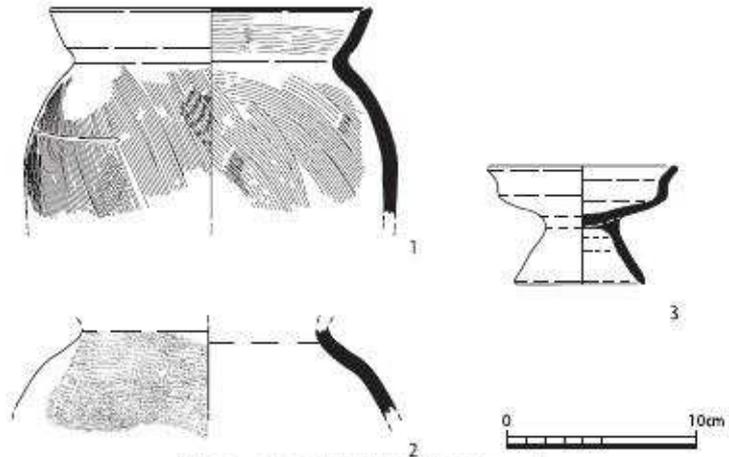
図38 出土土師器実測図 (1:4)

土師器 (図38) 古墳に伴うと考えられる土師器の数は少なく、現状では3点のみである。1は甕である。横穴式石室の羨道東側壁付近で床面から5cm程浮いた状態で出土した。追葬時の墓道埋土から同一固体と考えられる口縁部の破片が出土したことから、古墳に伴う副葬品と判断した。頸部は「く」字形に屈曲し、外

反する口縁部がつく。口縁部は上方に向かってやや湾曲しており、内外面ともにナデが施されている。口縁端部は上方に向かってつまみ上げており、口縁部径は16.8cmとなる。胴部の内外面にはナメハケが施されているが、内面下部のみケズリが確認できる。外面には煤の付着が認められる。2も甕の胴部と考えられる。実測したものは、墓道に樹立されていた埴輪の検出時に出土したもののだが、追葬時の墓道埋土からも同一固体と思われる破片が出土している。石室内からは破片が確認できないことから、古墳の墓道付近に埴輪と共に配された土師器と考えられる。外面にはヨコハケ、内面にはナデが施されている。外面には煤の付着が認められる。3は小型高坏である。横穴式石室袖部付近で出土した高坏群の中の1つで、唯一の土師器である。崩落した石室石材の下敷になって出土した。ただし、石材を取り上げた際に崩壊したため出土状況図には図化されていない。
