芝古墳（芝1号墳）調査総括報告書

～乙訓における後期首長墓の調査～

2018年3月

京 都 市 文 化 市 民 局

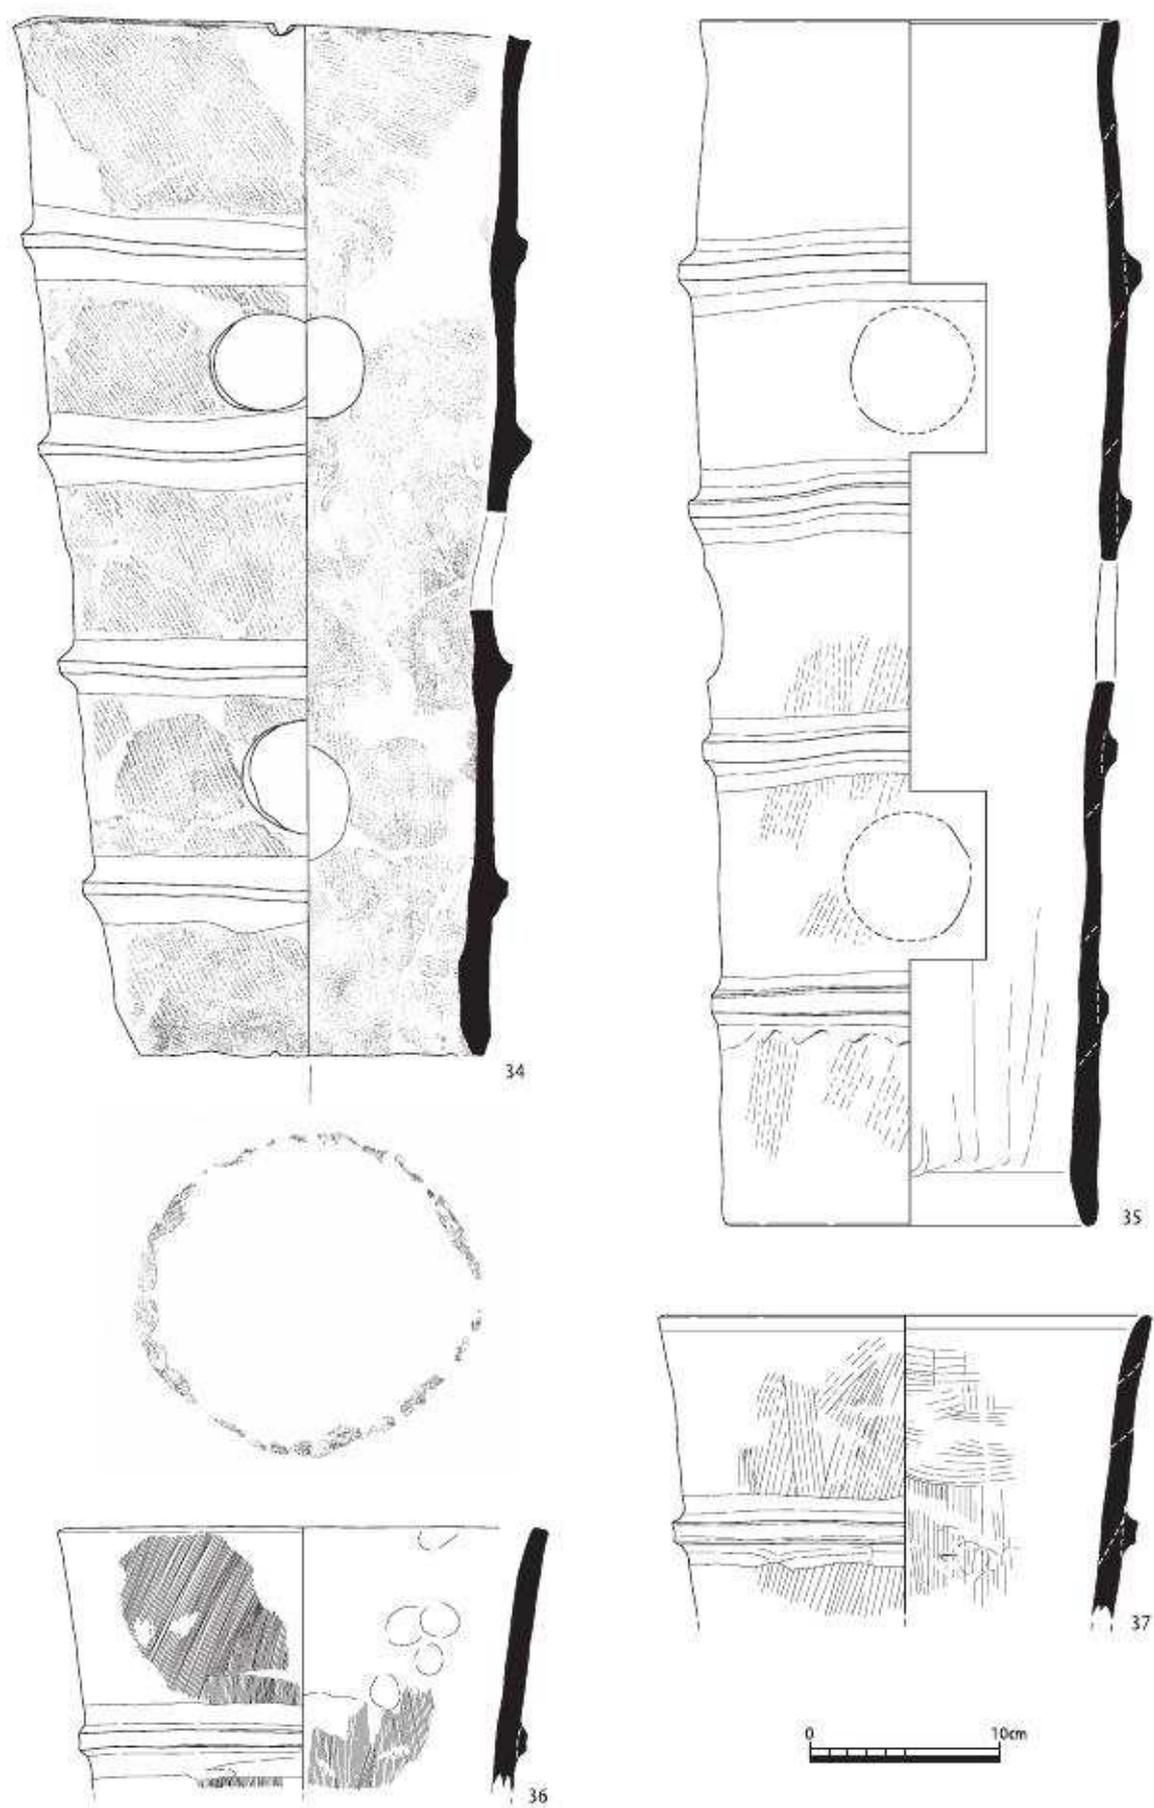
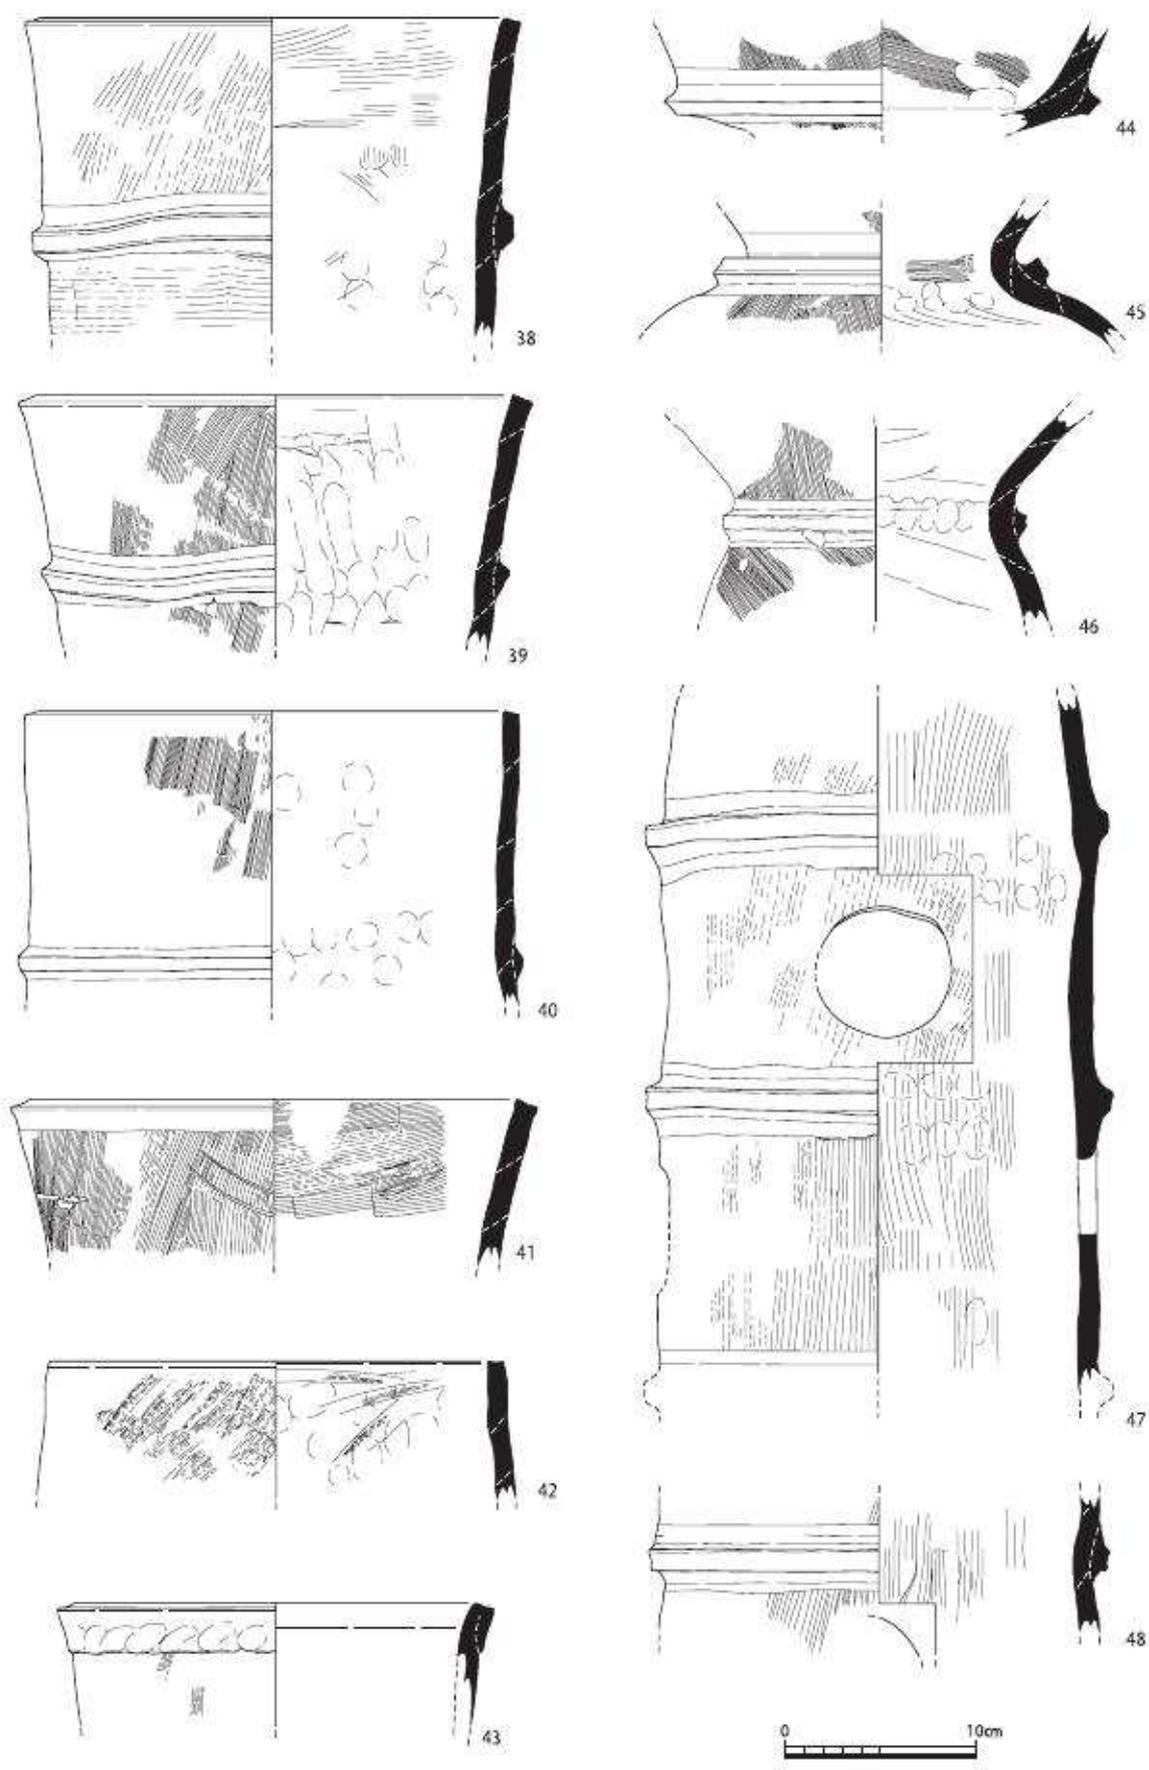
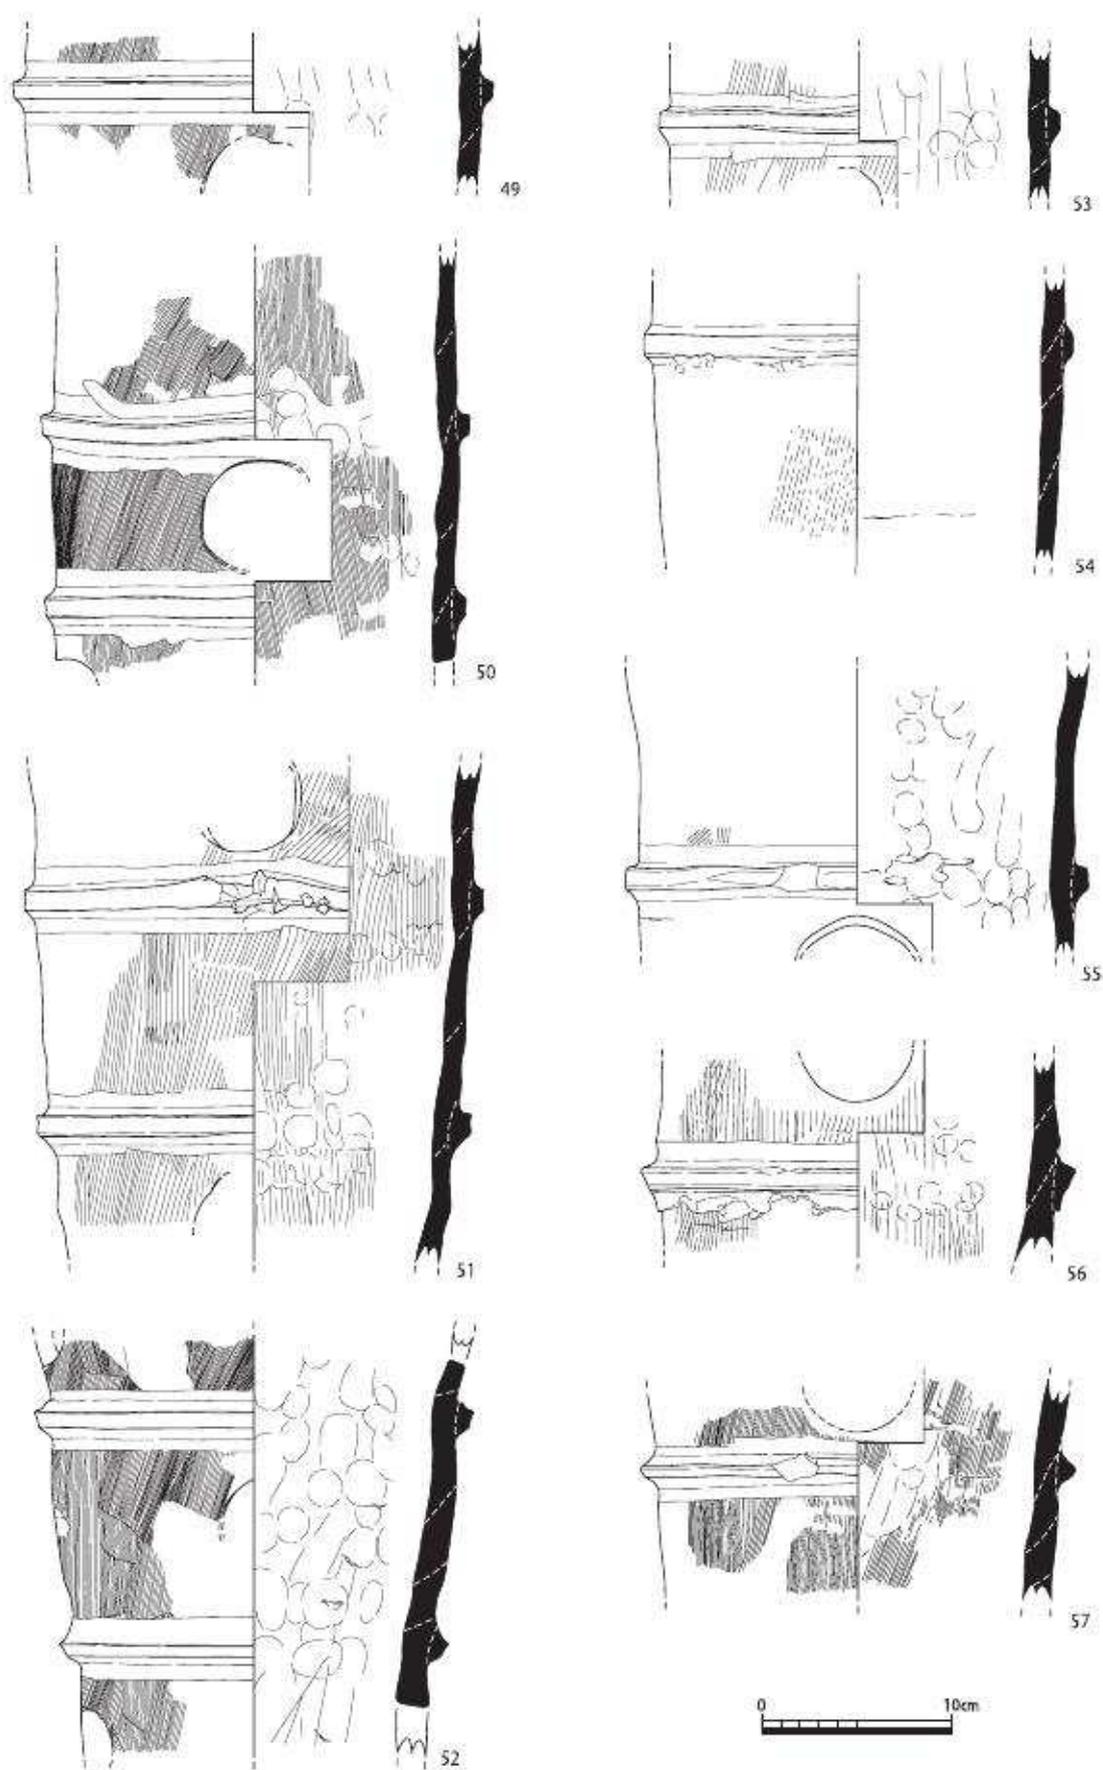
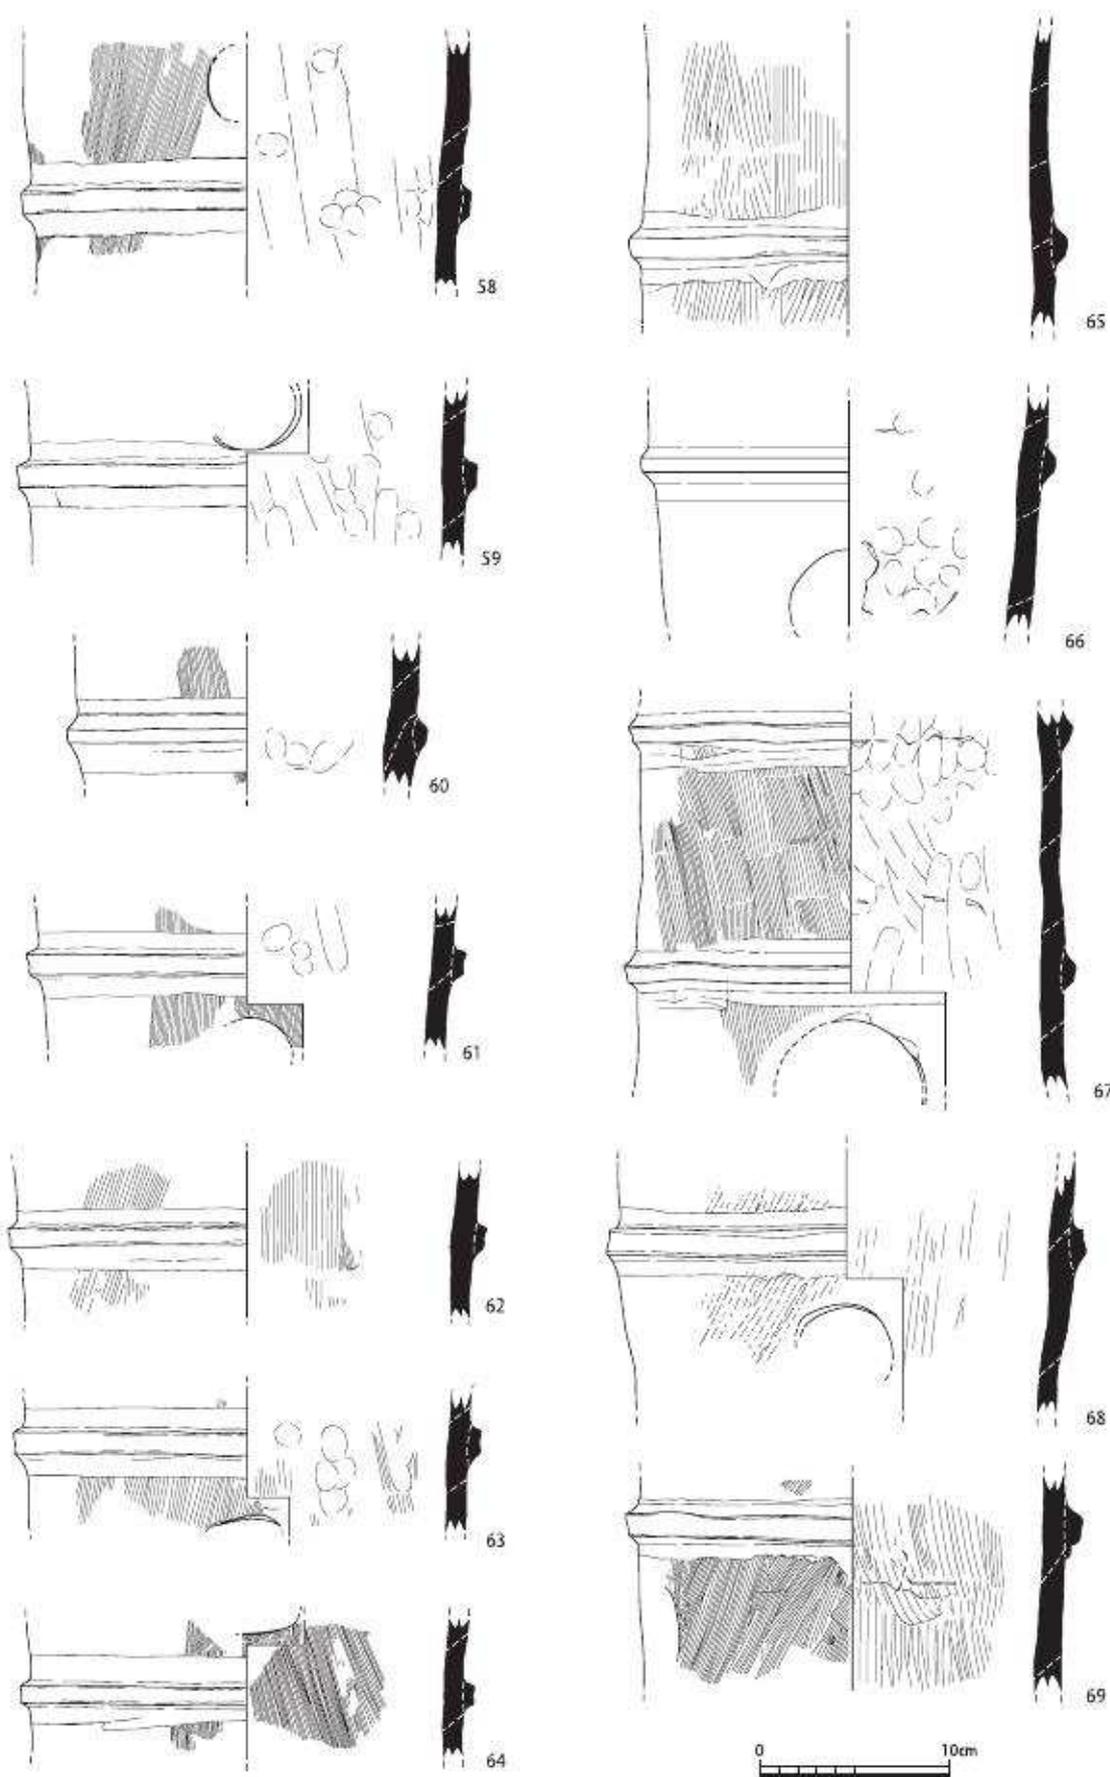
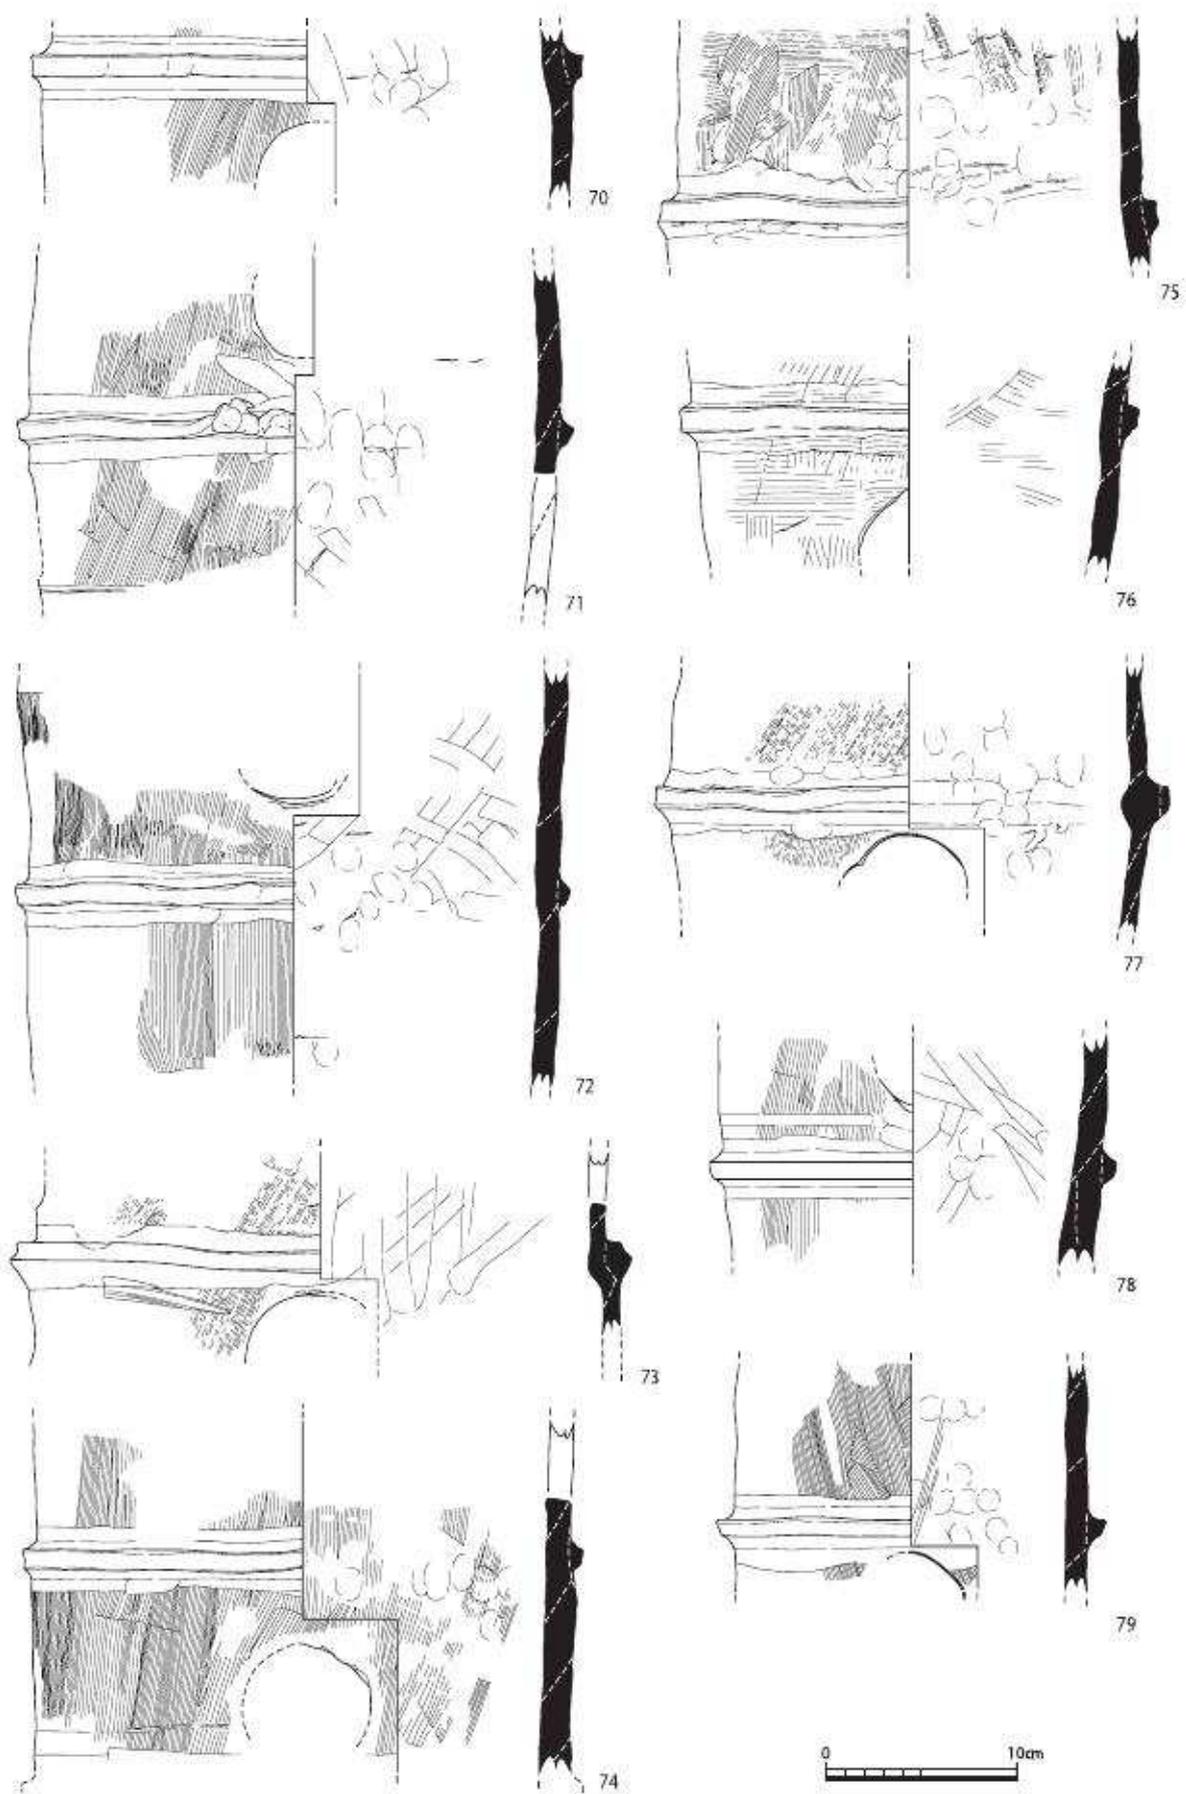
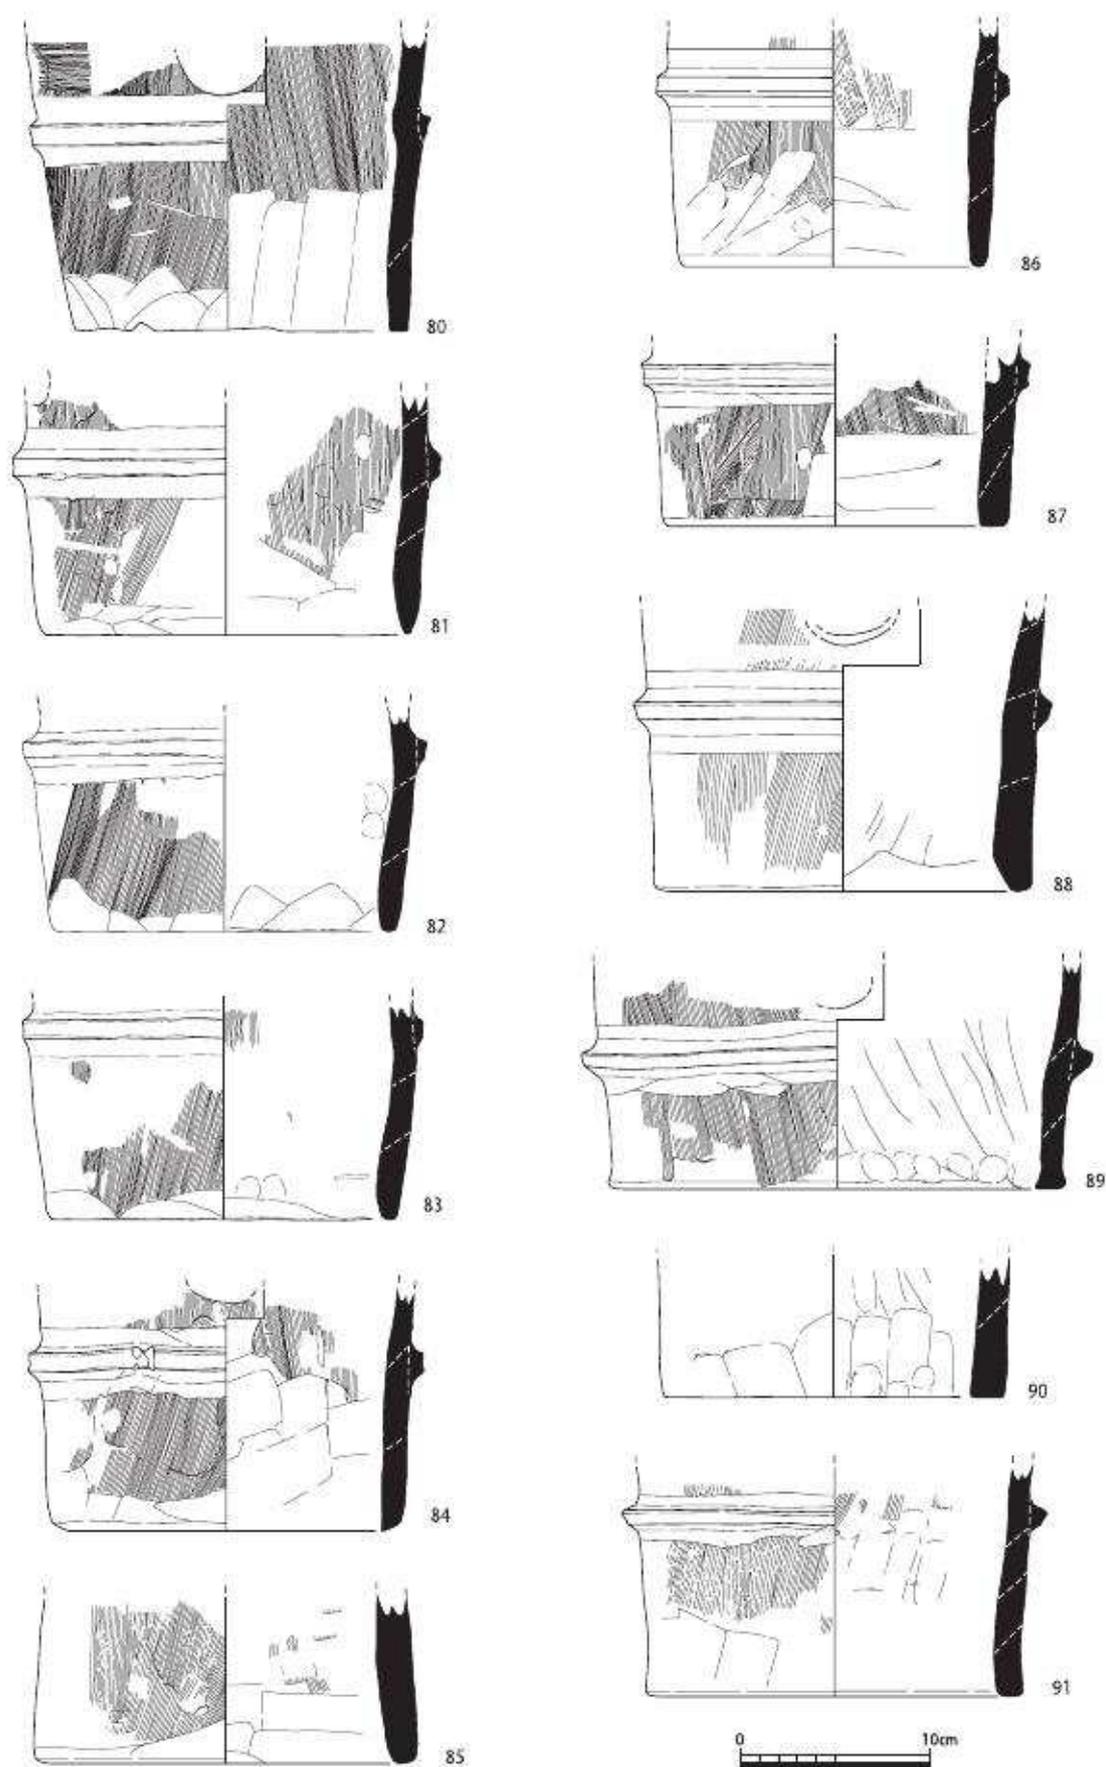
埴輪 (図42～49) 古墳に伴う遺物でもっとも数量が多いのが埴輪である。種類としては円筒埴輪(楕円筒を含む)と朝顔形埴輪が確認できる。形象埴輪の可能性がある破片があるが、小片で数もごく少なく明確に種類等は判別できない。

出土した埴輪の中で、底部から口縁部まで接合し全体の様相が把握できるものは34と35の2個体のみである。ともに円筒埴輪である。34は4区東壁の7層からまとまって出土した破片を接合したものである。全資料の中でも遺存状況が良好である。段数は4条5段で、底部と口縁部を除いた2～3段目にそれぞれ2つづつ円形のスカシ孔が穿たれており、各段で互い違いに配される。焼成は良好で須恵質である。突帯はM字形を呈し、若干、上下に振れるものの概して直線的に貼り付けられている。高さは54.8cmで、各段の間隔は最下段で9.3cm、2段目が10.7cm、3・4段目が10.5cm、最上段が11.5cmとなり、2～4段までは比較的揃うのに対し、最下段と最上段は若干の長短が認められる。径については底部で18.2cm、3段目の中央で23.6cm、口縁部で27.2cmとなり、底部から口縁部にむかって徐々に開く形態となる。口縁部に幅1.5cm、深さ0.8cmのU字形の凹みが1箇所確認できる。この凹みの肩口には比較的鋭利な角が確認できることから、刀子等の工具を使用した切込みと考えられる。調整は、外面に左上がりのナナメハケを施す。内面にはタテハケの後にユビナデやユビオサエを行うが、口縁部付近のみ更に左上がりのナナメハケを施す。底部調整として板押圧が確認でき、内面にはそれに対応するユビオサエが認められる。

44～47・103～105は朝顔形埴輪である。45・46は頸部, 44は一次口縁部, 47は胴部, 103～105は口縁部である。47は墓道の樹立されていた4本の埴輪のうちの一休で、唯一サンプルとして取り上げた。胴部の半分以下は欠損した状態で据えられていた。47の突帯間隔は12.8cmで、互い違いにされた各段2つのスカシ孔が確認できる。103～105の口縁端部の形状や調整は円筒埴輪のものと変わらない。44は2区, 45・46・104は14区, 103・105は7区から出土した。

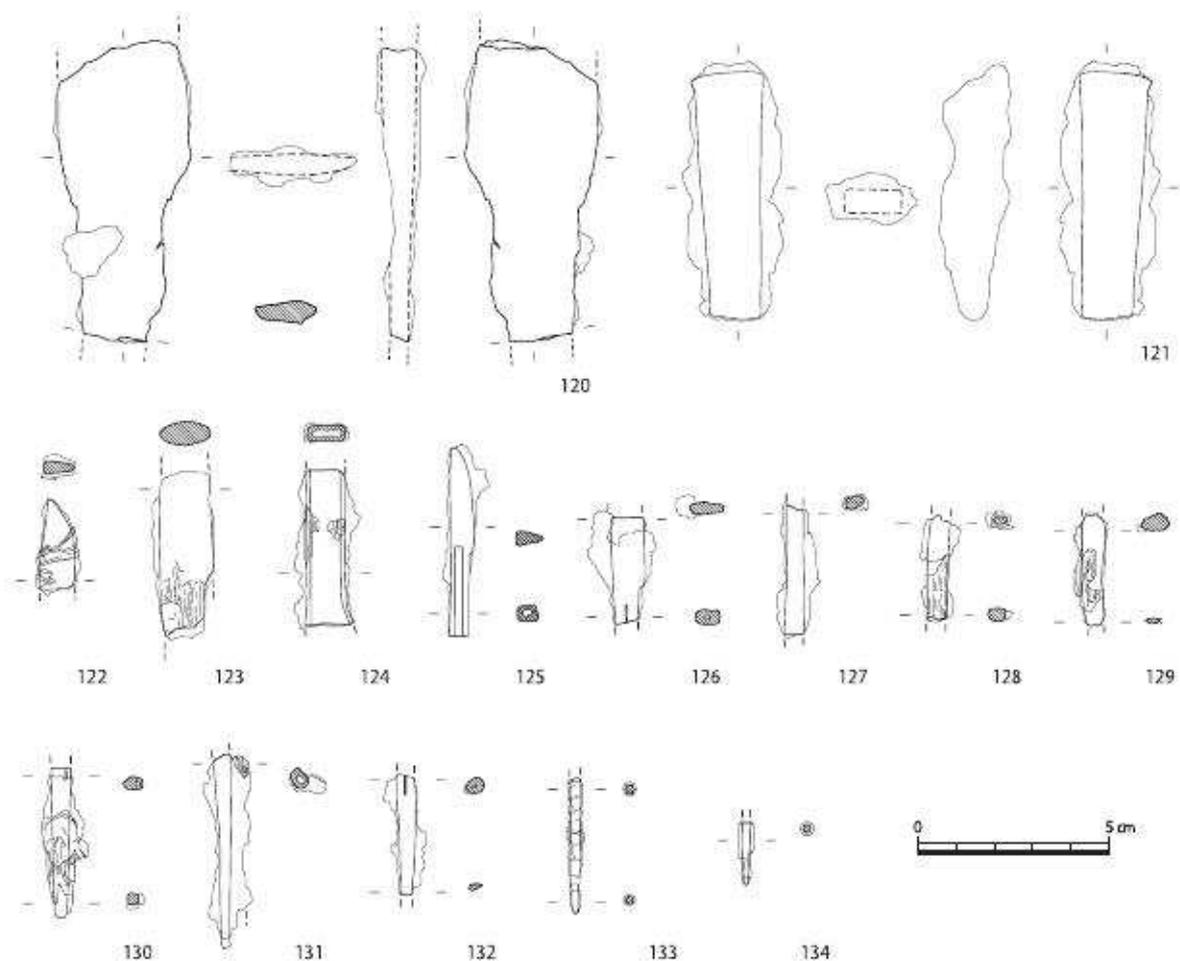
図50 出土鉄器実測図(1:2)

120～121は鉄剣と思われる。断面形態から120は刃部、121は茎と考えられる。122～124は刀子と考えられる。122は刃部の先端部で、外面には木質が付着している。124は刀子の茎と考えられ、断面観察から1mmほどの厚さの鉄板を折り曲げて長方形にしていることが分かる。123は形状が判然としないものの、下端部の断面形が124と類似することや大きさなどから刀子と判断した。125～134は鉄鏃と考えられる。125と126は刃部とみられ、鏃身関部には角関と思われる段差がわずかに確認できる。なお、断面形態や関部の位置から片刃であると考えられる。127～134は頭部から茎部にかけての破片と考えられる。

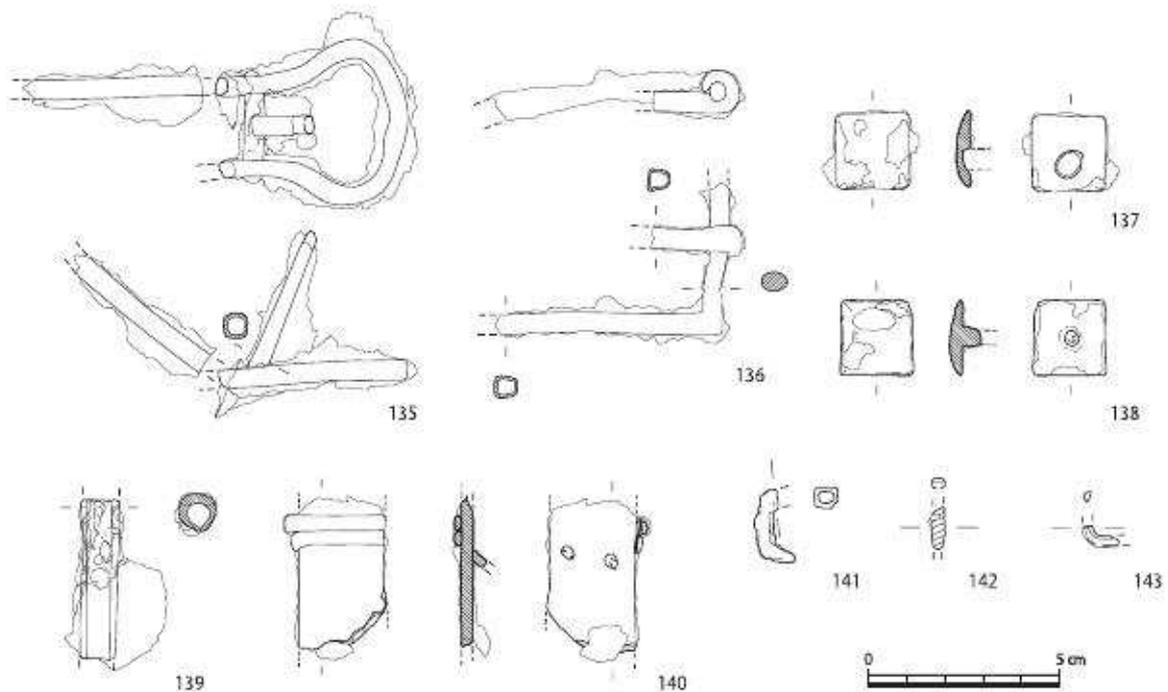
図 51 出土馬具実測図 (1:2)

135は鞍金具である。高さ5.4cmで幅4.4cmほど輪金部があり、その下部には直線的にのびる脚部がつく。136は鉸具である。輪金部の下辺に刺金の先端を掛ける形態をとる。137・138は革金具で、137は長辺2.0cmで短辺1.9cm、138は長辺2.1cmで短辺2.0cmではほぼ正方形となる。裏面の中央には鉤が確認できる。表面には鉤頭は確認できず、裏面周縁部には薄い鉄板を折り曲げた痕跡が確認できる。なお科学分析の結果、表面からは金箔および漆が確認されており、漆箔を用いて外面を装飾していた可能性がある。139は遺存状態が悪く判然としない部分もあるが、円筒状の形状を有することから、轡等にともなう引手金具と判断した。140は辻金具もしくは雲珠の脚部と考えられるが、これ以外に類似した資料や接合する資料等は出土しておらず断定できない。裏面には長軸に直交して2本の鉤が配されている。錆がひどく表面に鉤頭が出ているかは確認できない。表面上端には2本1組の責金具がつく。劣化が激しいものの、責金具の表面には刻み目が確認できる。141～143も責金具であり、142の表面には刻み目が確認できる。

次に、馬具革金具と考えられる板物の金属小破片（図59・60）の元素分析を行ったところ、強い鉄（Fe）のピークとともに、銅（Cu）と微量な金（Au）のピークが検出された。その一方で銀（Ag）や水銀（Hg）のピークは検出されなかった（図63）。そのため、本試料群の胎部は鉄素地であり、その上に銀鍍金ではなく金鍍金を施した金銅製馬具の帯金具であろうと推測した。この点を確認する目的で、本試料群の表面状態の観察を実施した。その結果、漆塗膜と考えられる塗膜片の上に金箔が貼られている状態が明確に観察された（図61・62）。そのため、本試料の表面加飾は、水銀アマルガム法による金鍍金ではなく、漆塗料を接着剤とした漆箔であると理解した。

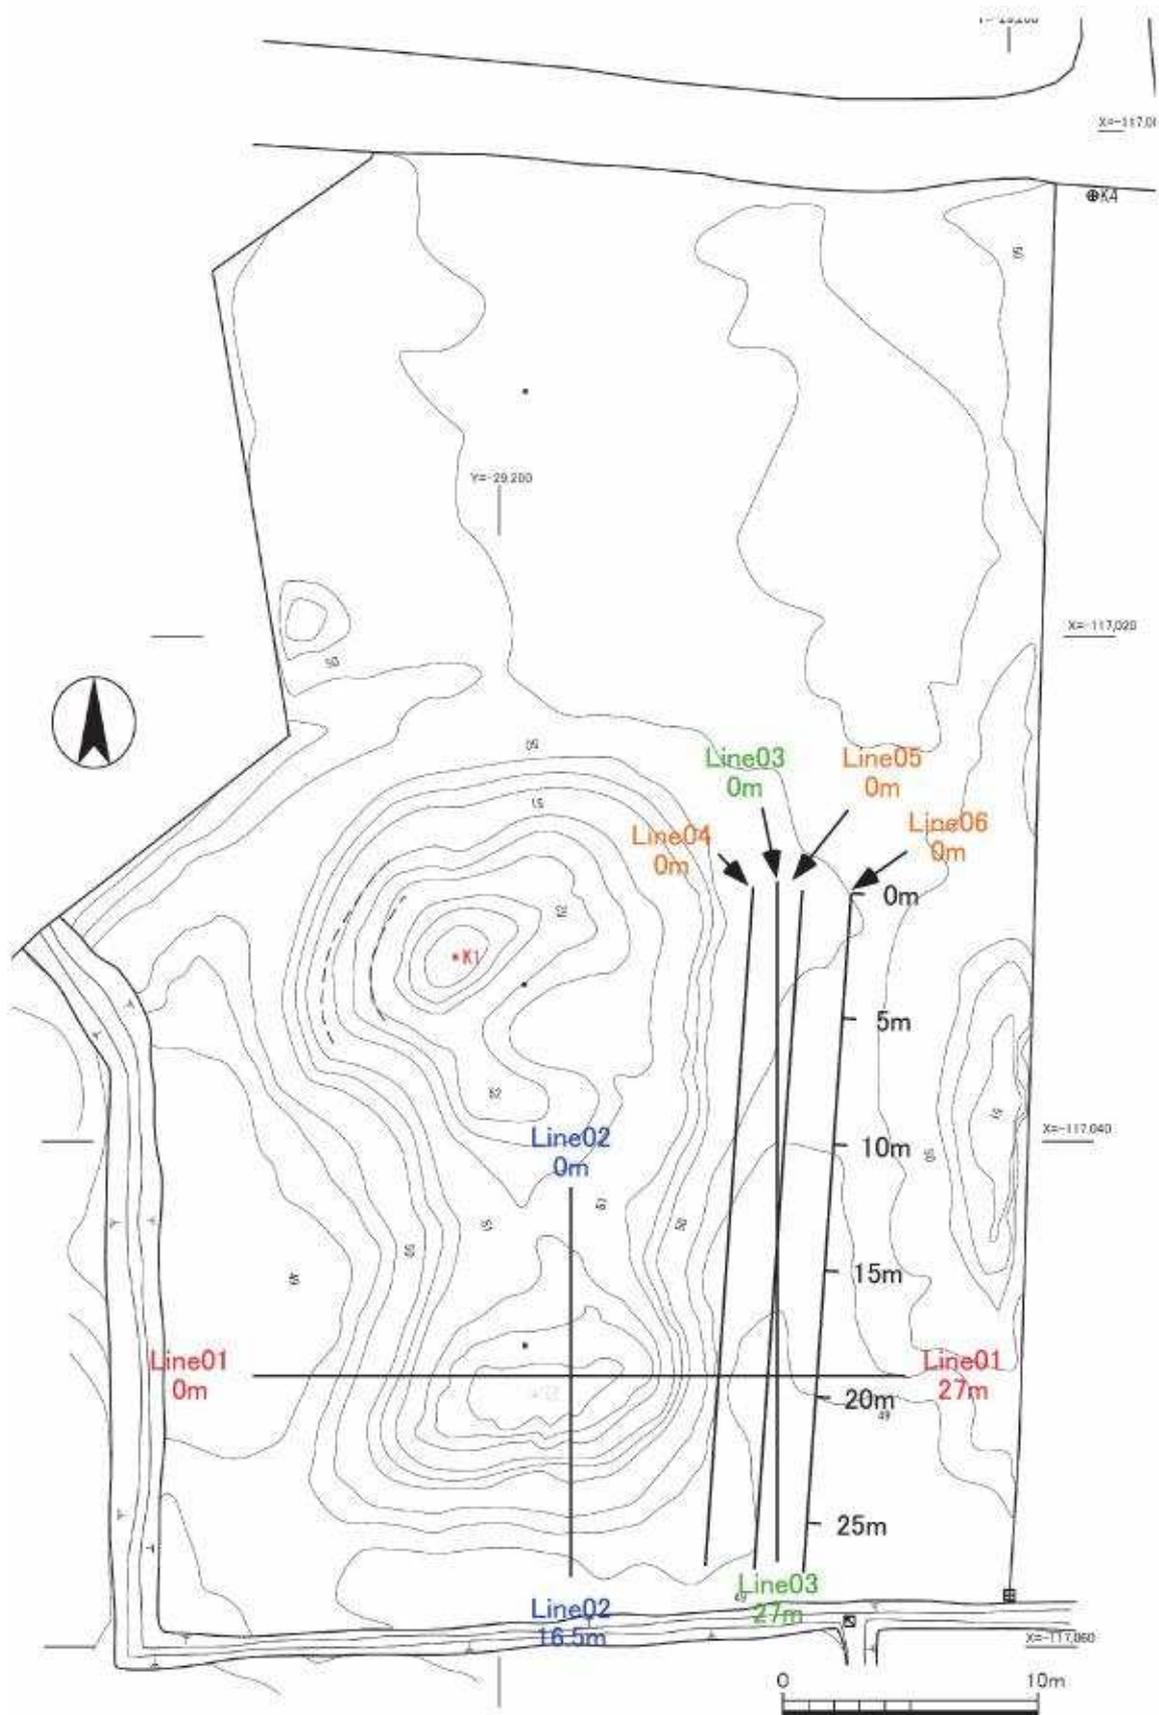
図66 比抵抗トモグラフィの測線分布 (1:300)
 (※測線の長さは直線距離ではなく、墳丘の地形に沿った距離)

以下に各測線沿いの地下比抵抗構造を示して、それらの特徴を述べる。まずLine01で得られた地下比抵抗断面を図67に示した。ここでは前方部の東西断面が得られており、前方部の東側（測線の13～16m地点）の地下1～2m付近には周辺よりも比抵抗が高い領域が認められた。これは古墳内部の構造物を反映している可能性がある。ただし石室のような巨大なものであれば、比抵抗はより高くなることが知られているため（例：10000Ωm以上）、比較的小さめの遺構であると考えら

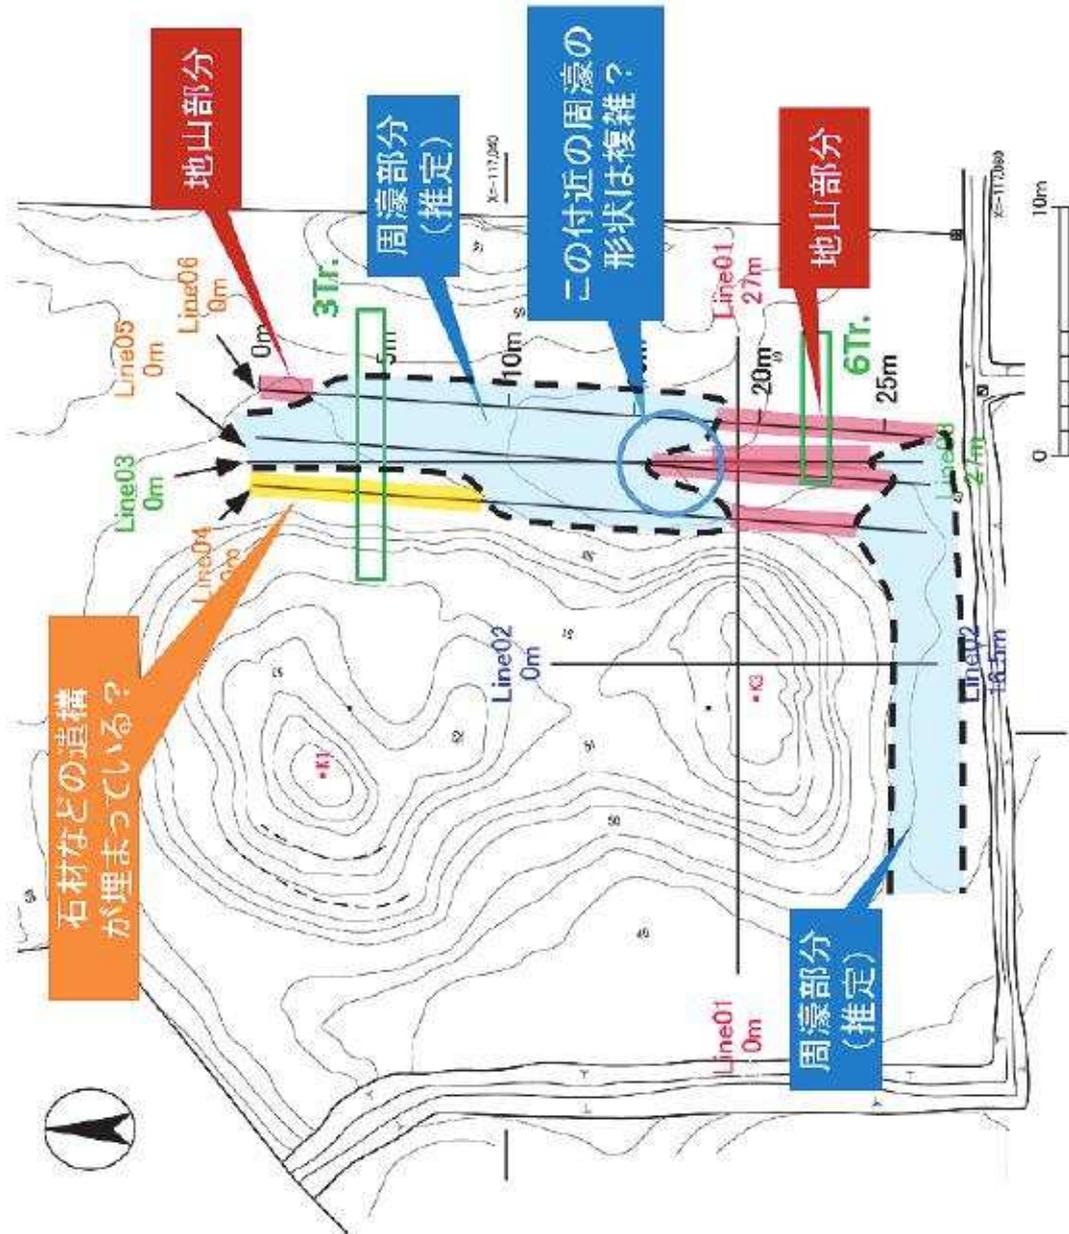
図73 比抵抗トモグラフィーの結果から推測される芝古墳東側の周溝形 (1:300)

地下比抵抗構造からは、前方部の内部に小規模の構造があることが推測された。また周溝部と地山部の間には明瞭な比抵抗コントラストが見出された。この特性を利用して、複数の測線での比抵抗トモグラフィーの結果から古墳東側の周溝の平面分布を推測することができた。これらの結果は古墳を掘削することなく、非破壊での地下探査により得られたものであり、発掘調査の参考に活用された。今後は、今回の探査結果と発掘結果とを照らし合わせることで、比抵抗トモグラフィーの遺跡調査における効果の検証を進めていく予定である。
