## 平城宮第一次大極殿院地区の発掘調査

独立行政法人 国立文化財機構  
奈良文化財研究所都城発掘調査部

調査地：特別史跡平城宮跡 第一次大極殿院地区

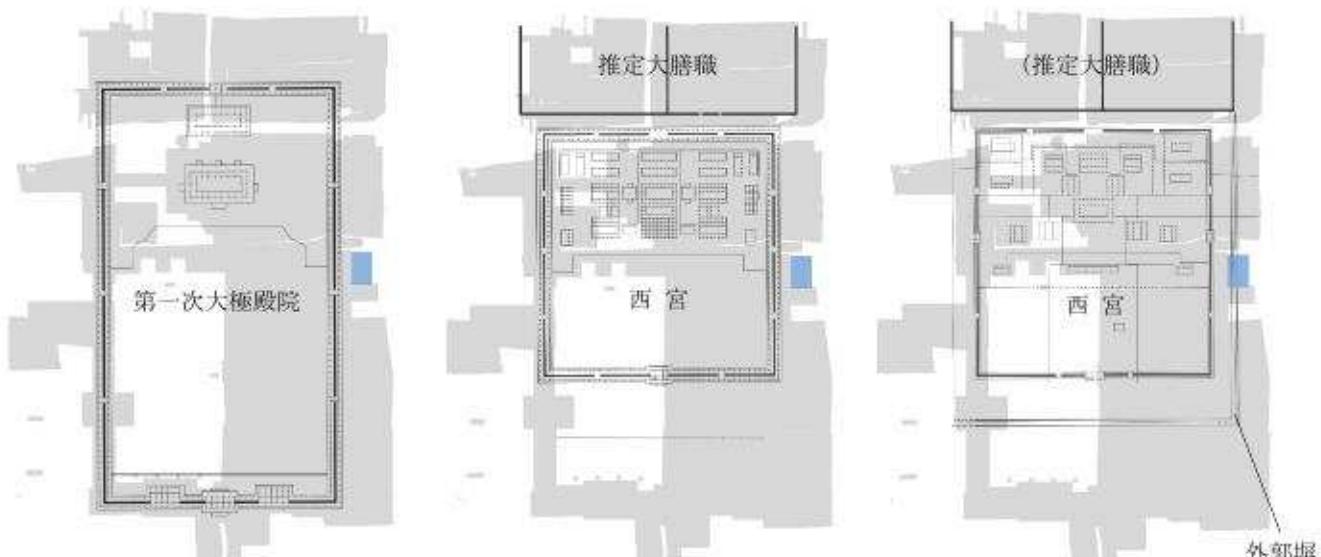
図3 第一次大極殿院地区の変遷 (灰色：既調査区、青色：今回の調査区)

奈良文化財研究所では、1959年以来、継続的に第一次大極殿院地区の発掘調査をおこなってきました。これまでの調査成果から、第一次大極殿院地区の遺構は、大きく3つの時期に分かれることが明らかになっています（図3）。

#### I期：奈良時代前半（第一次大極殿院の時期）

東西約180m、南北約320mの範囲を築地回廊で囲み、北に大極殿を建て、その南を礫敷の広場とします。現在、南門の復原整備が進められています。

#### II期：奈良時代後半（称徳天皇の西宮の時期）

南北幅を狭めて内裏と同規模の区画（東西約180m、南北約190m）をつくり、区内の北半分に多数の掘立柱建物を建てます。

#### III期：平安時代初期（平城太上天皇の西宮の時期）

II期と同じ場所に区画施設をつくり、その内側に多数の掘立柱建物を建てます。また、区画の外側にさらに塀（外郭塀）をめぐらせます。

I - 2期 (奈良時代前半)

第一次大極殿院

II期 (奈良時代後半)

称徳天皇の西宮

III期 (平安時代初期)

平城太上天皇の西宮
