赤穂城跡二の丸庭園 錦帯池発掘調査概要

2002年 3月
赤穂市教育委員会

1. 本書は赤穂市上仮屋57番地外に所在する史跡赤穂城跡の二の丸において実施した、二の丸庭園「錦帯池」の発掘調査概要報告書である。よって主として遺構についての概要を記し、現時点での調査所見を示しているので、遺物整理作業を含めて今後の調査・研究によって、遺構の解釈などの所見が変わる可能性がある。
2. 発掘調査は、赤穂市都市整備部都市計画課が所管する赤穂城跡公園(都市公園)整備事業に伴う事前発掘調査であり、復元整備の基礎資料を得ることを目的とした。調査は、文化庁記念物課・兵庫県教育委員会事務局文化財行政室・赤穂城跡整備委員会などの指導・助言を受けながら、赤穂市教育委員会が実施した。

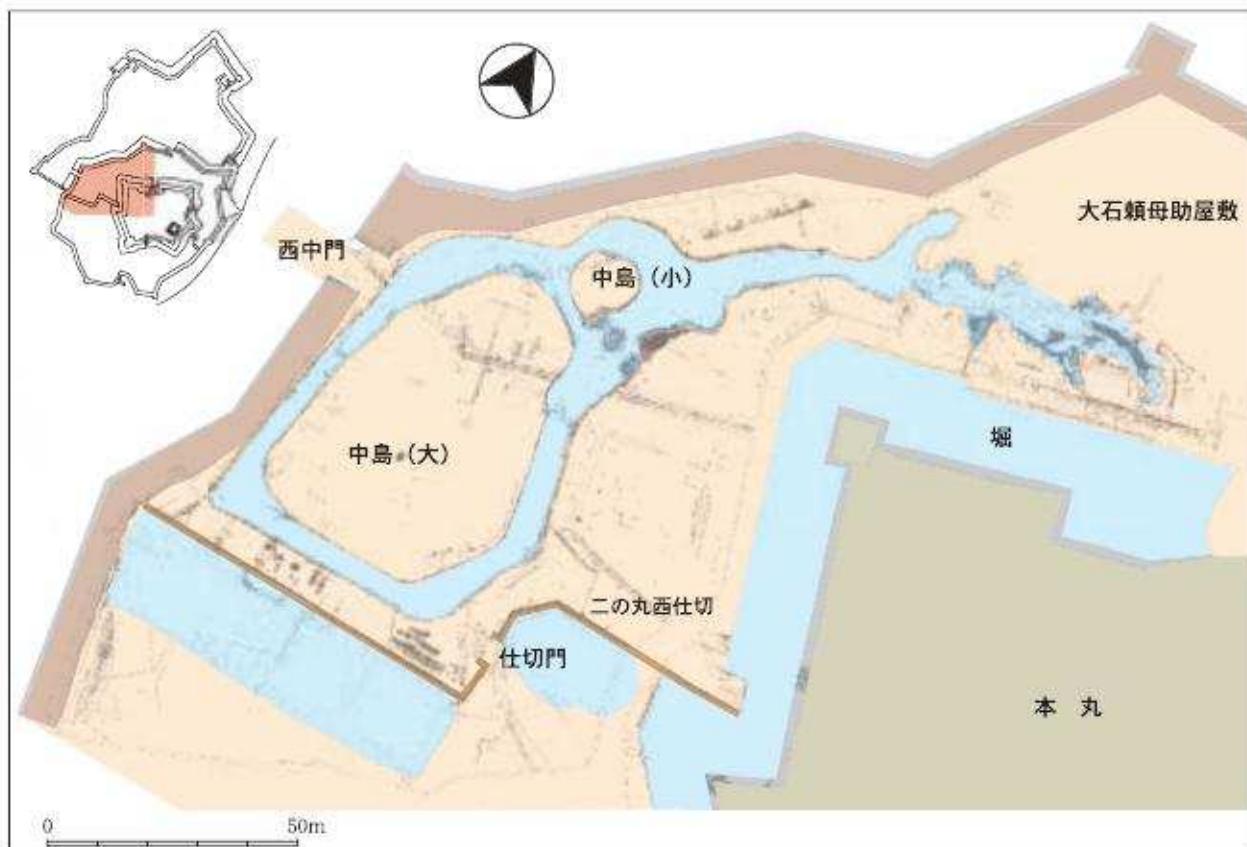
図4 池泉遺構全体図

全体の平面形は、その東北部分が二股状に分かれるとともに、一旦池幅が細くくびれたのち、南西方向に大きく開けて大小二つの中島を備えており、全体としては茄子形を呈している。池と周囲の堀や城壁との間隔は、東の本丸堀とはやや広い空間を保っているものの、西側の二の丸城壁とは城壁裏側の土居法尻まで池泉が迫っている。二股部以東では、その一方が本丸堀に沿って東へ伸びて本丸門前付近、つまり大石頼母助屋敷の南辺にまで達するのに対し、他方は短く伸び船溜まり状の入江となっている。東側に長く伸びる側は、二股部との合流部の手前で池底をやや高くして堰状となり、ここをオーバーフローした水が堰西側の板石を貼った斜面を二股部に流れ落ちるようになっている。このように堰の両側で池底の高さや水位が大きく異なるだけでなく、さらにここを境として池底の仕上げや護岸などの造りも大きな差異が認められる。よって、池泉の造りだけでなく、庭園の性格や使われ方もこの部分を境に明確に区分されていたと思われる。ここでは説明の便宜上、堰の東側を「上流部」、南西側を「下流部」と仮称し、それぞれの部分について詳細に記述する。

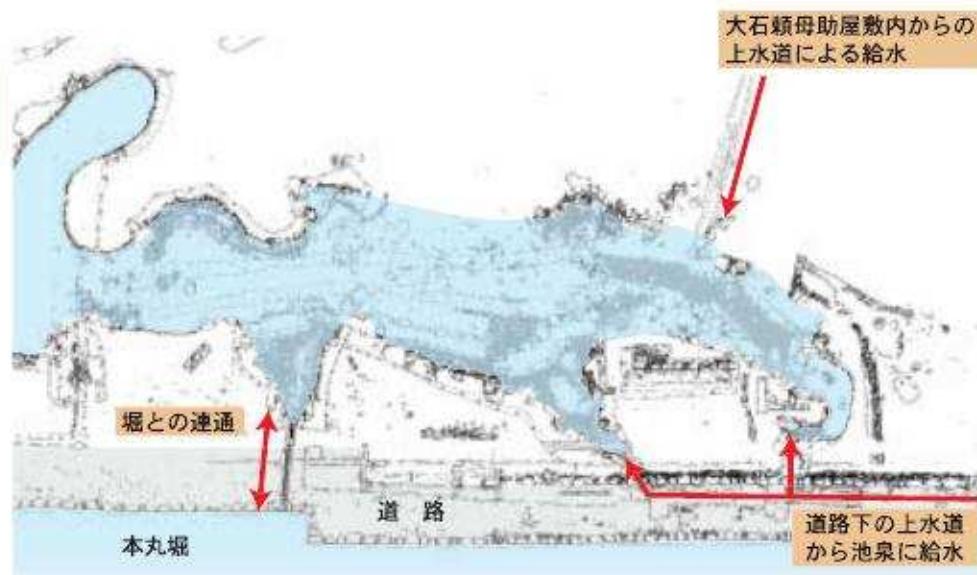
【Ⅰ期】

作庭当初の池泉。
池底全体に玉石・板石
を敷き詰める。

【Ⅱ期】

池泉の形状はⅠ期を踏襲するが、池底はⅠ期の玉石・板石敷きの上に妙利を敷き詰める。

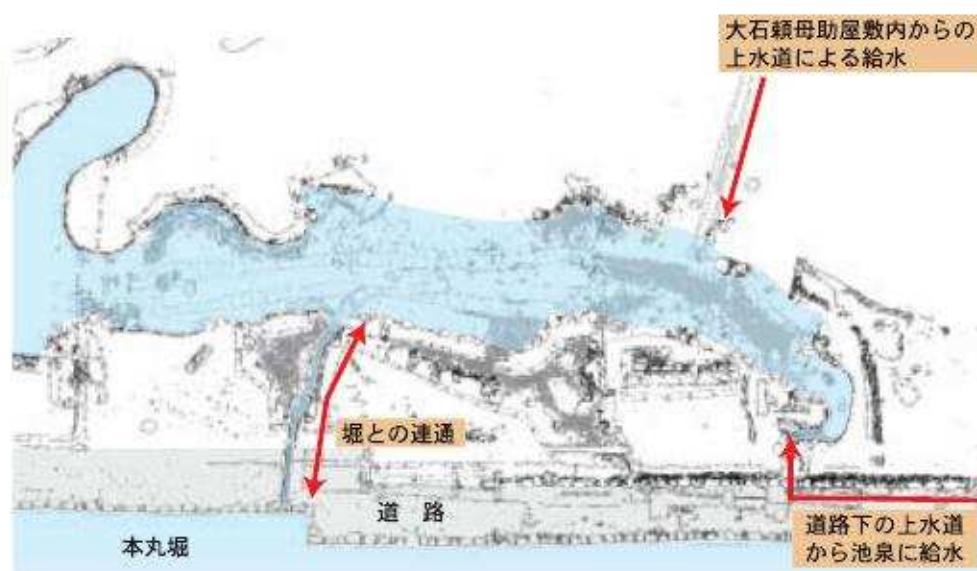
図8 上流部平面形の変遷

【Ⅲ期】

池泉の護岸を移設して
池を縮小する。
また、池底を深く掘り
下げる。

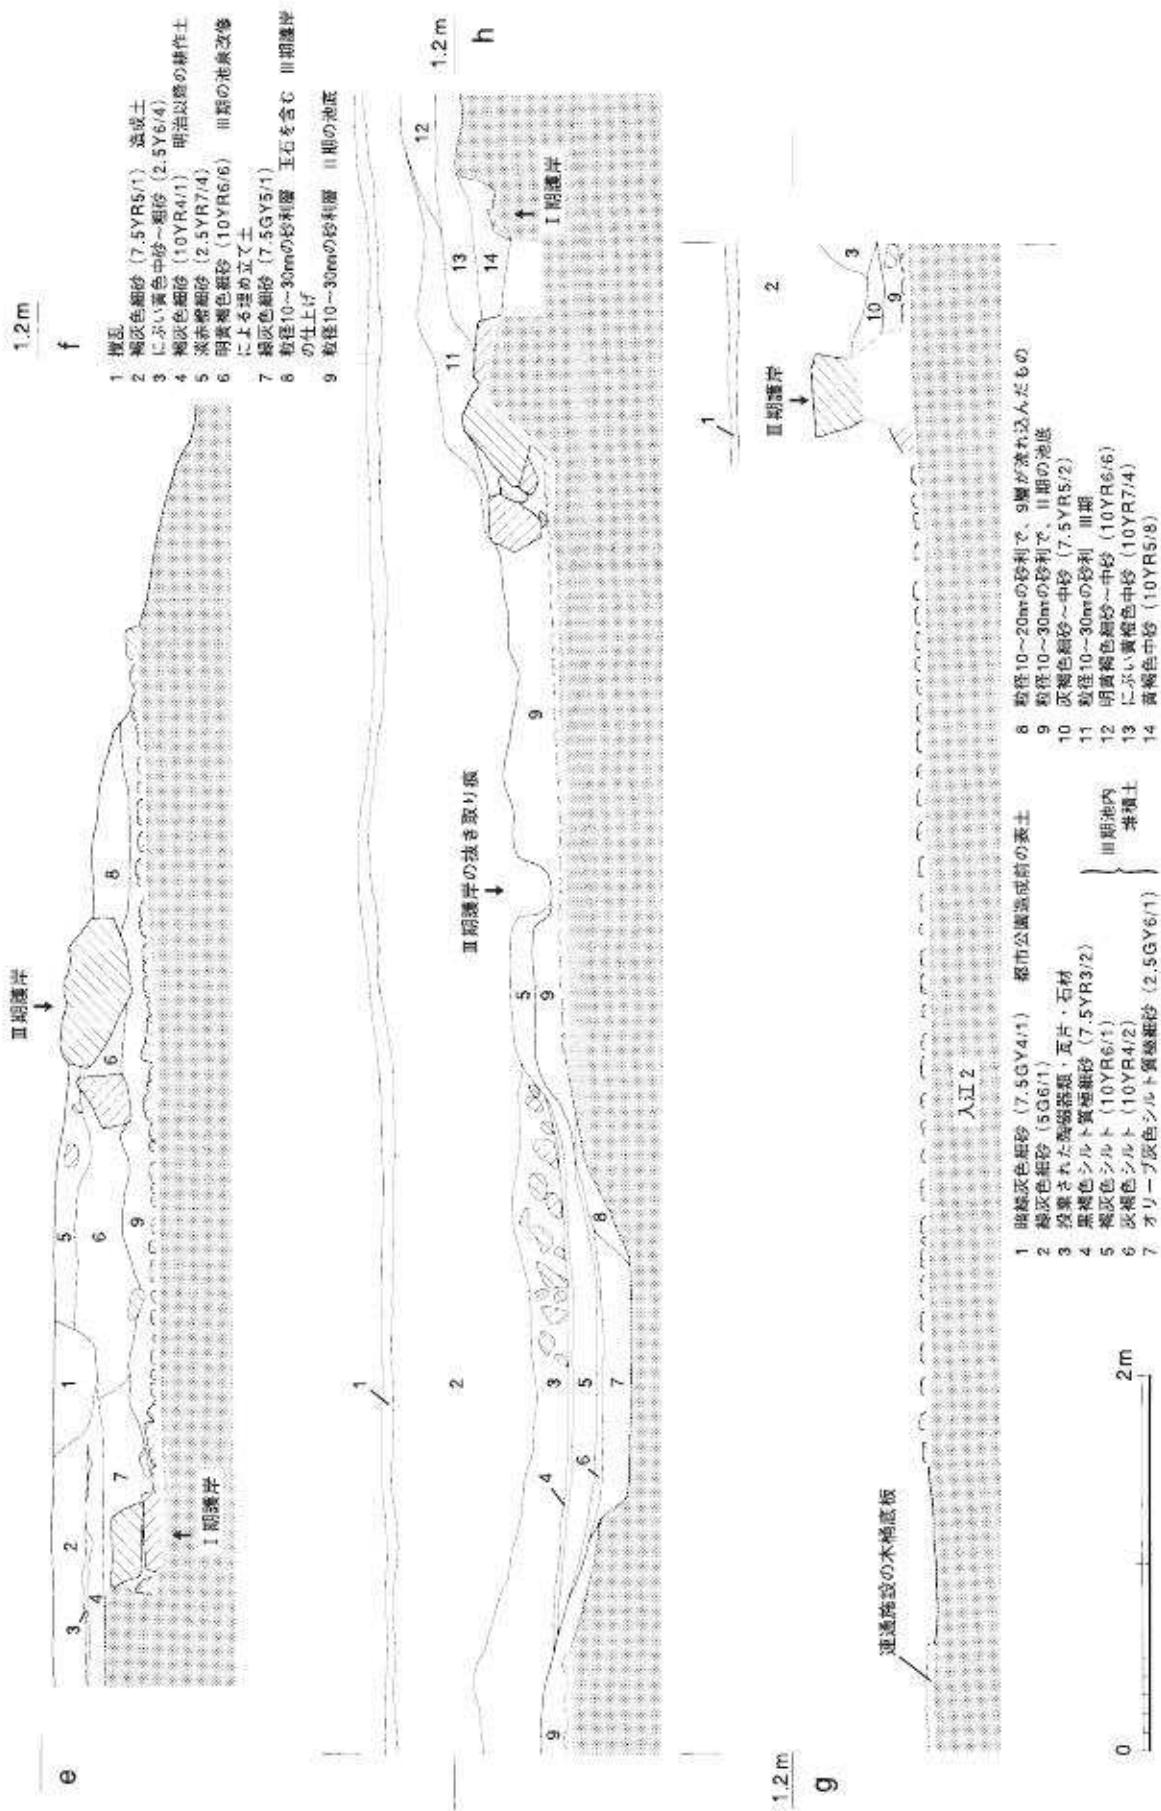
図110 上流部断面図—2

をおいて安定を図っている。北岸の州浜状部分にもⅡ期の砂利敷きの上に土を盛って法面を整形している。

さらに池中央部を深く掘り下げ、Ⅰ期の池底の玉石敷も破壊して素掘り溝状の落ち込みとなっているので、ベースの砂層が露出している。この掘り下げられた部分は、長さ33m、最大幅5m、深さは30～40cmを測り、その断面形は緩やかな逆台形を呈する。この池底を掘り下げた時期はⅢ期の改修と同時かどうか不明であるが、少なくともⅢ期以降の改修であることは確実である。

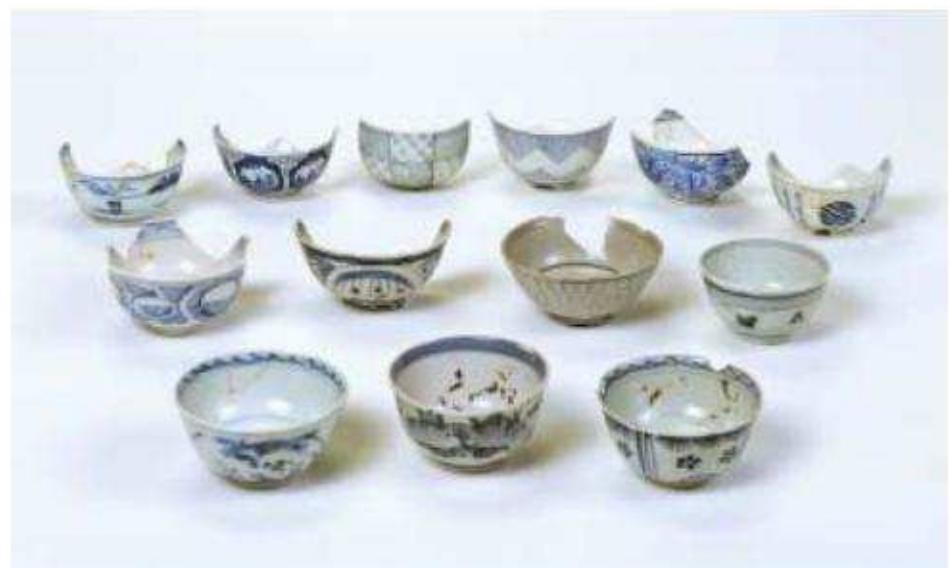
写真37 上流部に投棄された磁器類

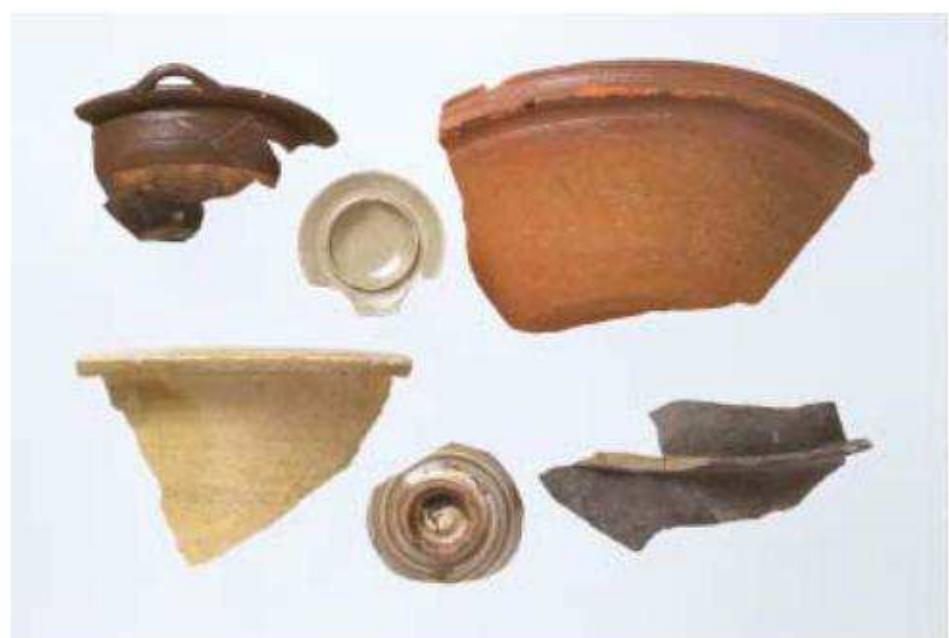
写真38 上流部に投棄された陶器類

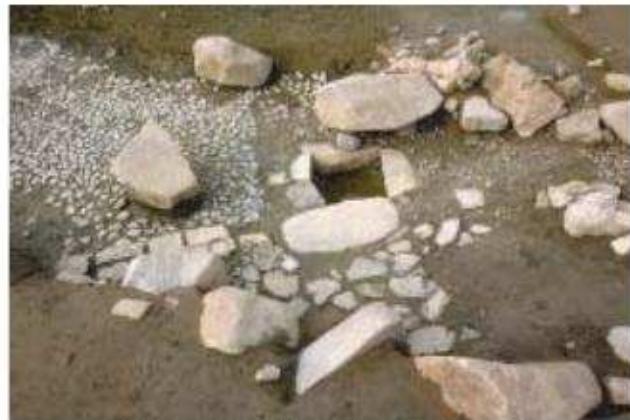
写真39 枠1付近の板石敷と玉石敷

枠1の下流側からは玉石敷となり、この玉石敷は入江2の連通施設付近にまでの池底全面に敷き詰められている。玉石は築城造成土となる砂層の上に密に敷かれており、底や目地には特別の施工は認められない。つまり、池底には粘土を貼るなどの漏水防止等の対策は行っていない。玉石は長径10cm前後の川原石で、おそらく千種川で採取可能なものと思われる。また、この池泉の下層に埋没してい

る池田氏時代の石垣の裏込めに大量の川原石が用いられているので、あるいは埋め殺した石垣の用材を流用した可能性も考えられる。遺構各部での乗り合い関係の観察から、まず護岸石組みを組んだ後に、池底に玉石を敷く手順をとっている部分が多い。よって、護岸石組みの下には基本的には玉石は認められない。玉石の上面は微妙な起伏がつけられているが、全体としては大きく東から西に向けて傾斜している。枠1付近では標高0.9mで、玉石の残存する最西部では標高0.5mとなっている。その縦断面での勾配は、先端から給水施設2と給水施設3付近までは0.5%程度、一度7%程の急傾斜を経て、堰までは0.14%の緩傾斜となっている。入江1付近の横断面では、北岸の玉石上の標高が0.85m前後なのに対し、南岸では標高0.7m前後となっており、全体としてわずかに南が低くなっている。

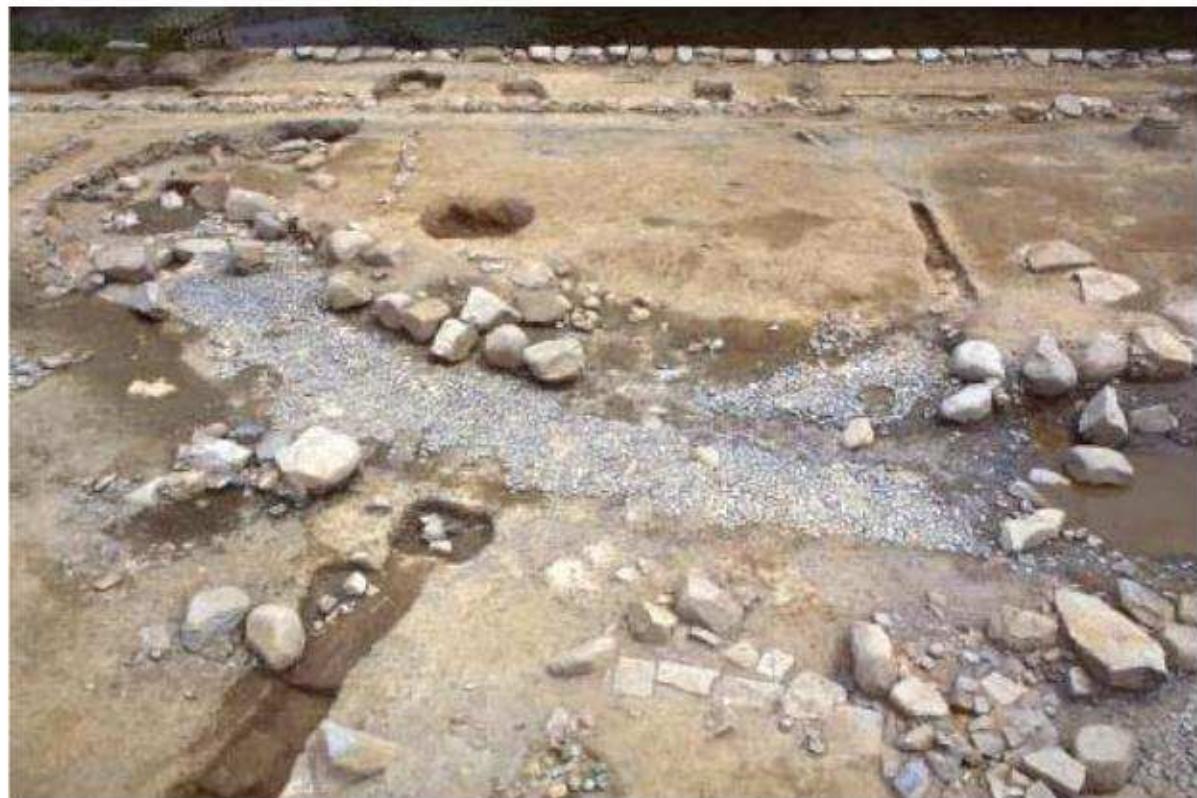
写真40 池泉東端の玉石敷

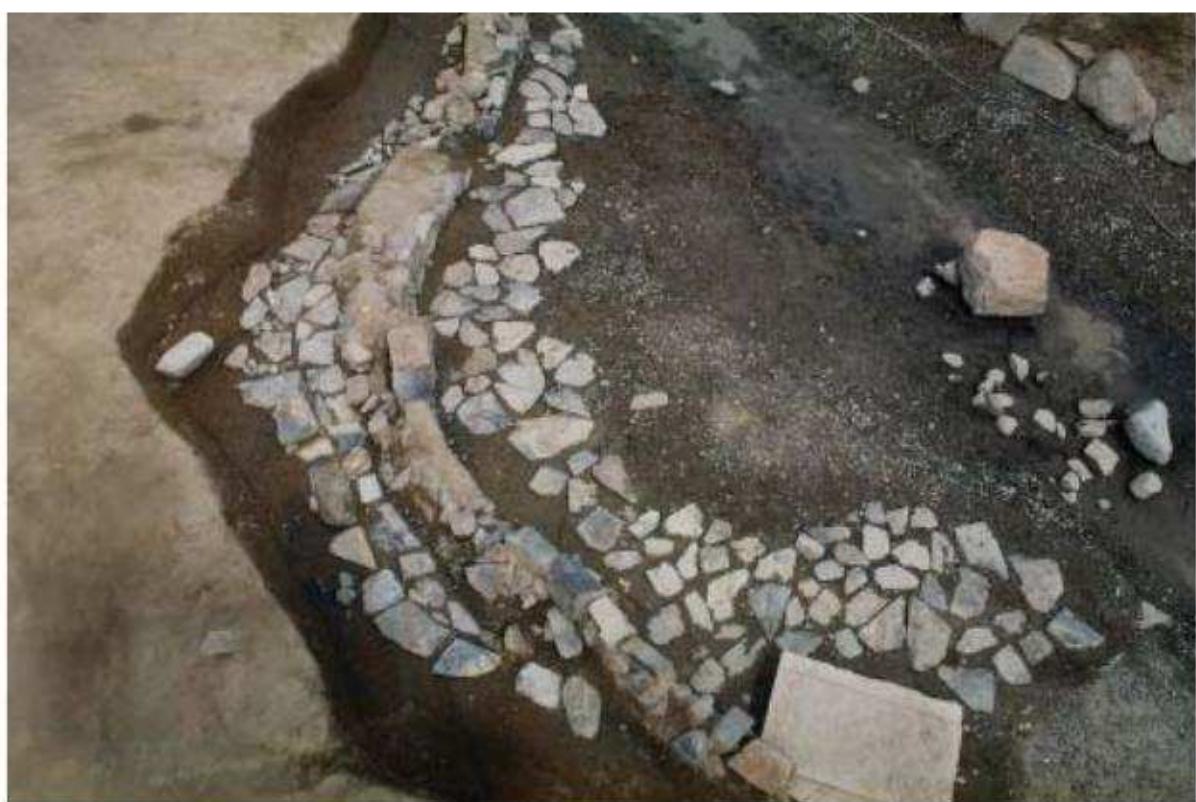
写真41 上流部西端付近の板石敷

上流部西端付近は再び板石敷が池底となる。現状では北岸の護岸付近にのみ板石が残存しているにすぎないが、Ⅲ期に池底が掘り下げられた際に、周囲の板石も抜き取られた可能性がある。おそらく入江2の下流付近で玉石敷から板石敷に移行し、そのまま堰に至っていたものと推定される。

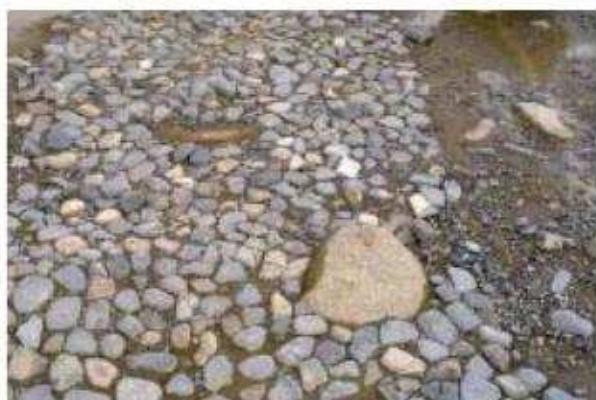
写真42 玉石敷細部

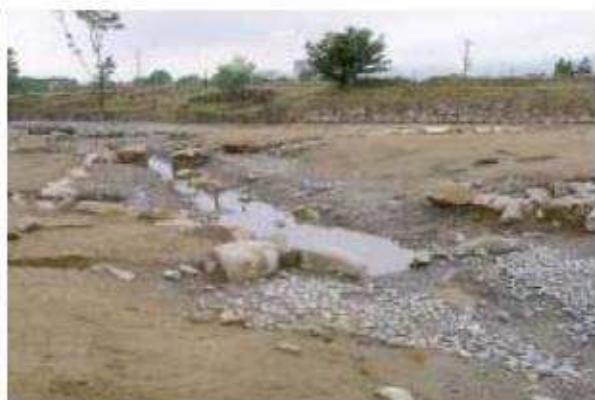
写真43 Ⅲ期に掘り下げられた池底

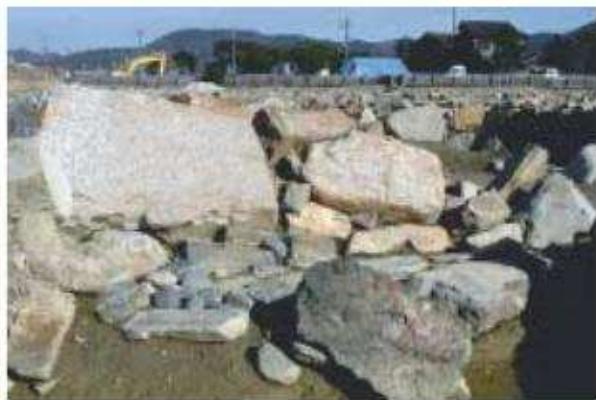
写真44 給水施設1付近の護岸

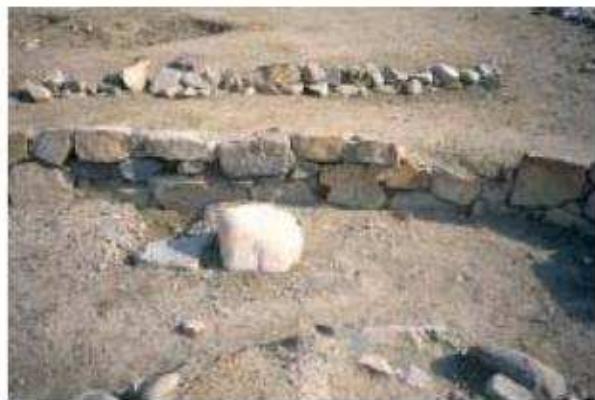
写真45 上流部東端付近の護岸

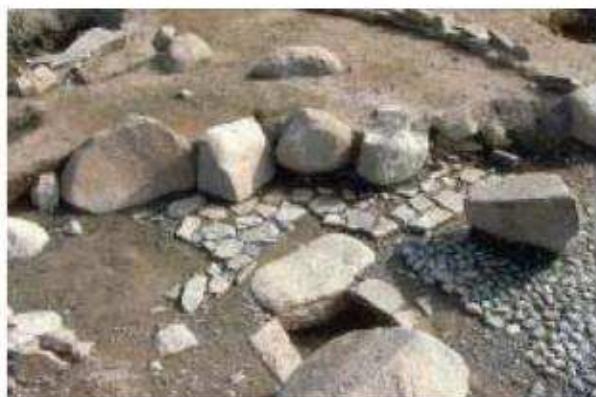
写真46 枢1付近の護岸

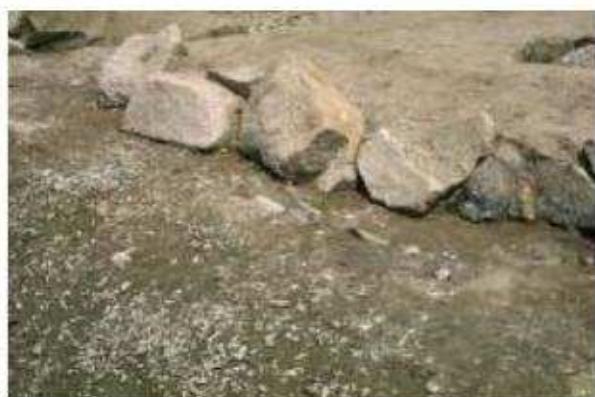
写真47 大形花崗岩による護岸

Ⅲ期の池改修によって設けられた護岸のうち入江1を埋没させた部分では、花崗岩を主体とした大形石をほぼ一列に配置して護岸としている。護岸はⅡ期の池底である砂利の上に直接設置し、護岸石の安定を図るために石材前面に石を半ば覆うほど厚く砂利を盛って斜面を造りだし、州浜のような汀線を形成している。この部分の砂利はⅡ期の池底となった砂利に比べて、円礫などを多く含んでいる点でⅡ期の池底の砂利とは区別することが可能である。この砂利に含まれた円礫は、Ⅲ期に池底を掘り下げた際に破壊したⅠ期池底の玉石敷の石材が混入したものと思われる。入江1のⅠ・Ⅱ期の護岸石はほとんど失われており、他所に除去されたか、Ⅲ期の護岸に用いられたものと考えられる。入江1に残存する護岸石は、花崗岩の大形自然石がほとんどであるが、一部に流紋岩の割石が遺存しているので、すべてが花崗岩の大形石であったとは断定できない。入江1に連続する入江2の東岸が流紋岩割石積なので、これとの連続で入江1でも流紋岩割石積の部分があった可能性も否定できない。

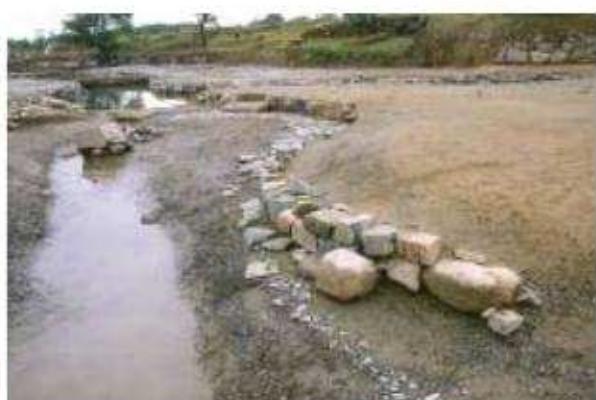
写真48 流紋岩割石積の護岸

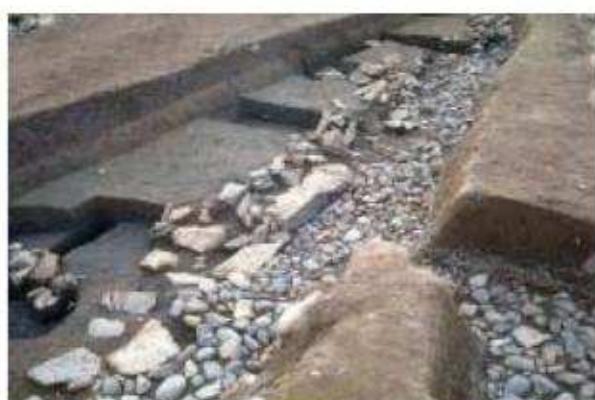
写真49 入江1のI期護岸根石

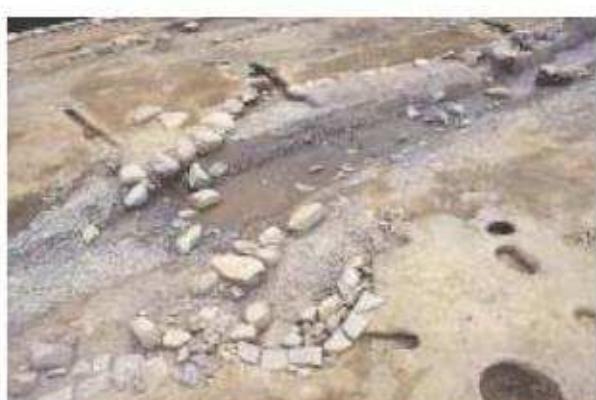
写真50 大形花崗岩によるIII期護岸

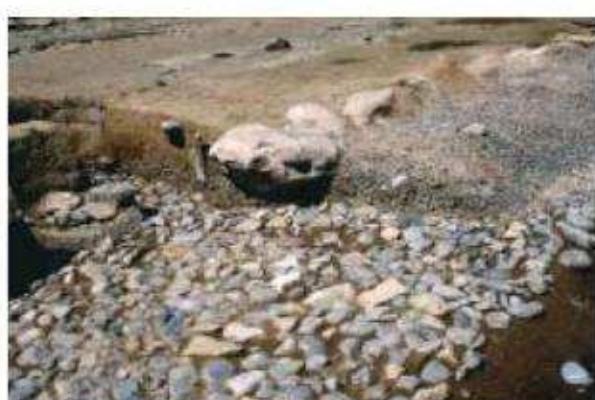
写真51 III期護岸の断面

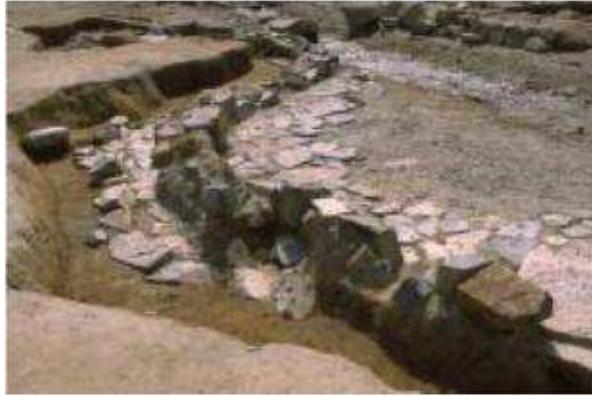
写真 52 I期池底の板石上に積まれたⅢ期護岸

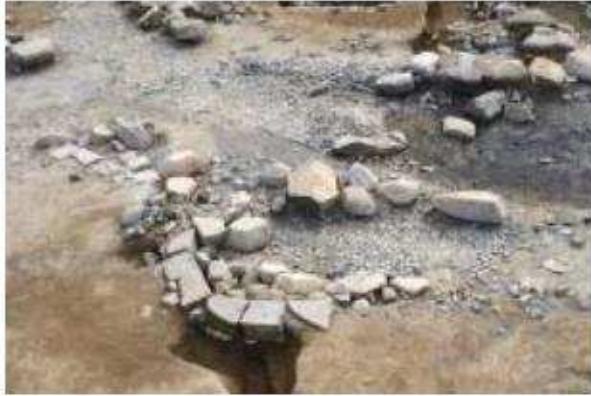
写真 53 石段1西側付近の護岸

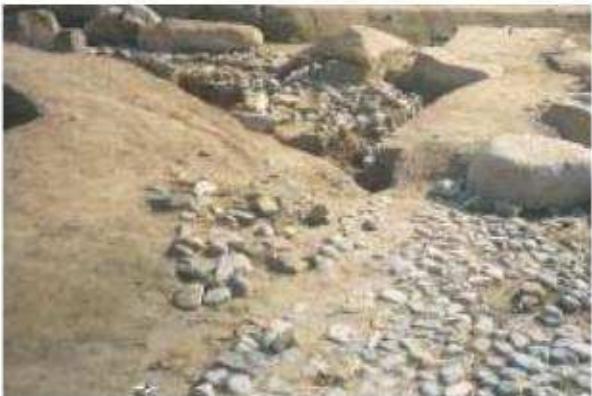
写真 54 州浜部分に残存した玉石

石が敷かれた州浜となっていたものと推定した。ただしこの州浜の玉石が法面の全面にわたって敷かれていたのか、あるいは部分的であるなら法面のどの部分まで貼られていたのかについては、現状の遺構からは不明と言うほかない。この他同様の州浜となる可能性がある箇所としては、枠1付近南岸から給水施設2に至る入江1までの護岸汀線部分があり、玉石・板石が法面にまばらに残存している。給水施設3から枠2の間の州浜部分においても、II期にはその斜面に砂利が敷かれたが、III期には砂利上に土を加え、さらに砂利を敷いている部分が観察されたので、III期の改修では州浜部分にも手が加えられていることが明らかとなった。

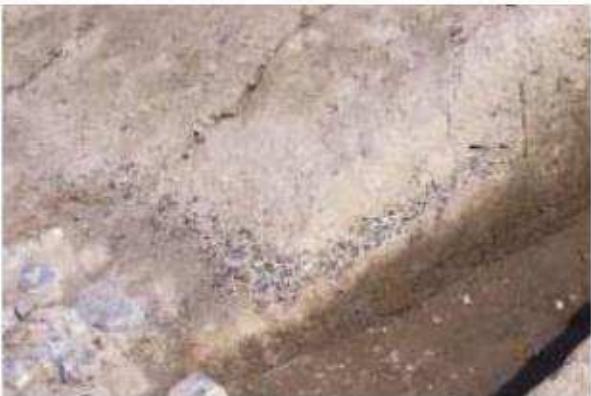
写真 55 州浜の断面 (砂利はⅡ期州浜)

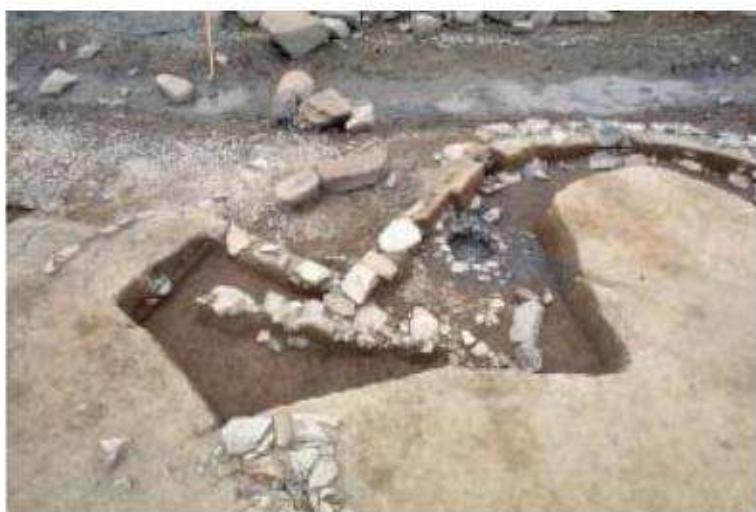
写真 56 枠2付近の護岸

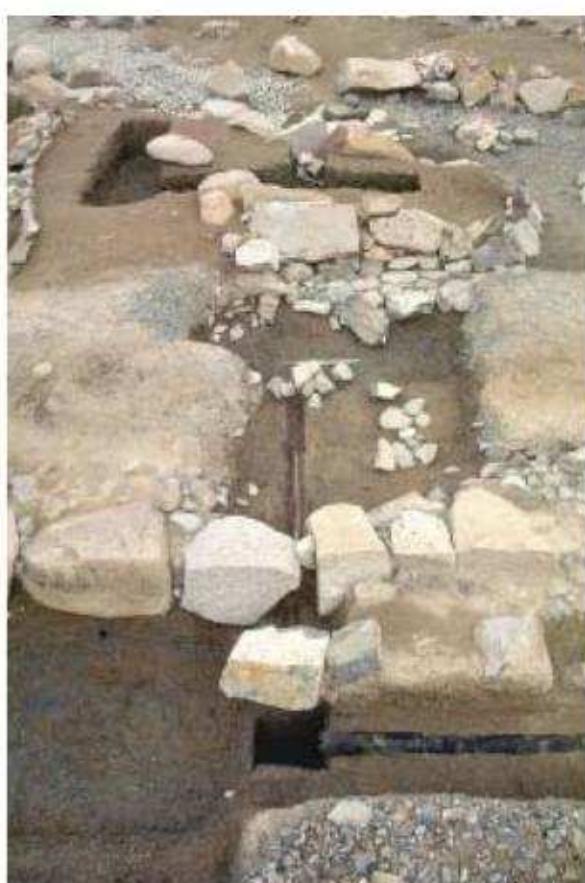
写真58 給水施設1（南から）

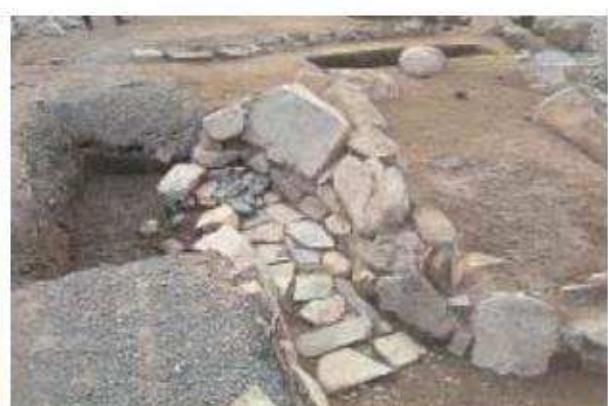
写真59 池泉先端の給水口付近

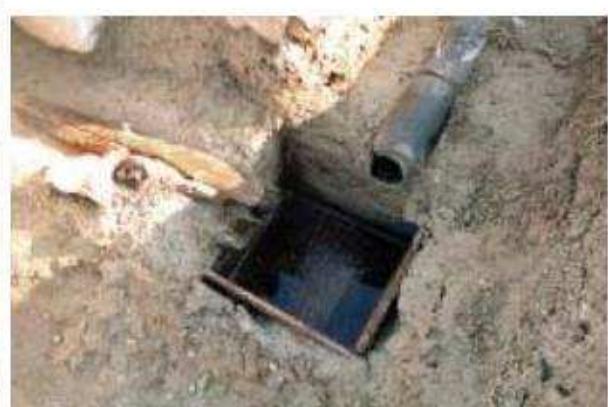
写真60 道路下の配水管から木樋への分岐点

この木樋は径 14～16cm の皮剥の丸太材を半截し、内側を内径 10～12cm の断面円形に削り抜いたもので、給水口部分は後世の搅乱によって失っているものの、現状で長さ 2.6m を測る。木樋の半截部分の合わせ目には漆喰状の灰白色粘質土で覆うことによって漏水を防いでいる。なお、木樋は梢側が送水先となるように設置されている。一方、道路下に埋設された瓦質の配水管は全長 27cm、内径 10cm の円筒形で、その一方は玉縁状の受口をなして接続部となり、受口の内径は 6.8cm を測る。木樋と同様に管の接続部は、灰白色粘質土によって目張りしている。この配水管と木樋との分岐点に埋設された枠は組合式の木製角枠で、腐朽のため蓋及び上半部を失っていたが、現状で内法 33cm × 34cm、深さ 20cm を測る。これに取り付く瓦質配水管と木樋の管底は、木枠の底からそれぞれ 22cm と 13cm 上方に位置している。

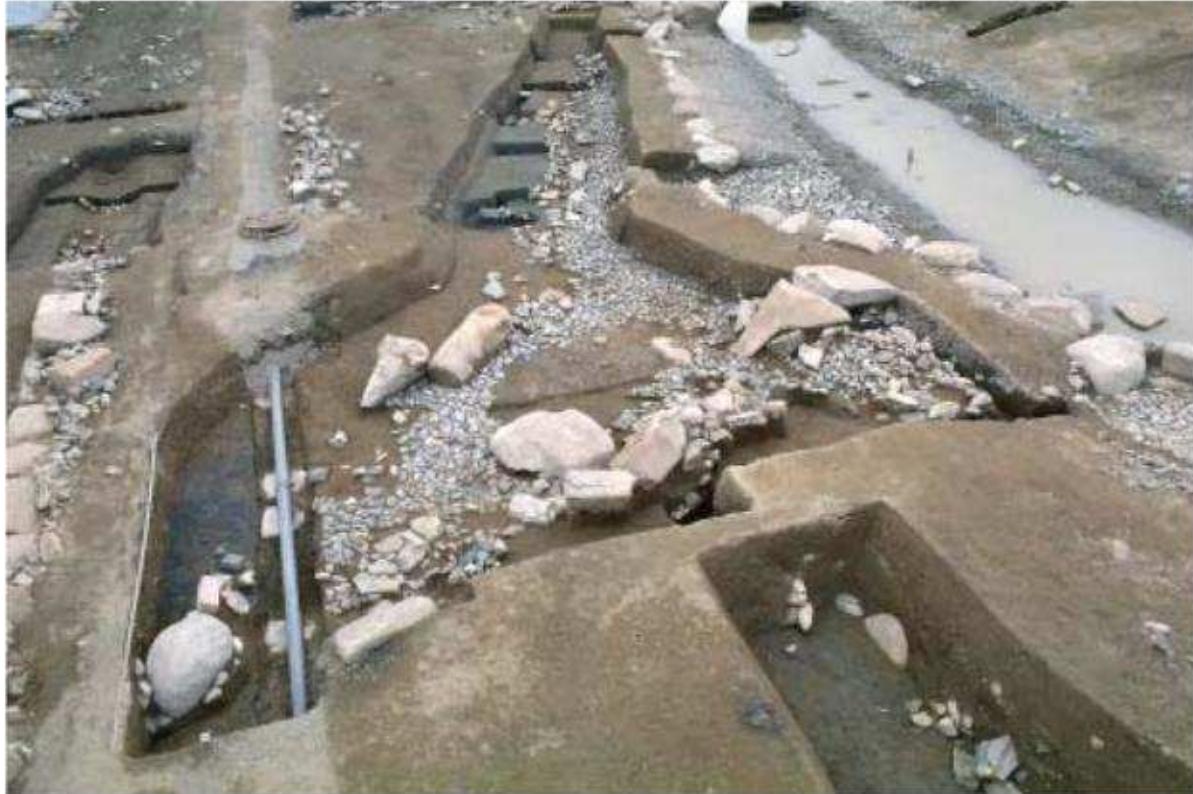
写真61 入江1

入江の汀線ラインは、池泉東端から大きく弧を描いて最奥部の給水口に至り、そこから下流側へは緩やかに開いて西側に連続する入江 2 につながる。その護岸は既に失われている部分が多いが、かろうじて原位置に遺存していたものは花崗岩あるいは流紋岩の大形石と、やや小振りの流紋岩割石となっている。池底は他の部分と同じく、造営当初の I 期にはその全面に玉石あるいは板石が敷き詰められていた。底はほぼ平坦であるが、部分的に池底の玉石が護岸石に向かって徐々に浅く持ち上がっている部分が認められた。I 期池底の玉石敷上面の標高は 0.6～0.7m、II 期の砂利敷上面の標高は概ね 0.7～0.8m 前後となっている。

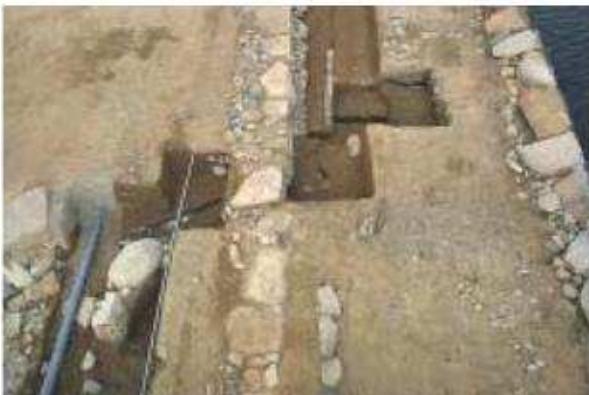
写真62 屋敷外から引き込まれる木樋の痕跡

給水施設 1 の給水管は給水施設 1 と同じく、道路下の配水管から木枠を設けて木樋を分岐させ、土塀下を暗渠の木樋によって潜り、入江の先端に開口している。枠および木樋はそのほとんどが腐朽しているが、残存した木質から判断して箱樋であったものと思われる。また、木樋の木質痕跡下面には

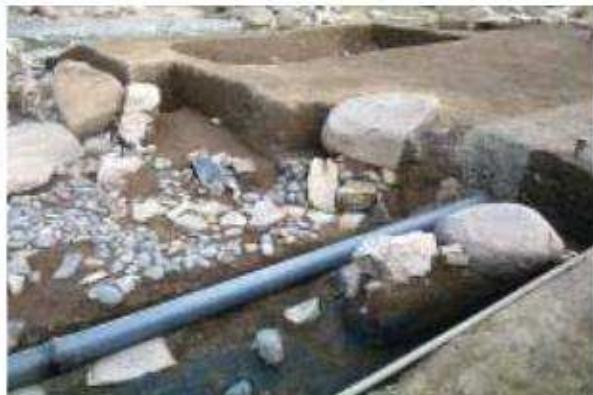
写真63 給水口部分の池底の板石

板石が認められるので、木樋設置の際、その下に板石を敷いて礎盤としていたものと思われる。給水口付近の池底は、周辺が玉石敷であるのに対して板石敷となっている。この板石敷上面のレベルは標高0.7m前後である。

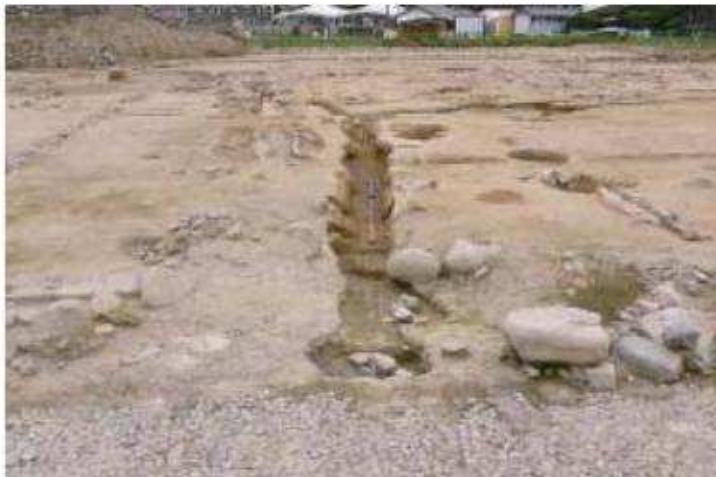
写真64 給水施設3

給水施設1・2が本丸堀沿いの道路下に埋設された配水管から、屋敷内に直接木樋を引き込んで給水しているのに対し、給水施設3は大石頼母助屋敷側、つまり池泉の北岸側から給水されている。この給水管は、頼母助屋敷の東側の道路下から屋敷内に引き込まれ、屋敷内各所に水を送水した後に、

その末端が池泉の北岸に至っている。給水口付近には石組等はほとんど見られないうえ、抜き取られた痕跡もないでこの部分の護岸はおそらく州浜状もしくは土羽の法面となっていたものと思われる。

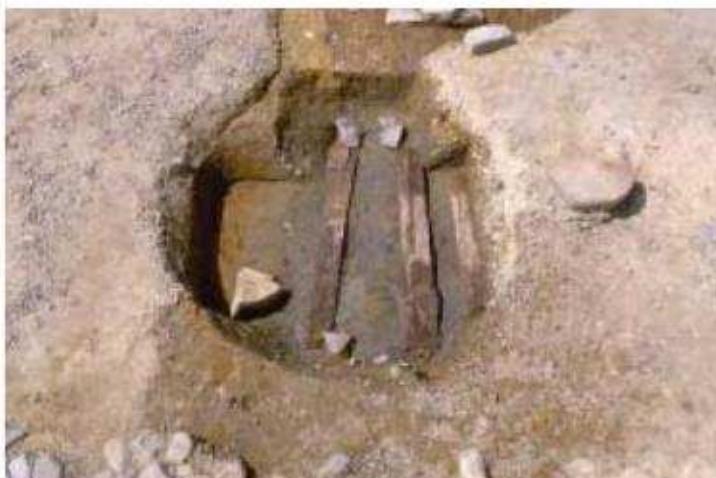
写真65 給水口跡の土坑

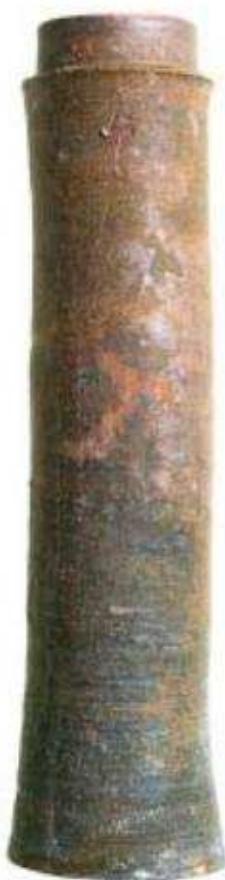
写真66 備前焼製給水管

給水管自体は、屋敷内においては瓦質管や竹管が多く用いられているが、池に向かう給水管では一部が備前焼製となっている。この備前焼製給水管は、検出面での掘形幅100cm前後、深さ約60cmの掘形底に埋設されており、途中1箇所の木枠で中継している。なお、木枠の木質は完全に失われて、かろうじて粘土化した箱枠の痕跡を確認できたにすぎない。搅乱された形跡は認められないにもかかわらず、備前焼製給水管が存在しない部分があるので、部分的に竹樋などが併用されていたようである。この備前焼の給水管は、全長55cm前後、内径9cmを測り、その一方は玉縁状の受口をなして接続部となり、受口の内径は7.5~8.5cmを測る。また、受口部やや下方には刻銘があるものがあり、刻銘は2種類認められる。この備前焼製給水管は池泉まで及んでおらず、池泉の手前長さ4mにわたっては竹管となっており、この竹管は内径8cm程を測る。この給水管の給水口は、池泉の池底に設けられた南北100cm、東西140cm、深さ20cmの土坑内に連接している。調査時には土坑内に粘質土が充満していた。この粘質土を除去すると土坑底には2枚の板材と礫が残存しており、土坑法面に給水管が開口していた。なお、給水管の管底のレベルは周囲の池底の玉石上面よりも10cmほど下位に位置している。これらの状況から想定すれば、おそらくこの土坑内に木枠などを埋設して、その中に給水することによって池底から水

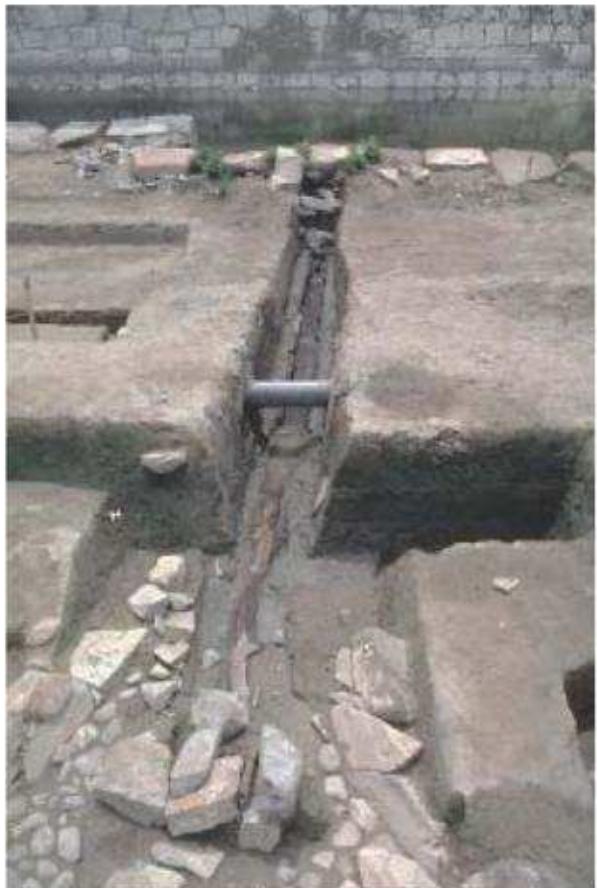
写真 67 本丸堀と連通する木樋

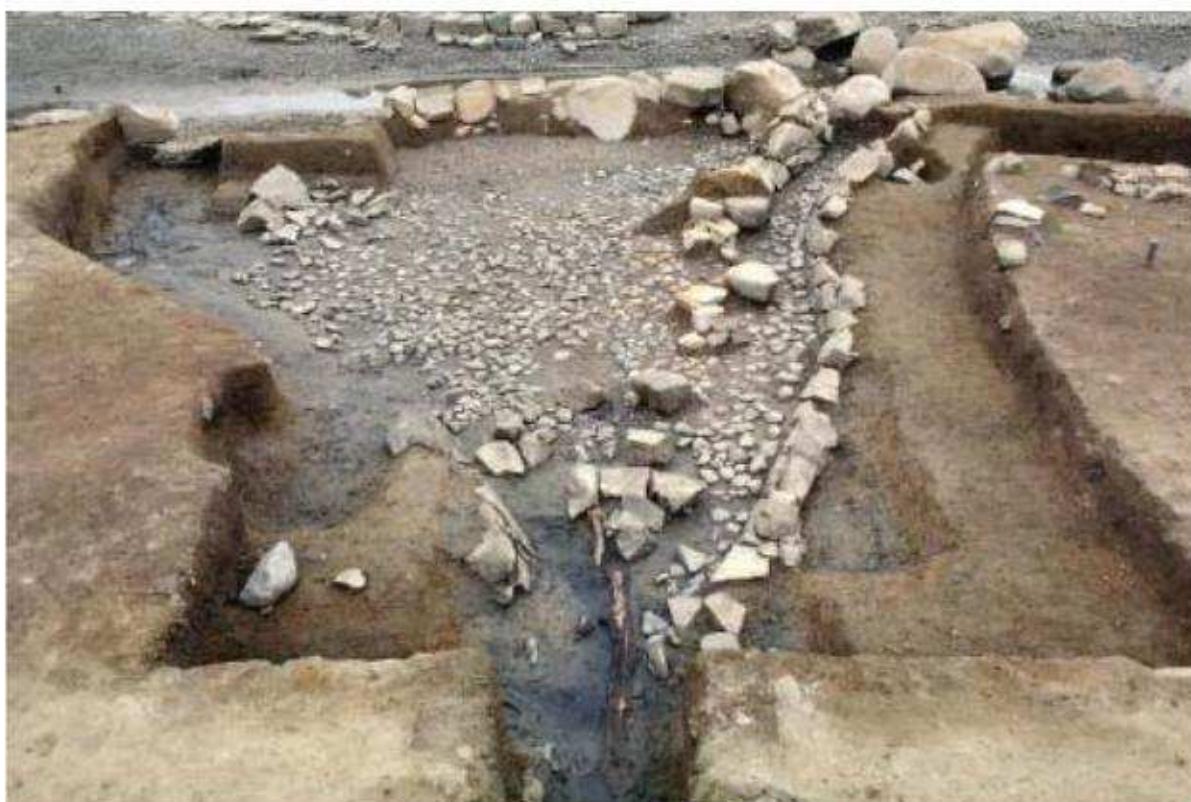
写真 68 入江 2

入江の最奥部には暗渠の木樋が取り付いており、この木樋が本丸堀と連通している。木樋の堀側の端は、堀護岸の中位付近(標高 0.3m 付近)に開口している。池泉側では、入江最奥部から 1m ほど池泉内部に木樋を突出させ、堀底の玉石上に木樋を直接置いている状況が観察された。木樋は組

合式の箱樋であるが、上蓋は側板はほとんど腐朽している。木樋の底板のレベルは木樋の腐朽や土圧等の影響で凹凸が認められる。給水口では標高0.42、堀付近の残存部で0.5m、木樋中間で0.4mとなっている。よって、現段階では給水施設か排水施設か、あるいは樋門等を設けてその両者の機能を合わせもっていたのかも知れない。給水施設として機能していたならば、池泉の水源は上水道の水だけでなく堀水も一部利用していたことになる。

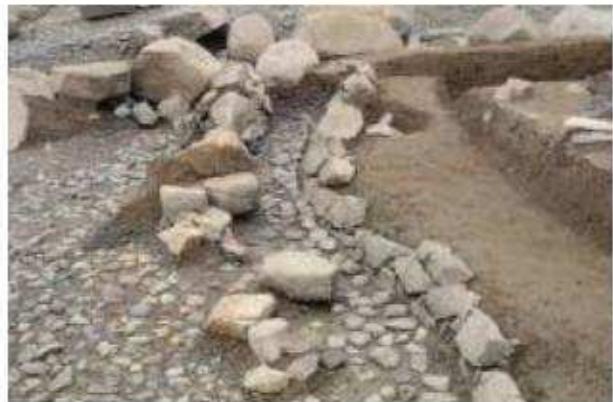
写真69 Ⅲ期の連通施設となる石組溝

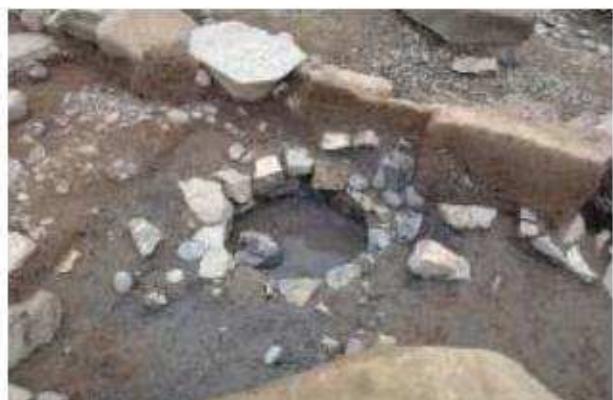
写真71 枚2

入江2の対岸の池泉北岸に位置する。堀から北岸を東につながる流紋岩の石積護岸が、州浜部分に取り付く手前に1期護岸に接して設置された石組の枒である。その平面形は内法径80cmの円形を呈し、長さ20~30cm程度の流紋岩や花崗岩の割石によって構築されている。現状で石組の上端は周囲の池底と同レベルで、枒底までの深さは25cmを測る。底は砂層となっており、石などを敷いているような形跡は認められなかった。この枒周囲の1期護岸は遺存状況が悪く、枒と護岸の位置関係が不明であるが、残存する護岸石から汀線を推定すれば、護岸に枒の一部に取り込まれていた可能性も考えられる。造営当初の1期及びII期の池底に伴う遺構で、その後護岸の改修によって埋没してい

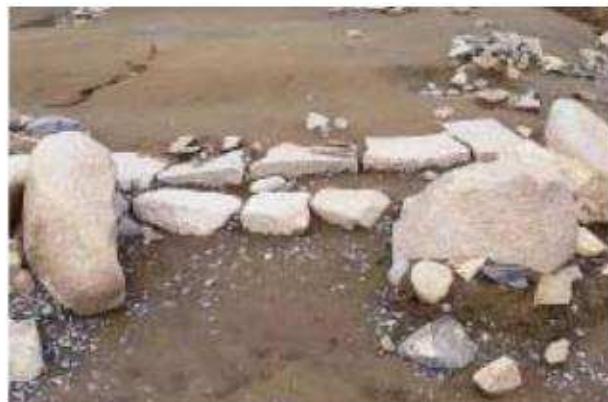
写真72 石段1

給水施設3の西側に位置し、上下2段の石列によって階段状に護岸が仕上げられている。下段は花崗岩を4個、上段には5個の花崗岩を配置しているが、それぞれの段は平行していない。石段部分の幅は2.7m、下段の踏込幅は上段と斜行するので25~50cm、掛上は10cm前後、池底から上段石列の上端までは25cmを測る。上段の石は大きさを揃えた割石で、いずれの石も矢穴を明瞭に残しているのに対し、下段の石は割石と自然面の残したもの混在させている。矢穴の幅は4~5cmと比較的狭いものが含まれる。さらにこの石段の周囲には花崗岩の大形自然石数個を配されている。石段部分の前面の池底は約2mにわたって玉石が存在しないが、当初から存在しないのか、欠落した結果なのかは不明である。

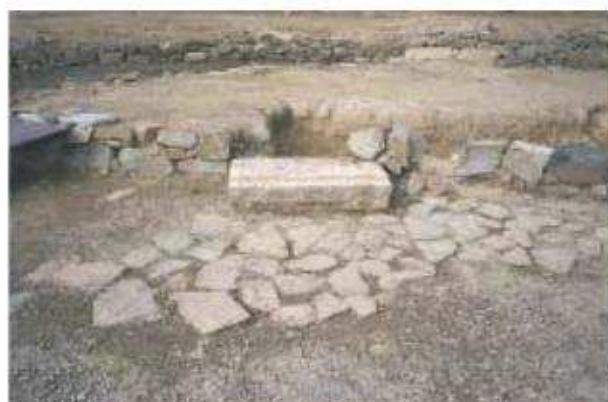
写真73 加工石と板石敷

堰の北岸近くに設置された加工石で、護岸部分から池内部に突出するように設置されている。周囲の池底は板石敷きであるが、この石の周囲から敷き始めており、I期の池に設置されたものである。III期の護岸改修もこの石の部分に関しては、護岸汀線が変更されていないので、I~III期の各時期通して機能していた。池底から石上面までは25cmを測り、その標高は0.9mとなっているので、池の水深はこれ以下であったとは確実であろう。

石材は岡山産の花崗岩で、いわゆる「万成石」である。石は扁平な五角形の平面形を呈し、長さ118cm、最大幅103cmを測り、両長辺の辺縁部に幅14cm、深さ4cmの段を彫り込むことによって上面中央に長方形の平坦面を作り出している。上面はノミ切り加工されており、長辺側の段と短辺側の小口は特に入念に仕上げられているので、本来は別の用途をもった石製品を転用して設置したものであることが分かる。裏面は自然面となっているようで、石の厚さは40cm程度と推定される。よって石の設置に際しては池底を掘り込んで据えられているが、詰石などは認められない。なお、長辺側の小口に「三」と刻銘されているので、本来連続して並べられるような施設の部材なのである。

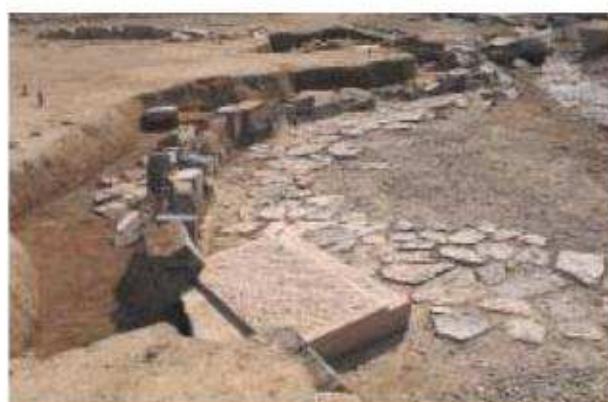
写真74 加工石の上面

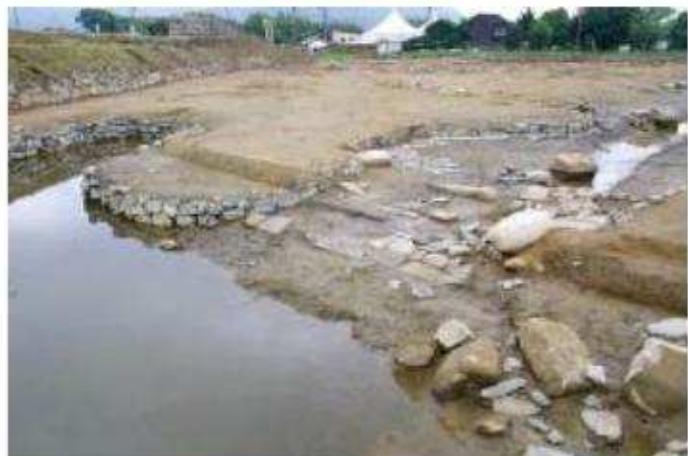
写真75 池泉二股部から見た堰

おり、北岸の護岸石も他の部分よりも大形の石材が選択されていることなどから、I・II期にもこの部分に橋が架けられていた可能性が高い。往時の動線が、屋敷方向から池が二股に分かれるこの堰部分まで移動するものであったとすると、そのまま池と二の丸城壁との間を通つて西中門側へ抜けるには空間的に狭小となるし、仕切門あるいは中島の方へ移動するには、この堰部分で池泉を南側に渡る必要がある。よって往時は堰の上を橋が架かり、その下を堰をオーバーフローした水が下流部に流れ落ちていたものと思われる。

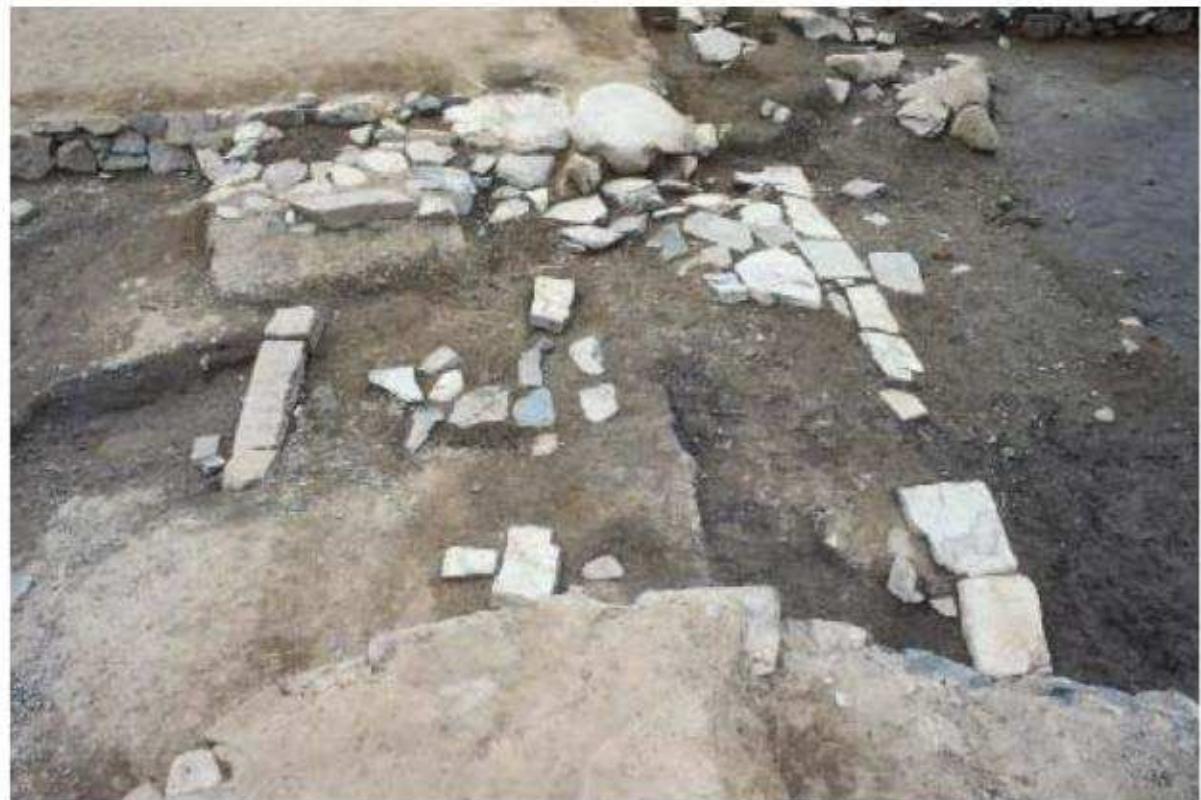
写真76 上流部西端の堰

お、池底中央の石列上面の標高は0.8mで、堰よりも東側に位置する池底の板石上面から、8cmほど高くなっている。この石列から下流部側へは板石が敷き詰められていたようであるが、現状では南半部と下端付近に板石が残存するにすぎない。板石は池底に敷かれたものよりも一回り大形のものを用いているが、本来は据石周辺の池底の板石敷きと連続していたと推定できる。この石敷の斜面下端の標高は標高0.55mとなっており、堰最頂部からの勾配は20%前後の急傾斜をなしている。

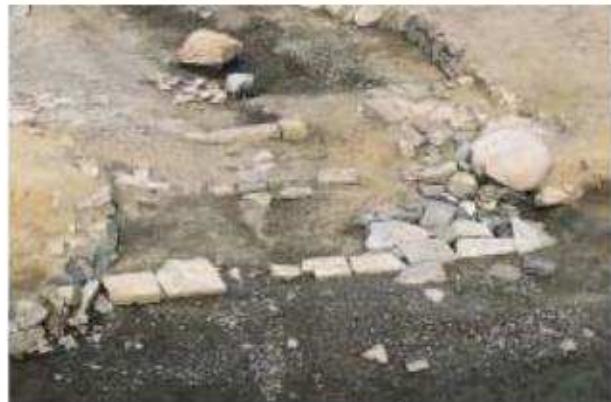
写真 77 堰斜面の板石敷

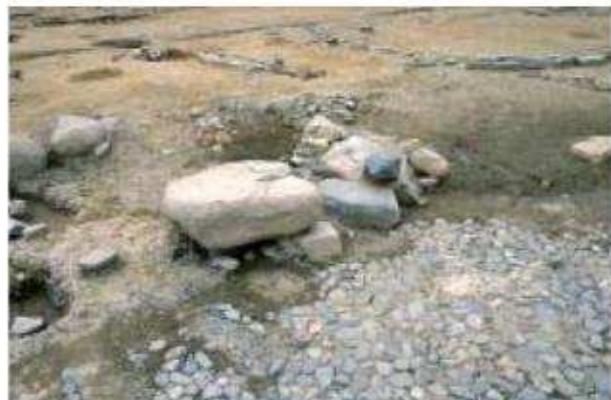
写真 78 石組 1

給水施設 3 の東側に位置し、花崗岩や流紋岩の数個の大形石と多数の人頭大の石材を組み合わせて池の北岸から池中に向かって出島状に突出している。先端には扁平な大形流紋岩を置いているが、その上面が平坦であることから推定すれば、この上に人が乗れるような施設であつたか、灯籠などが設置されていたのかも知れない。この扁平な大形流紋岩は池底に置かれているが、詰石を置いて高さや傾きを調整している。なお、この石組の根石は池底の玉石敷き上面のレベルよりも下位にあり、その設置の後に玉石が敷かれたことが観察できるので、石組自体は I 期の所産であろう。

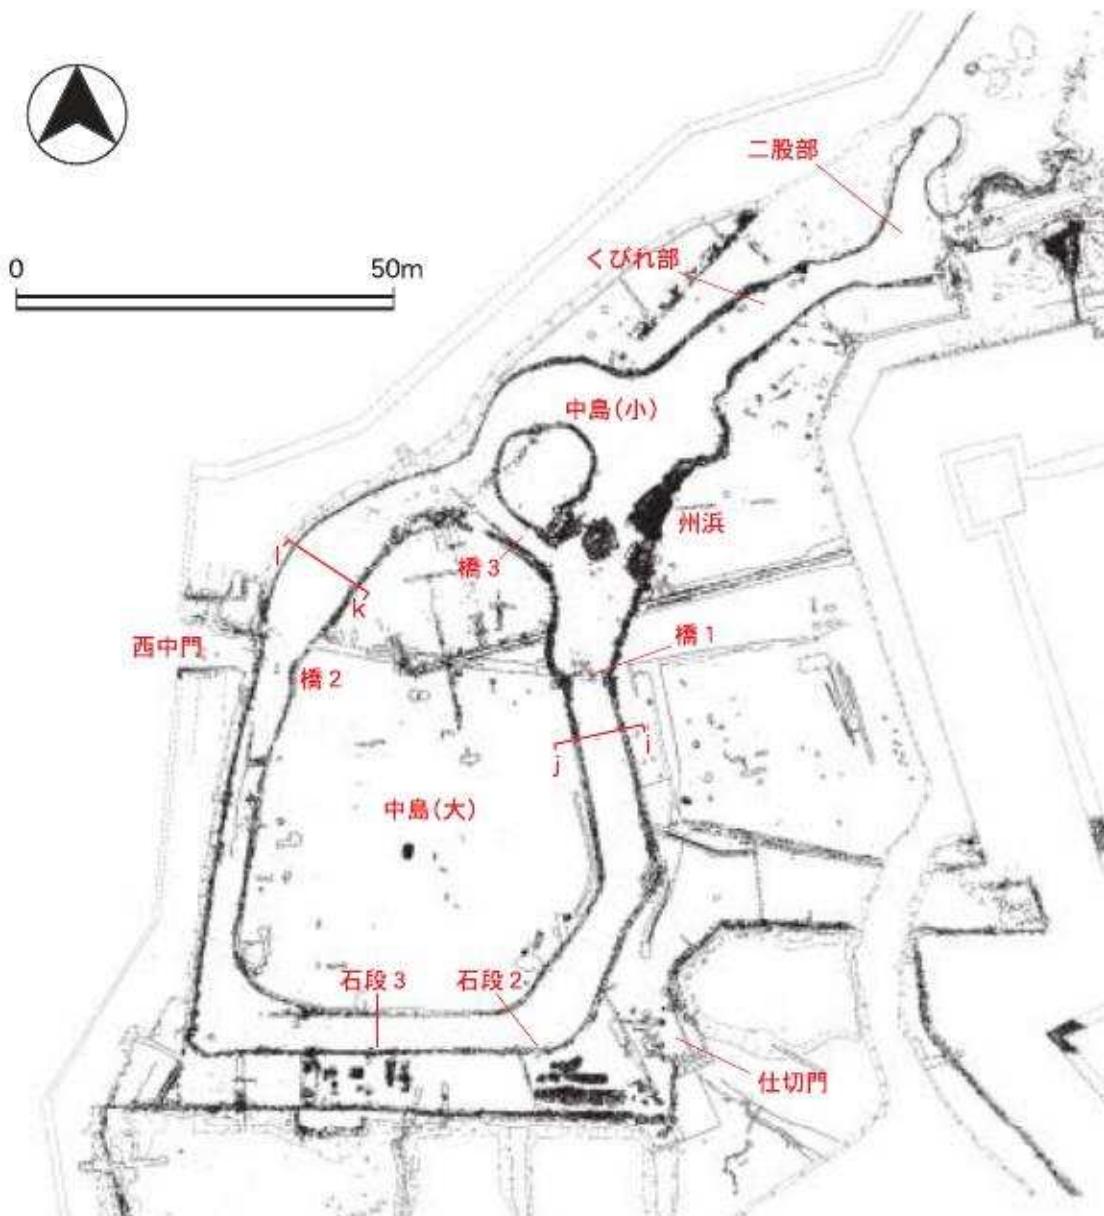
図13 下流部平面図

下流部は、上流部から西・南方向に向かって池泉が大きく広がる部分で、先述したように上流部とはその構造が大きく異なっている。護岸は堀護岸のような石積みで、池の水深も上流部に比べて深くなる。中島の周囲を取り巻く池泉や大規模な中島など、回遊に適した広がりを具有しており、上流部が大石頼母助の屋敷地と一連の庭園であるのに対し、下流部は大名庭園として不可欠な広大な空間を形づくっている。山鹿素行がその『年譜』に船遊びなどの饗応を受けたことを記しているが、下流部はまさにこうした遊興と回遊の場として相応しい規模と内容を備えた池泉である。

ただし、上流部が極めて入念な作りであるのに対し、下流部は全体として単調な造形となっており、池の改修についても局所的な小規模な改修痕跡はいくつか認められたものの、全体としては造営時から埋没まで大きく手を加えられることはなかったようである。
