赤穂城跡二の丸庭園 錦帯池発掘調査概要

2002年 3月
赤穂市教育委員会

1. 本書は赤穂市上仮屋57番地外に所在する史跡赤穂城跡の二の丸において実施した、二の丸庭園「錦帯池」の発掘調査概要報告書である。よって主として遺構についての概要を記し、現時点での調査所見を示しているので、遺物整理作業を含めて今後の調査・研究によって、遺構の解釈などの所見が変わる可能性がある。
2. 発掘調査は、赤穂市都市整備部都市計画課が所管する赤穂城跡公園(都市公園)整備事業に伴う事前発掘調査であり、復元整備の基礎資料を得ることを目的とした。調査は、文化庁記念物課・兵庫県教育委員会事務局文化財行政室・赤穂城跡整備委員会などの指導・助言を受けながら、赤穂市教育委員会が実施した。

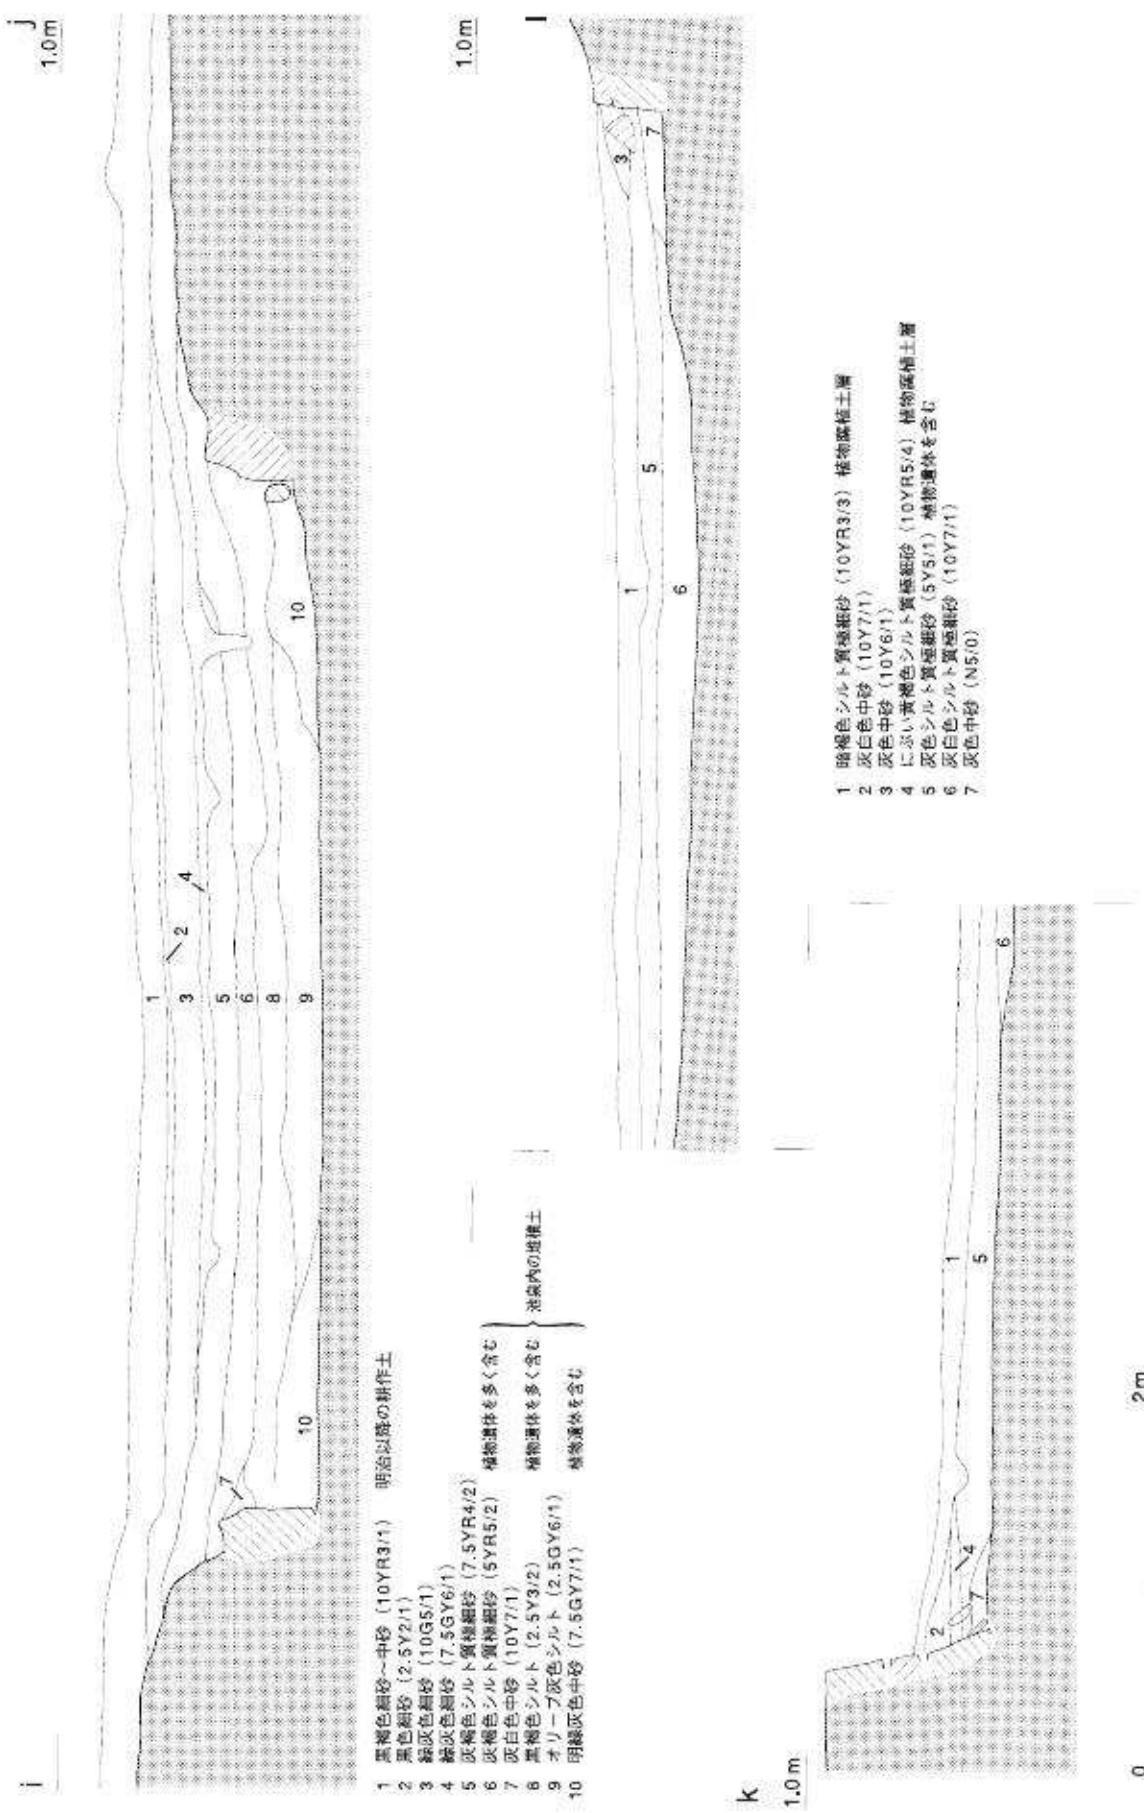
図14 下流部土層断面図

池泉遺構の池内部は、池底から検出護岸上端まで植物遺体を多量に含んだ植物腐植土層が堆積していた。これは周囲の植栽されていた樹木の植物遺体が徐々に堆積したものであるが、護岸の天端石近くまで腐植土が堆積しているので、池泉の埋没段階には庭園の管理が不十分となった結果、池泉は湿地に近い状況になっていたと推定できる。『明治初年赤穂城内図』(写真29)には、わずかに中島(小)の周囲にのみ水面が描かれており、池泉が徐々に埋まりつつあるような状況を反映したものであろう。この腐植土層は概ね3層に大別することができたが、上流部の変遷との対応関係は不明であった。

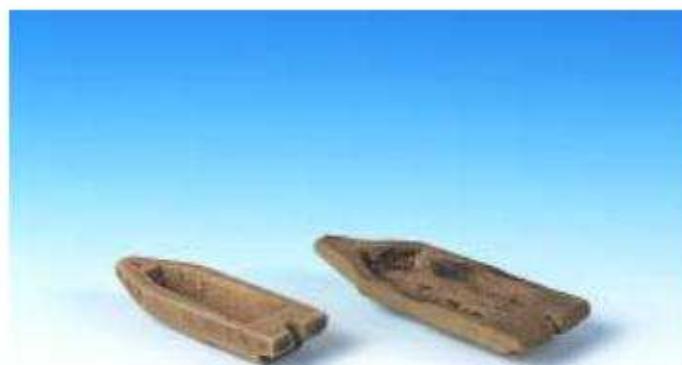
写真82 二股部出土の舟形木製品

この部分の池底近くの堆積土中からは、木製遺物などがまとまって出土した。そのほとんどは用途不明の木片であったが、注目されるものとして舟形の木製品が出土している。舟形木製品は、長さ9.3cm、幅3.5cmのものと、長さ7.3cm、幅2.5cmの2点で、木片を長五角形に切り出し、船体内部を外形と相似形にくり込んで、船尾部分には櫓が取り付く部分に切り込みを入れている。用途は不明と言うほかない。また、この部分の堆積土中からメロン類の種子が大量に出土しており、その出現頻度から判断して食用にした残渣を池に投棄したものである可能性が高い。このように舟形木製品やメロン類の種子が出土していることは、上流部から流入したものが集積したのか、あるいはこの場所が池泉の中で特別な意味をもつ部分であったことを示唆している。

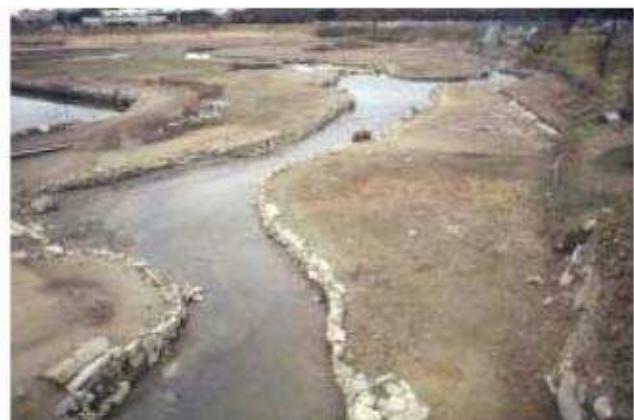
写真86 くびれ部

二股部の合流地点から西南方向には、長さ約26mにわたって池が幅4~7.8m程にくびれており、細長い水路のような形態をとっている。両側の護岸は下流部の他所と同様に花崗岩と流紋岩を用いた石垣状の護岸となっており、緩やかに蛇行している。部分的にやや大形の花崗岩の割石を集中して用いている部分が認められるが、視覚的な効果を狙ったのかもしれない。この部分の池中には4個ほど花崗岩の大形石が転落しており、護岸石とは考えられないで、おそらく景石などとして池周囲に配されていた石を池中に投棄したものと考えられる。

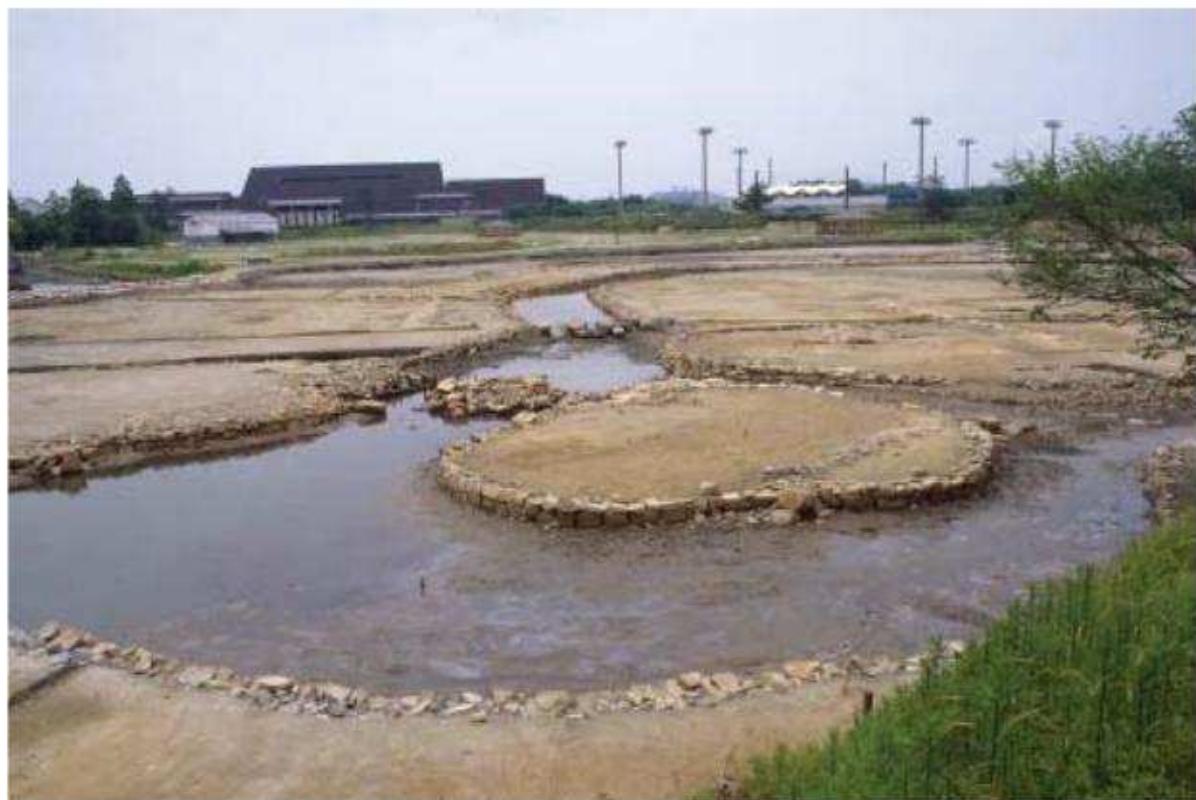
写真87 北からみた中島(小)

中島(小)は広がつた池泉の中央に位置し、その平面形はやや不整形な橈円形を呈してゐる。長径16m、短径13m、面積は現状で142m²を測る。中島上面は後世の田畠化によって削平されたために、現状では平坦となつてゐる。よつて往時の中島上の高さや遺構、植栽痕跡などは一切検出できなかつた。中島の護岸は周辺の池泉護岸と同様に、花崗岩と流紋岩を用いた石垣状の石組となつてゐる。中島南東部分のみ護岸石に大形の花崗岩を用い、わずかに池中に突出するような形状を呈してゐるので、あるいは橋台のようなものであつたのかもしれない。さらにこの部分は作庭後のある時期に改修を受け、当初の護岸の外側に接して更にもう一列護岸石を並べるとともに、その前面にはやや小形の石材を集

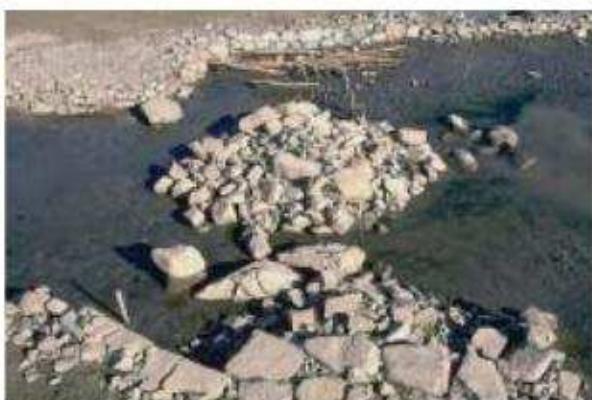
写真89 池中の石材集積遺構

積させて突出部を拡張している。この中島突出部から2mほどの池中に長径6m、短径5mを測る岩島状の石材集積遺構がある。これは石材を島状に積み上げたものであるが、その組み方は乱雑で規則性は認められないし、石材の間に杭状の木材が狭雑している。また、この岩組の基底部の石材はある程度池内に土が堆積した上に置かれていることから、造営当初から存在しものではないことが判明した。この遺構と対岸の池護岸との間には、径10cm程度の杭が20数本不規則に打ち込まれている。さらに対岸池護岸部は当初の護岸の前面に数本の建築物の転用材を敷いた上に人頭大の礫を置き、橋台状に突出させている。これら中島突出部から岩組、乱杭、護岸の突出部は一連の遺構で、おそらく岩組を中継して中島に渡る橋が架けられていたものと想定される。ただし、これらの遺構は、各部で確認されたように、池の造営当初のものではなく、ある時期に付加されたものである。明治初期の絵図である「明治初年赤穂城之図」によると、この中島の上に「社」と記され、これらの遺構がある所には参道らしきものが描かれている。この参道が橋であったか、堤状の道であったかはよく分からぬが、いぜれにせよこの「社」に至る参道の遺構である可能性が高い。ただし、この参道が架けられる以前、造営当初にこの箇所にもともと橋が存在したかどうかは不明である。

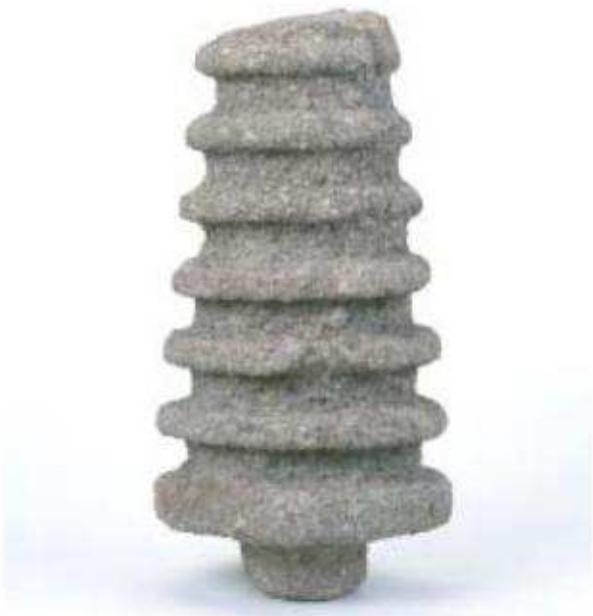
写真91 中島(小)付近出土の石塔相輪残欠

なお、この中島(小)護岸の突出部付近に景石と思われる数個の石材が池底の横倒しに投棄されており、本来は中島の上や周辺の池中に置かれていたものと推定される。このほか中島周囲から石塔の相輪部分が出土している。これは豊島産の変質凝灰岩製で、現状での長さは35cm、基部の直径20cmを測り、上下の端部に突起を作り出している。石塔の他の部分は見つからなかったが、おそらく中島上に置かれた石塔であろう。

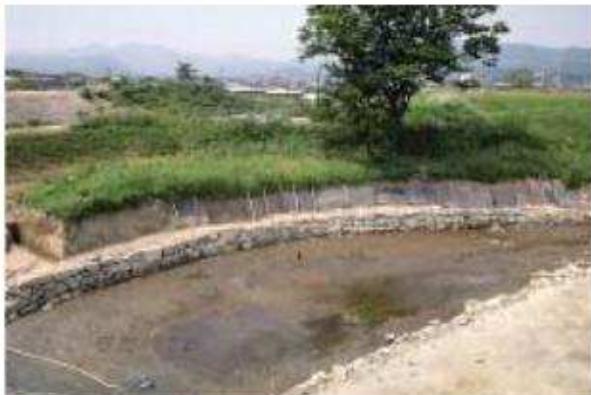
写真99 天端まで残存する護岸(西中門脇)

いる状況である。おそらく1ないし2石程度が削平されたものと推定される。ただし中島(大)西側に位置し、三の丸に開いた西中門の両脇では、他の部分よりも池護岸が徐々に高くなっている。この門前部分では護岸が大きく破壊されていたが、門の南北両側は護岸がほぼ天端まで残存しており往時の護岸高が判明した。門の南側では池底から約140cmを測るのに対し、門北側では100cmとなっていた。

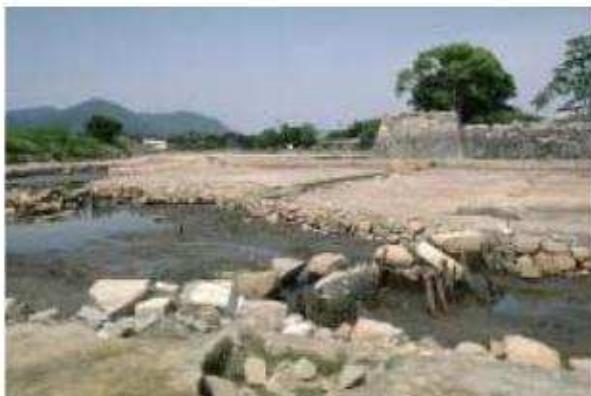
写真100 橋1(中島側から)

橋1では、池中に1mの幅で2列の杭列が検出されている。ただし、杭列は極めて乱雑かつ杭材も細いため、橋脚として必ずしも十分なものではない。また、2列の杭列となっているため、橋の下を船が通過することも不可能となってしまう。よって作庭当初から存在した橋ではなく、池泉を含めて庭園が機能しなくなつてから架けられた橋の遺構と考えるのが妥当であろう。なお上部が削平されているため、護岸側には橋台等の施設は検出されなかつた。また、この杭列の周辺には大形の花崗岩が10個ほど認められたが、いずれも池内の堆積土上にのつてゐるため、転石もしくは投棄

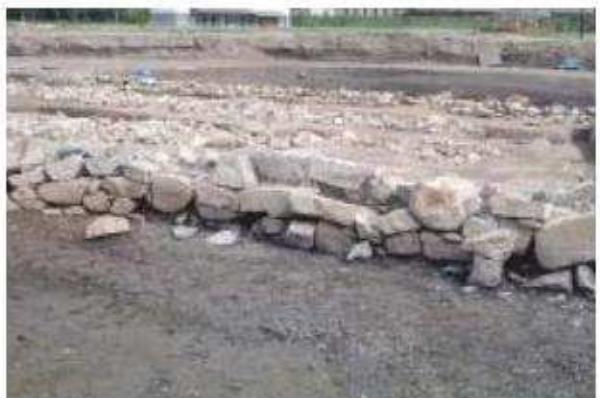
写真103 石段2

石段2は、中島(大)の南東部と池を挟んで対岸の護岸に位置する。池底から積まれた護岸の2石目を踏み込み部とし、3石目の石を奥に置いて2段の石段状の施設を設けている。その幅は120cm、池底から1段目までは50cm、踏込部の奥行き30cm、2段目までの蹴上の高さ30cmを測る。段部分の石材は長辺60cmの扁平な板石を2枚並べて各段を構成している。また、石段の小口部には袖石を据えている。石段3は、石段2から20m西側に位置し、その構造も石段2とほぼ同様であるが、その遺存状況は悪い。規模は石段の幅が140cmと若干広くなっている。これらの石段の対岸となる中島(大)の護岸は特に周囲と差異は認められないで、橋

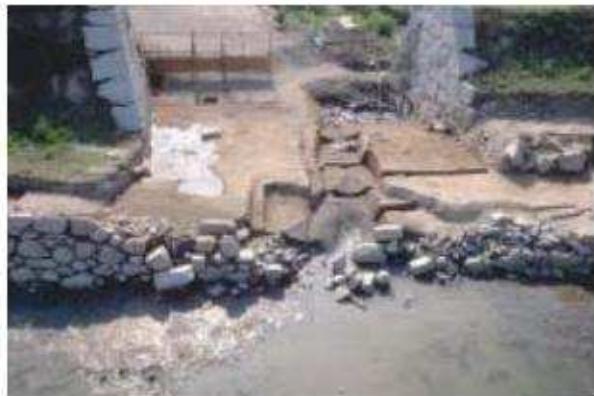
写真105：西中門脇の溝跡

下流部には明確な水位調整のための遺構は検出されていないが、その可能性があるものとして、西中門脇の溝がある。この溝は錦帯池廃絶後に田畠化された際に設けられたものと推定されるが、これが門袖石垣の脇を通り二の丸堀につながっている。この部分では、門袖石垣と三の丸に連接する土橋が1mほど南にずれて取り付いているため、ここに排水溝が開口していた可能性を想定している。この溝が錦帯池護岸に取り付く部分は、後世の改変で根石近くまで大きく破壊されているので、本来の形状は全くわからない。池底や護岸根石部分には排水溝等の遺構が取り付く形跡が認められないので、排水溝等が存在したとすれば護岸天端付近にあり、水位が上昇した際にのみ機能するような施設であったのかもしれない。

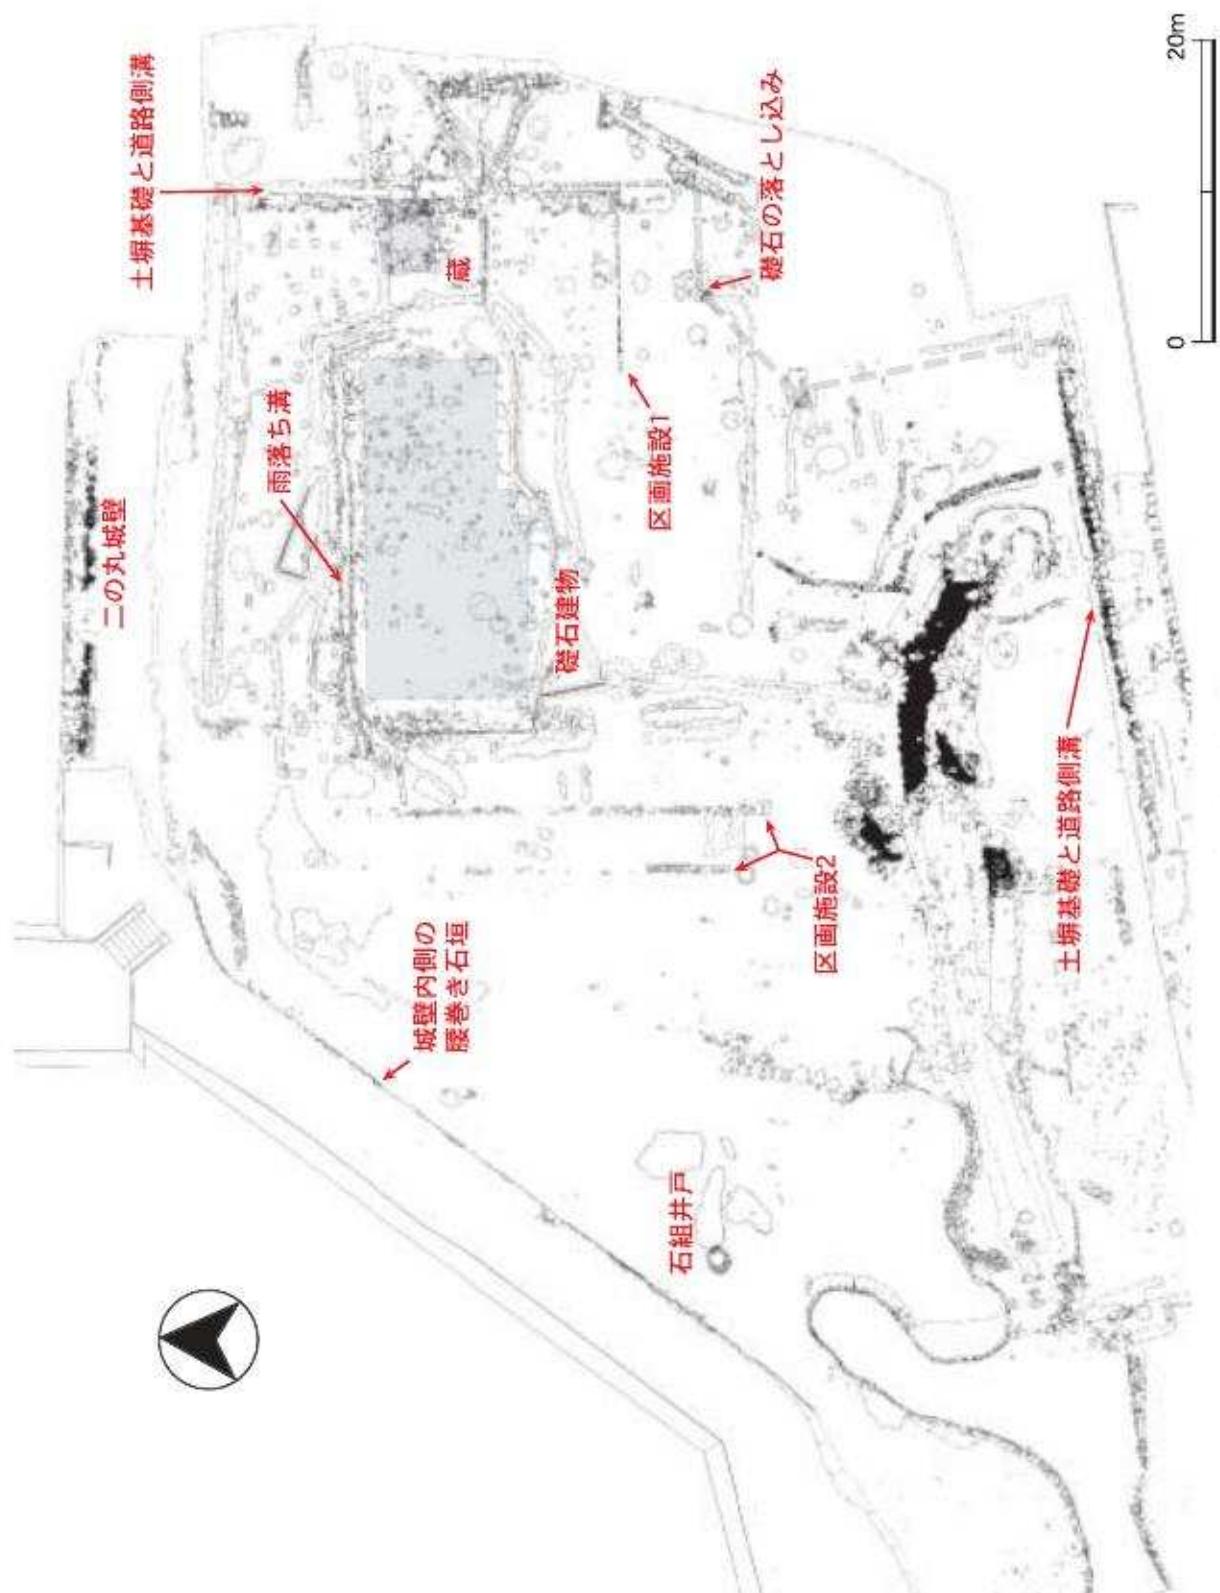
図16 大石賴母助屋敷平面図

この屋敷地の東面には二の丸門から本丸へ至る道路があり、この道路と屋敷地は土塀によって区画されている。調査区東端近くにおいて、道路と土塀基礎石垣の残欠及びその抜き取り痕跡を検出した。この石垣はほとんどが抜き取られており、わずかにその根石が3個連続して残存しているにすぎない。根石は長さ50~60cm、高さ30~40cm、奥行60~70cm程度の大形花崗岩で、裏込めには花崗岩・流紋岩の割石を用いている。三の丸に現存する大石内蔵助良雄屋敷の土塀基礎石垣から推定すれば、本来90cm程度の高さをもっていたものと思われる。根石が抜き取られた部分では溝状の抜き取り痕とともに、根石の基礎もしくは裏込めとして用いられた栗石が遺存しているので、多くの部分ではその位置の推定が可能である。この土塀基礎石垣基底部の道路側には石組の道路側溝がある。この側溝は内法で幅25cm、深さは概して浅く15cm程度である。この道路側溝も大半の部分ですでに抜き取られていた。

この屋敷地の南面、つまり本丸堀側の部分では、やはり屋敷地の境界に土塀基礎石垣の根石列が検出され、この土塀と堀護岸との間は幅員4m(2間)の道路となっていたことが確認された。この道路は絵図等にも描かれており、堀沿いに本丸北西横矢枠形付近で行き止まりとなっていたようである。この道路と土塀基礎石垣との間には、道路側溝があったようであるが大半は既に失われ、その残欠の石材が点在していた。

この屋敷地の南東隅角付近では、後世の田畠化の際に大規模に地下げが行われていたため、道路と屋敷地を画するこれらの遺構は完全に破壊されており、この付近の屋敷地の平面形は不明である。唯一屋敷の東南隅角付近に礎石が土坑内に落とし込まれている遺構が1基見つかっている。土坑は長径170cm、短径140cm、深さ40cmを測り、この中に礎石が横位に落とし込まれていた。土坑法面には栗石の集中する部分があるので、これが礎

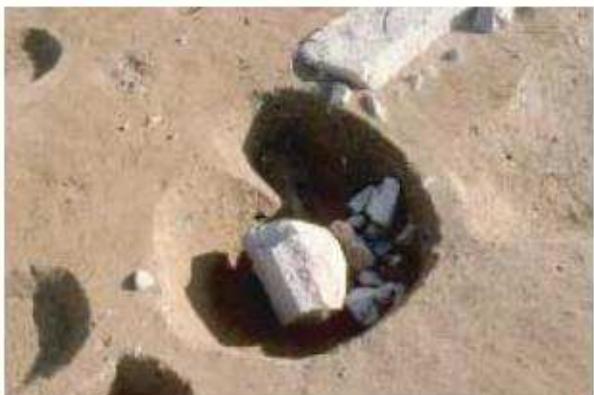
写真110 素材の落とし込み

石の根固め石であり、礎石はここから横に掘られた土坑に落とされたものと判断できた。礎石は径50cm程度の花崗岩を素材とし、柱あたりとなる上面をノミ加工によって高さ10cmほど台状に作り出し、その平面形はL字形をなしている。これ以外に周辺には礎石や明確な抜き取り痕跡等は見られない。この礎石に接して55×120cmの方形の石があるものの、礎石の関係はよくわからない。この礎石のすぐ南は、後世の地下げによる削平が及んでいるので、他の礎石は既に失われたものと想定できる。このように遺構の遺存状況は極めて悪いが、この礎石を最大限に評価すれば、この付近が門であった可能性が高い。なお、この礎石の周囲には瓦片を大量に含んだ土坑がいくつか存在し、出土する軒丸瓦の瓦当には大石家の家紋である「二つ巴」文が多く見られることもこの推定を補強するものであろう。

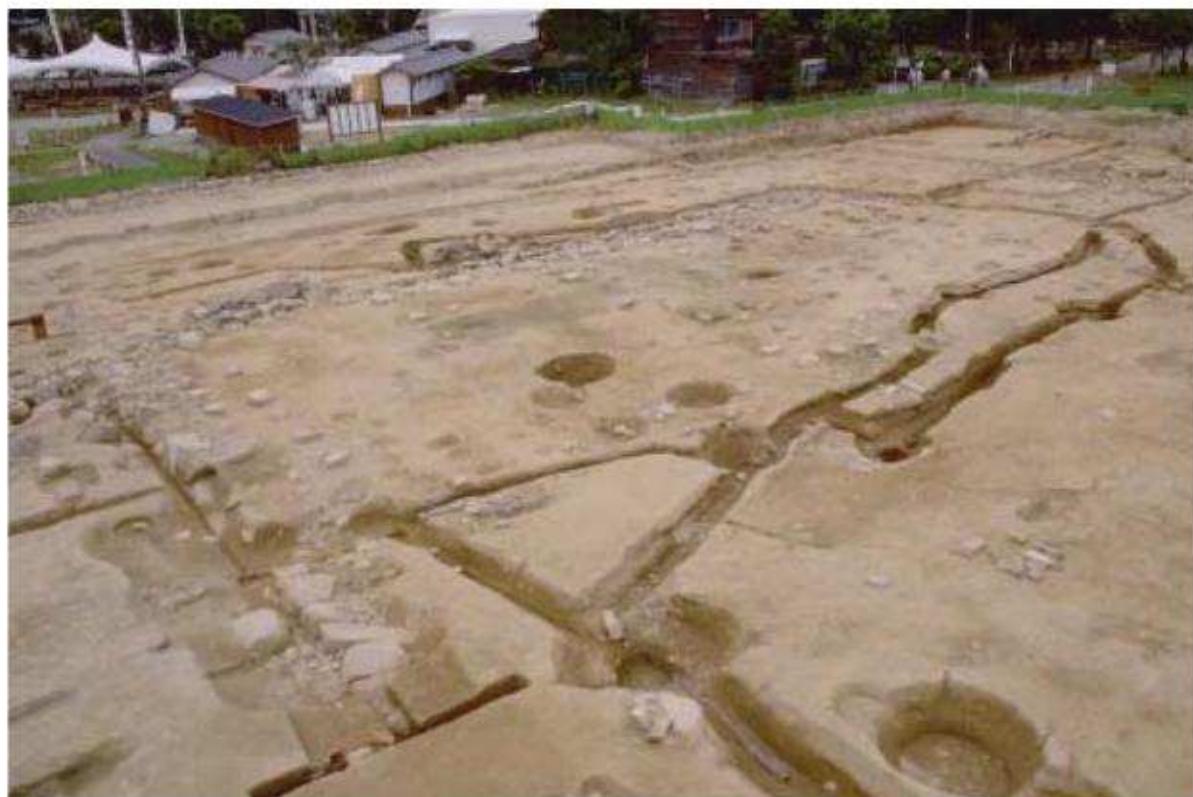
写真113 磂石建物跡

屋敷地の中央北寄りに母屋と考えられる建物が検出されている。この建物は東辺及び南辺側の礎石の遺存状況が悪いものの、現状では東西に桁方向をとる最大で11.5間×5間程度(23m×10m)の建物であったと推定できる。礎石は花崗岩・流紋岩の割石や自然石を用い、ノミを用いた加工等は特に認められない。礎石の心々間は約2m(1間)である。礎石のうち、とりわけ側柱の礎石には大形の石材を用いている。また、礎石と礎石の中間に床束の東石が入る部分も認められる。これらの礎石や東石は、その掘形内に直接設置しており、根固めの栗石などはほとんど施されていない。なお、礎石上面のレベルは標高1.5~1.6mである。建物内では、北東隅付近の地面に焼土や炭化物が集中している部分がある。

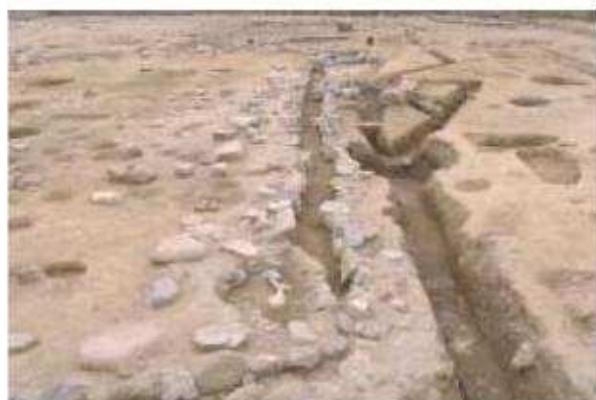
写真114 磂石建物の雨落ち溝

この建物の東辺・北辺に沿って雨落ち溝と考えられる石組溝がある。東辺中程から北東隅を回つて北辺につながる溝で、北辺では長さ27mに達する。溝の石組は花崗岩・流紋岩をやや乱雜に並べ、溝自体わずかに蛇行している。現状でその内法幅は30~55cm、深さ20~30cmで西側へ低く傾斜しているようである。建物北辺の桁行側礎石中心から溝の建物側護岸までの距離は約1mである。

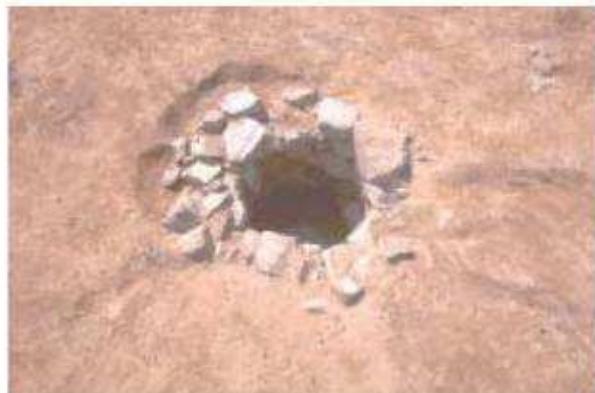
写真 119 石組井戸

このほか池泉近くに1基の石組井戸が検出されている。この井戸は検出面での直径90cmを測る円形の平面形を呈し、深さは80cm程度と浅いがこれに接続する上水道給水管がないので掘り井戸であろう。

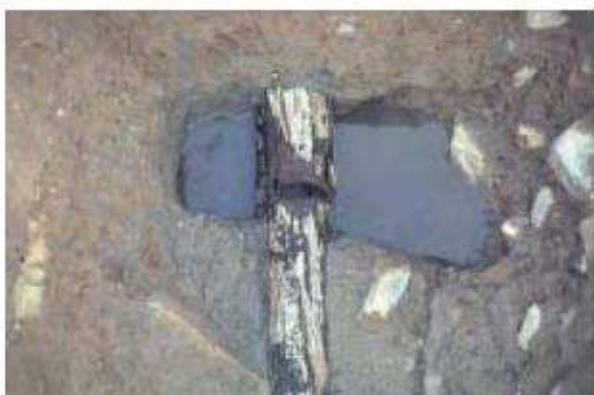
写真 128 木樋の給水管

枠として設置されたものが多い。この汲上枠は普通建物周囲に設置されるから、汲上枠も建物位置をある程度反映したものと考えられる。

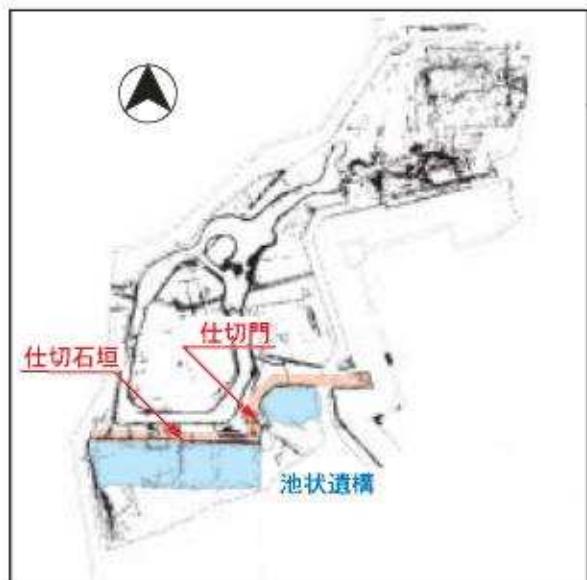
図18 二の丸西仕切と仕切門の位置

本丸を輪郭状に取り巻く二の丸は、その中程を東仕切と西仕切によって南北二つの郭に分けられている。この仕切は、絵図では石垣とその上部の土堀によって構成されていたようだ。土堀には狭間も描写されている。仕切は二の丸城壁から二の丸を横断するように東に延び、途中で鍵状に折れて本丸の横矢屏風折の出隅を遮蔽するように堀内部に突出している。これにより北方からの見通しを遮るという軍学手法によった縛張となっている。この仕切が鍵状に折れた部分には、「仕切門」「西仕切門」あるいは「透シ門」と絵図に記された小門が存在した。仕切石垣とほぼ平行する形で、錦帶池の南端池護岸が直線的に走っているため、一見すると仕切と池護岸によって挟まれた陸地部分が幅8m程度の堤であるかのような外観を呈している。あるいはこの時期の大名庭園ではしばしば中国西湖の蘇堤を模した堤が造られたが、ここでもそれに見立てたる意図があったのかも知れない。この二の丸西仕切と仕切門によって錦帶池の南限が画されており、二の丸城壁とこの仕切によって閉ざされた空間内が庭園としての体裁を整えていたものと思われる。

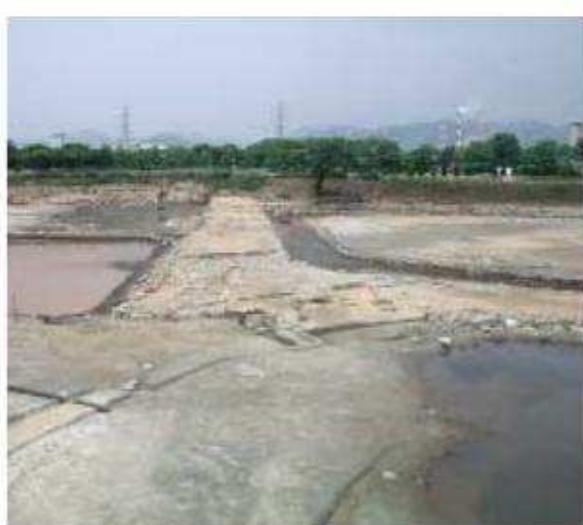
写真131 二の丸西仕切(東から)

西仕切はその上部にあった土堀はもとより、土堀基礎となる石垣もその上部は構成の田畠化に際して削平を被っており、天端の高さは不明であった。この石垣は仕切南面にひろがる池状遺構の北側池底よりも下位から立ち上がっており、下半部が埋め殺されている。現状では石垣根石から高さは0.6～1mを測る。石垣自体は花崗岩を主体として構築されているが、大形石を用いた根石部分に比べて石垣

上部は小振りの流紋岩などを雜然と積んだ部分もあるので、何回かの補修があった可能性が高い。なお、検出した石垣の延長寸法は、一部分を除いて『浅野家時代赤穂城之図』の記載寸法とほぼ一致する。天端がほとんど遺存していないので石垣の天端幅、つまり土堀下端の厚さについては不明である。この石垣の周辺には不定形の土坑が多数掘られており、これらの土坑の中には大量の栗石が投棄されていた。おそらく田畠化に伴って仕切石垣上部を撤去した際に、石垣の裏込め材である石材を埋設して処分したものと思われる。なお、仕切周辺の錦帶池部分及び南面にある池内部の堆積

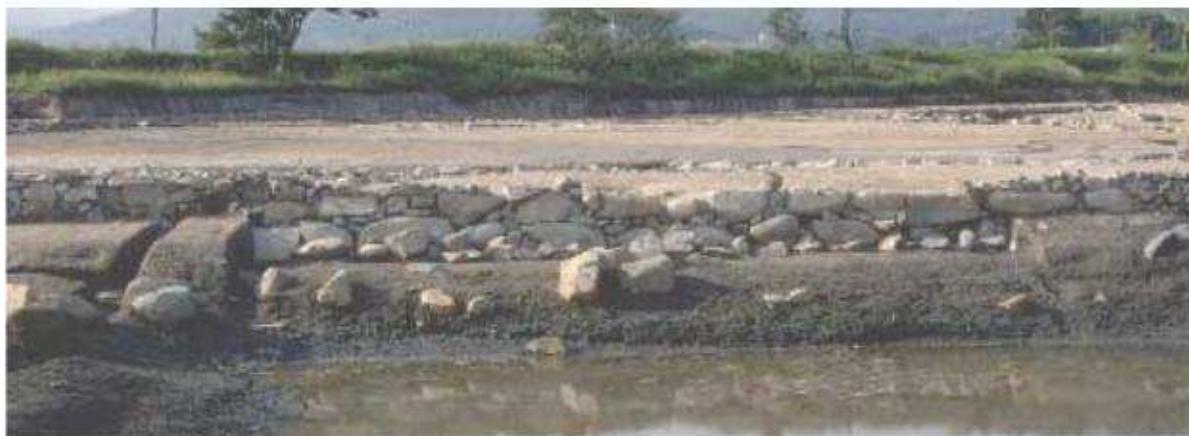
写真 133 西仕切の石垣

土中に多量の瓦が含まれており、この仕切石垣上の土壠が瓦葺きであったことの証左となっている。

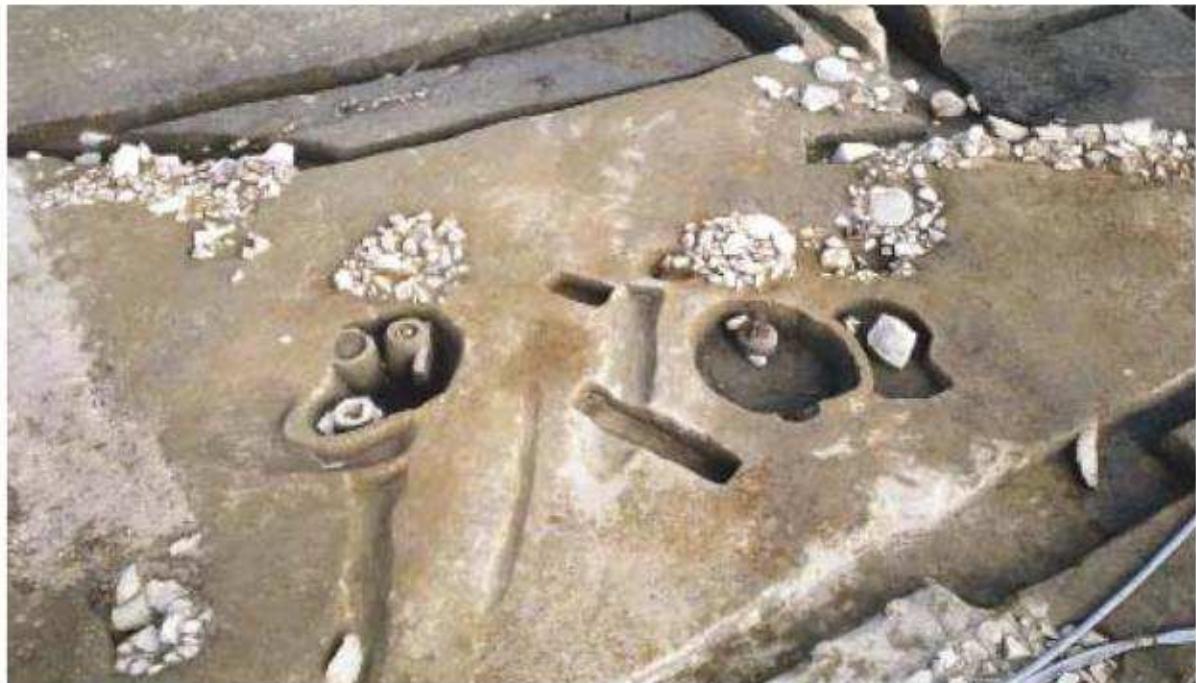
写真134 仕切門跡

仕切門部分では、門礎石の根固め地業2基を検出した。この根固めは花崗岩の扁平な割石を径100cm程度に集積したものであるがその上面はほぼ平坦となっている。心々間距離は2.95cm程度(9.75尺)に推定できる。さらにこの後方に100cmと200cmの距離をおいて、長径150cm内外、深さ20cmを測る一つの土坑内に設置された掘立柱2本が検出されている。これらの柱は腐朽によって変形・萎縮しているが、もとは5~6寸角の角柱であったと推定される。礎石基礎根固めから100cmの所にある柱は、その根本をしき込んで根絡みの横材を取り付けて抜け方向の強度を上げている。根固めから200cmの所で検出された柱は、その心々間距離が350cm程度(11.55尺)となり、鏡柱よりも若干開いていており、戸当たりの可能性もある。この掘立柱は円形の土坑の底に礎盤となる板石を据え、その上に柱を立てていた。これらの掘立柱の遺構は礎石建物と切り合い関係が明確でないため、礎石との前後関係が不明である。同時存在とすれば鏡柱は礎石建ちで控柱が掘立柱の薬医門形式の門となる。一方、当初礎石建物が存在

し、その後でこれを補強するために付加された掘立柱とすれば、当初の門は棟門となる。門の両袖には仕切石垣が連続している。

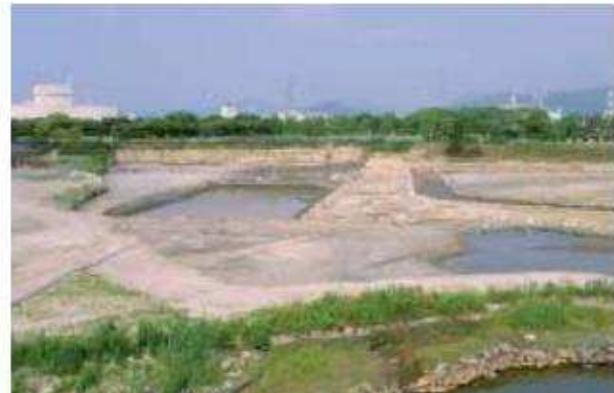
写真135 仕切南面の池状遺構

仕切の遺構は絵図に描かれたように南面する石垣が検出されたが、石垣の南には新たに池状の遺構が検出された。池状の遺構は仕切の石垣に沿って幅20mで二の丸城壁法尻から仕切門脇まで広がっている。南側の汀線はほぼ直線的で、護岸施設は伴わず素掘となるが、北側では仕切石垣を水面が洗っている。池底に関しては、西半部では若干の起伏はあるものの概して浅く平坦であるが、東半部は西側よりも一段深くなっている。深さは浅い部分で標高0m、深い

部分では標高-1mとなっている。池内部には植物遺体を多量に含んだ粘質土が堆積している。この池は築城に際して自然流路などをを利用して池としたものであろうと想定できるが、護岸施設を伴わないこと、堆積土の分析からガマ属などが生育していたことが判明しているので、鑑賞用の池泉というよりは沼もしくは遊水池や調整池のようなものであったのかもしれない。また仕切門の東側から本丸堀護岸近くにかけても同様な池が存在した。

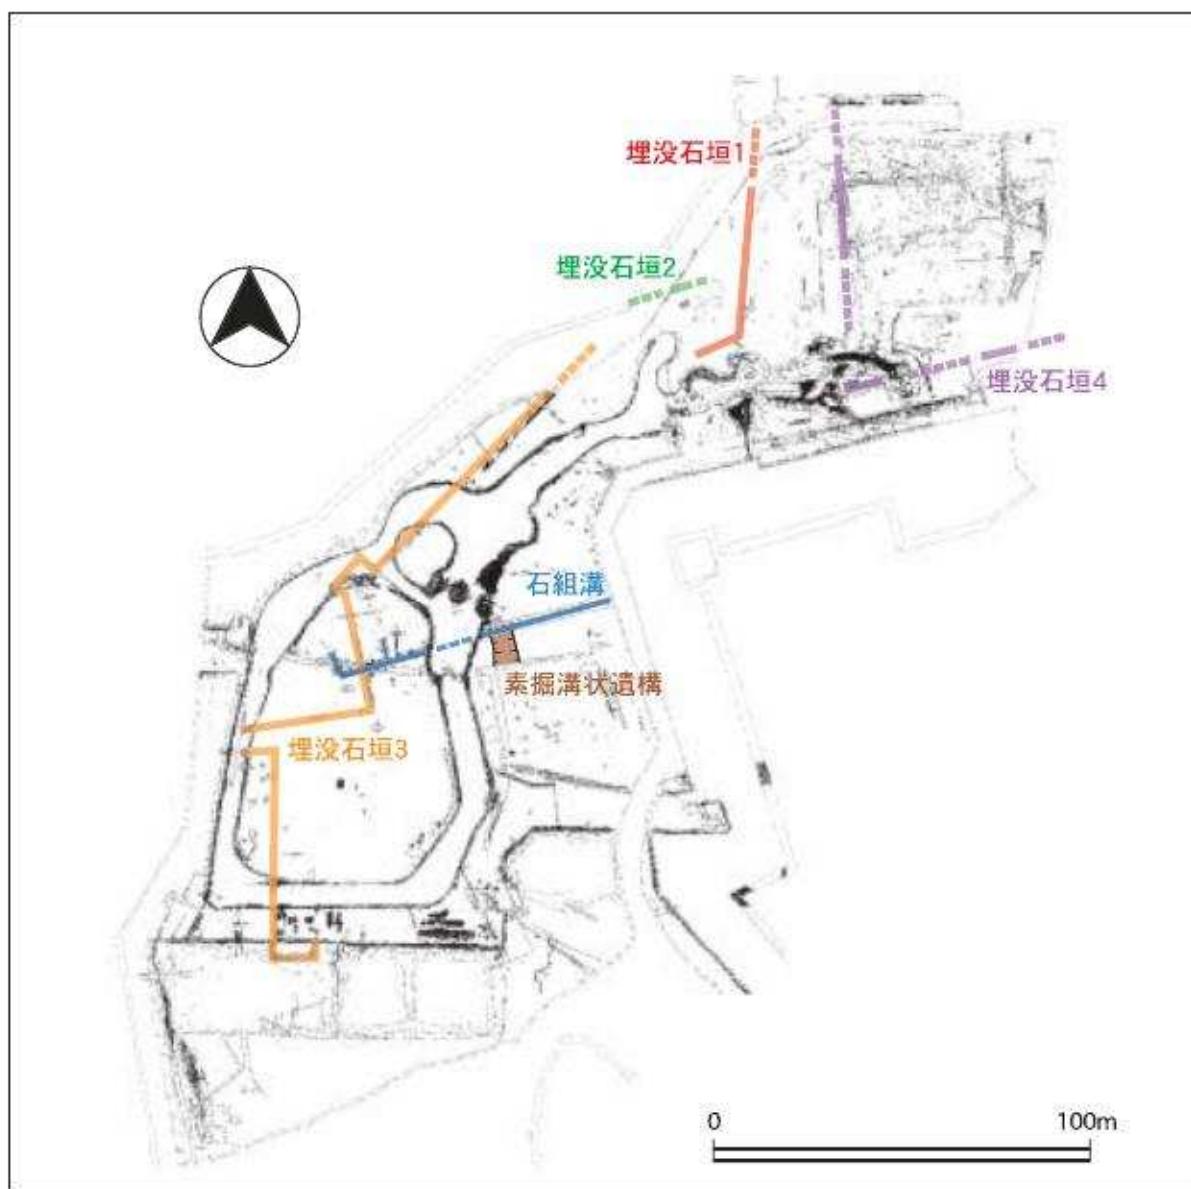
図19 錦帯池造営以前の遺構

これらの遺構は大きく二つの時期に分類することができる。一つは赤穂城築城過程に関わる遺構と思われるものである。この時期の遺構には埋没石垣・石組溝・落ち込みがある。もう一つは浅野家が築城した城郭の前身となる城郭遺構で、おそらく池田家が築城したという「搔上城」及びその関連の石垣と考えられる遺構である。ただしいずれの遺構も、錦帯池の遺構保護のため十分に追究することが

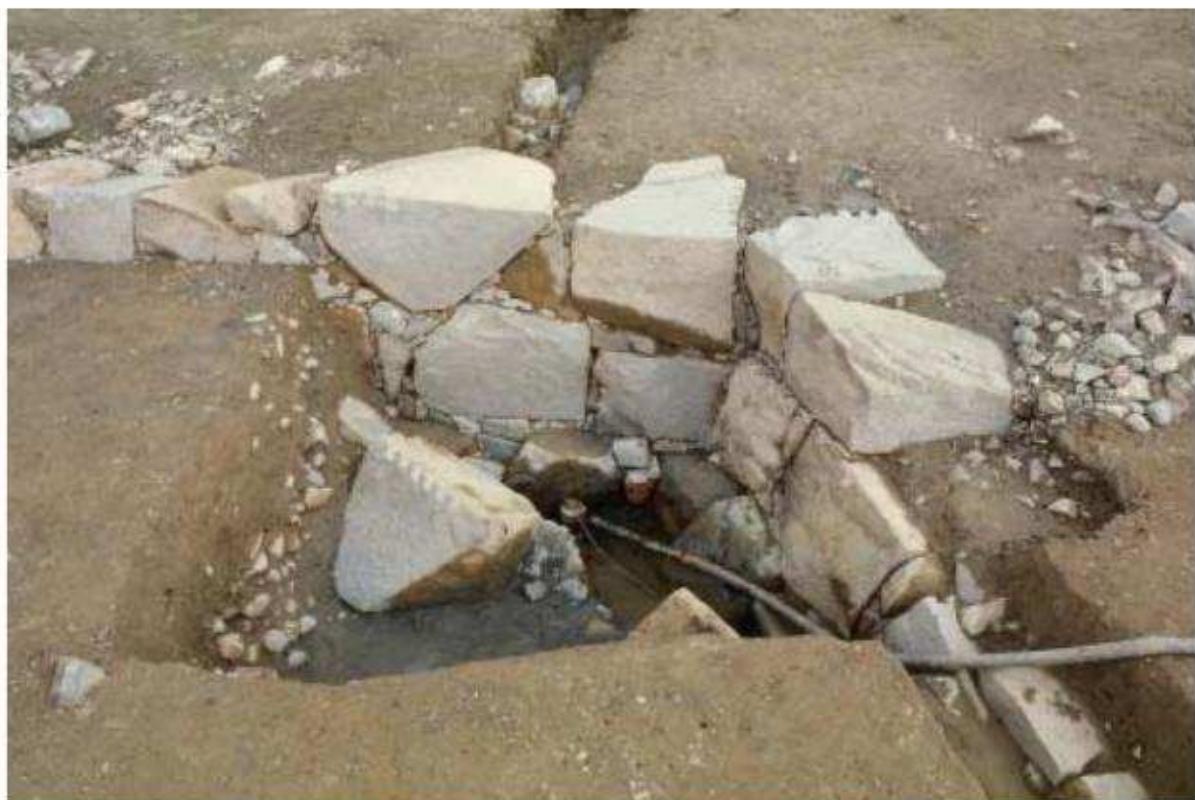
写真136 埋没石垣1の入隅部

埋没石垣1は、石垣及びその裏込め栗石が二の丸城壁上の北隅櫓台下から南西方向にのび、大石頼母助屋敷西側の空間を横断して錦帯池の手前で折れて西側に続いている。この折れから西側には7.5m余り確認できたが、それ以西は追跡していない。この折れ部付近にのみ遺構検出面上に石垣が露出しており、それ以外は栗石列のみ検出したにすぎない。おそらく地表面に近い石材は、二の丸造成に際して除去されているものと思われる。石垣はいずれも大形花崗岩の割石及び自然石を用いているが、多くは割面を石垣面としている。割石に伴う矢穴は長さ8cm、深さ6cm程度と比較的大形である。裏込めには流紋岩・花崗岩の割石とともに、かなり多くの円礫を用いている。裏込めは石垣面から2.5mの奥行きまで認められ、極めて堅固な造りである。この石垣についてはその根石まで確認しており、根

石からの高さは現状で1.8mを測る。根石から1mまでは石垣石材や裏込め石を投棄して埋められ、それ以上の部分は土によって埋め立てられたようである。

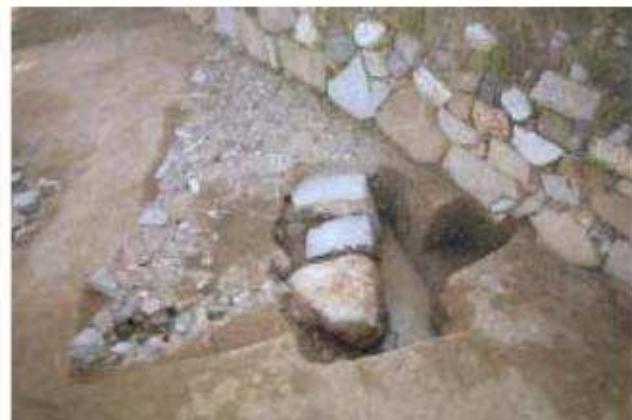
写真137 埋没石垣2

二の丸城壁内側の腰巻石垣近くで検出された石垣で、現状では南西—北東方向にのびる石垣を3mにわたって検出したにすぎないが、付近の上水道汲出枡掘形の底にもこれにつながる石垣を確認しているので、さらに東方向にのびるものと思われる。遺構検出時には裏込めが露出していたにすぎないが、その検出面から10cm下で石垣面を確認した。石垣自体の深さは不明である。栗石の用材は基本的に埋没石垣1と同材で、石垣面から2.5m幅で裏込めがなされている。なお、城壁内側の腰巻石垣はこの石垣を埋めた土の上にその根石が設置されているので、両者は直接には接していない。

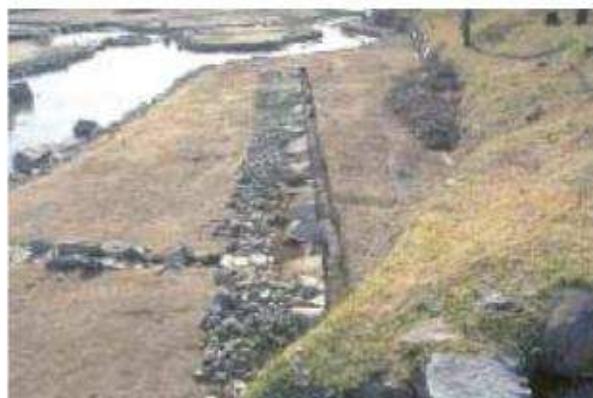
写真138 池泉くびれ部北岸の埋没石垣3

二の丸城壁下から池泉のくびれ部の北岸に沿って西にのび、中島(小)の北端をかすめて再び池中に没する石垣で、石垣面は北側に向ける。さらに中島(大)北端の池中で「コ」の字状に折れ曲がり、中島(大)のほぼ中軸を南下し、島のほぼ中央部で直角に西に折れて島西側で再び池中へと続いている。これから約9m南で今度は南側に面を向けた石垣がほぼ平行して走り、中島(大)の西端付近で直角に折れて南に向き、そのまま中島(大)とその南の池を貫いて二の丸西仕切の南側で「コ」の字形におさめている。このように折れと「コ」の字形の横矢を特徴とする石垣で、大形花崗岩の割石や自然石を用い、裏込めも幅1mに及ぶなど城壁と言える構造を有している。池中となる部分では池底に、それ以外ではほとんど遺構検出面の直下に石垣が露出している状況なので、二の丸の造営に伴ってあるいは池泉の造営時に撤去・埋没させられたものと推定できる。

現状では、残りの良い池泉くびれ部北岸の部分で石2段、高さ1.2m、中島(大)では石2段、高さ1mを測る。石垣の前面には静水域の状況での堆積土が堆積しており、石垣の前面はある一定期間堀のよう

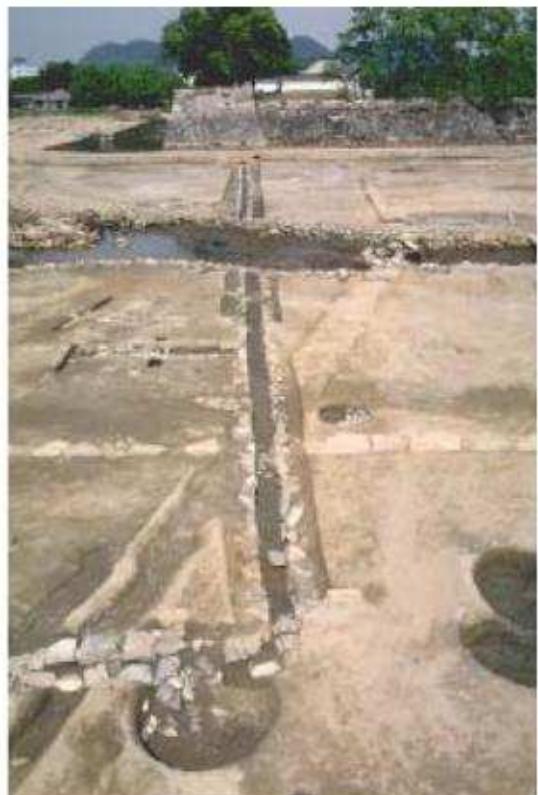
写真140 池泉に先行する石組溝

溝内の埋土は最下層付近に植物腐植土層が認められ、この層の上面には椀・箸・下駄木片等の木製遺物や、わずかであるが瓦や陶磁器類が投棄されていた。溝はその後、砂によって一気に埋められている。なお、この遺構が埋められた上に先の石組溝が構築されていた。出土した木製品の中には、大石頼母助の名が書かれた木筒が2点出土している。木筒は年代等の記載はないものの、その出土状態から浅野長直が赤穂に入封後の1645年(正保2)から赤穂城の築城完成した1661年(寛文元)にその年代を限定することができる。

これらの遺物は、当時二の丸にあった大石頼母助の屋敷からの廃棄物で、これを当時造成の過程にあつた屋敷裏手の溝に廃棄したものと考えられる。

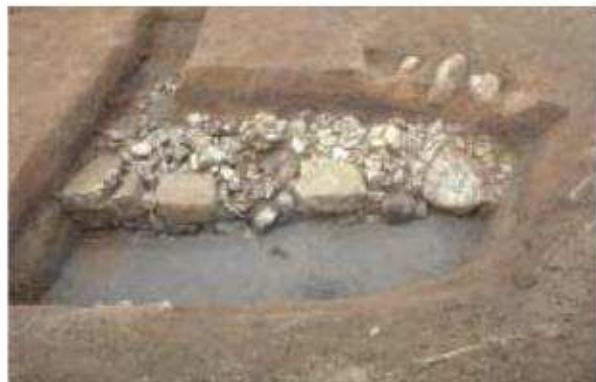
写真143 埋没石垣4

石垣の全てを確認しているわけではないが、現在のところ大石頼母助屋敷北側の二の丸城壁から南にのびて錦帯池の下をくぐり池泉南で東に直角に折れ、調査範囲南東隅で検出した石垣につながるものと想定している。石垣自体は大形花崗岩の割石や自然石を用い、裏込めには花崗岩・流紋岩の割石や川原石などを用いて入念に裏込めを行っている。その根石は標高0.3m付近にあり、石垣前面には木製遺物を大量に含んだ植物腐植土層が厚く堆積しているので、かなりの期間水面となっていたものと思われる。出土遺物は多量の木片類のほか、わずかではあるが陶磁器類が出土している。陶磁器類には備前・唐津のほか、中国青花などが出土している。

先述したように、この埋没石垣4は現在の城郭縄張とは無関係であること、出土遺物に国産の染付類が出土しないことなどから判断して、現在のところ1600(慶長5)年以後池田家領となった時期、あるいはそれ以前の遺構で、遅くとも浅野家の新城完成(1661年)には完全に埋没したと推定している。

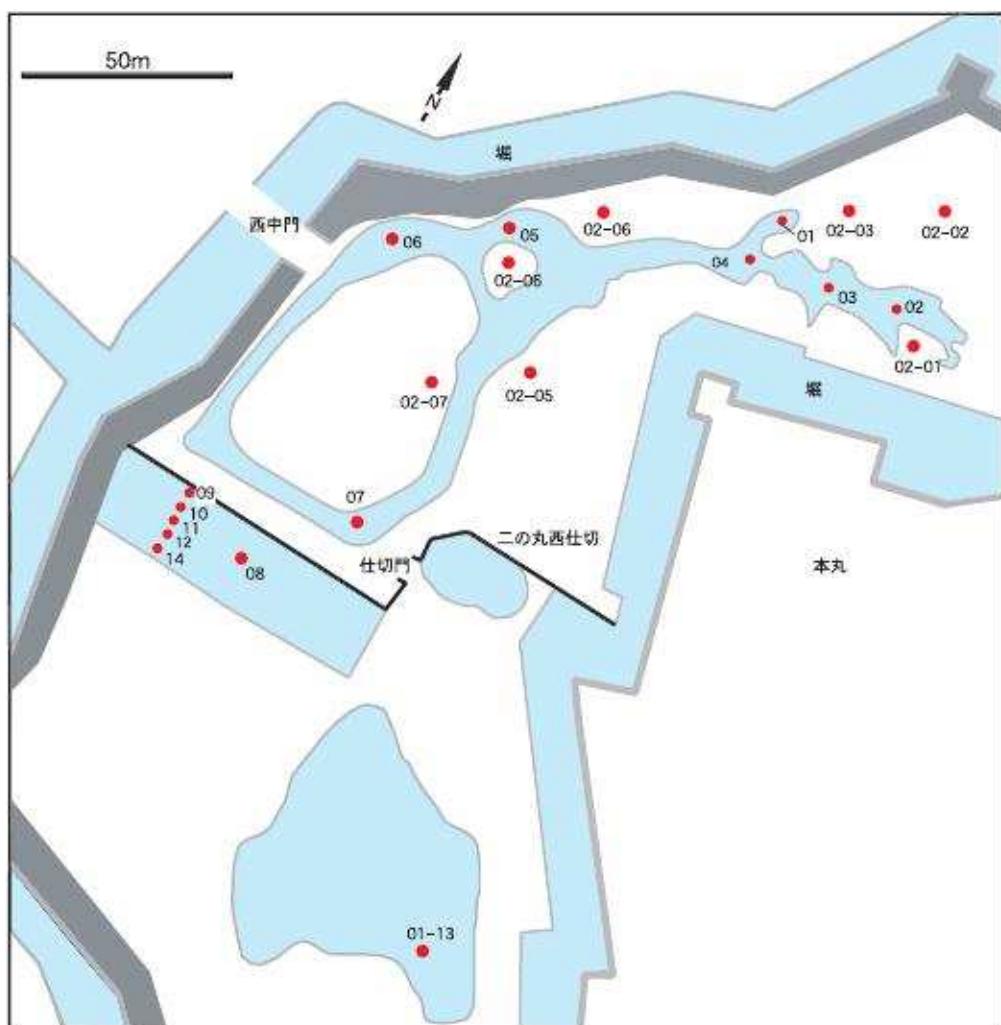
図21 サンプリング地点位置図

採取した試料の位置については、図21に示している。各地点の試料採取層準については、表1に示した。珪藻、花粉、植物珪酸体については、錦帯池および二の丸西仕切以南に位置する池埋土の放置期初期～庭園機能時である層準の2-2層において分析を実施している。局地性を強く反映すると推定され

る植物遺体抽出・同定分析は、2-2層だけでなく庭園の維持管理が行われなくなった放置期間に形成されたと推定される2-1層においても実施している。これに加えて、池田氏居城時代の堀、錦帯池中島、城が構築される以前の地山に関しても分析を実施した。

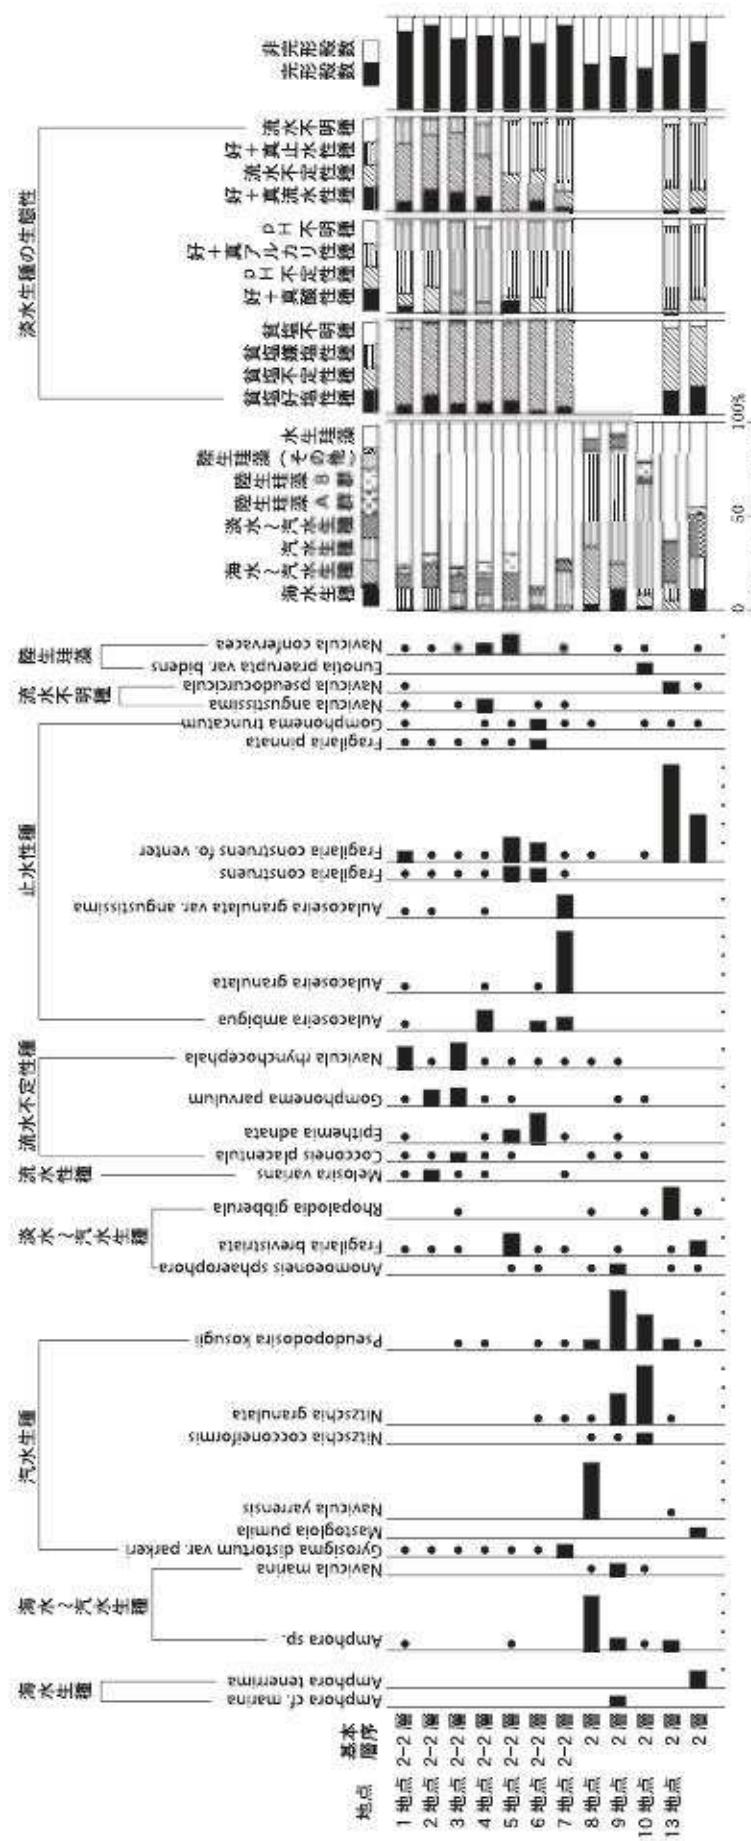
図24 錦帶池・西仕切以南の池堆積物における主要珪藻化石群集の層位分布

海水～淡水生種出率・各種産出率・完形殻産出率は全體基數、淡水生種の生態性の比率は淡水生種の合計を基數として百分率で算出した。
いずれも100個体以上検出された試料について示す。なお、●は5%未満を示す。

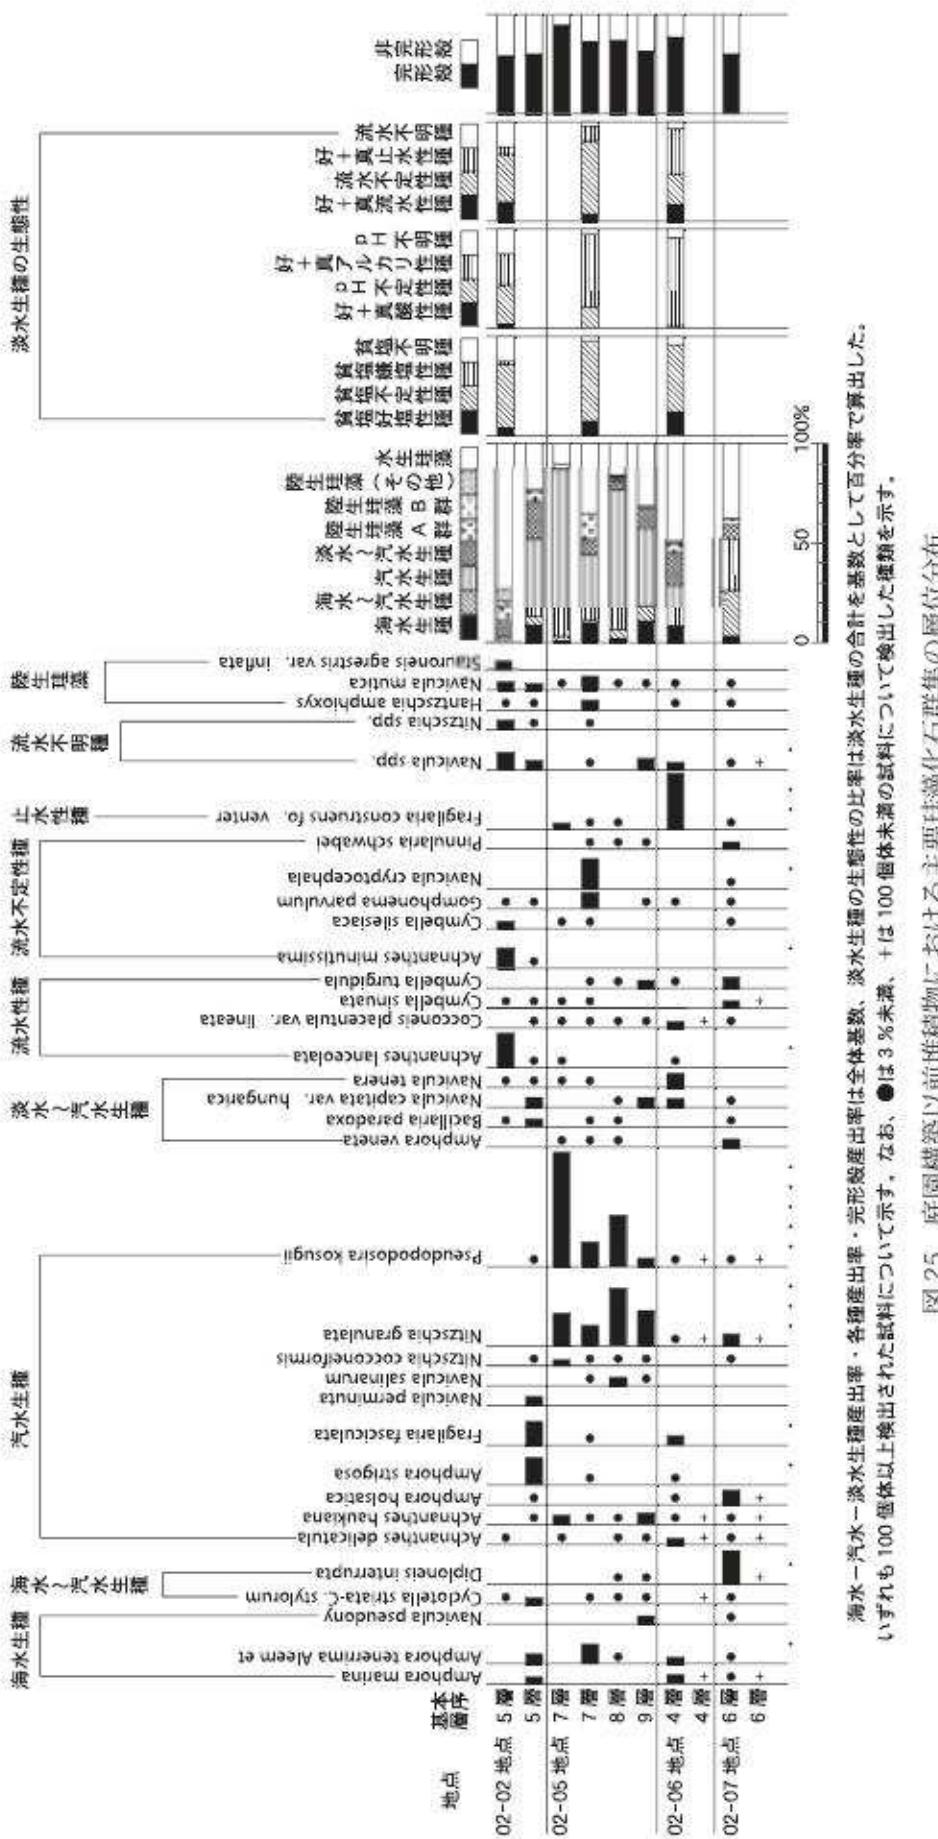
図25 庭園構築以前堆積物における主要堆積化石群集の層位分布

海水一淡水一淡水生産率、各種出率、完形種出率、淡水生産の生産性の比率は淡水生産の合計を基数として百分率として算出した。
いずれも100倍体以上換算された結果について示す。なお、●は3.3%未満、+は100倍体未満の試料について検出した種類を示す。
