赤穂城跡二の丸庭園 錦帯池発掘調査概要

2002年 3月
赤穂市教育委員会

1. 本書は赤穂市上仮屋57番地外に所在する史跡赤穂城跡の二の丸において実施した、二の丸庭園「錦帯池」の発掘調査概要報告書である。よって主として遺構についての概要を記し、現時点での調査所見を示しているので、遺物整理作業を含めて今後の調査・研究によって、遺構の解釈などの所見が変わる可能性がある。
2. 発掘調査は、赤穂市都市整備部都市計画課が所管する赤穂城跡公園(都市公園)整備事業に伴う事前発掘調査であり、復元整備の基礎資料を得ることを目的とした。調査は、文化庁記念物課・兵庫県教育委員会事務局文化財行政室・赤穂城跡整備委員会などの指導・助言を受けながら、赤穂市教育委員会が実施した。

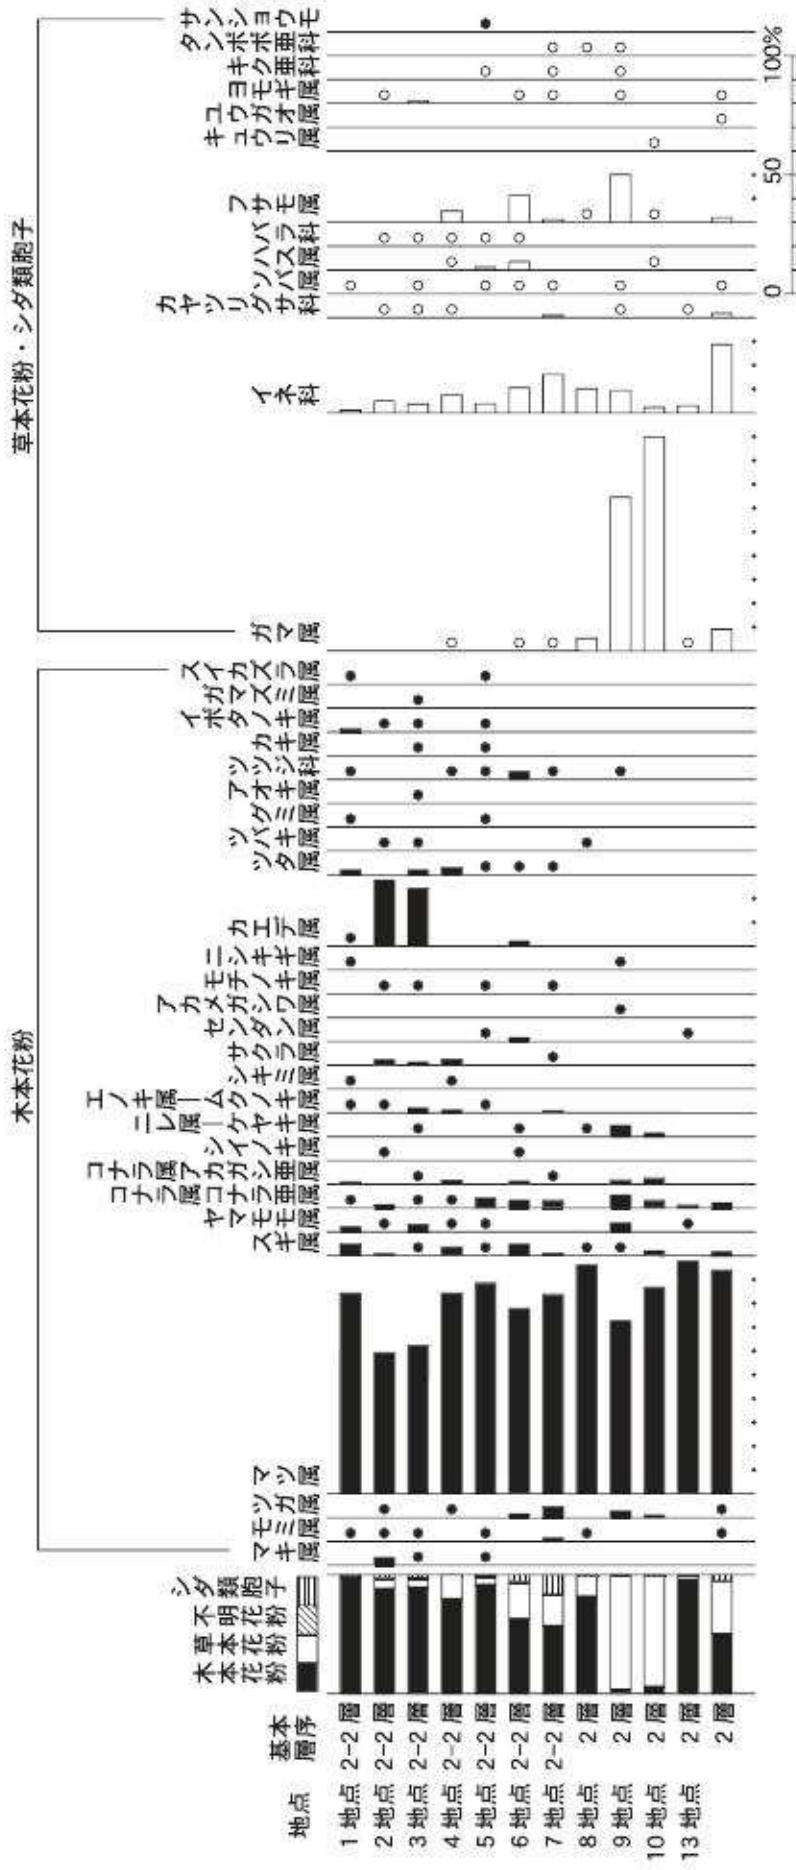
図26 錦帶池・西仕切以南の池堆積物における花粉化石群集の層位分布

出現率は、木本花粉は木本花化石総数、草本花粉・シダ類胞子は総数より不明花粉を除く数を基数として百分率で算出した。なお、●○は1%未満の試料について検出した種類を示す。

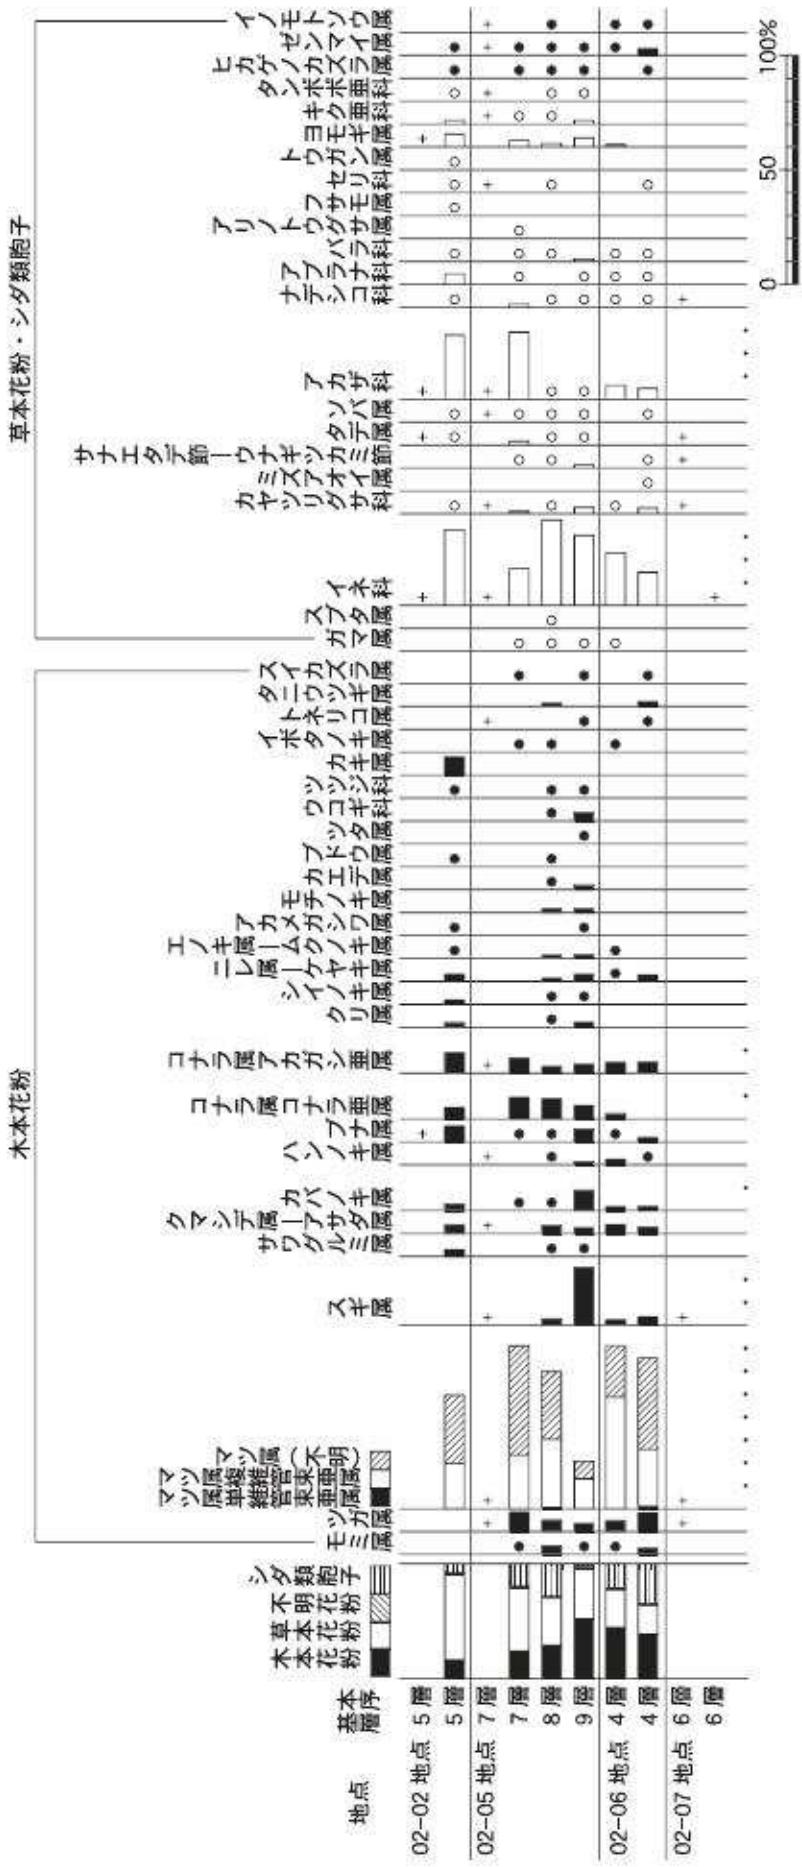
図27 庭園構築以前推積物における花粉化石群集の層位分布

出現率は、木本花粉は木本花粉化石総数、草本花粉・シダ類胞子は総数より不明花粉を除く数を基数として百分率で算出した。なお、●○は1%未満、+は木本花粉100個体未満について検出した種類を示す。

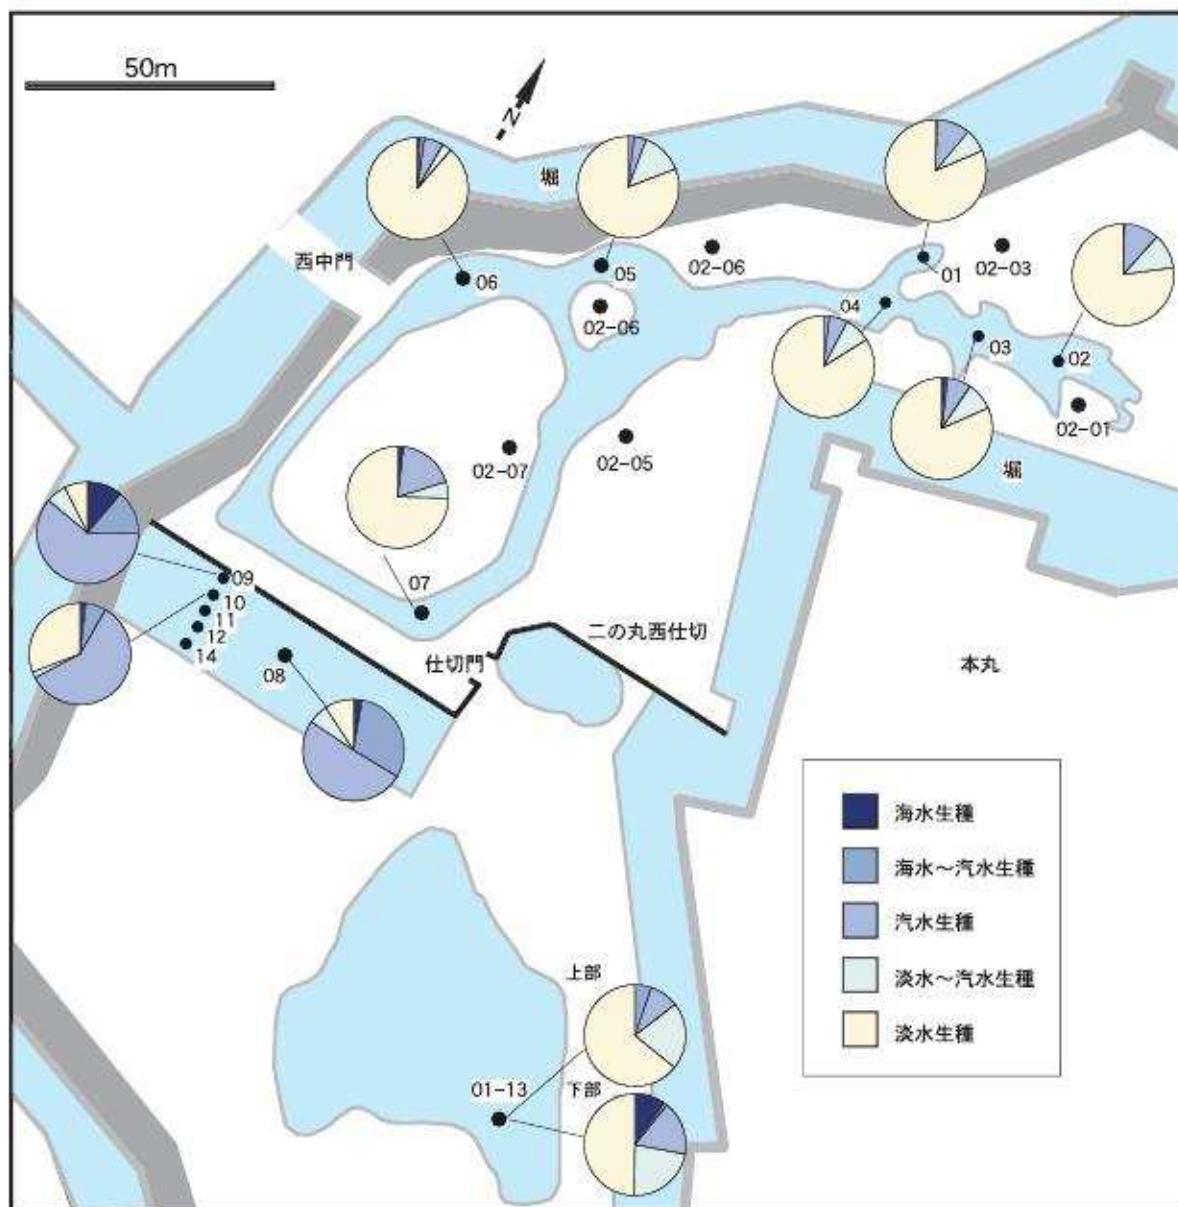
図29 錦帶池における珪藻化石の構成比

二の丸西仕切以南(08~14地点)の池埋土では、海水～汽水生種や汽水生種が優占する珪藻化石群集

となっている。ここでは、海水～汽水生種と思われる*Amphora*属、汽水生種の*Navicula yarrensis*、*Nitzschia granulata*、*Pseudopodosira kosugi*、淡水生種の*Fragilaria construens* fo. *venter*が多産する。このうち汽水生種の*Nitzschia granulata*は、小杉(1988)によって塩分濃度が2～12%程度の水域の泥底に付着生活する汽水泥質干潟指標種とされている。*Pseudopodosira kosugi*は、塩分濃度が12%程度以上の水域の泥底に付着する海水泥水干潟指標種とされる(小杉、1988)。淡水生種の*Fragilaria construens* fo. *venter*は止水域種であり、有機汚濁の進んだ富栄養水域に特徴的に認められる好汚濁生種でもある(Asai,K.&Watanabe,T. 1995)。

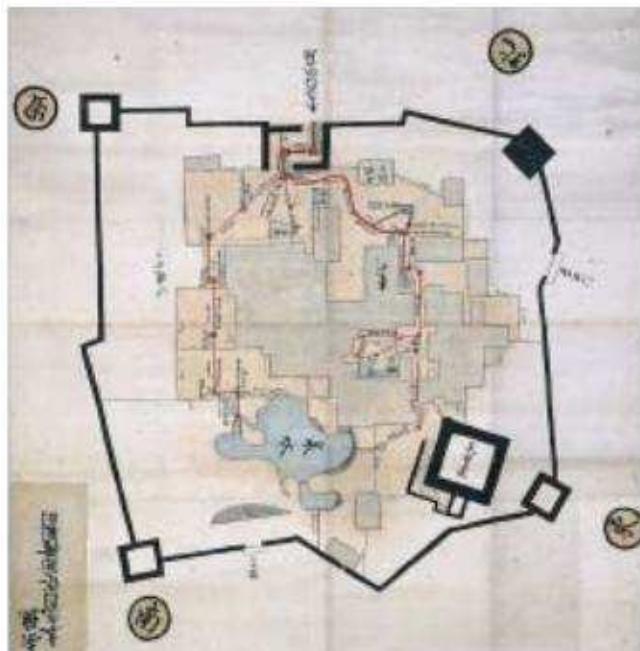
写真154 『赤穂本丸内水筋絵図面』
兵庫県立赤穂高等学校 蔵

この池泉に関しては、従来より絵図にその姿が描かれており、調査時点では唯一の貴重な資料となっていた。これは『赤穂本丸内水筋絵図面』と称される絵図で(写真154)、江戸時代後期つまり森家時代のものと推定されているものである。御殿などの建物範囲と地下に埋設された水道の給水管と枠の位置を示すとともに、枠の寸法や枠と枠の間の長さなども記載したもので、本丸内の上水道配管図ともいえる絵図である。この絵図の中に、御殿南面に入江を備えた池泉が描かれており、さらに池泉には上水道の末端がこの池泉に流れ込み、池からの余水が池泉南の城壁下を暗渠で通って堀に排水されていたことが読みとれる。池泉の御殿側護岸は直線的な汀線となっているが、入江と岬を連続させて複雑な平面形を呈している。また、池泉の東側の護岸は池泉に下りる石段が4箇所描かれ、入江を跨ぐ橋も見える。この御殿南面の池泉とは別に、中奥には坪庭があり上水道によって給水された水が、この坪庭の池泉を通過して表御殿へと流れ込んでいたことが描かれている。

中奥御殿の寝間の北側にある納戸裏にあたり、本丸整備事業に伴う発掘調査によって検出された坪庭である。この坪庭に関しては、大池泉と同じく『赤穂本丸内水筋絵図面』(写真154)に描かれており、少なくとも森家時代には存在したようである。この絵図によると、東・北を堀によって区画された空間内に御殿屋形に接して「泉水」と標記された二つの入江状の池泉が描かれている。さらに一方の入江には2経路の上水道が取り付いて給水され、その水が他方の入江の奥から集水され、東側に大きく迂回して御殿建物下を潜り、大池泉の東側の拡張部に注いでいる。しかし浅野時代の絵図である『赤穂城本丸指図』(写真155)にはこの池泉は描かれておらず、堀によって区画された空間は単に「庭」と標記されているのみである。この絵図では御殿周辺の空閑地はすべて「庭」と書かれているので、この坪庭の池泉は描かれてなかったのだろう。

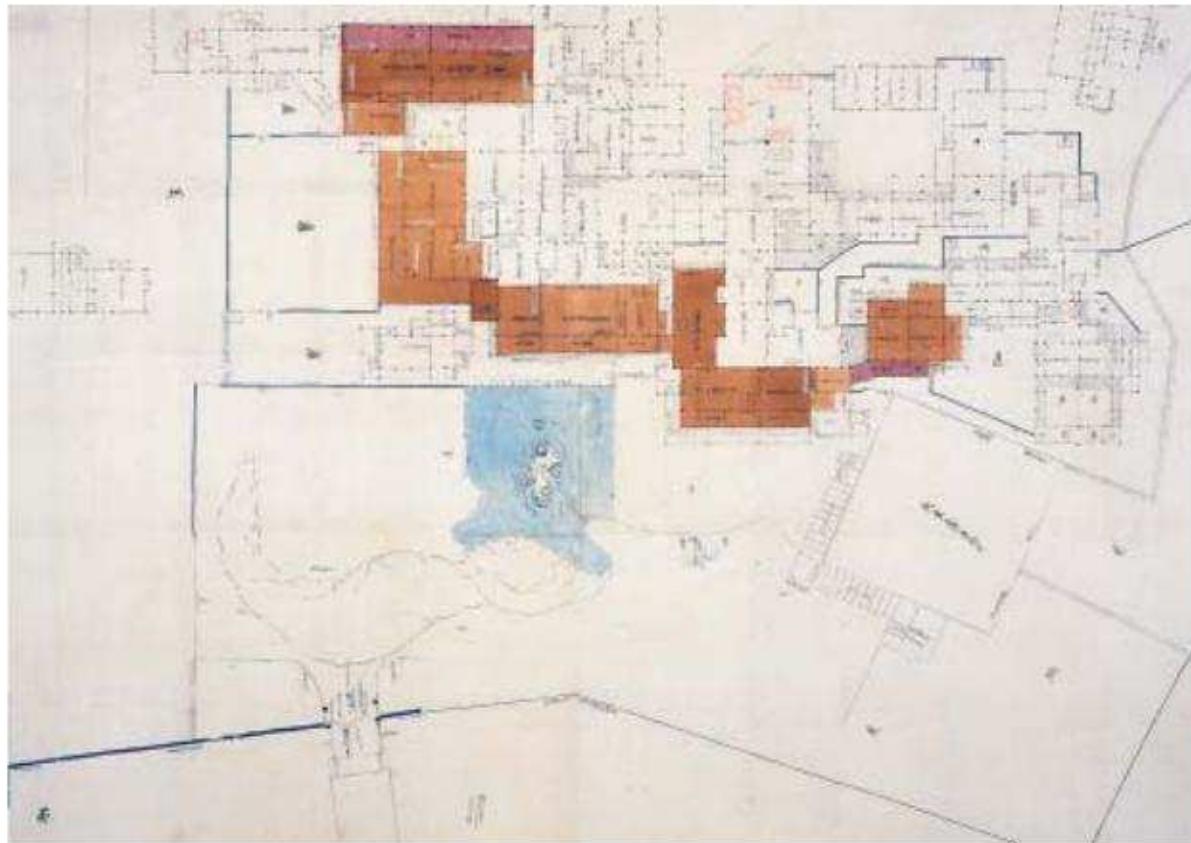
写真 155 「赤穂城本丸指図」に描かれた大池泉 龍野市立歴史文化資料館蔵

さらに近年になって、本丸内の新たな絵図が発見された(写真155)。これは浅野家断絶に伴い赤穂城を請け取り、その後在番としてとどまった龍野藩が作成した本丸内の指図である。この『赤穂城本丸指図』では、本丸内の御殿や付属建物群、門などを柱位置まで詳細に描いており、これとともに池泉が描かれている。ただし、庭園部分の着色が省かれているので、幕府提出用に清書する前の元図かもしれない。また本丸内の建物などは詳細に描いている反面、本丸全体の平面形や城壁の形状などは不正確である。この絵図に描かれた池泉を見ると、池泉の東・西・北岸の護岸は直線状の汀線となり、南側に二つの入江を備えて池中には中島がある。中島には池の東南岸の岬から八つ橋風の木橋が架けられており、中島上には景石が配されて蘇鉄が植えられている。さらに中島のやや北の池中には景石が見

られる。北岸は護岸石上に「腰板横ふち二通り上吉野丸太臺間ニ九本づつぬき二通り」という柵あるいは塀が立っており、小書院側からはこの柵越しに池泉が見えたものと思われる。池泉の東側は「白砂」の広場となり、中奥居間(藩主の居間)に面した場所となっている。中島の描き方もこの中奥側からの見え方で描かれている。よって庭園は中奥居間からの眺めが重視されていたようである。なお、この白砂敷きの広場の南側は芝庭となり「糸桜」が描かれている。池の南面は築山が入江にまで迫り、その築山は西側に裾を重ねながら連なって刎橋門前にまで及んでいる。この築山は「芝土手」、平地は「芝付」になっているので、池泉西側の空間は芝庭であったことがわかる。

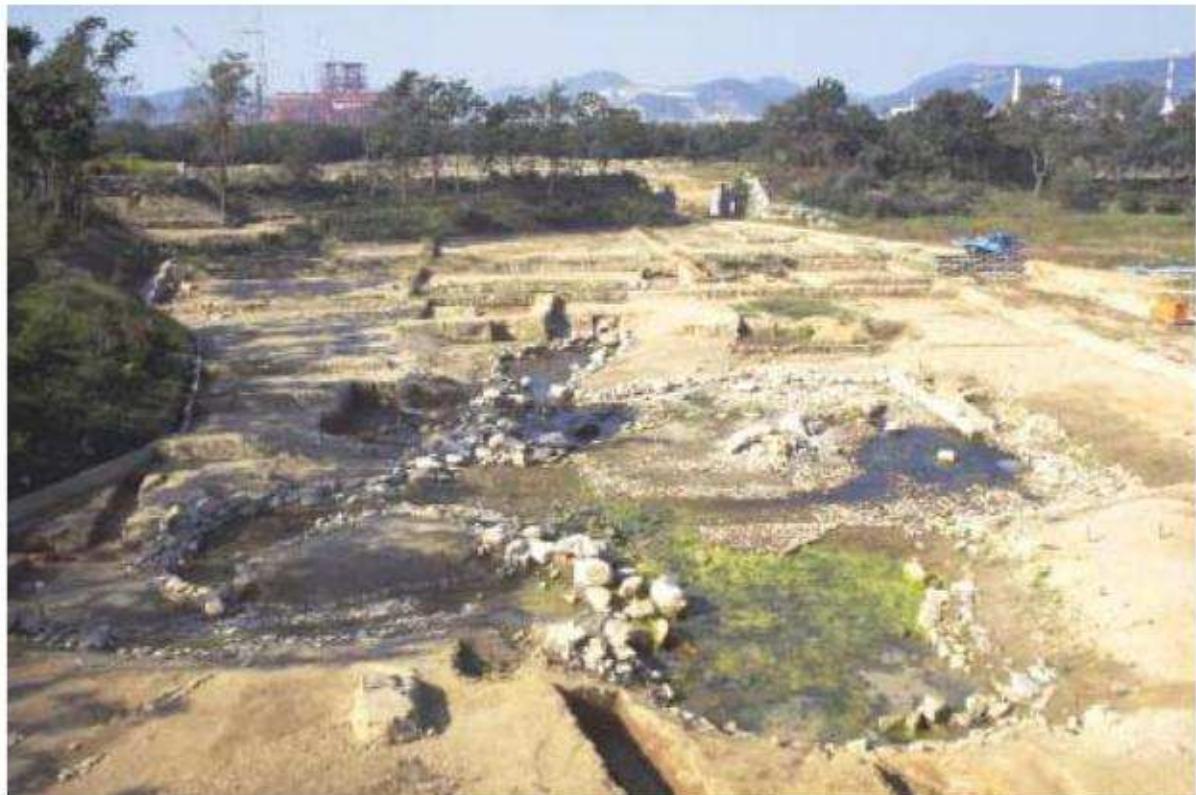
写真156 本丸御殿大池泉検出状況

部が最も低くなっている。なお、池の最深部には木製の桶が埋設されている。池底の仕上げは10~15cm程度の板石が密に敷き詰められている部分と瓦片が敷き詰められている部分があり、両者は明瞭に区画されている。池底の大半は板石敷きであるが、池泉南端の一画が「凸」字形に区画されて瓦片が敷かれている。瓦は棟瓦などの破片が用いられ、その配置も「凸」字形内を幾何学的に区画してその中を瓦片で充填するという特異な手法をとっている。南東入江の池底は護岸付近には板石を敷き詰めるものの、池の中央部には板石ではなく砂利敷となっていた。さらに入江の取り付け部の東岸側から池水の湧水装置(観)が検出された。この観は、池の東方から延びる瓦質の給水管から長さ2mほどの木樋で池護岸下を潜り、木樋先端に取り付けられた立樋から水を噴き上げる構造となっている。このほか池への給水施設としては、池泉西側から瓦質の給水管が伸びているので、西岸にも給水施設があったようである。池中央部には中島があるが、調査時点では中島は削平を受けしており、その高さは不明で

次に改修後の池泉であるが、この改修によって池泉全体の平面形が大きく変えられている。池の北岸は池を埋めて約1.5m南に移動し、当初護岸と平行する直線の護岸を築いている。東岸は当初直線状の護岸ラインであったものを東に大きく湾入するように掘り広げ、さらに作庭当初の南東入江は埋め立て、逆に南東入江のすぐ西側に新たに南入江を設けている。なお、南入江の取り付け部付近には、板石が岬に沿って弧状に敷き詰められていた。南西部では、当初おそらく小さな入江があった部分を

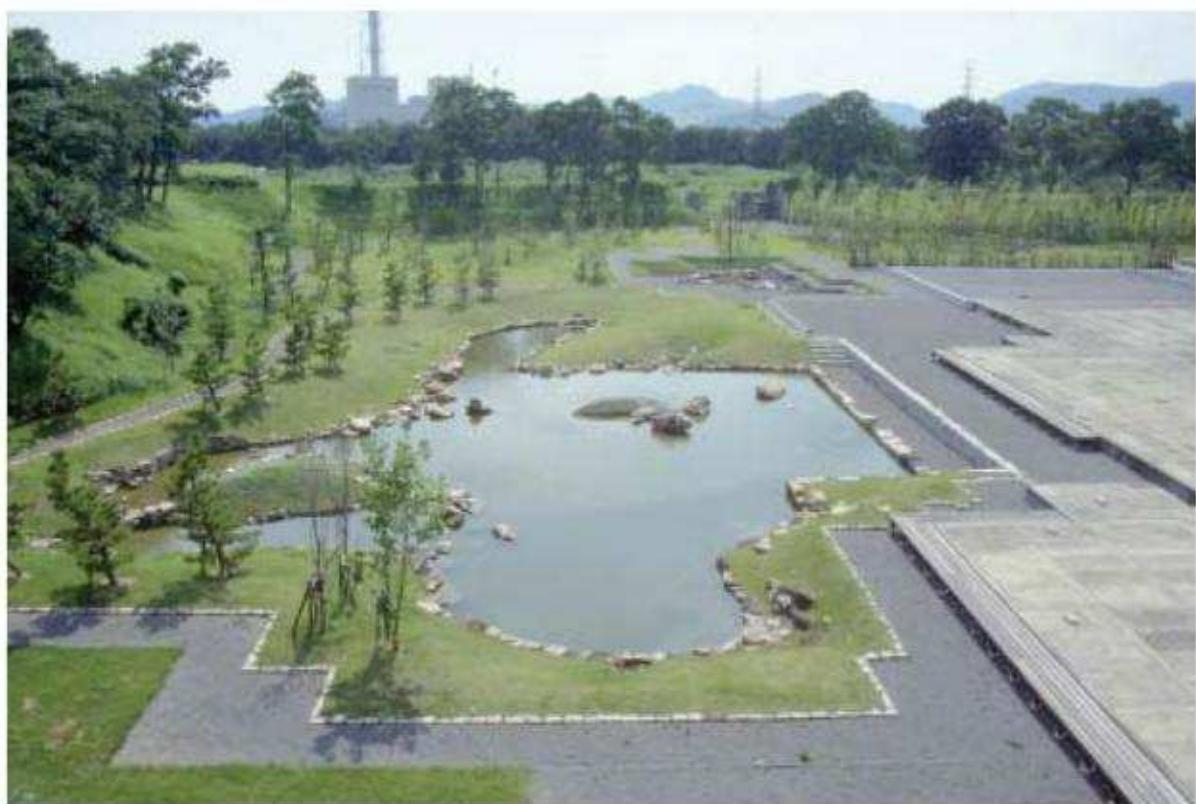
写真157 復元整備された本丸御殿大池泉

大きく西に拡張して西入江を造り出している。これらの改修によって池泉は『赤穂本丸内水筋絵図面』に描かれた池泉とほぼ一致する池泉へと変貌している。この時期の拡張部では池底は砂層となっており、前の時期のように池底に板石や瓦片を敷き詰めるような仕上げは行っていない。つまり当初の池部分であった所は板石・瓦敷きのまま踏襲され、新たな拡張部は砂底となっている。給水施設は改修によって南東入江に設置されていた筈が埋没したのに替わって、東側に拡張された部分に木樋と瓦質の給水管の給水口が新たに設置されている。なお、この給水口からの水は中奥坪庭を経て暗渠でこの池泉に導かれたものである。南入江の最南部では、余水を暗渠で本丸城壁下を通過して本丸堀に排水する施設が検出された。排水管自体は土管で、おそらく近代に取り替えられたものであろう。この時期に新たに設置された護岸石は作庭当初の護岸と比較して、大小の花崗岩や流紋岩を併用し、その組み方もやや乱雑に1~3段に積んでいるなどの違いが見られる。

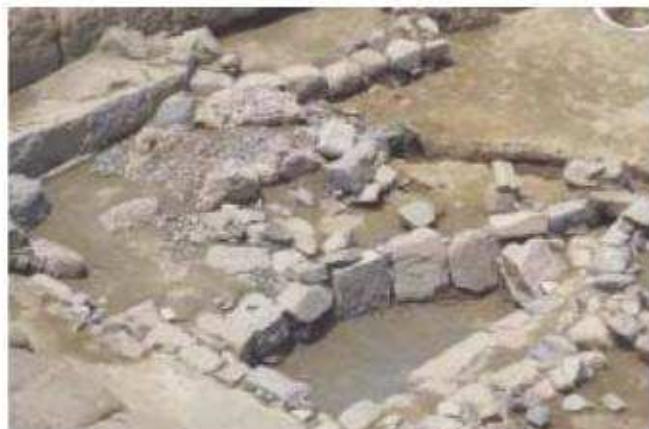
写真160 坪庭の遺構検出状況

池泉は東西に並列して設けられた二つの小池泉によって構成されている。西側の池泉は、西側に径60cm程度の表を平にした石を並べて石垣とし、それに沿って北から南に渓流のような流れを作っている。流れは岬を廻って東の淀みに達するが、そこまでの池底は漆喰で固められ、拳大の扁平な黒色玉石を敷き詰めていた。渓流の東(岬部分)は岸に石を配しているが、表面に河流穿溝のある石や、赤味を帯びた石なども使い、渓流らしいせせらぎの表現になるように工夫を凝らしている。この池泉の北端部には給水施設が取り付いている。池への給水は上水道によってなされ、池外側に木枠が埋設されており、これに瓦質の給水管が接続している。『赤穂本丸内水筋絵図面』によると、この給水管は御殿台所前の木枠から分岐してこの池泉まで給水されていた。池泉への給水口は残存していなかったが、大池泉で検出された観のように、木製の会所を置いて木樋を立ち上げ、観状にして渓流の北岸に注いだようである。この池泉から流れ出た水は岬を廻り、東側に並列する池底から一段低くなった舟形へ流れ込んで淀みとなっている。舟形の淀みは花崗岩の割石を配置して作られており、その深さは25cm程度である。この東側の小池泉の北端、つまり舟形の舳先部分には石組で水抜きが作られており、これに土管が取り付いて御殿南の大池泉に注がれている。これは『赤穂本丸内水筋絵図面』に記された水道経路と一致しており、この検出された池泉遺構がその当初の形態であるかどうかはともかく、少なくとも森家時代の姿をよく残していることが明らかとなった。また、舟形周辺の池内埋土には多量の漆喰壁が含まれていた。この漆喰壁は厚さ9cm程で、その表面には拳大の黒色玉石が霞こぼし状にちりばめてあり、さらに石のない部分では曲面をなしていた。これらの漆喰壁は直線状に並べられた池泉東岸及び南岸の上段を化粧したものと考えられる。

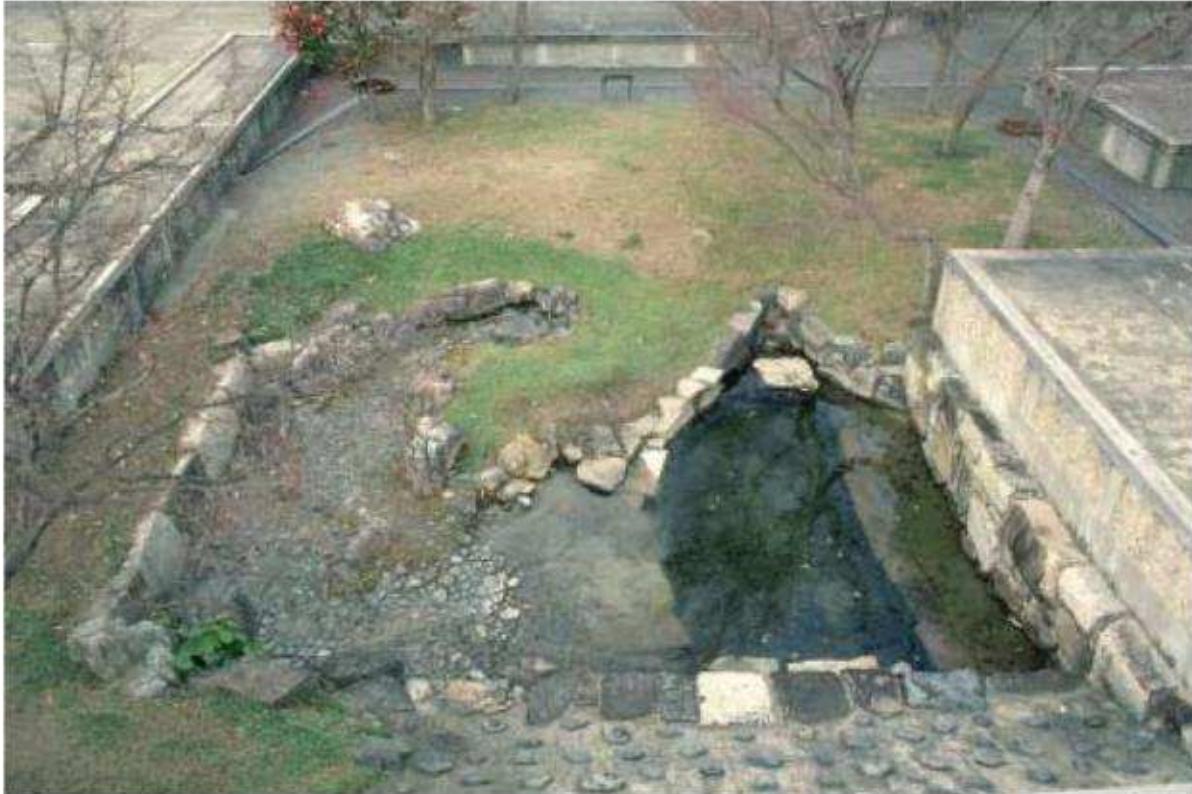
写真 161 復元整備された坪庭

現在この中奥御殿の坪庭は、検出遺構を生かして復元整備がなされている。整備事業は1986年度に実施した。復元整備に当たって

は、検出された石組などはそのまま活用し、池護岸や池底の玉石の不足部分には補充石を補うとともに、給排水施設も検出遺構と同じ経路で設けて往時のせせらぎが聞こえるように再現している。現在の坪庭の周辺は御殿の間取り復元がなされている。これによって静かに水の流れる中奥坪庭の景観をよく醸し出しており、広い水面を湛える御殿南面の大池泉との対比を体感することができる。

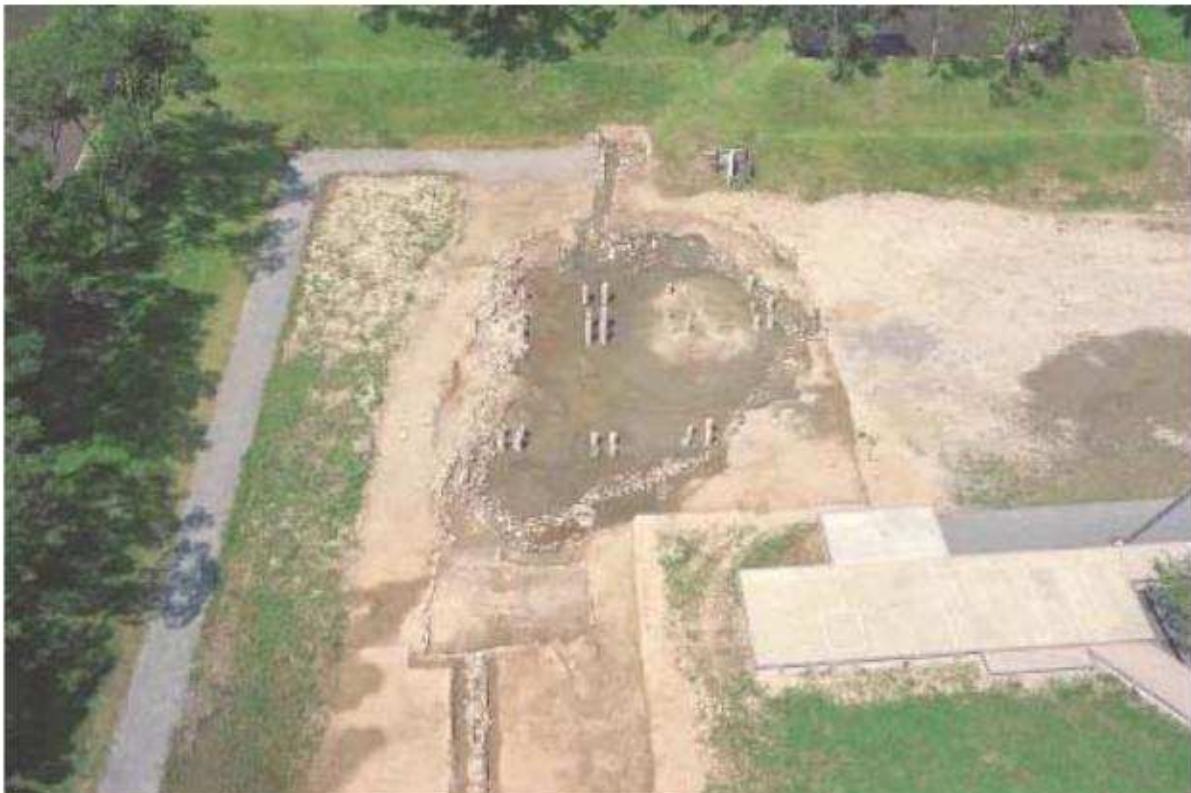
写真 162 くつろぎ池泉検出状況

石を据え置いたのみの簡単な護岸となっている。3期は2期と同様の汀線となるが、池泉の南端に石組みの方形小池泉が取り付き、ここに御殿南面の大池泉からの余水が暗渠排水溝で導かれて給水されている。この小池泉の底には、玉砂利を敷き詰めているので鑑賞用としてだけでなく、雑水の濾過装置らしき機能も果たしていた可能性もある。また、この時期には池内に生活廃棄物を投棄しており、それは少なくとも2回以上に及んでいる。これらの廃棄物には「浅野采女長友」「浅野内匠頭長矩」「大石内蔵助」「奥野将監」といった浅野家・家中の人物名の記された木簡類、多量の陶磁器類、焼塩壺、箸・椀・曲物等の木製品が含まれている。4期はさらに東側護岸が池内部に移動し、池の平面形が細長く変化すると同時に、池自体の深さも浅くなる。これによって池泉と言うよりはむしろ排水路としての性格が強くなったようである。以上のように概ね4期程度の変遷が看取されるが、その特徴としては各時期を通じて西側護岸はその汀線位置がほとんど変化しないのに対し、東側護岸が徐々に西側(池内側)に移動していることを指摘することができる。池泉としては当初観賞用の性格をもっていたが、余水の排水経路の途中に位置することから判断して、本丸内の遊水池としての機能をも果たしたと考えられる。その後池が埋没していくが、特に浚渫等も行わずに池護岸を内側に移動させ、暗渠排水溝を接続するなど徐々に本丸内や大池泉の水位調整池として、あるいは防火用水として機能し続けたものと思われる。このため、絵図等には泉水として意識的に描かれることもなかったのであろう。

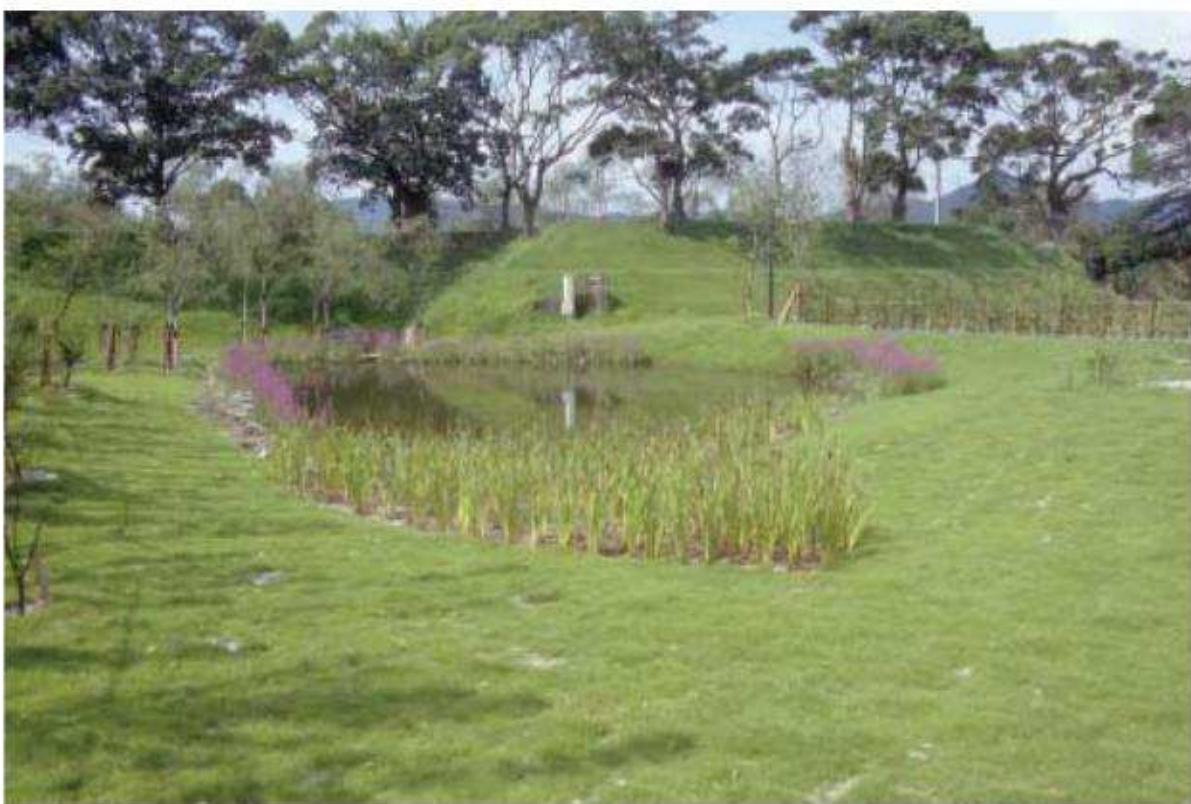
写真 163 復元整備されたくつろぎ池泉

現在このくつろぎ池泉は、検出遺構をもとにして1990年に復元整備されている。整備にあたっては1期の池泉を復元し、汀線付近には湿生植物、池泉周囲には黒松・梅・柳などの中高木やツワブキ・ヤブラン・シランなどを植栽すると同時に、絵図に載と記されていたことから池泉の南・西側には竹を配して往時の景観を再現した。

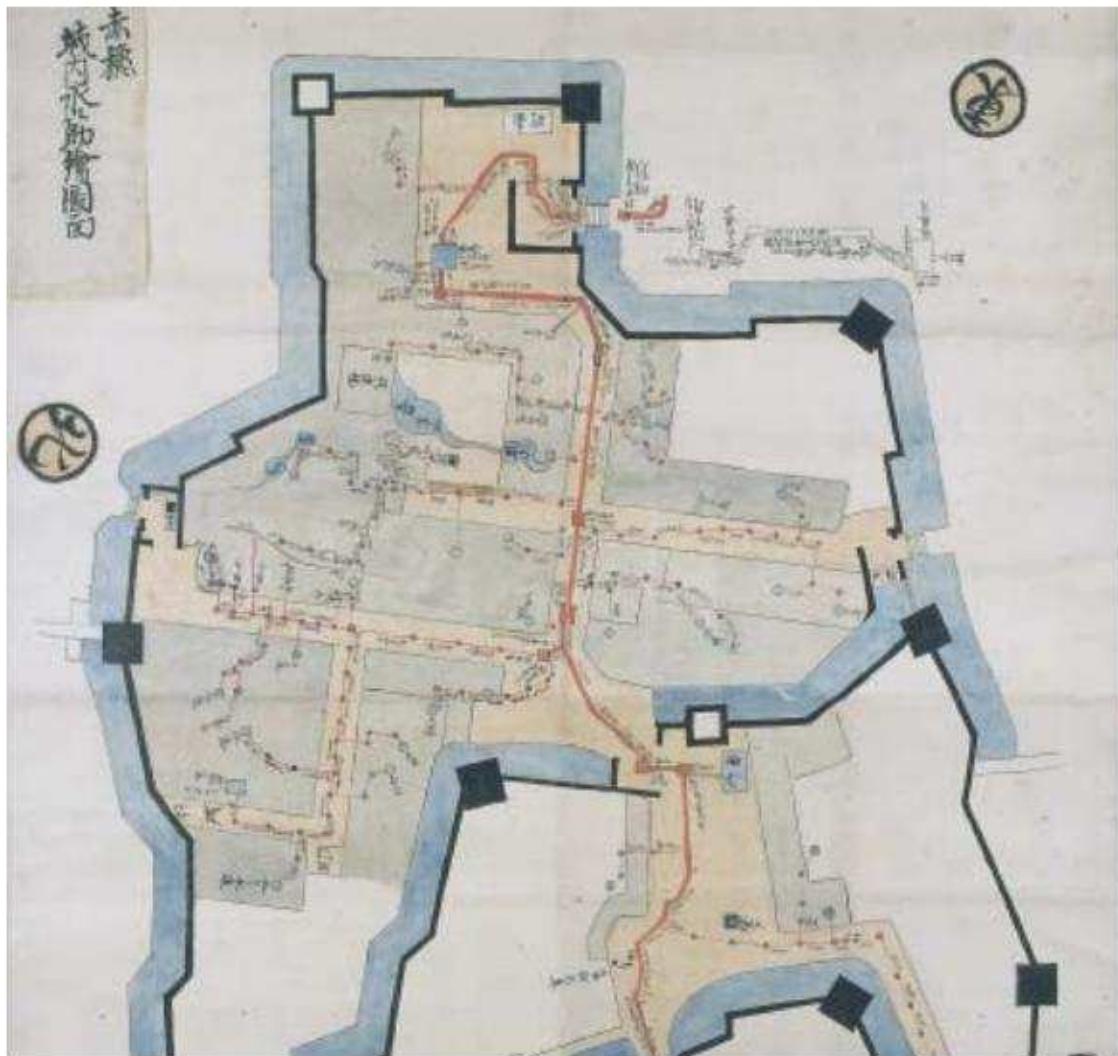
写真 165 『赤穂城内水筋絵図面』部分 赤穂市教育委員会市史編さん担当 蔵

赤穂城に関連する池泉には本丸内の大池泉・中奥坪庭・くつろぎ池泉、二の丸内の錦帯池・遊水池のほか三の丸内の侍屋敷にも池泉が存在した。侍屋敷は三の丸内と城外に配置されたが、城内となる三の丸に配されたのは家老以下、奉行・用人・足軽頭等上級武士の屋敷であった。侍屋敷に設けられた池泉は、絵図によってその存在が確認できるものと、発掘調査によって検出されたものがある。『赤穂城内水筋絵図面』(写真165)は江戸時代後期の絵図であるが、二の丸及び三の丸内の水道の樋線を記したもので、主要な枠の位置とともにいくつかの屋敷内で「泉水」と書かれた池状の印が認められる。

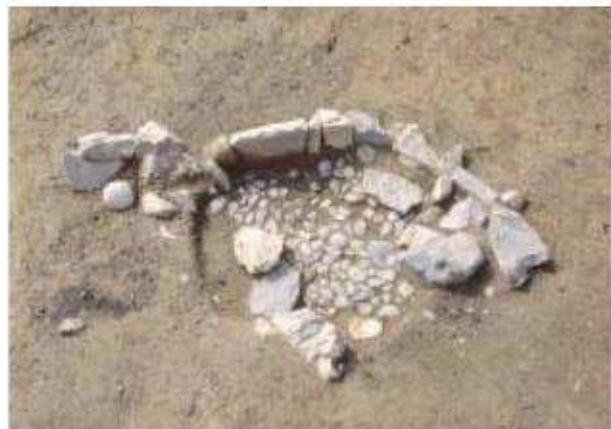
写真167 大石内蔵助屋敷跡の石組遺構

この他、池泉ではないが、2000年に行った大石内蔵助良雄屋敷の発掘調査で、池あるいは蹲踞などの水落ち部分と思われる石組遺構が検出されている(図33の③)。この遺構は、浅い土坑状の窪みの周囲に人頭大の流紋岩を小口を立てるように配置し、土坑底面は若干の凹凸が認められるが径20~80cmの黒色円礫を一重に敷きつめている。現状では長径約90cm、短径約70cmの不整な円形を呈し、検出面から円礫上面までの深さは10cm程度である。周囲に立てられた石の一部を欠失しているが、本来は全周に石を巡らせていましたものと思われる。この立石には掘形が認められ、ほぼ石の並びに沿って掘形がめぐる。この遺構に伴う出土遺物から17世紀代の時期が与えられる。つまり大石内蔵助良雄の屋敷地であった時期となる。
