西安寺跡第7次  
発掘調査報告書

王寺町教育委員会

本書では、2017年度に文化庁の国庫補助事業として実施した西安寺跡第7次発掘調査の成果を報告しています。

初年度となる第7次調査は、第3次調査で確認した塔跡について、塔跡の基壇規模、創建年代を明確にすることを調査の目的とした。これまでの調査から塔基壇の東部分が遺構の残りが上いことが予想されるので、第3次調査で確認している2基の礎石を含む東面側柱列、東面の基壇外装、基壇北東隅が検出できるよう、第3次調査の東半分と神社の東に隣接する水田に調査区を設定した。

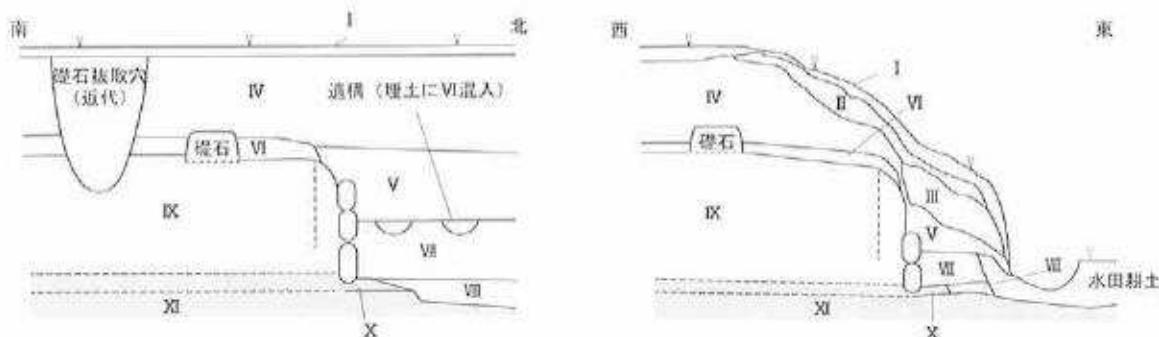
図4 基本土層模式図

調査区内の神社境内と水田部分では、堆積状況が異なるので、神社境内の堆積を基本土層として報告する。

IV層 境内の東半の社叢全体に堆積する厚さ約65cmの盛土。瓦、焼けた壁土、須恵器、土師器、瓦質土器、陶器、古窓水通穴が出土している。この層の上面から、礫石の抜取りが行われている。近世～近代の造成の可能性が高い。

V層 基壇外周に堆積する細粒砂混じりシルトを主とした層。基壇北側では、約40～70cmの厚さがある。V層の堆積過程でVI層が流れ込んだとみられ、炭の混入した薄層をはさみながら堆積している。基壇東側では、焼上がまとまって混入する箇所がある。この層からは、東播系須恵器甕、土師器、瓦器、瓦質土器が出土しており、中世以降の堆積層である。

VI層 厚さ10cm前後で基壇上に堆積する。側柱礫石列付近が最も厚く堆積し、基壇端では基壇外周に流れ部分もある。火災による塵灰層で火災後はそのまま放置されていたようである。この層からは、瓦、須恵器、土師器、瓦器、土器、焼けた壁土、鉄釘、銅製品が出土している。

VII層 基壇外周の堆積層。基壇外装の基底部から30～50cmの厚さで堆積する。基壇北側では、水成堆積の砂層をはさみながら堆積する状況が認められ、洪水等による堆積層である。瓦、須恵器、土師器、瓦器が出土しており、この層の上面で遺構を検出している。

VIII層 基壇外周の堆積層。基壇外装の基底部から外側へ10～20cmの位置から堆積する層である。基壇から遠ざかるほど堆積は厚くなり、調査区の北端では約30cmの厚さがある。瓦、埠、須恵器、土師器、黒色土器、灰釉陶器、瓦器、避灰岩、鉄釘が出土している。

IX層 基壇・基壇裏込め。基壇の断ち割り調査は実施していないので、基壇内部の構造については不明である。裏込め土の中には凝灰岩の小片が含まれる。

X層 地山。基壇基底部周縁と基壇下に堆積する。乾裂痕がみられ、塔基壇造成時の地表面。

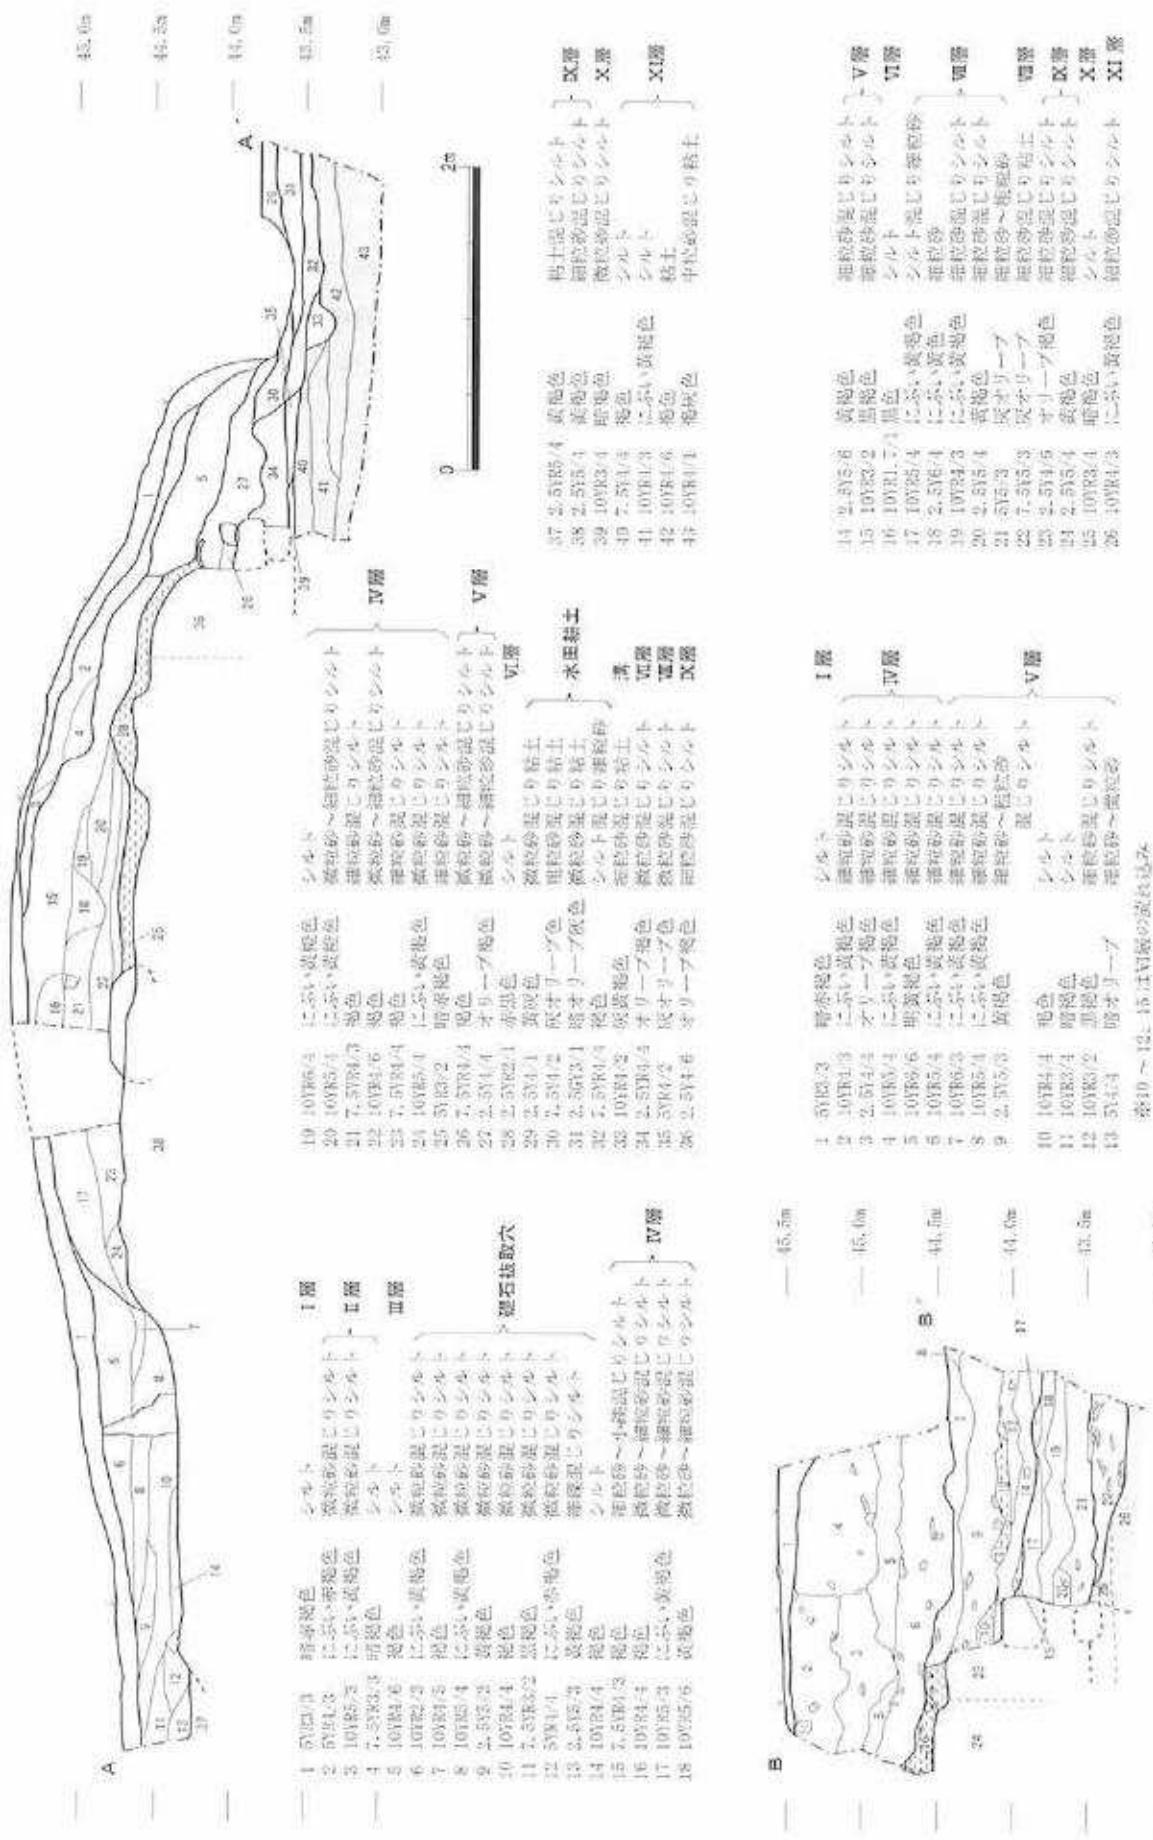
図5 A-A'・B-B' 土層断面図 (1/50)

基壇構成に関しては、今回断ち割り調査を行っていないので版築の有無は不明である。基壇東側の土層断面により、基壇下に地山のX、XI層が堆積することを確認しており、掘り込み地業は行われていない。

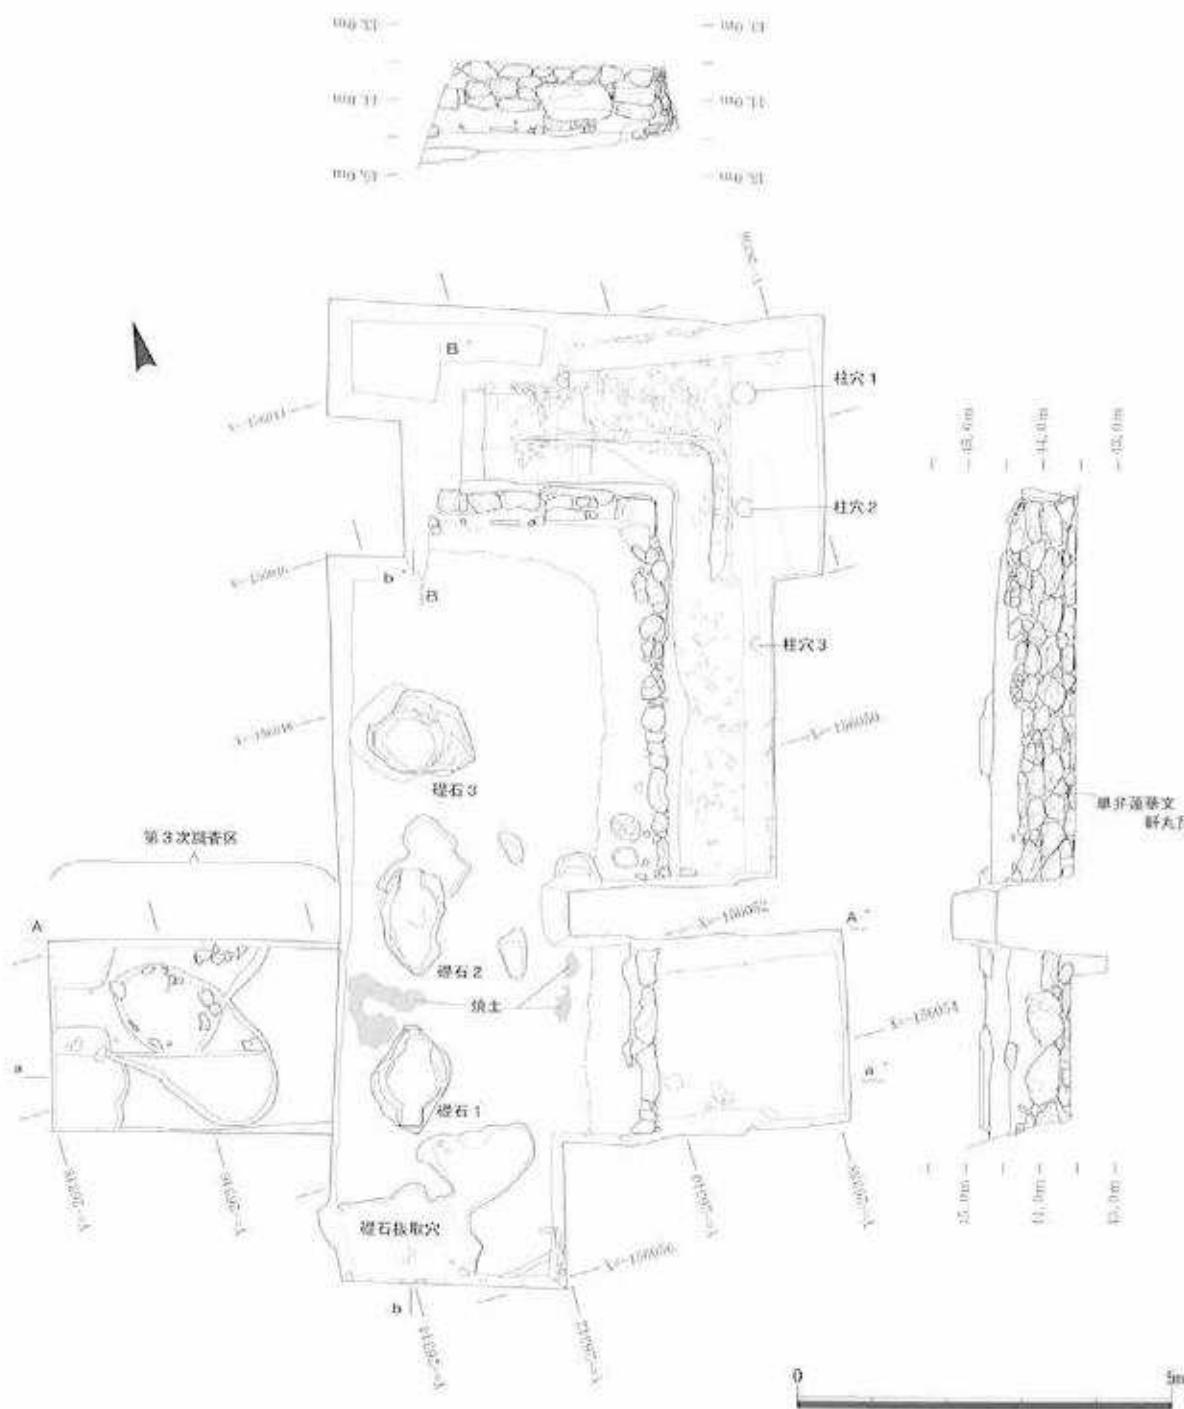
図6 検出遺構平面図・基壇外壁立面図(1/100)

**礎石** 塔の東面の側柱にあたる礎石3基を検出した。礎石1,2は、第3次発掘調査で検出したものである。検出した礎石はいずれも被熱により表面が赤く変色し、剥離している。礎石から剥離したと思われる石材が基壇上に広く堆積するVI層から出土している。部分的に残る柱座の輪郭などから柱座径を復元した。以下の数値は、今回の調査の計測値である。

礎石1は南北長146.0cm、東西長106.0cm、礎石中央に径71.0cm（推定）、高さ5.0cmの柱座があり、南北両側に地覆座が認められる。北側の地覆座は明瞭な造り出しがなく、先端に向かって狭くなり、端では幅約20cmの地覆石をのせるための削り込みがある。南側は幅29.0cm、長さ25.0cmの方形の地覆座を造り出し、先端

礎石2は南北長140.5cm、東西長87.0cm、礎石1と同様に欠ける部分が多いが、柱座の北東部の円弧が残存していることから、径71.0cm（推定）、高さ5.0cmの柱座である。北側に幅29.0cm、長さ23.0cmの地覆座が造り出されている。南側には明瞭な地覆座の加工はないが、端部に地覆石をのせる例り込みが認められる。石材は花崗閃緑岩である。

礎石3は南北長111.0cm、東西長142.5cm、礎石の西寄りに径72.0cm（推定）、高さ7.0cmの柱座をもつ。南側には地覆座はないが、西側の端部に幅21.0cmの地覆石をのせる例り込みが認められ、塔の北東角の礎石にあたる。石材は片麻状黒雲母花崗岩である。

礎石上面の標高は礎石1が44.82m、礎石2が44.82m、礎石3が44.83mである。3基の礎石の推定柱座の中心間の距離はそれぞれ2.25mを測る。

**基壇外装** 基壇の東面8.3m、北面2.8mの約11.1m分の乱石積基壇外装を検出した。乱石積には、一辺15cm程度の小さなものから、横97cm×縦50cmの大きい石材が使用されており、2～5段、約75cmの高さまで残存している。基壇北面、基壇東面北寄りと第3次調査区の石積の上端では、凝灰岩が設置されている箇所が認められる。石積の一段目は長辺が30～40cmの大きさを描いた石をX層に据えている。また、石積の間に古代の瓦がはさまれることを複数箇所で確認している。特に東面の一段目と二段目の間には、單脊16脊蓮華文軒丸瓦がはさみ込まれている。残存する石積の上部は土圧によるものか、前方に傾斜している。

**塔の規模** 検出した東面側柱の礎石3基の柱座を推定し、それぞれの中心距離を計測すると、柱間2.25m、三間等間の一辺6.75mの塔が復元できる。この値で第3次調査で検出した心柱、四天柱の礎石抜取穴の位置にも照らし合わせると輪郭の無い位置に納まる。基壇の出は、礎石の柱座の中心点から基壇外装までの距離から約3.3mである。塔の造営尺を1尺30.0cmと考えると、柱間7.5尺、初層建物一辺22.5尺、基壇の出11尺、基壇一辺44.5尺と納まりの良い数値が得られる。基壇外周で明確な雨落溝の施設はなかったが、基壇外周の傾斜、瓦の出土状況、足場穴とみられる遺構の位置から、軒の出は、側柱の芯から約3.95m(13.5尺)の地点に推定できる。これらの数値を他塔と比較すると平均的といえるが、軒の出がやや深い。復元される基壇の高さは、約1.2m(4尺)である。

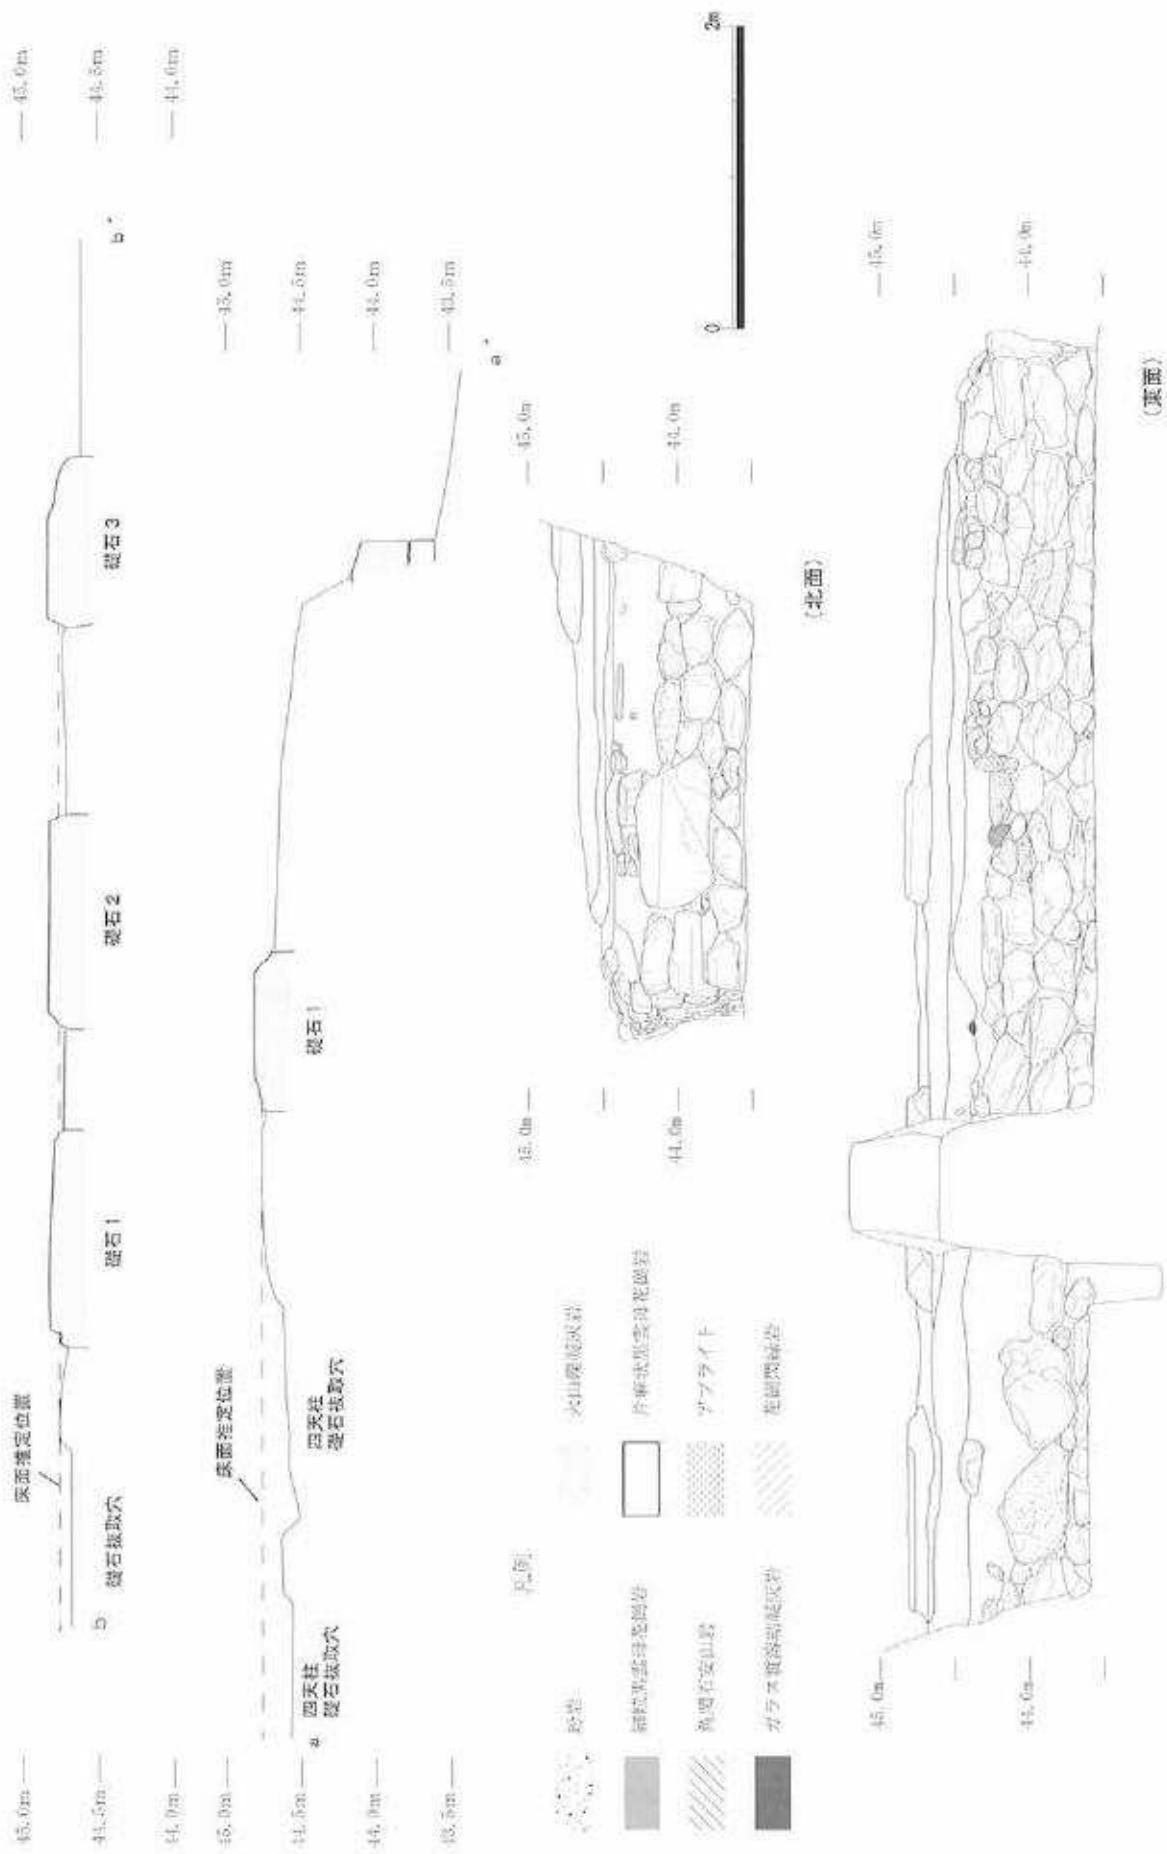
图 7 基墙断面图・基墙外装石材石種 (1/50)

基壇外装に使用された石材の石種同定については、奈良県立橿原考古学研究所特別指導研究员奥田尚氏に依頼した。石材は片麻状黒雲母花崗岩が多くを占め、花崗閃緑岩、アブライト、玢岩が少量、角閃石安山岩、細粒黒雲母花崗岩が1点ずつ使用されている。片麻状黒雲母花崗岩、花崗閃緑岩、アブライト、玢岩は、西安寺跡の東方の丘陵の露岩を探取したものである。また、乱石積上部に設置される火山礫凝灰岩は、鹿谷寺跡北方付近のものである。

**基壇** 基壇外装の乱石積は、すでに上部の1~2段は失われ、石積も外側へ膨らんでいる状態であったが、基底の石列に使用される石は、大きさも整い、その並びに歪みも認められないで、創建時の石積と考えられる。石積の間に創建瓦と思われる軒丸瓦がはさまれていること、裏込めの土に凝灰岩の破片が混入していることから、石積に手直しが加えられたと考えられる。検出した石積の上部に凝灰岩が設置されている箇所があり、基壇外周や上層盛土からも凝灰岩が多数出土することから、凝灰岩を葛石として使用した可能性も考えられる。

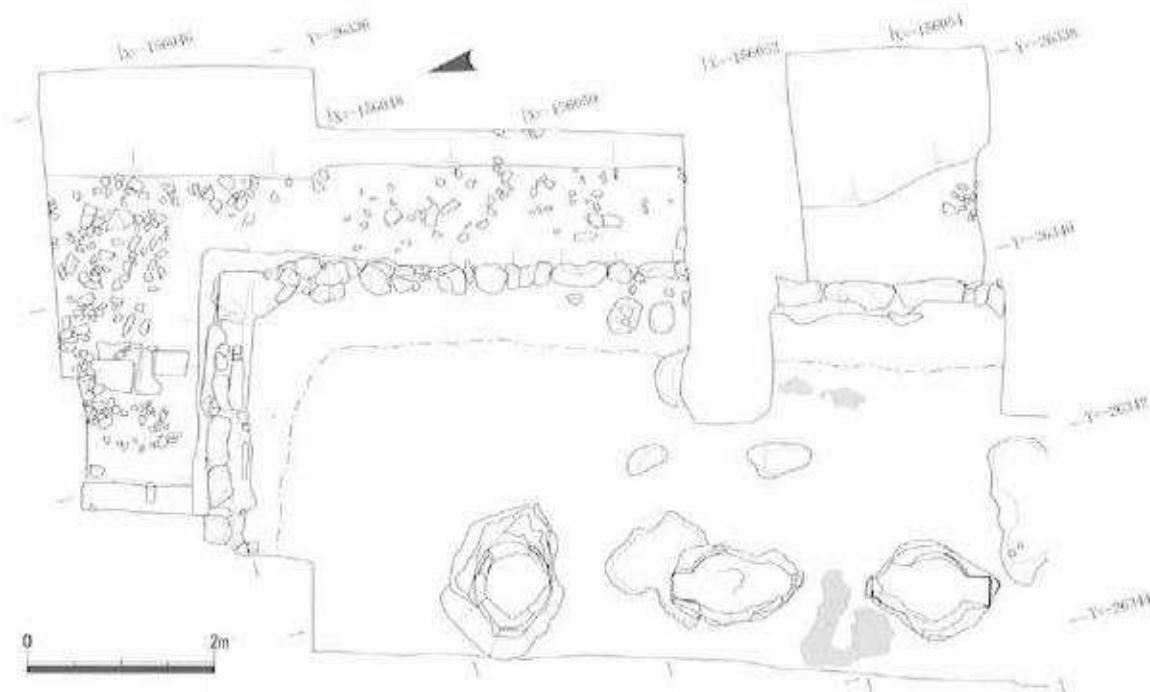
図8 基壇外周埴輪遺物出土状況平面図(1/80)

**基壇外周** 基壇北東角付近の残りがよい。基壇裾から外側へ約16cmの位置からなだらかに傾斜し、約75cmの位置で傾斜角度が変化している。X・XI層が基壇外周の検出面であり、基壇裾から外側の傾斜角度が変化するまでの約75cmが大走りと考えられる。雨落溝の工作物の遺構、痕跡は認められなかった。

基壇外周には、Ⅳ層が堆積している。Ⅳ層の堆積は、地山の傾斜に上って基壇から離れるほど厚くなり、調査区北端では30 cmを測る。

基壇外周の形状から、基壇の造成にあたっては、基壇を中心としてX・XI層の地山を上壇状に成形したものと考えられる。上壇の傾斜を雨落と兼ねたため、雨落溝の工作物も設置もされなかつたのではないか。

**足場穴** 基壇外周の埴層を除去した後に3基の柱穴を検出した。柱穴1は直径30.0cm、埋土は5YR4/6赤褐色粗粒砂混じり粘土、柱穴2は直径25.0cm、埋土は10YR3/4暗褐色微粒砂混じりシルト、柱穴3は直径20.0cm（推定）、埋土は10YR4/2灰黄褐色シルトである。柱穴1は礎石と基壇北東角の延長線上にあり、柱穴2、3は軒先の外側にあり、柱穴1ともほぼ直線上に並ぶため、足場穴と考えられる。掘削は行っていない。

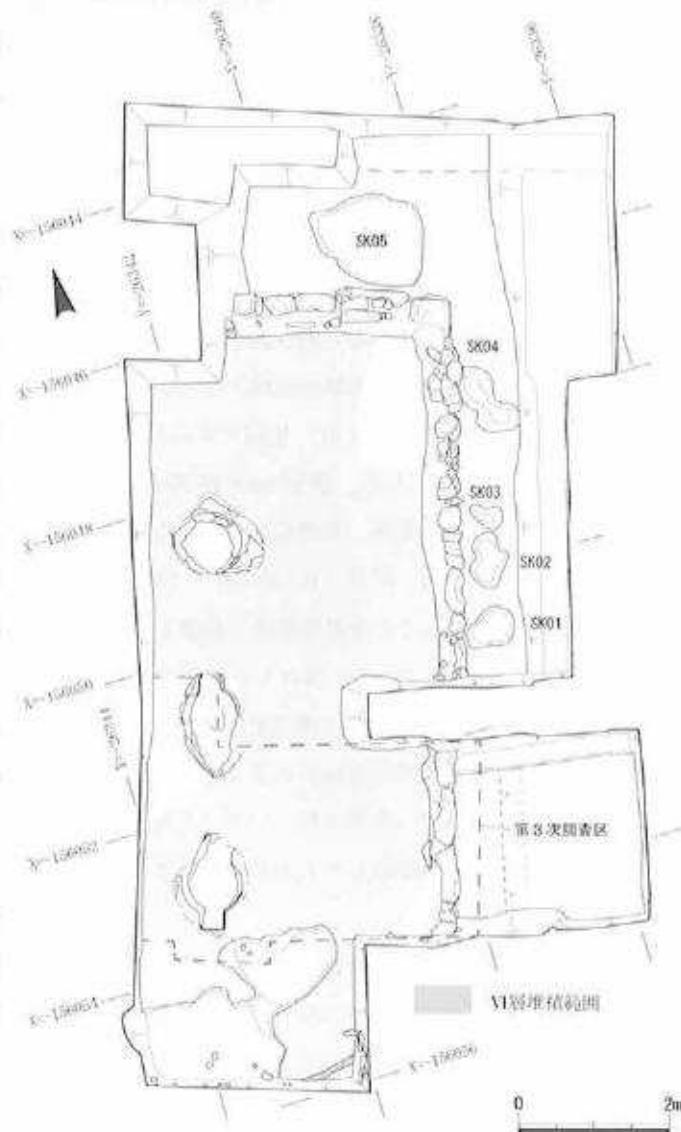
図9 VI層堆積状況・VII層上面検出遺構平面図(1/100)

**VII層上面遺構** 基壇の東側で4基、基壇北側で1基の土坑を検出した。SK01は南北50.0cm、東西60.0cm、深さ9.5cmの不整形の土坑である。埋土は10YR3/2黒褐色細粒砂混じりシルトと10YR6/4にぶい黄橙色細粒砂混じり粘土の2層が堆積する。SK02は南北80.0cm、

東西 45.0 cm、深さ 9.9 cm の不整形の土坑である。埋土は 10YR3/4 暗褐色微粒砂混じりシルト、10YR4/3 にぶい黄褐色細粒砂混じり粘土である。SK03 は南北 30.0 cm、東西 50.0 cm、深さ 6.1 cm、梢円形を呈する。埋土は 10YR3/4 暗褐色微粒砂混じりシルト。SK04 は長軸 1.1 m、短軸 50.0 cm、深さ 11.9 cm、平面は瓢箪の形状をしている。埋土は 2.5Y4/1 黄灰色細粒砂混じり粘土。SK05 は南北 1.0 m、東西 1.5 m、深さ 8.2 cm で梢円形である。SK01～SK05 はいずれも埋土に炭が混入しており、基壇上の火災前の遺構である。

**VII層** 基壇上の火災の痕跡で、上として炭からなる。礫石の周囲及び、第3次調査区が最も厚く、第3次調査区内では焼土塊が基壇面に残存していた。このVII層の堆積は、基壇北東部では薄くなり、北東角では堆積していない。VII層上面の遺構やVI層への流れ込み、近世から近代の盛土であるIV層との間に堆積する層がないことから、このVII層は長い期間地表にあったと考えられる。

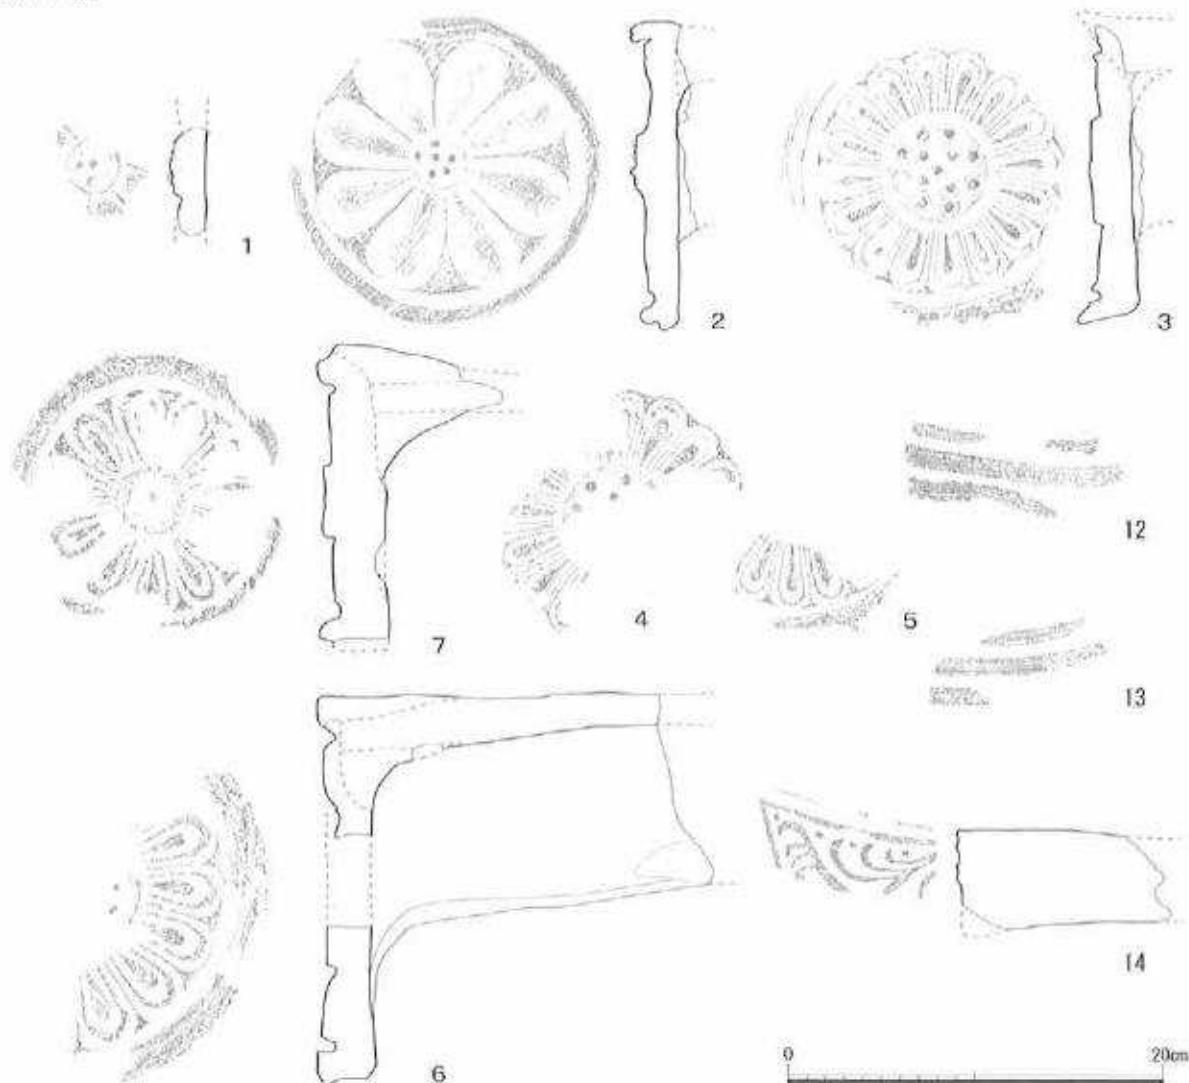
図 10 VII層出土遺物実測図 1 (1/4)

**軒丸瓦** 1は中房と蓮弁の中心部のみが残存する素弁蓮華文軒丸瓦である。中房の径3.4 cm、蓮子は1+5であろう。瓦当厚は1.8 cmで、色調は5PB4/1暗青灰色。焼成は硬質である。2の素弁8弁蓮華文軒丸瓦は瓦当面が歪んでおり、長径17.7 cm、短径16.5 cmを測る。中房は径2.3 cmで1+5の蓮子があり、蓮子の位置は中房の中心から外れている。瓦当厚2.3 cmである。瓦当面には、瓦泡の木目の転写、範傷が認められる。色調はN6/0灰色。胎土は、1 mm以下の砂粒を含む密なもので、焼成は硬質である。3～5は単弁16弁蓮華文軒丸瓦である。3は瓦当径16.6 cm(復元)、厚さ2.1 cm、中房径5.5 cm、1+4+8の蓮子。蓮子には周環があり、外縁は斜線・無文である。色調はN7/0灰白色、焼成は良好である。6は単弁16弁蓮華文軒丸瓦で瓦当径20.6 cm(復元)、厚さ2.5 cm。中房が大きく蓮子が1+8+16のものであろう。蓮子に周環がある。接合には丸瓦の上部を削り片枘とし、丸瓦の凹面に斜格子のキザミを施し、瓦当外縁、接合部の内外面に粘土を付加している。色調はN5/0灰色、焼成は硬質である。7は単弁11弁蓮華文軒丸瓦で瓦当径16.2 cm、厚さ3.3 cm、中房径3.8 cm。蓮子は1+(6)、外縁は無文である。瓦当への丸瓦の接合位置が、瓦当上端から下がった位置にあり、凸凹両面に厚く粘土を付加している。表面はすべて磨滅しており、調整は不明。色調は5YR6/8橙色である。

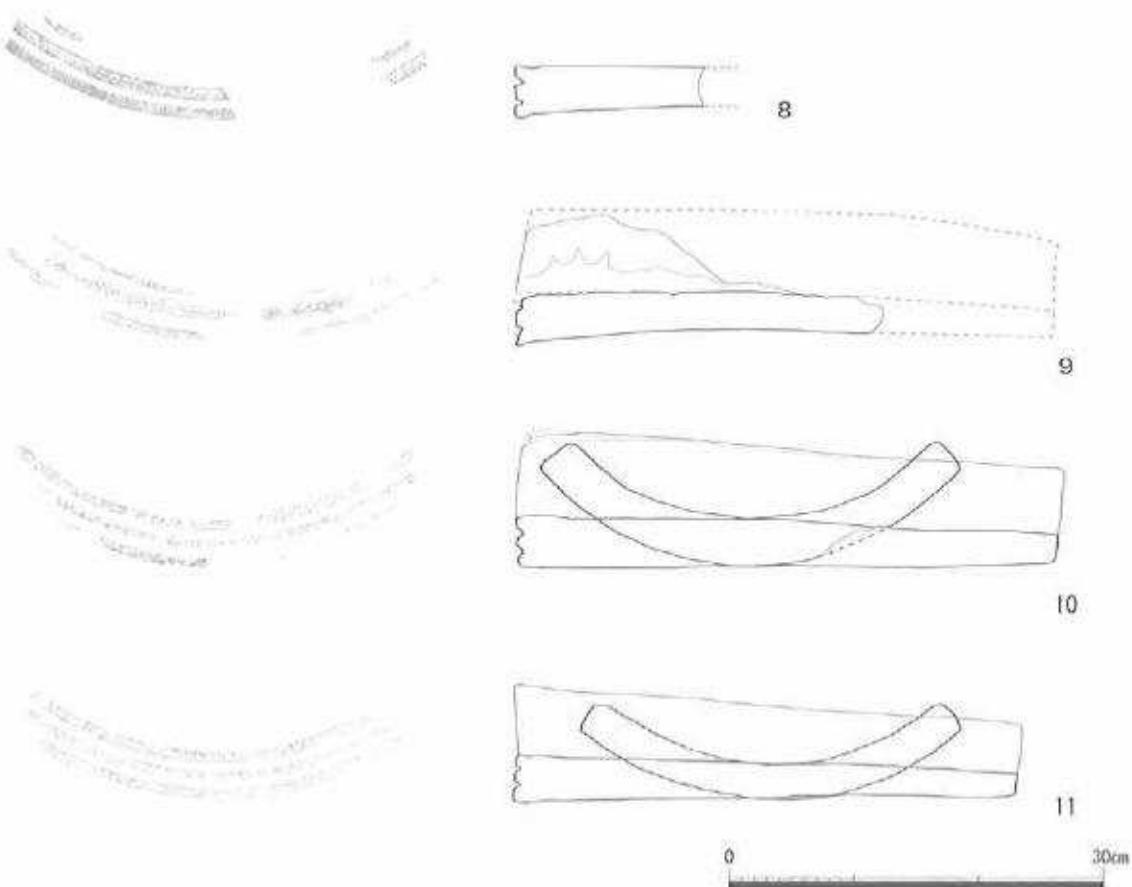
図11 VIII層出土遺物実測図2 (1/6)

**軒平瓦** 8～13は三重弧文軒平瓦で頭の形態は直線頭である。8の弧線幅は上から0.8 cm、1.2 cm、0.9 cmと中段が幅広である。凹面は、糸切り痕、布目痕があり、なでによって消えている箇所がある。瓦当面に沿って幅1.9 cmの強めのなでが施されている。凸面は、全体的になで調整で、瓦当側には横方向のなでと瓦当に沿って約0.7 cm幅の面取り状の擦痕があり、弧線施工工具の痕跡とみられる。色調はN7/0灰白色、焼成は硬質である。9は瓦当幅が37.5 cm(復元)、長さ43.5 cm、瓦当面の厚さ4.1 cmである。器面の磨滅が激しく、凹面には模骨痕、糸切り痕、布目痕が凹面にはなで調整の痕跡がかろうじてみてとれる。8と同様に凹面瓦当に沿って幅

1.8 cmの弦めのなでが施され、凸面にも幅0.3 cmの工具痕が残り、弧線中段の幅が広い。色調はN8/0灰白色で、1 mm以下の砂粒を含む。10は全長43.3 cm、瓦当幅34.0 cm、狭端幅30.0 cm、瓦当の厚さ4.0 cmで弧線の幅は均等である。凹面には幅7.0 cmの模骨痕、糸切り痕、布目痕があり、側縁側には指頭圧痕が残される。凸面は、磨滅により調整は確認できない。11は、全長40.7 cm、瓦当幅32.2 cm(復元)、狭端幅28.5 cm(復元)、瓦当厚3.8 cm、弧線の幅は均等である。凹面には、幅8.0 cmの模骨痕、糸切り痕、布目痕があり、狭端側を除き全面にわたり斜め方向のなでが施される。色調はN5/0灰色で、焼成は硬質である。12は瓦当厚4.0 cm、13は瓦当厚3.9 cmの弧線幅が均等な三重張文軒平瓦である。12は、製作中に瓦当凸面側に力が加わったのか、弧線が湾曲している。両個体とも、焼成は硬質である。14は、均整磨張文軒平瓦である。瓦当厚は5.7 cm(復元)、頂の形態は曲線頭で内外区を分ける巻線の凸線があり、外区は無文。内区上端には珠点が並ぶ。凸面は縦方向のなで、凹面は斜め方向のなで、瓦当面に沿ってなでが施される。色調は2.5Y6/1黄灰色で焼成は良好である。

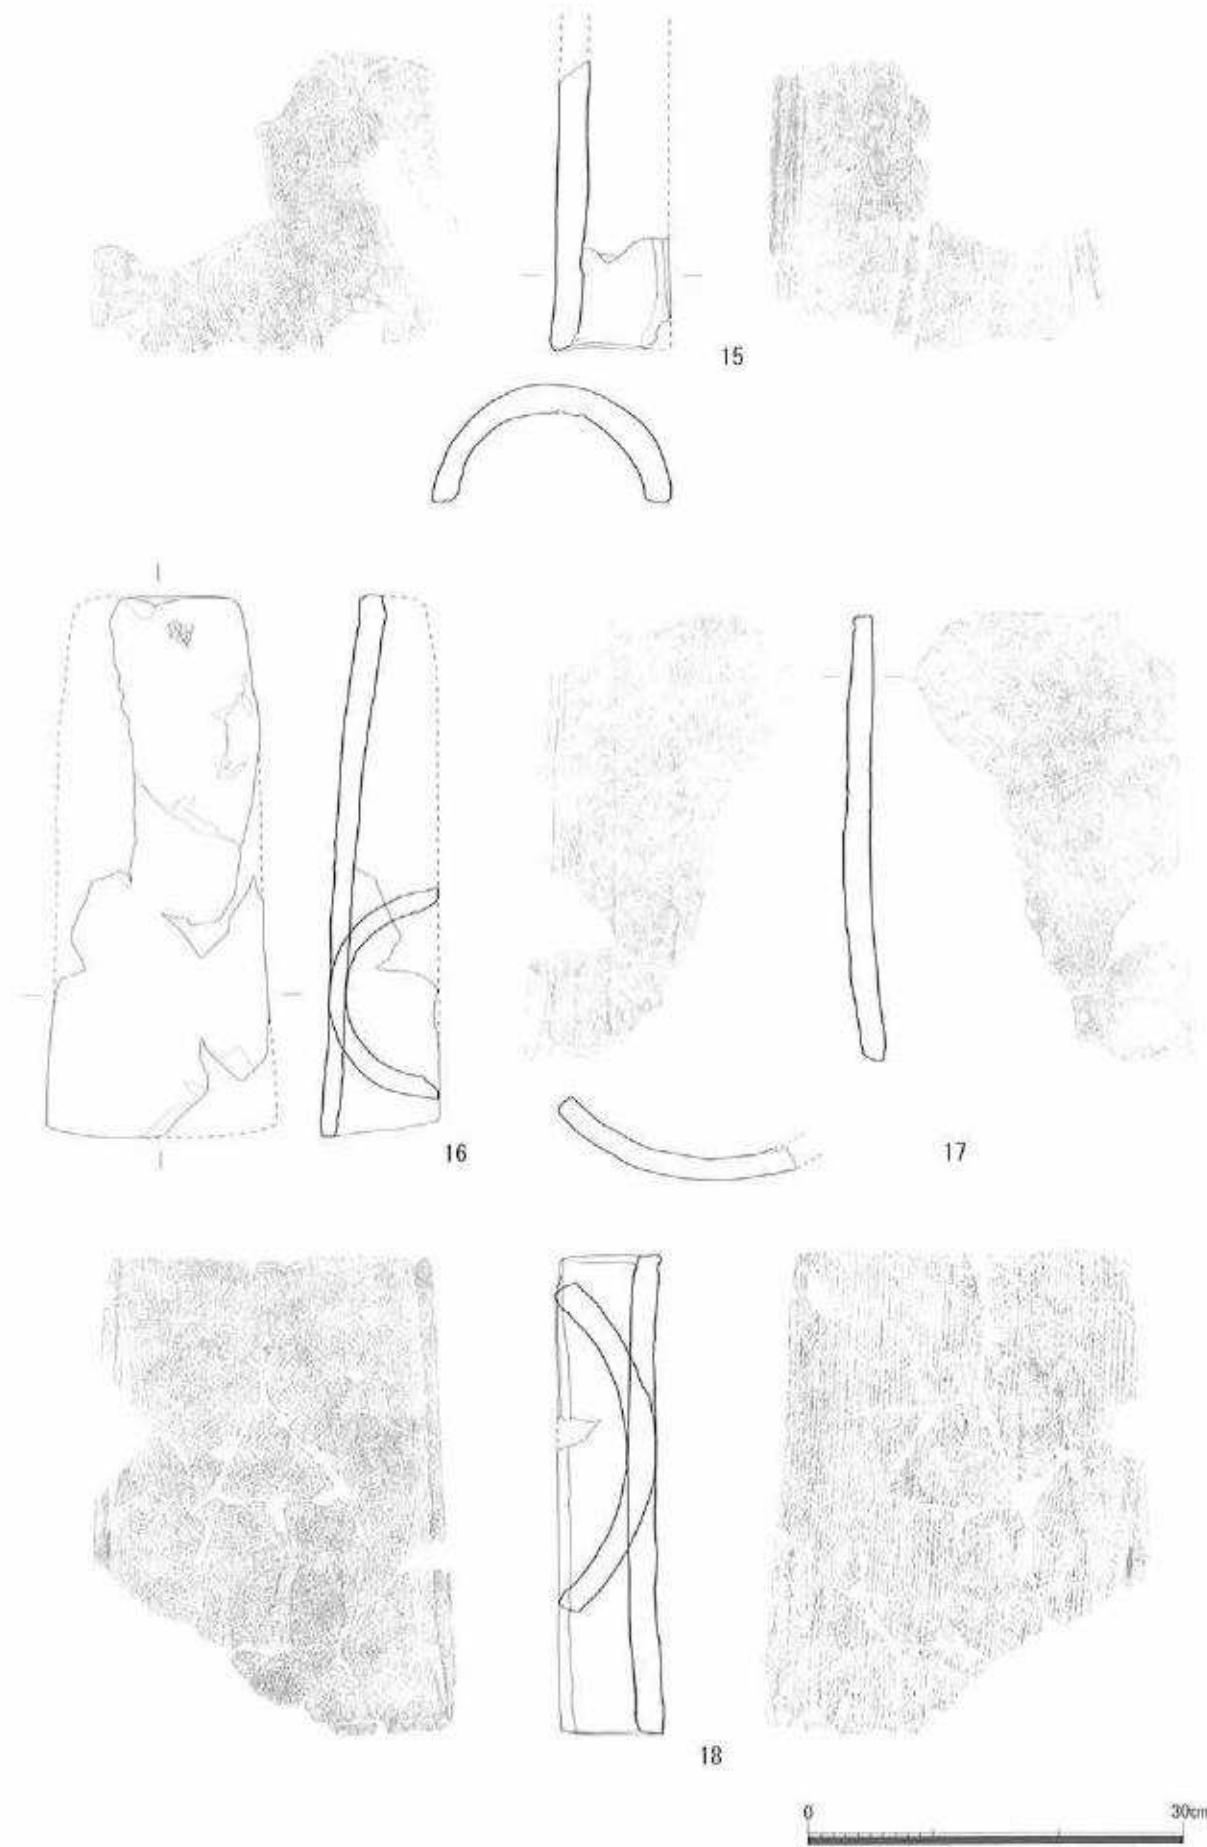
図 12 VIII層出土遺物実測図 3 (1/6)

15, 16 は行基丸瓦である。15 は広端幅 19.6 cm (復元)、広端部高 9.5 cm、厚さ 2.2 cm。凸面は斜め方向のなでが施され、広端側には横なで、指頭圧痕が残る。凹面には、布目痕と布袋の縫じ合せ痕があり、押圧痕跡が認められる。色調は N7/0 灰白色で焼成は良好である。16 は全長 43.1 cm、狭端幅 13.5 cm、広端幅 18.4 cm (復元) で、行基丸瓦では全体の大きさがわかる唯一の例である。凸面の磨減が激しく、横方向のなで調整が行われているようである。また、狭端側には、縄タタキ状の圧痕が認められる。凹面には、糸切り痕、布目痕がある。表面の色調は 2.5Y4/1 黄灰色で側面は 5Y8/1 灰白色を呈し、焼成は軟質である。17, 18 は桶巻作りの平瓦である。17 の全長は 35.6 cm、厚さは 1.5 ~ 2.0 cm あり、狭端幅は 24.2 cm、広端幅は 28.6 cm に復元できる。凸面は横なで後斜め方向のなでを施し、凹面は幅約 5 cm の擦骨痕、布目痕、3.5 cm 程の梢円形の押圧痕が認められる。色調は N6/0 灰色で、3 mm 以下の白色砂粒を含む緻密な胎土であり、焼成も硬質である。18 は全長 38.0 cm、狭端幅は 24.5 cm あり、広端幅 28.2 cm に復元できる。凸面は、全面縄タタキが施されており、凹面には糸切り痕、布目痕が残る。色調は N7/0 灰白色、焼成は良好である。

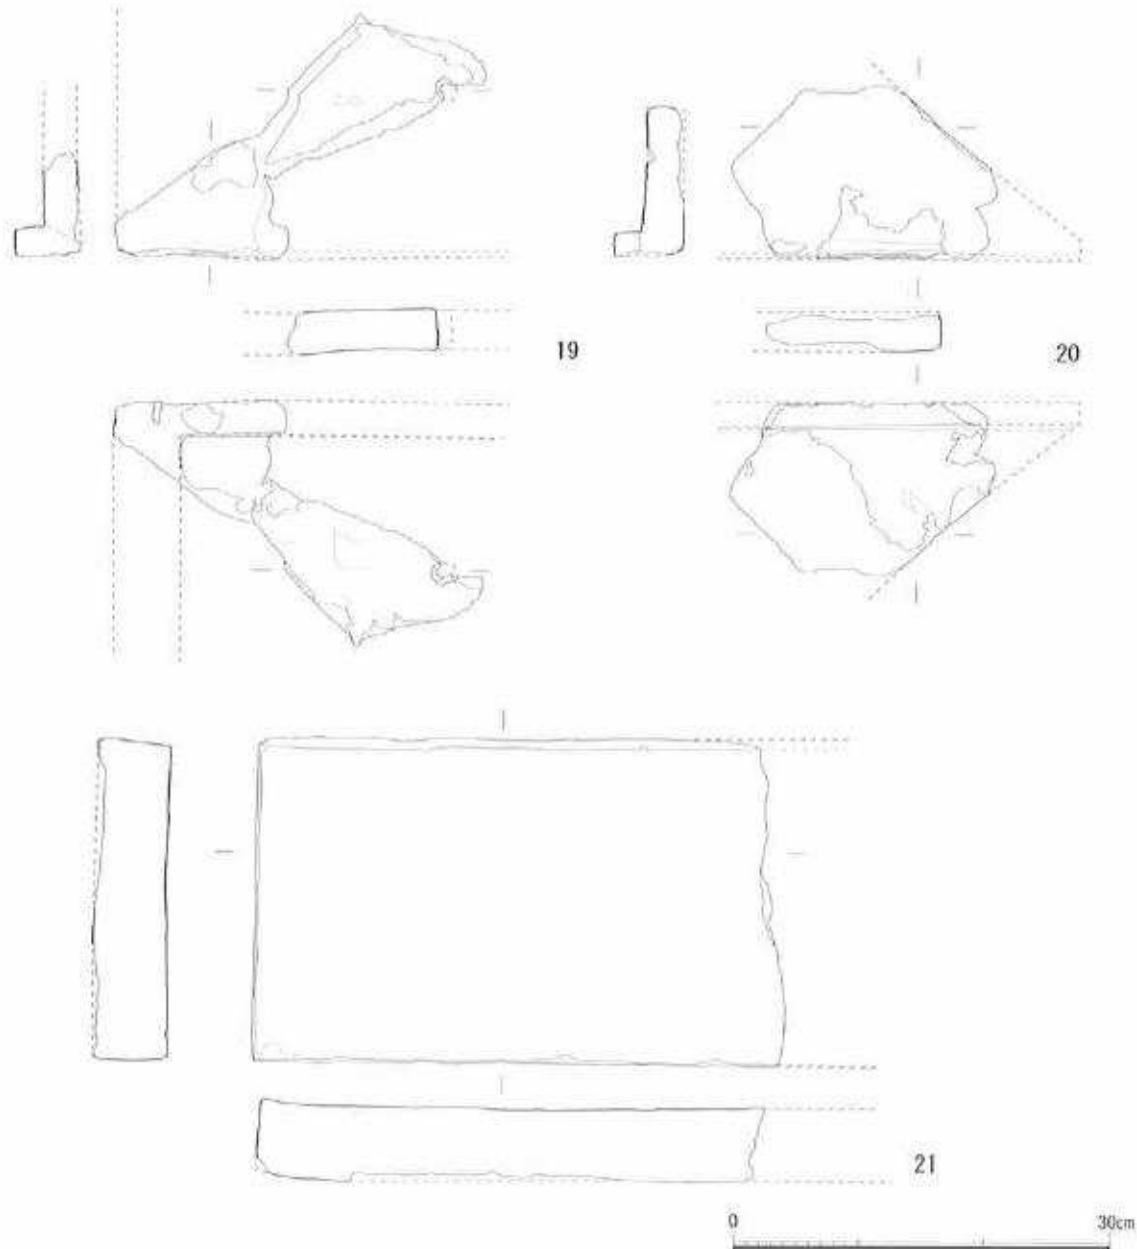
図13 7km出土遺物実測図4 (1/6)

**隅木蓋瓦** 基壇外周の北東角付近で出土を確認していたが、他にも遺物の洗浄中に隅木蓋瓦とみられる破片を 10 点程確認した。いずれの破片も 5 mm 以下の砂粒を含み、表面の色調は 2.5Y5/1 黄灰色で他の瓦類とは、色調や胎土が異なる。表面は、けずりで仕上げられている。19, 20 の 2 点とも蓋形の隅木蓋瓦で、上面は平坦、先端と両側に幅、高さ 2.0 cm の凸帯を設け、掛けとしている。側面に装飾はない。19 の破片には釘穴があり、そこを中心とすると幅 25.6 cm、内法は約 21.8 cm となる。20 には茅負にあたる斜めに裁断される部分が残存している。奈良時代後半のものであろう。

**磚** 21 は幅 25.5 cm、残存長 42.6 cm、厚さ 5.9 cm の長方形の磚である。色調は 10YR8/1 灰白色で、表面はなでが施されたようであるが、ほとんどが磨滅している。線刻、装飾は認められない。

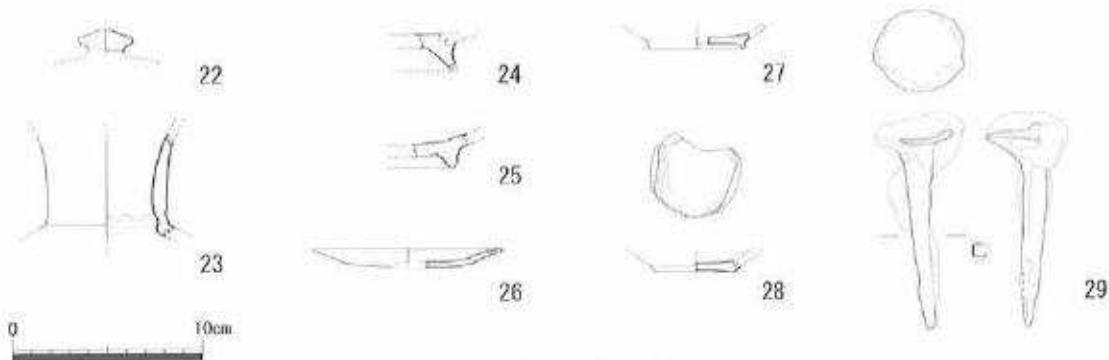
図 14 VII層出土遺物実測図 5 (1/4)

**土器** 22 は須恵器杯蓋の宝珠つまみ、23 は灰釉陶器壺頸部である。24, 25 は黒色土器壺底部である。2 点とも内墨であり、磨減が激しくミガキが確認できない。畿内系 II, III 類の底部と考えられ、9 ~ 10 世紀代のものであろう。26 は土師器皿で口径約 10.0 cm、器高 1.0 cm に復元される。胎土は 2.5Y8/2 灰白色で器壁が 3 mm と薄く、口縁を外反させる。11 世紀後葉。27, 28 は瓦器壺底部である。27 の高台は断面三角形を呈しており、川越編年 III A にあたる 12 世紀後葉から 13 世紀中葉のものである。28 は内面見込みに施される暗文が残り、貼り付け高台は扁平なものとなっている。27 より下り、川越編年 III C ~ III E、13 世紀後葉から 14 世紀前葉の時期にあたる。

**鉄釘** 全長 11.3 cm。釘頭は錐で膨張しており、形状は不明。釘身は一辺 1.1 cm の方形である。

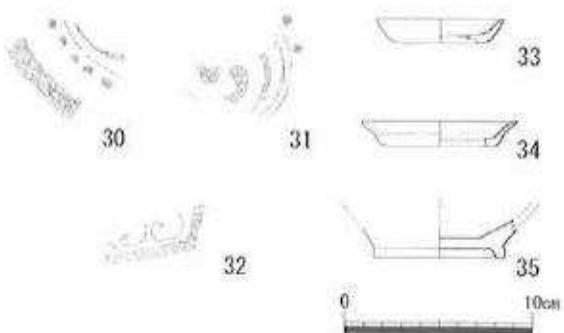
図15 VII層出土遺物実測図(1/4)

**軒先瓦** 30, 31 は右巻の巴文軒丸瓦で巴文の外側に圓線をもち、瓦当面には離れ砂が付着している。色調は N5/0 灰色で焼成は硬質である。鎌倉～室町時代。32 は中心飾りのない均整唐草文軒平瓦で曲線頭を持つ平

**土器** 33、34は土師器皿である。33は口径6.8cm(復元)、器高1.3cmである。胎土は精製されているが、1mm程度の長石を含む。色調は10YR7/4にぶい黄橙色である。12世紀末から13世紀代のもの。34は口径8.8cm(復元)、器高1.8cmで、口縁部下部に段をもち、口縁を外反させる。胎土は精製されており、色調は7.5YR7/6橙色である。器面は磨滅しているが、14世紀前葉のものである。35は須恵器で壺の底部と思われる。器面全体が水流による磨減を受けている。

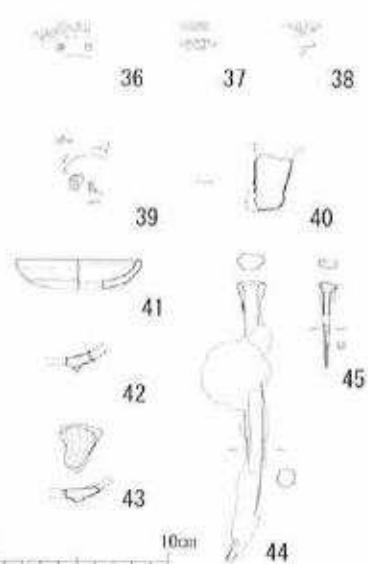
図16 VI層出土遺物実測図(1/4)

**軒先瓦** 36は巴文軒丸瓦で珠文帯の内外に圓線をもつ。37は三重弧文軒平瓦、38、39は平安時代の曲線頭の均整唐草文軒平瓦。40は室町時代の貼り付けの段頭の均整唐草文軒平瓦である。被熱のために橙色に変色している。

**土器** 41は口径6.7cm(復元)、器高1.6cm(復元)の土師器皿である。丸みを帯びた器形で体部上端に段をもつ。口縁端部は内側に肥厚している。胎土は精製されており、色調は10YR7/4にぶい黄橙色の橙色系の土師皿で13世紀末頃。42、43は瓦器碗底部である。高台の形状により、42は12世紀後葉～13世紀終末、43は見込みの暗文、扁平な貼り付け高台から13世紀後葉から14世紀前葉のものとみられる。

**鉄釘** 44は、長さ15.1cm、釘身は一辺0.9cmの方形である。45は巻頭で、長さ5.0cm、釘身は一辺0.3cmの方形の釘である。全体の形状がわかるものはこの1点だが、同種の破片が12点出土している。

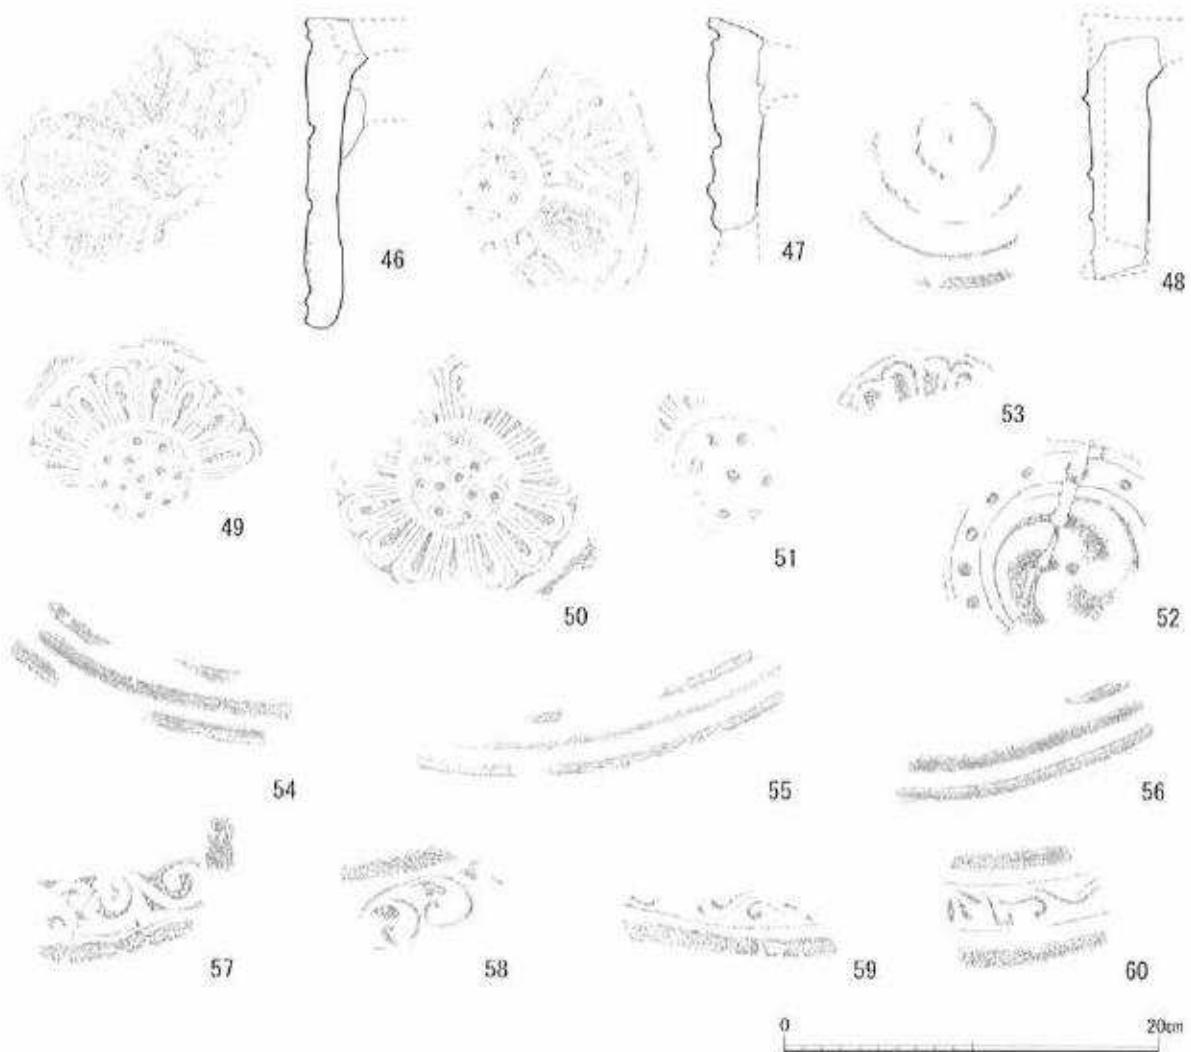
図17 III・IV・V層出土遺物実測図(1/1)

**軒丸瓦** 46は素弁8弁蓮華文軒丸瓦でIV層からの出土である。瓦当直径は16.4cm(復元)、厚さは1.7cm、中房の直径は3.4cm、中房の周縁には凹線が巡る。弁端に珠文、中房から外側にはみ出すように珠文があり、片岡王寺跡での出土が知られるものである。珠文は各弁の境に対応し1+8(8)であろう。色調はN5/0灰色で5mm以下の白色粒が混ざり、焼成は硬質である。裏面は、不整方向のなでよって仕上げられている。47は忍冬蓮華文軒丸瓦でIV層からの出土である。瓦当径18.0cm(復元)、厚さ2.3cm、中房の直径は4.5cm。内区には中央に鷲、弁端に珠文のある蓮弁と5葉の忍冬文を交互に配置する。蓮弁と忍冬文の間にも珠文が配置される。中房には1+8の珠文があり、中央の珠文の周縁には段がつけられており、外側の珠文の位置は、蓮弁

の中心と忍冬文の根元に対応している。中房の周りには回線が巡っている。丸瓦先端の加工、丸瓦狭端の形状は不明である。この瓦は西安寺跡出土の特徴的な瓦として報告されており、同文の瓦が帝塚山大学附属博物館に所蔵される西上家旧蔵資料にある。帝塚山大学に所蔵される資料は、神奈川県横須賀市の宗元寺跡出土例との同範関係が確認されているものである。帝塚山大学教授清水昭博氏のご協力で、47を帝塚山大学に所蔵される資料との比較を行ったが、同範関係は確認できず、この忍冬蓮華文軒丸瓦の範型が複数存在することが明らかとなつた。48はⅢ層からの出土。重圓文軒丸瓦で平城宮式6012Bである。瓦当直徑は14.0 cm、厚さ3.2 cm、色調は2.5Y8/2灰白色で、焼成は良好である。瓦当は、瓦窓に押し付けた粘土の厚さが8 mm程度と薄く、その背面に2.4 cm程の厚さの粘土を付加して成形しており、瓦当裏面、側面はケズリで調整される。

49、50は中房の珠文1+4+8、外縁が斜線・無文の単弁16弁蓮華文軒丸瓦、51は中房の珠文が1+8の単弁16弁蓮華文軒丸瓦、52は左巻三頭巴文軒丸瓦で割れた範を使用している。54～56は三重鶴文軒平瓦、57は唐草文が陰刻で表現される均整唐草文軒平瓦、58は中心飾りのない均整唐草文軒平瓦で、この2点は平安時代のものである。59、60は室町時代の均整唐草文軒平瓦で、60には下向きの半蔵菊花文の中心飾りがある。49～52、54～59はIV層、60はV層から出土したもので、これまでに出土が確認されている軒先瓦である。53はIV層から出土した複弁蓮華文軒丸瓦で、新たに確認されたものである。

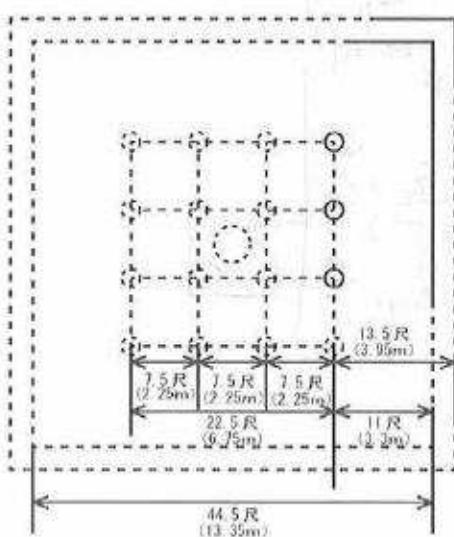
図18 塔基壇復元模式図

基壇の築成にあたっては、掘込地業は行われていない。塔基壇の下の地山面が高く、基壇外周に傾斜がつけられ、低くなっていることから、地山を土壘状に削り出し、その上に基壇を構築したと考えられる。基壇の残りが良いことから保存を優先し、断ち削りなど基壇内部の調査については、行わなかった。

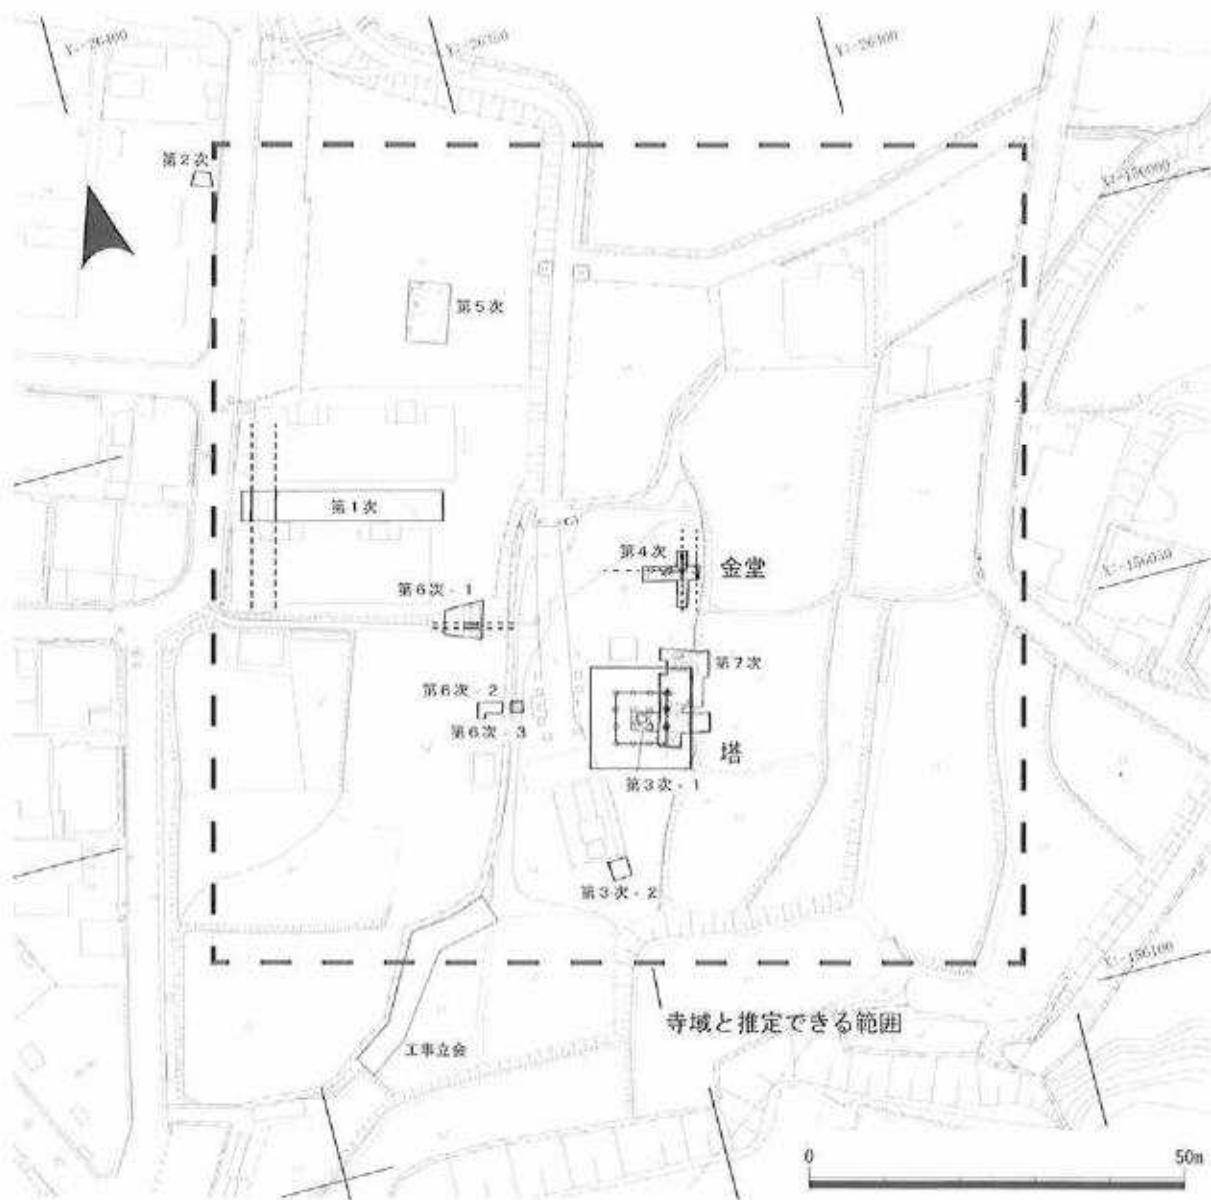
図20 西安寺跡の古代遺構 (1/1000)

- ① 塔跡（第3次・1、第7次）、塔の北側に基壇・礎石建ち建物跡（第4次）を確認しており、石田氏が堂跡と想定した地点（第3次・2）に遺構ではなく、塔の北側の建物が金堂にあたると推定できる。西安寺の伽藍配置は、四天王寺式、法起寺式が候補となる。
- ② 西安寺の立地を見ると、南には丘陵がせまっています。どちらの伽藍配置であっても、入口は西側と考えられる。参道と推定される地点では、東西方向に延びる古代の溝（第6次・1）を検出している。
- ③ 塔の中輪線、寺城の西端で横出されている築地の溝かと思われる南北溝（第1次）、周辺の地形から方一町（108 m）の範囲が西安寺の寺域ではないかと推定できる。

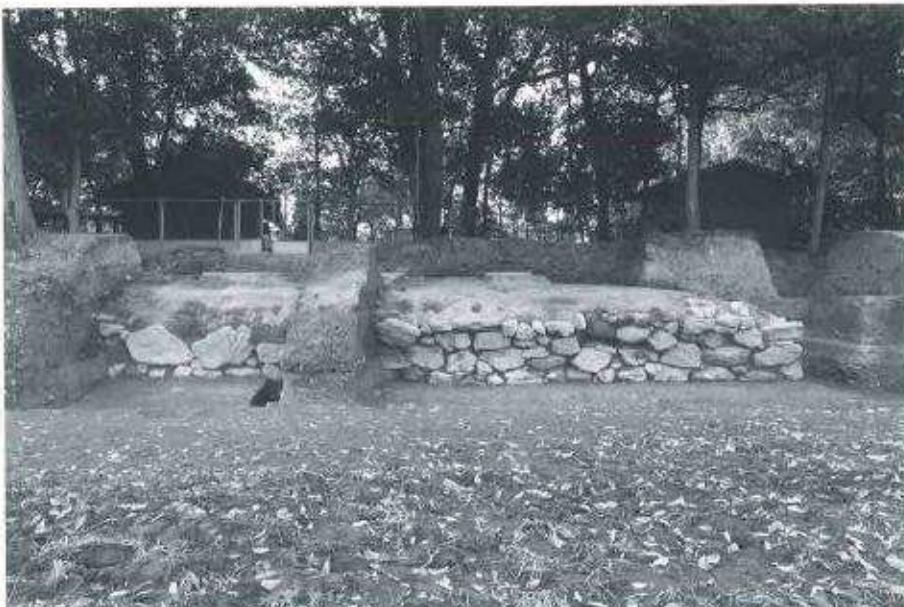
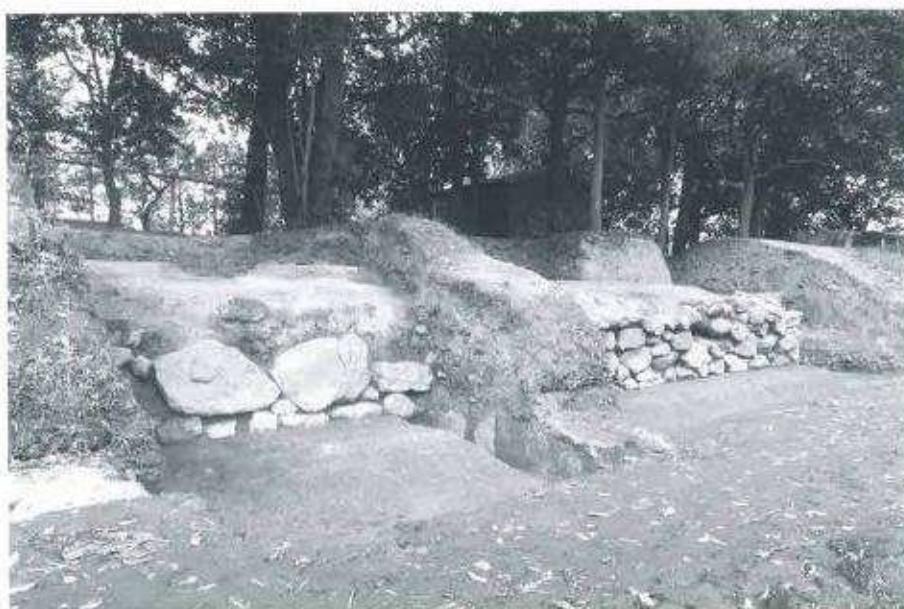
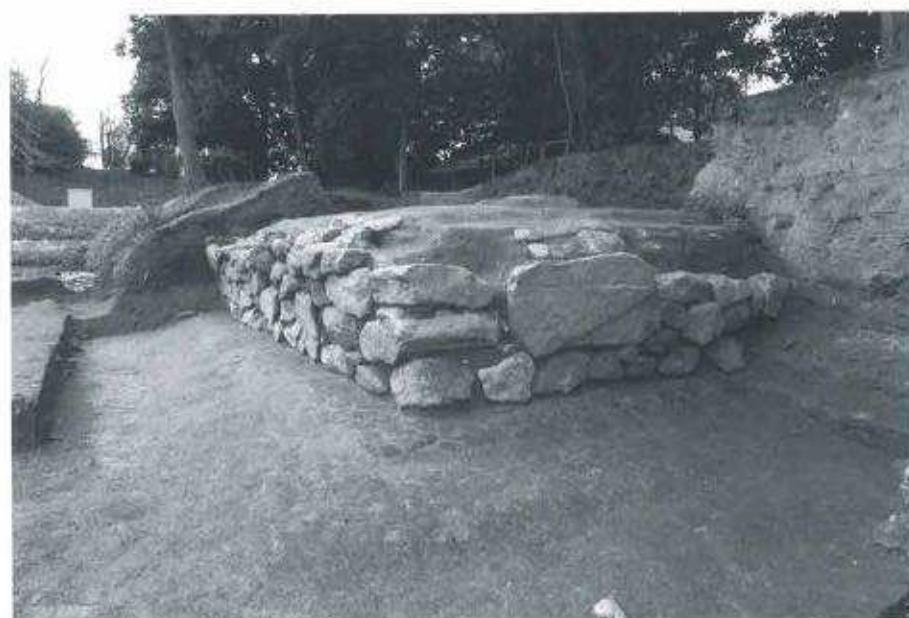
乱石積基壇検出状況  
(東から)

乱石積基壇検出状況  
(南東から)

乱石積基壇検出状況  
(北東から)

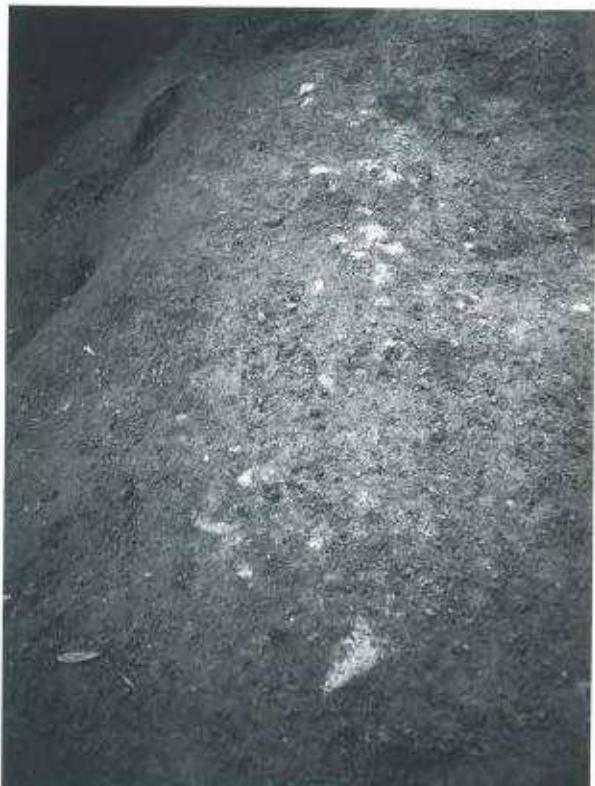
基壇外装の裏込めに混じる礫灰岩の破片
