赤穂城下町跡

(街) 赤穂駅前大石神社線 電線共同溝整備事業に伴う
埋蔵文化財発掘調査報告書

平成20(2008)年3月

兵庫県教育委員会

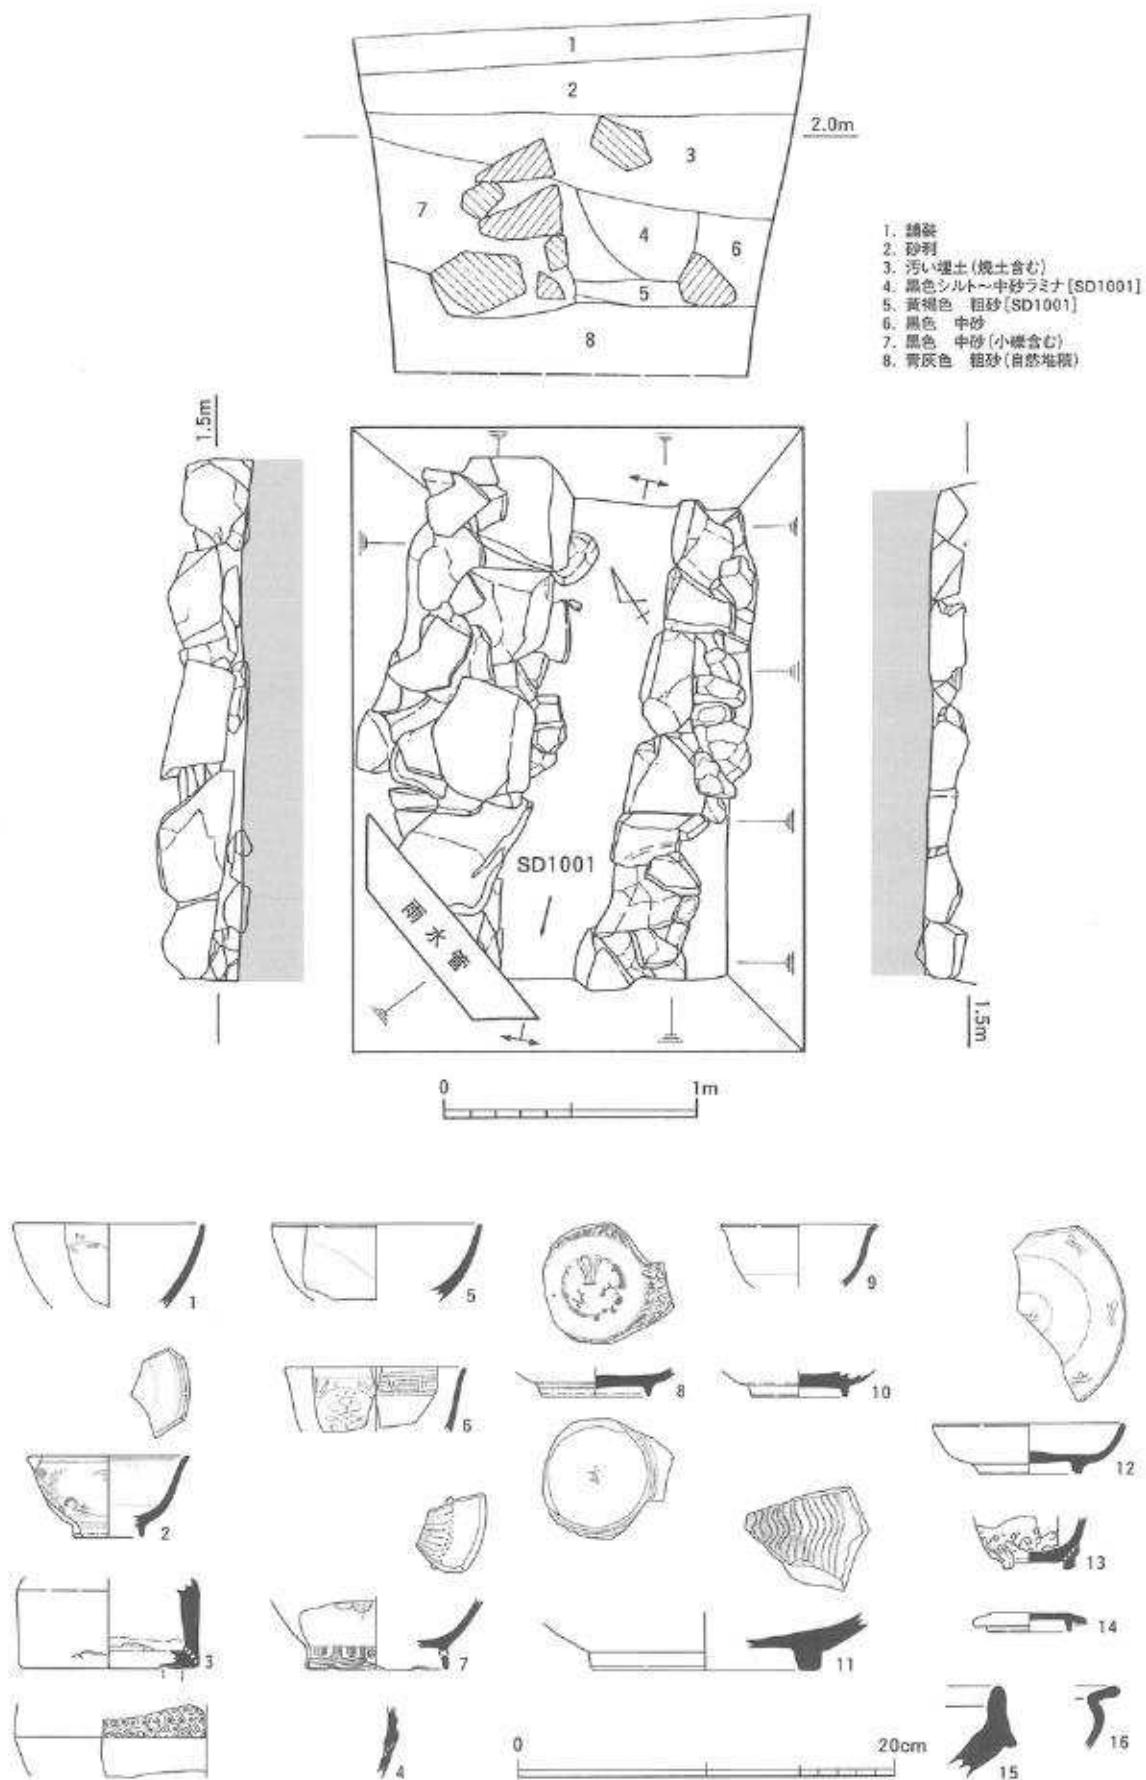
第5図 10区断面・平面、出土遺物（1～16）

SD1001 旧赤穂上水道に並行する石組みの溝である。主軸は北から41° 東に振り、北東から南西に流れる溝である。幅0.4m、最大深さ0.65m、溝底の標高は1.35mである。西側の石列に使用している石材は東側より大きく、高さ0.3m前後で揃えている。東側の石列は高さ0.15m前後に揃えている。石材はいずれも流紋岩の割石である。

瓦質土器 盖4は外面に稜を作り、稜より上は魚々子文を型押しで施文している。

染付磁器 瓢5はくらわんか手で、外面は吳須で線を描いている。18世紀後半の肥前磁器である。碗6は端反形で、口縁内に線描の雷文を描いている。鉢7は型打技法で作っており、輪花風の高台で、穿孔がある。19世紀前半の京焼系である。皿8は内面に松竹梅文を描いている。19世紀前半の肥前磁器である。

10区で検出した石組み溝SD1001は位置と方向から道路側溝と考えられ、出土遺物から19世紀前半以降に構築されたと考えられる。

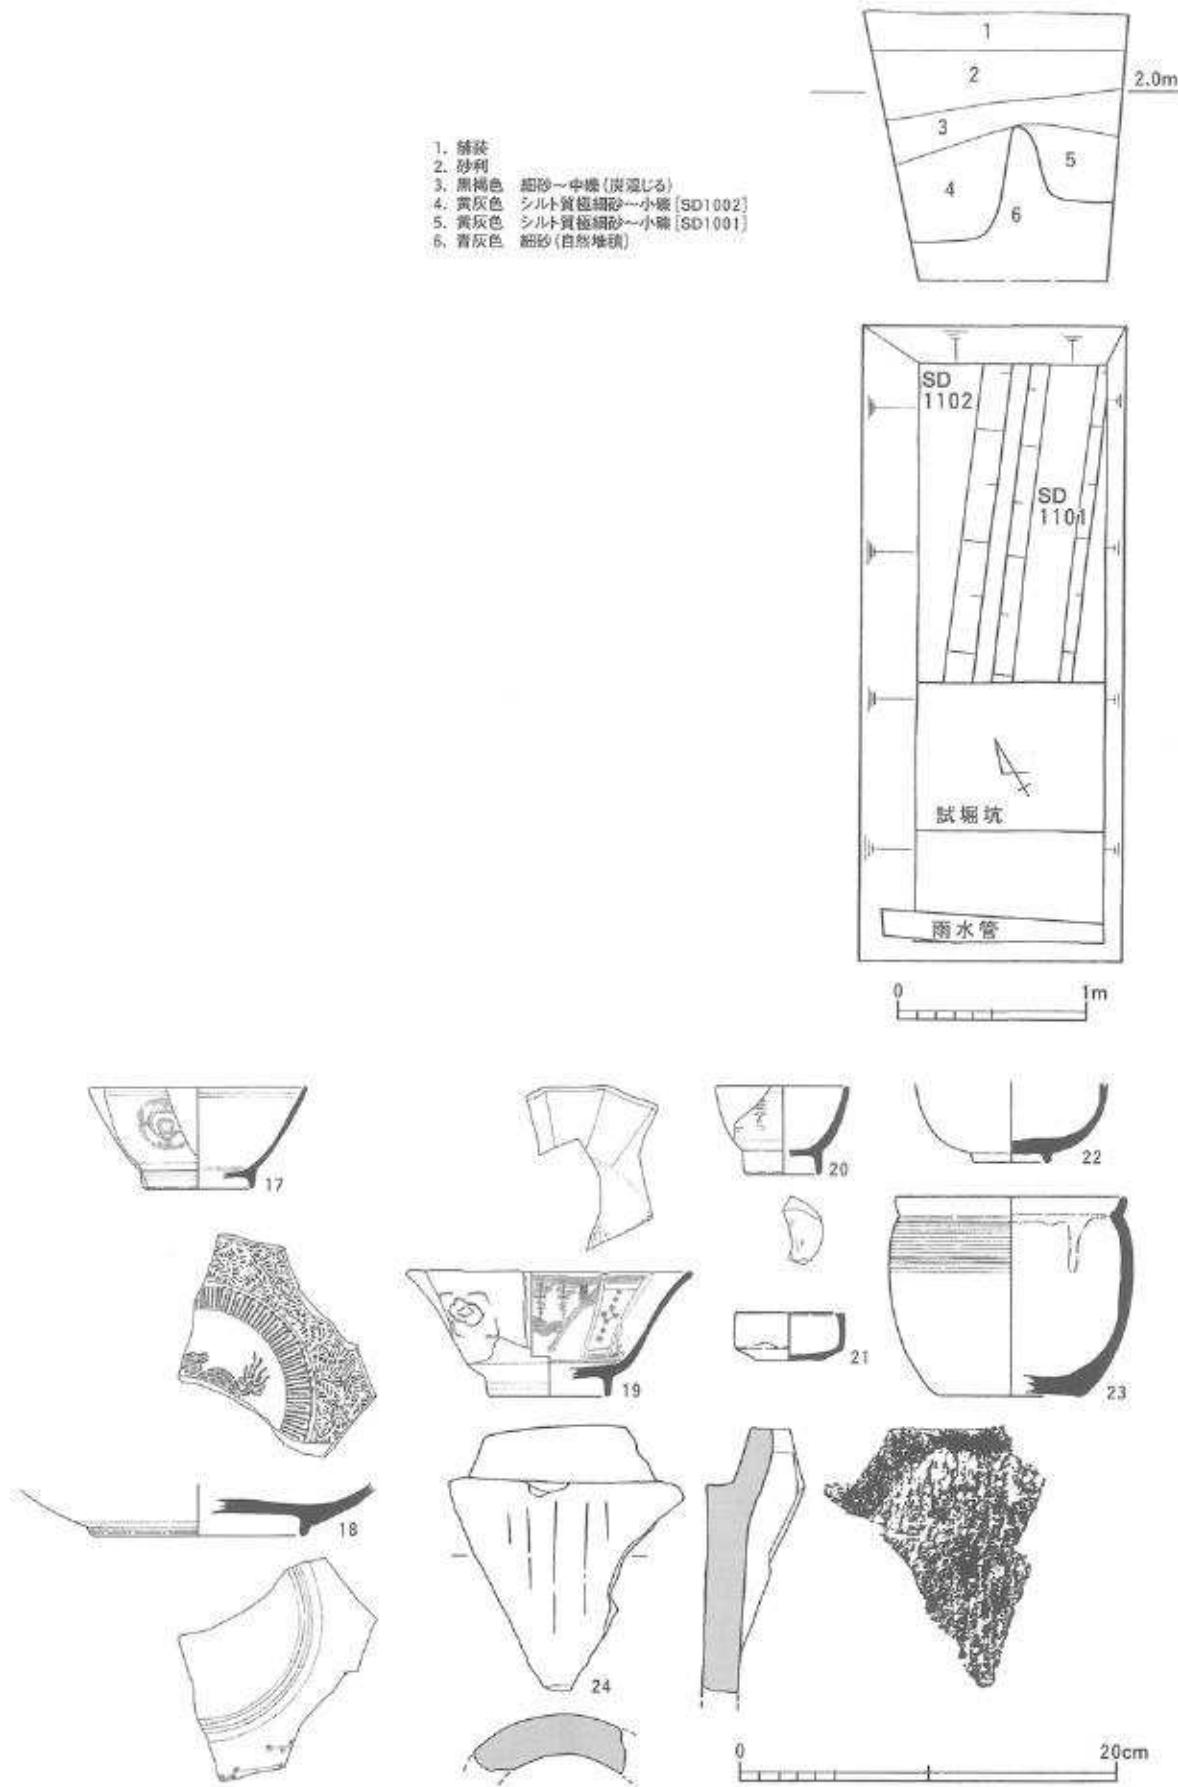
第6図 11区断面・平面、出土遺物 (17~24)

SD1101 旧赤穂上水道に並行する素掘り溝で、主軸は北から37° 東に振る。幅0.42m、深さ0.37mを測る。

SD1102 SD1101の西側に並行する溝で、幅0.55m以上、深さ0.55mを測る。

染付磁器 (17～19)、陶胎染付 (20)、施釉陶器 (21)、無釉陶器 (22・23)、瓦 (24) がある。染付磁器碗17は京焼系で外面の施文はプリントによる。染付磁器皿18は内面に銅版転写による松文と蓮弁文がある。明治の製品である。鉢19は型打技法で作っており、松と梅を描いている。破損後、焼継を行っている。19世紀の肥前磁器である。小壺20は高台が高い。19世紀前半の京焼系の製品である。小鉢21は19世紀前半の京焼系の在地製品である。碗22は漆碗を模倣した19世紀前半の備前焼である。小形甕23は塗土を施している。19世紀前半の備前焼である。丸瓦24は玉縁部分の破片で、内面は布目が残る。

11区で検出した索掘り溝SD1101とSD1102は遺物が出土していないため、機能と時期は不明である。

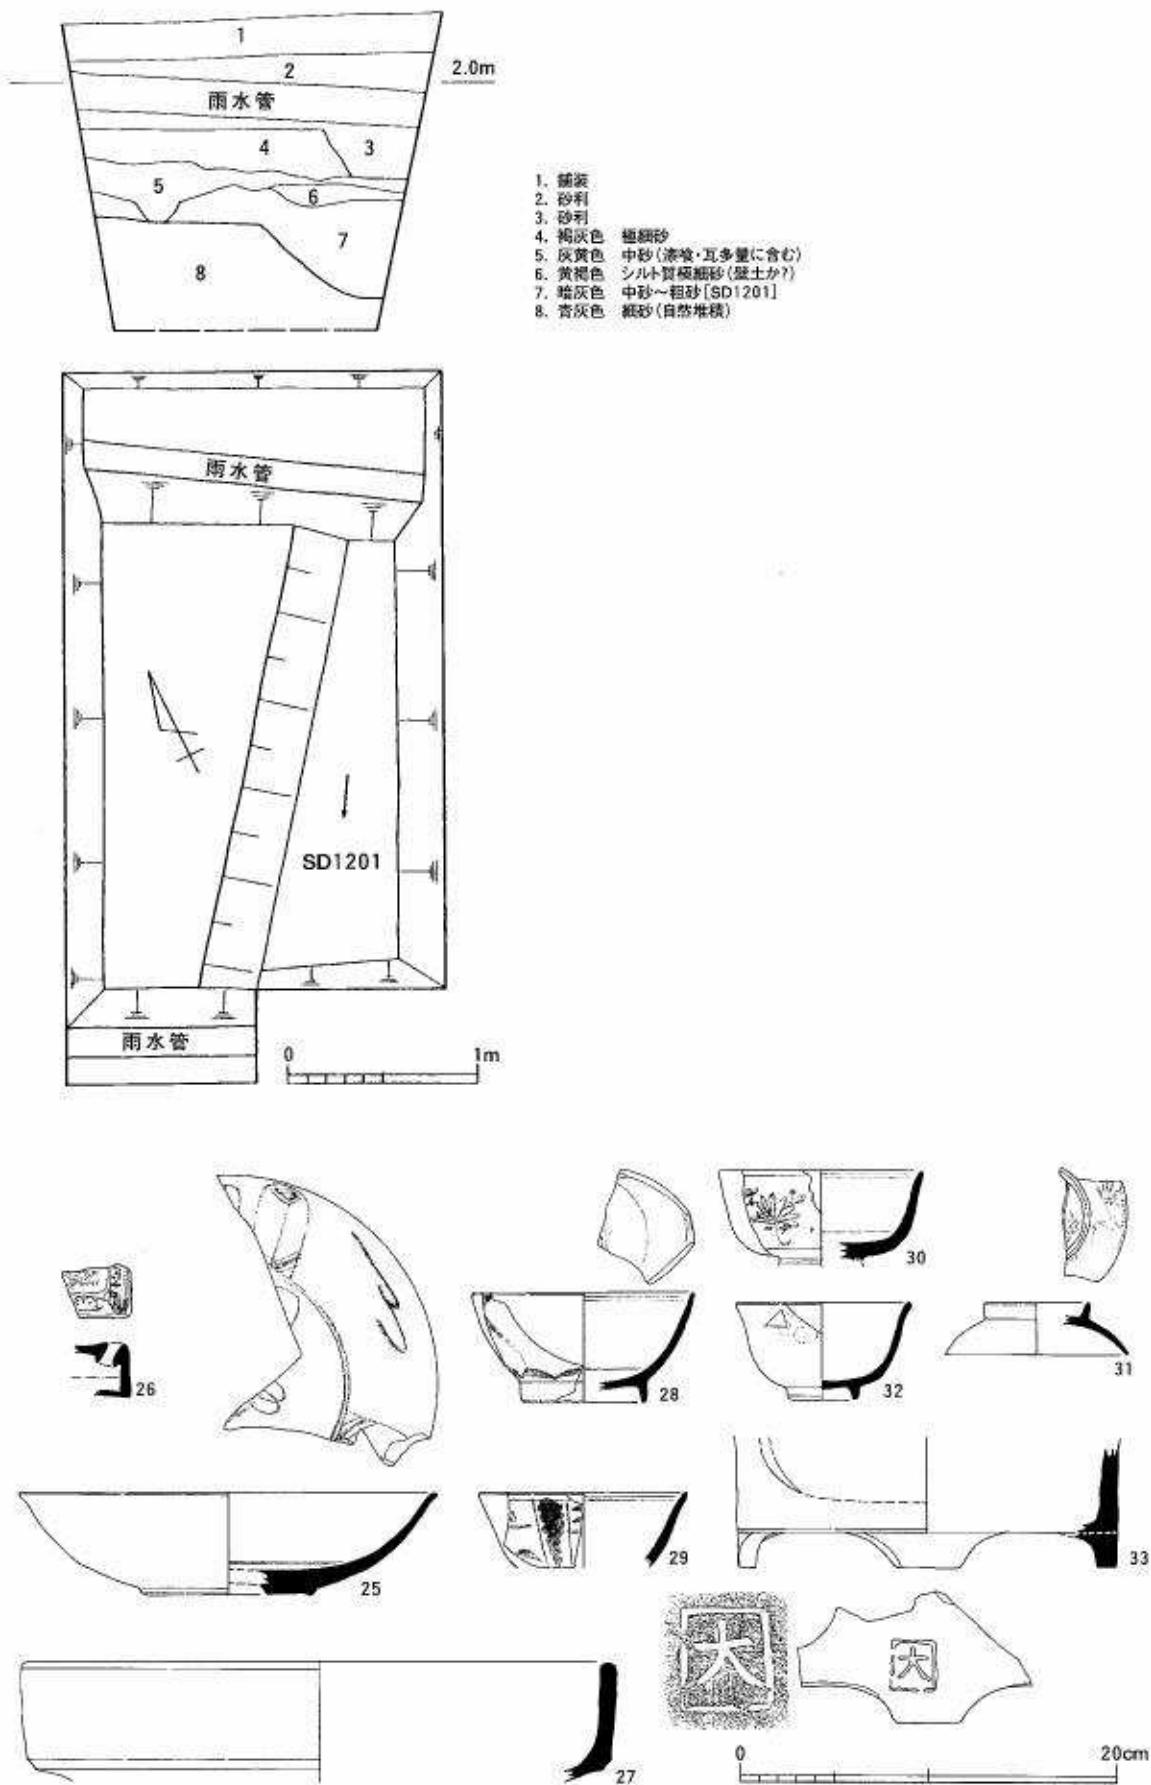
第7図 12区断面・平面、出土遺物 (25~33)

SD1201 旧赤穂上水道に並行する素掘り溝である。主軸は北から37°東に振り、北東から南西に流れる溝である。幅0.7m以上、深さ0.4mである。

溝からは染付磁器（25・26）、土師器（27）が出土した。皿25は蛇目凹形高台で内面は矢羽文を描く。水滴26は方形の型作りで、角に注ぎ口を穿孔している。焼烙27は口縁部が直立する関西系の製品である。包含層（28~33）

碗28は広東碗で18世紀後半から19世紀前半の肥前の製品である。碗29は外面に吳須でよろけ文を描いている。18世紀後半～19世紀前半の肥前の製品である。碗30はくらわんか手で、18世紀後半の肥前の製品である。蓋31は外面に鳥を描いている。京焼系の19世紀中頃の製品である。楕32は端反形で外面に円文を描いている。19世紀前半の肥前の製品である。焜炉33は「因」の押印がある。

12区で検出した素掘り溝SD1201は水田に伴う水路と考えられ、出土遺物から19世紀前半以降に埋まつたと考えられる。

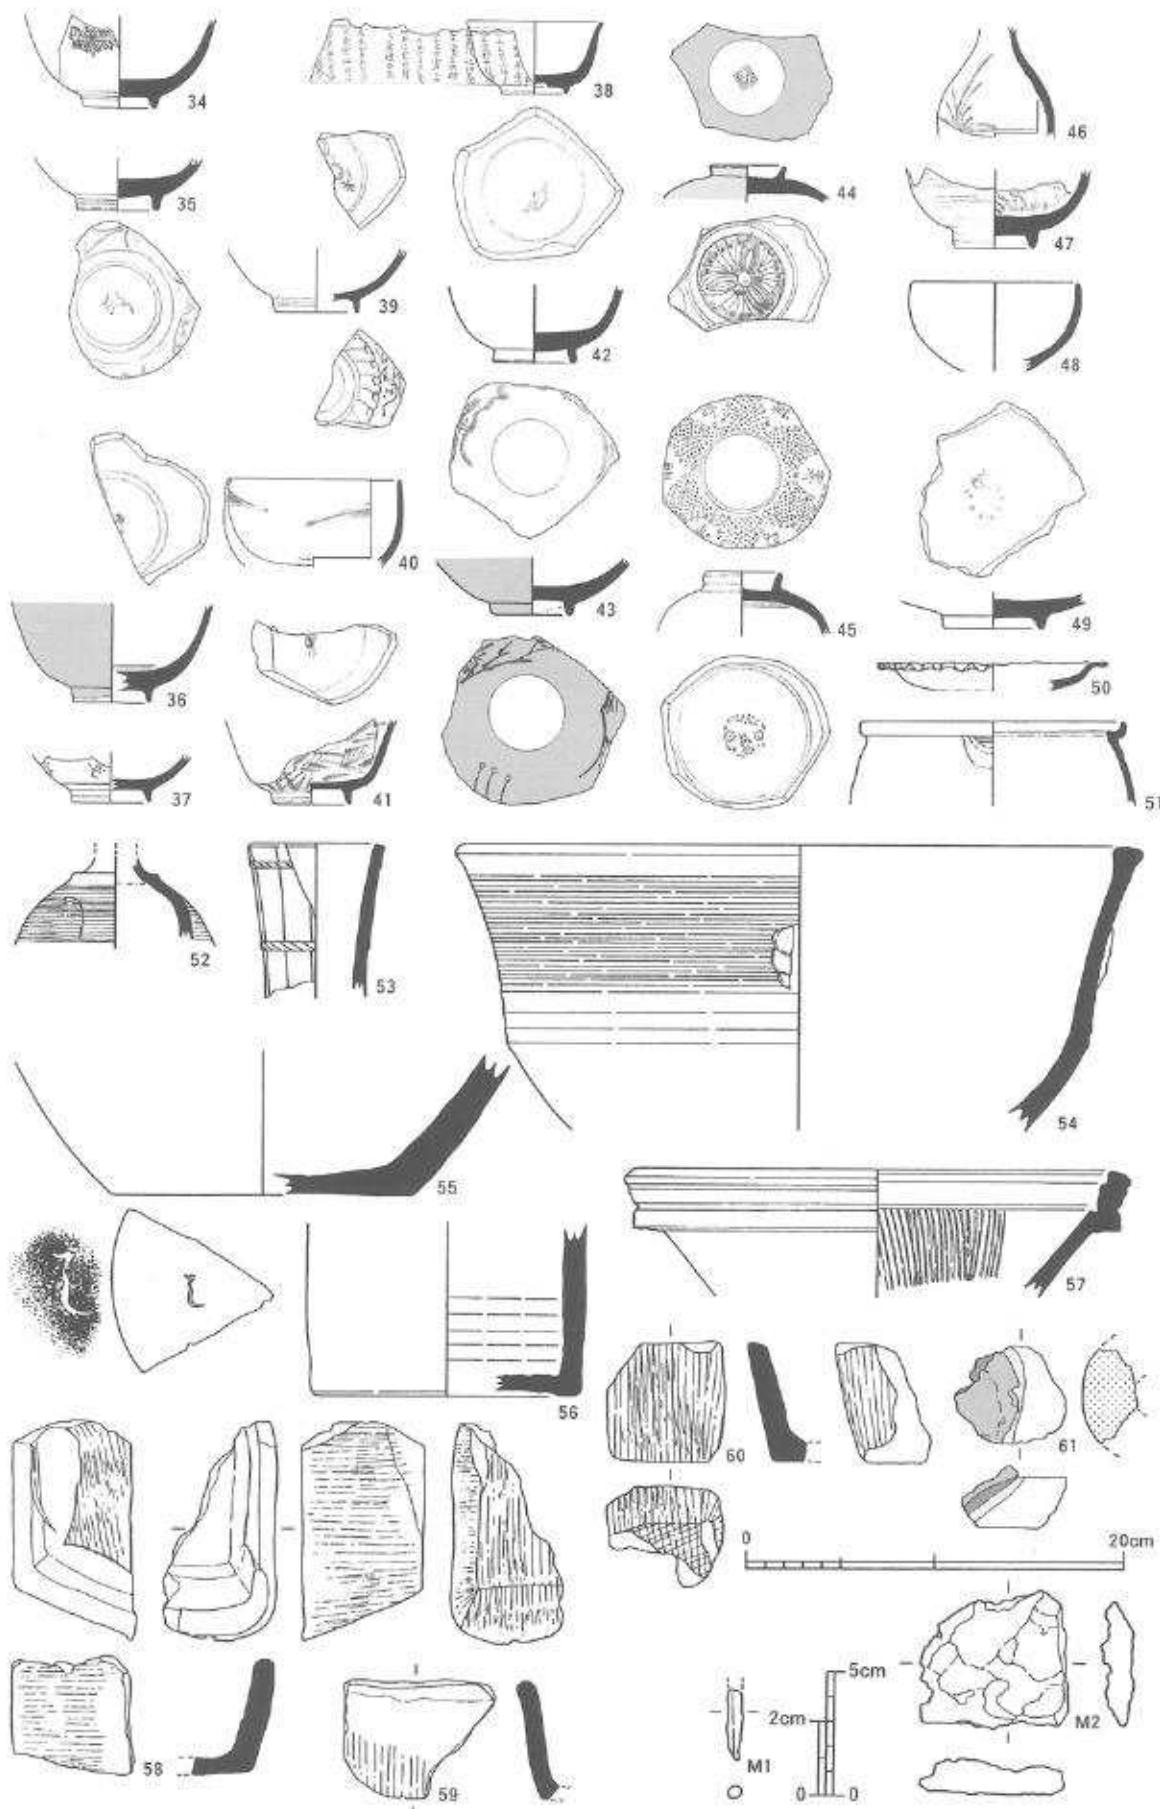
第9図 13地区出土遺物（34~61,M1,M2）

火舎火鉢58～60は全容がわかるものがなく、型作りである。59は鉄線切りした粘土板を作り、細かな布を当てた型に貼付け、外面を荒いハケで仕上げ成型したのち、粗い布目をつけている。58の内面の一部には外面と同じ調整痕が残っており、他で、はみ出して切り取った粘土を再利用している。全体の法量は不明である。

羽口61は破片であり、先端は斜めに変色している。

金属器は鉄釘M1と鉄滓M2がある。鉄釘M1は先端部分の破片である。鉄滓M2は平坦な底部をしている。

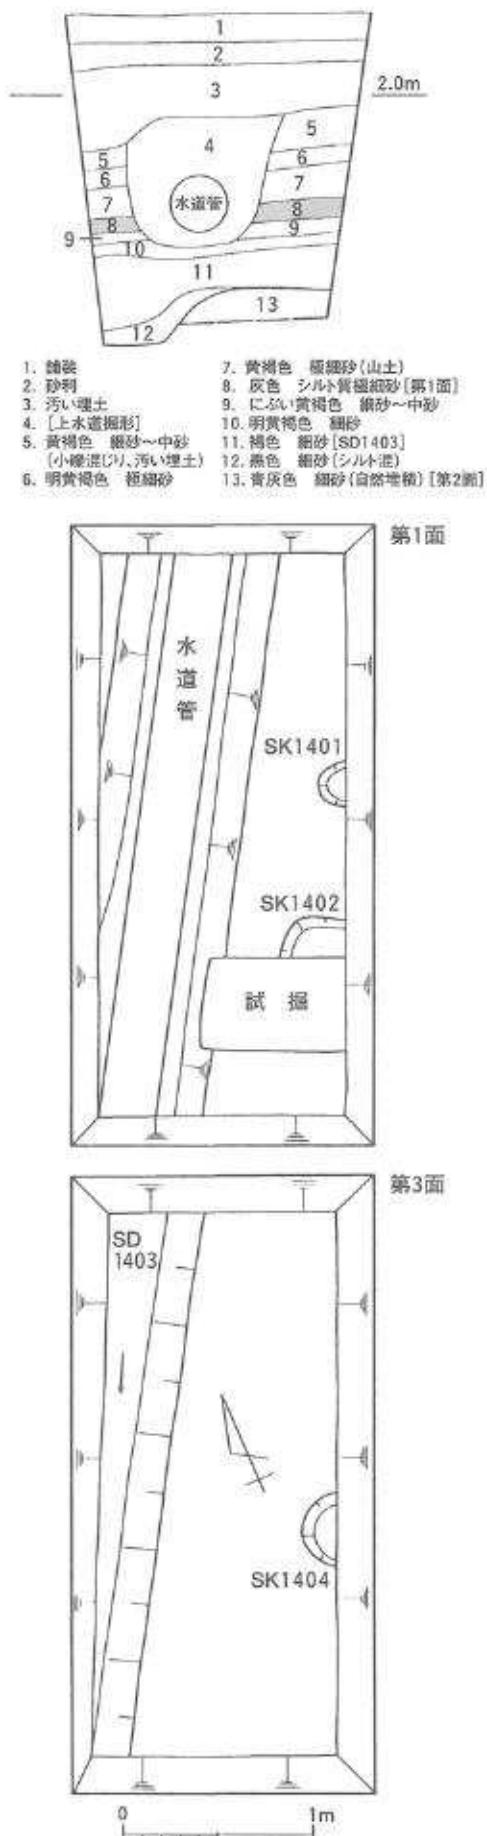
第10図 14区断面 第1面・第3面平面

14区で検出した第3面の素掘り溝SD1403は水田に伴う水路と考えられ、出土遺物から18世紀前半までの遺物が出土している。第2面のSK1402からは18世紀後半、第1面のSK1401からは19世紀前半の遺物が出土している。このことから、18世紀後半より前は水田であり、18世紀後半以降に宅地化されたことが判明した。

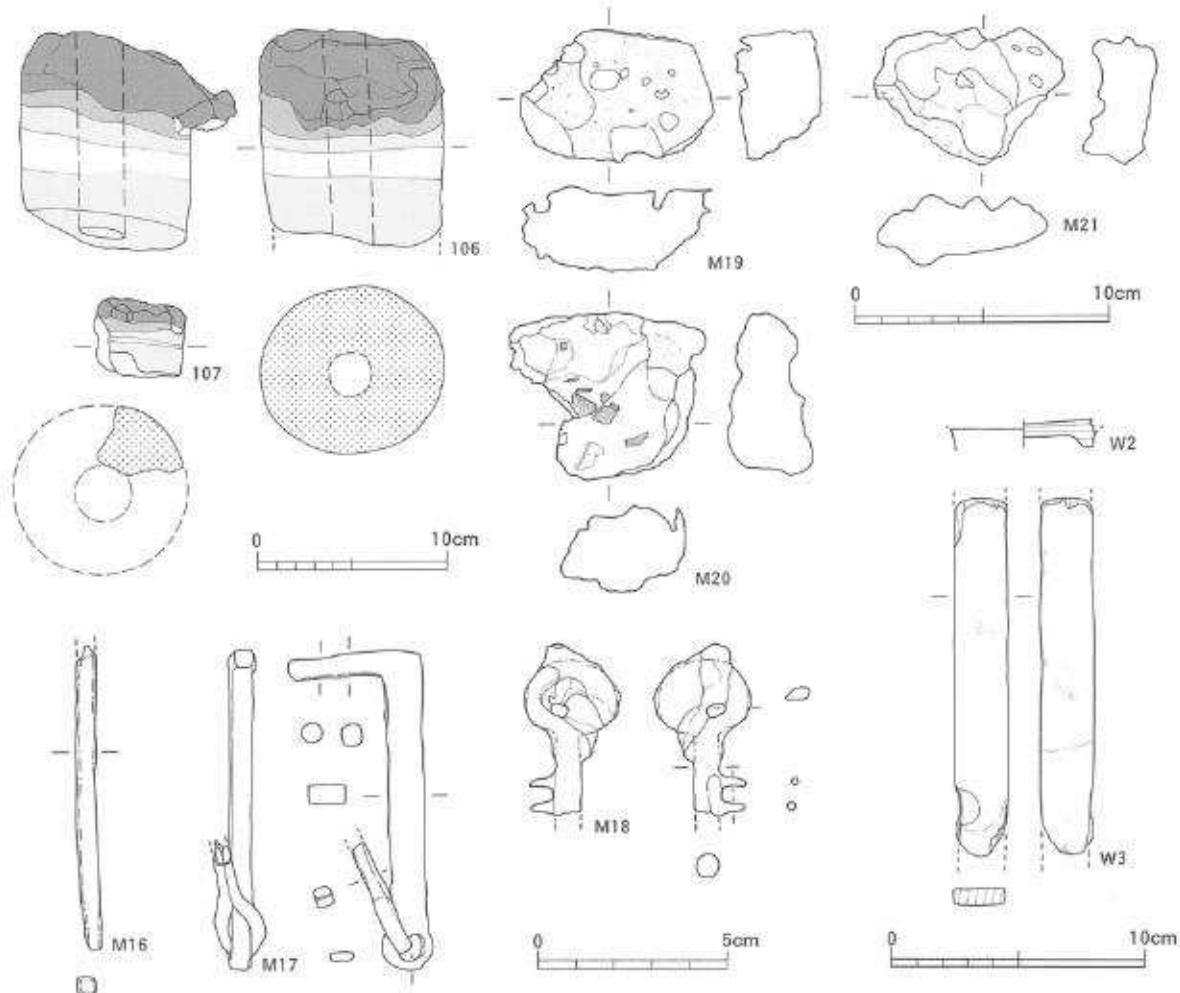
第18図 15地区出土遺物 (2) (106,107,M16~M21,W2,W3)

燈101は口縁外折形の瀬戸内系の形態である。火鉢102は四隅に高さ4.6cmの脚台が付く。方火鉢103は一边29.2cmである。軒丸瓦104は左三巴文で珠文は推定12個である。丸瓦105は玉縁部分の破片である。羽口106は直径9.5cm、孔径2.3cmで、先端は斜めに変色・付着している。羽口107は先端部分の破片である。

漆椀W2は内面が赤漆、外面が黒漆である。板W3は断面長方形の糸目の板である。先端が焦げている。M16は鉄釘か火箸であろう。鍵M17はL形をなし、先端の断面形は円形、基部の断面形は長方形である。M18は先端を欠損しているが鍵であろう。鉄滓M19・M20は椀形浮である。

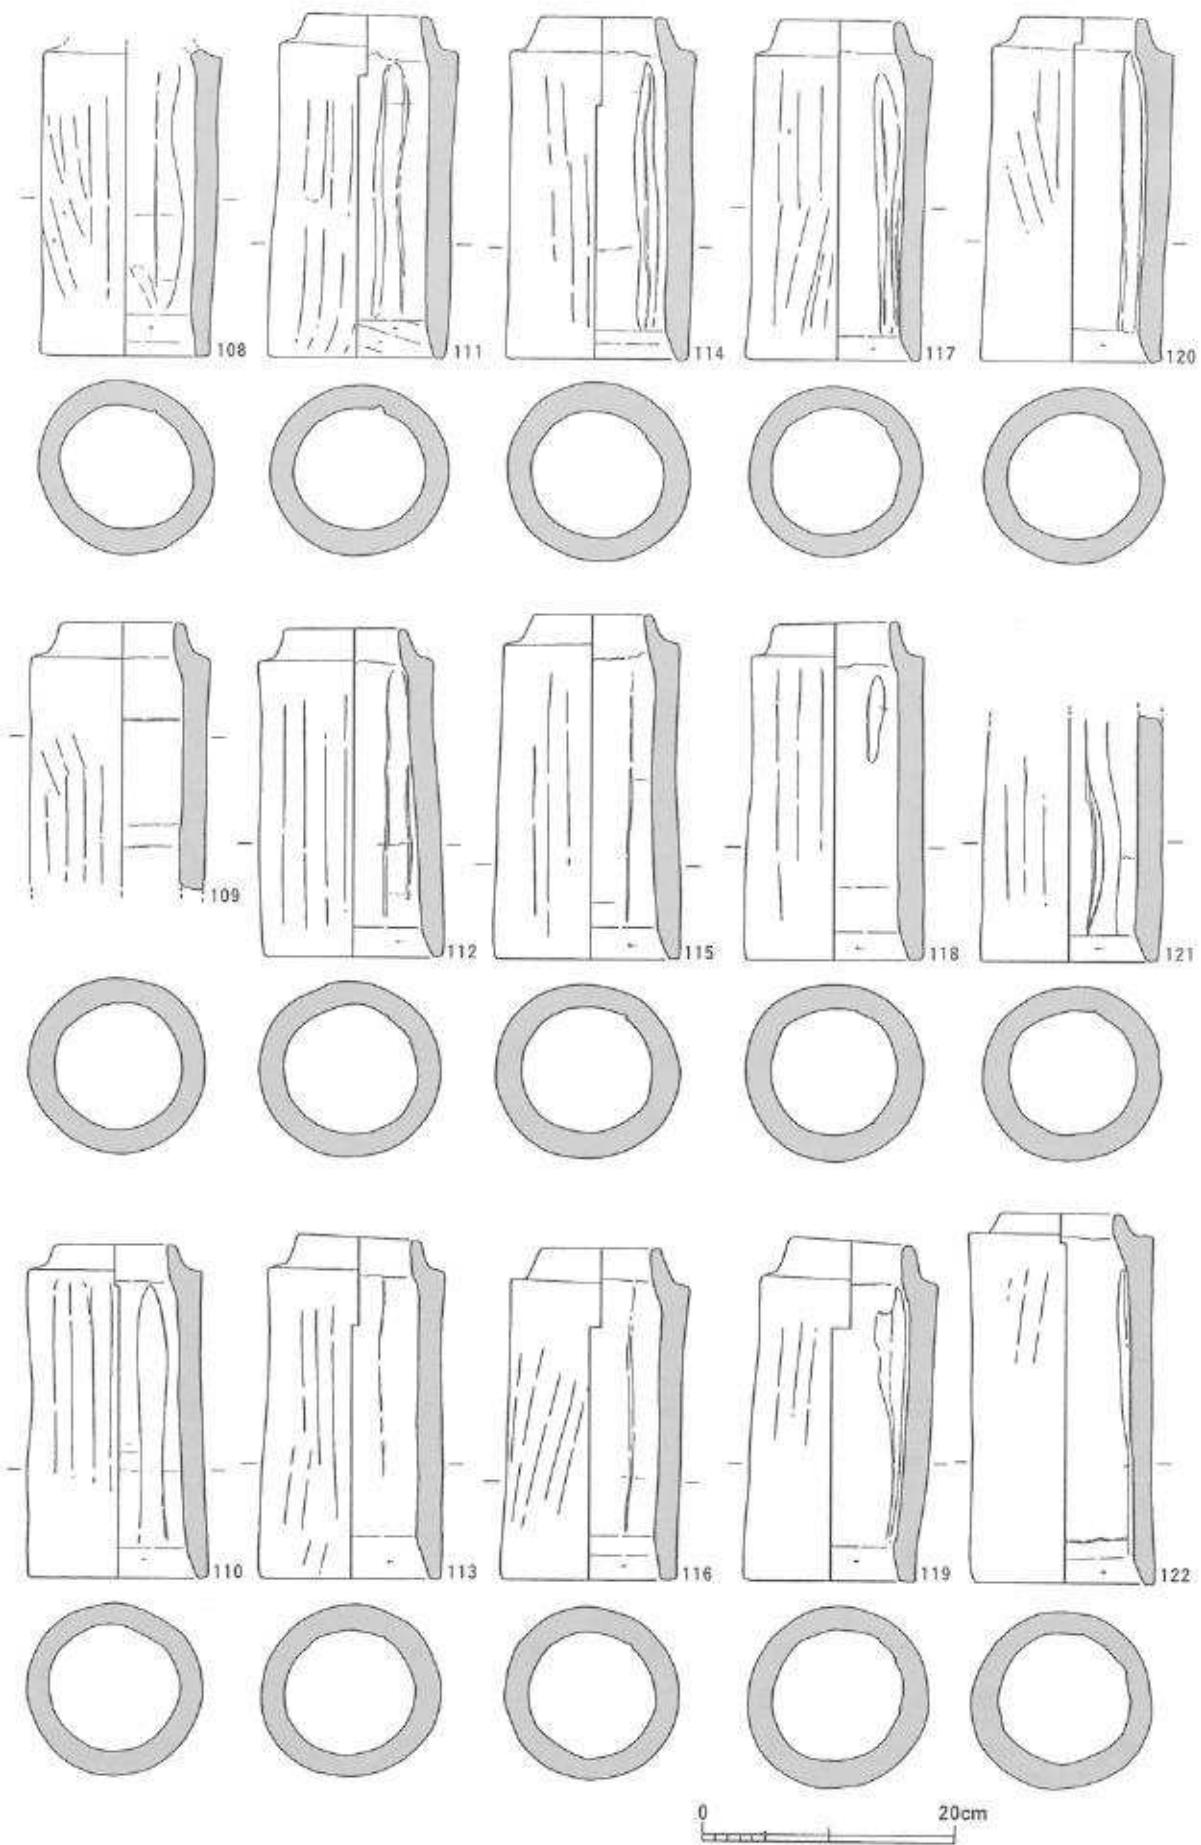
第19図 15地区出土遺物（3）瓦管（108～122）

～14.5cmである。108は玉縁部分を、109は頭部を、121は玉縁部側を打ち欠いている。122は全長が他より長く、玉縁部が短く、重量も重い。ほとんどのものが内面に粘土板の重ね目や布の縫じ合わせ痕が残る。管内部は設置時の下半部に鉄分が沈着しており、軟質の焼成のものは布目痕跡が磨滅している。軒丸瓦137は玉縁式の軒丸瓦で水道管の覆いにするために、瓦当部分を打ち欠いている。釘留穴が二箇所存在する。丸瓦138は凹面に布目が残り、凸面は良く磨いている。

A01は玉縁部分を、A02は頭部を、A14は玉縁部側を打ち欠いている。A15は全長が他より長く、玉縁部が短く、重量も重いことから、補修したと考えられる。A16はA15側の一部が6cm程度欠損している。管内部は下半部に鉄分が沈着しており、軟質の焼成のものは布目痕跡が摩滅している。

A27・A28は補修部分の覆い用で、A27は軒丸瓦の瓦当部分をはずして丸瓦と同じ形態でA14とA15の接合部分を覆い、A28はA15とA16の接合部分とA16の欠損部分を覆っている。A28の欠損は調査時のものである。すべての縫ぎ目部分の目地は漆喰で覆っており、特にA27とA28の補修部分は全体に漆喰で覆っている。

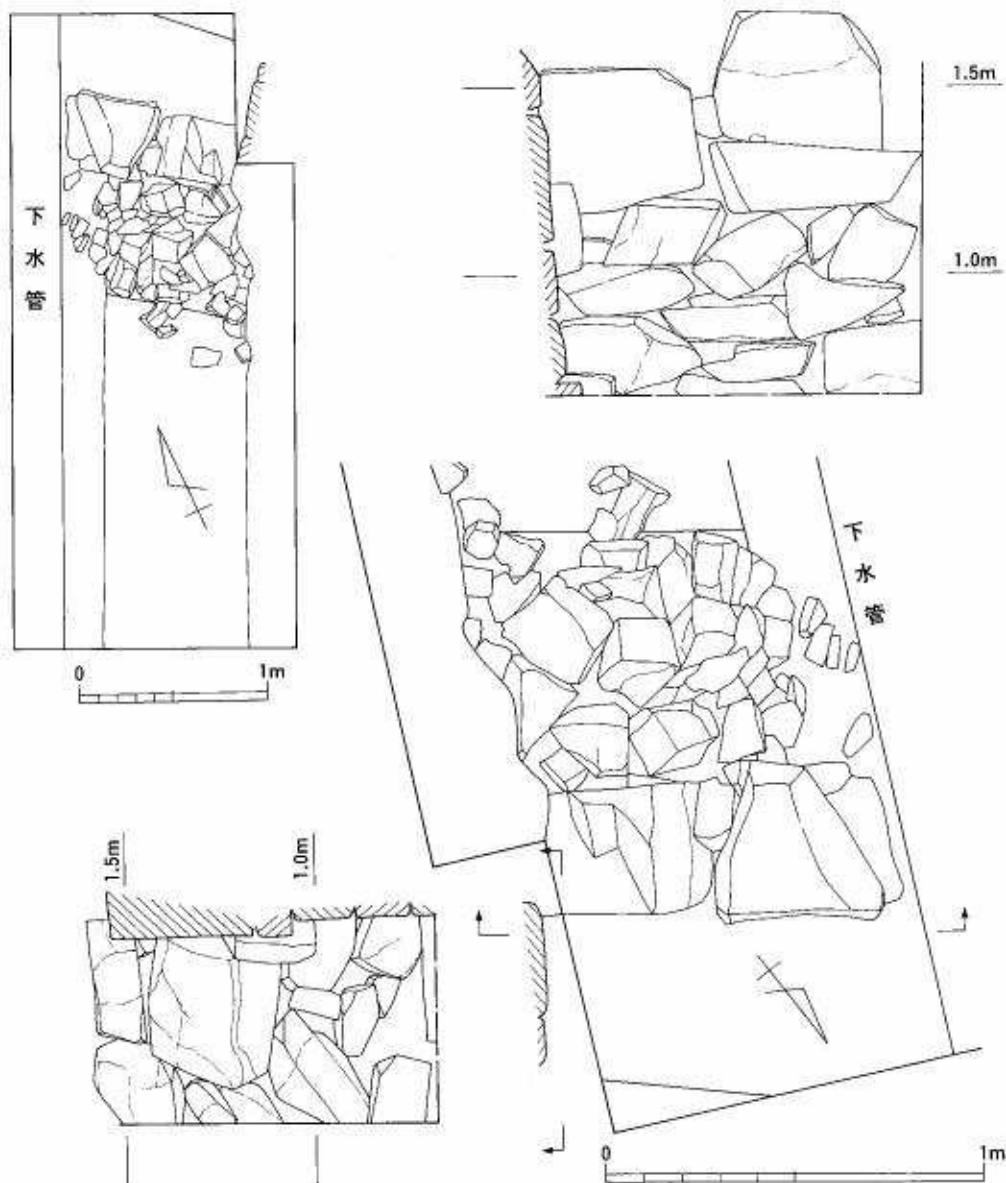
第30図 22区百々呂屋裏大耕平面・断面

22区北端で南東部に隅をもつ石組みの遺構SK2201を検出した。北側と西側に続いているが調査区外のため、規模は不明である。また、範囲が狭く湧水が激しかったため、底を確認していない。南面と東面の隅は90°に作っており、南面幅1.0m以上、東面幅0.55m以上、深さ1.0m以上である。標高1.1mより上面のみ花崗岩の大型の切石を使用しており、それ以下は流紋岩の切石である。SK2201の掘形は南側に幅1.0mを測る。構内の上層からは石が出土し、下層は砂礫が堆積しており、意識的に埋めた様相を呈している。下層からは陶磁器の他に包丁が出土した。22南拡張区からは遺構・遺物共に出土しなかった。

22区で検出した百々呂屋裏大樹は、石樹であり南東隅の一部を調査したのみである。下部は流紋岩の割石で最上部が花崗岩の切石で構築していた。現在の道路面に埋め込まれている切石は花崗岩製で長さ1.8m、幅0.27mを測る。切石は大樹の縁石であったと考えられており、このことから内面構造は上から花崗岩の縁石、花崗岩の切石、流紋岩の割石の三重構造であったと考えられる。『水道間数改め』では深さの記載は欠けているが、平面は二間四方と記載されており、一辺3.69m（1間=6尺1寸）に復原できる。さらに幅約1.0mの流紋岩の裏込石の存在は強固な構造を示すものである。百々呂屋裏大樹までの導水路や百々呂屋裏大樹から熊見川に流す余水路も上部は花崗岩の切石で作っており、同時期に作られたあるいは、改築されたことが分かる。

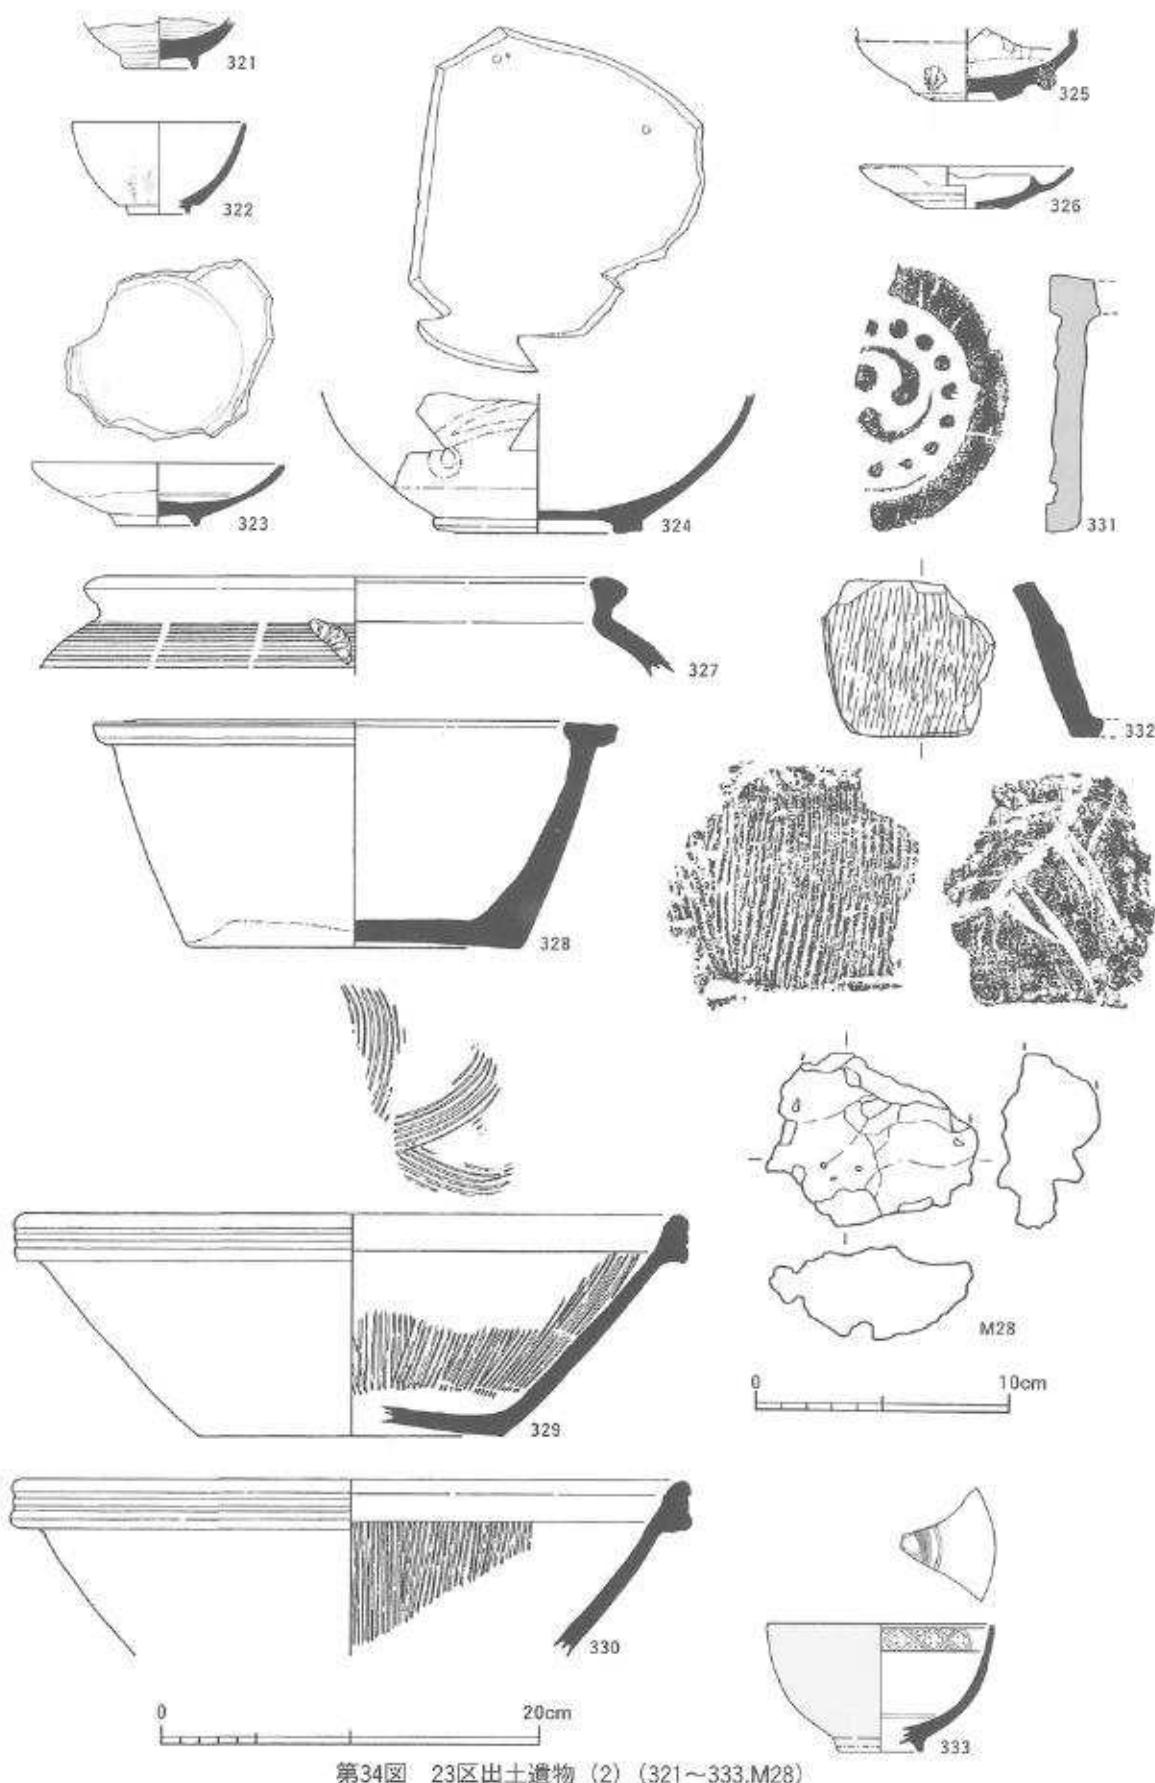
第34図 23区出土遺物 (2) (321～333,M28)

軒丸瓦331は三巴で珠文は推定15個である。土師器火舎火鉢332は方形で、粘土板を型に押させて荒い成形をしている。鉄滓M28は椀形滓で、一部欠けている。

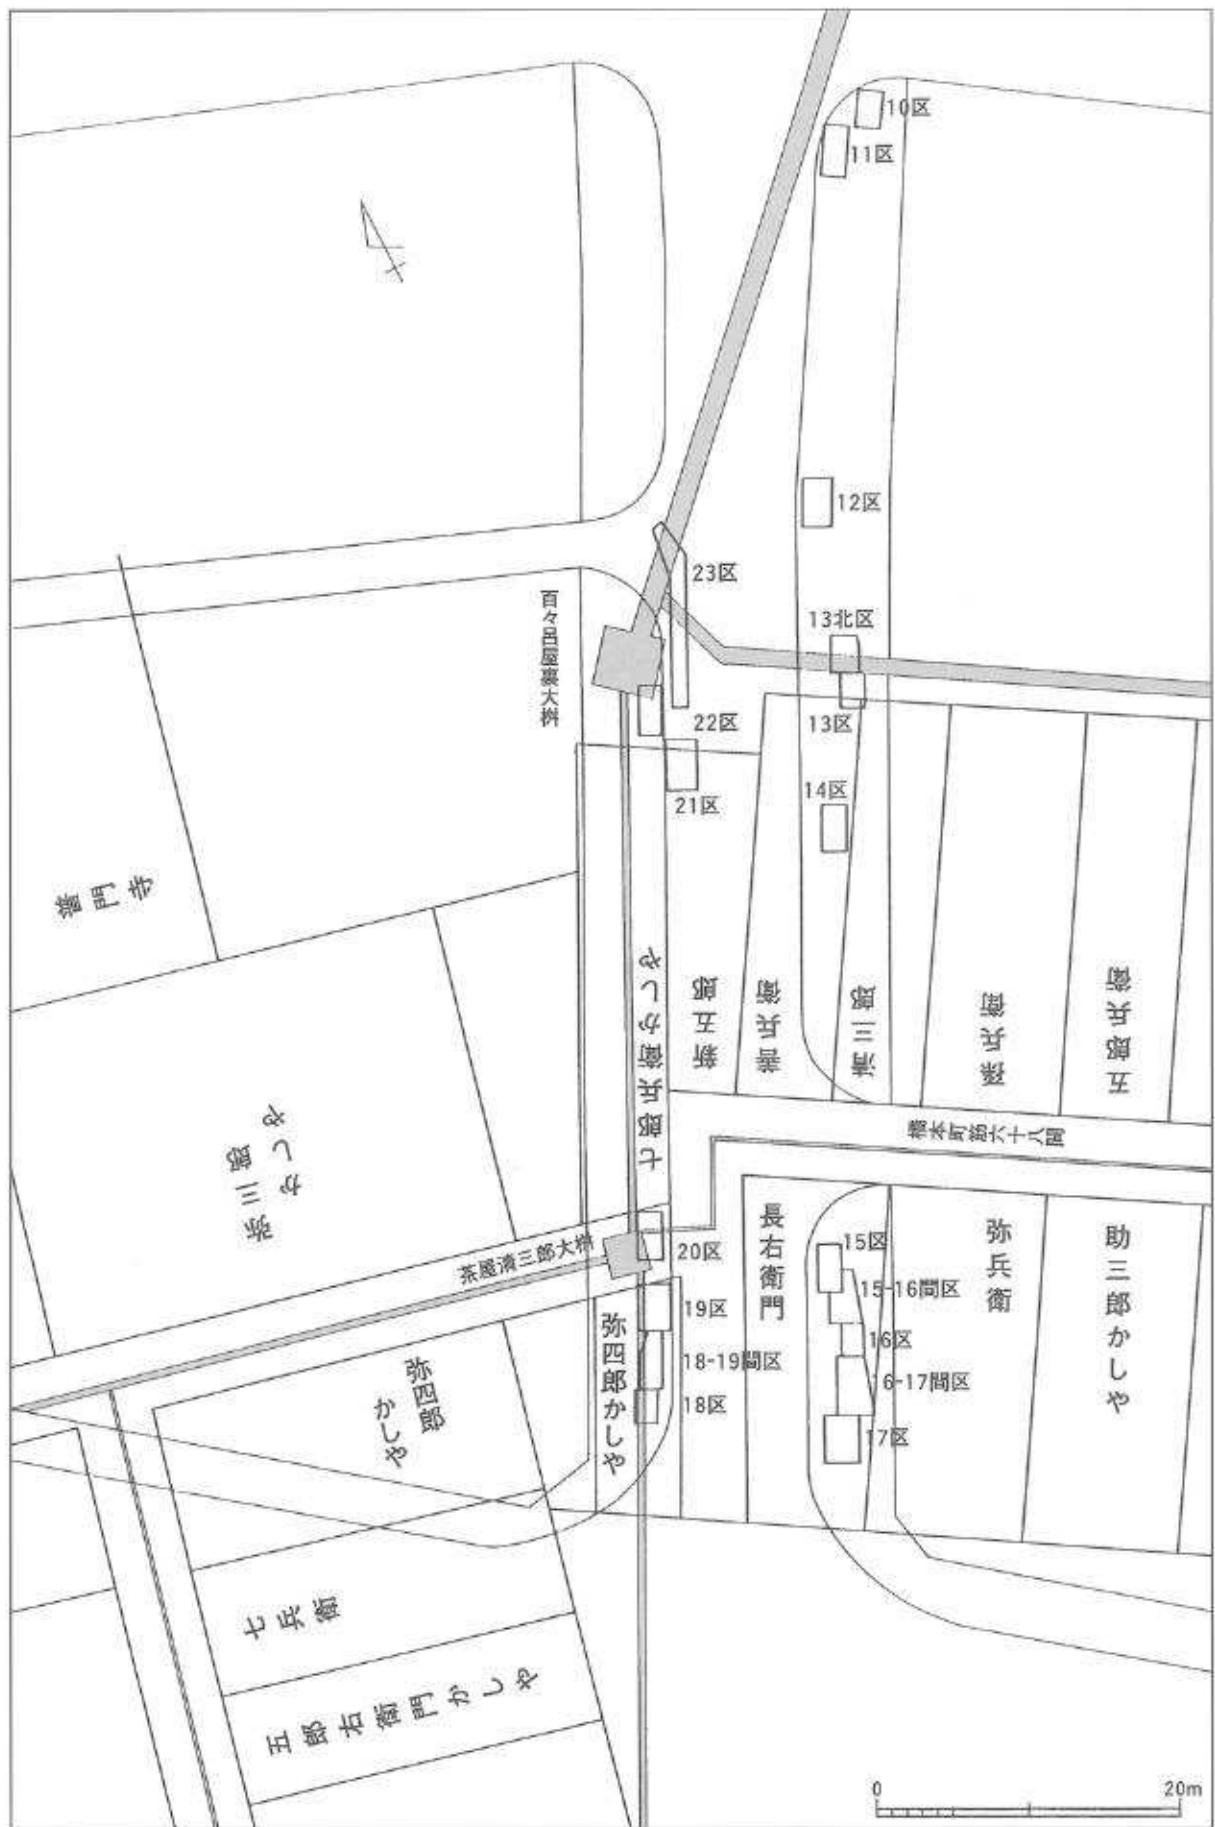
第36図 橋本町周辺の宅地・上水道と調査位置

この図から読み取ると14区は寶永元年には「善兵衛」の宅地であり、明治初年は「平田夫治郎持」の宅地であることが分かる。15地区は寶永元年には「長右衛門」の宅地であり、明治初年は「黒田治平」の宅地であることが分かる。18地区は寶永元年には「弥四郎かしや」の宅地であり、明治初年は「平田彦平」の宅地であることが分かる。20区は南北方向の道路であり、茶屋清三郎大樹であることが分かる。22区は百々呂屋裏大樹、23区は赤穂上水道の水路と余水を流す水路、13地区は百々呂屋裏大樹から余水を流す水路であることが分かる。

10区・11区・12区は宅地ではなく、空白地になっている。空白地は比較的近い時代と考えられる絵図から読み取ると「田」であることから、水田であったことが考えられ、12区の溝は水田に伴う水路であると考えられる。10区の石組溝は百々呂屋裏大樹北東の水路と平行しており、水路に平行する道路の側溝であると考えられる。
