か　な　ど
叶　堂　城　跡

三原川激甚災害対策特別事業に伴う発掘調査報告書

兵庫県教育委員会

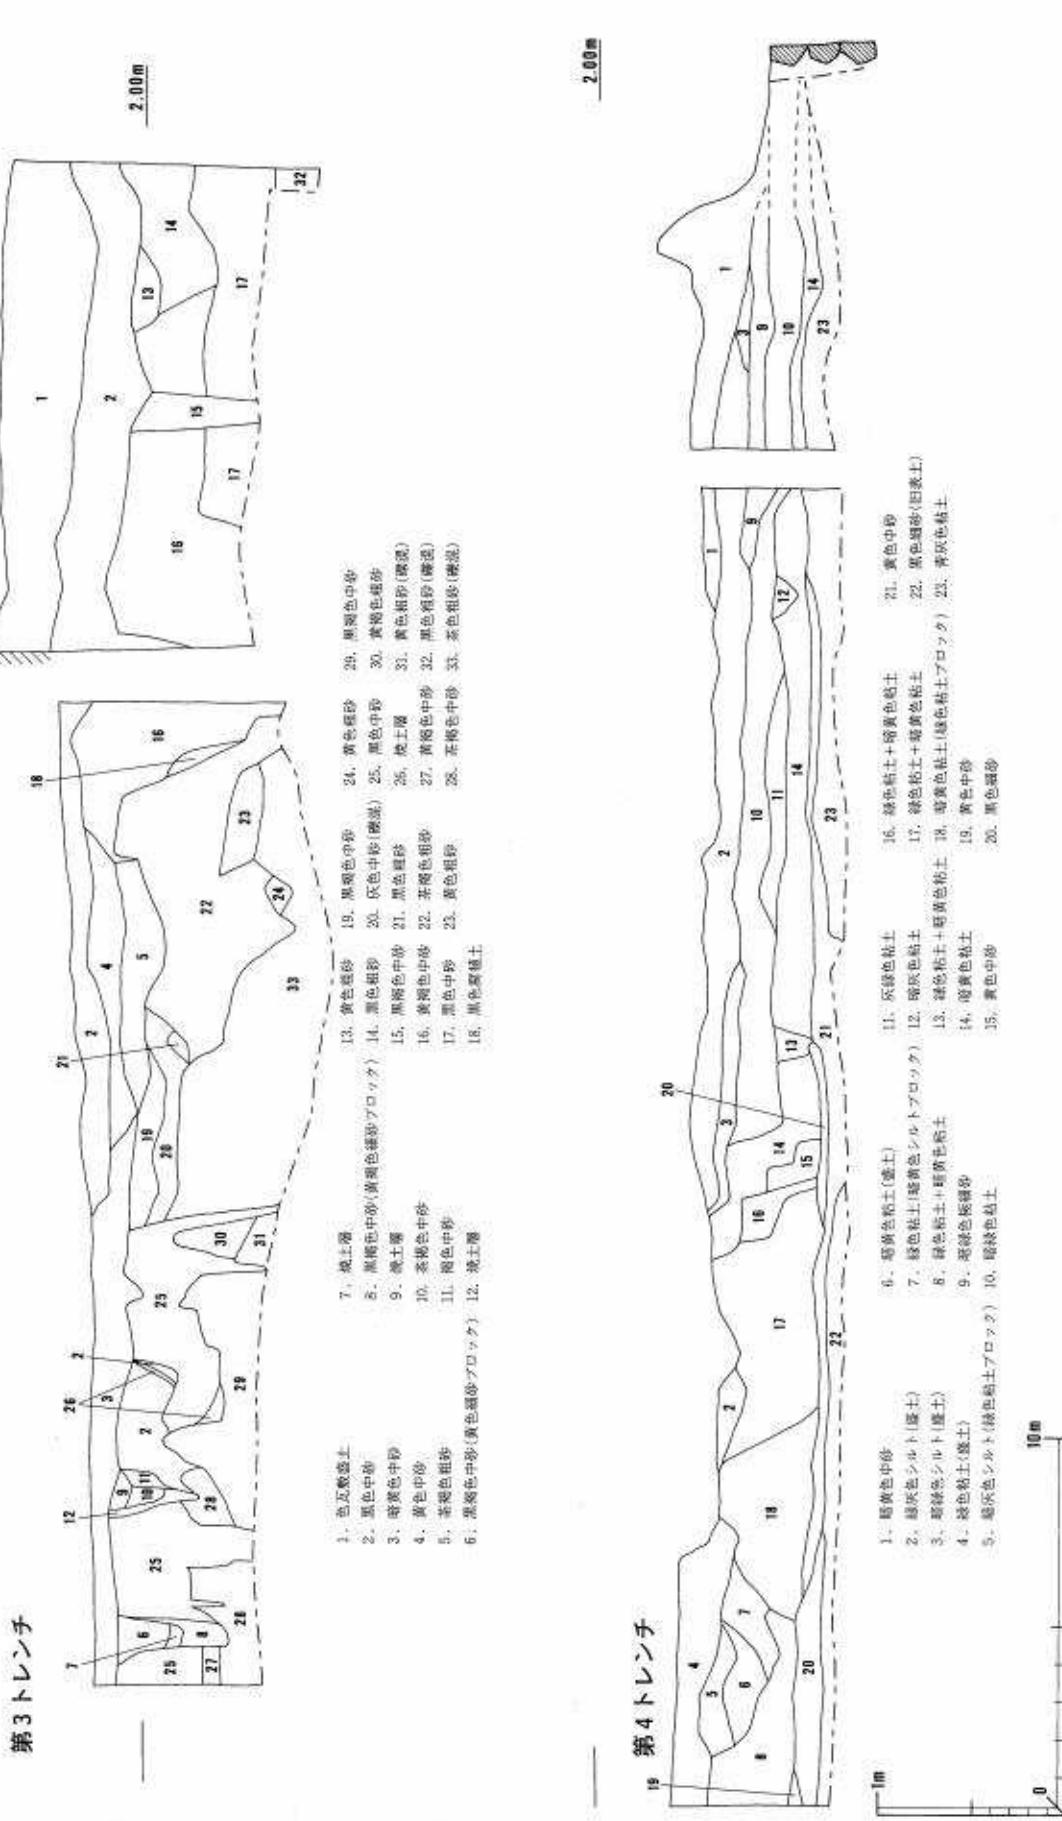
第11図 第3・第4トレンチ土層断面図

このトレンチは、感應寺庫裡の南側に設定したもので、トレンチの規模は40×4mである。第11図はトレンチの南側土層断面図を示す。

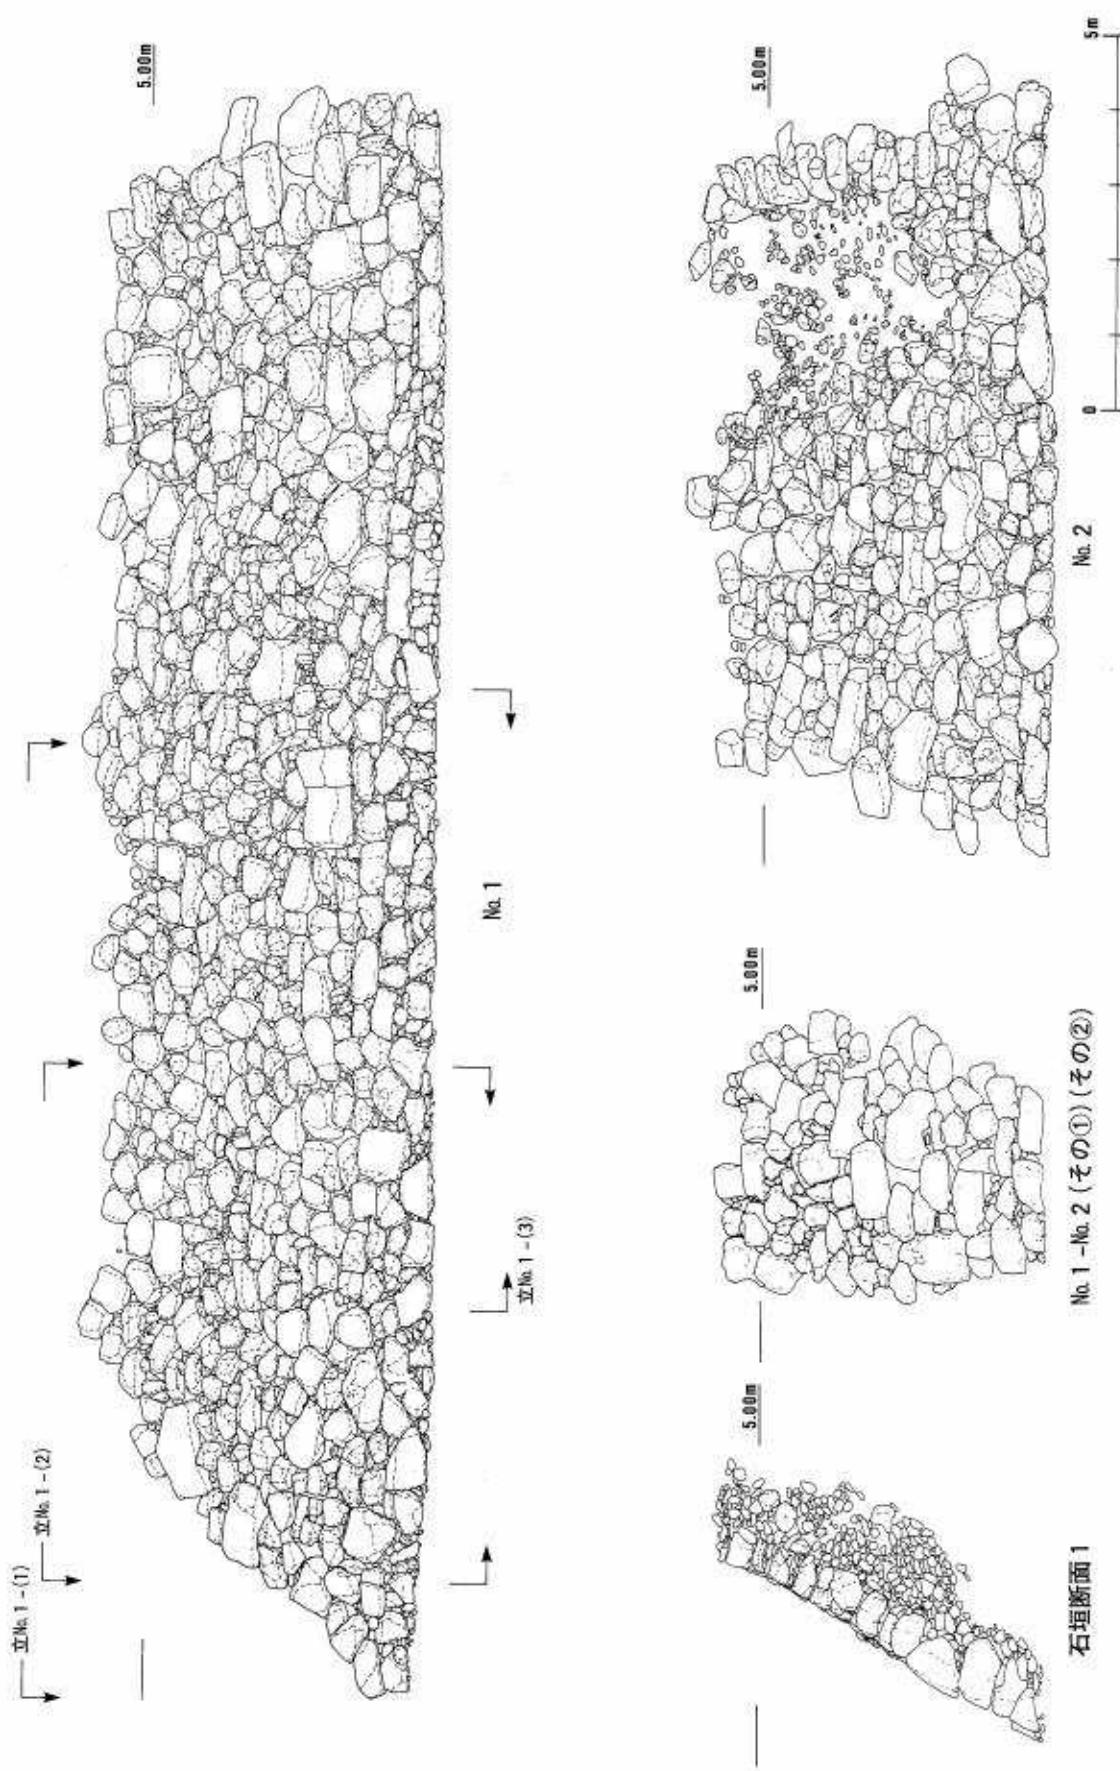
第14図 石垣立面図(1)

石垣を構成する石積みは、先に述べた西端が、シノギ角となっており、角石の右引き石・左引き石が認められる。しかし、その両者が交互に配された算木積みの形状を示さず、上側には右引き石、下側には左引き石をおく。これは、No.1とNo.2の接点に用いられたシノギ角が、両石が交互に配されている点と異なっている。

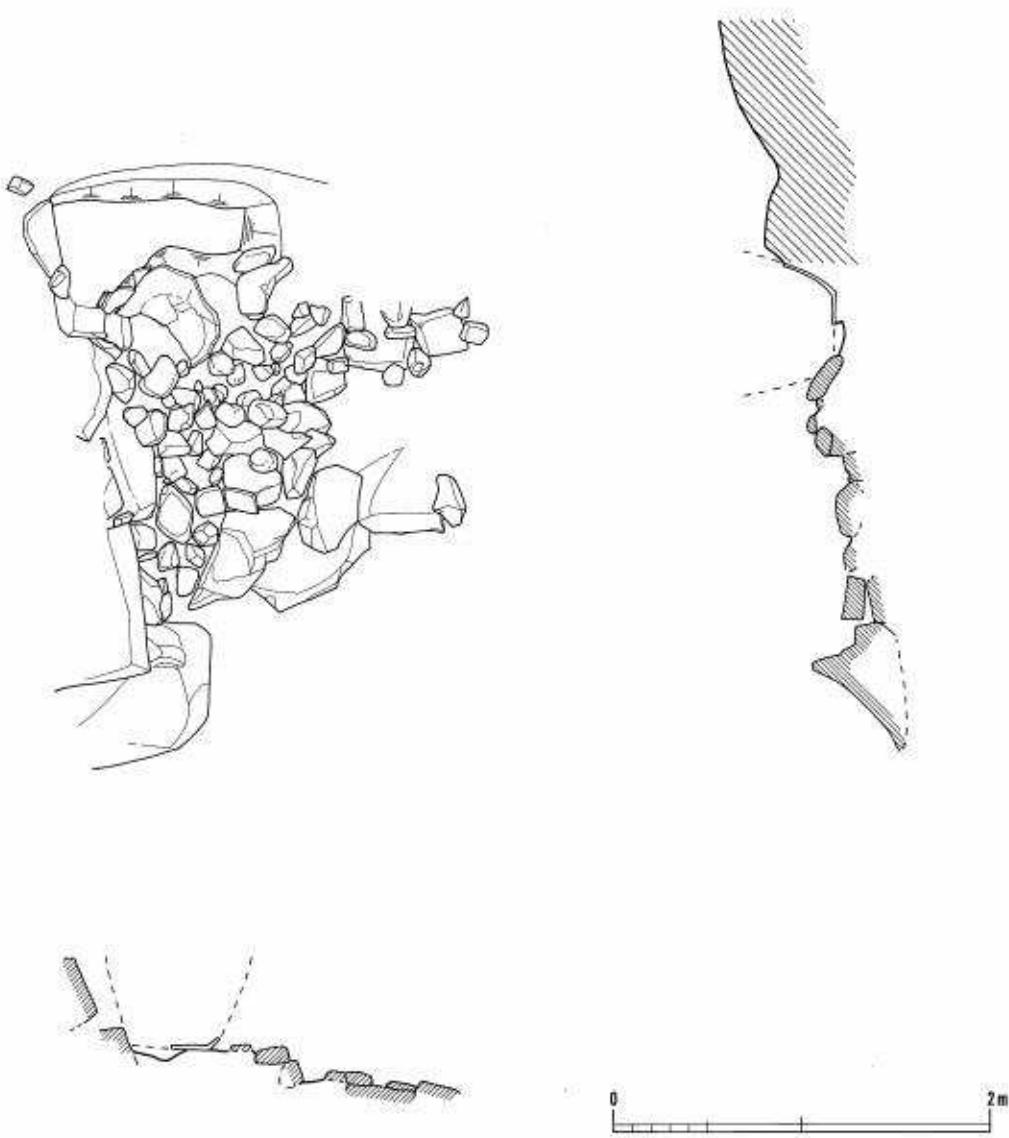
第21図 備前焼大甕出土図

埋納された土器等の出土状態は、上記のような発見の経緯であるため正確な記録がとれていない。出土遺物には、土師器皿・徳利・土人形など(第33図)のほか、寛永通宝が15枚(第54図・第6表)あった。また、大甕内の出土品として鉄釘(第56図・第7表)がある。これらは、埋納品を入れた木箱に伴うものであろう。

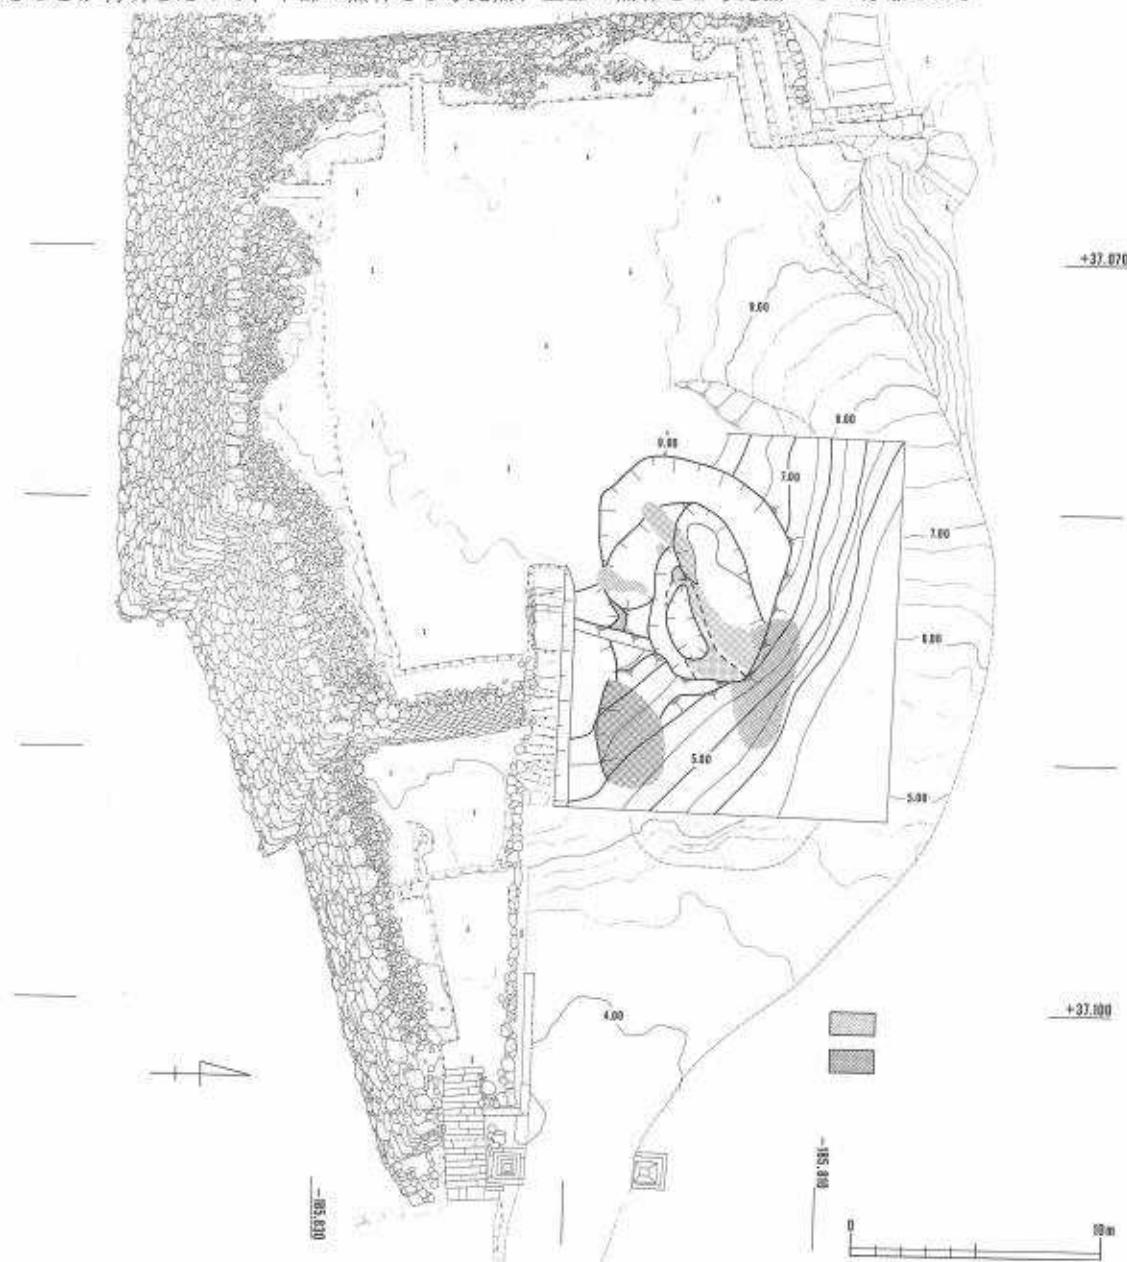
第24図 瓦窓位置図

本丸の北東部斜面から3基の瓦窯跡が発見された。瓦窯の存在は当初から周知されていたわけではなく、本丸造成以前の旧地形確認の際に偶然発見されたものである。

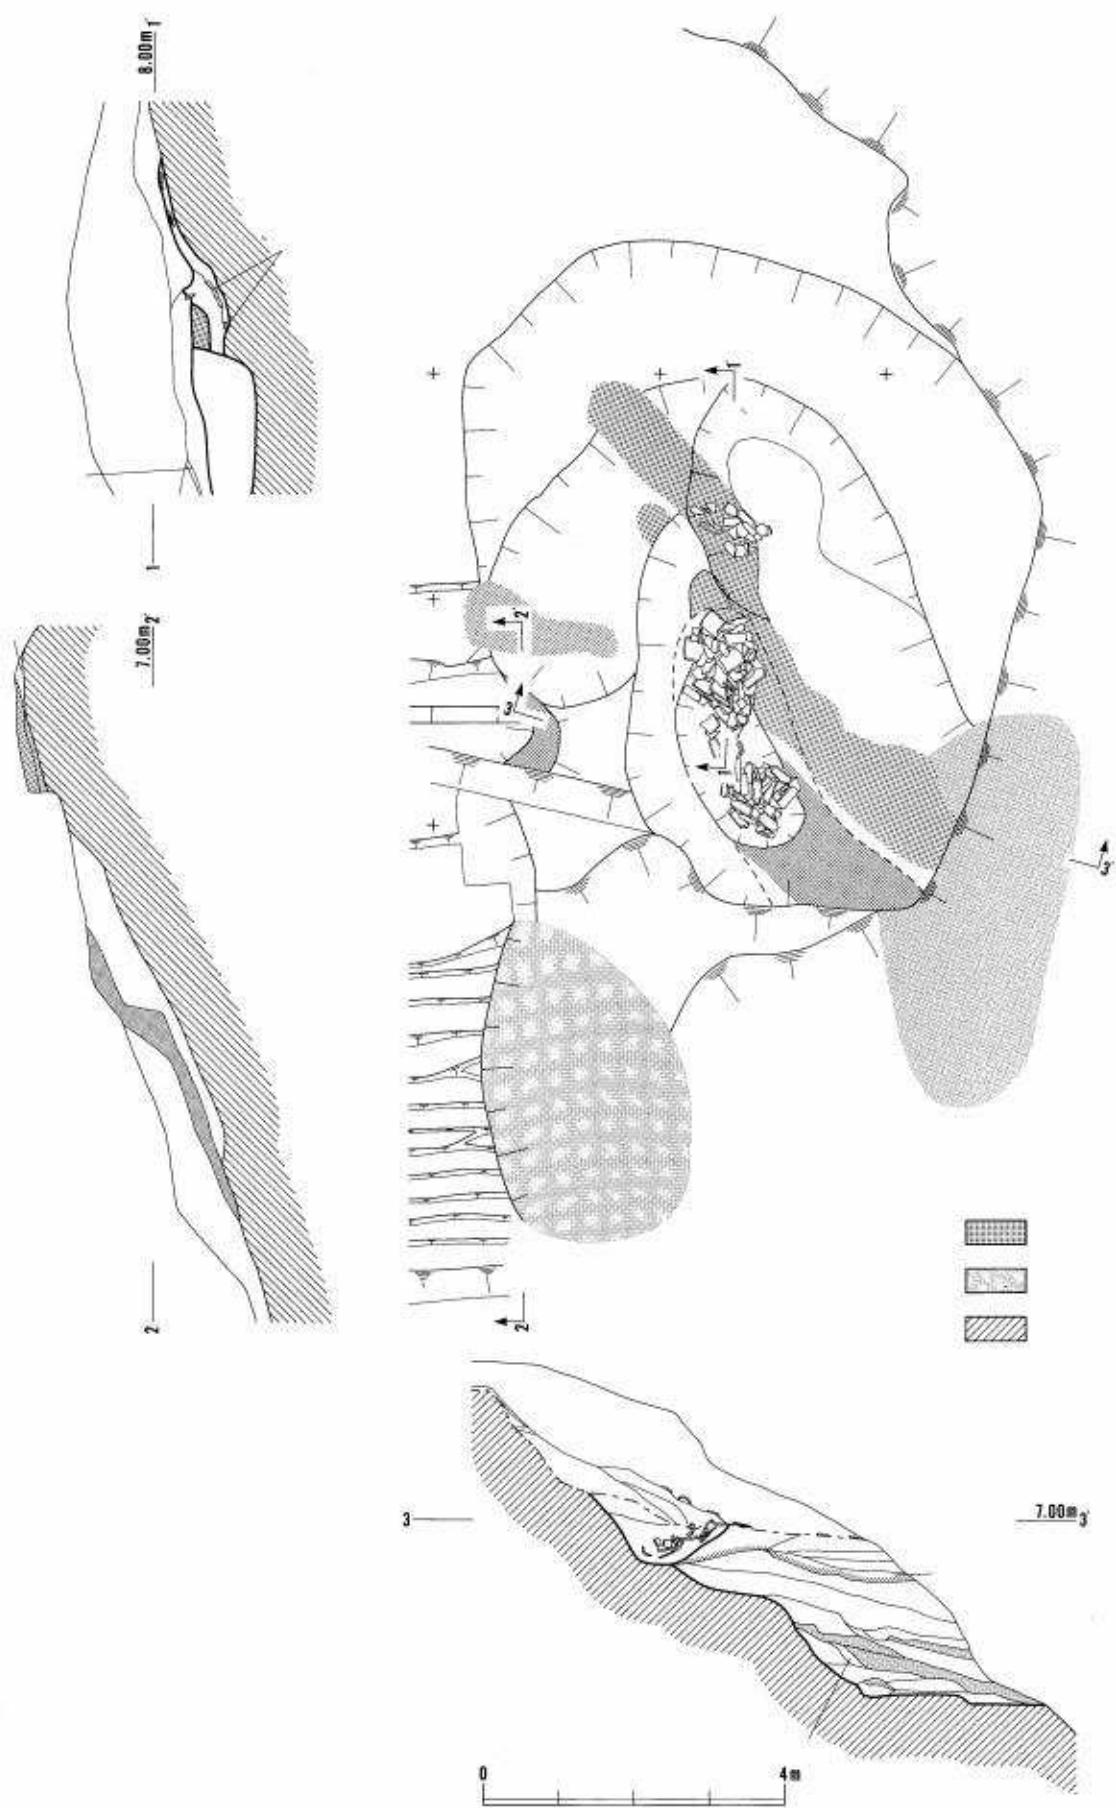
第25図 1～3号瓦窯平面図・土層断面図

1号瓦窯は灰原のみで窯体は発見されていない。少し離れた位置に2号瓦窯があるが、1号瓦窯の灰層の堆積は2号瓦窯の焚口より高い位置から始まっているので、2号瓦窯とは別個の灰原と判断した。2号瓦窯と3号瓦窯については床面が重複して発見されたので、当初は1基の窯と考え、上部の窯体を第1次操業時の窯体とし、下部の窯体を第2次操業時の窯体とした。しかし、調査の結果、複数の床面の存在は操業中の修復ではなく、上部の窯体は下部の窯体を廃絶した後、新たに構築された別個の窯であることが判明したので、下部の窯体を3号瓦窯、上部の窯体を2号瓦窯として分離した。

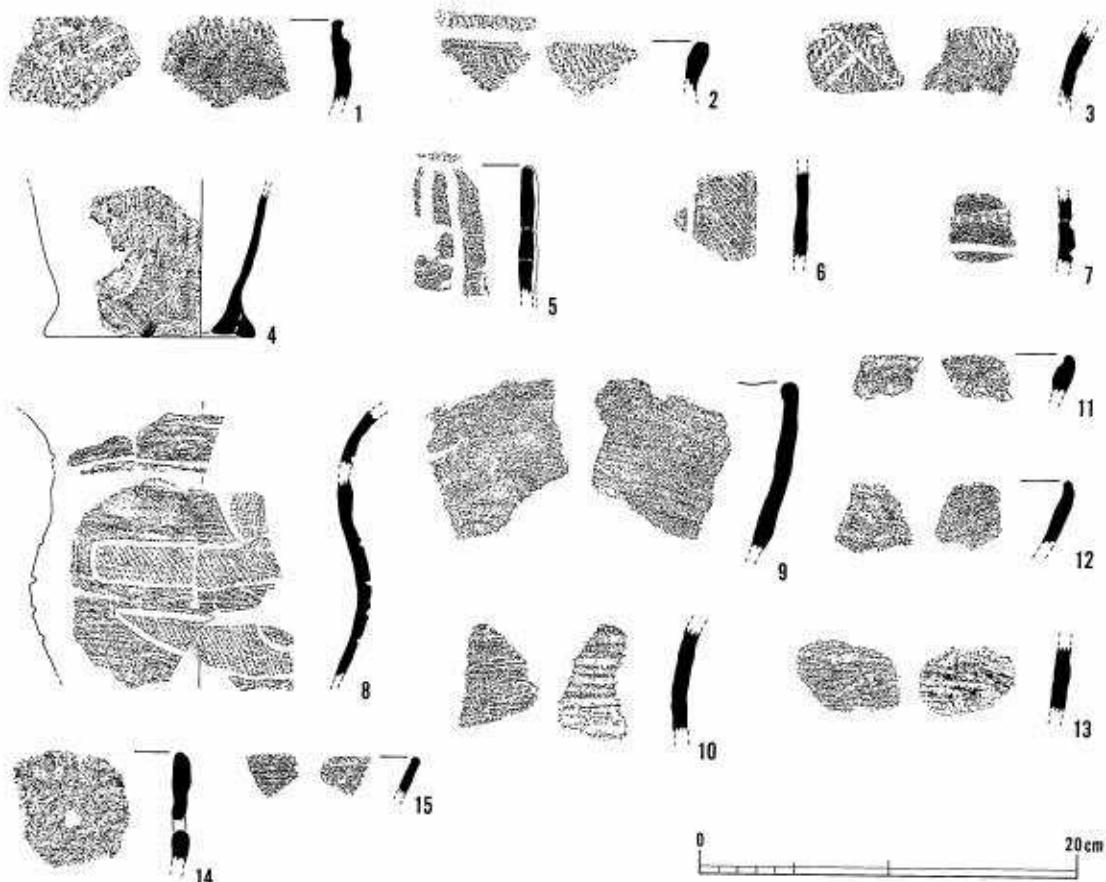
第28図 縄文土器実測図

1類は貝殻施文をする深鉢形土器の口縁部である(1,2)。(1)は口縁下に突帯を貼り付け貝殻で施文し、以下は縄文地とする。口縁裏も縄文を施す。(2)は口縁の両面に縄文を施文し、やや下がった位置に貝殻で施文をする。口唇部にも縄文を施す。2類は口縁の両面に縄文を施文し、外面は押し引き沈線で斜行の加飾を施す(3)。3類は深鉢形土器底部で細沈線と縄文を施す(4)。4類は深鉢形土器の波状口縁部で太い沈線で渦巻文を施す(5)。5類は太い沈線で区画された部分に縄文を施すもので太い沈線の裏は凹凸が見られる(6)。6類は太い沈線と沈線内にC字刻みを施す(7)。7類は外反口頭部から下部の深鉢形土器で太い沈線によりJ字文から釣手文を描き、区画内を縄文で飾る(8)。8類は無文の深鉢形土器で内外面磨かれている。(9)は小波状口縁部片で、(10)は口縁裏が粘土帶で脹らみ、(11)は浅い条痕を残す。9類は内外

面とも条痕を施す深鉢形土器(10・13)である。10類の(15)は外面が浅い条痕を施され、口縁内面は沈線と刻みを施す浅鉢形土器である。その他に(14)は補修孔のある深鉢形土器で1点出土している。

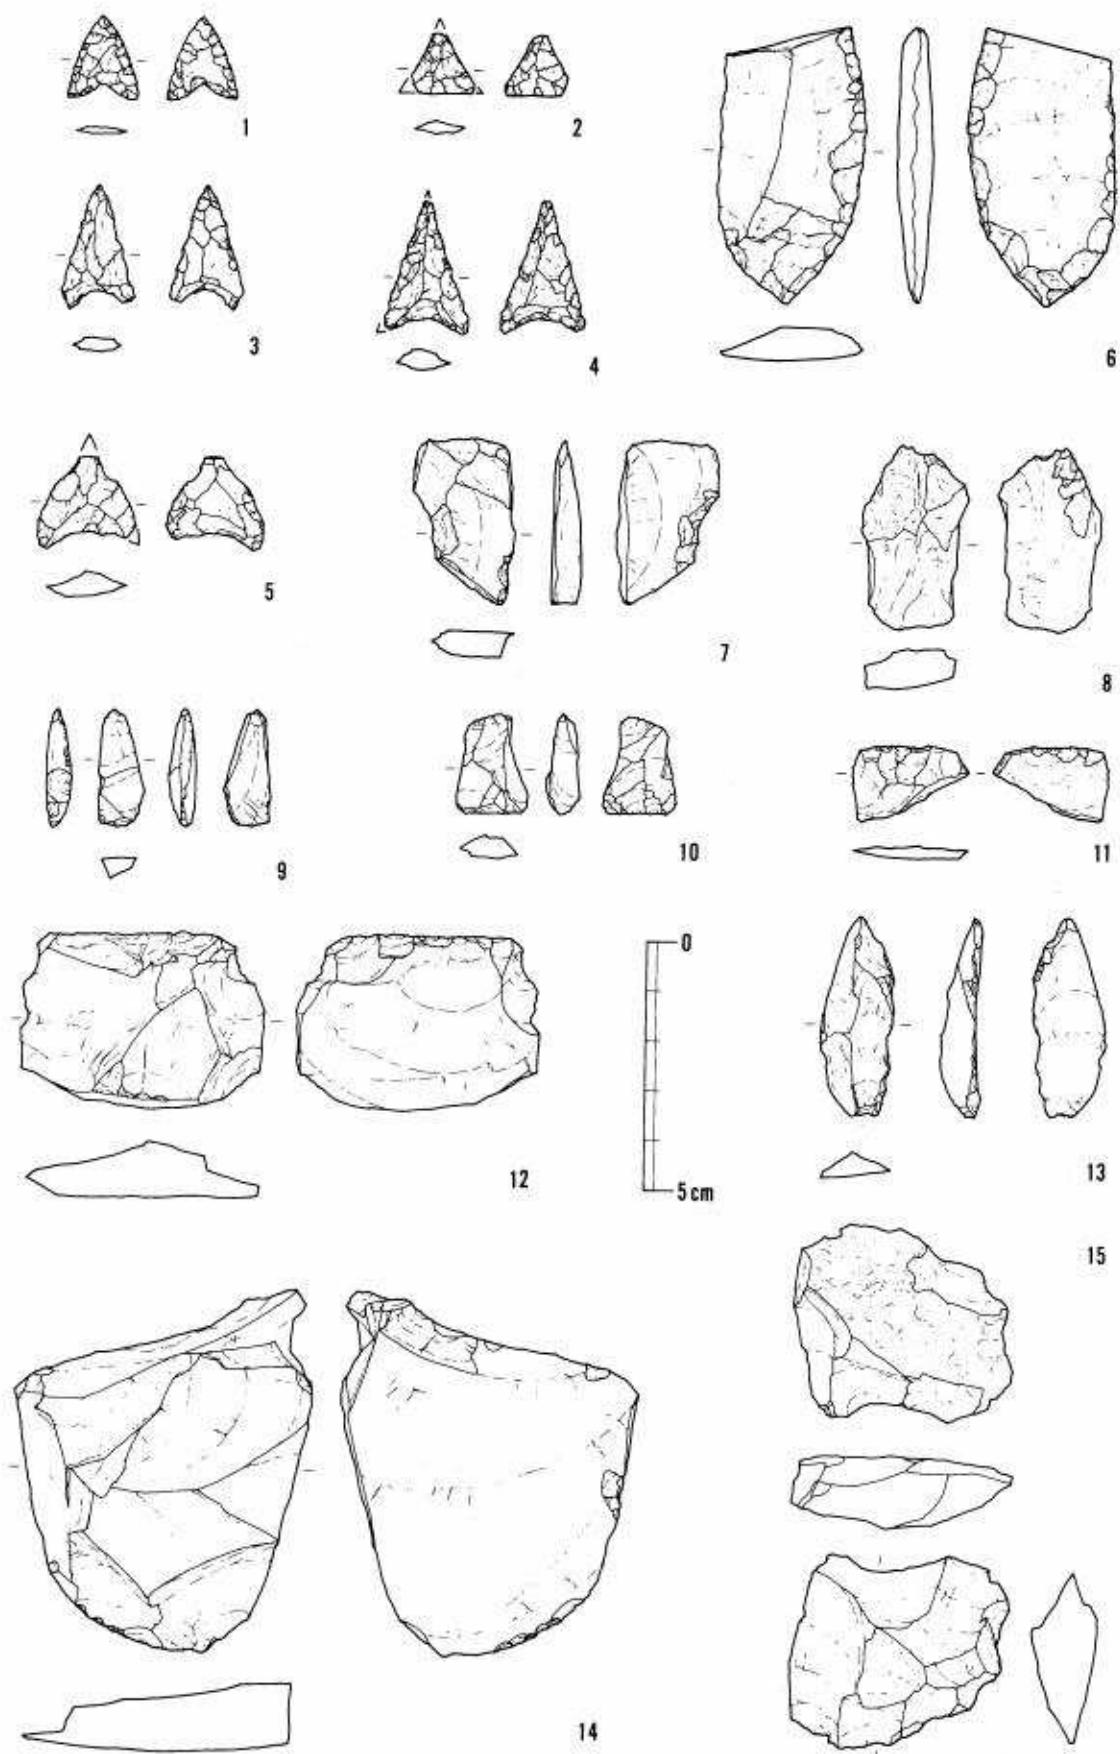
第30図 石器実測図

(1)・(3)～(5)は、凹基無茎式石鎌である。(1)は、ごく薄手の剥片の縁辺に二次加工を施したもので、右面中央には、素材剥片の主剥離面をとどめている。両側縁はわずかに丸みをおびている。(3)・(4)は(1)に比べてやや長く、厚い。ともに側縁は直線的である。(5)は特異な形態を呈する。両側縁は丸みをおびつつ、先端部付近では内彎して、先端部のみ特に細く作りだしている。また、脚部もわずかに折損しているが、本来わずかながら両脚は非対称形であったものと思われる。

(6)は、先端を欠いた尖頭器である。両面に素材上の面が見られ、その観察から縦長剥片を素材としたものと判断される。二次加工は、残存部分の概ね4／5に及んでおり、一部に素材剥片の縁辺をとどめている。二次加工は、背腹両面から施されており、側縁はジグザグ状を呈している。

(7)・(8)はスクレイパーである。ともに横長剥片を素材としており、その末端の一部に二次加工を施している。二次加工は、(7)ではやや急斜度でノッチ状に、(8)では平坦な剥離で直線状に施され、それぞれ搔器・削器的機能を反映しているものと思われる。

(13)はナイフ形石器である。縦長剥片を素材とし、その打面部付近から側縁の一部に、主として腹面側から、側縁の先端付近では背面から、それぞれ二次加工を施している。二次加工の技術的特徴から後期旧石器時代に属するものと思われるが、その詳細な所属時期は判断しがたい。

(14)は、使用痕のある剥片である。折断により大型剥片の打面部を除去したのち、その折断面と相対する剥片の末端部を使用したものであろう。微細な剥離痕が、背腹両面に認められる。

(15)は石核である。剥離が進行しているため、素材は明らかではないが、上面に礫面がみられる。剥離は、まず図の上面からおこなわれ、その剥離痕を打面として図下の面からおこなわれている。剥離作業は、石核のほぼ全周からおこなわれており、不定型な小型の剥片が剥離されている。

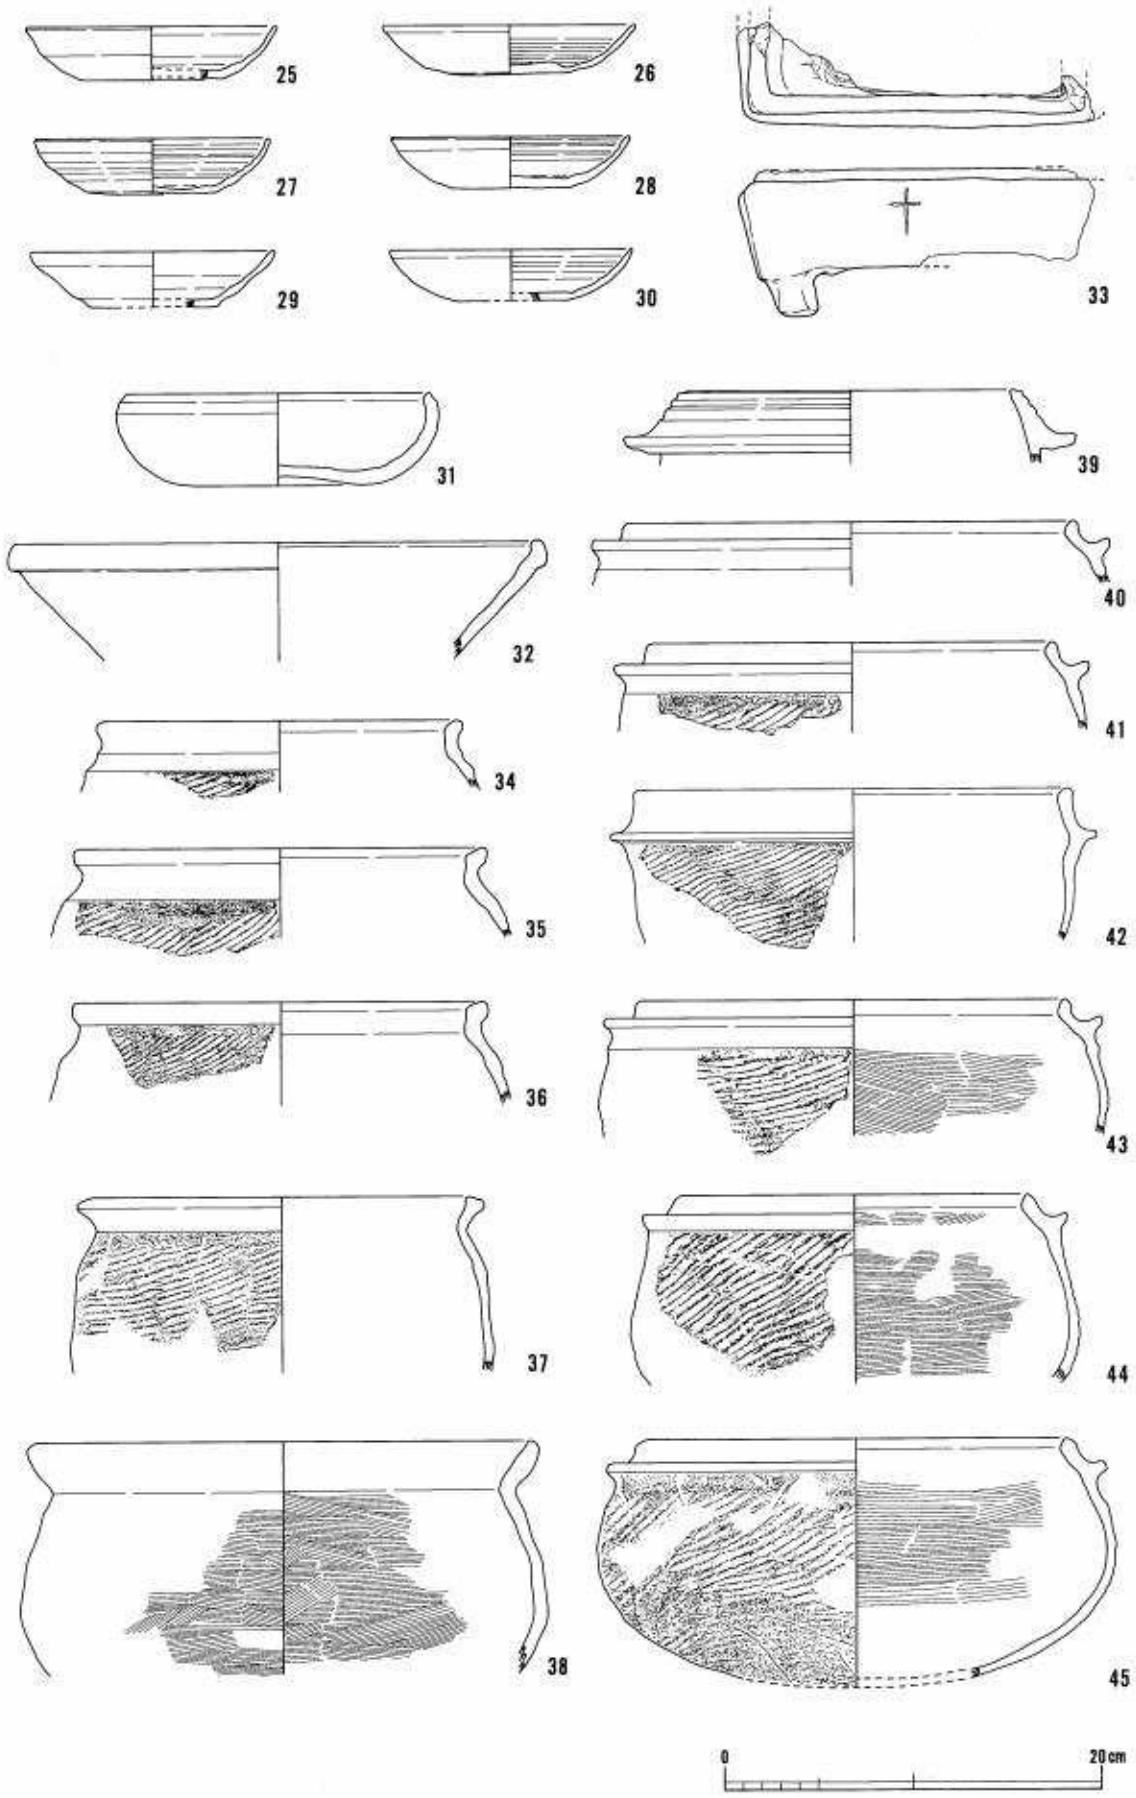
第32図 瓦窯出土遺物実測図

しかし、遺物のうち多くを占める土鍋・羽釜は、いずれも外面に煤が付着しており、この窯で焼かれたものではないことは明らかである。したがって、土鍋・羽釜を含むこれら瓦窯出土の土器は、この窯が廃棄される時期に埋め土と共に堆積したもので、これらが時期差をもつことは当然といえる。羽釜は、瓦質と土師質のものに分類でき、土師質のものは、土鍋と同様に、外面に右上がりの平行叩きが施される。体部の鋸は、やや上方に向かい突帯が明瞭に認められ、口縁部の内傾は著しい。この羽釜に特徴的なのは、胴部の張出しで、最大径が胴部下方におくものと、中央部におくものとがある。(45)などは、最大径が下方にある偏平に近い形状で、炮烙といっても過言でないものである。こうした偏平な胴部をもつ羽釜が、遺物のなかで主体を占める他の遺物よりさらに新しいものと考えられる。

瓦窯の操業時期が建物の建築時期であり、さほど長期にわたっていないとするならば、瓦窯出土の土器のうち最も新しい時期の土器がこの瓦窯の築造時期といえ、(31)などとともに、その時期を15世紀後半代に求めることができよう。そうすると、築窯以前である14世紀後半から15世紀前半の遺物は、ここにそれ以前にあった施設と深く係わっているものと理解できる。

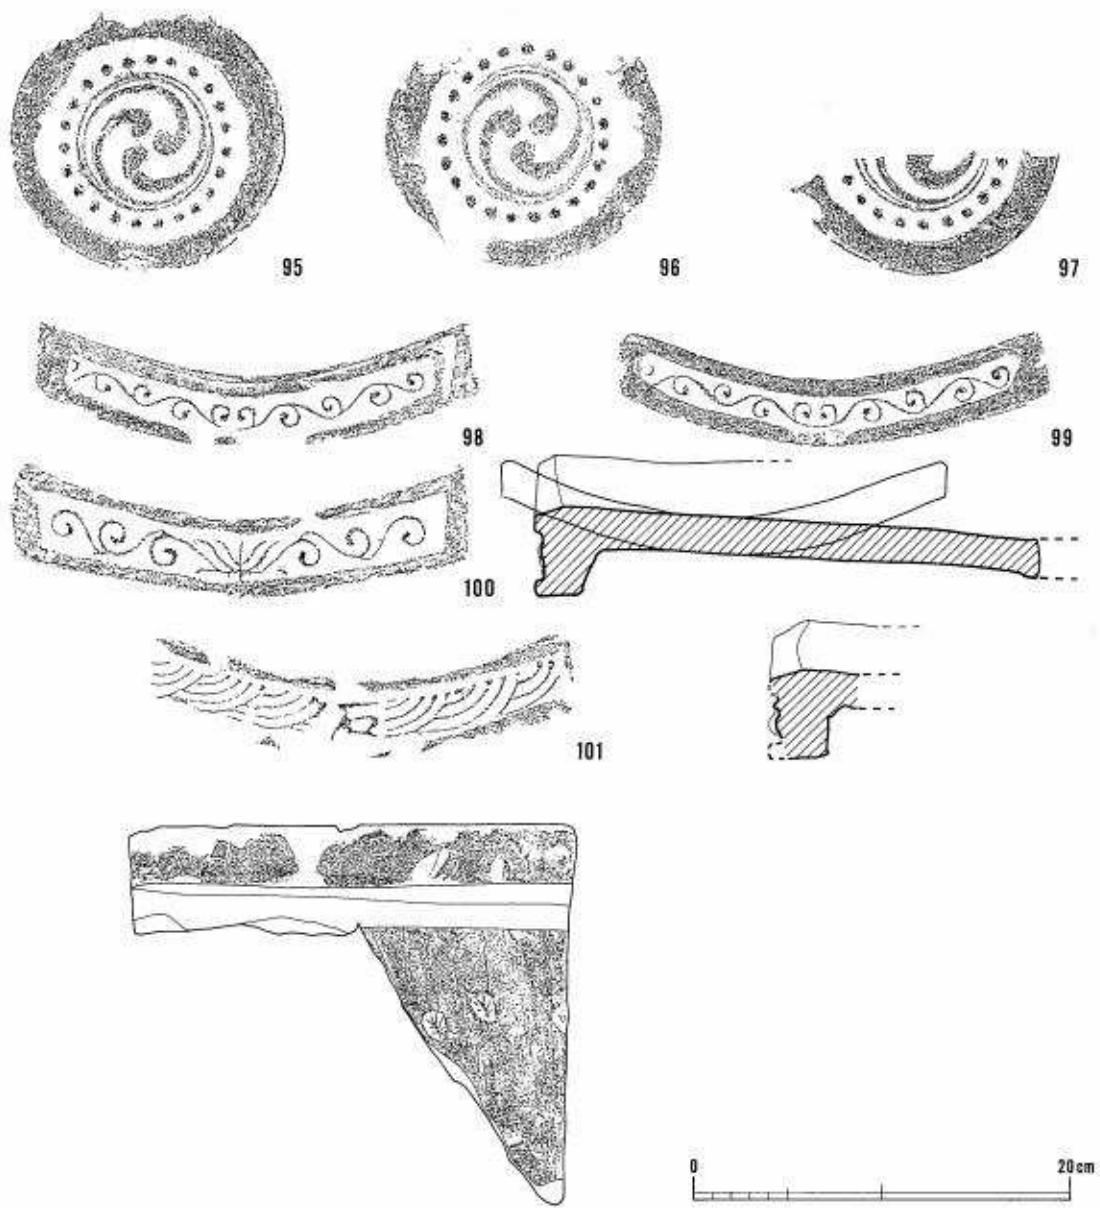
第45図 I区出土瓦拓影・実測図

(95)は、I区で表面採集されたものである。当初は、感應堂再建時に再利用されてきたものかとも考えられたが、瓦窯が近接していることから何らかの理由で地上に露出したものと考えた方がよいであろう。瓦当面の文様は、先に瓦窯等で分類した軒丸瓦Bと同文で、左巻きの三ツ巴文と、外区に23個の珠文を配置する。やや欠損部があるものの瓦の文様は全容が知れる。

(97)は、I区の東側の整地層から出土したものである。I区は、地山層がやや凹凸をなしており、それを埋める際の整地層に使われたものである。整地が行われたのは近世以降のことである。瓦は、瓦当面の上半部を欠損しているものの、珠文の数からすればこれも軒丸瓦Bと同文となろう。

(100)も、I区の整地層からの出土である。平瓦部分をわずかに欠失するものの、ほぼ全容に知れる瓦である。瓦当面の文様から、軒平瓦Bに分類されるものである。

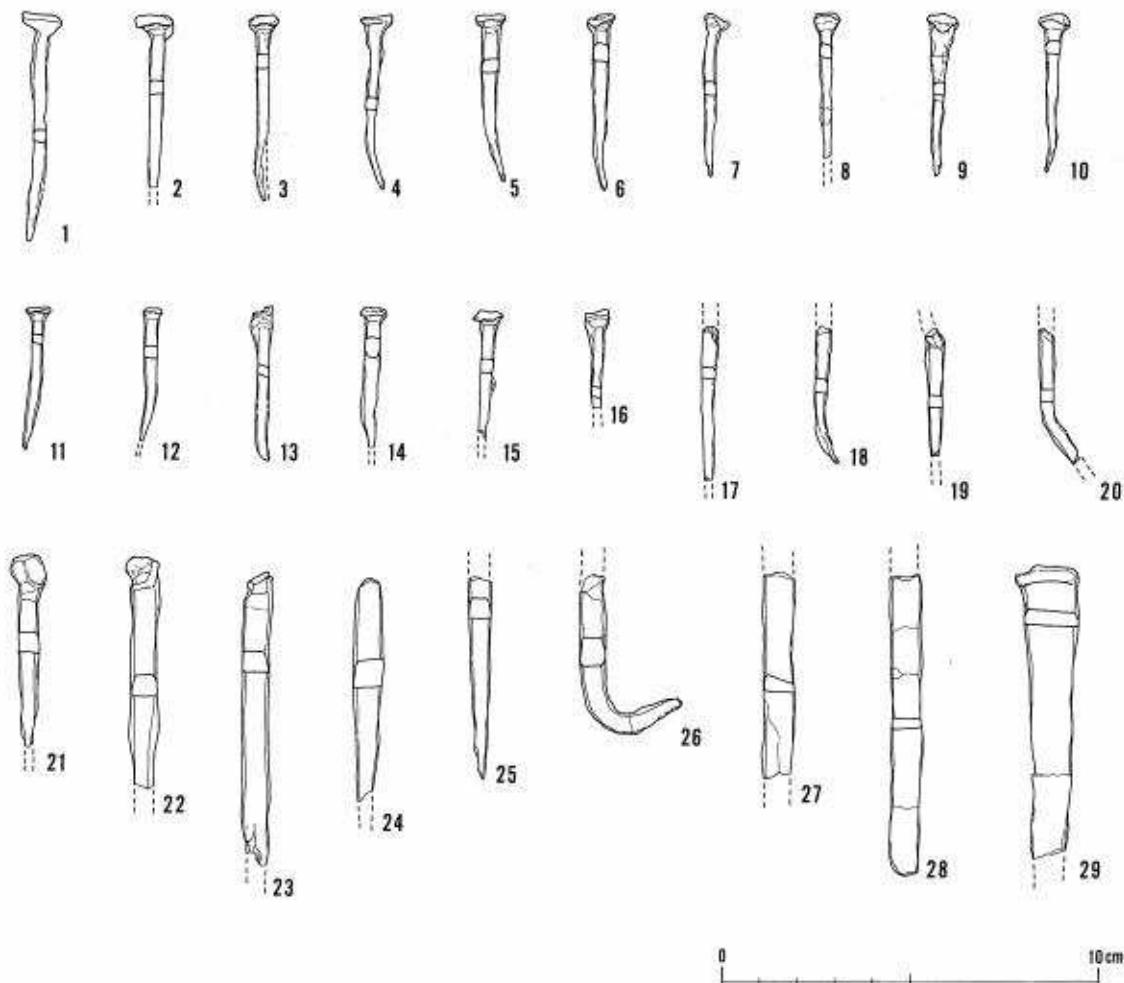
第56図 鉄釘実測図

鉄釘で、図化したものは、第57図に示した29点である。その内訳は、備前焼大甕内のものが圧倒的に多い。それらは、堀や瓦窯から出土したものに比べて、かなり小振りであり、使用目的が異なっていたことがわかる。

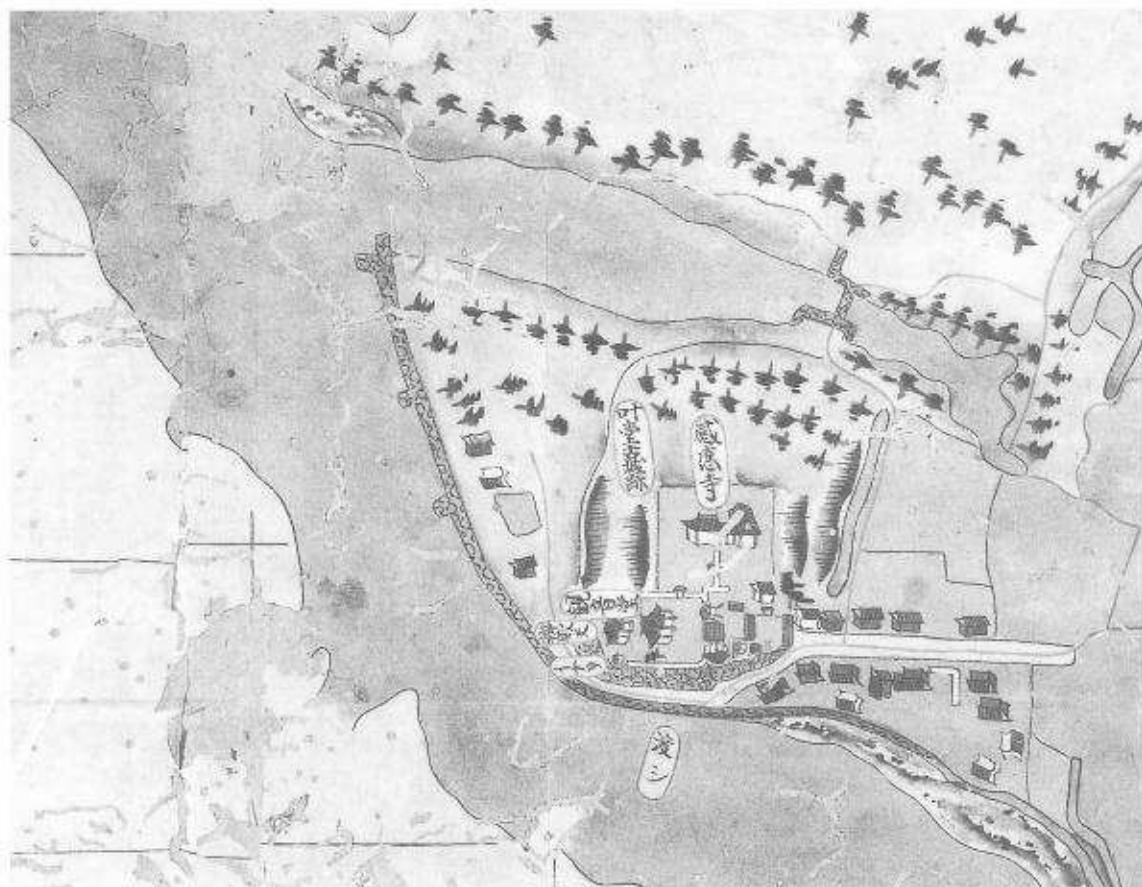
第61図 天保年間の叶堂城跡

第61図は、「天保分間絵図」に描かれた感應寺及び叶堂城跡である。三原川の護岸や河口の形状から、この絵図は極めて精度の高い地図であることがわかる。感應寺の北側には松原が描かれ、自然の描写も正確である。感應寺前には「渡し」と書かれており、感應寺南に着岸する。そこから、北東に道が続き、石垣の途切れるあたりから東に一直線の幅広の参道となる。

さて、参道の北側には、船入りとは比べものにならない小さな堀が描かれている。船入りの幅からすれば、この堀は、幅5m程度で、延長が50~60mになるものであろう。ここに、南北に流れ出ない独立した水路があるのは、農業用とすれば極めて不自然である。これを叶堂城の東を区画する堀とみれば、唯一陸地と接続している東側に対する防御が可能になる。この堀の位置は、おおむね現在の県道用地に一致するものとみられ、第60図では、道路西側の2筆に分かれた地番(182-1・183)がこれにあたる。

さらに、船入りについてもこの絵図は正確に描写している。船入りは水門から東にやや幅を狭めて続くが、第60図よりもなお東に続いている。第60図で、船入りの東にある水路状の東西に細長い地形は、実は船入りが埋め立てられずに残ったものであったのである。

このようにみると、叶堂城は、南北を三原川と船入りに囲まれ、東に堀を備えた城といえる。東側の堀と船入りがL字形になって連続せずに東へ延びているのは、あるいは、さらに東に遺構がある可能性も示すが、現状ではその痕跡は認められない。したがって、城の規模は、南北は船入りまで、東西は堀までとすると、東西200m、南北150mとみなすことができる。さらにいえば、北の船入りも自然地形をいくらか利用しているものの、人工的に掘られたものであるのはまちがいなく、単に船溜まりとしてだけでなく、城を防衛する堀としての機能を考えることができる。

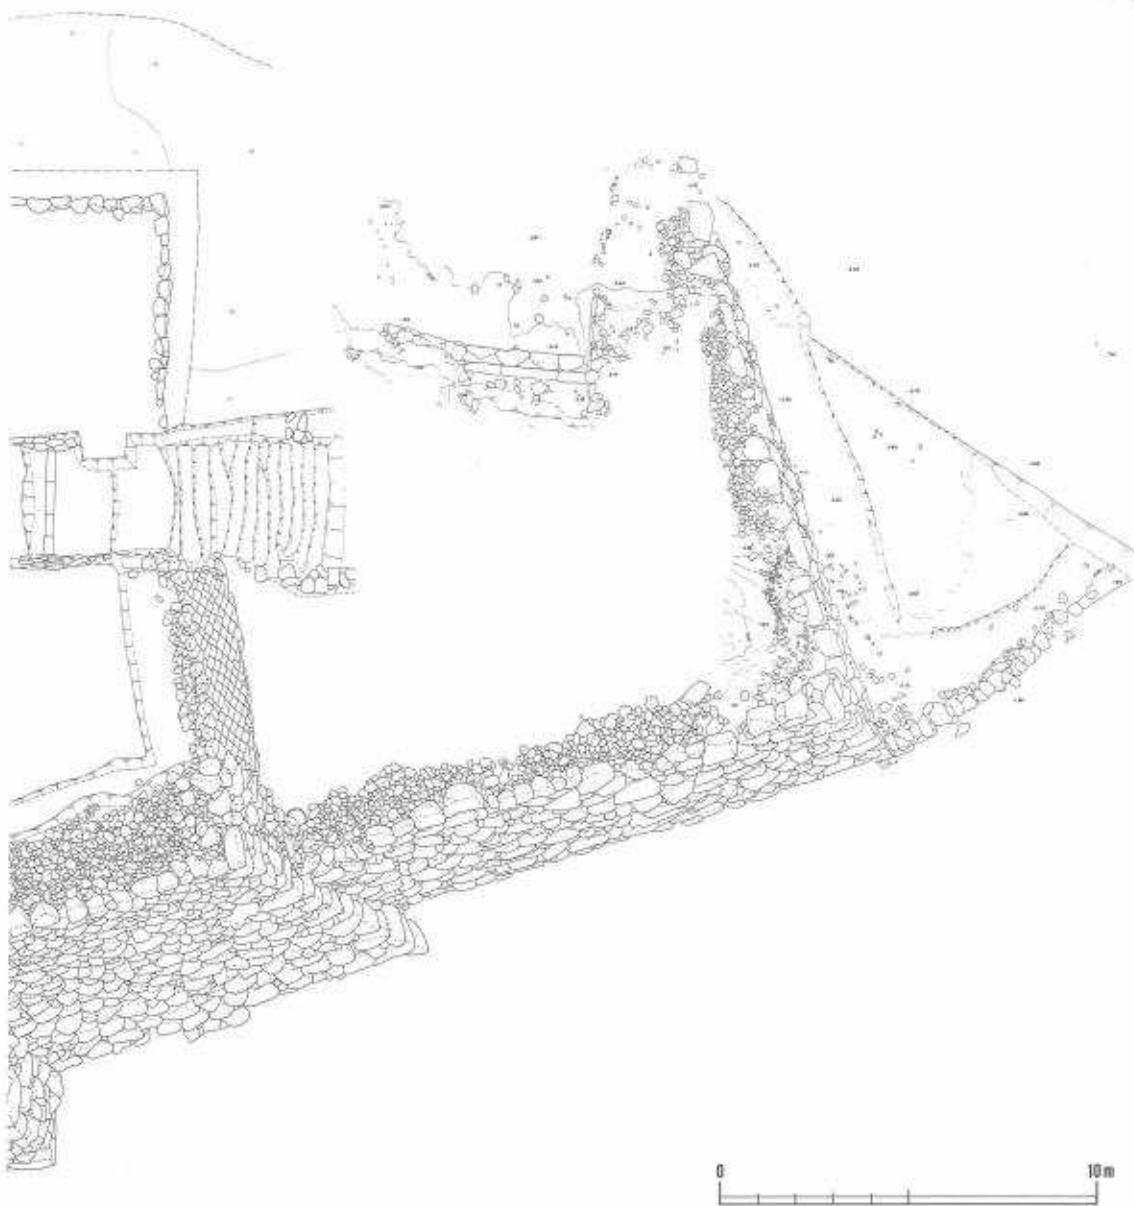
第62図 Ⅲ区石垣平面図

すでに、第3章で述べたように、叶堂城跡を構成する石垣は、江戸時代になって感應寺が整備されるにしたがい次第にその姿を変えてしまっている。特に、感應堂の入口の設けられた東側にその傾向が著しい。Ⅲ区の石垣は、調査によって感應堂石段の下から古式の石垣(石垣No10)が現れた。平面図は、別図としたので、調査成果を1枚の図としたものが第62図である。これによれば、石垣は、第61図にある南北の堀とはほぼ平行した形状を示している。調査区の関係で、石垣がこれ以上北に延びていたかどうかは不明であるが、石垣がもともとⅢ区南側(石垣No.6)の高さにあったことはほぼ疑いなく、少なくとも東西約15mの平坦面が存在していたことになる。すなわち、叶堂城は、標高約9.5mのI区(東西約24m・南北推定21m)に、西側には、標高約6.5mの平面不定形のII区(東西最大約21m・南北推定21m)がとりつき、東側には、標高約6.5mのⅢ区が位置するという平面形が想像されるのである。叶堂城の当初のプランは、この形にそって計画されたものであろう。

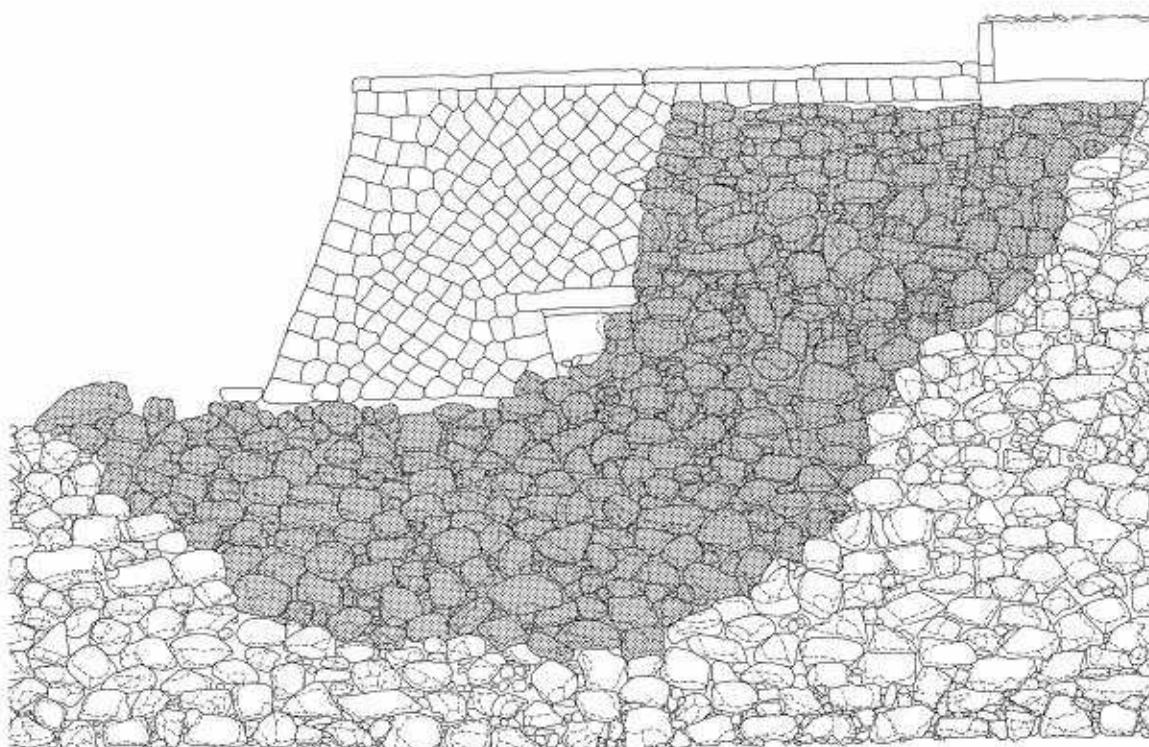
第63図 石垣No.3の崩落部分

堀の埋土に根石を据えた石垣No.9は、崩れやすかったとみえ、石垣No.3では第63図のように積み直し箇所が堀の延長方向に認められた。石垣の積み直しは、建物に与える影響も大きいので、感應堂の大規模改修と無関係に行われるはずがなく、先にふれた『味地草』の改修記録以外にも手が加えられた公算がある。大規模に手が加えられた例は、石垣No.6とNo.9にみることができる(第64図)。Ⅲ区南のNo.6では、上端のみならず東端の隅角部に改修の跡が著しいし、No.9では、南北両方に大がかりな改修痕跡を見いだせる。これらの改修時期については不明であるが江戸時代の後半に行われた可能性が高い。

石垣No.9は、I区とII区の間にある空堀を埋めて築かれている。この空堀は、埋土に瓦や焼土が多量に入っていたり、I区にあった建物を焼却した後、瓦礫をここに投げ込んだものと推定される。石垣No.3が築城時のものであれば、当然この堀は埋め立てられてはいけなければならず、これも当初からNo.9の位置に石垣があったという根拠である。

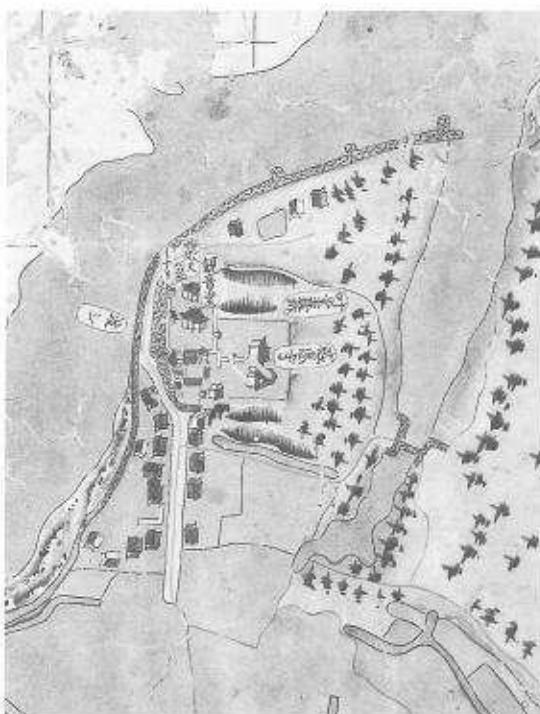
図1 『淡路国天保年間絵図』と縄張り

次に、慶長5年(1600)に廃城となった叶堂城主郭部の概要であるが、それを図化した『淡路国天保年間絵図』(1830~43年の成立)を紹介したい(図1・2)。図1(拡大)は、江戸時代の「感應堂」で前掲『淡路国名所団会』に記す「凡東西二町南北一町許」の形状にはほぼ近い。郭内の注記には感應寺以下、感應堂、辨財天、イナリの構造物をあげ、それをもって「叶堂古城跡」だとするのである。

また、図1の古城跡の堀については、まず南面の本流三原川は3つの「水はね」と石垣とで補強する。江戸時代の名残りである「水はね」(はねだし)は、水当たりの強い箇所に設けて水流の向きを変え、かつ護岸の役目をはたしたのであろう。また、北方の主郭西南端より東へのびる水堀①、②は、「船どまり」(船入り)で、その石積みは北東の水路①(本来は②の水路も含めて)から雨水調整の「水門」であった可能性がある。また、主郭の東面外側の堀跡③については、これを北へ延長させて水堀②との交点で接続させ、ここに叶堂城全体の防御施設がほぼ整う(巻頭図版1上参照)。

図1の信憑性を検討するうえで、興味深いのは図2の字限図(字叶堂)である。まず、三原川の外堀ラインの「水はね」は、図1に比して機能としての変化はない。また図1でその北面を画する水堀①・②は、図3での原野①・②となる。また③は図1の水路③の残痕と解せよう。だとすれば、図2での④は図1の水堀②の東端部あたりであろうか。さらに注目されるのは、図1の主郭東端を切断する堀跡で、それは図3の⑤「堀」⑥「宅地」に相当する。こうみると、叶堂城東面の堀遺構は、三原川に接するように延長された、巨大な空堀遺構の可能性も考えられる。

次に叶堂城の虎口(出入口)について検討したい。図1によれば、道路の①は東方から町屋中央部を西に向かって直進し、感應堂の正面の石積み階段①にあたる。これは、叶堂城廃絶後の靈場、感應堂の参詣道と町屋として新たに整備されたことを窺わせる。

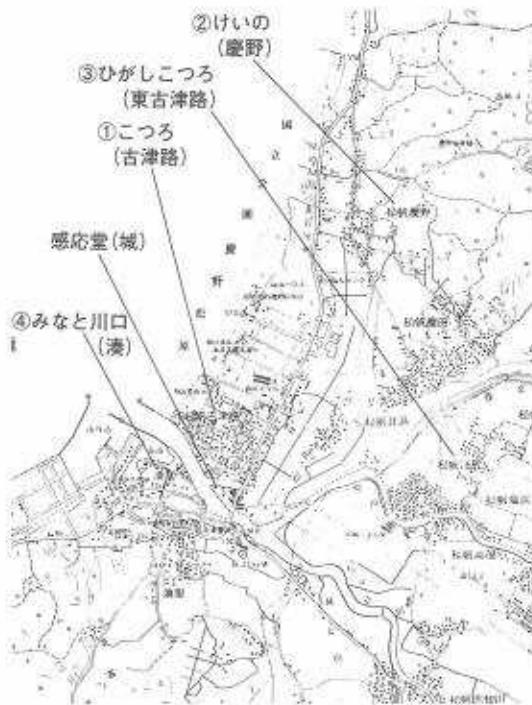
図3 「淡路国御藏入目録」にみえる地名

そうしたことと合わせて注意されるのが、字「古津路」(叶堂城跡)の問題である。「古津路」についての用例は、現在のところ天正14年(1586)の「淡路国藏入目録」をもって最古とし、図3に抽出した注記の①「こつろ」②「けいの」③「ひがしこつろ」④「みなと川口」の用例のなかに存在する。このうちの「古津路」とは本来「古津」、つまり古い船入りへの路の意であろうし、隣接する慶野から南方にかけて砂帯状丘陵のコースをさすのである。¹¹ なお、「東古津路」の対岸に「湊川口」が存在することで「古津路」と図3「淡路国御藏入目録」にみえる地名「湊(川口)」とは、三原川をはさんで行政区の異なる位置にあることが理解できる。つまり、「古津路」とは、「湊村」を指すものではなく、この場合、叶堂城の「船入り」を指すものではなかったか(図2水堀①・②)。だとすれば、叶堂城の大手虎口は、堀跡③の存在からみて、水門石垣あたりが考えてよいだろう。

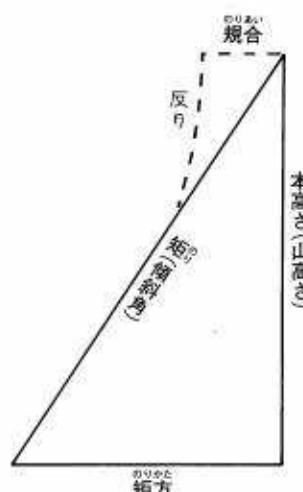
図6 石垣のノリとソリ

- 隅角部の稜線は反りがなく、矩(のり)(傾斜角)のみで構築されている(図6)。角石となる石材はいずれも角(かど)をもつものが採用され、かつ一定の矩(傾斜角)をもつ石材の選択が予め求められる。矩のある石垣は、慶長期以前の城郭に多い。慶長期の反りの有無は地域差がある。

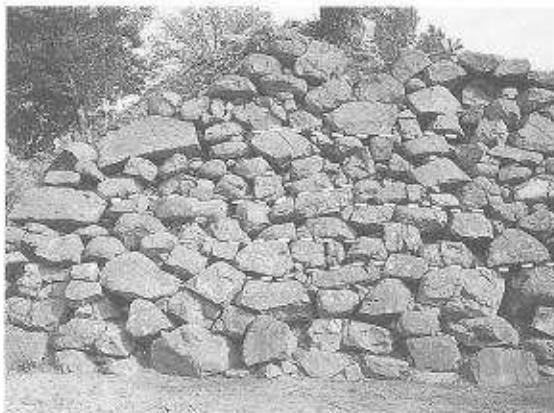
No.1-(2)

立No.1-(2) (付写No.1-(2))

- ・石垣を構成する築石はいずれも野面石、もしくは荒削石で、転用石材も用いられている。

石積みは一見、法則性がないようであるが、図示したように、数石を単位とした縦目地が通る(布(目)積み)。しかも、それは各所で見受けられるのである。これを技法的には「布(目)積み崩し」と称し、古式(慶長期以前)のものにも観察できる。

・本来(断面図No.1)は根石まで3石あり。根石は直接地山に配石されている。しかも中腹部の裏込石に対して、根石までの3石の裏込石は皆無に等しい。裏込石は主として河原石を用いるが、一部に人頭大のグリ石も観察できる。上部にグリ石が多いのは地山に盛土をした部分であり、地盤の強度を配慮した結果であろう。

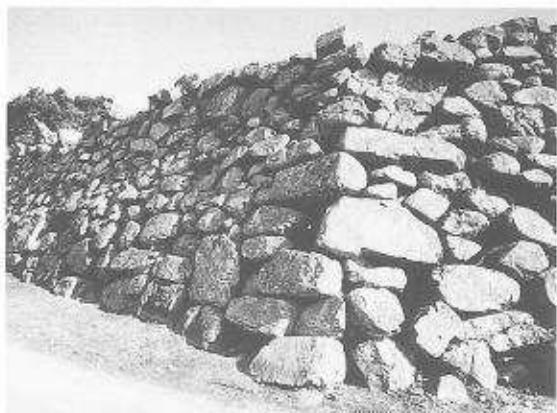
No.1-No.2

部(出角部)は、角石と角脇石、築石による「算木積み」を組んでいる(図4)。もっとも出角部は、直角ではなく鈍角となる。これを「シノギ角」という(図5)。隅角部の(様式上の)完成度からみて、加工石材による規格化された完成された寛永年間の角

石、角脇石築石ではない。それは、野面ないし荒割石を用いるところから、石材にも長短・大小があり、とくに角石と角脇石に規格性が窺えない。これは、文禄・慶長期の特徴だといえる。なお、写真No.1～No.2にみる2番角石は本来2つに割れた右引きである。

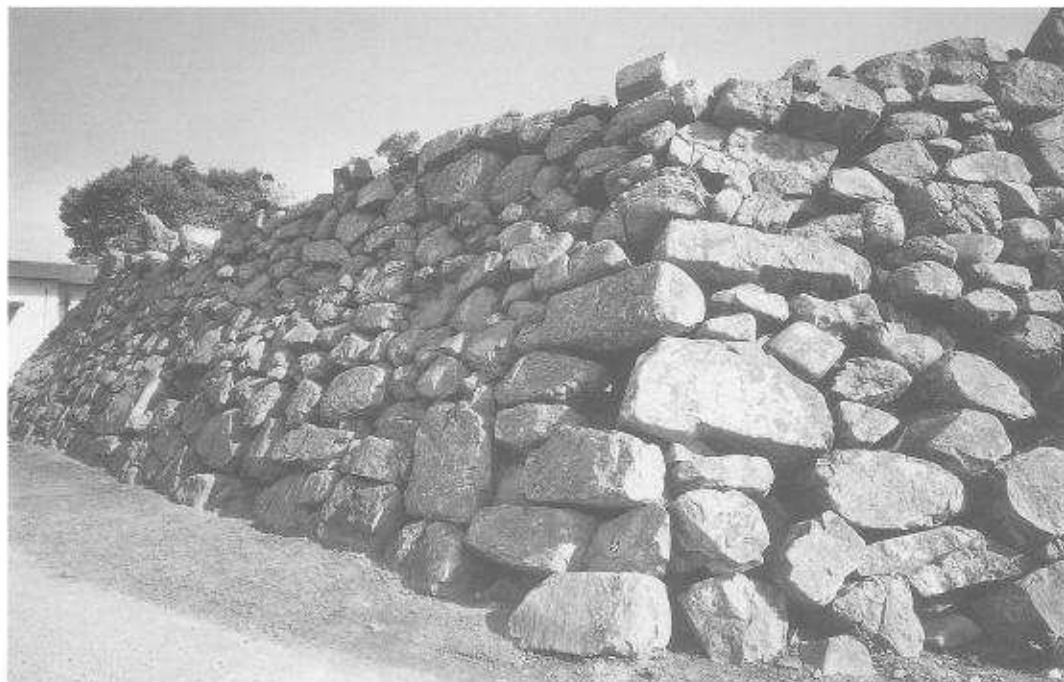
石垣 No. 1 ~ 2

石垣No.1やNo.2は三原川の河口に面している。石は風化し脆くなり、石垣の上部に向かう程その石組の配石は、穴太積みとしては不自然であった。これは、中程の石が劣化で落下した後、上部の石が落ち込んだ結果と考えられる。特に石垣No.2では、地表近くまで崩壊した箇所もある。
