か　な　ど
叶　堂　城　跡

三原川激甚災害対策特別事業に伴う発掘調査報告書

兵庫県教育委員会

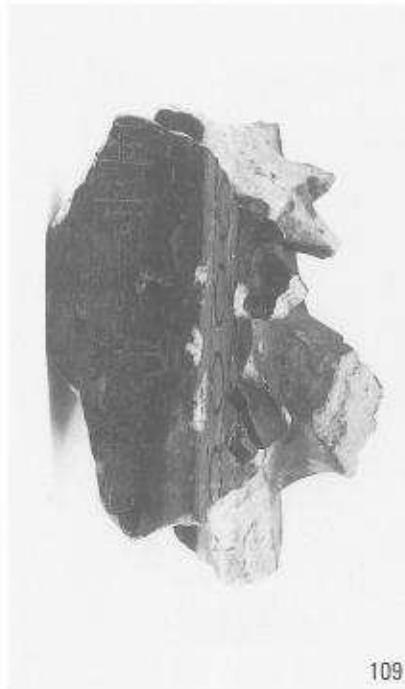
109

このうち(108)(109)(110)は、別個体であるが、刻まれた文字の字体や瓦の焼成から同時期のものと考えて差し支えないだろう。文字は鬼瓦の向かって左側部に位置し、いずれも欠損部があって全容の知れるものはない。書かれた文字は、「□小野光仙」(108)、「□王寺小野光仙」(109)、「大工天□」(110)と判読できる。これらが同時期のものと考えれば、文字を繋ぎあわせることによって、「大工天王寺小野光仙」と書かれていたものと考えられる。これらの瓦は、いずれも焼成が堅く、良く焼け締まっている。出土場所は、(108)は、II区の堀埋土で、(109)(110)は、I区の表探である。

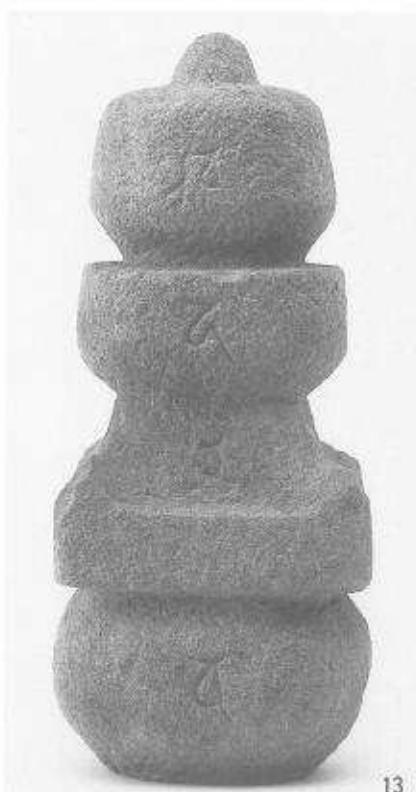
(13)～(30)は、石垣裏込めから出土した五輪塔の残欠である。このうち(13)と(27)には一面に梵字が刻まれている。五輪塔に、本来梵字が刻まれるものであることから、これらがより古い形態を示すものであることがわかる。特に、(13)は、今回出土の一石五輪塔のなかでは最も古い形態のものと考えられる。

No.	種類	出土位置	法量(cm)						特徴
12	基礎	瓦礫横の斜面	a	b	c	d	e	f	正面に銘文を刻む。頂部の中心に直径11.0cm・深さ8.5cmの納穴がある。
			28.4	2.0	8.5	17.9	43.7	42.1	
			g	h	i	j	k	l	
			19.8	—	—	—	—	—	
13	一石五輪塔 空風火水輪	I区石垣 裏込め	a	b	c	d	e	f	地輪を欠損しているが、空輪以下正面に梵字を刻む。

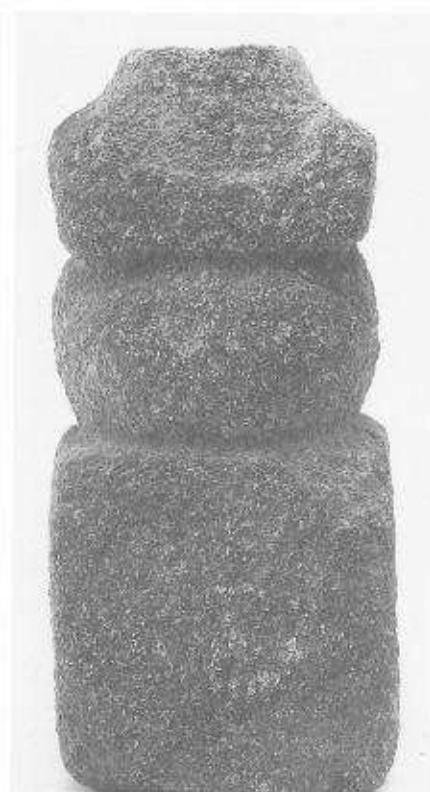
11

(11)は、火輪の一部が欠落していて全容は知れない。

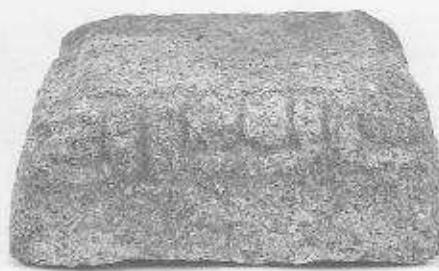
21.0	—	—	—	—	—	
33	台座	I区石垣 裏込め	a	b	c	d	e	f	平面形態が正方形を示さず、歪にゆがんでいる。蓮華文が四方にはいることから後から欠損したものではない。
			12.2	1.0	5.5	5.7	29.0	27.7	
			g	h	i	j	k	l	
			19.7	—	—	—	—	—

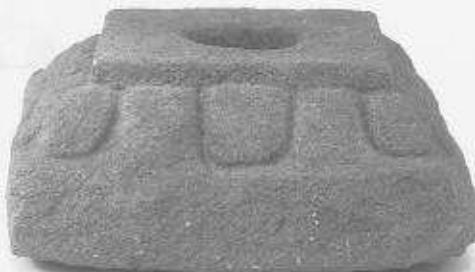
No.	種類	出土位置	法量(cm)						特徴
			a	b	c	d	e	f	
34	台座	I区石垣裏込め	12.9	1.6	4.5	6.8	31.2	27.6	四方に単弁の蓮華文を刻出した台座。頂部の中心に直径8.0cm・深さ4.2cmの納穴がある。
			g	h	i	j	k	l	
			19.8	—	—	—	—	—	
35	台座	I区石垣裏込め	a	b	c	d	e	f	四方に複弁の蓮華文を刻出しているが間弁は明瞭ではない。
			11.5	1.0	5.9	4.6	29.2	25.9	
			g	h	i	j	k	l	
36	灯籠台	瓦縫横の斜面	a	b	c	d	e	f	株部の中心に直径9.5cm・深さ7.4cmの納穴があり、竿がさしこまれていたと推測される。(計測値は台座に準拠する)
			11.4	2.0	5.0	4.4	37.0	33.8	
			g	h	i	j	k	l	
37	石仏	I区石垣裏込め	a	b	c	d	e	f	地蔵菩薩立像を浮き彫りにする。像の左右に銘文が入るが、左側は欠損が多い。亨和2年(1802)か。
			(44.5)	(35.4)	(18.6)	—	—	—	
			g	h	i	j	k	l	
			—	—	—	—	—	—
