年  
報  
32

2015年度  
(平成27年度)

山梨県埋蔵文化財センター

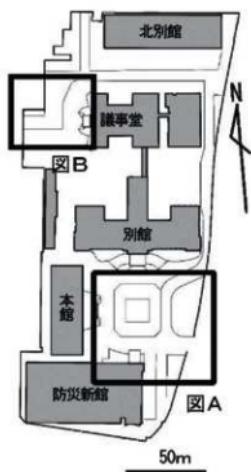
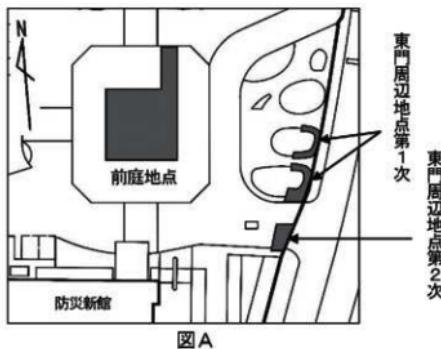
図A

調査の結果、石材は南北方向の石垣の一部であり、長さは南北に約2m、高さは約1.5mの規模で確認された。南へは連続せず、北側は県庁敷地外となる。矢穴などの石材加工の状況から甲府城築城期に構築された石垣と考えられる。江戸時代中頃の絵図から調査地点は南北方向と東西方向の石垣が接する入隅部分に推定されるが、東西方向の石垣は確認されなかった。石垣は電気配管経路を変更することにより現地に埋設保存することとなった。

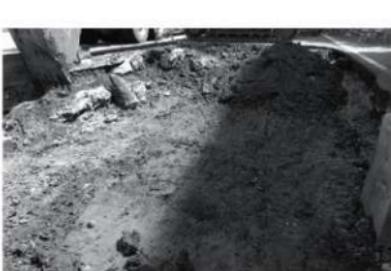
井戸跡か？検出状況（南区）

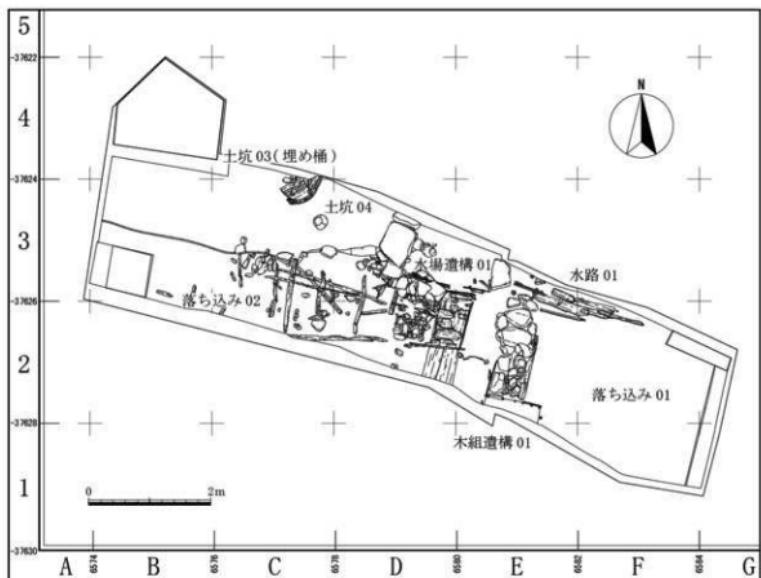
第2期 遺構面 遺構全体図

発掘調査は、調査区を東側と西側に分けて反転して行い、3 期の生活面を確認した。重機による表土剥ぎを実施後、3 期の生活面について、人力による掘り下げ、遺構確認、遺構掘削を行い、発見した埋蔵文化財について測量、写真撮影等の記録作業を実施した。

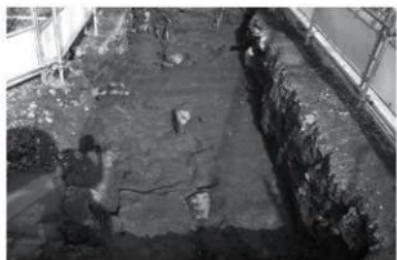
調査区第1期遺構面（西区）の遺構検出状況（西より）

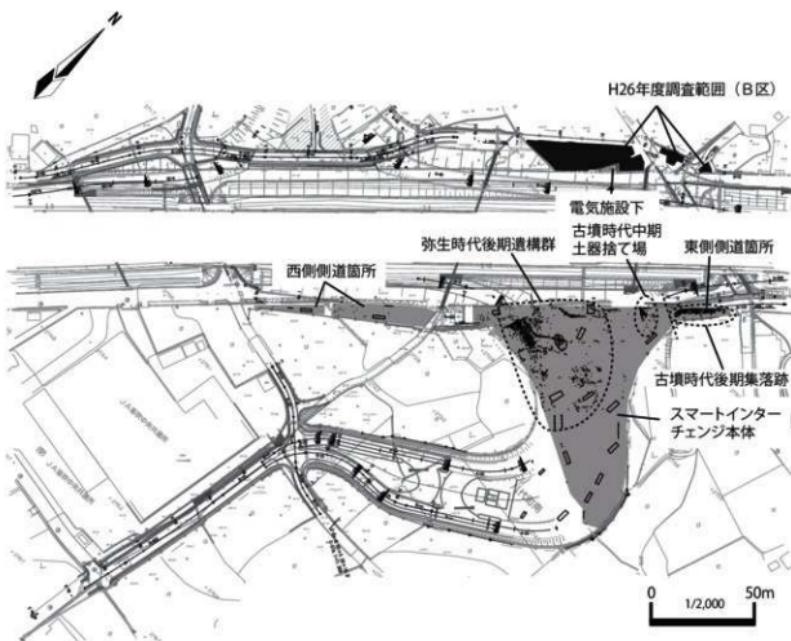
調査区全体図

弥生時代後期の集落跡が確認された範囲は、東西を谷状地形とそれに挟まれた微高地により構成され、微高地と西側の谷状地形が確認された主体となる。土層は深さ 0.3 ～ 0.5m の上層（耕作土含む）の下に深さ 0.2 ～ 0.4m の黒色シルト層があり、これが遺物包含層である。上層からは 1 ～ 3 枚の砂層が確認されており、洪水砂と推測される。遺物包含層は砂層を多く含む上層と、あまり含まない下層に分けられる。遺物包含層の下に灰黄褐色シルト層があり、これが遺構確認面である。遺構は竪穴状遺構や掘立柱建物跡や溝、ため池状遺構、土坑、ピットが確認されている。中でも微高地を横断するように配置された 3 条の溝は一連の遺構と考えられる。最も下流の溝のすぐ脇に掘立柱建物跡が検出され、この建物跡は柱間が狭く、倉庫であった可能性も考えられる。この遺構と溝を一体のものとして評価すると、溝は建物跡へ水が流れこないように配置されたと推測できる。遺構覆土や谷状地形からは、土器や木製品が多く出土した。土器は小片が多いが、中には大きく復原できる個体も確認でき、器種は甕、台付甕、壺、高杯、瓶、鉢など多岐に渡る。中には大型の壺の破片も確認され、土器は割れ口が銳利で摩耗していない。流れ込みの資料と推測され、ごく近くから流れてきたと考えられる。木製品は 8 溝の中から平鋸と又鋸が 1 点ずつ出土し、両方とも刃部が失われていたが、タイプの異なった鋸が同一遺構から出土した貴重な事例となつた。調査では確認出来なかつたが、水田で使用されたものと考えられる。これらは放射性炭素年代測定を行い、弥生時代後期～古墳時代初頭の値が出ていた。

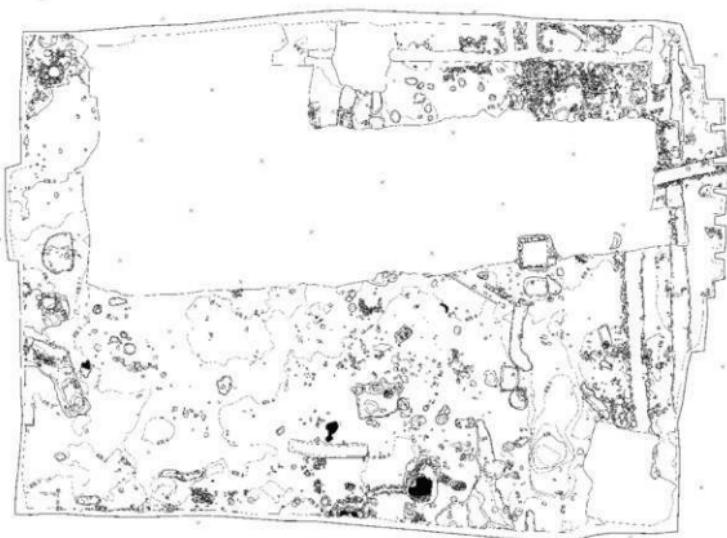
谷村城3面平面図

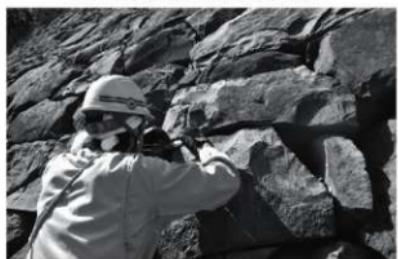
ゲージ計測作業

平成27年度は、一次点検を8月、10月、12月、2月の4回実施し、二次点検は11月に実施した。ゲージ計測器の計測については6月のゲージ設置時に初期値を計測している。

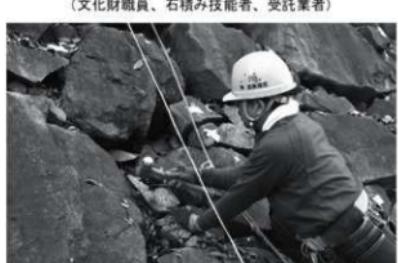
簡易補修作業

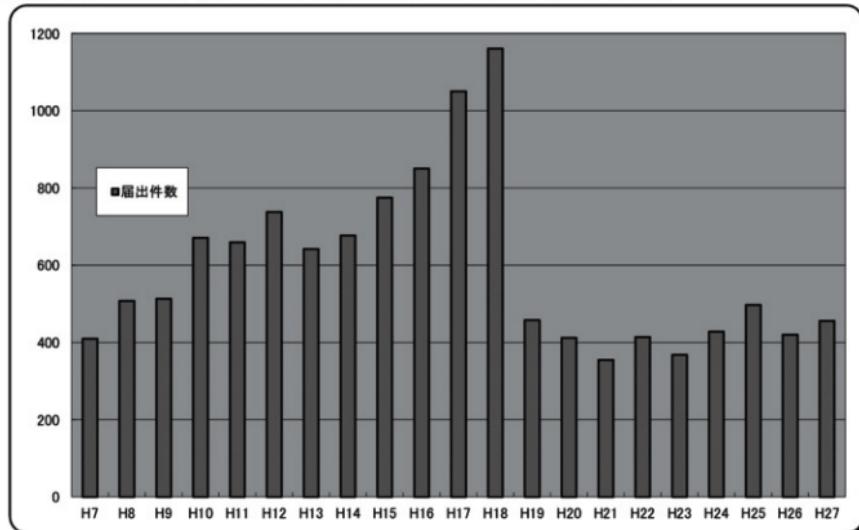
届出件数の推移※H19年度以降は専門職員配置市町内での処理件数は含まない。

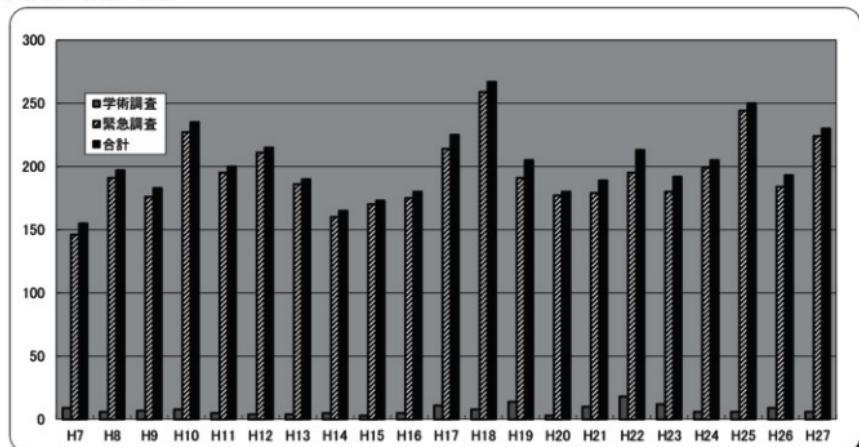
#### 発掘調査件数の推移
