笠屋遺跡

多度津藩陣屋跡

平成 30 年度から令和元年度に多度津町内で実施した遺跡調査報告

多度津町教育委員会

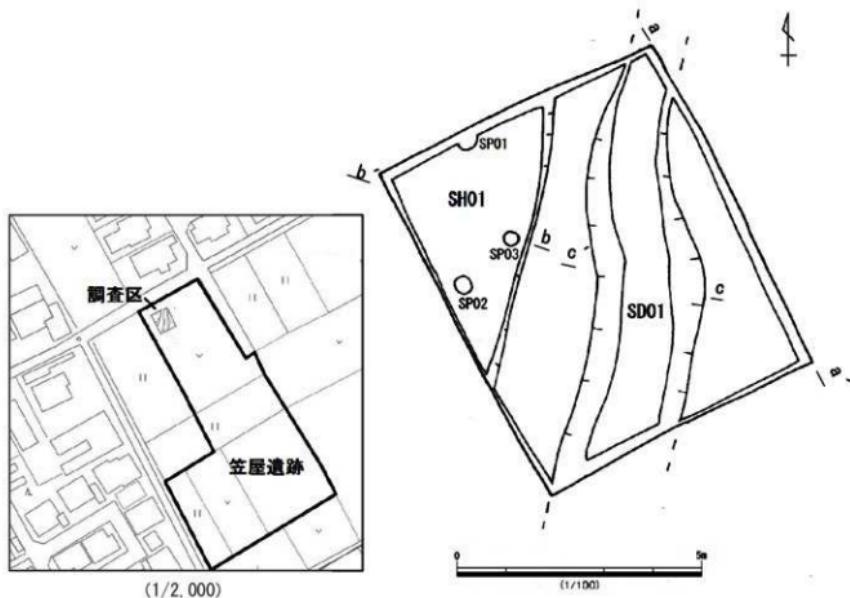
第5図 調査区位置図及び遺構配置図

調査は遺跡の北側に設定し、耕作土を除去し、下位の床土層が削平されている箇所を調査区として、遺構は竪穴住居が1基と溝状遺構1条を検出した（第5図）。

竪穴住居は調査区内北西部に検出した(第5図)。遺構上面は耕作によってほとんどが削平されている。遺構内に柱穴は3基確認したが、検出位置から住居に関係するのはS P 01と02の2基であると考えられる。埋土は1層

溝状遺構は調査区の北東から南西に向けて伸びる1条を確認した(第5図)。この遺構も遺構上面は耕作による削平を受けているが、確認できる残存幅は2.8m程度、深さは少なくとも0.6m以上になるとを考えられる。また今回の調査の出土遺物の9割以上がこの遺構から

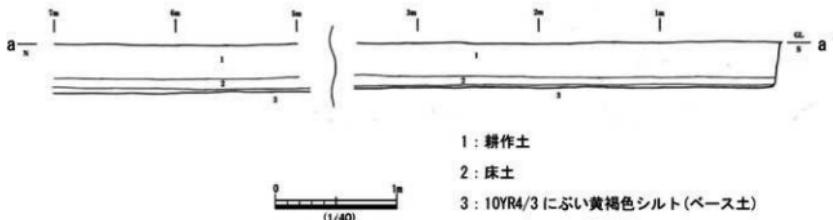
第6図 調査区東壁断面図 (1/40)

調査区の堆積状況は第6図のとおり、地表下0.30m程度の耕作土が覆っている。その下層に厚さ0.05~0.10mの床土が確認された。その下層がにぶい黄褐色のシルト層になりその上面に遺構を確認する事ができた。また度重なる耕作によって遺物包含層は調査区内においては確認できなかった。

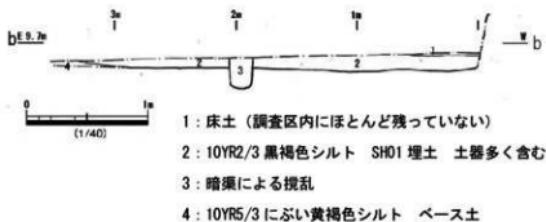
第7図 SH01 断面図 (1/40)

(第7図)で、また貼床、焼土等は確認されなかった。遺物は埋土中から土器片が出土したがほとんどが小片であるため、図化に耐えうるものがなかった。出土遺物から弥生時代後期～古墳時代初頭の所産であると考えられる。

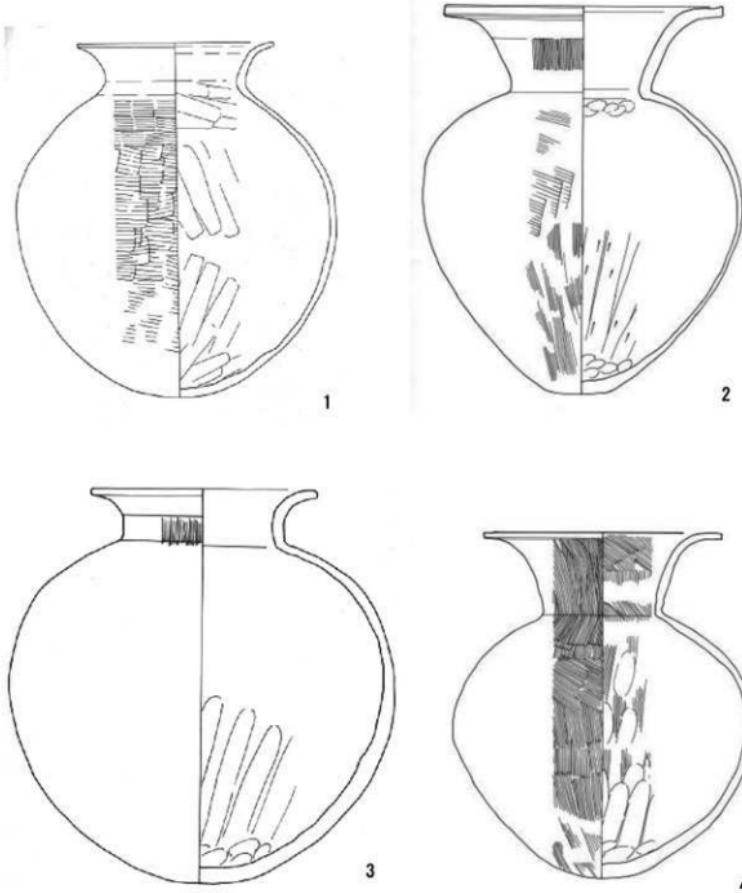
第9図 SD01出土遺物① (1/4)

1~6は壺である。種類としては土師器、特に2から6はSD01埋土の下層より出土した土師器で古墳時代初頭の所産であると考えられる。3は形状が大きく異なるが、2・4・5は頸部から口縁部にかけて緩やかに外反し、底部はやや尖底状になっている。施文は皆無で、外部調整はハケ目のみのシンプルなものである。1のみ通常の土師器で他のものより時代は進む、出土したもの SD01 埋土上層からの出土である。そのため SD01 の埋没時期は古墳時代前期段階以降ではないかと考えられる。7は小型丸底壺で器壁に二次焼成の痕跡が見られる。8はやや小型の壺である。

8~16は小型の甕である。小片も含めSD01の今回検出した場所においては比較的多く出土している。10・12・13・14・15・16は形状を同じく、尖底で緩やかな口縁の立ち上がりが見られる。

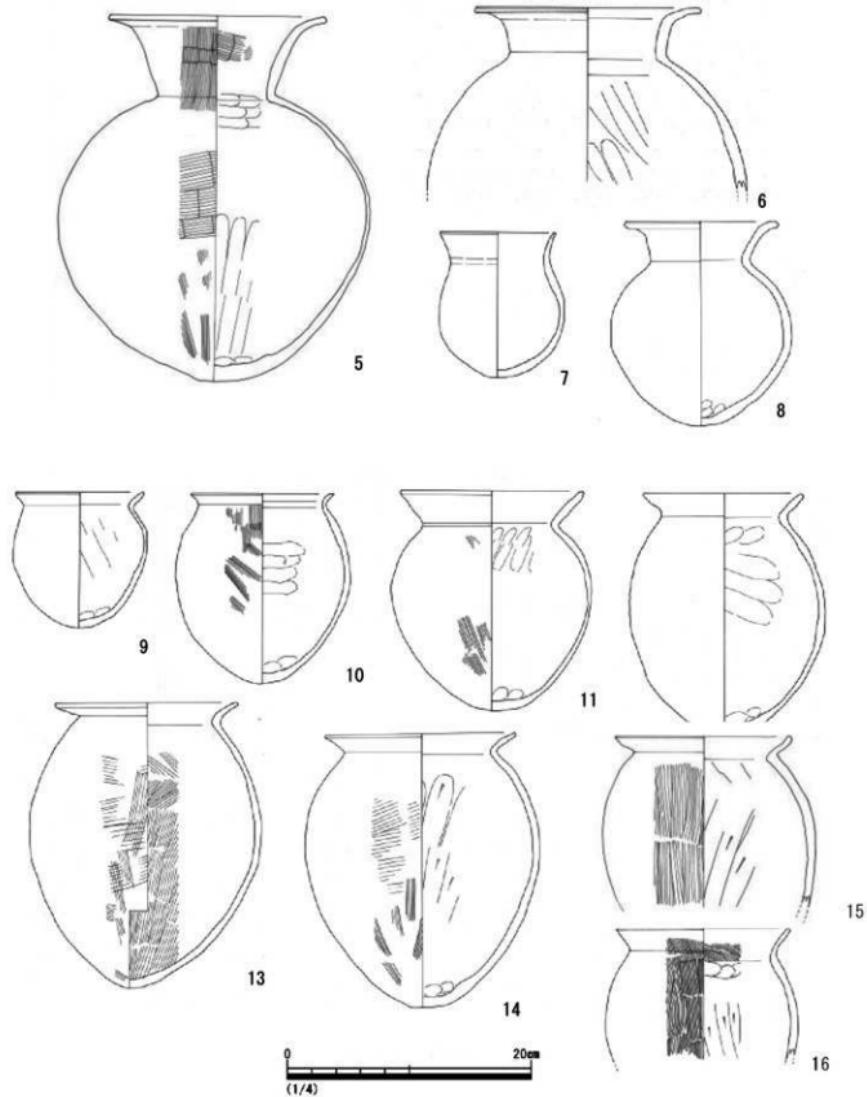
第10図 SD01出土遺物② (1/4)

17はミニチュア土器である。今回の調査区内で1点のみ出土したもので、遺構の埋土の下層より出土した。甕形を呈しており、風化が激しく、特徴は捉えにくいが、同一形状のミニチュア土器が周辺遺跡でも確認されており、弥生時代終末期から古墳時代初頭の所産ではないかと考えられる。

18は小皿である。19・20は高杯である。特に20は小型の個体で、17や21の器台と合わせて、祭祀に用いられる供獻具であるため、笠屋遺跡が生活だけの場ではなく、調査区周辺には祭祀を行う何らかの施設があったのではないかと考えられる。

22から29は鉢で丸底砲弾形小型の鉢である。23・24・25・26は口縁部が外反せず、22・27・28・29は口縁部が緩やかに外反する。特に29は比較的大型の鉢で、底部に焼成前穿孔が施されている。これも祭祀用であると考えられるため、先ほどのミニチュア土器や、高杯、器台と合わせ、祭祀用の土器が出土しているのはこの遺跡の特徴を表しているといえる。30~37は浅鉢である。基本的には古墳時代前期ごろの所産であると思われるが、30はやや時代が新しいものである。形状は基本的には丸底であるが、30・31・33はやや尖底気味の底

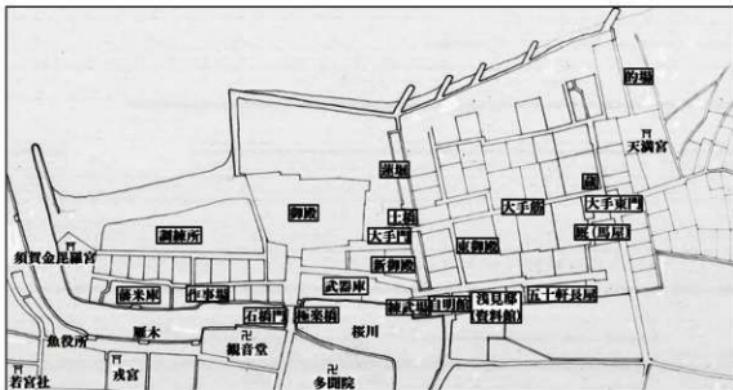
第15図 絵図等から推定した多度津藩陣屋施設配置図

確認調査の対象地は周知の埋蔵文化財包蔵地「多度津藩陣屋跡」内にある（第13図）。調査場所は文化12年作成の絵図（第14図）上や文書等の記録から陣屋の施設の配置を推定している（第15図）。今回多度津町町内遺跡確認調査の一環で遺構や遺物包含の状況を確認することとなり、推定した位置図のなかで蓮堀や御殿、武器庫があったと想定されている場

2 区は多度津藩陣屋の御殿や新御殿の南側、練武場と藩校「自明館」の西側、想定される武器庫の東側に位置する（第 15 図）。この場所は現存する絵図上に施設名等の記載が無いため、どのような施設があったのか不明な場所である。ただし家中屋敷と陣屋を区分する蓮堀の陣屋側の南面であり、周辺には藩米庫などがあったことから、多度津藩に直接的に関係する何らかの施設があったのではないかと考えられている。

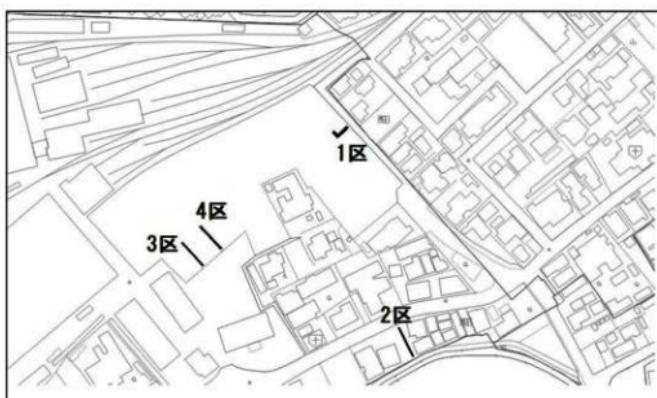
第16図 調査区位置図

所を確認することになり、調査区を4箇所に設定し、トレンチ調査を行った。(第16図)。

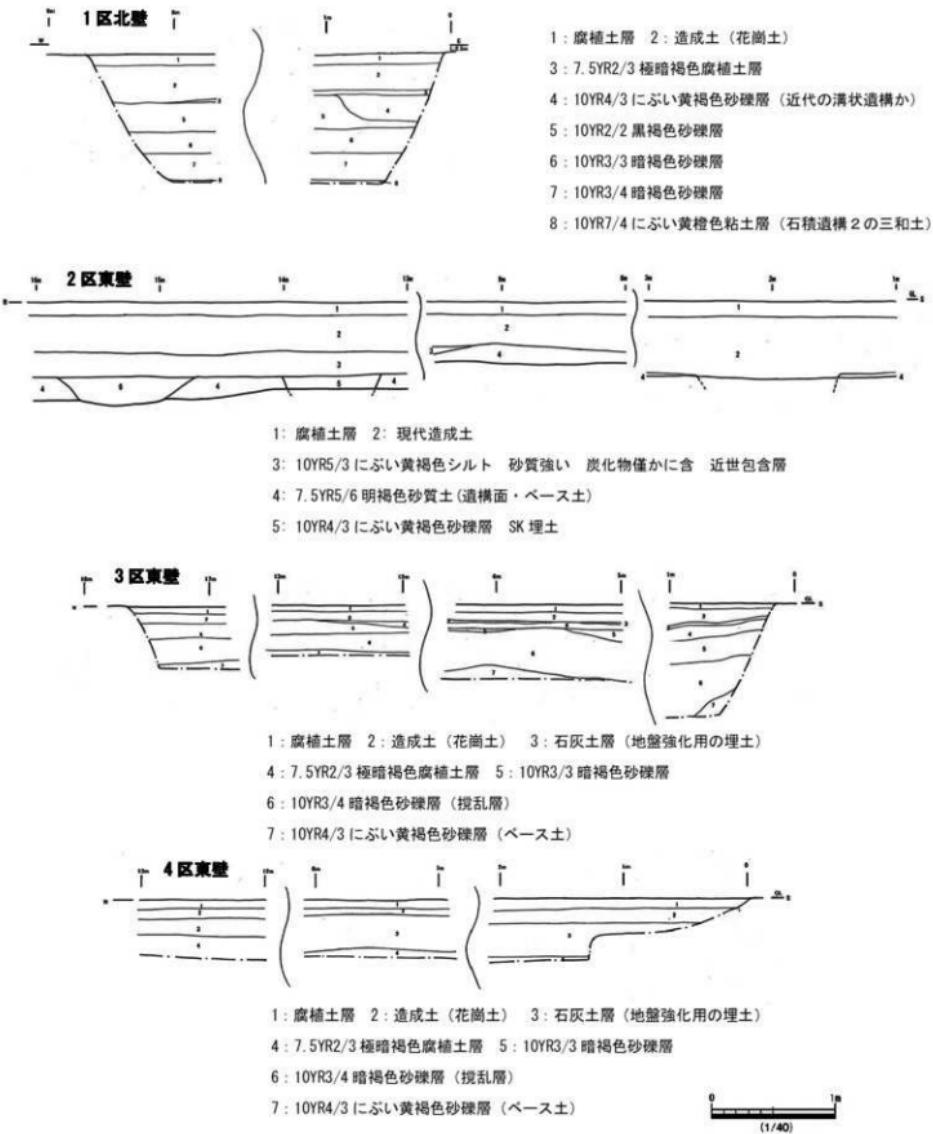
第17図 調査区土壌断面図 (S: 1/40)

1区は蓮堀があると想定されている場所で、堆積状況は地表面から腐植土が10cm被覆し、下位に大正～昭和時代の造成土が20cm被覆している。さらにその下位にそれ以前の表土と思われる極暗褐色の腐植土層が5cm、その下位にはトレンチ東端部に近世の溝状遺構らしき堆積が見られたが、埋土中に遺物は含まれていなかった。その下位に黒褐色や暗褐色の造成土が続き、その下に蓮堀に使用したと思われる石材を検出した。

2区の堆積状況(第14図)は地表面から腐植土が10cm被覆し、下位に大正～昭和時代の造成土が30～50cm被覆している。調査区南側には確認されてはいないが、調査区北側にはその下位に20cm程度の遺物包含層を確認した。この包含層は明治時代に陣屋が取り壊された際に埋没した物であると考えられる。その下位に遺構を検出した。調査区南側が河道で、調査区中ほどに砂州のピークがあるため、遺構面はトレンチ中央部が地表下35cmから南北にかけて地表下60cm程度まで下がっている。遺構面以下の下層は堆積した砂層が続く。

3区と4区の堆積はほぼ廃土によるものに覆われていた。搅乱層の下位に遺物包含層は残っていないかった。搅乱層の下位にはベースである砂質の強い砂礫層が続くのみである。

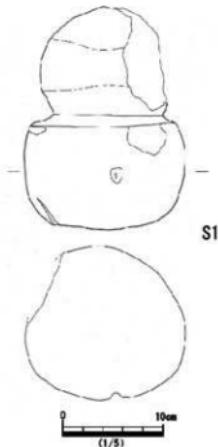
第18図 1区出土遺物(1/5)

遺物は遺構に関わると考えられるものはほとんどなく、瓦片や陶器、鉄釘などが出土してはいるが、それらは後の造成時に廃棄された近代以降の住居の部材である。1点のみ石材にかみ込みように五輪塔の宝珠形頭頂部分(S1)が出土している。風化が激しく情報量は少ないが、考えら

れるのは蓮堀を含めた陣屋が構築された段階に現在の多度津町大通り極楽橋付近の土地は墓地であったらしく、それらを解体撤去して、陣屋に地均ししていったと考えられる。その際に石材の二次転用として、石積の裏込めとして利用したか、

あるいは解体撤去後に蓮堀付近に移設されていた五輪塔が後の造成段階で蓮堀と同じく崩され、埋没したものではないかと考えられる。どちらにせよ蓮堀構築段階以前の遺物であると考えられる。材質はいわゆる天霧石と呼ばれる現地調達の石材である。多度津町内には中世段階から天霧石を利用し、近世段階にも多用する石材であるため、多度津町内では近世段階では比較的ポピュラーな材料であったと考えられる。

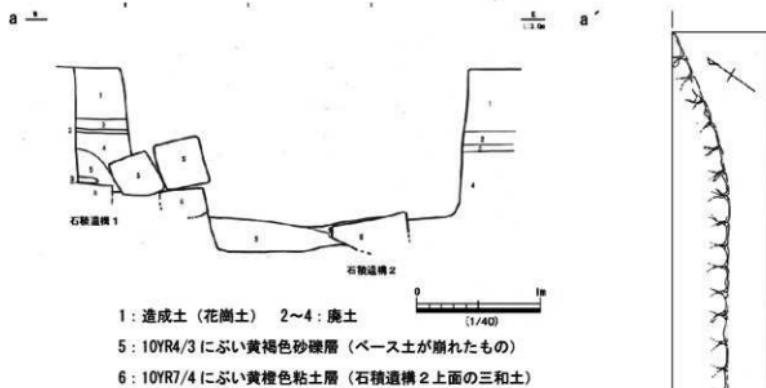
第19図 1区石積遺構の断面図 (1/40)

検出場所、設置状況とともに多度津藩陣屋蓮堀の石垣の石積に用いられた石材であると考えられる。今回は掘削範囲が狭小であるため、出土した石材の多くはトレンチの南北に渡って続く、蓮堀の西端部が後に造成された際に崩されたものと後世に先行する石積の一部を転用して造られた何らかの水路跡が検出したのみであると考えられる。しかし西側に入れたサブトレンチによって一部残存する石積の痕跡を確認した。検出した石材の下位を確認してみたが、それより下には石材は確認されなかった。堀の幅は既出の東側の石積から測ると水平距離で約16mの幅があり、蓮堀の幅が当時の尺度で9間幅の堀であったと考えられる(第21図)。石材は花崗岩で打込接のブロック状の石材を利用している。石材の積み方に関しては、多くが原位置から動いたものであるためはつきりしないが、おそらくは布積であったのではないかと考えられる。堀の深さに関しては断面図と現況の蓮堀東壁の上端のレベルから約2m程度であると考えられる。

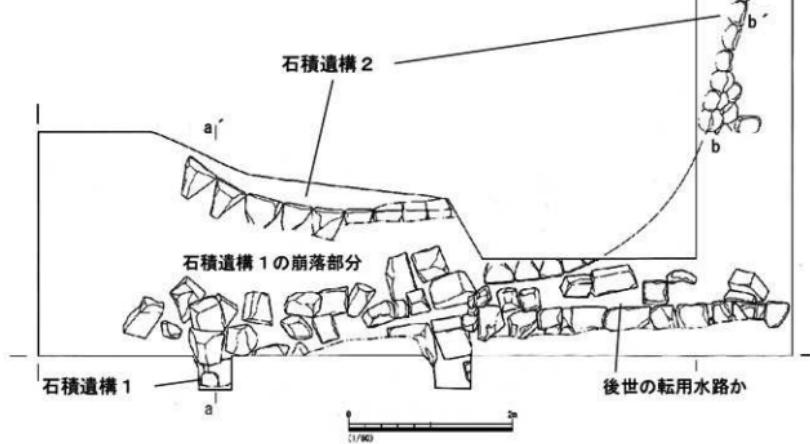
第20図 1区遺構配置図 (1/60)

ある。また石材の接地面は三和土で接着されている。少なくとも 3 列以上構築されていると想定され蓮堀と直交する形で一列、並行する形で 1 列確認されている（第 20 図）。遺物はこの遺構に直接関係するものは確認されていない。

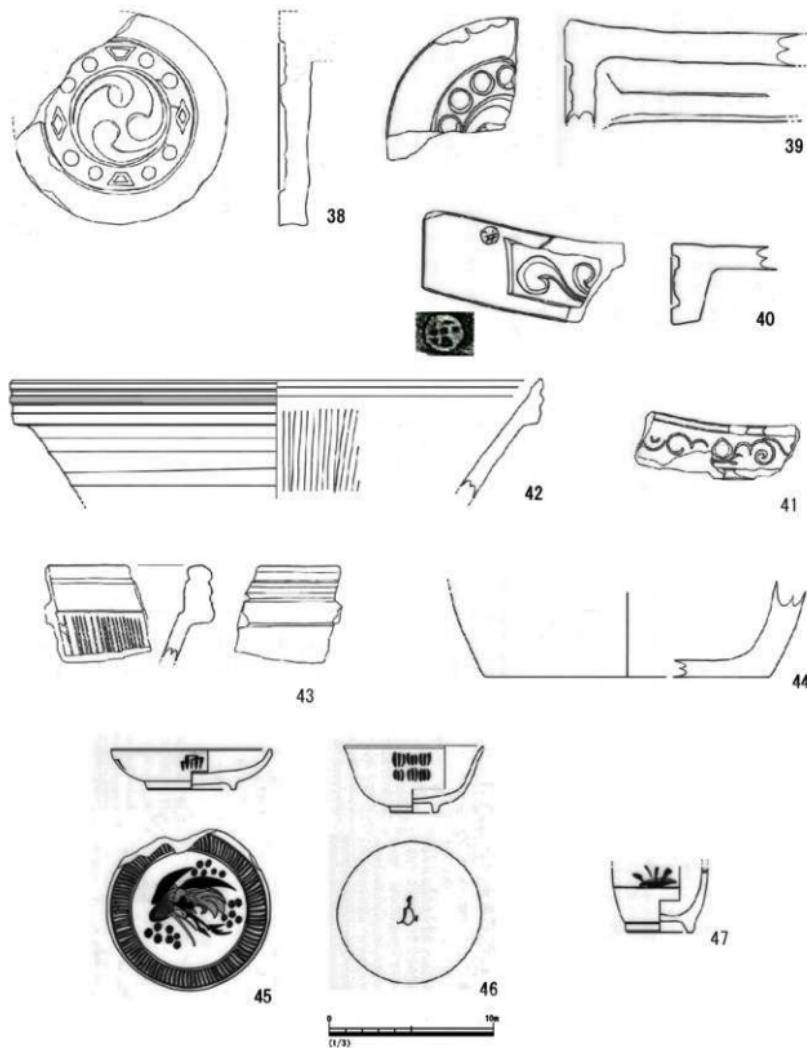
第24図 2区出土遺物 (1/3)

遺物は遺構面上端部と包含層から出土している。瓦が多く、特に 39 などの軒丸瓦は形状から古いものは江戸時代後期、19 世紀前半の文政期に多度津藩陣屋が敷かれた時期の所産であると考えられる。また出土した軒丸瓦の文は基本的には連珠三つ巴文だが、38 は連珠の中に台形と菱形の意匠を施した特殊なものである。その特徴からこれに関しては京極氏が丸亀を治める以前の山崎時代に使われていたものではないかと考えられる。そのため陣屋設置前の丸亀藩内で多度津京極藩の政府があった時代の施設に山崎時代から引き継ぎ利用されていたものを、陣屋設置段階にさらに多度津に持ってきて再利用したものではないかと考えられる。多度津藩で使用される瓦の多くは丸亀藩内の瓦町において製作されたものが多く使用されている。そのため丸亀から建築部材を持っていくことは珍しいことではなかったのでないだろうか。

40・41 は軒平瓦である。40 は葛葉文で、その形状から幕末期の所産であるが、刻印に「@」とあり、多度津の瓦屋「三木屋兵蔵」によるものであると考えられる。41 は宝珠文で、焼成が 38 と酷似しており、江戸時代前半以前のものを再利用したものではないかと考えられる。

またそのほか 42 は堺産の擂鉢で、43・44 はともに備前焼の擂鉢と壺である。45・46・47 は瀬戸焼の磁器である。いずれも幕末期の所産であると考えられる。そのほか土師質土器片、肥前系陶器、肥前系磁器、美濃陶器、などの陶磁器片、平瓦、丸瓦の瓦片、用途不明の鉄滓、遺存体として貝殻も出土した。しかしそれらの出土遺物では特徴的な用途を示す物が確認できなかったため、調査範囲にあった遺構がどのような性質の施設であったかの推定は困難である。出土遺物の粗密から推定すると SD01 周辺から瓦が多く出土していることから、この溝状遺構は土塀などに並行した溝があった可能性も考えられる。

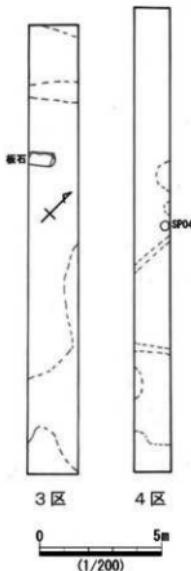
第25図 3・4区遺構配置図 (1/200)

層序でも述べたように3区と4区の堆積はほぼ廃土によるものに覆われていた。そしてこれらの調査区は多度津藩御殿があったと想定されている場所である。結論から述べるとこの2つ調査区からは御殿そのものの存在を確認できる遺構の検出はできなかった。調査区全体にわたって図上の破線で表しているところは腐植土と造成土の下位に廃棄された建材等による搅乱で、遺構は3区に用途不明の板石、4区の柱穴1基のみである。そのため何らかの建物あるいは柵列のようなものが設置されていた可能性は考えられるが、大規模な御殿の存在を確認できる物ではない。出土遺物に関しては搅乱層の中に一部近世のものではないかと考えられる瓦・陶磁器・土師質土器などが出土しているが、搅乱層の下位に遺物包含層は残っていないかった。搅乱層の下位にはベースである砂質の強い砂礫層が続くのみである。そのため今回の調査対象地した3・4区付近の遺構は搅乱によって消滅しており、御殿の痕跡はさらに南の位置にのみ存在するかもしれない。

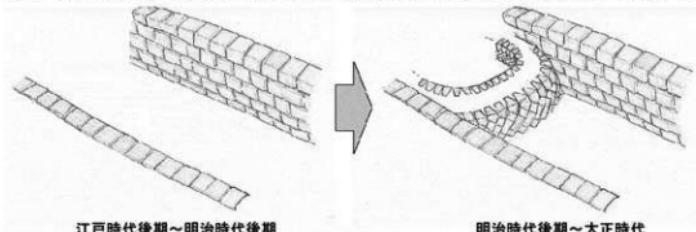
第26図 石積遺構1と2の変遷模式図

1区で検出した石積遺構から蓮堀の変遷についてである。今回検出した石積遺構2については、明治初頭、昭和初期の古地図や古い航空写真等では確認できない遺構である。そのた

めこの遺構は古地図や古写真の無い、明治時代後期～大正期に造られた構造物であると考えられる。また周辺での聞き取り調査でこの場所には池があったという話を周辺の古くからの住民から聞き取ることができた。そのためこの石積遺構は明治後期～大正時代にかけて造られた池の護岸である可能性が考えられる。そして上端のレベルが検出した蓮堀の石材よりも低い位置にあるため、蓮堀の掘方を利用して、その内部に石積を構築していったと考えられ、その段階（大正時代）ではまだ蓮堀の石積の一部は顕在であったと考えられる（第26図）。後の航空写真では国鉄多度津工場の工場長の宿舎が建てられており、その段階では完全に蓮堀は失われているため、石積遺構1と2の最終的な埋没時期は同じ段階（大正時代末期以降）であったのではないかと考えられる。

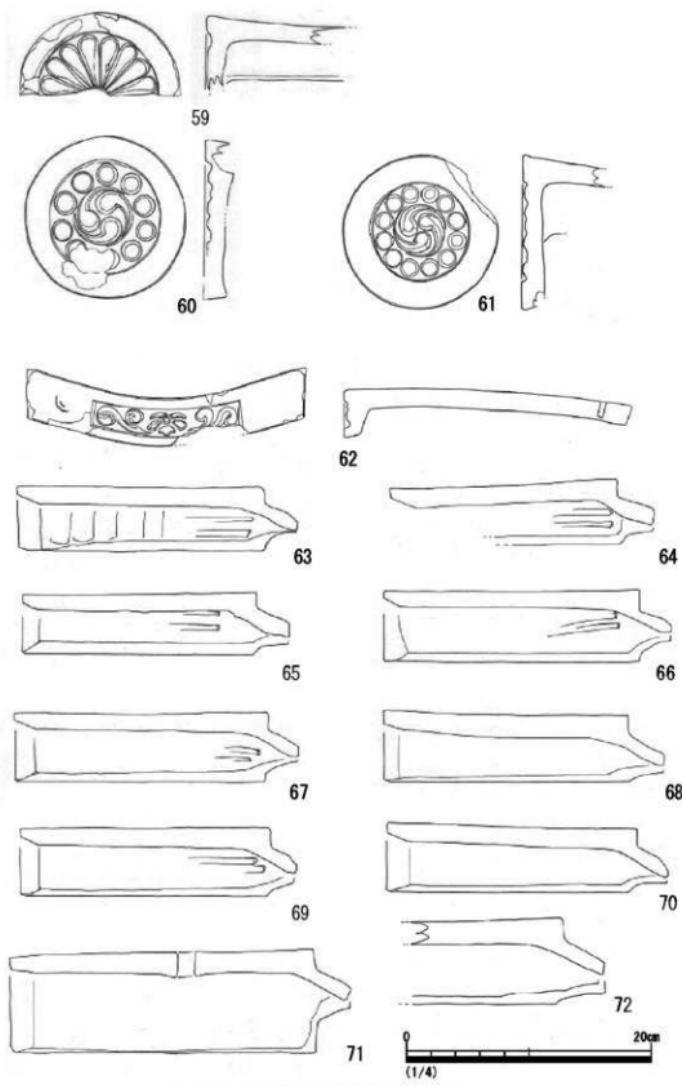
第29図 五十軒長屋採集瓦(3) (1/4)

丸瓦は63・66～70・72が丸亀の瓦町、刻印「@」が確認される。65は刻印「@」とあり、これについての製作地は不明である。また64については刻印に「タドツ三木屋兵藏」とあり、多度津藩内で製作されたものである。三木屋兵藏の瓦は幕末のみならず、近代にも使用されるが、今回のものに関しては幕末まで遡ってもよいように思われる。ただし三木屋兵藏の瓦は多度津町内で使用されるもののなかで確認されているものは武家屋敷にではなく、町内に残る町屋建築に用いられている。そのため陣屋の施設に直接使われていたものではない可能性もある。残りの71は隅棟で使用される比較的大型のものであるが、刻印が見られないため、製作場所等は不明である。

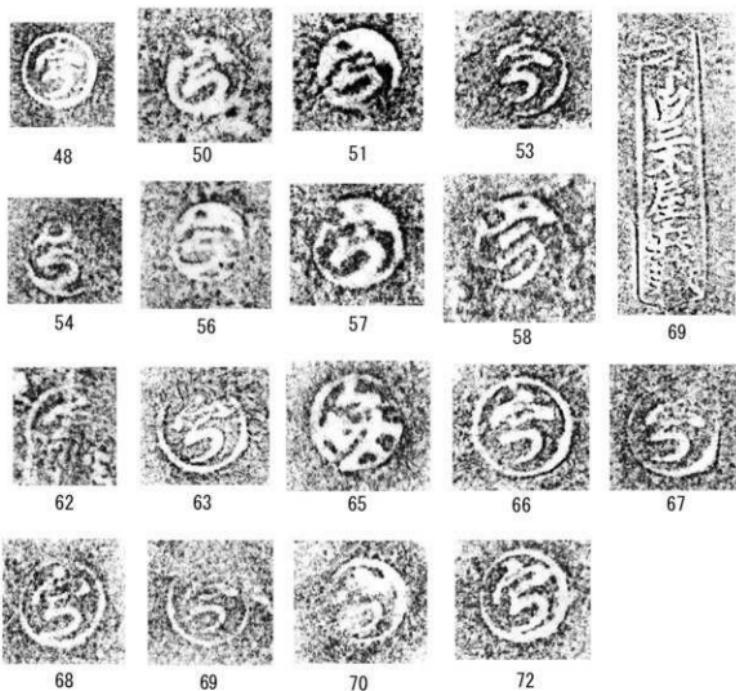
第30図 五十軒長屋探集瓦の刻印拓本

軒丸瓦の文様は48～58の11点が隅立て四ツ目文、60・61の2点が連珠三つ巴文、59が菊花文である。隅立て四ツ目文は多度津京極藩の家紋である。採集した五十軒長屋は多度津藩の家臣の中でも下級武士の住居であるため、その建物に藩主の家紋が載っている瓦を葺くことは考えにくいため、元々は、陣屋の政庁関係施設で使用していたものの二次転用か余剰分を予備の瓦として取っていたものが残っており、今回採集されたのではないかと考えられる。製作年代は48～58のものはすべて瓦内面の調整がケズリ中心の簡素なものである。さらに刻印の「@」の文字が、丸亀城周辺で出土するものと同様のものが見られることから、多度津藩陣屋が成立した天保期に制作されたものではなく、幕末期に丸亀の瓦町で製作されたものであると考えられる。連珠三つ巴文の軒丸瓦に関しては巴の形状からこれも同時期の幕末期のものであると考えられるが、刻印などが不明で、製作された場所は不明である。59に関しても同様である。
