首里当蔵旧水路

—龍潭線街路整備に伴う発掘調査報告書—

令和2（2020）年3月

沖縄県立埋蔵文化財センター

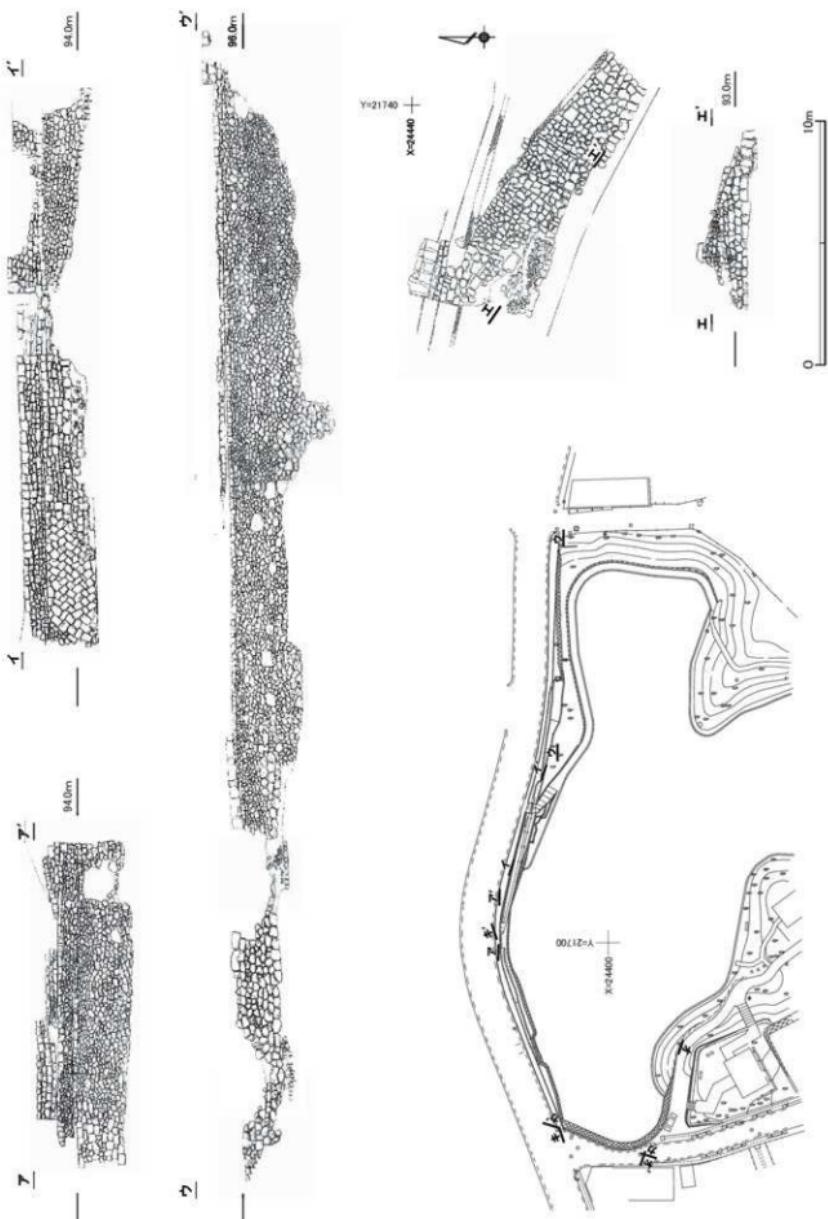
第11図 龍澤石垣等遺構（1）（平成3年度調査時点、沖縄県教1995より改変）

その後、1945年の沖縄戦では、首里城や近接する中城御殿などと共に、龍潭の石垣も大きな破壊を受けた（第13図3）。戦後は、1955年に那覇市による池の縁に石積を設けられ、公園として利用された（第13図4）。その後1992年には、沖縄県によって龍潭の浚渫と合わせて、龍淵橋や龍潭北側の石垣や階段などが発掘調査されており、確認された遺構を一部生かす形で公園整備が行われた（沖縄県 1995、第11・12・13図5～8）。現在は概ねその状況を維持しており、後述する世持橋付近へ続く水路も現存している（第14図1～3）。

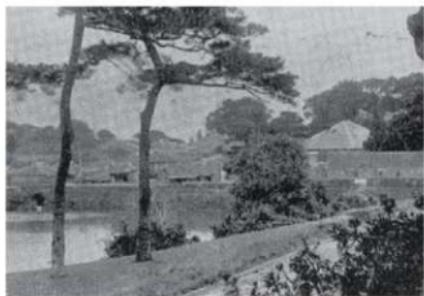
1. 龍潭北側周辺（田山 1901）

一方、下限の検討には古写真も重要である。現在確認できた龍潭の写真で最も古いものは、1901年刊行『日本名勝地誌』に掲載されたものである(第13図1)。この写真では電柱が写っていることから、日本における電気の普及が1880年代とされるので、撮影年は1900年に近い時期と思われる。ただ、龍潭側の石積みが確認できるが、水路そのものは写っていない。

龍潭側石積み 水路南壁と龍潭側壁の間に5～15cmの礎で裏込めを施した幅80cmの両面積みの石積みである。龍潭側壁は現状では2段見られるが、その石は長さ20～30cmと小ぶりでやや不整形で、壁面の加工は水路壁面に比べて粗雑な印象を受ける（第43図1）。第4章でも検討するが、戦前の写真によるとこの石積みは当時の路面より高いものであった（第13図1・2、第54図）。前述のように、南壁の上段はビシャン仕上げといわれる平滑な切石が多くみられることから考えると、戦後に積み替えて北壁と同じ上面のレベルに揃えたことが想定される。そのように考えると、前述した北壁の方形状凹みと同様なものが南壁にもあり、蓋などを支える渡し木をはめるためであったものと推測されるが、現状では断定できない。

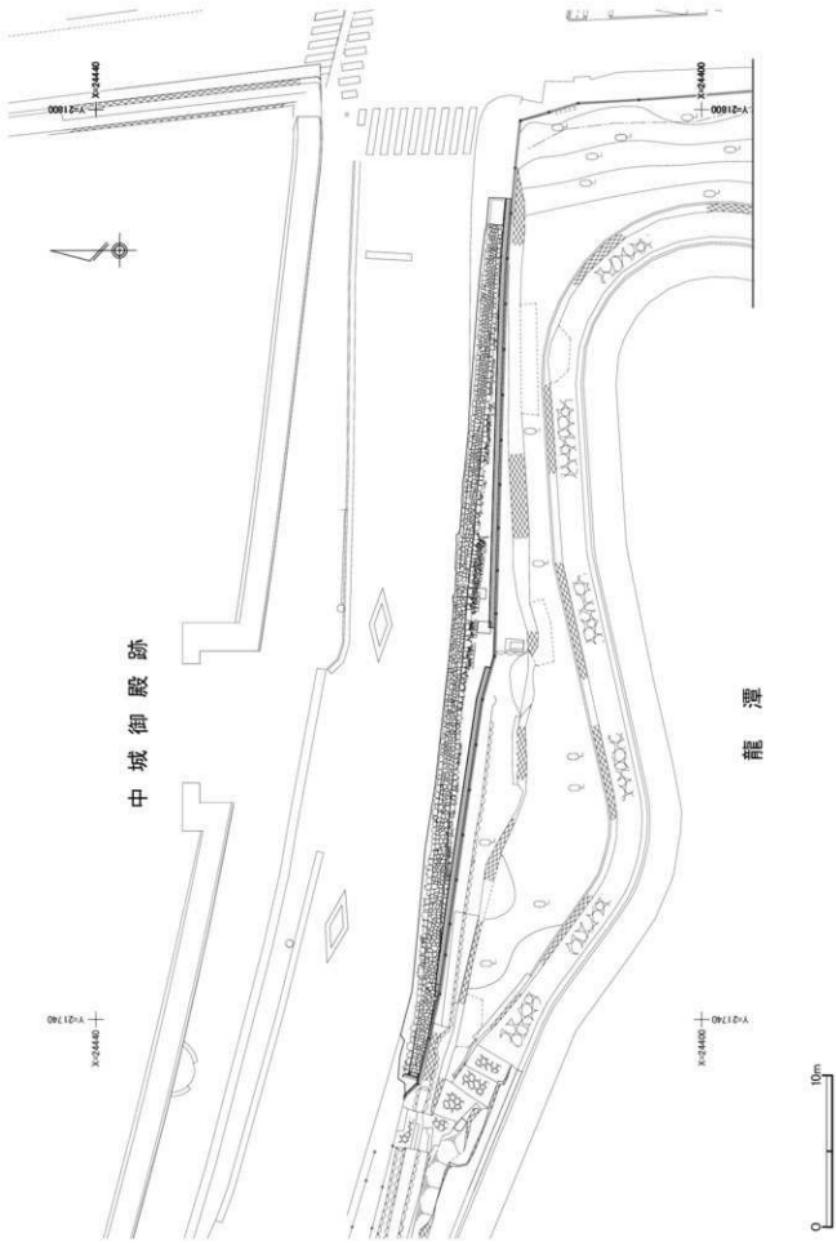
第22図 調査区と周辺現況

本調査区は、龍潭北側擁壁工事の影響を受ける龍潭線街路南側歩道に設定され、全面に水路遺構が検出されることになった（第22・23図）。この水路遺構は、現行路面のアスファルトと路盤材を除去すると、コンクリート製暗渠に覆われていた。この暗渠のコンクリートは厚さ約10cmで、これを除去すると石積みの水路遺構が全面に残存していることが確認された（第18図）。そこで、県文化財課と南部土木との協議により、水路遺構を覆っているコンクリートは、工事業者によりあらかじめ除去する方向となつた（第4図6～8）。なお、調査区は龍潭北側擁壁と接する歩道の長さ約60mに沿って設定され、最終的に168m²の調査面積となつた。

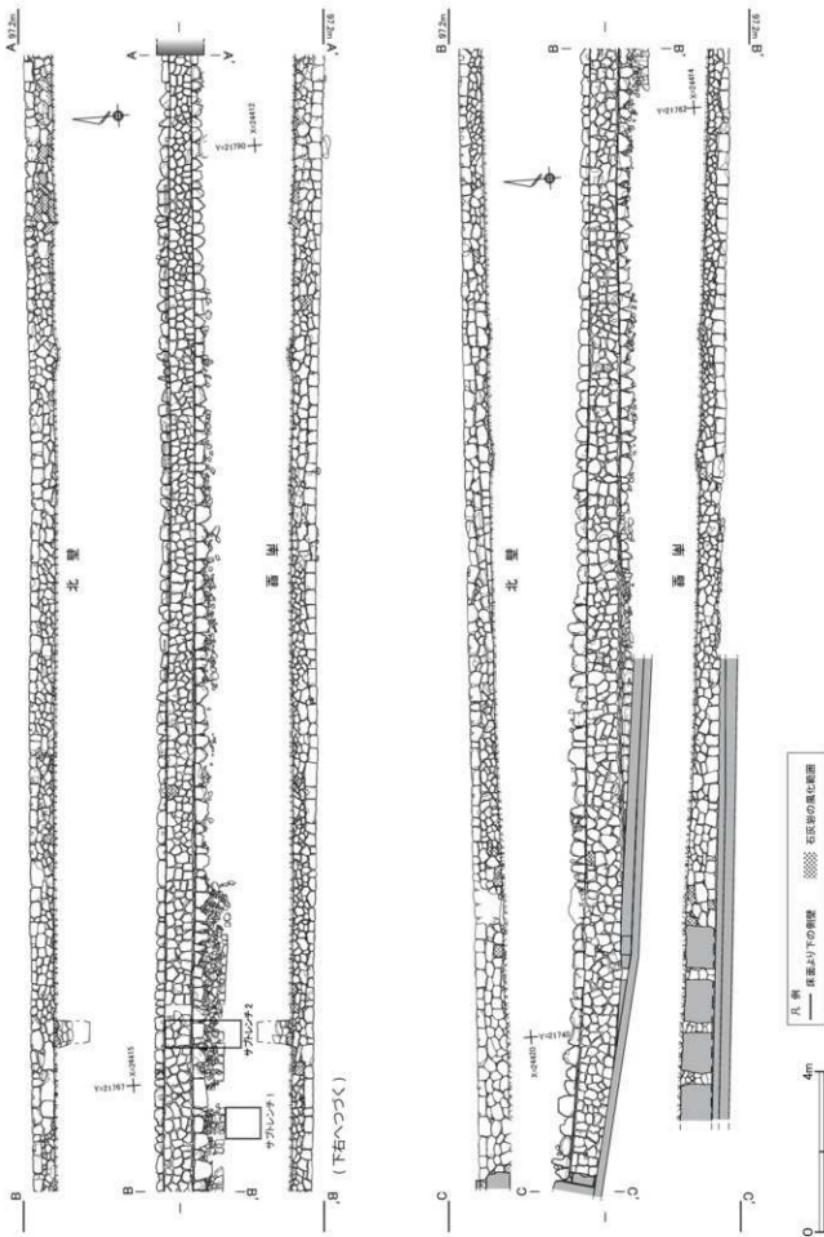
第25図 水路遺構全体実測図

水路遺構は、県道29号線の南側歩道内で東西方向に延びており、加工された琉球石灰岩を壁面に数段積み上げ、床面に敷き詰めて形成されている。なお、南側の壁面はさらに南側へ対応する面をもった両面積みとなっている。以下、水路部分の壁面は北壁と南壁、そして両面積みの部分は龍潭側石積み、その南面は龍潭側壁と称する（第27図）。

幅が東端0.5m、西端0.9mと西へ向かい次第に広くなっている。深さは0.6～0.7mの間で大差はないが、床面は部分的に凹む場所がある。床面のレベルは、東端が96.5m、西端が95.7mで0.8mの落差があるが、東から30mぐらいたる96.4m前後と比較的平坦だが、その地点から次第に下っていく。水路遺構はコンクリート製暗渠に覆われながら調査区外の西方に延びて、世持橋付近へ続いている（第14図3、第21図）。

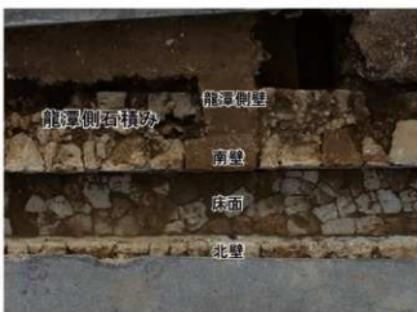
規模 今回の調査で検出された遺構の全長は56m、第27図 水路遺構の細部呼称

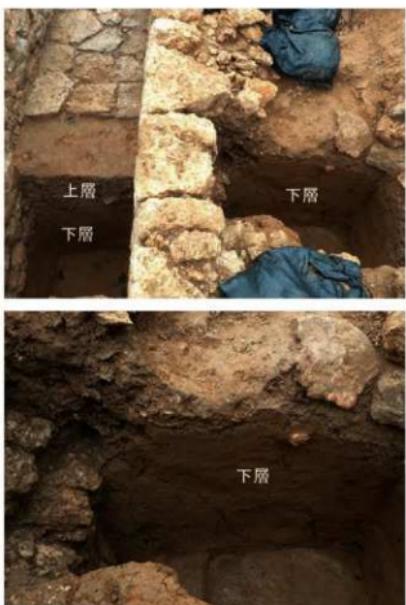
第29図 II層堆積状況

本調査区のサブトレーンチや立会地点で確認された水路遺構の石積みの裏込めや床石の下層にみられる水路遺構に伴う造成土である。造成土は黄褐色のシルト～極細砂で構成され、全体的にしまりは弱い。なお、出土遺物は本調査区のみで、立会地点では出土していない。

(サブトレンチ2東壁 上：全体 下：南側)

サブレンチ 2 の床面下に堆積する造成土である II 層のうち上層から出土したものである（第 29 ~ 30 図）。陶磁器類は小破片では 20 世紀初頭に下る可能性がある近代磁器も見られるが、概ね 18 ~ 19 世紀代のものと思われる。銭貨については鉄銭が多く出土しており、最新年代は 18 世紀末のものである。一方、ガラス製品 2 点が本層より出土したことになっているが、サブレンチ 2 の最下面から土が付着していない状況で出土したことが写真から窺えるので、調査中に上方から混入した可能性も考えられる（第 47 図）。

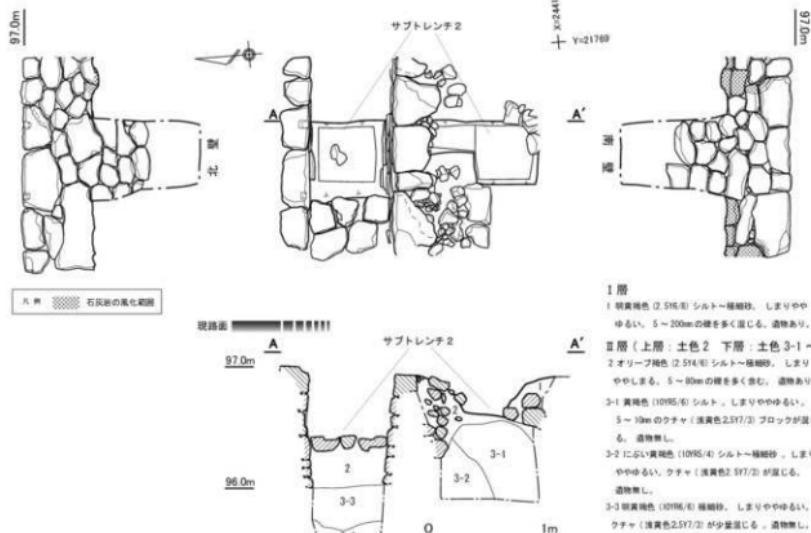
第30図 サブトレンチ2平面・断面・立面

造成 サブレンチ1・2により、壁面と床面の下層の堆積状況が把握できた（第28～30図、図版12）。サブレンチ1では、後述するが水路遺構の南側は両面積みとなっていることが確認され（第43図1）、その上面及び龍潭側壁面は1層で覆われており、水路遺構が廃絶後または暗渠建設時のものと考えられる。一方、サブレンチ1の龍潭側壁石積みおよびサブレンチ2の床石の下層にはII層が堆積しており、北・南壁はその下方の深さ40cm、3段程度の石が積まれていることが確認された（第30図、図版12-4）。このことから、II層は両壁を積み上げていく際の造成土であり、壁面石積みの下方は埋め殺しにした状態で床石を敷いた状況が想定される。このII層は現時点で2つに細分でき、その上層には近世の陶磁器・錢貨・瓦が出土し、次節や第4章で述べるように仙台通寶の年代から18世紀後半～19世紀代の造成であるものと考えられる。なお、水路遺構は最終的に現状保存となったため、北壁を除去してその内側についての調査は行っていない。

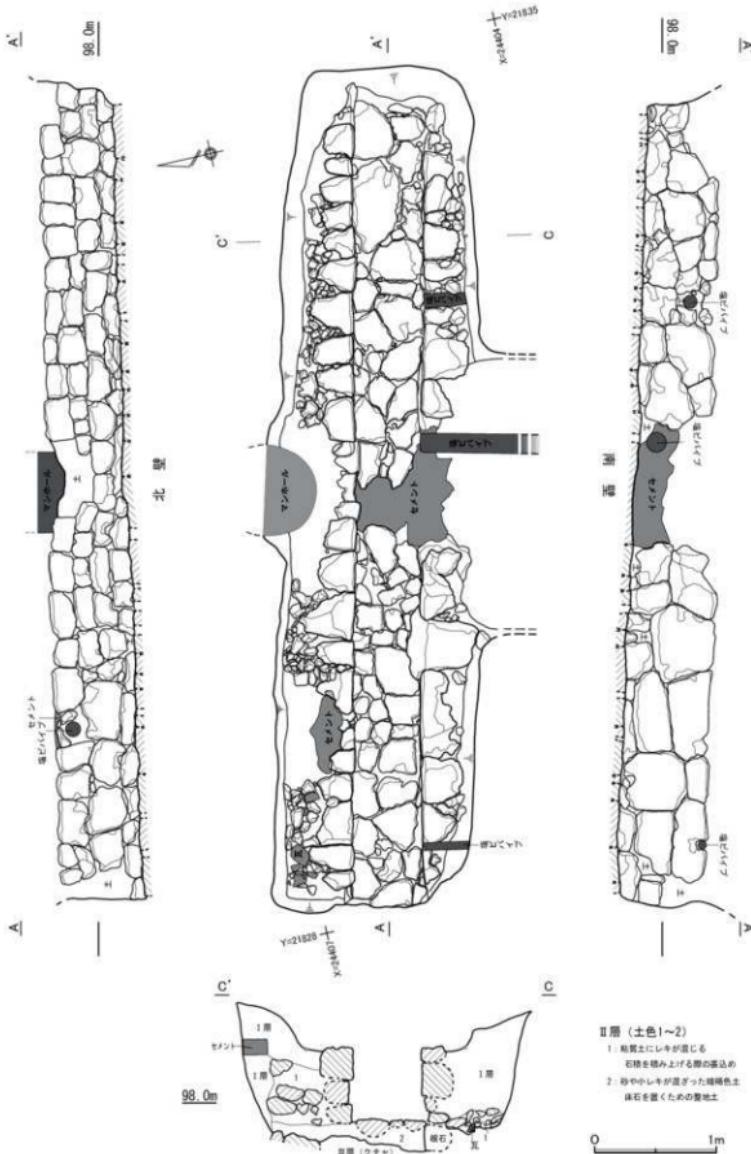
第45図 立会地点検出水路構造実測図

水路遺構はコンクリート製暗渠に覆われており、遺構はセメントやパイプなどにより一部破壊されていた。検出された遺構は、本調査区のものと同様に琉球石灰岩で壁面・床面が形成されている。全長は6.8m、幅は50～60cmの間でやや東側が広くなり、深さは50～60cmを測る。床面の標高は、東端が97.9m、西端が97.7mと西に向かって20cm下がっている。石積みは北壁が3～4段、南壁が2～3段と共に概ね横積みしている。石は北壁が長辺20～40cm、南壁が40～70cmとやや異なったサイズのものが使用されている。最終的に横断方向で断ち割りを行い、地山であるクチャ層に10～20cmの造成土を敷いた後で石を積み上げており、本調査区とは異なる造成であったことが確認できた。

2. 立会地点（第45・46図、図版13）

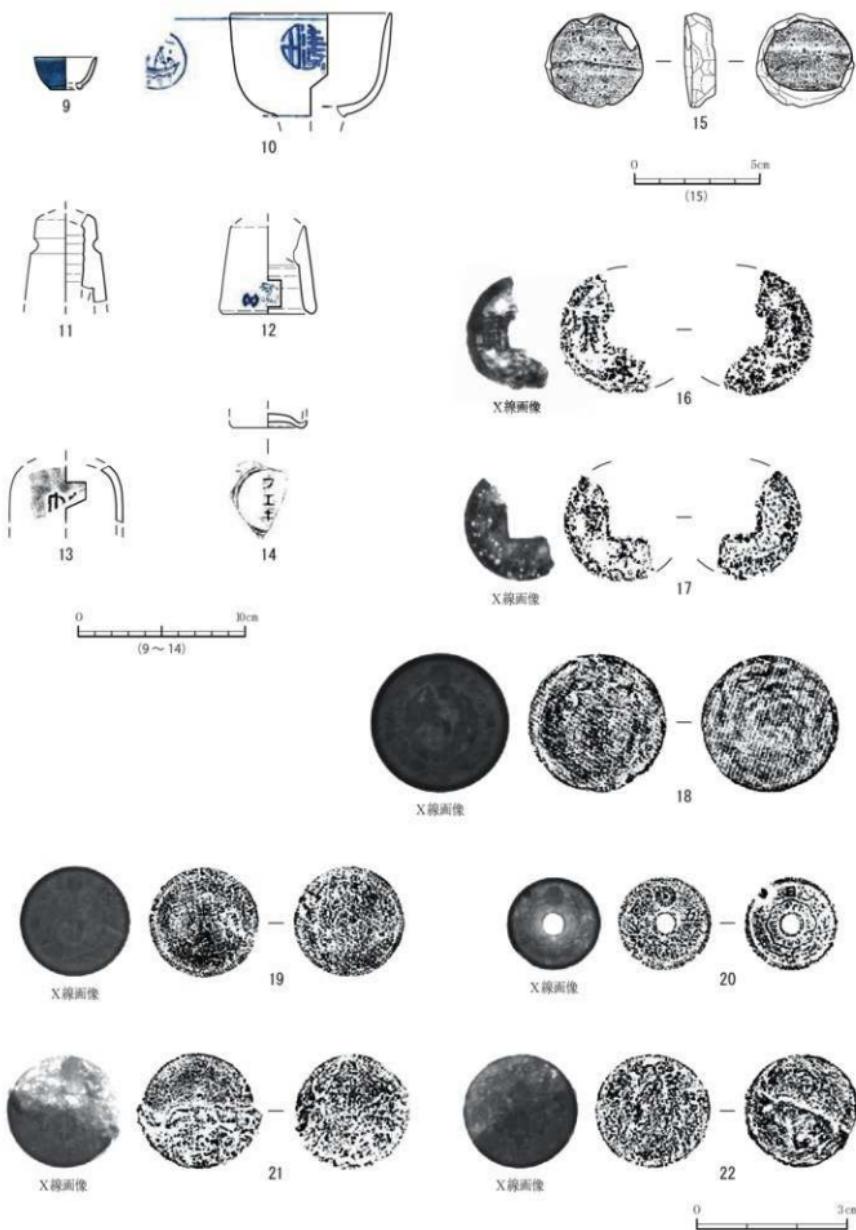
第49図 I層・床面上出土遺物（1）

水路遺構を覆っていた戦後以前とされる堆積・造成土から出土したものである。床面直上から出土したものは、出土数・観察一覧（第 1 ~ 5 表）では床面上と称している。ここからは銭貨の出土が目立っており、全て戦前のものである。ただ、暗渠の直下でもあるのでその埋没時期は戦後以降と思われる。

錢貨（16～22） 寛永通寶は古寛永（16）・新寛永（17）、近代錢貨は明治年製一錢銅貨（18）・明治年製半錢青銅貨（19）・大正十一年製小型五錢白銅貨（20）・昭和年製一錢青銅貨（21・22）である。

金属製品（23～29） 青銅製丸釘（23）、合金製球型銃弾（24）、合金製砲弾弾帯（25）、鉄製角釘（26）、鉄製砲弾弾殻（27・28）合金製筒状不明製品（29）である。

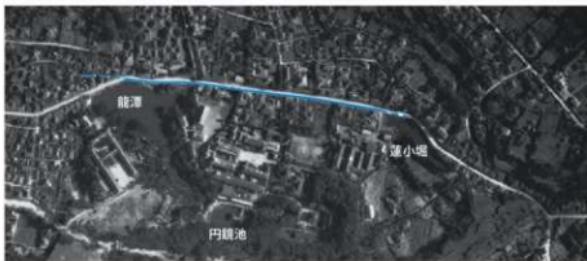
水路と思われるものは、沖 第52図 首里当蔵旧水路の位置(米軍1945年4月5日撮影・国土地理院)

概況 首里当蔵旧水路は、上流である東端がかつての蓮小堀付近、西端は今回の調査区から延長して現存する水路までとみると、全長約400mはあったと思われる。この水路は戦後まで使用され、最終的にはコンクリート製暗渠として存在していた。戦前の空中写真からみると、水路は道路の南際を走っていたと想定するとほぼ直線的な水路であり、世持橋の北側から大溝(ウブンジュ)に合流したものと考えられる(第52図)。蓮小堀(リングムイ)と直接につながっていたかどうかは不明だが、道路の側溝としての役割が第一にあったものと思われる。一方、立会地点では南側からパイプ管が水路に突き出るように検出されており、南側の屋敷地からの生活排水も流されていた可能性も考えられる。

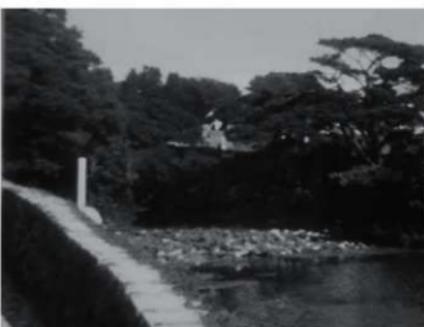
第53図 龍潭沿いの水路か（朝輝記太留 1929年撮影『体育行脚・沖縄之巻』 沖縄県立博物館・美術館蔵）

繩の現存する最も古い記録映像とされる、大阪の松蔭女子専門学校の朝輝記太留が1929年8月に首里城・沖縄師範学校などを訪問した際に撮影した、16ミリフィルムに収められている龍潭付近の映像で見られる（第53図、沖縄県立博物館・美術館所蔵 仲地1999、廣兼・木原2016）。また、これより時期は下るが1940年刊行の文献に掲載されている中城御殿正門から龍潭方面が写された写真には、石積みが見られるが、その前面に見られる木々の影が途切れる状況から、その間に水路があった可能性が推測できる（第54図）。
