平城宮発掘調査報告 IX

奈良国立文化財研究所

— 宮城門・大垣の調査 —

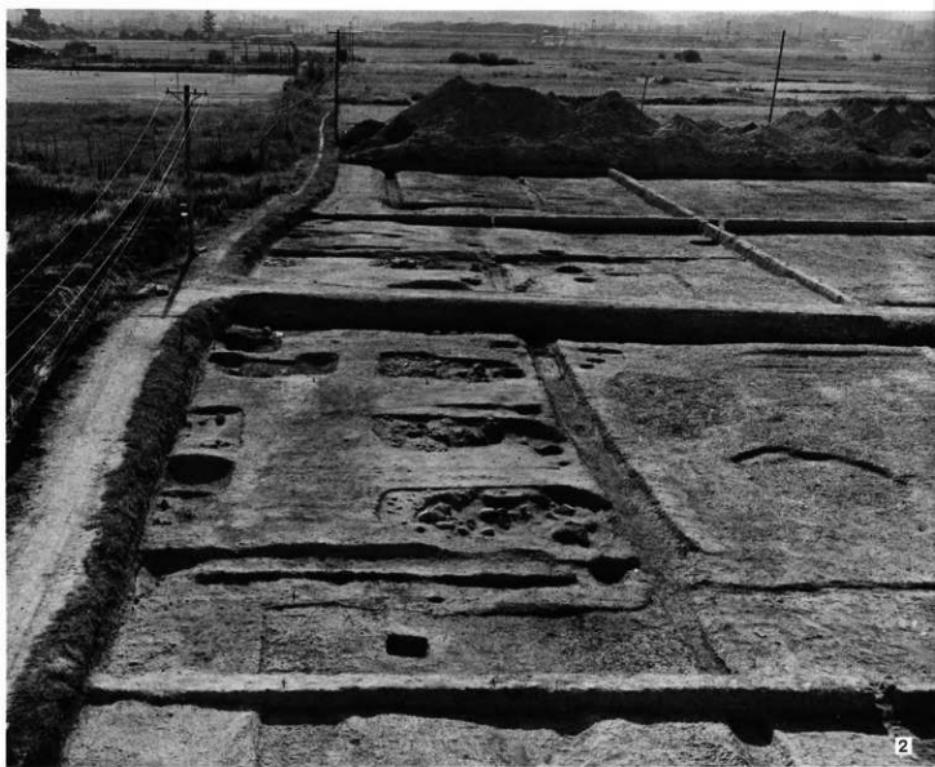
1. 南面大壠SA1200・朱雀門SB1800・東鶴門SB1801 東から

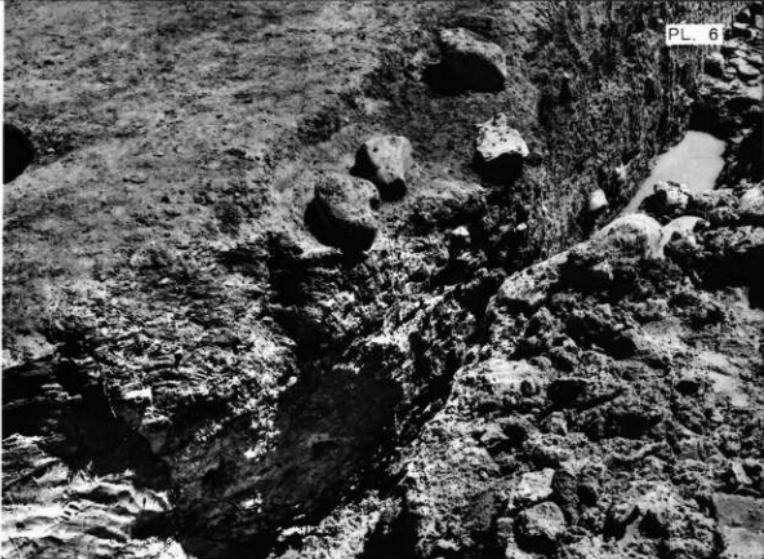
1. 朱雀門SB1800
礫石跡と掘込み
地業 西北から

m~1.6m、版築が丁寧に行われていた。基壇の検出面では礎石はすでに取り去られていたが、根石の残存状況は良好であった。それによって、朱雀門の規模が5間3戸で桁行・梁行ともに17尺等間であることが明らかになった。門にとりつく大垣基底部も良好な残存状態を示し、第14次調査の結果と合せて造営方位を検討する資料を得ることができた。また、朱雀門の中心から東西それぞれ約29mの位置に脇門が設けられていた。門の内方地域（第17次）においては、数条の溝を検出したのみで、何らの建築遺構も検出できなかった。従来、平安宮の応天門に相当する門を発掘区内に想定していたが、今回の調査で検出し得なかつたことによって、平城宮の応天門の存否については、将来の課題として残ることになった。

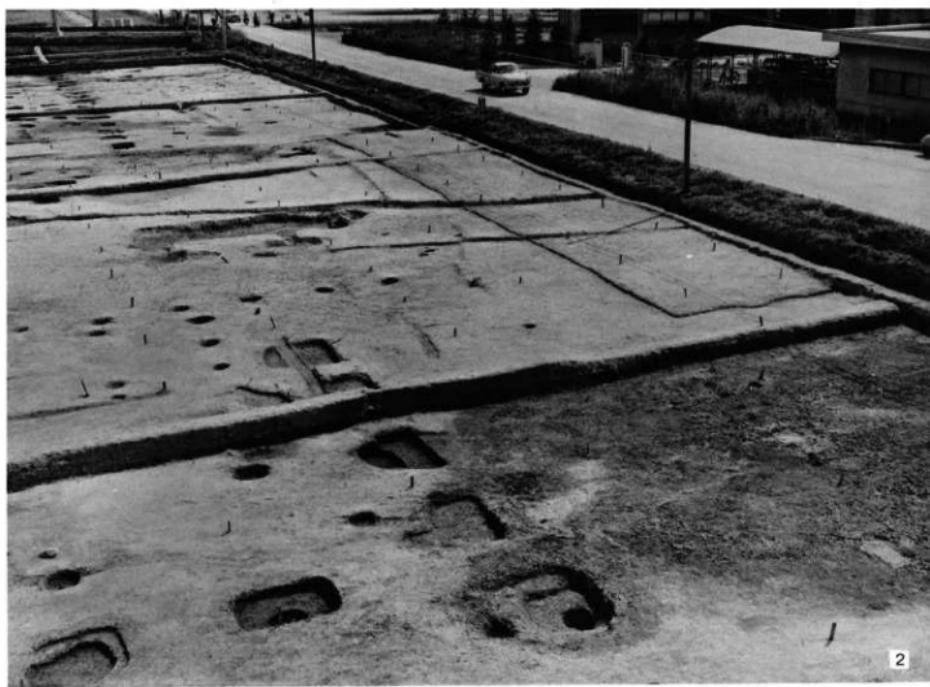
1. 佐伯門SB3600 南から

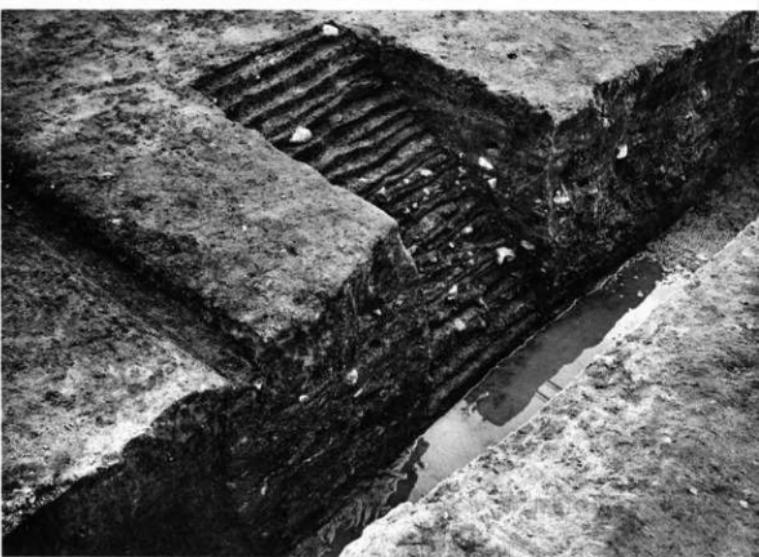
3. 同上 細部
東北から

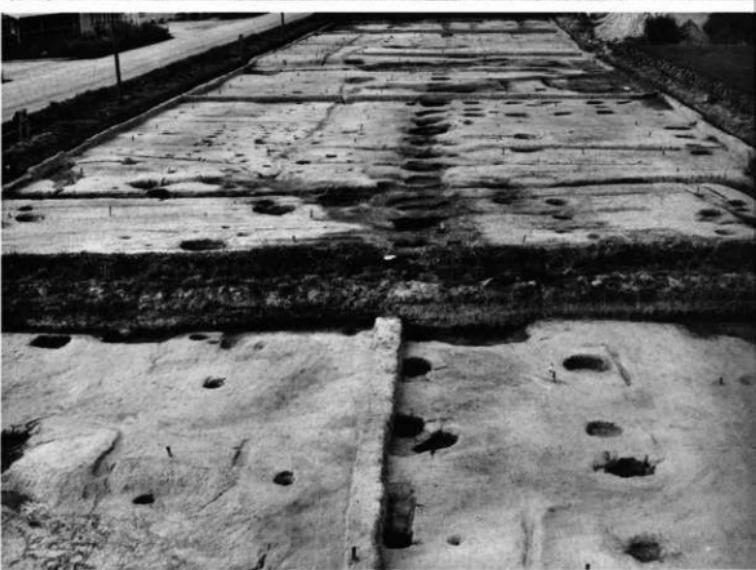
2. 同 上 南から
