平城京左京三条二坊六坪
発掘調査報告

奈良国立文化財研究所

平城京左京三条二坊六坪発掘調査報告

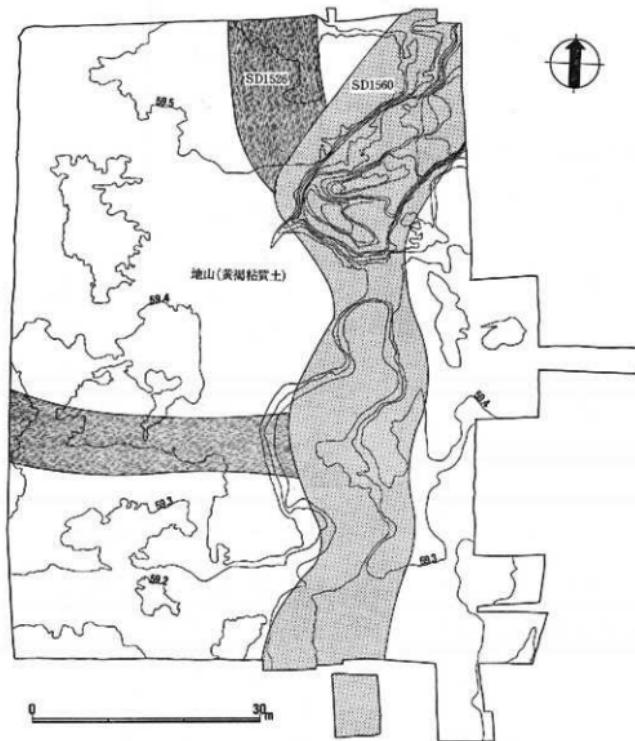
Fig. 13 調査区の地山・地形

地 形 調査区は東に接して流れる菰川とともに北から南へ向う浅い谷筋に位置する。検出遺構面は標高 59.6~59.2 m と南へ低くなるが、ほとんど平坦地で旧流路・圓池の部分で谷筋を形成する。奈良時代以前に調査区北東から南へ流れる旧河川 SD1560 がある。同様の旧河川が北から * 京造営前 の 遺 構 また西から SD1560 に流れ込む形に検出されているが、それ以外は黄褐色粘土またはそれより下層の青灰色粘土が地山となる。旧河川の堆積層の砂砾層から 5 世紀中頃の布留式土師器が出

- 土している。旧河川 SD1560 は、平城京造営前に自然堆積により廃絶するが、旧河川の流路をそのまま利用した流路 SD1525 が旧河川の堆積を切って造成される。流路 SD1525 の堆積は 3 ~ 4 層みられ、最下層が黒灰色粘土、その上に暗灰色粘土と砂が互層に堆積し、最上層は暗灰色含砂粘土の堆積がみられる。最下層からは和銅の木簡の他、多数の木屑とともに奈良時代前半の土器が、最上層からは平城Ⅲ期の土器が出土し、流路が奈良時代当初に旧河川路を利用して開削され、自然堆積で天平年間に埋まる状況を示している。なお流路は、旧河川の崖面・氾濫原が埋め立てられずにそのままの形で使われていたため、流路廃絶後も浅い流れとして存続し、黒褐色粘土の薄い堆積がみられる。旧河川路の凹み、流路は北側の七坪においてもみられ、六坪・七坪二町の占地を想定させるものである。またこの流路は廃絶後凹みが茶褐色粘質土に

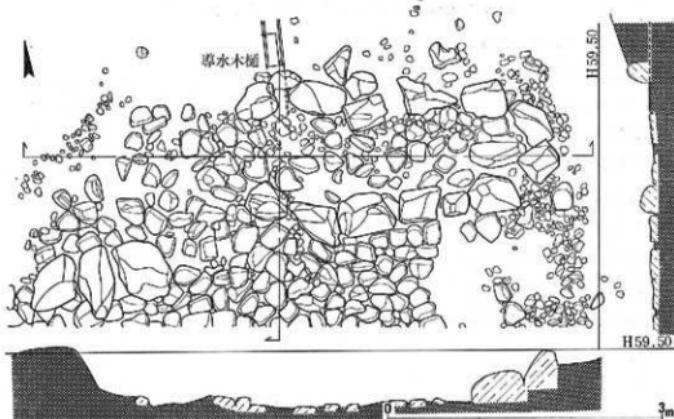
Fig. 23 SX1524 平面・断面図

池の北端部にある石組壇で、導水木桶 SX1523 により導かれた水が流入する所である。東西 5 m、南北 1.5 m の長楕円状を呈し、周辺を一部欠損している個所もあるが、径 50 cm 前後の花崗岩、片麻岩、三笠安山岩などの景石を立てている。立石は北、東、西は土留めの機能をも果たしているが、南側にも立石が回り、水を溜ませる機能をもつものと考えられる。立石の内側は残存状況は良くないが、径 20 cm 前後の玉石が平坦に敷かれており、水を一旦溜ませ、南側の立石の間から上水を池へ導水する浄水的な機能を持っていたと考えられる。貯水の深さは導水木桶の流入口の高さや立石の高さを考えると 10 cm 前後の浅いものである。

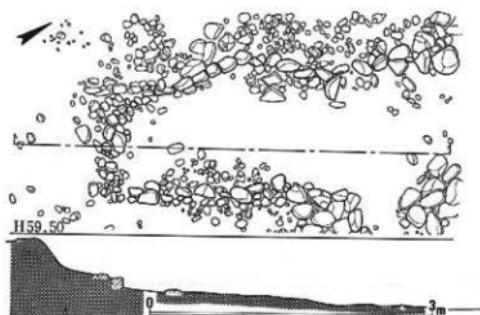
Fig. 25 SX1468 平面・断面図

園池西岸中央より南で、水際の立石が岸に向って入り込む所にある幅 1.2 m、奥行 3.5 m の長円状の入り込みである。径 20 cm の立石が砾石として一部抜けている所もあるが、周囲に留石としてあり、岸に向って段々高く緩勾配 (2°38') に沿って据えられている。

内部は石敷が欠損したのか、もともと石敷がなかったのか定かでない。池水の水位より奥

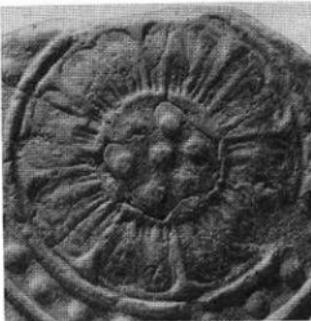
Fig. 32 6284型式C種 瓦当面の
粘土継ぎ目

行なわれず、瓦当裏面にも溝を切るなどの加工は施していない。丸瓦接合後、瓦当裏面全体に約2cmの厚さに粘土を詰める。さらに接合線に添って少量の内面接合粘土をあてなでている。丸瓦の接合位置は比較的高いが、外面接合粘土が多い。また内面接合粘土は少ないので、瓦当裏面をえぐるように削っているため接合線ははっきりしない。接合部外面は紙にヘラケズリを行なう。瓦当側面も縦方向にヘラケズリをするものが多い。瓦当側面の外縁上面から1.6*cmの位置にわずかな段が観察され、範端痕と考えることができる。今回の資料にはヘラケズリによって範端痕の残るもののが少ないが、歌姫西瓦窯出土の6285型式A種には、この部分に明瞭な段のつくものがある(Fig.30)。瓦当裏面は縦に強くヘラケズリを行ない窪ませている。胎土は細かな砂粒を多く含み、数mmの大砂粒も少量まじる。焼成優、灰色～暗灰色を呈するものが多いが、灰褐色を呈し焼成可に分類されるものも破片で6点認められる。A種が16点*出土した。外区外縁だけの破片が6点あり、焼成などから見てA種であろう。

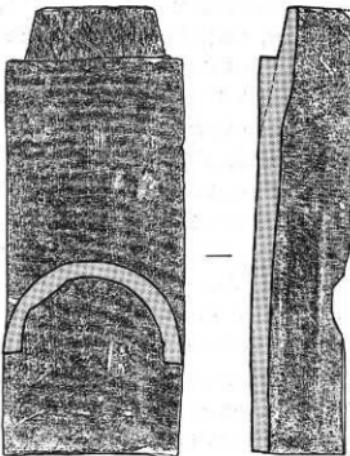
Fig. 35 丸瓦 (1:4)

成形にあたっては、脇部と玉縁部を一体でつくり、丸瓦の狭端のみに粘土を貼付し成形している。藤原宮出土の丸瓦と比べると玉縁部が短かい。玉縁端近くの凸面に横方向の突帯を1条もつものが1点のみ確認されている。また玉縁の両側斜め削るものがある。

粘土円筒は、内面に深さ 1 cm 前後の分割裁線を入れた後分割する。側面は、分割破面を残すもの、側面全体を一様にケズリ分割破面をなくすもの、側面をケズった後に、さらに凹面側側縁にケズリを行い、面取りを施すものの3種である。

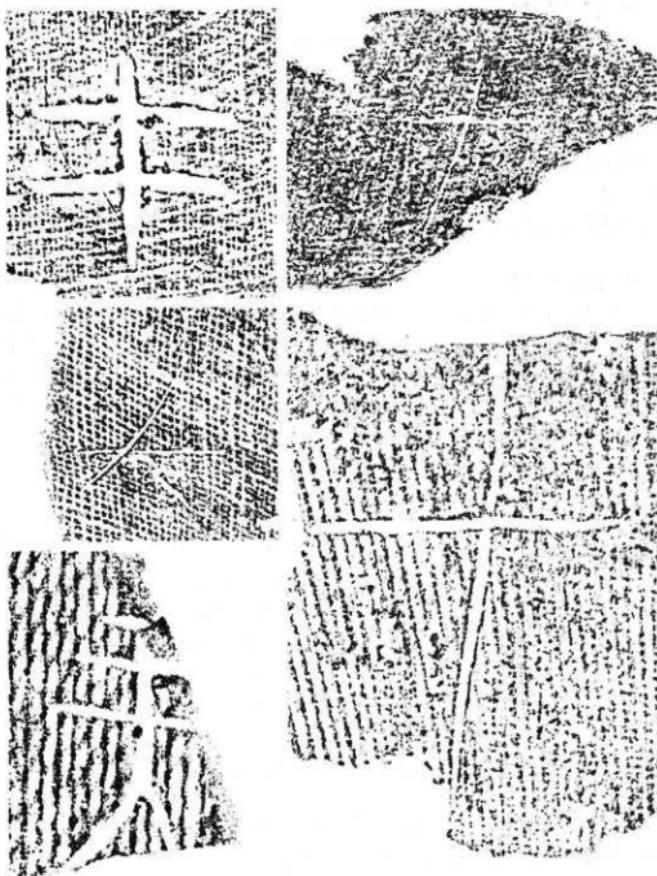
Fig. 37 篦書き瓦 (1:1)

丸瓦・平瓦に竪で文字または記号を施した破片が19点出土している。内訳は、「キ」14点、
「十」3点、「大」1点、「夫」1点である。これらと同じ種類の書きが6285型式A種・6667
型式A種の焼成窯である歌姫西瓦窯から出土している。瓦の供給関係を知る上で重要と思われる
ので、歌姫西瓦窯出土品と対比しながら述べる。

「キ」 平瓦の凹面広端寄りに、広端を上、狭端を下にして記す。1点だけは狭端寄りに記す。
字画は太く横画が先で縦画があとである。凸面には縦方向の綱叩き目 a 4種（C 丸瓦・
平瓦の項参照。以下同）が残り、端面近くの凸面に手指によると思われるオサエが見られる。凹
面には粗い a 種布目が良く残るが、側面・端面近くで布目の乱れるものが多い。側面の調整は
b 種である。胎土には数 mm 大の砂粒を少量含む。外面・断面とも灰色で焼成後のもの、外面
灰褐色か灰白色・断面灰白色で焼成前のもの、外面灰褐色・断面黒色で焼成可の 3 種がある。
凹面に綱目が見られるものが 3 点ある。歌姫西瓦窯で出土した「キ」は 1 種類で、今回出土し
たものと同一字形である。側面・端面の調整が類似するとともに、凹面に綱目のある破片が 1
点ある。焼成にも優良可の 3 種がある。

次に今回の出土品と歌姫西瓦窯での籠書きの種別数量を比べると、今回は「キ」が圧倒的に多く、歌姫西瓦窯で主体をなす「大」が1点しか見られない点に顕著な特徴を見い出すことができる。また「キ」は14点のうち10点がQ地区で出土するとともに、SB1474の柱穴やSE

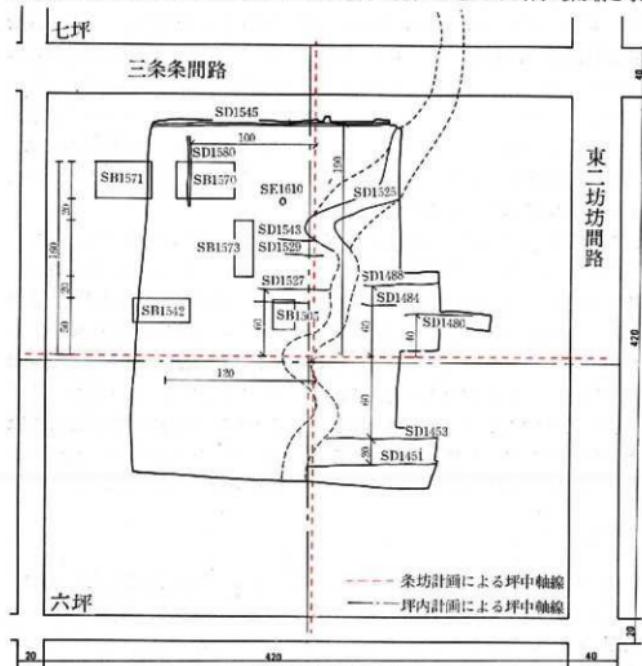
Fig. 46 B期遺構配置

B期の遺構としては旧河川 SD1560 がほぼ埋まった状況となり、この SD1560 の堆積を切って旧河川の中央に作られた流路 SD1525 がある。園池 SG1504 北側の第121次調査区では旧河川が完全に廃絶した状況ではなく、深さ 50 cm ほどの旧河川が幅狭く残存した状況で流路が造成されていることが判明したことと、SD1525 は北側の七坪でも旧河川を利用して作られていることが確認されていることから、京造宮当初、浅い河川としてまだ生きていた SD1560 を利用して水処理用の流路 SD1525 が造成されたものと考えられる。流路に東・西から流れこむ東西溝を数状検出している。やや斜行するものもあるがほぼ京の方に向っている。また調査区西北部で方位にのる南北溝 SD1580 を検出している。浅くて明確ではないが六坪内の排水溝と考え

られ、坪内を1/3・1/2に分ける区画溝であった可能性もある。流路 SD1525 はかつての葛川または葛川の支流と考えられるが旧河川 SD1560 を利用して作られたために蛇行した形状であり、幅・深さからも堀河のような機能は考え難く、また閑池 SG1504 の前身の觀賞的な流れとしては景石の存在もみられず、周辺から流れこむ溝の存在などから坪内の水処理用の水路と考えられる。この時期の建物は坪内の中心部を流路 SD1525 が流れるために坪の西北部に寄って * いる。正殿 SB1570・SB1571、前殿 SB1542、脇殿 SB1573・SB1505 などが整然とした官衙的な配置をもつ。また SD1545 は坪の北を西する築地塀の内側の雨落溝に想定される位置で検出されている。(但しこの溝は七坪との一体の利用を考える時には区画溝の一つとなる。)

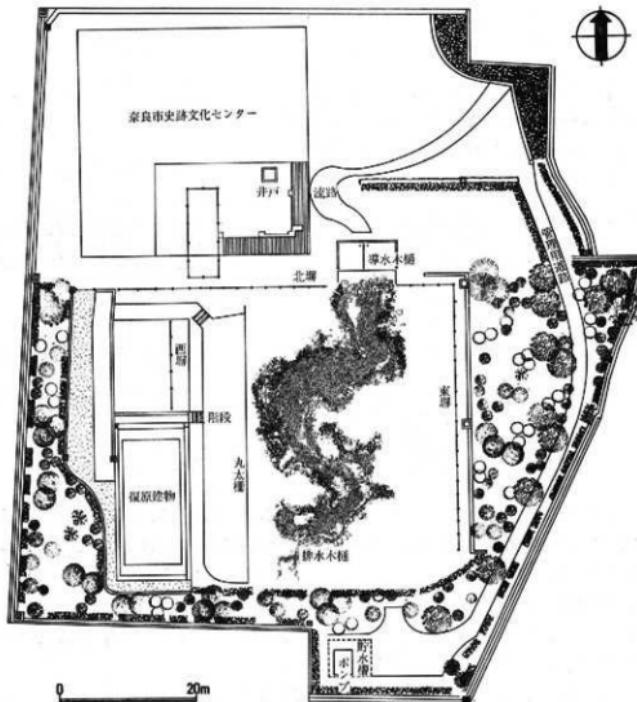
Fig. 52 六坪遺跡の環境整備図

圓池 SG1504 は底石、護岸立石、岸辺の敷石、景石を露出し、外側の礎敷は樹脂で硬化後、礎敷きで覆っている。景石は摩滅が著しいため樹脂処理を行い、明らかに転倒しているものに * ついては元の位置に起し、欠損している個所には補充した。護岸立石、底石についても同様の処置を施し、再利用の石は裏面に○印を、補充の新石には△印を刻印した。

木枠 SX1503・SX1563 は取り上げた後に、規格・材質などを旧来通り復原した模造品を設置している。排水木樋 SX1464 は整備後、目にふれる個所は材質・寸法を復原し、導水木樋 SX1523 も蓋と導入口の材質・規模を復原し、内部に硬質塩化ビニール管を接続させて給水を行うこととしている。池の東側に、出土した植物遺体に合わせたマツ、ウメの庭園植栽を行った他、敷地内に修景と周辺都市部との緩衝のため植栽を行っている。東側の修景植栽区域内にポンプ室の管理用道路の設置と敷地周辺に管理用フェンスを設ける他、遺構の説明・表示板を 4 個所に設置している。

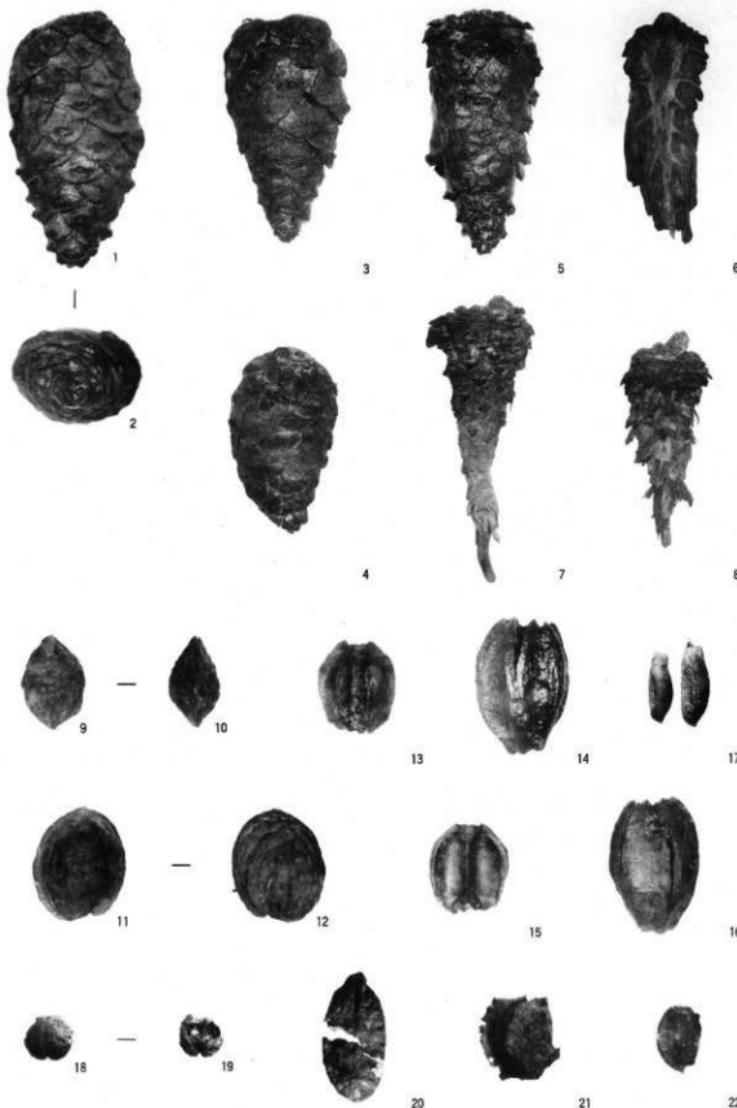
1. クロマツ球果, 2. 1.を上よりみた状, 3.4.5. クロマツ球果, 6. クロマツ球果断面
 7.8. リス、ムササビにかじられたとみられるクロマツ球果, 9.10. ウメの核, 11.12. モモの核(古式)
 13.14.15.16. センダンの核×2, 17. センダンの種子×2, 18.19. ウノハナの漚果×6.5
 20. ゴキブルの種子×6.5, 21. ヒルムシロの種子×6.6, 22. ヘラオモダカの種子×6.6

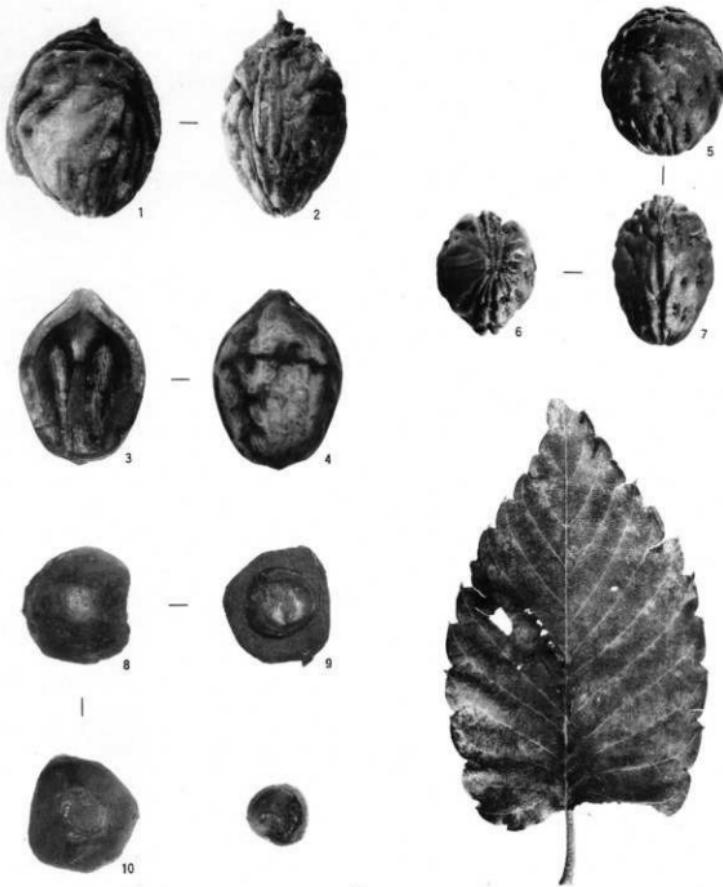
1.2. モモの核。 3.4. クルミの核(先端裁形につぶれる)。 5.6.7. 古式のモモの核 3方向より
8.9.10. ヤブツバキの果実。 11. ヤブツバキの種子。 12. ケヤキの葉
