平城宮発掘調査報告XV

－東院庭園地区の調査－

本文編

独立行政法人 文化財研究所
奈良文化財研究所

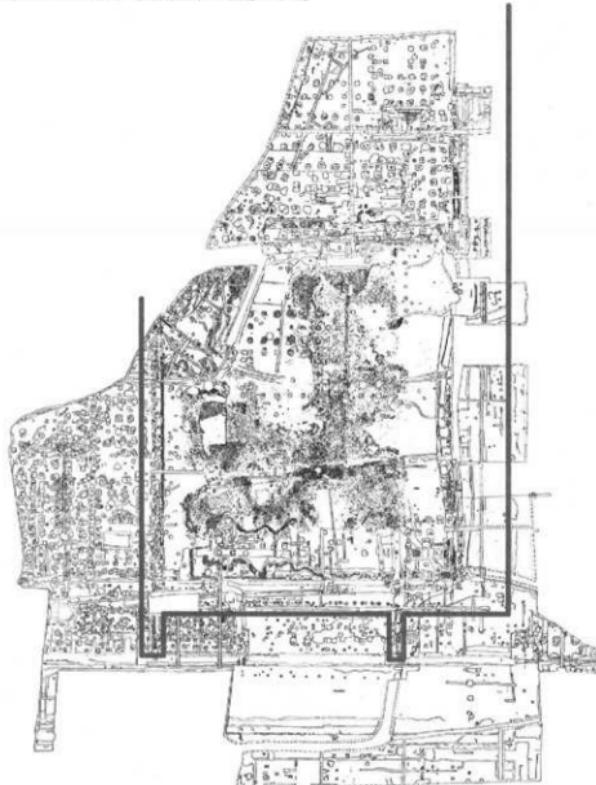
Fig. 1 報告対象地 ($S = 1 : 1000$)

今回の報告で取り上げた調査次数と同じ調査において検出された範囲外の遺構には、二条条間路北無溝SD5200等、遺物量が多く、重要な遺構も含まれるが、一部を除き今回の報告には含まないこととした。今後報告する予定である。

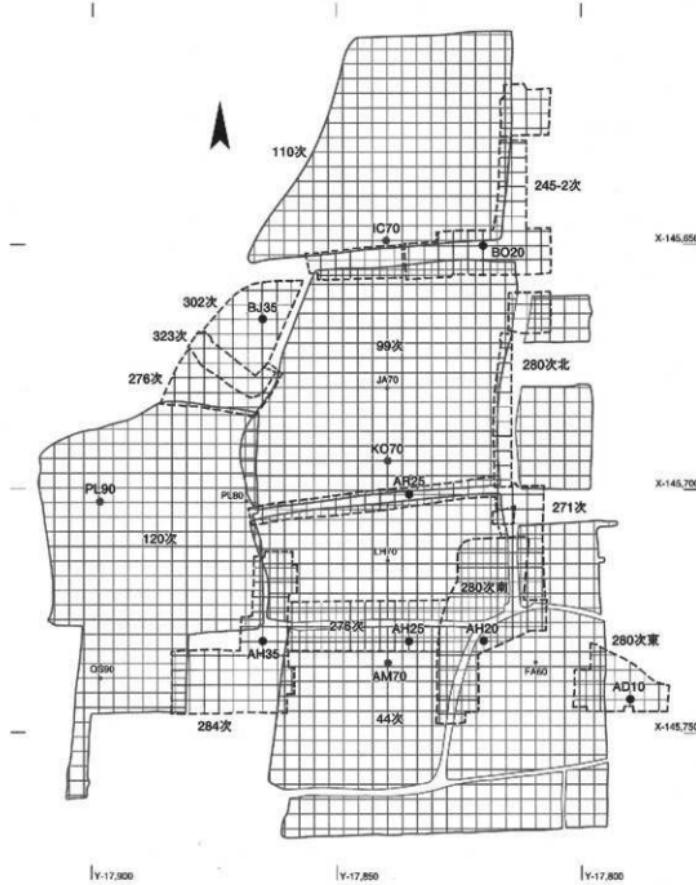
Fig. 2 地区割図 (1:1000)

測量次数	大・中地区名	小地区割りの基準	代表地区杭						
			代表地 区杭名	平成座標		昭和座標		X	Y
				SN	EW	SN	EW		
第44次	6ALF-E,F,L,M 6ALG-A,C	基準点No.3	MA70	N45	E240	-145,735.78	-17,839.41		
第99次	6ALF-E,F,I,J,N,K	基準点No.3	KO70	N87	E240	-145,694.46	-17,839.51		
第110次	6ALF-I	基準点No.7	IC70	S238	E482	-145,649.48	-17,839.65		
第120次	6ALF-P,Q	基準点No.3	PL90	N78	E181	-145,702.91	-17,838.49		
第245-2次	6ALF-B,C	中地区向東側の座標	BO20	-	-	-145,650.00	-17,830.00		
第271次	6ALF-A,B	中地区向東側の座標	AR25	-	-	-145,701.00	-17,835.00		
第276次	6ALF-A,B	中地区向西側の座標	AH25	-	-	-145,731.00	-17,835.00		
第280次(東)	6ALF-A,B	中地区向東側の座標	AD10	-	-	-145,743.00	-17,790.00		
第280次(西・北区)	6ALF-A,B	中地区向西側の座標	AM20	-	-	-145,731.00	-17,820.00		
第302次	6ALF-A	中地区向東側の座標	AH35	-	-	-145,655.00	-17,835.00		
第302次	6ALF-B	中地区向東側の座標	BJ35	-	-	-145,665.00	-17,865.00		
第323次	6ALF-E	中地区向東側の座標	HJ35	-	-	-145,665.00	-17,865.00

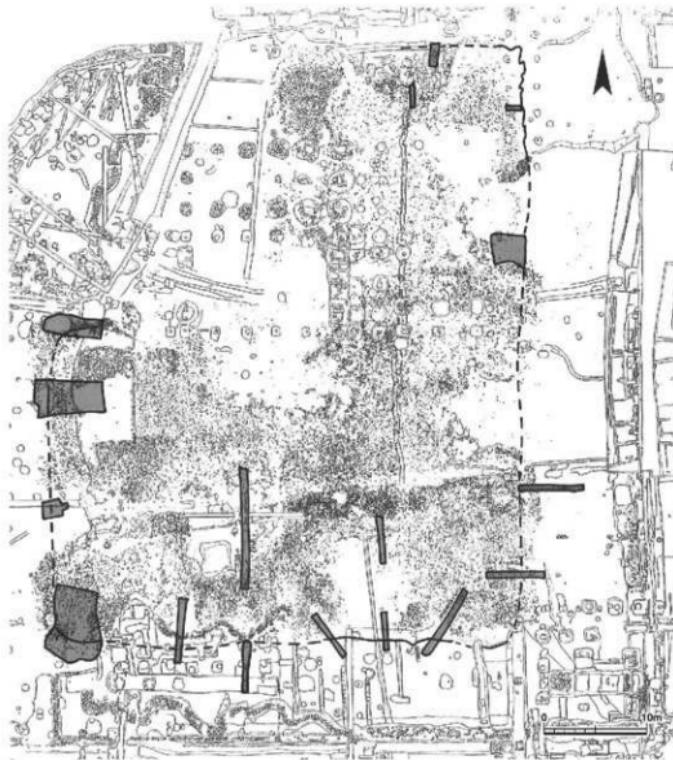
Fig. 4 最下層園池平面確認位置図

たのが、第271、276、280、284、284補足、302、323次の7回の調査である。これらの調査では里道や旧水田畦畔などの未発掘部分を主たる対象として発掘調査を行った。

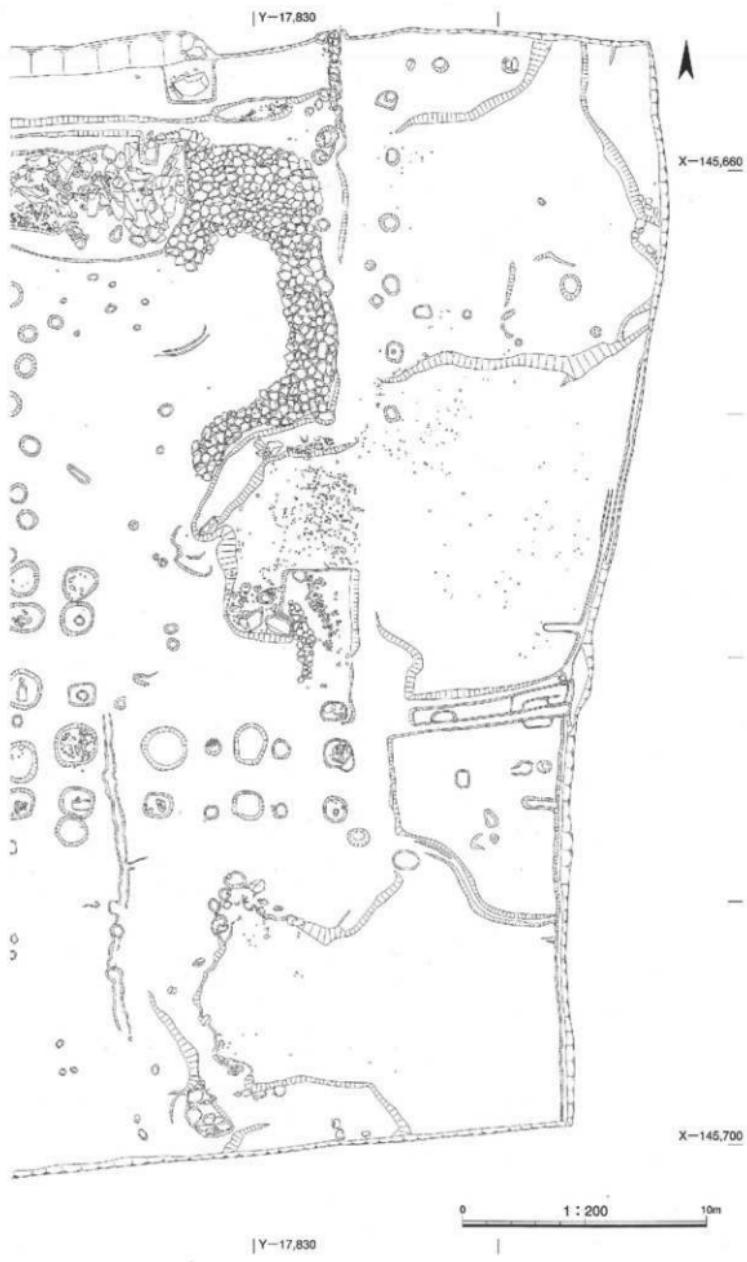
Fig. 8 下福圆池北半部实测图

また、東南部の岸面は大垣の造構面などから考えるとやや削平されている可能性がある。これらを勘案すると池水面の高さは61.0mよりやや高い程度であったと推定でき、その結果、池の水深は全体的には20~30cmと浅く、東南部のみが深く60~80cmであったことになる。

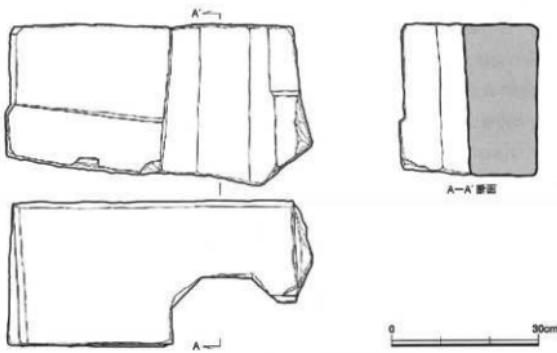
Fig. 16 SB8490出土、八角形柱根巻石

ところで、SB8490の身舎東北隅の礎石抜取跡から凝灰岩製の八角形柱根巻石が出土している。この根巻石は長さが約60cm、幅と高さは約30cmである。上面および側面の上部から15cmほどが平らに加工され、上面と側面との角は長辺と短辺のL字に面が取られる。長辺には八角形を半分にした欠き込みがあり、その欠き込みの対辺間寸法は約24cmとなる。出土した対辺間寸法約27cmの縁東を挟んでいたと想定することもできる。また、この欠き込みは上面から下面にいくにしたがって広がる、いわゆる「盃み仕事」が施されている。かなり手の込んだ仕事がおこなわれているといえよう(PL.71-4)。

掘立柱を礎石建ちのように見せるための化粧材としてこの根巻石を使用したならば、欠き込みが長辺の中央に、上面と側面の面取りもコの字となるはずである。また、複数の柱を根巻石

が連続して化粧していたのであれば、上面と側面の面取りがL字にならず、長辺にのみ施されるはずである。上面と側面の面取りがL字であることを重視すれば、連続した根巻石の隙部分と想定できるが、その場合は、欠き込みから長辺までと短辺までの距離が同じになるはずである。出土した根巻石は、上記のいずれにも該当しないことから、縁または露台から池へと降りるための階段石であった可能性が高い。

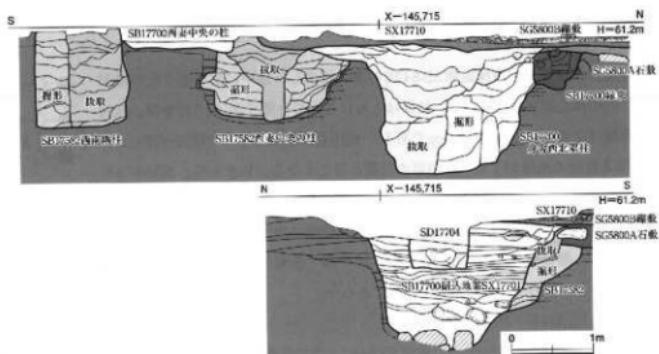
Fig. 18 SB17582, SB17700 の重複

柱掘形は、一辺約1.2mの方形を呈し、残存する深さは約1.2mと深い。北側柱列は、東西棟建物SB17700の北側柱列における掘込地栄SX17701によって破壊されており、かろうじて掘形と抜取跡の一部が確認できるにすぎない。この掘形の上面は下層池SG5800Aの石敷によつて覆われるが、抜取跡はSG5800Aの石敷上面から掘り込まれている。これをSB17582の柱を立てた後に石敷を整備したと理解し、SB17582はSG5800Aにともなう建物であると判断した。柱穴の重複関係から、SB17700より古い。

身合の南側柱列は、幅約1.6m、残存する深さが約50cmの東西に長い布摺状の掘込地業SX5935をともない、版築をおこなった後に礎石摺付摺形を掘り込む。礎石は残らないが礎石摺付摺形や根石が残存し、柱位置が確認できる。東西両妻柱列中央の柱も同様に、一辺約1.5m、残存する深さが約10cmの掘込地業をともない礎石建ちとする。

これに対して、池中に立つ北側柱列は下層池SG5800Aの石敷を破壊して立てられる。最大幅約2.5m、残存する深さが約1.5mにおよぶ東西に長い布摺状の掘込地業SX17701をともない、版築をおこなった後に摺形を掘り込み、柱を立てる。北の縁東も身合の北側柱と同様に、SG5800Aの石敷を壊して一辺約1m、残存する深さが約70cmの摺形を掘り、柱を立てる。北の縁を北廊と考えることもできるが、柱摺形の規模が身合部分と異なっていること、身合の棟通りで検出している床東の礎石摺付根跡から推定される柱径とほぼ同じ大きさであることから縁東と判断した。SX17701内では幅約70cm、残存する深さが約30cmの東西溝SD17704を検出し、柱抜取跡に分断されることから地覆石の抜取溝と判断した。

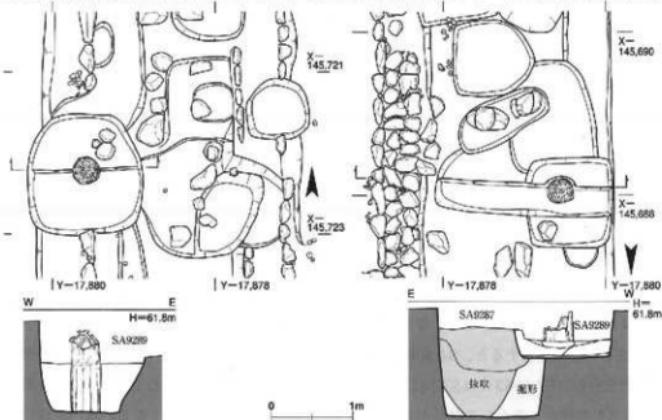
Fig. 26 西を限る南北塀

庭園地区西端、園池地区の西を限る南北塀に並行する石組南北溝である。幅約50cm、深さは約15cmである。南流して南面大垣北雨落溝SD9272と交差、南面大垣SA5055を横断した後、南面大垣南雨落溝SD9375に注ぐ。さらにSD9281を南に延長していくと、SD17695、SD

17696の位置と重なる。接合部分は検出できていないが、両者は接続していたと考える。割石および底石は南端付近で数個を残してはとんどが抜き取られている。SD9280とほぼ並行していること、南北塀SA9287を中心にして向溝が60cmの等間隔に位置していることから、SA9287の東雨落溝と判断した。

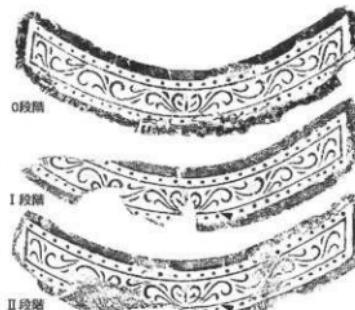
Fig. 54 6721Cの変遷 (1:4)

東院庭園地区出土例は、いずれも中心飾りから右第1単位主義にかけて范傷を生じている（I段階）。この傷がないもの（0段階）が東院西辺部北半（第22次南）から出土している。この傷がさらに進行して、右第1単位第1支葉までのびるもの（II段階）は法華寺西南隅（第80次、第312次）から出土している（Fig.54）。ただし、いずれも顎形態や技法に変化はない。宮内に比べ、法華寺への供給時期が若干下がる可能性もあるが、比較検討可能な良好例の増加を待つ必要がある。

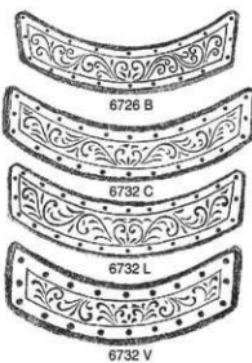
Fig. 56 軒平瓦10

C (7点、PL. 63) 同型式内で唐草の巻きがやや弱い。曲線顎IIで平坦面の幅が1.8cm程度のものと2.6cm程度のものがある。調整技法は6726Eと共に、凸面の横縦タタキの範囲は瓦当寄り幅9.0~14.0cm程度である(PL. 63)。凹面は瓦当寄りに横ヘラケズリを施すが、範囲は3.0~5.0cm程度のものと、10.0cm以上におよぶものがある。焼成がやや良好で暗灰色~黒灰色、あるいは灰白褐色を呈するものが多く、一部に堅緻に焼き上がったものが混じる。

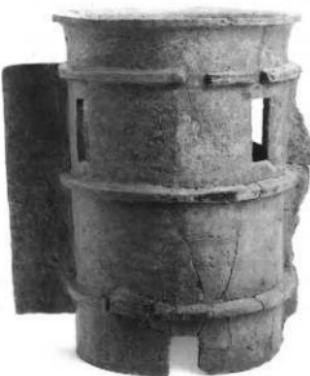
Fig. 61 宮内出土縛付円筒埴輪 (SX17455)

円筒埴輪 平城宮内で出土する埴輪が宮の北側に營まれた佐紀盾列古墳群との強い関係をもっていることには多言を要しない。そして、経験的に述べるならば宮内西部ほど黒斑をもつ5世紀前半以前の埴輪が多く、逆に東部に窑窯焼成以後のものが多く出土する。これはそのまま、古墳群が西側ほど古く東側へと順次築かれていたことの反映といえる。ただし、埴輪棺資料となるとFig. 61にあげた縛付円筒埴輪が第270次で東院西部地区から出土している。これは特殊な契機によると考えなくてはならない。これまでのところ、宮内で出土した円筒埴輪の中で最古のものがこの縛付円筒埴輪で、4世紀後半に遡る。

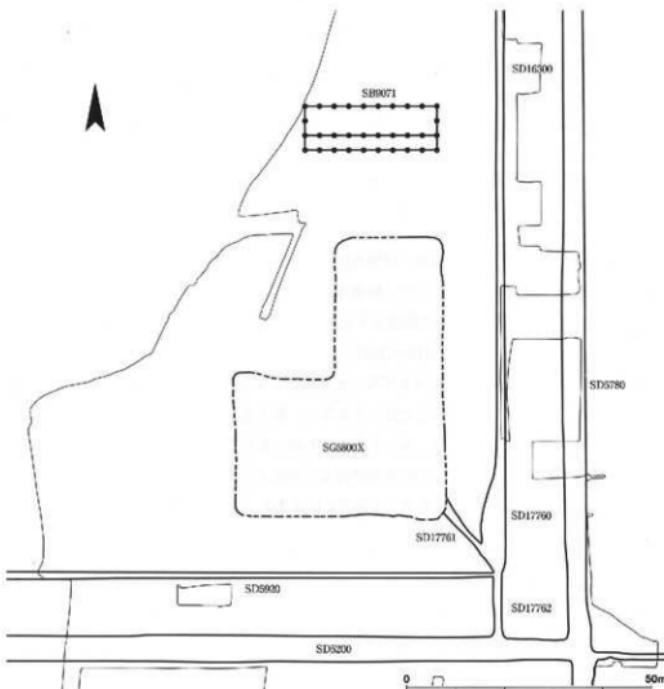
Fig. 62 Ⅰ期の遺構 (1/1000)

たと考えられてきた。しかし、庭園地区の南面ではこうした掘立柱塀は確認しておらず、南面大垣に先行する東西溝SD5920を検出したのみで、東面でも掘立柱塀は未検出である。このことから、東院地区造営当初において東院地区の南面は、西半で掘立柱塀SA5010、東半では溝SD5920によって区画していたものと考える。

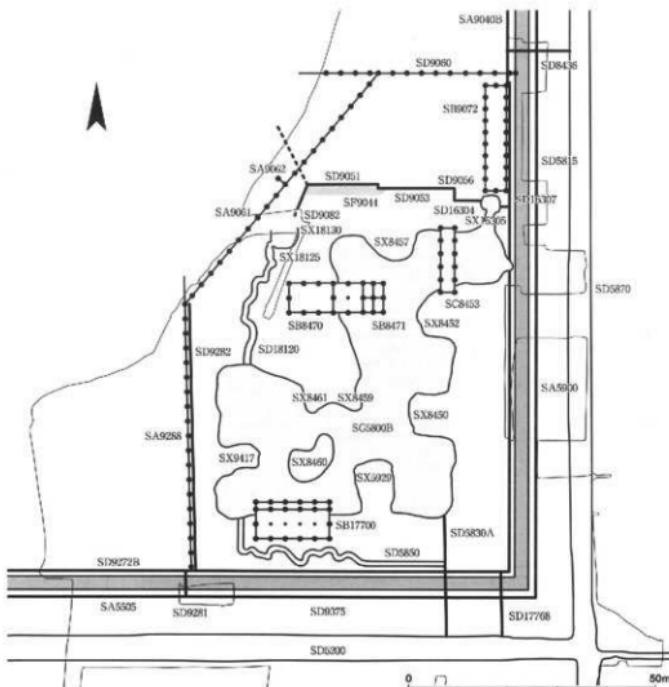
Fig. 64 II-1期の造構 (1/1000)

排水施設も池の東南隅に南北溝SD5830A、西南隅に南北溝SD9275を造るが、SD9275は、南面大垣北雨落溝SD9272Aに接続、SD5830Aに注ぐ。SD5830Aに据えられた木桶の底の高さは、池底の高さより低いと想定されるが、SD9275は池の推定水位には近似することから、南東隅の排水溝SD5830Aが主であり、西南隅のSD9275を補助的に利用したと考える。大垣外への排水は、池の水はSD5830Aから、大垣兩落溝の水はSD17764からおこなうが、増水など流量が増加した場合は、東西溝SD17765を介して、それぞれ迂回させて大垣外に排出する。つまり、大垣外への排水は、この2本の溝SD5830AとSD17764から増水時も溢れることなく円滑にすすめられたのである。

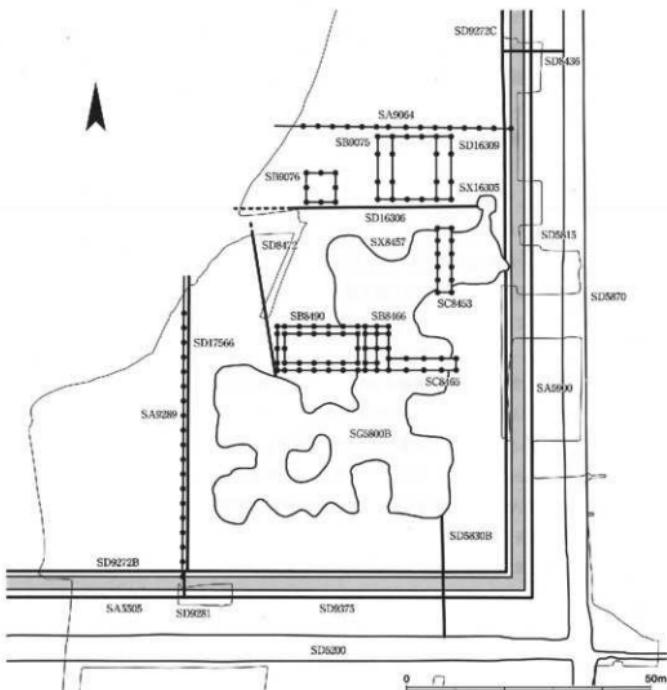
Fig. 65 III-2期の造柵 (1/1000)

東面大垣、南面大垣は存続させるが、庭園地区の北を限る東西堀を南に寄せてSA9064とし、西を限る南北堀を東雨落溝SD17566がともなうSA9289へと造り替える。これまでにみられた

北辺から西辺を限る斜行堀は検出していない。調査区外に斜行堀の存在を想定できるが、ここでは庭園地区が方形区画に変化したと考える。また、給水施設と排水施設をともに改修する。給水施設は、池東北隅で溜り状構造SX16305へ注ぐ溝を東西溝SD16306のみとし、池西半北岸では、蛇行溝SD18120を廃して斜行溝SD8472を造る。池西南隅でも蛇行溝SD5850を廃して、石組溝に造り替えた池東南隅の排水溝SD5830Bのみとする。建物は、中央部で建物SB8470を廃し、位置を南に移動させて東西棟建物SB8490を建て、その東に霧台SB8466と東西橋SC8465を付属させ、池の対岸へと渡れるようにする。池東北部の南北橋SC8453は存続させるが、池の北側では建物SB9072を廃して、南北棟建物SB9075と東西棟建物SB9076を建てて。また、池西南部では建物SB17700を廃し、この部分の汀線を大きく湾曲させた洲浜整地とする。

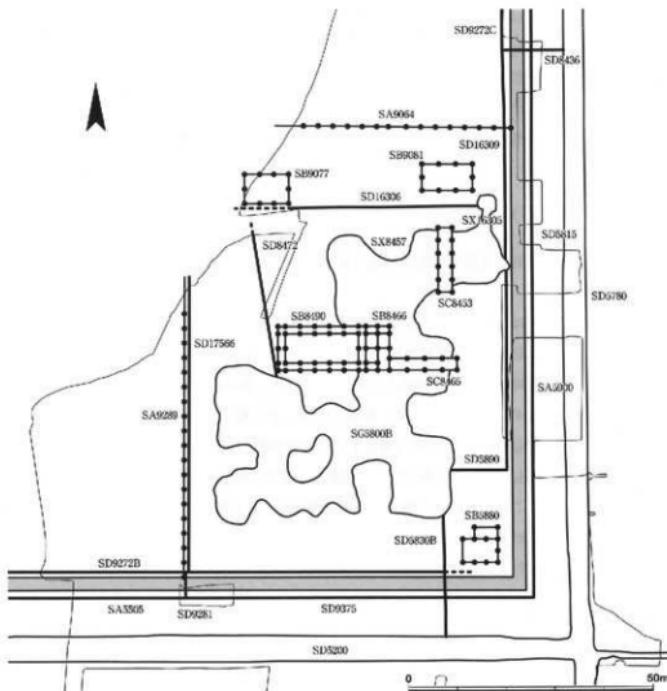
Fig. 66 III-3期の造構 (1/1000)

東面大垣では西雨落溝を改変する。庭園地区の北方では石組溝SD9040Bから素掘溝SD9040Cとし、庭園地区内では拳大的螺で化粧した断面皿型の溝SD16309とする。Ⅲ-1期までは、庭園地区東南隅の暗渠SD17764、SD17768と池の排水溝SD5830Aの2本を介して、大垣外に排水していた。しかし、Ⅲ-2期になると、東南隅の暗渠を廃して、池の排水溝SD5830Bに一本化する。それにもなって、SB5830Bは、SD5830Aから溝全体を嵩上げし、Ⅲ-1期では立

体交差していた南面大垣の北雨落溝SD9272Bに接続、雨落溝の流水も大垣外へ排水する。

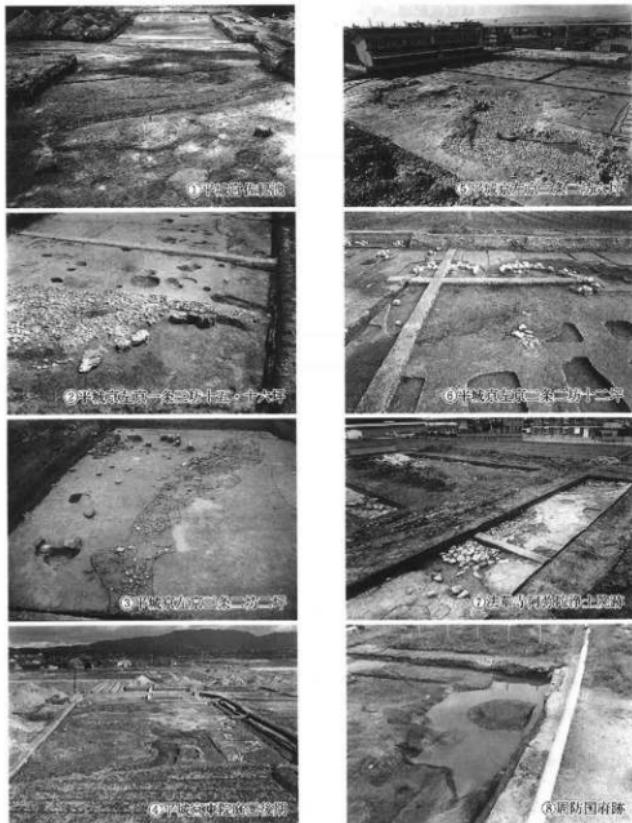
Fig. 68 奈良時代の庭園遺構

な事例である。こうした奈良時代庭園の園池の護岸としては、石積、石張、立石列（玉石を立て並べる）、草付き、石組（自然石を組み並べる）、洲浜（緩勾配の斜面に小石を敷く）といった手法が認められる。このうち石積は、方池と見られる上総法興寺と平城宮東院庭園前期のごく一部（立石列・洲浜と併用）で用いられているに過ぎない。また、石張護岸が認められるのは、法華寺跡と法華寺阿弥陀淨土跡（Fig.68-⑦）の園池であるが、後者は石組との併用で、しかも岸の勾配も緩く、洲浜に近いいわば石浜的な様相を呈する。立石列を用いているのは、平城宮東院前期（石積・洲浜と併用）、平城京左京三条二坊六坪であり、平城宮東院庭園前期の流れ（蛇行溝）も立石列を用いていたと見られる。また、草付きと考えられるのは、平城京左京三条一坊十四坪、平城京左京三条二坊七坪（長屋王邸東庭園）、大講殿、松林苑・大和20号墳利用庭園（洲浜と併用）、白毫寺遺跡、平城宮北辺（洲浜と併用）、平城京左京八条一坊三坪、

平城宮左京三条四坊十二坪、平城宮西南隅、周防國南跡 (Fig.68 -⑧) の園池である。石組は、法華寺河跡淨土院、平城宮左京三条二坊六坪、平城宮左京二条二坊十二坪 (Fig.68 -⑥) 平城宮東院庭園後期で認められる。洲浜は、平城宮佐紀池、平城宮左京一条三坊十五・十六坪、平城宮左京三条二坊二坪 (長屋王邸西庭園、Fig.68 -③)、平城宮東院庭園前期 (石積・立石列と併用)、平城宮東院庭園後期、松林苑猫塚利用庭園、松林苑大和20号墳利用庭園 (草付きと併用)、平城宮北辺 (草付きと併用)、長岡京右京九条三坊十一・十二坪で認められる。以上からわかるように、奈良時代の曲池は、護岸手法も自然風景的な草付きや洲浜が大勢を占めていた。草付きは、飛鳥時代にも見られた手法で、むしろ自然池沼にそのまま倣ったものと見られるが、飛鳥時代の二つの事例が都から遠い離宮の園池であったのに対し、奈良時代には平城宮・京内で用いられているのが注目される。また、洲浜は飛鳥時代の園池には見られなかった

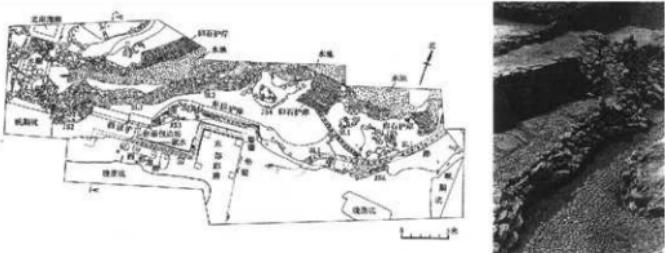
Fig. 69 左：唐洛陽上陽宮遺構平面圖 右：圓池西部（東から）

奈良時代庭園デザインと洛陽上陽宮 もう一度、奈良時代になってわが国に出現する園池のデザインに具体的に立ち返り、上陽宮園池のそれと比較しておこう。まず、奈良時代庭園では、池の平面形は、おおむね直線や幾何学的曲線を排除した自然風景的な曲池であるが、これは上陽宮園池の平面形もほぼ同様である。また、護岸は洲浜が主流を占めるが、上陽宮でも部分的に洲浜に類似した卵石護岸が用いられている。さらに、庭園装飾では、自然石を用いた景石や石組が中心となるが、上陽宮でも自然石を景石として用いている。このように、奈良時代の庭

園のデザインには上陽宮に見られる7世紀後期の唐の庭園デザインの影響が色濃いことがうかがえる。これまで、洲浜は日本庭園独自のデザインで、日本の海浜景観を庭園に再現しようとしたもの、との認識が比較的広く受け入れられていた。また、平城京では古墳の周濠を園池として再利用することがあったため、古墳の埴石手法を援用して洲浜のデザインが確立した、との見方もある。さらに、仏像の洲浜座など典拠となる図像の唐からの新米を契機として成立したデザイン、との考え方もある。いずれも顧慮すべきものではあるが、庭園のモデルとしてはやはり実在の庭園を想定するのが理解しやすい。なお、太液池に見られる池に島（神仙島）を浮かべる庭園の形式については、中国では秦（BC 3世紀）漢（BC 3～AD 3世紀）以来の伝統を持つものであり、その理念はすでに飛鳥時代から、おそらく百濟経由で日本に伝わっていたものと考えられる。中島を持つ飛鳥京跡菟池造構などは、そうした理念に基づく造形であったと見られる。ただ、細部デザイン的には、石積護岸を持つ方池が主流であった百濟から伝えられたものを基本とする作庭技術を用いたため、園池については幾何学的な平面形を採り、護岸手法もそれまでの石積手法を踏襲しているのであろう。

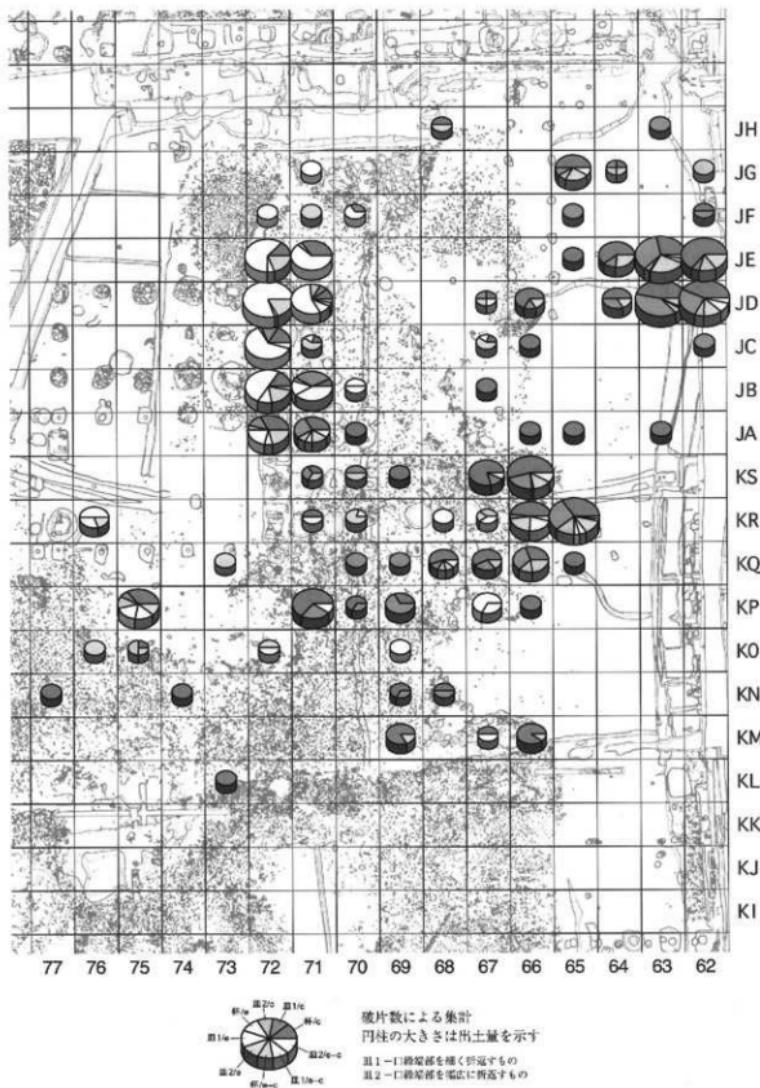
Fig. 75 第99次調査出土杯・皿類手法別出土傾向

では、この各手法の出土頻度を小地区別に集計してみることにしよう。ここでは99次調査区を対象とした(Fig. 75)。円グラフの大きさは出土量を、また円グラフの色分けは手法の出現頻

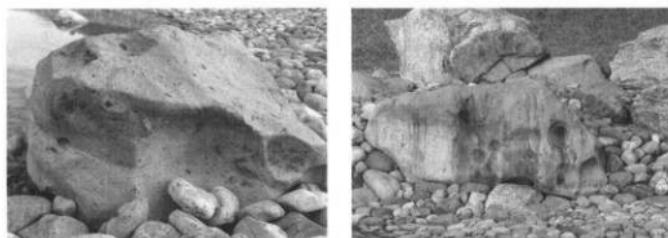
Fig. 77 両輝石安山岩（三笠安山岩）

園池景石を構成する岩石のなかで、両輝石安山岩が数箇所で使われていた。この石材は新鮮なものは黒色を呈するものであるが、風化するとその表面は明るい灰色から白色に近い色調を呈する。露頭の巨礫として堆積層中に存在するものはすでに風化して白色化しているが、露頭の岩石を切り開いて採取すると黒色が表れる。今回、検出された安山岩はその角が丸みを帯びていることから、河川の転石あるいは崖縁性堆積層などから採取されたと考えられる。この庭園に使われている安山岩は小円礫の玉石以外の大きなものは、Fig. 77の2個体のみである。花崗岩類や片麻岩類が多く用されているなかで、なぜ安山岩がこの場所に設置されていたのかは不明である。また、見る位置によっては、その表面は“太湖石”的に大小の球状の窪みが見られる。濡れると白色からやや灰色の漸い色調に変化する。岩石としては、庭園に用いるような特別な文様や形状などに特徴があるわけではない。強いて言うなれば、表面の窪みにその価値があったのかも知れない。

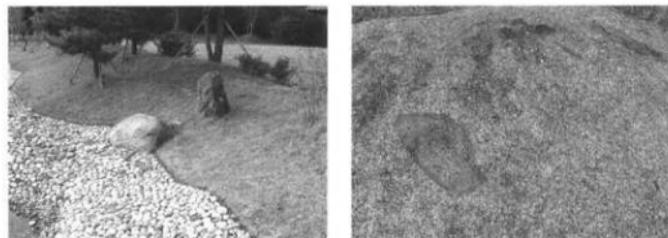
Fig. 78 榮山北東隅の黒雲母花崗岩

一方、この榮山の北東隅には丸みをおびた、ほぼ1mを越える花崗岩質の岩石がある。景石

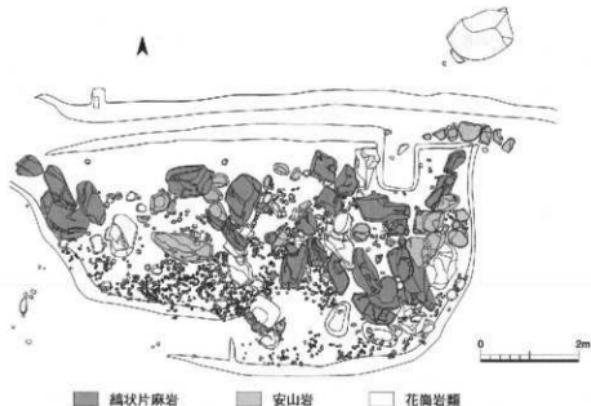
Fig. 79 薬山の石材

園池景石を構成する岩石のなかには、片麻岩に伴ってアブライト質花崗岩やベグマタイト質花崗岩も使われている。これらの岩石は片麻岩と形状を同じくして分布していることが多いため、片麻岩と同時に採取したと考えても矛盾しない。これらの岩石は優白岩であり、やや色調の暗い片麻岩と用いることにより、モノトーンの効果を最大限に利用したのかもしれない。特に庭園北岸の榮山の石組みには多数の景石が配置され、その効果を最大限に利用して設計されたと考えられる (Fig. 79)。

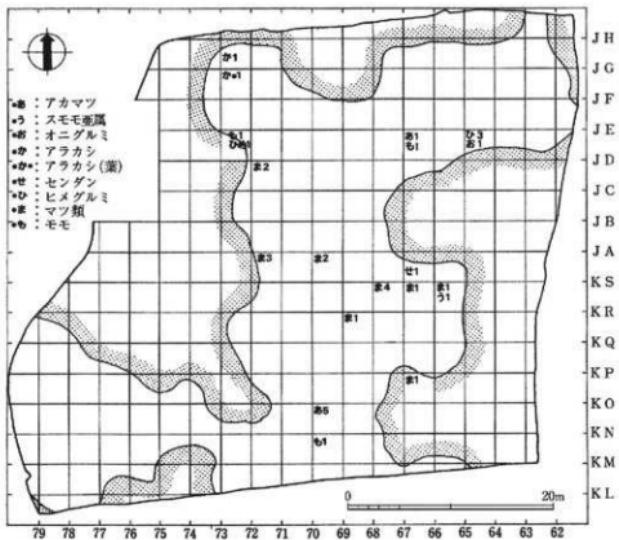
Fig. 84 種子・葉出土位置図

東院庭園の発掘調査で出土した大形植物遺存体311点について樹種鑑定した結果、マツ属（マツ科）186点、ヒノキ45点、ツツジ属11点、シキミ11点、ヤナギ属9点、アカガシ属8点、センダン6点、スマモア属5点、サカキ3点、モモ3点、ツバキ3点、グミ属？3点、リョウブ3点、サクラ属2点、シャシャンボ2点、スマジイ1点、カキノキ1点、ネムノキ1点、ク

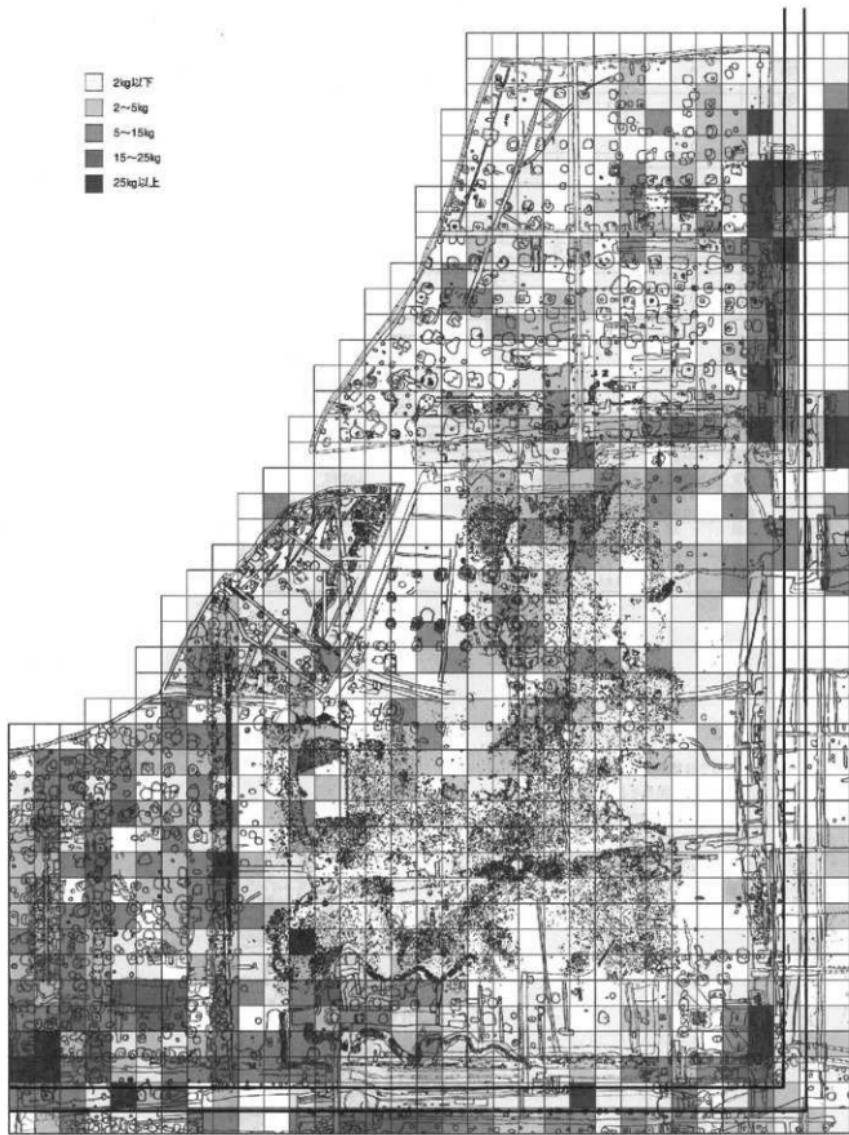
別図1 丸瓦の分布

丸・平瓦の分布 丸・平瓦の分布状況は巻末別図1・2のとおり。①～⑤で丸・平瓦がまとまって出土する。このうち①・②は南面・東面大垣で、宮大垣が総瓦葺きとされていることによく合う。東院庭園地区の南面・東面大垣も総瓦葺きとみて間違いあるまい。③、④、⑤は大垣に隣接し、一部に大垣の瓦が含まれることは確実であるが、大垣からやや離れた場所からも瓦が出土するため、瓦を使用した施設が推定できる。しかし、大垣付近を上回る出土量を示す場所はない。丸・平瓦としているものの中に道具瓦や軒瓦の一部が一定量含まれることを考慮すると、③、④、⑤付近の建物は、棟など一部のみに瓦を使用した可能性が高く、仮に総瓦葺きとしても、棟から軒までさほど長くない小規模な施設であろう。^{20,21)}
