磐城山遺跡（第7-2・8・8-2次）発掘調査報告書
—農地改良工事に伴う緊急発掘調査—

2018年3月

鈴鹿市

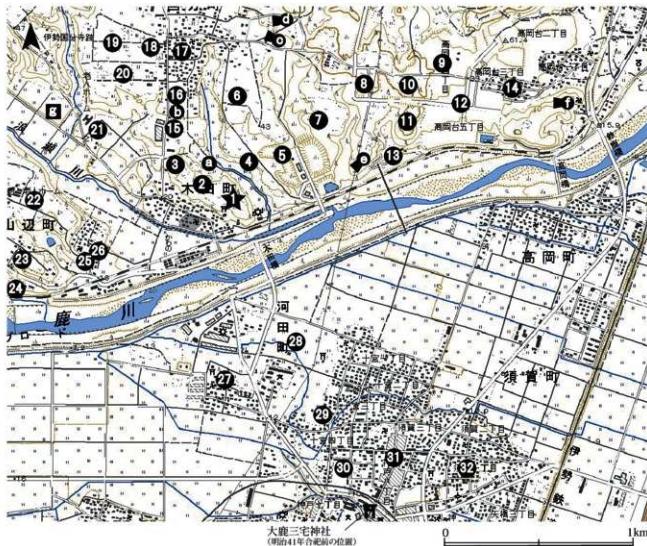
Fig.3 遺跡の位置 (S=1/20,000)

市内において旧石器時代と縄文時代の遺構・遺物は少ないものの、台地上の西ノ岡A遺跡を中心的に、茶山遺跡、富士山越遺跡、北植松遺跡、境谷遺跡等でナイフ形石器の採集が知られている(Fig.3)。西ノ岡A遺跡のナイフ形石器は22点採集されており、他にも搔器や削器が出土するなど、県下でも有数の旧石器時代の遺跡となる可能性がある(岡田2005)。また、木田坂上遺跡では縄文時代晩期末の土器棺墓が2基確認されている(藤原1996)。

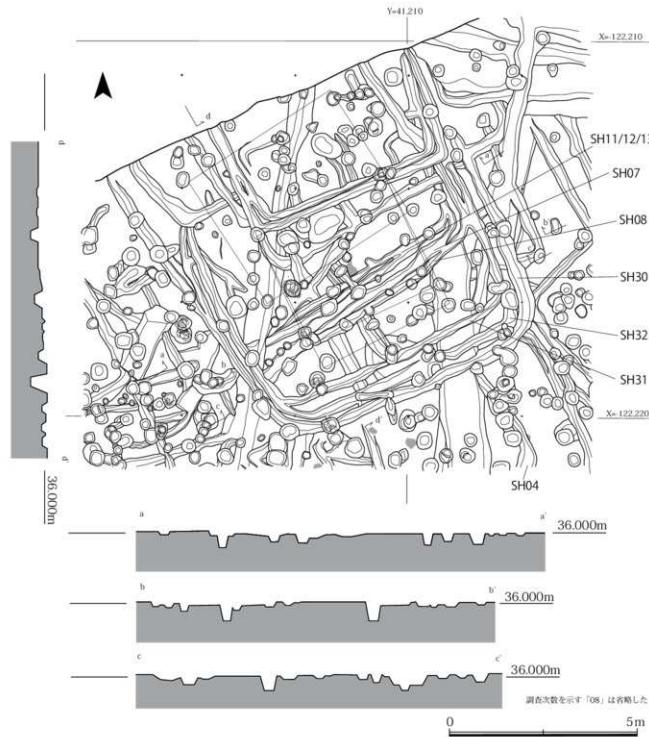
Fig.9 SH0807/08-SH0830/31/32-SH0811/12/13 平面・断面図 (S=1/100)

SH0811/12/13 (Fig. 9)

SH0830 等の中央で東西方向に走る溝を確認した。少なくとも 3 条以上が存在し、北側から順に SH0811、SH0812、SH0813 とした。重複関係は判然とせず、不明である。これらの溝の上面では焼土を 1 ケ所確認した。

その位置関係から、SH0830/31/32の直床炉と推定されるので、SH0830以前の遺構だと考えられる。

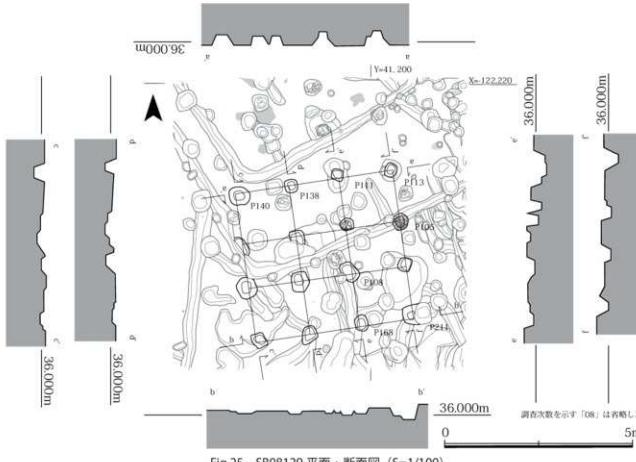
Fig.25 SB08129 平面・断面図 (S=1/100)

SB08129 (Fig. 25)

第8次調査区で検出した。梁行き3間(4.0 m)、桁行き3間(4.2 m)の総柱建物である。柱間の距離は、梁行きが1.4 m+1.2 m+1.4 mとなり、桁行きは1.4 m等間となる。床面積は約16.8m²ある。軸方向はN9°Wの東西棟である。柱の平面形は方形に近い円形で、残りのよい部分で検出面から0.4 mの深さがある。なお、P105とその一つ西側の柱穴(ピット番号なし)には、拳大の自然礫が充填されていた。

区画溝はN-5°-Wであり、これとほぼ同じものがSB08129やSB08128、SB08211等である。ここでは、これらをI群としておく。また、区画溝の方位よりもさらに西へ傾くSB0859からSB08223までを、大きくII群としてまとめた。このII群を細かく見るとSB0859からSB0724までの小群と、SB08127-SB08223の小群の2

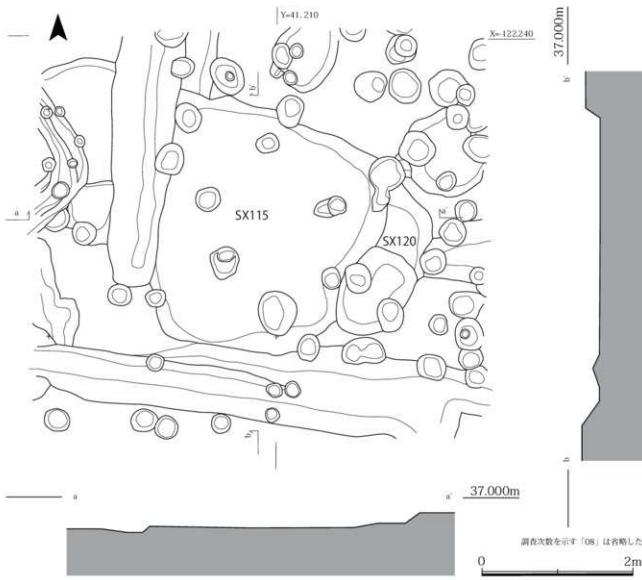
Fig.41 SX08115/120 平面・断面図 (S=1/50)

第8次調査区の南東隅で確認した。当初、西側にSX08115、東側にSX08120があるとして調査したが、連結して一つの不整形な土坑となった。

東西4m、南北3.5m前後であり、深さが0.2mある。現代溝②よりも古いことは間違いない、SH08103/104

よりは新しい土坑である。

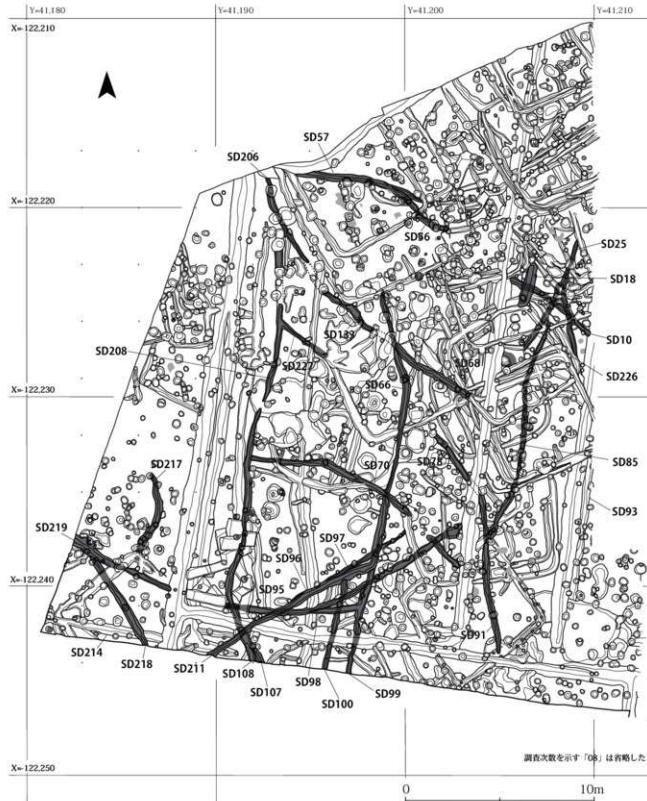
Fig.43 竪穴住居に付随する排水溝の平面図 (S=1/200)

SD0868(=133=206) (Fig. 43)
第8次調査区から第8-2次調査区にかけて検出した溝である。SH0880ないしSH0882の北西隅から北西方向

へのびる溝であろう。SD0868 と SD08133, SD08206 と別々の番号を付けて調査をしたが、一続きの溝と理解できる。総延長は 16 m 以上あり、北西へ続いている。SH0864 よりも新しい。

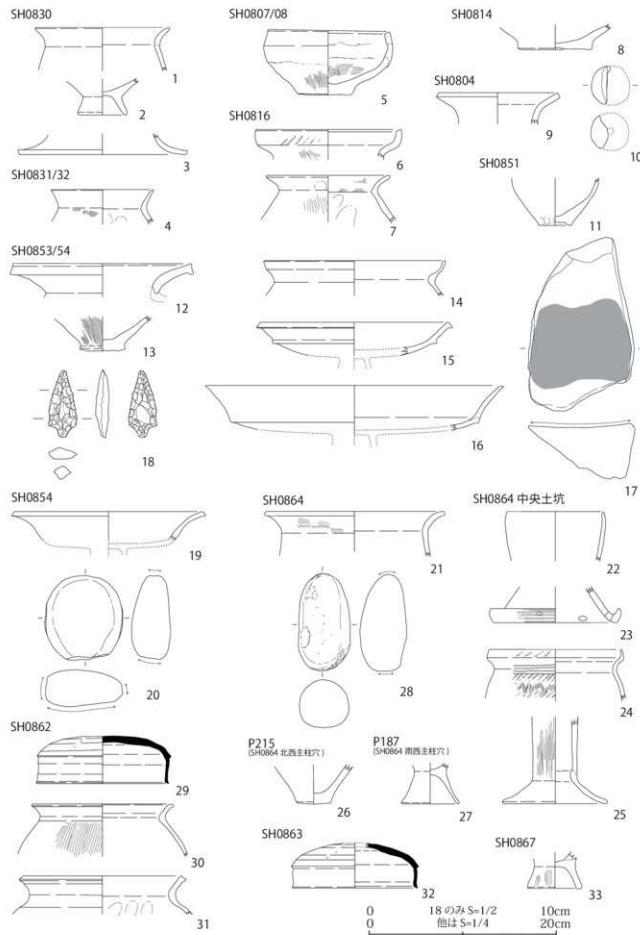
Fig.44 積穴住居の出土遺物① (S=1/4-1/2)

SH0867 (Fig.44)

33はSH0867出土の弥生土器の台付壺である。外面にはハケが残る。脚台部のみであるので、詳細な年代等は不明である。

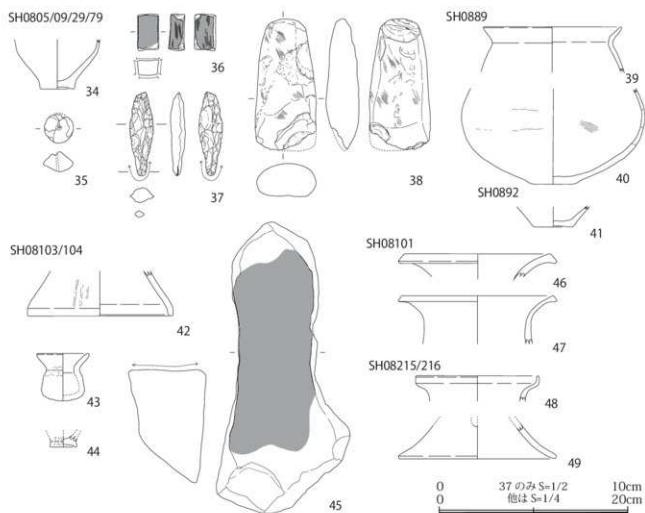
Fig.45 積穴住居の出土遺物② (S=1/4-1/2)

SH0805/09/29/79 (Fig.45)

35 は土玉である。直径 3.1cm で、厚さ 2.1cm の断面形が算盤玉状を呈する。SH0805/29 墓土から出土した。36 は凝灰岩製の砥石である。目の細かい石材を選択しており、長さ 3.9cm と非常に小型である。仕上げ用の砥石として利用されたのである。断面形は長方形で 4 面ともよく使い込まれている。一部に線状痕を残す。SH0805/09 墓土出土。37 は下呂石製の石難である。一部に円礫の表皮を残す。よく使い込まれており。先端は磨滅して後が欠けている。SH0809/29 西辺周壁溝から出土している。38 はハイアロクラスタイト製の磨製石斧である。刃部は両刃で、先端には衝撃剝離痕が認められる。部分的に敲打の痕跡が残り、敲打の後に研削していることが分かる。SH0809/29 西辺周壁溝から出土した。

これらの土玉や石器から時期比定することは困難であるが、一緒に出土している土器の破片等から弥生時代後期頃のものと理解してよいだろう。

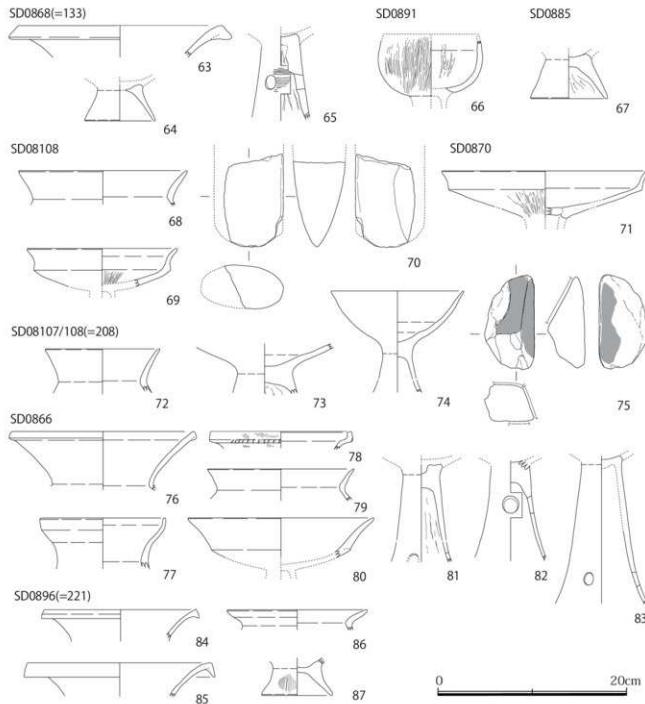
Fig.49 溝の出土遺物① (S=1/4)

SD0896(=221) (Fig.49)

84～87はSD0896(=221)から出土した。いずれも弥生土器で、84・85は広口甌になる。85の口縁端部は下方へ大きく垂下する。86はく字甌、87は台付甌となる。弥生時代後期のものであろう。

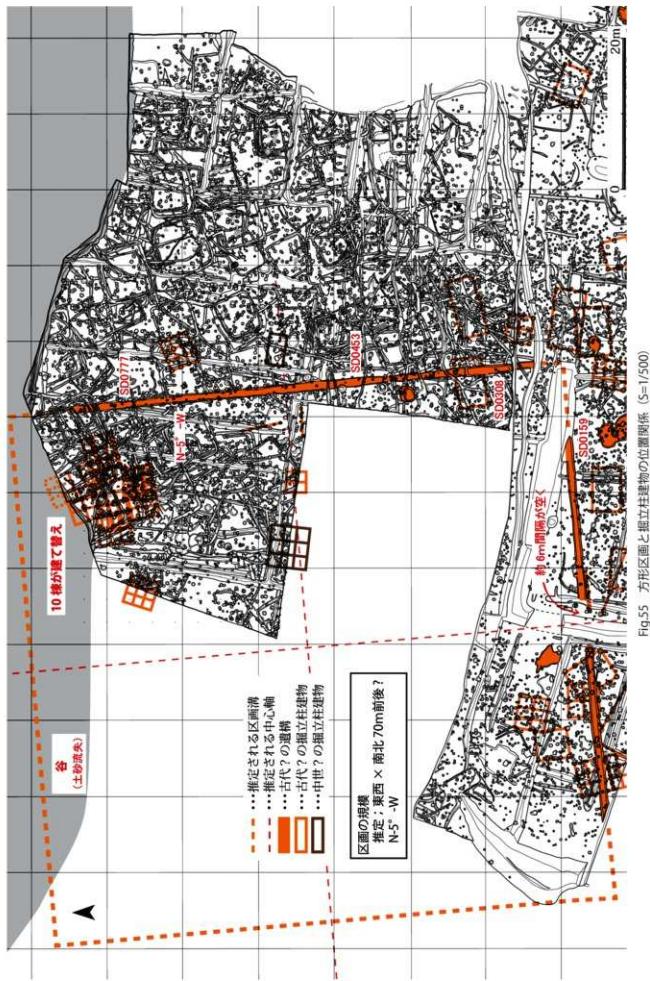
Fig.55 方形区画と施設建物の位置図 (S=1/500)

物と方形区画を形成する溝は、概ね6世紀後半から7世紀にかけて同じ時期の遺構だと理解され、両者は互いに関連していたと想像される。そこで、区画溝と振立柱建物群の方位を検討したものが、Fig.54である。

つに分けることが可能のようだ、前者をII-1群、後者をII-2群とする。また、正方形から東へ傾くSB0860からSB0636をIII群とした。このIII群は、SB08132とSB0636の2棟が中世の可能性があるので、これを除くSB0860とSB08133の2棟が、ほぼ正方形を向く建物ということになる。なお、一応、IV群として区別したが、SB08222のみ大きく東へ傾いている。
