石見銀山

石見銀山遺跡発掘調査概要27

－仙ノ山地区・金森家地点・佐毘壳山神社地点－

島根県大田市教育委員会

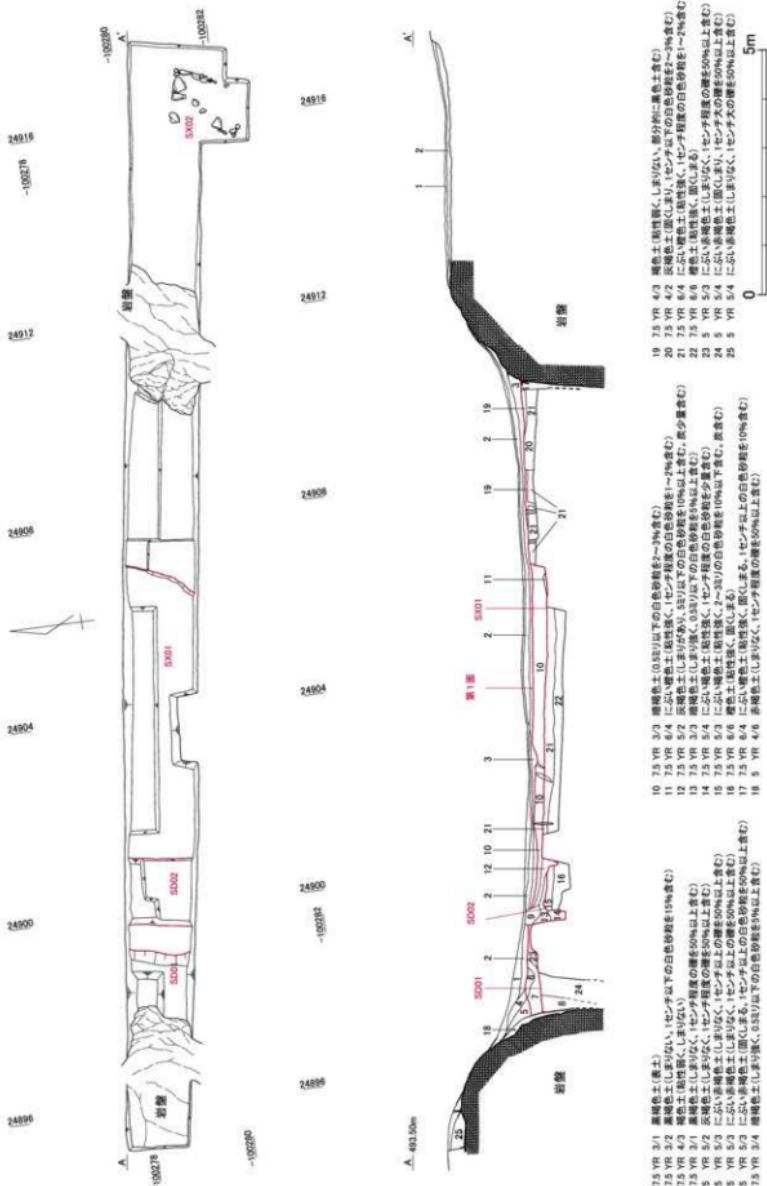
Fig. 5 仙ノ山地区第1トレンチ平面図・土層断面図 (S = 1 / 100)

が堆積土で、第3層下で検出したにぶい橙褐色土(第21層)が地山である。第3層までの深さは約20cmで、地山の面上が遺構面となる。調査の結果、大型遺構(SX01)、溝状遺構(SD01・SD02)、基壇状遺構(SX02)、岩盤加工遺構を検出した。

トレンチ西側で検出した遺構で、大型の遺構である。規模は、トレンチ北端で東西約8m、南端で約7.5mあり、深さも約40cmと大型の遺構であるため、全体の平面形は不明である。埋土は暗褐色土(第10層)のほぼ単一層であるが、東側の底面では、薄くにぶい橙色土(第11層)が堆積する部分もある。東側の壁面はほぼ南北方向に延びるのにに対し、東側の壁面は北東方向から南西方向に延びており、両者に規則性は見られない。また、SX01の西端には、西壁に平行する浅い溝状遺構(SD02)が掘り込まれており、SX01に関連する遺構と考えられる。遺構の全容が把握できず、遺構の性格については不明である。出土遺物は、底面付近から出土した青花皿(20)など、少量が出土している。

トレンチの東端で検出した「L」字型に屈曲した石列である。石列は、北面と東面に面を有しており、本来は、西側と南側にも石列を配した基壇状の遺構であった可能性が高い。規模は、東側の石列が南北0.9m、北側の石列が東西1.1mで、岩盤の方向とほぼ平行に構築されている。また、やや小型ではあるが、北側の石列とほぼ平行の石が1.5m程南側に2石並んで検出されており、これが南側の石列の一部と考えれば、一边1.5m程度の方形基壇であったと推定することも可能である。

第1項 第1トレンチ(Fig. 5)

第1トレンチは、仙ノ山山頂から約280m北に位置し、石銀藤田から続く平坦地群の西端付近にあたる。調査対象地の東西には、岩盤が露出した小丘陵があり、トレンチはその小丘陵に一部掛かるよう東西方向に幅約1.5m、長さ約22mの規模で設定した。当初、トレンチの幅は2mの計画であったが、樹木の繁茂により、計画どおりの幅が確保できなかったため、幅を1.5mに縮小して調査を行った。調査の前段階で、東側の小丘陵には、少なくとも2段の平坦面が確認されていたので、設定に当たっては、平坦面の下段にもトレンチが及ぶよう配慮して設定を行った。基本層位は、表土である第1層以下、第3層の褐色土まで

トレンチ内で出土した遺物は多くは無いが、17世紀初頭の時期でまとまっており、遺物の出土しなかった遺構も含めて、17世紀初頭段階の遺構群を考えることができる。また、トレンチ東側で検出したS X 02(基壇状遺構)は、墓石等は確認できなかったものの、供養墓と考えられる。周囲の平坦面上には、同様の基壇が他にも存在する可能性があり、平坦地を墓地として利用していたことが推定される。

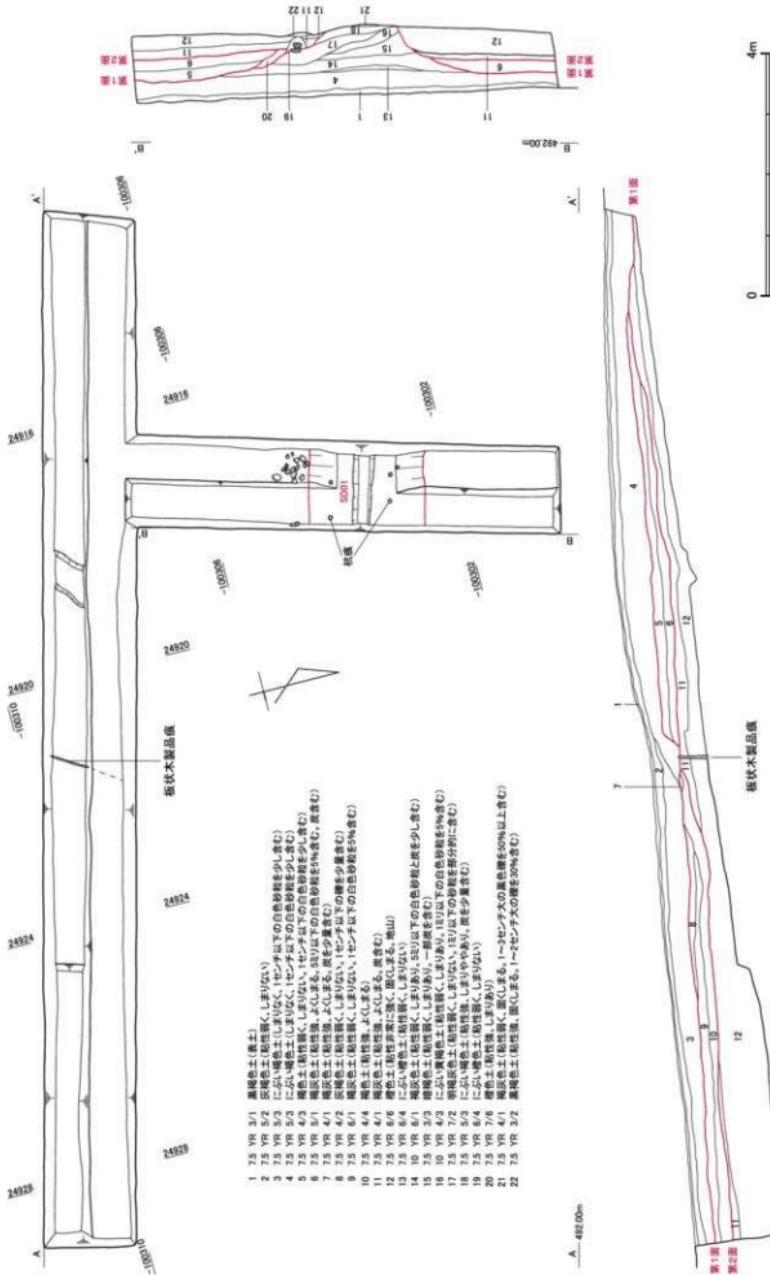
Fig. 6 仙ノ山地区第4トレンチ平面図・土層断面図 (S = 1 / 80)

第4トレンチは、第1トレンチの南東約25mに位置する。設定した当初は、東西方向に幅約1.5m、長さ約17mの規模であったが、第4トレンチの北側における遺構の有無及び土層の堆積状況を確認するため、トレンチ西端部から約4mの位置から北方向へ幅約1.5m、長さ約7m拡張した。基本層序は、表土及び第2層までは約20cmで、第3層及び第4層下面が第1面である。第

1面には東西トレンチの中央部において、段状に整地された箇所があるほか、南北トレンチ中央部で溝状遺構SD 01が検出された。また、東西トレンチ中央部には、第1面から板状の木製品が刺さっていた痕跡が確認できており、土留めなどの用途・役割が想定される。第1面の下には5・6層、8～10層がそれぞれ25cm程度堆積しており、その下の11層上面が第2面である。第2面からは明確な遺構が検出されなかった。第2面より下は第12層となり地山である。

第4トレンチを南北方向に拡張した部分の中央で検出された、東西方向にのびる溝状遺構である。遺構の規模は、幅約2m、深さ72cmである。底部には杭の痕跡が5か所に残っていた。南部には幅約50cm、深さ約50cmの掘り込みがあり、その埋土には礫が含まれていた。平坦面のほぼ中央を東西に流れる大きな溝で、集落の排水などの機能が考えられるが、明確にはできなかった。

第2項 第4トレンチ(Fig. 6)

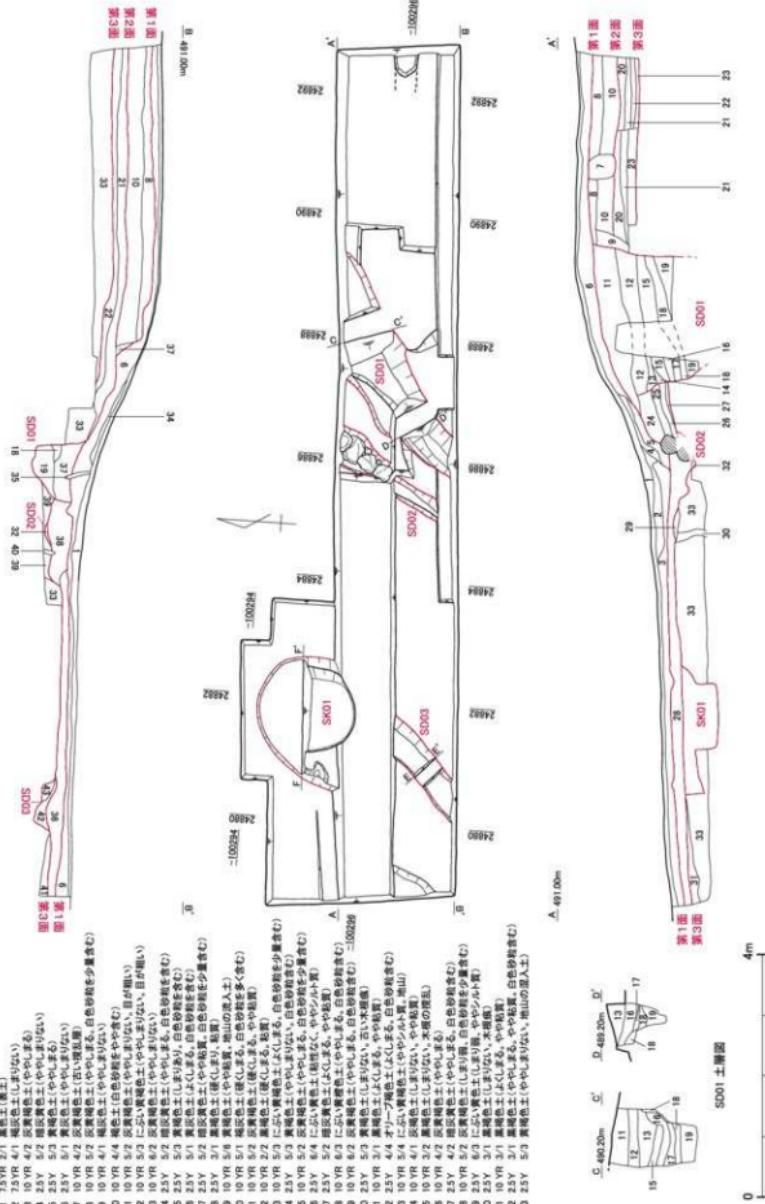
Fig. 7 仙ノ山地区第5トレンチ平面図・土層断面図 (S = 1 / 80)

第5トレンチは、第4トレンチの西約30mに位置し、東西方向に設定した。調査地には、標高約490.7mと、標高約489.2mの2段の平坦面があり、両段に渡るようにトレンチ設定した。規模は幅2m、長さ約17mで、調査中北側に一部拡張した。

調査により、表土下20～30cmで、黄褐色～黄橙色土の第1面が検出された。精査の結果、下段では遺構は検出されなかったが、上段から法面にかけて、上面幅約1.2mの溝状遺構(S D 01)を検出した。

上段では、第1面下約30cmで褐灰色土の第2面を検出したが、下段では対応する面は検出されなかった。この第2面上では遺構は検出されなかった。第2面下約40cmでぶい黄褐色土の地山面となり、この面上が第3面となる。下段でも、第1面下約15～20cmで第3面となる地山面に達した。上段では明確な遺構は検出されなかったが、下段では、土坑(S K 01)、溝状遺構(S D 02・S D 03)を検出した。

上段から法面にかけて検出した北東から南西方向に延びる溝で、上段の第1面から掘り込まれている。上面幅は最大で1.2m、底面幅は最小で10cm、深さは最深部で1.8m程で、底面は南西側が低くなっている。南北の壁は垂直に近く立ち上がり、南側の一部にテラス状となる緩斜面を有する。出土遺物で図示できるものは無いが、肥前陶器の細片が少量出土している。性格等は明らかにできない。

下段の東端で検出した溝状遺構で、北東から南西方向に延びるが、SD 01とは平行ではない。溝の北側には石列が残り、本来は南部にも石列が伸びていた可能性がある。規模は、現状で幅30～60cm、深さは最大で30cmである。石列は、トレーナー北面の土層観察から、上段盛土の土留めとして設置された可能性が高い。溝は、石列設置の為に掘られたものと推定される。遺構内から遺物は出土していない。

下段の南東側で検出した溝状遺構で、北東から南西へと延びる。幅は約45cmで、深さは20cm前後である。壁面は西側が垂直に近く立ち上がるのに対し、東側はなだらかに立ち上がる。遺物は出土していない。

トレーナーの北端で検出した土坑で、全容確認のため、調査区を北側に拡張した。西側では別遺構と重複するため平面形が乱れているが、概ね直径1.8m程度の円形を呈すると考えられる。深さは、現状で60cm程度で、断面形は上部がすり鉢状に開き、下部は垂直に立ち上がる。垂直に立ち上がる部分は、直径約1.4mの円形を呈する。遺物は、上層から肥前陶器の皿(52)が出土している。形態から、素掘りの遺構ではなく、本来は桶などが設置されていた可能性が考えられる。

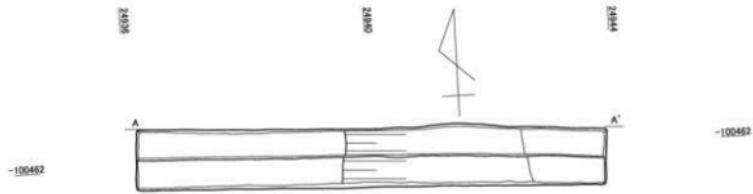
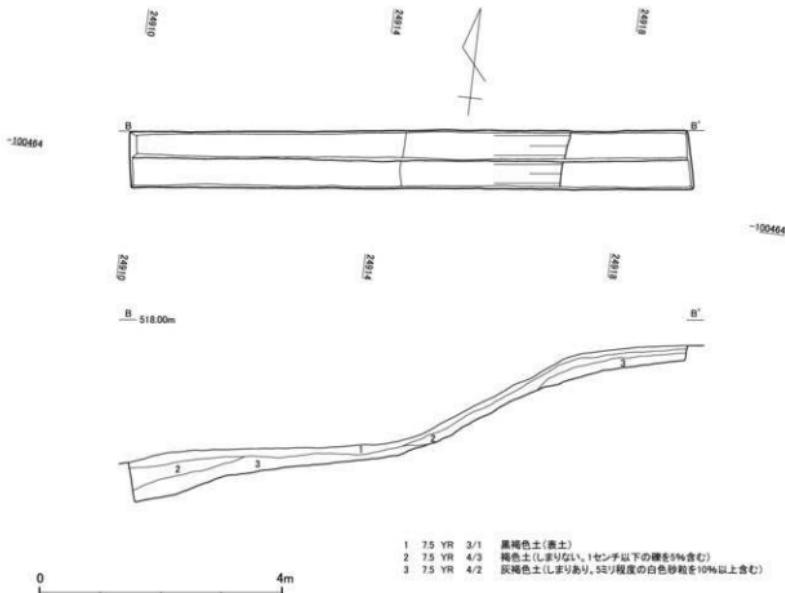
Fig. 9 仙ノ山地区第2・3トレンチ平面図・土層断面図 (S = 1 / 80)

第2トレーナーは、平坦面の斜面に人工的な加工がなされているかどうかを確認するために、調査対象地点の東側斜面に幅1m、長さ約7.8mで設定した。トレーナーの掘下げにあたっては、層序を確認しながら表土から1層ずつ掘下げていった。埋土は竹根や木の根による擾乱が激しく、層序の確認が困難な部分も多かった。第1層と第2層の下から、灰褐色の第3層が検出された。この第3層の上面が検出された段階で、トレーナー北側を半截して下層を確認した。第1層は黒褐色の腐葉土で、厚さは約4～10cmである。第2層は暗褐色の薄い層で、厚さは約6cmである。第3層は灰褐色の層である。第3層の上面はなだらかに傾斜しており、人為的な加工は認められるものの、強い段差を設けて下位の平坦面と明確に区画しようとする意図は認められない。また、地形変更を行っているのみで、柵などの遺構は検出されなかった。トレーナー内からは遺物が出土せず、周囲で青花(景德鎮)碗の破片が1点表採されたのみであった。

第3トレーナーは、調査対象地点の西側斜面に幅約1m、長さ約9.2mで設定した。土層の堆積状態は第2トレーナーと同様で、表土と第2層の下から、灰褐色の第3層が検出された。第2トレーナーと同じく遺構は検出されず、遺物もほとんど出土しなかった。第3層の上面はなだらかに傾斜して

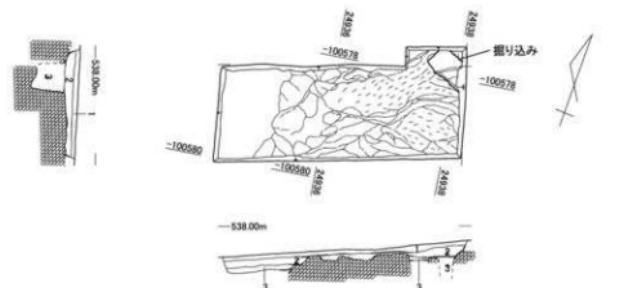
第10トレーニチ 平面・土層断面実測図(S=1:80)

第10トレンチは、仙ノ山山頂の中央部から西に向かって南北約4m、東西約1.5mで設定した。調査によってトレンチ南西端部で岩盤への掘

り込みが検出されたため、南壁から約1mまでを約30cm西側に拡張した。トレンチのほぼ全面で、地表面から約25cmの深さで岩盤が検出された。岩盤には、トレンチ南西隅の掘り込み以外に人為的な加工は認められなかった。トレンチ南西端部で確認された掘り込みは、全体を検出していないが、東西が約40cm、南北72cm以上、岩盤の表面からの深さは約75cmで、後述する11・12トレンチで検出された同様の掘り込みと同等の規模になると見込まれる。壁面はほんのわずかに内側への傾斜が認められるものの、ほぼ垂直である。同様の掘り込みが、仙ノ山山頂部に置かれた三等三角点の周間に掘り込まれている。検出された掘り込みは3か所だが、本来は4か所にあったと推定される。明治28(1895)年に仙ノ山に三等三角点

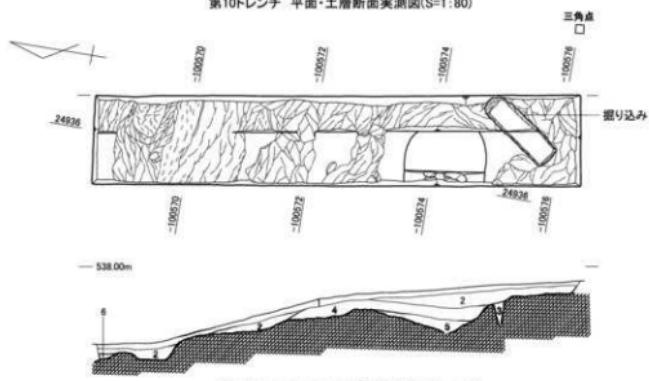
第11トレーニチ 平面・土層断面実測図(S=1:80)

第11トレンチは、仙ノ山山頂の中央部から北に向かって、東西約8m、南北約1.5mで設定した。場所によってやや異なるが、地表面から約20~40cm掘り下げた箇所で岩盤にあたっている。南端部付近にも一部がやや深い箇所があったものの、人為的なものかは明確にできなかった。南端部に、長辺約1.4m、短辺約40cmの長方形に岩盤を削り抜いている。掘り込みの深さは約40cmである。本トレンチの西南部には径約1.32m、深さ23cmの範囲に炭化物が集積している箇所があるが、周囲に比熱痕はなく、詳細は不明である。

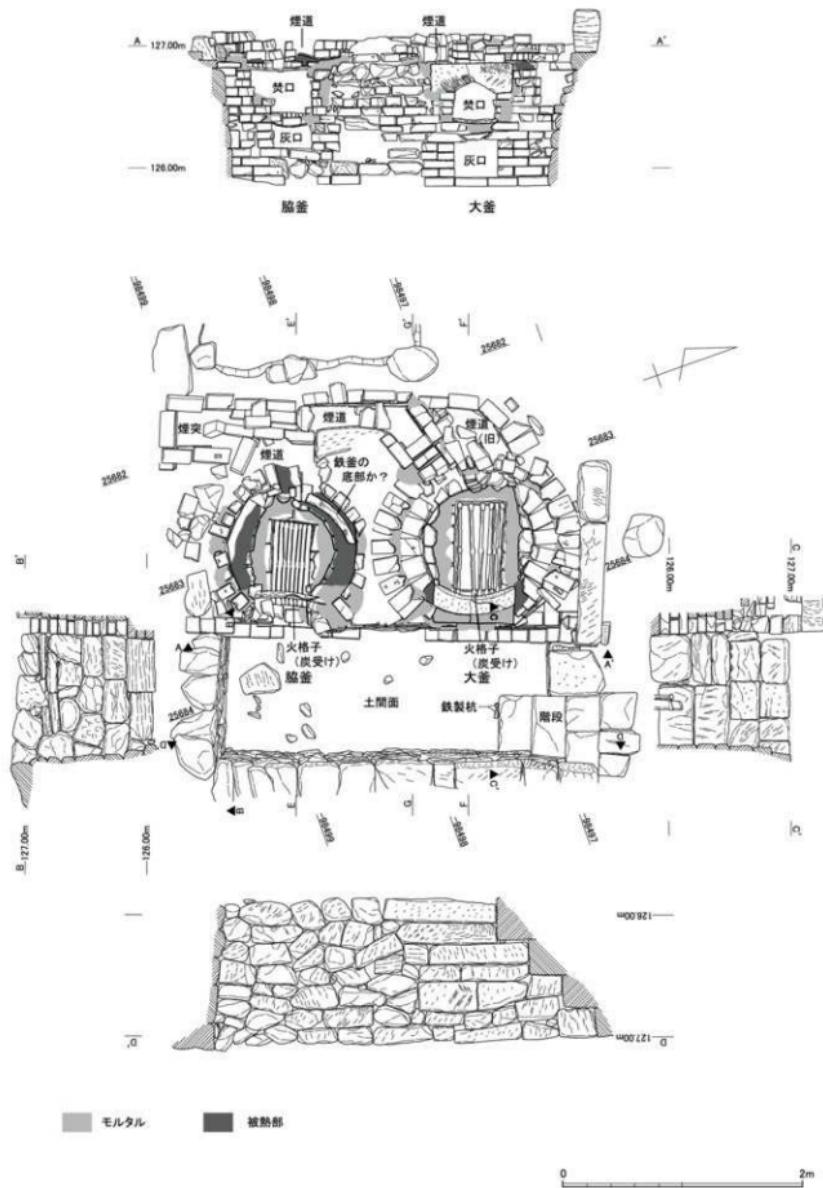
Fig.21 金森家地点S X 01 平面図・立面図 (S = 1 / 40)

S X 01は金森家主屋東部の土間より検出された半地下式の釜場跡である。調査開始時には、調

査地は土間となっていたが、SX 01 の一部は露出していた。SX 01 は煉瓦と積石・モルタルなどによって、かまと床・階段からなる作業場が構成された、近代の酒造業に関連する遺構である。SX 01 では東向きに開口する焚口を持つ 2 基のかまとが連結して据えられている。埋土のほとんどは柔らかく、しまりのない土だが、一部には石灰を含んだ層もある。また、埋土には破壊した煙突の破片が大量に入っており、釜場を埋めた際に併せて煙突も破壊したようである。

各釜の西部には煙出口から、西辺に沿って煙道が延びており、釜場の南西隅の煙突に至る。煙道の端部には、煉瓦を方形に積み上げた煙突最下部が残存していたほか、SX 01 の埋土には陶製煙突の破片が多く含まれていた。大釜には、造られた当初の煙道(旧)を埋めてやや南側に新たな煙道を設けている。いずれの煙道にも、内面にはススが付着しており、一定期間利用されていたとみられるが、煙道(旧)では十分に煙を排出できなかつたために新しく付け替えたのだろうか。

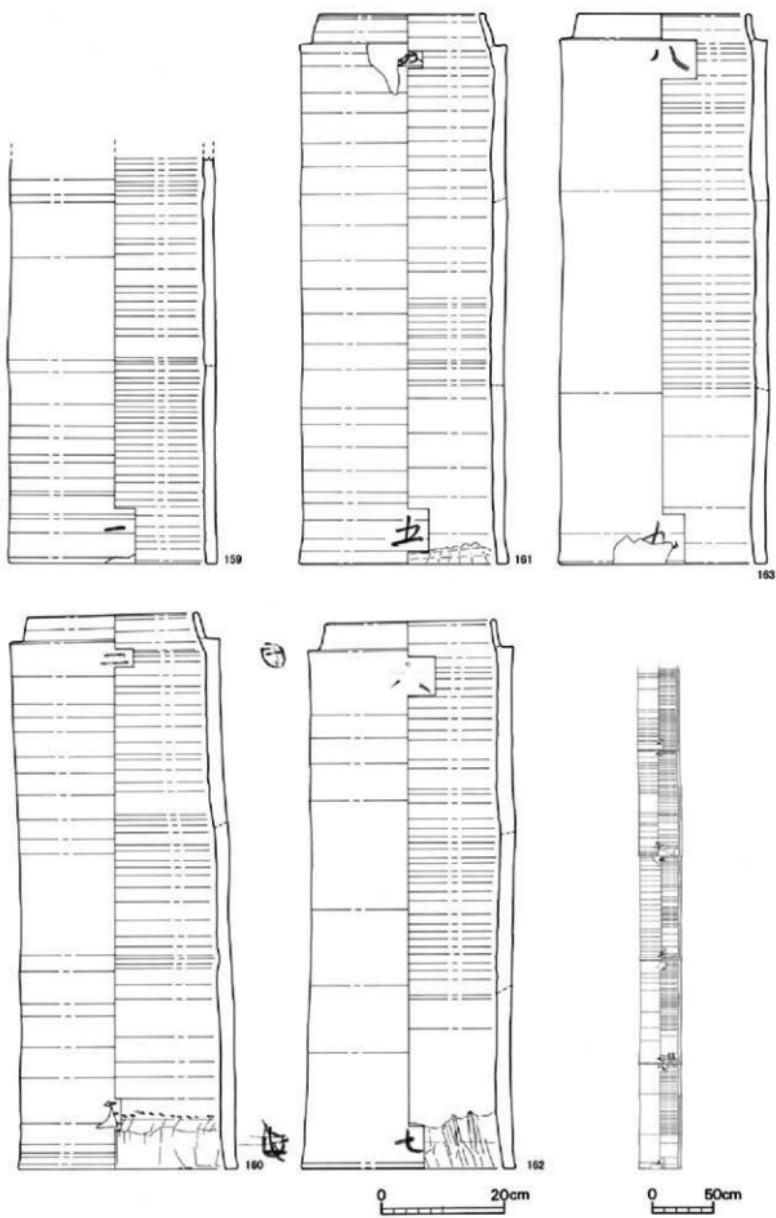
Fig.26 金森家地点 S X 01 出土遺物実測図IV (S = 1/8, 1/40)

159～162は陶製の煙突である。いずれも長さ約90cm、直径約34cmとほぼ同一規格の円筒形で、内面はスズで真っ黒になっている。積み上げた際にぴったりと重なるように、内面下側の一部を削って整形している。いずれの資料にも上下に「一」～「九」までの数字を墨書きしており、積み上げる順序を示しているとみられる。159は上半部を欠損しているため、墨書の有無は確認できないが、「一」から始まって、「九」で終わっていることを鑑みると、159の上部には墨書きはなかったか、数字以外の情報が墨書きされていたかのいずれかと考えられる。この煙突は、本来は釜場の南部にある煙出しから建物外へと上がっていたと考えられるが、釜場の廃棄に伴って破壊され、破片のほとんどは釜の中に埋められていた。

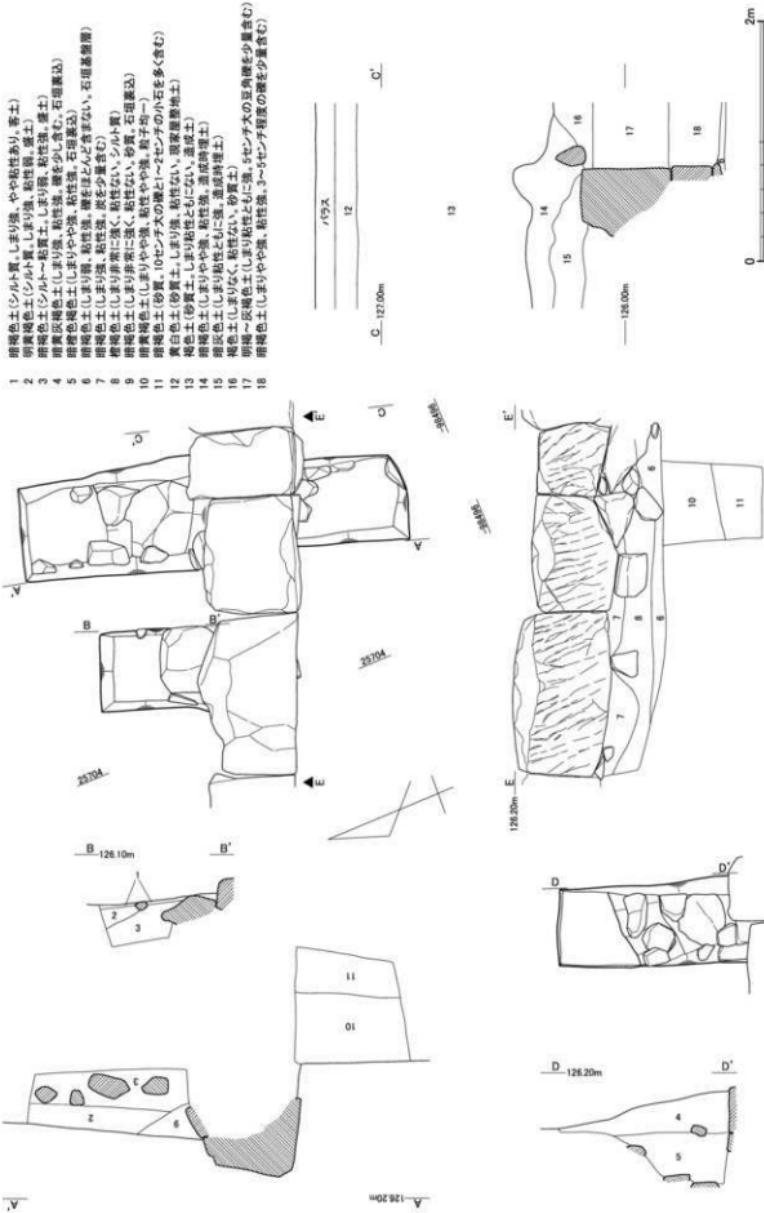
Fig.29 金森家地点露門立会トレーンチ平面図・土層断面図 (S = 1 / 40)

裏門トレンチは、浄化構造設に際して敷地の東端部に設定したトレンチである。本トレンチでは、かつて敷地を区画していた石垣の一部が検出された。検出された範囲では基底部の 1 段のみで、その上面は過去の開発によって破壊されていた。築石同士が接する部分はすき間もない程丁寧に加工されており、表面も整によって平滑に整えられている。築石の下には、いくつかの間詰石を配して

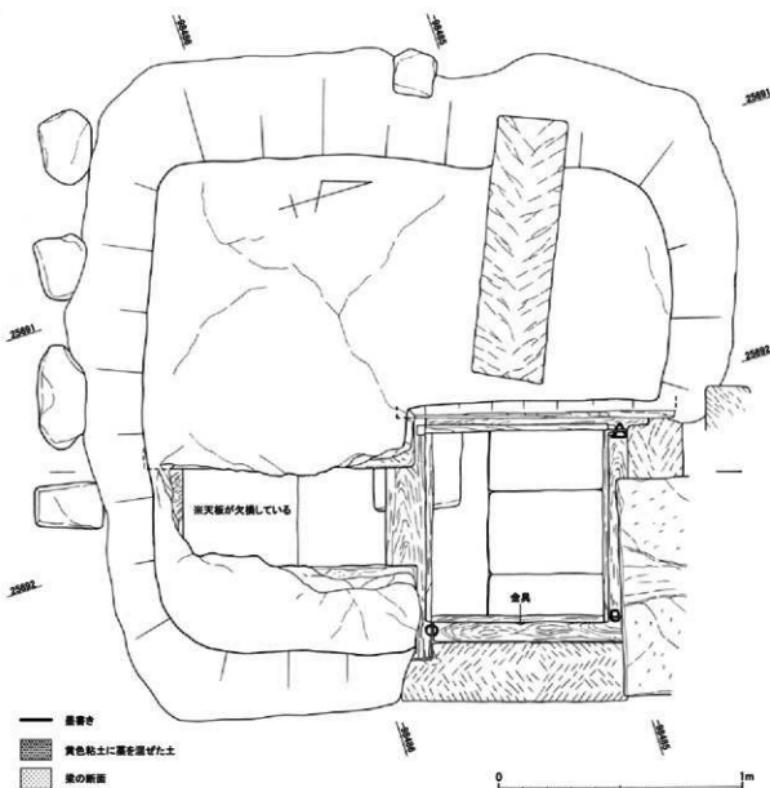
Fig.30 金森家地点S X 03 平面図・断面図 (S = 1 / 20)

S X 03は石造りの地下蔵である。金森家東上蔵の床組修理に伴って、床板を外した際に発見された。ただし、大森町内の住民に聞き取りを行ったところ、「戦後くらいの頃にはここに入って遊んでいた。」との情報が得られており、割合近い時期まではその所在が知られていたようである。なお、その際には中に何も入っていなかったとの情報も併せて得られており、戦後にはすでに地下蔵としては機能していなかったと思われる。

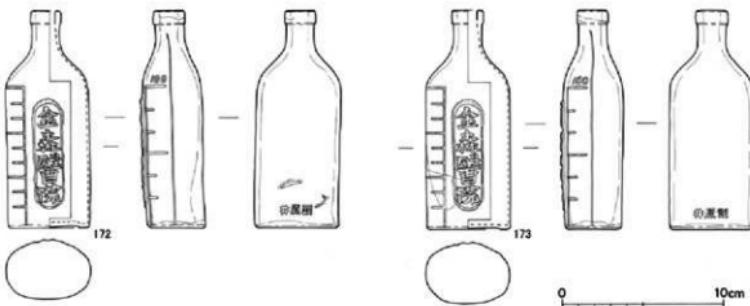
Fig.33 金森家地点 S X 03 出土遺物実測図 (S = 1 / 3)

172・173は東土蔵のS X 03から出土した資料で、いずれもガラス製の薬瓶である。表面に「金森醫院」、裏面に「井原製」の陽刻がそれぞれ認められる。左右の側面には目盛と「100」の陽刻があることから、100ml入りの容器とみられる。目盛は左側が9個で、右側が6個と、100mlを分けるにはいずれも中途半端になっている。推測ではあるが、左側が子ども向けの一回分の服薬量で、右側が成人向けの一回分の服薬量を示しており、一日3回服用するならばそれぞれ3日分と2日分として処方されていたかもしれない。裏面の「井原製」は、このガラス瓶を製造した企業名を示している可能性が高いと思われるが、特定することはできなかった。

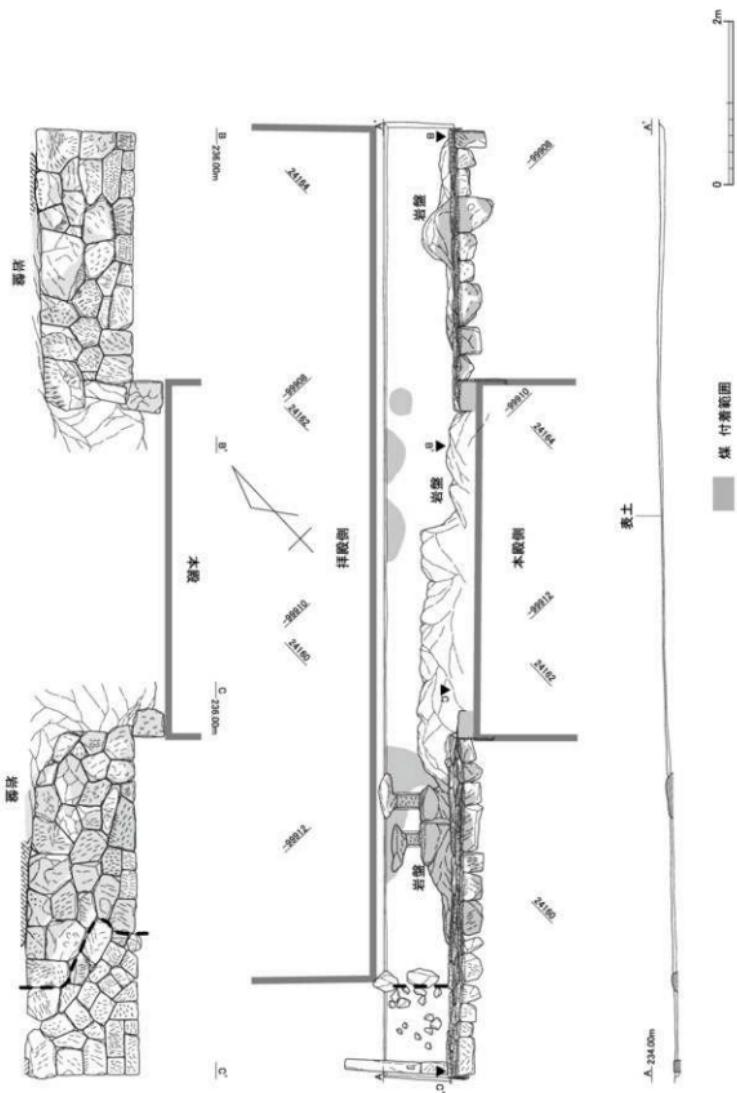
Fig. 37 佐良亮山神社地点B区第1トレンチ平面図・断面図・立面図 (S = 1 / 60)

B区は、拝殿と本殿に挟まれた部分(第1トレーンチ)と、本殿の南東に位置する土蔵跡(第2トレーンチ)である。

拝殿と本殿の間の床下には岩盤があり、その左右に石垣を構築している。石垣の規模は、正面から向かって左側が約3.5m、右側が約4.2mと、右側が70cm程広くなっている。石垣の天端は標高約235.3mで、石垣の高さは天端の標高に合わせて1.2~1.4mとなっている。第1トレーンチは、この岩盤と、その左右に位置する石垣の前面に設定した。トレーンチの長軸は岩盤と石垣の範囲と同程度で11.7m、短軸は80cmとした。第1トレーンチにはほとんど土が堆積しておらず、表面

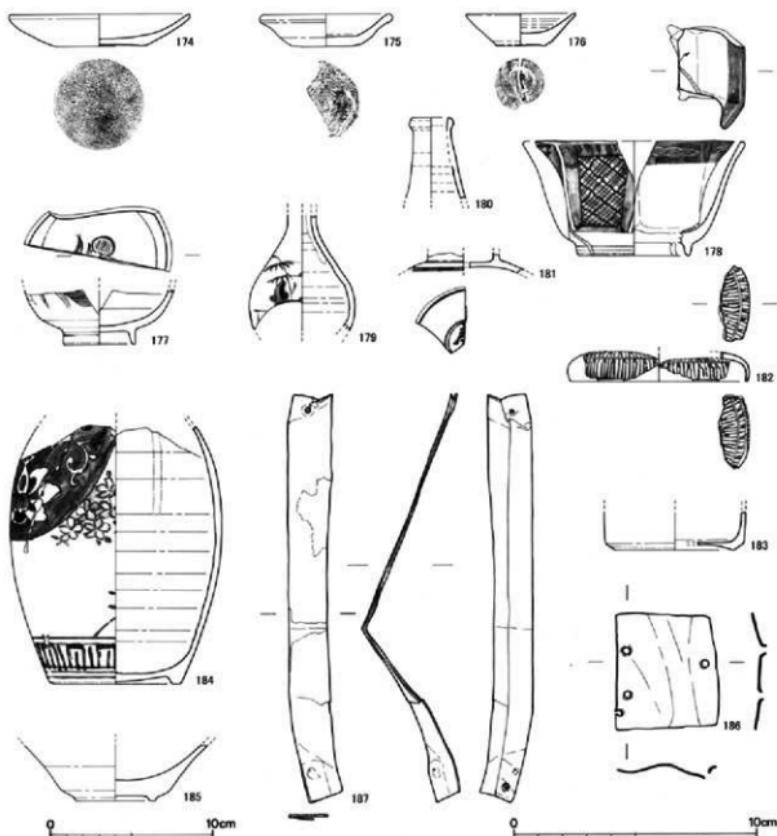
Fig.39 佐尾壳山神社地点出土遺物実測図 (S = 1/2, 1/3)

出土遺物としては、陶器類や漆椀、銅製品がある。174～176は土師質土器の皿で、いずれも底面に糸切の痕跡がある。175は口縁の一部に煤が付着していることから、灯明皿として使用されていたとみられる。177～179・181・182は肥前磁器で、幕末頃の資料がまとまって出土している。177は碗で、見込みには手描きによる植物のような文様がある。178は型打による八角鉢で、有田焼の可能性がある。一部に焼締の痕跡が認められる。179は瓶で、外側には植物が描かれている。181は端反碗の蓋で、内面には「寿」の文字がある。182は蓋で、断面には被熱痕があり、火災時の痕跡かもしれない。183は石見焼の皿である。184は色絵の瓶で、体部には牡丹や桜のような花が描かれている。

185は漆椀で、内外とも朱が塗られている。186は銅製の板で、4か所に孔が開いている。いずれの孔も片面から釘や繩のようなものを打ち当てて開けている。用途は不明であるが、何かに打ち付けて補強するための部材かもしれない。187は薄い銅製板である。幅2cm程度の板の片側を5mm程度折り曲げて幅1.5～1.7cmの板としている。現状は、「く」の字形に曲がっている。板の上下二か所に小さい孔を開けており、細い釘などで何かに止めていた可能性が考えられる。

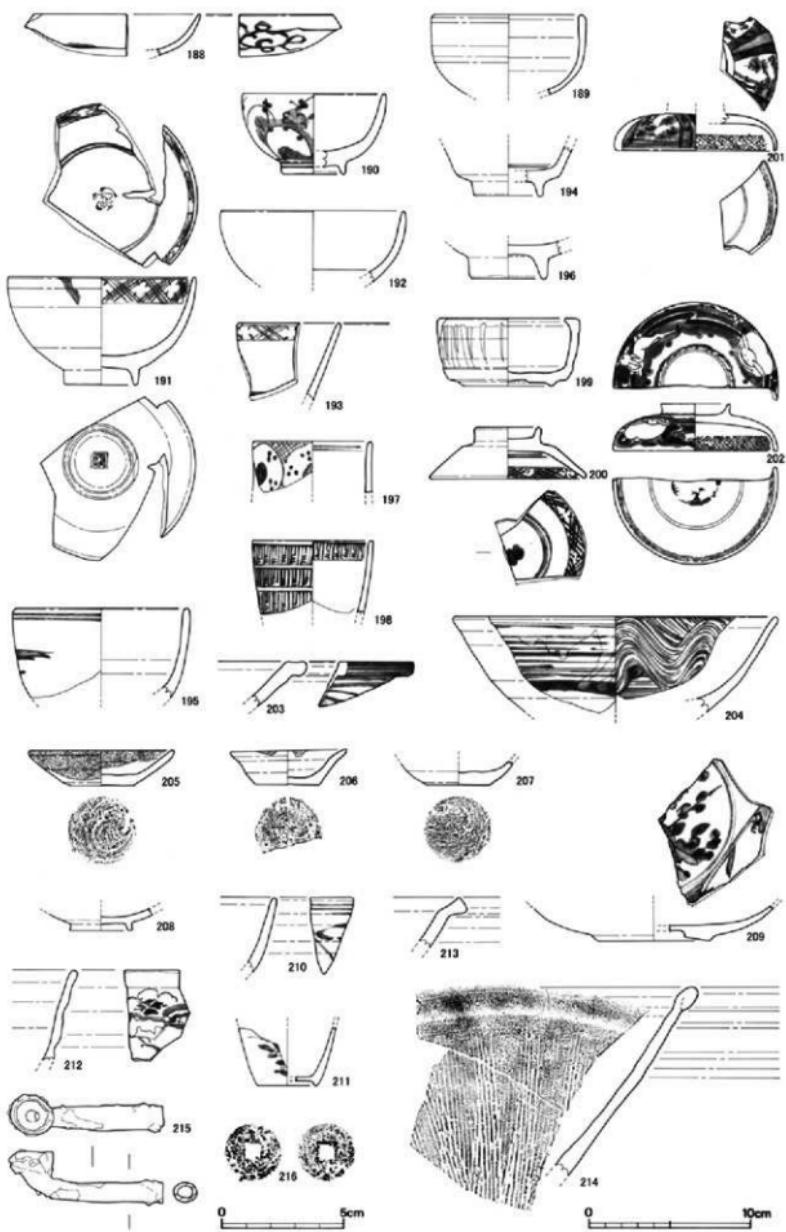
Fig.42 荒田家地点出土遺物実測図 (S = 1/2, 1/3)

出土した土師質土器の内、205と206には口縁部周辺にススが付着しており、灯明皿として使用されていたとみられる。

215は銅製キセルの雁首で、脂返しがほとんど屈曲しない新しい型式の資料である。

第2項 出土遺物 (Fig.42、Tab12)
