石見銀山

Iwami-Ginzan Silver Mine Site

石見銀山遺跡発掘調査概要25

－昆布山谷地区・宗岡家地点・金森家地点－

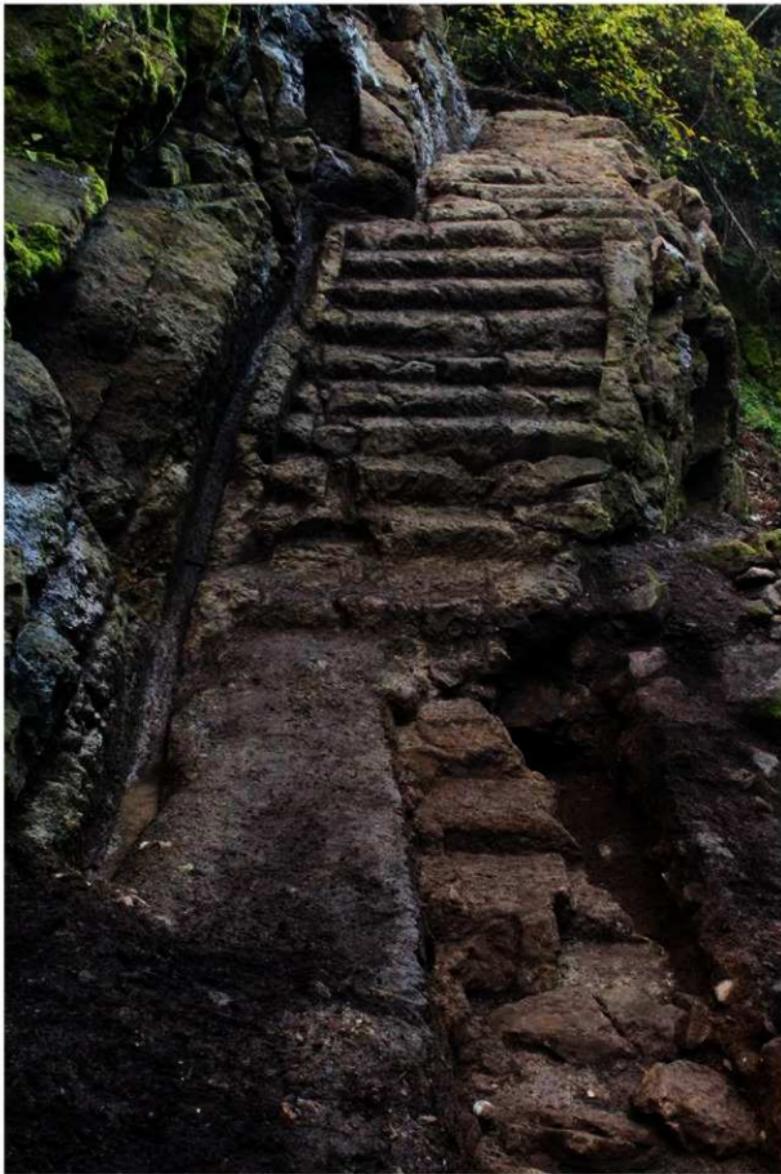
昆布山谷地区第6地点 S X 25 全景(南東より)

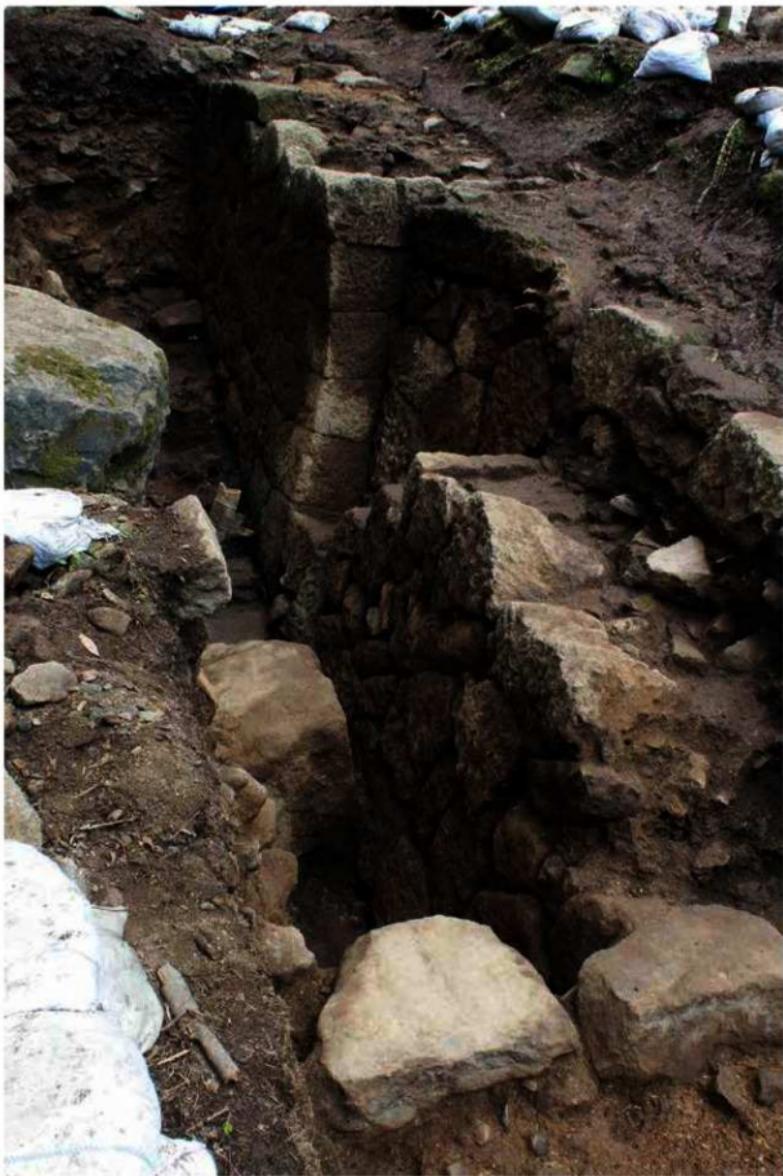
昆布山谷地区第8地点 SW 06 全景(北より)

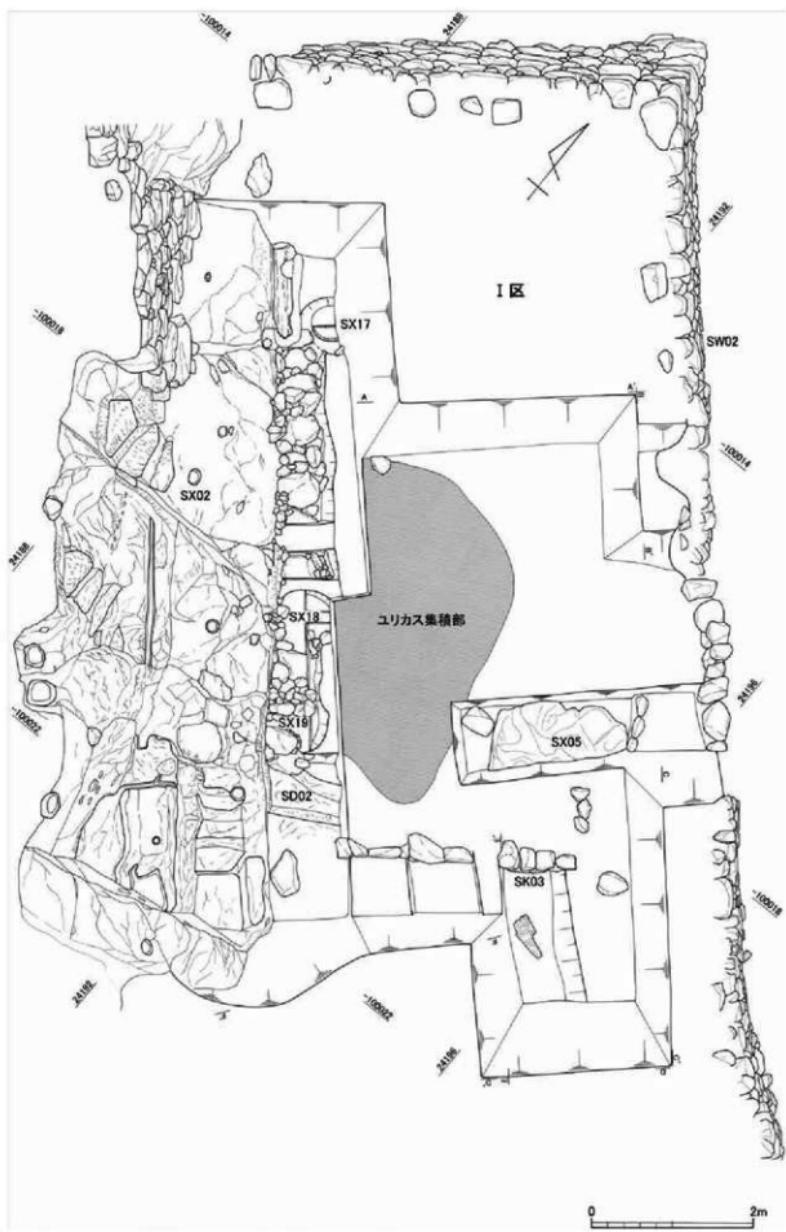
Fig. 4 昆布山谷地区第5地点検出遺構配置図 (S = 1 / 60)

S K 03 は第3遺構面から掘り込まれた遺構で、調査区南端部でその一部が検出された。東西 3m で、南北は約 1.8 m まで確認したが、南側が調査範囲外へ続いているため、全体の検出はしていない。北壁には 20 ~ 30cm 程度の礫を 2段積み上げた石積みがある。東壁は素掘りだが、壁面を叩き締めて硬化させている。検出状況より、水溜めとして使用していた可能性がある。S K 03 の埋土や周囲にはユリカスが大量に堆積していることから、比重選鉱関連の設備と想定される。ただし、本年度の調査では全体の検出はしておらず、遺構の規模や全体の形状も確定していないため、来年度に本格的な調査を行なった上で詳細な報告をしたい。

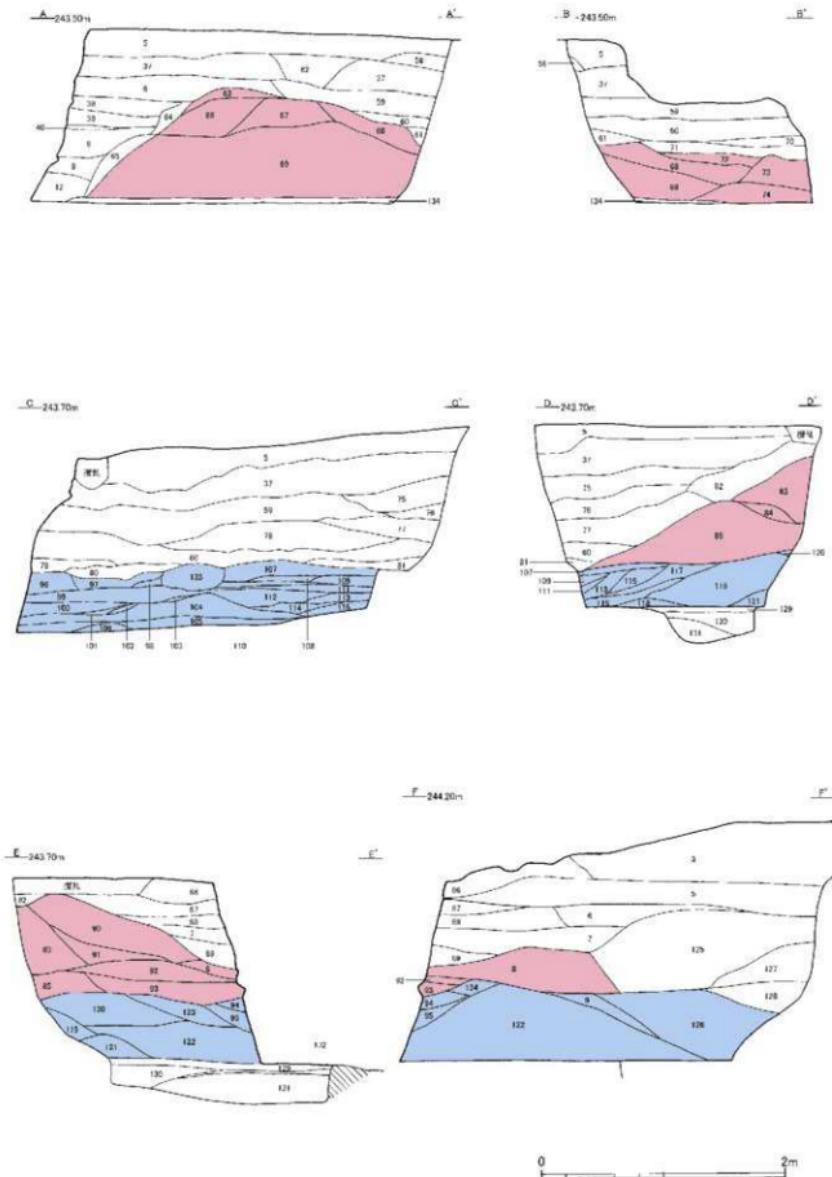
Fig. 5 昆布山谷地区第5地点土層断面図 (S = 1 / 40)

本年度は調査範囲を広げたことによって、調査区の東西方向の確認が可能となったため、その成果を基に第 5 地点 I 区の堆積の様相を整理する。第 1・第 3 遺構面ではそれぞれ遺構が検出されており、これまでの認識の通り遺構面がある。これまでの認識では第 3 遺構面の後に第 2 面があり、ズリなどをを利用して造成を行なないながら I 区の高まりが漸次形成されてきたと捉えていた。しかし、I 区の東西方向における堆積状況を確認したところ、I 区は第 3 遺構面が機能しなくなった後に、鉱山活動によって排出されるユリカスやズリの廃棄場となっており、廃棄物の上を造成して第 1 遺構面を形成していることが明らかとなつた。第 1 遺構面が完成するまでにどの程度の時間がかかっていたのか、造成は一度に行われたのか複数回に分けて漸次積み上げられたのか検討の余地はあるが、最終的に石垣 (S W 02) を築いて強度を確保していることから計画的な整備とみることができ、造成の開始から完了までにあまり時間差はないと考えられる。本年度確認された堆積層を整理すると、大きく以下の 3 つに分類できる。

図中上位の白色の部分で、I 区がズリの廃棄場となっていた後に形成された堆積層である。堆積層の多くは水平に堆積しており、積み上げられたズリの上を整備して平坦面として利用する目的で造成されたとみられる。昨年度までは I 区石垣の構築年代を 18 世紀後半以降としていたが、2 面としていた 9 層内から Fig. 6-24 が出土したことにより、19 世紀以降に下る可能性がある。

図中の赤色の部分で、ズリとみられる岩石の破碎物によって構成される堆積層である。I 区の広い範囲に堆積しており、一部はドーム状になっている。第 3 遺構面上の標高 242.2 ~ 242.3 m 辺りから堆積が始まっ

ており、最高点は 243.4 m と現地表面付近まで積み上げられていた。堆積状態より、I 区は第3遺構面上で選鉱などの活動が行われなくなった後に、ユリカスやズリの廃棄場になっていたことが窺われる。

図中の青色の部分で、ユリカスが廃棄されて形成された堆積層である。第3遺構面上の標高 242.38 m から 243.00 m までの約 60cm にわたって堆積している。第3遺構面上には広い範囲にユリカスが堆積しており、これは第3遺構面上で検出された S K 03 などで選鉱が行われた後に周間に廃棄するなどして集積したと考えられる。

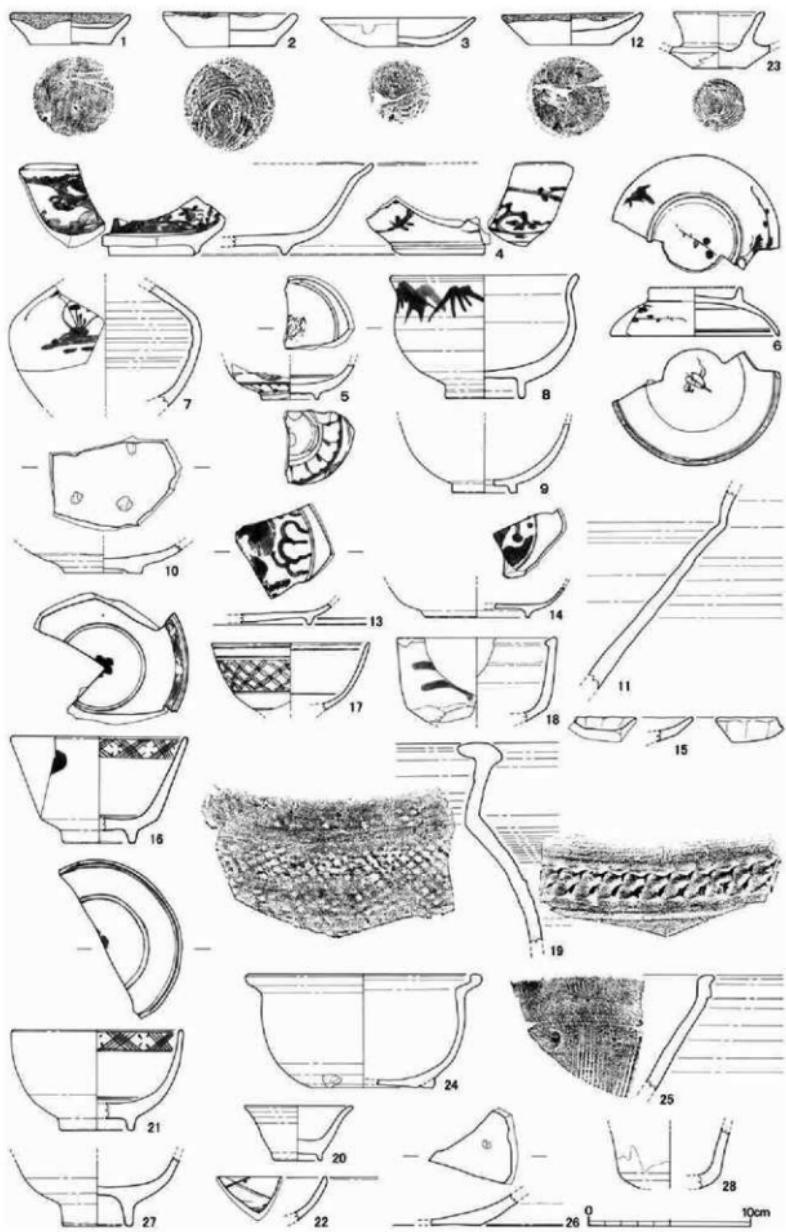
Fig. 6 昆布山谷地区第5地点出土遺物実測図 I (S = 1 / 3)

陶磁器としては主に 18 世紀から 19 世紀にかけての資料が出土した。1 は土師質土器の灯明皿で、I 区東の石垣 (SW 02) の裏込めから出土した。2~26 はいずれも造成土内から出土した。2 は土師質土器の灯明皿である。3 は在地系陶器の皿で、内面のみ透明釉がかかっている。4 は肥前磁器の皿である。口縁部は輪花で、体部内面には風景の文様があり、体部外側には

唐草文がある。5は肥前磁器の碗で、見込みには手描きの五弁花文がある。6は広東碗の蓋で、外面には植物文、内面には口縁部に2条・見込みに1条の圓線と、見込みに簡略化された宝物文がある。7は瓶の体部で、外面に植物の文様がある。8は唐津の碗で、底部が露胎し、口縁が外反している。外面に鉄軸による筐の施文がある。9は京焼風の碗である。10は内面に胎土目のある唐津の皿である。11は石見系陶器の鉢である。12は土師質土器の灯明皿で、内面と口縁部にススが多く付着している。13・14は青花で、景德鎮の皿である。15は白磁で、型押し整形の菊皿である。16・21は肥前で、外青磁の碗である。器形は異なるが文様は共通しており、内面の口縁部に四方襷文が、見込みに2条の圓線とコンニャク印判による五弁花文がある。17は肥前磁器の碗で、外面には格子文がある。18は唐津の火入れで、口縁部と体部外面にのみ軸がかかっている。19は唐津の盤である。20は伊万里の白磁の小杯である。22は肥前磁器の皿である。23は唐津系の灯明皿である。24は石見系陶器の鍋で、第2面の上面から出土した。I区の造成年代を示す資料として注目される。25は須佐の襦鉢で、描目は11本で1單位である。26は石見系陶器の鍋である。27は廃棄されたズリ内から出土した、唐津の器皿手碗である。本資料の出土により、ズリは17世紀後半以降に廃棄された可能性がある。28はユリカス内から出土した唐津の杯である。

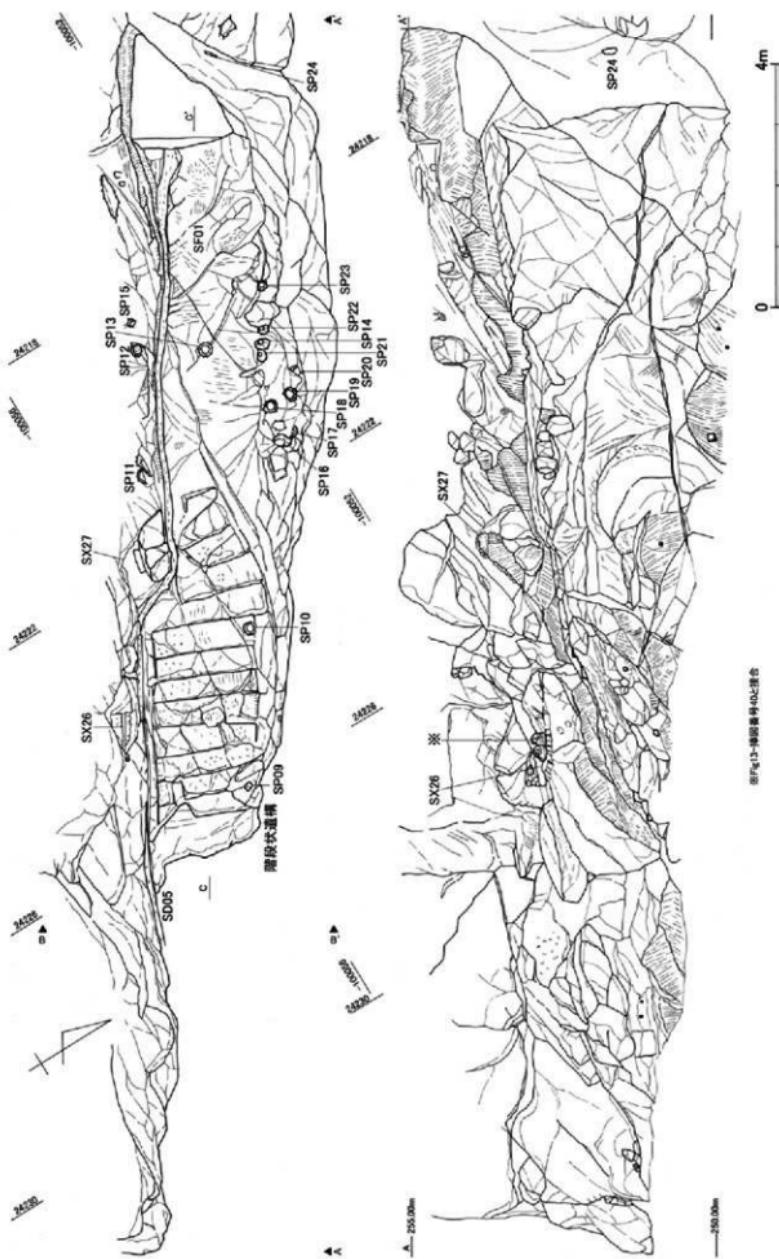
Fig. 9 昆布山谷地区第6地点焼出過構平面図・立面図 (S = 1 / 80)

SX 25は、第6地点の北半部に所在する岩盤に加工された遺構で、平成27年度の調査によってその所在が確認されていた。本年度の調査で岩盤に堆積した土砂を除去した結果、階段状遺構・道状遺構(S F 01)・溝状遺構(S D 05)・岩窟状遺構(S X 27)・柱穴(S P 09~24)などが一体となった遺構であることが判明した。遺構の規模は、検出された範囲では長軸約17m、短軸が約2.8m、現地表面からの比高は最大で5.8mである。以下では、SX 25を構成する各遺構について個別に記載する。

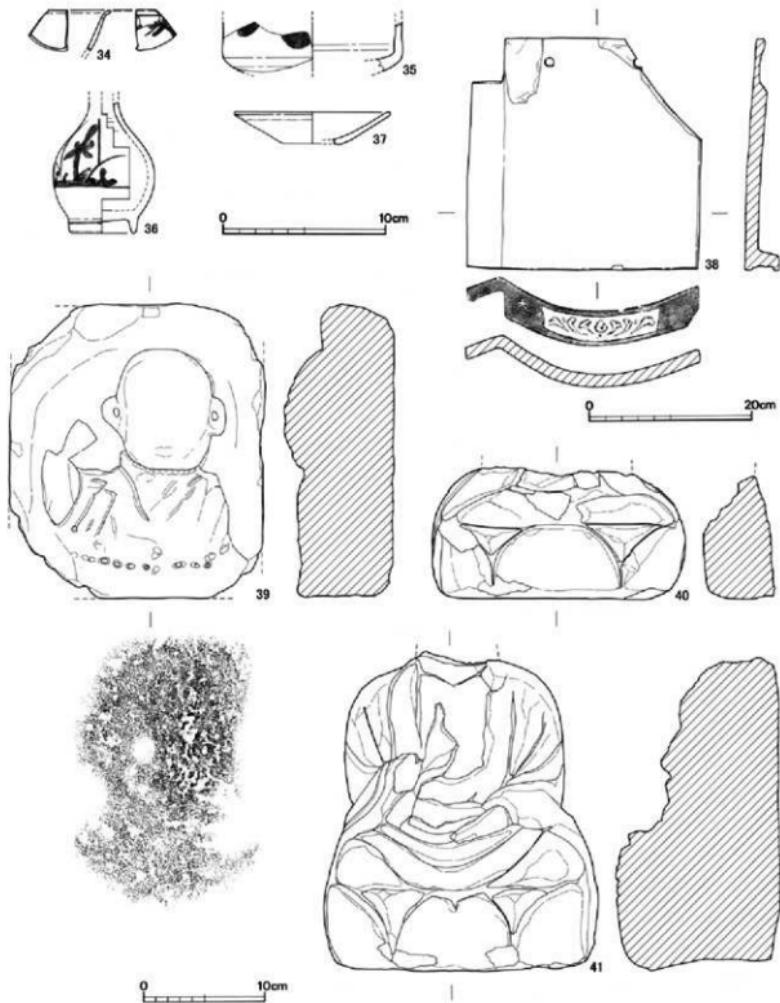
Fig.13 昆布山谷地区第6地点出土遺物実測図 (S=1/3, 1/4, 1/6)

34 は端反の环で、青花の可能性がある。口縁部の内外に圖線があるほか、外面に植物の文様がある。35 は唐津の碗で、外面に鐵絵の文様がある。36 は肥前磁器の德利で、体部中央と高台の外面にそれぞれ圖線があり、体部には草花文がある。頸部はくなって

いるが、本来は長い鶴首がつくとみられる。37は石見系陶器の灯明皿である。38は煙瓦で、瓦頭に均整唐草文と「大」のスタンプがある。また、背部には釘穴が2つある。

石造物としては地蔵が4体分確認された。確認された4体の内、1体が浮き彫り、3体が丸彫りである。いずれもSX25の周辺で出土したが、丸彫りの地蔵の内2体は段状遺構(SX26)の中に納まっていたため、取上げなかった。浮き彫りの地蔵は白色砂岩製、丸彫りの地蔵は全て緑色凝灰岩(福光石)製である。

39は浮き彫りの地蔵で、胸部から上が彫り込まれている。側面は上下左右とも研磨されて平らになっているが、四隅を鏝で彫り込んで隅丸方形になっている。裏面には文字のような彫り込みがある。40・41は丸彫りの坐像である。1は首が欠損しているが、それ以外は良好に残っている。SX26に納まっていた2体も1と同様に首が欠失しており、何らかの事由によって破壊された可能性も考えられる。本来はSX26の中に置かれていた可能性が高い。40は蓮華座部分のみだが、SX26に置かれたものと接合したため、何らかの理由で破損したのちに埋没したとみられる。

り、奥側の段には丸彫りの地蔵が 2 体置かれていることから、信仰に関連する遺構の可能性が高い。また、S X 25 の埋土からは同様の地蔵が 1 体と段におかれた地蔵の破片 (Fig.13-40・41) が出土していることから、本来は 3 体の地蔵が置かれていたと見られる。

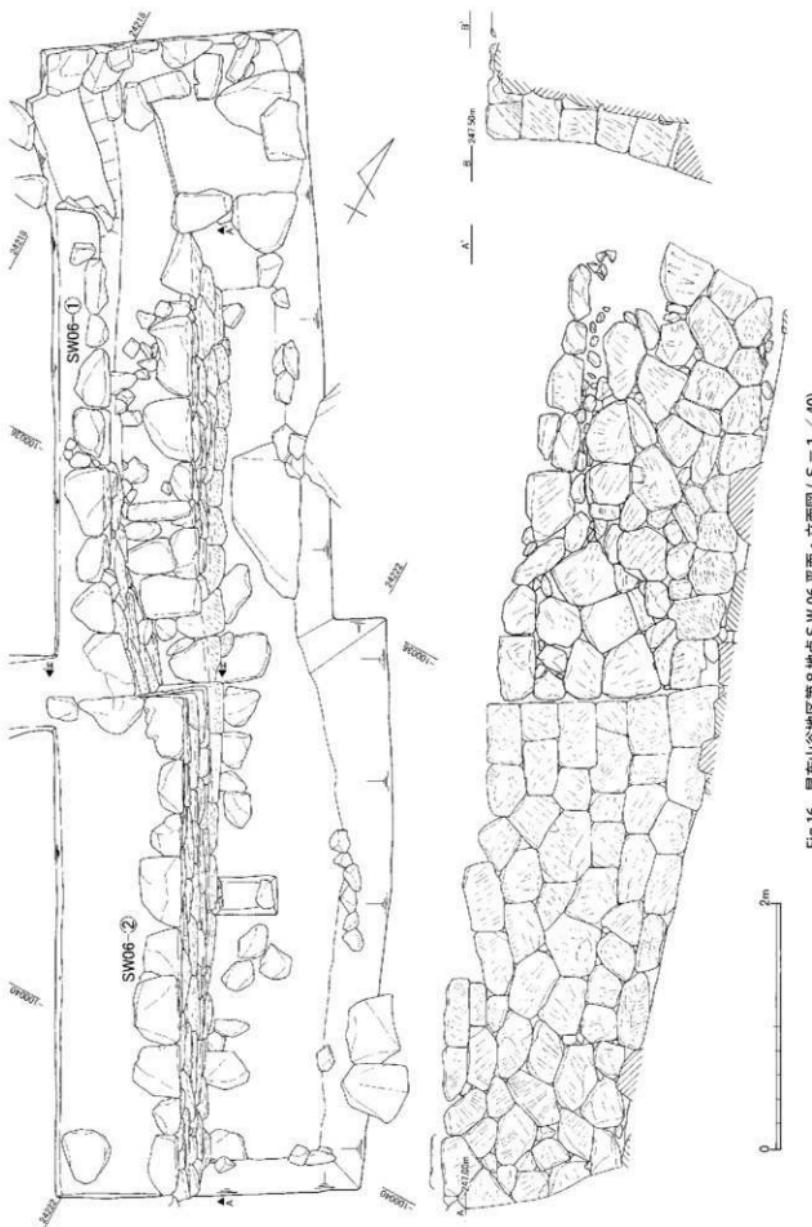
Fig. 16 昆布山谷地区第8地点 SW 06 平面・立面図 ($S = 1 / 40$)

S W 06-②は、石と石の接ぎ目に隙間がほとんどなく、精緻に積み上げられている。北端部の隅石は算

木積みで、面は切込み接ぎで石を多角形に加工している。特徴的な加工としては、算木積みされる石の形に合わせて鍵形に加工された積み石がある。このような加工は大森地内では城上神社でみられ、技術的な系譜が想定される。S W 06-②の下部では土壁の基礎である竹製の木舞が出土しており、昆布山谷の平坦面には

かつて土壁を持つ建物があったと考えられる。基底部では平らな石をかませており、沈み込みを防ぐ目的とみられる。また、SW 06-②南部の平坦面上には礎石とみられる平らな石が1基検出されており、平坦面上

ものと認識していた。しかし、北半と南半で石垣の面が描いていることや、8区の東西方向に設定した第2トレンチではSW06の続きがほとんど検出されず、SW06-①が構築される前にSW06-②による土地区画が行われてはいなかったなどの理由から、SW06-①とSW06-②は構築された順番による前後関係はあるものの、ほぼ同時期に構築されたと考えられる。

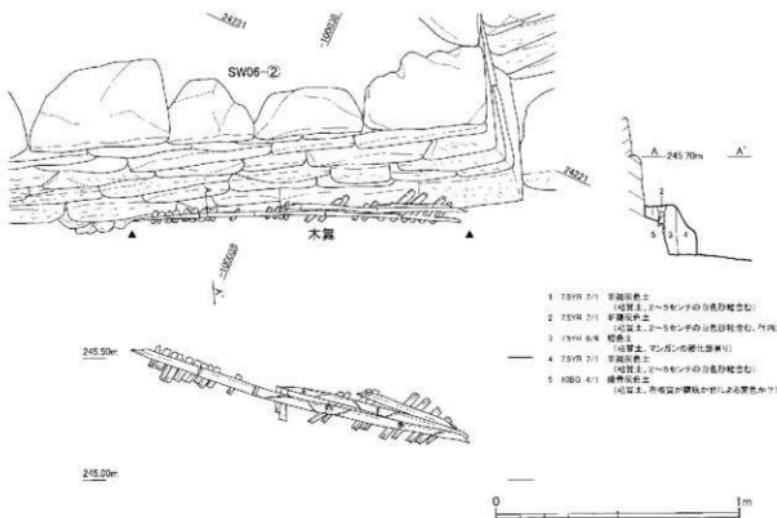
Fig.17 昆布山谷地区第8地点出土木舞平面・立面・土層断面図 (S = 1 / 20)

SW06-②沿いの、第25層上面から出土した。幅約3cmに割られた竹を縱横にして組まれた状態で出土した。削竹の表面には波状に変色した部分があり、縄などで縛っていた痕跡とみられる。削竹は最大で長さ145cmだが、片側が破損していることから本来はもっと長かったとみられる。竹の周りには粘土が多く堆積しており、土壁の痕跡の可能性がある。

平坦面上の建物が崩落した後に埋没したと考えられる。出土層位より、明治時代に崩落したとみられるが、

建物として利用されていた時期は江戸時代の終わり頃とみられる。本資料の出土により、第8地点の平坦面には土壁を持つ建物があったことが想定でき、昆布山谷の景観を復元する上で非常に重要な資料といえる。なお、石見銀山遺跡での木舞の出土は3例目で、これまでに石銀藤田地区と宮の前地区で出土している。

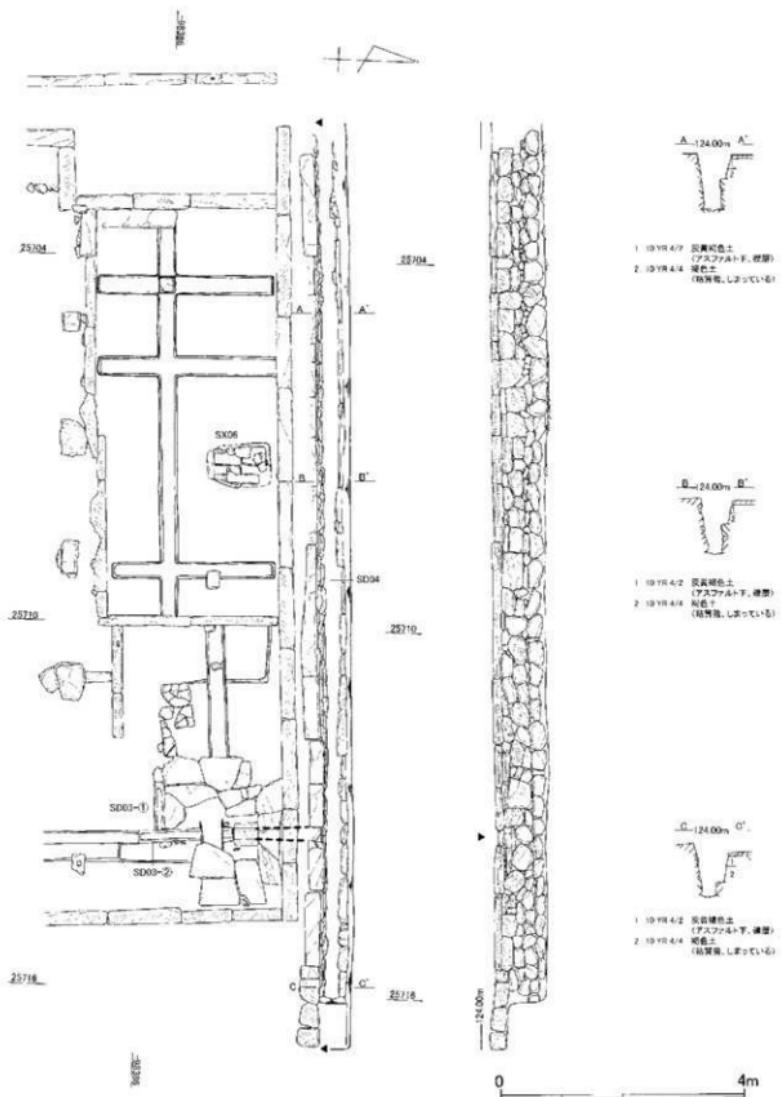
Fig.27 宗岡家地点北側 SD 04 平面・立面・土層断面図 (S = 1 / 80)

宗國家住宅の北側にある大音寺小路に伴う側溝で、

立会調査の際に検出された。溝の幅は上場が約30cm、下場が約20cmで、割石を石垣状に積み上げ、最上部には延石を截せている。底面に石などは敷かれておらず、地面を硬化させているのみである。壁面は南北で高さが異なっており、北側は50～60cm程度、南側は90～100cm程度で、本来は宗家住宅が道よりも高い場所に位置していたようである。延石は長さ60～100cm程度、厚さ10cm、幅26～30cm程度のものがほとんどだが、一部には長さ2m程度の大きなもの

も含まれていた。積み石は多くが一辺30~40cmだが、2段目には一辺が50cm程度の大きな石や20cm未満の小さい石も使用している。石垣の構築には少なくとも3段階あったとみられ、まず最下段の石が置かれた段階、次に最下段から延石の間を積み上げた段階、最後に延石が置かれた段階である。SD 04は宗岡家住

宅の建設時にはすでに存在していたとみられることがら、遅くとも19世紀前半には存在していたと想定される。埋土から遺物は出土せず、昭和時代に廃棄されたとみられるビニールが多少出土した程度であった。SD 04の廃絶時期について聞き取りを行ったところ、昭和30~40年頃までは道の側溝として機能してい

たが、道路のかさ上げなどによって埋められたとの情報が得られている。

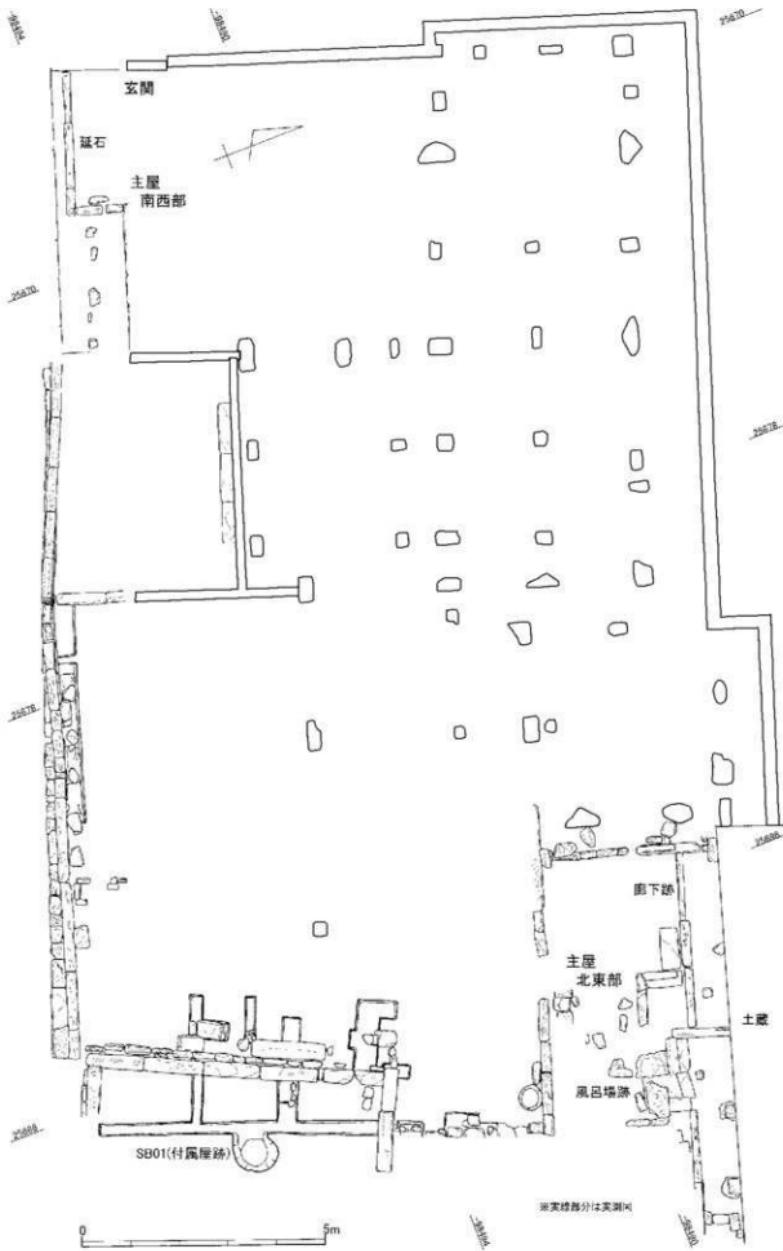
Fig.33 金森家地点遺構配置図 (S = 1 / 100)

主屋南西部は、金森家住宅の玄関から入った通り土間の南側で、東半を物置とし、西半には床が張られていた。修理に際して床板を外したところ、床下から現在の建物には関係のない延石が検出されたため、発掘調査を実施した。検出された延石は東西に3本、南北に2本並んでおり、東西2.9m、南北1.2m、幅17cmである。東西方向の延石の内、中央のものには方形の穴が2カ所開いており、柱を入れるはぞ穴の可能性がある。東側の延石は東端部に、1辺11cmの四角く

埋んだ箇所があり、柱などを截せていた痕跡とみられる。検出位置より、現在の建物の前身建物の可能性があり、調査範囲を広げた際に建物の位置や規模・性格を検討する必要がある。また、東半部には礎石が4基あるが、これらは倉庫の根太を受けていたもので、現在でも使用されていた。

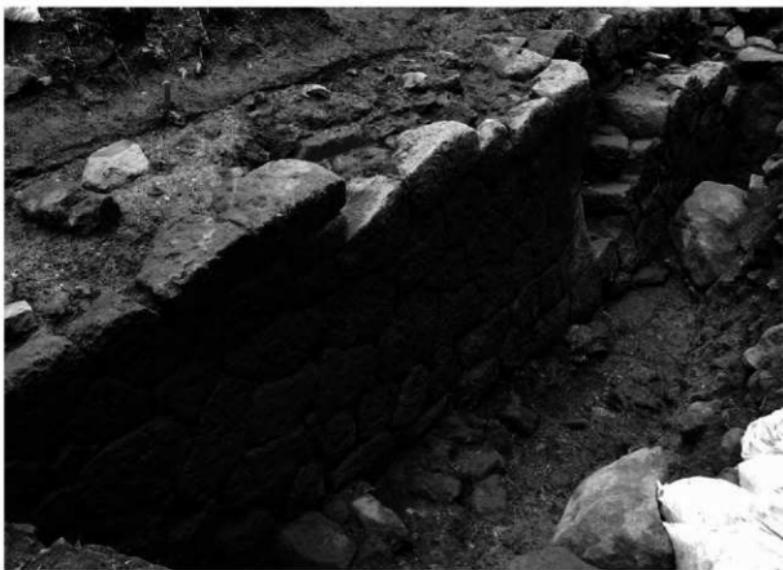
昆布山谷地区第8地点第1トレーンチ SW 06-②検出状況(南東より)

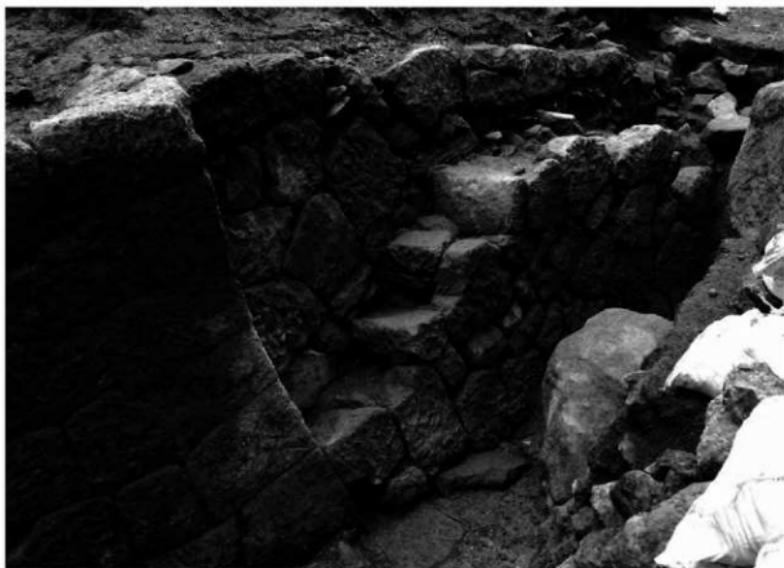
昆布山谷地区第8地点第1トレンチ SW 06-①検出状況(南東より)
