豊橋市埋蔵文化財調査報告書第63集

# 吉田城址 (V)

1. 本書は、豊橋市教育委員会及び豊橋遺跡調査会が行った吉田城址の第14次、15次、19次発掘調査及び立会調査の報告書である。
2. 発掘調査の調査箇所、期間、担当（職名は調査当時のもの）等の記録については、各本文の冒頭に記した。また、写真図版については最後にまとめた。
3. 発掘作業については、地元の方々のご協力を得た。また、報告書作成にあたり、遺構・遺物の実測・トレース等については山本純子・新本隆子・請井直美・村田陽子らの援助を受けた。写真撮影は、発掘調査に際しては各調査担当が、遺物撮影は各報告者が行った。
4. 本書の執筆に際し、藤澤良祐・佐野 元（財団法人瀬戸市埋蔵文化財センター）、和田 実（豊橋市美術博物館）からご教示を頂いた。記して感謝の意を表す次第である。
5. 本書の執筆・編集は、「吉田城址の立地と歴史的環境」の執筆と編集を岩瀬彰利（豊橋市美術博物館学芸員）が行い、これ以外の各次調査については、各本文の冒頭に執筆の分担を記した。
6. 調査区の座標は、建設省告示に定められた平面直角座標第Ⅷ系に準拠し、これを示した。本書に使用した方位は、この座標に沿うものである。遺構・遺物のスケールについてはそれぞれに明示した。写真の縮尺は任意である。
7. 本調査にあたって作成した写真・カラースライド・実測図等の記録や出土遺物は、豊橋市教育委員会において保管・管理している。

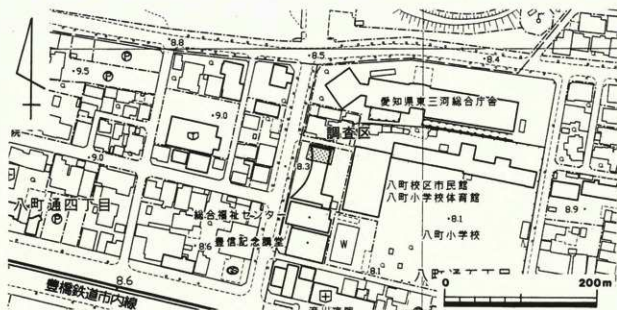
第1図 第15次調査区位置図 (1/2,500)

第15次調査は、事務所建設に先立って行ったものである。試掘調査は平成8年1月11・12日に実施し、 $1 \times 2$  mを基本とする調査グリッドをほぼ等間隔に9カ所設けて行った。これにより、既存建物によって敷地の北辺を除いた部分は著しく攪乱を受けていることが判明している。本調査は第14次調査に続いて平成8年9月2日～9月6日にかけて行った。調査は遺構が良好に遺存する敷地北辺の事務所ピロティ建設予定地のうち、基礎により破壊される部分を対象としている。このため調査区の形状は変則的なものになった。調査面積は45 $\text{m}^2$ である。なお、発掘調査は事業者から委託を受けた豊橋遺跡調査会が行い、調査費用は事業者が負担した。

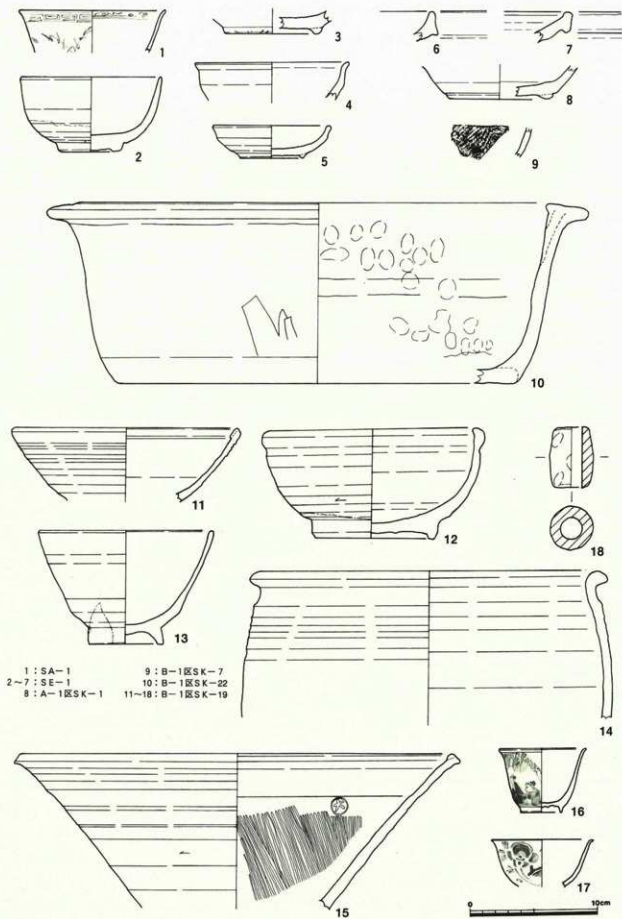
第7図 第15次調査出土遺物実測図-1 (1/3)

2は陶器の丸碗である。内外面に鉄軸が施され、高台は削り出しである。瀬戸美濃窯産で、藤澤良祐の瀬戸美濃本業焼編年〔藤澤1989〕の1小期に比定される。3は中世陶器の碗で、高台がやや高く、接地面にはモミ痕が見られる。渥美・湖西窯産で、藤澤良祐の山茶碗編年〔藤澤1994〕における6～7型式に比定される。4～7は瀬戸美濃窯産の陶器である。4は天目茶碗で、内外面に鉄軸が施される。5は端反皿で、口縁はわずかに外反し、内外面に灰軸が施される。6・7は摺鉢で、いずれも口縁端部を肥厚させて口縁帯を形づくる。4と6は大窯3段階前半、5は同後半、7は大窯4段階前半〔瀬戸市史編纂委員会1993〕にそれぞれ比定されよう。

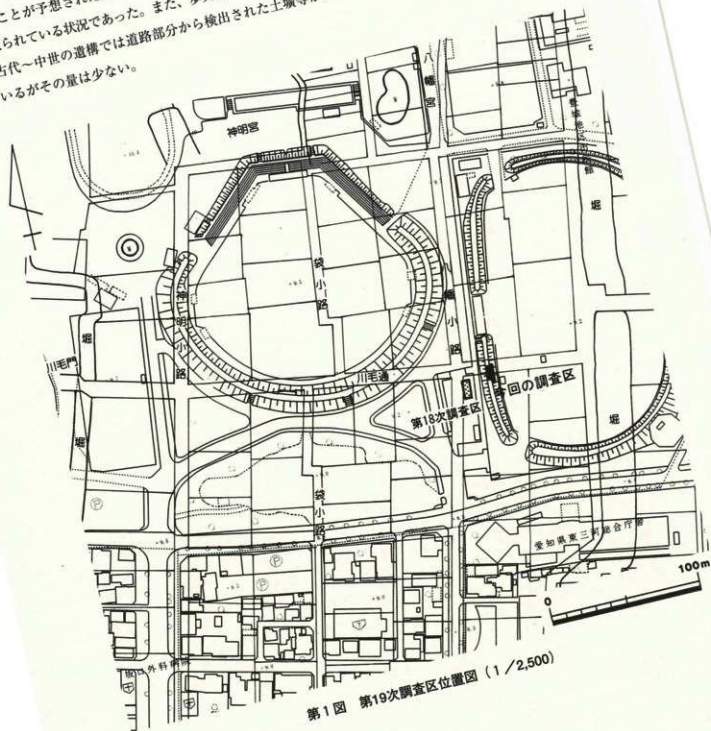
第1図 第19次調査区位置図 (1/2,500)

今回の調査では、表土剥ぎの段階で固く締まった砂礫層が確認された。当初は軍隊時代の攪乱層と  
 考えていたが、後に江戸時代の吉田城内川毛通であることが判明した。攪乱層と当初考えたため、川  
 手通砂利層の一部を表土剥ぎの段階で誤って削平している。昨年行った第18次調査では、倉垣源左衛  
 門邸の石垣・堀跡の西側境界を確認したが、今回の第19次調査では北側境界部分が調査区内で確認さ  
 れることが予想された。予想通り、調査区内から開溝と堀跡が検出されたが、石垣については石が抜  
 き取られている状況であった。また、歩兵第十八聯隊が練兵場に整備した際の整地層も見つかった。  
 古代～中世の遺構では道路部分から検出された土壌等がある。遺物では古代の灰釉陶器等が出土し  
 ているがその量は少ない。
