# 吉田城址 (VIII)

付載 1 吉田城址本丸鉄櫓下石垣の測量調査

2006年3月

豊橋市教育委員会

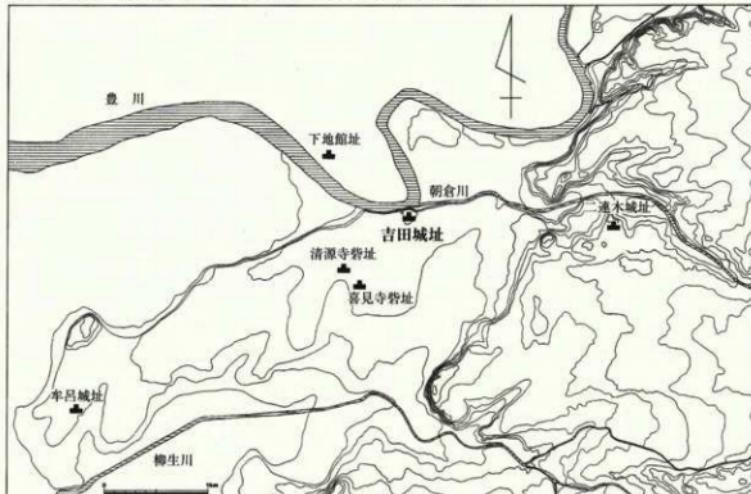
第1図 吉田城址周辺地形図（1／45,000）

東部の山地や北西部の沖積低地を除くと、市域の多くは豊川と旧天竜川によって形成された河岸段丘上にある。この河岸段丘は、高位面（天伯原面・標高30～60m）、中位面（高師原面～豊橋上位面・標高15～30m）、低位面（豊橋面・標高4～10m）の3面に分けることができ、吉田城址は低位面に立地する。この低位面は比較的平坦であるが、面の連続性からさらにⅠ～Ⅲ面に分けることができる。吉田城址は標高10m前後のⅠ面上にあり、周囲より1～2mほど高い小山状の地形である。ちなみにⅡ面は標高4～8mで低位面の主要部となり、Ⅲ面は吉田城址の南方にある柳生川にそって展開する標高3～5mの部分である。

厳密に言えば、近世吉田城址の全体がⅠ面に立地するわけではなく、本丸を中心とする地域のみが相当する。ここからは南側の城下や東西に連なる東海道、さらには北側に展開する沖積低地を広く望むことができる。本丸の背後は豊川や朝倉川によって浸食された7～8mほどの段丘崖となり、城の防御として利用されていた。なお近世の城域西端を区画する総堀の西側にも落差2mほどの段丘崖が存在しており、城の防御をここでも意識していたと考えられている。

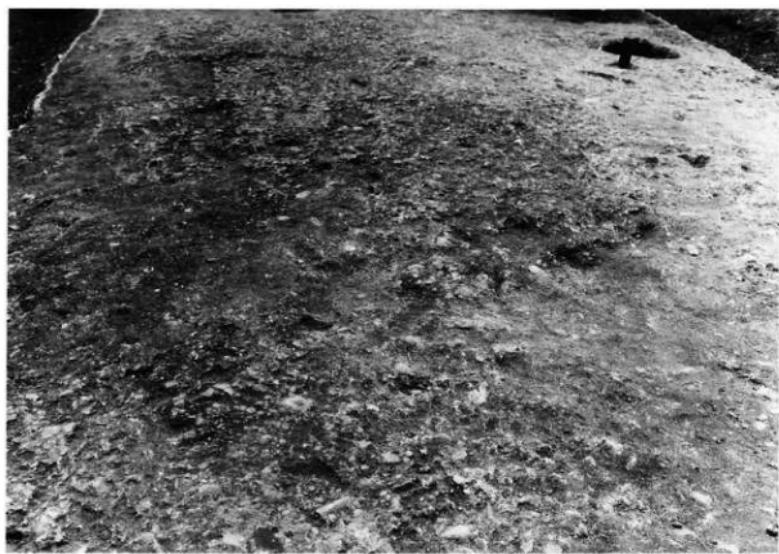
2. 道路遺構の舗装状態(南から)

道路遺構の舗装は、地山面までを削り出したところに砂利を敷き詰めて固く叩き締め、さらに小砂利を多く含んだ褐色砂質土を敷いて叩き締めており、重機による表土剥ぎで若干上部を除去していることから、本来はさらに数層の砂利・砂利混じり土を重ね叩き締めていたと考えられる。検出された舗装は極めて固く、人力による除去は困難であった。
