# 三木市埋蔵文化財発掘調査概要報告書Ⅱ

=昭和60年度～平成6年度=

平成12年3月

三木市教育委員会

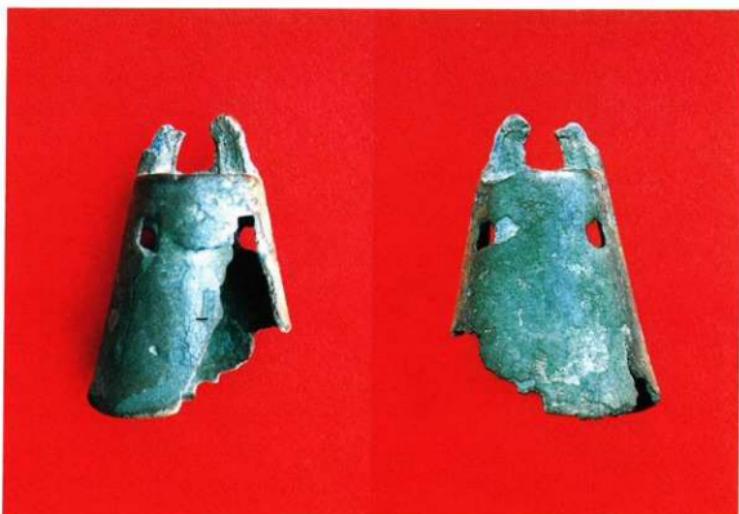
高蘇谷ノ郷遺跡出土小銅鐸 高さ 約6.0cm (三本市指定文化財)  
幅 約2.7cm

B調査区では、掘立柱建物跡1棟と溝を検出した。建物跡は、調査区の北側にあり、規模は $2 \times 3$ 間(5.1×6.9m)である。溝は、最大幅約1.2m、深さ約0.3mで調査区の南側を北西から中央付近で方向を変えて南へ延びている。特筆すべきは、この溝から平安時代後期～鎌倉時代の須恵器片とともに小銅鐸が出土したことである。現存で高さ約6.0cm、幅約2.7cmで紐の部分が欠けている。舞の内側は磨滅しており、おそらく舌で音を鳴らして使っていたものと思われる。

小銅鐸の出土は兵庫県で初めてで、全国で26番目の事例になる。出土した小銅鐸は、弥生時代の遺物で大型の銅鐸の模倣品と考えられている。また、大型の銅鐸が“ムラ”のまつりに使われたのに対して、小銅鐸は家族のまつりに使われたと考えられている。全国で出土している小銅鐸の多くは集落から出土しており、住居址や墓から見つかることが多いが、当遺跡の小銅鐸は平安時代後期～鎌倉時代初期の溝から出土した。平安時代の人々が小銅鐸を使っていたとは考えられないことから、弥生時代の人が廃棄した小銅鐸を平安時代の人が見つけ、この遺跡の溝に再び廃棄したものと想像している。このことから、高塚谷ノ郷遺跡は、出土遺物から平安時代後期～鎌倉時代の集落と考えているが、周辺に弥生時代の集落跡が存在しているものと思われる。

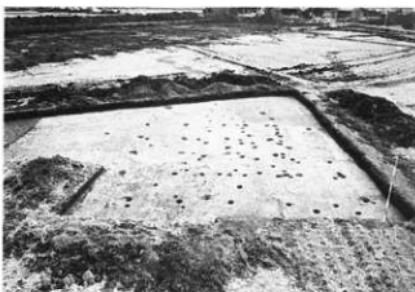
調査区全景

全面調査の結果、掘立柱建物が5棟検出した。建物1は3×3間(5.2×5.2m)、建物2は3×2間(4.3×2.8m)、建物3は3×2間(4.4×3.2m)である。建物4は4×2間(5.2×2.8m)以上で、さらに西側の調査区外へ続いているものと思われる。建物5も4間(5.7m)で北側の調査区外へ続いているものと思われる。いずれの建物の方向がN-25°-Wに主軸をもって同じであることから、ほぼ同時期の建物と考えている。

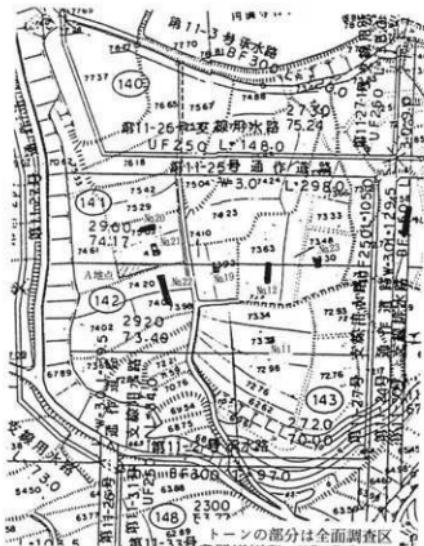
グリッド配置図

円満寺遺跡は、市の北東部に位置し、美嚢川と小川川が合流している北側段丘に立地する。調査は、2×2 mのグリッドを設定し行った。

確認調査では、グリッドNo 21・No 22でピットを多数検出した。No 22の南端で古墳時代の遺物が出土したため、グリッドを拡張した結果、住居址の一部と考えられる遺構が検出した。No 12において溝・ピット、集石遺構を検出した。溝は東西及び南北方向に検出し、幅約0.25 mで南北方向の南側で幅が広がっている。

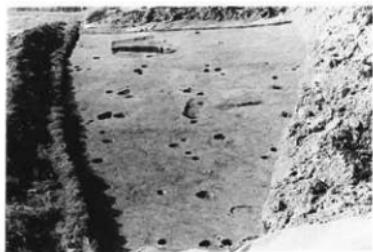
調査区全景

全面調査では、土壤・溝、ピットを多数検出した。土壤は、南北約2.7m、東西約3.5m、深さ約0.25mである。溝は幅約1.7m、深さ約0.5mで土壤より延びている。遺物は、須恵器の环身・环蓋、甕片及び土師器壺片が多く出土した。

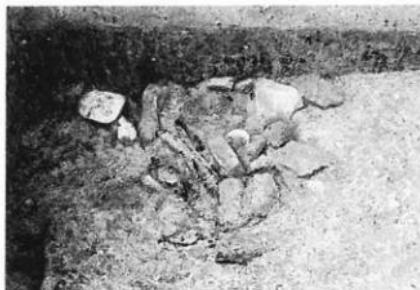
集石遺構検出状況

集石遺構には炭が付着しており、カマドのようなものと考えている。計画水田142番部分の設計変更ができないため、約150 m<sup>2</sup>について全面調査を実施することになった。

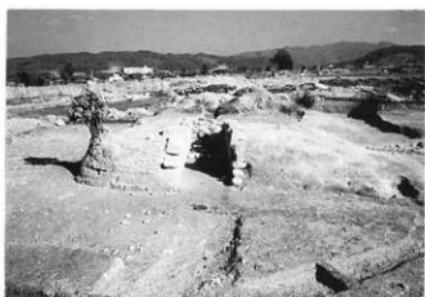
古墳全景

調査の結果、外部施設では墳丘の裾が南側で約4分の1程度しか検出できなかつた。おそらく開墾の時に削平されたものと思われる。規模は推定で約10mの円墳で、裾から少し離れたところで幅約0.5m、深さ約0.2mの弧状の溝を検出した。状況から古墳に伴う周溝ではないものと思われる。

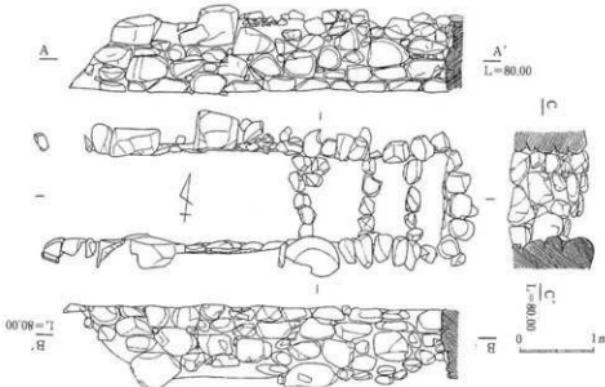
石室平面図

内部施設で石室の規模は、全長約5.4m、幅約1.3mの河原石を使用した無袖の横穴式石室である。調査以前にすでに天井石は失われており、現存の高さは約1.2mで、側壁の石は、ほぼ垂直に積み上げられているが、開口部及び奥部付近でやや内傾している。石室の奥部で仕切るように三列の石列が検出した。状況から棺を安置するための台（棺台）であると思われる。石室の前面で、幅約1.1m、深さ0.1mの溝を検出した。この溝は先述した溝と合流しており、おそらくいずれの溝も墓道ではないかと考えている。

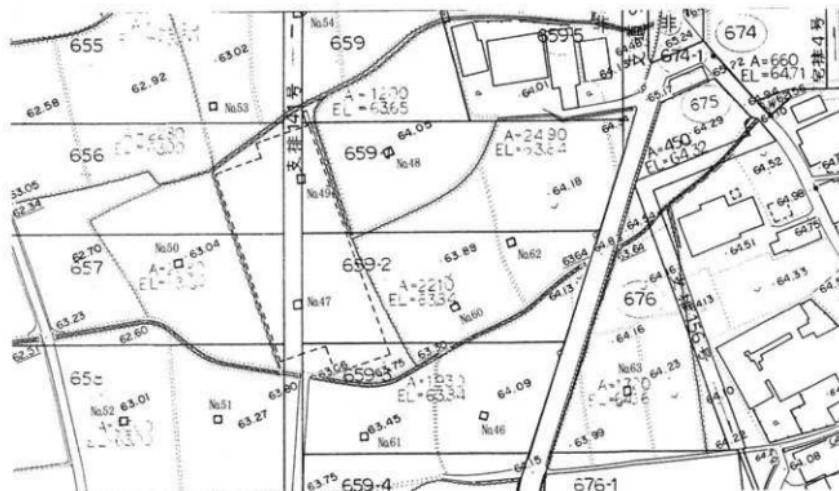
グリッド配置図

梨ノ木遺跡は市の東部に位置し、志染川の北側段丘に立地しており、中谷遺跡から南へ約300mのところにある。確認調査で、グリッドNo 49、No 60でピットなどの遺構を検出したが、No 49の水田部分については、設計変更による現状保存ができないため、確認調査に引き続き全面調査を実施した。

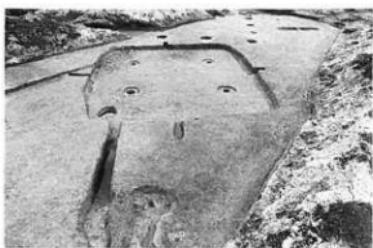
東調査区 住居址1

東調査区の住居址1は、約 $6 \times 5$ mの規模で方形をしており、北側に煙道とカマドを、住居内では周壁溝・貯蔵穴を検出した。住居址2及び3は、調査区の南隅で重なって検出した。住居址2は煙道・カマドとともに検出したが、住居址3はわずかしか検出しなかった。規模は、検出面積が少ないため推定できないが、煙道が住居址1とほぼ同じ大きさであることから、住居址1とほぼ同じ規模と考えている。建物1は、 $3 \times 3$ 間（約 $5.7 \times 4.7$ m）以上の掘立柱建物であったものと思われる。

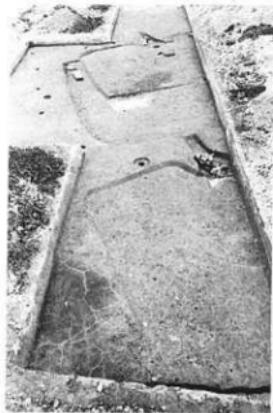
西調査区 住居址検出状況

西調査区の住居址1は、検出面積が全体の約半分と思われるが、規模は推定で約 $5 \times 5$ 、5mで方形をしている。カマド部分で焼土を検出し、煙道部で土師器片が出土したが、柱穴や周壁溝の検出はなかった。住居址2は住居址1と重なって検出した。おそらく住居址2が廃棄されたのちに住居址1に建て替えられたものと思われる。煙道やカマドも建て替えのときに消滅したものと思われる。ただ住居址4の床面に焼土が検出しているところから、おそらく住居址2にも北側に煙道とカマドを備えていたものと思われる。住居址3は、検出面積が全体の約4分の1と思われ、規模は推定で約 $5 \times 5$ mと考えており、方形をしているものと思われる。カマド部分で土師器片が集中して出土した。おそらくカマドで使用した甕と考えている。住居址1同様に柱穴・周壁溝の検出はなかった。

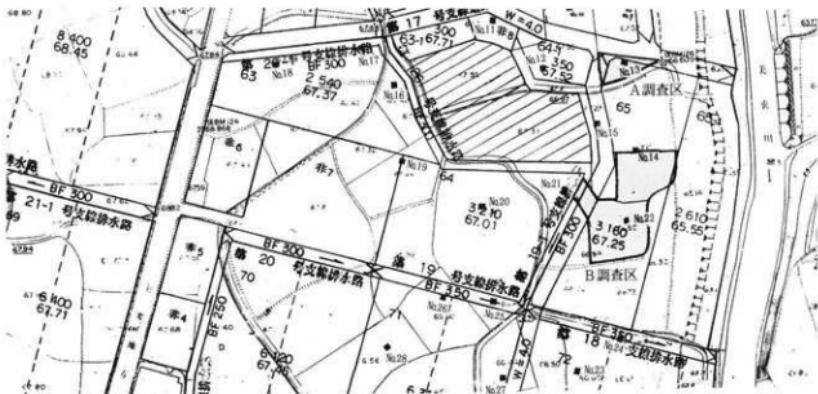
調査区図

調査は、No.13拡張調査区をA調査区、No.22拡張調査区をB調査区として実施した。

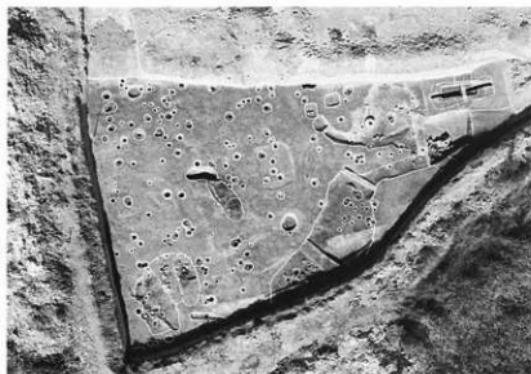
A調査区全景

A調査区では、土壙2ヶ所、掘立柱建物跡4棟、溝、土壙墓と思われる遺構を検出した。土壙は、調査区中央と南西隅で検出し、いずれも鉄滓（鉄のくず）が出土した。掘立柱建物は、建物1が $2 \times 1$ 間（4.7×2.2m）、建物2が $1 \times 4$ 間（2.2×7.9m）以上で西側の調査区外にく続いており、建物3が $5 \times 1$ 間（12.0×2.2m）以上で北側の調査区外にく続いており、建物4は、南西隅 $1 \times 1$ 間（3×2.4m）である。南西隅の建物は鉄滓が出土した土壙に伴っている。この土壙の覆屋と思われ、小鍛冶跡と考えている。調査区東端で大小の長方形の土壙墓と思われる遺構が切り合って検出した。外側の土壙は $3.8 \times 1.4$ mで、内側の土壙は $3.1 \times 1.1$ mでさらに内側に主体部と思われる $2.2 \times 0.7$ mの土壙を検出した。外側の土壙墓の主体部は消滅したものと考えられる。この遺構から遺物が出土していないため時期は不明である。調査区から出土した遺物は、鉄滓のほかに須恵器碗・土錘などがある。

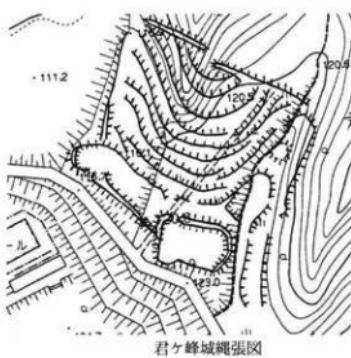
君ヶ峰城跡張図

主郭の北東部分で14個の礎石を検出した。状況から4×4間（約7.2×7.2m）の片庇付きの礎石建物を推定している。建物跡の西側で、長径1.5m、短径1.0mの楕円形の焼土壙を検出した。北側では、表面観察で確認した虎口を幅約1.5mで検出した。土塁は、北西・北・北東のトレンチの断ち割り状況から内法の高さ約0.8~1.0m、外法の高さ約1.0~1.8mで版築構造が認められた。北西の郭、北東の郭では、建物跡などの遺構の検出はなかった。また表面観察で確認した北西の郭の先端の土塁は検出されなかつた。さらにその続きの堀切は底の幅約6m、深さ約1.7mである。北西の郭より北東へ延びる帶郭は幅約4.5mである。

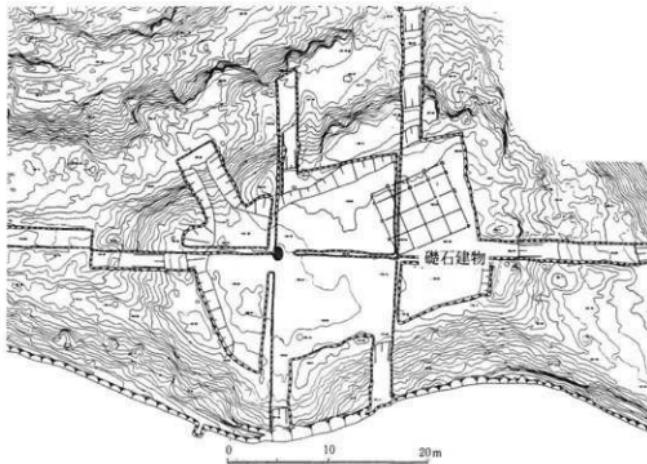
君ヶ峰城跡平面図

表面観察によると主郭を中心に北西と北東に延びる尾根に1ヶ所ずつ郭が存在する。この二つの尾根に挟まれた谷に帶郭が離壇状にいくつも存在している。南西に延びる尾根には郭は認められなかつた。土塁は、主郭で東・西・北の三方に巡っており、北西の郭の南側と先端部分にも認められた。さらにその続きに堀切が認められる。虎口は主郭の北側に存在し、北西の郭より伸びた帶郭状の部分を介して北東の郭とも連絡できるようになっていたと考えている。

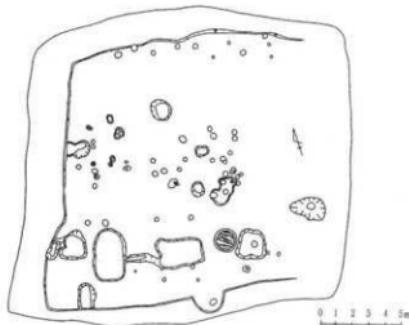
G 2 調査区遺構図

松之坊跡の推定範囲の東域にあたる。表土直下数センチで遺構面となり、多数のビットと、土壌 1 1 個、井戸状遺構 1 個の遺構を検出したが、建物跡の検出はなかった。径 1.3 m、深さ 0.5 m を計る円形の井戸状遺構 (S E 0 1) から軒平瓦や左三つ巴の軒丸瓦が多く出土し、底には板材が敷き詰められていた。1.1 × 1.6 m の不整形な方形土壌 (SK 0 5) と、径 1.2 m を計る土壌 (SK 0 7) から備前大甕が出土した。

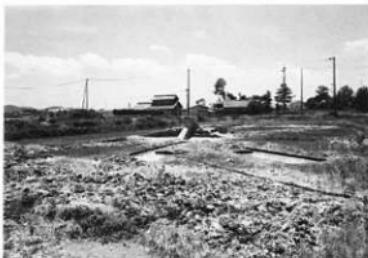
古墳全景

興治10号墳は、市の西部に位置し、美濃川の南側丘陵に立地している。調査はまず、トレンチで墳丘の土層の観察と規模の確認を行った。残存する墳丘断面から、礫が混入する約40cm四方の粘土塊を確認した。掘り込みをした結果、東側から坏が3セット出土した。粘土塊の表面で朱が一部確認された。この粘土塊は、棺の小口を固定したもので、坏は棺外の遺物と考えられる。墳丘裾に設定したトレンチの1ヶ所から、周溝と思われる溝状遺構を検出し、須恵器要素片が出土した。ほかのトレンチからは、墳丘裾と思われる傾斜を断面で確認した。検出状況から、墳丘の平面形は円形を呈しており、一边が約16mの方墳であるもの思われる。高さは約2m以上と推定できる。主体部は2つ以上あったものと思われる。

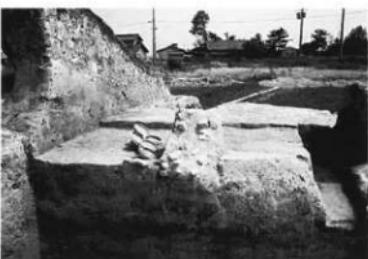
主体部検出状況

明治10号墳は、一辺約16mの方墳で木棺を直接埋める木棺直葬墳であることが分かった。他の3基の古墳についても同様に木棺直葬墳と考えられる。時期は、出土遺物から古墳時代後期と思われる。なお、当古墳は戦時中軍が飛行場の誘導路建設のために土取りが行われたことではほぼ全壌になってしまったものと思われる。その際、直刀や壺などの遺物が出土していたことを地元の人から聞いたが、出土遺物の所在は不明である。

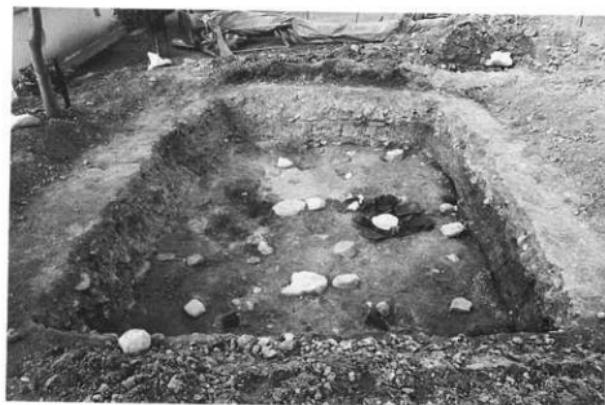
遺構検出状況

SK-1は、完形の平瓦を含む大量の瓦片が重なるように入っていた瓦溜り土壌である。直径は約1mの円形をしており、深さは20cmまでしか堀り込めなかつたので分かっていない。瓦片の上面には、礎石と考えられる30cmの石を検出した。SK-2は、サブトレンチ3で検出した直径約1m、深さ約0.1mの楕円形を呈しているものと思われるが、大部分が調査区外に続いている。SN-1は、調査区のほぼ中央で検出した南北方向の礎石列で、抜け跡のP-3を含め3間（約3.4m）を検出した。柱間は1.0~1.2mで、方向はN-23°-Eで調査区外に続いているものと思われる。SN-2は、SN-1の東側に並行して南北方向で2間（2.6m）を検出した。柱間は約1.3mで、両端には礎石ではなく、抜け跡（P-1, P-2）である。検出した礎石は、SK-1の上面で検出した30cmの石である。方向はN-25°-Eで、調査区外へ続いているものと思われる。SN-3は、SN-1の西側で南北方向の2間（3.4m）を検出した。柱間は約1.4~2.0mでほかの石列同様に調査区外に続いているものと思われる。方向はN-30°-Eで、検出面はSN-4は、サブトレンチ1で検出した石積みで、立ち上がるよう10~20cmの石が不規則に積まれ、高さは約0.3mである。サブトレンチでの確認だけで、石積みの追求を行わなかつたため、性格は分かっていない。SX-1は、SN-3の西側で検出した焼土遺構で、一面に炭が付着していた。南北約1.6m、東西約0.7mの楕円形を呈している。土壤内の北側には、一段堀り埋めた南北約0.6m、東西約0.4mの楕円形の土壤があり、炊き口と思われる。遺構全体は固く焼け、周縁部及び底は赤褐色に変色した酸化層が認められた。SX-2は、サブトレンチ3で検出した幅約1.0m、深さ約0.2mの落ち込み遺構である。この遺構もSN-4と同様にサブトレンチでの確認だけで、それ以上の追及を行わなかつたため、性格は分かっていない。

これまで検出した遺構のなかで、第1遺構面より検出した遺構は、SN-1, SN-2で、第2遺構面より検出した遺構は、SK-1, SK-2, SN-3, SN-4, SX-1, SX-2である。

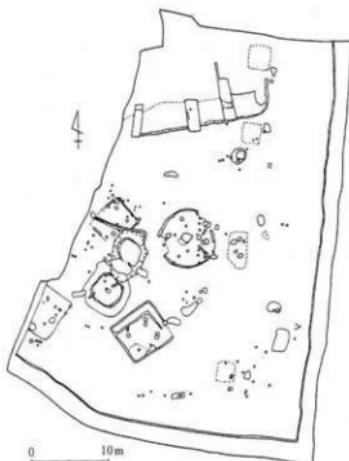
調査区平面図

住居址のSH-01は、一辺約4.6mの隅丸方形で北隅に出入りと考えられる張り出しが検出した。中央部に土壌を持ち、外周壁に沿って幅約0.8~1.0mのベッド状遺構を備えている。柱穴は各隅から検出している。

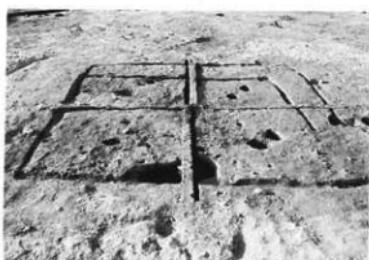
住居址 (SH-02)

S H - 0 2 は、 $5.8 \times 6.4$  m の方形を呈している。周壁溝は、東隅で途切れているが、ほぼ全周して検出した。また、北西と北東の周壁溝の内側に並行して、もう 1 条周壁溝を検出した。土壤は、南東壁際中央で検出した。柱穴は、南隅で 1 個、東、西、北の各隅では 2 個ずつ検出した。おそらく増築されたものと思われる。増築前は  $4.9 \times 5.5$  m の方形で、出入口はともに周壁溝の途切れた東隅と考えられる。

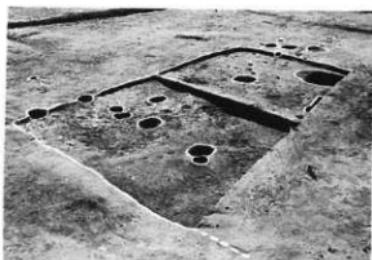
住居址 (SH-03)

S H - 0 3 は  $6 \times 4$  m 以上と思われるが、半分は後世の水田形成時に消滅したものと思われる。南西の壁際で土壤を検出した。周壁溝の検出はなかった。柱穴は、2 個検出した。

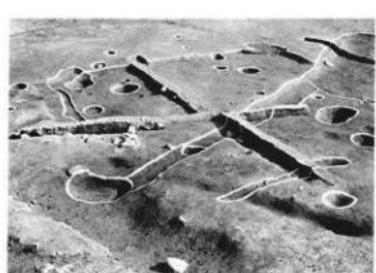
住居址 (SH-04)

S H - 0 4 は、後世の削平で大半が消滅し、残存状況は非常に悪いが、4. 4 × 4. 9 m の方形を呈しているものと推定している。周壁溝は全周せず、北西及び南西側の 2 辺で検出した。柱穴は、4 個検出した。

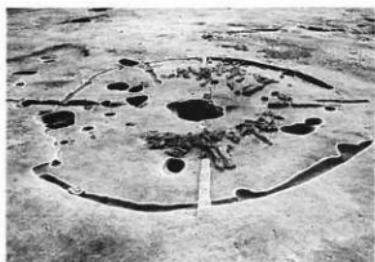
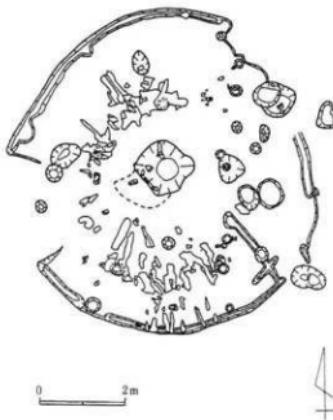
住居址 (SH-05)

S H - 0 5 は、東側周縁で不明瞭な部分があるが、最大径約 7. 7 m の不整形な住居址である。周壁溝は西部で途切れるが、ほぼ全周している。中央部で土壌が検出した。直径約 1. 2 m の不整形で、深さは約 0. 6 m である。多くのピットを検出しているが、主柱穴は六角形の配列をつくる 6 個のピットと思われる。床面のほぼ全面から、放射線状に炭化した部材が検出していることから、焼失家屋と考えている。

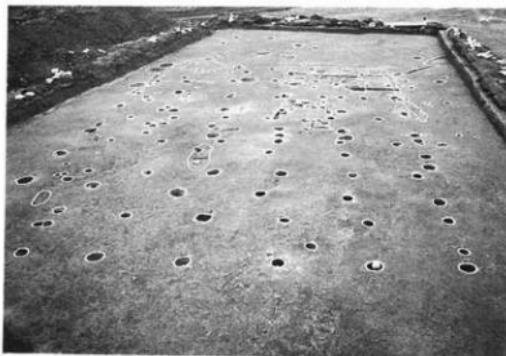
遺構検出状況全景

全面調査では、掘立柱建物を3棟検出した。建物跡のSB-01は、2×5間(4.7×13m)である。柱間は、南北約2.6m、東西約2.4mである。SB-02は、4×5間(9×13m)の総柱建物である。柱間は、南北約2.6m、東西約2.2mである。この2つの建物はいずれの方向も、南北方向でN-15°-Eに主軸を持つ。SB-03は、5×7間(10.6×18.6m)の総柱建物である。柱間は、南北方向の南端と北端で約2.0m、それ以外は2.2mである。東西方向の東端で約2.0mで、それ以外は2.6~3.0mである。おそらく東・南・北の3方面に庇を持つ総柱建物であると思われる。建物の方向はほぼ東西に主軸を持つ。

また、各建物の柱穴で根石と思われる石を検出しており、完形の須恵器小皿、碗、瓦などが出た。さらに2ヶ所の柱部分で礎石を検出した。土壌は、13ヶ所検出した。SK-01はSB-01の南東隅で、SK-09, 10はSB-02, 03の南西隅でそれぞれ検出しており、建物との関連が考えられ、地鎮などの祭祀土壌と推定している。土壌からは、軒丸瓦や須恵器小皿などが出土している。また、SK-01では、遺物のほかに焼土を検出している。SK-13では、深さ約3cmであるが、炭で充填されていた。

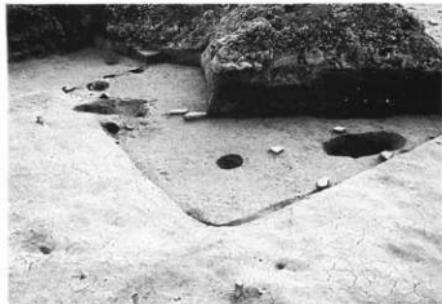
住居址検出状況

全面調査では、中央部で竪穴住居とピットを4個、土壙を1ヶ所検出した。住居址は、一辺約4.6mの方形を呈しているが、一部は調査区外になっている。東壁の中央南寄りでカマドを備えている。

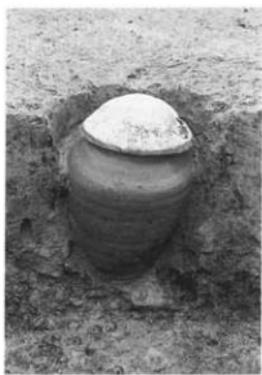
P-118 地鎮遺構検出状況

P-118は、SB-2のほぼ中央で検出したピットで、なかから須恵器壺を2枚蓋にした須恵器壺が埋納されていた。壺は口縁部を打ち欠いており、なかには5~10cmの河原石が8個入っていた。出土状況から地鎮遺構と考えている。

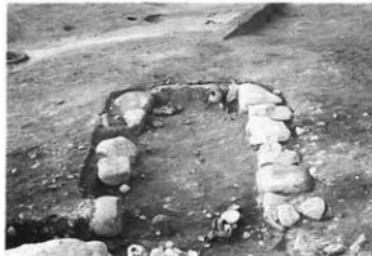
石室検出状況

SM-1は、調査区南東隅で検出した石室を埋葬施設に持つ古墳である。検出した石室は基底部の一級のみで、砂岩をおもに使用している。幅は約1.8mで検出した長さは約3.0mである。南側は、下段水田のため削平されているため約3.0mだけの検出となった。出土遺物は、壊身・摘み付き蓋壺・長頸壺・高壺などがある。また、墳丘の規模は、検出状況から南北約10m、東西約7mの楕円形を呈していると思われる。古墳の周りを最大幅約3.3mの溝が巡るように検出した。おそらく周溝と思われる。周溝からは、中世の遺物とともに壊身片が出土した。

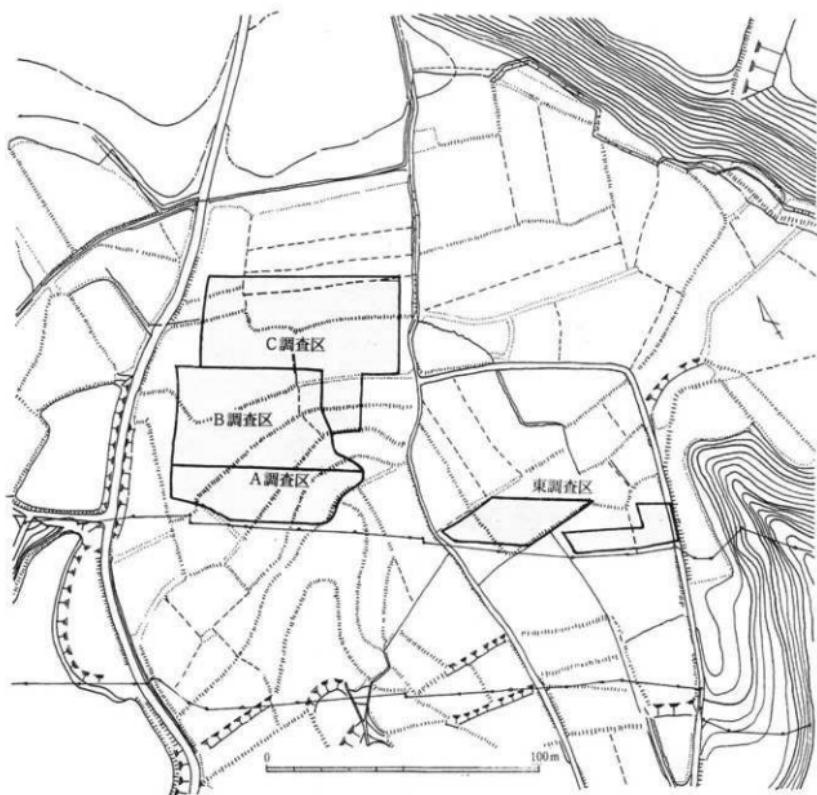
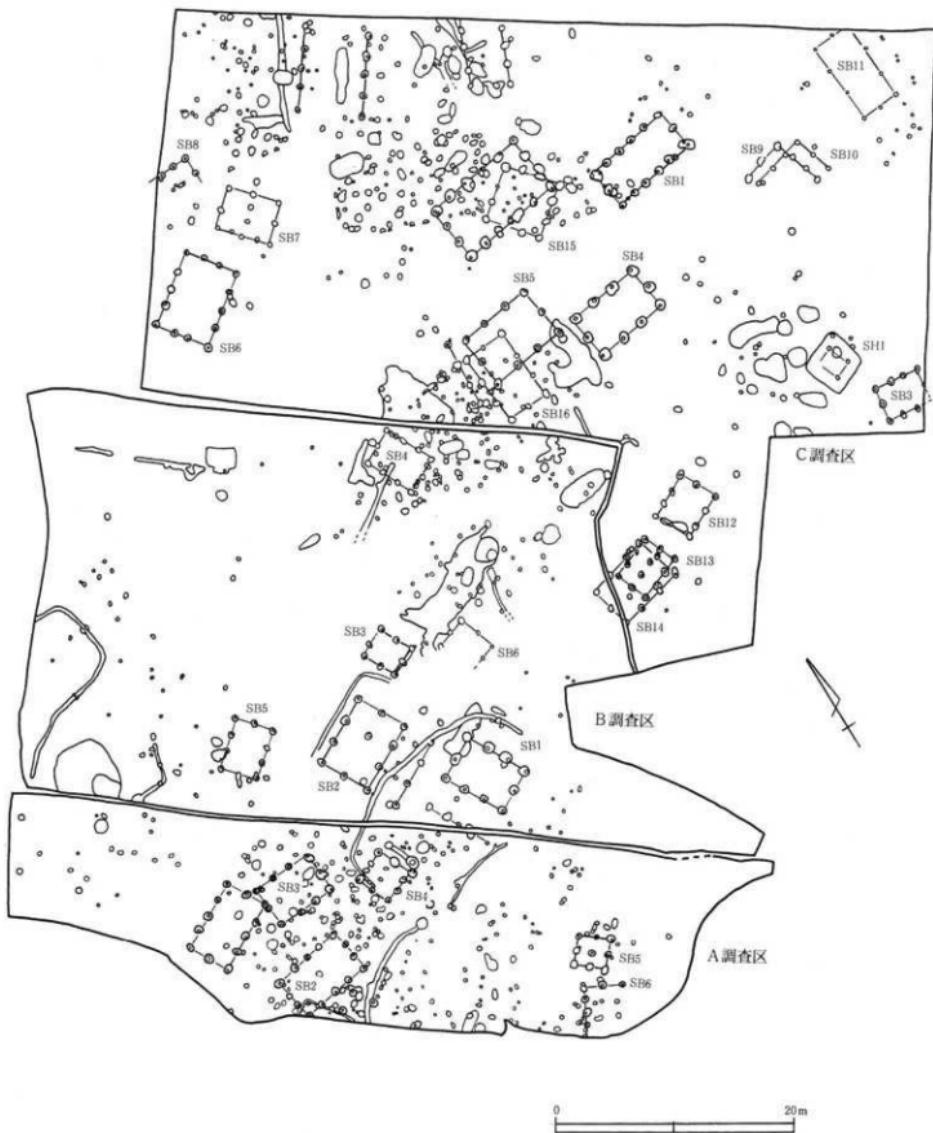
遺構平面図

遺構の中心を占める掘立柱建物は、4調査区をあわせると31棟に及ぶ。これらを主軸方向によって3～4のグループに分類でき、3時期以上の形成過程を経たものと推測している。

調査区の旧地形の復元によって、掘立柱建物の主軸や配列が南東方向を指向するのは、遺跡が開析谷に挟まれた段丘上に位置し、地形の制約を受け段丘部の中央部など比較的平坦な場所を選定してためと考えられる。また、遺物の出土量は比較的少なく、水田形成などによる削平の影響によるものと思われる。時期については、奈良時代後期を中心とした時期と考えている。

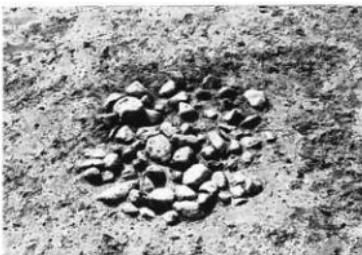
集石土壌

SK-2は、調査区の南西隅で検出した直径約0.8mの集石土壌である。1次調査においても同様の集石土壌を調査区の南西隅で確認しており、付城に伴う遺構の可能性が考えられる。

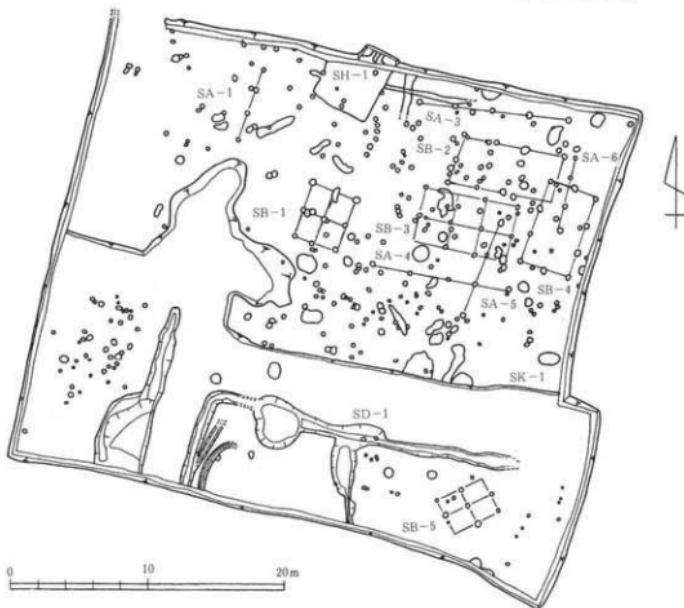
A調査区遺構平面図

SK-1は、調査区東端で検出した土壙で、長径約1.65m、短径約0.85mの橢円形を呈している。内部は、東側で中央に須恵器碗をそのまわりに土師器小皿を5枚配して検出した。須恵器碗の下から頸部を欠いた白磁小壺が出土した。出土状況から炭や焼土の検出はないが、土壙墓と考えている。

SD-1は、調査区の南側で東から西へ向い中央で南へ曲折してL字形に検出した。途中に土壙が2ヶ所あり、南へ曲折している溝を1条検出した。

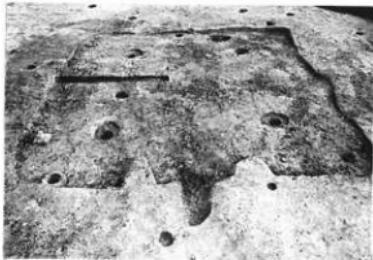
S H - 1 全景

S H - 1 は、下段水田のほぼ中央で検出した  $7 \times 6$  m の方形の竪穴住居で、主軸方向は  $N - 20^\circ - W$  である。残存状況は深いところで約  $10$  cm と浅く、かなり削平を受けているが、北側中央でカマドを、四隅で直径約  $40$  cm の柱穴を検出した。また、西側でやや張り出した部分を検出しておらず、おそらく出入口と思われる。遺物は、南側から須恵器片や土師器片が多く出土した。

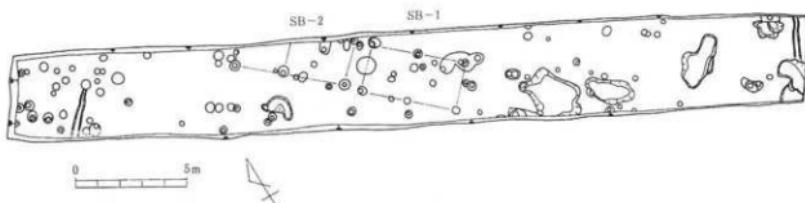
B調査区遺構平面図

S B - 1 は、調査区のほぼ中央で検出した  $1 \times 2$  間（約  $4.5 \times 2.2$  m）の建物

である。柱間は、東西方向、南北方向ともに約2.2mである。主軸方向は、N-5°-Wである。SB-2は、SB-1の西隣で検出した2×1間（約5.0×2.0m）以上で北側の調査区外に続いているものと考えている建物である。柱間は、東西方向が約2.0～2.7m、南北方向が約2.0mである。主軸方向は、SB-1と同じN-55°-Wである。

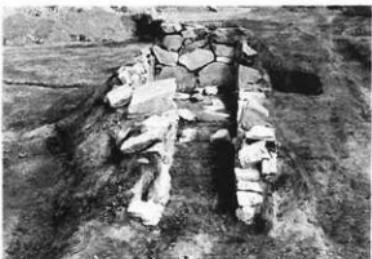
2号墳石室全景

1号墳の北約130mに位置する2号墳は、水田形成時の墳丘改変や流失などで石室の一部が露頭していた。主体部は、南西に開口した右袖を持つ横穴式石室で、玄室東側壁を失っているが比較的良好な状態で残存していた。石室規模は、長さ約6.4m、羨道幅約1.1m、玄室幅約2.0m、袖幅約0.9mを測る。石室内からは、閉塞石や棺台と思われる石の検出と、直刀、高杯、壺などの遺物が多く出土している。

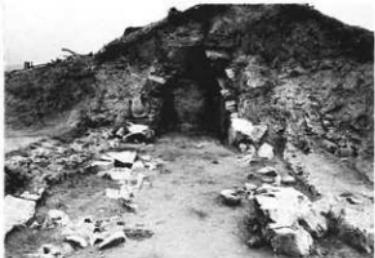
4号墳石室全景

4号墳は、3号墳から南西方向に約70m離れた段丘端部に位置し、1号墳や美濃川と加古川の合流地点を望むことができる。墳丘は、大きく損壊し奥壁が露頭する全壊の状態である。床面は岩盤で、穿った掘方や据え

石を検出し、南西に開口した右袖を持つ横穴式石室で、規模は長さ約8.1m、羨道幅約1.5m、玄室幅約1.8m、袖幅約0.3mを測ると推測することができた。玄室幅は奥壁で狭くなり約1.5mを測る。奥壁の両隅は、奥壁面より0.2~0.4m奥まっている。床面からは金環、耳環、小玉類、堤瓶、壺などの遺物のほか、石室の再利用時の遺物と見られる古鏡も出土している。

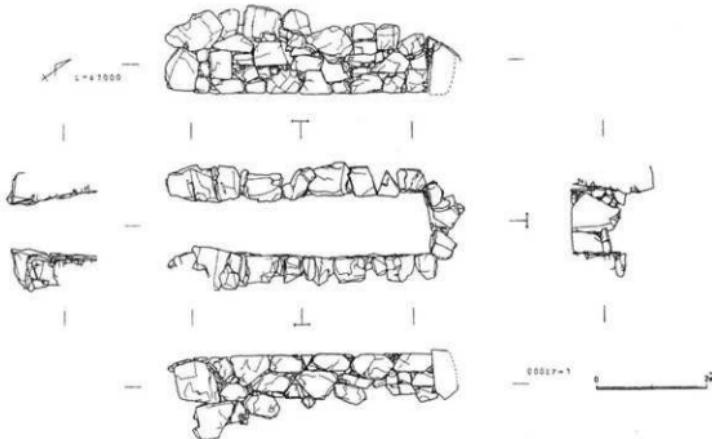
3号墳石室実測図

なお、発掘調査後、地元の理解を得て、1号墳及び1-b号墳の周辺を古墳の保存区域として残すこととなり、片袖の2号墳石室と無袖の3号墳石室を移築し古墳公園として整備を行なっている。

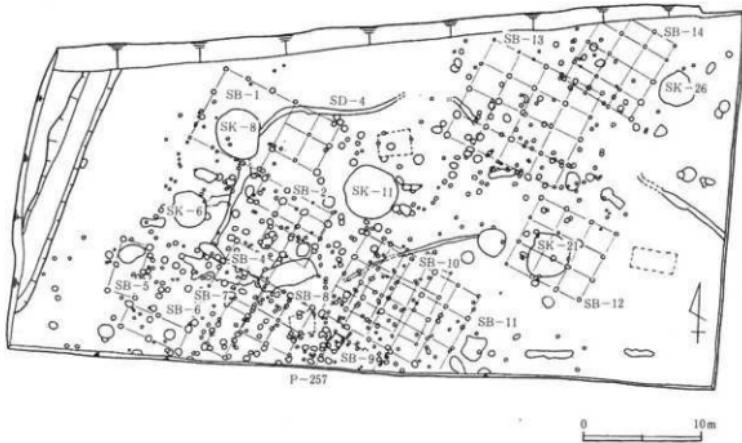
A 調査区遺構平面図

SK-6は、調査値の西側で検出した直径約3m、深さ約0.15mの土壌である。南東部分の肩を拳大の亜円碟で固めている。須恵器碗・小皿・土師器小皿が大量に出土し、なかに完形のものがかなりあった。このほかに須恵器甕や平瓦の破片も多く出土した。SK-8は、調査区北西部分のSB-1の内側で検出した長径約4.0m、短径約3.5m、深さ約0.35mの橢円形を呈した土壌である。半載宝相華文の軒平瓦、平瓦のほかに須恵器碗・小皿、土師器小皿の破片が多く出土した。SK-11は、調査区のほぼ中央で検出した直径約4.5m、深さ約0.35mでA調査区最大の土壌である。須恵器小皿、碗、甕、壺・土師器小皿、器台、羽釜・軒平瓦、軒丸瓦、平瓦・青磁碗、白磁碗など種類、量とも豊富に出土した。SK-21は、調査区東側のSB-12の内側で検出した直径約3.5mで、後世の削平によりほとんど深さがない土壌である。遺物は平瓦が中心で、ほかの土壌より比較的出土量が少ない。SK-26は、調査区北東部分のSB-14のすぐ東側で検出した直径約2.6m、深さ約0.2mの土壌で、南側は後世の削平により肩が消滅している。遺物は、須恵器碗・小皿、土師器碗・小皿のほか、ハラ書きの入ったものを含めた軒平瓦・平瓦、白磁碗とSK-11同様に種類、量とも豊富に出土した。

SD-1は、調査区の西端で検出した幅約3m、深さ約0.2mとA調査区最大の溝で検出している掘立柱建物の主軸方向とほぼ同じ方向である。SD-3は、SK-8より南に延びる幅約0.5~0.9m、深さ約5~7cmの溝である。SK-8に近いところで須恵器碗・小皿・甕、土師器碗・小皿の比較的小さな破片がかたまって

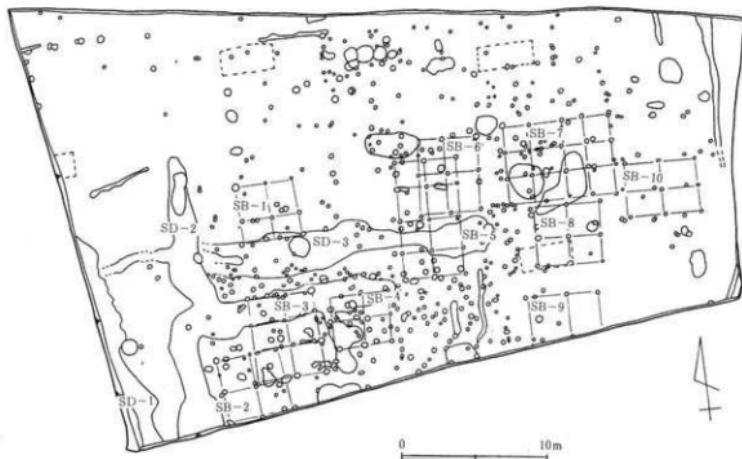
B 調査区遺構平面図

SD-1は、調査区の南西隅で検出した長さ約15m、最大幅約2.0m、深さ約0.2mの溝である。SD-2は、SD-1と平行して東側で検出した長さ約10m、最大幅約2.5m、深さ約0.15mの溝である。SD-3はSD-1より派生し、東西方向に検出した長さ約20m、最大幅約3.0m、深さ約0.15mの溝である。SD-4は、調査区南側でL字状に検出した長さ約20m、最大幅約3.0m、深さ約0.2mの溝である。溝が南へ曲折している部分で、須恵器甕口縁部・碗・小皿などの破片が大量に出土した。
