六所家総合調査報告書

埋蔵文化財②

2016年3月

富士市教育委員会

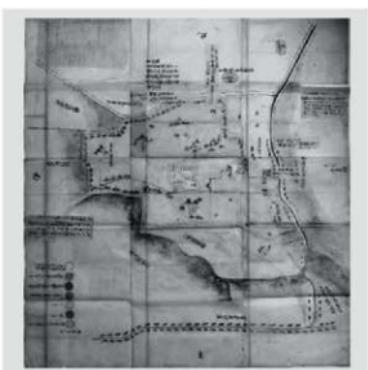
第5図 元文5年絵図

まず、注目されるのが、元文5年（1740）である。これは安永7年（1778）に写されたもの可能性が考えられるが、建物の状況としては元文5年の状況が描かれていると解釈されるという（建部2009）。ここでは

東泉院の内部の間取りが簡単に描かれ、9棟の建物（東泉院、中門、惣門、東泉院隠居所下屋敷、御供所、本堂、御祈禱所、地蔵堂、八幡）が記されている。事跡では、その頃に建物が建てられた記録はなく、一番近くて、1704年から1709年まで第10代住持を勤めた精海が、東泉院客殿等を修復、文庫・経蔵を造替したという。修復であることから、さらに遡ると、1647年から1661年に第4代住持快盛が、東泉院衆殿を建立したとされるが、この建物が、元文5年（1740）に描かれた建物なのかは明らかでない。

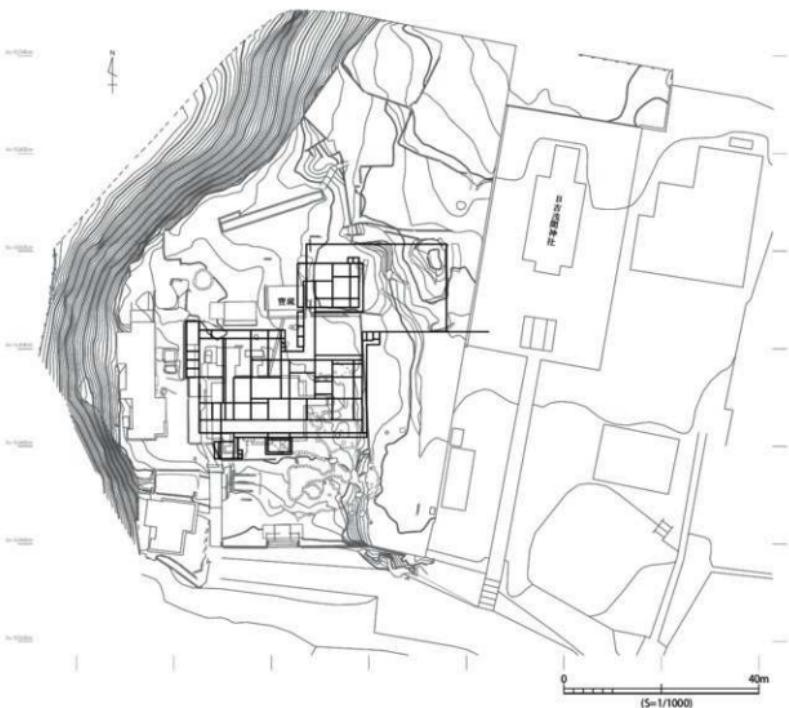
第 11 図 文久 2 年絵図と現況図の合成

第1面のもう1つの建物「建物③」は、これまで通称「文久建物」と呼んでいたものである。文久建物は各部屋の間取りが明らかとなっており、床面積274坪を測る。現況図（建物④の礎石）との合成作業などから大黒柱の礎石を含めた建物西側土間部分の礎石については、その後、位置を変えることなく再利用されていると推測された。そのため、今回の調査では礎石の掘り方の検出を目指し調査を行った。

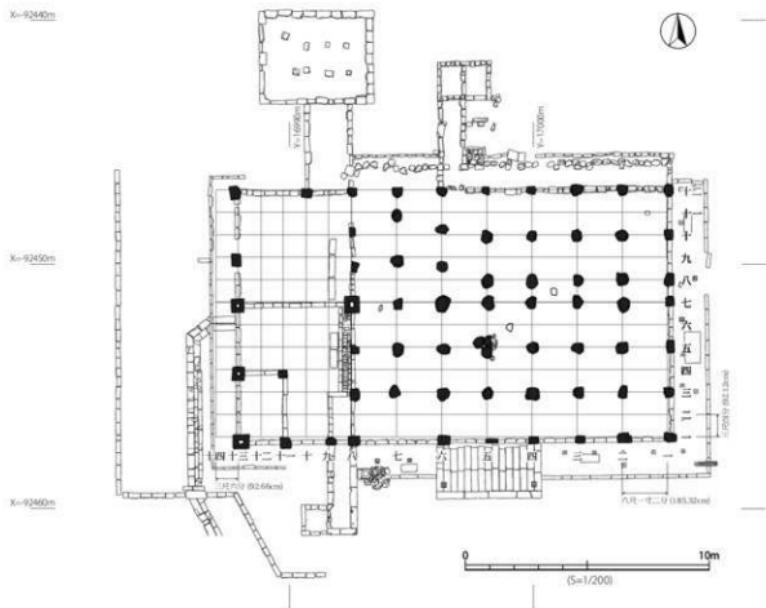
第12図 主屋（建物④）平面図

現地表面上に現れている建物の痕跡で、明治10年に建てられ平成25年に解体された「併列六間取り型」の延べ面積約71坪の木造平屋建て住宅（石川2008）を【建物④】とする。また、文久2年（1862）には将軍家茂が宿泊するのに合わせて、土地を盛土し、現在の高さにし、【建物③】を建てていると考えられる。

明治10年に建てられた建物④は東西南北軸に合う形で建築されており、建物の南東隅の番付を「一ノ一」としていることが明らかとなっている。大黒柱（八ノ七）の東側では東西185.32cm（六尺一寸二分）、南北92.12cm（三尺四分）の規格で設計されているが、西側では東西92.66cm（三尺六分）の場所に礎石が認められる。このことと、大黒柱より西側の礎石は文久建物（建物③）の礎石の再利用、東側は建物④を建てる際に新たに設置された部分という考え方と矛盾しない。

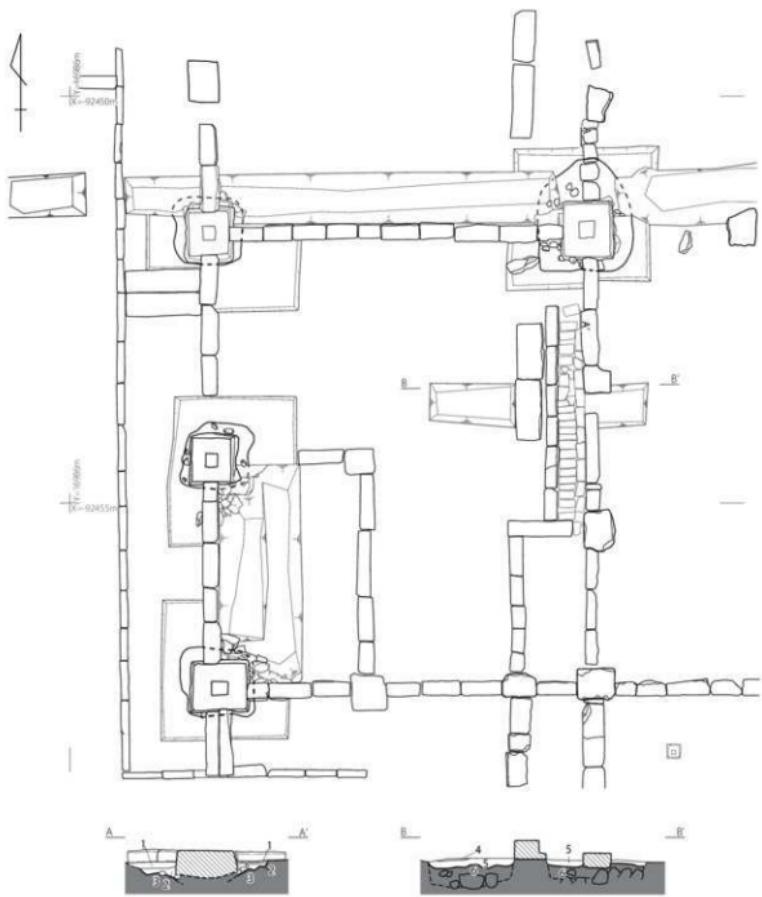
第14図 碓石振り方

- 1 黒色土層(10YR2/1) しまりなし。粘性ややあり。
 2 にぶい黄色(2.5Y6/4) しまりややあり。粘性ややあり。粘土主体の土層。黒色土がシミ状。
 3 黒褐色土(10YR2/2)+
 造成土(近世) 大疊層上部のザルボウ等によって構成される土層。
 4 にぶい黄色(2.5Y6/4) しまりあり。粘性ややあり。粘土主体の土層。土面のタタキ。
 5 黒色土(10YR2/1) しまりややあり。粘性なし。土面の基礎となる土層。
 6 黒褐色土(10R2/3) しまりなし。粘性なし。大疊層の土(造成土)ザルボウなし。

礎石「八ノ七」 上面および側面が平滑に調整された礎石で、上面では南北65cm、東西58cmを測る。脇穴は東西南北とも20cmで中心座標はX=92451.65m、Y=16992.52mである。掘り方は南北1.45m、東西1.16mの楕円形を呈する。深さは明らかにすることが出来なかつたが、理土は黒色土がシミ状に入る粘土を主体にしていた。

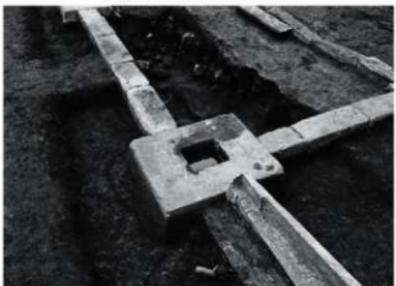
第17図 十三ノ一礎石 掘り方検出（南西から）

礎石「十三ノ一」 上面および側面が平滑に調整された礎石で、上面では南北55cm、東西67cmを測る。脇穴は東西20cm、南北17cmで中心座標はX=92457.27m、Y=16988.00mである。掘り方は南北0.80m、東西0.9mの楕円形を呈する。

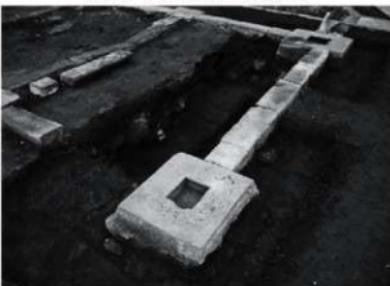
第18図 十三ノ四礎石 掘り方検出（北西から）

礎石「十三ノ四」 上面および側面が平滑に調整された礎石で、上面では南北53cm、東西48cmを測る。脇穴は東西南北とも17cmで中心座標はX=92454.47m、Y=16987.90mである。掘り方は南北0.81m、東西0.83mの楕円形を呈する。

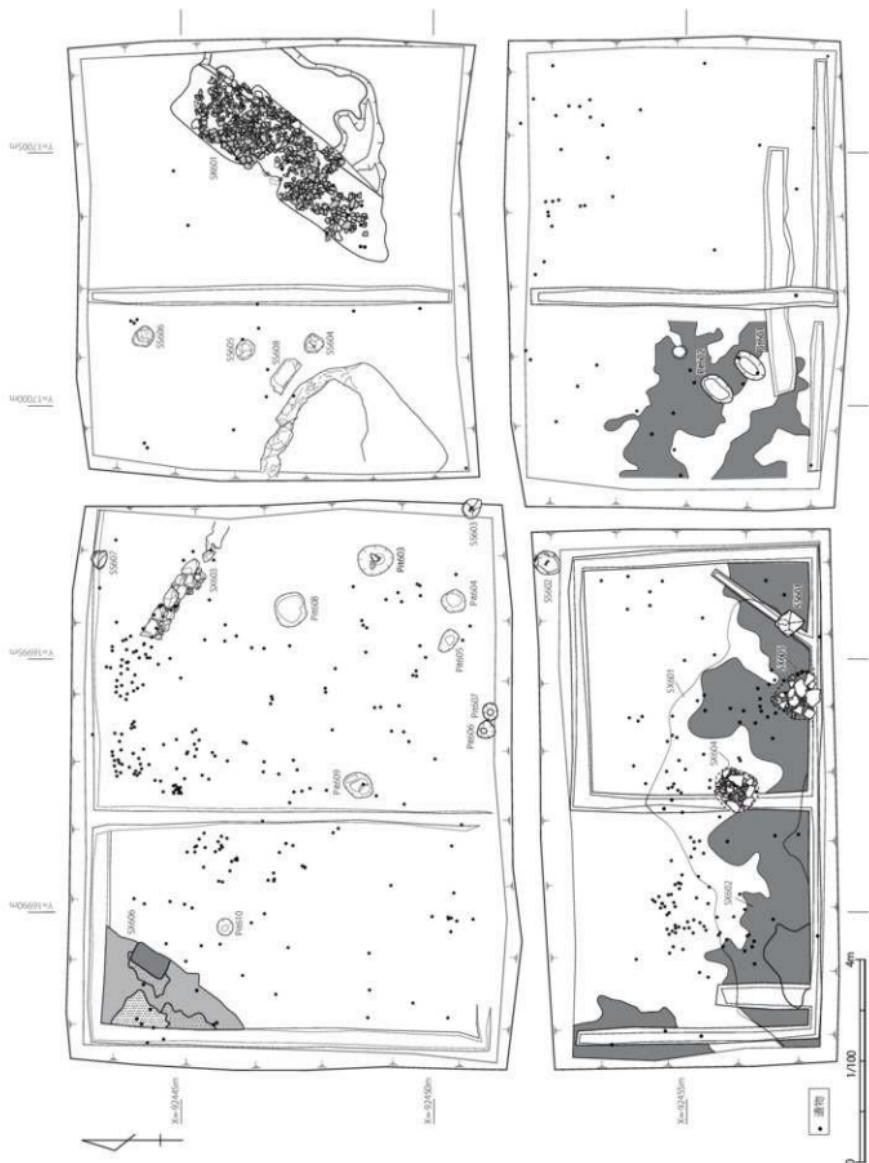
第25図 第2面 全体図（一部第3面合成）

第2面は、建物②とされる通称、「寛政9年建物」の時代と考えられる。確認調査時のトレンチ調査において、第1面直下に存在する人頭大の溶岩礫層、通称「大礫層」を除去した所に面が存在することが分かっていた。「大礫層」を除去した面には、黒色土が南側を中心的に面的に検出された。第2面には、建物の礎石と考えられる石が残存しており（SS601～SS607）、そのうちの一部には建物の番付と推測される墨書きの文字も観察された。そこから復元される建物が「寛政9年建物」と呼ぶ建物であり、礎石の番付や建物の軸を示す痕跡と直交する石列（SX603）も検出された。この建物は東西南北軸に合わせた「文久2年建物」とは異なり、36度時計回りに回転させた向きに建っていることが明らかとなった。この向きは、あたかも富士山の眺望を意識したかのような建物配置となっているが、見つかっている絵図ではこのようには表現されていない（第7図）。しかし、これまでに検出されている寛政2年の火災に伴う片付けにより埋

められたSE2や周囲の溝も、検出された建物軸と一致していることから、一時期に境内にこのような建物配置の規格が存在したことは確かである（第77図）。

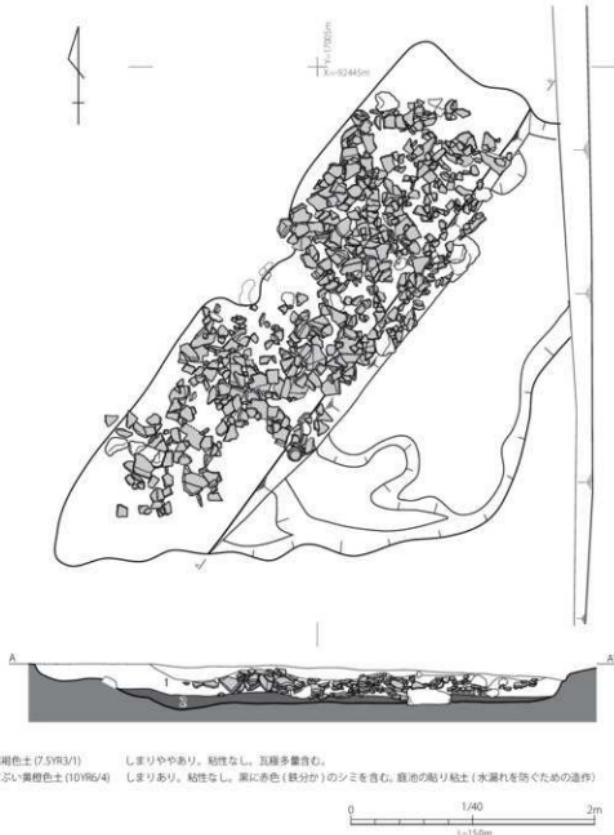
第 33 図 SK 601 遺物検出状況

1 黒褐色土 (7SYR3/1) しまりややあり。粘性なし。瓦塊多量含む。
2 にぶい黄褐色土 (10YR6/4) しまりあり。粘性なし。葉に赤色（鉄分か）のシミを含む。庭池の貼り粘土（水漏れを防ぐための造作）

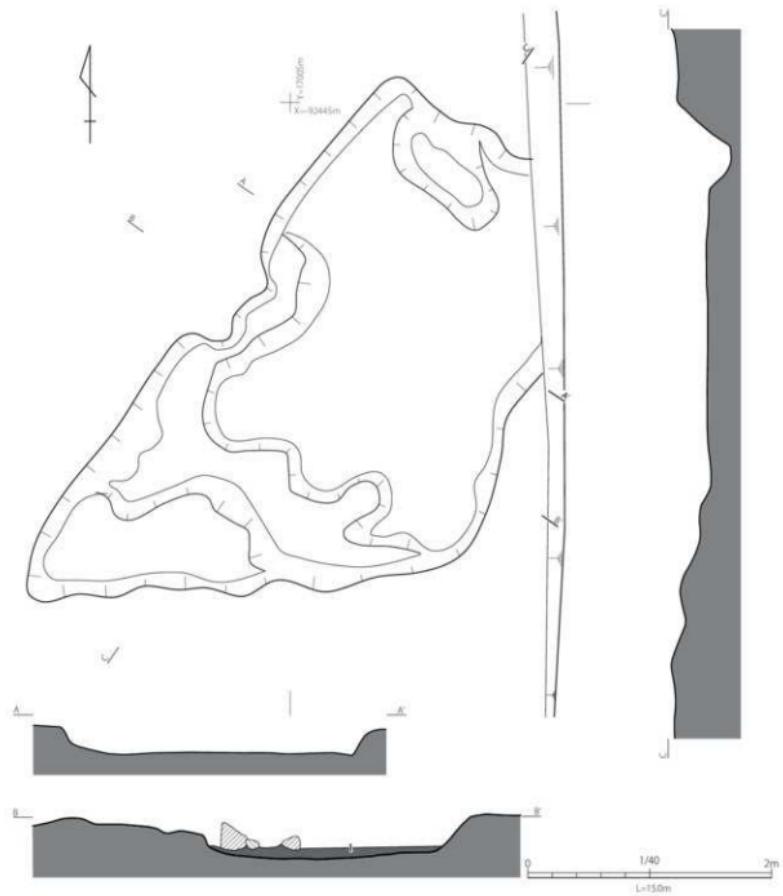
第34図 SK 601

北東ブロックにおいて検出された。振り込みは長方形を呈し、南側の短辺部分が三角形に尖った形状を呈する。全面に瓦の破片が検出されたことから、瓦廐棄土坑と考

この建物の南東には池が存在したことでも明らかとなつた（第33・34図）。SK601は安政地震により倒壊した蔵の瓦を廃棄した遺構と考えられるが、瓦が廃棄される前は、庭池として機能していたことが、断面観察から明らかとなった。

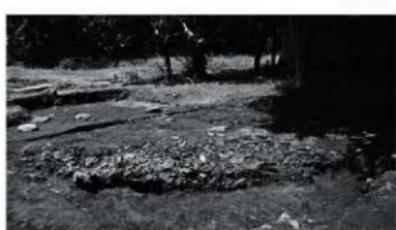
第35図 SK 601 遺物検出状況（南東から）

えられる。深さ30cm程度の掘り込みのうち20cm程度の深さに瓦が認められ、瓦と地山との間には、にぶい黄橙色の粘土が底面に厚さ10cm認められた。瓦を廃棄するために粘土を埋めたのではなく、この掘り込みが庭の池として機能していた際に水が染み込むのを防ぐための造作と考えられる。長軸の角度も、復元される建物の軸に並行することから建物に付随する庭の池としての掘りこみと考えられる。その後、池としての機能を停止

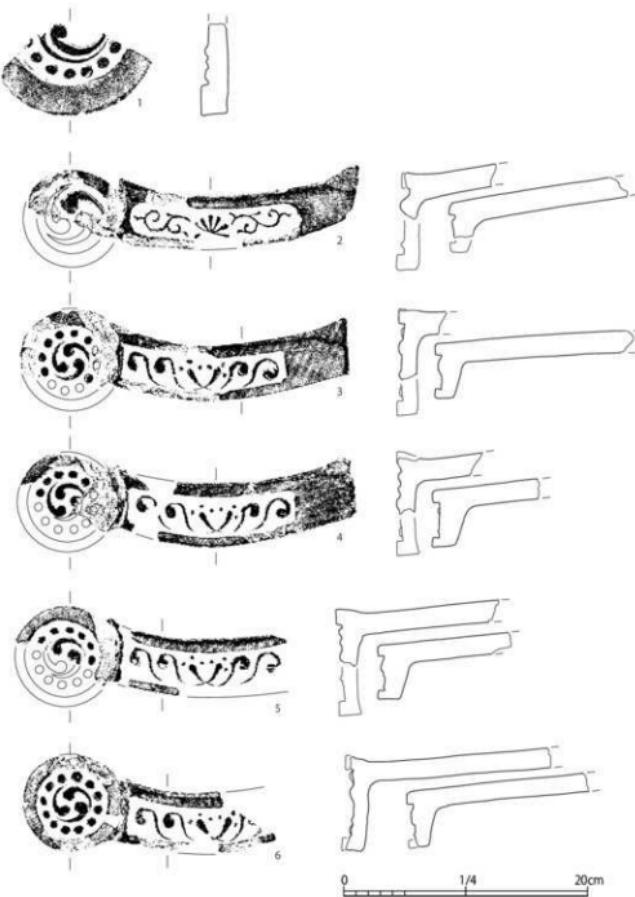
第37図 SK 601出土遺物(1)

2~6は軒棧瓦である。2は3~6と文様が異なり修理の際に使用された瓦と考えられ、軒棧瓦2類とする。

軒平部中心飾りが半菊紋で左右の唐草は写実的である。軒丸部には左巻きの三巴紋が存在する。3~6は文様構成を同じくする軒棧瓦1類と分類できるものである。軒丸部が左巻きの連珠三巴紋で珠紋数は12に復元されるが、6は3~5に比べて珠紋が大きい。これを軒棧瓦1b類とし、3~5のように小さいものを軒棧瓦1a類とすると、SK601から出土した瓦では、軒棧瓦1a類(3~5)は19点、軒棧瓦1b類(6)は10点、細分できない軒棧瓦1類が21点を数える。ちなみに軒棧瓦

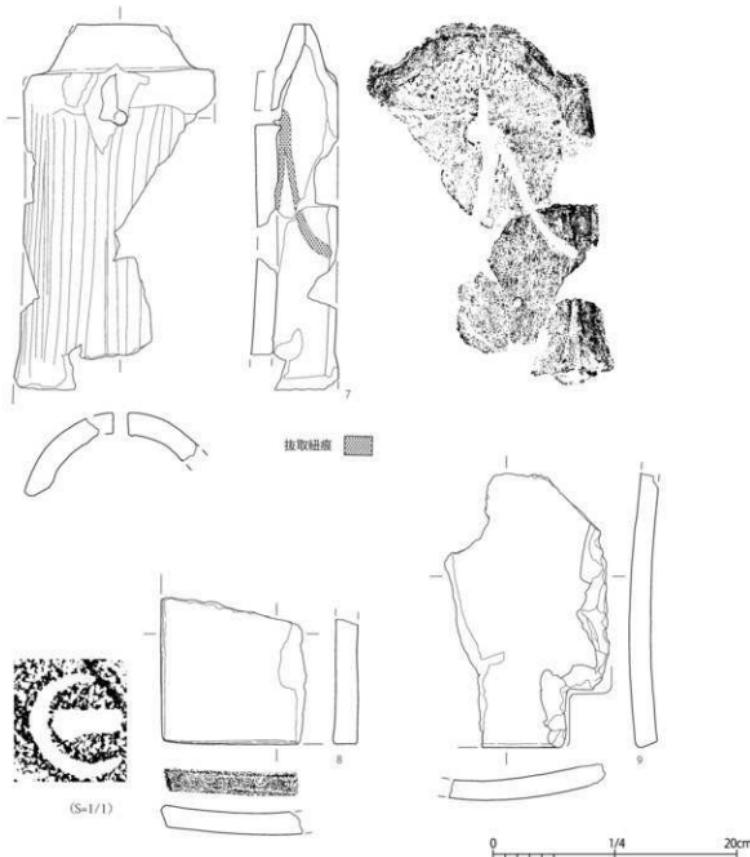
第38図 SK601出土遺物(2)

7は瓦当面が欠損しているが軒丸瓦と考えられる。内面には抜取り紐の痕跡が確認できる。8・9は平瓦もしくは棟瓦の破片である。8は小口に「丸に「一」」の刻印が観察される。

13～16は、いずれも熨斗瓦である。側面のうち外側から見える部分には文様は確認できない。13の小口には、「丸に「一」」の刻印が観察される。表面には分割線がある。14、16には裏面に分割線が存在し、15には穿孔らしきものが観察され、釘穴の可能性がある。いずれも焼成後の分割である。

17は棟瓦のうち伏間瓦とされるもので、背が山形になっている。

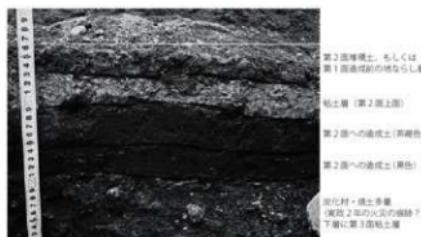
第62図 S X 606 の北側土層

北西ブロック北西隅において粘土の広がりが確認された。粘土は調査区外にも広がるものと考えられるが、現状は三角形の範囲に認められる。粘土は地山（基盤層）の上に直接貼り付けられている。粘土の認められるプランは第2面において確認された建物軸と並行することから同一建物の可能性もあるが、粘土面と第2面と認識した層には間層（造成土か）があるため、前段階の建物の痕跡と考えている。

検出した粘土は建物の土間部分と考えられ、さらに焼土や炭化材が集中する部分の地山が赤化している部分もある。これが火災によるものなのか、土間部分に存在した台所や風呂場などの日常的な作業により生じたもののかは明らかではない。仮に火災であるならば寛政2年に起きたとされる火災の可能性が指摘される。一方、粘土部分に30cm×70cmの長方形の範囲に焼土がまったく存在せず黒色土が堆積している部分が存在するが、これは土間から建物部分に入るための式台の石が設置さ

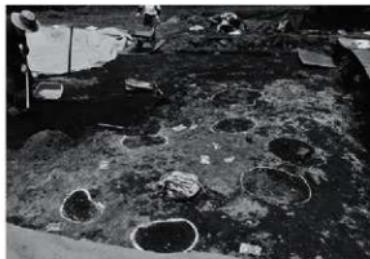
第65図 第3面ピット検出状況（南から）

北西ブロックにおいてX = -92450.3m, Y = 16995.4m付近において検出。47cm × 29cm、深さ18cmを測る。遺物は出土していない。

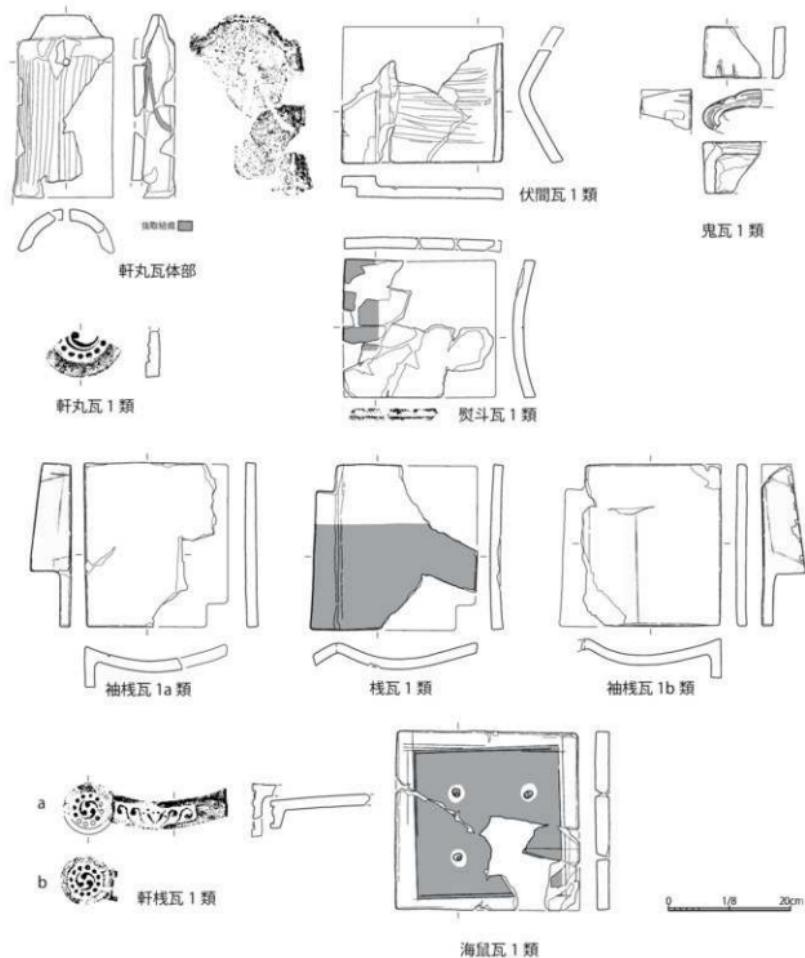
第 66 図 SK601 出土瓦のセット関係

上記の仮定をもとにすれば、SK601 の一群の瓦は、

安政元年（1851）以前に存在した蔵に使用されたものであり、その製作年代は安政元年以前に、先行する蔵が建てられた年と考えることができる。また、瓦の廃棄年代（SK601 の構築年代）は、安政元年の地震による蔵の倒壊以降、安政 4 年の再建以前と考えることができよう。

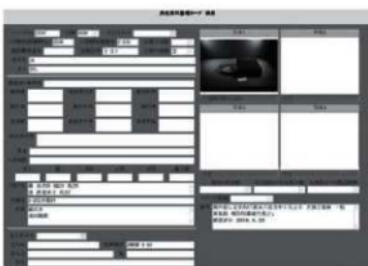
第68図 民俗資料データベース（本書137の資料）

民俗資料として目録で示された資料は1375点に及ぶ。データベース上での管理により、収蔵場所、箱書き、写真などを見ることが出来るようになっている。その『民俗資料整理カード』の中から漆器や陶磁器類の名称がつけられているものを選択し、添付されている比較的鮮明

な写真から近世に作られた、もしくはその可能性がある資料を抽出し、収蔵されている資料を実見した。その結果、21点の資料が抽出されたため、考古学的手法による図化作業を行った。

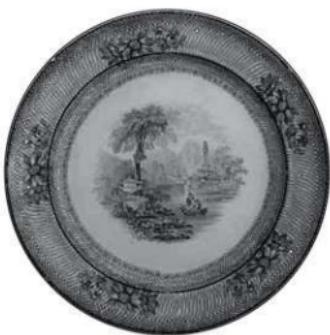
137

137（2330）は、ヨーロッパ製プリントウェア皿である。嘉永6年(1853)銘のある共箱に入れられており、「嘉永六癸丑年十月吉日 古渡之皿鉢一枚 東泉院 現住印慈雄代覺之」と墨書きがある。既に一部、報告している資料である（堀内2014）。

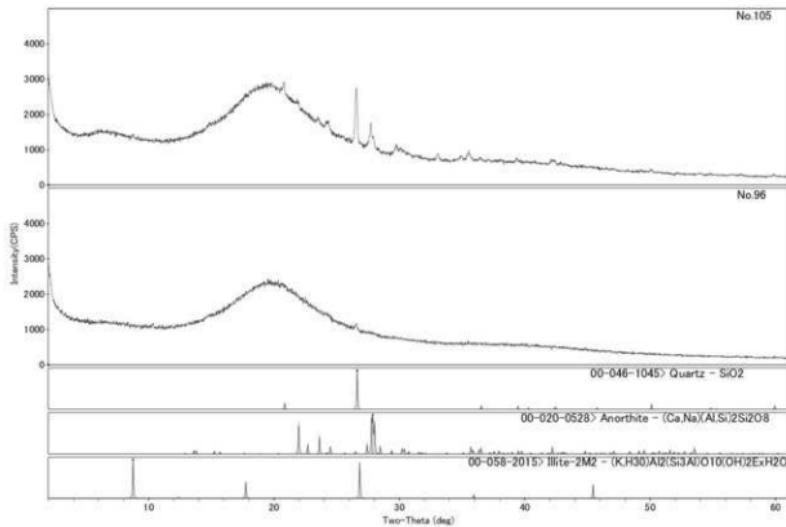
第 75 図 X 線回折図

試料は、No.105(R660)とNo.96(R891)の付着物を剥離して、分析試料とした。いずれも白色、黄褐色、黒色を呈する。No.105が白色部を中心に分析を、No.96が黒色部を中心に試料を採取した。

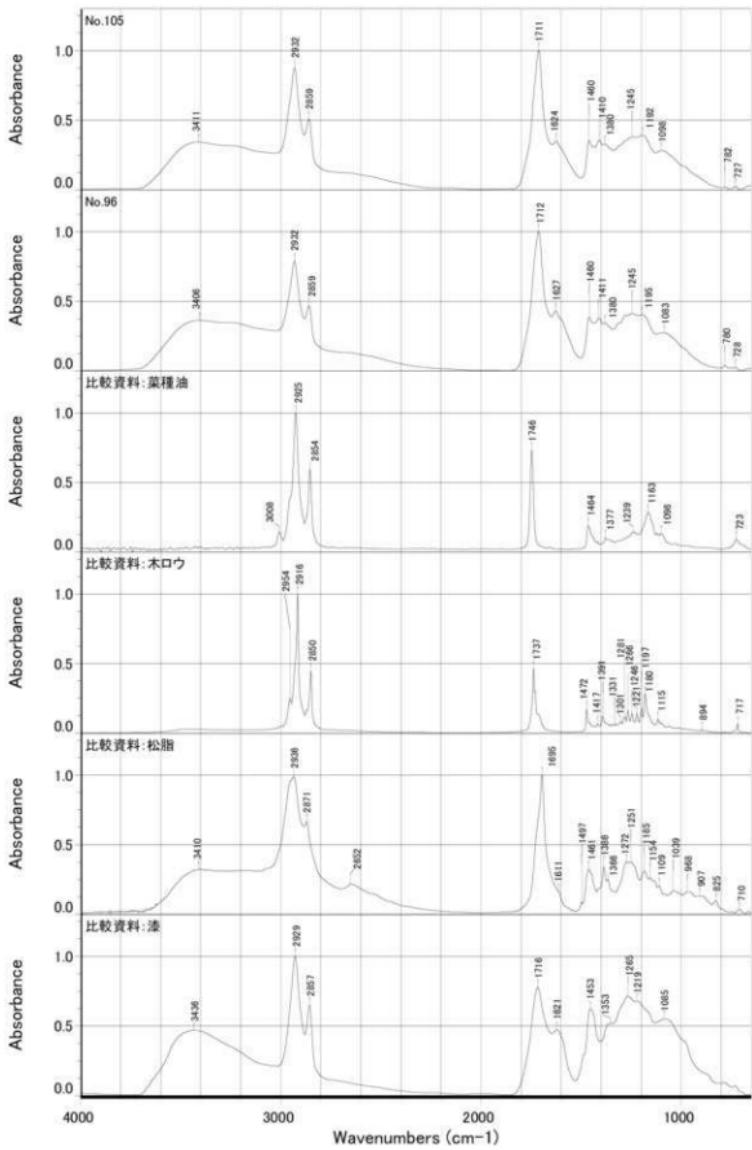
第76図 FT-IRスペクトル

FT-IR スペクトルを第 76 図に示す。なお、図中には比較資料として菜種油、木ロウ、松脂、漆の実測スペクトルを併記している。

外線吸収特性は相似し、2930cm⁻¹、2860cm⁻¹、1710cm⁻¹付近の強い吸収帯と1630-1620cm⁻¹、1460cm⁻¹、1410cm⁻¹、1380cm⁻¹、1250cm⁻¹、1190cm⁻¹付近の吸収帯によって特徴付けられるほか、3400cm⁻¹付近を中心幅広く弱い吸収帯が認められる。なお、2930cm⁻¹、2860cm⁻¹の吸収帯はメチル基およびメチレン基のC-H伸縮振動、1710cm⁻¹付近の吸収帯はカルボン酸のC=O伸縮振動、1630-1620cm⁻¹付近の吸収帯はC=C伸縮振動あるいはC=O伸縮振動、1460cm⁻¹、1410cm⁻¹、1380cm⁻¹、1250cm⁻¹、1190cm⁻¹付近の吸収帯はメチル基およびメチレン基の対称変角振動やC-O伸縮振動あるいはO-H変角振動と予想される。また、3400cm⁻¹付近の幅広く弱い吸収帯はO-H基の伸縮振動と見られる。

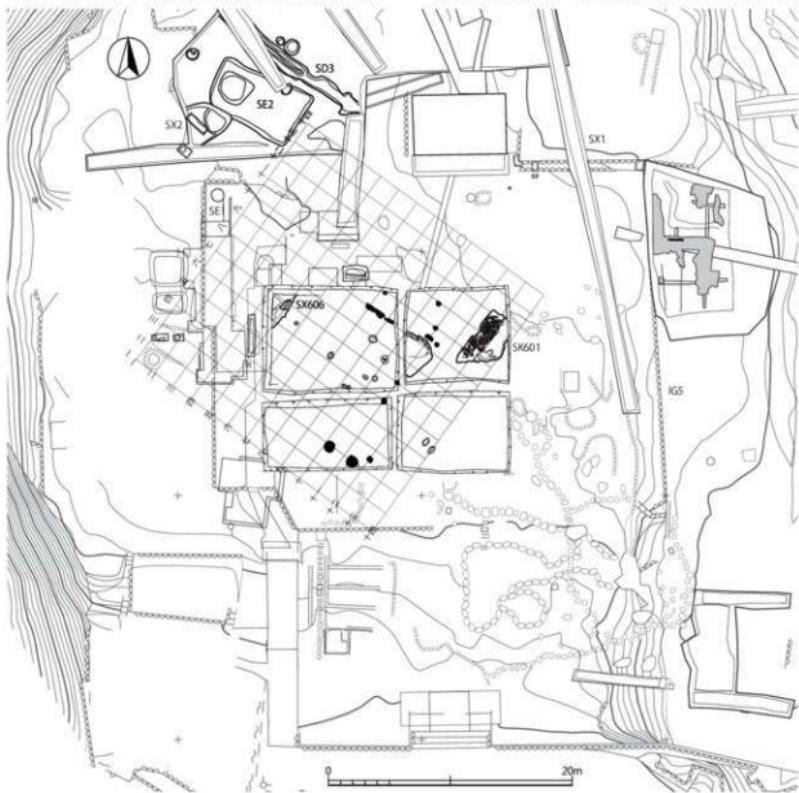
第77図 掘出された建物跡

また、火災にあった主屋については確認がないものの、
寛政9年(1797)に再建された主屋は絵図に描かれてい
るような、東西南北軸に合わせた建物配置ではなく、
富士山を仰ぎ見るかのような建物配置をしていったことが

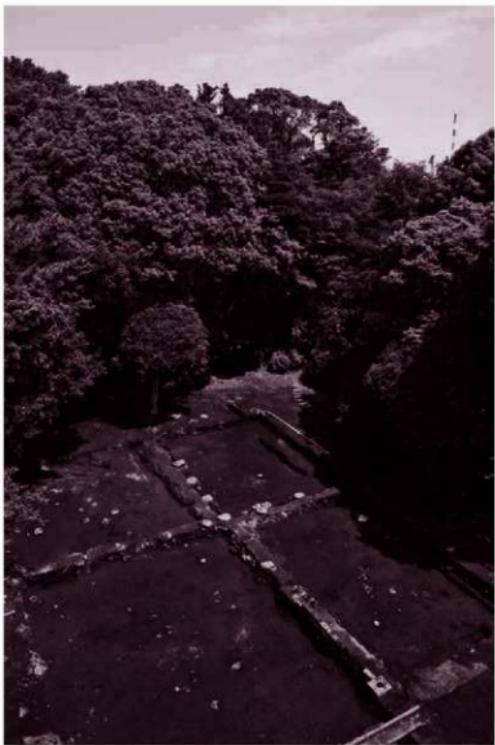
屏写真

安政から文久年間に建築された主屋（客殿）の礎石の下層から、発掘された建物跡。礎石のほかに、安政地震で倒壊した蔵の瓦を一括して廃棄した土坑（SK601）も見える。検出された建物跡は出土遺物の年代と絵図の検討から、寛政9年（1797）の建物跡と推定される。

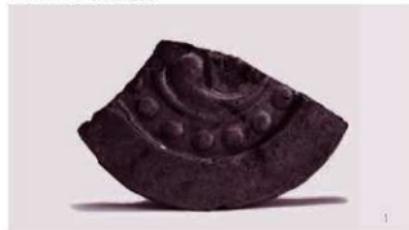
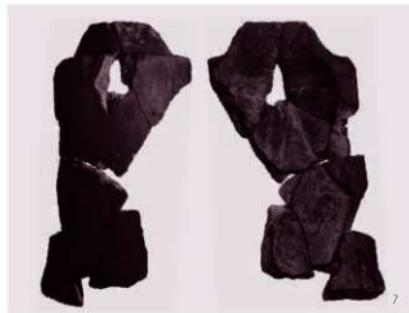
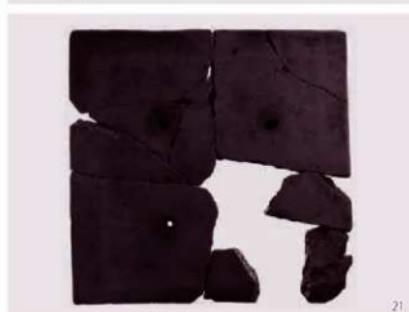
PL.8 出土遺物

SK 601 出土遺物

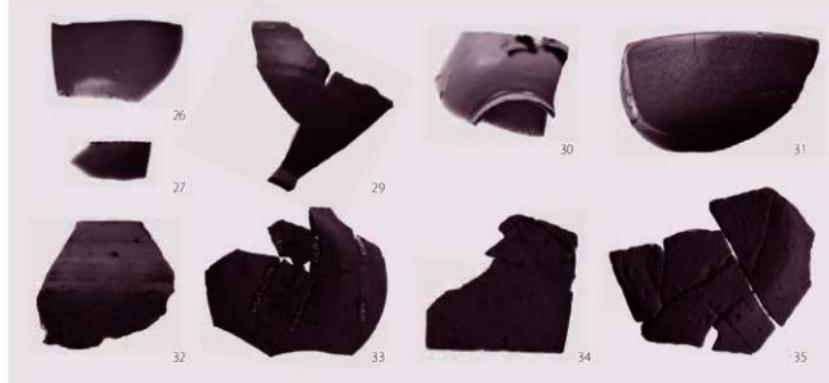
SX 601 出土遺物

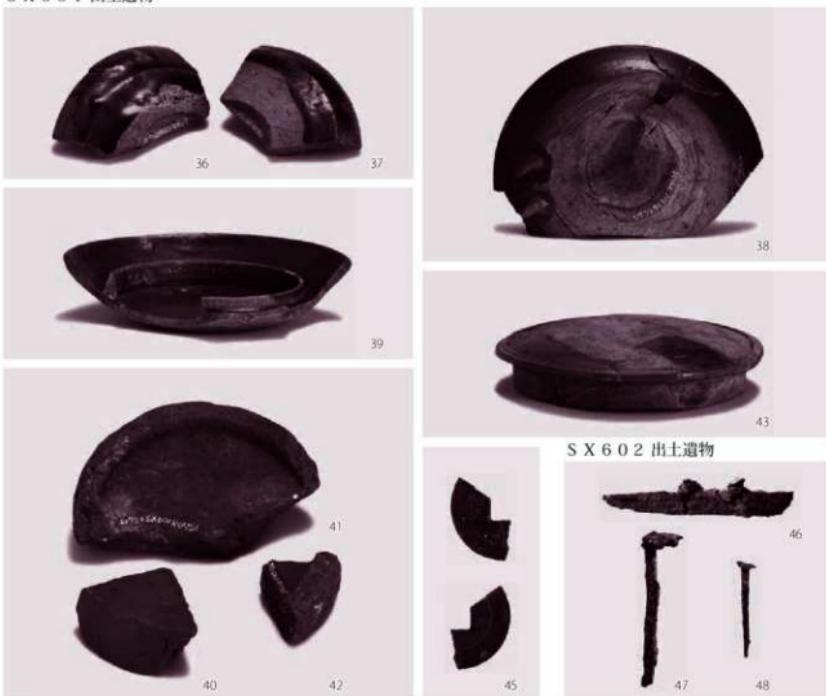
S X 6 0 1 出土遺物

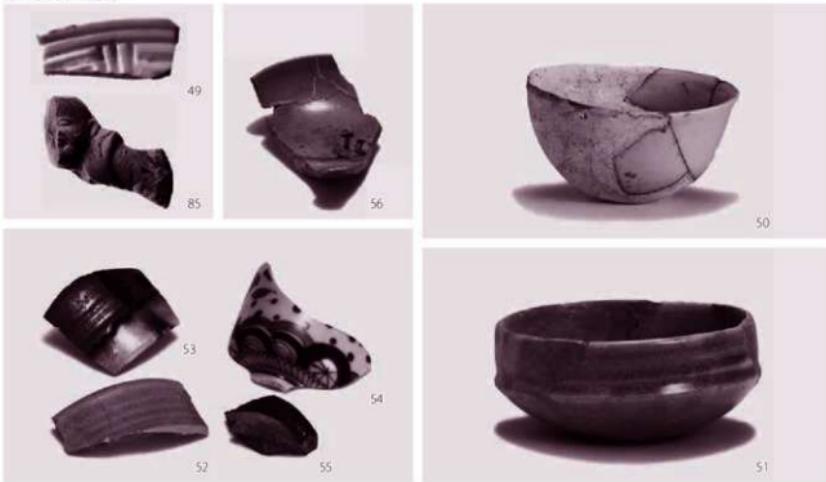
第2面 出土遺物

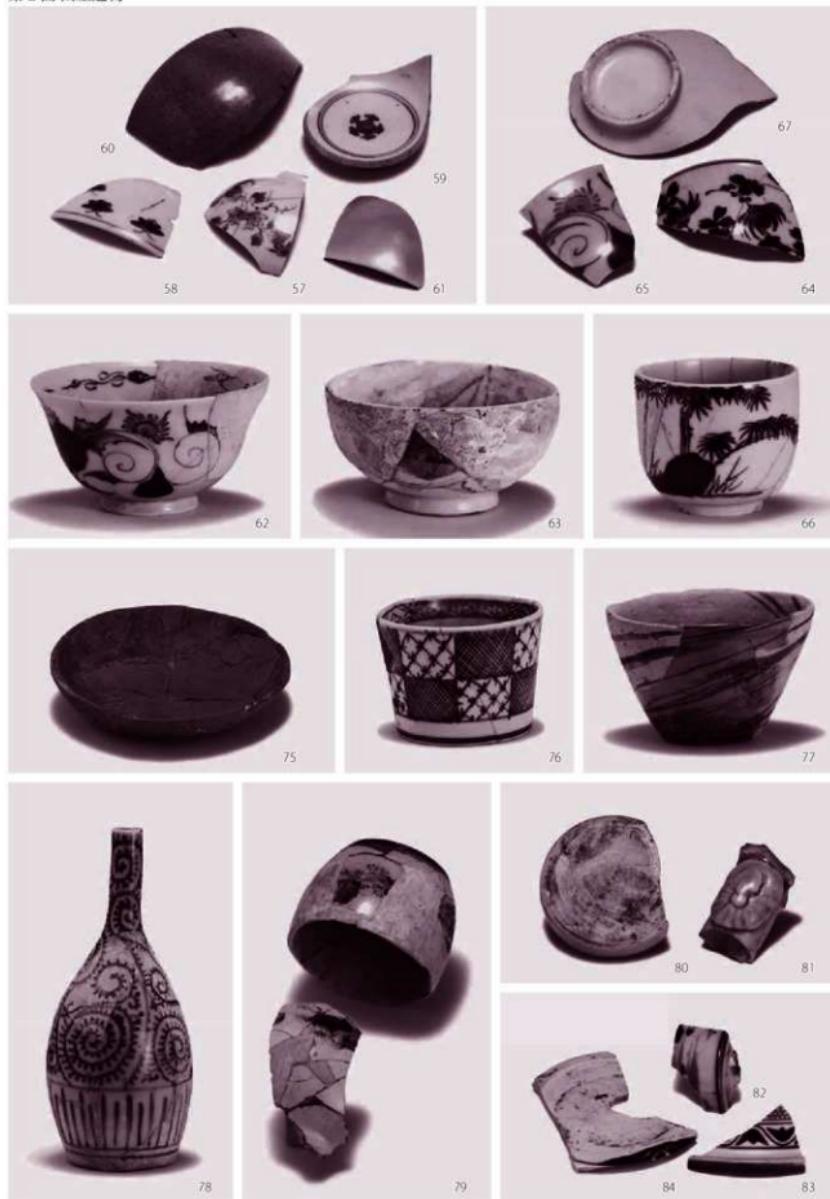
PL.10 出土遺物

第2面 出土遺物

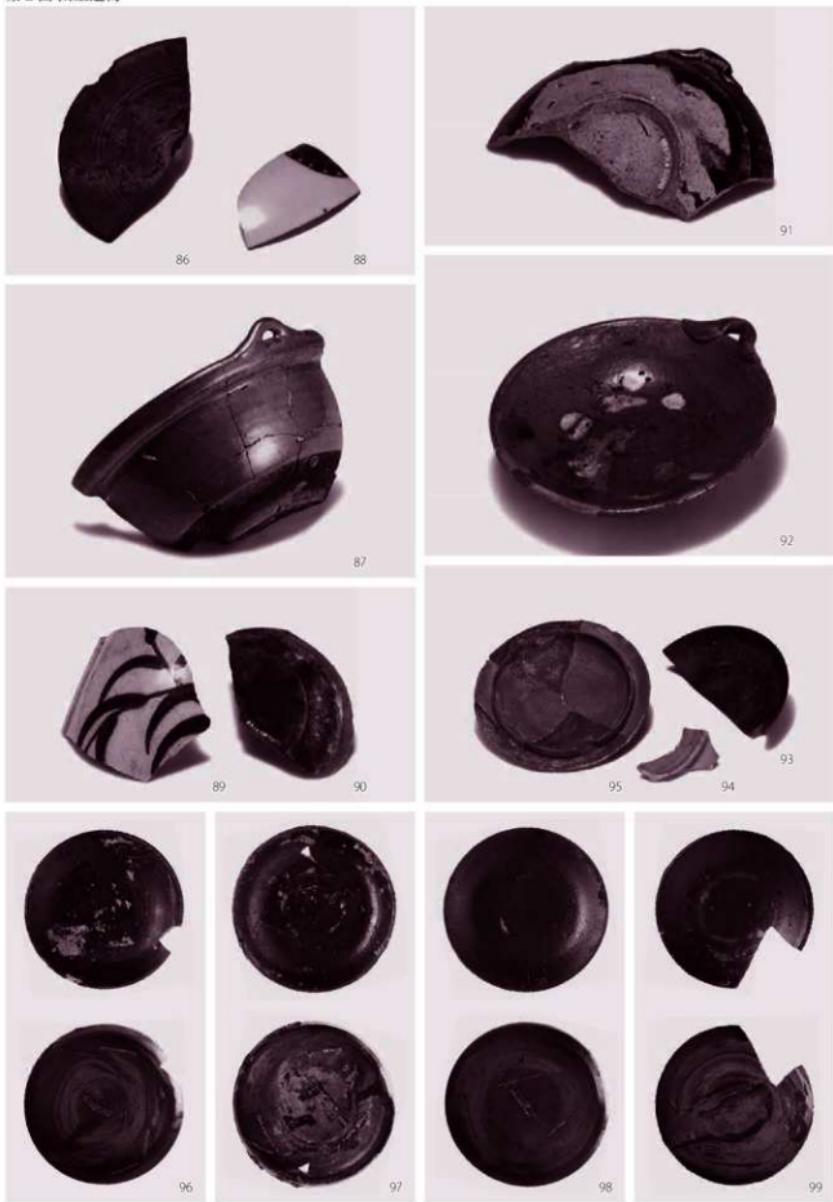
第2面 出土遺物

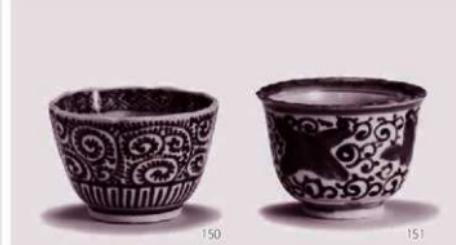
149	磁器	3332	第 74 図	PL13	19c 後～	瀬戸・美濃	筆立て	染付 六面透し彫 七宝繋ぎ文
150	磁器	1995	第 74 図	PL13	19c 中	瀬戸・美濃	鉢	輪花 染付 外面蛸唐草文・見込環状松竹梅文
151	磁器	1976	第 74 図	PL13	19c 中	瀬戸・美濃	鉢	輪花 染付 毛彫り
152	磁器	2384	第 74 図	PL13	18c	肥前	壺	白磁
153	磁器	2384	第 74 図	PL13	18c	肥前	壺蓋	白磁 漆緞 口受部打ち欠き 内面全体に白色物質塗布 損み部溶着痕
