史跡 松本城南・西外堀跡

— 試掘調査報告書 —

松本市文化財調査報告 No.240

長野県松本市

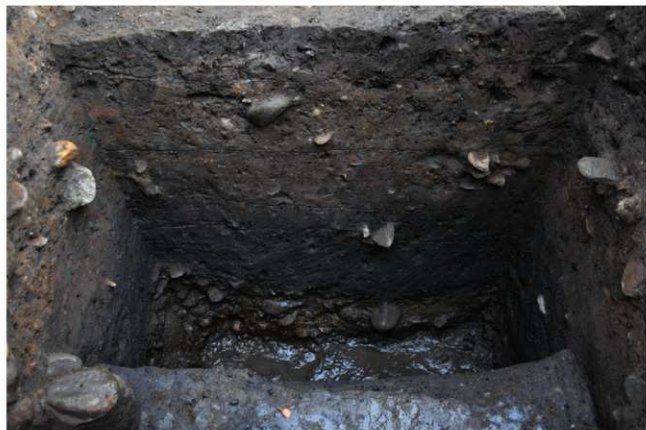
トレンチ7 サブトレ3 (西) 深掘部分 (最下部は地山)

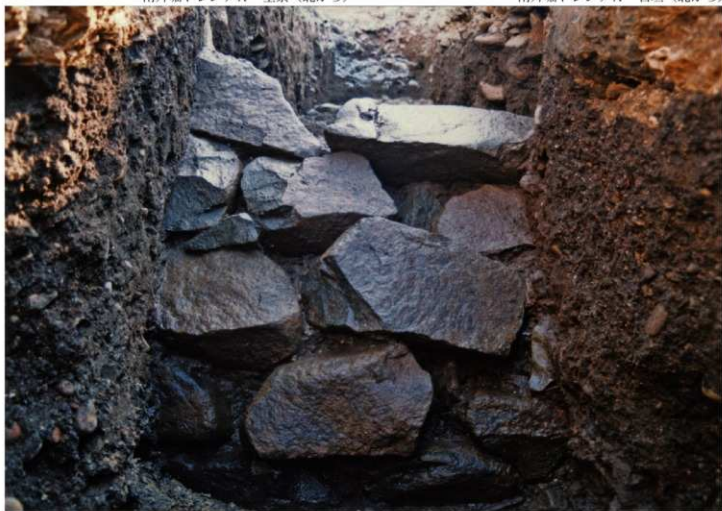
南外堀トレンチA 石垣（北から）

幅1m、長さ7.4mのトレンチを設定し、現地表から最深で2.5mまで掘削した。この結果、現況市道の北端から北へ5mの位置で、外堀に伴う石垣を発見した。石垣は4～5段積まれているが、各築石の大きさは不均衡で割り方も粗く、目地も通っていない。築石の間には、破砕礫を間詰石として詰めている。調査した中では、胴木は確認できなかった。石垣中位付近は、前方にやや孕んだ状態に張り出している。石垣の裏込めは、築石背面の約2mの範囲で確認し、拳大の礫が多量混入していた。裏込め下層には、ブロック土が混入する人為的な整地層を確認した。この整地層の上面から掘り込むビット状の掘り込みが確認できるが、上層からの攪乱か、遺構として捉えられるものかははっきりしない。堀底は地山面で、築石付近から1.5m程は斜度10°で緩やかに下がっている。

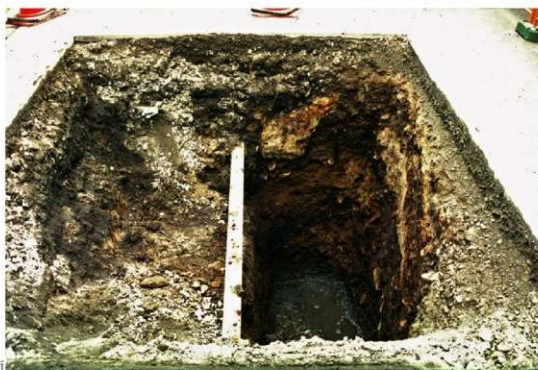
西外堀トレンチ1 南側壁面

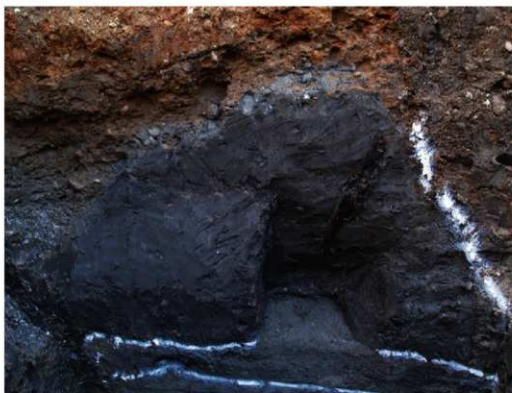
西外堀トレンチ2 南側壁面
木杭出土の様子

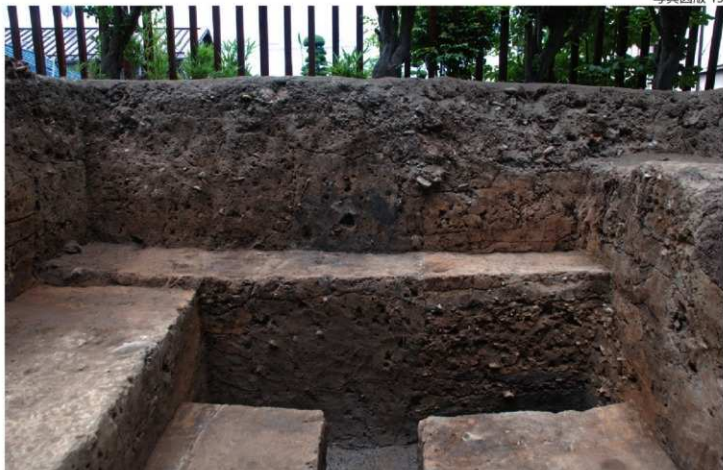
西外堀トレンチ6 西側壁面

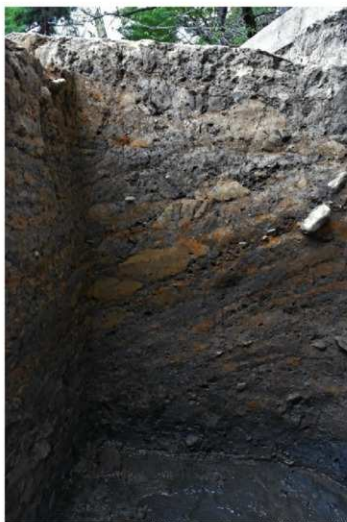
西外堀トレンチ6 北側壁面 東端

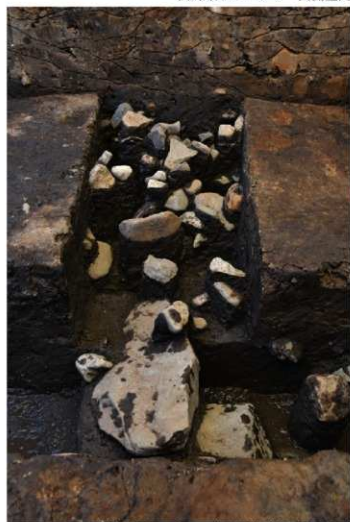
西外堀トレンチ6 集石出土状況(南から)
