興福寺中金堂発掘調査 現地説明会資料

興福寺境内第1期整備事業にともなう発掘調査（平城第325次調査）

2001.6.17

法相宗大本山 興福寺
奈良文化財研究所 平城宮跡発掘調査部

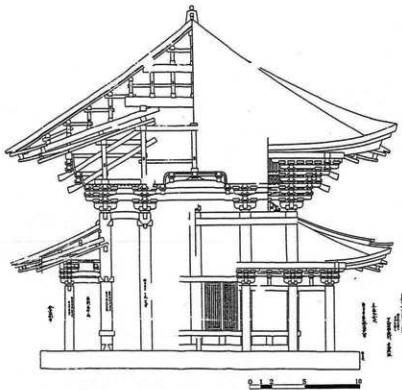
資料3 奈良時代の中金堂

『興福寺流記』より

応永6年再建中金堂実測図（『興福寺建築諸図』より）

中金堂は、『興福寺流記』によれば、奈良時代には東西約37m、南北約24mの巨大な建物であった（資料3）。応永6（1399）年再建の中金堂は、現存する図面によると高さ30mを越えると推定される（資料4）。ちなみに応永22（1415）年に造営された現東金堂は、南北約24m、東西約13m、高さ約15mである。

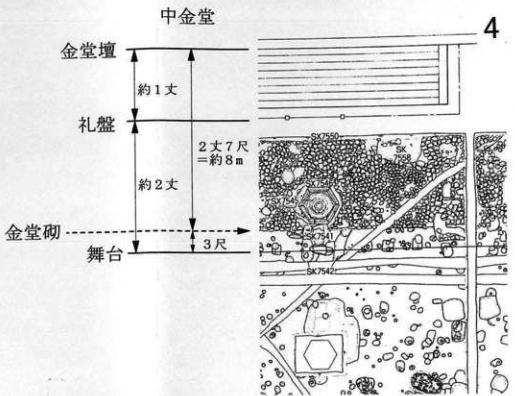
資料6 中金堂南面玉石敷の見切り

『造興福寺記』より

『造興福寺記』模式図

南面：金堂南面の玉石敷が、基壇縁まで達することが判明した。文献史料を再検討した結果、永承の再建（最初の再建）後の供養の際には、この玉石敷が存在していたことが確実となった（資料6）。
