飛鳥藤原第120次調査 現地説明会資料 2002年7月20日 ～朝堂院東第二堂・東面回廊の調査～

奈良文化財研究所 飛鳥藤原宮跡発掘調査部

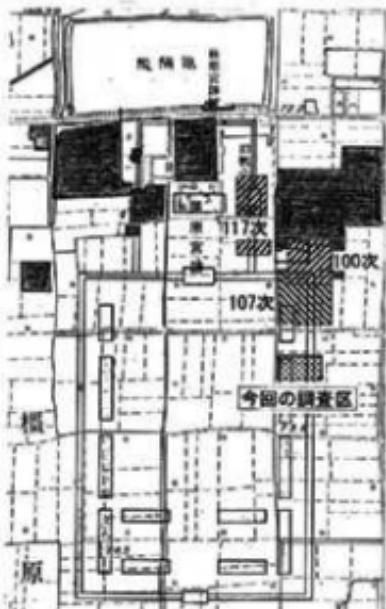
(図2)調査位置図

今回の調査地は、政務や儀式・宴席の場であった朝堂院地区です。藤原宮の朝堂院は、東西235m(780尺)、南北318m(1080尺)の広大な空間で、諸官で最大規模を誇っていました(図1)。藤原宮の中心に位置する大極殿門(こうもん)の両脇からめぐらされた回廊の内側に、12の朝堂が左右対称に配置され、その前面には朝庭が広がっています。今回発掘した場所は、朝堂院東第二堂の北半にあたります(図2)。12ある朝堂には官人の座が定められていました。平安時代の史料によれば、東第二堂は「含章堂」(がんしょうどう)と呼ばれ、大納言・中納言・參議の座が設けられることになっています(図3)。大臣たちが集まって国政を審議する時間になると、東第二堂にいた大納言以下は、大臣の着座する東第一堂(昌福堂)に移動しますが、大臣欠席の際には、この東第二堂が国政審議の場となりました。

ところで、今回の調査区では、1938年(昭和13年)から40年にかけて、日本古文化研究所によって部分的な発掘調査が実施されています。しかし、これまでの3次にわたる奈文研調査(図2)でも明らかなように、日本古文化研究所の見解には再検討を要する点があります。そこで今回、南北約25m、東西約45m、面積約1125m²の調査区を設定し、4月上旬から発掘調査に取りかかりました。今後、新ちぎり調査などを行い、7月下旬に終了する予定です。

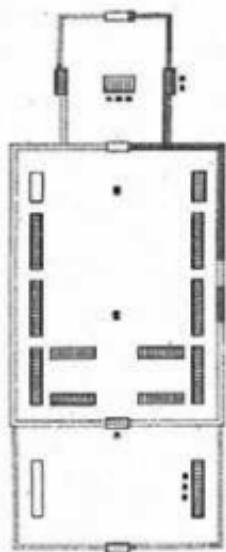
(図4)日本古文化研究所による復原図
(1:7500)

東第二堂 発掘区の西に位置する。瓦葺き礎石築の南北棟建物です。日本古文化研究所の調査によれば、桁行15間、梁行4間の純柱建物ということになっています(図4)。今回、東第二堂の北1/3を発掘したところ、新たなことがわかつてきました。

日本古文化研究所は、遺構図のA～Eを東第二堂の柱筋と考え、梁行4間の建物であると復原しました。しかし実際には、A～Eに加え、F列にも礎石据付掘形が存在することが判明しました。つまり、東第二堂は梁行5間の建物だったのです。柱間は桁行約4.2m(14尺)、梁行が約3m(10尺)ですので、南北約6.2m、東西1.5mの巨大な建物であったことになります。

日本古文化研究所の復原案は、朝堂はすべて純柱建物であったとしています(図4)。しかし、難波宮・平城宮・長岡宮などの諸宮で朝堂の調査が進展するにつれ、純柱建物はみられないことが判明しつつあります。東第一堂は純柱建物ではないという第107次調査の知見もあって、私たちは当初、東第二堂の棟通り(D列の②～⑤)に柱はないとの予測していました。

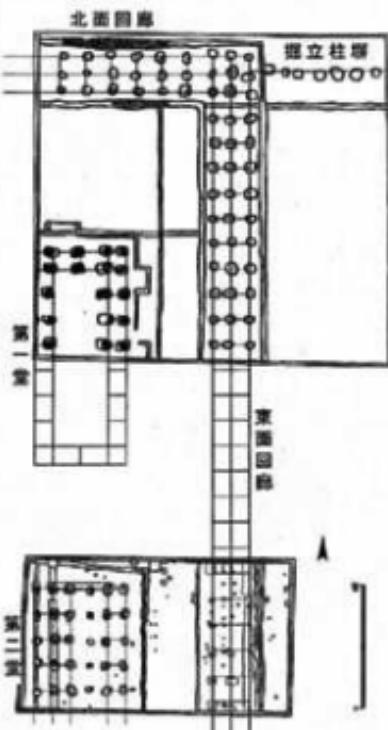
(図5)朝堂院東第一堂・第二堂
造構配置図(1:800)

またF列検出の結果、東第二堂は東第一堂と東側柱筋をあわせていた点がわかりました(図5)。

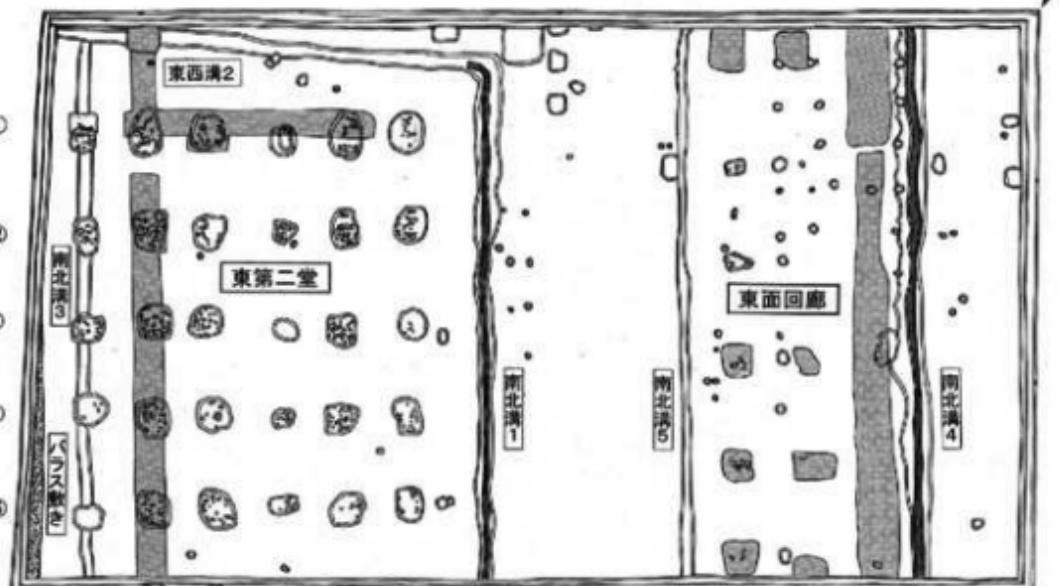
飛鳥藤原第120次調査遺構図(1:150)

①の成果から、東第二堂は梁行2間の身舎(もや)の東西に庇がつき、さらに西側に孫庇もしくは土庇を作った建物であったと考えることができます。A列の礎石据付掘形は、およそ径1.5m、深さ20cmの規模でした。これは他の礎石据付(D列は跡きます。③で後述)と同規模のものですので、孫庇の可能性が高いと思われますが、この点はさらに検討を要します。

しかし調査してみたところ、意外にも、棟通りにも礎石据付掘形や根石が存在することがわかつりました。ただし棟通りの礎石据付掘形は、およそ径1m、深さ10cmとやや小型です。また根石も、棟通りのものは数が少なく、③にいたっては全く認められませんでした。他の礎石据付掘形と同列に扱えないことは明らかです。

東第二堂を造営する際に排水溝として、南北溝1・東西溝2・南北溝3が掘られていたことがわかつりました。南北溝1は、幅80cm前後、深さ約20cm。調査区の北側で方向を変え、東西溝2となります。東西溝2は、幅70cm前後、深さ約40cmで、西で北へ若干傾っています。南北溝3は、幅70cm前後、深さ約30cm、やはり東西溝2と合流し、北へは続きません。

A
B
C
D
E
F

西側柱跡
柱通り
東側柱跡

また、東面回廊の雨落溝を確認しました。南北溝4・5です。ともに素掘りの溝で、回廊の側柱位置から約2m離れた位置にあります。回廊造営の際に溝が掘られ、それをいったん埋めた後、改めて上層溝が掘られています。この上層溝が回廊の雨落溝です。東面落溝は幅60cm前後で、深さ約10cm。回廊廃絶時に捨て込まれた瓦が、少し盛り上がった状態で検出されました。一方、西面落溝は後世の耕作溝によって大部分破壊されており、調査区の南側にかろうじて残存しているのみです。

回廊造営時につくられた溝について、まず東の南北溝4は幅約1m、深さ約40cmの規模をもつます。溝の底には木屑・瓦が大量に入っていました。また溝の北側では、炭層も検出されました。いずれも、溝を埋める際に捨てられたものだと考えられます。西の南北溝5は、幅約60cm、深さ約30cmで、やはり木屑・瓦が多量に含まれていました。南北溝4・5は東面回廊が完成する直前まで機能した溝であり、大量の木屑の存在は、活発な工事現場を想像させます。

第120次調査の最大の成果です。梁行5間に及ぶ朝堂の事例は、これまで知られていました。その性格を考えるうえで鍵になるのが、A列の礎石据付掘形です。これは前述のように、南北溝3を埋めた後のものでした。南北溝1・東西溝2・南北溝3は、いずれも東第二堂を造営するために掘られた溝と考えられますので、当初の計画では、梁行4間の建物を予定していた可能性があると思われます。なぜならば、もし当初の計画から5間の建物であったとすれば、もう少し西に溝を掘っていたと考えるのが自然だからです。
