殿村遺跡

—発掘調査報告書(第1・9次・総括)—

虚空蔵山城跡

—岩屋社周辺測量調査報告書—

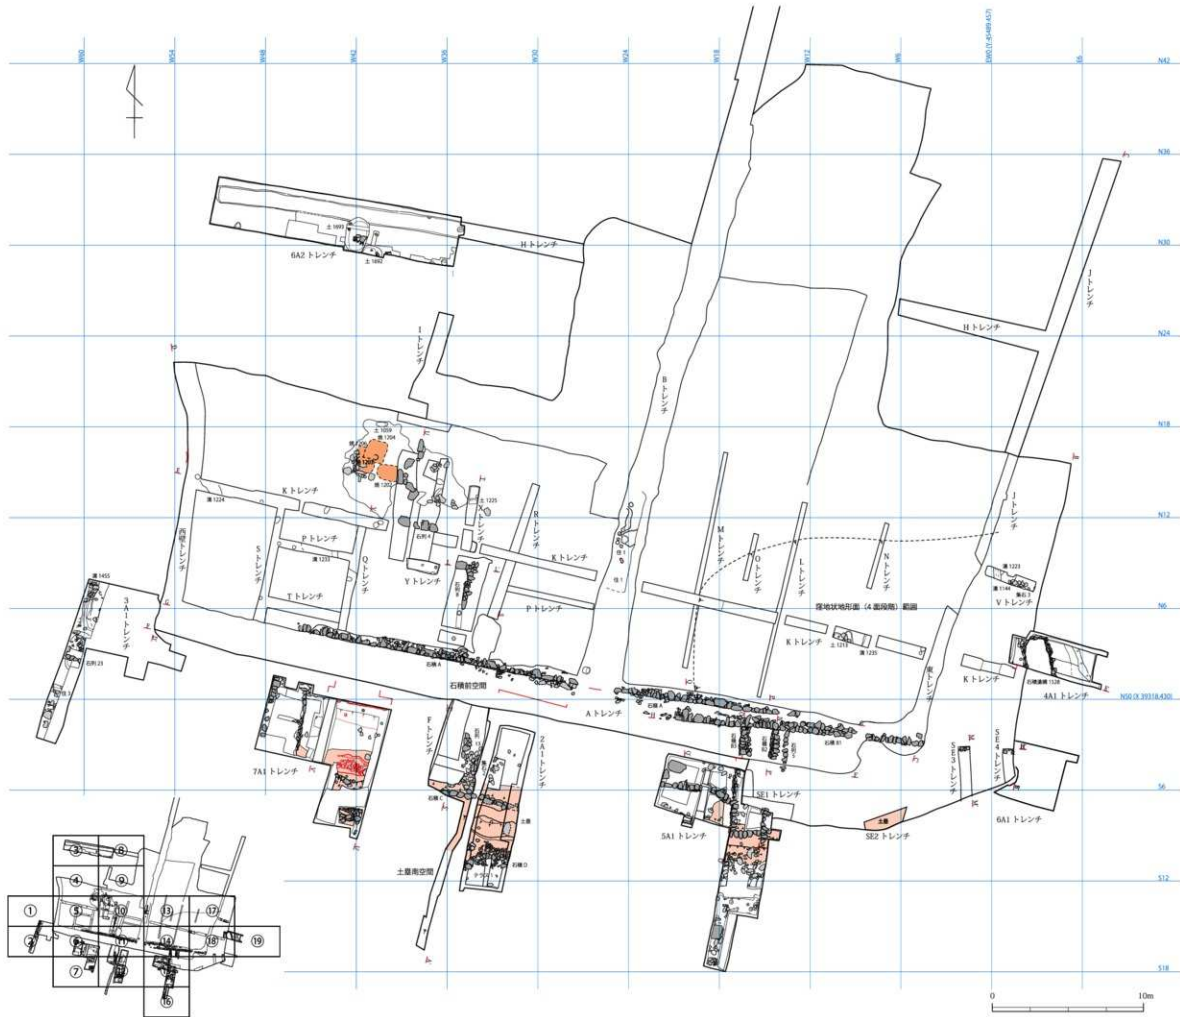
第14図 A区全体図(5～3面)

平場空間の区画に関わる施設と考えられる。石列 1 は平場中央にあり、その構造から築地塀等の基礎と

考えられる。基本的な構造は前後2列の並行する石列の間に栗石を充填するもので、南面の石列は側面が面一で法線が一直線に揃い地上に露出していたことから石列より北側の空間を画した施設と捉えられる。前後の石列が良好に残存する範囲で幅1.1m×長さ10.7m×現存高15～30cmを図り、溝状の掘り方やその延長とみられる溝281まで含めると全長28.8mに及ぶ。前面石列にみる軸方位はN-77°-Wである。用材は主として長辺35～55cm×短辺15～50cm×高さ10～25cmの河床礫を用い、前列では小口または長手に、後列は長手に置く。石列2・3は石列1と直交してその南に築かれたもので、東の石列2は東側面の石面を揃え、対する西の石列3は西側面の石面を揃え、両遺構の距離は10.5mを測る。2基ともに2面直上に乗る。これらの状況から石列2・3は2面最終段階に築かれ、石列1～3で囲まれた空間が一段高く盛土造成された状況が窺える。その後石列の東西側にも生活面のかさ上げが行われ造成土内に埋没したと推定される。但し、石列が短く石列1付近まで及ばない理由は調査時十分な検討がなされず不明である。石列1・2の用材は長辺30～50cm×厚さ10～25cmの平石を小口または長手に配列する。規模は石列2が長さ1.9m、石列3が2.7mである。軸方位は石列2がN-13°-E、石列3がN-18°-Eである。石列9は石列1の後列に接して直交方向に築かれる長さ3.3m、軸方位N-13°-Eの遺構で、石列1と背後の造成の後に築かれ、1面上で掘り方が検出された。長辺35～55cmの河床礫を中央部では軸方向に長手に、南北両端では小口に置き、前者は2列配置となる。また北端に接して帯状に連なる栗石状の小礫群が土87から土166にかけて造成土内すなわち土坑の直下に延びていた。また、そのラインと直交して土166の南には土105があり、これらの遺構が一体となって建物等の施設を構成していた可能性もある。石列10はFトレンチ建13の南壁に並行しその外側に隣接する東西方向5石からなる石列である。2次調査の所見から意図的な配置ではない可能性もある。石列11は調査区東部で検出された南北方向の石列で、長さ2.3m、軸方位はN-3°-Eである。25～50cm大の礫を長手に置く。石列12は平場中央の北東寄り、溝889に後行する石列である。長さ1.4m、30～40cm大の角礫平石をN-78°-W方向に長手に置き、南辺を直線に揃える。西端の築石は2段の石積みとなる。またその背後にも2石が配される。石列14は平場南東にあり、石列11の軸線上に位置することから一連のものとみられ、長さ1.2m、軸方位はN-4°-Wである。石列15は礎石1343と溝136の間に緩く弧を描いて飛石状に連なる礫群である。
