中寺廢寺跡

平成18年度

まんのう町教育委員会

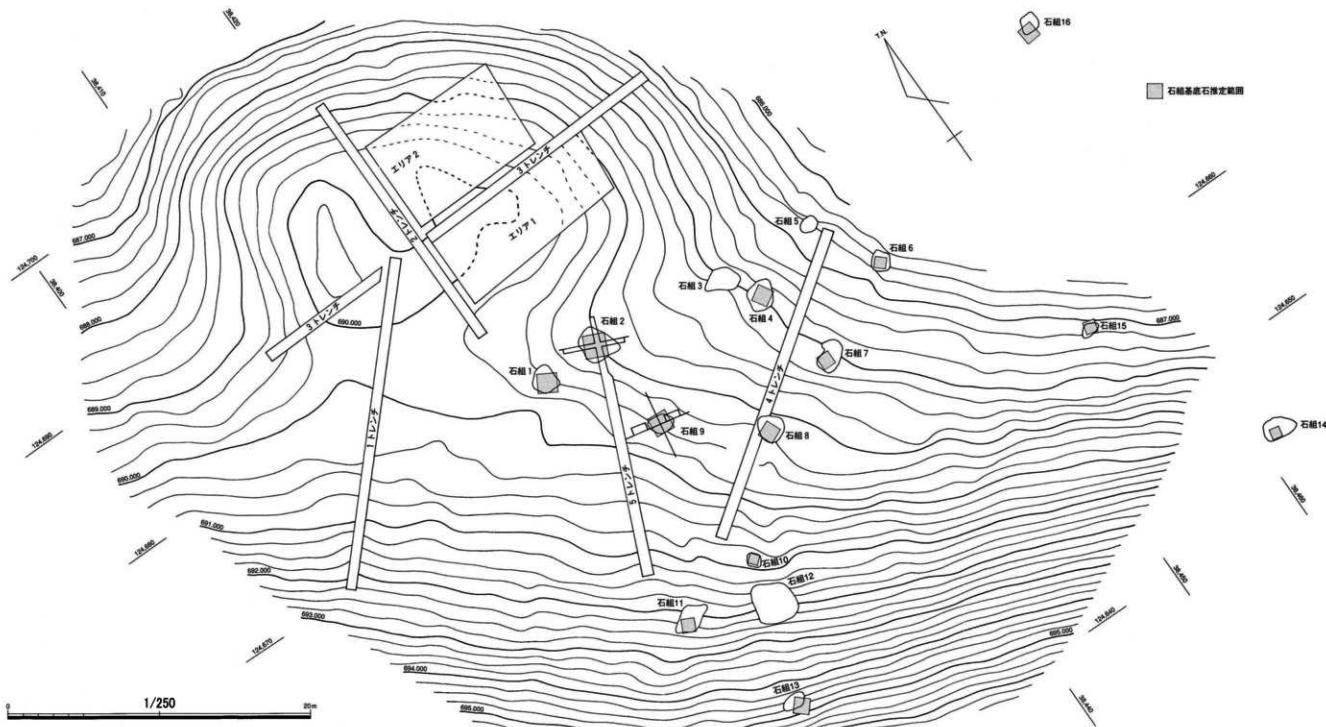
第3図 C地区平面図

今年度、中寺廃寺跡 C 地区の発掘調査で、人頭大と拳大の安山岩の角礫で構築された石組遺構を合計 16 基確認した。これらの石組遺構は、笹の多尾から北北西に延びる尾根から左右にいくつもの尾根が派生する中で、標高 740m 付近から北西方向と東方向に分岐して延びる二つの尾根に挟まれた最奥部（馬蹄形を呈した部分の最奥部）に位置する。石組遺構の位置するこの最奥部を、周辺の地形も含めて詳細に見ると、北側と南側に前述した尾根があり、その間のほぼ中央部に北西方向に低い尾根が延びる。最奥部はそれによって二分され、両側は緩やかな傾斜の谷状を呈した地形となる。石組遺構は尾根からの傾斜角度が約 24° とやや急な傾斜地と南側谷部の傾斜角度が約 10° の緩やかな傾斜地、部分的には平坦地と認められる部分で検出している。

石組遺構は①標高 687m 付近に所在する一群（石組遺構 5・6）、②標高 688m 付近に所在する一群（石組遺構 3・4・7）、③標高 689m 付近に所在する一群（石組遺構 1・2・8・9）、④標高 690m 以上に所在する一群（石組遺構 10・11・12・13）があり、⑤それらと少し離れた石組遺構（石組遺構 14・15・16）がある。①・②・③は平坦地から緩傾斜地にかけて立地し、④は急傾斜地に立地する。また、①②間、②③間には平坦地が帶状に続いている。

石組遺構調査に際して1～5トレンチを設定し、石組遺構周辺の基盤層の確認を試みた(第3・5・6図)。

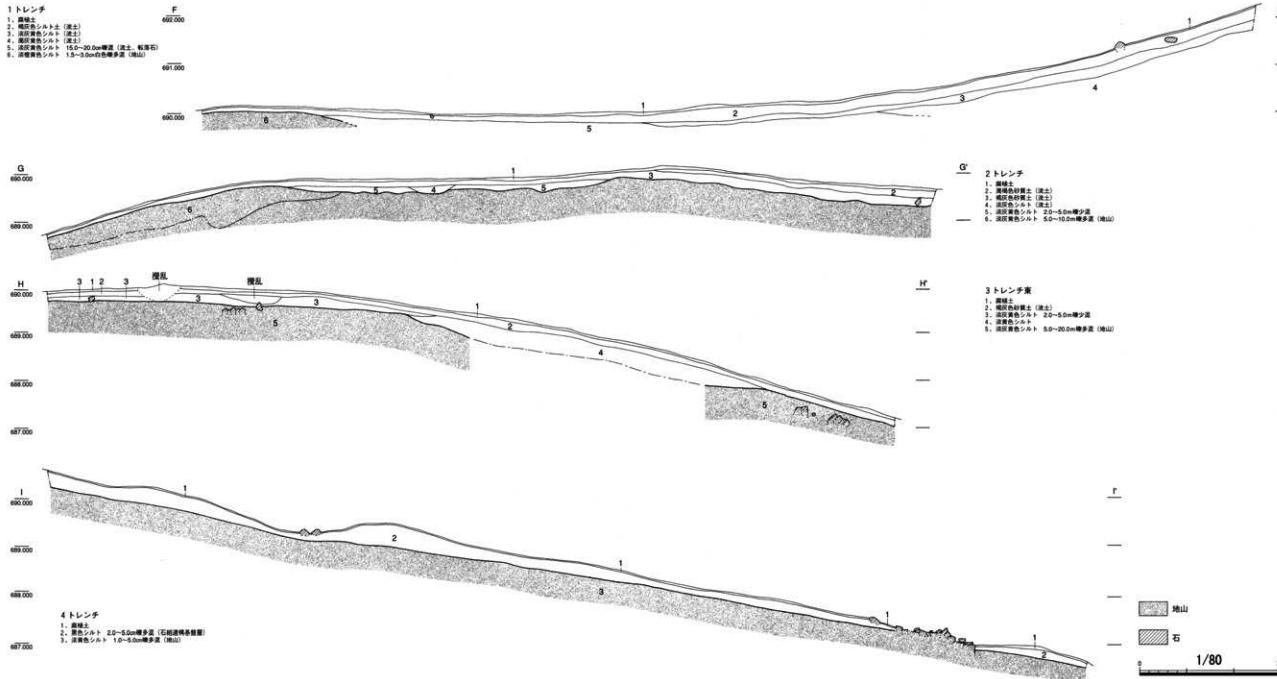
第4図 C地区断面図 その1

1 トレンチは尾根鞍部から続く急傾斜地から低い尾根の頂部にかけて設定した。土層断面によると急傾斜地と尾根頂部の間に平坦面があり、平坦面から尾根頂部にかけて岩盤が高くなり、尾根頂部で平坦となる。尾根頂部は若干の削平を受けたものと思われる。

2 トレンチは低い尾根頂部に南北方向に設定した。土層断面によると、地山頂部が削平されていることが確認できる。地山上面は地山と若干土質の異なる⑤層によって被覆されている。

3 トレンチは低い尾根頂部に東西方向に設定した。土層断面によると、西半分は地山と若干土質の異なる④層が平坦面西側縁辺部に堆積している。東半分においても地山と若干土質の異なる③・④層が平坦面西側縁辺部から地山上面にかけて堆積している。

4 トレンチは石組遺構の集中する付近において帶状の平坦地に直行する形で設定した。土層断面によると、地山は一定の角度で傾斜しており、地山上面を②・③層がほぼ一定の厚さで堆積している。③層は石組遺構2の基盤層と考えられる層(第8図①・②層)とほぼ同質であるため、石組遺構の基盤層は緩斜面上部まで広範囲の広がりを持っていることが確認できる。

5 トレンチは石組遺構2から急傾斜地にかけて設定した。土層断面によると、4トレンチで確認した石組遺構の基盤層とほぼ同じ土質の②層が平坦部から山側斜面にかけて堆積しており、一定の角度で下っている。

以上のトレンチ調査からは、石組遺構の基盤層と考えられる黒色シルトは、1トレンチより南東の浅い谷においてのみ堆積していることが確認できた。また、2・3トレンチを設定した低い尾根には地山と土質の異なる層が堆積しているため、尾根頂部を削平した後に盛土によって造成されている可能性が確認できた。トレンチ調査の後、エリア1・2について平面的に遺構検出を試みたが遺構・遺物共に未確認であった。

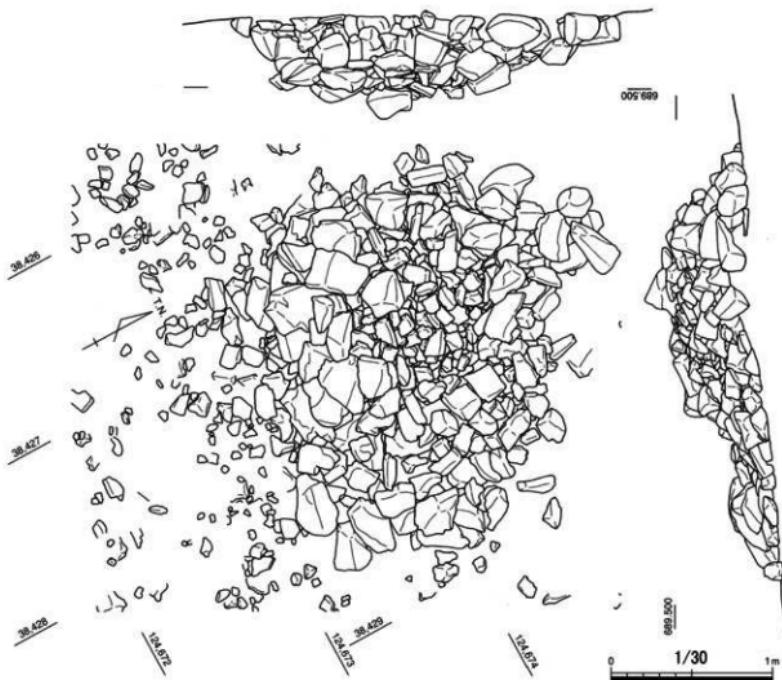
第6図 石組遺構2 現況平・立面図

検出状況の南北方向最長辺の長さは約2.7m、東西方向最長辺の長さは約2.1m、残存高は約0.5mであった。石組遺構の山側にあたる南西側は良好に残存するが、谷側にあたる北東側は石が崩落していた。また、南西側の側石は上位の石が石組内部へずれ込んでいた。石組遺構の上面は西～南半は人頭大の亜角礫で覆われ、東～北半は拳大の礫で覆われていた。

石組遺構2はC地区石組遺構群の中で石組遺構1・9・8と共に東方向に下る浅い谷の最奥部の標高約689m地点に所在する。石組遺構の周囲約1.0~0.5mは付近の緩斜に比べ傾斜が緩やか

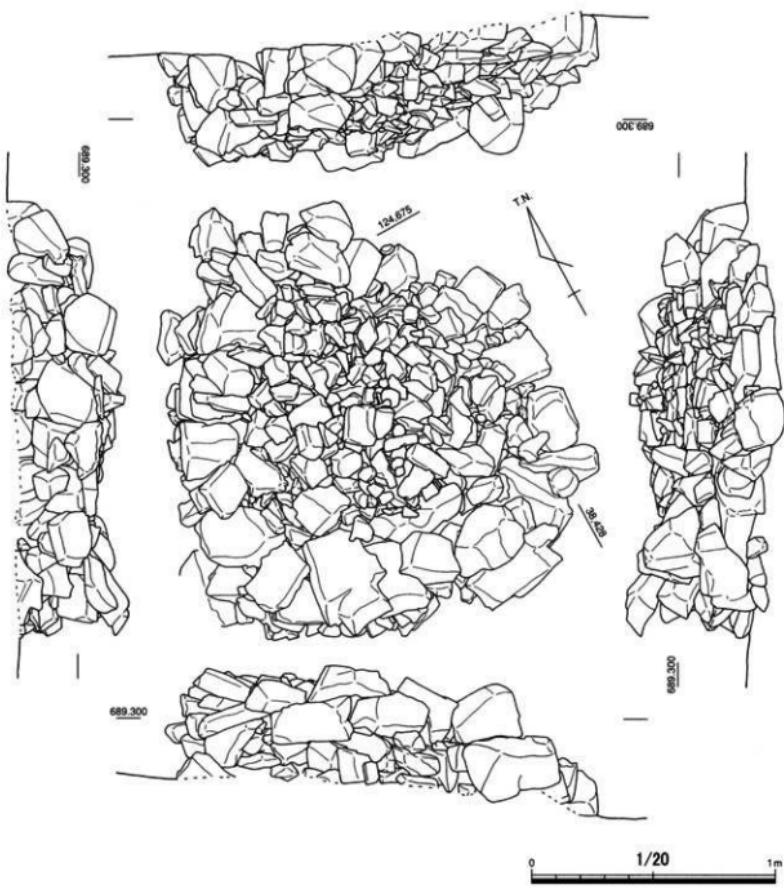
第7図 石組遺構2 平・立面図

落石除去後に確認した状況によると、平面形は基底石の南北幅約1.4m、東西幅約1.6mの若干側辺が膨らむ隅丸方形を呈する。石組遺構は四方向の側面に一辺約40～25cmの人頭大の亜角礫を小口積みして側壁を構築している。側壁側面をそろえるために調整を行った形跡は認められず、側面はやや凸凹のある面となる。人頭大の亜角礫で側壁を構築した後、その内側に一辺約10～5cmの拳大の礫を充填している。側壁はほぼ垂直に3～4段程度積み上げているが、面を形成して積み上げたなどの規則性は認められず、やや乱雑に積み上げていることが確認できる。

立面図・断面図によると、山側斜面にあたる東・南辺の側壁石材は上段の石が下段の石の内側にずれ込んでいることが確認できる。谷側斜面にあたる北東角付近の石は転落し、残存しない。東辺の側壁は基底石のみ残存するが、各石間に隙間が開いており、若干、原位置より動いているものと思われる。

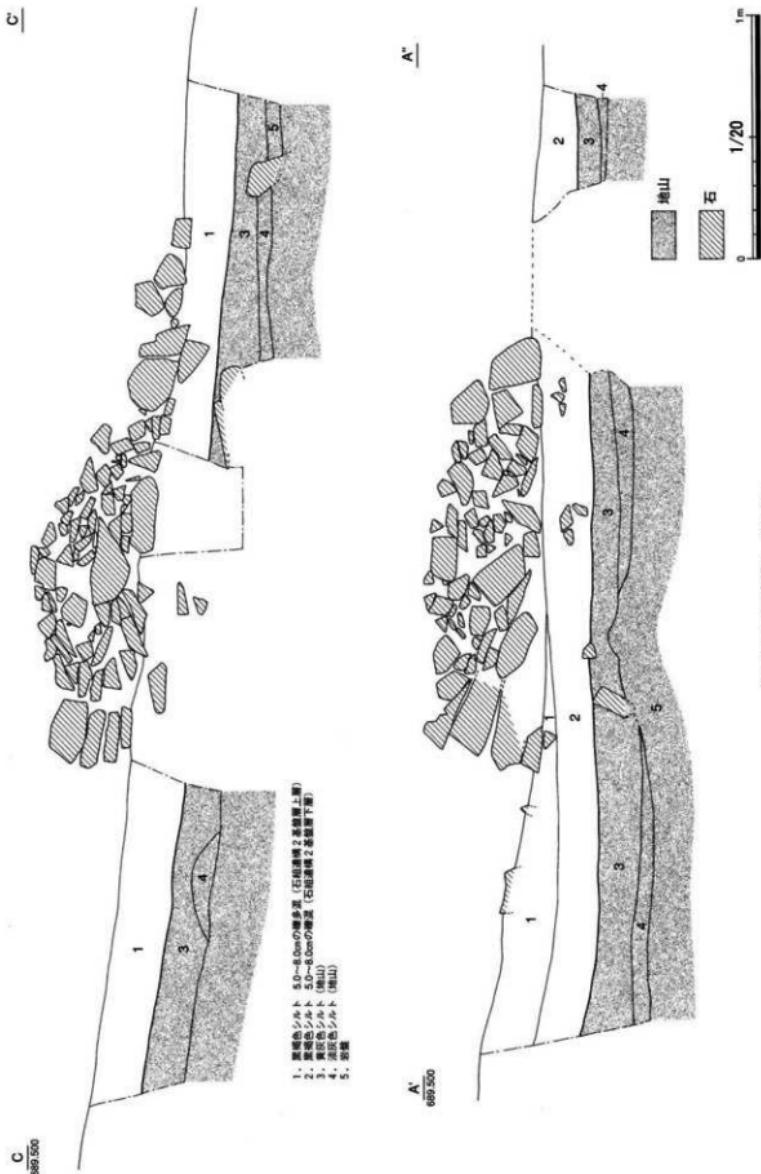
第8図 石組遺構2 断面図

石組遺構中央を十字方向に掘削したトレーナーによると、石組下部に土坑等の下部遺構は検出できなかった。基底石下部が③層の上位に位置するため、③層が石組構築の際の基盤層であると思われる。基盤層の傾斜角度については東西方向約8°、南北方向はほぼ平坦となる。

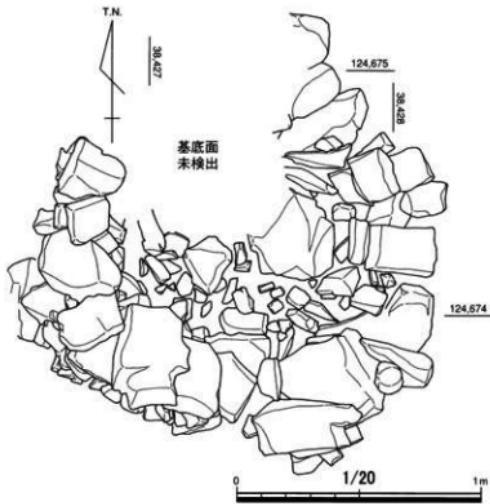
第9図 石組遺構2 基底面平面図

また、内側の石を除去後、基盤層上面で板石を多く用いて構築された基底面を確認した（第9図）。基底面のほぼ中央には一辺約40cmの大ぶりな板石が存在した。

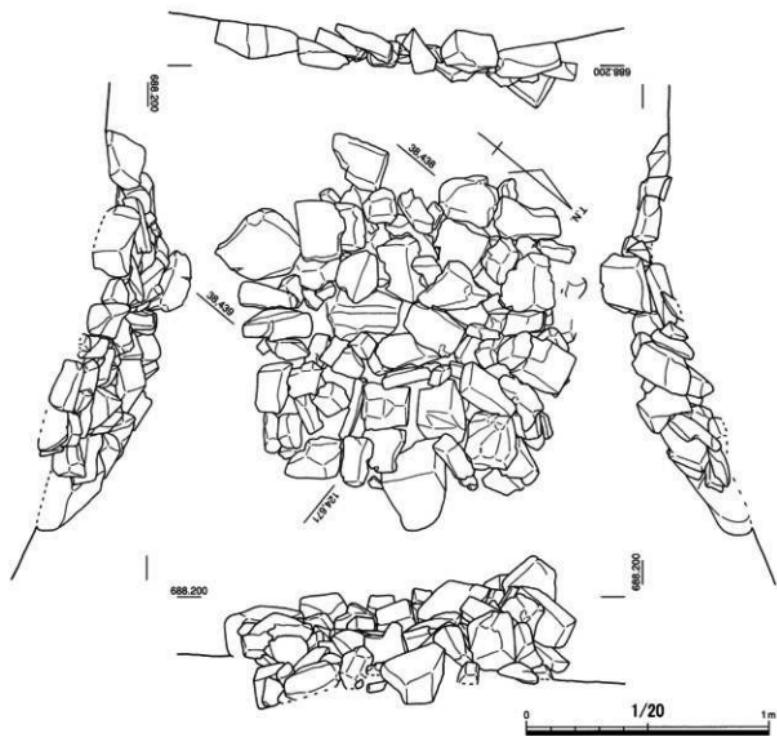
第10図 石組遺構4 平・立面図

落石除去後に確認した状況によると、平面形は基底石の南北幅約 1.0m、東西幅約 1.2m の方形を呈する。側壁は基底石のみ残存している。四方向の側面に一辺約 40~25 cm の人頭大の亜角礫を積んでいるが、側壁側面をそろえるために調整を行った形跡は認められず、側面はやや凸凹のある面となる。内側の石は外側の石と同様な石材を用いるものの、若干板石も用いており、石組遺構 2 と同様基底面を構築していた可能性がある。

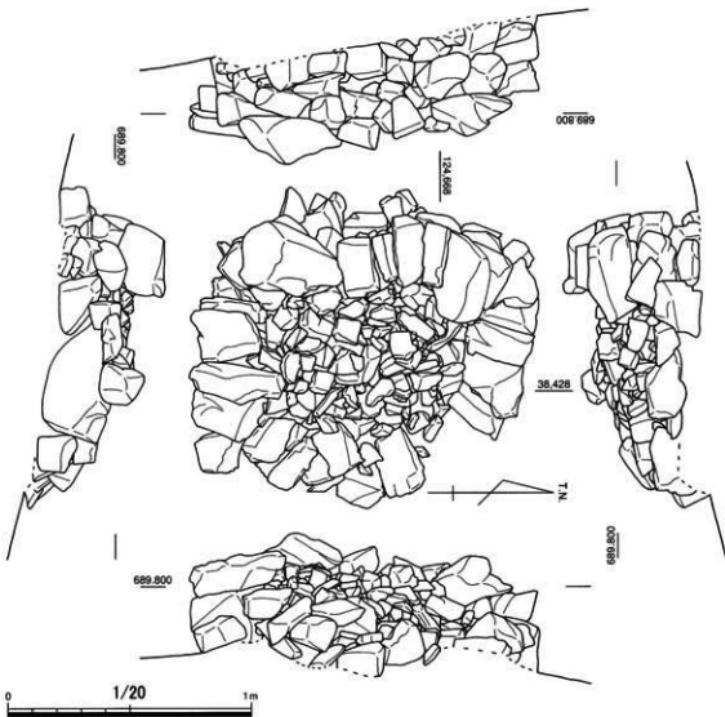
第11図 石組遺構9 平・立面図

落石除去後に確認した状況によると、平面形は基底石の南北幅約1.33m、東西幅約1.16mの若干側辺が膨らむ隅丸方形を呈する。石組遺構は四方向の側面に長辺約40～30cm、短辺15～10cmの長方形を呈する人頭大の亜角礫を小口積みしている。側面側壁をそろえるために調整を行った形跡は認められず、側面はやや凸凹のある面となる。人頭大の亜角礫で側壁を構築した後、その内側に一辺約5～10cmの拳大の礫を充填している。側壁はほぼ垂直に3～4段程度積み上げているが、面を形成して積み上げたなどの規則性は認められず、やや乱雑に積み上げていることが確認できる。

立面図・断面図によると、山側斜面にあたる東・南辺の側石石材は上段の石が下段の石の内側にずれ込んでいることが確認できる。谷側斜面にあたる北東角付近の石は転落し、残存しない。北辺の側石は基底石のみ残存する。

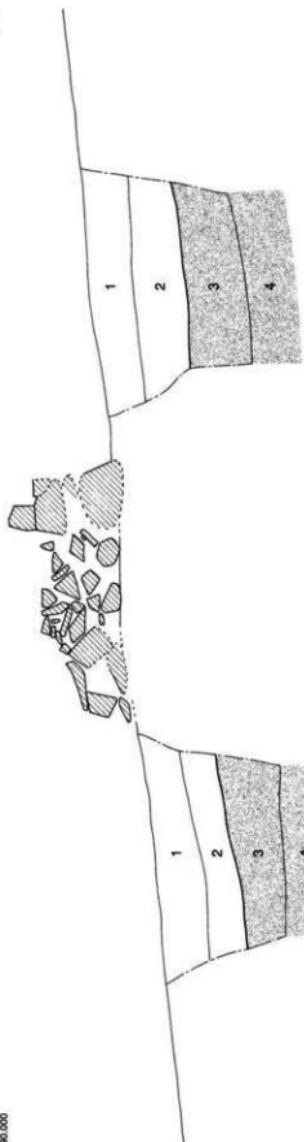
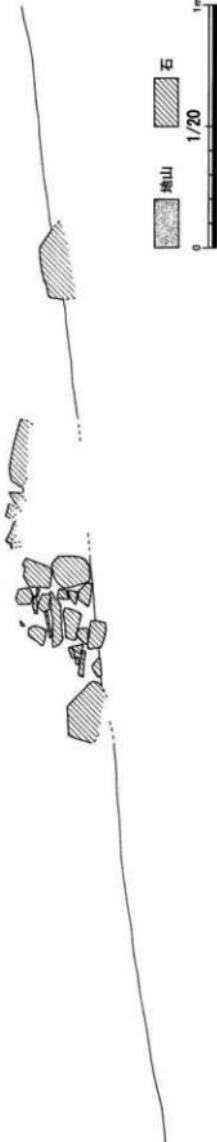
第12図 石組道構9 断面図

石組遺構外側に設定したトレンチで確認した①層は、内側の石組を除去した後に検出した表土と表面観察するかぎり同質であり、①層が基盤層であると考えられる。基盤層の傾斜角度については東西方向約5°、南北方向約8°となる。
