ANNUAL BULLETIN
of Nara National Cultural Properties
Research Institute 1999-II

藤原宮と藤原京の調査

◆西北官衙地区の調査—第94次

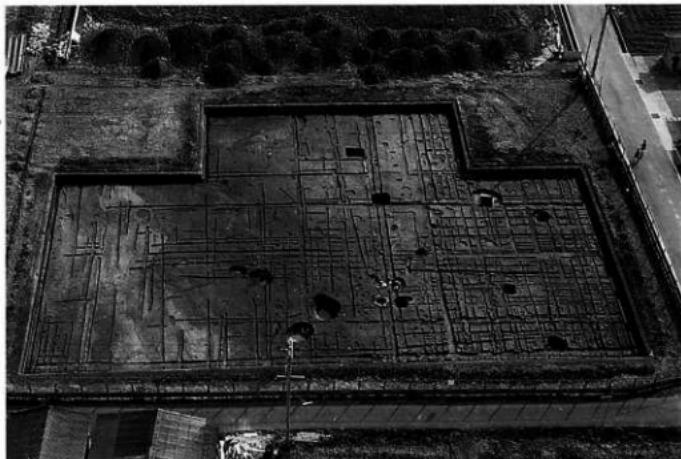
藤原宮西面大垣

堤手池の護岸改修に伴って西面大垣の調査を行い、掘立柱穴を確認した。柱穴の底には根固めの石や礎板が残っていた。調査区南端に西面南門がかかるが、既に削平を受け、痕跡を残していない。北から。本文10頁参照（撮影／井上直夫）

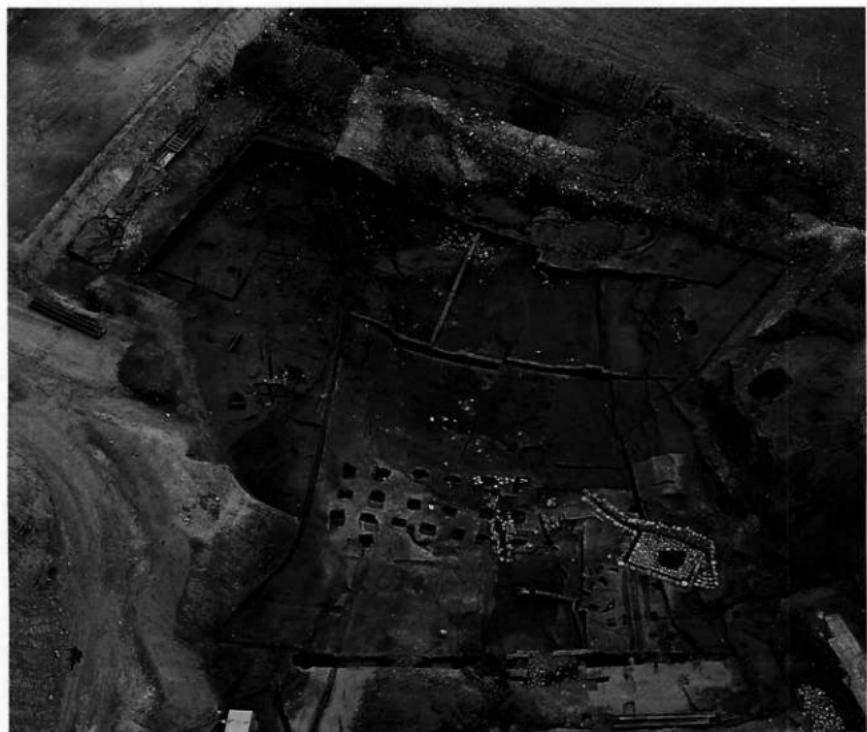
西一坊坊間路と右京八条一坊

西一坊坊間路の東西両側溝を検出した。道路の西には、右京八条一坊西北坪の宅地が広がり、東辺と北辺の区画解や建物がみつかった。背後に金剛山がみえる。東から。本文14頁参照（撮影／井上直夫）

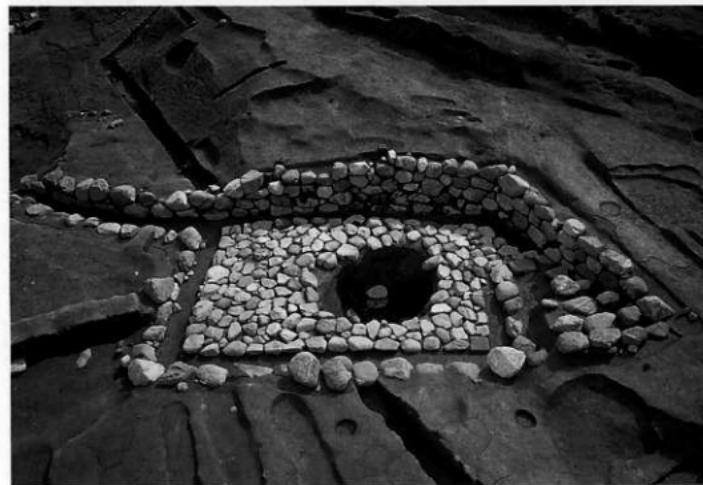
石敷井戸

3条の軸の西側には、石敷の井戸がある。北邊が長い台形で、石を積み上げて周壁をつくる。北西隅に階段段が残る。井戸の周りに石を敷き並べ、周間に溝を造らせ、東南隅から排水していた。北から。本文33頁参照（撮影／井上直夫）

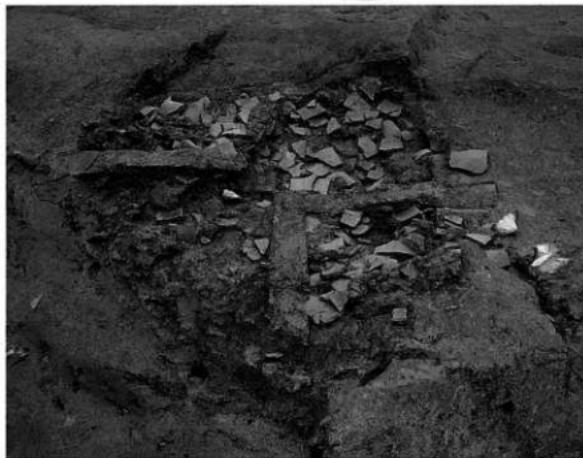
飛鳥池瓦窯

飛鳥池工房の一間に設けられた瓦窯。苦窯であるが、焼成部は削平され、燃焼部が残る。飛鳥寺東南桺院へ瓦を供給した。富本銭出土土層の年代の決め手となった。西から。本文33頁参照（撮影／井上直夫）

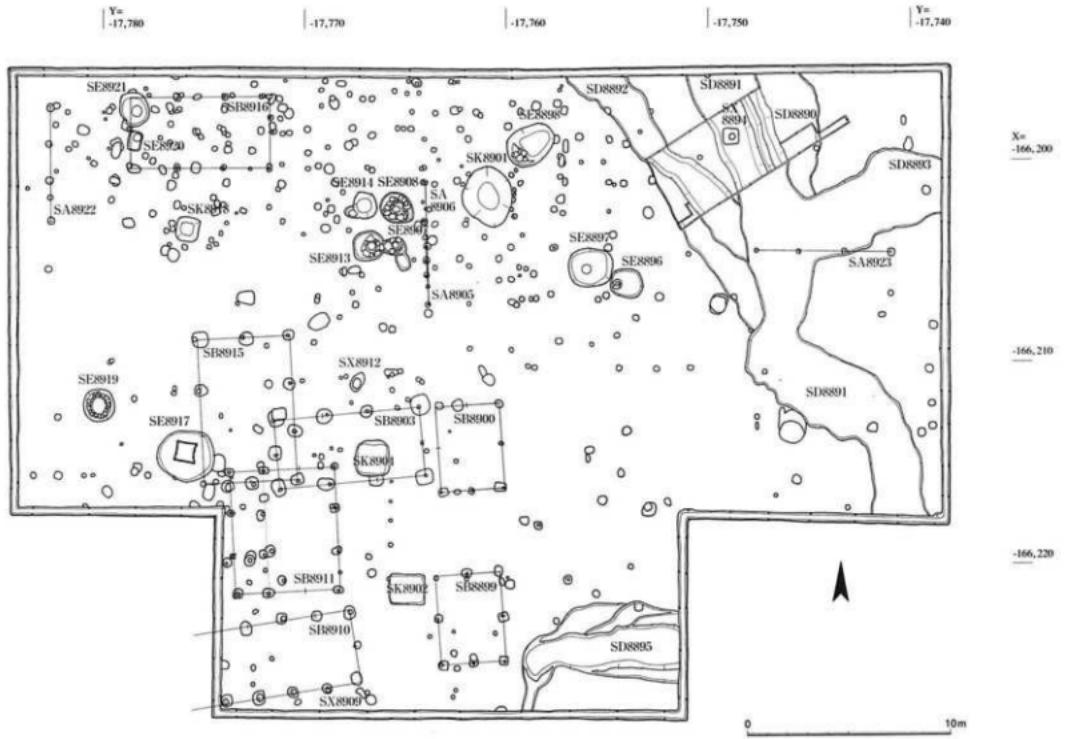
圖3 第94次調查遺構圖 1:250

本調査区（図3）で検出した遺構は、弥生時代～古墳時代、藤原宮期、平安時代末～鎌倉時代のおおむね3つの時代のものに分けられ、このうち平安時代末から鎌倉時代の遺構の密度が最も高い。以下、各時代の遺構をとりまとめておく。なお、遺構の時期は、基本的に出土遺物から推定した。

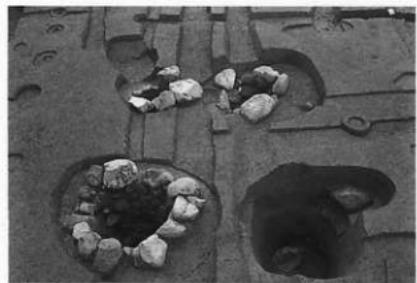
図4 4基まとった井戸 SE8908ほか・北から

を据えた石組の井戸。なお、この井戸とSE8908・SE8913・SE8914の4基の井戸は、3m四方の範囲に隣接して掘られている（図4）。

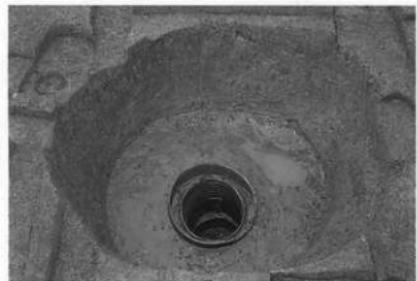
図5 曲物井戸SE8921

SE8921 1.7×1.3mの楕円形の掘形を持ち、底に曲物を据えた井戸（図5）。曲物は直径38cm高さ27~28cmのものを3段重ね、その上に直径50cm高さ13cmのものを据えている。その上部の構造は、石組を備えた痕跡がないことから、木組の枠が考えられる。

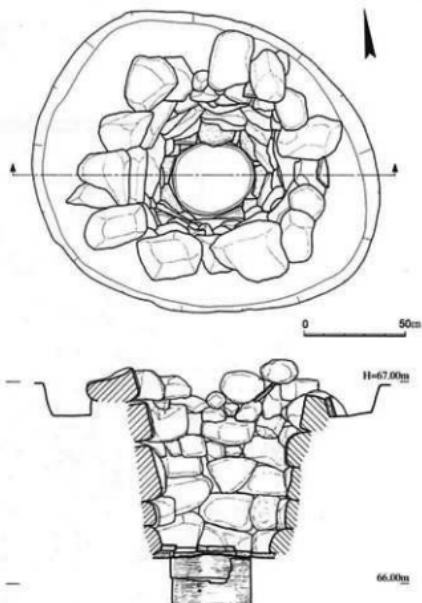
図6 SE8908平・断面図 1:25

SE8908 1.8×1.5mの楕円形の掘形を持ち、底に曲物を据えた石組の井戸。曲物の直径は40cmで、曲物の天端周囲を平坦にならして平瓦をドーナツ状に敷き詰め、そこから10~30cmの石を用いて円形の石組（残存高90cm）を組むという造りは、今回検出した井戸の中では最もていねいで、残存状況も良好である（図6）。

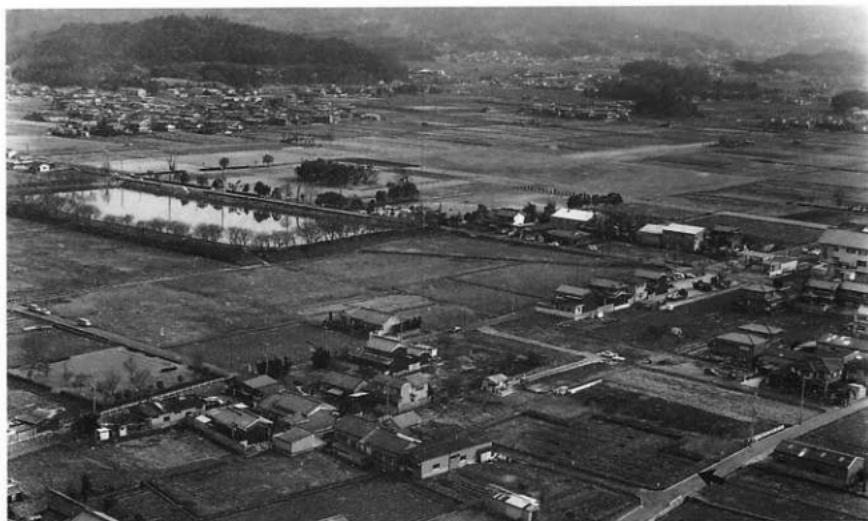
図8 調査区(矢印)および藤原宮跡 西北上空から

れまでの周辺の調査でも、藤原宮期の遺構はきわめて希薄であり、本調査でもその傾向は変わらなかったと言えよう。その原因として、この一帯で後世に大規模な削平が行われたことが想定されているが、もともと藤原宮のなかで空閑地的な部分であった可能性も少なからずあるのではないだろうか。その理由は、高い地下水位に求められる。この調査区の東部でも弥生時代後期後半~古墳時代の流路が南南東から北北西方向に横切り、また平安時代末~鎌倉時代、さらに近世の井戸が非常に高密度で検出され、それらが現在でもかなり高い水位を見せていく。万葉集の歌からも藤原宮周辺は池や湿地の多い場所であったことがうかがえるが、そのなかでも標高が低く地下水位の高い西北部はとくに殿舎建設に適さない場所だったのであろう(図8)。藤原宮に続く平城宮は奈良山丘陵南麓の支丘先端部に位置し、二つの尾根と谷からなる地形に立地するが、水位の高い谷筋には佐紀池・水上池を築造して園池としており、地形に即した土地利用がなされている。藤原宮では、存続期間が短かったこともあって、水位の高い場所でも、そうした園池築造はなさ

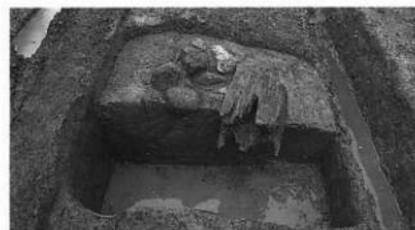
図9 西面大垣SA258の柱穴と礎板 北から

西面大垣SA258について、礎板の残る南から2番目の柱穴と根石らしい石の残る北から5番目の柱穴から、柱間寸法と柱列の方位を算出しておく。前者の推定柱心の座標値はX=-166,816.50、Y=-17,881.15（最小計測単位5cm、以下同じ）、後者はX=-166,779.00、Y=-17,881.45であり、柱間寸法は2.68m、柱列の方位はN0度27分30秒Wの値を得る。この数値は西面南門南方の第10次調査で得られた西面大垣の柱間寸法2.66m、方位N0度31分00秒Wと近似しており、同時期に計画・施工されたことを裏付ける。

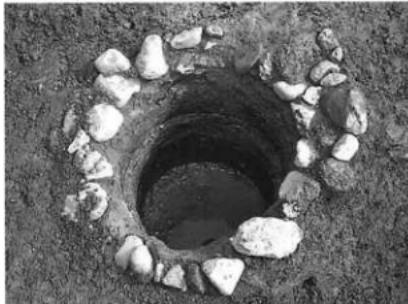
図16 井戸SE442

井戸は、調査区の東から順にSE413・419・432・433・442がある。いずれも12世紀頃のものである。SE442は直徑1.5m、深さ1mの円形掘形に、高さ0.2~0.3m、直徑0.3mの曲物を掘形の北寄りに4段積み重ねる（図16）。なお、井戸を埋め戻す際に、4段目の最上面まで埋め戻した後、瓦器碗を4個と3個ずつ入れ子状に置き（図17）、さらに、そのまわりを20cm程の石で囲い、口縁部を下にした羽釜で蓋をしている（図18）。ただし羽釜の底部は後に削平されているため、本来、底部が完形であったかは不明である。

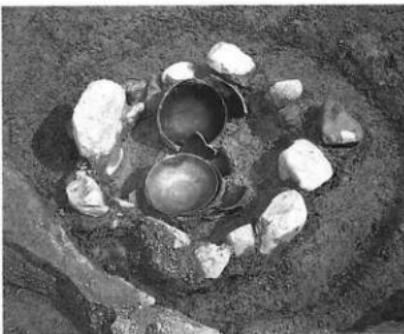
図17 井戸SE442 瓦器を埋納した状況

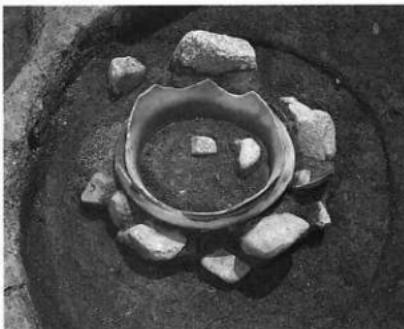
図18 井戸SE442 羽釜で蓋をした状況

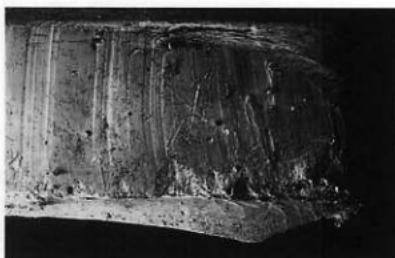
図35 金の切削片の切断面 電子顕微鏡65倍

図34は、鋳造時に飛び散ったと思われる金の滴の一例である。重さ0.09 gの小塊である。図35は、金の切削片に残る加工痕を、走査型電子顕微鏡で観察したものである。これは鉄で切った痕跡と考えられ、当時の金属加工技術の一端を垣間見る思いがある。また、蛍光X線分析により、ルツボ片一点の内壁から金を検出することができた。形状からみてこのルツボは小振りなものと思われ

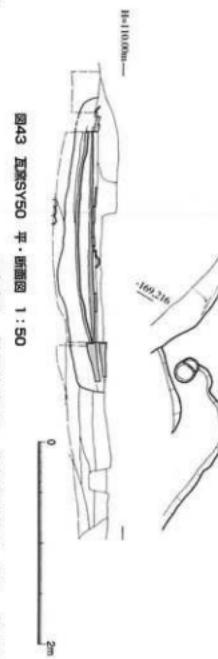
図43 石見Y50 平・断面図 1・50

瓦窯SY50（飛鳥池瓦窯） 調査区の東側ほぼ中央、丘陵の西斜面に位置する。窯窓だが、焚口部の一部と燃焼部が残っていただけで、焼成部から上はすでに削平消滅していた。燃焼部の規模は、長さ2.3m、幅2.2m。

燃焼部の床面は、上下2面ある。上面（最終床面）は焚口に向かって10度の傾斜をもったほぼ平らな面。下面の上に、焼けたスア入り粘土の壁材断片や瓦の破片を交えた土を入れ、高いところで約20cmかさ上げする。下面（当初床面）は、上面のように平面的ではなく中央部が浅くくぼんだ形をとる。下面の燃焼部床面奥には段があり、その段差は約0.2m。下面の南側袖部には粘土を貼り足した痕跡があって、下面での操業段階で側壁の補修を行ったことがわかる。

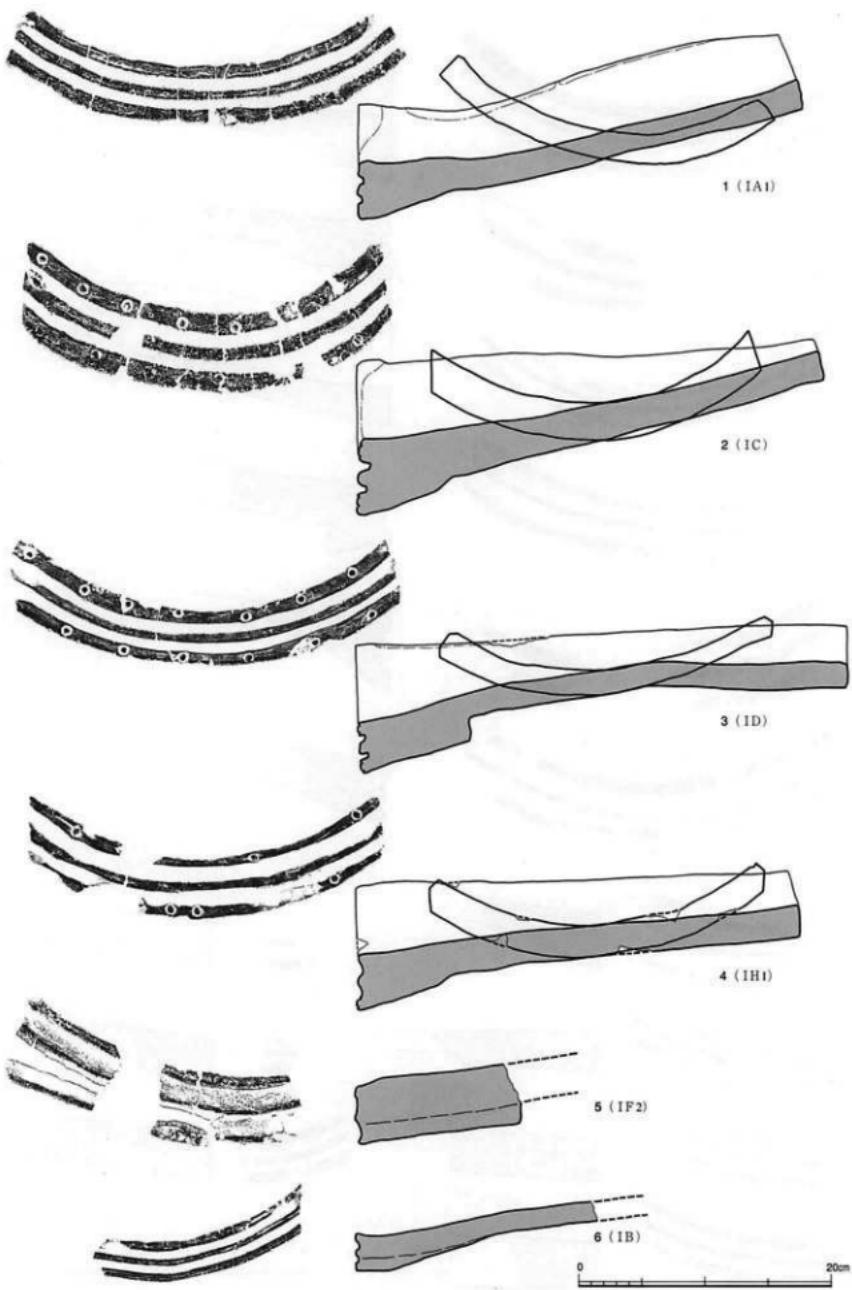
图50 瓦窑SY50(凤鼎池瓦窑)出土三重弧纹轩平瓦 1:4

瓦窯SY50からは、軒丸瓦瓦当部は出土しなかったが、丸瓦部が1点出土した。接合手法や胎土からⅦ型式（図47-2）と判断できる。軒平瓦は、I型式の6種が出土した（図50）。南壁の補強材は、瓦当厚が大きいA1・

C・D・F2(図50-1~4)とやや厚手の平瓦。窯体に落ち込んだ状態で出土した軒平瓦にも補強材だったと判断できるものがある。これらは、A1・CまたはD・F2(図50-5)・F3の各種で、やはりいずれも瓦当厚が大きい。B種(図50-6)にはそのような痕跡が認められないで、最終操業段階で焼かれていた軒平瓦はB種と考えてよい

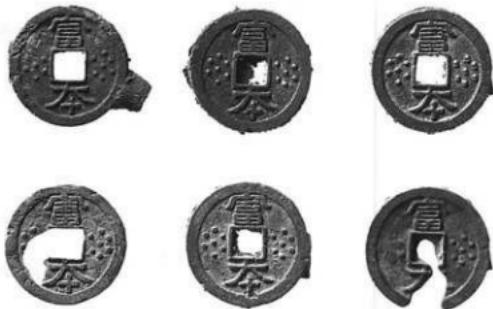
図52 第93次調査出土富本錢 1:1

富本銭は炭層1をはじめ、谷に堆積する廃棄物層と東岸の工房整地土から計70点が出土した。その内訳は炭層1:23点、炭層2:34点、炭層3:1点、東岸上層工房整地土:8点、中層整地土:1点、その他:3点であり、整理作業の進捗によりさらに点数の増加が予想される。いずれも枝鉋から切断したままの鋸抜し銭で、輪の周間に鋸バリや堰の切断痕が残る。鋸抜した銭の破片が大半を占めるが、完形に近いものが6点、半分程度が残るもののが4点ある。湯まわりが悪く完全な形状にならなかつたもの、鋸造途中で範が割れて範傷が生じたもの、表面に果が入ったものなどがあり、不良品として廃棄されたことがわかる。銭の直径は各部所で微妙に異なるが、平均寸法は24.4cm、厚さ1.5mm前後で、中央に約6mmの方孔があく。完形に近いものの3点の平均重量は4.59gである。

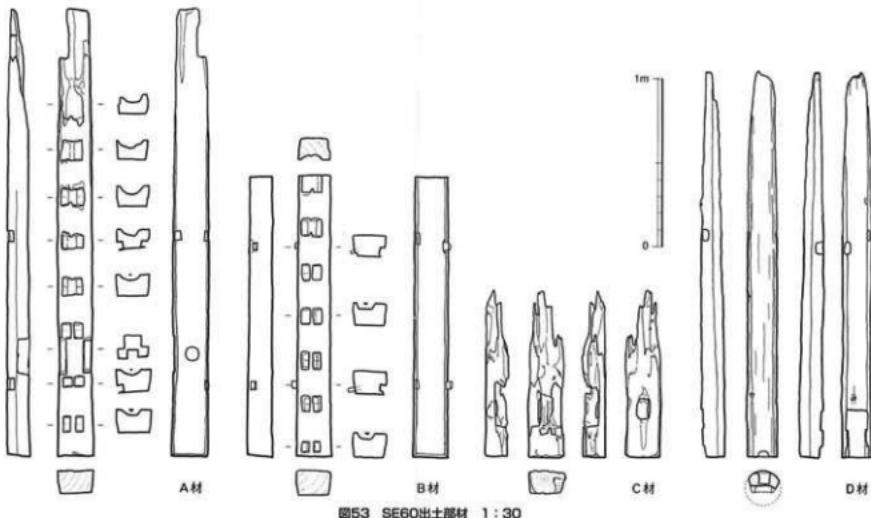
図53 SE60出土部材 1:30

渡り額仕口は、井戸転用時の外側面、下端から約60cmにあり、材長方向に21cmを両側から4cm、深さ7cmを欠き込む。上木=梁材の圧痕は認められない。この裏側に、径8cm、深さ6cmの丸ダボ穴がある。柱径を示す圧痕は見えない。エツリ穴は材長方向10cm、幅12cmで、中央に幅3cmを残して、底を貫通させる。断面形は逆台形～浅いU字形～V字形と不定である。材側面からの距離は3cm・6cmと片寄る。ほぼ27cmの等間隔で9箇所ある。

D材 長さ230cm、断面は最大幅17cmで、井戸内側は幅12cmの平滑面とするが、外側に丸みを遺し、断面円形の部材の転用である。井戸のダボ穴は下端から1.3mほどの位置の両側にある。当初の加工痕は、丸ダボ穴と鎌縫の女木仕口がある。ダボ穴は下端に丸穴の半分が造り、径6cm、深さ7cm、周間に圧痕はない。鎌縫仕口は、大半が削り落されているが、長28cm、頭長12cm、頭幅12cm、首幅10cmである。当初断面は、曲率からみて径21cmほどであろう。ダボ穴側が下面で、上面が削り落されて確証を欠くが、棟木様の部材ではなからうか。A～C材と同一建物からの転用か否かは不明である。

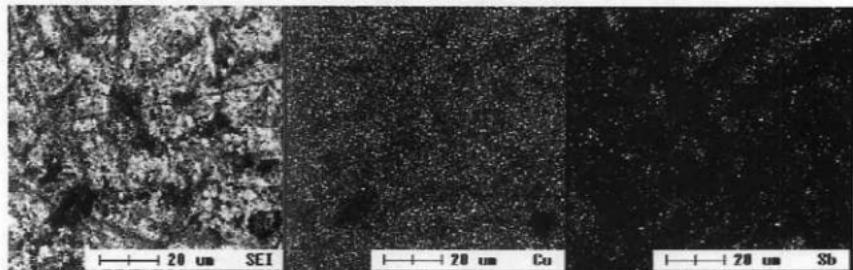
図55 電子顕微鏡による富本錢の表面X線分析 左:二次電子顕像 中:銅のX線像 右:アンチモンのX線像

湯流れの向上が期待される。また、強度も上がり、耐摩耗性も向上すると考えられる。さらに、金色に近くなる鋳上がりの色あいも、考慮された可能性が高い。しかし、この合金は偏析しやすいため、扱いにくい合金であったのではないか(図55)。飛鳥池遺跡1991年度調査では、アンチモンの鉱石である輝安鉬(Sb₂S₃)が出土しており、鉱石の入手経路や、製錬方法の検討も今後の課題である。さらに、アンチモンが当時どのように認識され、何と呼ばれていたのか興味は尽きない。

今回、新たに見つかった富本錢に対して、非破壊的手法を用いた蛍光X線分析法により分析を行った。定量用標準資料を用いた半定量分析である。その結果、主成分の銅にアンチモンを副次的に含む、【銅-アンチモン】系の合金であることが判明し、かねてから富本錢に認められていた材質的特徴を示した。因みに、アンチモンの含有量は一定せず、4~25%と大きくばらつく。しかし、例えば一般的な青銅に認められるズズや鉛がほとんど含まれていないことも、今回出土した富本錢の大きな特徴として注目される。他に、微量のビスマス、ヒ素、銀などが含まれていた。今回初めて確認された鋳棒も、同じタイプの合金であった。

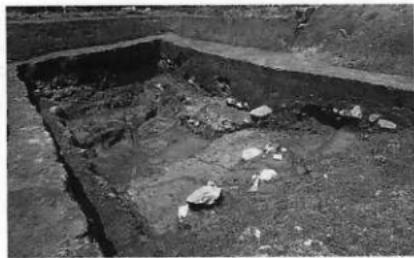
図60 流路SD010 Gトレーンチ東から

出土遺物では、少量ながら溶銅、鉱滓、壇場などの工房関連遺物があり、丘陵を挟んで西側に隣接する、飛鳥池工房との関連が注目される。一方、やはり出土量は多くないが、飛鳥寺創建期の瓦が出土し、飛鳥寺との関連にも注意を要する。この地域での活動が、飛鳥池工房に限るのか、飛鳥寺に関わるのかは、遺構・遺物からは判断しきれない状況である。質的な差はあるが、飛鳥池遺跡北地区の帰属関係と同様の問題を持つ地域といえる。流路SD010の標相 調査地上流部のBトレンチと第91-6次南区は全体が流路堆積、D・Eトレンチに遺構面があり、流路SD010はD・Eトレンチ間に流れていたと想定される。Dトレンチの掘立柱跡SA042・043が、当時のSD010の方向を示しているようである。中流のGトレンチでは、SD010の東岸から最深部までを確認した。

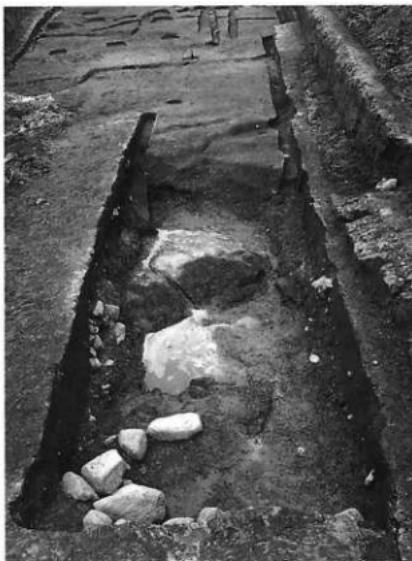
図67 流路SD010 1トレンチ南西から

最深部は幅1.5mで、東で1段高いテラス状の流路底を含めて3m程である。西岸は未確認だが、現地形から見て流路幅は最大6~7mであろう。満水時の水深は0.8m程になるが、通常の水量では、浅い流れであろう。下流部の1トレンチでは東岸から最深部までを確認した。流路は徐々に西へ移り、現状用水路まで25m程の範囲で推移した。谷から出た流路は、飛鳥寺城東辺に沿って北流するのは間違いない。
