奈良國立 文化財研究所 年報

ANNUAL BULLETIN
of Nara National Cultural Properties
Research Institute 2000-II

藤原宮と水落遺跡の調査

◆内裏地区の調査—第100次

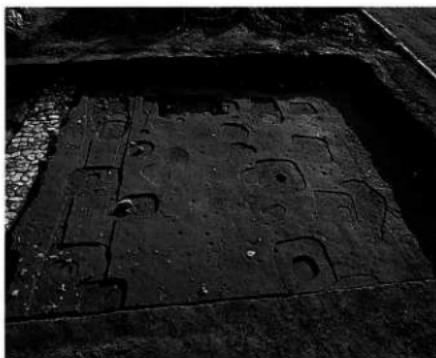
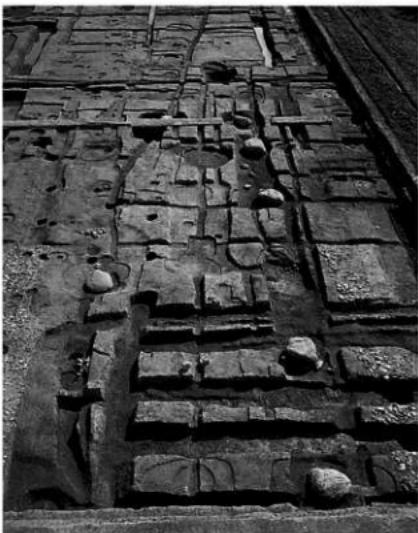
藤原宮朝堂院回廊

再発掘された北面回廊礎石。中央の柱列の礎石は現存しないが、据付跡から復元であることを確認。南側柱列の礎石3石が原位置を保つ。西から。本文8頁参照（撮影／井上直夫）

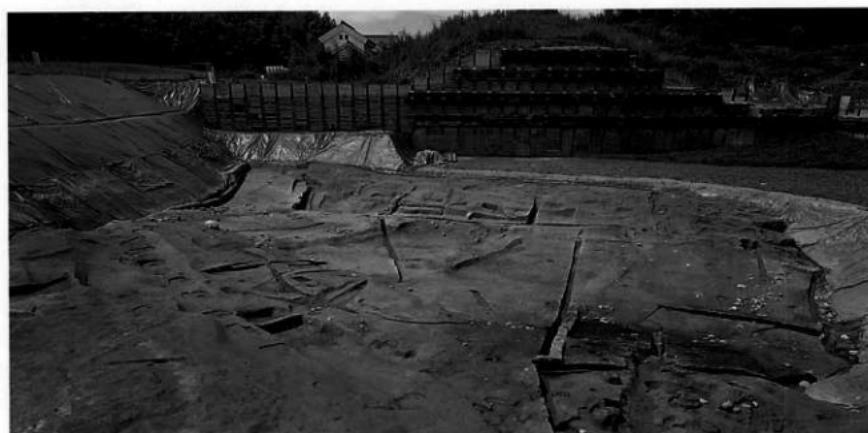
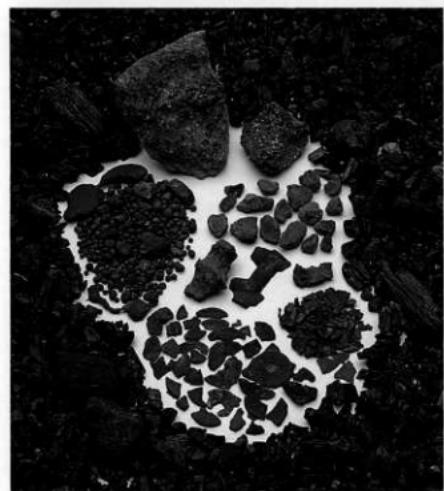
富本錢土坑出土品

陸橋SX214の北端で、一括投棄された富本錢造時の廃棄物ブロックを発見した。富本錢の鋳造技術を解明するための第一級資料である。本文26頁参照
(撮影／井上直夫)

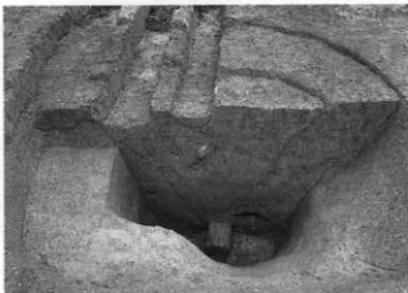
図5 掘立柱塀SA8990の柱筋と基礎

掘立柱塀SA8990 朝堂院北面回廊SC9000の東に接続する掘立柱東西塀SA8990は、内裏外郭南辺の区画塀である。宮中軸線より東では、今回がはじめての検出。発掘区内では7間分あり、さらに東へ続く。塀に伴う基壇や雨落溝などは確認できない。ただし、回廊との取り付き

部分を見ると、SA8990の柱筋は、正しく北面回廊の中心ではなく、数十cm北にずれている。

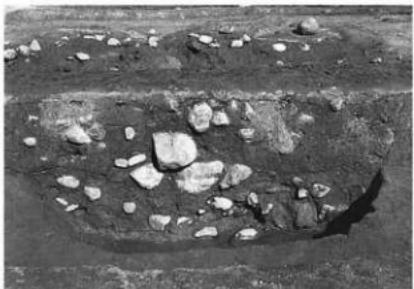
図6 碓石建物SB530の礎石据付掘形

礎石建物SB530 発掘区の西北部にある礎石建ちの東西棟建物で、建物の東半部を検出した。この建物については、すでに第2次調査で検出しているので、それを一部平面的に広げて再調査したことになる。

その結果、据付掘形および抜取穴を中心に、礎石位置を計18ヶ所確認した。礎石も10個残るが、いずれも原位置からは動かされている。

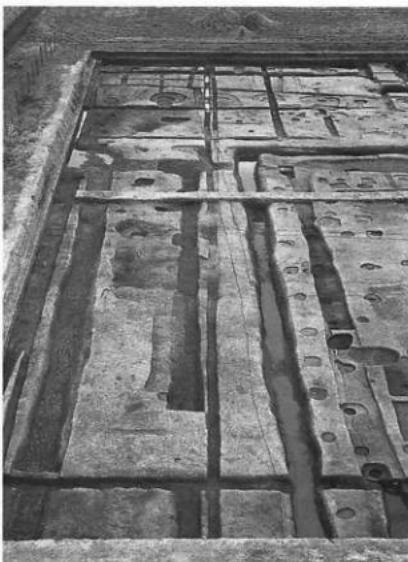
図10 東一坊間路と四条大路の交差点 北から

一方、I期の南北溝SD907・9006、東西溝SD8983・8984・8993は、位置がII期の溝と若干ずれるものの、L字状に接続する形態をはじめ、これとほぼ同様のあり方

を示している。II期より遡る道路の側溝を見て誤りないであろう。つまり、宮に先行する条坊道路が付け替えられていたことが、初めて判明したのである。

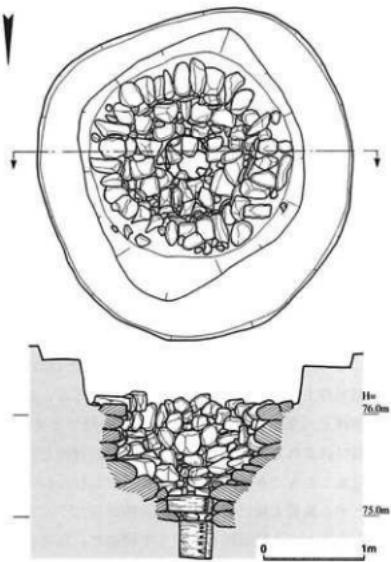
図20 中世の石組井戸SE465 平・断面図 1:50

検出した主な遺構は、石組井戸2基、素掘井戸1基、溝1条、環濠の可能性のある溝1条、石敷遺構1基である。これらは出土する瓦器から13-14世紀を中心とした。

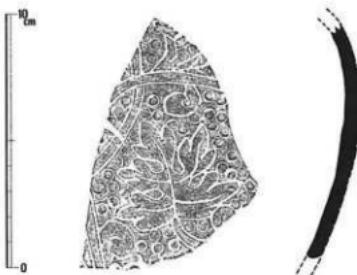
図21 葡萄唐草文須恵器 1:2

ここでは、葡萄唐草文を籠状工具と竹管状工具で描いた須恵器片(図21)を報告する。土坑SK470から出土した、青灰色で堅緻な体部破片で、口縁部・底部を欠く。外面は横方向にミガキようの調整を密に行なってから、先端の鋭い籠状工具で流麗な葡萄唐草文を描いている。内面は丁寧な横ナデで仕上げる。外面には自然軸が付着しておりこの状況と内面の横ナデの方向とから上下と傾きを決めた。体部最大径は約21cmと推定できる。本例に比較的近い葡萄唐草文を籠描きした須恵器が史跡東大寺天地院地区で出土しており、これは壺Aであった(奈良県立橿原考古学研究所「史跡東大寺総合防災施設工事に伴う事前発掘調査の概要-平成2~4年度-」『南都佛教』第69号8頁1994年3月)。なお、本例は図下部の破面部が研磨されており、破損してから再利用したことを示している。

本片の左側においては、幅4~5mmの2本の茎が交差する。中央下寄りに五浅裂した葉が上向きに伸びており、葉の輪郭は欠刻して鋸歯状をなす。葉の内側には、単線で葉脈を描いている。本片には、巻きひげが3箇所にあって、この内の1箇所、すなわち本片上部には巻きひげと葉の胞芽を対生して生じた状態を表現している。図文間にには、直径5mmの竹管による円文を、「魚々子」状に充填する。本片の所属時期は、伴出土器から藤原宮期の可能性が強い。

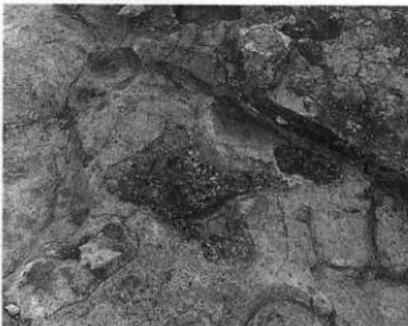
図25 炉跡SX240層下層

今回の第98次調査区内で調査した部分は、工房の南東端に近いためか、新たに検出された炉跡の数は少ない。だがそれでも、炉跡SX240では、上下7基が折り重なるように重複していた（図25）。

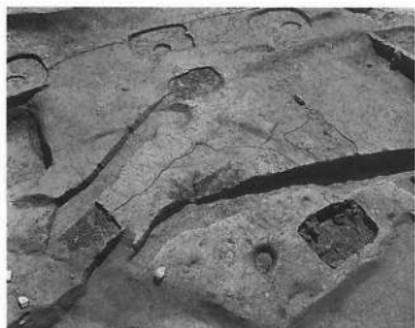
図27 大型方形炉SX221~223

これら3基の大型方形炉跡は、側壁こそ赤褐色に焼けで硬化するが、底面に近い側壁と炉底は焼けた痕跡が弱

い。鍛冶炉や溶解炉ではなく、鋳型あるいは羽口など土製道具の焼成炉または炭窯といった機能が想定される。

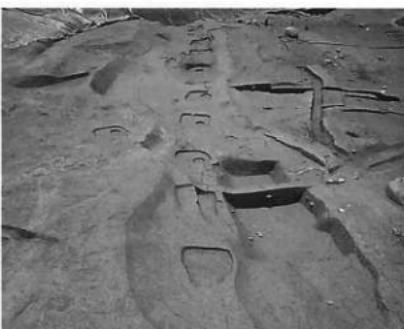
図28 捜立柱塙SA220

炉跡SX221~223の南東には炉跡は確認できなかつたが、焼土の堆積や羽口、銅滓などは点々と分布していた。工房の区画施設SA205・220 工房跡の北東には、遺跡を東側から開いた丘陵が迫っており、丘陵裾と工房跡との間に掘立柱塙SA220がある(図28)。掘立柱塙SA220は、北で西に約30°ふれた方位をもち、東側丘陵裾から9m離れている。調査区内で11間分、約28mを検出した。柱間は基本的に2.7m(9尺)だが、南東端から3・6・10間目は、2.1mまたは2.4mしかない。西北側は削平されて柱穴が残存しないため、どこまで延びたかは不明。また、南東端では100°ほどの角度で掘立柱塙SA205が接続する。ここから掘立柱塙SA220がさらに南東に延びるかどうかは確かめられなかった。

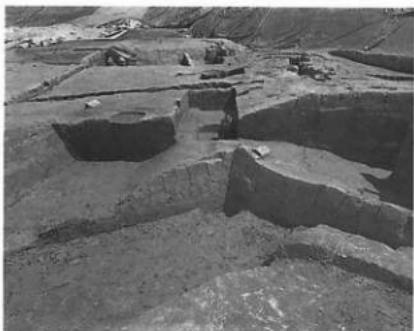
図29 陸橋SX202A・Bと陸橋SX203

陸橋SX202の下層には、およそ2mほど下流側(北西側)にずれた位置に陸橋SX203がある(図29・30)。上層の陸橋SX202を極力保存し、長さ2m分だけを検出した。上面幅2.2m、下幅約4m、高さ0.4mある。掘立柱塀SA205は、この陸橋SX203の中軸線上に建てられていた。第87次調査東区では、この陸橋にともなう「しがらみ」を検出している。

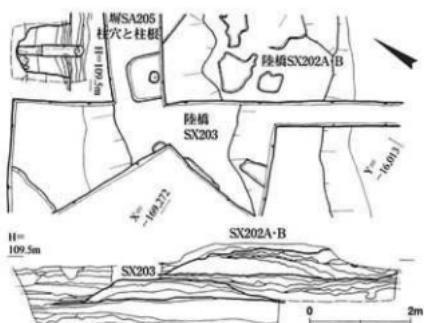
図30 陸橋SX202A・B・SX203 平面図と土層断面図

断面観察の結果によると、陸橋SX202A・BとSX203の築造法と築造過程は次のように推測できる。

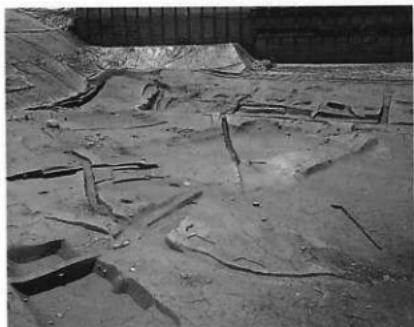
図31 陸橋SX202・208・210

傾斜をもった谷底の堆積層の下流側堆積土を掘削して段差を作り、段差の上流側に築土する。陸橋SX208の築土の厚さは約0.4mある。陸橋SX210で築土の下に草木類の堆積を確認した。この基礎地業の上にはじめ、下幅2.1m、高さ0.2mの陸橋SX210Aを作り、のちにこれを拡幅し、高さも増している(SX210B)。

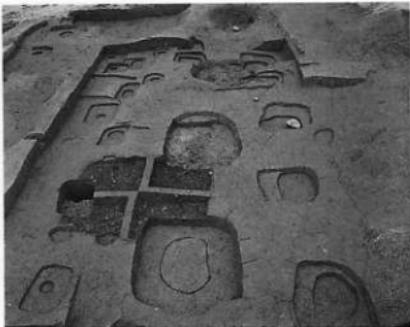
図32 下層調査区全景

調査期間の終盤、谷堆積土とその北東岸の整地土との関係を調査すべく、掘立柱塀SA205の北西5mほどのところに谷に直交する試掘溝を掘削したところ、下層の柱穴が検出された。そこで、30m四方ほどの下層調査区を設定し調査した結果、掘立柱塀SA220検出面からおよそ0.3~0.4m下層で掘立柱建物3棟と塀1基、炉跡2基を検出し、さらに0.2mほど下層から土坑1基、溝1条を検出した(図32)。

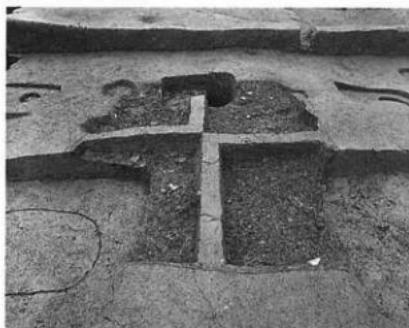
図33 大型方形炉SX250

大型方形炉跡SX250 掘立柱塀SA220および掘立柱建物SB253の柱穴が重複し一部破壊されていた。長辺1.9m×短辺1.6m、深さ0.2mをはかる長方形の炉跡(図33)。壁面は赤褐色に焼けている。炉跡の内部には四周から焼けた炉壁が崩れ落ちて堆積し、床面直上には厚さ3cmほどで黒褐色の藁灰が一面に堆積し、その上にも厚さ5cmほどの灰色の灰が堆積していた。灰層には土師器片などが含まれる。床面はゆるい起伏があり、ところどころ熱のため赤変していたが、壁面ほど強くは変色しない。

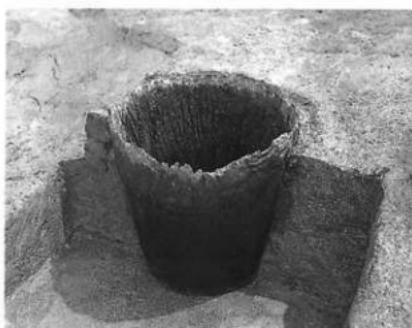
図34 井戸SE219

井戸SE219 直径約1.8mの掘溝の中に、丸太削り抜きの井戸枠を据えた井戸(図34)。井戸枠は、高さ1.3m残っており、上端での直径が1.35m、下端の直径が1mの逆円錐台形。井戸枠は、下端から0.3mほどのところが10cmと最も厚く、上下に向かって薄くなる。西側外面上端に、一辺10cmほどの四角い突起がある。

井戸枠南側の下端部には、30cm四方ほどの切欠きがあり、その部分のやや上の裏込には平瓦の破片2枚が突っ込んでいた。井戸枠内は下半に粘土と粘質土、上層に砂質土が堆積し、少量の土器と瓦が出土した。

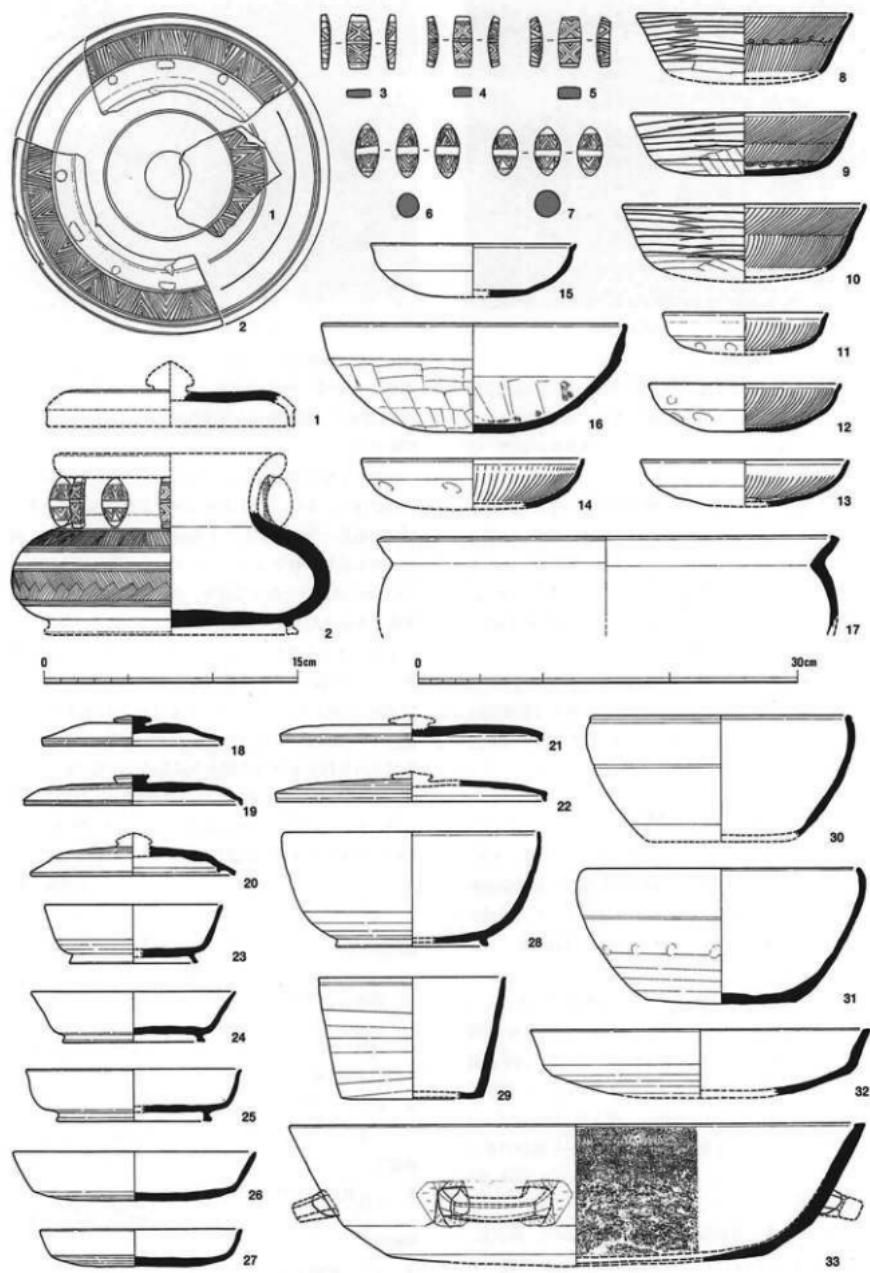
図35 第98次調査出土土器 1:4 (1~7の鉢形陶器は1:3)

土坑SK212出土土器には須恵器大盤（33）、鉢A（31）等がある。33には二方向に把手が付き、体部下半～底部の内面は器壁の2/3までが磨耗している。堅い顆粒状のものをすりつぶすのに使用したのであろう。また、内面に金属加工に間に通する溝（？）が付着する20cm大に打ち欠いた須恵器甕部片があり、大盤とともに工房内の土器の使用状況を考える上で重要である。

1～7は第93次調査でも出土した線刻文と貼付文で飾る鉛釉陶器の壺とその蓋で、今回の炭層3および1991年調査区、第87次調査区から、これまでに壺1個体、蓋3個体以上、長方板5個、楕円球5個を確認している。図はそれらを総合して作成した。壺（2）は淡茶色の胎土で内外面に白色鉛釉を施す。安定感のある体部に複合三角文帯、綾杉文帯を線刻する。頸部下の2種の剥離痕跡から、長方板（3～5）、楕円球（6・7）各6個を交互に貼付したことことがわかる。楕円球は文様が周回するが、長方板の裏面は無文であり、透明感のある緑色釉も裏面には及ばない。蓋（1）は頂部の外寄りに複合三角文帯を線刻し、内外面を磨く。壺と蓋の類例は旧小堀田宮推定地（古宮遺跡）の包含層にあるが、貼付文ではなく、半島、大陸ともに類例を知らない。国産をも念頭に入れた各種分析と用途の検討が必要である。

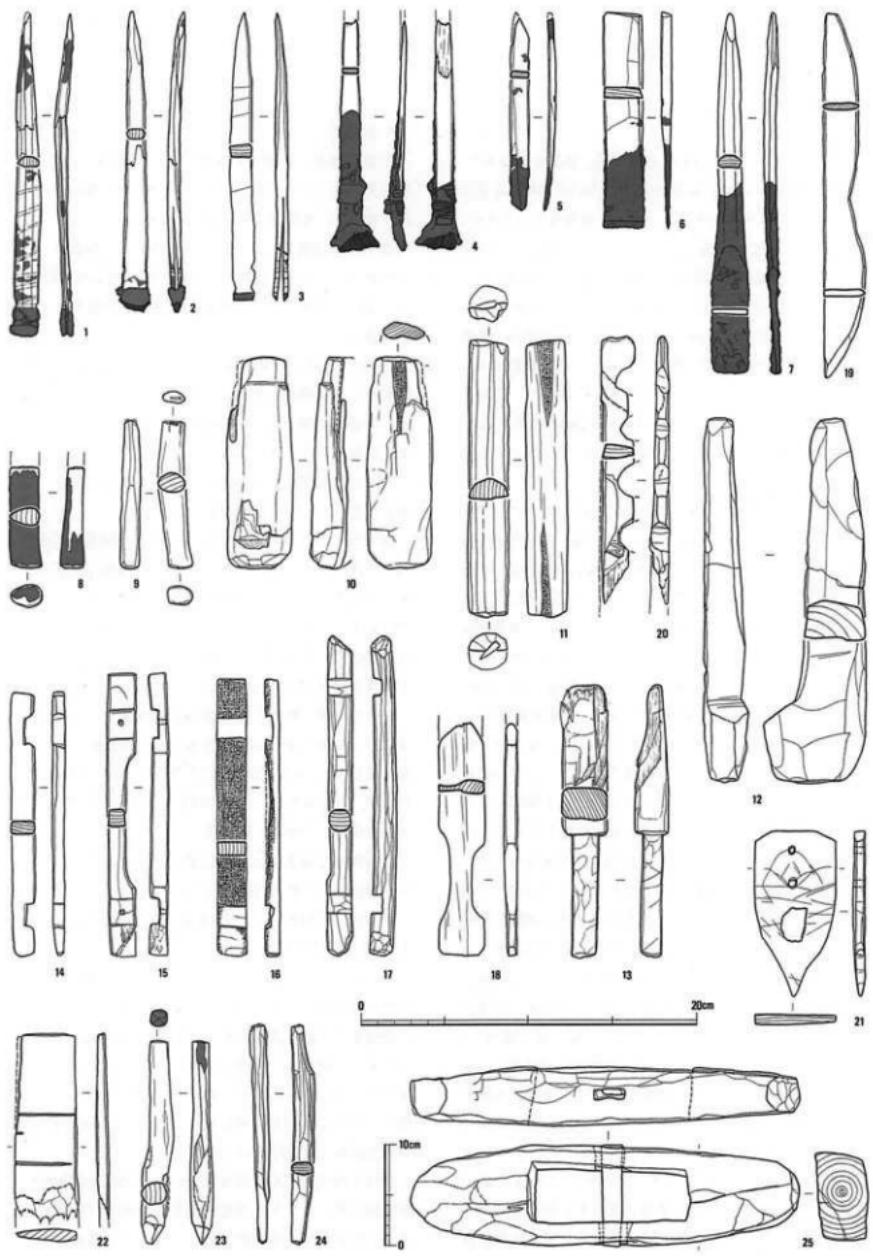
図36 第98次調査出土木製品 1:3 25のみ1:5 (網目は漆・スクリーントーンは炭化)

14～17は両端近くに相欠き構のある組合せ部材。15の相欠き構の底には釘留めの孔があく。

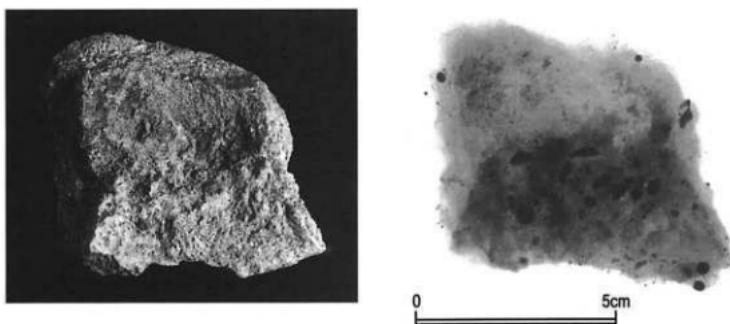
図38 富本銭土坑から出土した坩堝片とそのX線ラジオグラム

堵塞性 富本銭鋳造合金を溶解した土製の容器。Aから出土した完形品は、口径14.6cm、器高7.6cm、深さ5.8cmの楕円形品で、口縁に片口が作り出されている。最大容量は370ccであるが、使用痕跡から280cc前後の合金を溶解したことが判る。内面に銅-アンチモンタイプの溶湯がスポット状に付着する。この他にAから6点、Bから8点の破片が出土。

第98次調査で検出した土坑から、製造途中で廃棄されたとみられる富本銭とその鋳型、鋳枠や堰、さらに鋳造作業に伴う道具類である坩堝やフイゴの羽口などが出土した。また作業中に生じた溶銅塊や鋳造中に飛び散った銅滴なども見つかり、富本銭の鋳造に関わるもののが一括して廃棄されていることがわかる。これらの遺物を材質調査の観点から検証することを試みた。分析方法は、主に非破壊的手法を用いた蛍光X線分析法である。まず、富本銭の材質であるが、これはこれまでにも確認されてきた(銅-アンチモン)タイプの合金である。他に微量のビスマス、ヒ素、銀などを含む。富本銭の鋳型の表面からも銅と微量ながらアンチモンが検出され、実際に溶銅

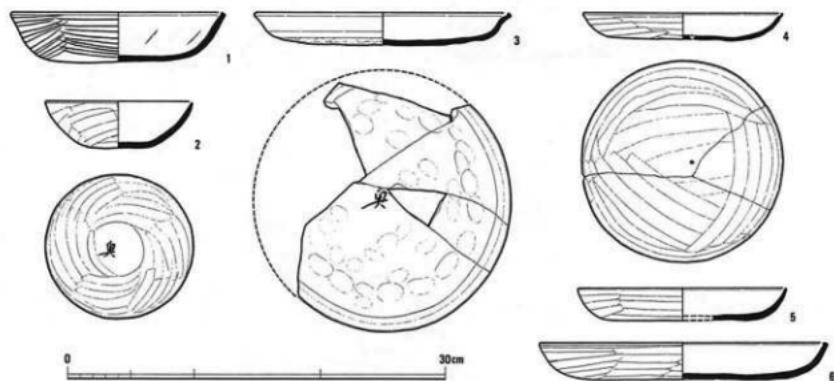
図51 井戸SE380出土土器 1:4 (1～3内下層、4内、5・6掘形)

皿A、杯A、椀A、杯C、杯B、鉢、甕、須恵器杯A、杯B、鉢、壺、甕、及び製塙土器からなり、土師器の杯皿類が多いのが特徴である。掘形からは、皿A(5、6)が出土した。二個体とも外面底部から口縁部にかけて削るc₁手法である。枠内からは4の皿Aが出土。口縁部を強くなだてた後、外面底部から口縁部にかけて削っている(c₂手法)。底部には焼成後、外面から内面向かって開けた2～4mm大的穿孔がある。枠内下層からは、椀A(2)、杯A(1)、皿A(3)が出土。2は外面底部を削るc₁手法。外面底部中央に「奥」の墨書がある。1は外面底部から口縁部を削った後に、口縁部を磨くc₂手法。3はナデ調整のみ。外面底部は指オサエがみられる。中央に「奥」の墨書がある。2、3の墨書は筆跡が非常によく似ており、同一人物の筆によるものであろう。年代は、掘形と枠内下層の土器が奈良時代末に相当し、枠内の土器がやや新しく平安時代初頭に相当する。

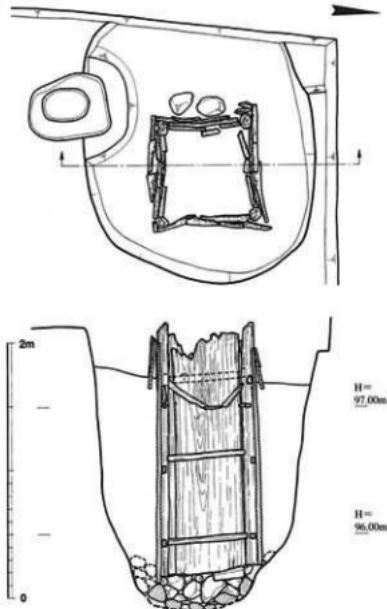
図52 井戸SE380 平・断面図 1:40

の一辺は0.7m。四隅に多角形に面取りした径12cm、長さ2.0mの隅柱を立て、井戸枠内側に3段にわたって幅5～6cmの横棟を巡らし、上下2段に複数の縦板を並べて側板とする。上端部分では、上の側板が外側に下の側板が内側に重なる。上段側板の現存長は0.4m、厚さ3.0cmで、下段側板は長さ1.8～2.0m、厚さ3.0～3.9cmである。上段側板は一辺に2～4枚、下段側板は一辺に1～2枚の板材を並べている。なお上段側板の端部には、仕口状の切り欠きがあり、転用材とみられる。また北方と東方の下段側板の外側には、板材の合わせ目に沿って横幅約12cmの補強材が存在した。井戸底は、掘形全体に10～20cm大の石が充填されており、井戸枠内下層からは墨書き土器をはじめ完形土器がまとめて出土した。出土土器の年代から、奈良時代末～平安時代初期にかけて使用された井戸と考えられる。

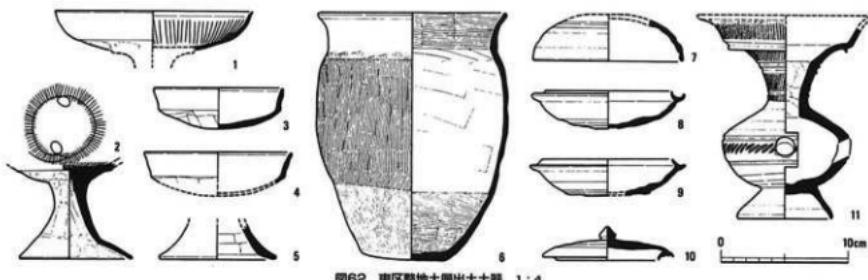
図62 東区整地土層出土土器 1:4

土器類 本調査区の各遺構や遺物包含層からは、弥生時代から近・現代にいたる土器類や古墳時代の埴輪が出土した。このうち東区の整地土層(④層)からは、次に掲げる土器が出土した(図63)。土器の器種には、杯C、杯G、杯H(3・4)、高杯C(1・2)、高杯H(5)、壺(6)等が、須恵器の器種には、杯H蓋(7)、杯H身(8・9)、杯G蓋(10)、高台付壺(11)、壺等がある。なお、3・6・9・10は、口縁端部が1/6以上残存した個体

である。また、7・10の頂部は回転ヘラケズリ調整、8・9の底部はヘラ切りで終えている。これらの土器群は、山田寺第7次調査下層SD619・整地土（〔藤原概報20〕）、藤原宮第75-2次調査SX037（〔藤原概報25〕）の出土土器に近似した内容をもっている。（深澤芳樹）
瓦塘類 軒丸瓦34点、軒平瓦5点、丸瓦1,062点（182.3kg）、平瓦5,212点（603.9kg）が出土した。いずれも、東区および中央区からの出土品が大半を占める。
