多賀城跡

II. 第 81 次調査

宮城県多賀城跡調査研究所年報 2009

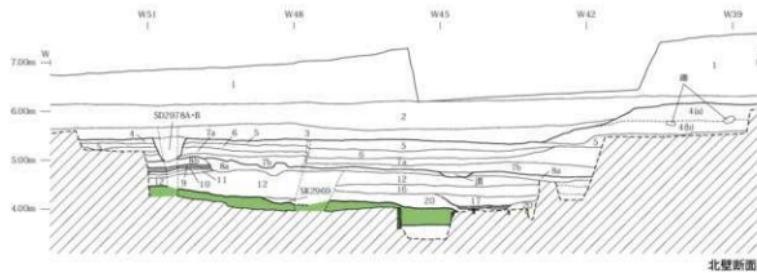
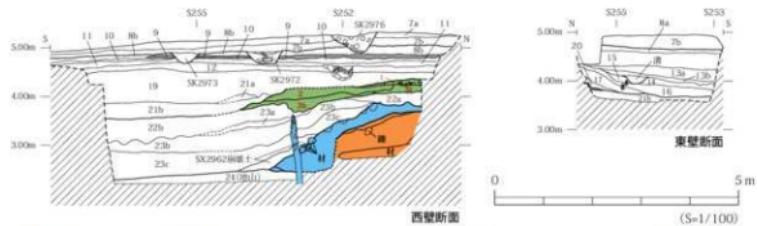
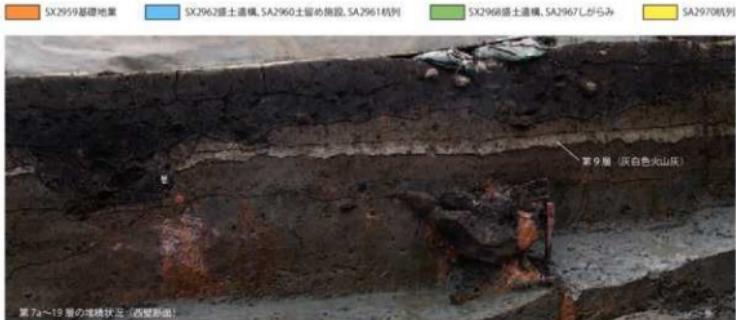
図版3 鴻ノ池地区 北・東・西壁断面

【第22層】 暗オリーブ灰色 (5GY3/1) の砂・粘土が攪拌状態で堆積する 22a 層と暗オリーブ灰色 (5GY3/1) 砂の 22b 層に細分される。厚さは 20 ~ 40cm で、層の下面に凹凸があり、グライ化している。水害などに起因して、丘陵部からもたらされた土砂が一度に堆積したもののが可能性がある。

【第23層】 オリーブ黒色 (7.5Y2/2) 粘土の 23a 層、オリーブ黒色 (7.5Y3/1) 粘土の 23b 層、オリーブ黒色 (7.5Y2/2) 粘土の 23c 層に細分される。砂ブロックや白色粘土粒を含み、最下部の 23c 層では地山のスクモがブロック状に混じる。SX2962 盛土遺構の南側に堆

積し、厚さは 20 ~ 100cmである。

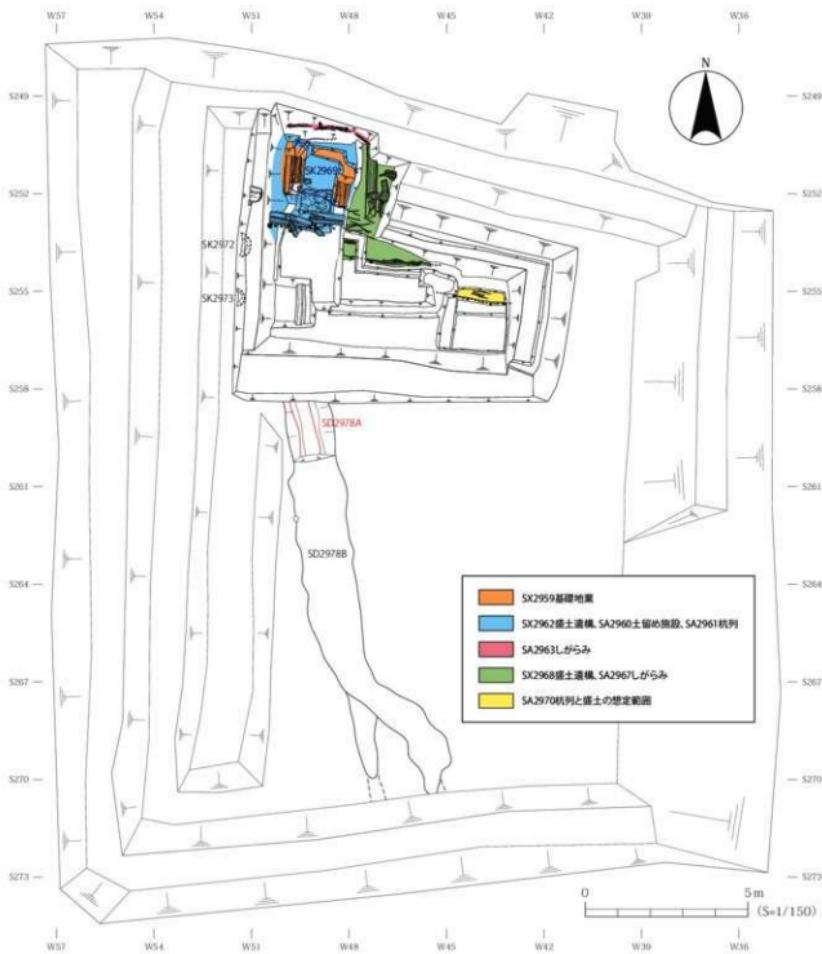
図版4 鴻ノ池地区全体図

発見した遺構には、基礎地業1、盛土遺構とその土留め施設(しがらみ)3、杭列5、土壙5、溝3などがあり、土器、瓦、土製品、木製品、木簡、金属製品および骨・貝・植物遺体などの自然遺物

が出土している。以下では、主な遺構とその出土遺物、基本層序の各層から出土した遺物について概要を説明する。なお、盛土遺構としがらみ、杭列は一連の護岸施設で、大きく4つに分けられることから、このまとまりごとに記載する。

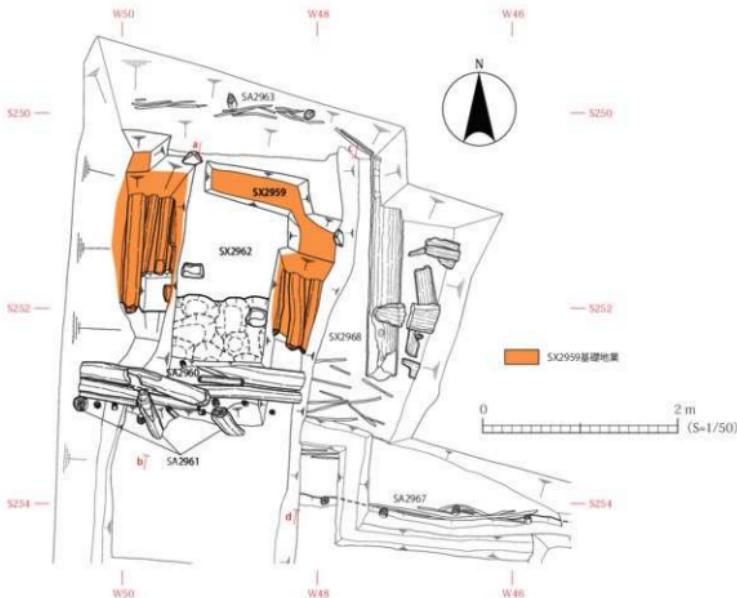
図版6 SX2959 基礎地業

丸材は南北方向にほぼ密接して敷き並べられており、その南端近くの下部で東西に置かれた材を確認したことから、筏地業と判断した。南北方向の丸材は樹皮が付いたままのものが用いられており、長さ1.2m以上で、径12~18cm、端部はやや尖っているが、それほど鋭角ではない。丸材南端の位置にはややばらつきがある。東西に置かれた材は径15cm程の丸材とみられるが、残存状況が悪く判然としない。

盛土は主に丘陵部の地山土を用いているが、多量のはつり材を厚さ5~10cmで敷き詰めた層がサンドイッチ状に挟み込まれ、南部では地山スクモを主体とした積土も認められる。また、筏地業の

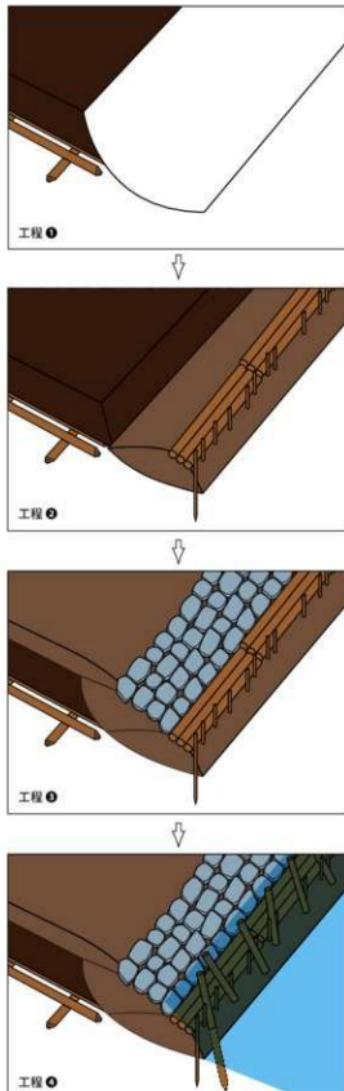
図版9 SX2962、SA2960・2961 構築工程模式図

❷ 護岸の法尻となる南端部から盛土を行う。この盛土南端部に東西に寝かせた材(横木)を3～4本積み重ね、それらを20～30cm間隔で打ち込んだ杭材で固定した土留め施設(SA2960)を設ける。

横木は径12～20cm、長さ1.3m以上で、主に樹皮が付いたままの丸木を使用しているが、面取りされ、長さ約40cm、幅約10cmの貫穴が穿たれているものも認められた。

杭材は径3～5cm、長さ50cm以上で、樹皮が付いたままの丸材を使用している。

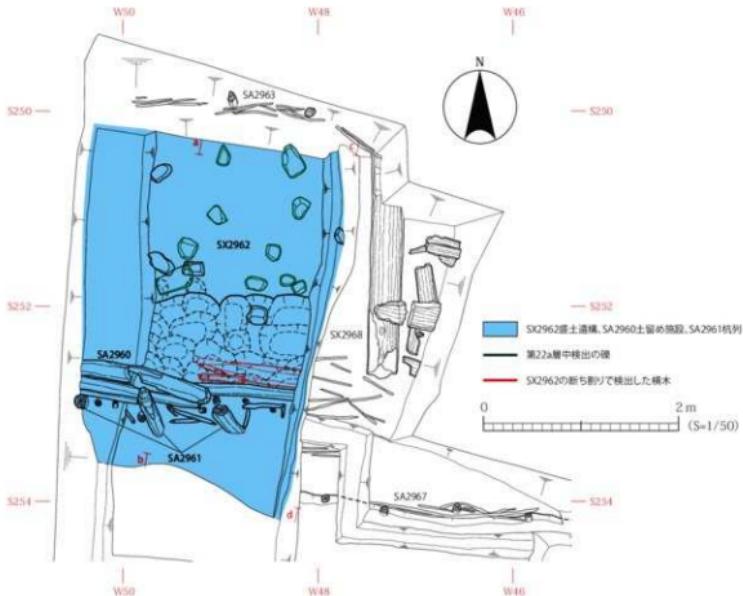
図版11 SX2962 盛土構造、SA2960 土留め施設、SA2961 杭列

残存する葺石は一辺20cmの隅丸方形を呈し、厚さ10cm程の扁平な疊1点のみだが、横木より上部の壁面には葺石が剥がれ落ちた痕跡とみられる。長軸20～50cm、短軸20～35cmの不整梢円形の凹みが、上下4段に並んで認められる。

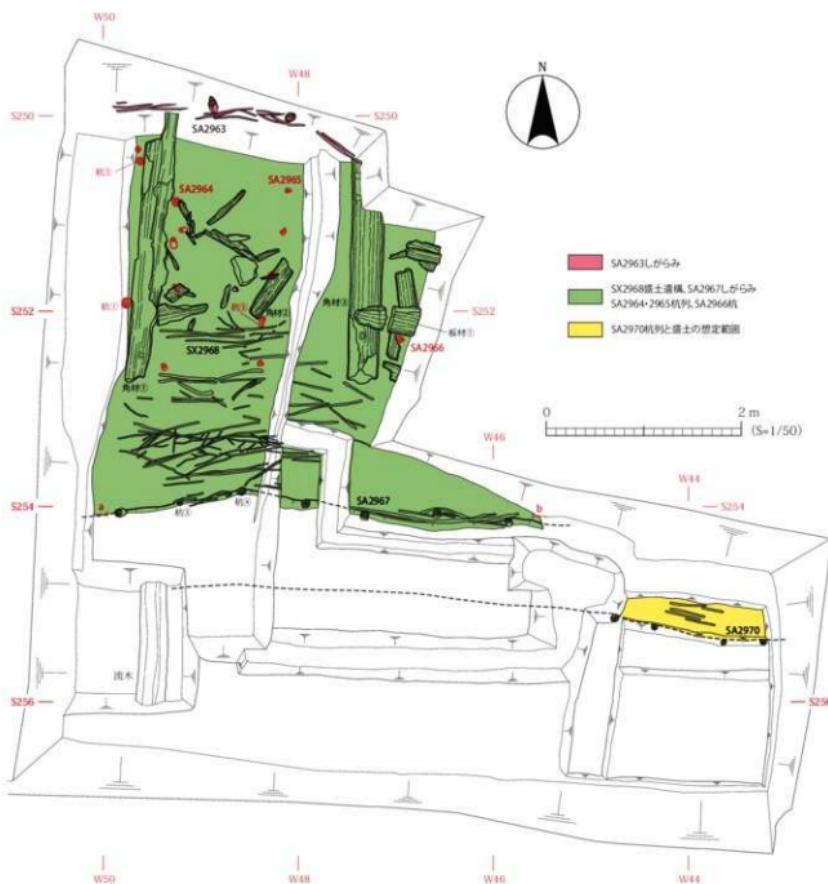
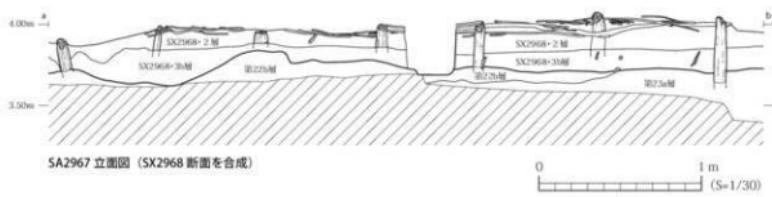
図版 13 SA2963・2967 しがらみ、SX2968 盛土遺構、SA2964～2966・2970 杭列

嵩上げしたSX2968盛土遺構の残存高は最大で50cmある。その下部からSX2962上面までの間に第22・23層（砂層や粘土層）が0.2～1.3mの厚さで堆積しており、盛土時には比較的平坦な緩斜面となっている。積土は主に砂ブロックと白色粘土粒を含むオリーブ黒色土で、その築成土中には角材や板材、多数の樹枝などがサンドイッチ状に挟み込まれ、挟み込んだ大型の角材や板材を固定するために打ち込まれたと考えられるSA2964・2965杭列や2966杭が検出された。この盛土の南端はSA2967しがらみによって土留めされている。SA2967の打ち込み杭の並びにはやや凹凸がみられ、大まかな方向は東西の発掘基準線に対して東で南に2°前後振れる。以下、この護岸施設の構築工程に沿って詳細を説明する。

- ① 第22・23層上に厚さ5～30cmの第1次盛土（3a・b層）を行い、上面を平坦にする。
 - ② 南端部に第1次盛土の上面から杭材を55～75cmの間隔（75cm間隔が多い）で打ち込み、その間に径2cm程の樹枝を1～2本一組にして絡みつけたしがらみを設ける（SA2967）。
- 杭材には径3～8cmの丸材が用いられており、樹皮が付いたままのものも認められる。残りの良

い東部で第1次盛土上面から20cm程の高さまで遺存し、取り上げた西端から3本の杭は長さ70～90cmで、先端が尖っていた。横に絡みつけた樹枝は遺存状態が悪く、高さ約10cmを残す。

【SA2970杭列】（図版3・13）

S255ライン付近を東西に延びる杭列で、2.0mにわたって検出した。径3～5cmの杭材を40～70cmの間隔で打ち込んだもので、この西側延長線上（W48～50の間）で打ち込み杭2本（実測図作成前に欠損）を確認したことから、途中に失われた部分もあるが、さらに東西両側へ延びていたと考えている。杭の並びにはやや凹凸がみられ、大まかな方向は東西の発掘基準線に対して東で南に7～8°振れる。杭材には丸材が用いられており、東端の杭以外は樹皮が付いたままであった。杭材は取り上げなかった。

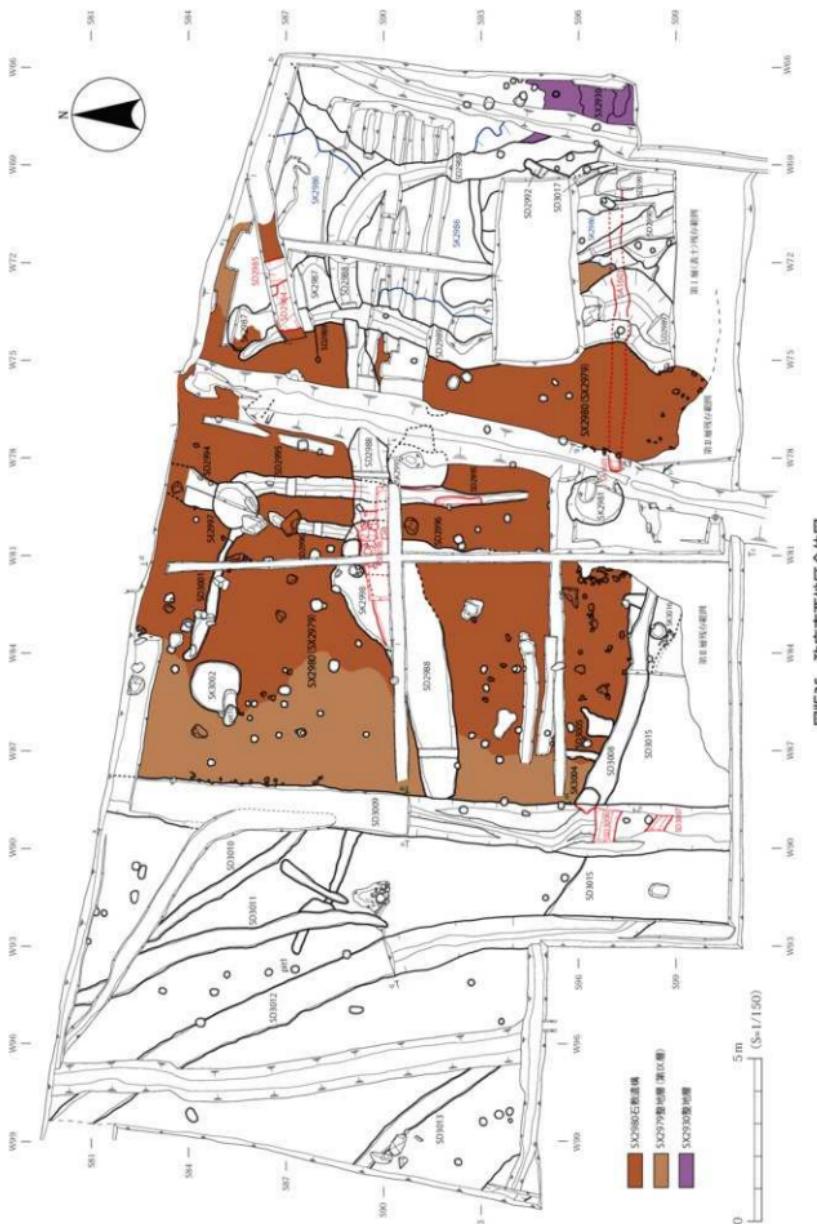
图版35 政府南西地区全体图

B. 発見遺構と出土遺物（図版 35）

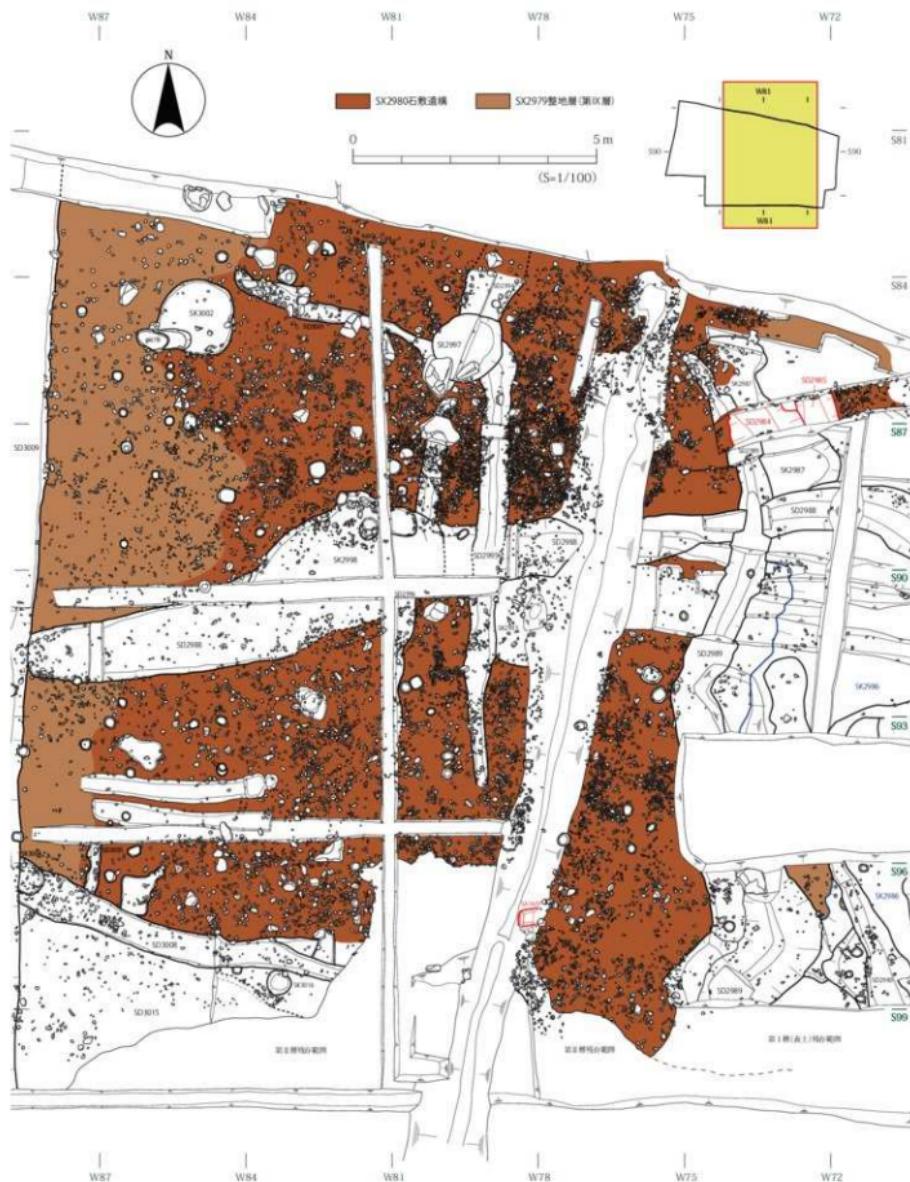
図版42 SX2980石敷遺構、SX2979整地層

石敷面の精査を行ったのは調査区の南北中央ベルトと北側の東西ベルトで区切られた北東部 (S82～90、W75～81) のみである。敷石には主に径 5～15cm の礫が用いられ、瓦や須恵器表の破片も少量使用されていた。その隙間に径 1～2cm の小礫が詰められており、径 1.0m 前後の大きな礫が頭を突き出すかたちで据えられた場所も数ヵ所確認している。石敷面には緩やかな起伏があり、全体として北から南へ傾斜している。調査区北壁際でみると東西の比高差は最も低い沢筋部分と最も高い西端で約 60cm あり、南側への傾斜角は約 5° である。また、精査した北東部では石敷に部分的な使用面の補修が行われているものの、明確な時期差は認められなかった。石敷面直上には北部中央では第IV層、それ以外の場所では第V層が堆積しており、第V層上には灰白色火山灰のブロックを含む第VI層の堆積が部分的に認められた。

精査を行っていないため詳細は不明であるが、整地には地山の黄褐色粘土を主体とした土が用いら

そこで、まず SX2980 (SX2979) の年代についてみると、整地層中や石敷面からは遺物が出土していないため造営年代や機能期間を特定することは難しいが、これより古い SD2984 から出土した平瓦破片は全て II 類であることから少なくとも政庁第Ⅱ期以降で、石敷面よりも上部に灰白色火山灰のブロックを含む第V層が堆積していることから 10 世紀前葉以前のものである。

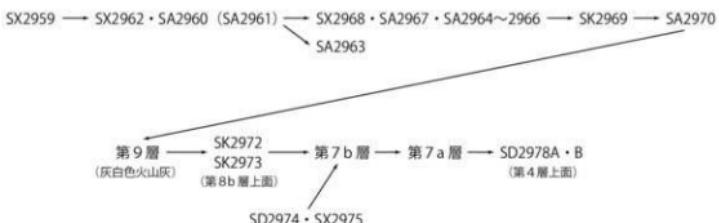
発見した遺構には、基礎地業、盛土遺構とその土留め施設（しがらみ）、杭列、土壙、溝などがある。これら遺構の変遷を重複関係と掘り込み面の違いから整理すると次のようになる。

併せて各遺構から出土した遺物をみると、灰白色火山灰層である第9層が堆積する以前の遺構からはSX2968 盛土遺構を除いてほとんど遺物が出土していない。

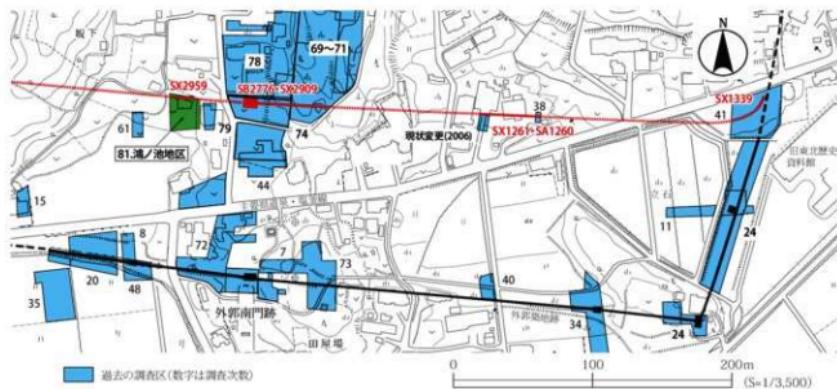
図版53 区画施設の位置

その場合、この場所から約120m南に位置する外郭南辺との関係が問題となる。外郭南辺ではSF202A(第7・8・20・34・48次調査:年報1970・1973・1979・1985)・202a(第72次調査:

2001) 築地塀跡を検出し、一連のものとして第Ⅰ期に位置付けてきた。第Ⅰ期に SX2909・1339、SA1260 などで構成される区画施設が存在したとすると、この外郭南辺築地と併存していたか、もしくは外郭南辺築地との間で区画線の移動があった可能性が考えられる。

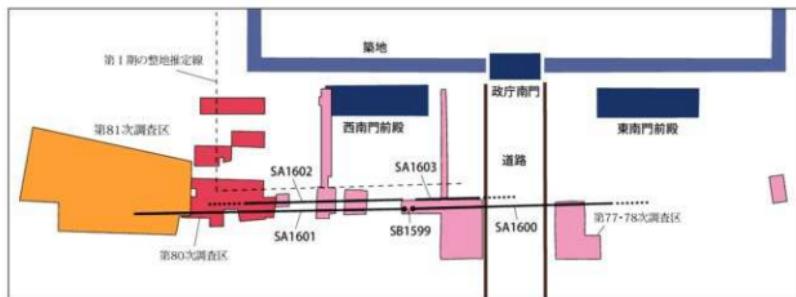
図版 55 塀跡の位置

この場所を西端とみると、東端のSB1599までの長さは約56.5m、門跡東側のSA1600塀跡も含めた長さは約85mとなり、政府地区の南側のみを画する施設である。
