宮城県多賀城跡調査研究所年報 2007

多賀城跡

宮城県多賀城跡調査研究所

II. 第 79 次調査

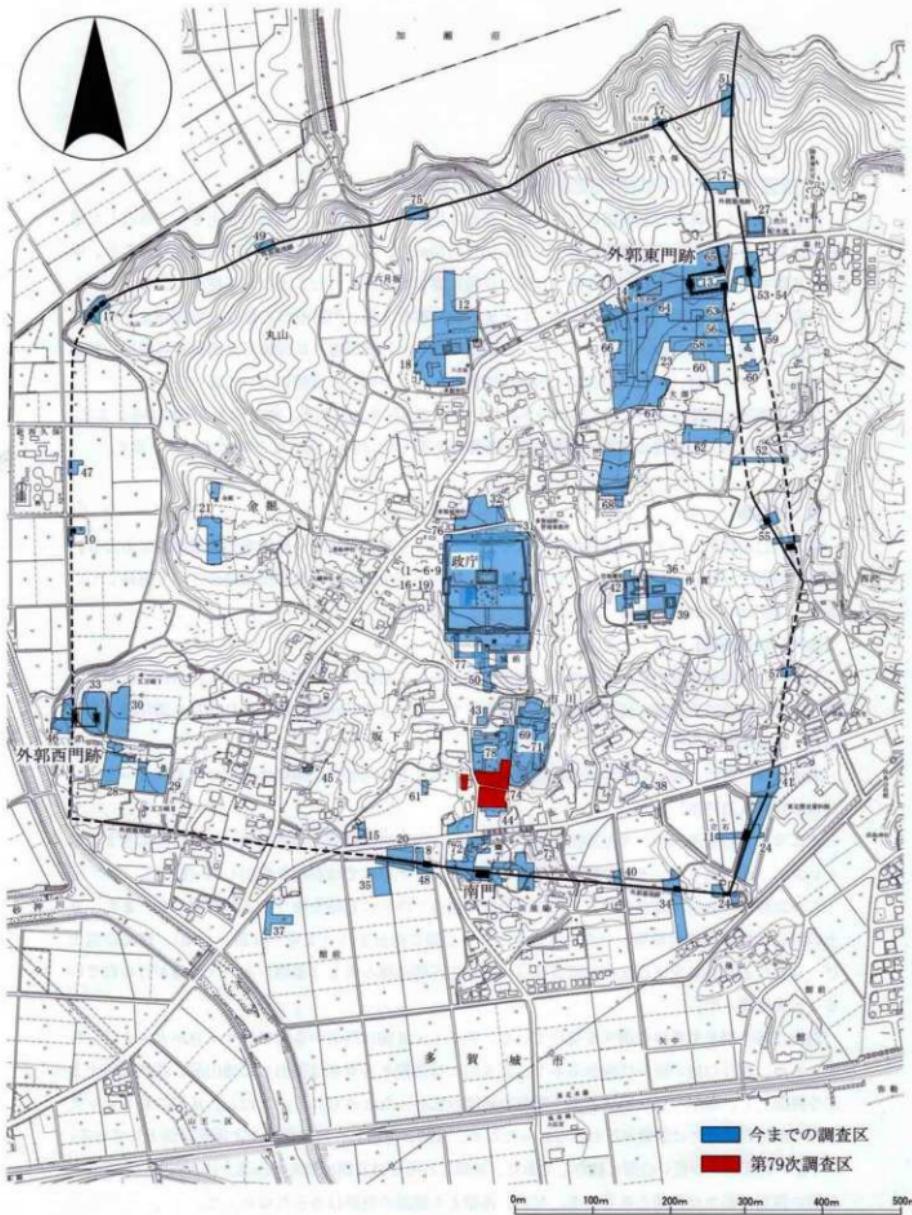
第1図 第79次調査区の位置

平成 19 年度は多賀城跡発掘調査第 8 次 5 カ年計画の第 4 年度にあたる(第 1 表)。本計画では政府一外郭南門間の地域を重点的に環境整備するに先立って主要な遺構のデータを収集することを目的に調査を実施しており、本年度は城前地区、鴻ノ池地区に調査区を設定した。場所は政府跡の約 300m 南、西側の鴻ノ池地区の湿地が東側の城前地区的丘陵に移行する所で、城前地区的調査区南半は湿地が沢状に東に入り込む地形になっている(第 1 図)。

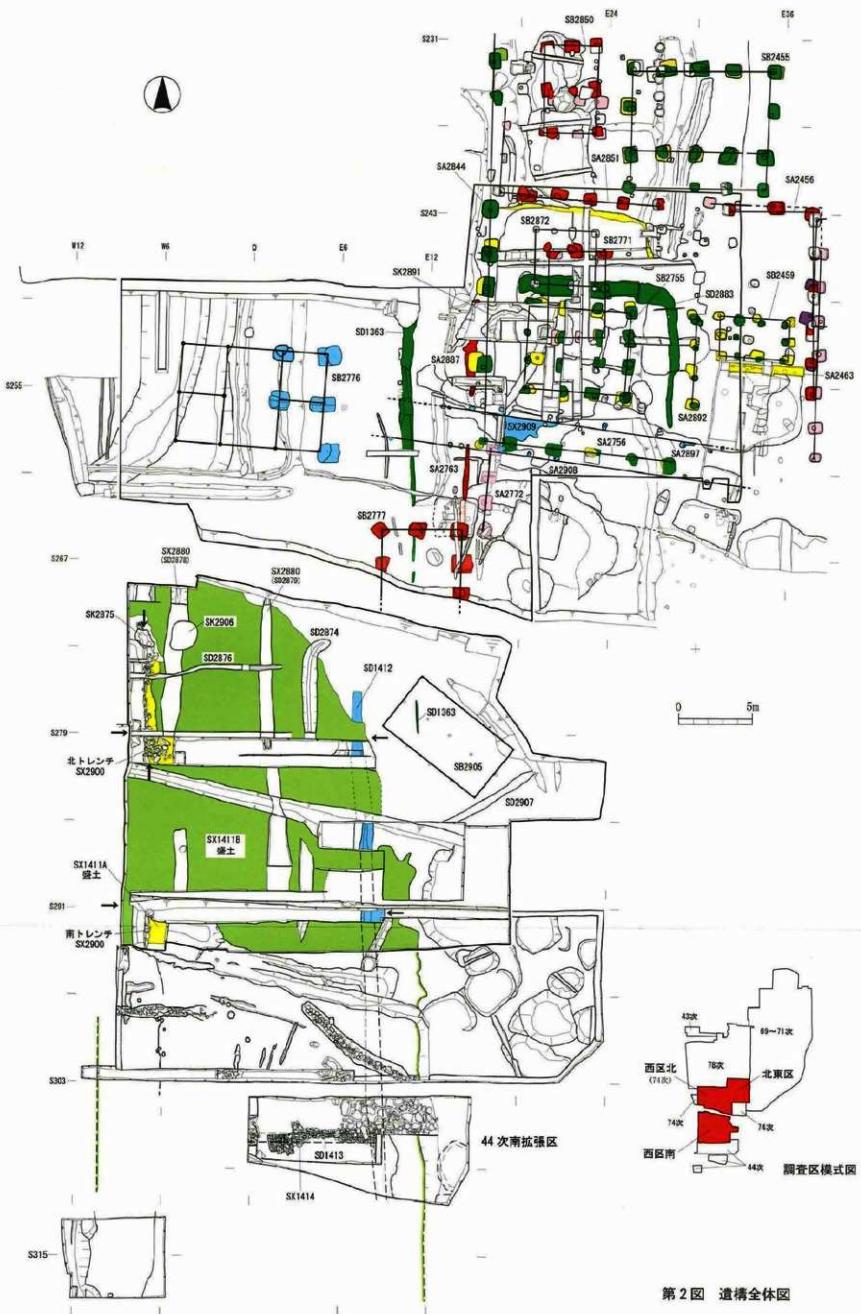
第2図 造構全体図

東側の丘陵斜面を削出し、地形の低い西側に盛土をして造成した南北道路である。西から沢に入る西凶南半では特に大規模な盛土を主体に造成されている。S X2880 道路跡、S D2874・2876 溝、S K 2875・2906 土壌より古い。

検出した長さは約 21.0m 分で、路幅は側溝の心々で 6.1~6.6m である。路心は南北の発掘基準線から西に 1.4~1.8m の所で、方向は基準線に対して北で西に 1° 振れている。

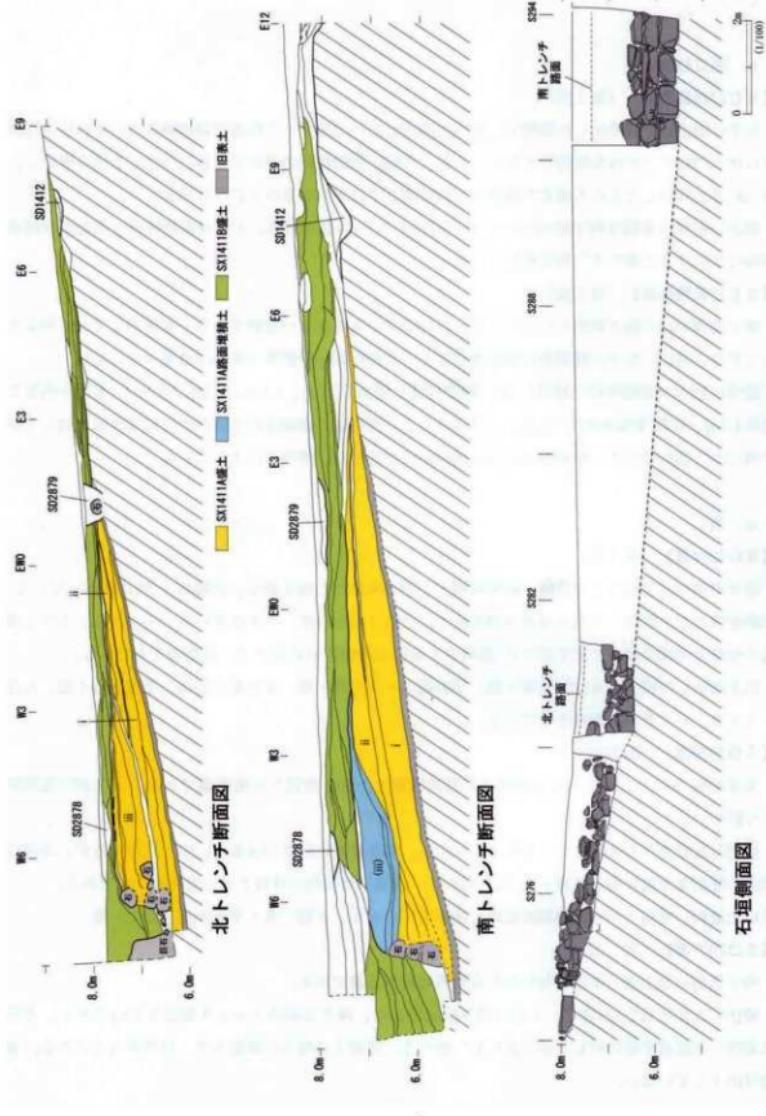
第3図 道路跡の断面・石垣側面図

東に S D1412 側溝、西に S X2900 石垣を伴う幅 14m 前後の道路で、西区南半に設定した東西 2 本のトレレンチ（北・南トレレンチ）で断面を観察し、北トレレンチ以北では石垣を検出した（註 1）。

この道路跡は第 44 次調査で報告したが、今回の精査で西端に石垣を伴うことが判明した。また、盛土の間に 2 枚の自然堆積層が介在することから 3 小期に細分され（i 期→ii 期→iii 期）、路面の嵩上げ（ii 期）と北トレレンチ以北の西路肩部分について石垣の積み直し（iii 期）という改修が行われていることを確認した。

i 期の石垣は南トレンチでは大きくみて 3 段、高さ 1.2m 分、北トレンチ以北では最下段の石が残っており、S273 ラインから南で延べ 21m 分を確認した。標高の低い南ほど段数が増える。

i 期の石垣の状態を南トレンチでみると、積み方は布積みで、割石と自然石を併用している。長さ

80cm 前後、幅 40cm 前後、高さ 20~40cm の石が主体で、特に最下段には幅 70cm、高さ 50cm の大きい石を用いている。積み上げは、旧表土上に 20cm 程の盛土整地をして大石を置き（註 3）、2 段目以降は主体となる石の平らな面を合わせて積み上げている。同時に各石の間には 20~30cm ほどの自然石をつめ込んで隙間を無くしており、石垣裏の盛土も段階的に進めている。また、石垣の表となる面も各石の平らな面を外側とし、外観を平滑にしている。築かれた石垣の傾きは約 80° である。

Ⅲ期の積み直しは約 7m にわたって確認した。Ⅰ期の最下段の石列上に 20~40 cm ほどの自然石を積んで再構築している。積み直しにあたってはⅡ期の堆積層を除去してⅠ期の石列を露出し、その裏側（東側）に 20~60cm の石を敷いて基礎を固めたうえで、盛土をしながら石列上に自然石を積み直している。積み方は乱積みで、残存する高さは最大約 70cm である。傾斜はⅠ期に比べると緩やかな所もある。

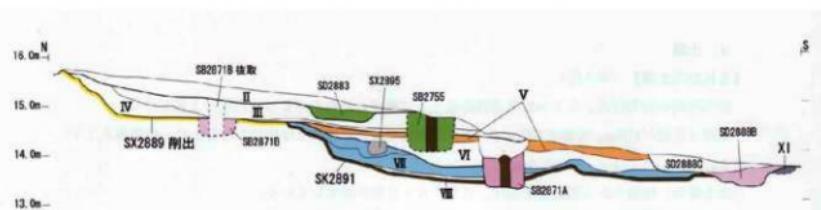
第4図 北東区西側層序模式図（南北Aトレンチ）

III層：にぶい黄褐色や灰黄褐色の砂質土・粘土層である。均質な厚さ25cm前後の上層と2cm前後の炭・焼土が混ざる35cm前後の下層からなる。炭と焼土は下層でも最下部の10cm程の所で目立ち、薄い炭層を主体に粘土・砂が焼土を含んで互層状に堆積する。(SX2836堆積層 中層)

IV層：褐色の砂質土・砂層で、主にSX2890平場跡の北・東端付近を中心に堆積している。厚さは

最大で40cmある。

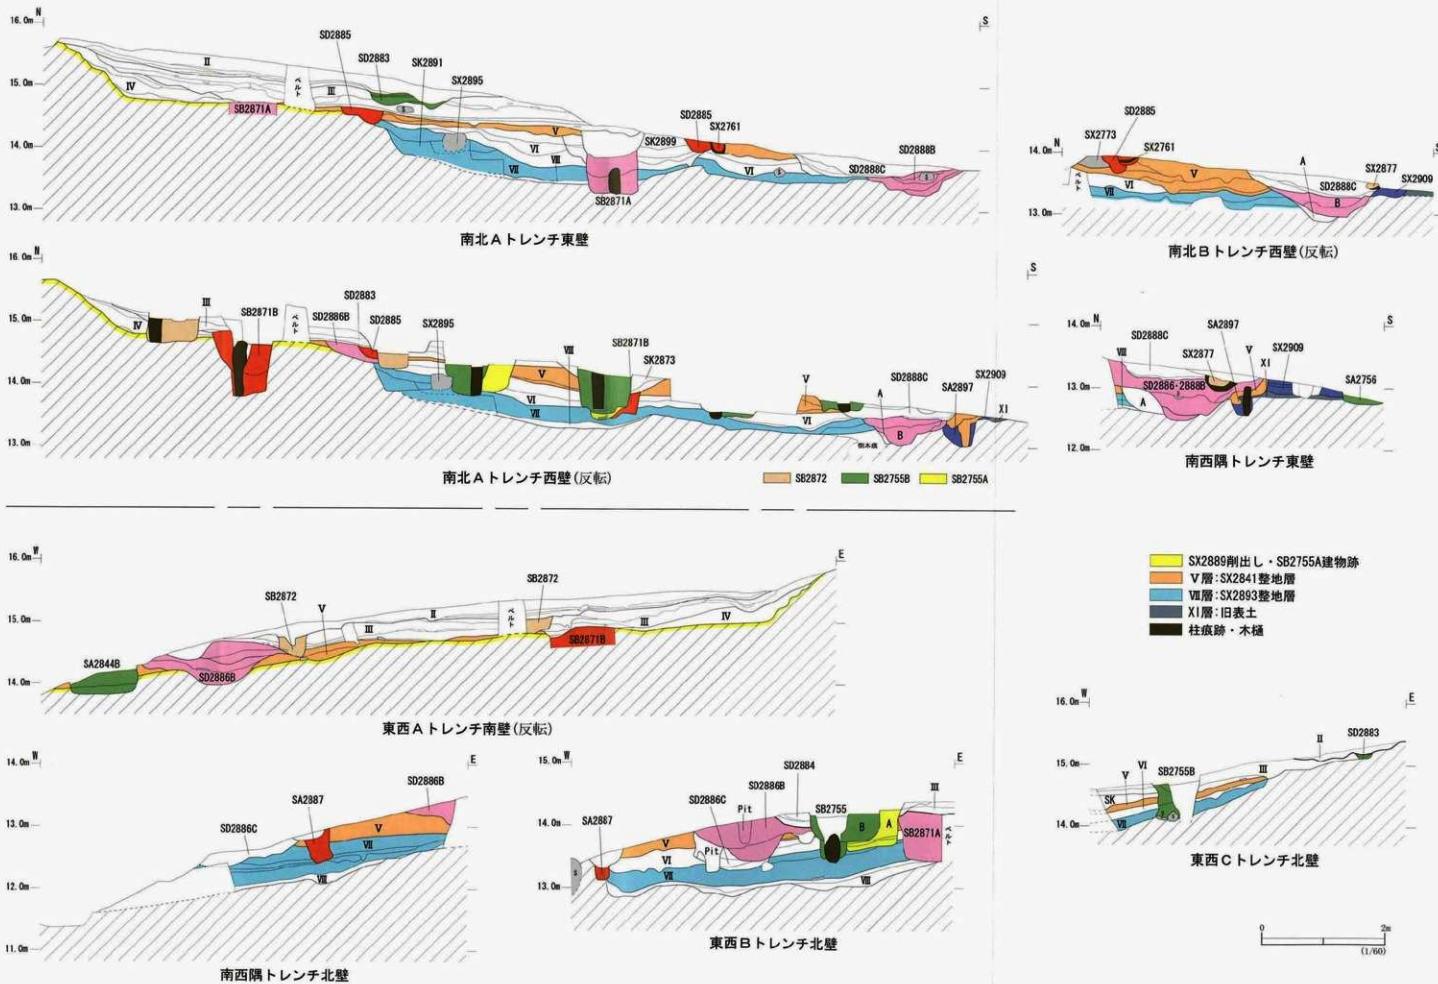
第5図 南北・東西トレンチ断面図

この整地層はSK2891土壤をある程度埋め戻したもので、基本的には土壤の範囲に分布するが、南西隅では舌状に西に張り出す所がある。また、断面における上面のラインは南北方向が皿状で、東西方向については東側が高い平滑な斜面を呈す。舌状部以外の分布範囲は東西約14.0m、南北約8.0mで、舌状部は長さ約2.5m、根本の幅が約3.0mである。その他の特徴は層序で述べたとおりである。

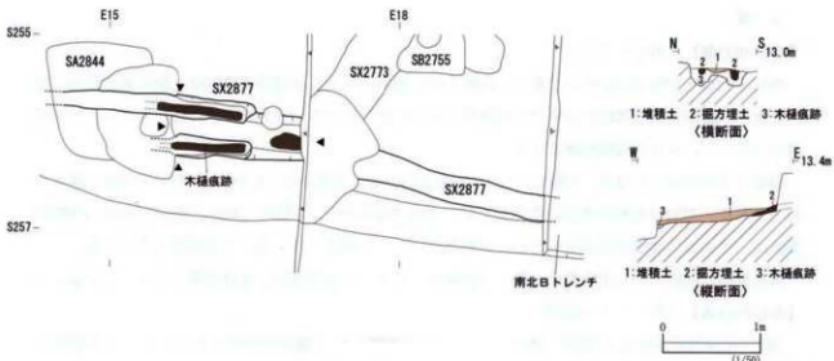
第10図 SX2877暗渠

暗渠は幅20~40cmの溝を掘り、部分的に瓦の破片を底面に敷いたもので、U字状の木樋の痕跡が残存している。腐朽して灰黄褐色や暗褐色の粘土と化しているが、直径は約20cmである。埋土は地山土ブロック（径約1cm）を含む褐色の砂で、木樋痕跡の内側には炭粒を含む酸化した褐色の砂が入っている。方向は東西の発掘基準線に対して東で南に7°振れている。

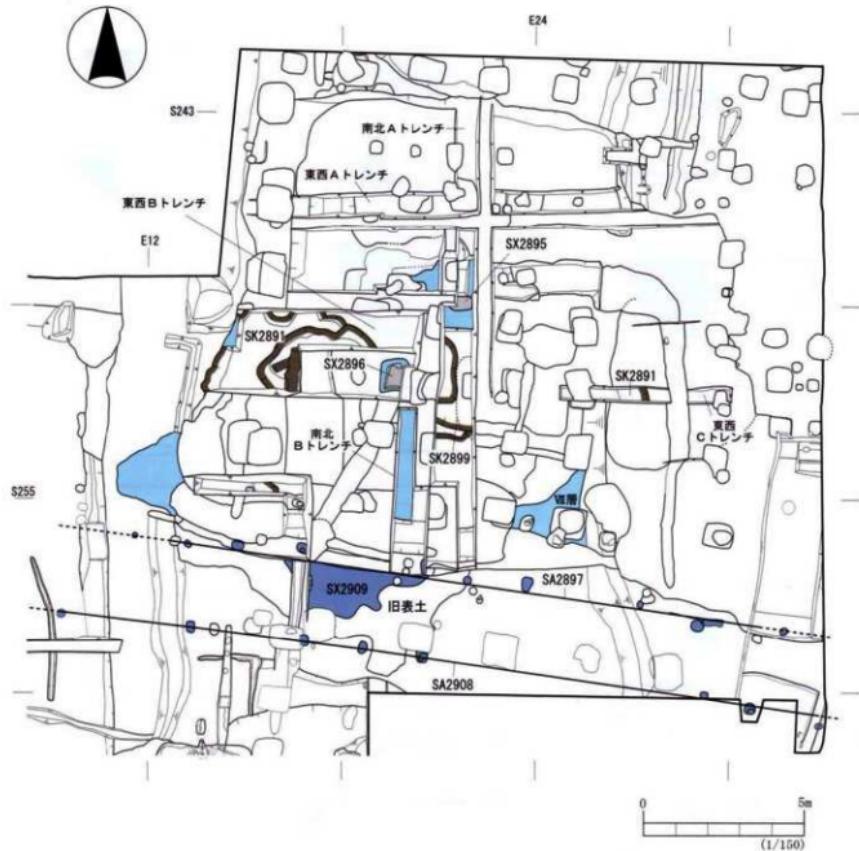
第13図 北東区遺構図C

西側の E 11～28、S 247～256 の範囲に位置する土壌で、南北・東西トレンチを中心に確認した。確認面は X 層で、トレンチ内で最も古い遺構である。平面形は不明だが、規模は東西が 14m、南北が

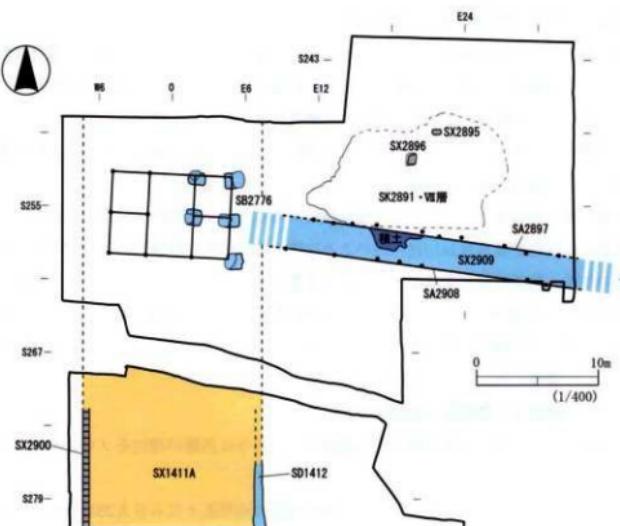
第 21 図 i 期の遺構と周辺

また、城前地区では八脚門と推定されるS B2776 建物跡が存在することが注目される。この建物に関する方向が東西の発掘基準線に対して東で南にやや振れることが判明し、S X2909 積土遺構も概ね建物の東側柱列中央に向かって延びている。両者の関係は約23m幅のS X1411B 道路跡造成時に間

が削られたために直接把握できないが、同じ第Ⅰ期の遺構であることから（註 9）、一体的な区画施設として機能していたことか考えられる。

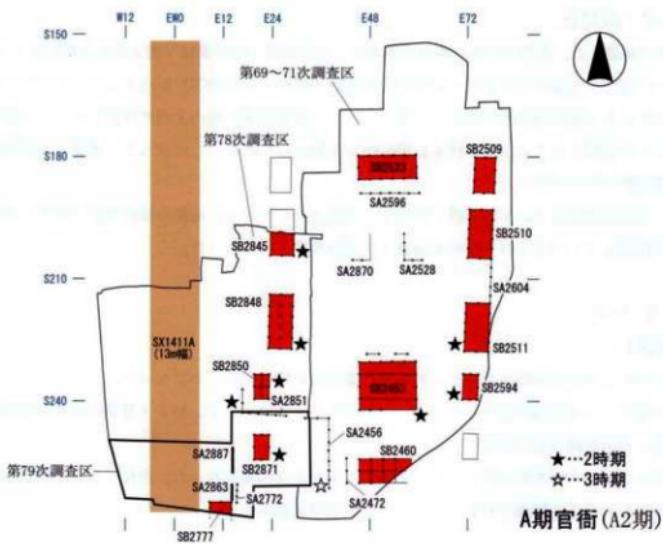
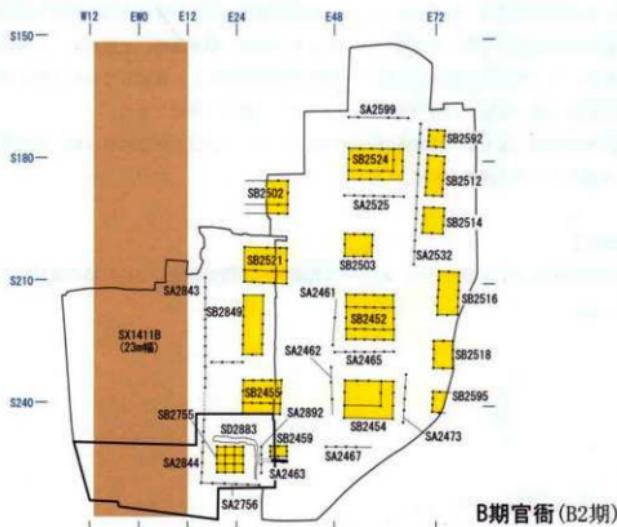
第22図 城前地区官衙模式図

他にSB2459建物跡も官衙内では例のない小さい建物であり、東西に長く、梁行の柱間が1.3～1.4mと短い構造をとること、SA2463塀跡（材木塀）が南側の密着した位置にあることが注目される（註10）。この建物の北側柱列は西側のSB2755建物跡やSA2892塀跡のほか、東側のSA2467塀跡とも柱筋が揃う。また、SA2467塀跡とは少し間が離れており、それぞれの北側でも官衙の中央・西列の建物が間をあけて並んでいる。その状況とB期官衙では南西隅が閉じていることからみて、この建物とSA2467塀跡の間が官衙の入口、その先が官衙内の通路と考えられる。SB2459建物跡は人口の施設であり、規模や構造の特徴、SA2463塀跡との位置関係も踏まえると官衙入口の櫓と捉えられる。

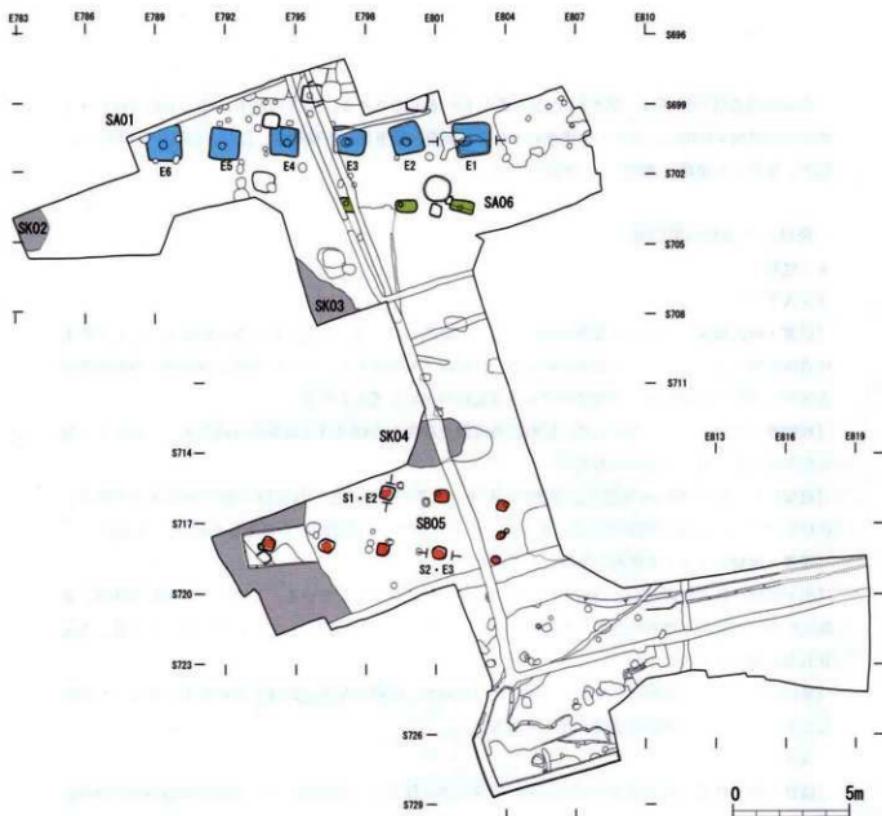
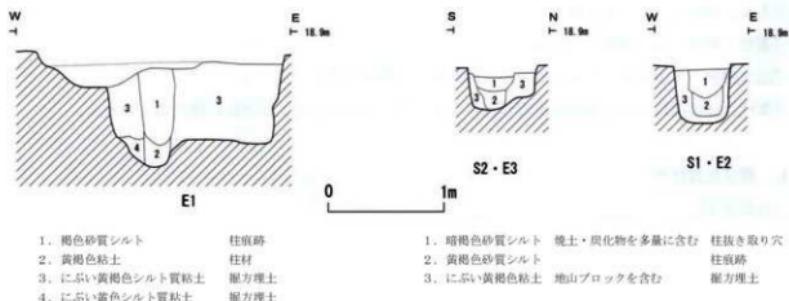
第29図 高崎1-16-3 調査区 平面図・断面図

【規模】 柱の間尺は、桁行2.2m等間、梁行1.1m等間で、確認した長さは桁行8.8m、梁行1.1mである。

る。柱穴は一辺 50cm 前後の方形で、断ち割った東端の柱穴で確認面からの深さは 30cm である。

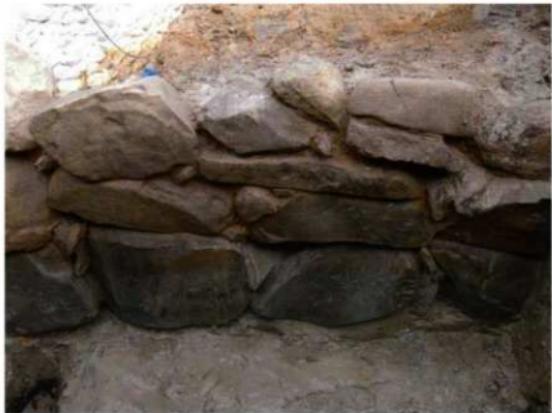
政庁ー外郭南門間道路整地層西側の石垣（西から撮影）

<p>〔城前地区〕(西区) 政府一外郭南門間道路は大規模な盛土を主体として道路が造成されており、第Ⅰ・Ⅱ期の道路西端に石垣を伴うことが判明した。このことから政府一外郭南門間道路は造成当初から政府中軸線を基準として造られた直線道路であることがわかった。</p> <p>〔北東区〕 城前地区官術A・B期を含めて3時期の変遷があり、丘陵南西隅の様相が明確になった。</p> <p>〔鴻ノ池地区〕 11世紀頃遺構の溝4条を確認した。政府一外郭南門間道路が機能していた頃の遺構や状況は確認されなかった。</p> <p>〔高崎地区〕 多賀城廐寺の伽藍北西方向に大型の掘立柱建物跡が存在することを確認した。</p>
要 約
