宮城県多賀城跡調査研究所年報2001

# 多賀城跡

宮城県多賀城跡調査研究所

## II. 第72次調査

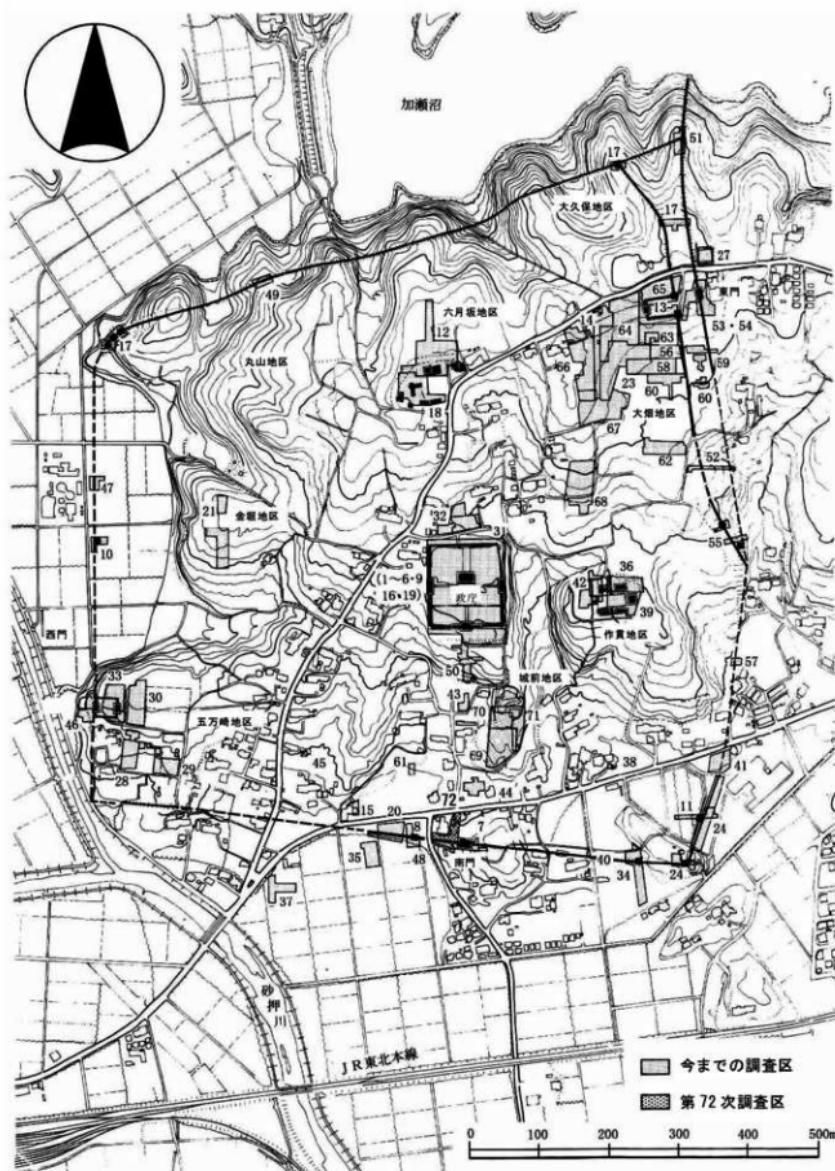
第1図 多賀城跡全体図 (1/7,000)

多賀城跡外郭南門地区は、政庁地区から南に延びる緩やかな丘陵の南端にある（第1図）。

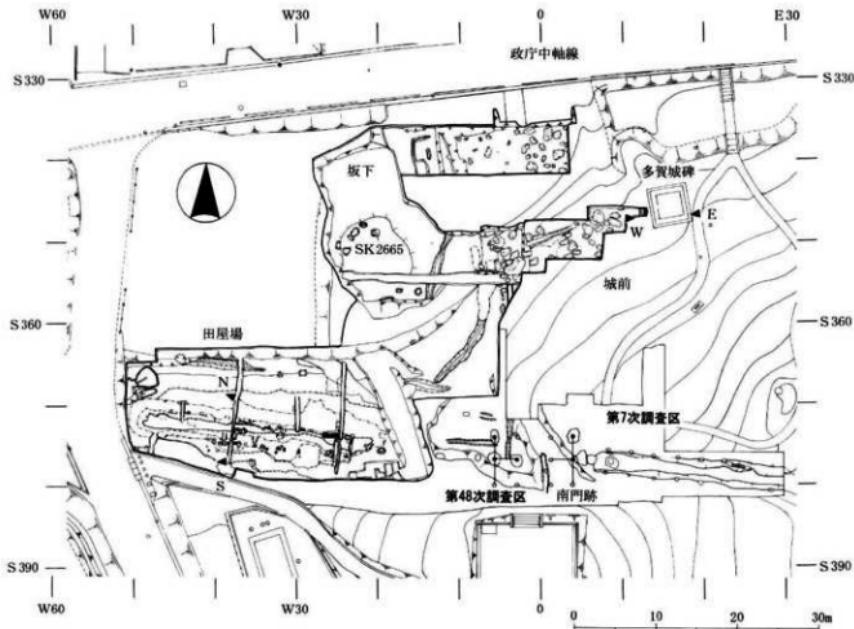
第2図 第72次調査対象地の地形

調査対象地内の地形は、西から東に入り込んだ沢地で南北に二分され、多賀城碑付近がその沢頭にあたっている。地籍はこの沢地を境として、南側が「田屋場」、北側が「坂下」、沢頭以東が「城前」に分かれている。南辺築地塀跡は宇田屋場、多賀城碑は字城前に含まれ、南門跡は両字にまたがっている（第2図）。調査区内での層序をみると、南部の南辺築地塀跡周辺と、東部の多賀城碑周辺に堆積層が分布し、北部と西部は民家があつたため岩盤まで削平されている。そこで、基本的な層序については南部と東部の二地域に分けて説明する。

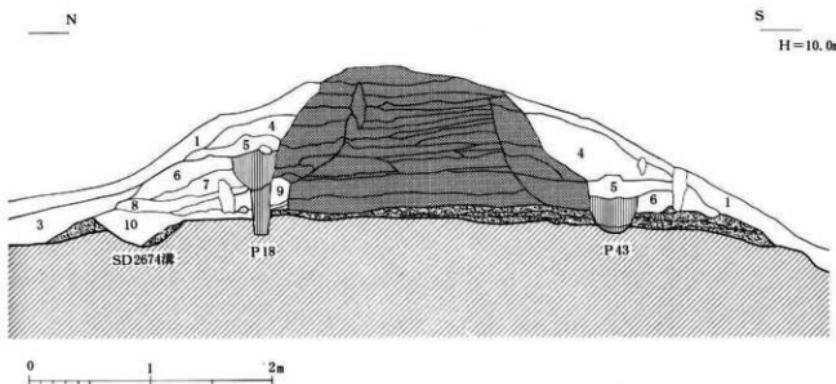
第3図 調査区南部の層序

南門西側の南辺築地塀が立地し、築地塀跡が尾根状の高まりとなって残る場所である。築地塀跡の南北両側に、築地塀の崩壊土を含めた次の各層が堆積している（第3図）。

【南第1層】現在の表土で層の厚さ30cmである。

【南第2層】灰白色火山灰層である。築地塀北側の窪地に部分的に残存する（第5図）。

【南第3層】厚さ10~30cm。築地塀北側に分布する。築地塀崩壊土とみられる。

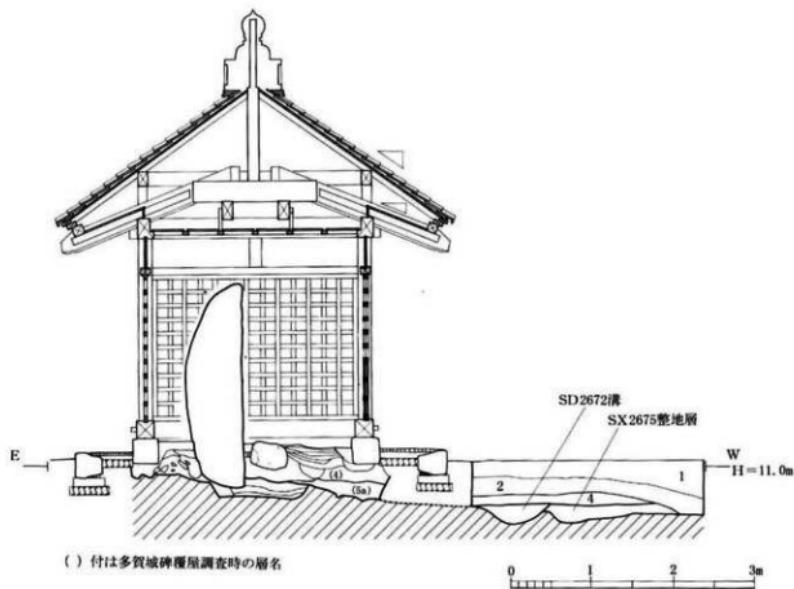
第4図 調査区東部の層序

調査区の西から東に入り込んだ沢地の沢頭にあたる地域である。北西向きの緩傾斜地で、浸食による土砂の流出が著しく、大半は基盤の凝灰岩およびアルコース砂岩の残留巨礫が現表土もしくは近世以降の堆積層により直接覆われている（第10図）。

【東第1層】厚さ10cm。現在の表土層である。

【東第2層】厚さ30～50cm。近世以降の堆積層で、沢地部分に分布し、岩盤を直接覆っている。

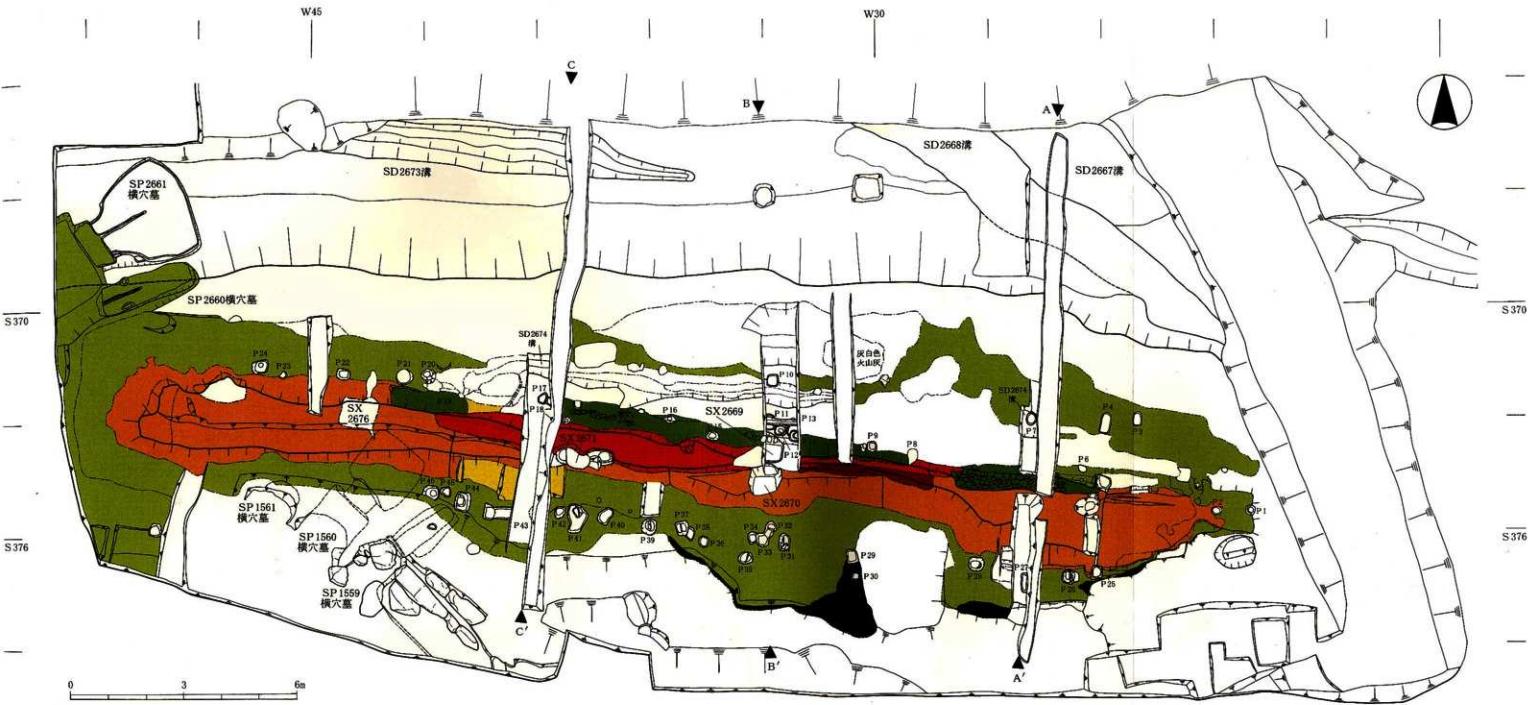
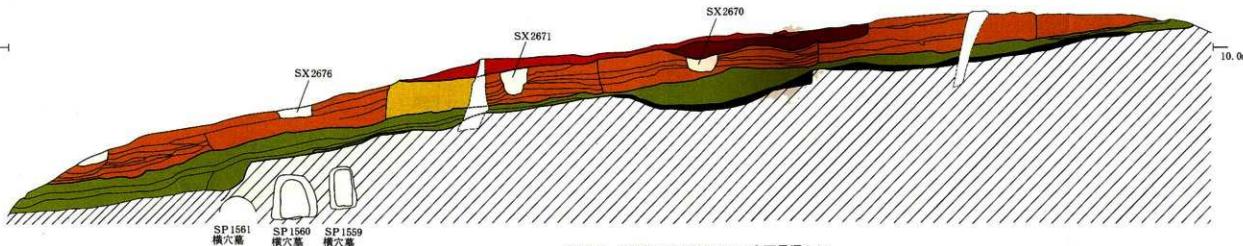
第5図 南辺兼地壙跡平面図・立面見通し図

また、S F 202 築地塀跡の両側で検出された小穴については個別にピット番号を付し、遺構等の平面的位置は、政府中軸線からの距離(W○m)による基準線で示す(第5図)。

外郭南門西側のS F 202 築地塀跡は、S X 1562 基礎整地層の上に構築されている(第5・6図)。

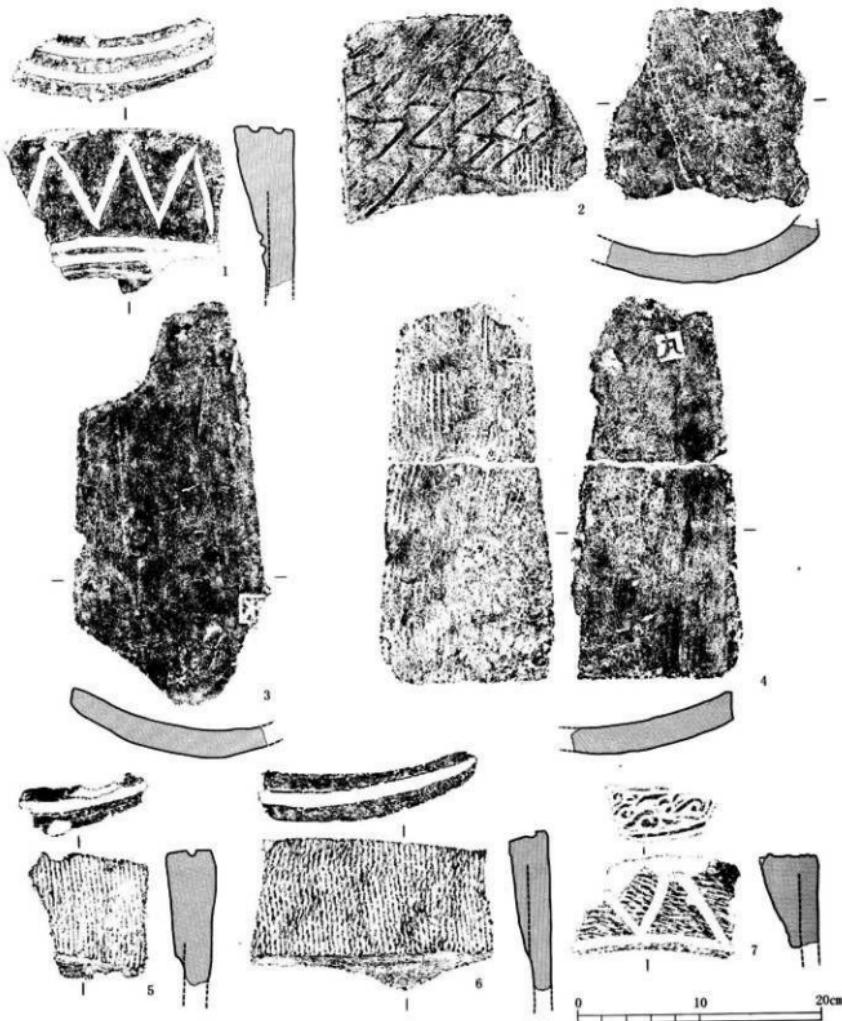
第7図 南辺茅地壠跡・南第3層出土遺物

【出土遺物】 e 補修の瓦積に使用された瓦がある。軒平瓦、丸瓦、平瓦の破片が出土している（第 7 図）。大半が平瓦である。取り上げた瓦をみると、軒平瓦は 640 単弧文軒平瓦（第 7 図 5）と 641 無文軒平瓦が各 1 点、丸瓦 II 類が 4 点、平瓦 II B 類が 5 点、II C 類が 1 点である。このうち平瓦 II B 類の 1 点と無文軒平瓦は焼瓦で、平瓦 II B 類の凹面には刻印「丸」－A がみられ（第 7 図 4）、無文軒平瓦の頸部には朱が付着している。また、平瓦 II B 類の中には、621 偏行唐草文軒平瓦に用いられる凸面に稭妻状の叩き目がみられるものがある（第 7 図 2）。

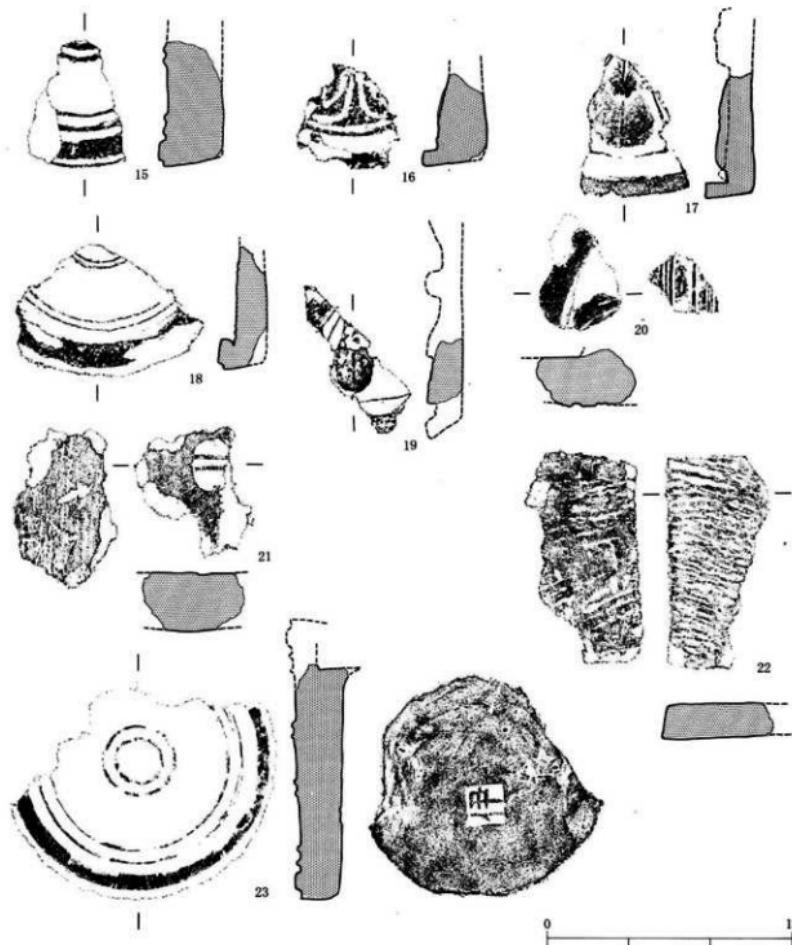
第9図 南第3層出土遺物（2）

鬼瓦は重弁蓮花文の弁端付近の小破片で、裏面には竜の子状の圧痕がみられる（第9図20）。砂粒を多く含む胎土や焼成状況および色調が表土出土の953鬼瓦とみられる周縁部資料（第17図10）と酷似していることから、これと同種あるいは同一個体の可能性も考えられる。なお、953鬼瓦は、第35・48次調査で出土している鬼瓦である。

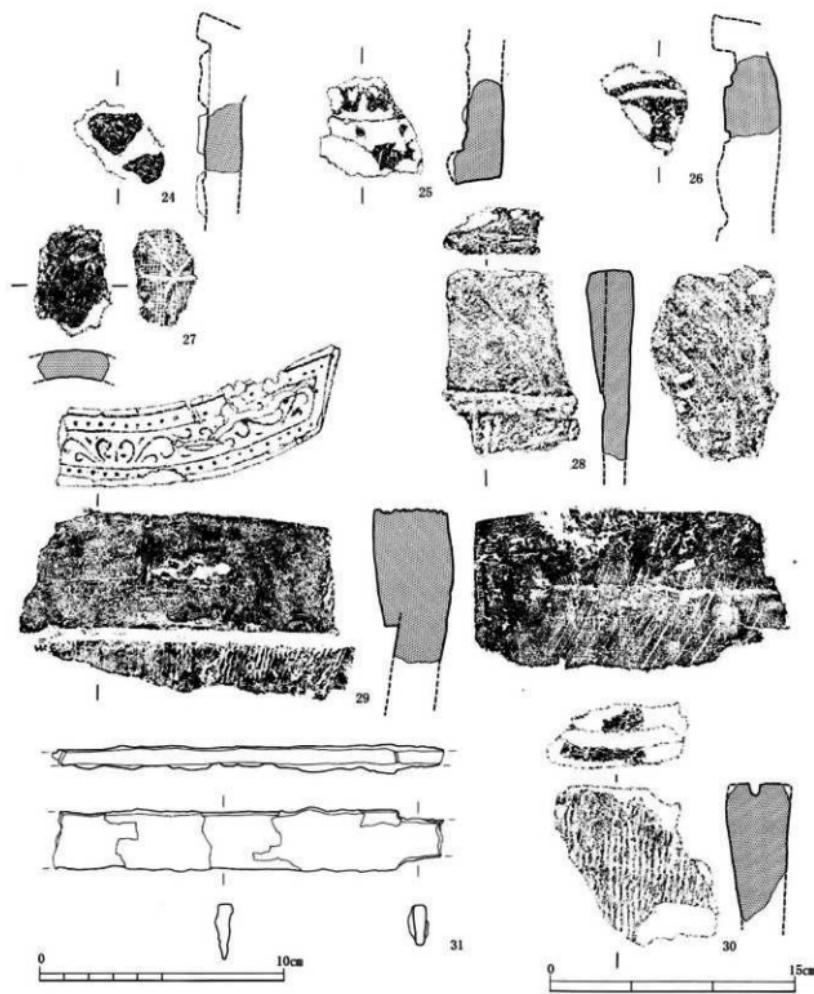
第 11 図 SX2664 整地層出土遺物

【出土遺物】 少量の土器と多量の瓦の他に鉄刀が出土している（第 11 図）。鉄刀は茎から刀身にかけての資料で、平棟、平造で両区の刀である（第 11 図 31）。土器はいずれも小破片資料で図示できるものはないが、土師器と須恵器が少量出土している。土師器には甕、須恵器には壺・甕・瓶類がある。土師器の甕は摩滅して特徴を把握しがたいものも多いが、ロクロ調整のものがみられる。須恵器の壺では底部の切り離し技法がヘラ切りで、ナデ調整のものがある。

瓦は大部分が摩滅して角のとれた小破片が多量（1614 点）に出土している。種類には軒丸・軒平瓦・丸瓦・平瓦があり、この中では丸瓦と平瓦が大部分を占める。軒瓦としては 420 宝相華文軒丸瓦（第 11 図 24）・450 陰刻花文軒丸瓦（26）・310 A・B 不明細弁蓮花軒丸瓦（25）、660 均整唐草文軒平瓦（29）・640 単弧文軒平瓦（30）・641 無文軒平瓦（28）がある。平瓦には I A 類、I B 類、I C 類 a タイプ、II B 類、II B 類 a タイプ、II B 類 b タイプ、II C 類があり、この中では II C 類が最も多い。また平瓦 II B 類の中には表面がボロボロである焼瓦が少量認められる。丸瓦は確認できたものはすべて II 類で、この中には凹面にヘラ書き「大」（27）がみられるものがある。平瓦と同様に焼瓦も認められる。

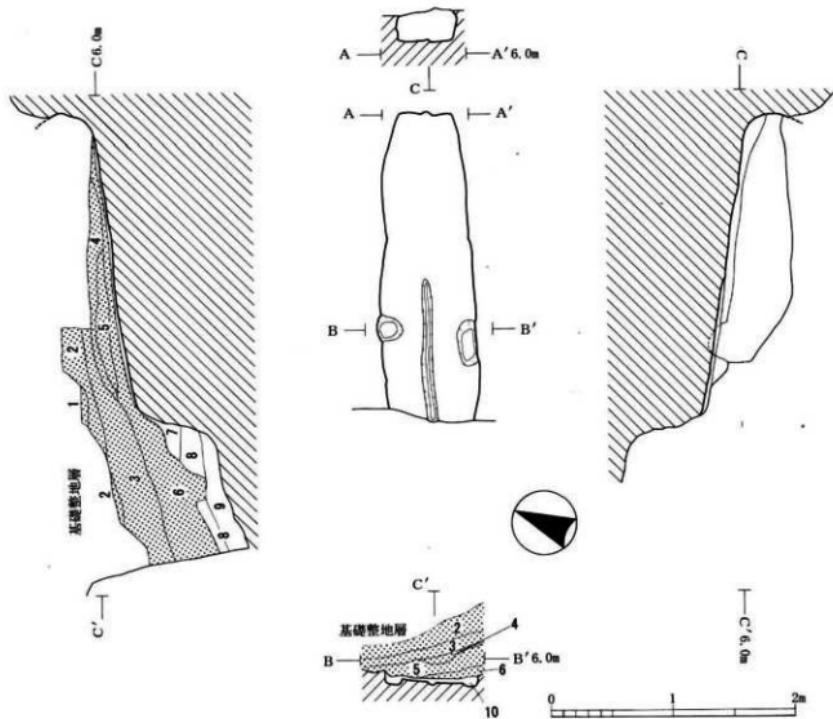
第 12 図 SP2660 横穴墓

No.	土色	土性	備考	性格
1	黄褐色(10YR5/8)	シルト		
2	黄褐色(10YR5/8)	シルト	凝灰岩ブロックを多量に含む。	
3	黄褐色(10YR5/6)	シルト	凝灰岩ブロックを少量含む。	
4	黄褐色(10YR5/6)	シルト	2.5YR6/2灰黄褐色土をブロック状に含む。	S X1562 基礎整地層
5	褐色(10YR4/4)	シルト	凝灰岩ブロックを少量含む。	
6	黄褐色(10YR5/6)	シルト	10YR7/8黄褐色粘性の強いシルトをブロック状に多量に含む。	
7	褐色(10YR4/4)	シルト	2.5YR4/2暗灰黄色シルト凝灰岩ブロックを含む。自然堆積層。	SP2661 前庭部堆積層
8	黄褐色(10YR5/6)	シルト	凝灰岩ブロックを多量に含む。自然堆積層。	
9	褐色(10YR4/4)	シルト	自然堆積層。	
10	黒褐色(10YR2/2)	シルト		玄室内部堆積層

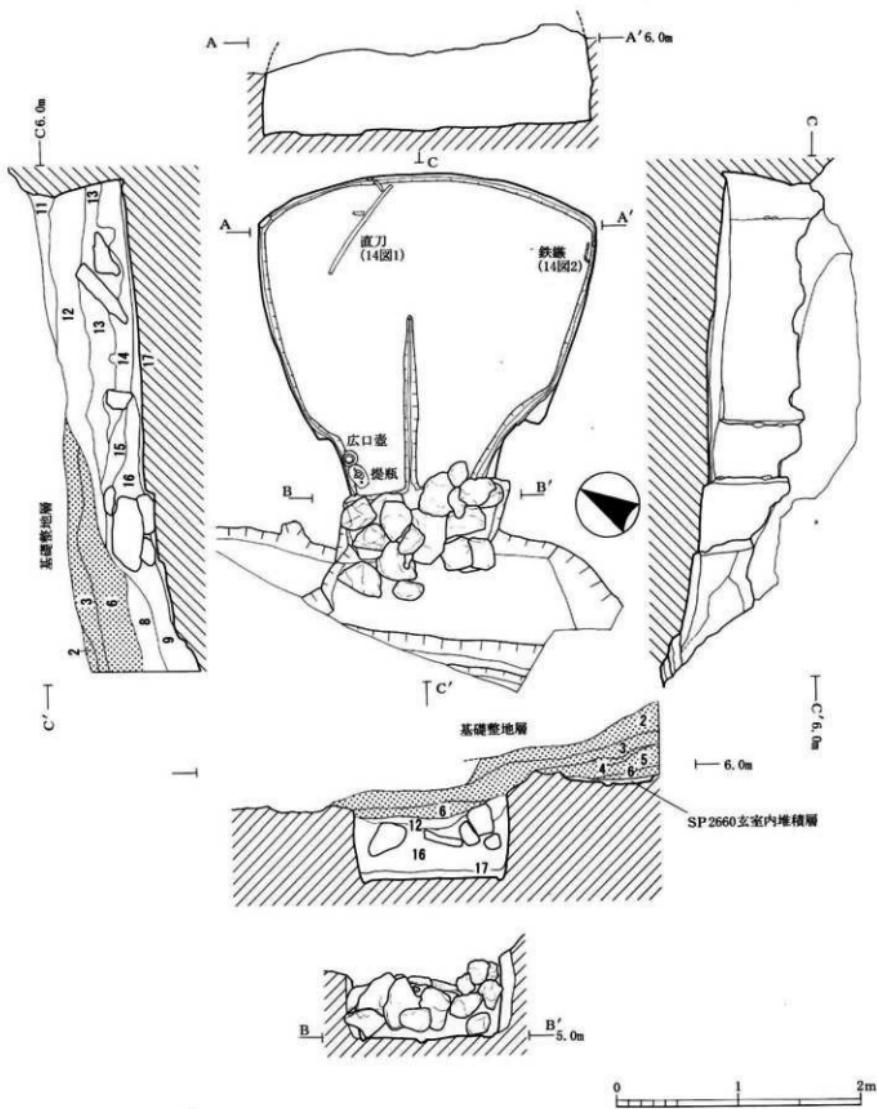
第13図 SP2661横穴墓

【形態・規模】平面形は、奥壁に丸みがあり、側壁は玄門から奥壁に直線的に開く扇形を呈する。全長3.2m、玄室奥行2.1m、玄門部0.5m、羨道部長0.5m、幅は奥壁で2.8m、玄門部内側で1.8m、玄門部は1.1m、羨道部は玄門外側で1.3m、羨門部1.0mである。

**【堆積土】** 4 層ある。まず、玄室から前底部までの床直上に厚さ 3cm 前後の黒褐色土が堆積し、その上に厚さ 40cm 前後の褐色土が堆積している。その上層の玄室から羨道部にかけては主に砂岩破片からなる天井崩落土が堆積し、羨道から前底部では築地塀基礎整地が堆積している。さらに玄室部天井崩落土上の窪みには灰白色火山灰を含む層が堆積している。

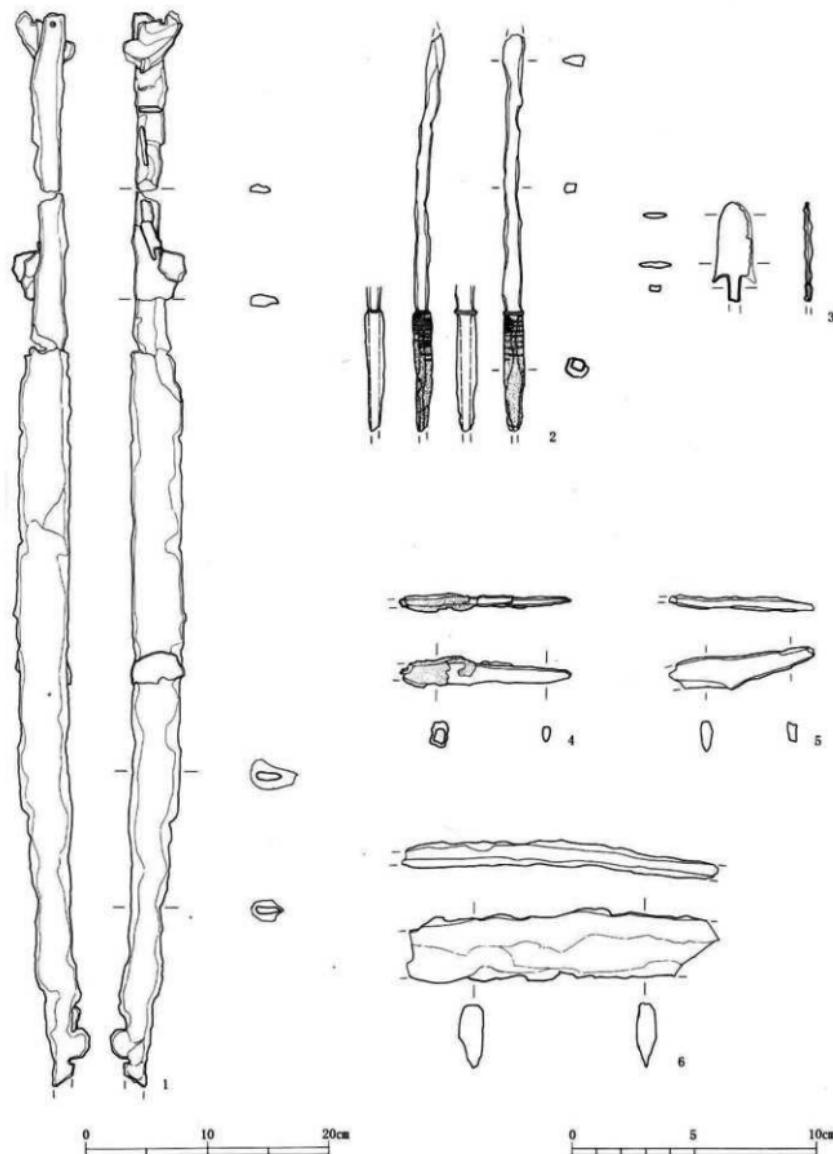
第14図 SP2661横穴墓出土遺物（1）

鉄刀（第 14 図 1）は全長約 90cm、身幅約 2.5cm の刀身がほぼ完存する直刀である。銹化が著しく折えや細部は不明である。茎尻に目釘が残り、その片側に倒卵形で八窓の板鈔の破片が銹着している。鉄鏃（第 14 図 2）は長さ 15cm の長頸の端刃箭で、茎に糸巻きの痕跡が残る。

No.	種類	遺構・層位	特徴	登録	箱番号	ネガ番号
1	鉄刀	SP2661・床	全長 90 cm、刃幅 2.5 cm。茎尾に目釘穴 1 つ。茎に倒卵形の八窓板鈔の破片が付着。柄は不明。	T2RM-1	B13242	B23418 B23417-9
2	鉄鎌	SP2661・床	長さ 15 cm の長頸式の施刃鎌。茎に矢柄の木質と糸巻きが残る。	T2RM-2	B13242	B23417-7
3	鉄鎌	SP2661・床	長さ 4 cm。平模式の逆刺を有する鎌。	T2RM-3	B13242	B23417-8
4	刀子	SP2661・床	残存長 7 cm、刃幅 1 cm。刃部に木質が残存。	T2RM-4	B13242	B23417-5
5	刀子	SP2661・床	残存長 6 cm、刃幅 1.3 cm。刃部に木質が残存。	T2RM-5	B13242	B23417-6
6	鉄刀	SP2661・床	刃部のみの破片。残存長 13 cm、刃幅 3 cm。	T2RM-6	B13242	B23417-4

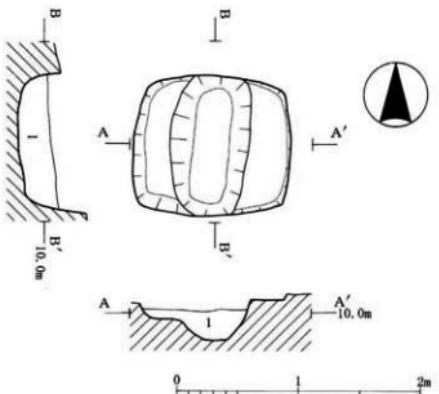
第16図 SK2665 土壌平面図・断面図

No.	土色	土性	備考
1	黄褐色 (10YR5/8)	シルト	凝灰岩ブロックを多量に含む。

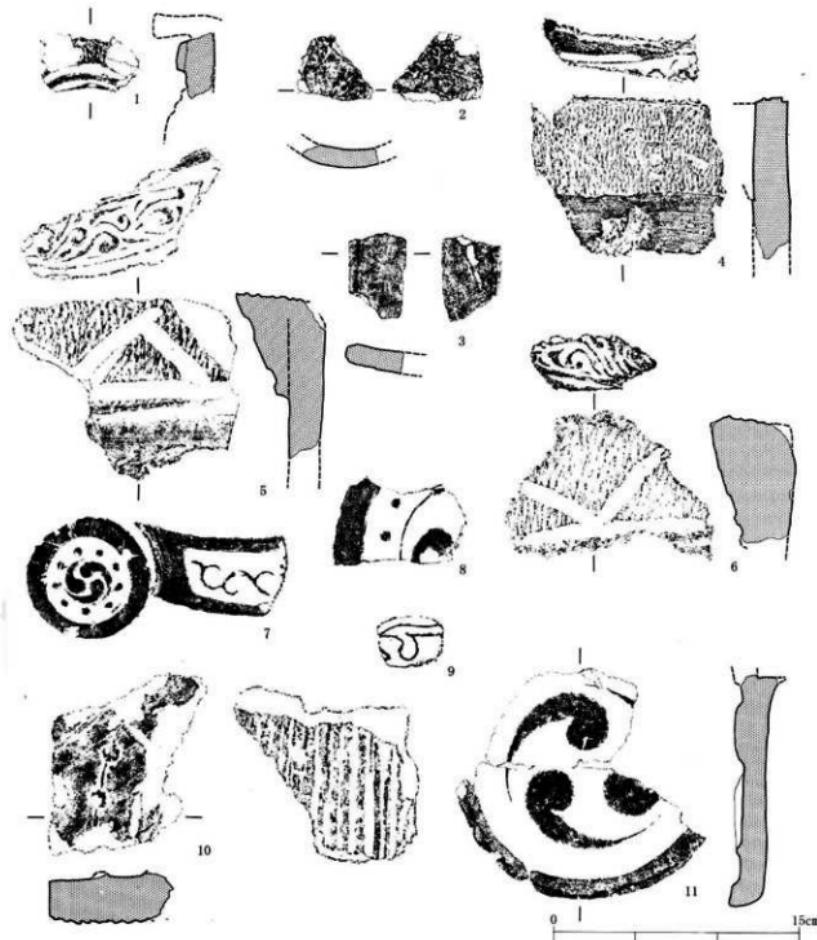
第17図 SX2675 整地層出土遺物・その他の出土遺物

【出土遺物】 少量の土器と多量の瓦の他に硯が 1 点出土している（第 17 図）。土器は小破片のため図示できないが、須恵器の甕が少数出土している。硯は小破片であるが風字硯とみられるものである（第 17 図 2）。瓦はすべて小破片で、大部分が摩滅して角のとれたものである。種類には軒丸瓦、軒平瓦、丸瓦、平瓦があり、この中では丸瓦と平瓦が主体を占める。軒瓦には 240~243 重圓文軒丸瓦、451 陰刻花文軒丸瓦（1）、不明の軒丸瓦、721-A? 均整唐草文軒平瓦（5）、721 均整唐草文とみられる軒平瓦（4）がある。丸瓦は II B 類で、I 類はない。平瓦には I A 類、I B 類、II B 類、II B 類 a タイプ、II B 類 b タイプ、II C 類があり、この中では II B 類が主体を占める。また II B 類の平瓦の中には凹面に刻印「丸」-A、「物」が押印されたものがある。

近世の瓦には本瓦と桟瓦（第17図7）の2種類ある。本瓦には三巴文軒丸瓦（8・11）、軒平瓦（9）、丸瓦、平瓦があり、これらの瓦は多賀城碑の覆屋に葺かれていた瓦と考えられる。古代の瓦も多量に出土しており、種類としては軒丸瓦、軒平瓦、丸瓦、平瓦の他に鬼瓦の破片（10）が出土している。鬼瓦は、中央に配された重弁蓮花文の周縁に珠文と偏向唐草文がめぐる破片で、裏面には竜の子状の圧痕がみられる。この様な特徴は第48次調査で出土した953鬼瓦と共通している。

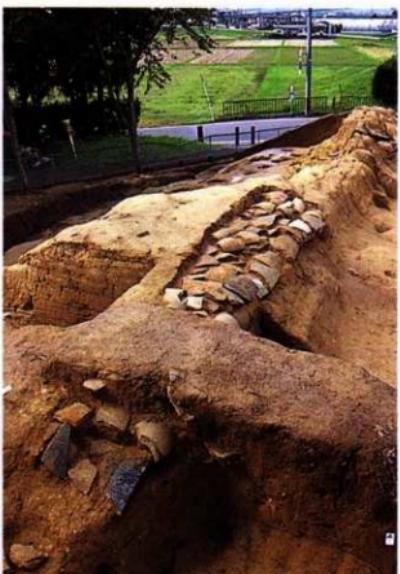
築地堀跡e補修（北東より）  
〔フィルムD 23274A〕

下層の積み土は、明黄褐色土で厚さは 20cm 前後、奥行 30cm 前後である。版築は不明瞭で、しまりがない。上層の瓦積みは残りのよい場所で 4 段まで確認している。使用された瓦は、丸瓦、平瓦、軒平瓦などの破片で、瓦の側辺をそろえるように整然と積み重ねている。

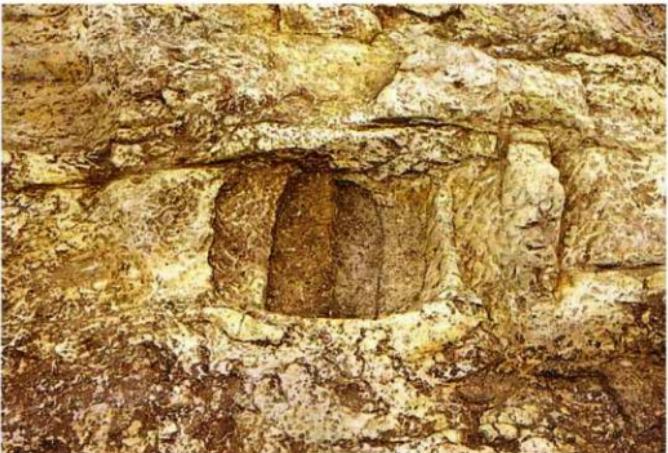
横穴墓と基礎整地  
(北より)

【他の遺構との重複】本横穴墓の前庭部は、南側に隣接するS P 2660 横穴墓の羨道部と重複し、本横穴墓前庭部の構築後にS P 2660 横穴墓が造営されている。築地塀基礎整地層との関係は、基礎整地層が前底部堆積層から羨道部の天井崩落土層を覆っていることと、玄室部の天井崩落土層の上に灰白色火山灰を含む自然堆積層がみられることがから、玄室天井部は築地塀の基礎整地層後に崩壊し、灰白色火山灰が降下した10世紀前半頃には玄室上部が窪地となっていたと考えられる。
