宮城県多賀城跡調査研究所年報1986

多賀城跡

宮城県多賀城跡調査研究所

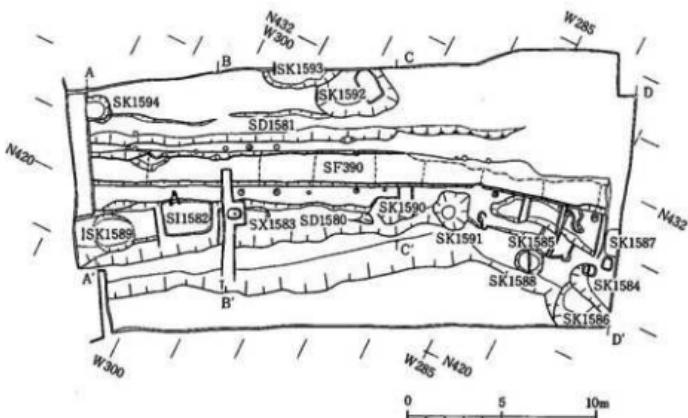
第3図 遺構配置図

今回の調査で発見された遺構には築地跡1、溝2、竪穴住居跡1、屋外カマド跡1、土壙11がある(第3図)。また、築地の南側には第2~8層、北側には第2~6層が堆積している。これらの遺構・堆積層および基本層位第I層からは土器(土師器・須恵器・須恵系土器)・瓦(軒平瓦・平瓦・丸瓦)・輪の羽口が出土している。ここでは、遺構・堆積層の特徴とその出土遺物について述べる。なお、土器については復元可能なもの、口縁部・底部資料の中で特徴的なものを図で示し、その他の破片資料は表1にまとめた。瓦についてもほぼ同様な扱いをしたが、表には図示したものも含めてある(表2)。

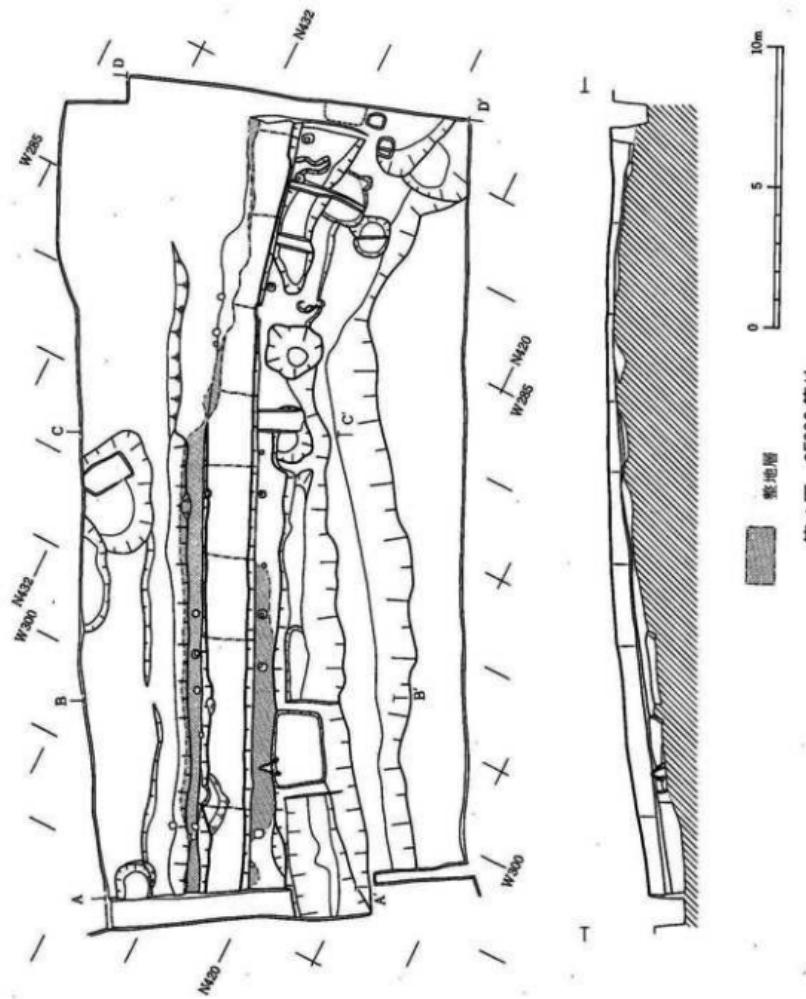
第4図 SF390繁地

今回調査を行った丸山地区の北辺築地(SF390)は、北へ延びる丘陵の尾根とその東・西斜面に構築されている。発掘調査によって、東西約30mにわたって築地本体とその基礎および両側の溝(SD1580・1581)を検出した(第3~5図)。

築地本体における積み手の違いは、築地北側で西から 5.9m・3.0m・3.1m、築地南側で西から 6.0m・2.9m・3.3m・2.5m・3.1m・3.3m・2.9m 間隔で検出され、ほぼ 3m を単位としているものと考えられる。

築地本体両側で検出されたピットは北側が 6 個、南側が 8 個である。このなかで、柱痕跡が確認されたのは北側 1 個、南側 6 個である。これらはほぼ方形で、大きさ 30cm、深さ 20cm 前後で、規則性がみられる。柱痕跡は確認できなかったものの、同様な形・規模をもつものが北側に 2 個みられ、これらも柱穴と考えられる。これらの柱穴は築地本体基底部からいすれも 10cm 前後離れており、本体の積み手違い付近の両側で対になった位置にあるものが多い。したがって、これらは築地に伴う寄柱穴や足場組穴とは考えられず、構築時の仮枠板を押された柱穴と推定される。このため、本築地は寄柱のない構造のものと考えられる。

築地は丘陵尾根を境にして屈曲しており、その方向を本体南側基底部で計測すると、東西発掘基準線に対して、尾根の東側部分が東で 13°、西側部分が東で 26° 北に偏っており、その挾角は 167° である。このように築地が丘陵尾根部分で屈曲しているのは、地形の制約などによるものと考えられる。

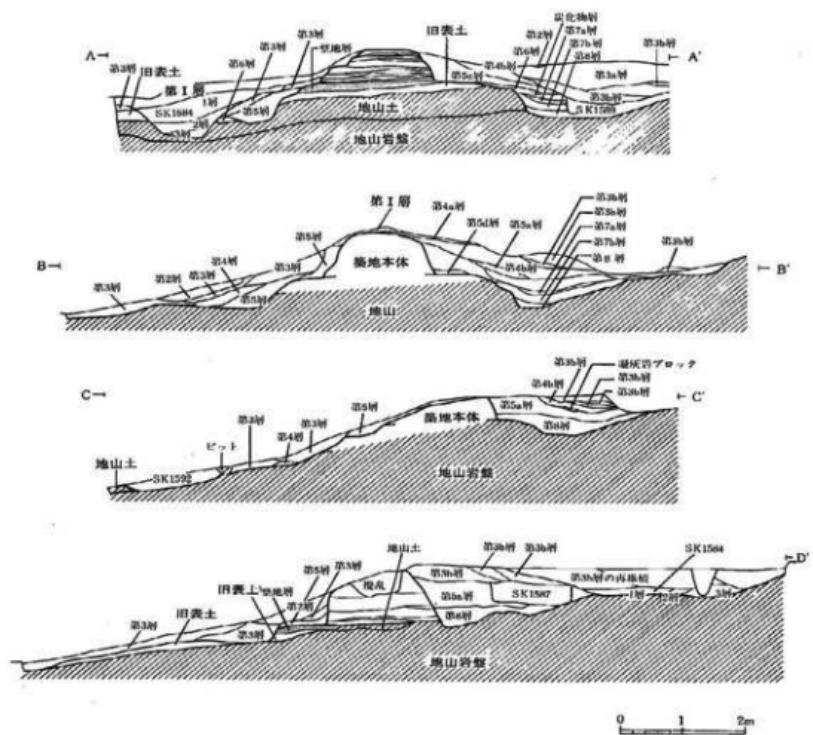
第5図 築地断面

築地本体の積み土は調査区西端の A-A' で見ると厚さ 5~8 cm 前後の褐色粘土質シルトと(にぶい)黄褐色シルトの互層で、版築によって本体を構築している。いずれの層も、凝灰岩礫 (2~4 cm) を多量に含み、全体にしまりがある。調査区東端の D-D' では厚さ 8~40cm の橙色・黄褐色・褐色・暗褐色粘土質シルトで版築し、本体を構築している。A-A' 部分の本体に較べ、含まれる凝灰岩礫が大きく (2~7 cm)、量も多く、またしまりも弱い。

築地北側堆積土		
層位	特	徴
第1層	褐色シルト 表土	
第2層	褐色(10YR4/4)シルト 塗灰岩繊多量に含む	
第3層	褐色(10YR4/6)シルト サラサラしている	
第4層	褐色(10YR4/6)シルト 塗灰岩繊多量に含む	
第5層	に赤い黄褐色(10YR5/4)シルト 塗灰岩繊多量に含む	
第6層	に赤い黄褐色(10YR4/3)砂質シルト 明黄褐色粘土質シルト含む	
築地南側堆積土		
層位	特	徴
第1層	褐色シルト 表土	
第2層	灰白色火山灰	
第3層	黃褐色(10YR5/6)シルト サラサラしている	
第4層	に赤い黄褐色(10YR5/4)シルト 塗灰岩繊を含む	
第5層	暗褐色(10YR3/4)シルト 塗灰岩繊を少量含む	
第6層	灰褐色(10YR6/2)砂質シルト 塗灰岩繊を含む	
第7層	褐色(10YR4/6)シルト サラサラしている	
第8層	に赤い黄褐色(10YR5/4)シルト 塗灰岩繊を含む	■に含む

築地南側の SD1580 溝は西側斜面において長さ約 15m にわたって検出した。幅は 0.8m ~ 3.2m 、深さ 0.4~0.6m で、西に向かって徐々に幅が広く、深さも増している。溝の横断面は上部で開く「U」字状で、縦断面は西へ向かって低く傾斜している。また、SD 1580 溝および築地本体南側の丘陵斜面は、築地にそった形で削平整形されており、築地本体南側基底部からの幅は 4.4~4.9m とほぼ一定している。溝内には第 8 層から第 6 層が堆積している。

築地北側の SD1581 溝は、西側斜面に残存している長さ 16m の部分を検出した。幅は約 1.5m である。溝南壁側の深さは 30~40cm で、築地基礎を基壇状に削り出している。溝北壁側の深さは 10cm 以下である。このため、溝の横断面は南壁側が深い「J」字状をしている。溝の縦断面は西に向かって低く傾斜している。溝内には第 6・5 層が堆積している。

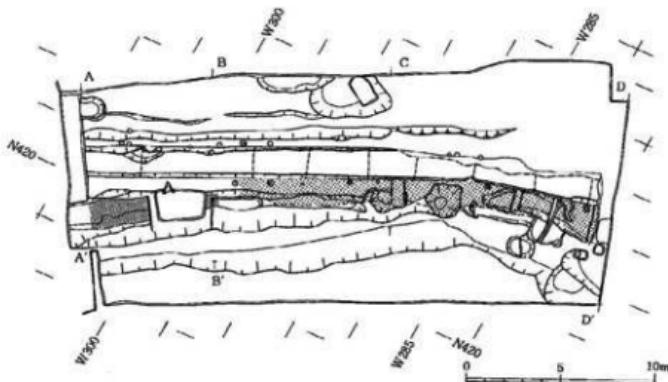
第6図 第8層の分布

第 8 層：凝灰岩礫を多量に含む暗褐色（10YR3/4）シルトで、中央部から東側の築地ぎわと犬走りに堆積している層と、西側の SD1580 溝底面に堆積している層がある（第 6 図）。両層は層相としては共通するが、東側の層が西側の層に較べてやや明るく、含む凝灰岩礫の量も僅かに多い。両層の新旧関係は、分布が異なるため把握できなかったが、築地の初期崩壊土という点では共通している。また、東側の層は SK1590・1591 土壙を覆っており、土壙上部では窪んでいるものの、全体として上面が平坦なことから、自然堆積の後、搔きならされた可能性がある。さらに、西側の層はその段階で、犬走りから SD1580 溝に搔き落とされたものかと考えられる。東側では第 8 層上面で SK1585 土壙が検出されている。遺物は出土していない。

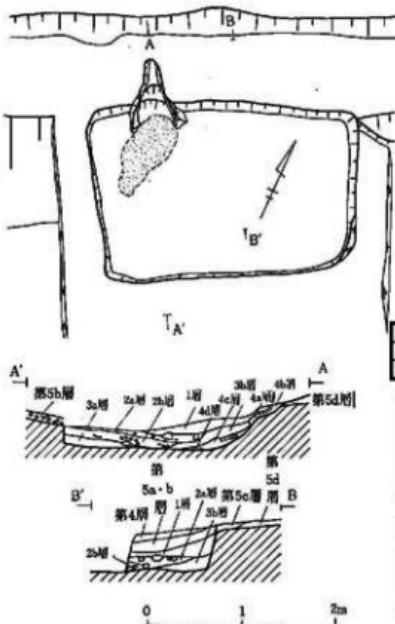
第10図 SI1582 積穴住居跡・SX1583 屋外カマド跡

遺構：築地南側の西斜面において、第 5 c 層上面で検出した。第 4 層に覆われるが、第 5 a・b 層との関係は把握できなかった。また、本住居跡は築地南側の犬走り部分まで掘り込んで構築されている。平面形はやや歪んだ長方形で、規模は長軸 2.64m、短軸 1.74m である。住居長軸の方向は、東西発掘基準線に対して東で 25° 北に偏っている。床面は掘り方底面と同じで、ほぼ平坦である。壁は床面からほぼ垂直に立ち上がる。壁の残存高は東壁が 30～50cm、南壁が 10～50cm、西壁が 10～21cm、北壁が 6～21cm である。

カマドは北壁の西側中央に設置されており、燃焼部と煙道部からなる。全体の規模は長さ 80cm、幅 60cm である。燃焼部は奥壁を住居壁の外側へ僅かに（約 15cm）掘り込んだもので、側壁を粘土積み上げで構築している。規模は幅 35cm、奥行 50cm である。煙道部は天井が煙道内に落盤している（4 a 層）ことから、掘り抜き式と推定される。残存している煙道は上方に傾斜（約 30°）し、先端で立ち上がり、煙り出しとなる。煙り出しが下端が僅かに残っていただけで、上方は確認できなかった。煙道の規模は、残存している部分で幅 20cm、長

遺構：SI1582 壓穴住居跡東側において、第I層下の第3b層上面で検出した。この屋外カマドは焚き口・底面・側壁・奥壁からなる。天井については、上部が削平を受けているため不明である。残存規模は幅54cm、奥行き74cm、奥壁の高さ20cm、側壁の高さ約15cmである。底面は浅皿状に丸味をもち、奥壁・側壁は内湾気味に立ち上がる。奥壁・側壁とも赤褐色に焼けている。底面中央の奥壁寄りの部分には支脚（自然石）が立てられている。

堆積土と出土遺物：住居内堆積土は4層に分かれる。1～3層は住居跡全体に、4層はカマド内に堆積している。1層はにぶい黄褐色(10YR5/3)シルトで、凝灰岩礫を含み、住居跡北側の最上層として、堆積している。2層は多量の凝灰岩礫を含む層で、a層：にぶい黄褐色(10YR5/4)砂質シルト、b層：褐色(10YR4/4)シルトに細別される。両層とも北壁付近を除き、住居跡全体に堆積している。3層は凝灰岩粒を含む層で、a層：褐色(10YR4/5)シルトとb層：にぶい黄橙色(10YR6/4)シルトに細別される。a層は南壁側に、b層は北壁付近に堆積している。4層はカマド内堆積土で、a～d層に細別される。a層は暗赤褐色(5YR3/4)シルトで、黒焦げに焼けた煙道部天井の落盤したものと推定される。b層はその下にある煙道内堆積土で、明黄褐色(10YR6/6)の細砂質シルトである。c層は赤褐色(5YR4/6)の焼土で、カマド燃焼部の天井・側壁が崩壊したものと推定される。d層は燃焼部焚き口に堆積している木炭層で、燃料残滓と推定される。

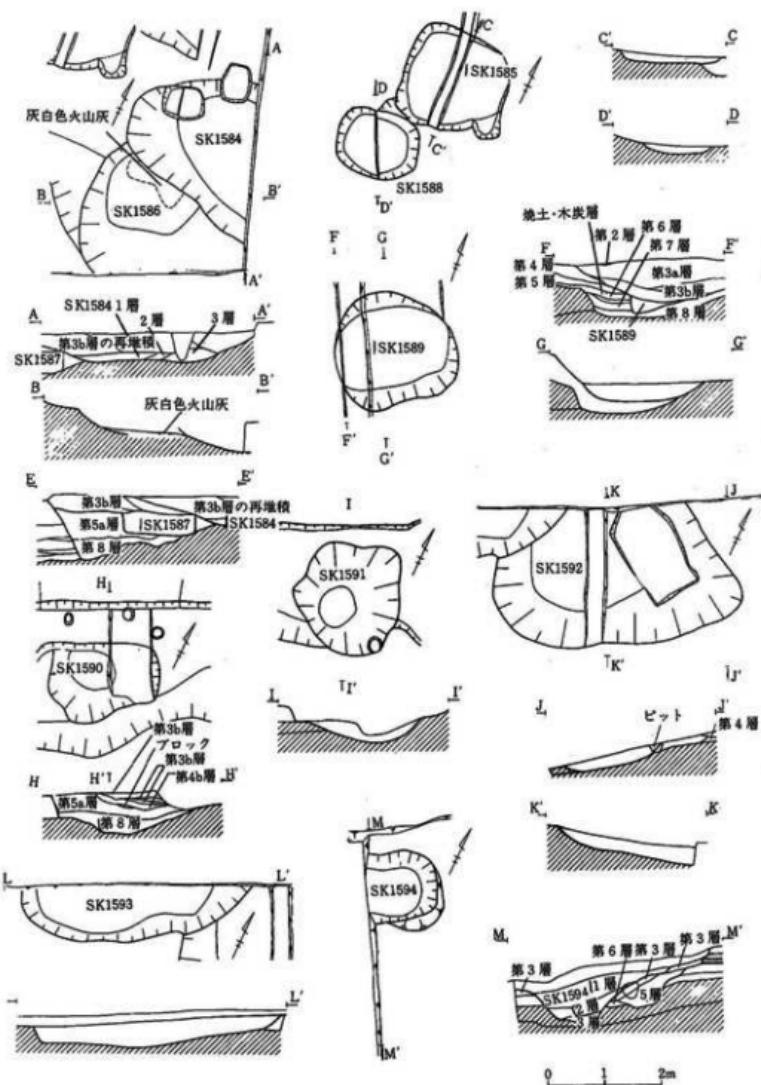
第13図 土 壤

SK1584 土壤：築地南側の調査区東端において、第3b層再堆積層下の第5a層上面で検出した。SK1586 土壤と重複し、それよりも新しい。本土壤は調査区のさらに東側に延びているが、平面形は不整楕円形と推定される。底面はほぼ平坦で、壁は緩やかに立ち上がる。検出部分の規模は、東西軸2.6m、南北軸2.7mで、深さは約15cmである。

SK1585 土壌：築地南側の調査区東端部において、第8層上面で検出したが、第5層との関係は明確にできなかった。また、SK1588 土壌と重複しているが、その新旧関係についても把握できなかった。平面形は不整の隅丸方形である。底面はほぼ平坦で、壁は緩やかに立ち上がる。規模は東西軸 1.9m、南北軸 1.85m、深さ約 25cm である。

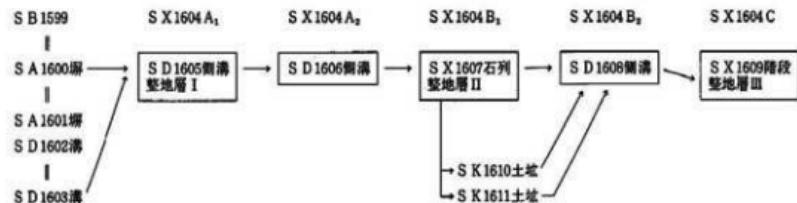
第16図 調査区北半部の遺構の重複関係

政庁中軸線の西側に設定した調査区北半部で、道路遺構（側溝3・盛土整地層3・路肩の石列1・階段1）のほか材木塀1や門1などを検出したが、南半部では12世紀および近世の平場形成により古代の遺構は完全に削平されていた。北半部の遺構の重複関係は下図の通りであり、道路遺構と道路以前の遺構に分けてとらえられる。

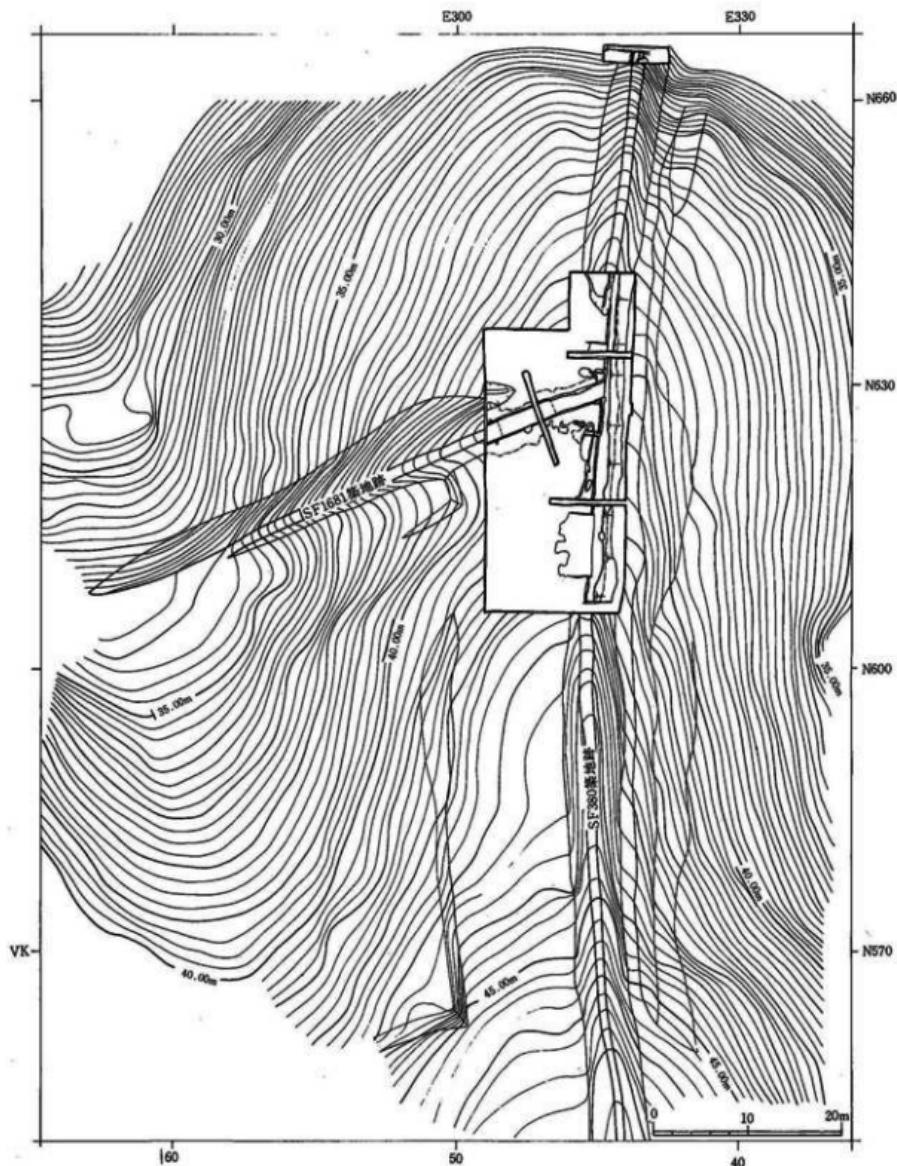
第 20 図 発掘調査区および周辺の地形

調査は対象地区が雑木林であったことから、まず立木の伐採作業から始まった (9 月 6 日)。伐採作業と併行して、東門地区の基準点から原点を移動し、調査区の設定を行うとともに、遺構と地形の関係を把握するため、調査区周辺の約 8,000 m² を対象として縮尺 1/200 の地形測量図を作成した (10 月 6 ~ 11 日)。その結果、SF380 築地は北へ延びる丘陵尾根の東縁部に位置していることが明確になった (第 20 図)。

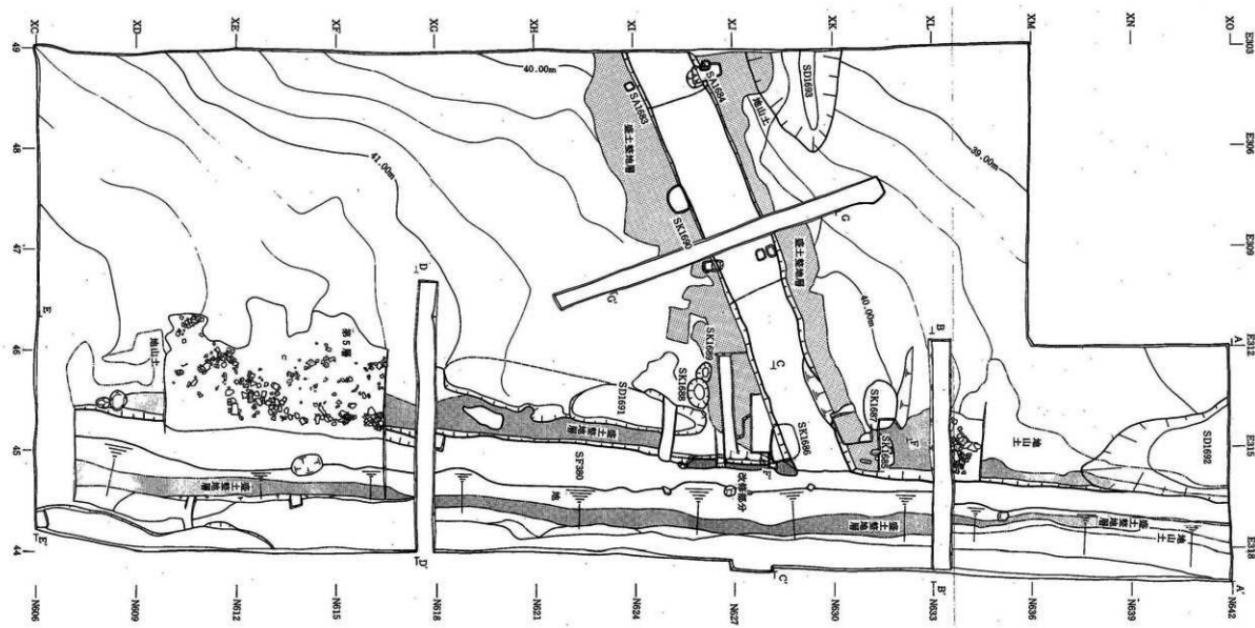
第21図 造構配置図

今回の調査で発見された遺構には築地跡 2、溝 3、土壤 6、焼骨遺構 1 などがある。出土した遺物には土器（土師器・須恵器・須恵系土器）が 78 点、瓦（平瓦・丸瓦・熨斗瓦）が平

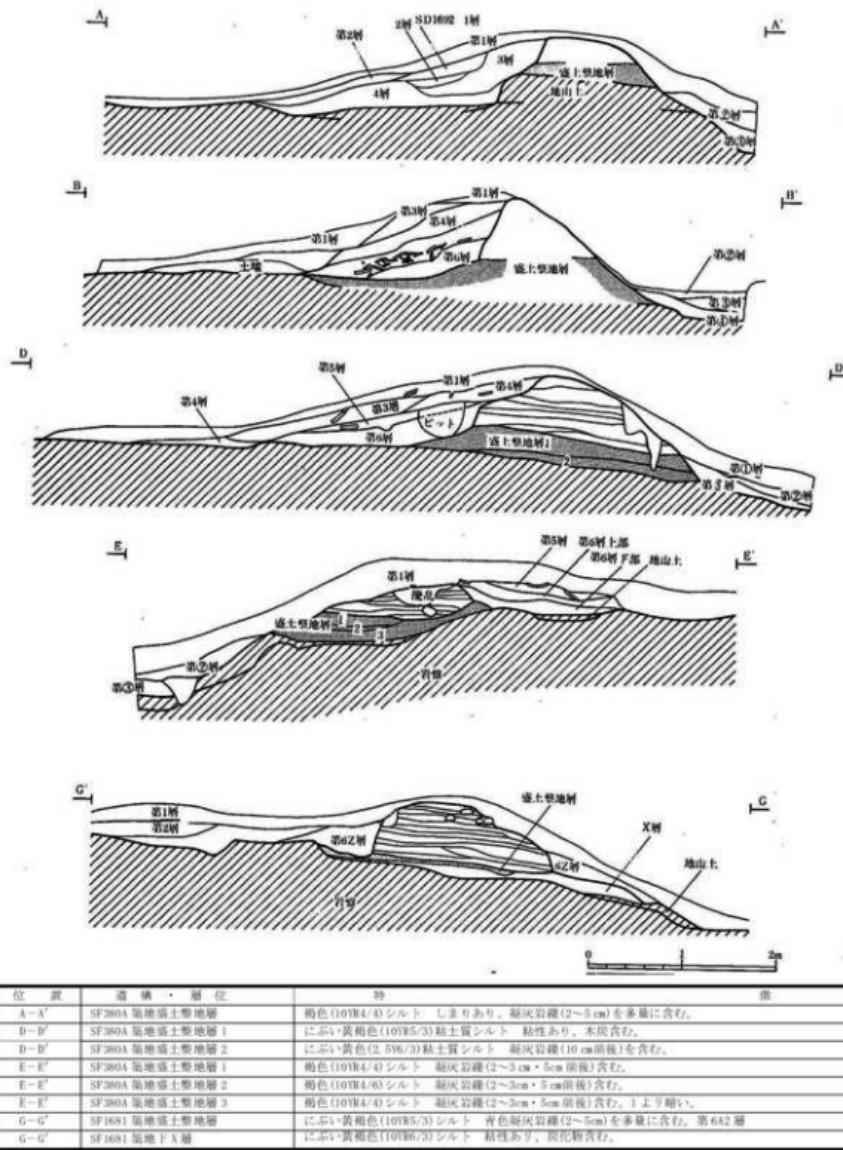
第 23 図 築地断面

平面図作成後、両築地の構築状況などをさらに詳しく調べるために、築地の断ち割り調査を 4箇所で実施した。その結果、両築地とも基礎の上に凝灰岩礫を多量に含む土で本体を構築していること、本体の基底幅については SF380 築地が 2.23m、SF1681 築地が 1.94m まで残存していることが確認された。また、両築地接続部における SF1681 築地の断ち割り調査によって、SF380 築地の小規模な崩壊（第6B 層）の後、その崩壊土上に整地（第6A 層）を行い、SF1681 築地を SF380 築地に接続させて構築しているという過程が判明した。さらに、SF1681 築地の断ち割り調査では本体ぎわと本体下から柱穴状のピットが検出された。寄柱の存在を想定して柱穴の検出に努め、数個の柱穴状ピットを確認したが、その配置に規則性が認められないことから寄柱穴と断定するには至らなかった。以上の成果について補足図面を作成し、12月 5日に調査を終了した。

築地の基礎は自然地形の高い西側部分を削平整形、低い東側部分を盛土整地したもので、築地本体の横断方向はほぼ水平となっている。削平整形の範囲は不規則で明確にはとらえがたい。盛土整地層は築地本体西側基底部付近から本体下の東側斜面部分にみられ、東に向かって厚くなる。築地本体東側は削平を受けているものの、その残存部における盛土整地層の厚さは20~40cmである。盛土整地層は凝灰岩礫を含む褐色もしくは褐色に近いにぶい黄褐色シルト層である。

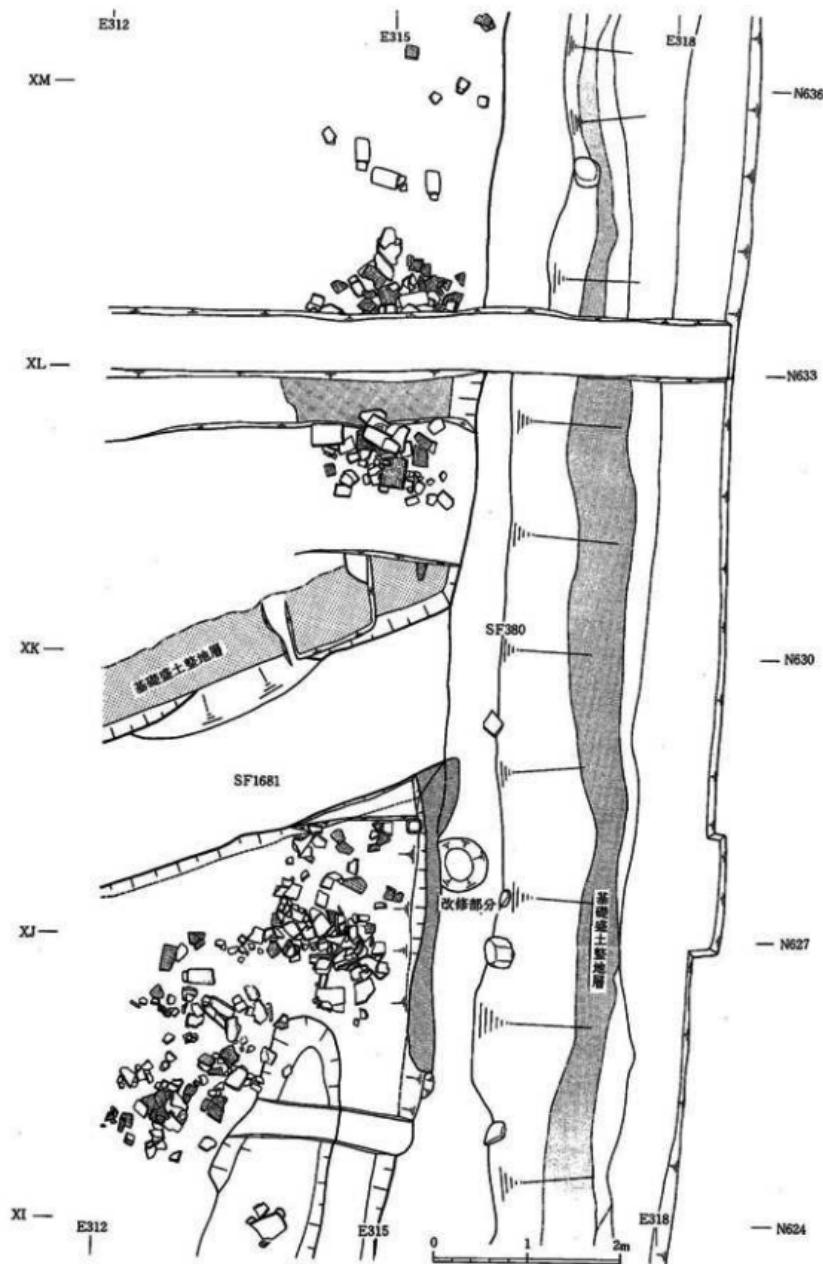
第25図 第5層における瓦の出土状況

に堆積している第5層からは、本体上部から崩壊した状態で多量の丸瓦・平瓦・熨斗瓦が出土している（第25図）。それらには完形に近いものや二次的な火熱を受けたとみられる焼瓦が多く含まれている。このような崩壊瓦の出土状況は北トレンチでも同様で、本築地は急斜面部分も含めて瓦葺きであったことがわかる。また、第5層中の丸瓦・平瓦には物A・丸A・B・田A・伊・占などの刻印文字がみられる。第5層は堆積後に上部が整地されているが、この際に廃棄されたと考えられる土師器甕・須恵器杯・甕も出土している。土師器甕は製作にロクロを使用しないもので、須恵器杯は底部切り離しがヘラ切りのものである（第29図9・11）。

表土の排除に統いて、第2層以下の発掘に移り、第5層において SF380 築地本体の屋根から崩壊したとみられる状態で多量の瓦が出土した。そこで、瓦の出土状況を記録するために、写真撮影と縮尺 1/20 の平面図作成を行った（11月 6～18日）。第5層における崩壊瓦出土状況図作成後、出土瓦の一部は今後の検証のためそのままの状態で保存することにし、調査の主体は第5層以下における両築地の新旧関係の検討と本体・基礎の検出に移った。また、SF380 築地は急斜面を経て加瀬沼の水際に続くことから、急斜面部分における状況を調べるため、調査区北側約 20m の所に幅 2 m・長さ 7 m の北トレーンチを設定することにした。

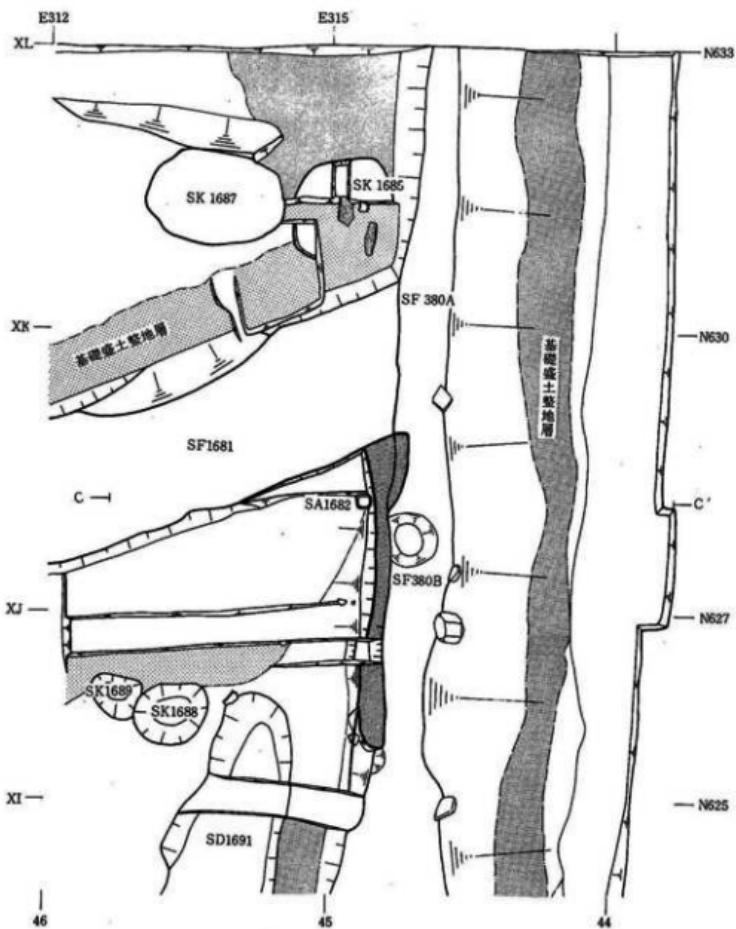
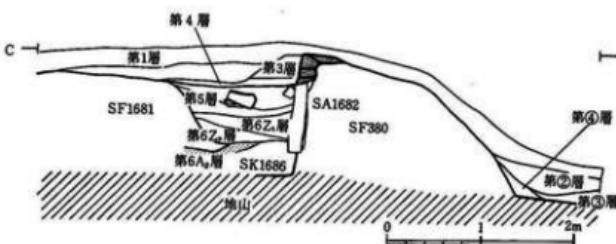
第26図 SF380B 菜地

30cmと厚く、上面が平坦でやや硬くなつており、堆積後に上部が SF380B 築地の基礎として整地されていることが確認された。第5層上面は他の部分では削平もしくは崩壊のためすでに失われていた。

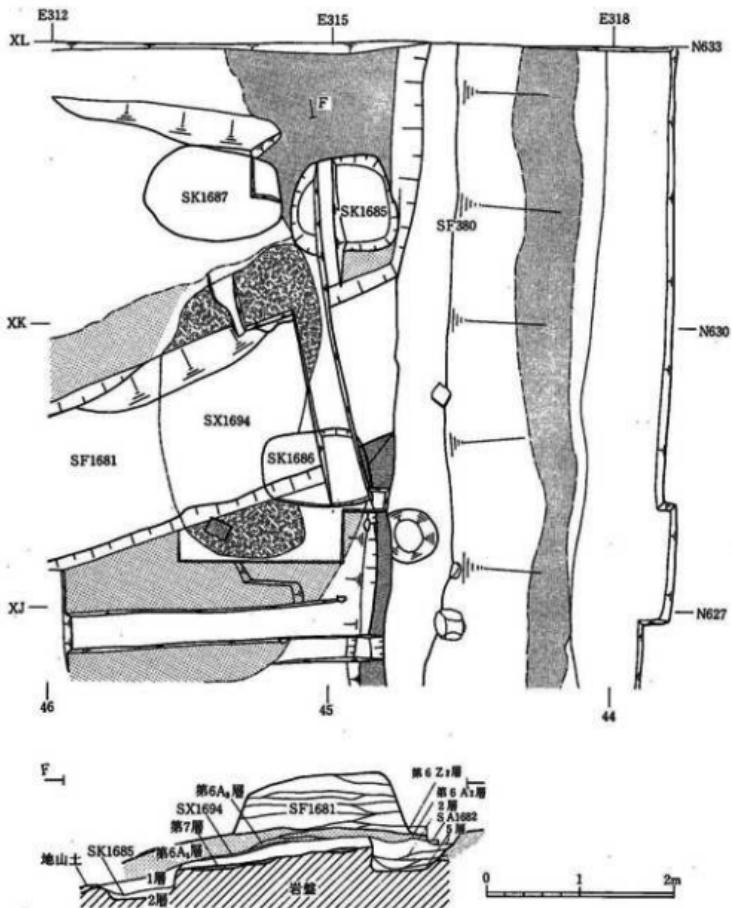
第 27 図 SF380 築地・SF1681 築地接続部の遺構

SF380・1681 築地接続部付近には、SF1681 築地構築以前の焼土層や土壌があり、他の部分に較べて遺構が集中している（第 27 図）。まず、SF380A 築地の初期崩壊土である第 6 B 層の上面には焼土層（SX1694）が形成され、この焼土層に隣接する北東部分には SK1685 土壌、南東部分には SX1694 焼土層を切って SK1686 土壌が掘られている。これら

の焼土層・土壤を SF1681 築地の盛土整地層である第 6 A 層が覆っている。その後、第 6 A 層を切って SK1685 土壤の西側にあたる部分に SK1687 土壤が掘られ、第 6 Z 層に覆われる。これらの土壤について、当初は柱穴の可能性も考えたが、柱痕跡が検出されないこと、同一面における組み合わせが建物跡の柱穴としての配置を示さないこと、以下に述べる形状・埋まり方などからいざれも性格は不明とせざるをえない。

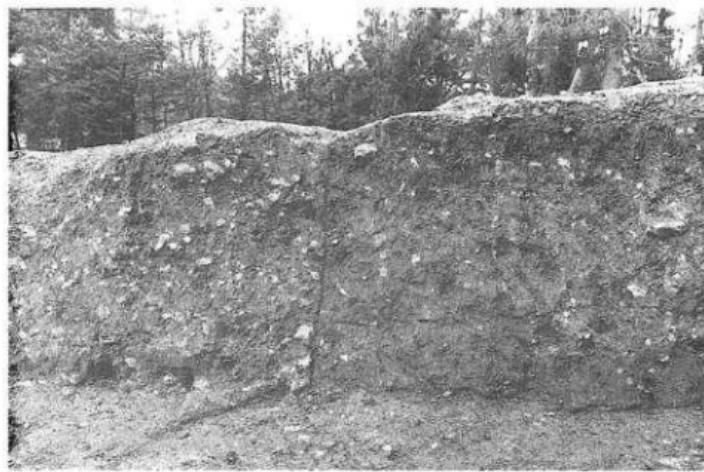
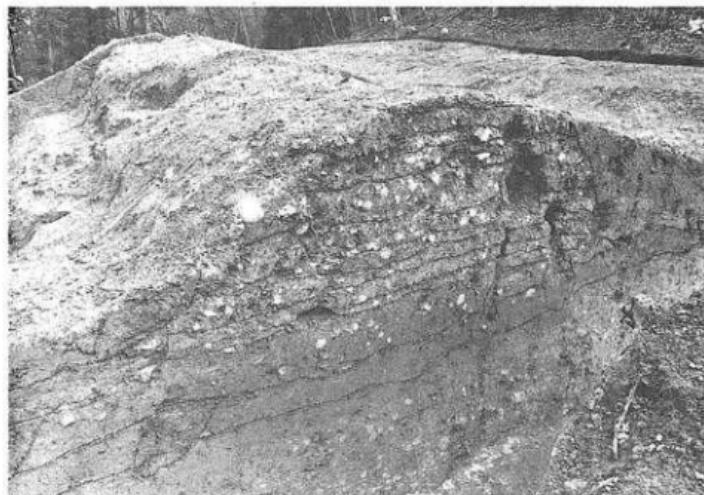
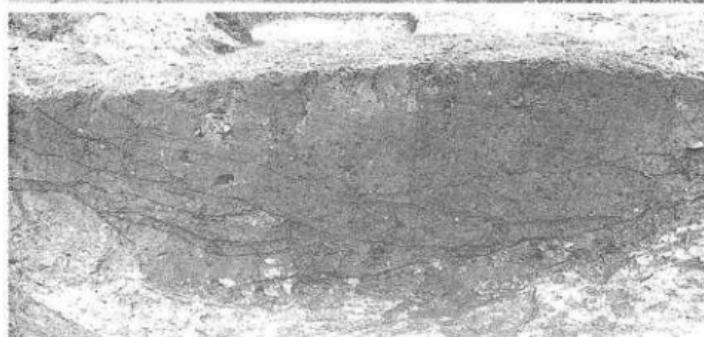
図版4 第49次調査 上 築地本体積み手の違い（南から）
中 A-A' 断面 築地本体（西から）
下 A-A' 断面 築地南側堆積土（西から）

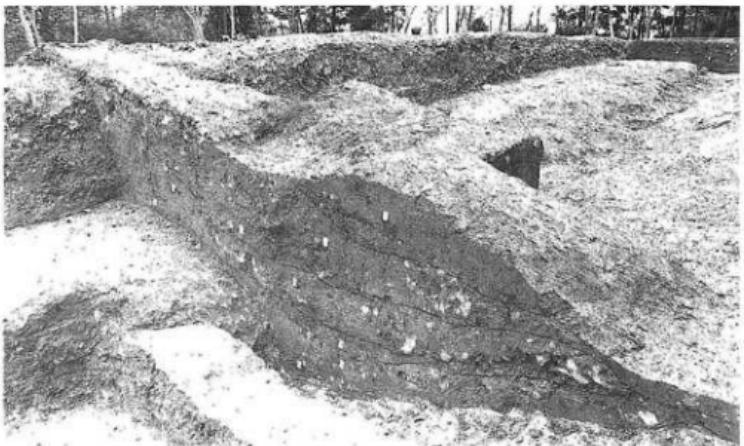
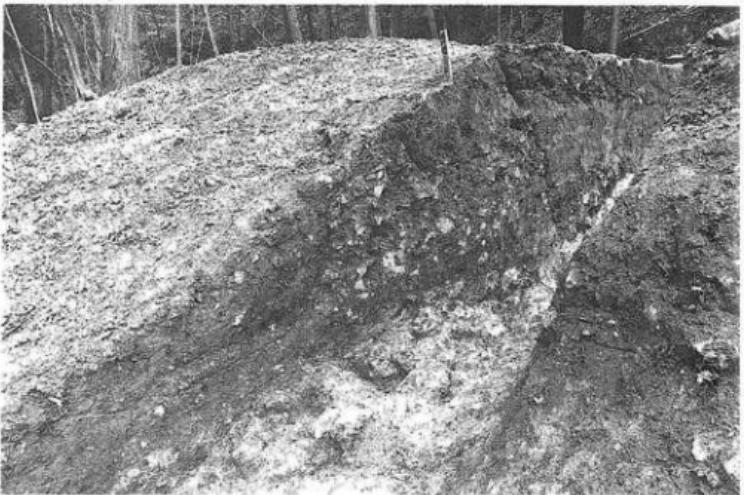
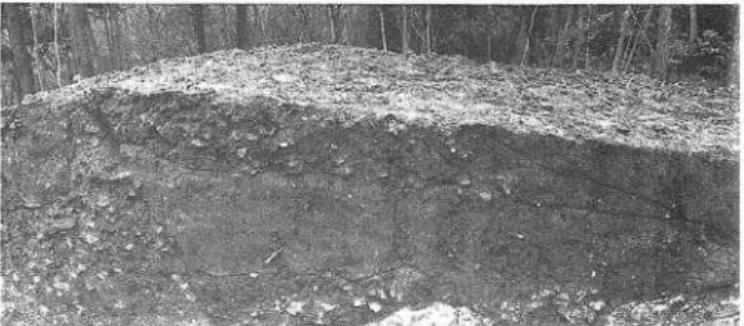
図版5 第49次調査 上 B-B' 断面 築地南側堆積土（西から）
中 D-D' 断面 築地本体と両側の堆積土（西から）
下 D-D' 断面 築地南側の堆積土（西から）

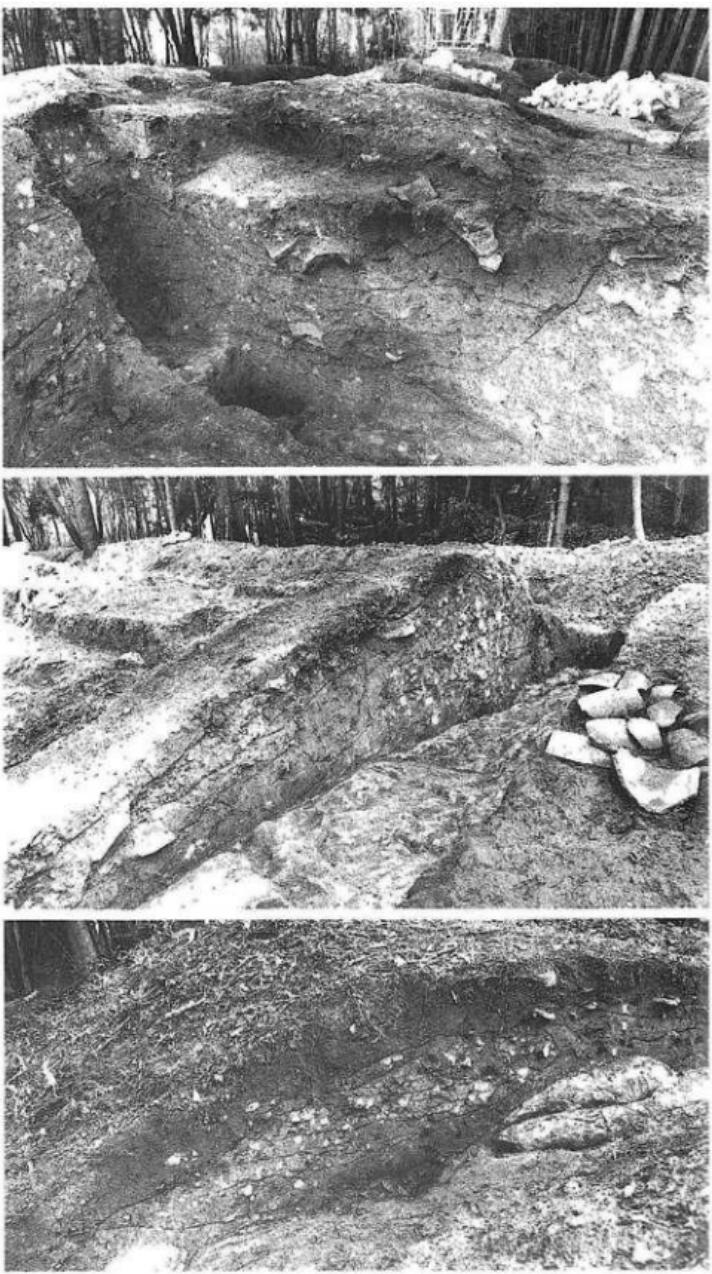
図版 15 第 51 次調査 上 築地断ち割り断面 C-C' (南から)
中 同 D-D' (南から)
下 同 E-E' (北から)

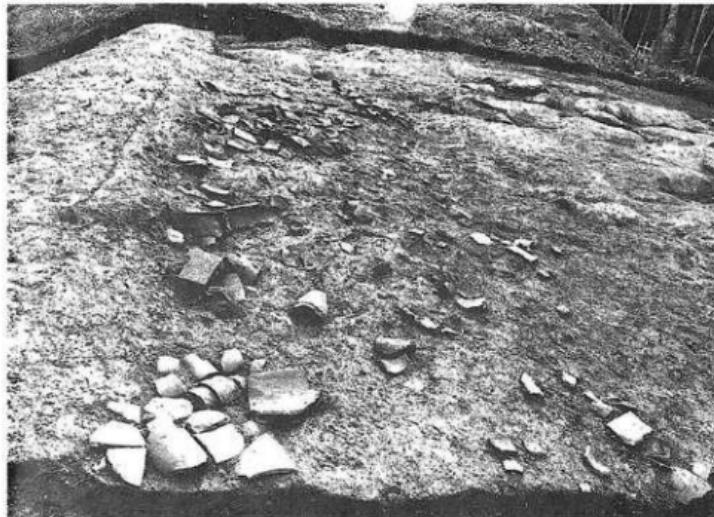
図版 16 第 51 次調査
上 第 5 層の瓦出土状況
中 同
下 SX1695 烧骨遺構

ト状に深くなっている。規模は南北 127cm・東西 50cm・深さ 7 cm で、ピット状部分は直径 15cm・深さ 23cm である。このピットを伴う窪地内には骨片と木炭を含んだ暗褐色シルトが埋まっており、上面での確認状況は骨片が一面に散らばった様相をしていた。これらの骨片からは頭蓋骨と四肢骨が確認され、その特徴から人骨と推定される⁽¹⁾。また、骨片には亀裂があり青灰色をしている部分があることから火熱を受けたものであることが知られ、広い意味での火葬骨と考えられる。
