明官地廃寺跡

— 第5次発掘調査概報 —

財団法人 広島県埋蔵文化財調査センター

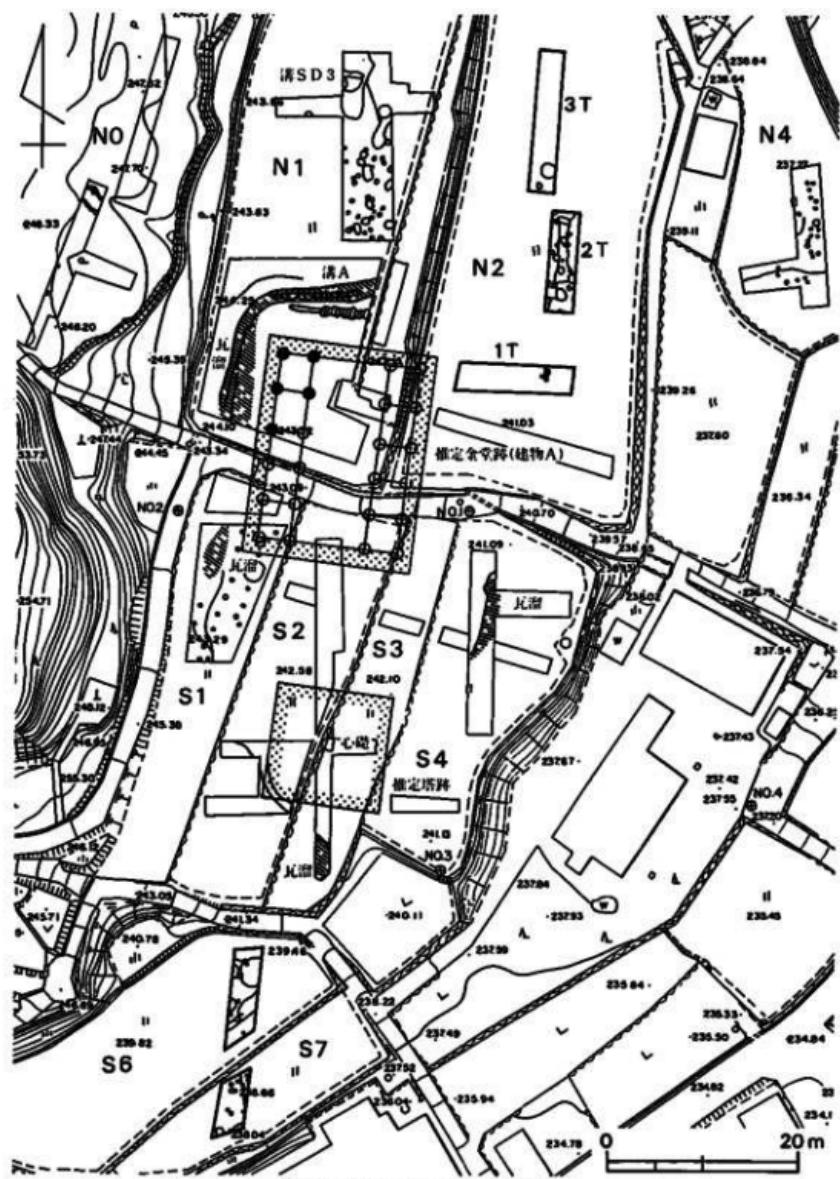
第2図 調査区配置図 (1 : 600)

今年度の調査は、寺域推定地の北東部及び南側の状況を確認することを目的にトレンチを設定した。

N 2区は、建物Aを検出した水田（N 1区）から約2m低い水田で、東西方向（1T）と南北方向（2・3T）にトレンチを設けた。1Tでは東端部においてS 4区で寺域造成土と推定されている黒褐色土を確認したほかは、土壤2・ピット2を確認したのみで、他の大部分は削平をうけていた。2Tでは溝状遺構1・土壤2・ピット22を確認した。このトレンチの東側は急激に落ち込んでいる。多くのピットを確認した西側は一段高くなっているが、北端で一段低くなっている。3Tでは北半部で湧水があったため掘り下げを中止し、南側についてのみ調査を行った。この部分は平坦面をなしており、井戸と推定される大形の土壤を確認した。遺物としては、土師器、須恵器、丸瓦、平瓦のほかに陶磁器なども出土した。

S 6区は、塔の心礎と推定される大石を検出した水田（S 3区）から約2m低い南側の水田で南北方向にトレンチを設けた。その結果、土壤2・ピット6を確認した。遺物としては、須恵器、丸瓦、平瓦、土師質土器、陶磁器などが出土したが、量的には少ない。

S 7 区は、S 6 区より約 1 m 低い南側の水田で S 6 区のトレンチの延長上にトレンチを南北方向に設けた。その結果、土壌 2、ピット 13 を確認した。遺物としては、須恵器、丸瓦、平瓦、土師質土器、陶磁器などが出土したが、量的には少ない。

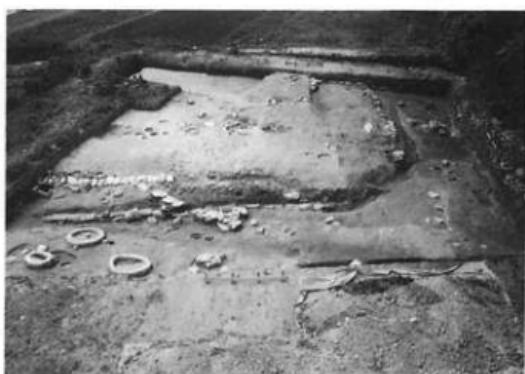
推定金堂跡

古代の寺院に関係する建物跡としては2棟を確認し、北が金堂跡、南が塔跡と推定される。推定金堂跡では、基壇の北西部で礎石と考えられる根石5か所を確認している。これらのことからこの建物跡は、規模が桁行5間（南北19.5m、65尺）、梁間4間（東西14.4m、48尺）であり、切妻造と想定した。基壇化粧は、当初石列で、後に西へ拡張して瓦積にしているようである。推定塔跡では、基壇化粧や礎石は確認できなかったが、心礎と考えられる石と基壇の版築土を確認した。この状態から、一辺が12m（40尺）の規模と推定した。そのほかS1区では、基壇状の遺構を確認し、それは中門跡の可能性もあるが明確ではない。また、この2棟の建物跡にとりつく回廊跡や講堂跡などの遺構は確認できなかった。むしろ、講堂は存在しなかった可能性が高い。

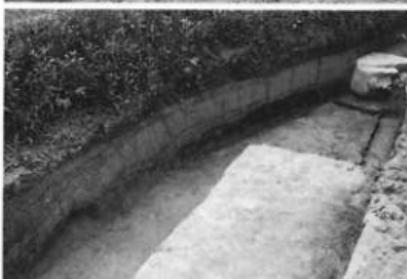
S 3区塔心礎
及び版築状況

第3次調査（昭和63年度）¹¹⁾ 他の建物を確認するために寺域推定地南側にトレンチを設定した（S 2・3・4区）。調査の結果、塔の心礎と推定される大石、版築土と推定される土層から塔の存在が明らかになった。また、塔の建立のために掘削された排水路も確認した。塔の存在が明らかになったため、建物Aは金堂の可能性が高くなり、南に塔、北に金堂を配置した伽藍配置が推定された。また、東側で中門と推定される基壇状の高まりを確認した。遺物では、軒丸瓦が多数出土し、丸瓦部が接合された状態の瓦当部が出土した。また、完形の丸瓦、平瓦が多數出土し、特に「高宮郡内マ（部）寺」と刻まれた平瓦の出土が注目される。

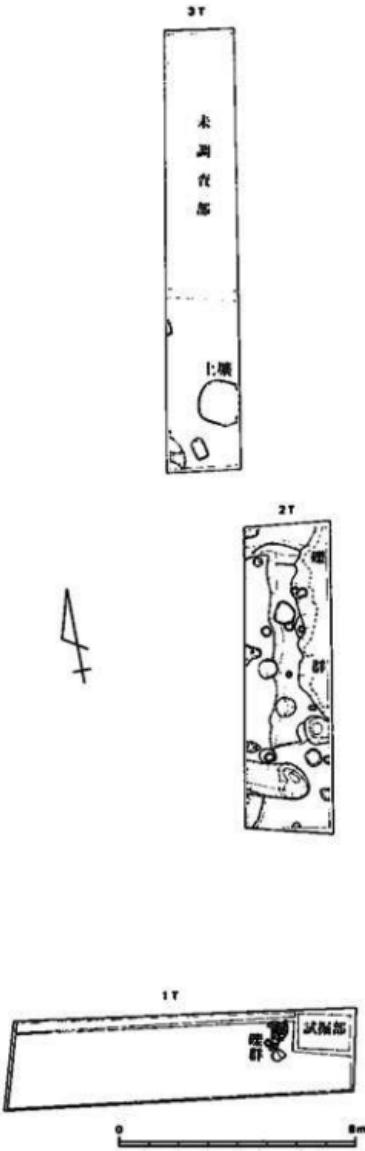
第3図 N 2 区トレンチ配置図 (1 : 200)

N 2 区は、建物 A を検出した N 1 区の東隣の水田で、それより約 2 m 余低い。もとは 3 枚あった水田を 1 枚にしたとのことである。

また、北側でも「池の端觀音」に行く小道が N 2 区下方の小屋付近から溜池に向ってほぼ東西方向に延びて南側の水田と北側の水田に分かれていたとのことである。調査は、寺域の東側及び北側の状況を確認するために東西方向（1 T）と南北方向（2・3 T）にトレチを設定した。

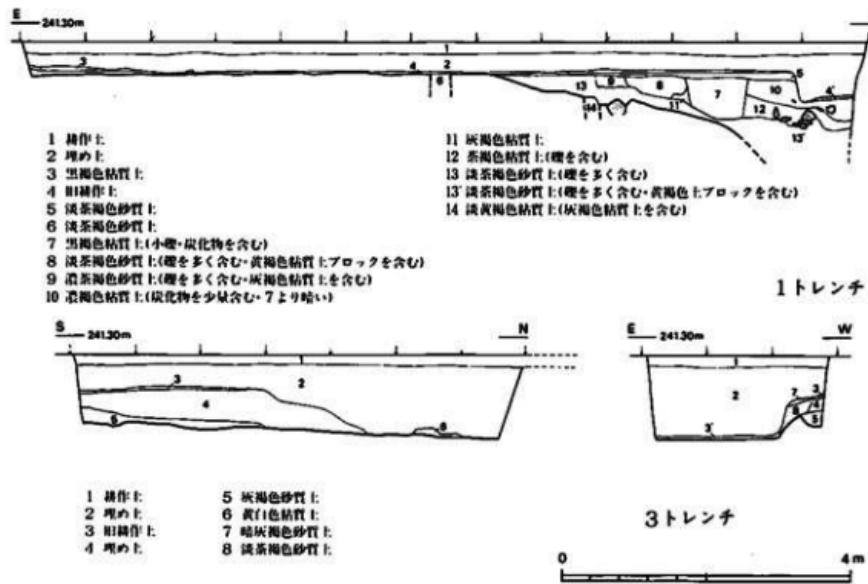
第4図 N2区1・3トレンチ土層断面図 (1:80)

1 トレンチ（第4図） このトレンチでは西端より約 6 m 余までが深さ約 40 cm で地山となり、その上にわずかに旧耕作土がみられる。それより東に向かっては地山が傾斜し、その上に茶褐色系の砂質土、黒褐色系の粘質土がみられ、この部分でも上面にわずかに旧耕作土がみられる。東端ではそれより約 40 cm 一段低くなり旧耕作土がみられ、かつて水田が二段になっていたようである。これらの土の上は、現水田造成に伴う埋め土である。遺構としては、茶褐色・黒褐色系の土を掘り込んだ土壙を 2 基断面で確認した。そのうちの一つは大形の柱穴の可能性もあり、その規模は、径（辺）88 cm、深さ 57 cm と推定される。他の一つは橢円形の土壙、あるいは溝状を呈する遺構と考えられ、疊を含み、平瓦も数点みられ完形に近いものもあった（第 9 図 1）。確認できた疊の範囲は、長さ 1.7 m、幅 0.6 m で

ある。この疊群の西に接して径20cm、深さ20cmのピットを確認した。また、地山が傾斜しはじめる付近の断面でも径28cmのピットを確認した。茶褐色系の砂質土、黒褐色系の粘質土は疊を含む部分もあり、堆積状態から自然堆積とは考えがたい。これは土質などからS2区で確認している寺域造成土に対応するものと考えられる。ただ、その上面にS2区でみられる寺の境内を整地したきめの細かい淡茶褐色粘質土はみられなかった。地山・茶褐色系の砂質土・黒褐色系の粘質土の上面の標高は約240.6mである。遺物としては、茶褐色・黒褐色系の土から土師器細片が数点出土したのみで、現水田造成のための埋め土中から平瓦・丸瓦などが多量に出土したが、そのほとんどが東端部からである。

3トレンチ（第4・6図） トレンチとしては長さ15mを設定したが、谷に近いこともあり湧水が著しく調査が不可能であったため、南側5.8mについてのみ掘り下げを行った。この部分でも水田がかつて二段になっていたようであり、遺構検出面上に旧耕作土が僅かにみられ、その上に厚い埋め土があった。遺構としては、大形の土壌を確認したのみである。この土壌は径約1.5mの円形を呈し、深さは約1m掘り下げたところで湧水があったこともあり、掘り下げを中止したが、さらに1m以上の深さはあるようである。掘り下げた部分での埋土の状態は人為的なもので礫を多く含み、上層より近世末から近代初めにかけての陶磁器類が出土している。これらは水田を造成する際に一緒に埋められたものと考えられる。この平坦面の標高は、239.9~240mであり、2トレンチ北端の平坦面と同じ標高である。このことから寺域の北東側は、一段低くなっていたことが明らかになった。ただし、トレンチ南西端で一段高い部分が存在する。

N 2区1 T 東端の寺域造成土と考えられる黒褐色土系の土は、S 4区で確認している寺域造成土とほぼ同じ土層でこれに対応するものと考えられる。しかし、N 2区2 Tではこの造成土を確認できなかった。なお、S 4区では、その上面をさらにきめの細かい淡茶褐色粘質土により整地されている状態がみられたが、N 2区1 Tでは、削平のため失われたのか確認できなかった。このことから北東側はこの付近まで平坦面の造成をしたものと推定できる。これはN 1区で確認している瓦積暗渠の溝Aを延長するとこの付近になることと関係するのかもしれない。

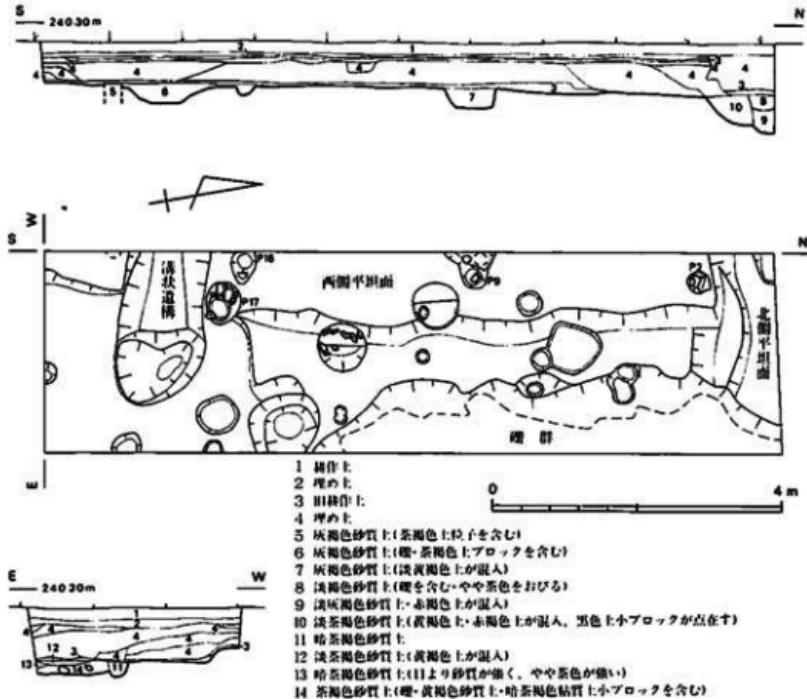
第5図 N 2区2トレンチ遺構実測図及び土壠断面図 (1 : 80)

2トレンチ（第5図） このトレンチでは遺構確認面（ほとんどが地山である）が西側で一段高い平坦面を呈し、中央部で一旦狭い平坦面をもって東側で急に落ち込むが、南側は埋めて平坦面を造成している。また、北端も一段落ち込み平坦面をなしている。この平坦面の上にはわずかに旧耕作土がみられ、その上にも旧耕作土がみられ二度水田整理が行われたようである。このトレンチでも厚い埋め土がみられる。東側の落ち込んだ部分には多量の疊が存在したが、これは西側の高い面に削えるよう水田の造成に伴って埋められたも

のであろう。つまり、遺構検出面より上は、水田造成などに伴い改変を受けていた。確認した遺構は、溝状遺構、土壤、ピットである。小形の土壤、ピットは大小あり、径が60~70cm、深さ10cm余の浅いもの、径が30~40cmで深さが10cm余の浅いものと30~40cmの深いもの、径が10~20cm、深さ10cm余の浅いものとがある。中形のピットの中には柱材の周りに石を詰めた柱穴（P 2・17）もある。この中形のピットの中には、トレンチ西壁に沿って約3.1m間隔で3個の柱穴（P 2・9・16）がならぶ。これは西に広がって建物になる可能性があるが、詳細は不明である。これらの柱穴の規模は、径約35cm、深さが20~35cmである。石を詰めた柱穴の状態からするとそれほど後世に削平されているとは考え難くこの平坦面に伴う可能性が高い。また、ピットの中には柱穴と考えられないものもある。磚や瓦を含む小形の土壤は底面が皿状である。溝状遺構、比較的大形の土壤は南端で確認した。溝状遺構は幅約1.2m、深さ約20cmで、長さは約2.5mであり、トレンチ中程で消失していた。本来は更に南へ延びていた可能性もあるが、水田造成により削平されたものと考

えられる。埋土は灰褐色砂質土である。これに接して土壌があるが、溝状遺構とは時期的に異なり、新しいものであろう。この土壌には礫と数点の瓦片が詰まっていた。平坦面は、最も高い面が基壇状を呈するが本来的なものか水田造成によって生じたものか不明である。また、北側平坦面は3トレンチの平坦面と関係すると考えられる。ただ、最も高い西側平坦面と同じ高さで平坦面が造成され、その面から掘り込まれたピットが北西端に存在する。平坦面の造成も数回にわたり行われた可能性がある。それぞれの標高は、最も高い西側の平坦面が240.45m、南端の平坦面が240.3m、中央部の平坦面が240.1~240.3m、北端の平坦面が239.9mである。このトレンチから多くの遺物が出土したが、大半は埋め土からである。遺構検出面とほぼ同高である礫群上部から平瓦、丸瓦、土師器、須恵器とともに土師質土器の皿や17世紀前半の唐津焼の皿（第11図4）と椀（第11図5）が出土している。ただし、近世末から近代初めにかけての陶磁器類も出土している。

N 2区2 Tでは、トレンチ西壁に沿って3個の柱穴が約3.1m間隔でならぶ。これは建物跡と想定でき、地形的に柱穴は西側に延びていると考えられる。S 7区では、規模、埋土ともほぼ同じ柱穴が約2 m間隔で2個ならび、建物跡と想定できる。しかし、ともに建物の規模、性格などは不明である。これらの柱穴は出土遺物もなく、詳細な時期や性格などは不明であるが、柱穴のあり方などから中世から近世にかけてのものと考えられる。出土した遺物の中に当該期のものがあり、これらの柱穴群に伴うものと考えられる。また、N 2区3 Tで確認した井戸跡と考えられる土壤も当該期の可能性がある。これまでの調査でもN 1・4区やS 1・2区で中世から近世にかけての柱穴を確認している。これらのことから、古代の寺院が廃絶した後、この一帯に中世から近世にかけて建物が点在的に建っていたと考えられる。¹¹⁾ N 1区とN 2区との段差は、水田の造成以前、つまり建物を建てるための屋敷地として中世から近世にかけて造成された可能性があり、そのほかの水田も同

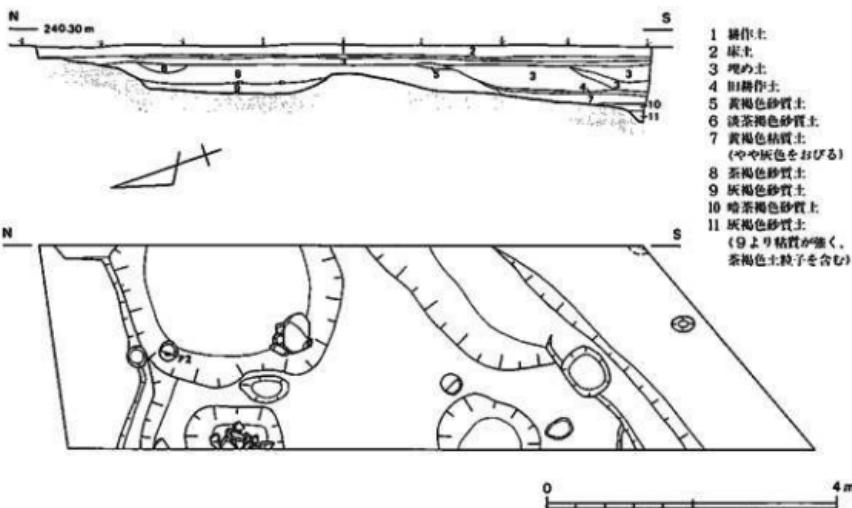
第7図 S6区遺構実測図及び土層断面図 (1:80)

このトレンチでは緩やかに地山が南に向かって傾斜しており、南側には一段低い水田があったようである。遺構としては土壌、ピットを確認した。土壌は大形と小形とがあり、

ともに礫を含んでいたが、調査区外に延びているため全容は不明である。これらは径（幅）3.1mと1.35m、深さ30cmと15cmの規模である。大形の土壌の埋土（灰褐色砂質土）上層から16世紀後半から17世紀初めにかけての唐津焼の皿（第11図3）をはじめ陶磁器が少量出土している。大形土壌に接して柱穴が2個あり、径約25cm、深さ35cmと40cmの規模で、そのうちのP2には柱根が遺存していた。また、トレンチ中央部でも径約25cm、深さ10cm余の規模の柱穴と考えられるピットを確認した。その他の土壌・ピットは浅く底面も皿状を呈している。このトレンチの段は、明瞭でなく緩やかに下段平坦面となる。標高は、トレンチ中程で約239.4m、南端で約239mである。遺物としては、床土、茶褐色砂質土から磨滅したものが多い平瓦、丸瓦、土師器、須恵器と陶磁器類が少量出土した。

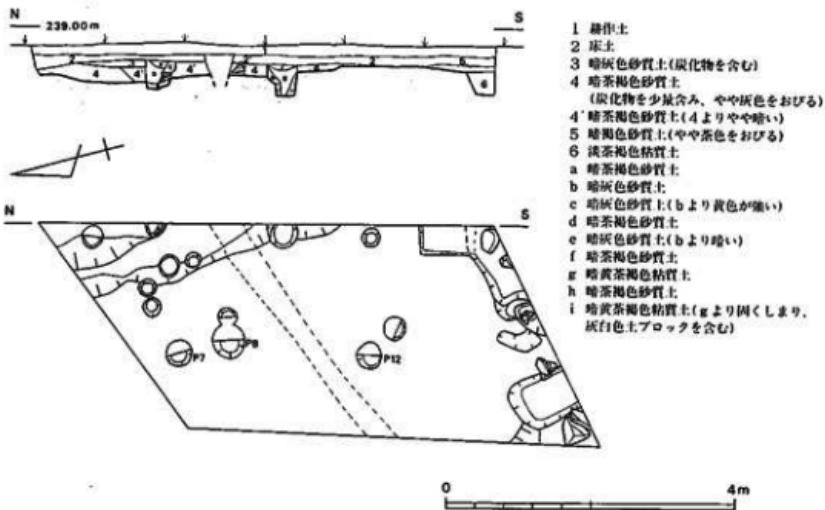
第8図 S7区遺構実測図及び土層断面図 (1:80)

S 6 区の延長上のトレンチで、造構検出面は、耕作土・床土の直下で浅い。また、北東部は約20cm一段低い平坦面をなしている。ほとんどのピットは柱穴と考えられ、径が40cm前後のものと20cm余のものがある。深さは50cmを越えるものもあるが浅いものは10cm余である。このうちP8とP12とは埋土が暗黄茶褐色土であり、また規模からも同一建物の柱穴と考えられる。規模は、径40cm前後、深さ50～60cmで深く、間隔は約2mである。これらの柱穴の埋土は、茶褐色土系と灰色土系とがあり、前者の方が古いと考えられる。北東部の一段低い平坦面の埋土は、暗茶褐色砂質土であり、それを掘り込む柱穴の埋土は暗灰色砂質土系である。南端部では、土壌、ピットを確認したが、調査区の関係上詳細は不明である。これらの造構の埋土は淡茶褐色粘質土で、この土層中から高台付の須恵器杯（第11図2）が1点出土している。これらの造構からは、その他に遺物が出土していないが、出土した須恵器も流れ込みや磨滅した状態ではないことから寺院に関係する造構の可能性がある。このトレンチから出土した遺物は非常に少なく、土師器、須恵器、土師質土器、陶磁器類で、瓦は僅かに柱穴P7から1点出土したのみである。

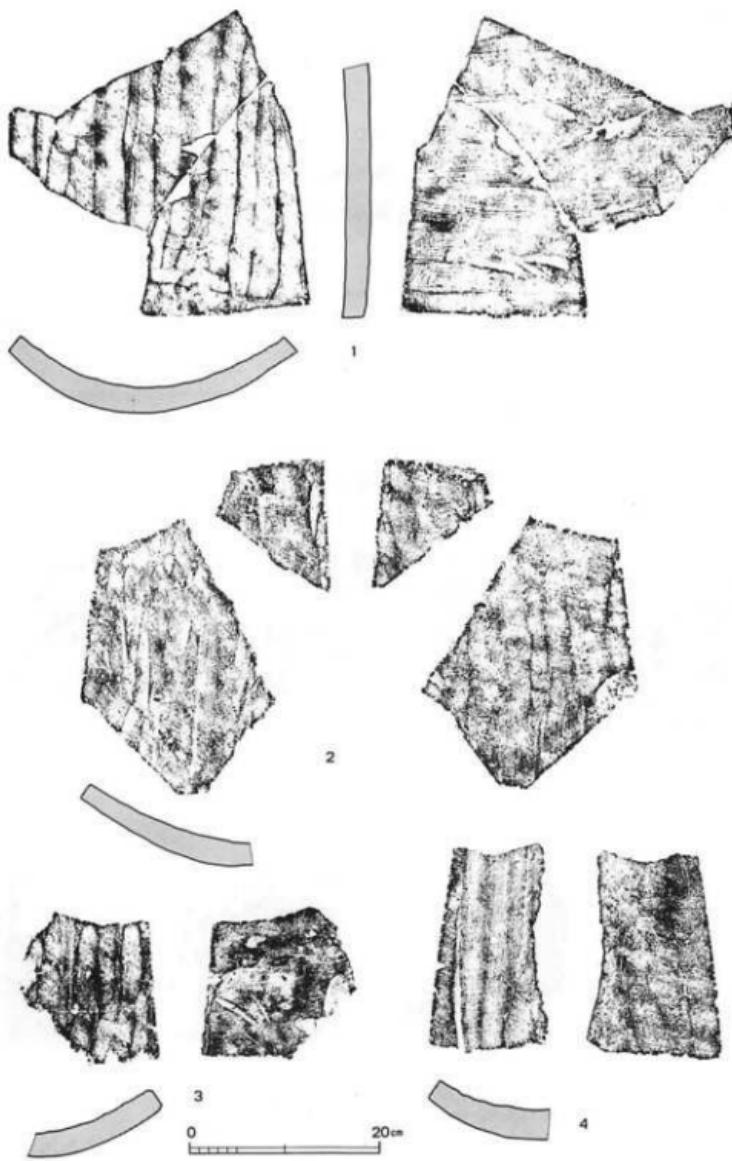
第9図 出土遺物実測図その1 (1 : 6)

出土量は少なくないが、後世の二次移動によって小片となり、磨滅したものが多い。

これまでに出土したものと同様に全て粘土板桶巻作りによるものであり、凹面は粘土板の布の継じ目や分割界線などを残す例が多い。凸面はほとんど例外なく格子タタキの後、指、板状工具によるヨコナデ、少數ではあるがヘラ削りなどの二次的な調整が施されているが、格子タタキの痕跡をとどめるものもあり、広端面付近及び側縁付近は面とり状にヘラ削りをしている。また、凹面は布目痕をのこすものもあるが、全面ヘラ削りして布目痕をほとんどのこさないものなど二次的調整を施しているものがある。そして、広端面付近及び側縁付近の布目痕を面とり状にヘラ削りするものが多い。これまでの例では広端面はヘラ削りによって整形するものが大部分で、狭端面は殆ど例外なく指ナデである。今回の調査では、完形のものが少なく全体の様相は不明確であるが、これまで出土したものの範疇におさまる。今回出土したものは、これまでの凸面調整の分類によるとI-a・b・c類とIV類がほとんどである。

I-a類 格子タタキの後、指、布などによるナデを二次調整とするもの。ナデの方向は横方向が圧倒的に多いが、縦方向のものも若干ある。

I-b類 格子タタキの後、条線及び条線の間隔の大きな板状工具（太ハケと呼称する）によって横方向にナデで二次調整とするもの。

I-c類 格子タタキの後、条線及び条線の間隔の小さな板状工具（細ハケと呼称する）によって横方向にナデで二次調整とするもの。

IV類 一次調整は不明であるが、二次調整として全面をヘラ削りするもの。

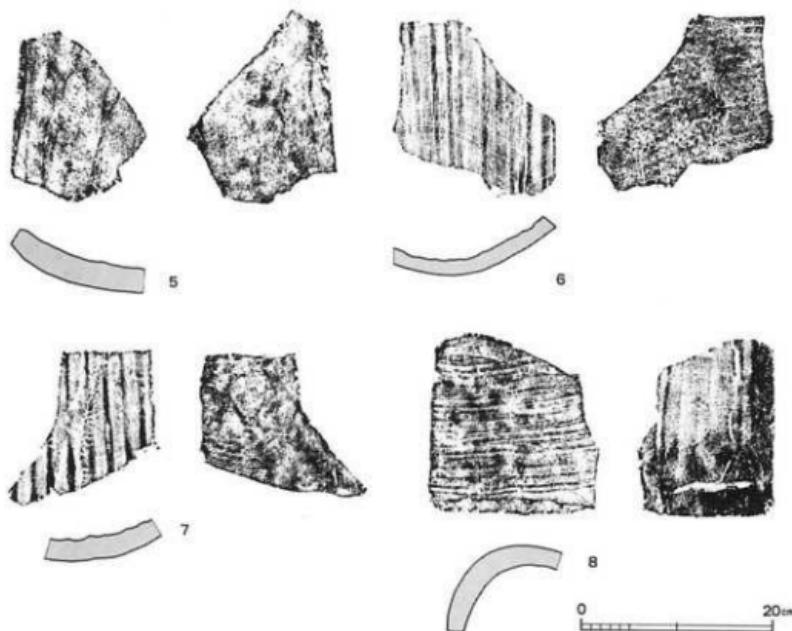
第10図 出土遺物実測図その2 (1 : 6)

出土量が少なく、磨滅したものが多い。形態的には全て行基式で玉縁式のものはない。これまでに出土したものを凸面調整から次のように分類できる。

I類 格子タタキの後、全面をナデ調整するもの。

II類 格子タタキの後、太ハケによって横方向にナデて二次調整とするもの。

III類 格子タタキの後、細ハケによって横方向にナデて二次調整とするもの。

IV類 全面をヘラ削りするもの。

そのほかに擦痕のようなものが観察されるものや格子タタキを全面にこすものなども出土している。また、広端面付近及び側縁付近は面とり状にヘラ削りをしている。

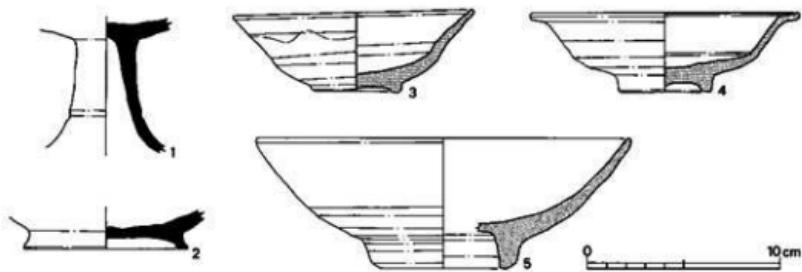
第11図 出土遺物実測図その3 (1 : 3)

1は高杯の脚柱部で透かしをもたないものである。2は高台付の杯で底部から体部へ稜をもたずにかわる。

3・4は唐津焼の皿で、口縁部に焼歪みがみられるが削り出しによる低い高台がつき、口縁部の内面に浅い縁溝がみられ、口縁部外面から体部の一部に釉がかかりるもの(3)と、断面方形の高台がつき、その内側までのほぼ全面に釉がかかり、体部から口縁部が外方にのび内面が段状になって縁溝がみられるもの(4)とがある。5は唐津焼の碗で白化粧土による刷毛目が内面と外面の体部の途中までみられる。

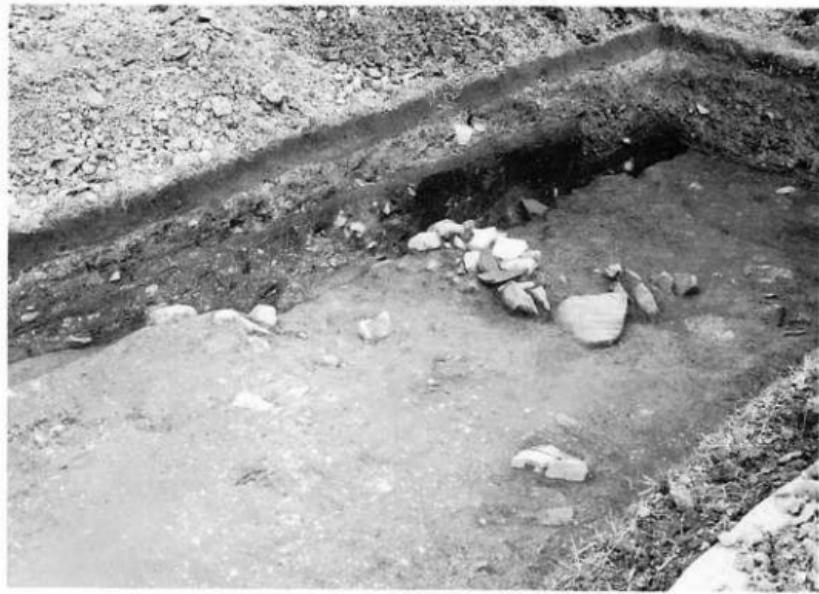
b N 2区1トレンチ東端部砾群及び土層状況（南西から）

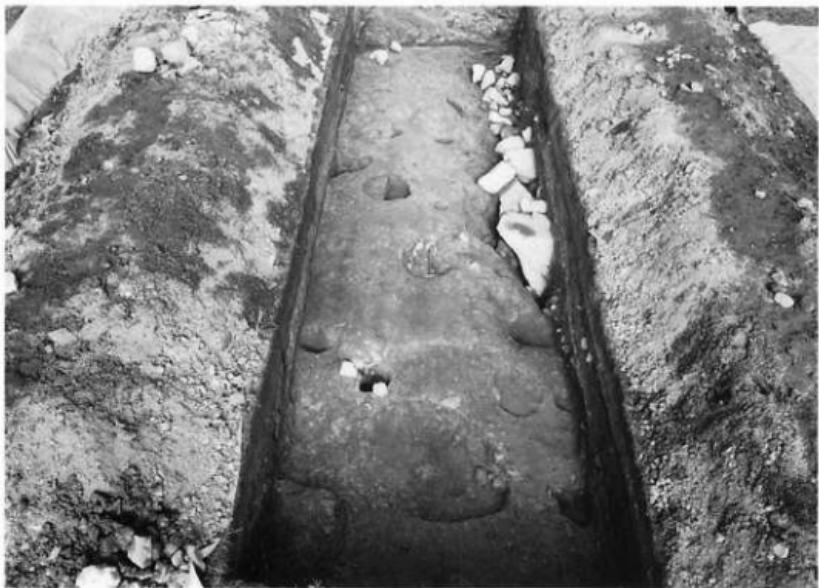
a N 2区2トレンチ遺構検出状況（南から）

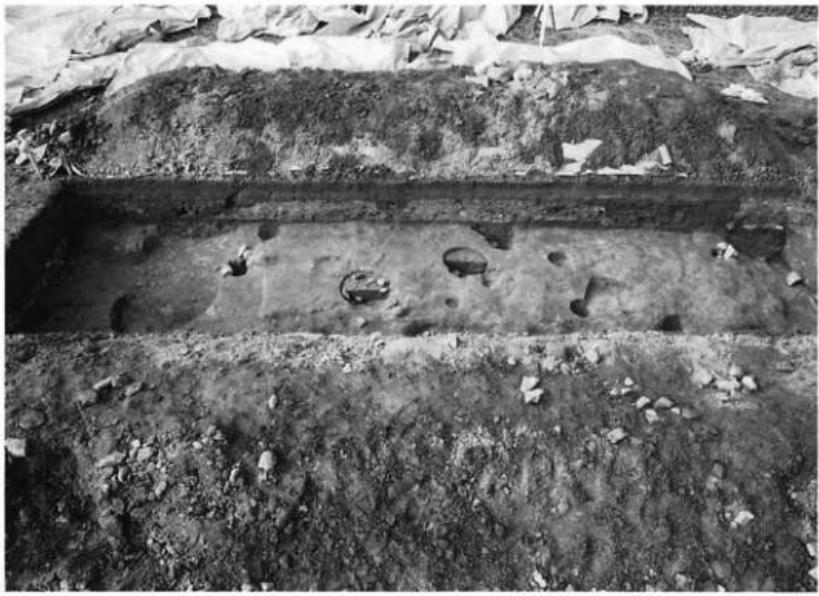
b N 2区2トレンチ遺構検出状況（東から）

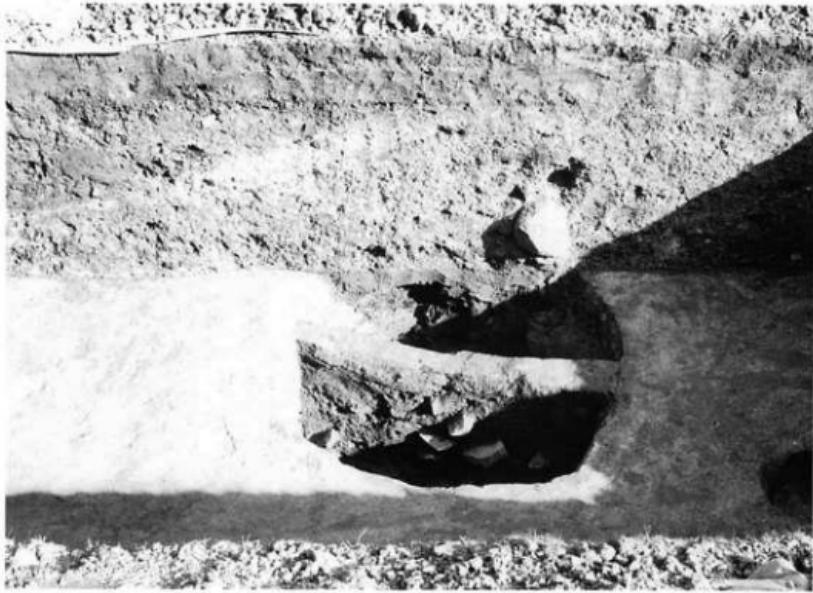
b N 2区3トレンチ土壤（西から）
